ΕΘΝΙΚΟ ΜΕΤΣΟΒΙΟ ΠΟΛΥΤΕΧΝΕΙΟ

ΔΙΠΛΩΜΑΤΙΚΗ ΕΡΓΑΣΙΑ

Ανάλυση ατυχήματος στο ορυχείο San José - Χιλή

Αθήνα, Ιανουάριος 2011

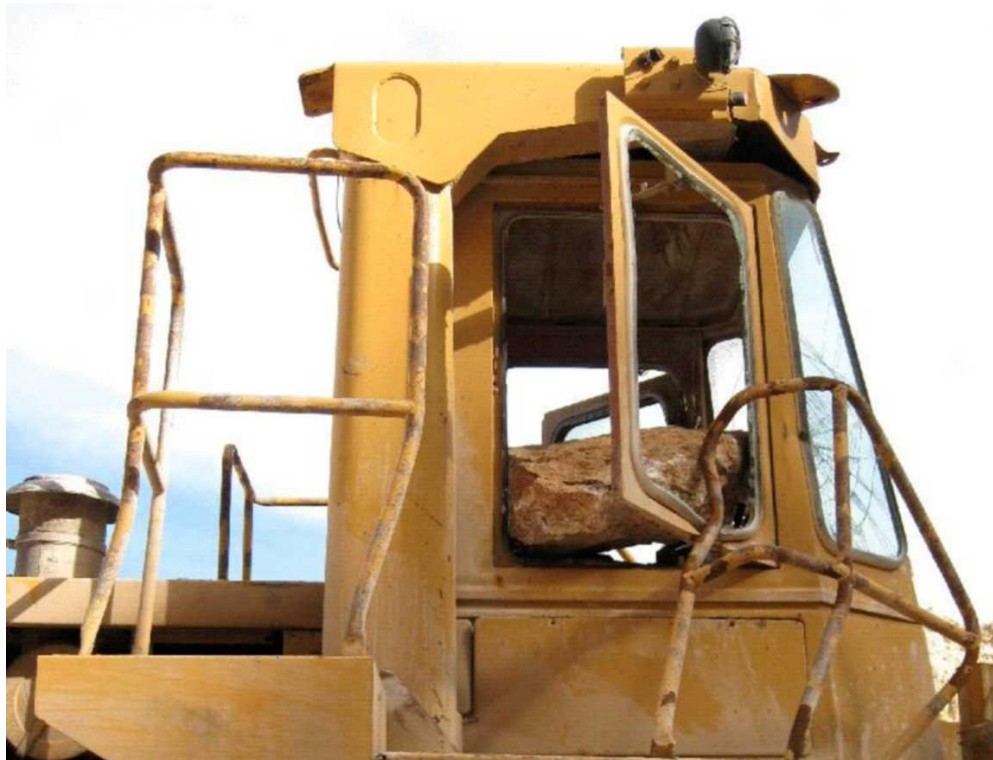
Την Παρασκευή 16 Ιανουαρίου του 2009, ένας χειριστής φορτωτή, 28 ετών, με 3 μήνες εμπειρία στη συγκεκριμένη εργασία, τραυματίστηκε θανάσιμα σε λατομείο.

Το θύμα χειριζόταν έναν ελαστικοφόρο φορτωτή. Κάποια στιγμή, όπως δούλευε πλησίον του μετώπου του λατομείου, ύψους άνω των 50 μέτρων, μια μεγάλη πέτρα αποσπάστηκε και έπεσε στην καμπίνα του χειριστή με αποτέλεσμα να τον τραυματίσει θανάσιμα.

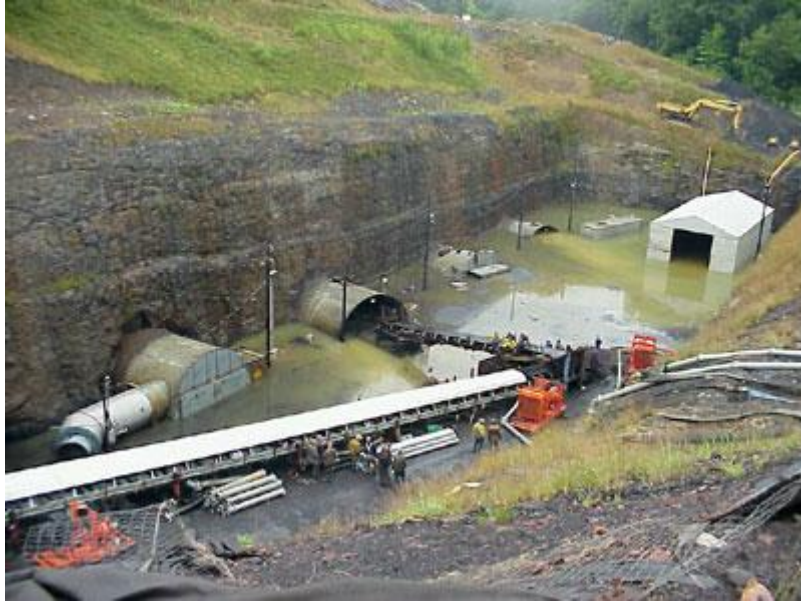
Εν τω μεταξύ, το νερό συνέχιζε να εισρέει με γρήγορο ρυθμό εντός του ορυχείου, ενώ οι είσοδοι του ορυχείου είχαν σχεδόν γεμίσει με νερό και ήταν απροσπέλαστες (βλ. Εικόνα 2.12).

Εικόνα 2.12. Η κατάσταση που επικρατούσε στις εισόδους του ορυχείου Quecreek μετά τη διάρρηξη του μετώπου και την είσοδο του νερού σε αυτό. (Πηγή : Διαδίκτυο)

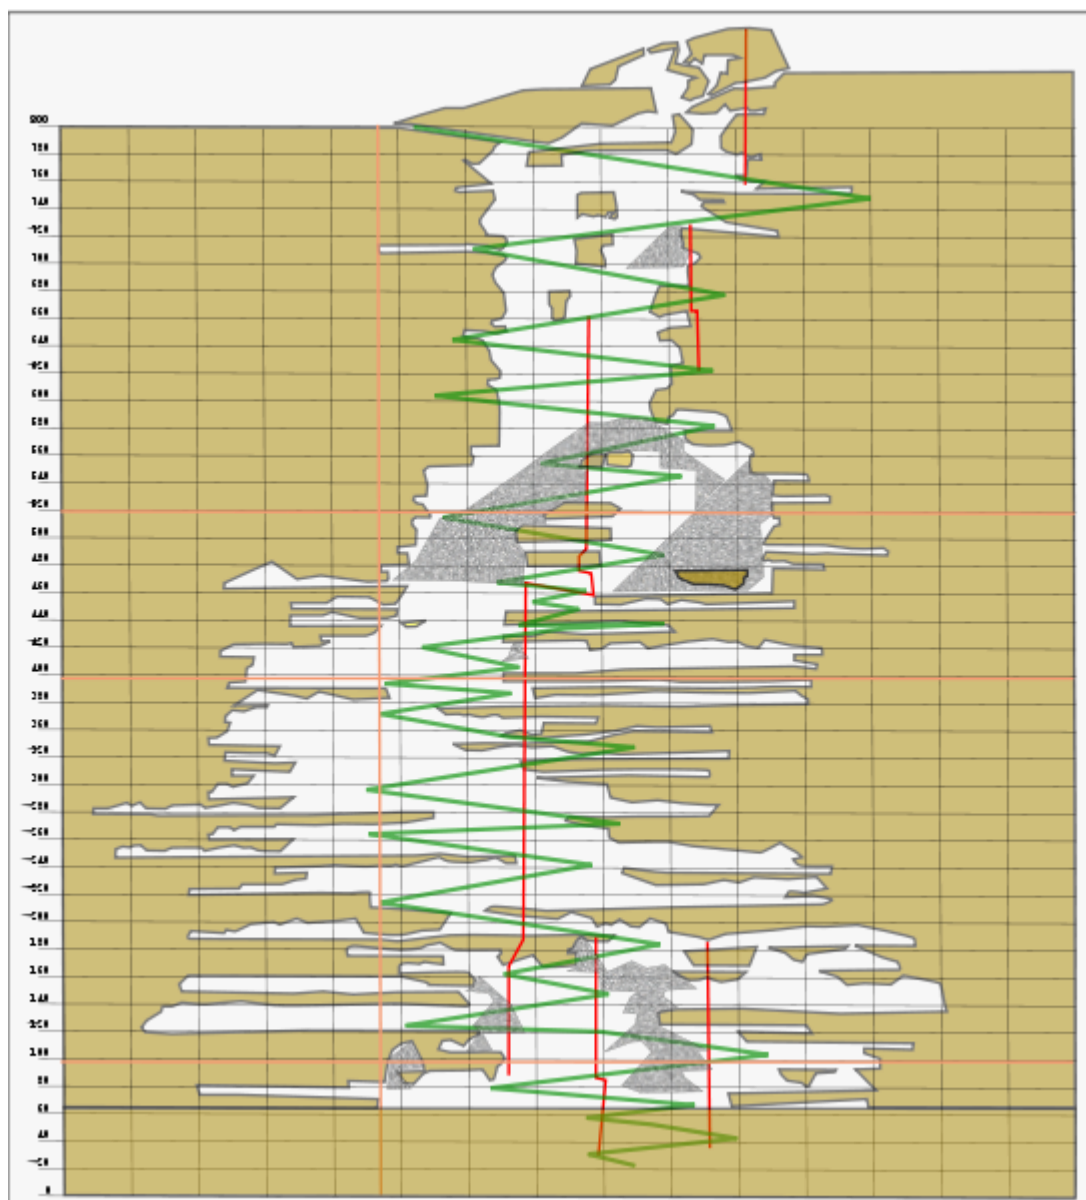
Σχήμα 3.4. Όψη του ορυχείου San José σε τομή που ξεκινάει από τα +800 m περίπου και φτάνει στο επίπεδο της θάλασσας (με βήμα 20 m). Με πράσινο χρώμα είναι το ελικοειδές κεκλιμένο και με κόκκινο τα φρέατα αερισμού. Με γκρι χρώμα διακρίνονται οι λιθογομώσεις σε διάφορα σημεία.

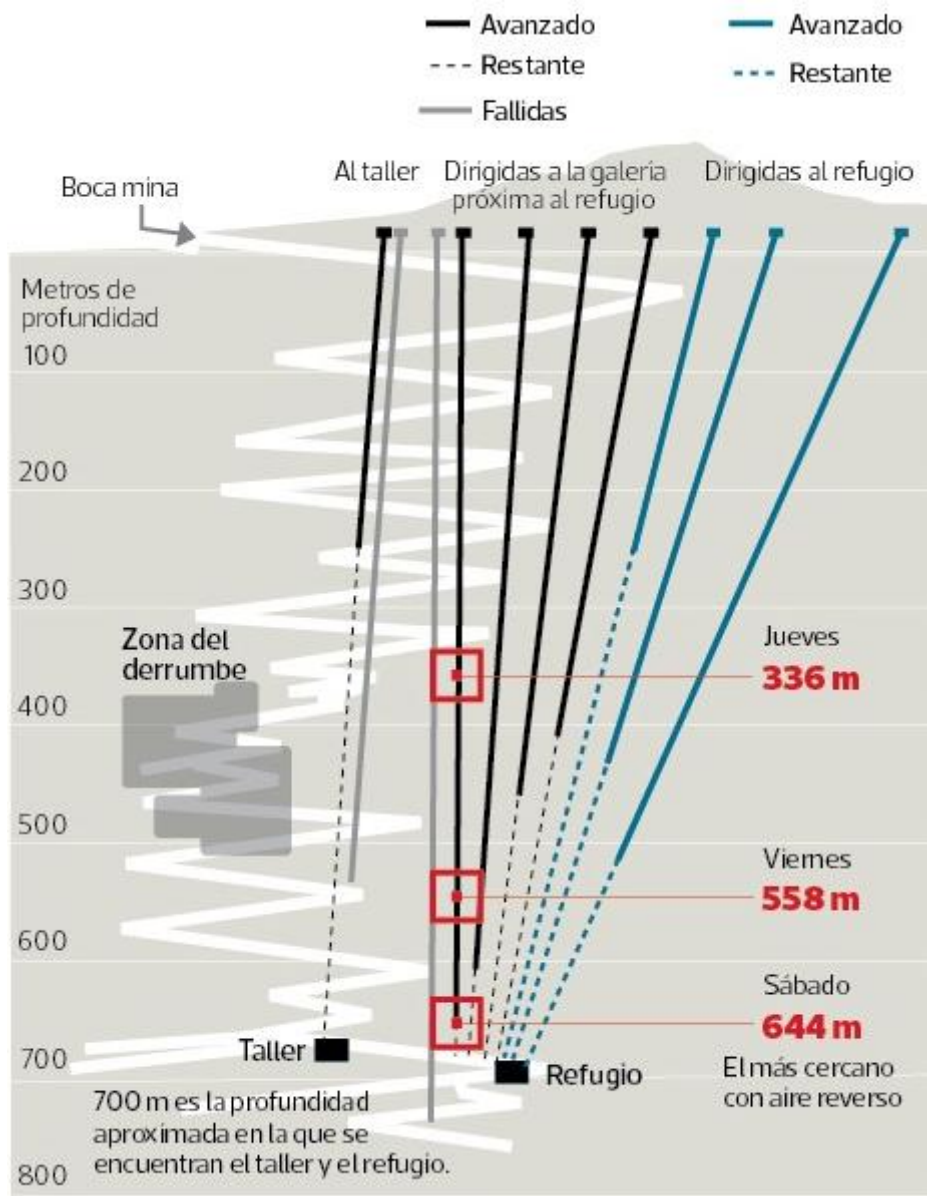
Σχήμα 3.6. Η πρόοδος των γεωτρήσεων εντοπισμού των μεταλλωρύχων, όπως είχε το Σάββατο 21 Αυγούστου 2010 (με γκρι χρώμα είναι οι γεωτρήσεις που απέτυχαν να τους εντοπίσουν, με συνεχή γραμμή αυτές που ήταν σε εξέλιξη εκείνη την ημέρα και με διακεκομμένη η υπόλοιπη απαιτούμενη απόσταση μέχρι τον κάθε στόχο). Διακρίνεται η περιοχή της κατάρρευσης (σκιασμένη περιοχή). (Πηγή : La Tercera)

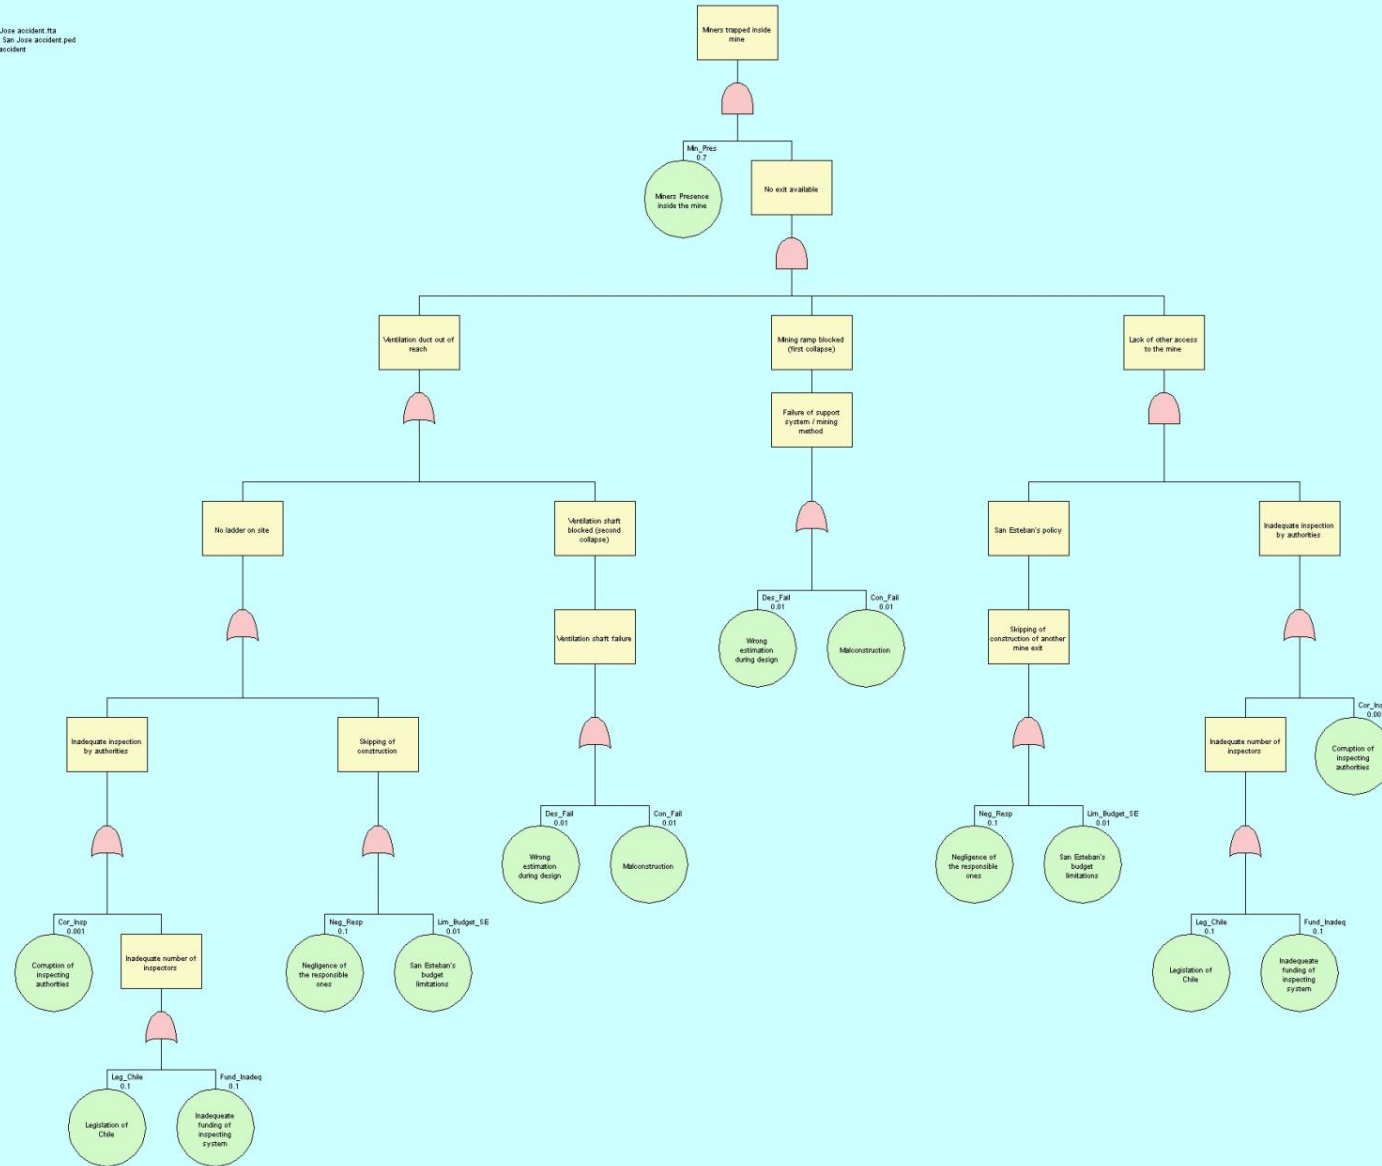
Σχήμα 4.6. Διάγραμμα Fault tree για το ατύχημα στο ορυχείο του San José.
