École des Ponts

Projet de Fin d'Etudes

Intervention dans un milieu existant Réhabilitation du Quadrilatère Richelieu Gestion des risques du bâtiment

Projet réalisé au sein de EGIS BATIMENTS

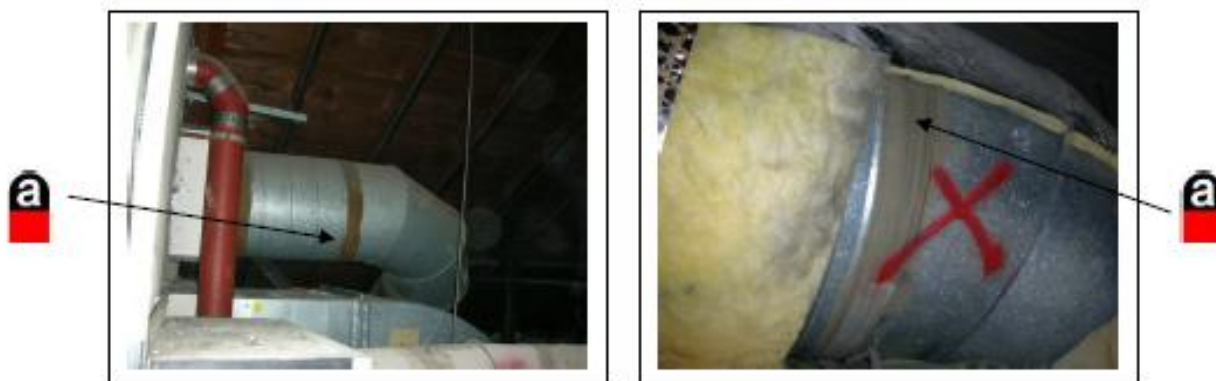
Figure 32 Joints « Marron » amiantées

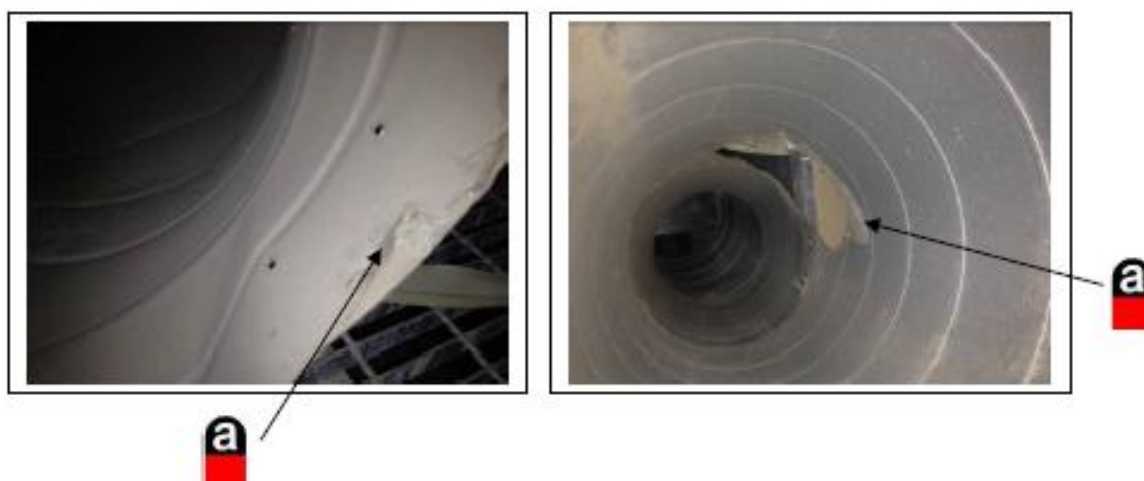
Figure 33 Joints « beiges » amiantées

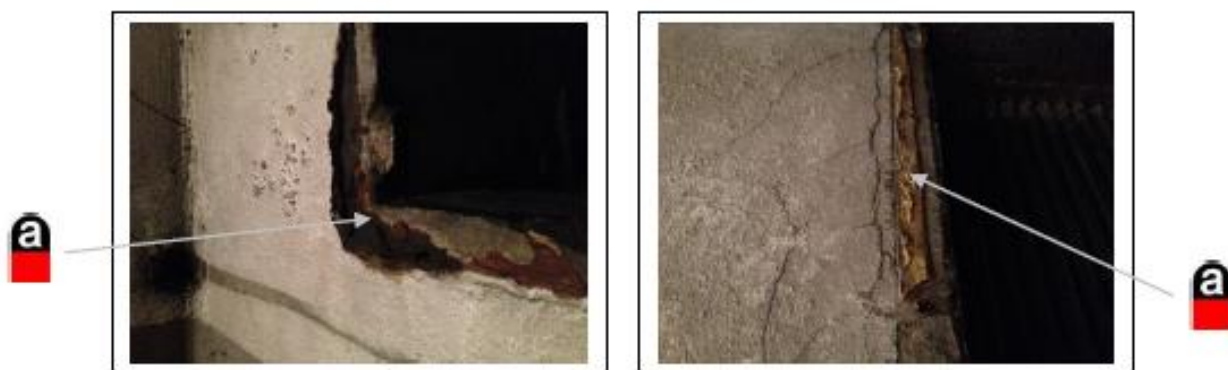
Figure 34 Joints « jaunes » amiantés

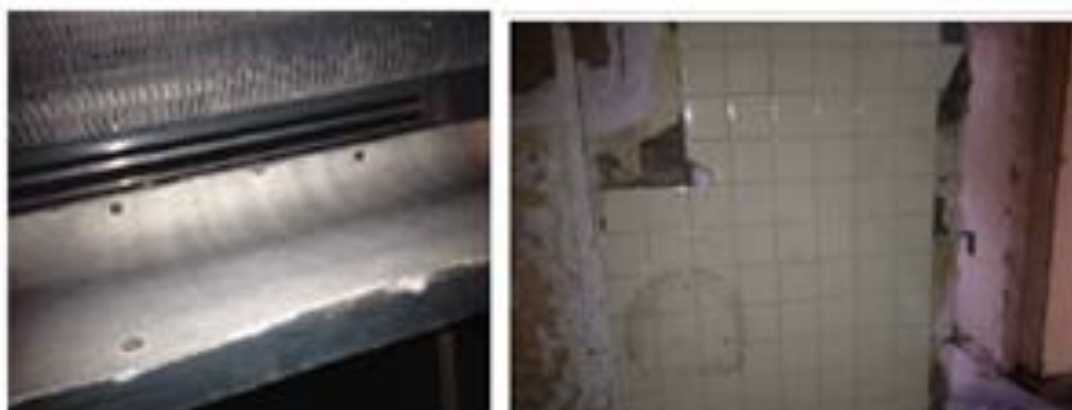
Figure 36 Plaques cartonées et colle faïence amiantées

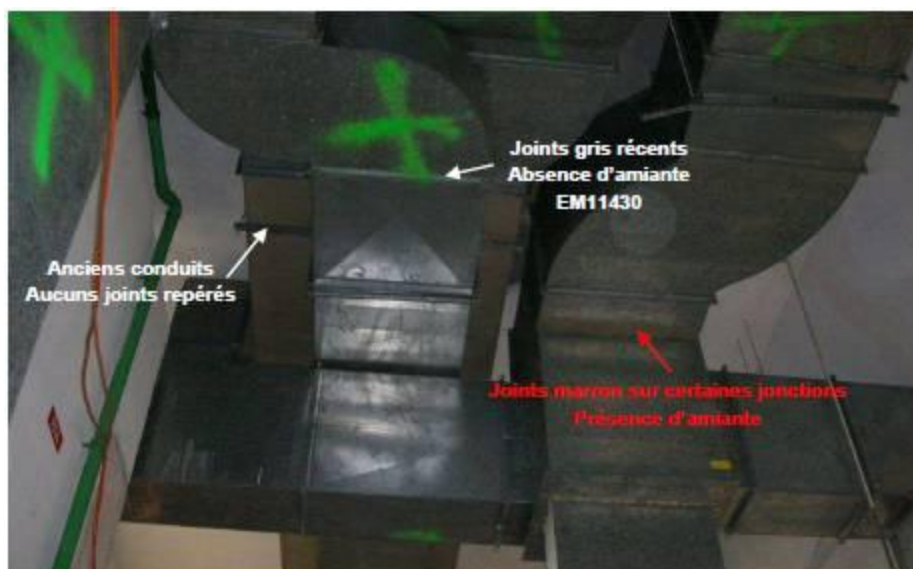
Figure 37 Joints amiantés

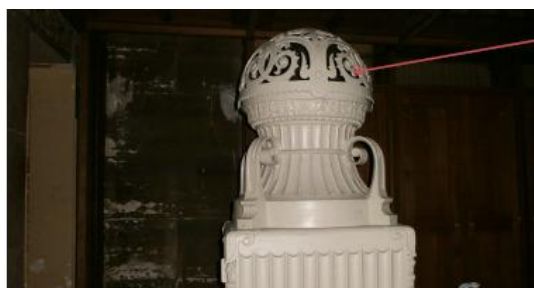
Figure 42 Calorifère: Présence de peinture contenant du plomb

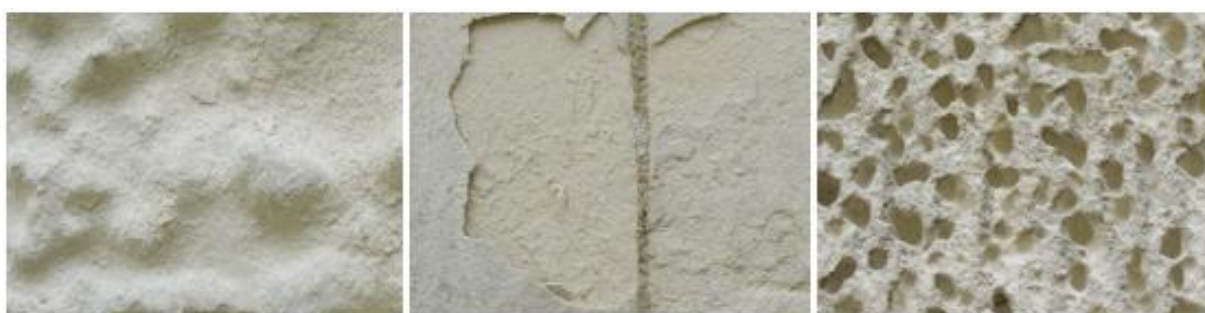
La détérioration des pierres sous l'action de l'eau est provoquée par la dissolution, la dilatation, et le lessivage des composants des roches. La desquamation des pierres est liée à la déstructuration des liants des couches internes et l'enrichissement en sels des couches superficielles de la pierre. Par ailleurs, des microfissures peuvent apparaître à cause de la pression provoquée par la cristallisation des sels dans la pierre.

Figure 78 Trois états des maladies des pierres : efflorescences de la pierre, desquamation de la surface et creusement d'alvéoles.

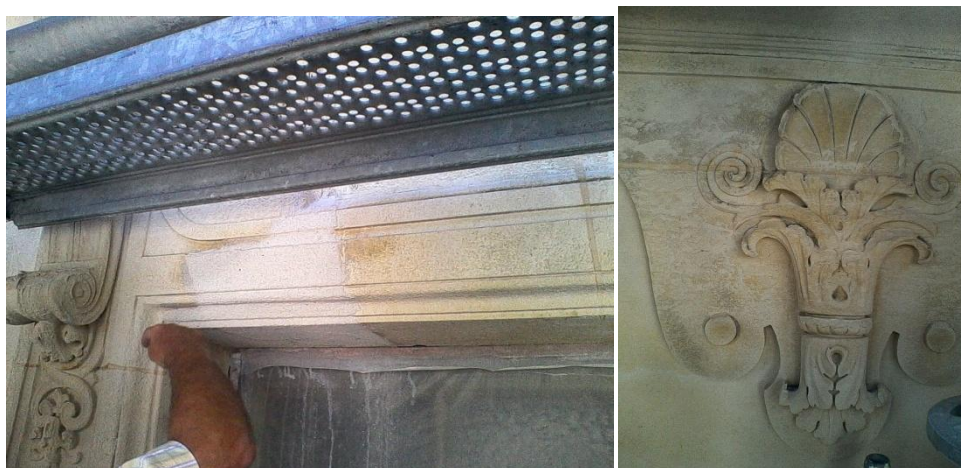
Figure 91 Jambages de baies : à prévoir remplacement de la partie existante et ragréage

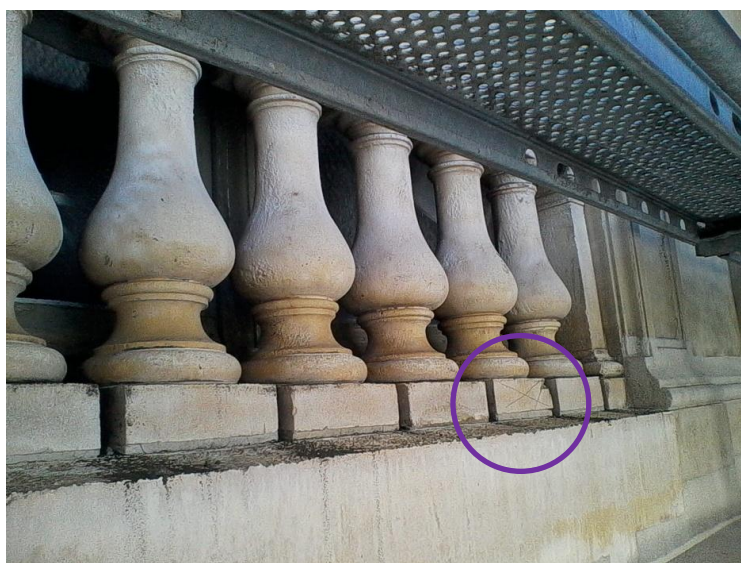
Figure 93 Balustre à remplacer

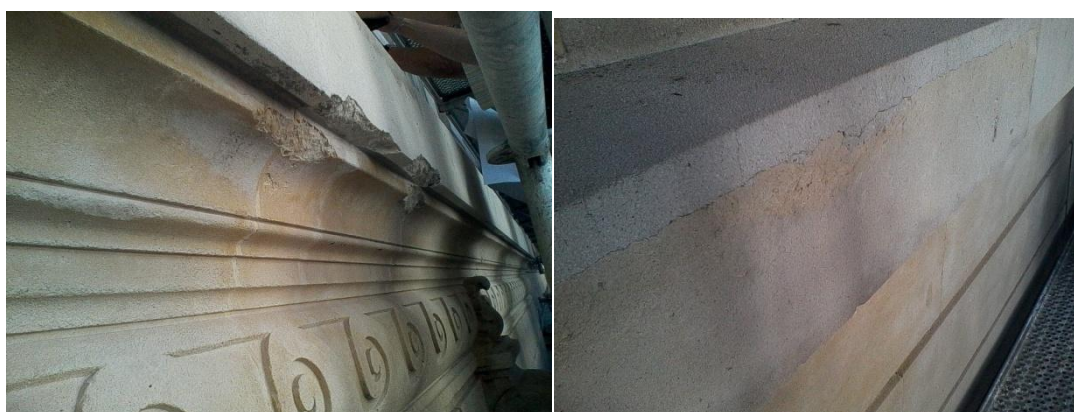
Figure 95 Pierre à remplacer

La pierre est gonflée à cause de la présence d'eau. Elle doit être remplacée.

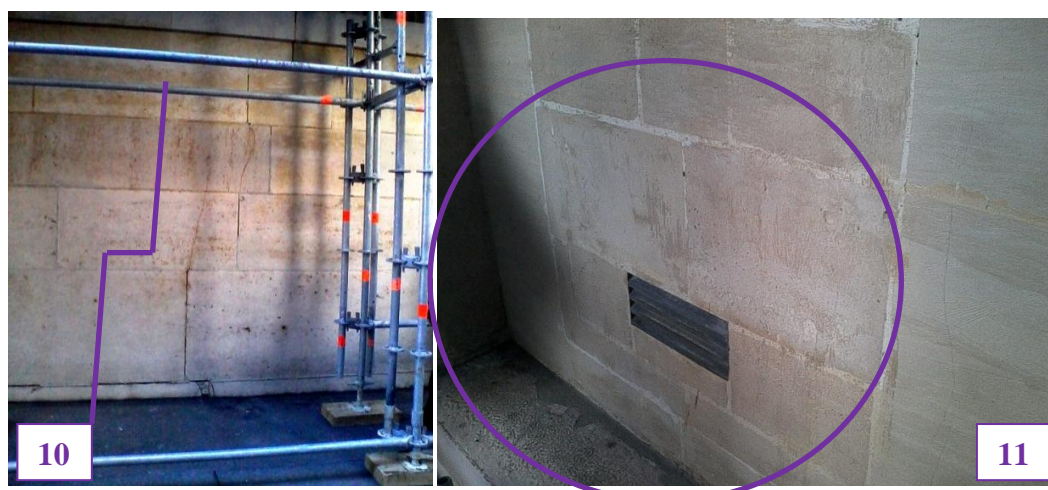
Figure 99 Fissuration en façade et pierre à remplacer

La fissuration est reprise par le plancher intérieur. Les joints doivent être rejointoyés.

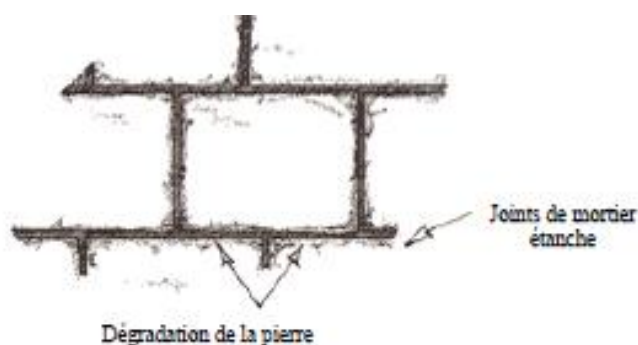
Figure 101 Desquamation de la pierre liée à l'évaporation d'eau
