ΕΘΝΙΚΟ ΜΕΤΣΟΒΙΟ ΠΟΛΥΤΕΧΝΕΙΟ
ΔΙΑΤΜΗΜΑΤΙΚΟ ΠΡΟΓΡΑΜΜΑ ΜΕΤΑΠΤΥΧΙΑΚΩΝ ΣΠΟΥΔΩΝ
"ΠΡΟΣΤΑΣΙΑ ΜΝΗΜΕΙΩΝ"
Β' ΚΑΤΕΥΘΥΝΣΗ
"ΥΛΙΚΑ ΚΑΙ ΕΠΕΜΒΑΣΕΙΣ ΣΥΝΤΗΡΗΣΗΣ"

"Στατική και δυναμική ανάλυση της επάρκειας του ιστορικού κτιρίου της Οικίας Δουρούτη στο Μεταξουργείο Αθηνών, με χρήση πεπερασμένων στοιχείων. Προτάσεις συμβατών επεμβάσεων αποκατάστασης."

**ΝΙΚΟΛΟΠΟΥΛΟΥ ΒΑΣΙΛΙΚΗ
ΠΟΛΙΤΙΚΟΣ ΜΗΧΑΝΙΚΟΣ**

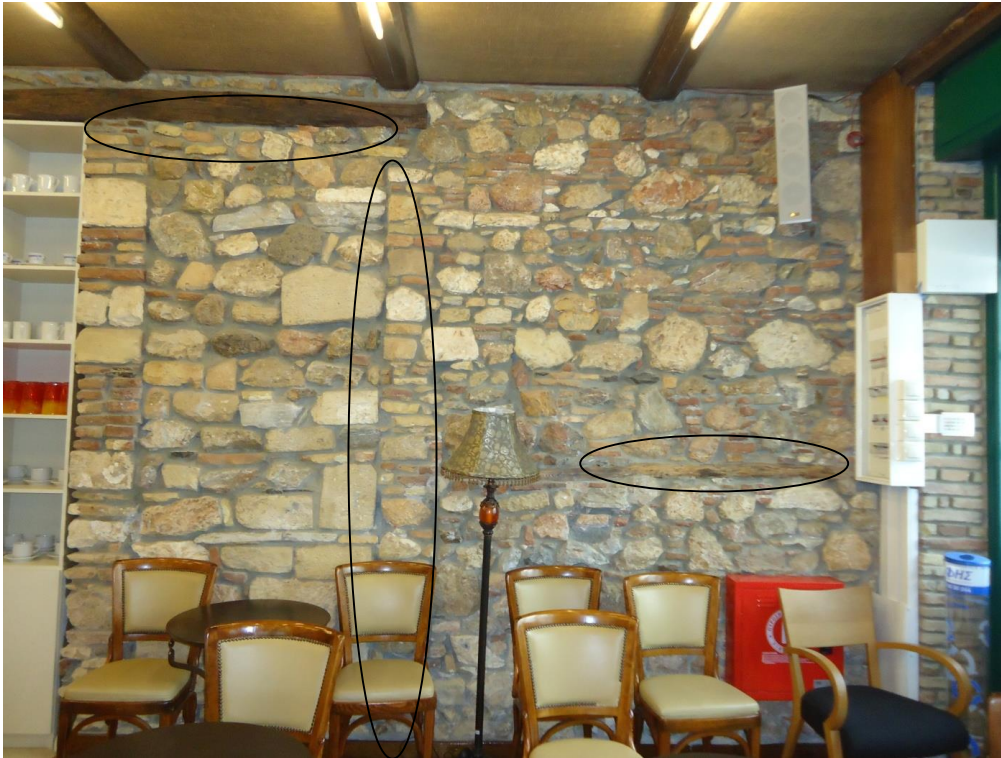
Εικόνα 33: Ασυνέχειες στη δομή της τοιχοποιίας καθώς και χρήση ξυλοδεσιών.

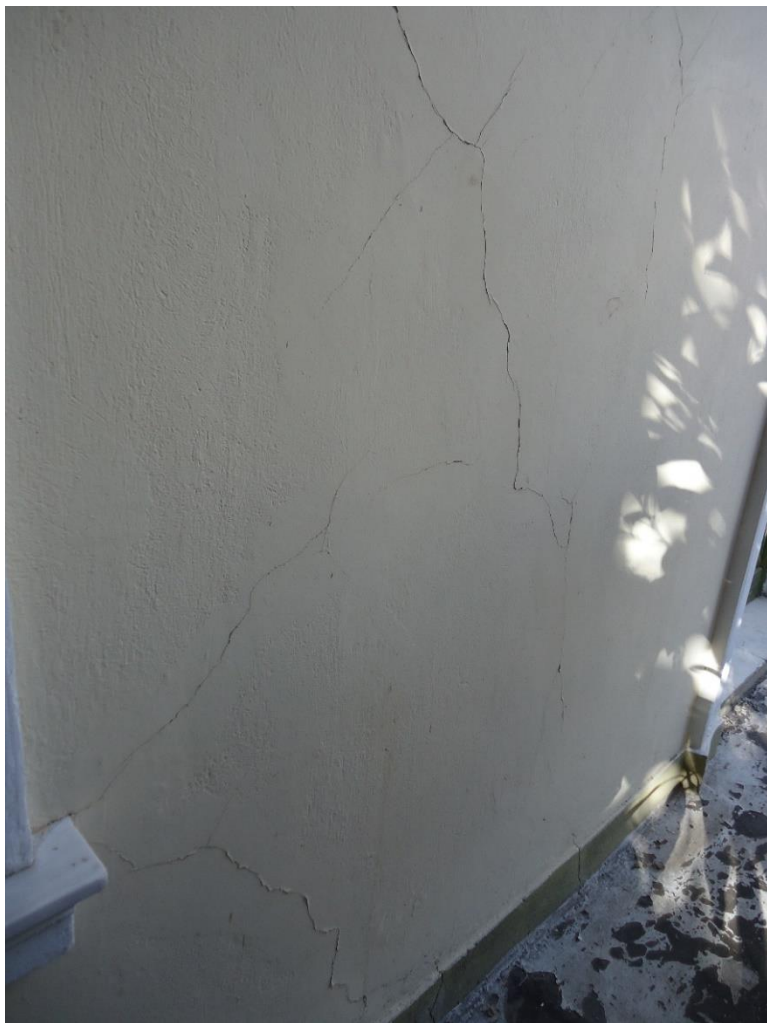
Εικόνα 12: Χιαστί ρωγμές λόγω διατμητικής αστοχίας σε πεσσό του β' ορόφου.

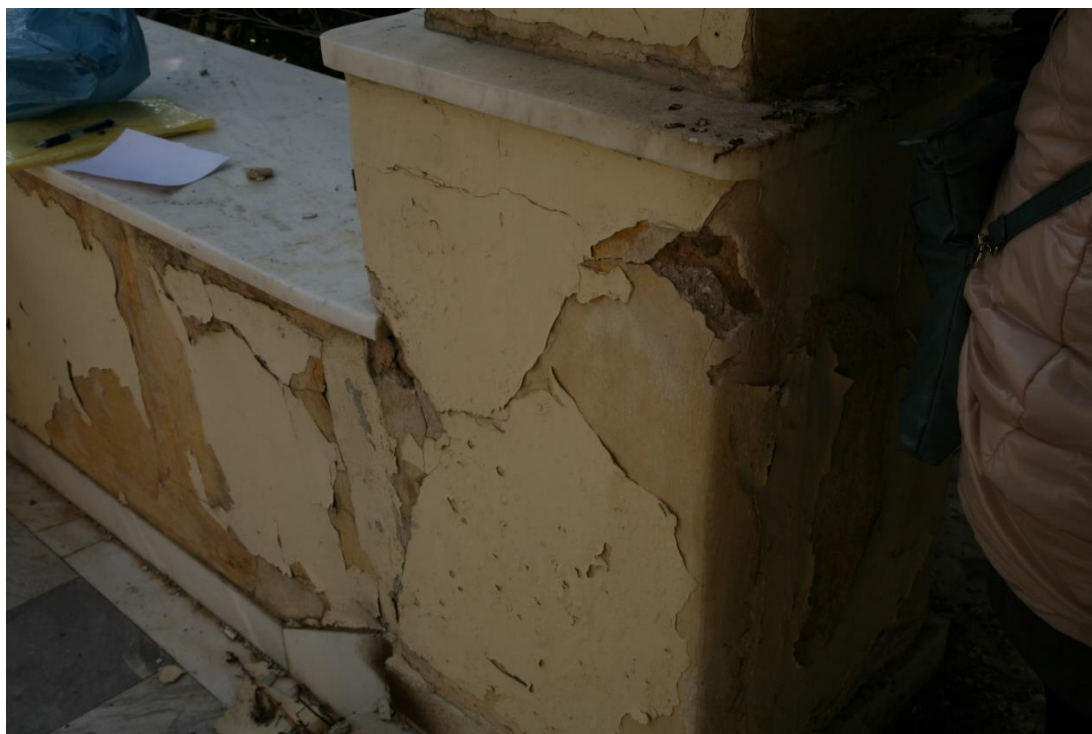
Εικόνα 17: Φθορές επιχρίσματος και ρωγμές οριζόντιες και κατακόρυφες.

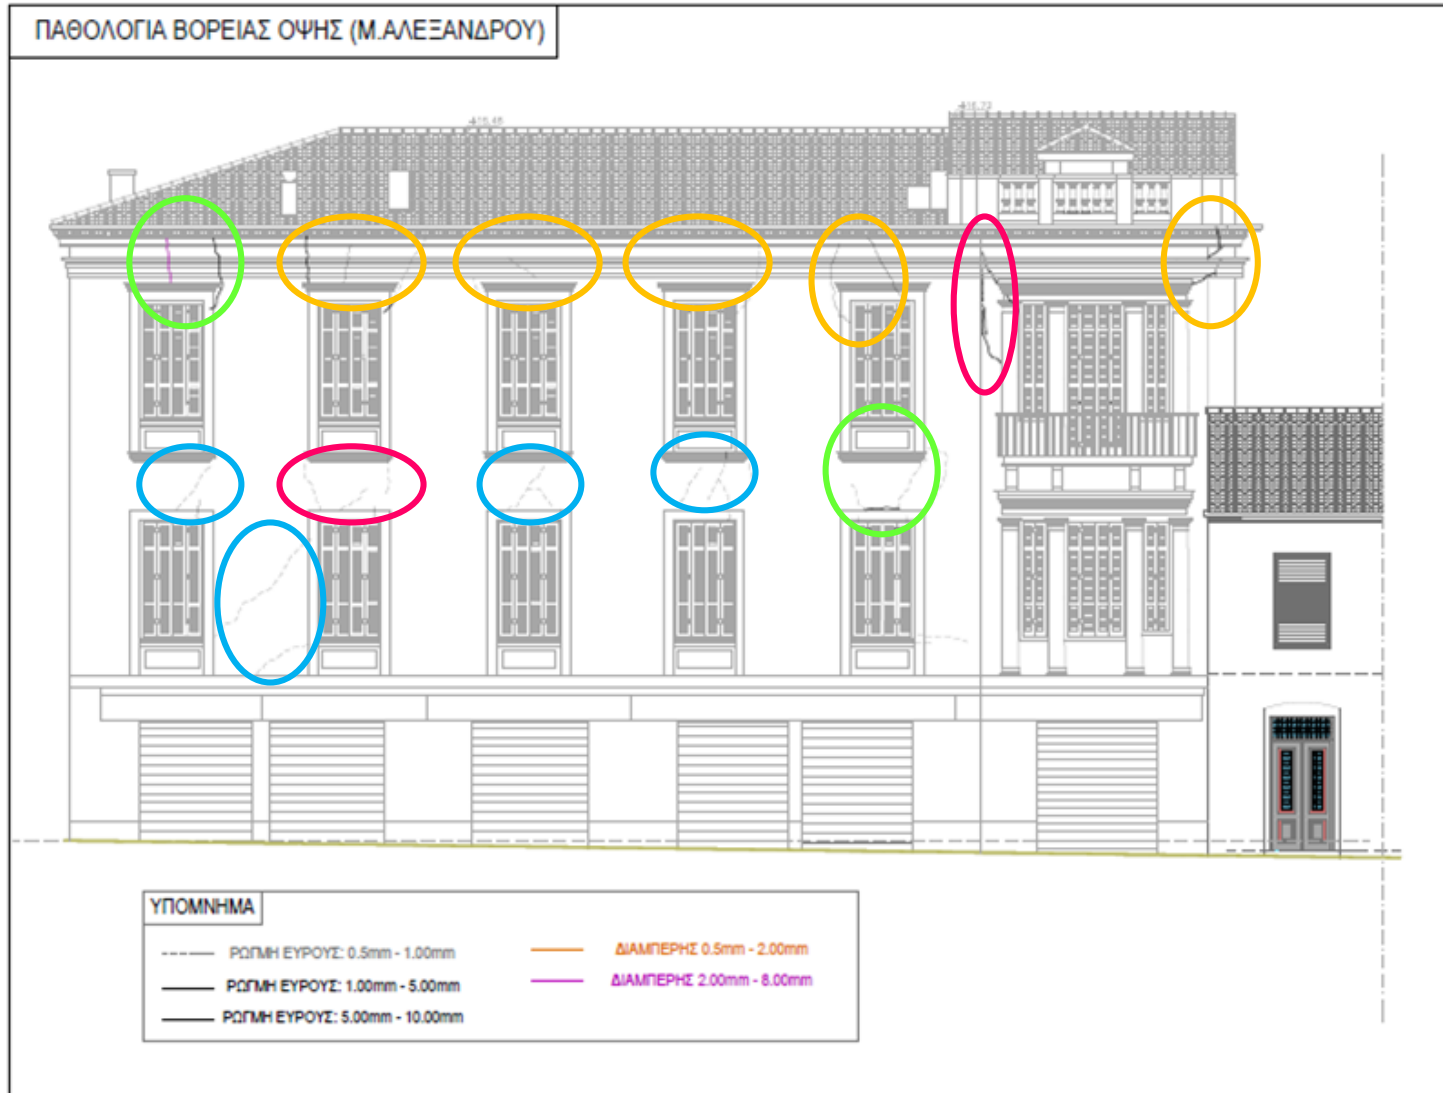
Εικόνα 49: Βλάβες στην εξωτερική πλευρά της βόρειας όψης.

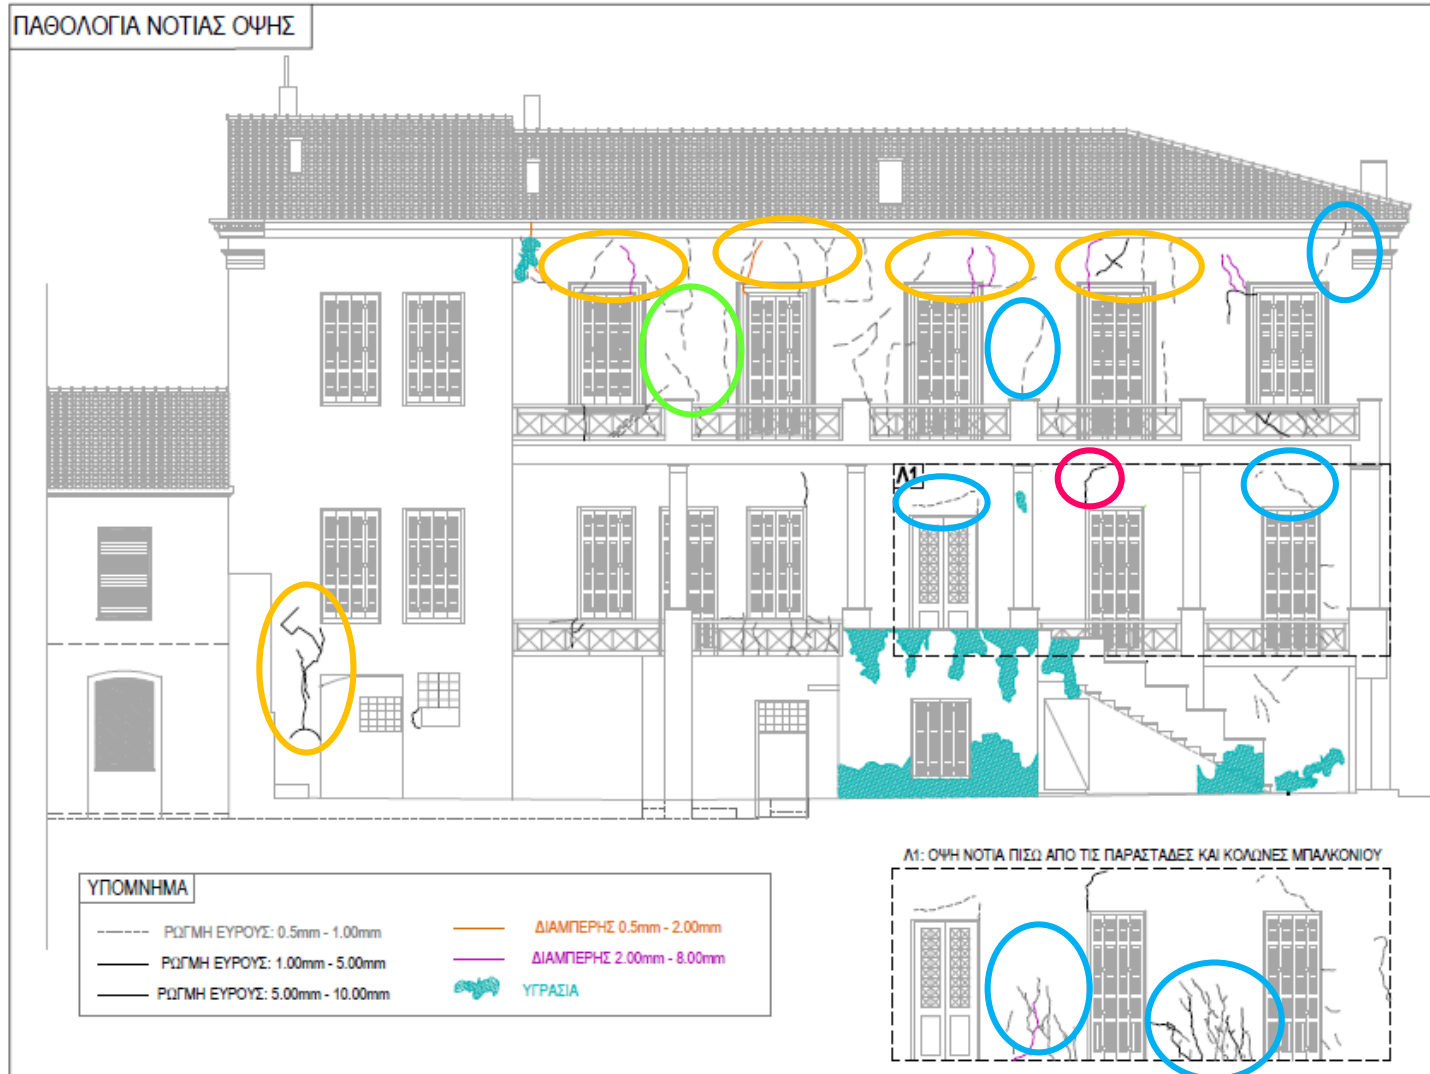
Εικόνα 57: Βλάβες στην εξωτερική πλευρά της νότιας όψης.

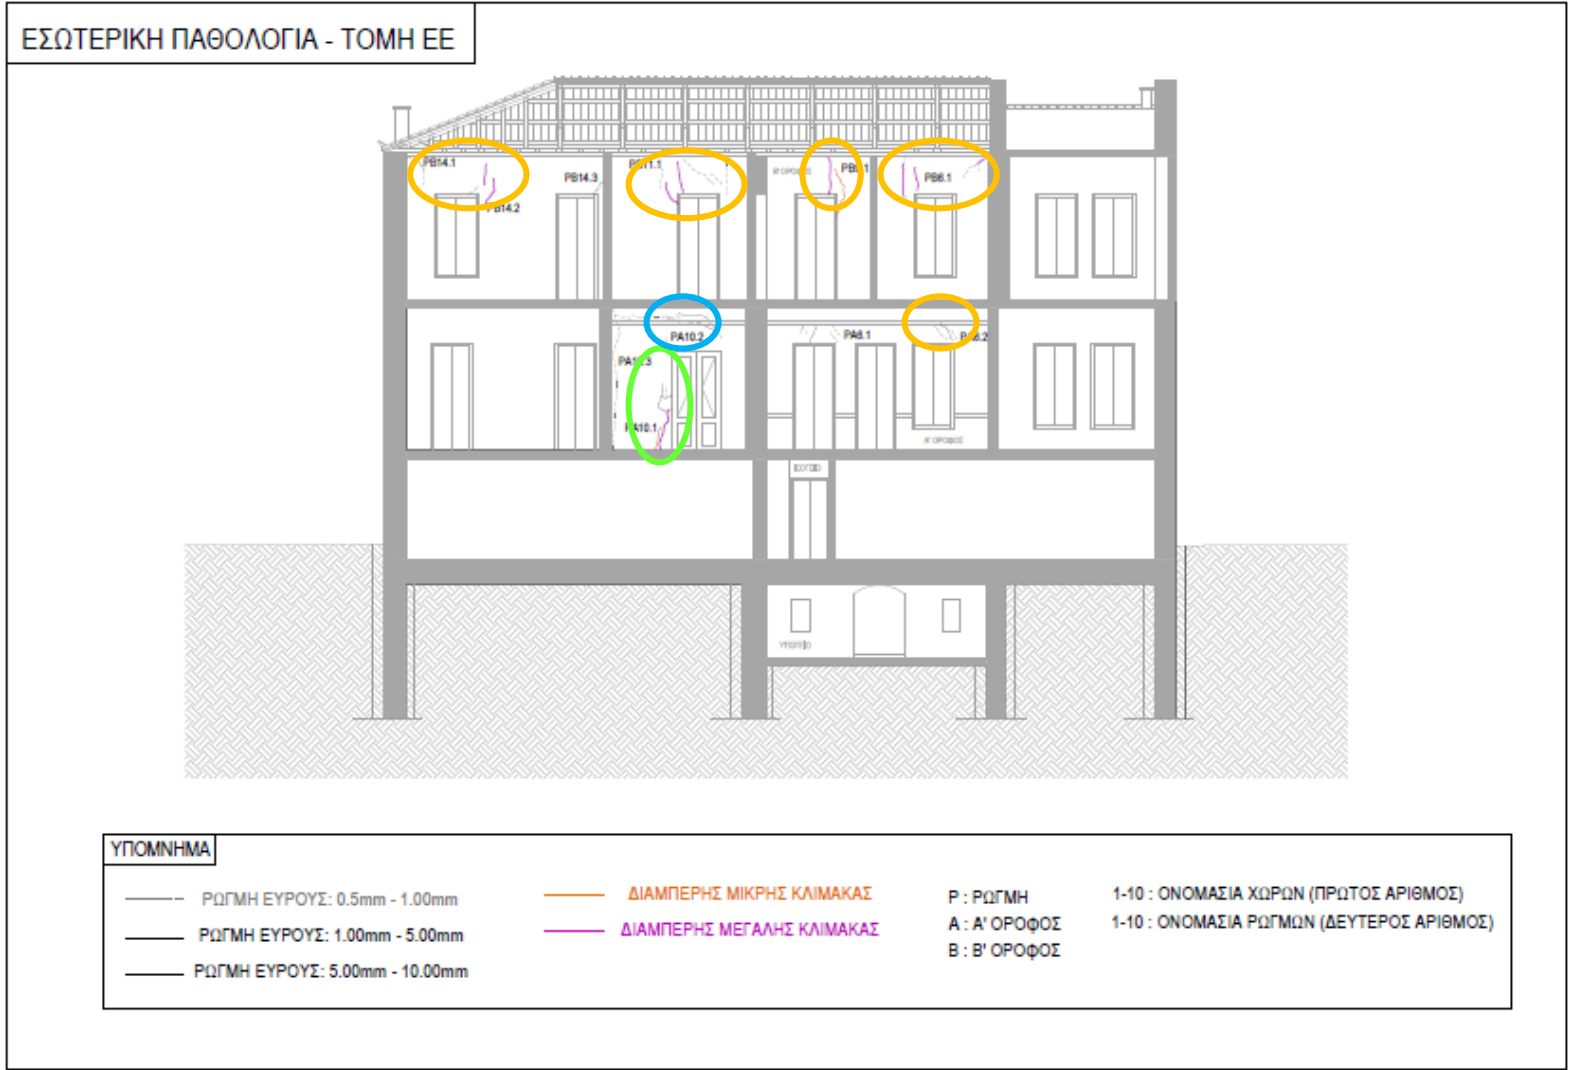
Εικόνα 62: Βλάβες στην εσωτερική πλευρά της νότιας όψης.

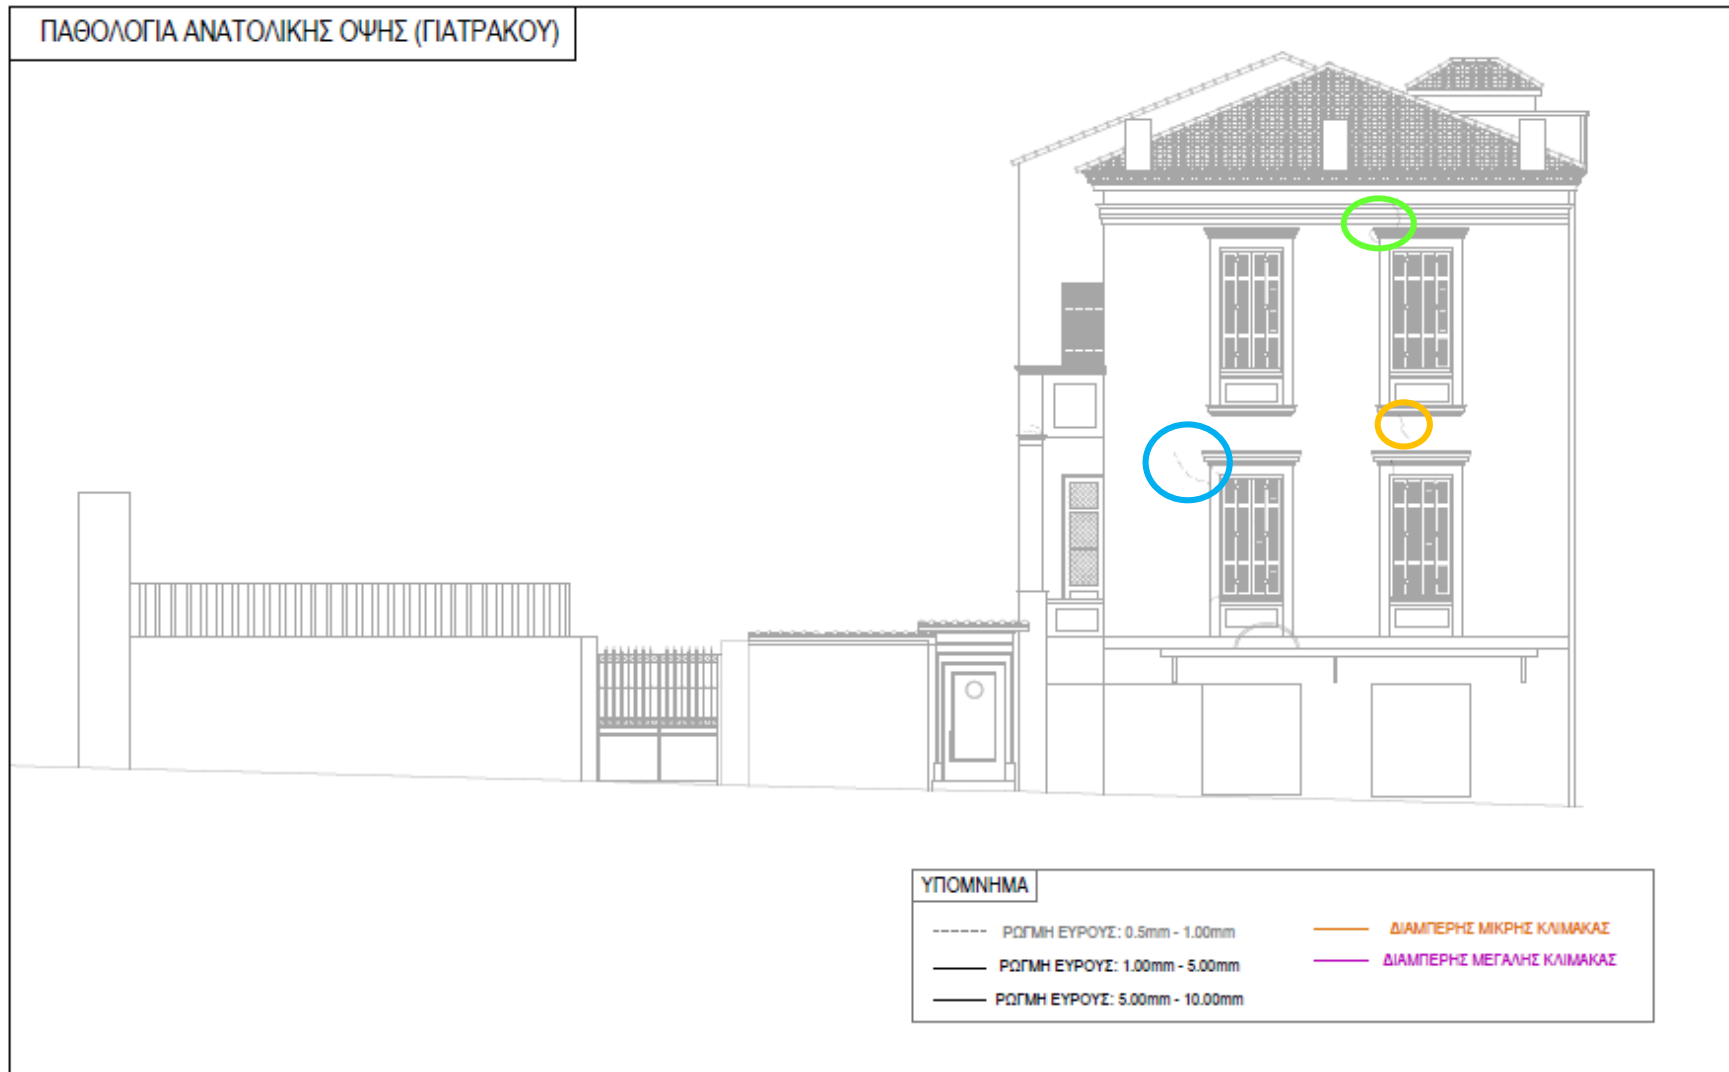
Στην ανατολική όψη του κτιρίου υπάρχουν ελάχιστες ρωγμές που βρίσκονται στις γωνίες των ανοιγμάτων και είναι εύρους μικρότερου του ενός χιλιοστού. Παρακάτω παρουσιάζουμε την κατανομή των τάσεων για τρεις συνδυασμούς φόρτισης και αμέσως μετά επισημαίνονται με πράσινο τα σημεία που συγκλίνουν μεταξύ της κατανομής και της παθολογίας για το συνδυασμό φόρτισης Ey1 και με φούξια τα σημεία για φόρτιση Ey3 και με γαλάζιο για φόρτιση Ey4. Τα σημεία που εντοπίζονται και στις τρεις φορτίσεις σημειώνονται με πορτοκαλί χρώμα. Στην κατανομή των τάσεων οι περιοχές που εντοπίζονται ως ευάλωτες βρίσκονται γύρω από τα ανοίγματα. Ωστόσο, το μέγεθος και η σοβαρότητα των υφιστάμενων ρωγμών είναι μικρής σημασίας.

Εικόνα 67: Βλάβες στην εξωτερική πλευρά της ανατολικής όψης.

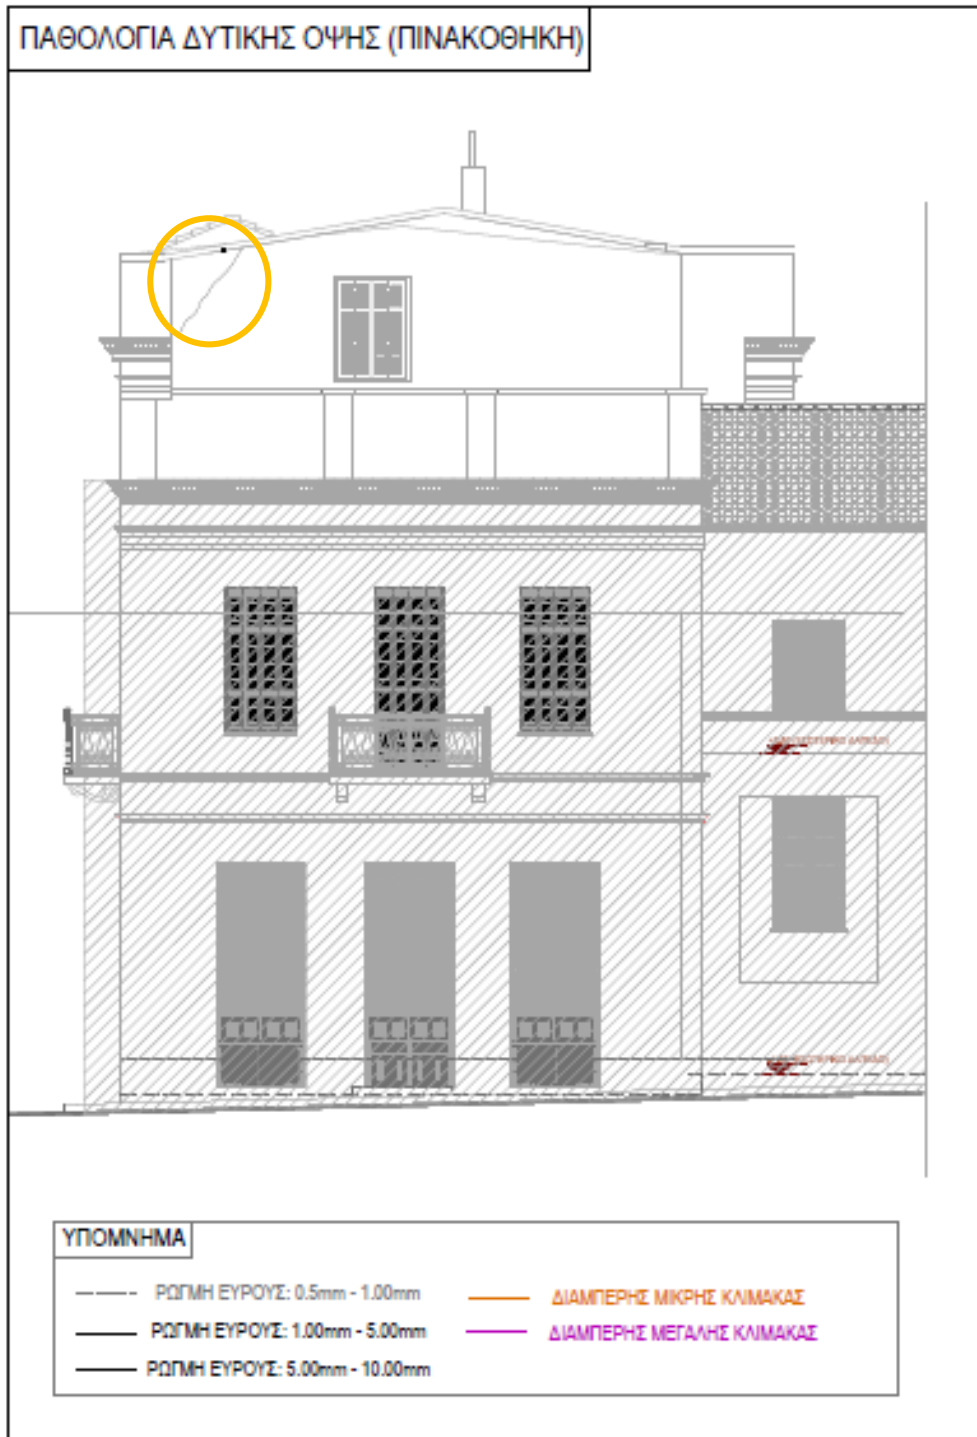
Στη δυτική όψη του κτιρίου υπάρχει μια μόνο ρωγμή η οποία μορφολογικά είναι λοξή, πράγμα το οποίο μας οδηγεί στο συμπέρασμα πως οφείλεται σε αστοχία λόγω διάτμησης. Πιθανόν η ρωγμή να δημιουργήθηκε μετά την ενίσχυση του διπλανού κτιρίου. Παρακάτω παρουσιάζεται η κατανομή των τάσεων για δυο συνδυασμούς φόρτισης και αμέσως μετά επισημαίνονται με πράσινο τα σημεία που συγκλίνουν μεταξύ της κατανομής και της παθολογίας για το συνδυασμό φόρτισης Ey4 και με φούξια τα σημεία για φόρτιση Ex3. Τα σημεία που εντοπίζονται και στις δυο φορτίσεις σημειώνονται με πορτοκαλί χρώμα.

Εικόνα 72: Βλάβες στην εξωτερική πλευρά της δυτικής όψης.
