ΜΕΤΑΠΤΥΧΙΑΚΗ ΕΡΓΑΣΙΑ
ΔΠΜΣ ΠΡΟΣΤΑΣΙΑ ΜΝΗΜΕΙΩΝ
"Υλικά και Επεμβάσεις Συντήρησης"

"Σχεδιασμός και Διαχείριση Δεδομένων Διαγνωστικής Μελέτης στην κλίμακα του μνημείου του Καθολικού της Μονής Καισαριανής"

ΓΕΩΡΓΙΑ ΜΟΥΡΓΗ
Αρχιτέκτονας Μηχανικός

Οκτώβριος 2015

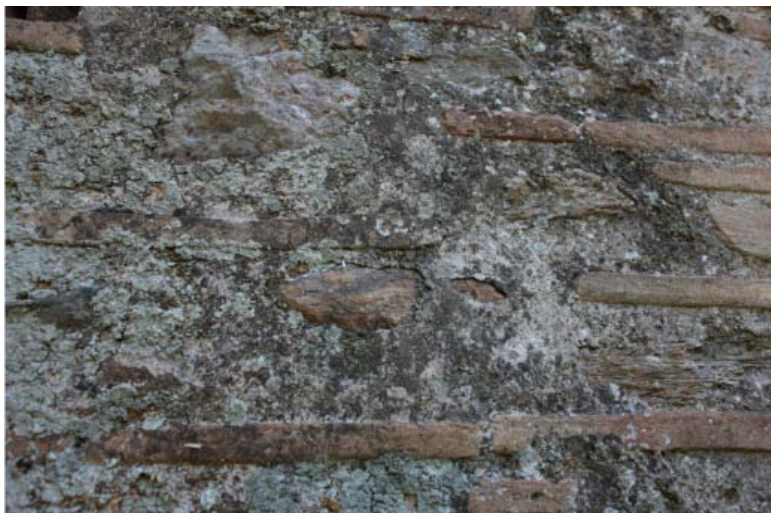
εικ.: μαύρη, λευκή βιοδιάβρωση και πράσινοι φυλλώδεις επιλιθικοί λειχήνες, βόρεια όψη

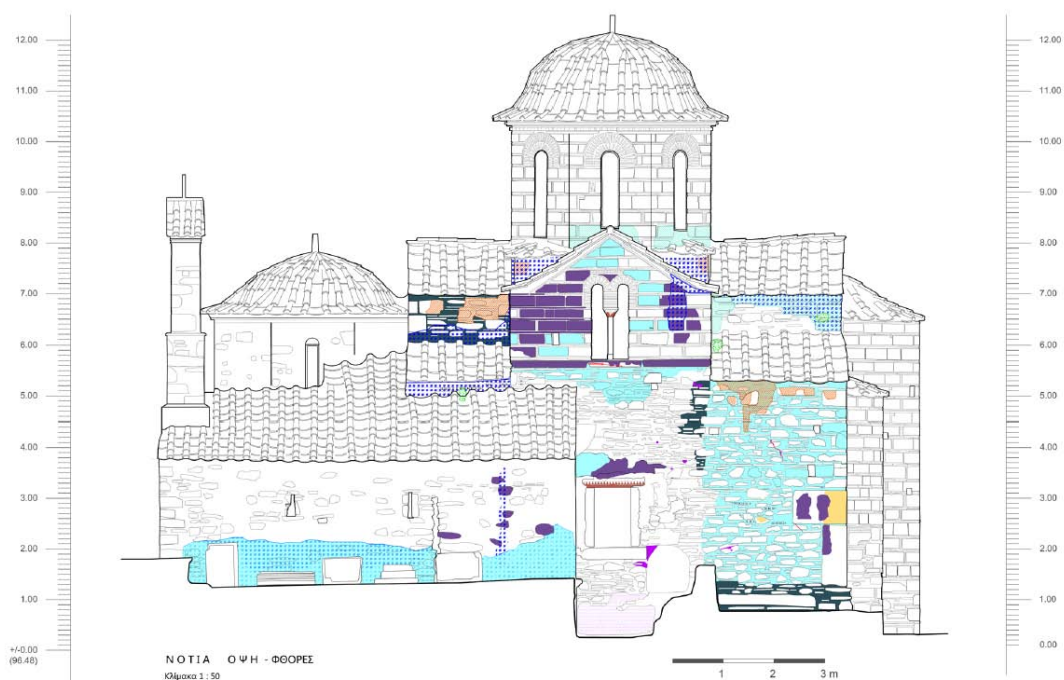
εικ.: νότια όψη, θεματικός χάρτης φθορών

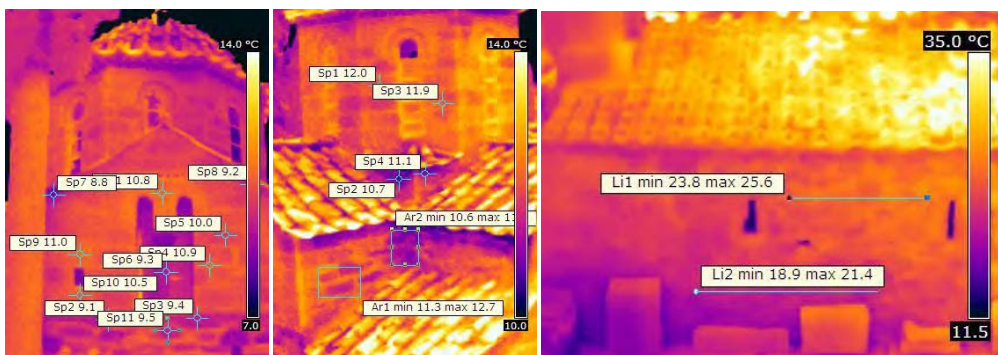
εικ.: θερμογραφία υπερύθρου: νότια κεραία / νοτιοανατολικό τρίγωνο/παρεκκλήσι

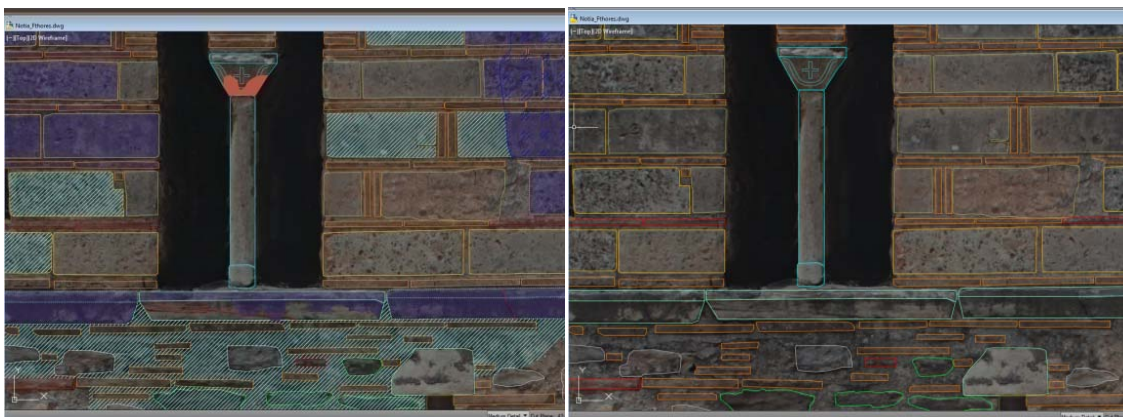
εικ.: Νότια κεραία , περιοχή δίλοβου ανοίγματος, χαρτογράφηση μαύρης βιοδιάβρωσης

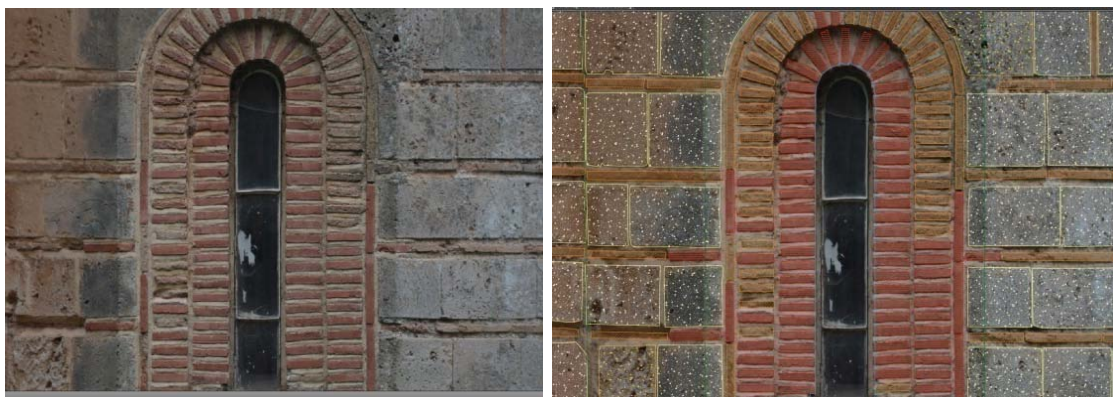
εικ.: επέμβαση στην κόγχη της πρόθεσης με κόκκινες πλίνθους αποκατάστασης, ορθοφωτογραφία και χαρτογράφηση

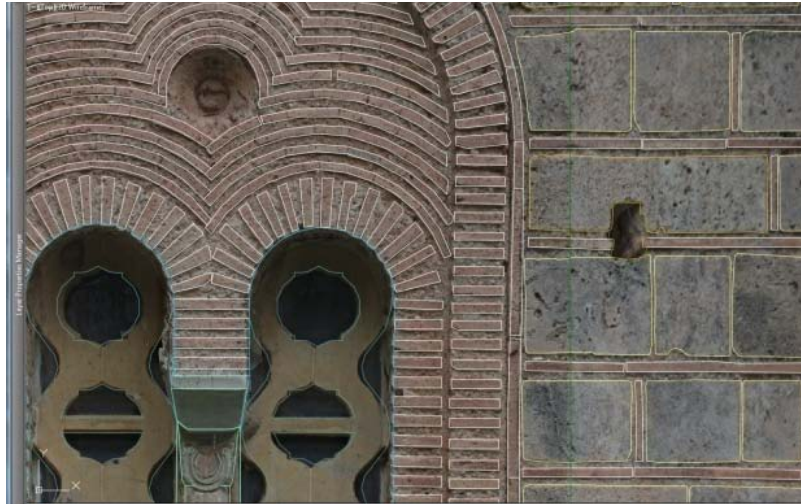
εικ.: δίλοβο παράθυρο κόχης ιερού, αντικατάσταση επιθήματος κιονίσκου

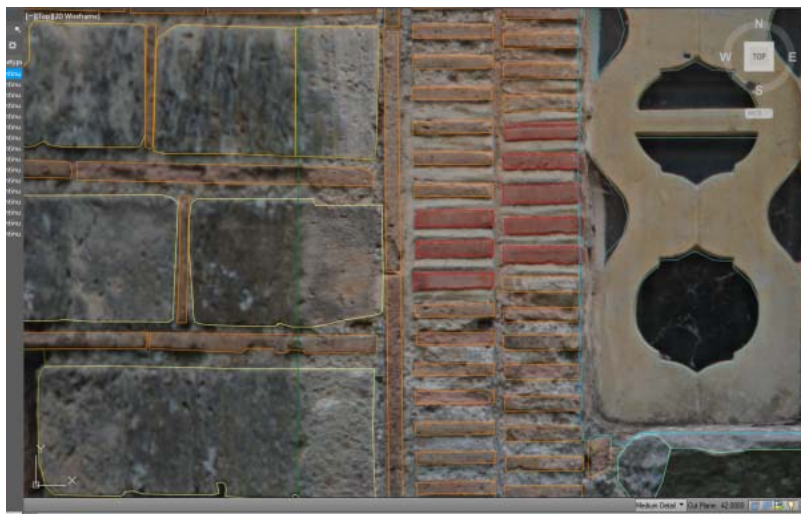
εικ.: δίλοβο παράθυρο κόχης ιερού, αντικατάσταση οπτοπλίνθων

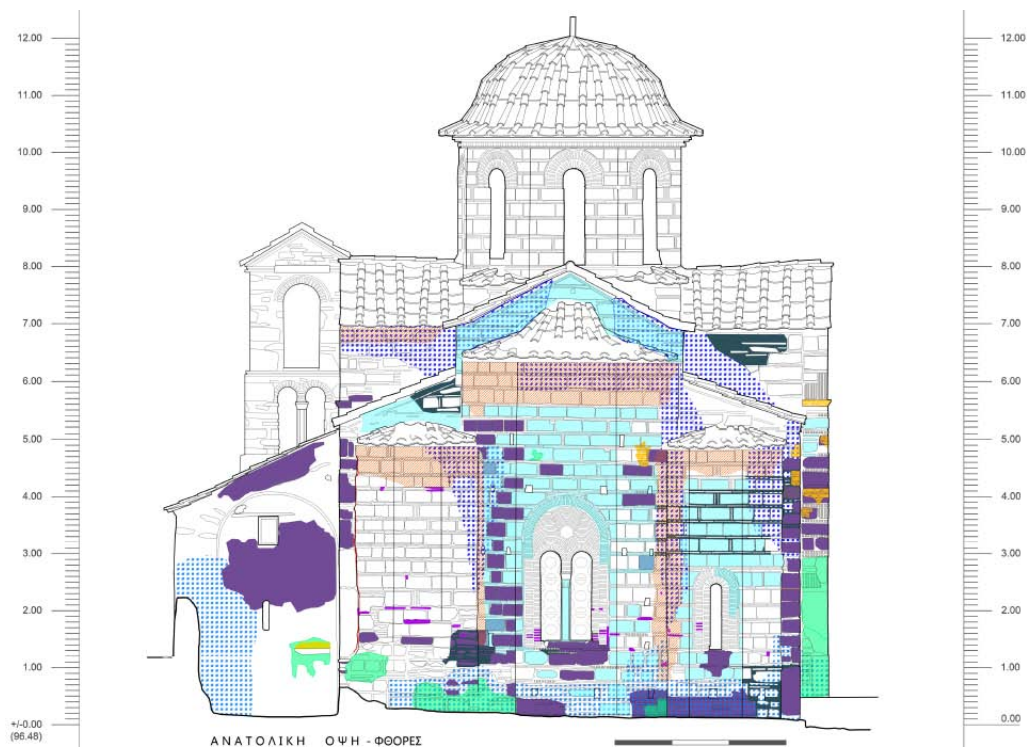
εικ.: ανατολική όψη, θεματικός χάρτης φθορών

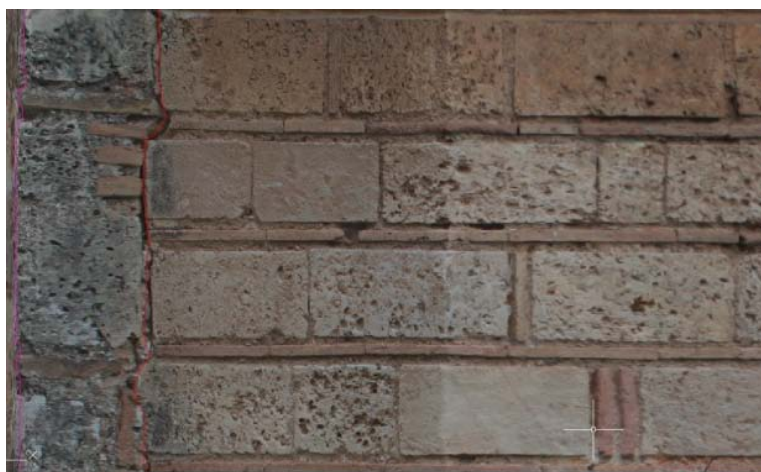
εικ.: ρηγμάτωση αποκόλλησης κόγχης διακονικού από νοτιοανατολική γωνία

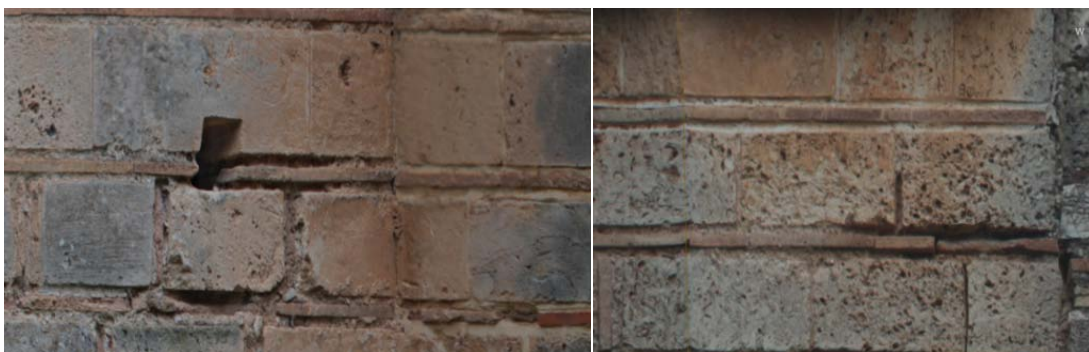
εικ.: χρωματικές αλλοιώσεις σε προστατευόμενες ζώνες λόγω επικαθήσεων: εσωτερική γωνία κογχών/ κάτω απ' τη στέγη

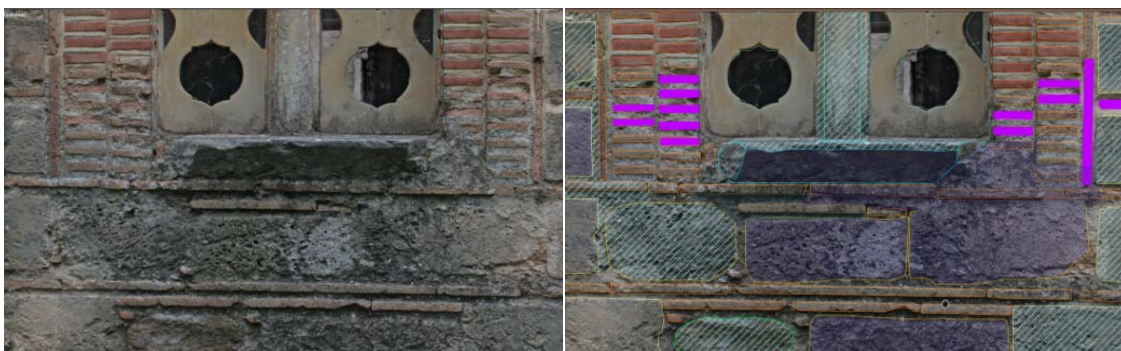
εικ.: κόγχη ιερού: μαύρη βιοδιάβρωση και απώλεια υλικού σε οπτοπλίνθους λόγω αποφλοιώσης εξωτερικών στοιβάδων, ορθοφωτογραφία και χαρτογράφηση

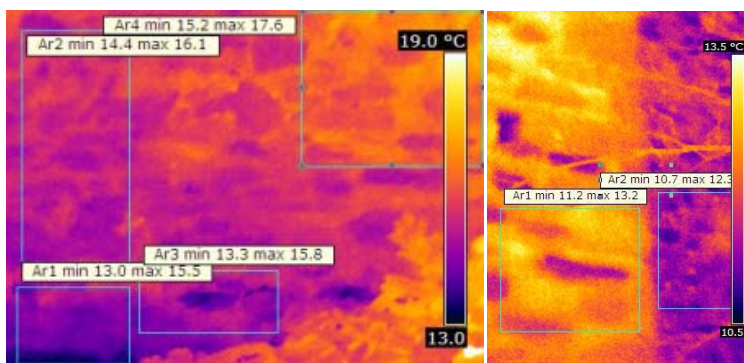
εικ.: θερμογραφία υπερύθρου: βόρειος τοίχος του νάρθηκα/ (δεξιά) ένωση νάρθηκα με κυρίως ναό

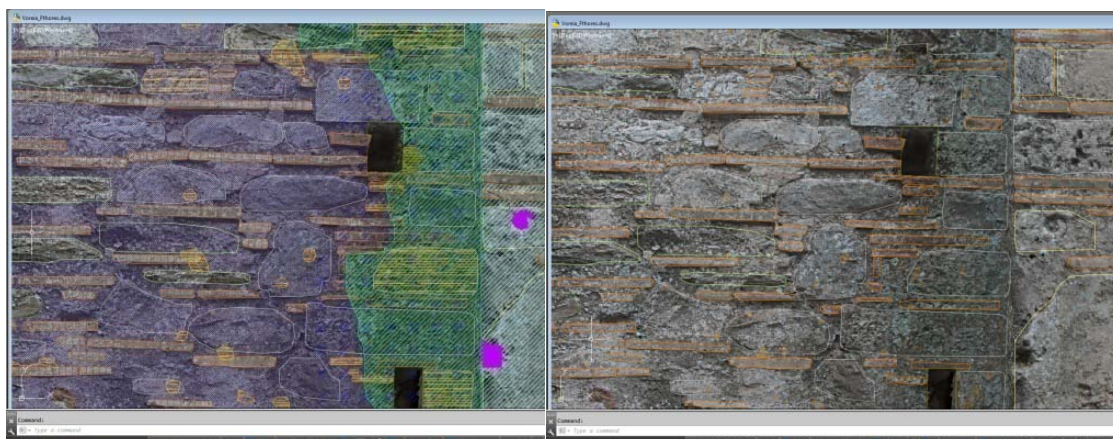
εικ.: περιοχή αριστερά της ανατολικής παραστάδας: τύποι βιολογικής φθοράς

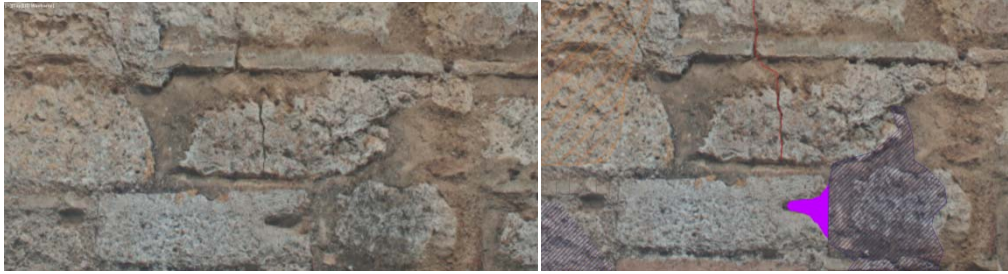
εικ.: κατακόρυφη ρηγμάτωση λίθου και οπτοπλίνθου στην περιοχή αριστερά της βόρειας κεραίας (επάνω μέρος)

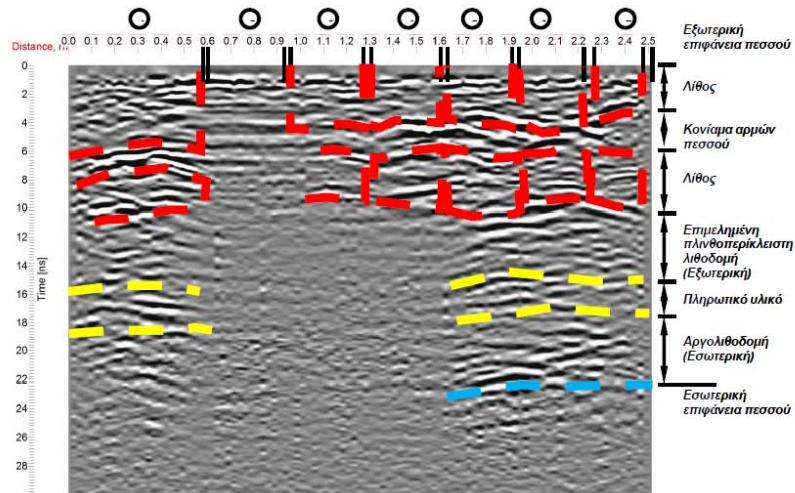
εικ.: Σάρωση με γεωραντάρ στην βόρεια παραστάδα που δείχνει τα περατωτικά όρια των στρώσεων λίθων στο πάχος της τοιχοποιίας. Η δόμηση της παραστάδας διαφοροποιείται από τη δόμηση της τοιχοποιίας

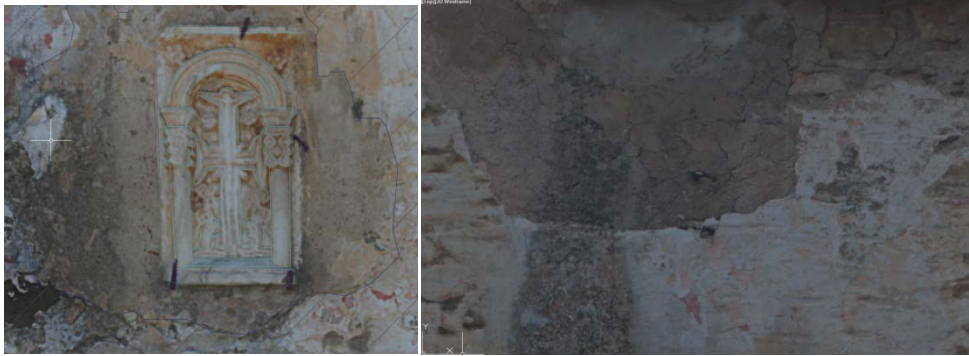
εικ.: δυτική όψη : επεμβάσεις συμπλήρωσης με τσιμεντιτικά κονιάματα

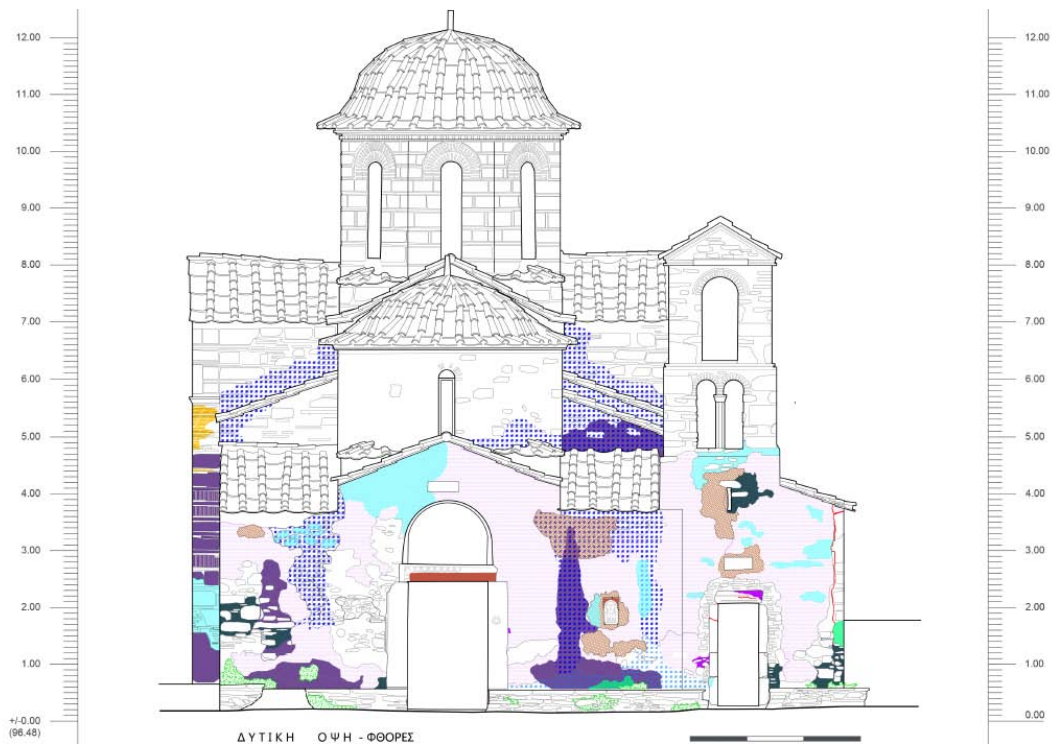
εικ.: δυτική όψη, χάρτης φθορών

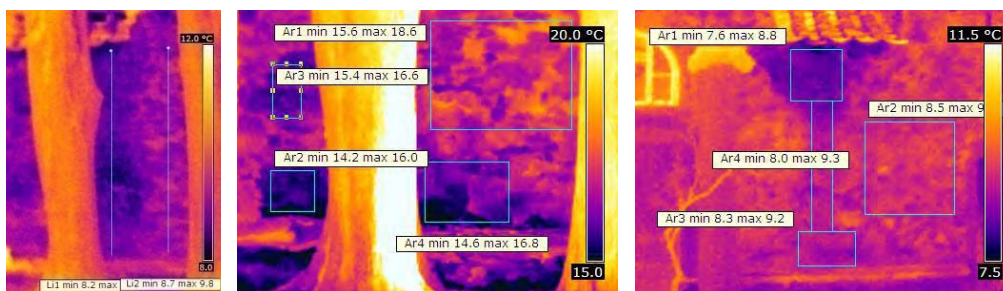
εικ.: θερμογραφία υπέρυθρου: περιοχές με έντονη υγρασία, βορειοδυτική γωνία/ πεζούλι/ περιοχή μεταξύ των θυρωμάτων

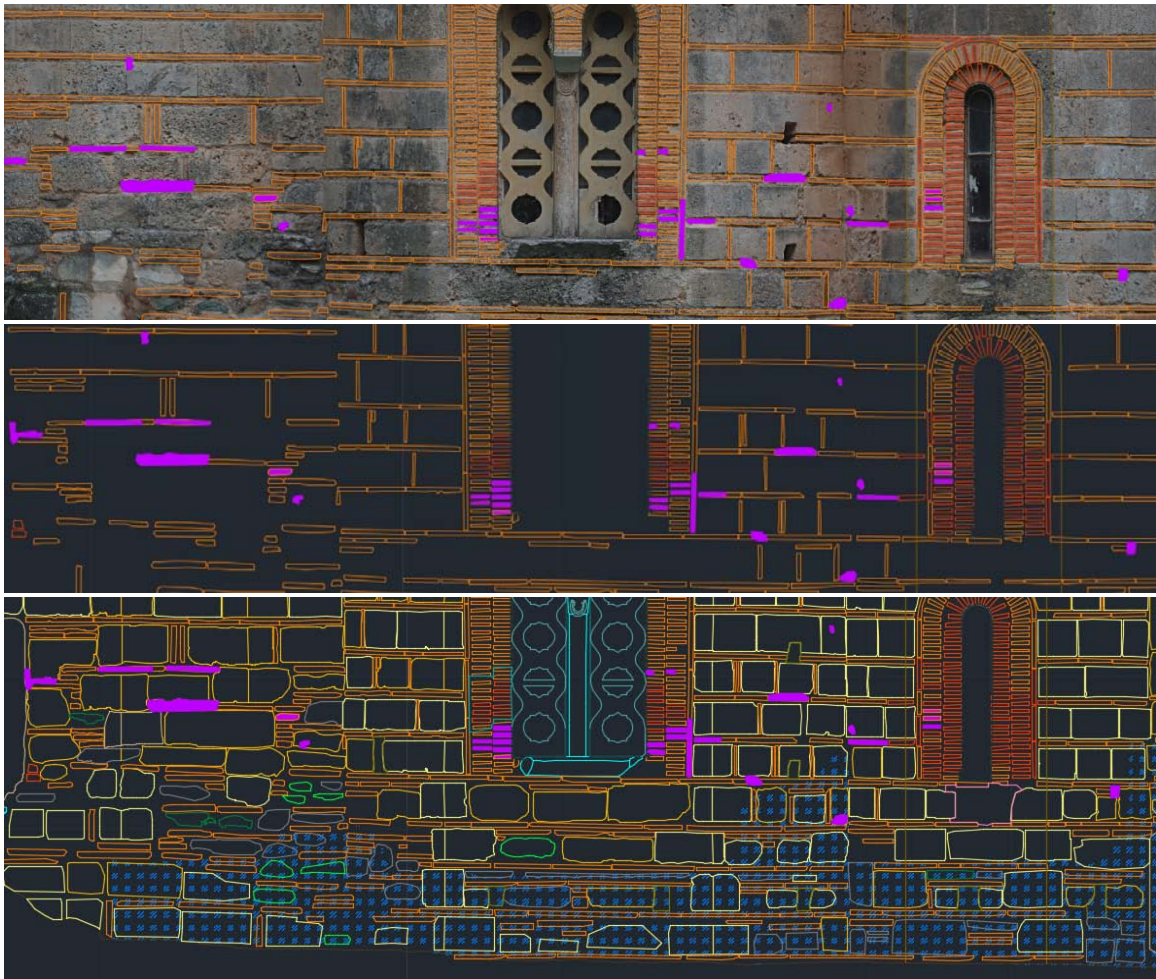
Η απώλεια υλικού (λίθων και πλίνθων) είναι επίσης βασικός τύπος φθοράς στις εξωτερικές τοιχοποιίες της Καισαριανής. Το μεγαλύτερο ποσοστό εντοπίζεται στη βόρεια όψη και αντιστοιχεί κυρίως σε ίχνη ανθρώπινων παρεμβάσεων κατά το παρελθόν, όπως και μια μεγάλη εσοχή στις

εικ.: απώλεια υλικού στη περιοχή των κογχών (πάνω) ορθοφωτογραφία, (μέσο) layer "οπτόπλινθοι" και απώλεια υλικού, (κάτω) σε συνδυασμό με την ανερχόμενη υγρασία
