ΕΘΝΙΚΟ ΜΕΤΣΟΒΙΟ ΠΟΛΥΤΕΧΝΕΙΟ
ΣΧΟΛΗ ΑΡΧΙΤΕΚΤΟΝΩΝ ΜΗΧΑΝΙΚΩΝ
Δ.Π.Μ.Σ. «ΠΡΟΣΤΑΣΙΑ ΜΝΗΜΕΙΩΝ» - Α' ΚΑΤΕΥΘΥΝΣΗ
ΣΥΝΤΗΡΗΣΗ ΚΑΙ ΑΠΟΚΑΤΑΣΤΑΣΗ ΙΣΤΟΡΙΚΩΝ ΚΤΙΡΙΩΝ ΚΑΙ ΣΥΝΟΛΩΝ

ΔΙΠΛΩΜΑΤΙΚΗ ΕΡΓΑΣΙΑ

ΤΟ ΤΖΑΜΙ ΤΗΣ ΑΝΩ ΠΟΛΗΣ ΚΥΠΑΡΙΣΣΙΑΣ

ΟΚΤΩΒΡΙΟΣ 2015

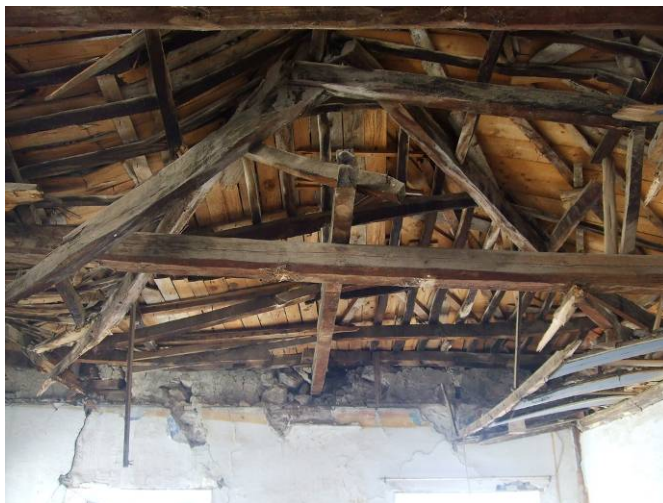
Αστοχία της στέγης

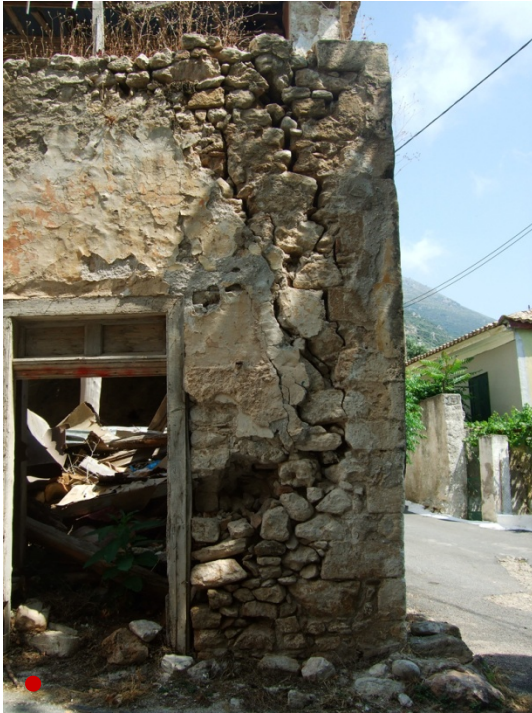
- Η ρωγή της δυτικής γωνίας
- ● Η δυτική στήριξη της στέγης
- ● ● Μούχλα στην τοιχοποιία καταστήματος του ισογείου
- ● ● ● Αποδιοργανωμένος πεσσός ανατολικά του μιχράμπ
