Επανάχρηση συγκροτήματος πυρηνελαιουργείου - σαπυνοποιείου στον Αγ. Ισίδωρο Πλωμαρίου Λέσβου

Ευάγγελος Σιδεράς, Αρχιτέκτων Μηχανικός

ΕΘΝΙΚΟ ΜΕΤΣΟΒΙΟ ΠΟΛΥΤΕΧΝΕΙΟ

ΔΙΑΤΜΗΜΑΤΙΚΟ ΠΡΟΓΡΑΜΜΑ ΜΕΤΑΠΤΥΧΙΑΚΩΝ ΣΠΟΥΔΩΝ

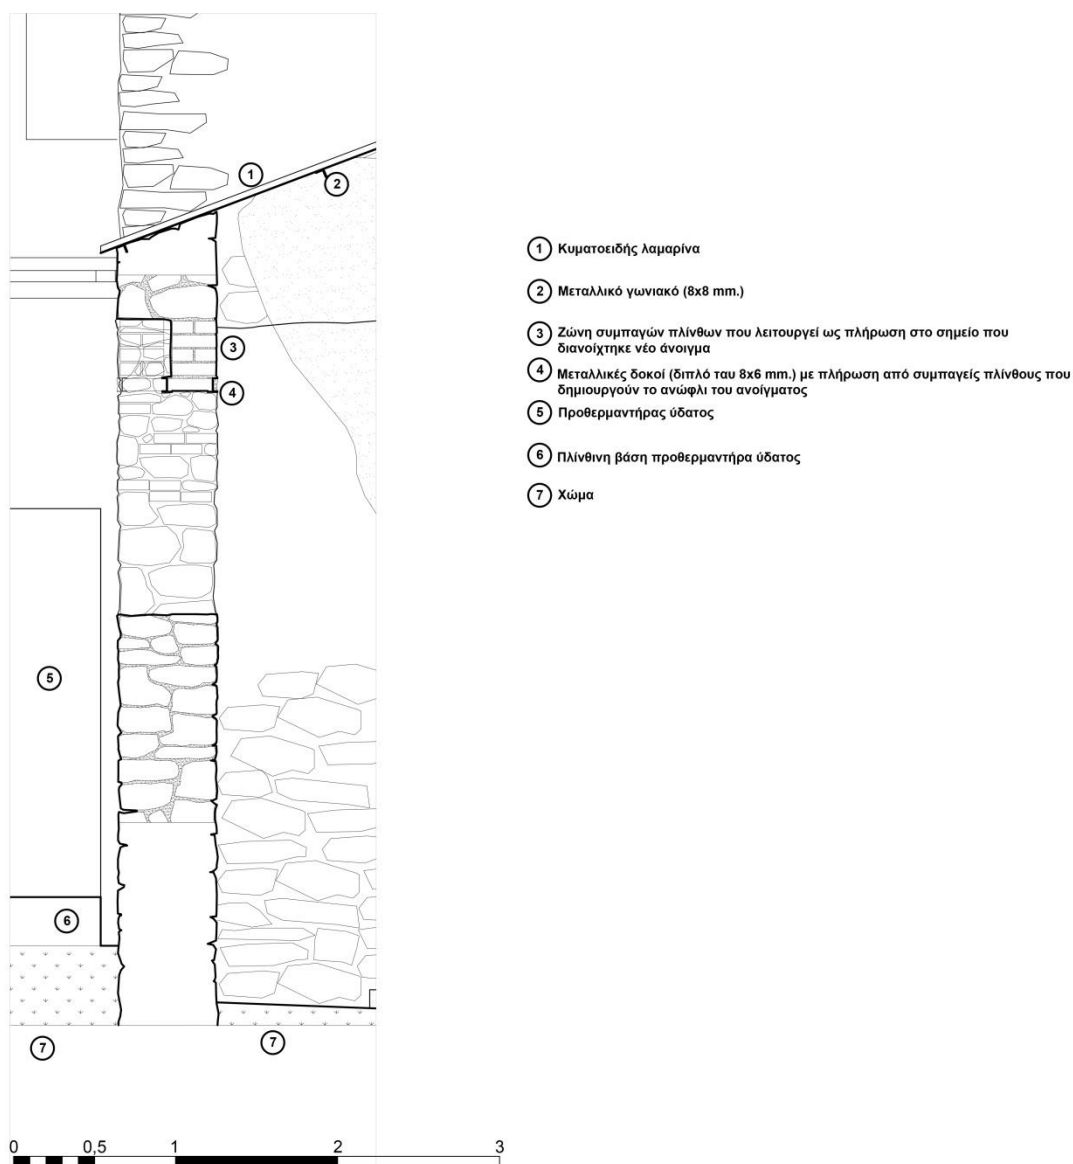
Εικόνα 164: Τομή στον βόρειο τοίχο του μηχανοστασίου όπου φαίνεται η διαμόρφωση μεταγενέστερου ανοίγματος με μεταλλικές δοκούς

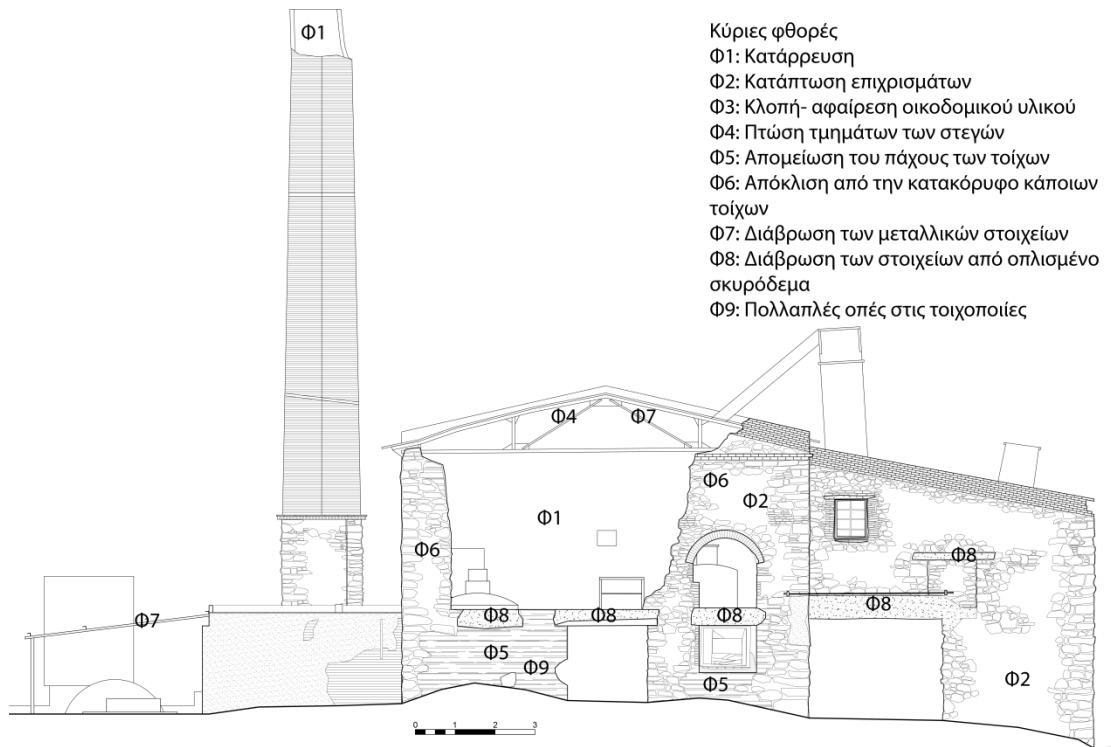
Εικόνα 184: Κύριες φθορές στην δυτική όψη

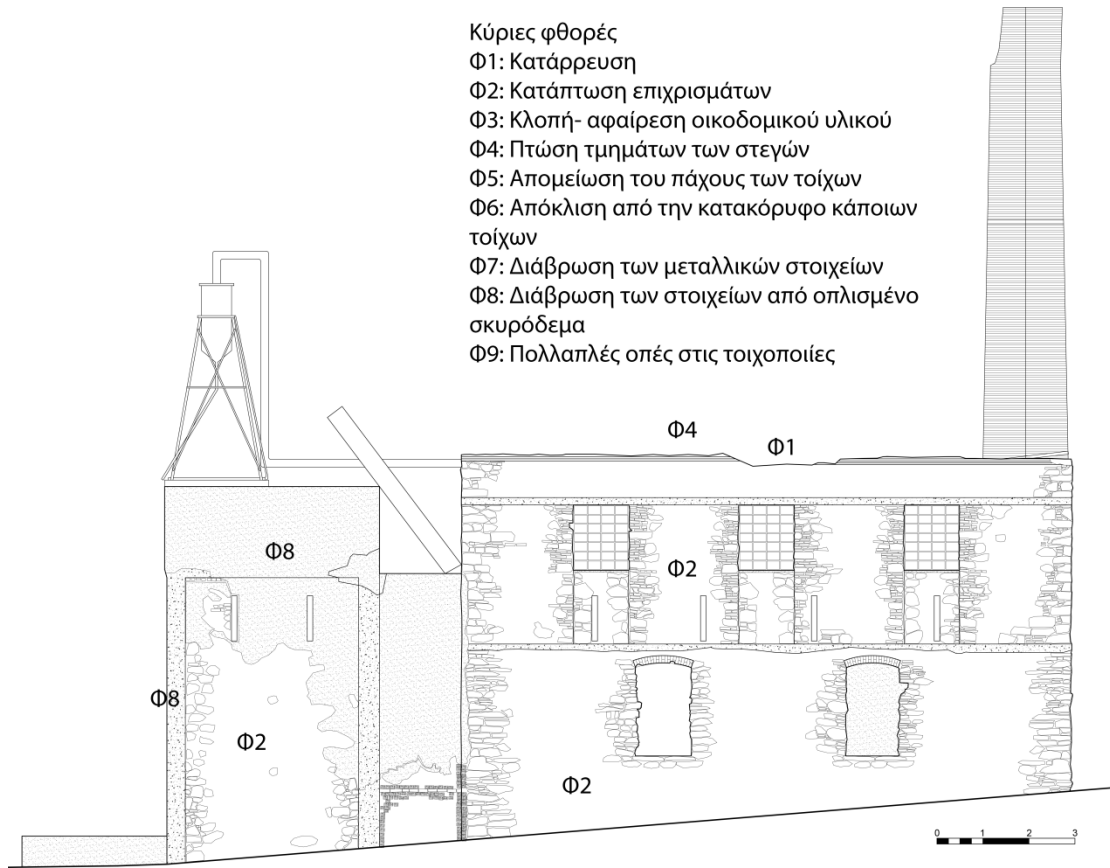
Εικόνα 192: Οι κύριες φθορές στην ανατολική όψη

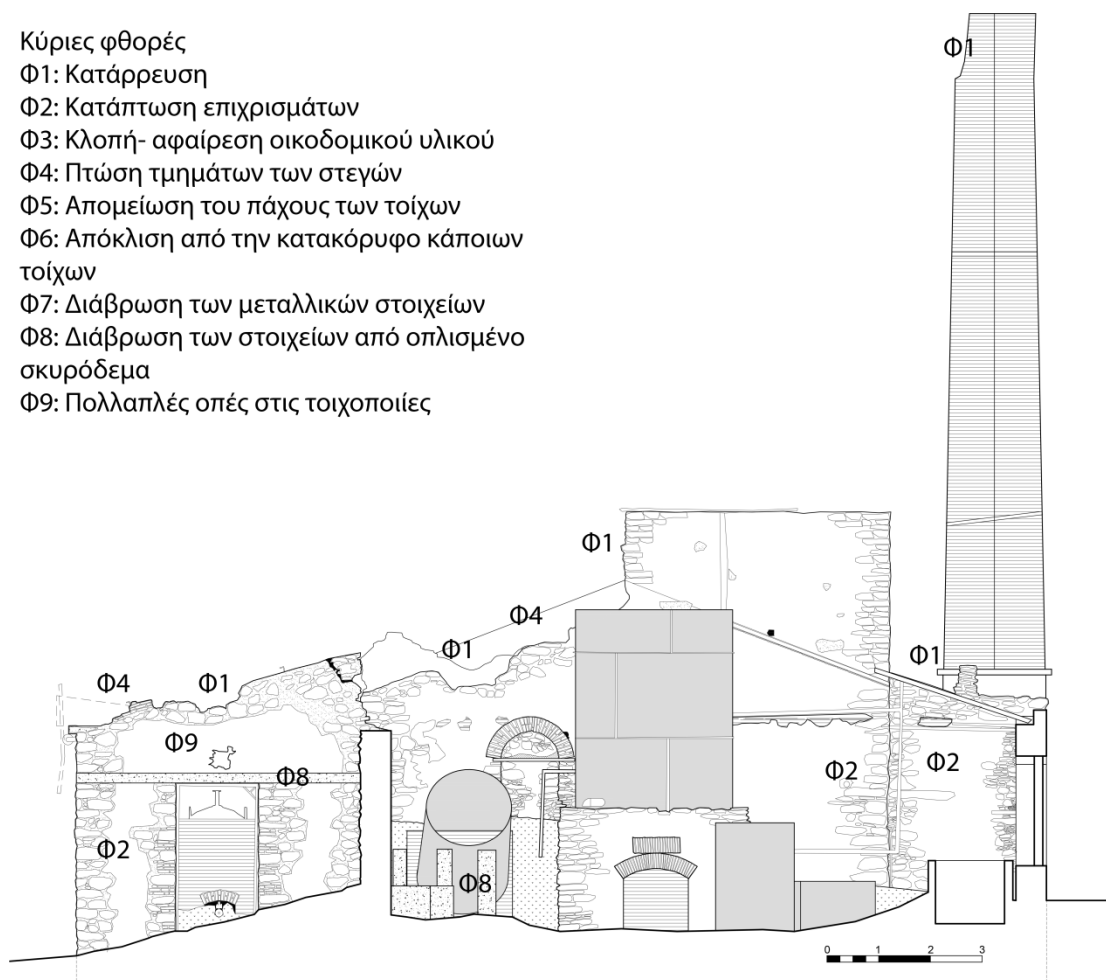
Εικόνα 193: Οι κύριες φθορές στην εγκάρσια τομή Ε-Ε

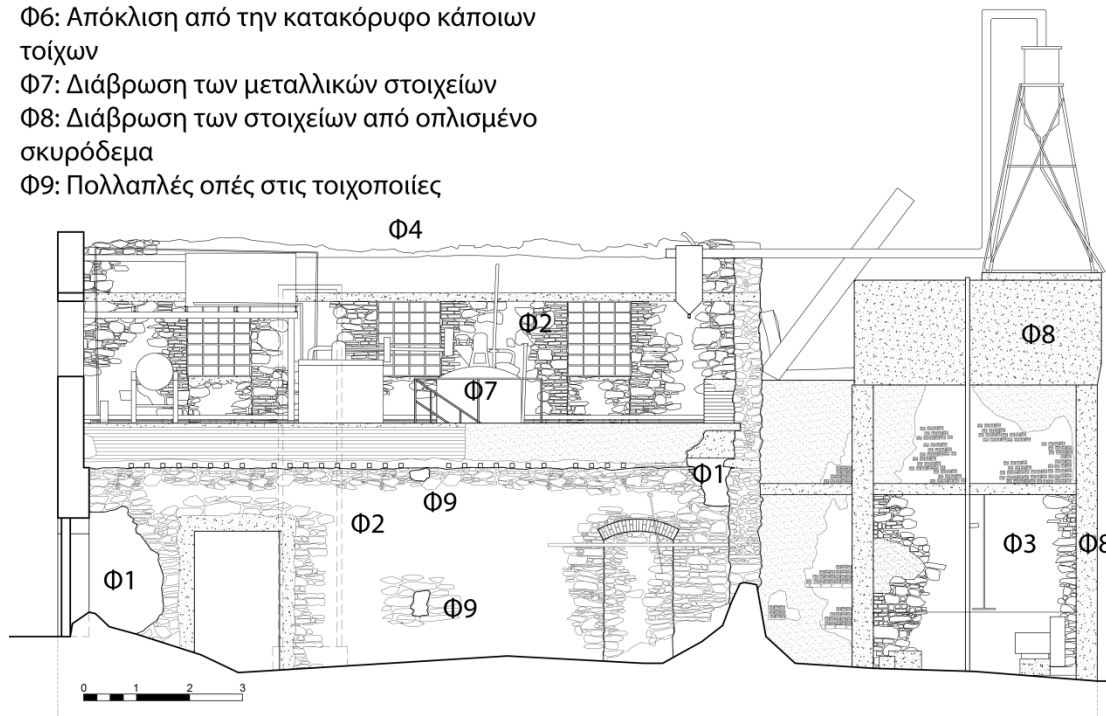
Εικόνα 206: Οι κύριες φθορές στην τομή Z-Z
