Αντικείμενο της διπλωματικής εργασίας αποτελεί η πρόταση στατικής ενίσχυσης του πυρηνελαιουργείου-σαπωνοποιείου στον Αγ. Ισίδωρο Πλωμαρίου Λέσβου. Το εν λόγω μνημείο αποτελεί ένα από τα πρώτα του συγκεκριμένου τύπου. Παράλληλα, η αξία του ως τοπόσημο στην είσοδο του οικισμού, η σύνδεση του με την ιστορία του τόπου ως σύμβολο της βιομηχανικής ακμής και της κατάρρευσης του Πλωμαρίου και η αξία του φυσικού τοπίου, υπαγορεύουν τη σημασία, το ενδιαφέρον και τη δυσκολία στην αντιμετώπιση του θέματος.

The subject of the present thesis is a proposal of static reinforcement of the olive kernel oil & soap industry, in Agios Isidoros of Plomari, Lesvos.

2. ΘΕΣΗ ΚΑΙ ΠΕΡΙΒΑΛΛΟΝ

3.2 Παθολογία

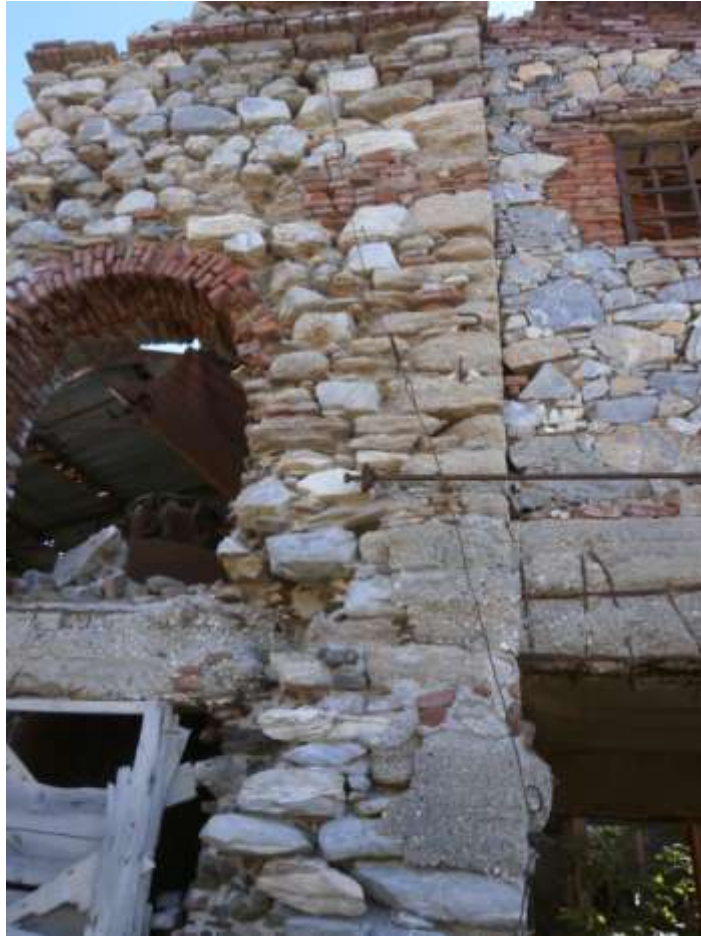
Εικόνα 6 : Σημείο ένωσης του εκχυλιστηρίου με το ξηραντήριο, ο νότιος τοίχος απλά ακουμπάει, διακρίνεται δοκός από Ο/Σ στη μέση του ύψους του ανοίγματος

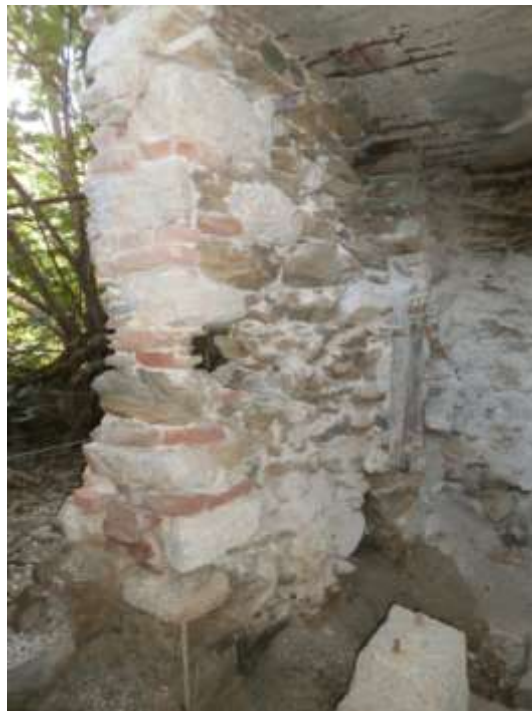
Τοιχοποιίες : Κατάπτωση επιχρισμάτων, κατά τόπους απομείωση του πάχους των τοιχοποιιών, έως και 15εκ, λόγω προοδευτικής φθοράς από τον άνεμο, τη γεινίαση με τη θάλασσα ή παρακείμενες καταρρεύσεις. Οι οπές που

Εικόνα 7 : Απομειωμένο πάχος τοιχοποιίας με οπές κατά μήκος στη βόρεια πλευρά

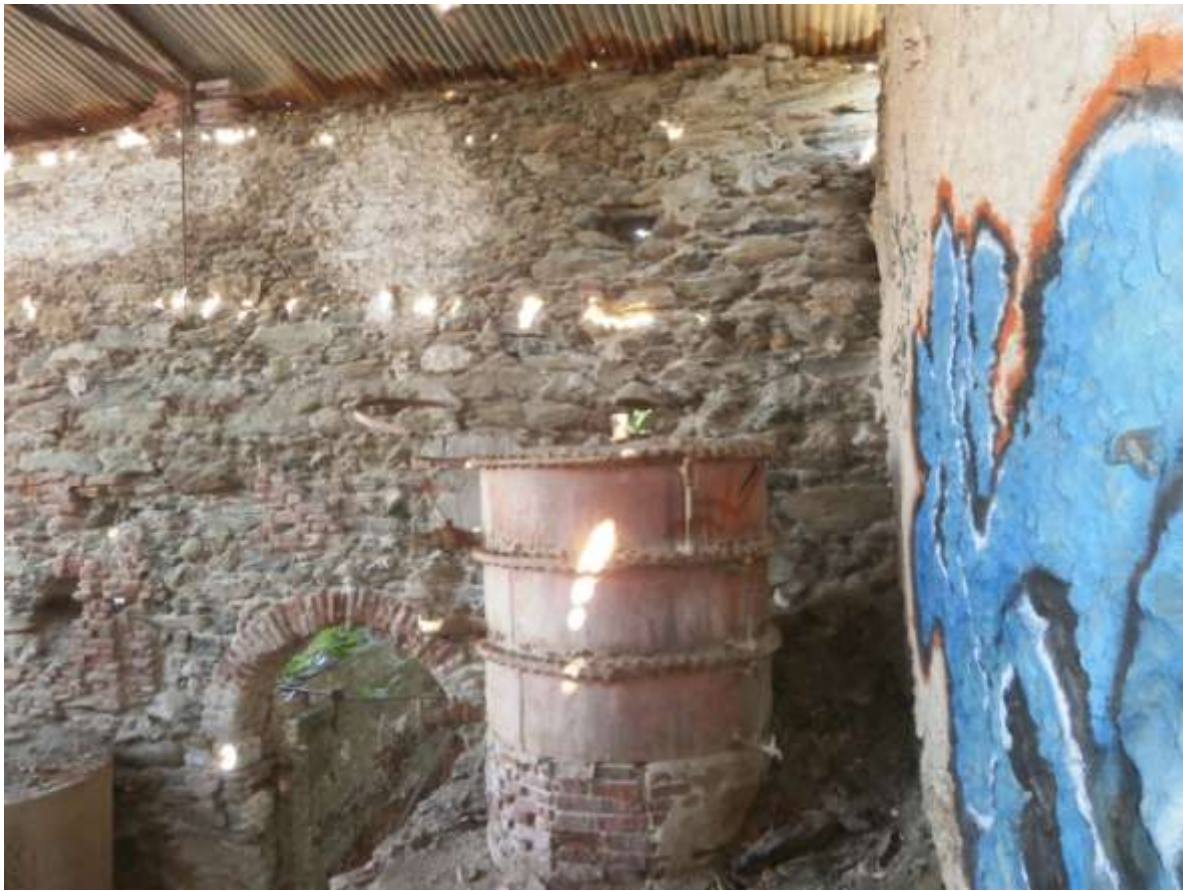
Εικόνα 8 : Βόρεια πλευρά, διακρίνονται κατά τόπους επιχρισμένες επιφάνειες

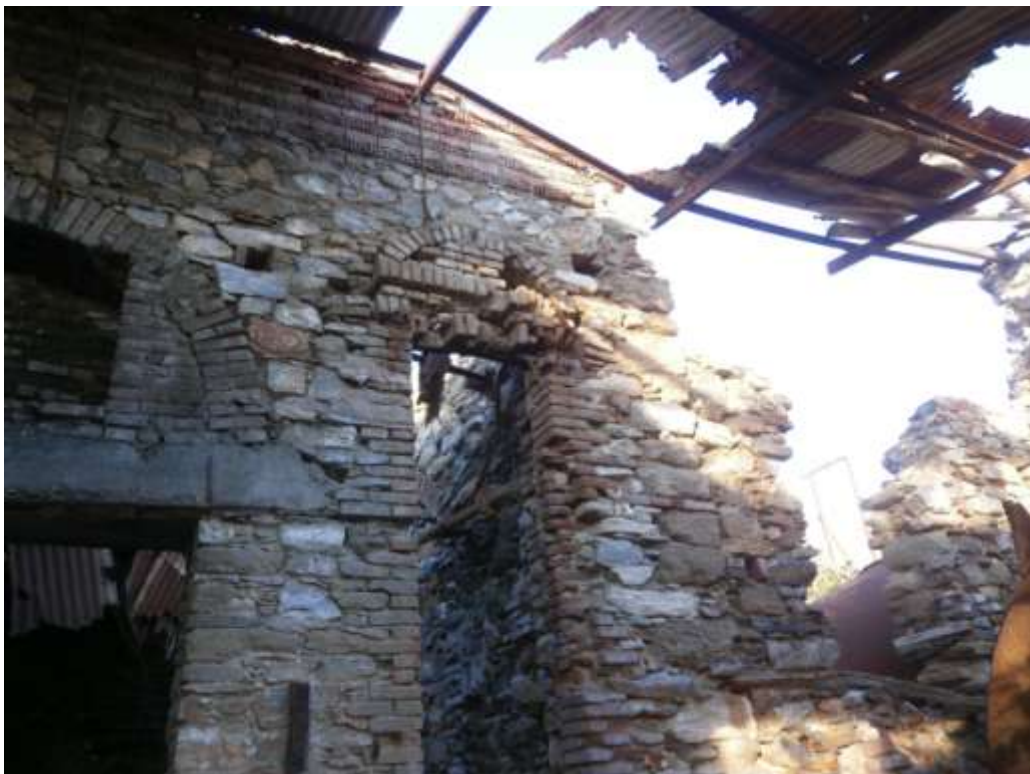
Εικόνα 11 : **Η νότια όψη του λεβητοστασίου, διακρίνονται τα αποδιοργανωμένα πλίνθινα τοξωτά ανοίγματα, οι επεμβάσεις με Ο/Σ στη κεντρική θύρα, ο νότιος τοίχος του σαπωνοποιείου που έχει καταρρεύσει και η μη σύνδεση τους**

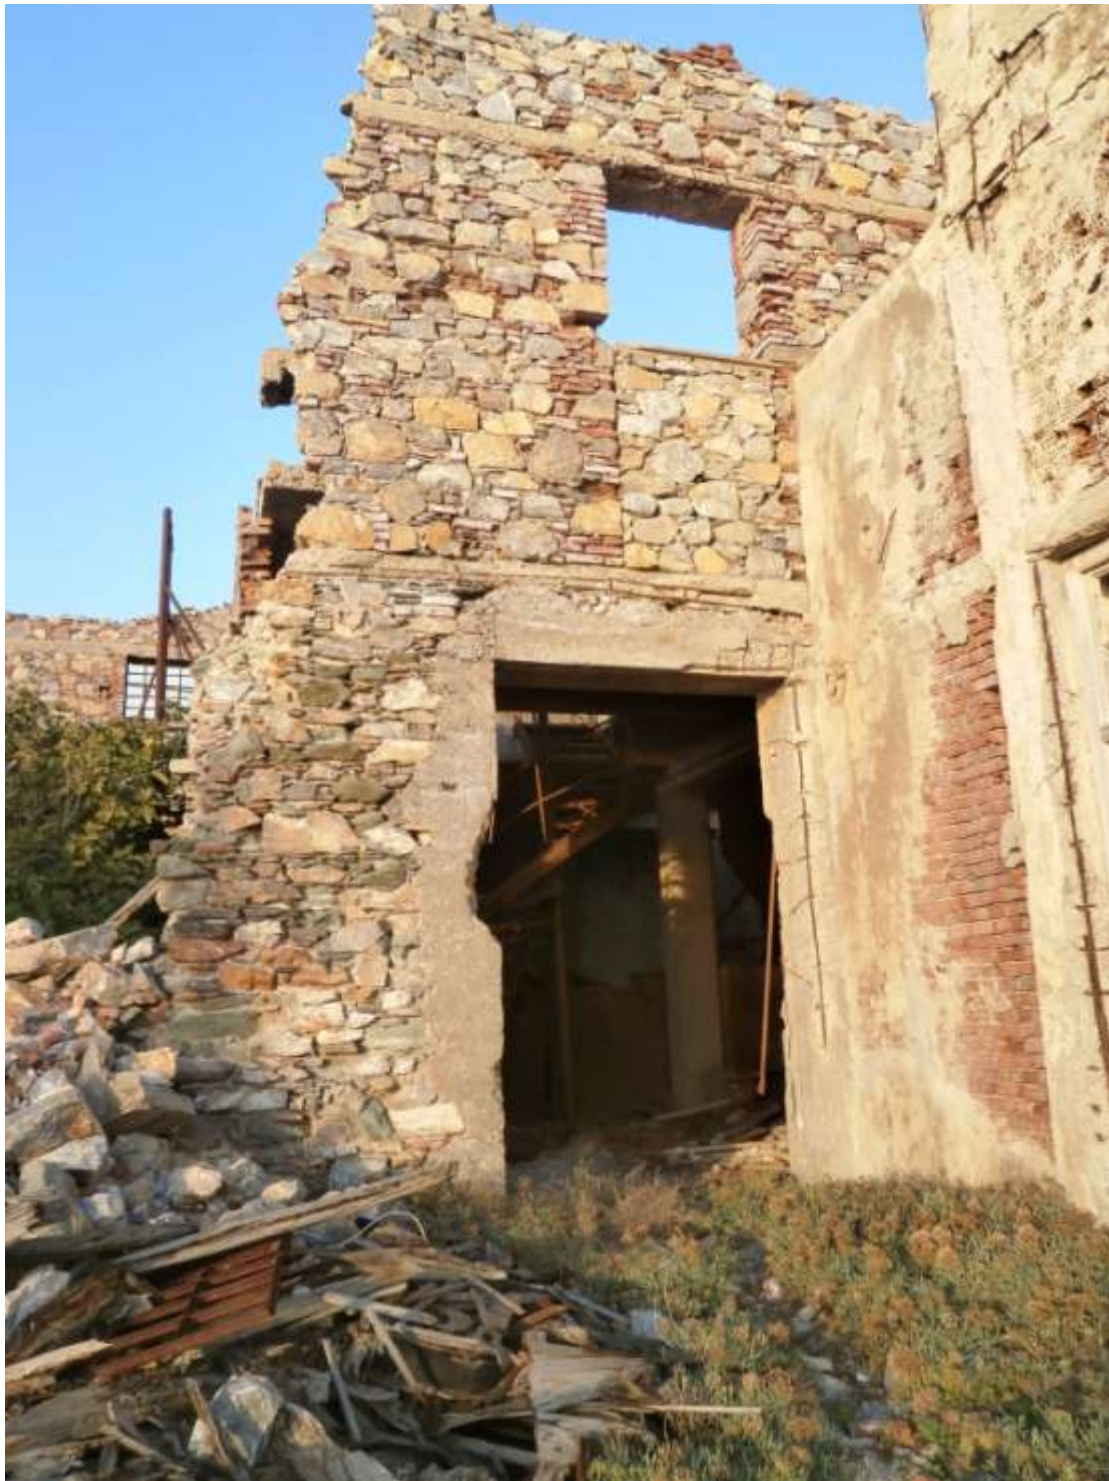
Εικόνα 12 : Νότια όψη της ραφινερίας σε επαφή με τη δεξαμενή της θάλασσας. Διακρίνονται το σενάζ από Ο/Σ στη στάθμη των πρεκιών του ορόφου αλλά και ο δυτικός τοίχος που έχει καταρρεύσει

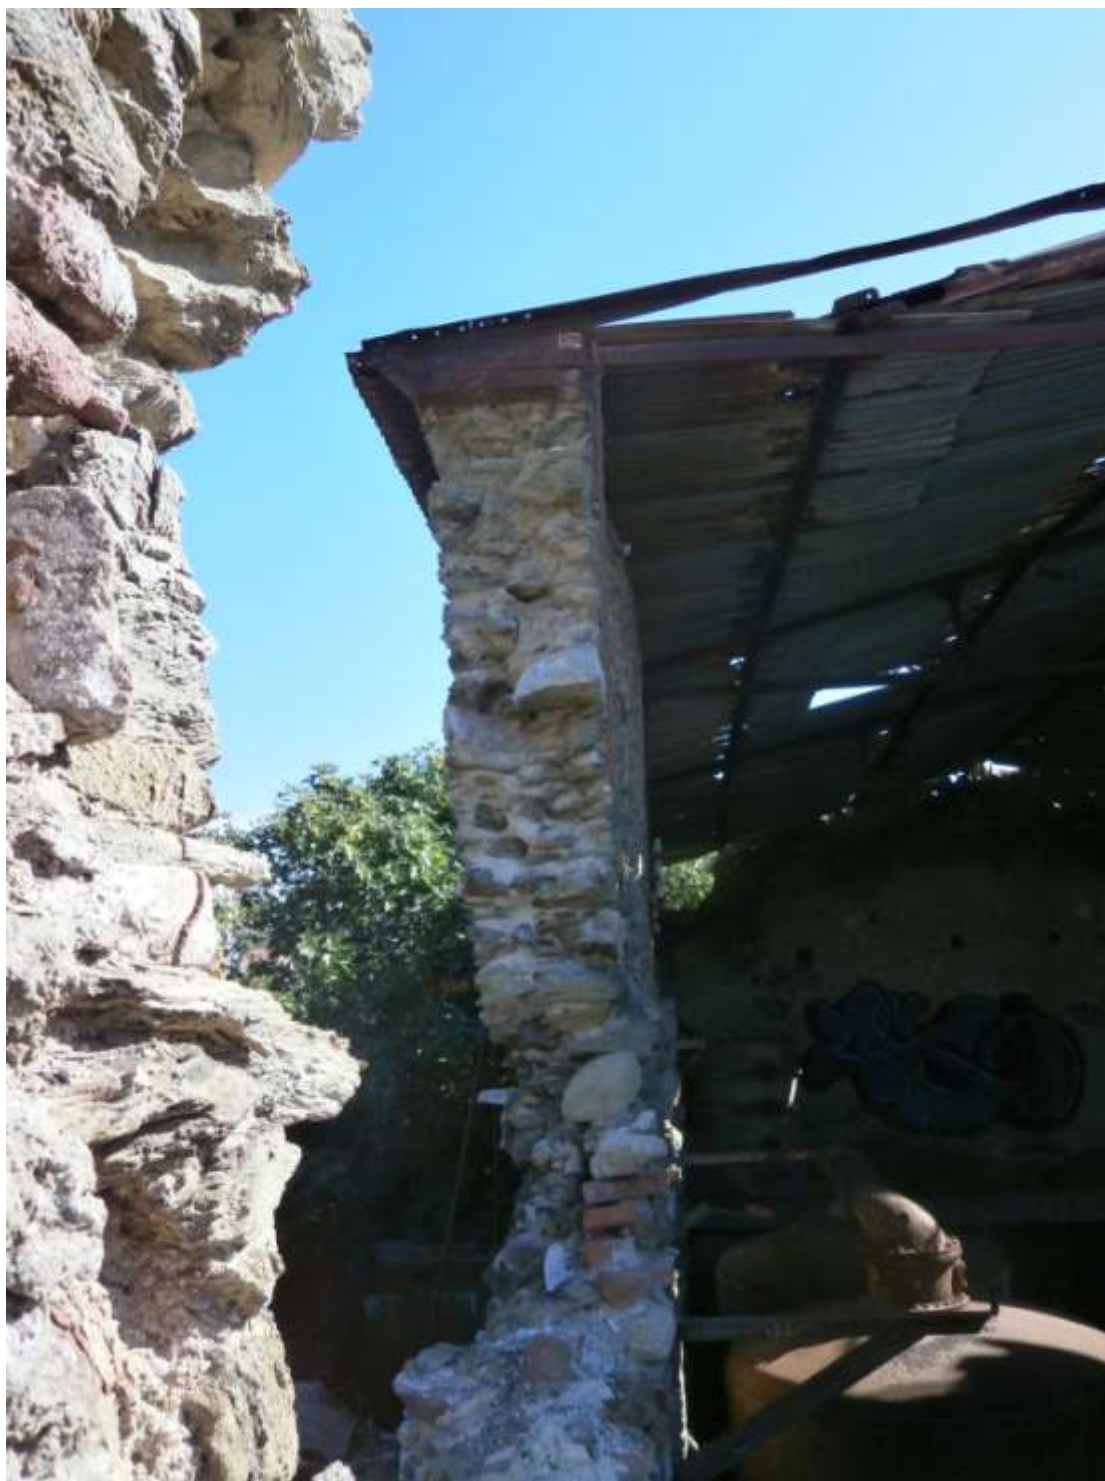
προαναφέρθηκαν αποτελούν επίσης ευπαθείς ζώνες των στοιχείων. Οι αποκλίσεις που μετρήθηκαν από την κατακόρυφο στη στέψη του βόρειου τοίχου, και που φτάνουν τα 11εκ., θεωρούνται επισφαλείς λόγω μεγάλου ύψους. Σε όποια περίπτωση αναλογούν περίπου στο 2% του ύψους που είναι ανεκτό έναντι ανατροπής. Το συνδετικό κονίαμα του τοίχου όπου είναι εμφανές κρίνεται ιδιαίτερος εύτριπτο, λόγω της διάβρωσης του από τη μεταφορά θαλάσσιων αλάτων.

Εικόνα 13 : Καμπύλωση μέσα, απόκλιση από την κατακόρυφο, απομειωμένη διατομή του βόρειου τοίχου του εκυλιστηρίου

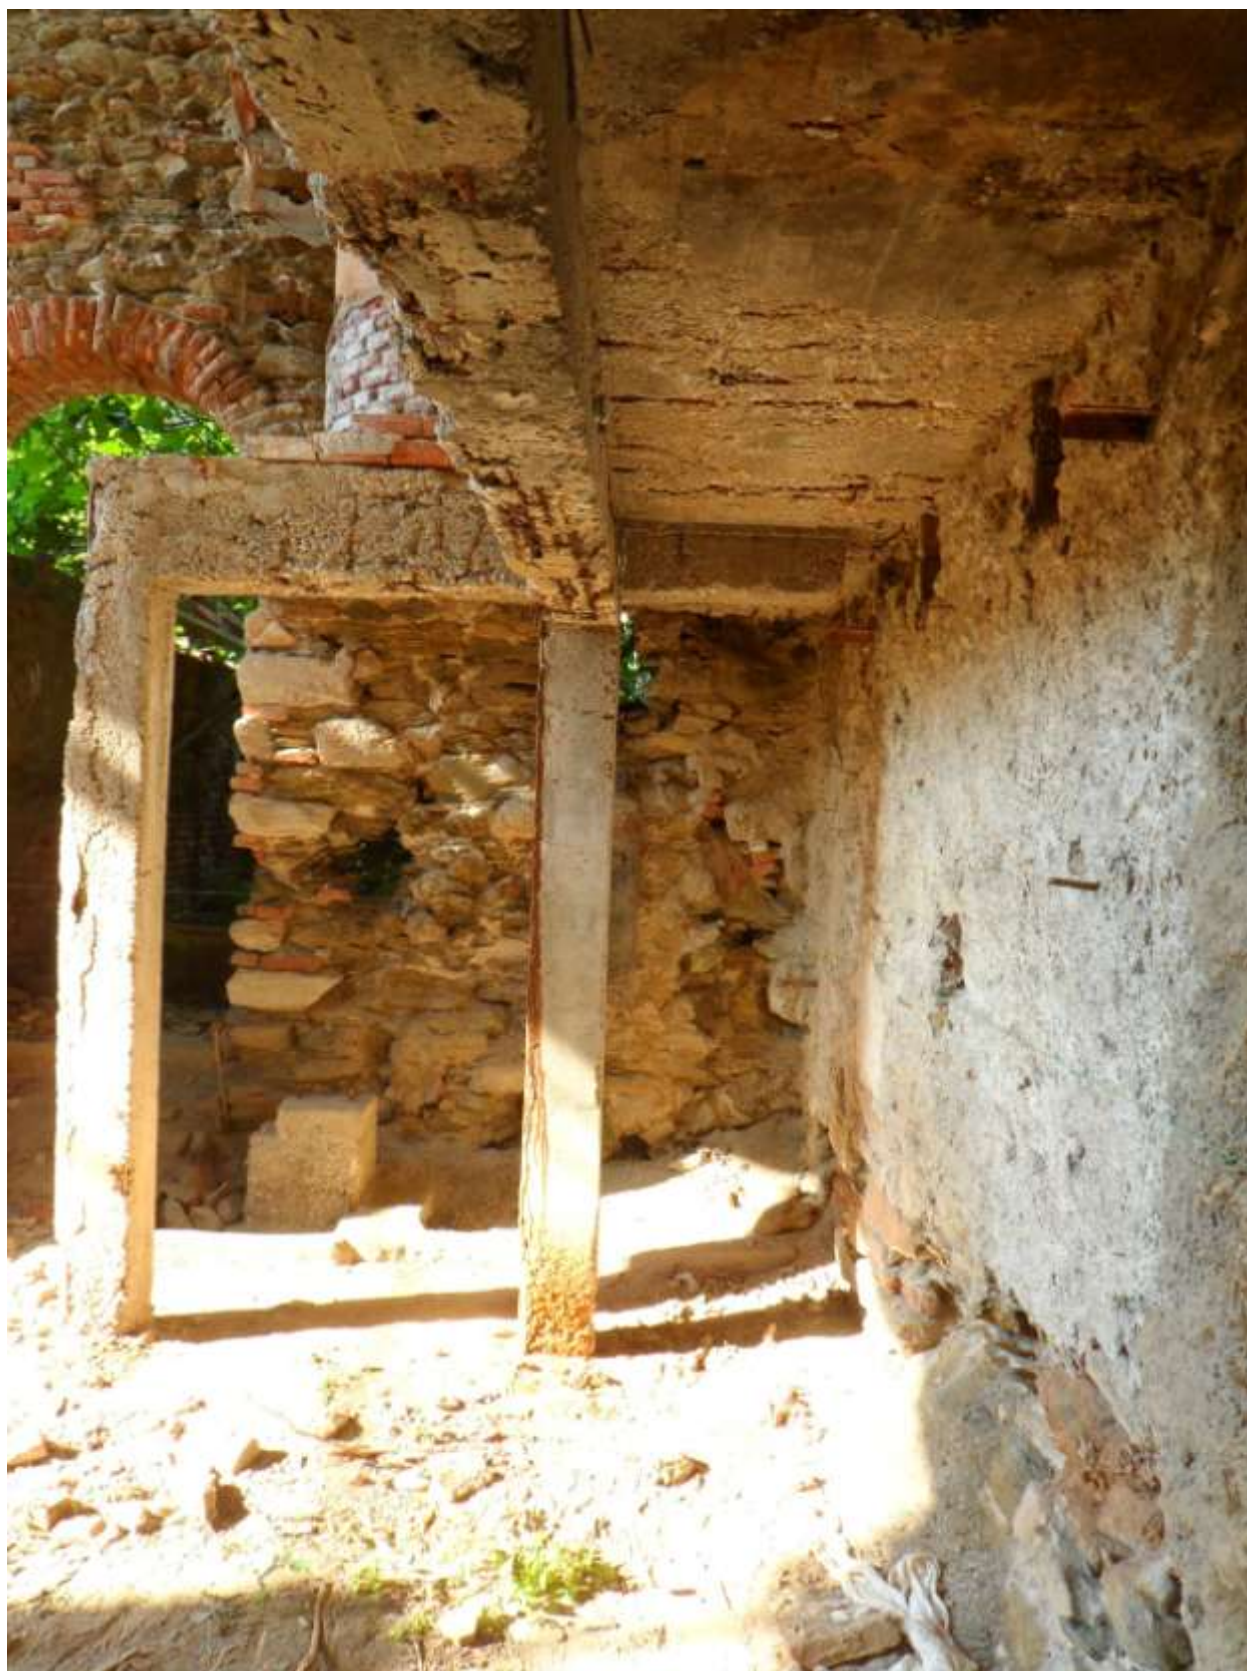
Στοιχεία από Ο/Σ : Προχωρημένη διάβρωση οπλισμού λόγω γεινίασης με το θαλάσσιο περιβάλλον, ενανθράκωση σκυροδέματος. Δεν ήταν δυνατόν να προσδιοριστούν ποσοτικά αυτές οι φθορές για να ληφθούν υπόψη στην αποτίμηση της κατασκευής.

Εικόνα 20 : Διάβρωση οπλισμού στο πατάρι του εκχυλιστηρίου

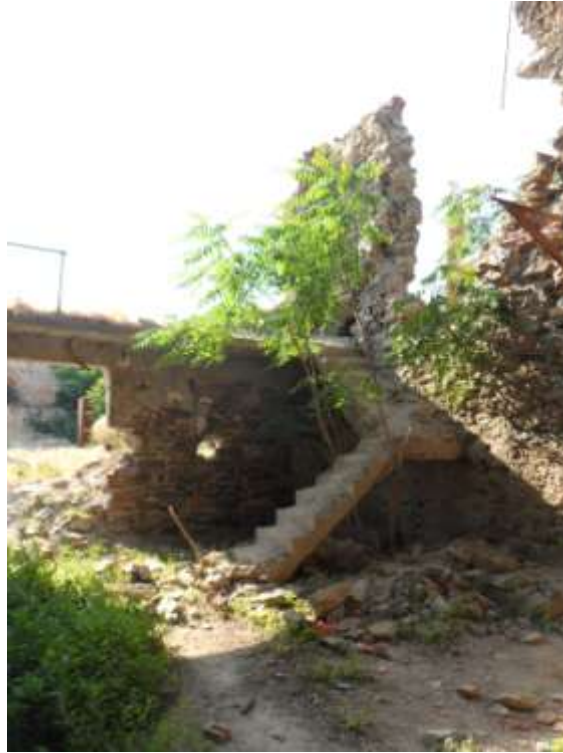
Σημαντικές στην καταγραφή της παθολογίας του κτηρίου είναι οι καταρρεύσεις που έχουν σημειωθεί. Η πιο σημαντική είναι η κατάρρευση στη βόρεια και δυτική όψη του εκχυλιστηρίου και ακολούθως η κατάρρευση του τοίχου που εδραζόταν στο ανατολικό αέτωμα του λεβητοστασίου και παρέσυρε και τμήμα της στέγης του.

Οι ρωγμές στις δεξαμενές (χαρακτηριστικές σεισμού) ερμηνεύουν και την κατάρρευση της ΒΔ γωνίας. Το σημείο αυτό ήταν το πιο ευπαθές στην κατασκευή (όψη στο βορρά - αποδυναμωμένη, γωνία - δέσμευση μετακίνησης του «ισογείου» λόγω των δεξαμενών, μεγάλα ανοίγματα κοντά στη γωνία).

Εικόνα 21: Κατάρρευση τοιχοποιίας ορόφου ΒΔ γωνίας

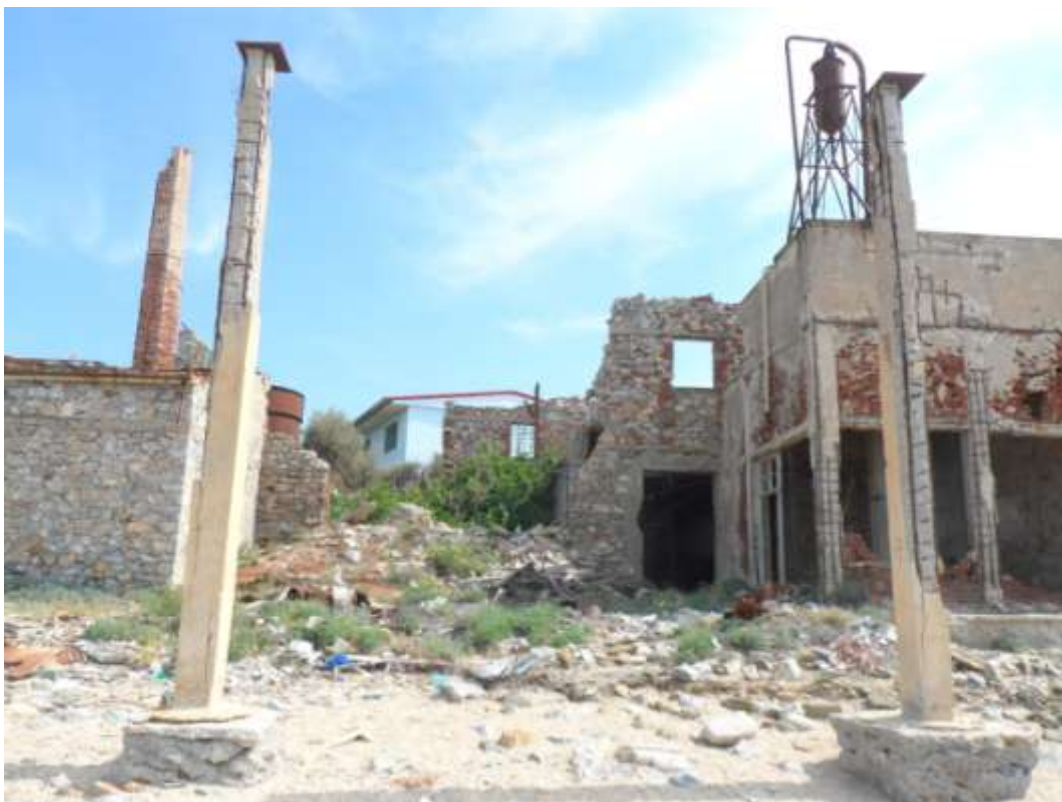
Εικόνα 22 : Η κατάρρευση του νότιου και βόρειου τοίχου του σαπωναποιείου

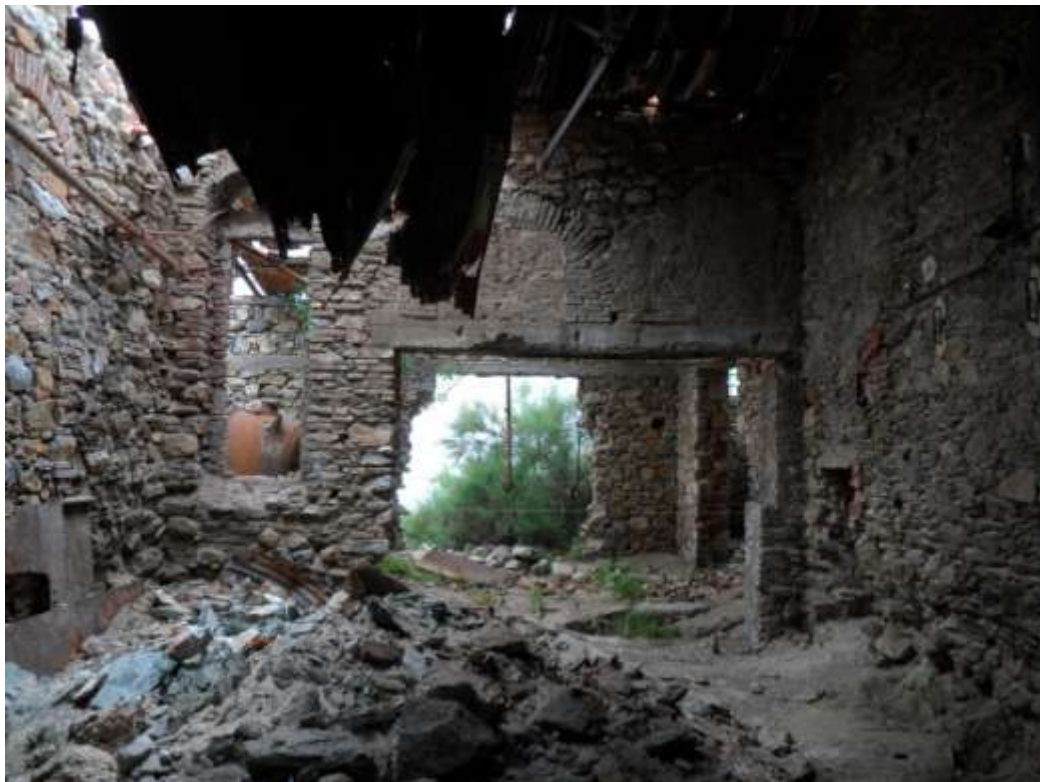
Οι τοίχοι που προστέθηκαν πάνω από το αέτωμα του λεβητοστασίου τόσο πρόχειρα, χωρίς καν να συνδεθούν με την υποκείμενη τοιχοποιία (ακουμπώντας στα κεραμίδια) κρίθηκαν ιδιαίτερος τρωτά σημεία σε συνδυασμό με τα πολλά ανοίγματα του σαπυνοποιείου γι' αυτό και κατέρρευσαν.

Εικόνα 25 : Κατάρρευση του δυτικού τοίχου του σαπωνοποιείου παρασύροντας τη στέγη του παλιού λεβητοστασίου

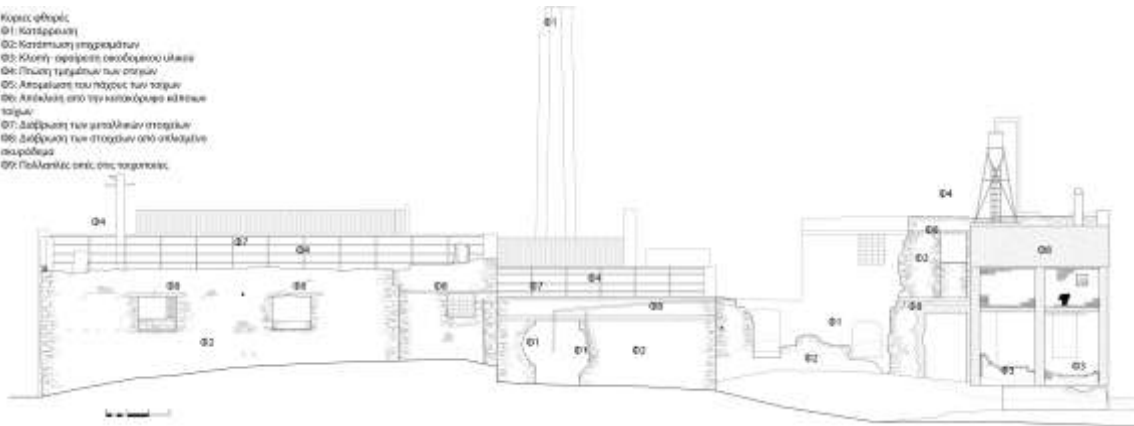
- Κύριες φθορές
 Φ1: Κατάρρευση
 Φ2: Κατάρρευση επιχρισμάτων
 Φ3: Κλοπή- αφαίρεση οικοδομικού υλικού
 Φ4: Πτώση τμημάτων των στοιχιών
 Φ5: Απομείωση του πάχους των τοίχων
 Φ6: Απόκλιση από την κατακόρυφο κάποιων τοίχων
 Φ7: Διάβρωση των μεταλλικών στοιχείων
 Φ8: Διάβρωση των στοιχείων από οπλισμένο σκυρόδεμα
 Φ9: Πολλαπλές οπές στις τοιχοποιίες

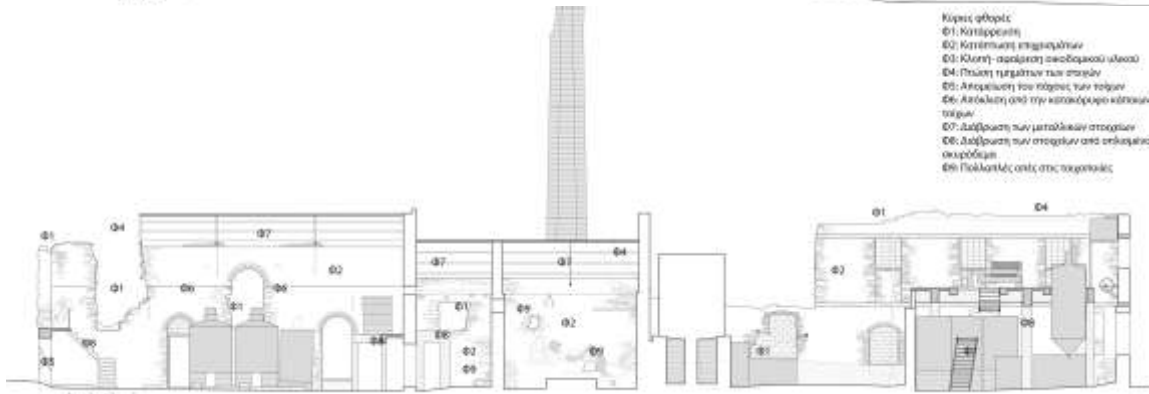
- Κύριες φθορές
 Φ1: Κατάρρευση
 Φ2: Κατάρρευση επιχρισμάτων
 Φ3: Κλοπή- αφαίρεση οικοδομικού υλικού
 Φ4: Πτώση τμημάτων των στοιχιών
 Φ5: Απομείωση του πάχους των τοίχων
 Φ6: Απόκλιση από την κατακόρυφο κάποιων τοίχων
 Φ7: Διάβρωση των μεταλλικών στοιχείων
 Φ8: Διάβρωση των στοιχείων από οπλισμένο σκυρόδεμα
 Φ9: Πολλαπλές οπές στις τοιχοποιίες

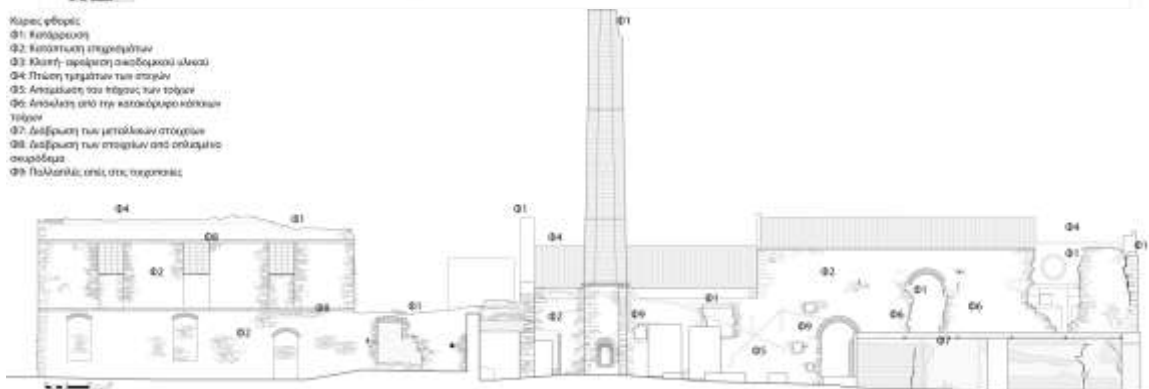
- Κύριες φθορές
 Φ1: Κατάρρευση
 Φ2: Κατάρρευση επιχρισμάτων
 Φ3: Κλοπή- αφαίρεση οικοδομικού υλικού
 Φ4: Πτώση τμημάτων των στοιχιών
 Φ5: Απομείωση του πάχους των τοίχων
 Φ6: Απόκλιση από την κατακόρυφο κάποιων τοίχων
 Φ7: Διάβρωση των μεταλλικών στοιχείων
 Φ8: Διάβρωση των στοιχείων από οπλισμένο σκυρόδεμα
 Φ9: Πολλαπλές οπές στις τοιχοποιίες
