Εθνικό Μετσόβιο Πολυτεχνείο
Δ.Π.Μ.Σ.: Προστασία μνημείων
Κατε. Α': Συντήρηση και αποκατάσταση
ιστορικών κτηρίων και συνόλων.
Ακαδ. έτος 2015-2016

Επιβλ. καθηγήτρια: Μαρίνου Γεωργία
Σπουδάστρια: Ευγενία Μαραβέλια
Θέμα: Λουτρό στην Κάτω Πόλη Μονεμβασίας

Φεβρουάριος 2016

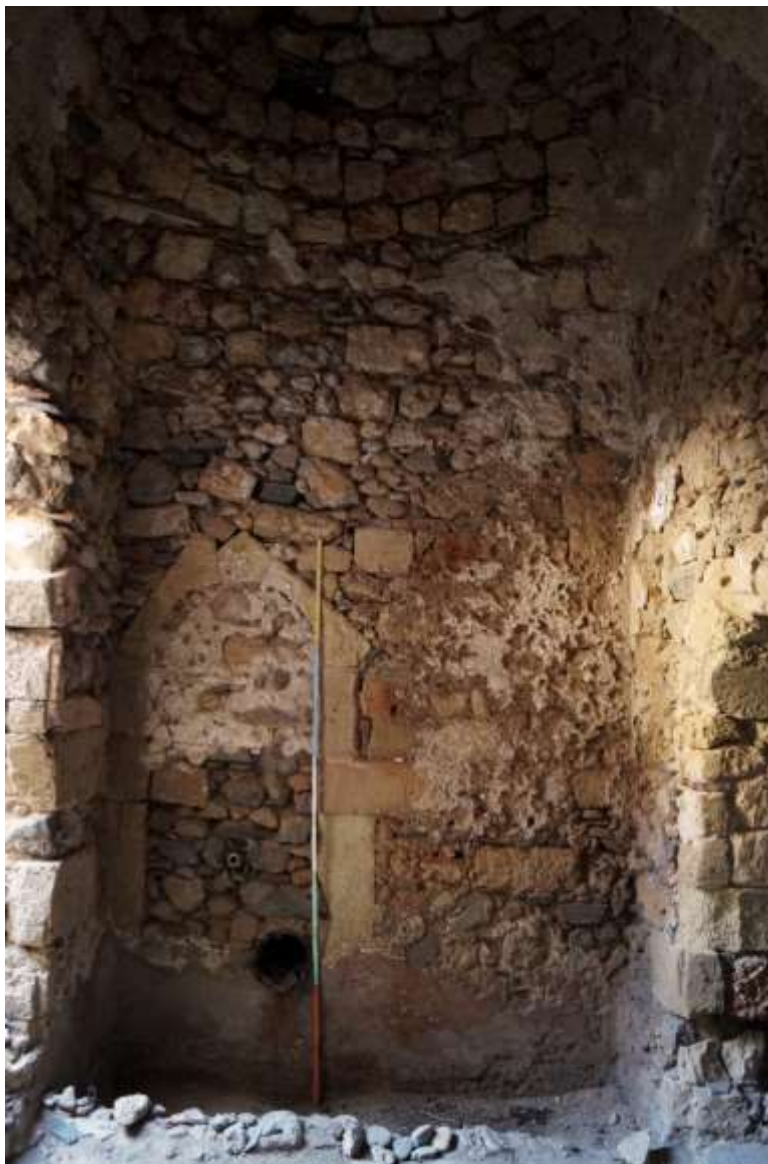
16. Τοίχος που διαχωρίζει το χλιαρό χώρο (X) σε δύο τμήματα (X1, X2). Το άνοιγμα έχει φραχθεί για δημιουργία δεξαμενής στο νότιο τμήμα X2.

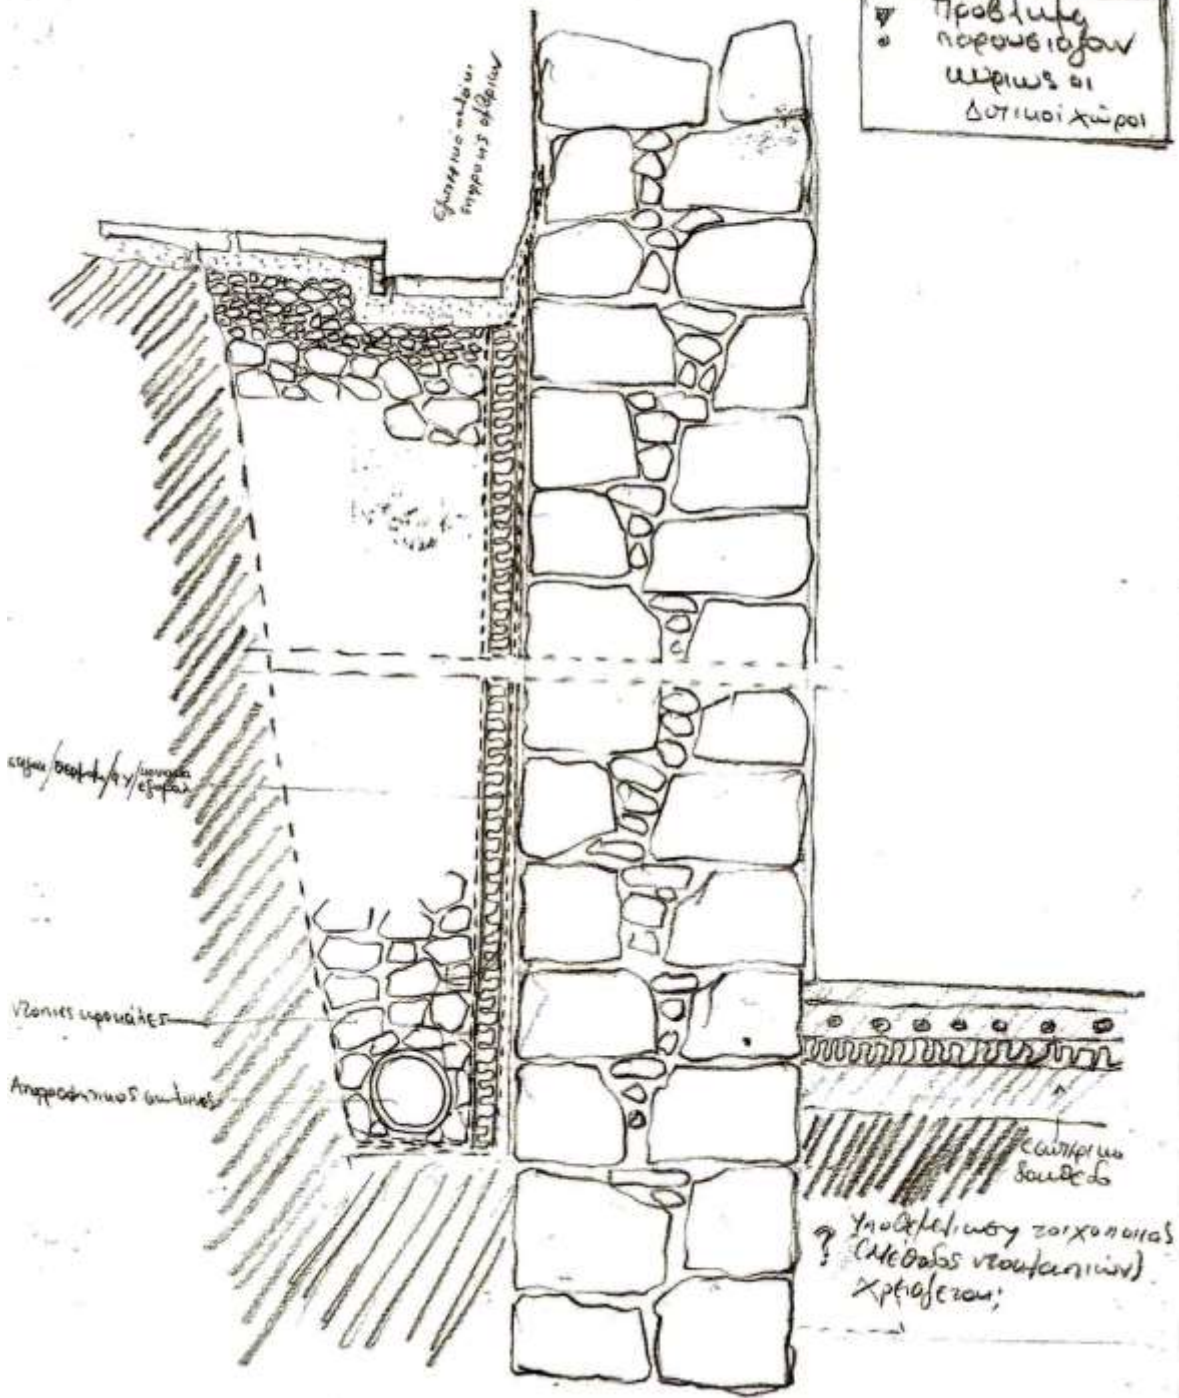
10. Στεγανοποίηση δυτικού τμήματος του βόρειου τοίχου που πάσχει από υψηλά επίπεδα υγρασίας
