ΕΘΝΙΚΟ ΜΕΤΣΟΒΙΟ ΠΟΛΥΤΕΧΝΕΙΟ

Σχολή Μηχανικών Μεταλλείων – Μεταλλουργών
Κατεύθυνση «Γεωτεχνολογία»

Διαχρονικές επιπτώσεις της ιστορικής εξορυκτικής δραστηριότητας στην περιοχή των λιγνιτωρυχείων της Ανθούπολης στο σύγχρονο δομημένο περιβάλλον. Σύγχρονες καταγραφές διαρρήξεων και ιστορική αποτύπωση των εδαφικών υποχωρήσεων.

ΔΙΠΛΩΜΑΤΙΚΗ ΕΡΓΑΣΙΑ

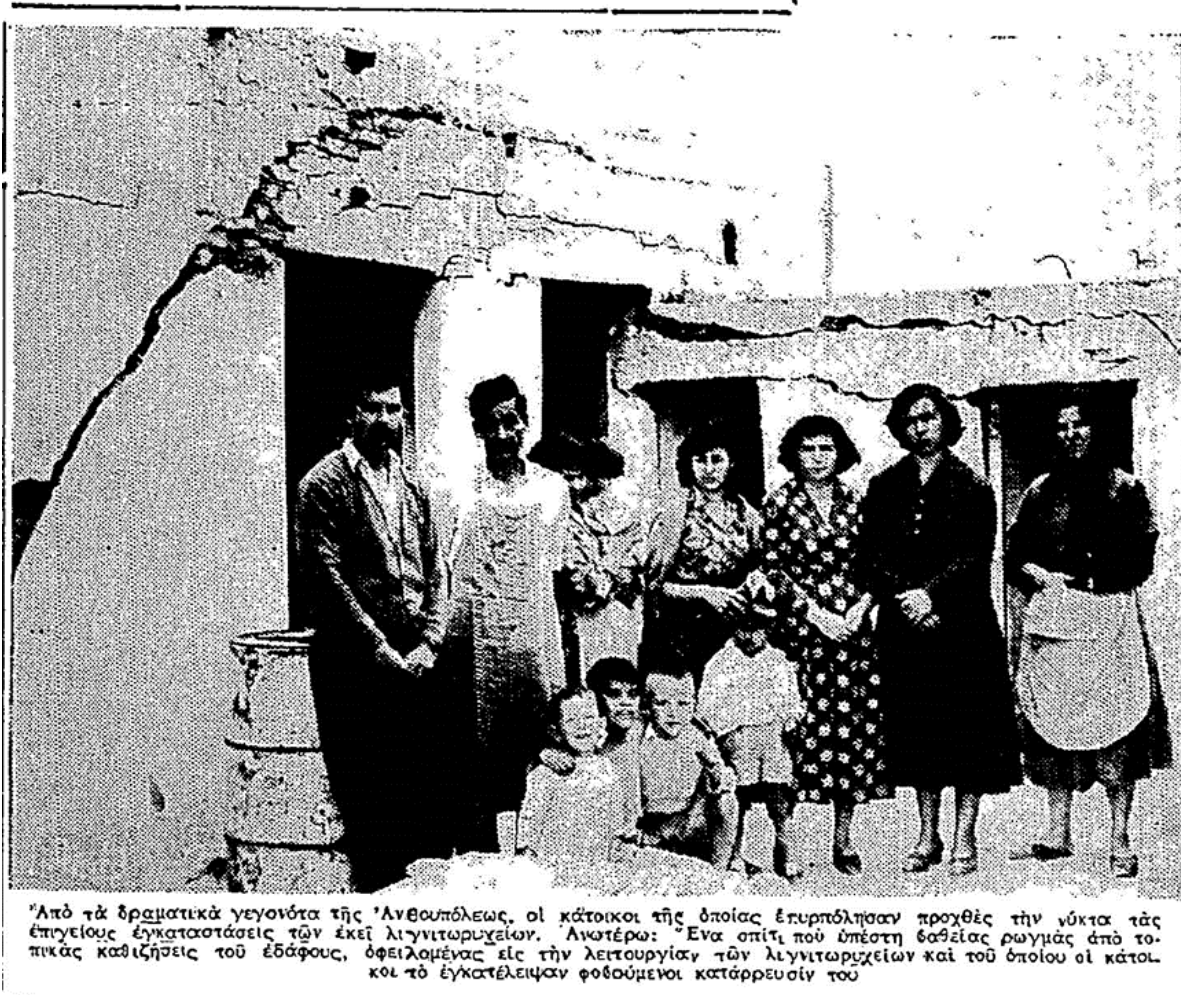
Άμεσο αποτέλεσμα του συμβάντος, και με τη συμβολή των νέων στοών αρκετά ρηχών σε βάθος, ήταν η παρουσία ρωγμών σε οικίες της περιοχής από το επόμενο έτος, γεγονός που δεν ήταν μοναδικό μέσα στο έτος. Ένα μήνα μετά, κατέρρευσε η στοά Νο.5 του λιγνιτωρυχείου με αποτέλεσμα να σκοτωθούν άνθρωποι μέσα σε αυτό. Η επιχείρηση παρόλα αυτά συνέχιζε την διάνοιξη νέων στοών κάτω από την περιοχή της Ανθούπολης με αναμενόμενο αποτέλεσμα. Τα τεχνικά προβλήματα γινόντουσαν περισσότερο έντονα σε κτίρια της περιοχής, τέσσερα σπίτια υπέστησαν καθίζηση, με το φαινόμενο να παίρνει ολοένα μεγαλύτερες διαστάσεις.

Εικόνα 3.1.2 Ρωγμές λόγω στοών μικροῦ βάθους κοντά σε οικισμό της Ανθούπολης (<http://www.peristerinews.gr>, 2013)

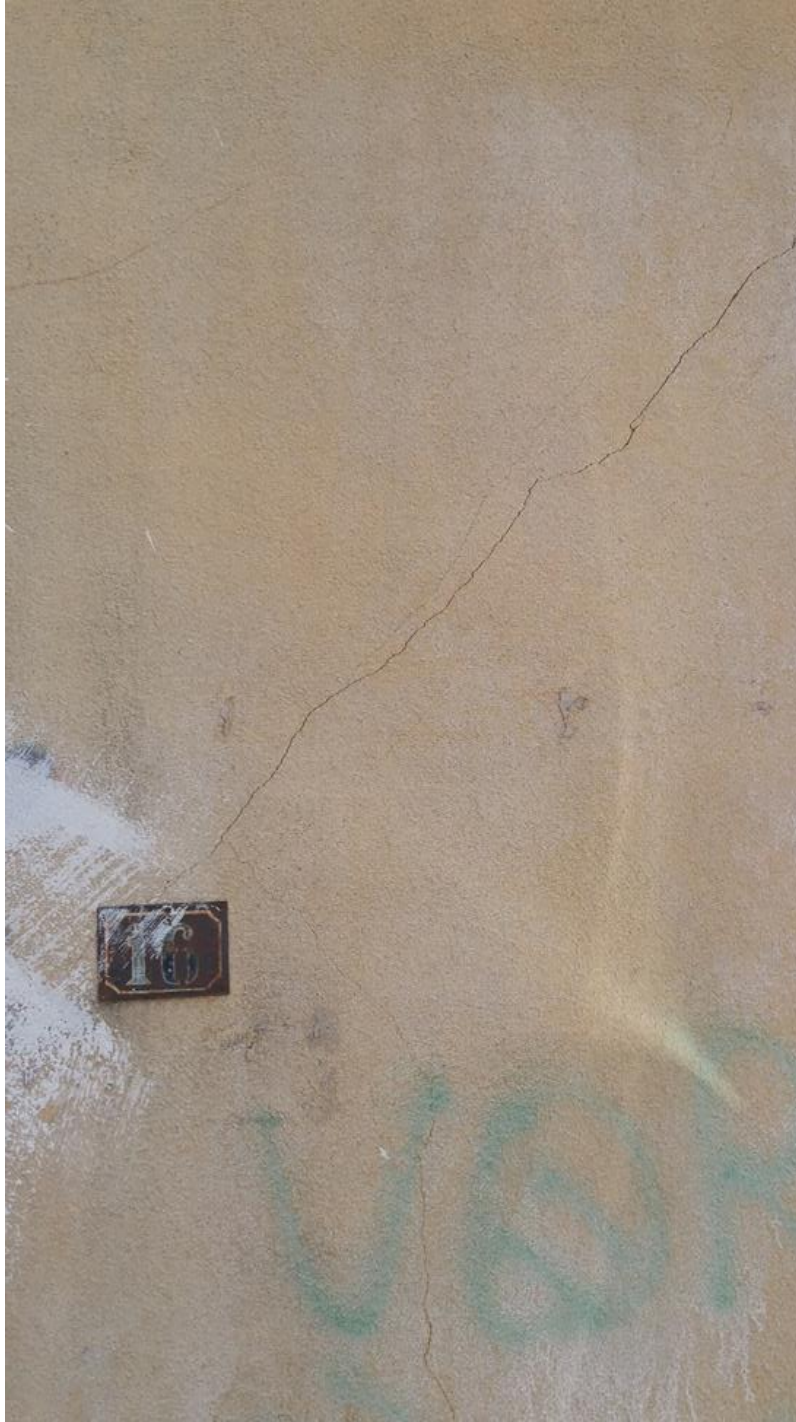
Εικόνα 4.4.4 Αριθμός 3: Ρωγή 45 μοιρών με διακλάδωση σε τοιχοποιία πολυκατοικίας στη διασταύρωση οδών Αντιπάρου και Δωδεκανήσου

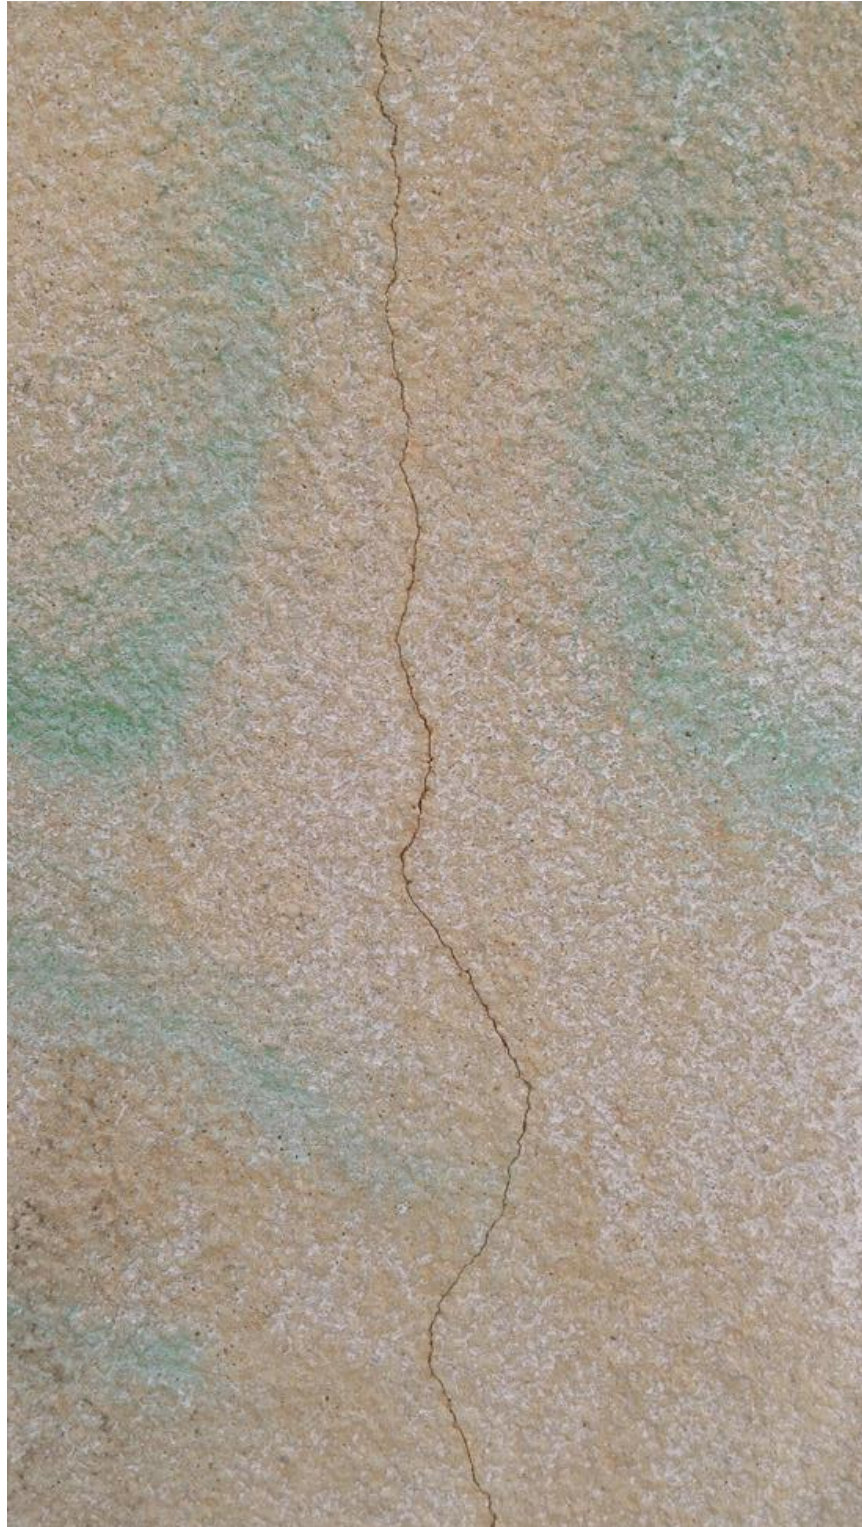
Εικόνα 4.4.5 Αριθμός 4: Λεπτομέρεια κάτω μέρους ρωγμής τοιχοποιίας (Ίδια οικία με αριθμό 3)

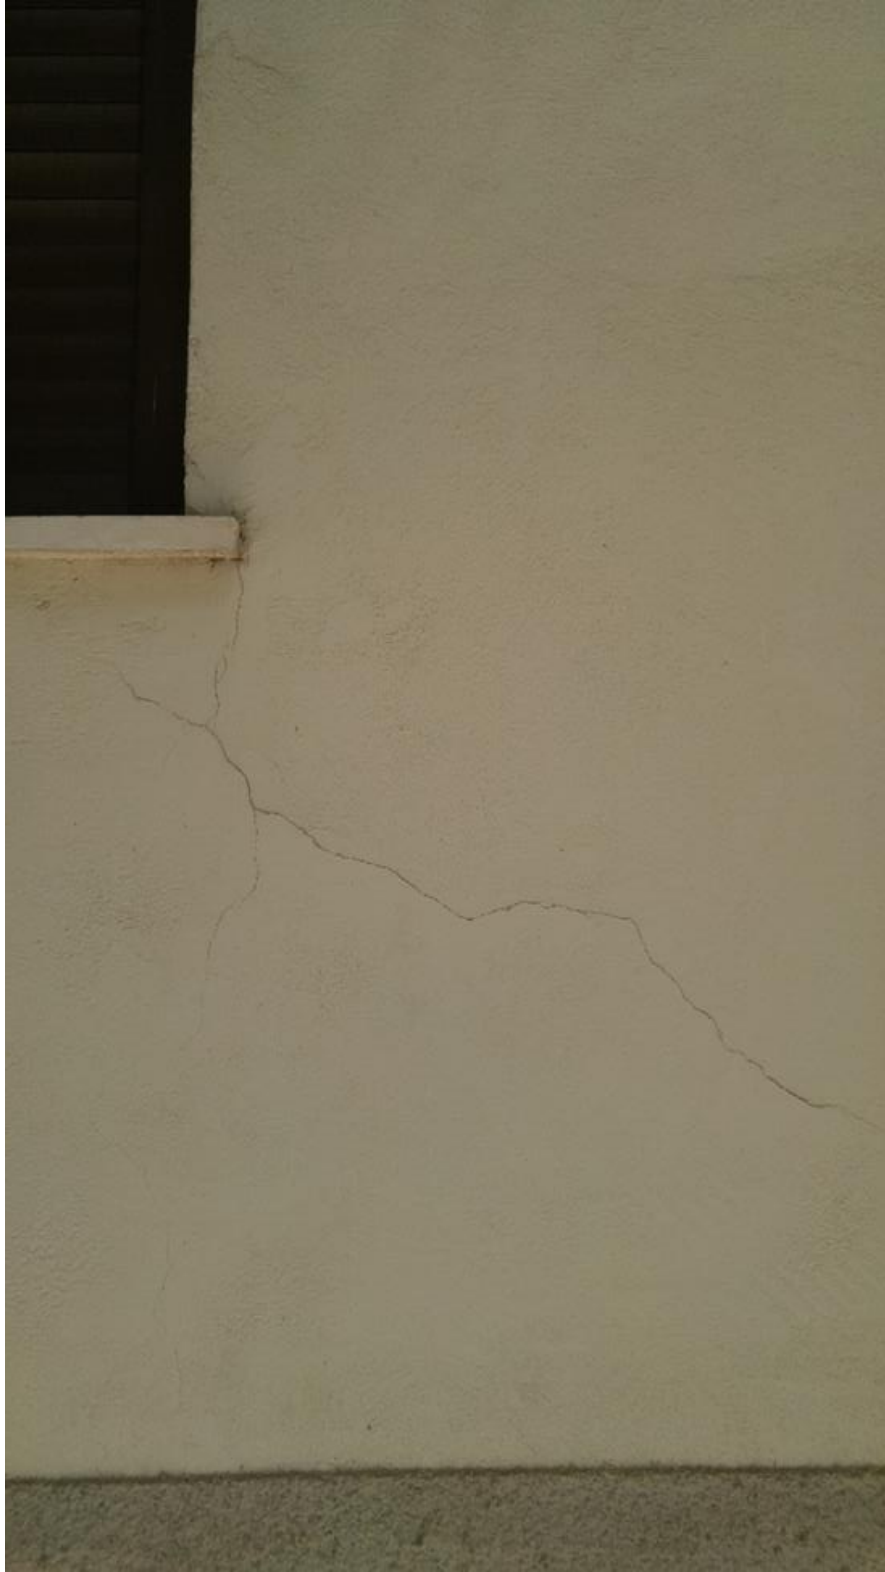
Εικόνα 4.4.6 Αριθμός 5: Ρωγμή σε κούφωμα βόρειας όψης τριώροφης πολυκατοικίας στην οδό Πάριδος

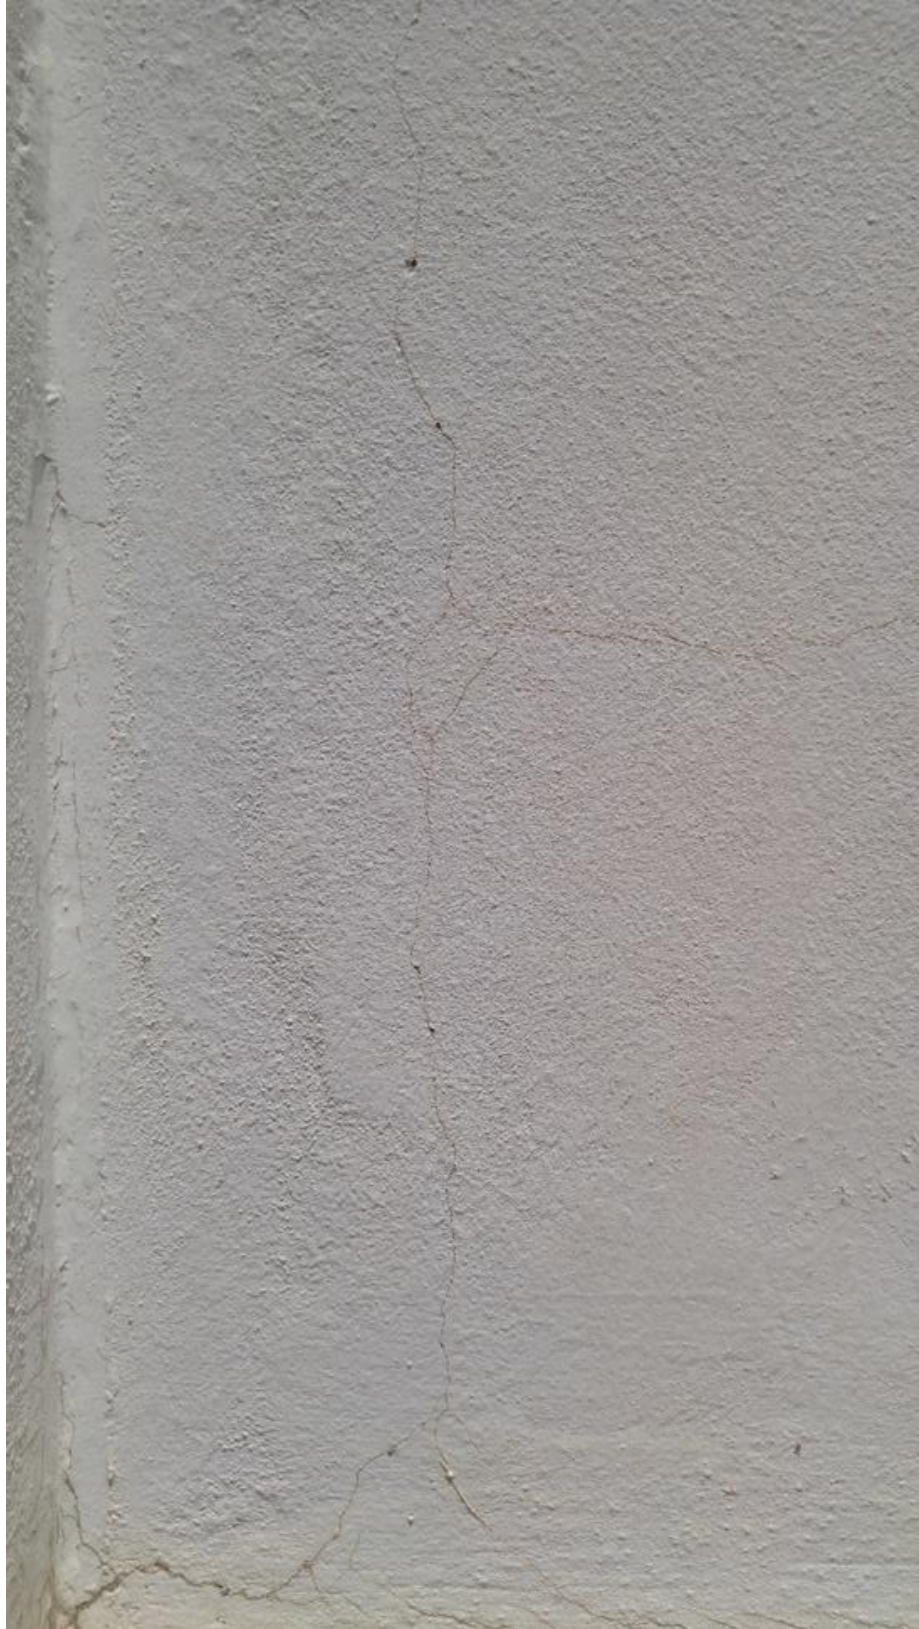
Εικόνα 4.4.9 Αριθμός 8: Κατακόρυφη ρωγμή χαμηλά της μπροστινής όψης μονοκατοικίας στην οδό Αγίου Ιεροθέου

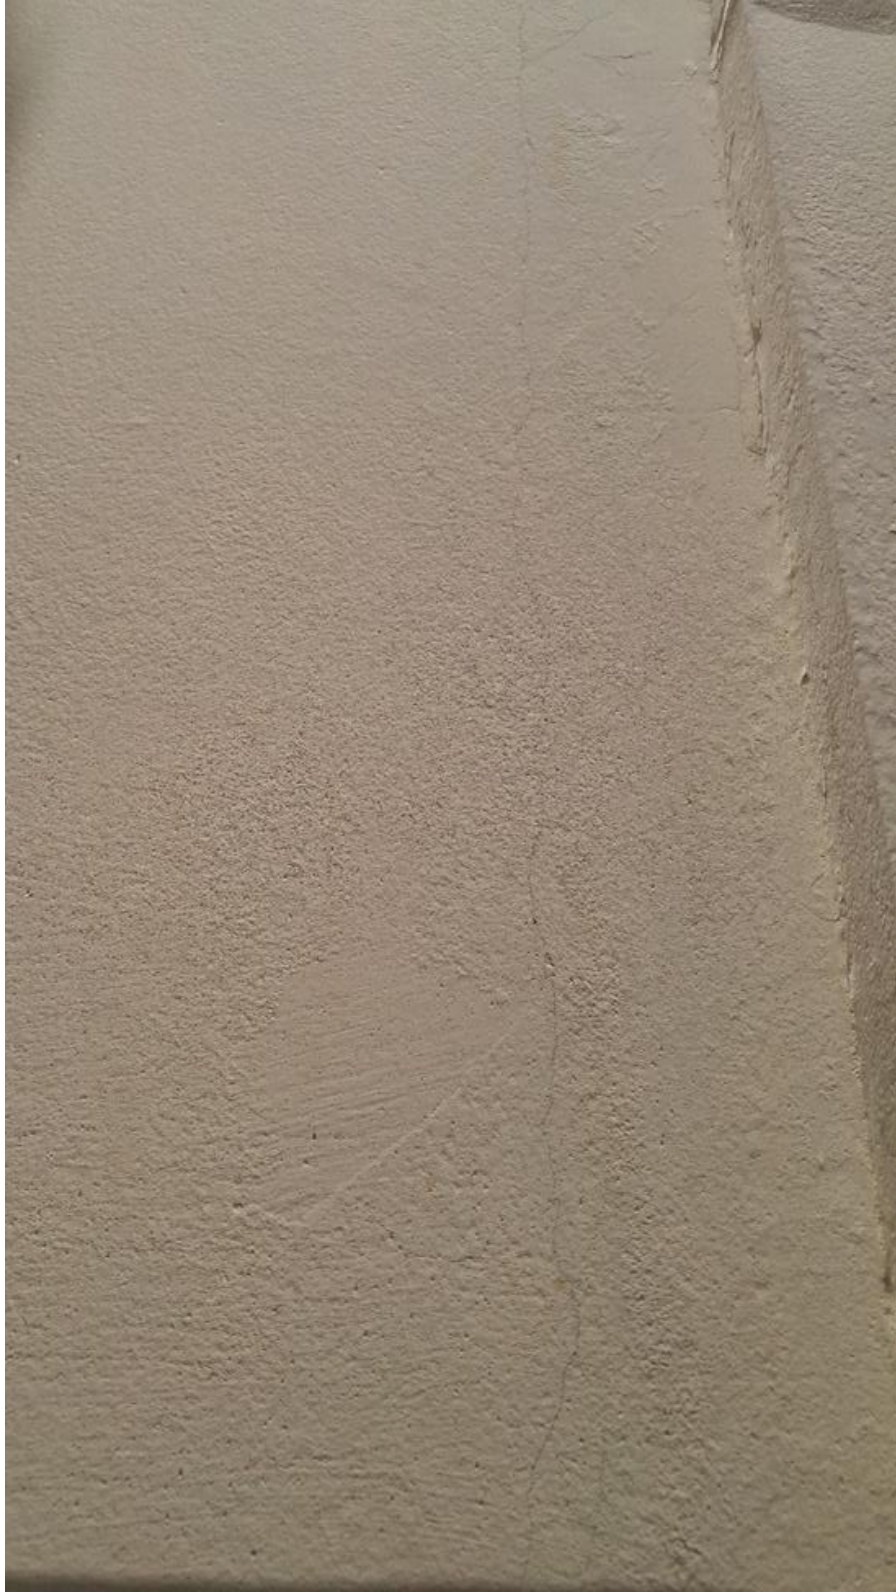
Εικόνα 4.4.10 Αριθμός 9: Κατακόρυφη ρωγμή στο αριστερό τμήμα μπροστινής όψης διώροφης πολυκατοικίας στην οδό Αγίου Ιεροθέου

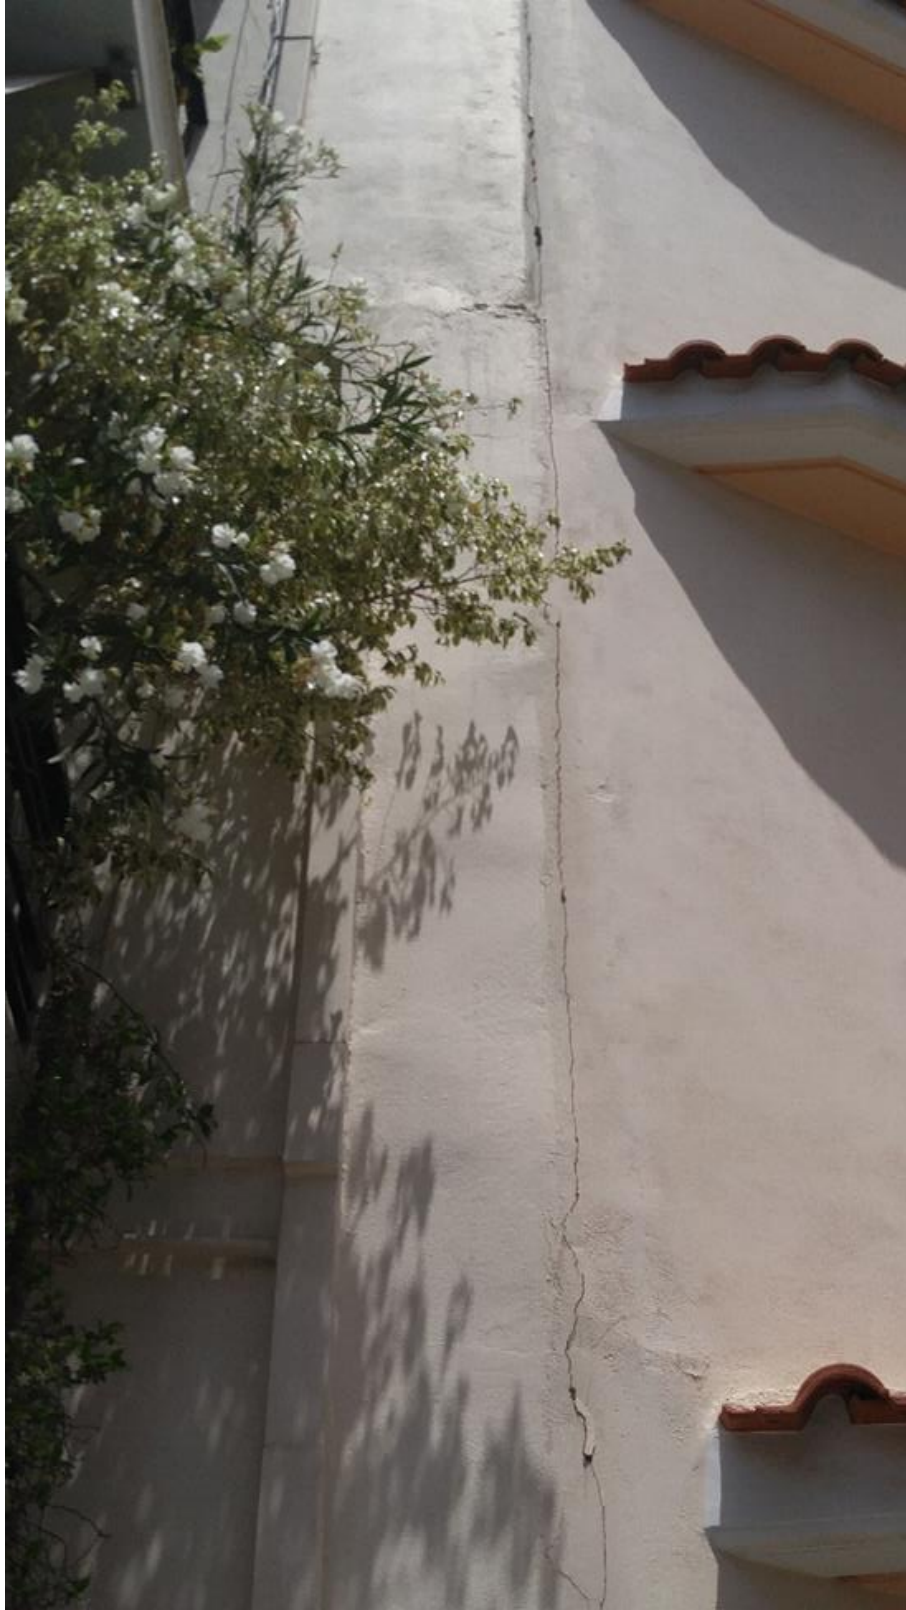
Εικόνα 4.4.11 Αριθμός 10: Διευρυνόμενη ρωγμή κατά μήκος της επαφής δύο όμορων τριώροφων πολυκατοικιών στην οδό Αγίου Ιεροθέου

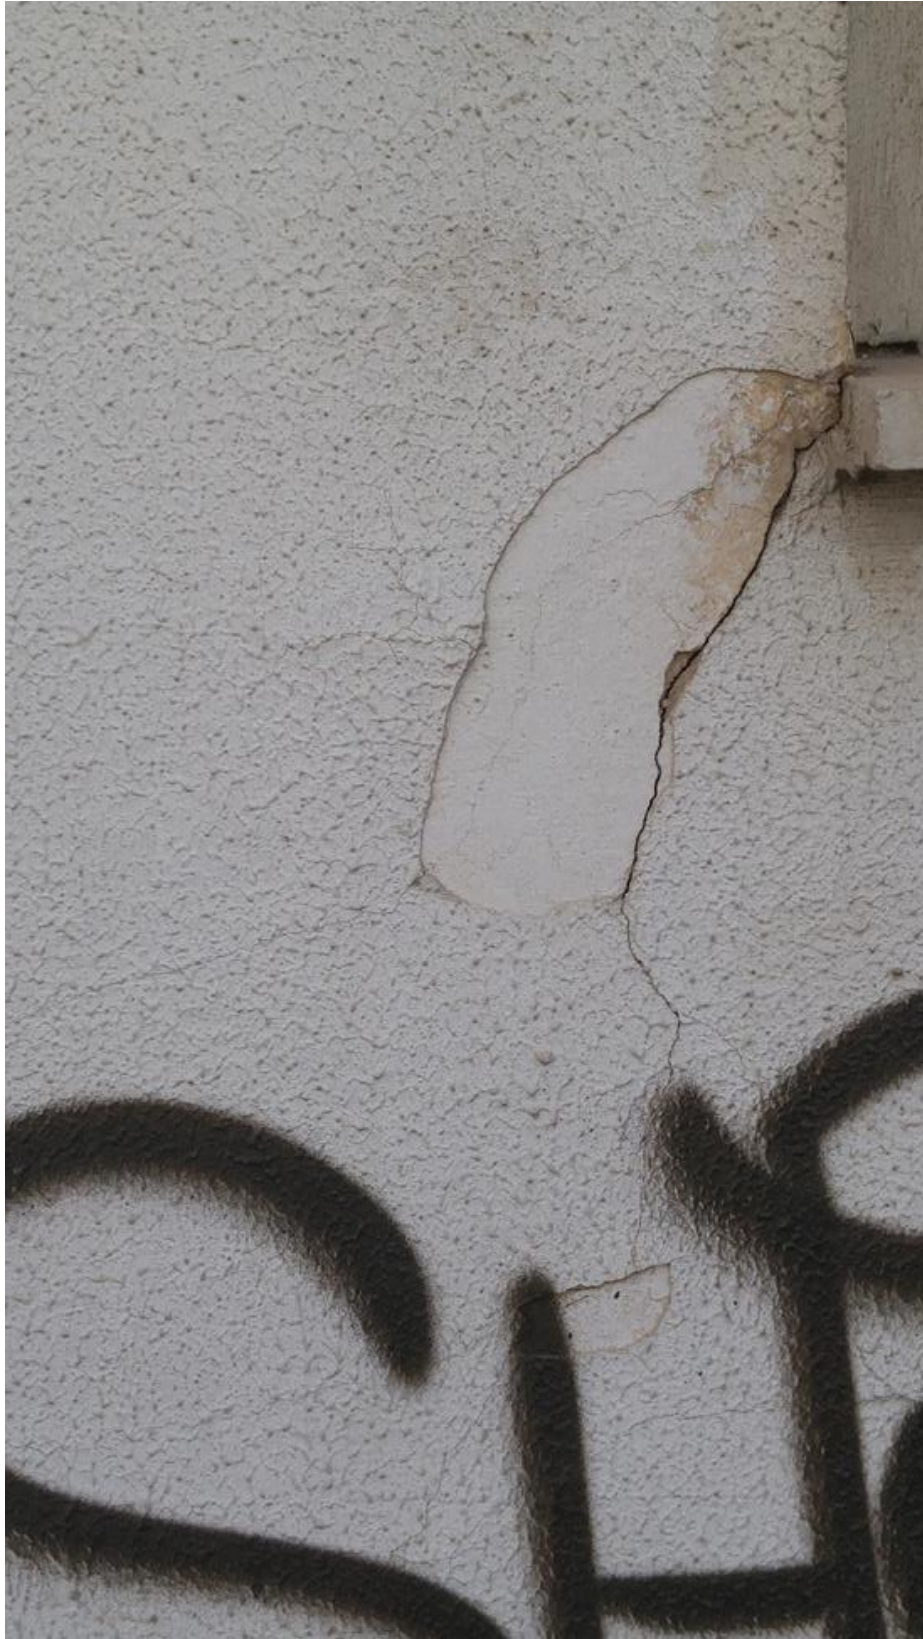
Εικόνα 4.4.13 Αριθμός 11: Τριχοειδής ρωγή στα αριστερά κουφώματος πολυκατοικίας στην οδό Καρκαβίτσα

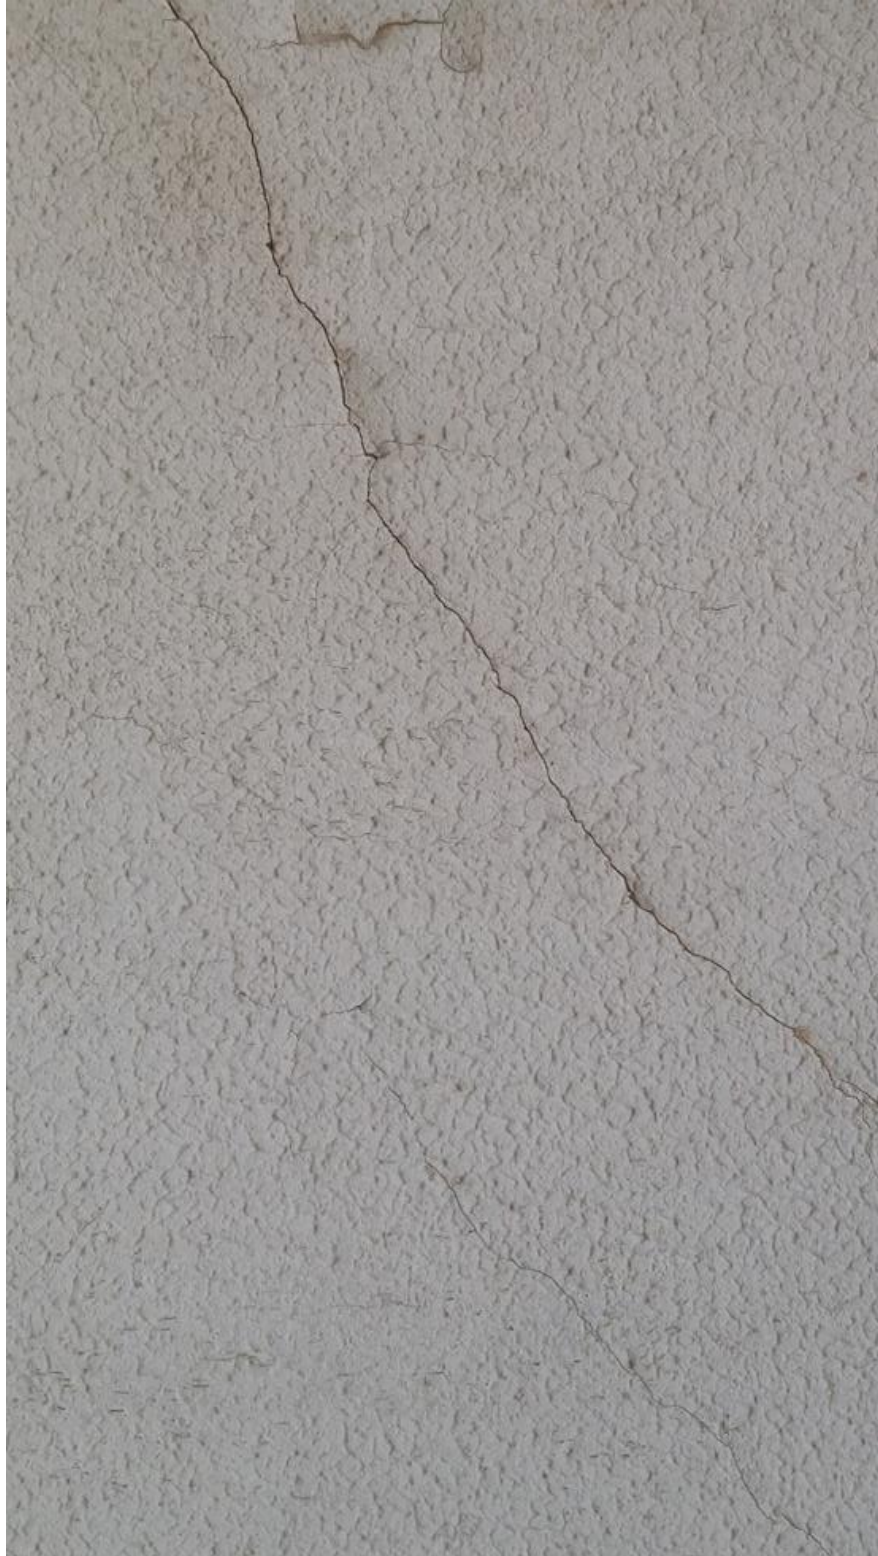
Εικόνα 4.4.14 Αριθμός 12, οδός Καρκαβίτσα: Ρωγμή 45° σε τοιχοποιία κύριας όψης μονοκατοικίας στην οδό Καρκαβίτσα

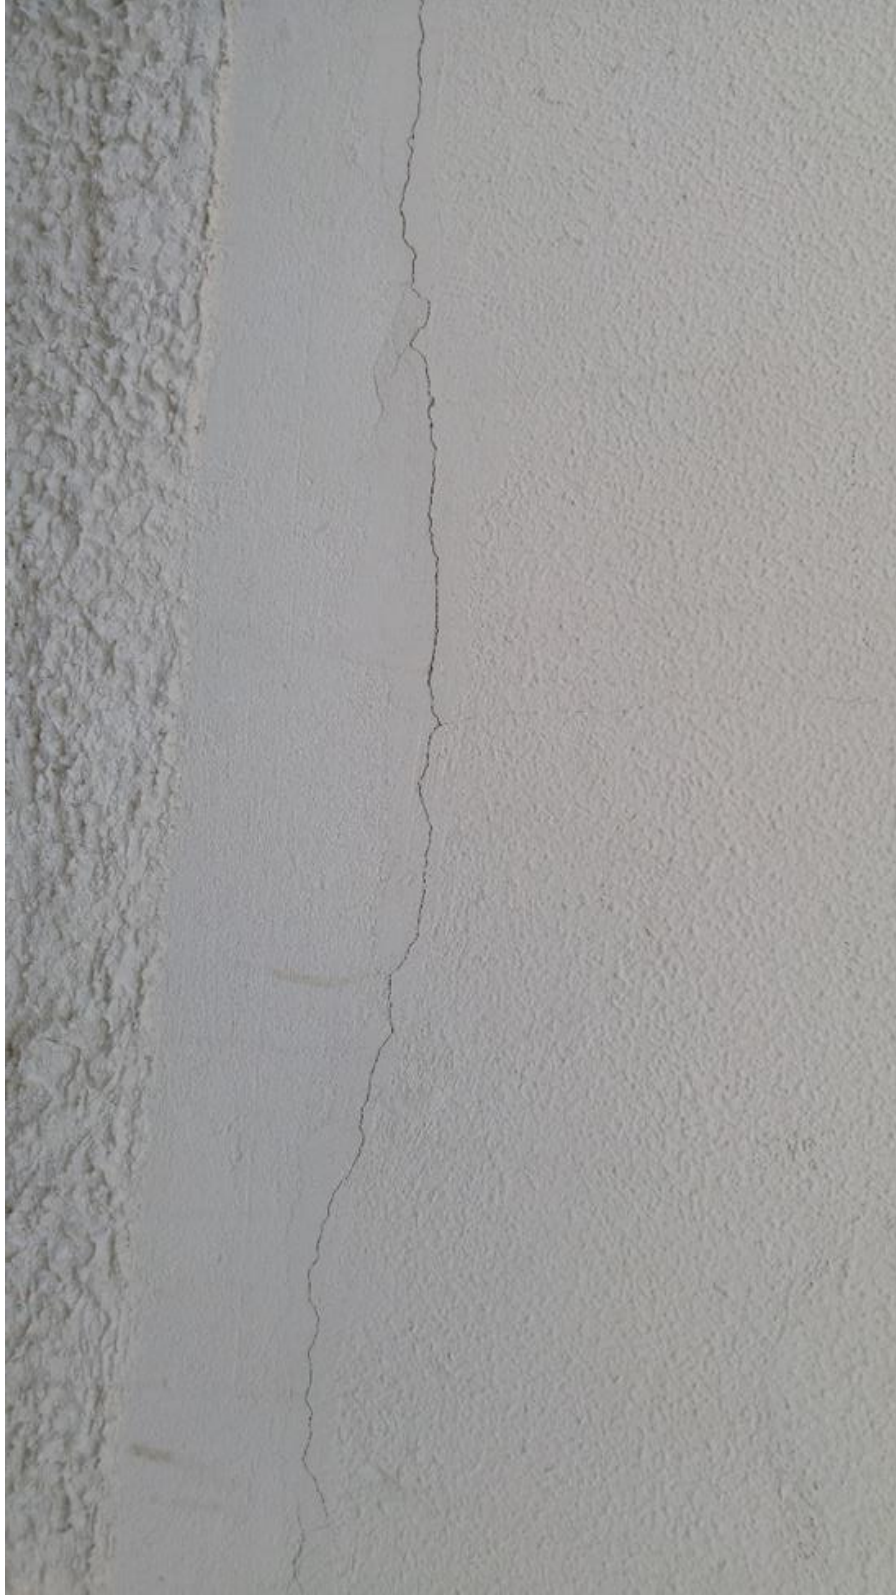
Εικόνα 4.4.17 Αριθμός 15: Κατακόρυφη ρωγμή σε δυτική όψη σε τοιχοποιία διάροφης κατασκευής στην οδό Καρκαβίτσα

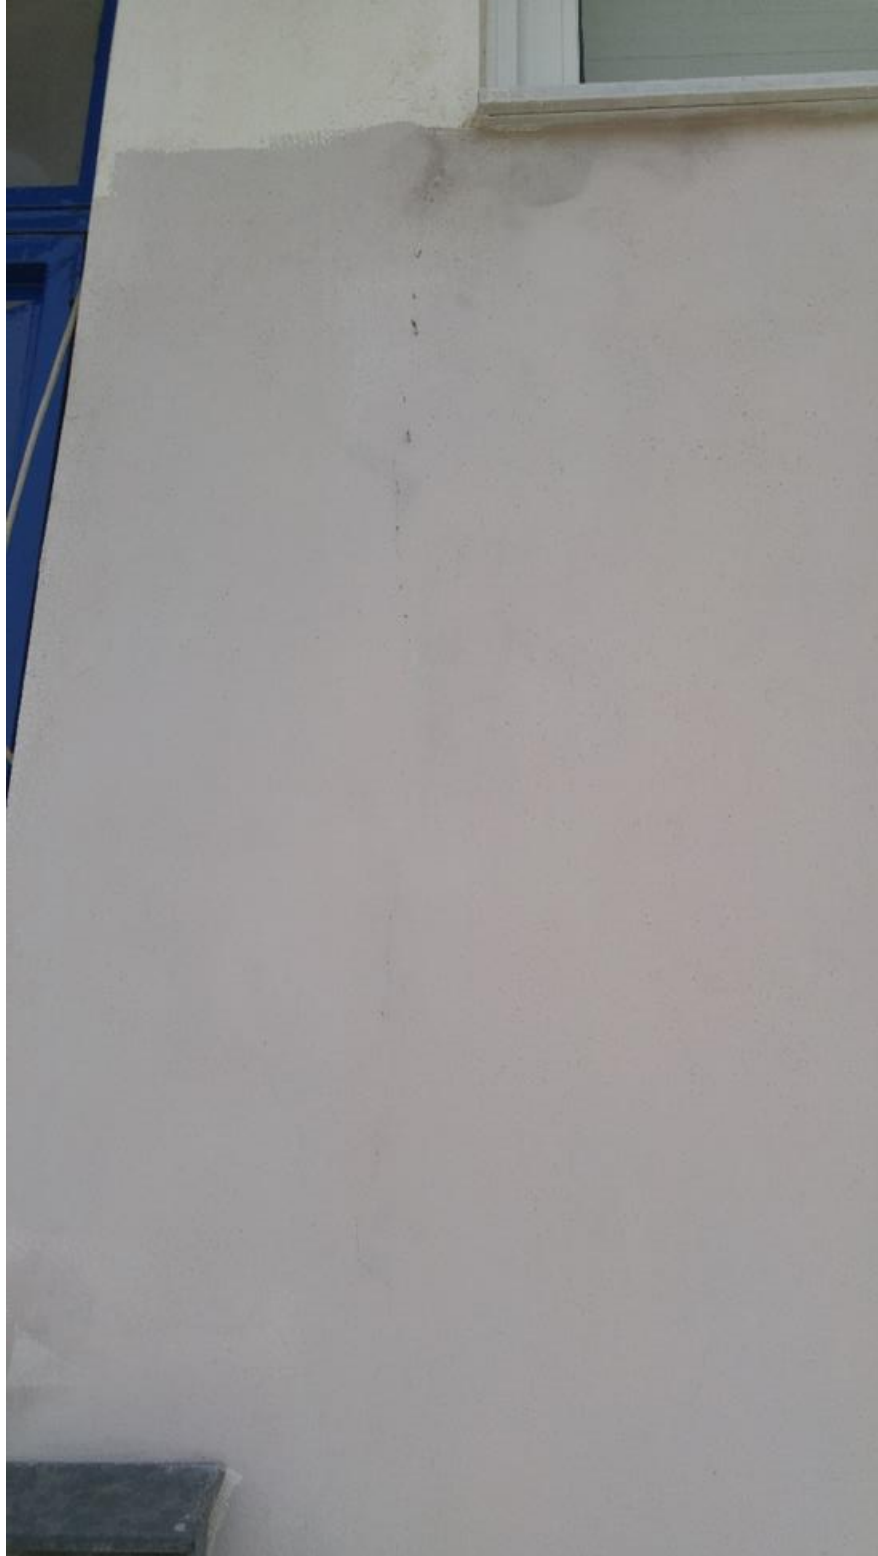
Εικόνα 4.4.18 Αριθμός 17: Κατακόρυφη ρωγμή στο αριστερό τμήμα κουφώματος στην κύρια όψη μονοκατοικίας στην οδό Αγίου Κηρύκου

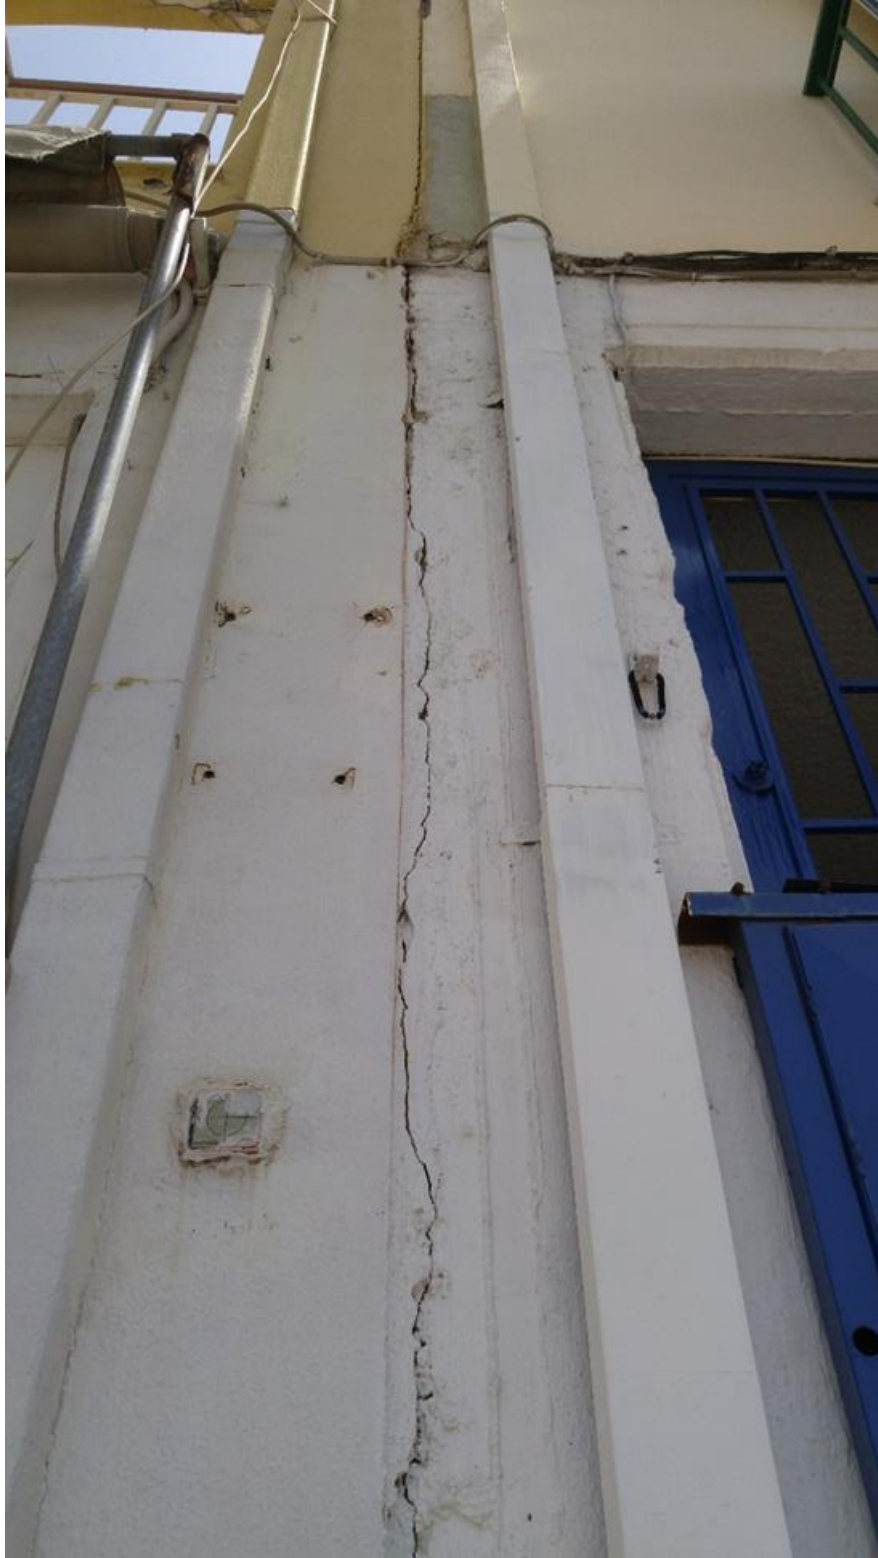
Εικόνα 4.4.21 Αριθμός 20: Κατακόρυφη ρωγμή μεταξύ δυο πολυκατοικιών στην οδό Αγίου Κηρύκου

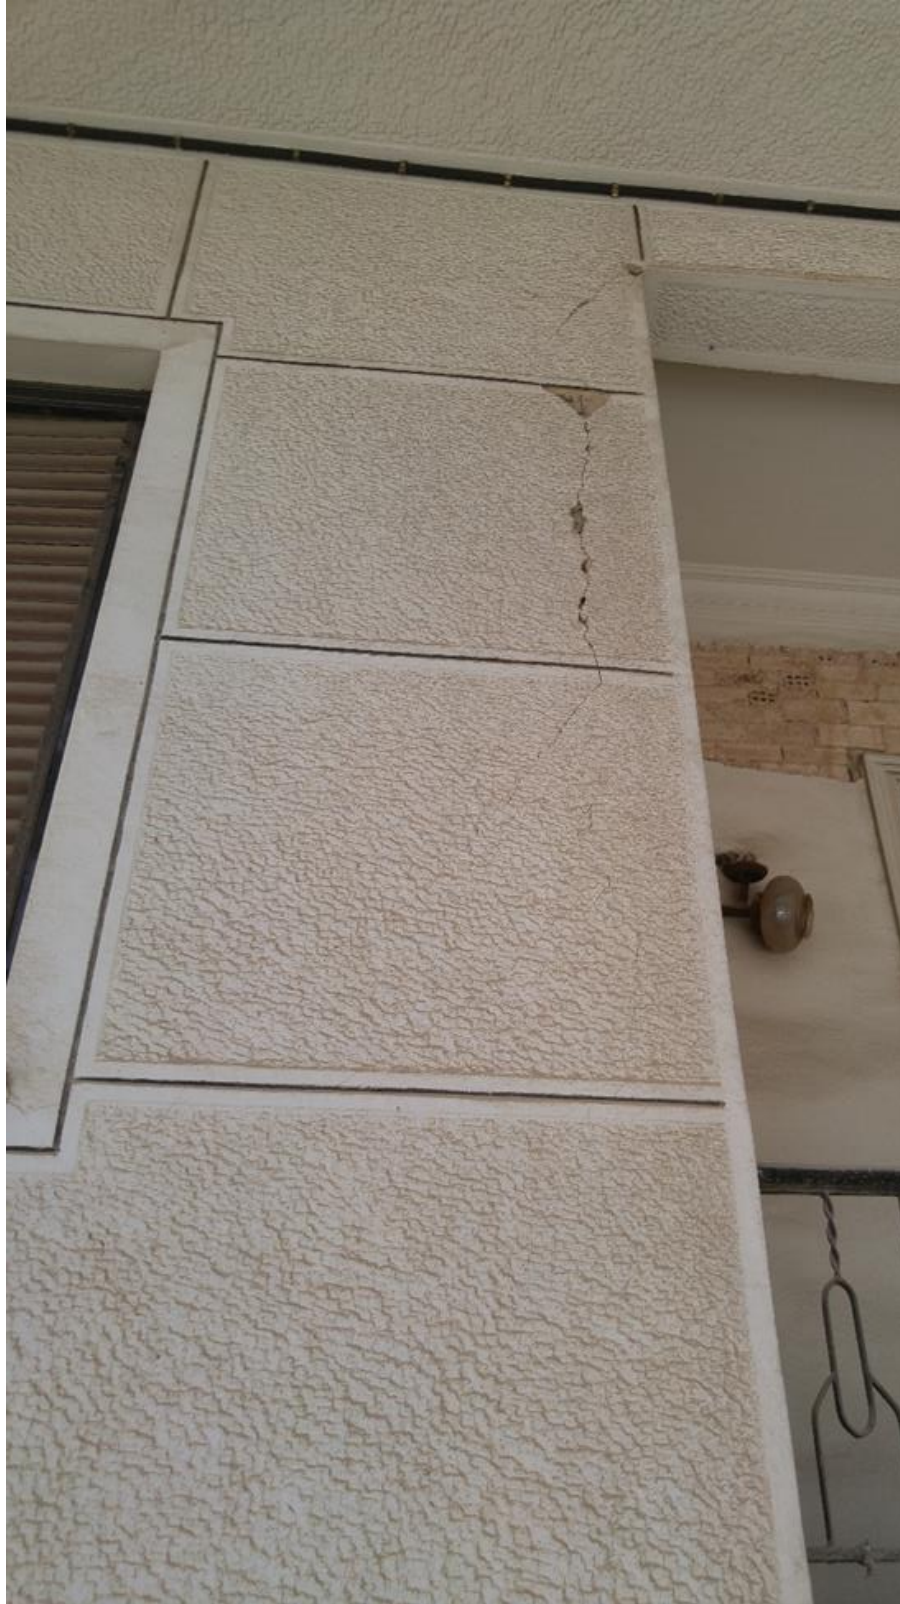
Εικόνα 4.4.27 Αριθμός 25: Εκτεταμένες ρωγμές τοιχοποιίας στον ημιώροφο κατασκευής της εικόνας 4.4.26 στην οδό Αθηνογένους

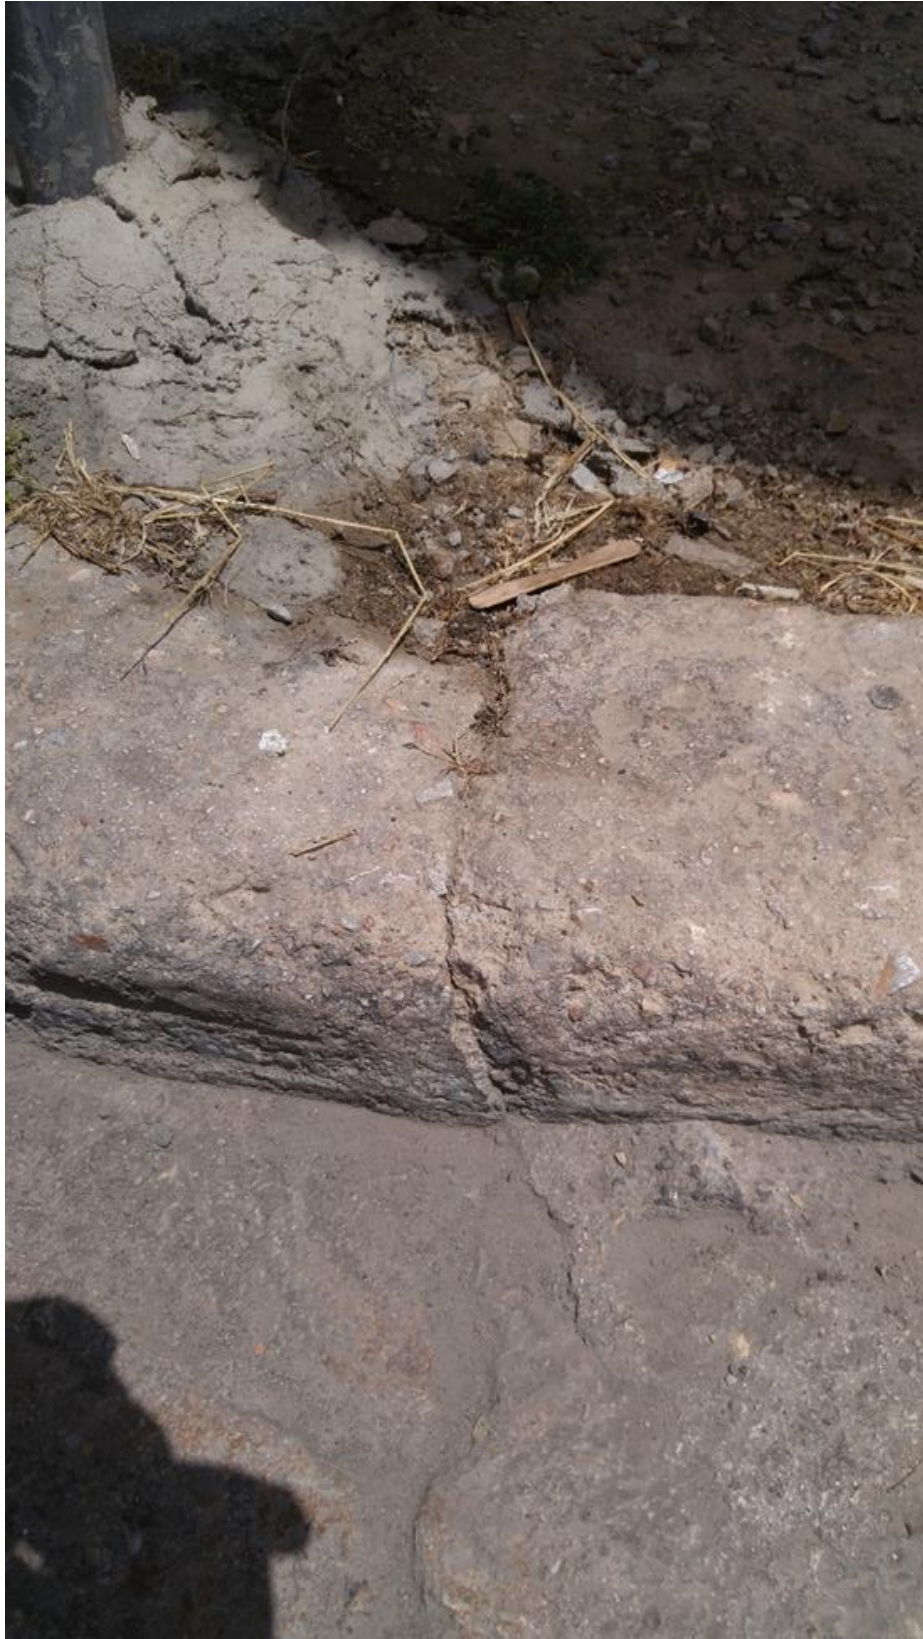
Εικόνα 4.4.29 Αριθμός 27: Αστοχία κρασπέδου στην οδό Αγίου Κηρύκου με επέκταση στο οδόστρωμα

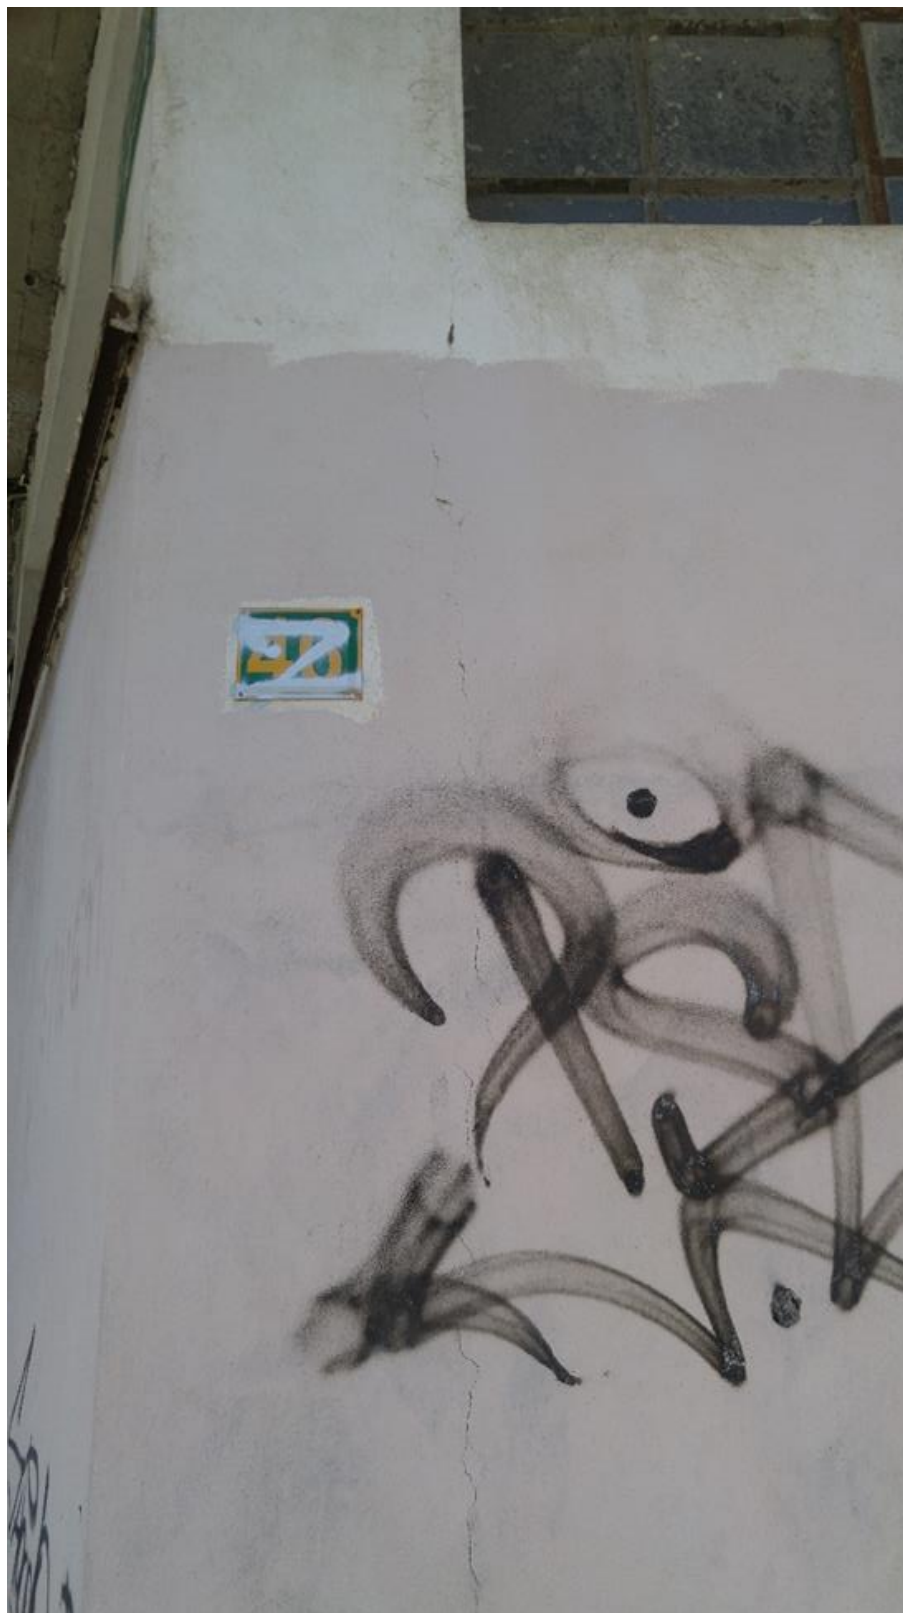
Εικόνα 4.4.30 Αριθμός 28: Ρωγμή 45° με κατακόρυφη επέκταση σε τοιχοποιία πλάγιας όψης στην οδό Αγίου Ιεροθέου

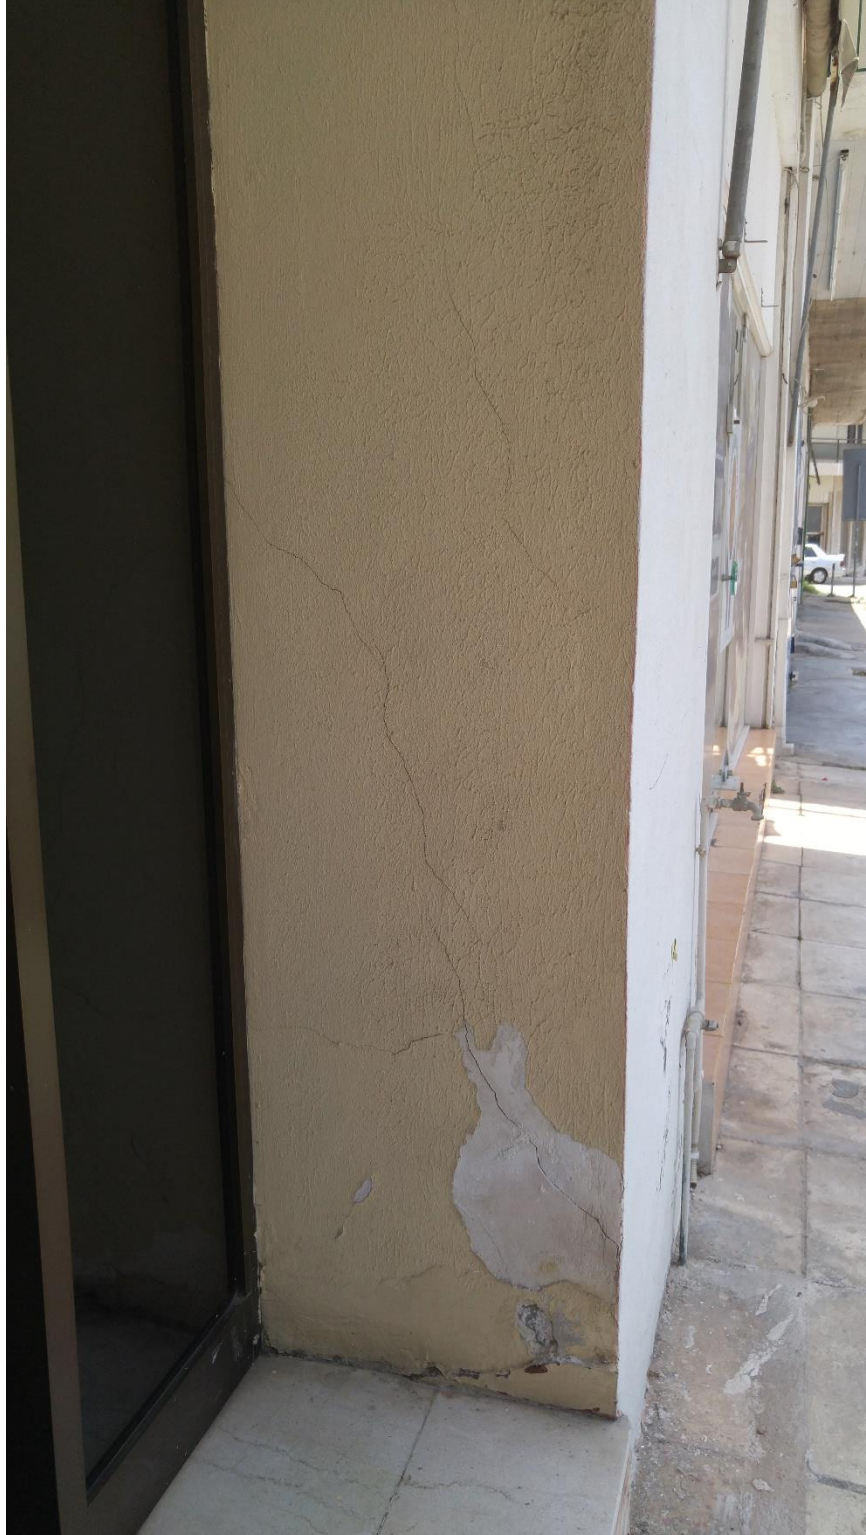
Εικόνα 4.4.31 Αριθμός 29: Ρωγμή 45° κολώνας κτιρίου με επέκταση στο πεζοδρόμιο στην οδό Αθηνογένους
