ΕΘΝΙΚΟ ΜΕΤΣΟΒΙΟ ΠΟΛΥΤΕΧΝΕΙΟ

Σχολή Μηχανικών Μεταλλείων – Μεταλλουργών
Κατεύθυνση «Γεωτεχνολογία»

Διαχρονικές επιπτώσεις της ιστορικής εξορυκτικής δραστηριότητας στην περιοχή των λιγνιτωρυχείων της Ανθούπολης στο σύγχρονο δομημένο περιβάλλον. Σύγχρονες καταγραφές διαρρήξεων και ιστορική αποτύπωση των εδαφικών υποχωρήσεων.

ΔΙΠΛΩΜΑΤΙΚΗ ΕΡΓΑΣΙΑ

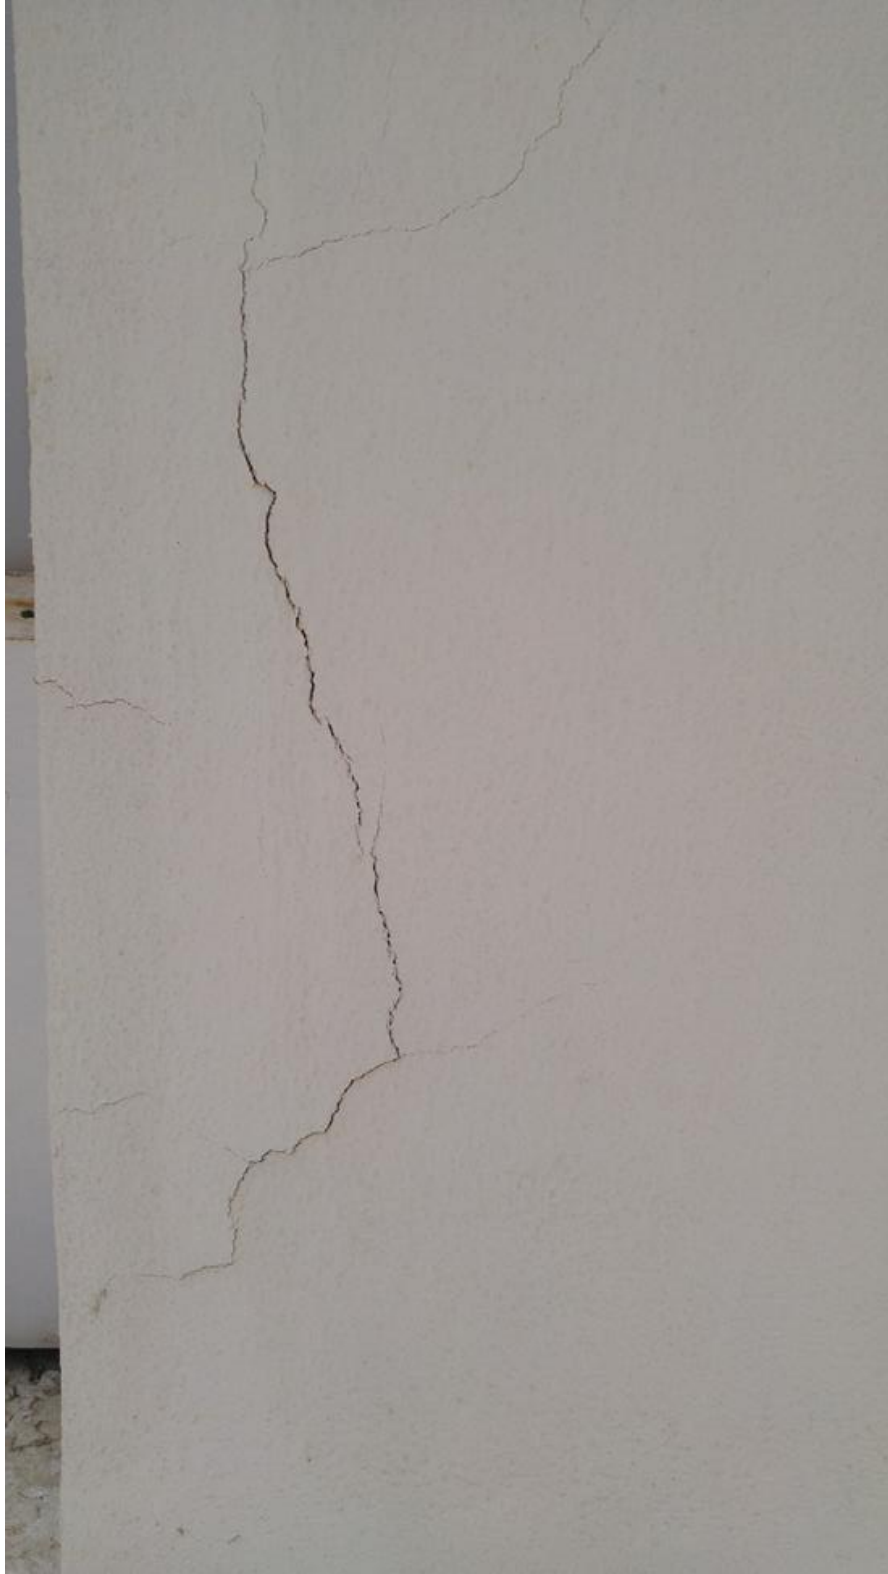
Εικόνα 4.4.35 Αριθμός 32: Διευρυνόμενη τριχωειδής ρωγμή κολώνας σε διώροφη πολυκατοικία στην οδό Αθηνογένους

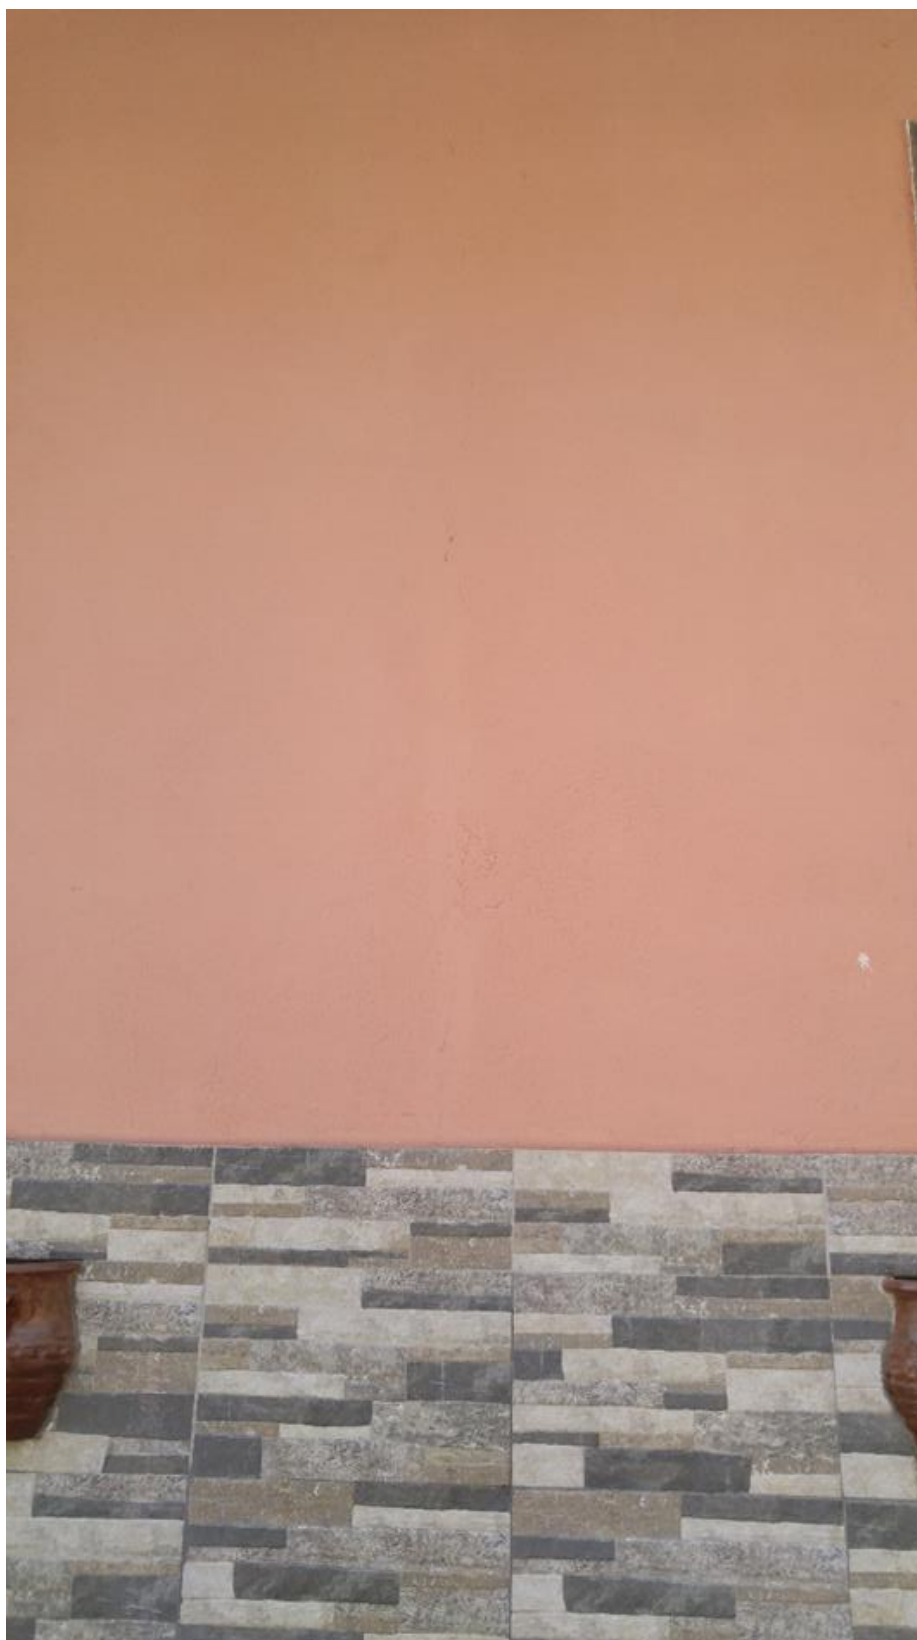
Εικόνα 4.4.40 Αριθμός 37: Κατακόρυφη ρωγμή σε τοιχοποιία πλάγιας όψης κατασκευής στην οδό Αορανίας

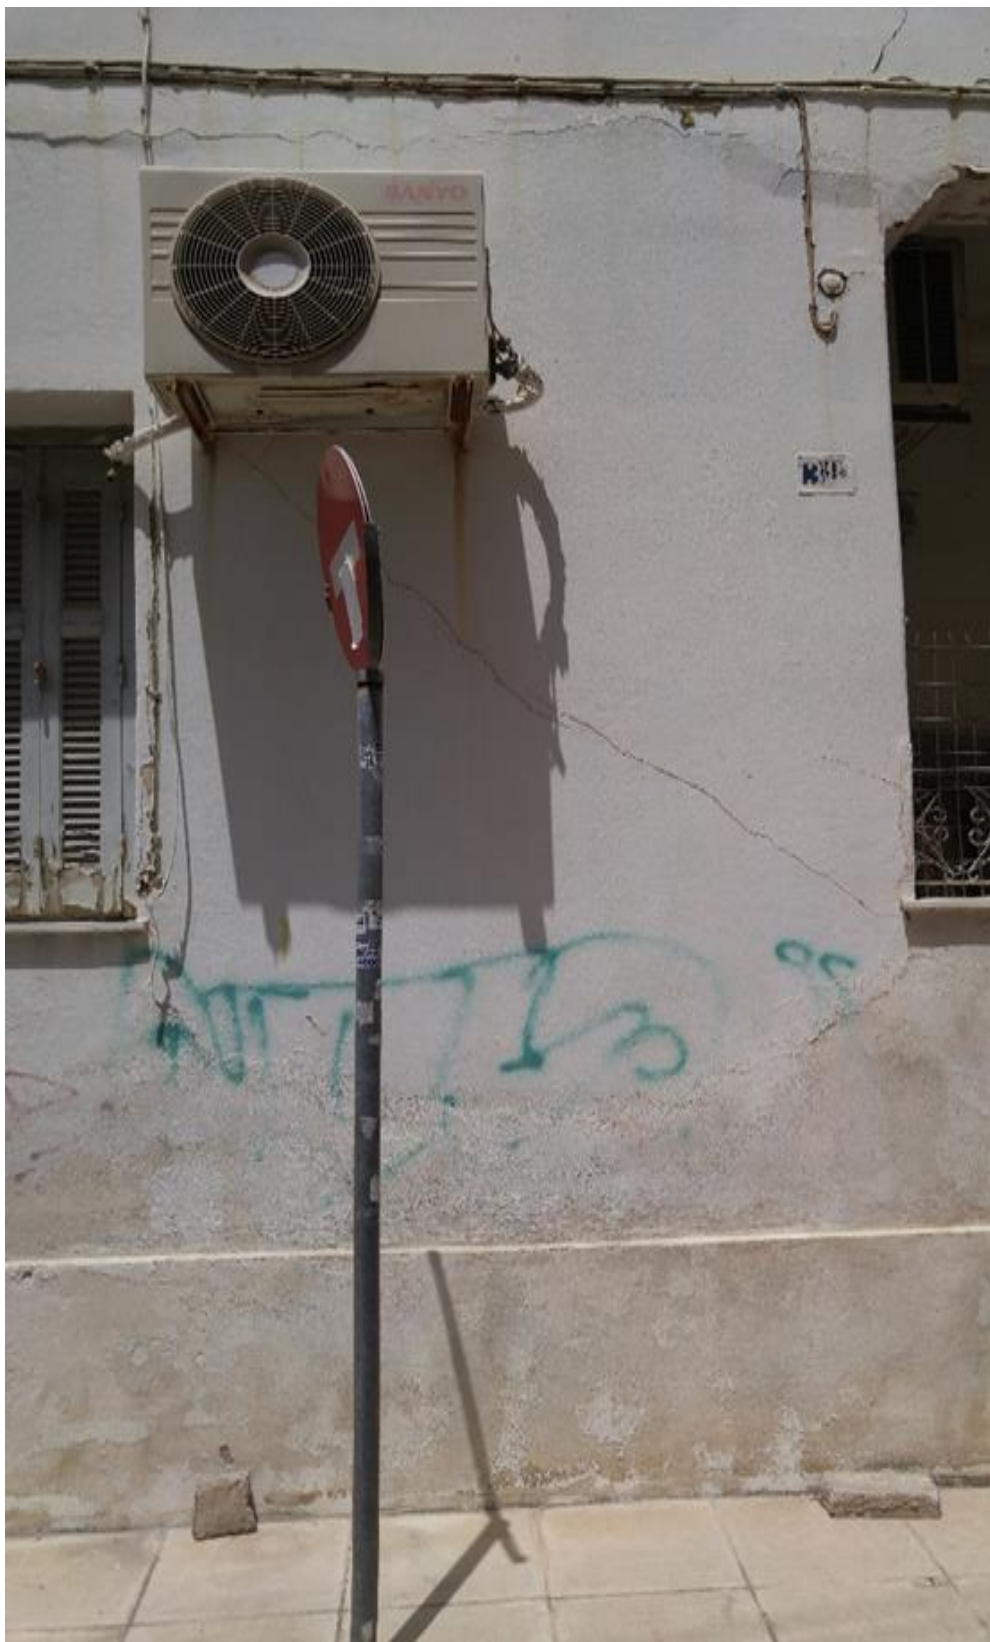
Εικόνα 4.4.41 Αριθμός 38:Εκτεταμένη ρωγμή γωνίας 45° στην νότια όψη μονοκατοικίας στην οδό Αγρινίου

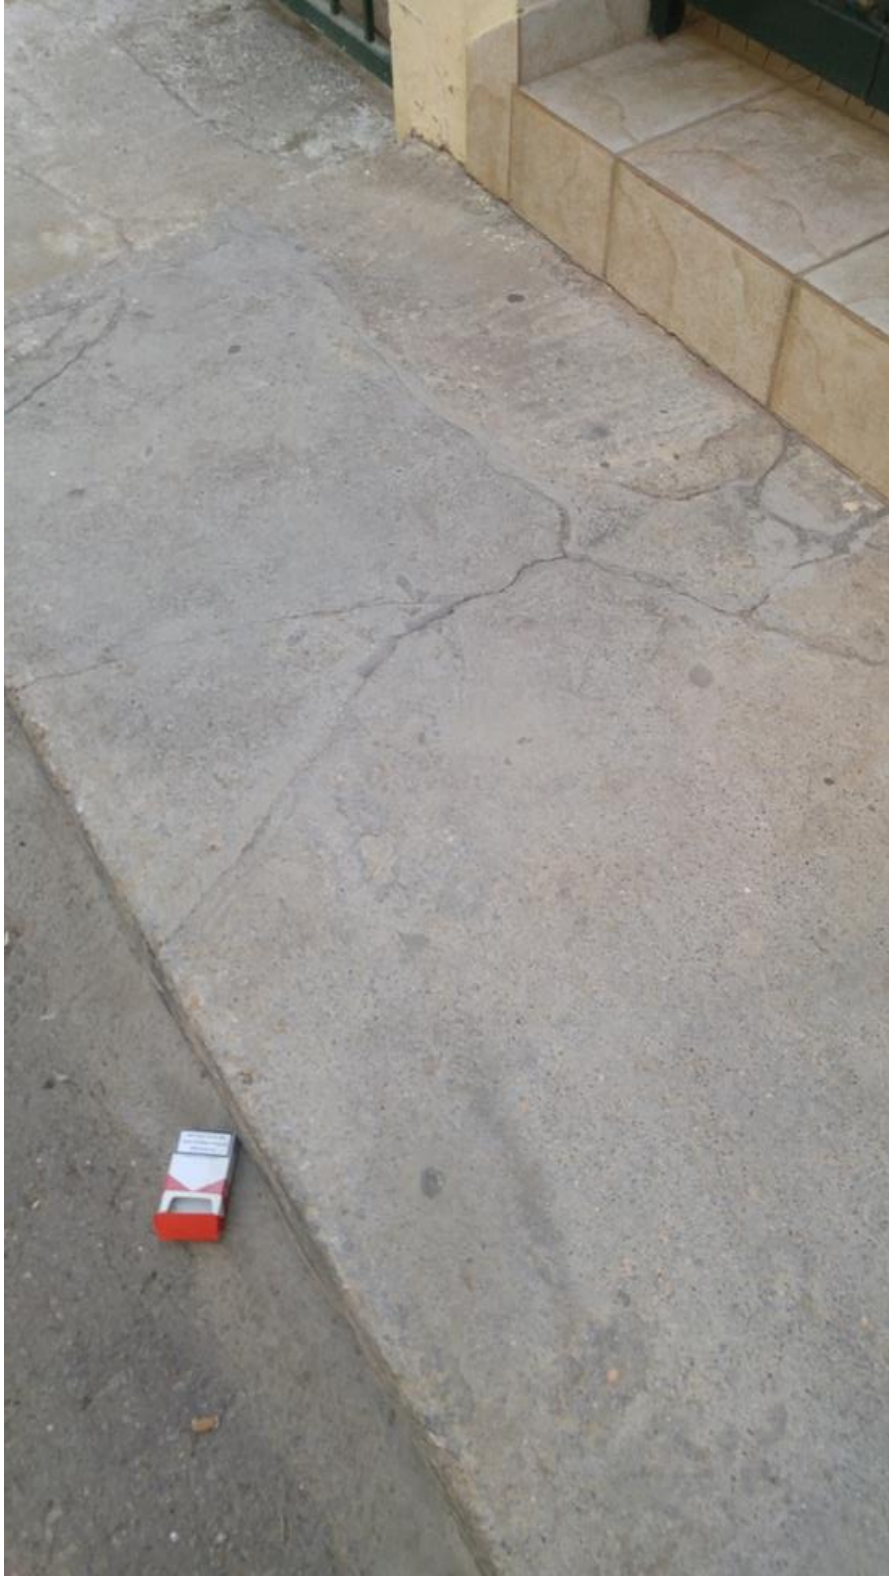
Εικόνα 4.4.45 Αριθμός 41: Εκτεταμένες αστοχίες σε πλάκα πεζοδρομίου στην οδό Αγρινίου

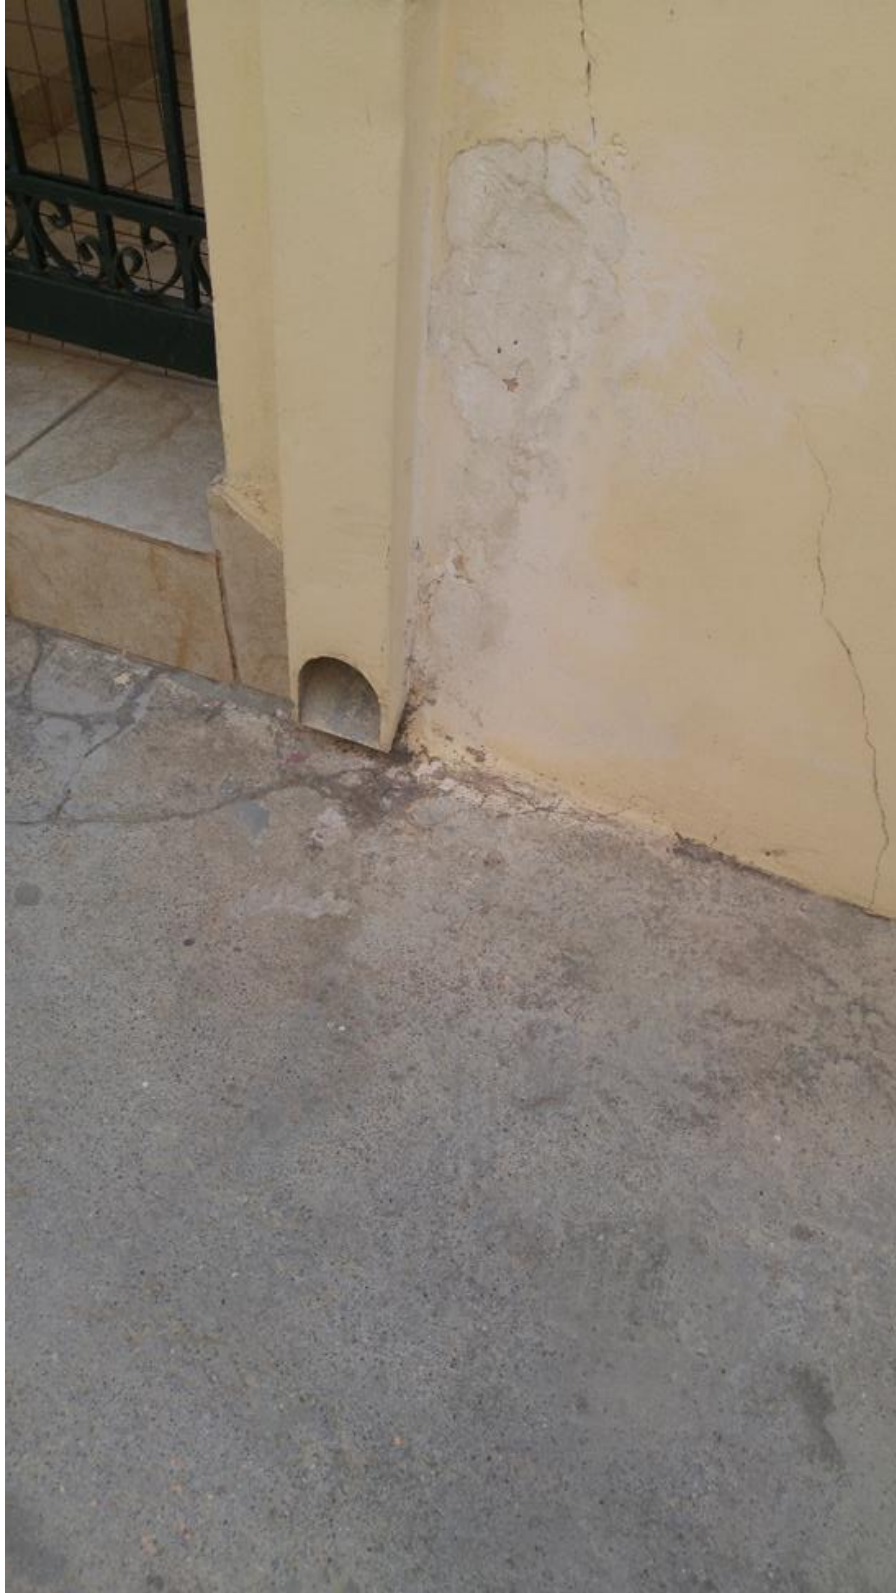
Εικόνα 4.4.46 Αριθμός 42: Ρωγμή γωνίας 45° στην τοιχοποιία κύριας όψης πολυκατοικίας με επέκταση στο πεζοδρόμιο της οδού Αγρινίου

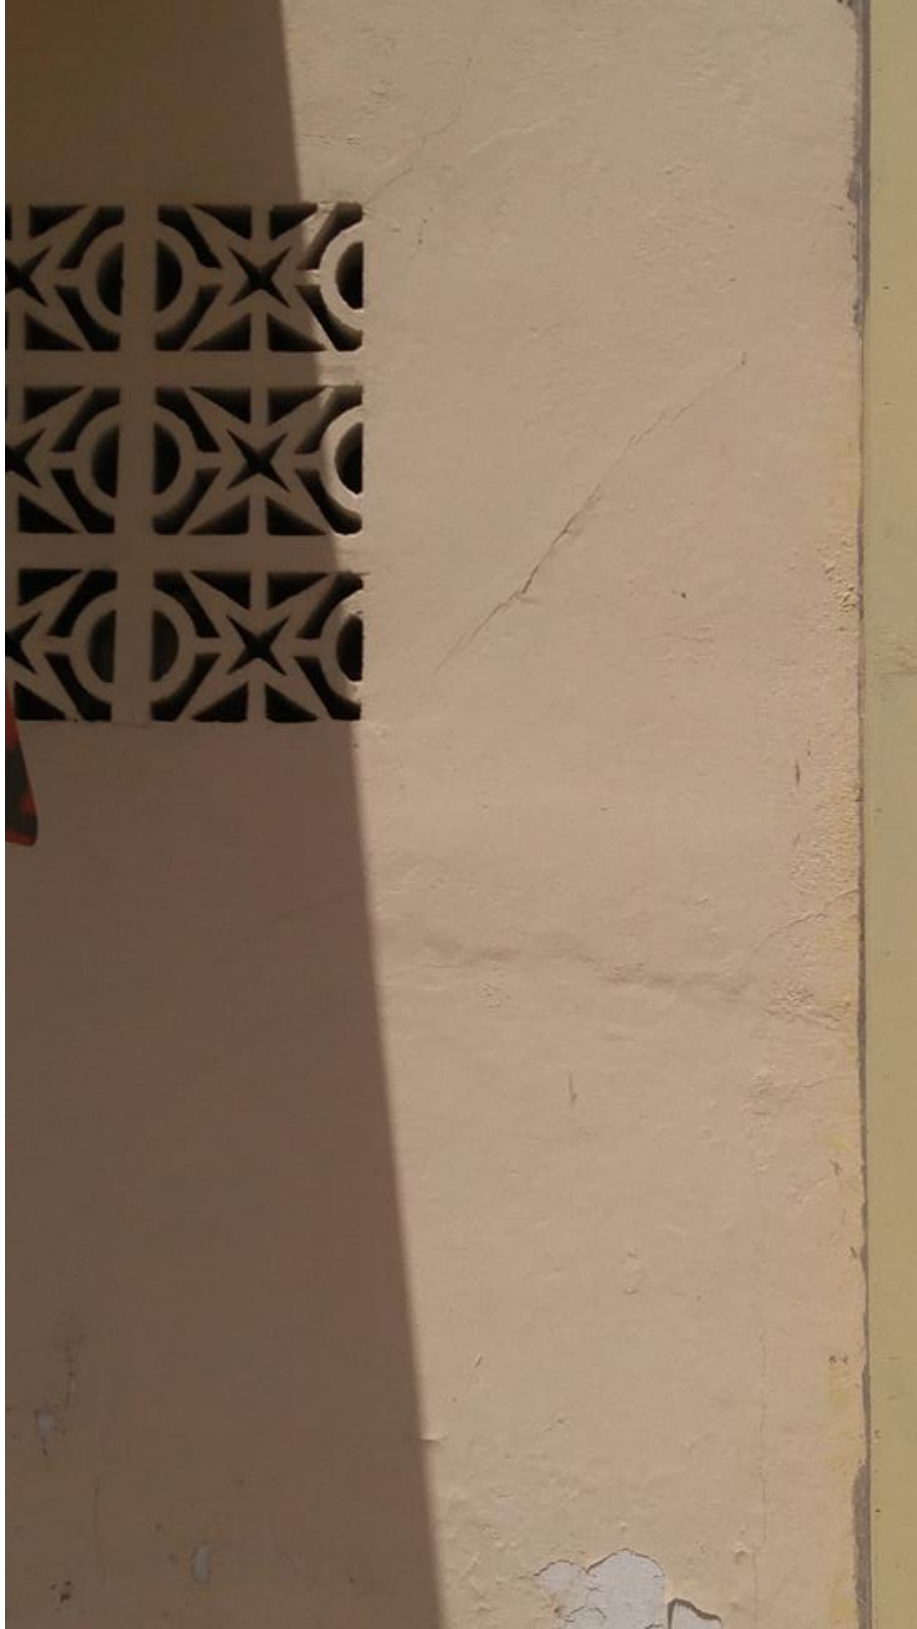
Εικόνα 4.4.47 Αριθμός 43: Ρωγμες στο αριστερό τμήμα κύριας όψης τριώροφης κατασκευής στην οδό Αγρινίου

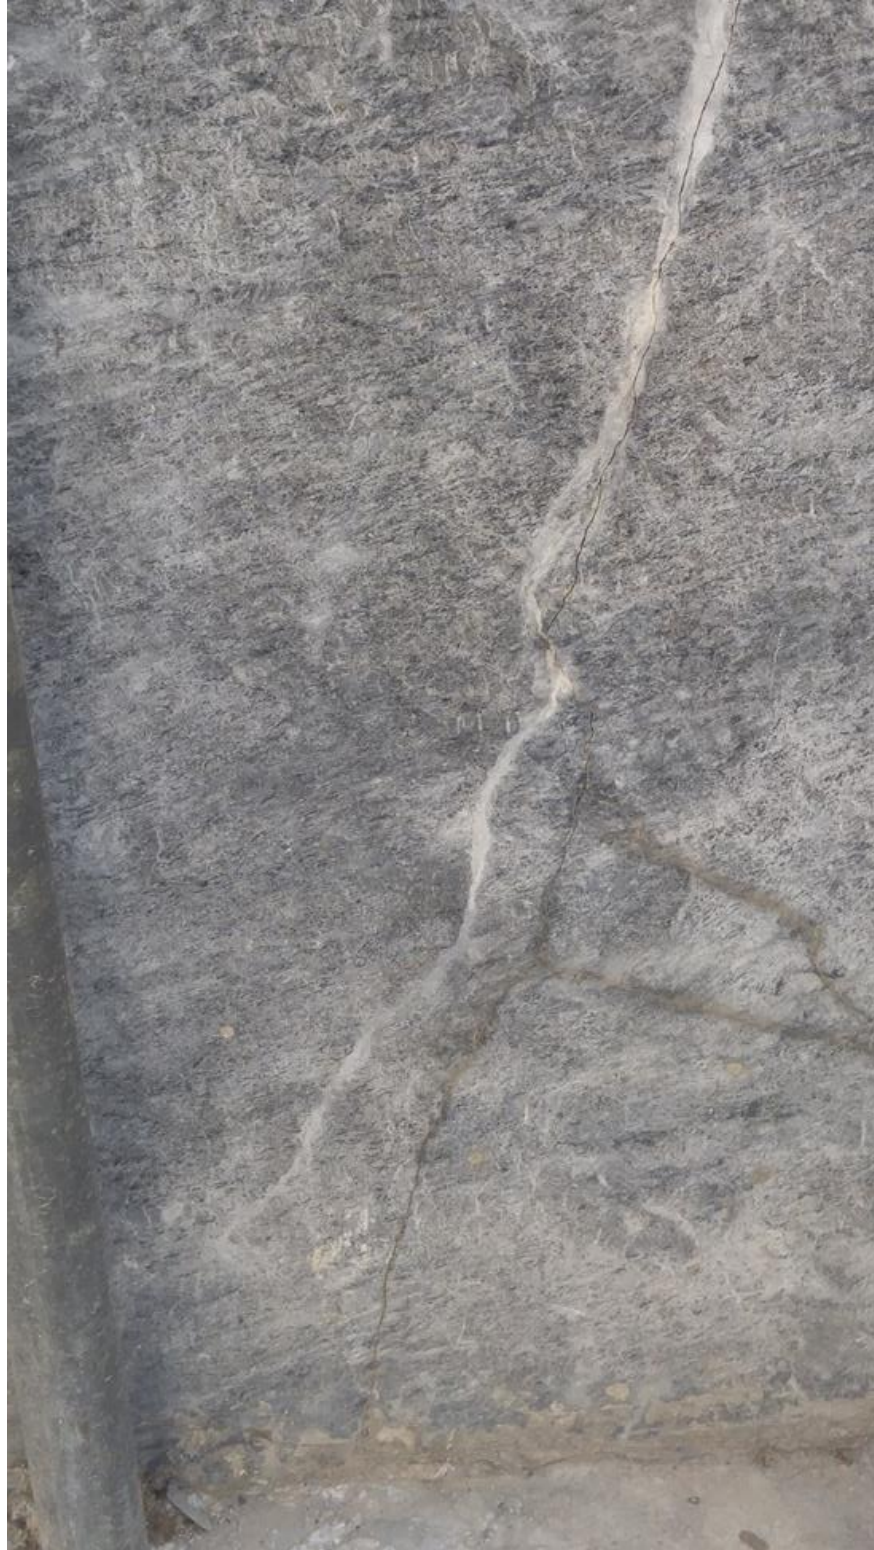
Εικόνα 4.4.48 Αριθμός 44: ρωγμή γωνίας 45° κατά μήκος της ορθομαρμάρωσης σε κολόνα νότιας όψης πολυκατοικίας στην οδό Αγρινίου

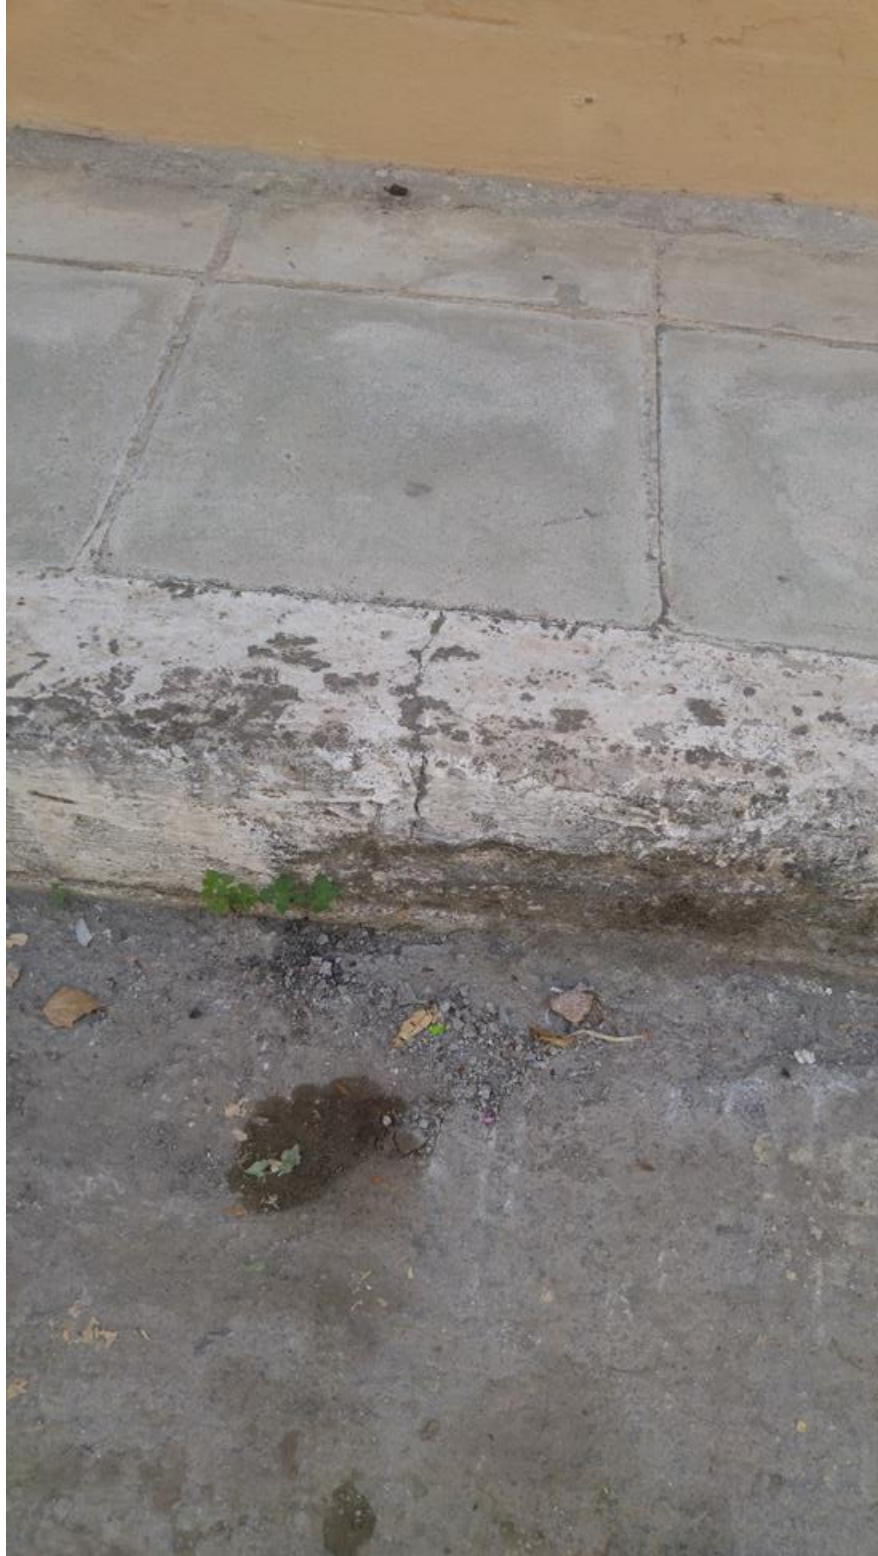
Εικόνα 4.4.49 Αριθμός 45: Αστοχία κρασπέδου με ελαφριά επέκταση στο οδόστρωμα της οδού Αγρινίου

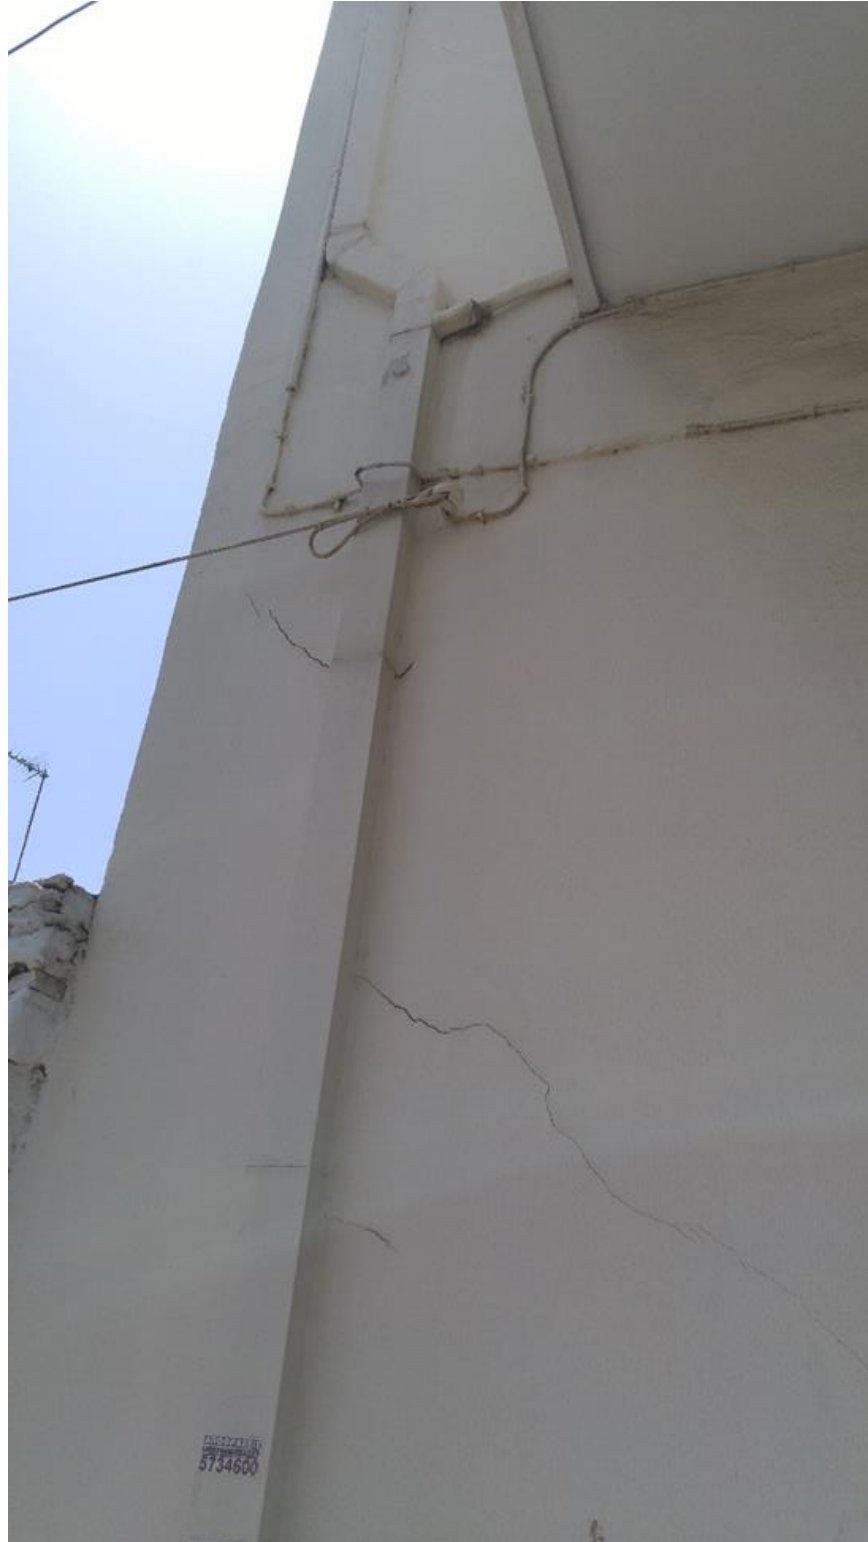
Εικόνα 4.4.50 Αριθμός 46: Ρωγμές γωνίας 45° εκατέρωθεν και κατά μήκος της υδρορροής στο αριστερό τμήμα δυτικής πλευράς διώροφης πολυκατοικίας στην οδό Αγίας Μαρίνας

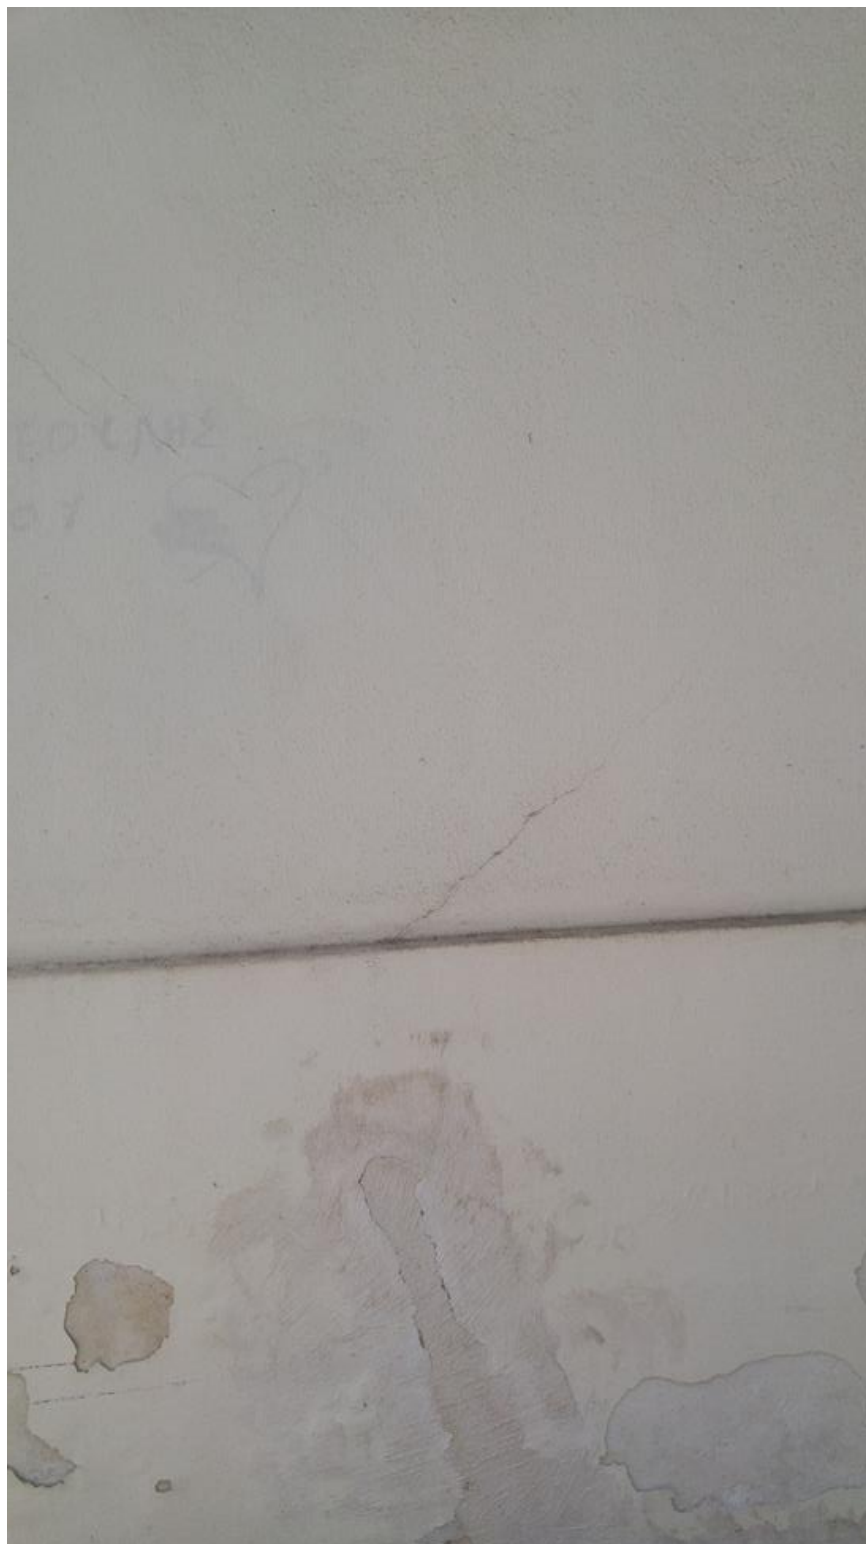
Εικόνα 4.4.51 Αριθμός 47: Ρωγμές σε τοιχοποιία πλάγιας όψης κτιριακής κατασκευής με επέκταση στην επικάλυψη άοπλου σκυροδέματος στην οδό Αγίας Μαρίνας

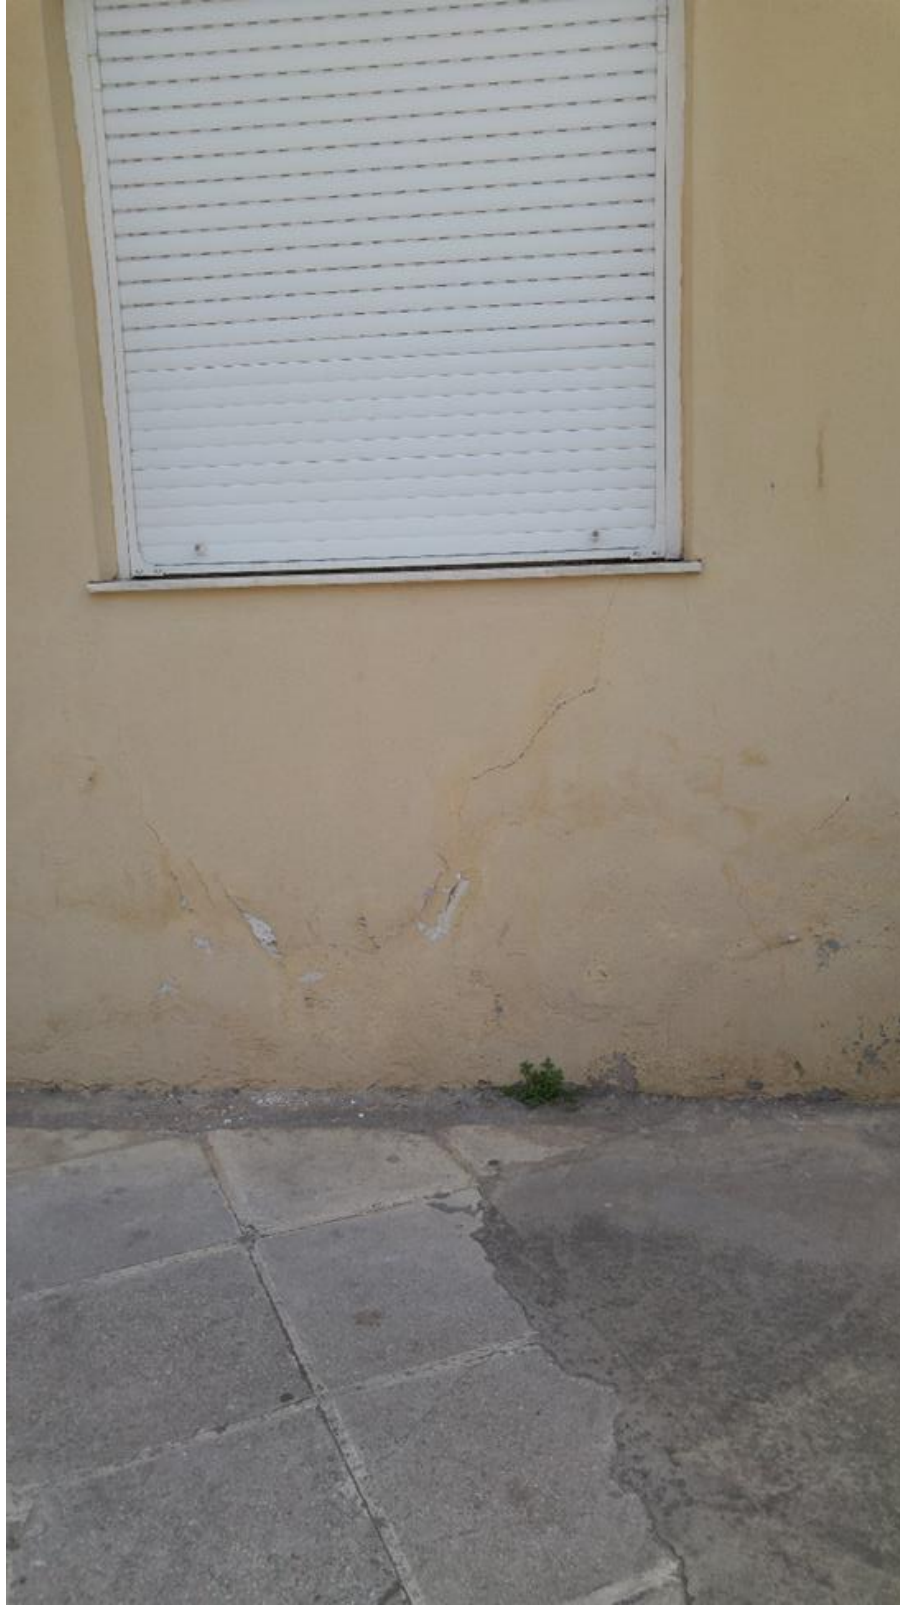
Εικόνα 4.4.52 Αριθμός 48: Εκτεταμένες ρωγμές σε τοιχοποιία κτιριακής κατασκευής με αφετηρία το κούφωμα της νότιας όψης και επέκταση του φαινομένου στο πεζοδρόμιο της οδού Πάριδος

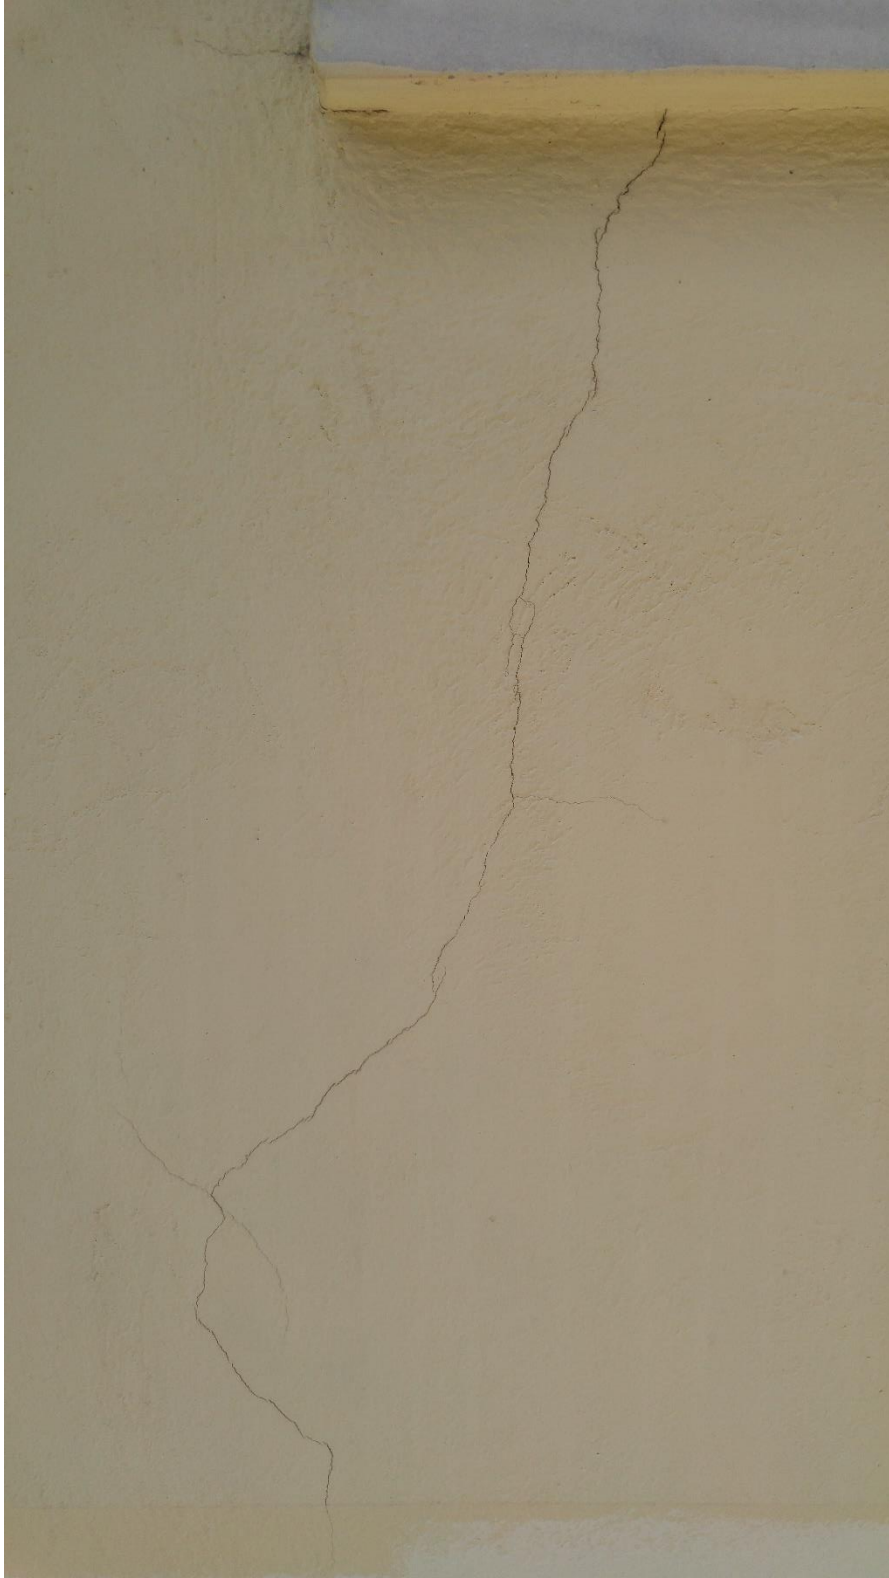
Εικόνα 4.4.53 Αριθμός 49: Κατακόρυφη τριχοειδής ρωγμή στο αριστερό κάτω τμήμα κουφώματος δυτικής όψης τριώροφης πολυκατοικίας στην οδό Αμαλιάδος

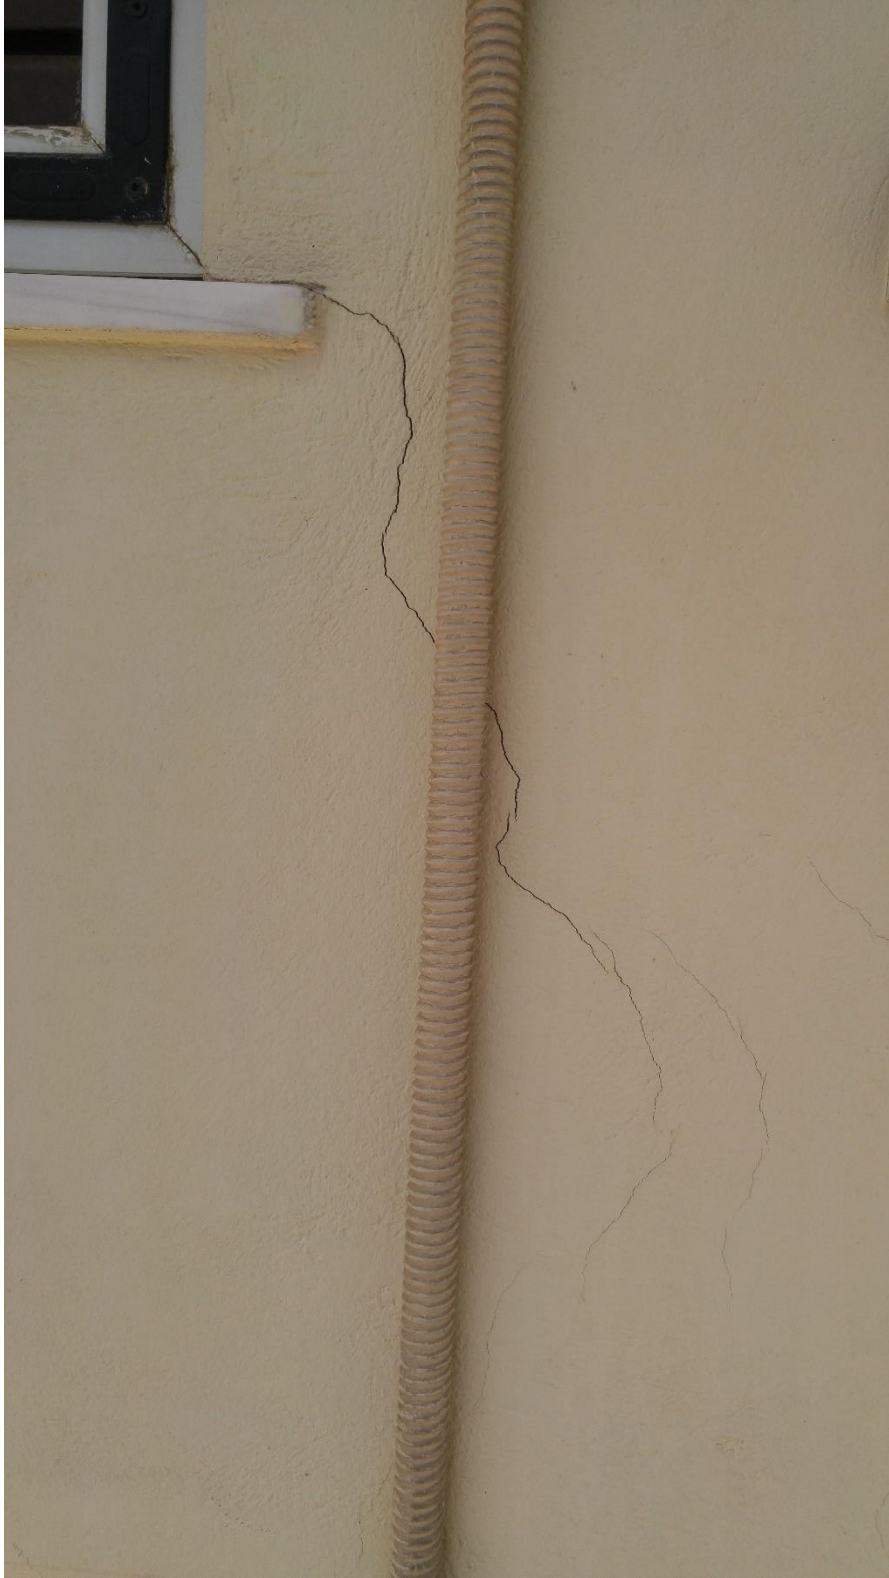
Εικόνα 4.4.54 Αριθμός 50: Διευρυνόμενη ρωγμή γωνίας 45° δεξιά του κουφώματος στην ανατολική όψη πολυκατοικίας στην οδό Αμαλιάδος

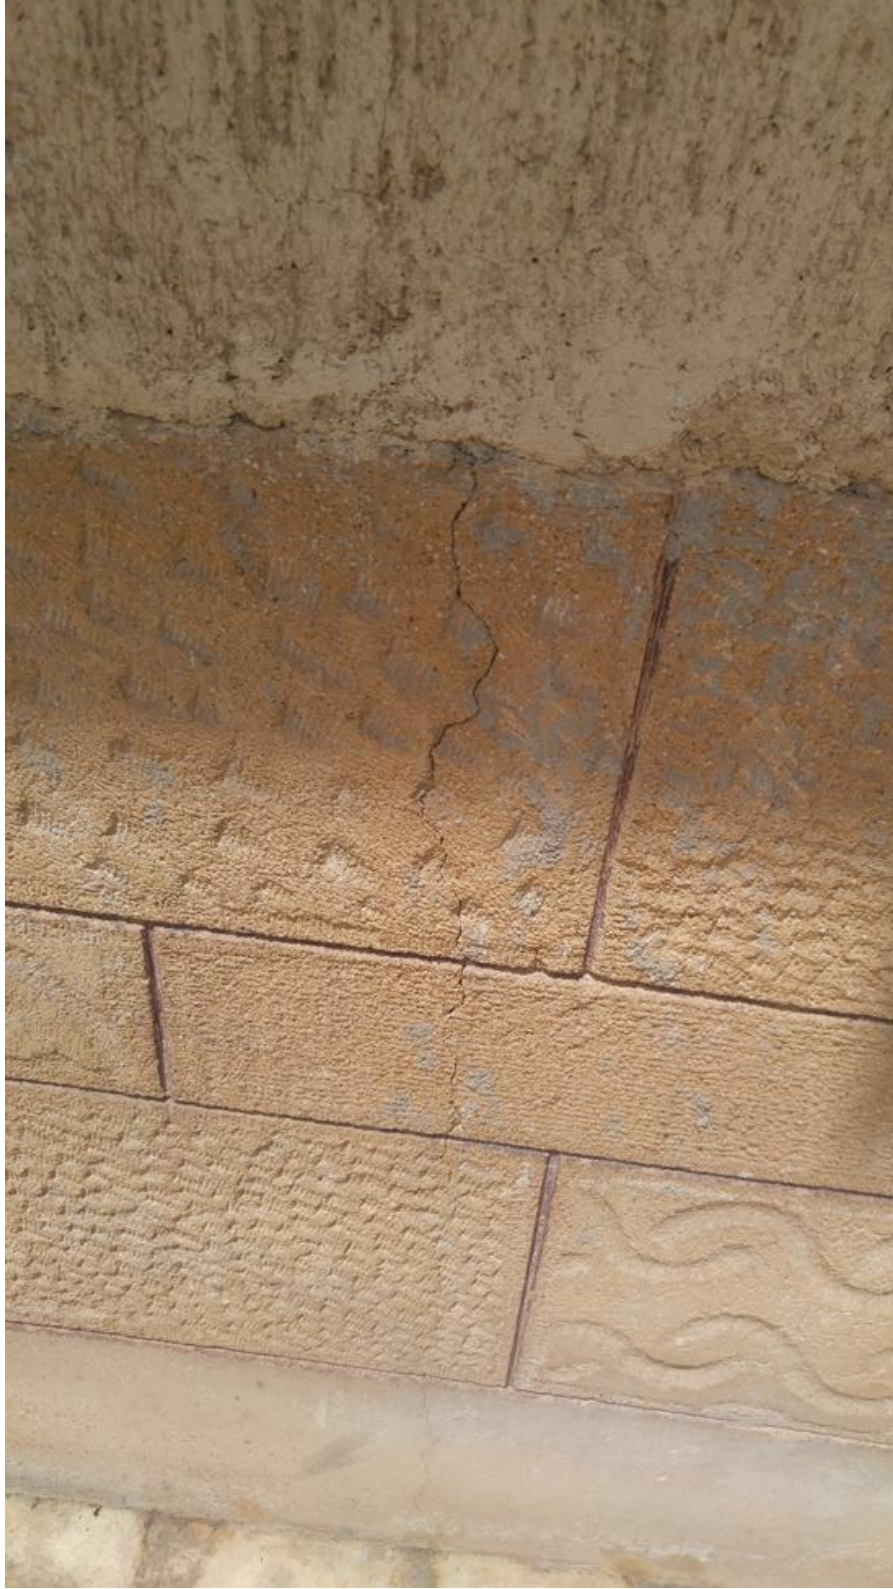
Εικόνα 4.4.56 Αριθμός 51: Αστοχία πέτρινης επένδυσης στη βόρεια όψη πολυκατοικίας στην οδό Αροανίας με παρουσία κατακόρυφης ρωγμής

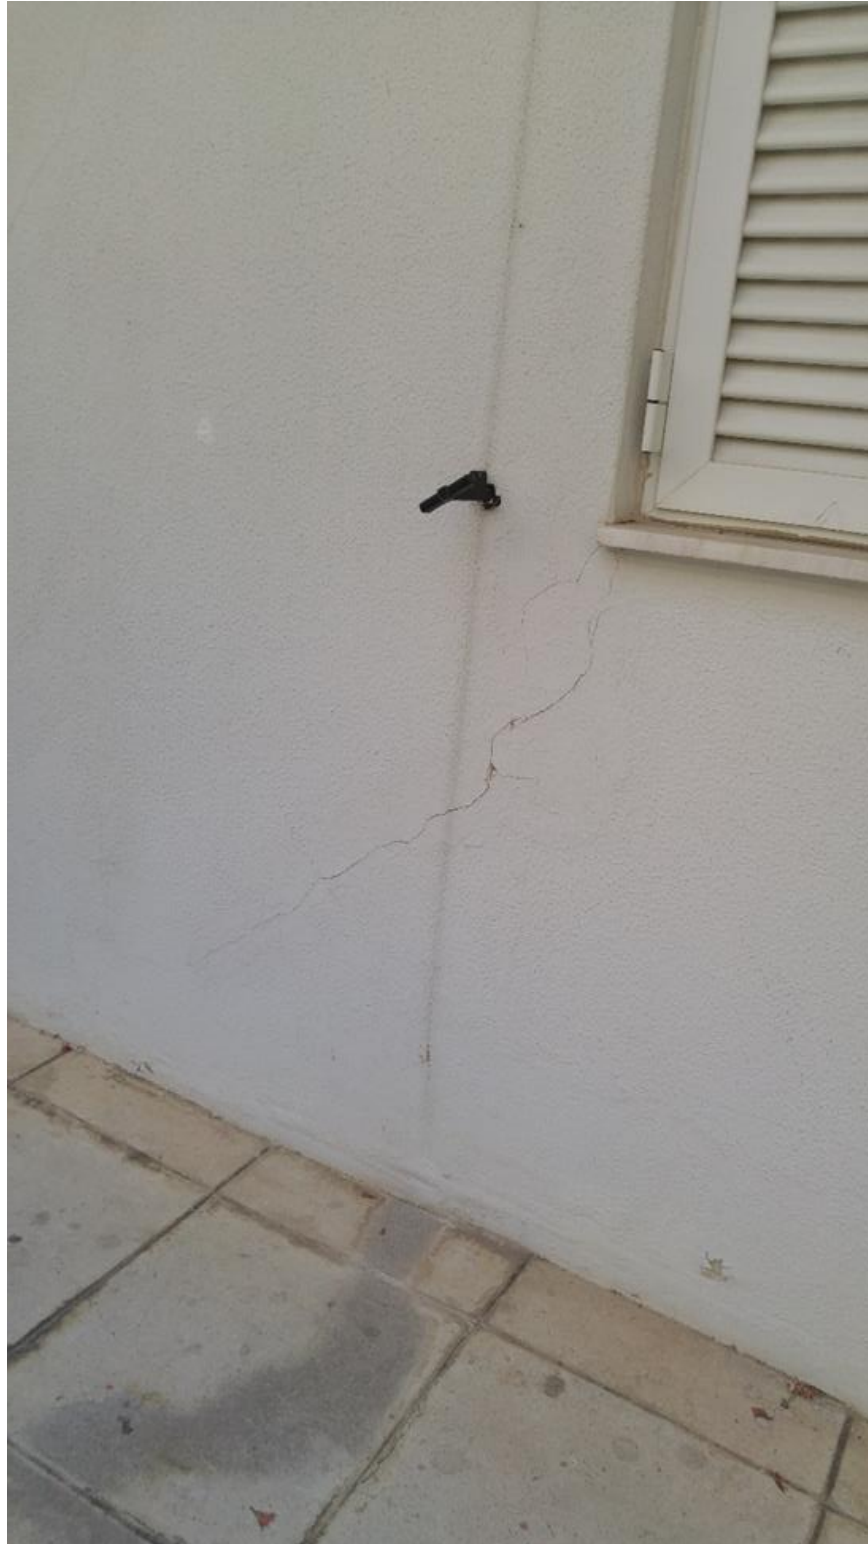
Εικόνα 4.4.57 Αριθμός 52: Εκτεταμένη ρωγμή αριστερά του κουφώματος δυτικής όψης μονοκατοικίας με επέκταση στο πεζοδρόμιο της οδού Αμαλιάδος

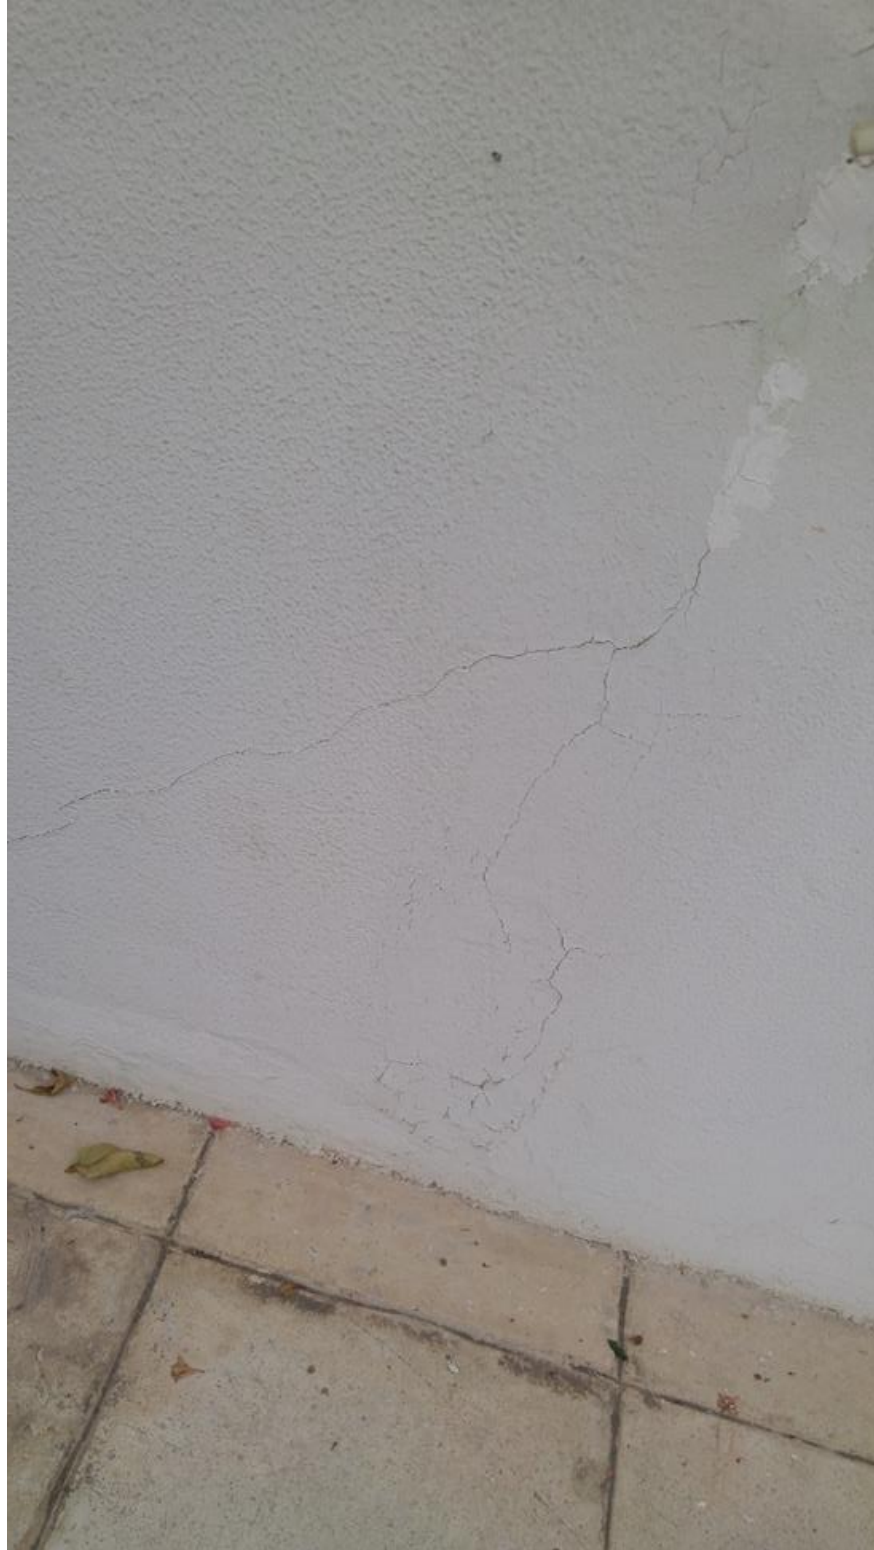
Εικόνα 4.4.58 Αριθμός 52: Τριχοειδής ρωγή γωνίας 45° σε τοιχοποιία αριστερά του κουφώματος δυτικής όψης πολυκατοικίας στην οδό Αμαλιάδος
