ΕΘΝΙΚΟ ΜΕΤΣΟΒΙΟ ΠΟΛΥΤΕΧΝΕΙΟ

Σχολή Μηχανικών Μεταλλείων – Μεταλλουργών
Κατεύθυνση «Γεωτεχνολογία»

Διαχρονικές επιπτώσεις της ιστορικής εξορυκτικής δραστηριότητας στην περιοχή των λιγνιτωρυχείων της Ανθούπολης στο σύγχρονο δομημένο περιβάλλον. Σύγχρονες καταγραφές διαρρήξεων και ιστορική αποτύπωση των εδαφικών υποχωρήσεων.

ΔΙΠΛΩΜΑΤΙΚΗ ΕΡΓΑΣΙΑ

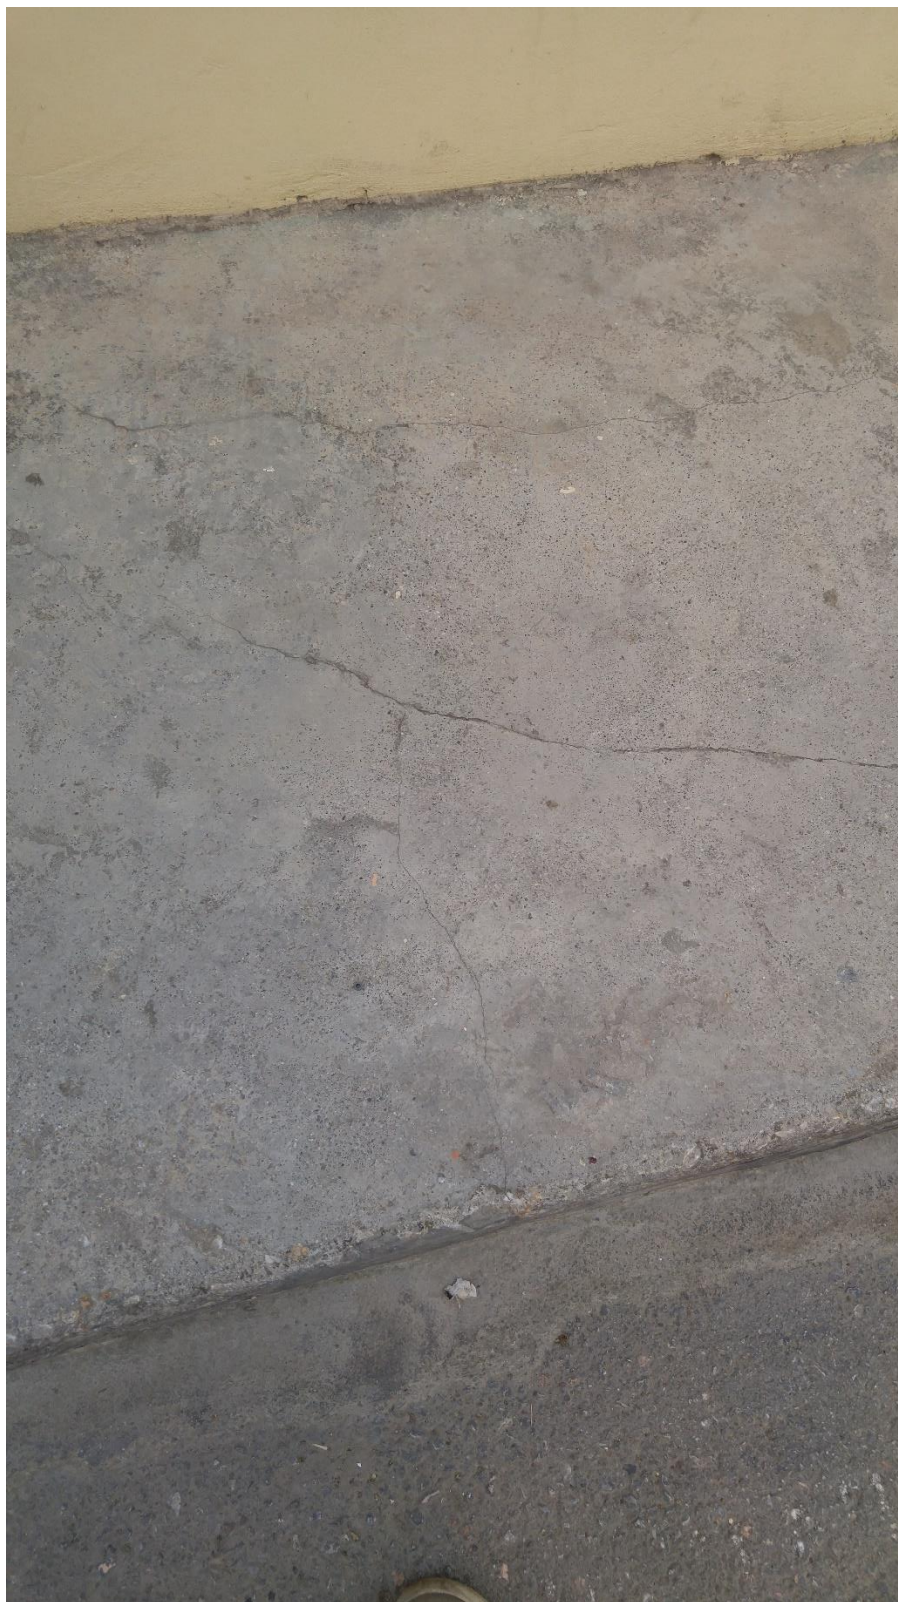
Εικόνα 4.4.59 Αριθμός 53: Τριχοειδής ρωγμή σε πεζοδρόμιο της οδού Αροανίας

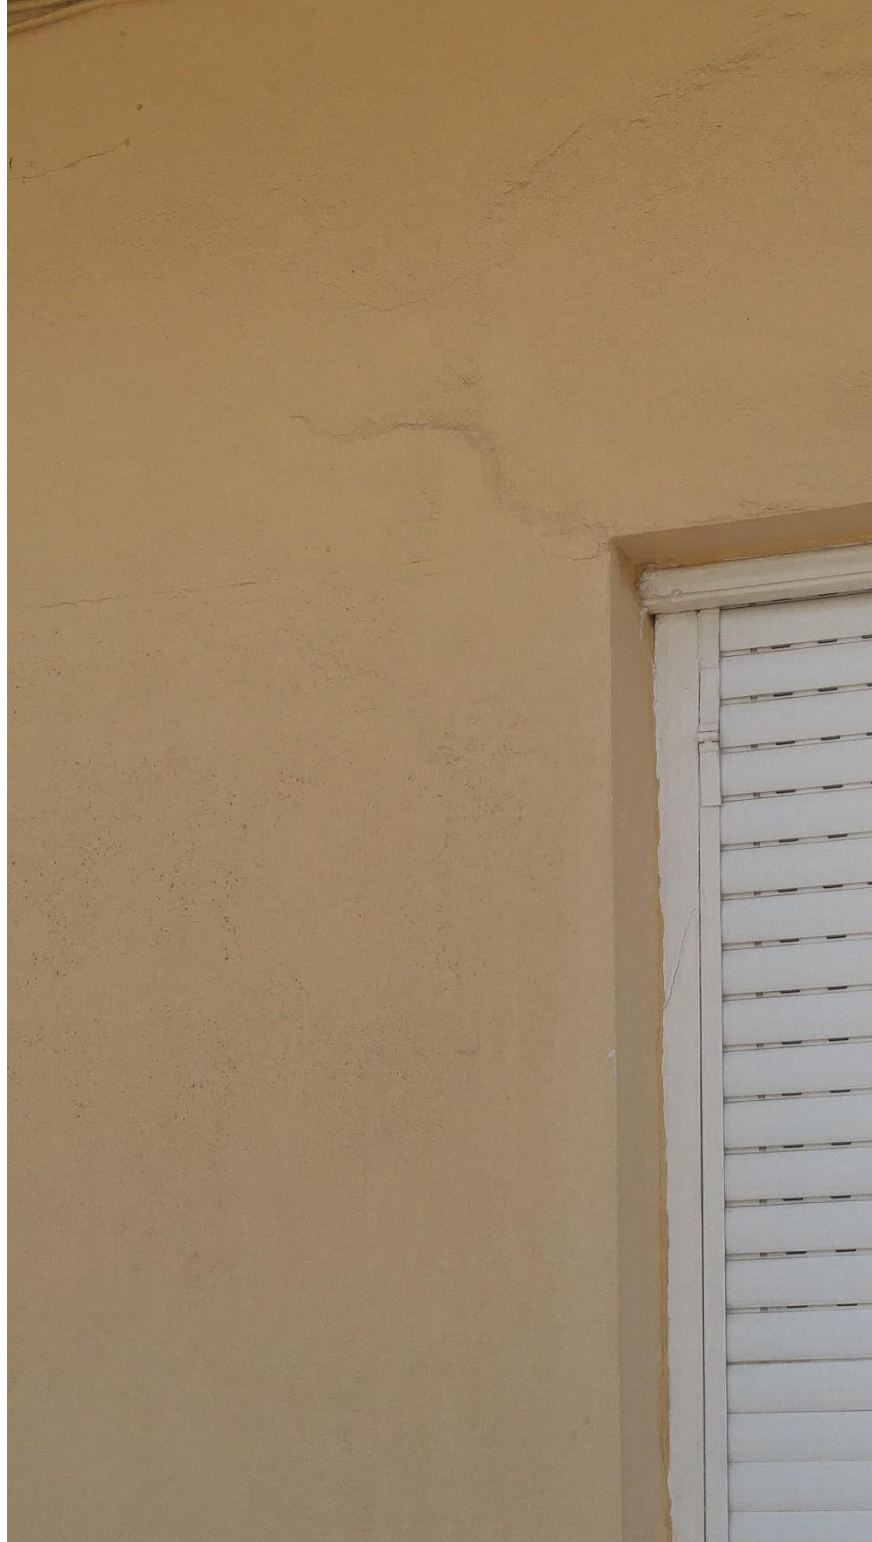
Εικόνα 4.4.60 Αριθμός 54: Ρωγμή 45° στο άνω τμήμα κουφώματος πολυκατοικίας στην οδό Αροανίας

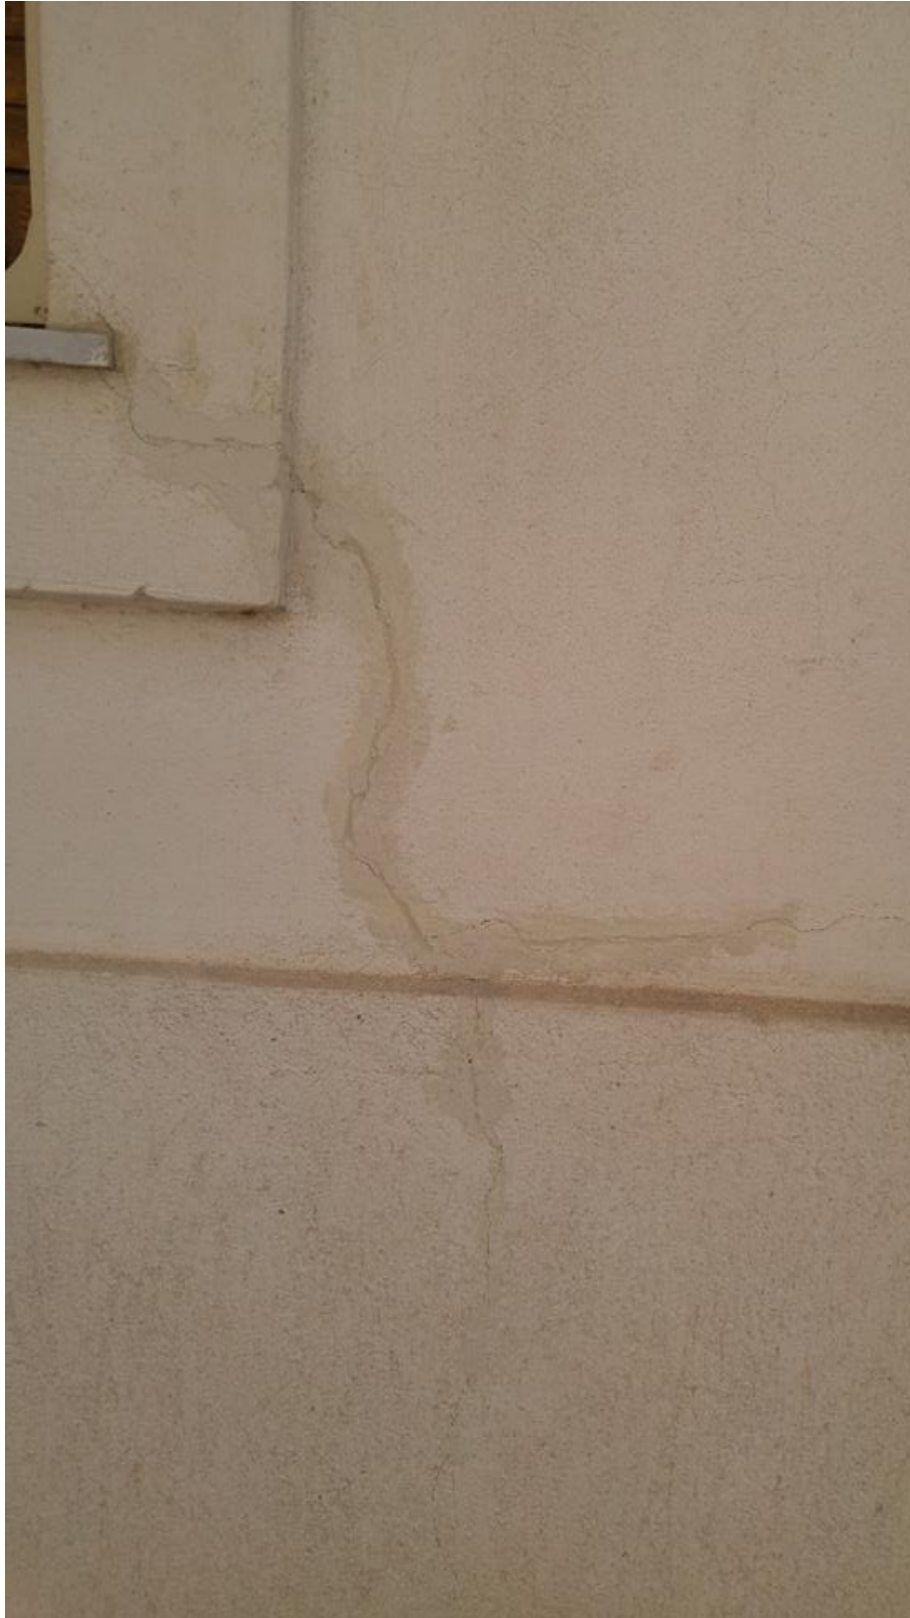
Εικόνα 4.4.68 Αριθμός 61: Ρωγμή στο κάτω δεξιό τμήμα κουφώματος σε τοιχοποιία δυτικής όψης κατοικίας της οδού Αθηνογένους, με επέκταση στην επένδυση άοπλου σκυροδέματος

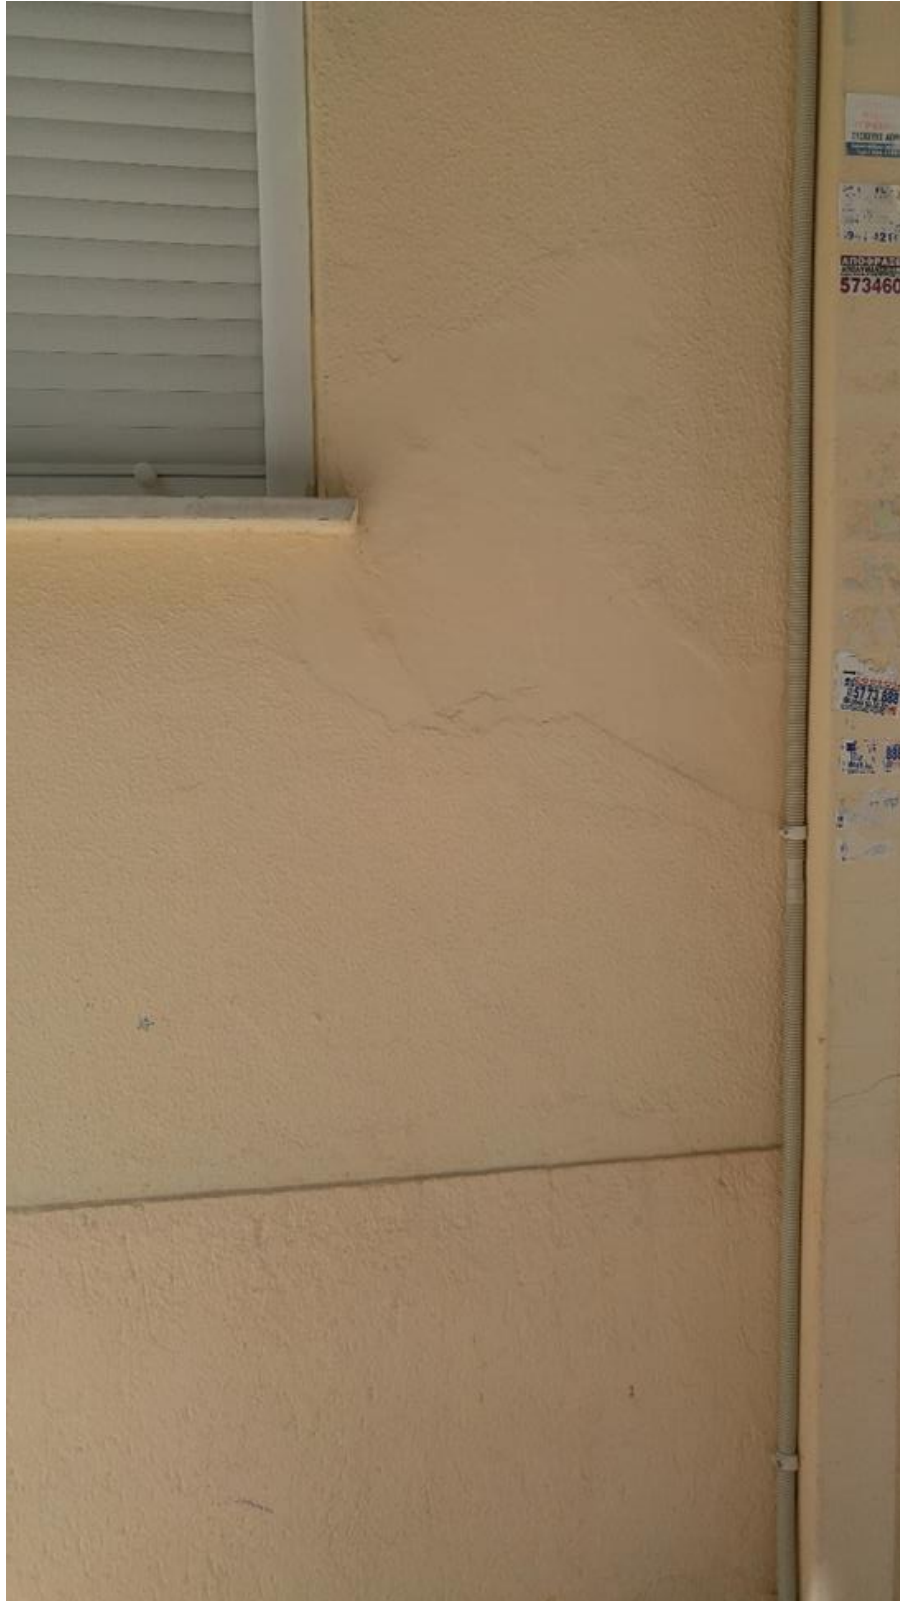
Εικόνα 4.4.71 Αριθμός 64: Ρωγμή γωνίας 45° τοιχοποιίας, στο κάτω δεξιό τμήμα κουφώματος της νότιας όψης κατοικίας της οδού Αγίας Μαρίνας

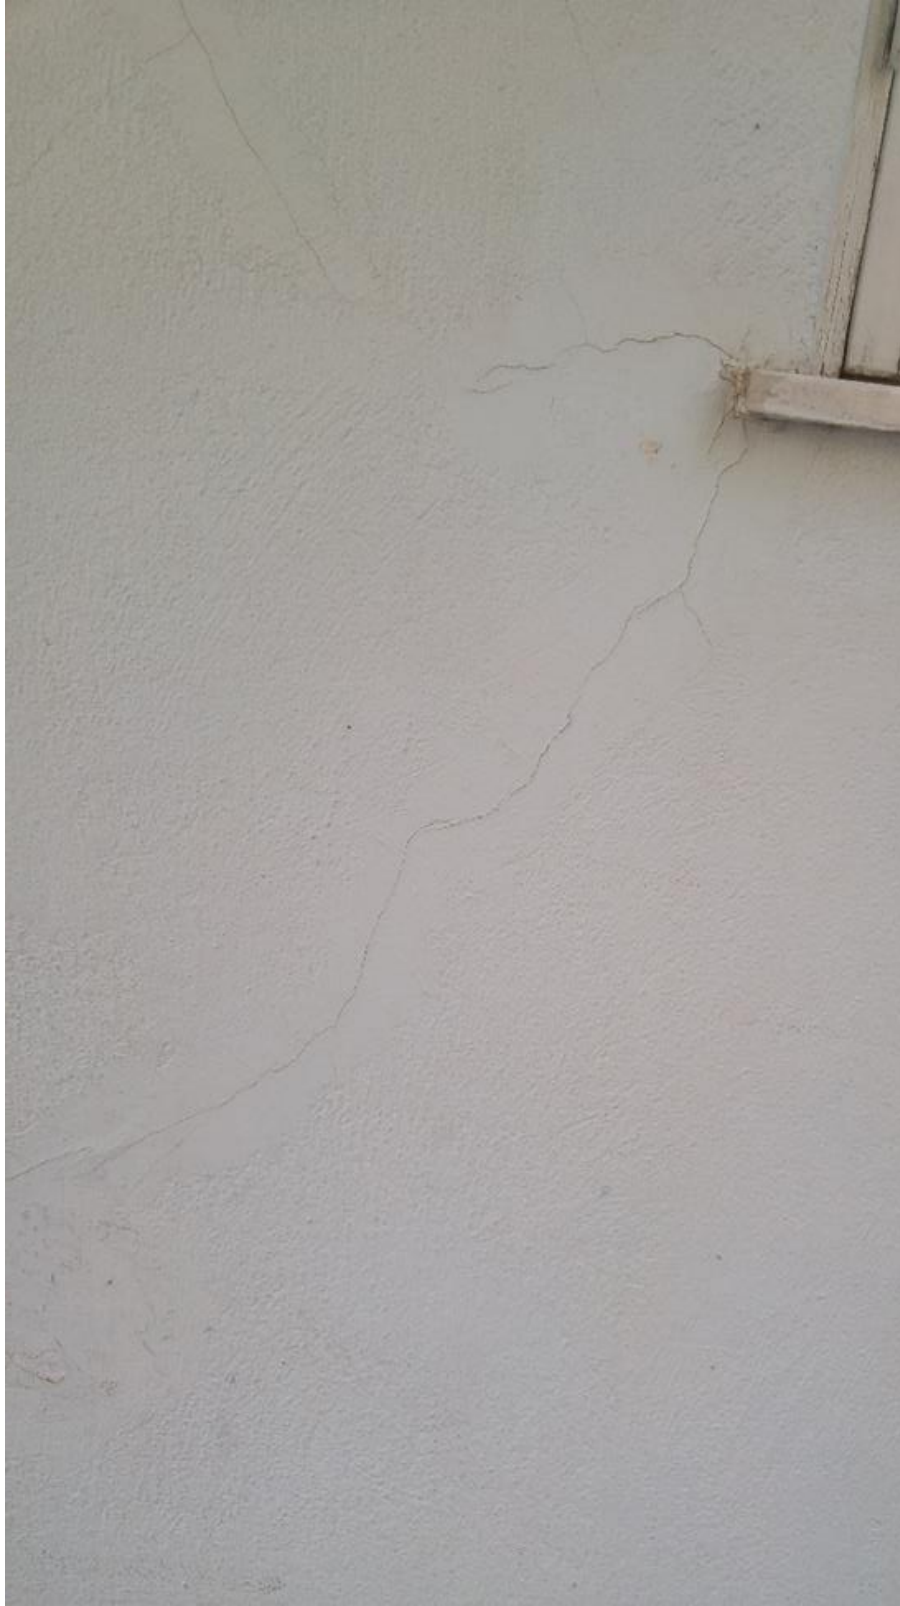
Εικόνα 4.4.72 Αριθμός 65: Τριχοειδείς ρωγμές σε τοιχοποιία κατοικίας της οδού Αγίας Μαρίας

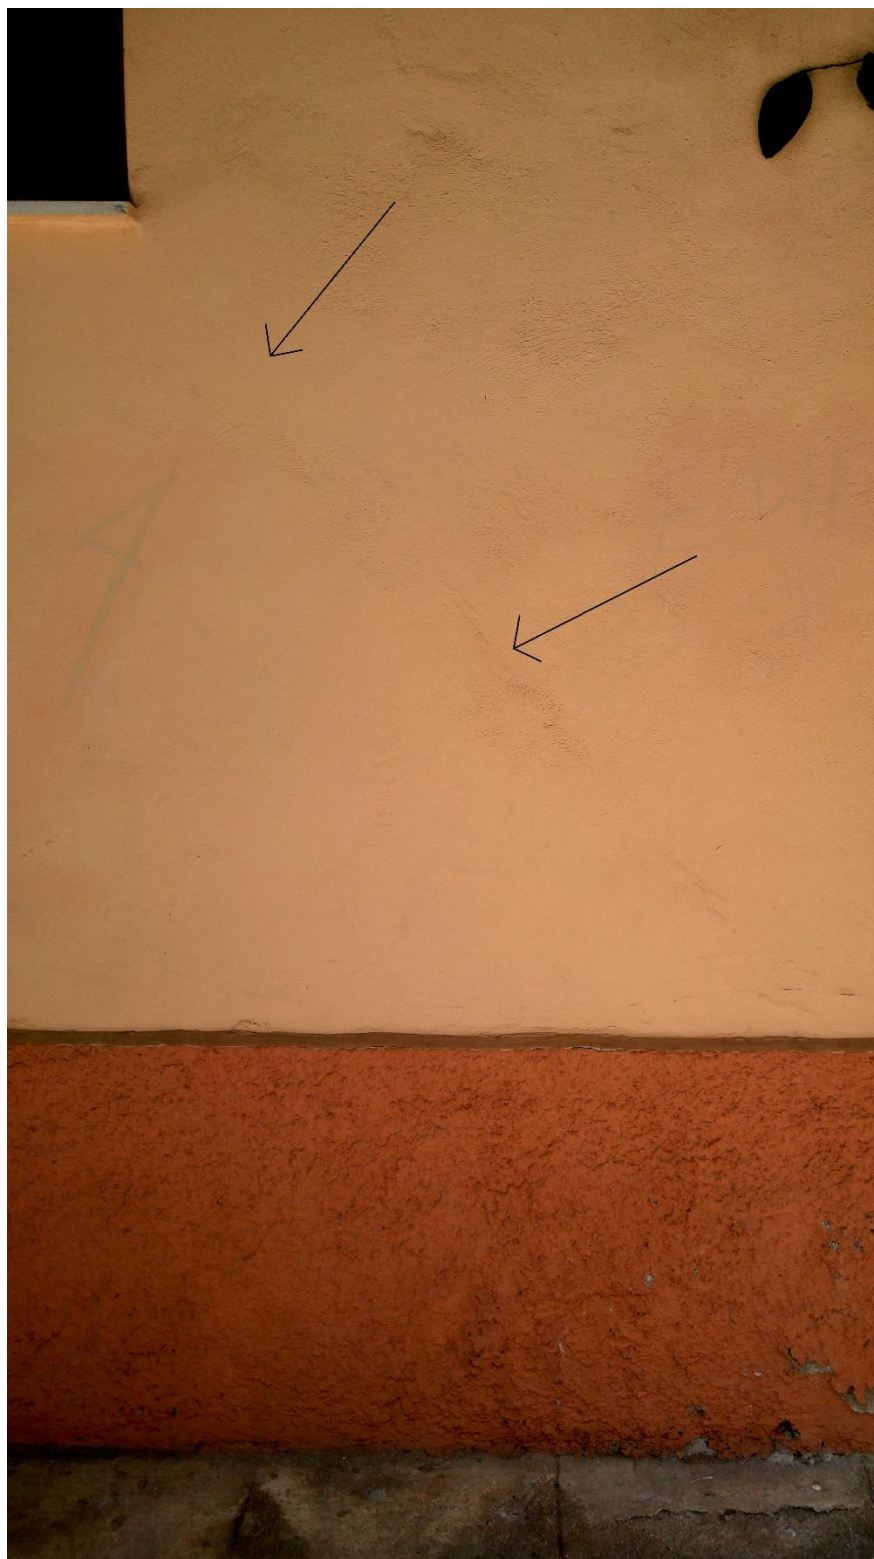
Εικόνα 4.4.73 Αριθμός 66: Εκτεταμένη ρωγμή γωνίας 45° σε τοιχοποιία δυτικής όψης μονοκατοικίας της οδού Αμαλιάδος στο κάτω δεξιό τμήμα του κουφώματος

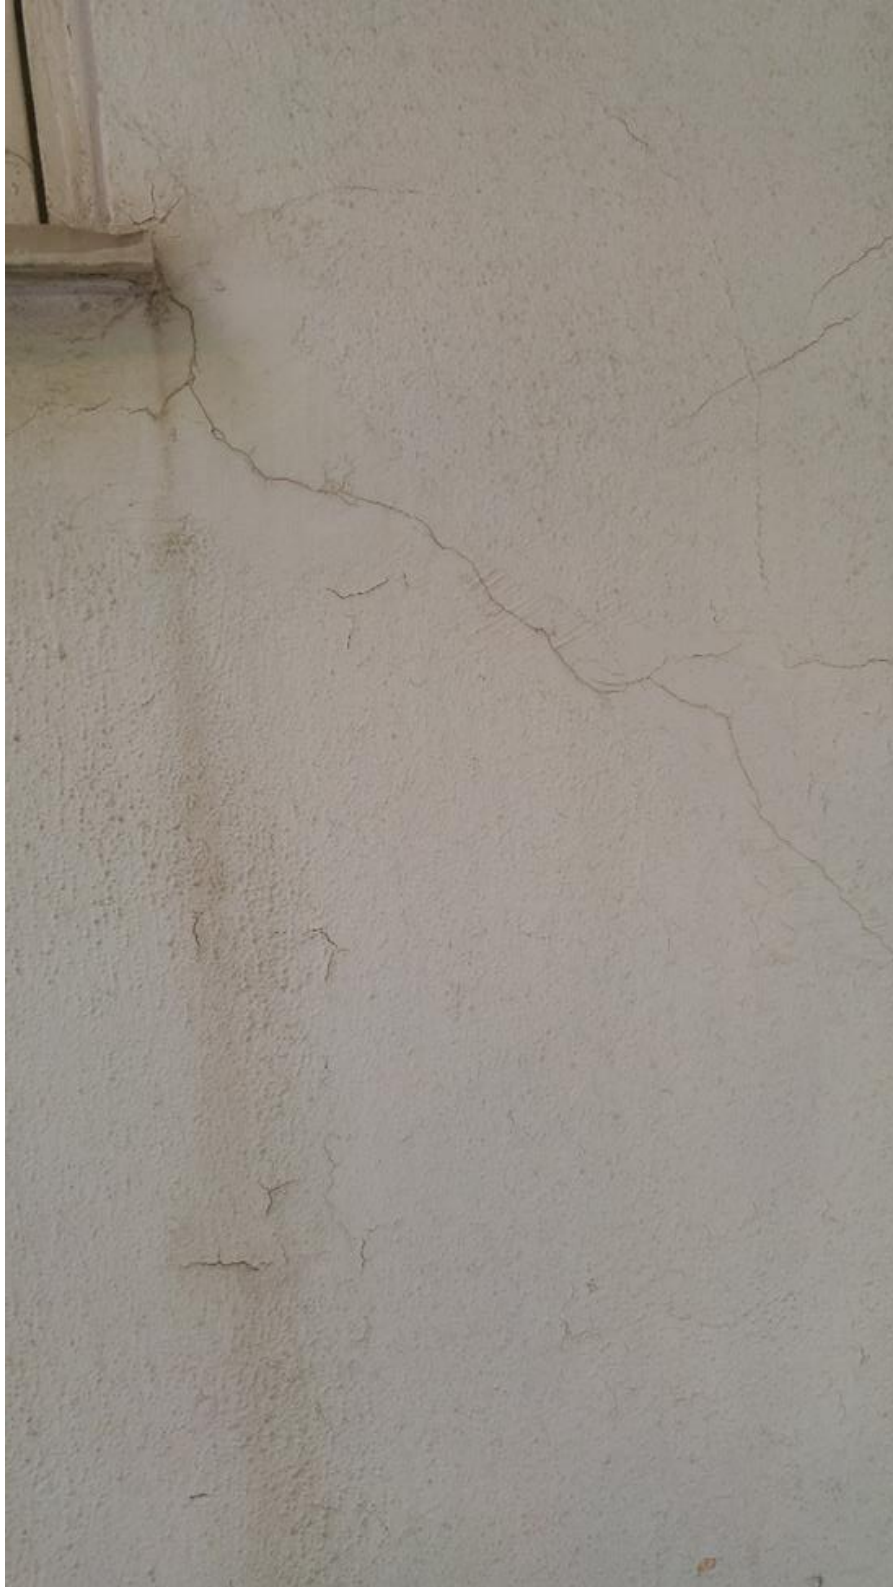
Εικόνα 4.4.74 Αριθμός 67: Τριχοειδής ρωγμή σε τοιχοποιία γωνίας 45° στο αριστερό τμήμα του κουφώματος πολυκατοικίας στην οδό Αγίας Μαρίνας

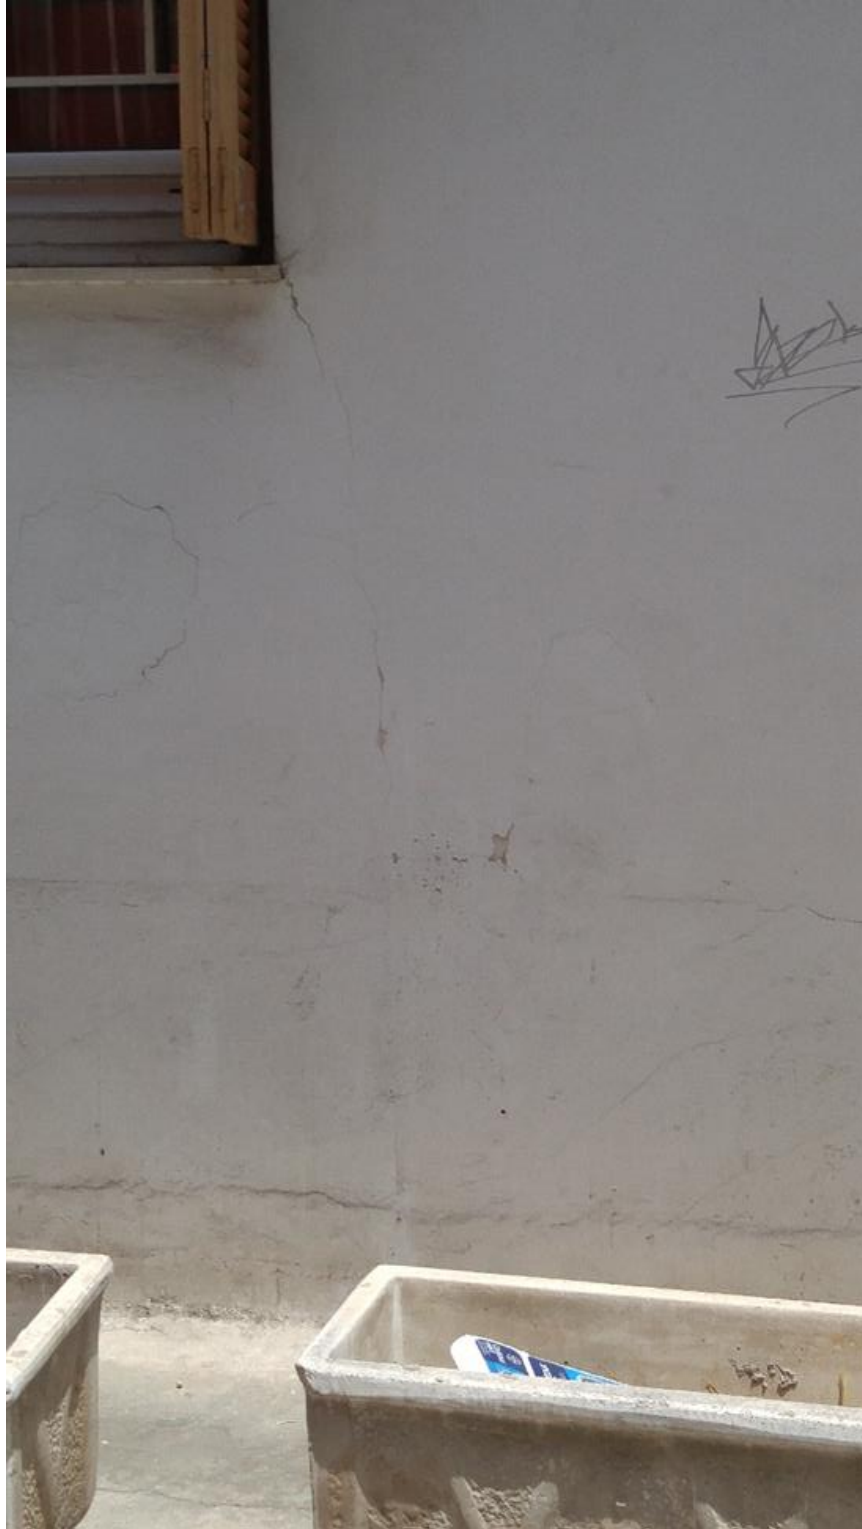
Εικόνα 4.4.75 Αριθμός 68: Ρωγμή σε τοιχοποιία που επεκτείνεται έως τη βάση της νότιας όψης μονοκατοικίας της οδού Αγίας Μαρίνας. Επιπλέον παρατηρούνται δευτερεύουσες τριχοειδείς ρωγματώσεις της τοιχοποιίας και του επιχρίσματος

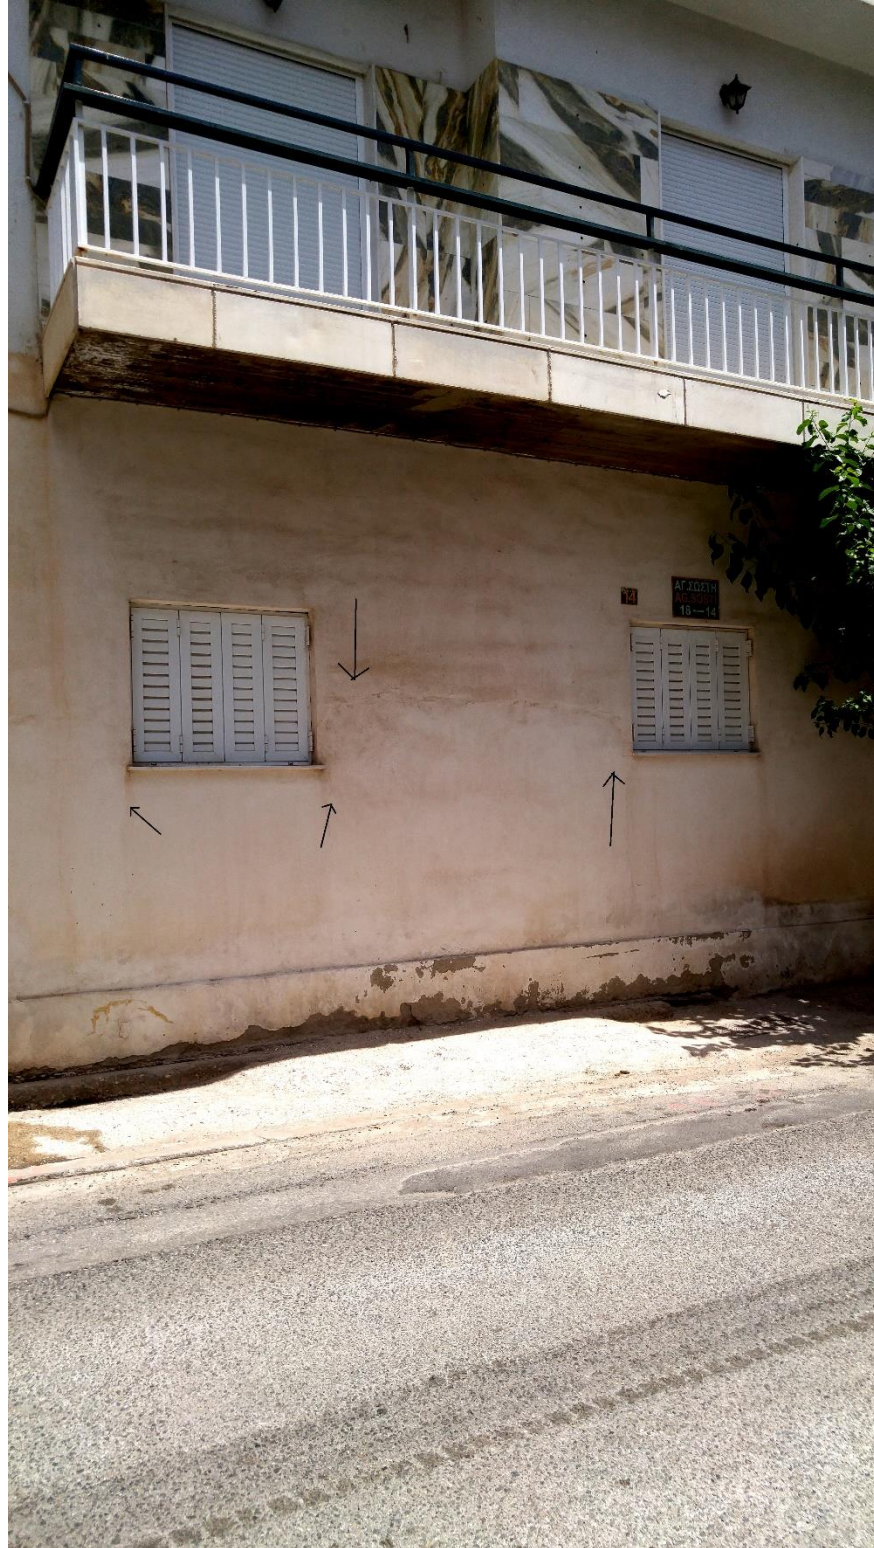
Εικόνα 4.4.77 Αριθμός 70: Εκτεταμένη ρωγμή σε τοιχοποιία ενδιάμεσα των κουφωμάτων κατά μήκος της πλάγιας όψης κατοικίας στην οδό Αμαλιάδος. Επιπλέον παρατηρούνται δευτερεύουσες ρωγματώσεις γωνίας 45° στις ακμές των κουφωμάτων

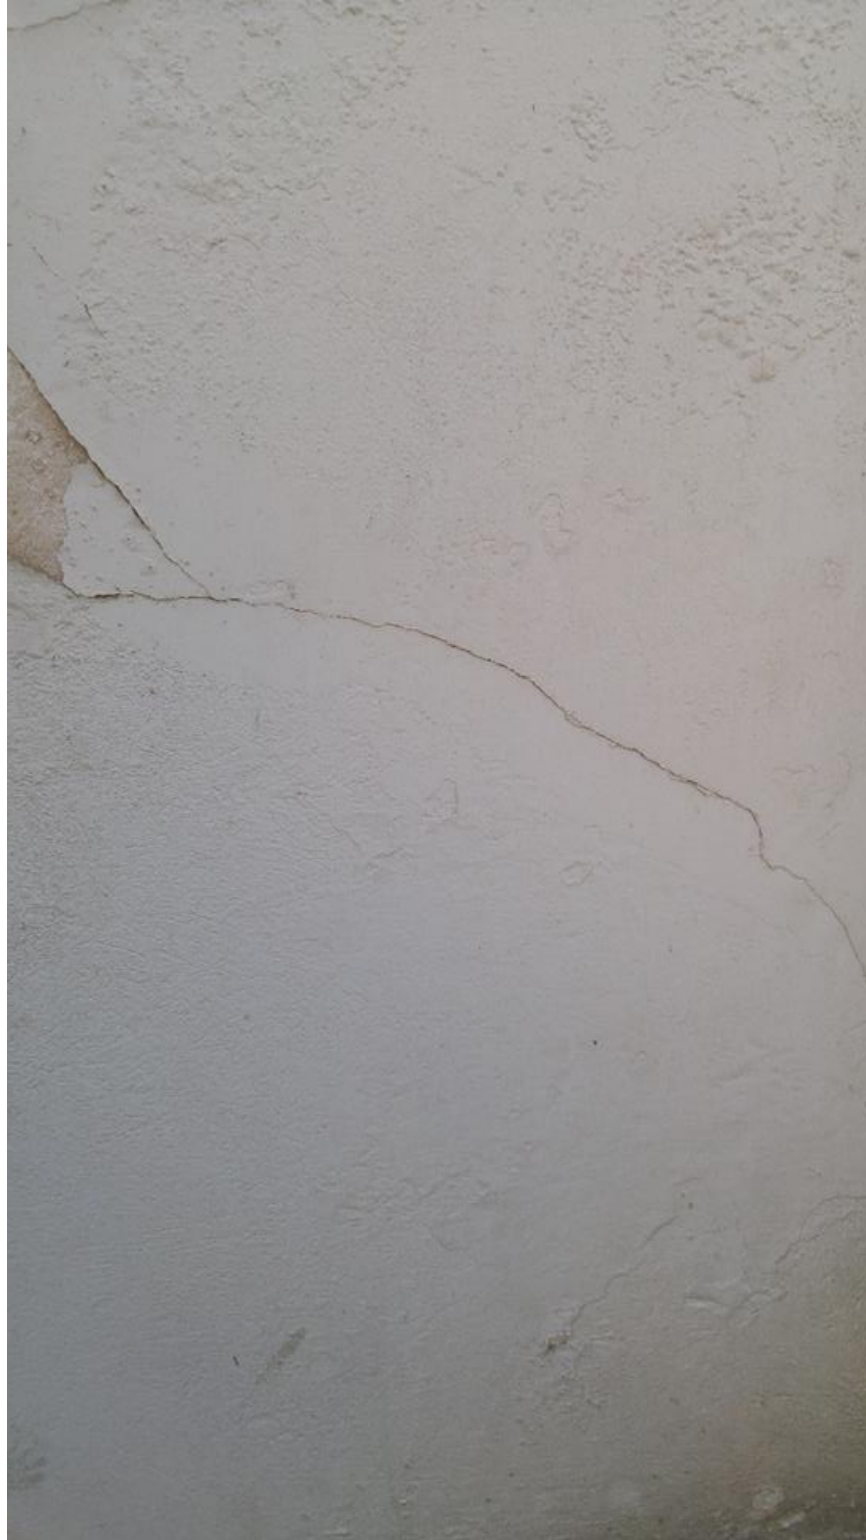
Εικόνα 4.4.79 Αριθμός 71: Ρωγμή γωνίας 45° στο επίχρισμα δεξιά του κουφώματος πλάγιας όψης στην οδό Αγίου Σωστή. Η ρωγμή παρατηρείται ότι βρίσκεται εντός της τοιχοποιίας του κτιρίου

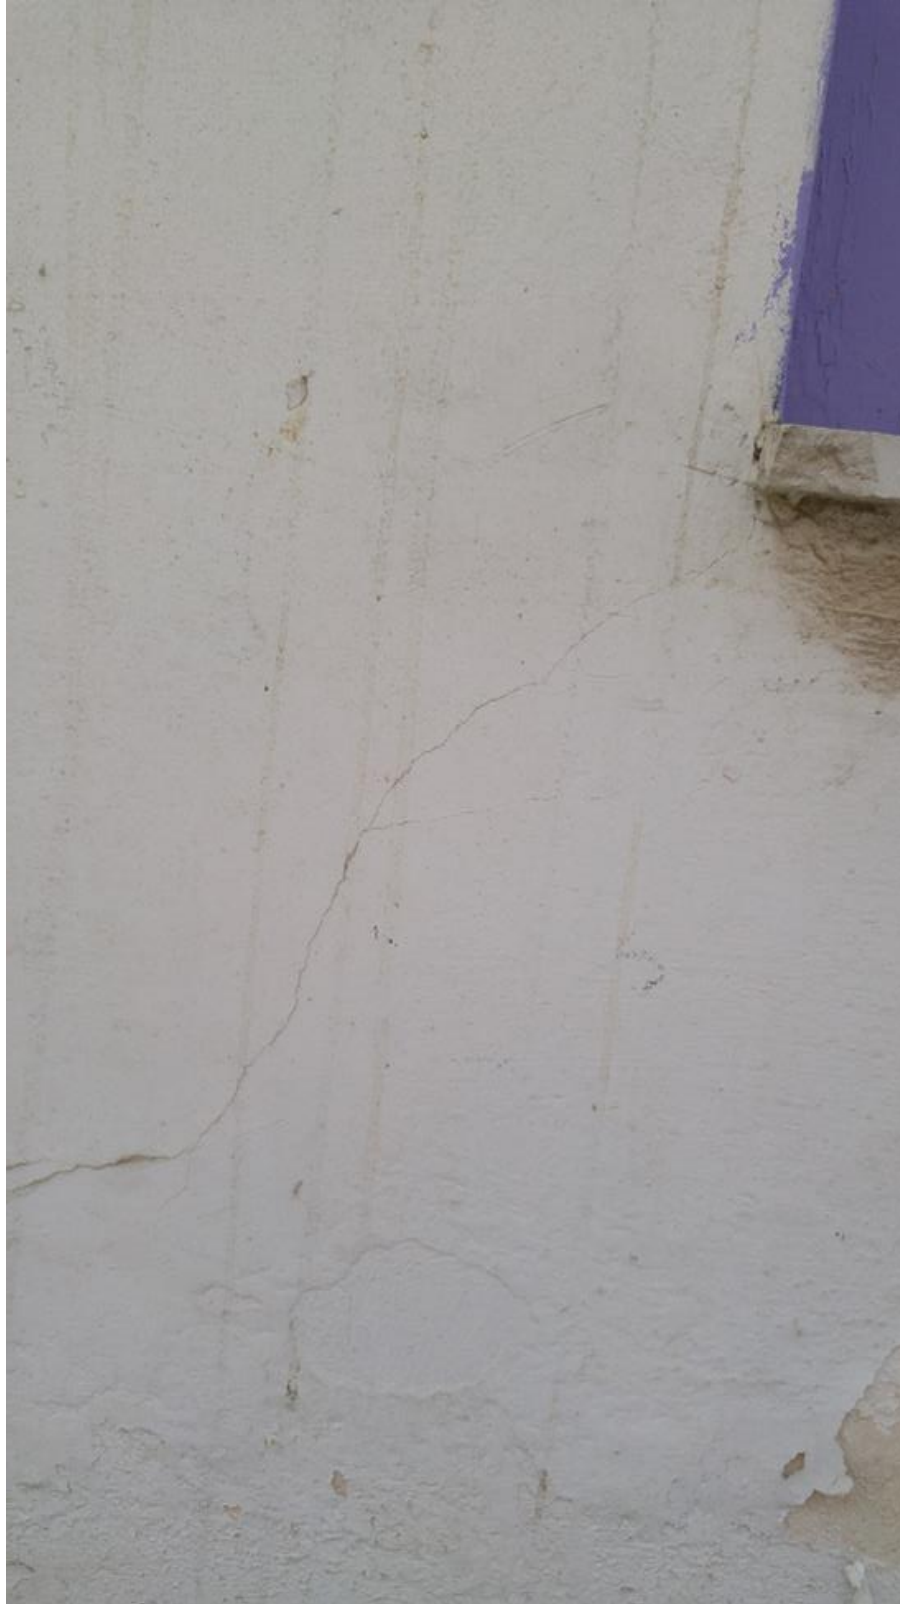
Εικόνα 4.4.80 Αριθμός 72: Ρωγμή γωνίας 45° σε τοιχοποιία κύριας όψης κατοικίας στην οδό Δεστούνη

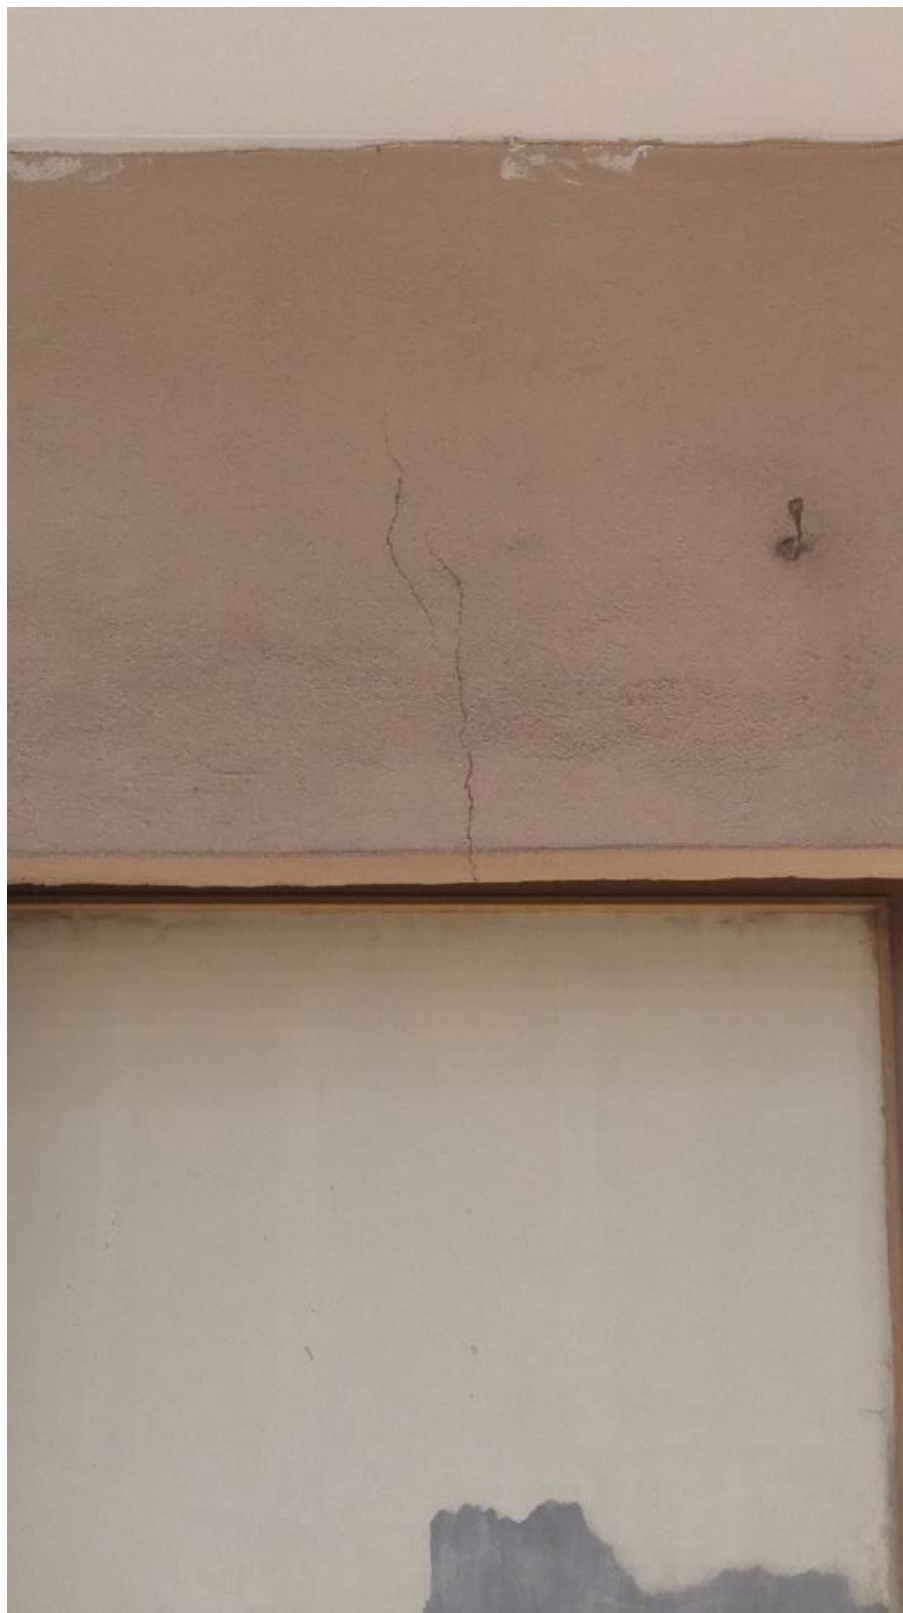
Εικόνα 4.4.81 : Αριθμός 73: Κατακόρυφη ρωγμή σε δοκό κύριας όψης κατοικίας στην οδό Ανδριταίνης

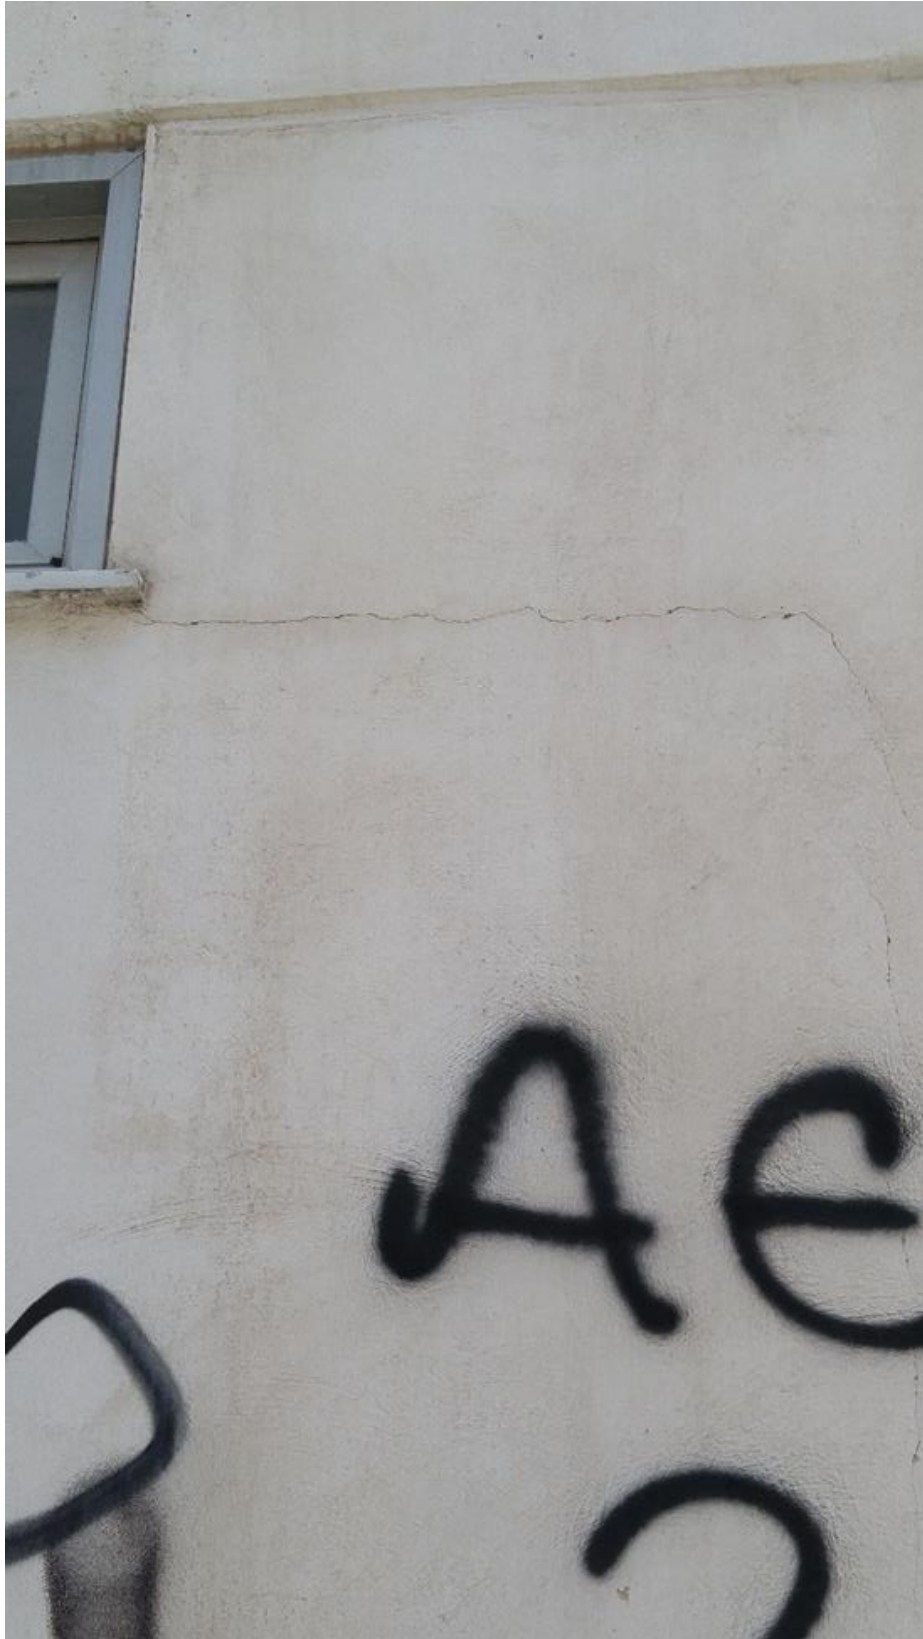
Εικόνα 4.4.82 : Αριθμός 74: Ρωγμή στο κάτω μέρος κονφάματος σε τοιχοποιία πλάγιας όψης κατοικίας στην οδό Αμφιπόλεως

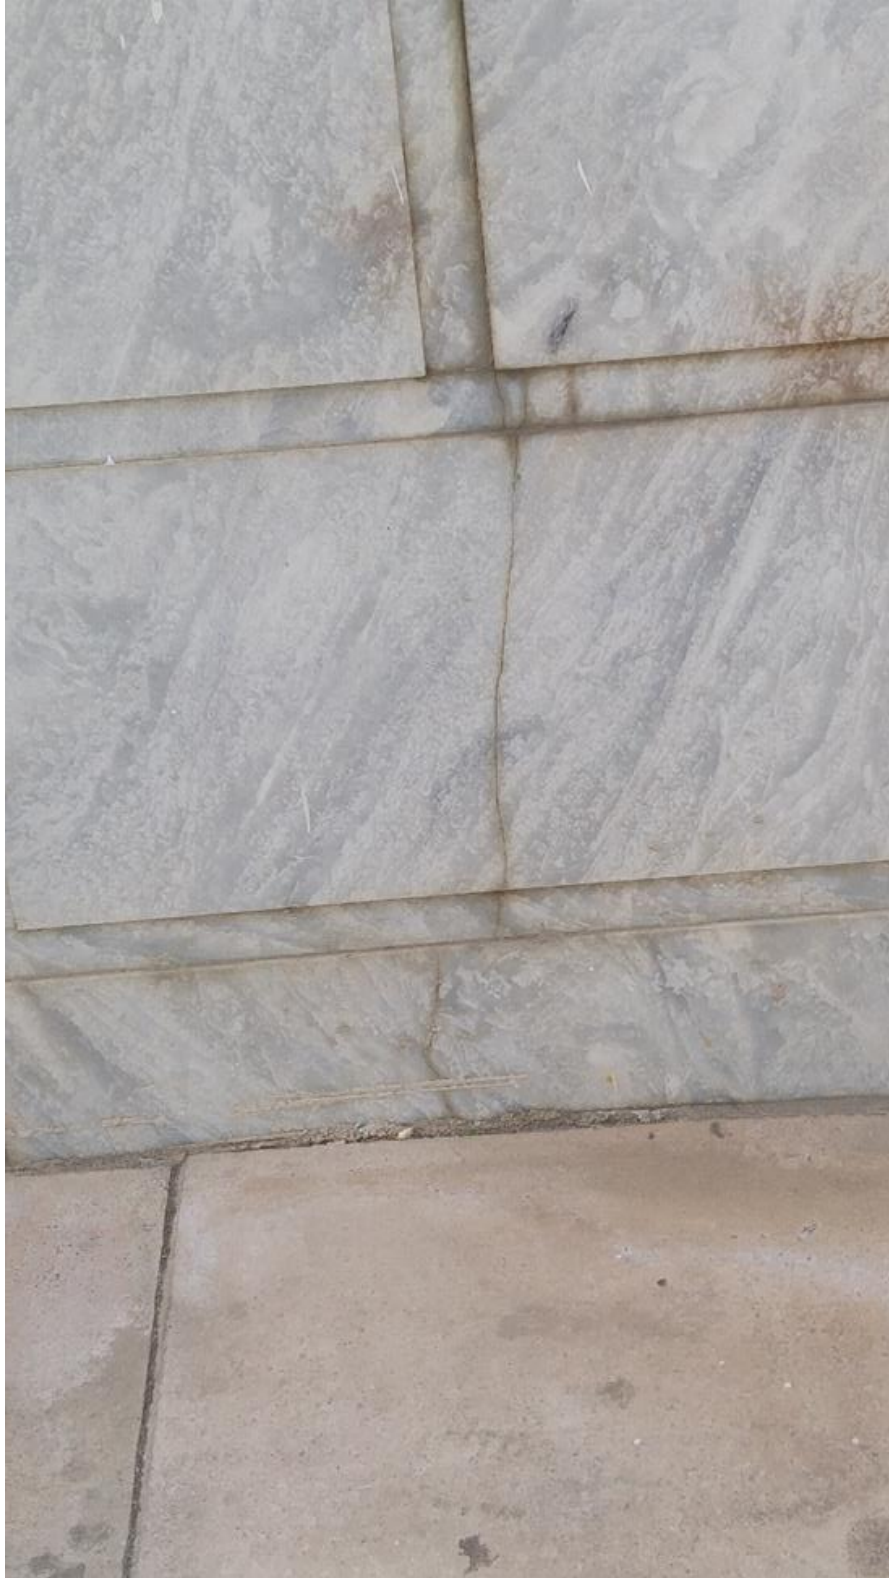
Εικόνα 4.4.83 Αριθμός 75: Διαγώνια ρωγή σε ορθομαρμάρωση κύριας όψης διώροφου κτιρίου της οδού Αστακού

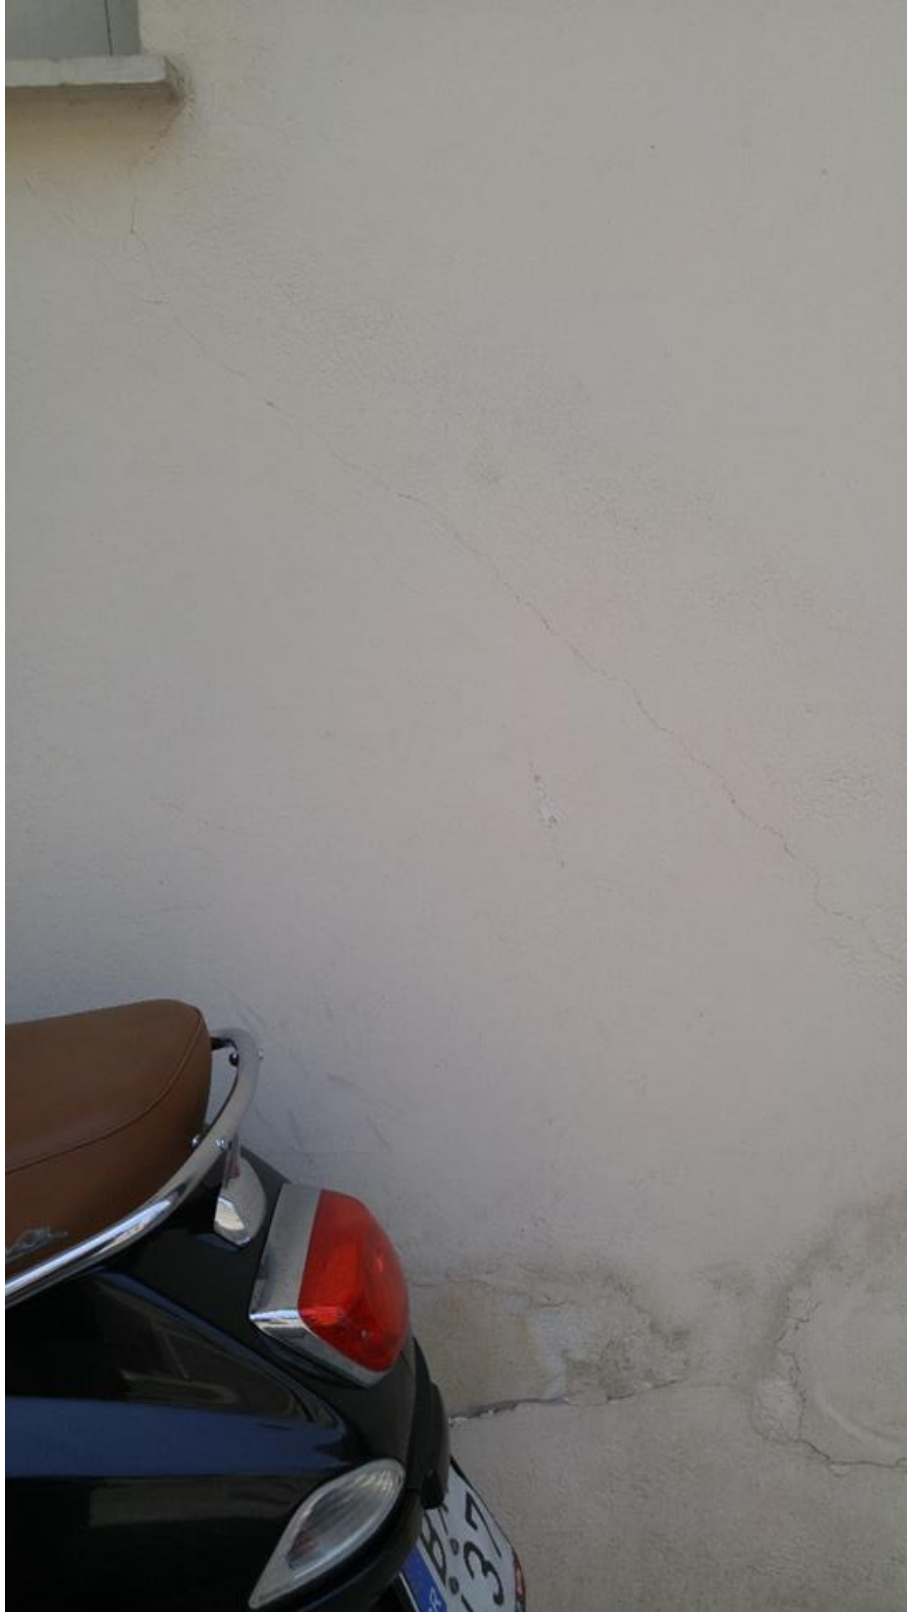
Εικόνα 4.4.84 Αριθμός 76: Εκτεταμένη ρωγμή κατά μήκος τοιχοποιίας που εμφανίζεται στο κάτω μέρος του κουφώματος ανατολικής όψης διάδροφης κατοικίας στην οδό Αμφιπόλεως

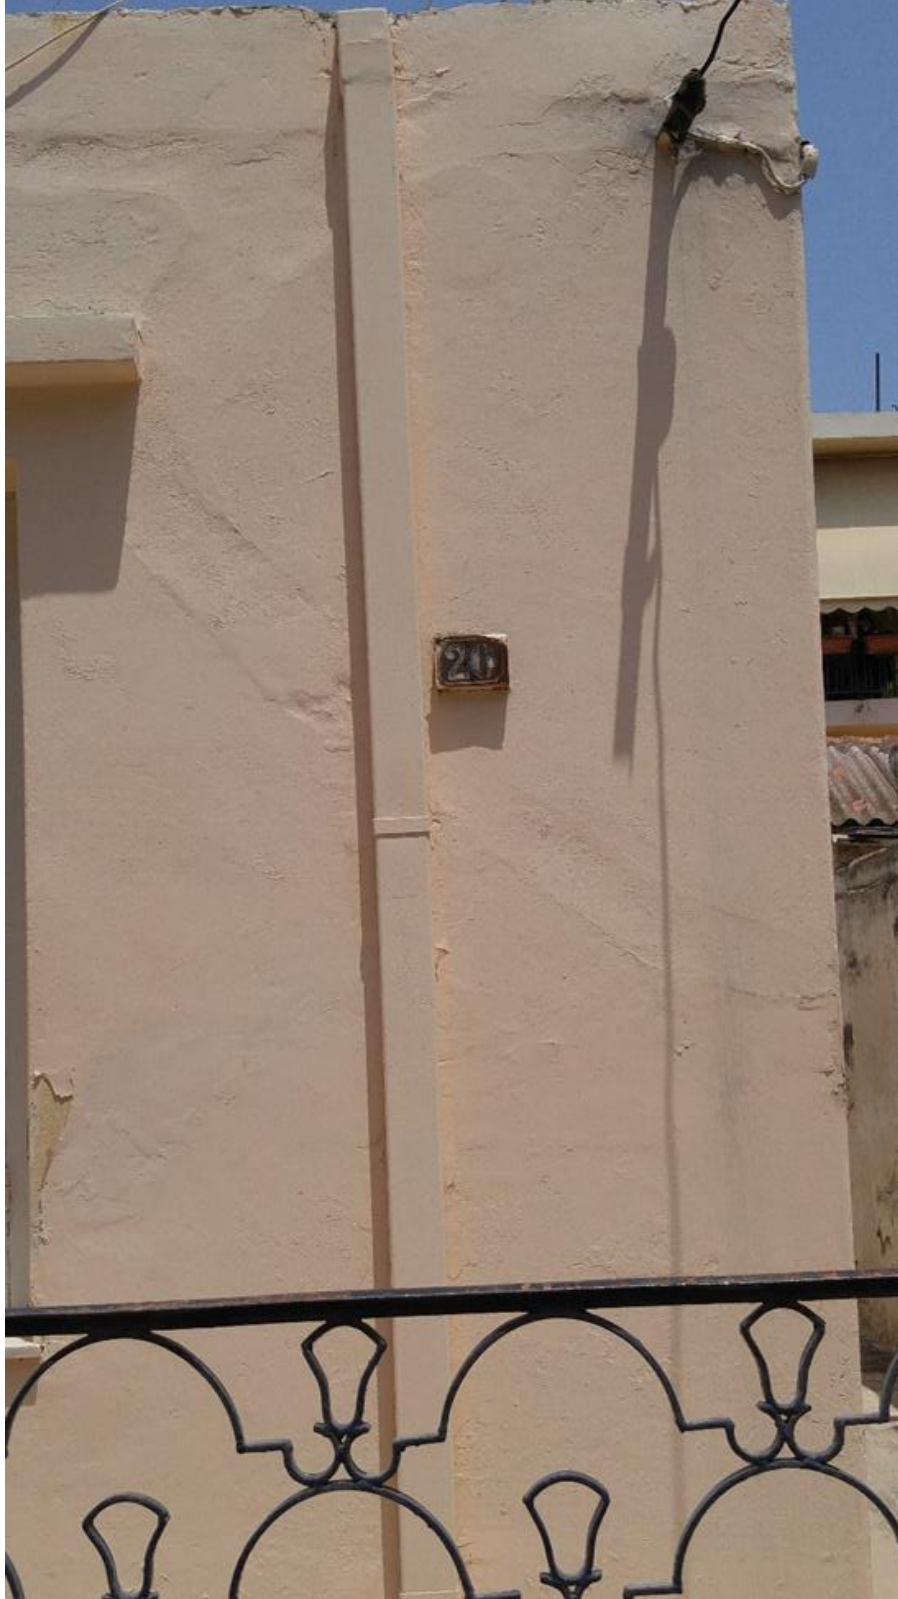
Εικόνα 4.4.85 Αριθμός 77: Επισκευασμένη ραγισμένη γωνιάς 45° στο δεξιό τμήμα φέρουσας τοιχοποιίας κύριας όψης μονοκατοικίας στην οδό Αζανίας
