ΕΘΝΙΚΟ ΜΕΤΣΟΒΙΟ ΠΟΛΥΤΕΧΝΕΙΟ

Σχολή Μηχανικών Μεταλλείων – Μεταλλουργών
Κατεύθυνση «Γεωτεχνολογία»

Διαχρονικές επιπτώσεις της ιστορικής εξορυκτικής δραστηριότητας στην περιοχή των λιγνιτωρυχείων της Ανθούπολης στο σύγχρονο δομημένο περιβάλλον. Σύγχρονες καταγραφές διαρρήξεων και ιστορική αποτύπωση των εδαφικών υποχωρήσεων.

ΔΙΠΛΩΜΑΤΙΚΗ ΕΡΓΑΣΙΑ

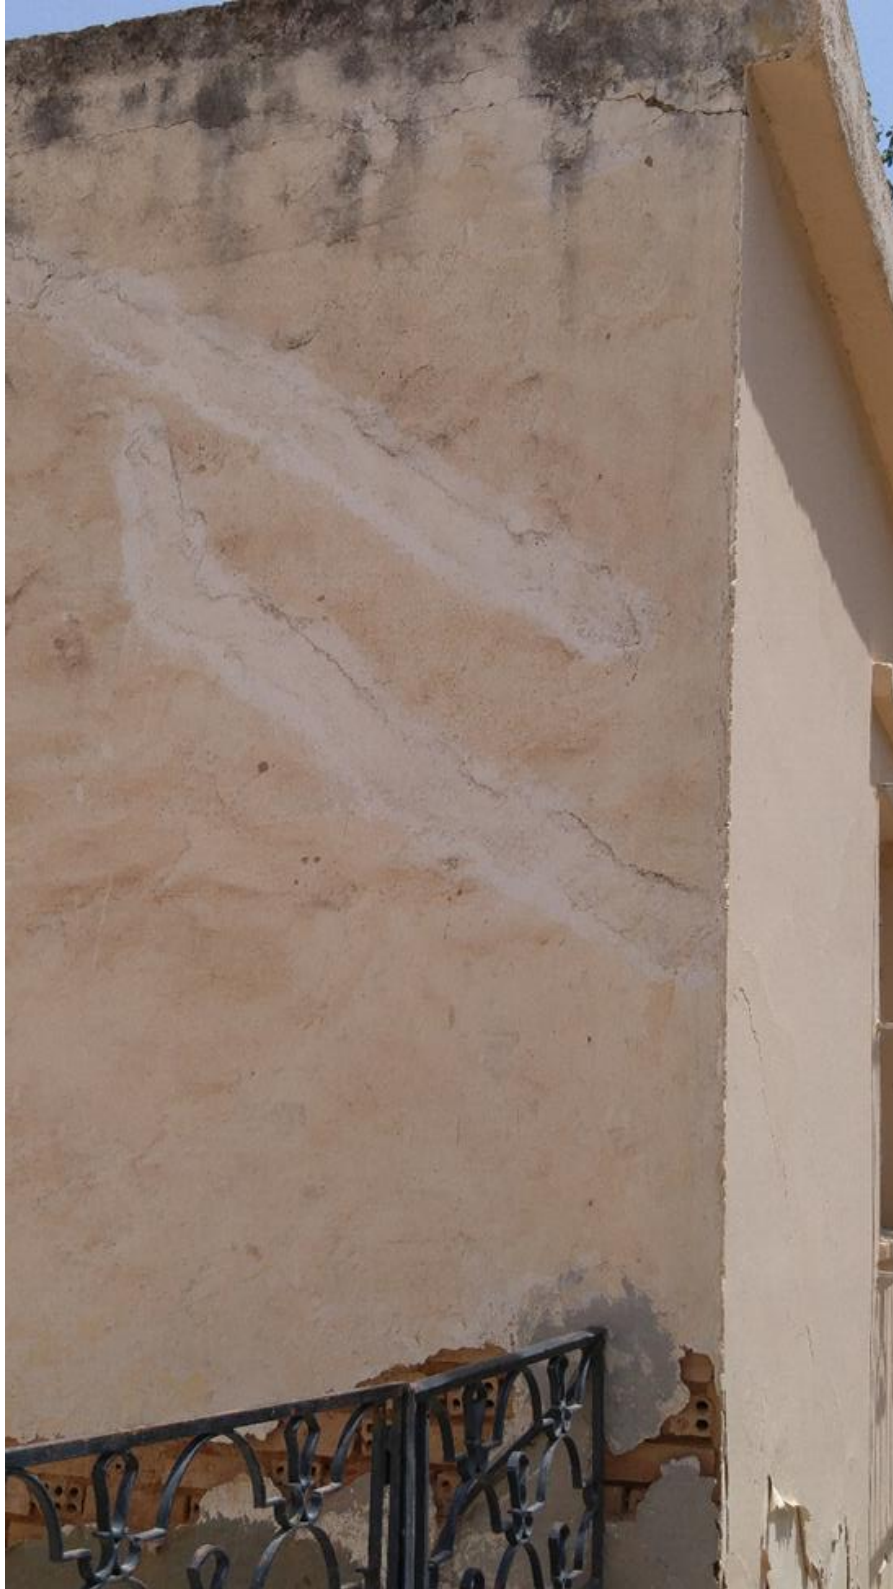
Εικόνα 4.4.86 Αριθμός 78: Επισκευές ρωγμών γωνίας 45° σε φέρουσα τοιχοποιία πλάγιας όψης μονοκατοικίας στην οδό Αμφιπόλεως (Ίδια οικία με την εικόνα 4.3.84)

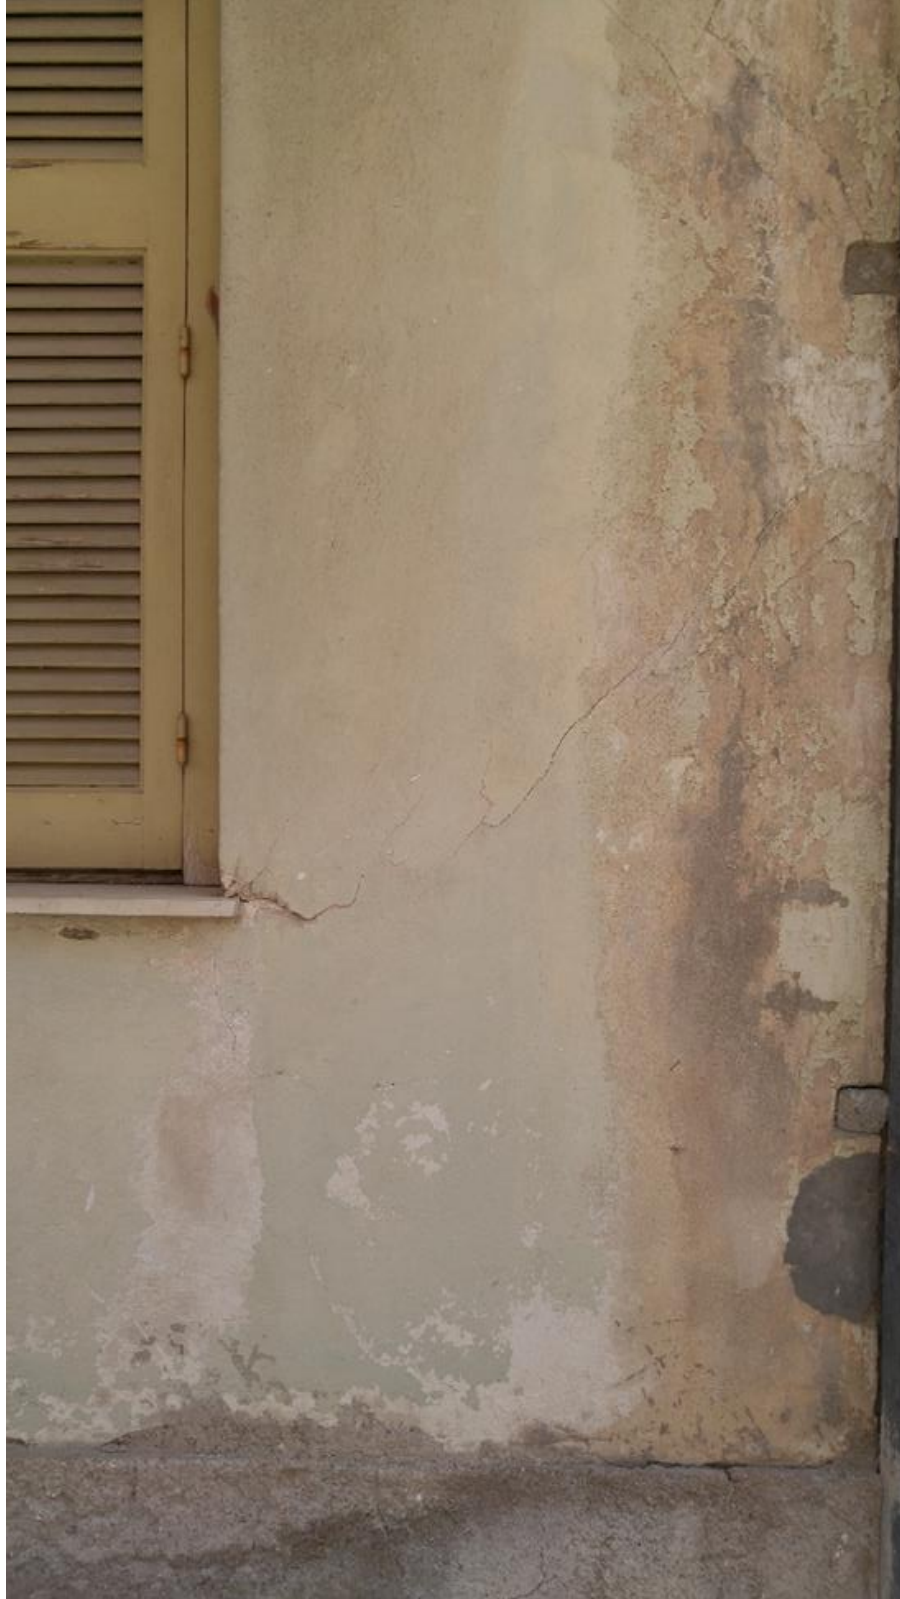
Εικόνα 4.4.87 Αριθμός 79: Διευρυνόμενη ρωγμή γωνίας 45° σε τοιχοποιία κύριας όψης μονοκατοικίας στην οδό Αμφιπόλεως με επέκταση του φαινομένου στην κάτω επένδυση άοπλου σκυροδέματος

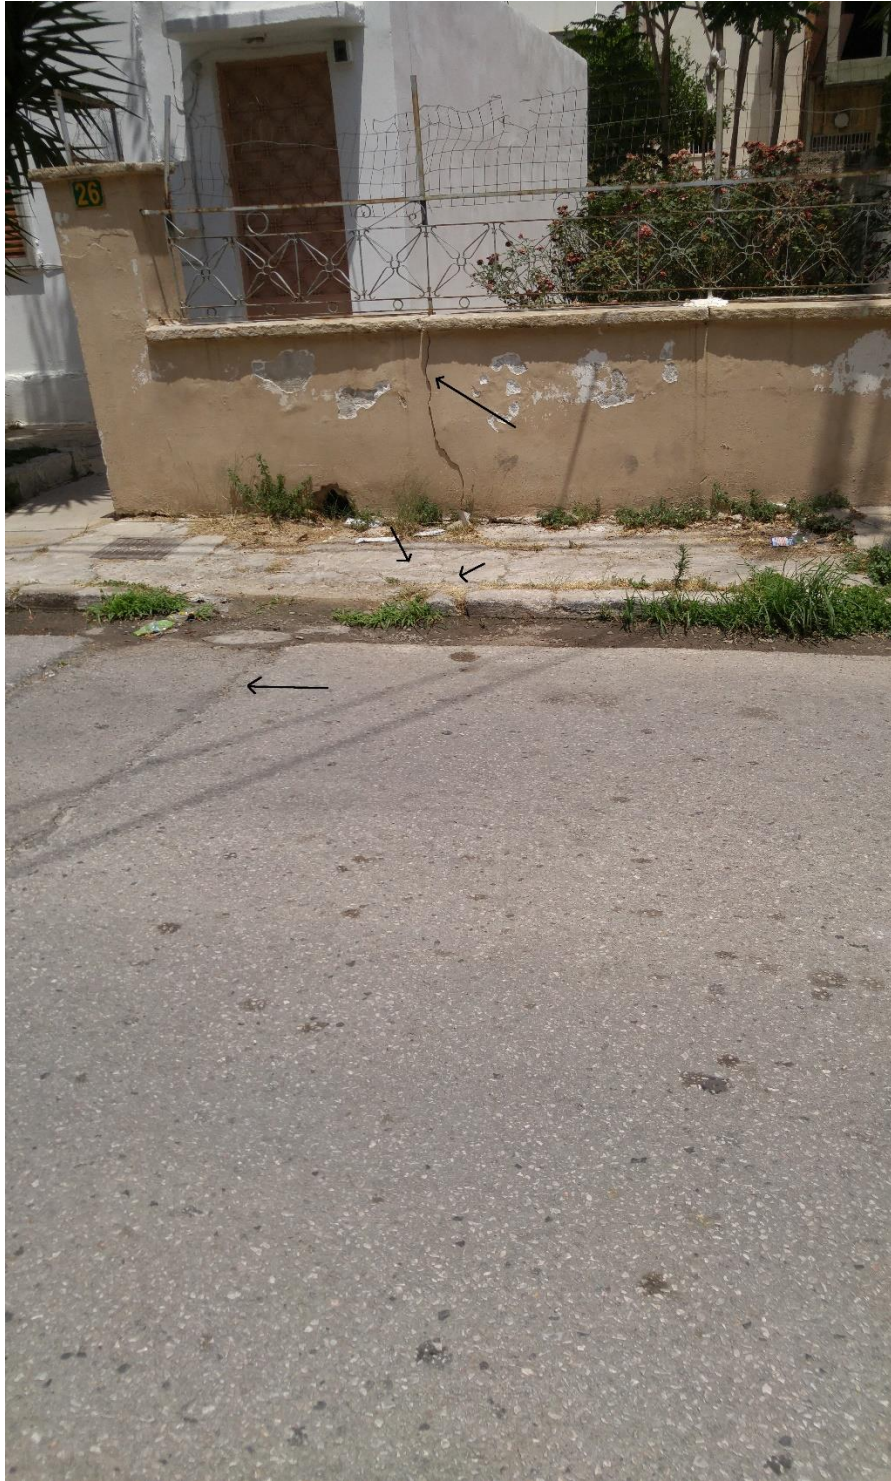
Εικόνα 4.4.88 Αριθμός 80: Αστοχία σε τοίχο αυλότοιχου μονοκατοικίας με επέκταση στο πεζοδρόμιο και στο οδόστρωμα της οδού Απολλωνίας

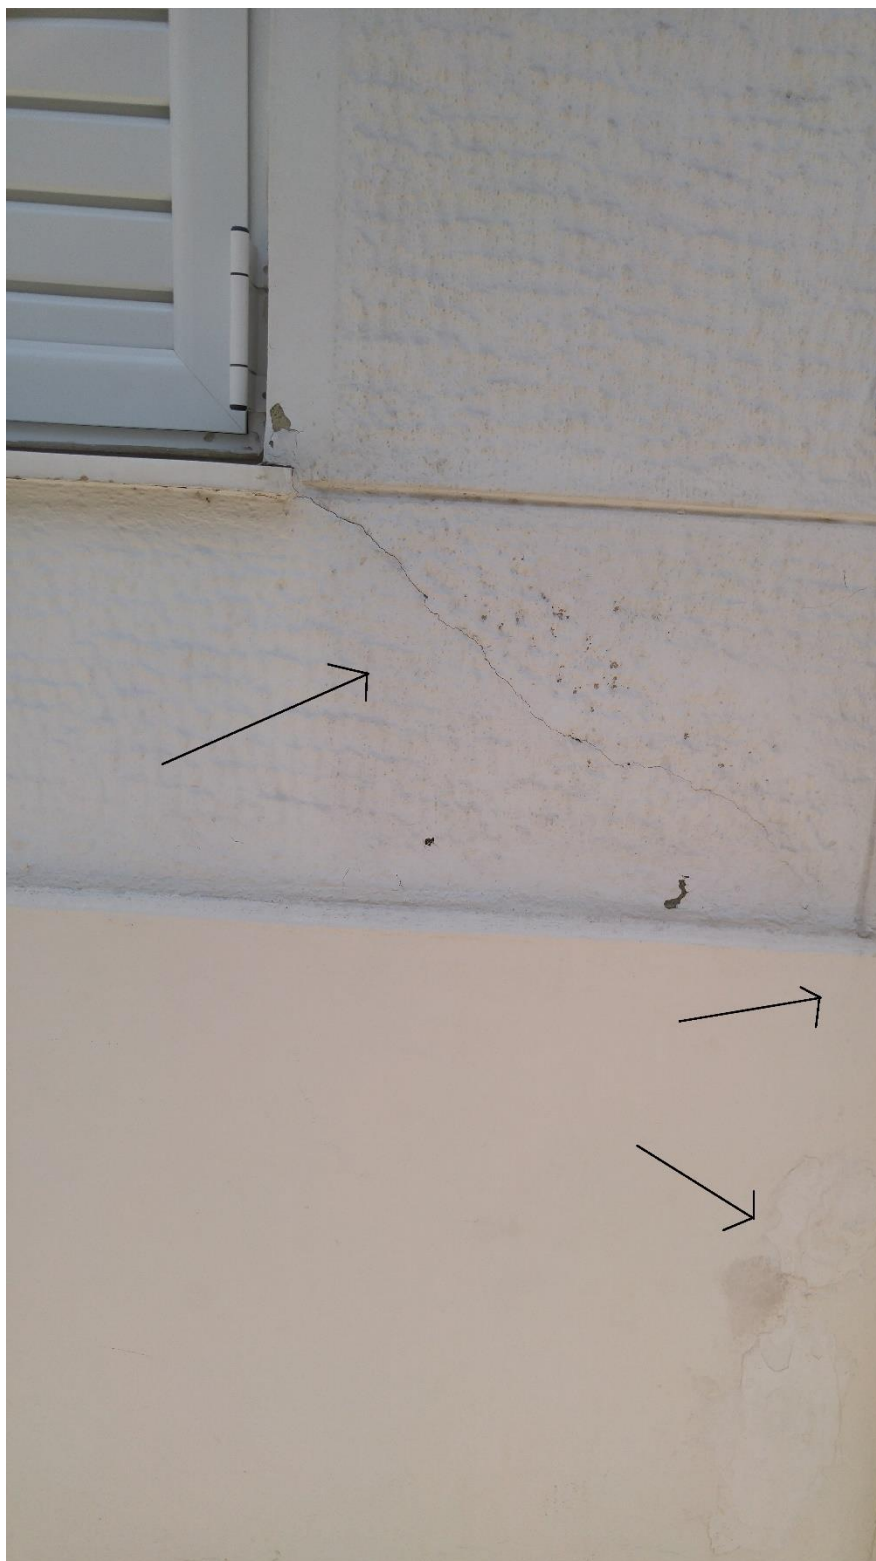
Εικόνα 4.4.91 Αριθμός 82: Ρωγμή γωνίας 45° στο επίχρισμα με επέκταση στην τοιχοποιία κύριας όψης κατοικίας στην οδό Αστακού. Η αστοχία έχει έναρξη το κάτω δεξιό τμήμα κουφώματος και επεκτείνεται στην επένδυση επιχρίσματος στο κάτω μέρος της φωτογραφίας.

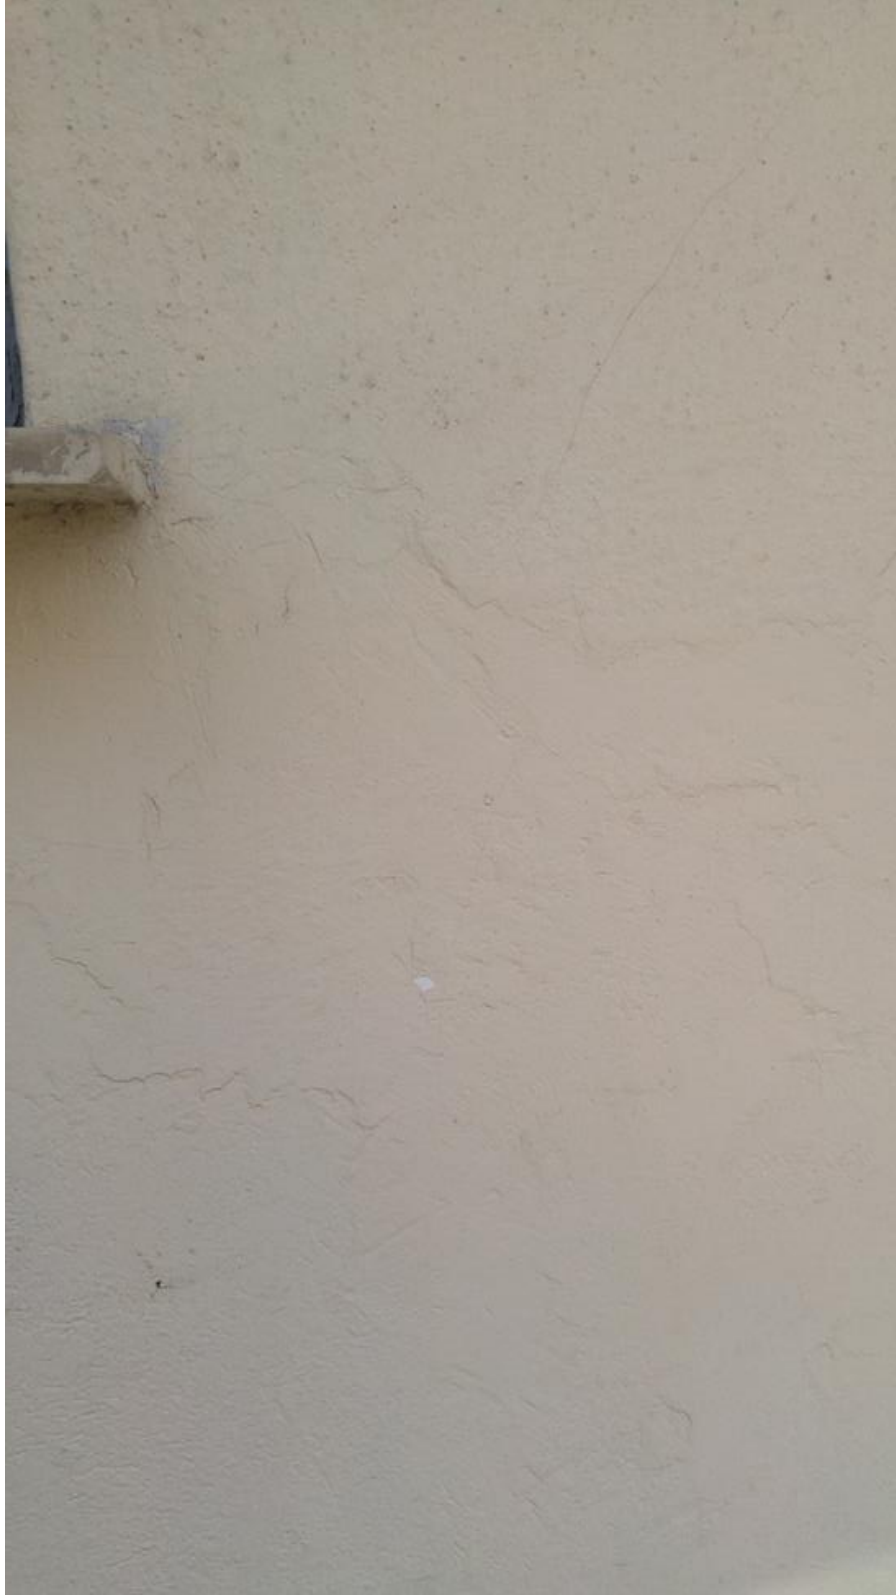
Εικόνα 4.4.92 Αριθμός 83: Επισκευασμένη ρωγμή γωνίας 45° σε τοιχοποιία κύριας όψης διάρροφης κατοικίας στην οδό Θηβών

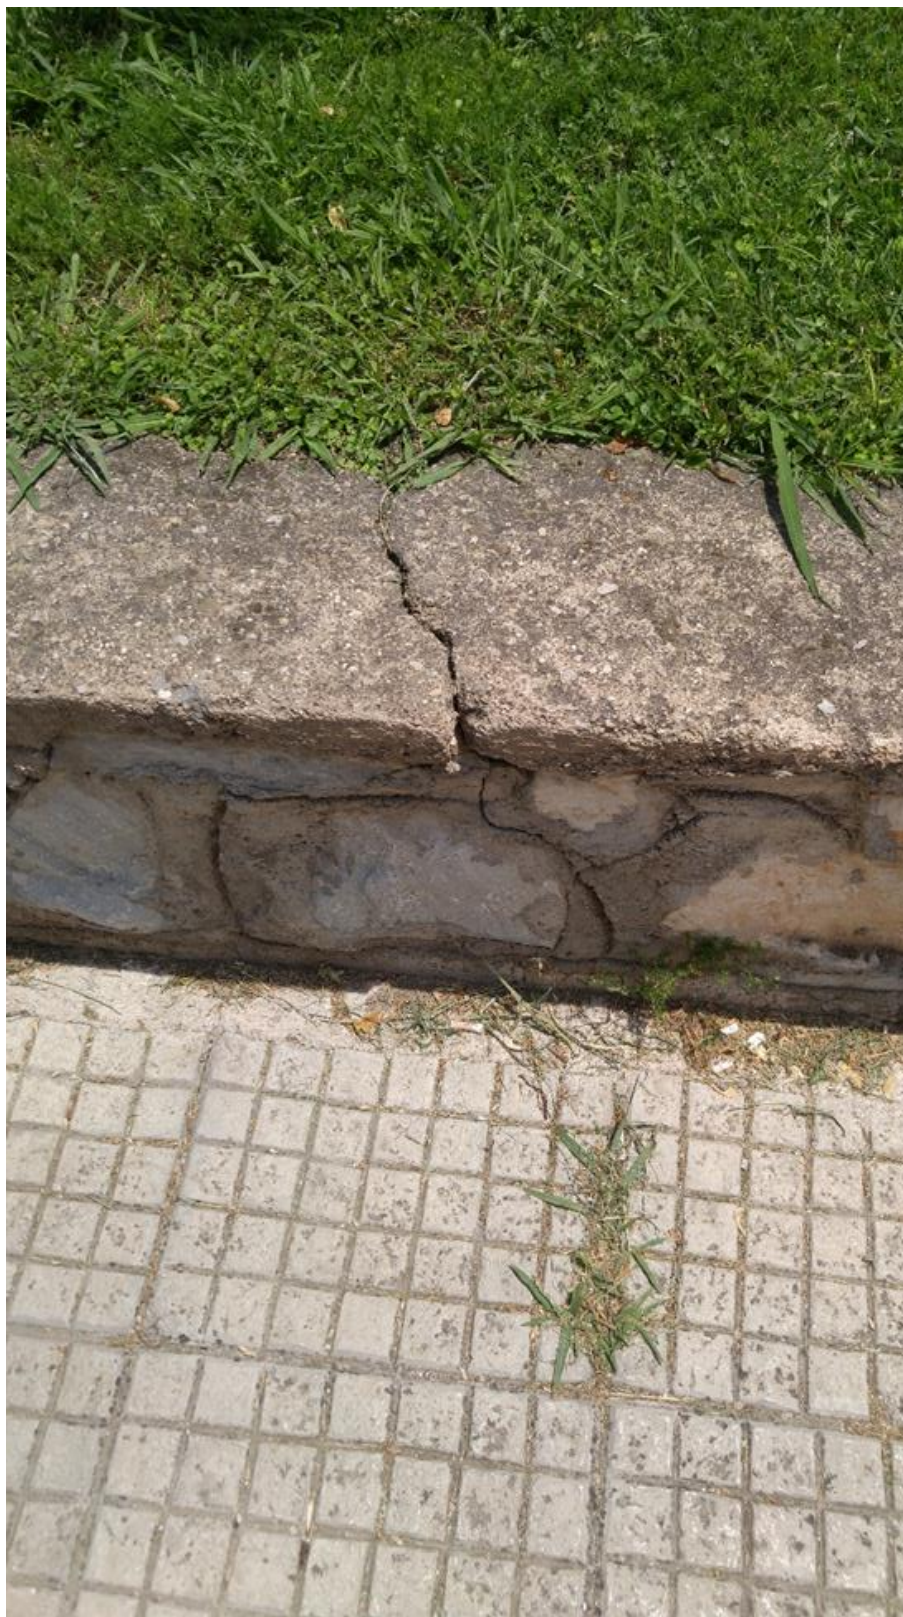
Εικόνα 4.4.97 Αριθμός 88: Συνέχεια ρωγμών πέτρινου τοιχίου των παραπάνω εικόνων στην οδό Αορανίας. Η ύπαρξη φυτών μεταξύ των πλακών του πεζοδρομίου σκιαγραφεί υποψία συνέχισης της ρωγμής στον αρμό τους

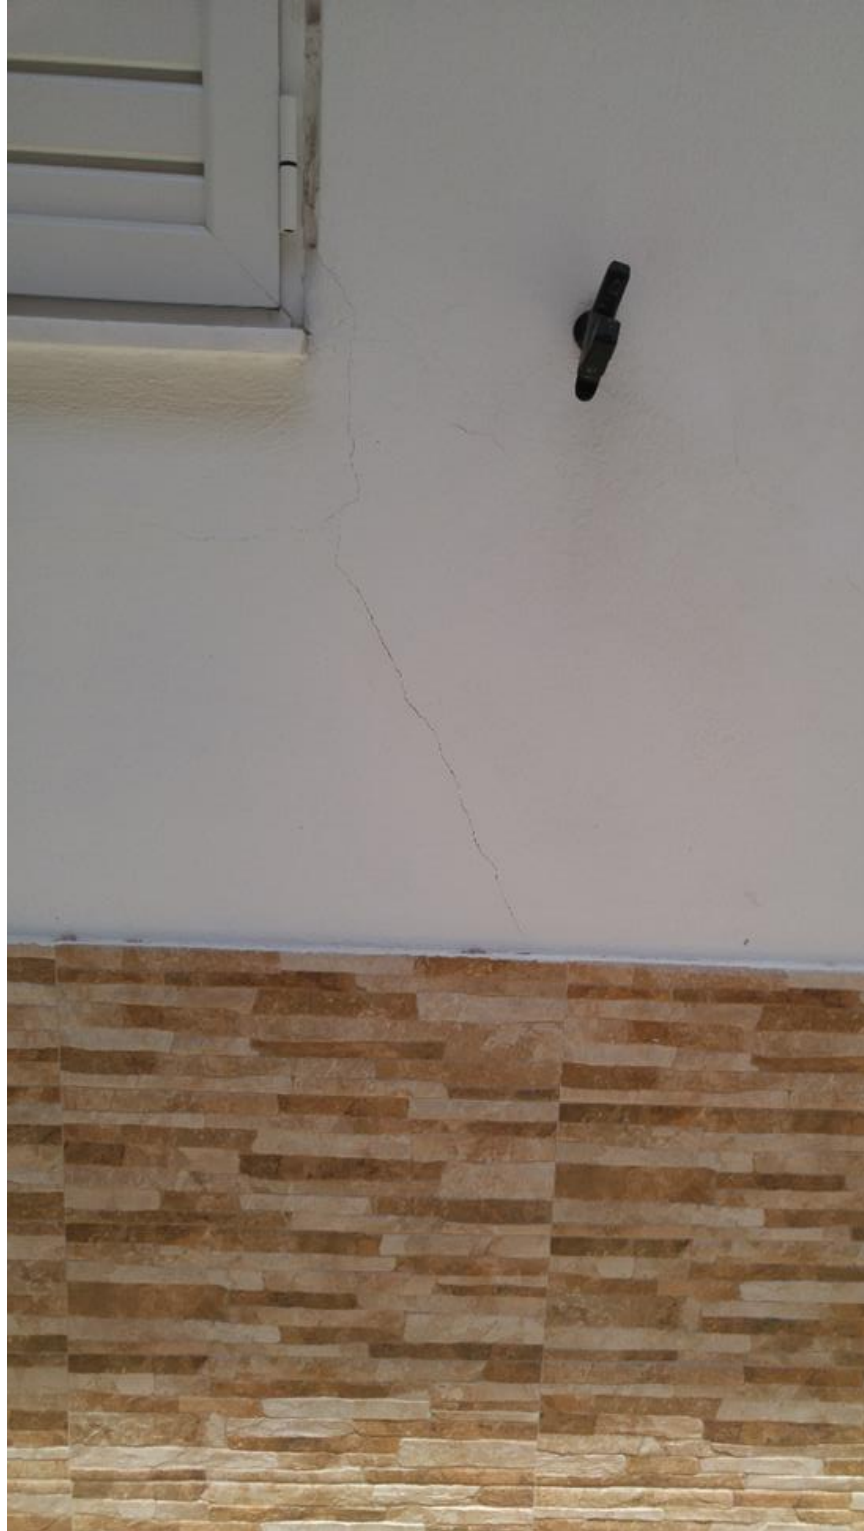
Εικόνα 4.4.101 Αριθμός 91: Ρωγμή γωνίας 45° σε τοιχοποιία δεξιά του κουφώματος κύριας όψης στην οδό Αγρινίου

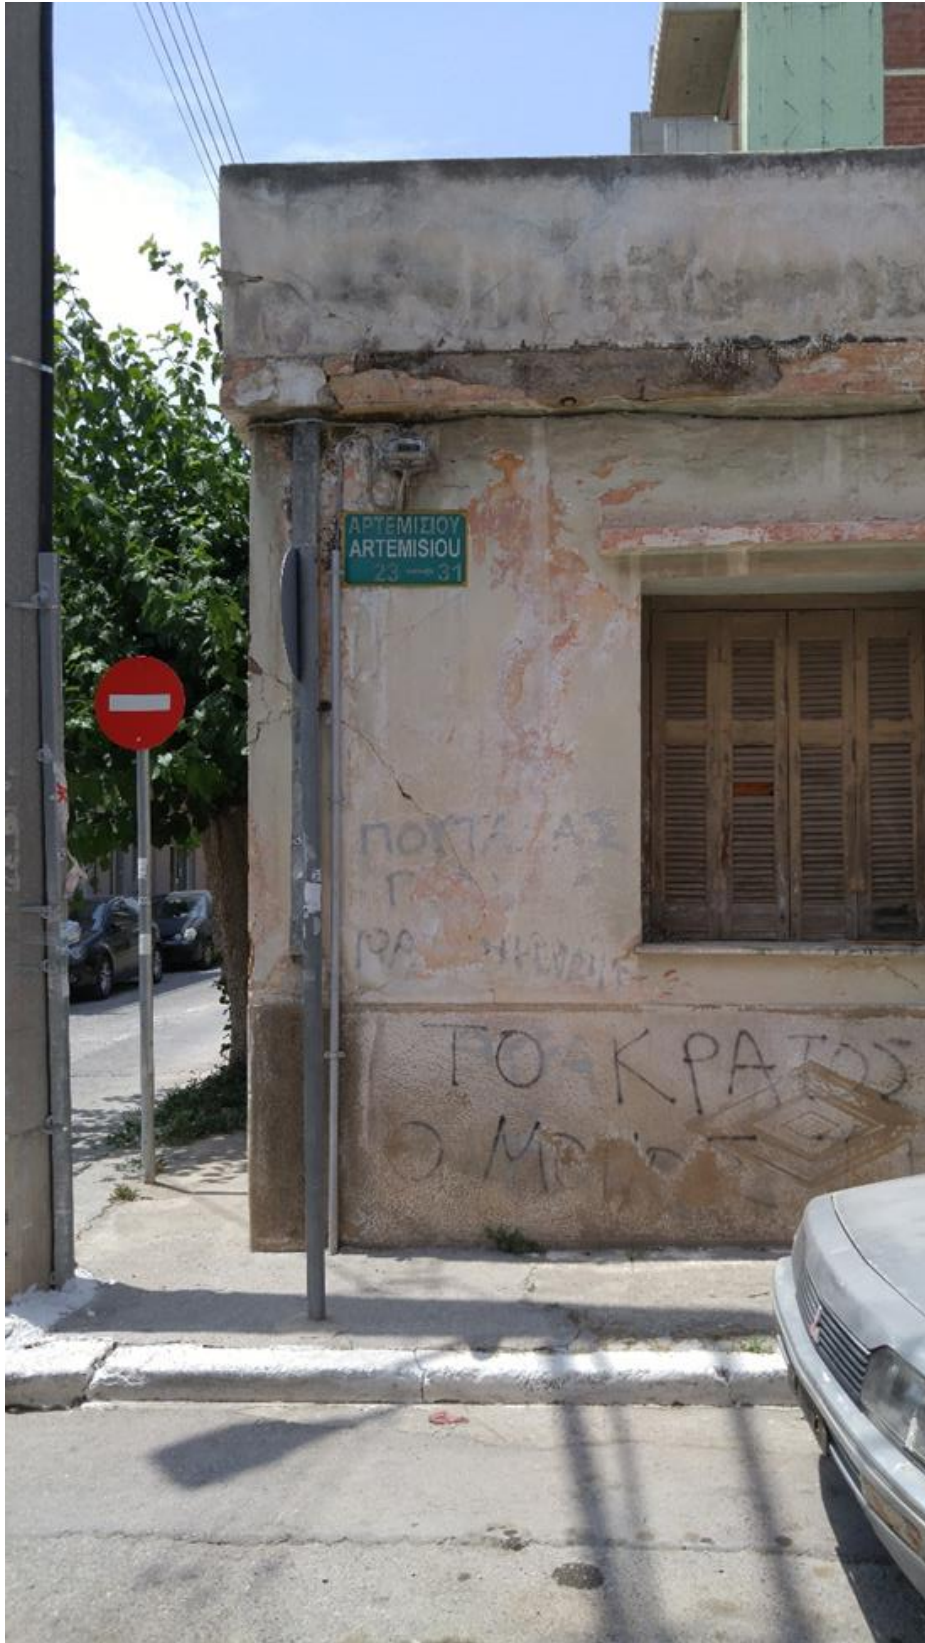
Εικόνα 4.4.102 Αριθμός 92: Ρωγμή γωνίας 45° σε φέρουσα τοιχοποιία κύριας όψης σε μονοκατοικία στην οδό Αρτεμισίου

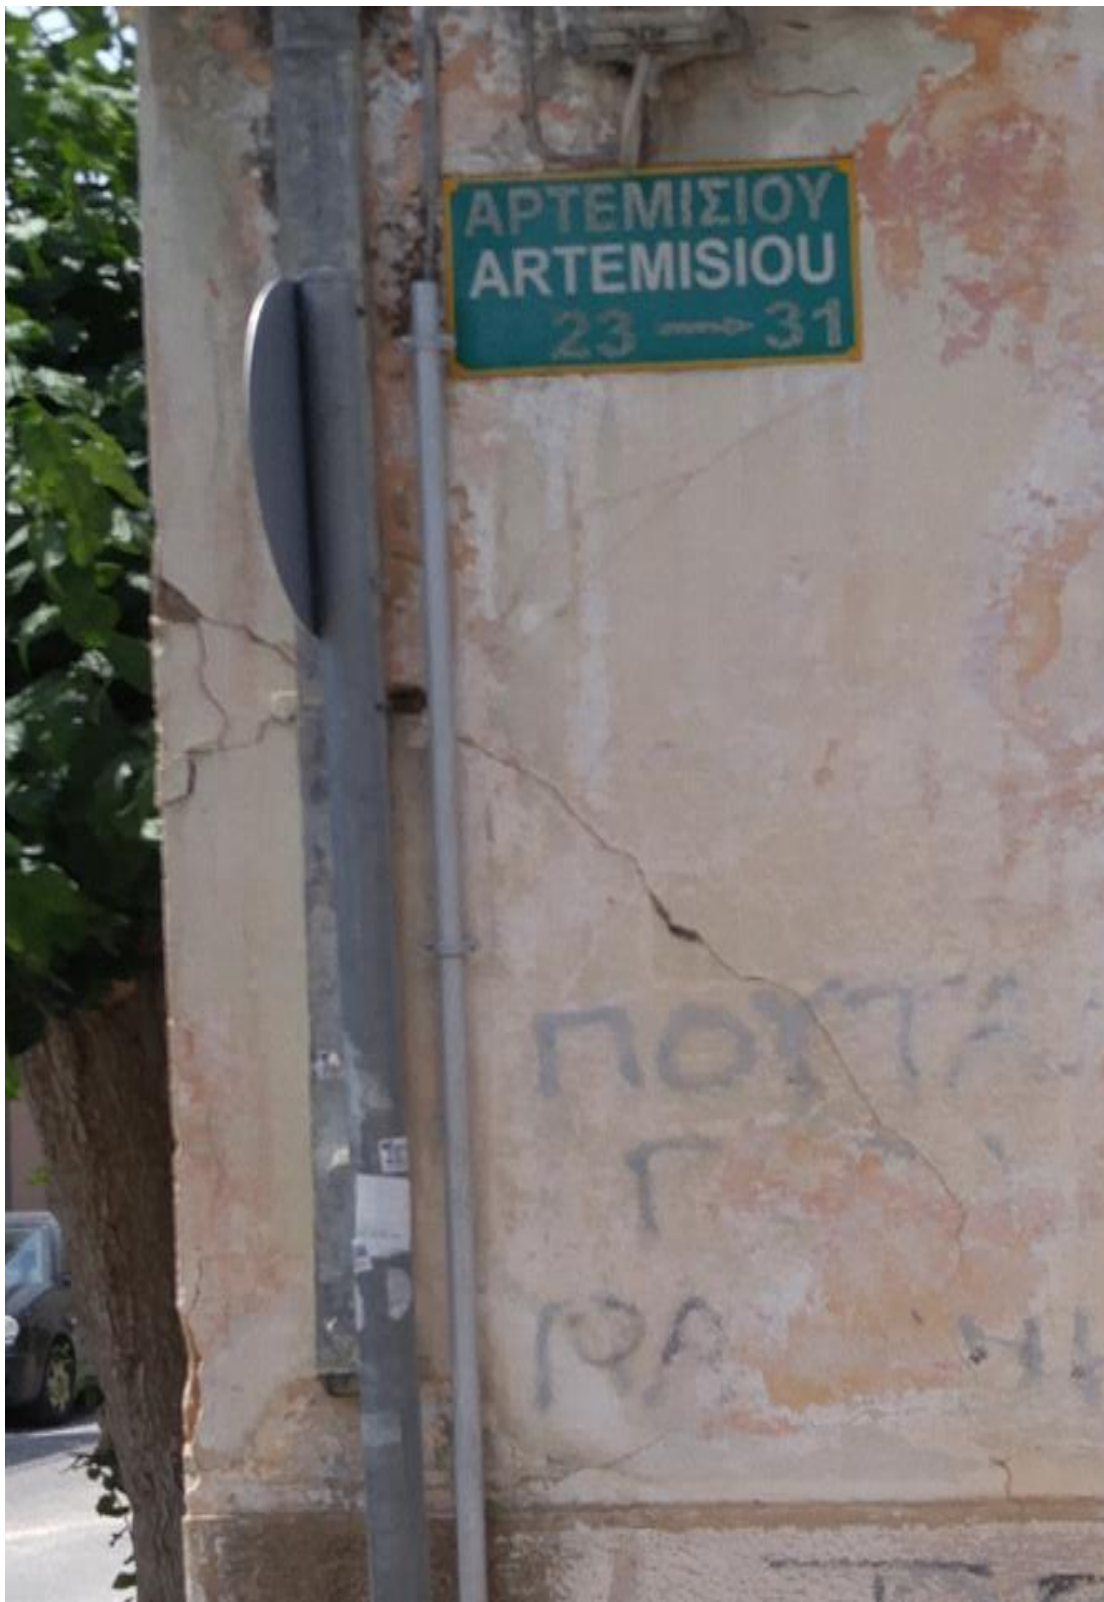
Εικόνα 4.4.103 Αριθμός 93: Λεπτομέρεια τριχοειδούς ρωγμής στη γωνία φέρουσας τοιχοποιίας της εικόνας 4.3.102

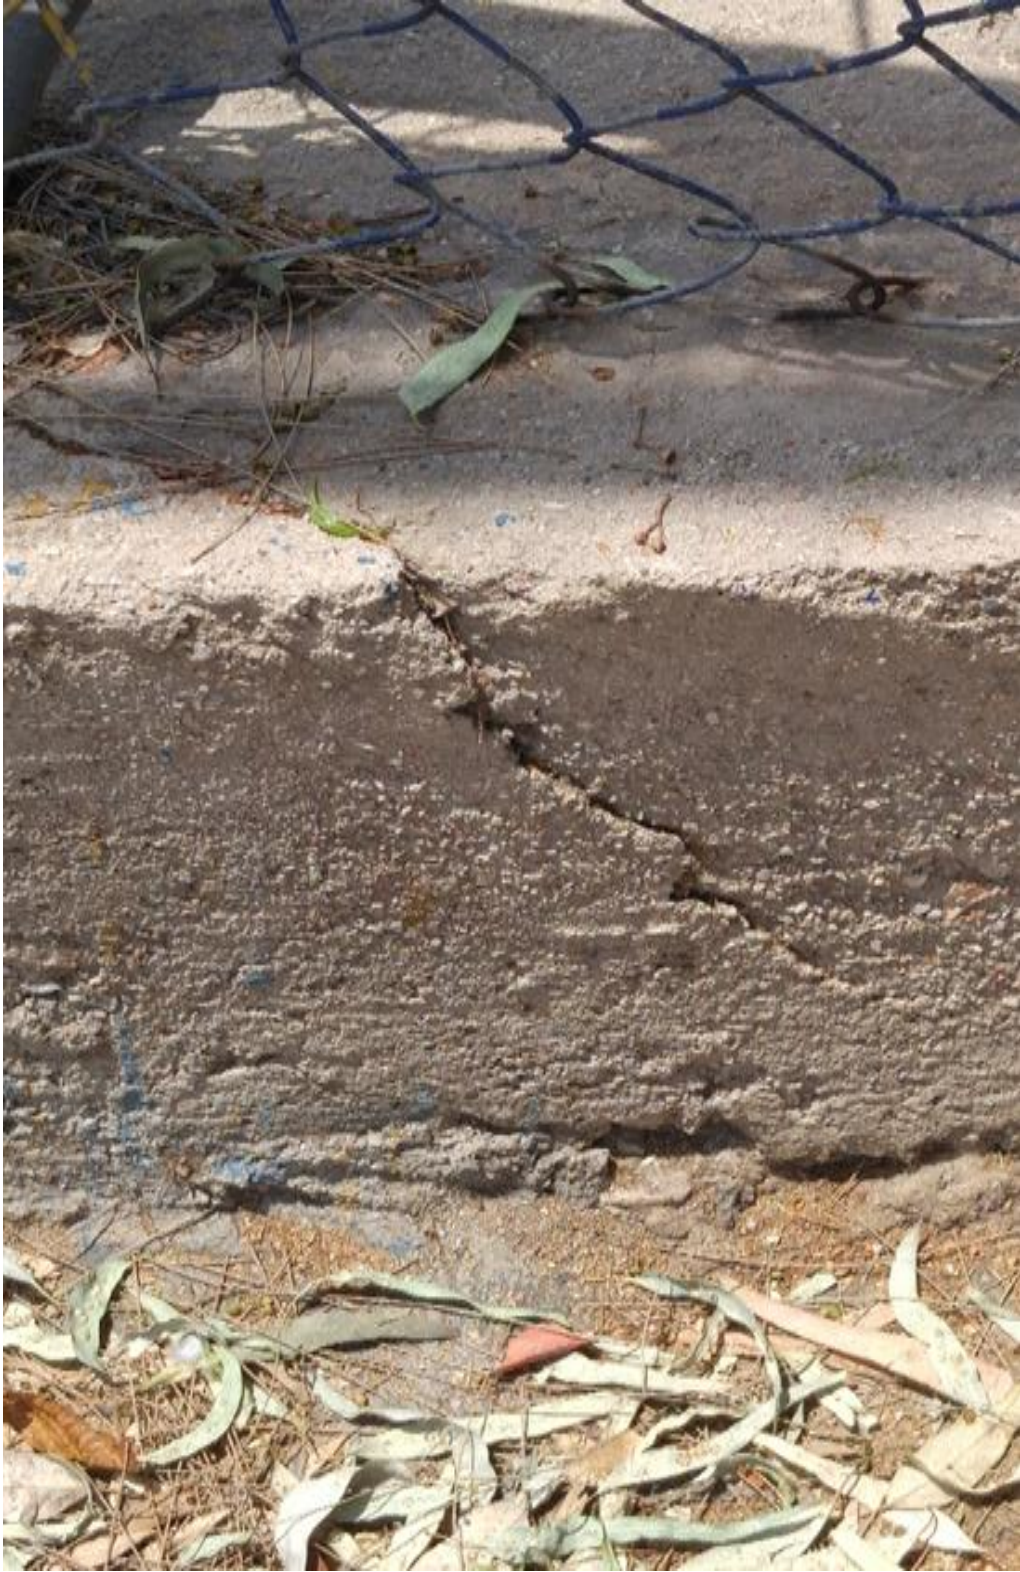
Εικόνα 4.4.106 Αριθμός 96: Ρωγμή γωνίας 45° σε κράσπεδο πεζοδρομίου της οδού Θηβών
