ΕΘΝΙΚΟ ΜΕΤΣΟΒΙΟ ΠΟΛΥΤΕΧΝΕΙΟ –ΣΧΟΛΗ ΑΡΧΙΤΕΚΤΟΝΩΝ ΜΗΧΑΝΙΚΩΝ

ΜΕΤΑΠΤΥΧΙΑΚΗ ΔΙΠΛΩΜΑΤΙΚΗ ΕΡΓΑΣΙΑ

**"Αποτύπωση, πρόταση αποκατάστασης και επανάχρηση έπαυλης
Καθολικών Αρχιεπισκόπων Νάξου"**

Αθήνα, Οκτώβριος 2017

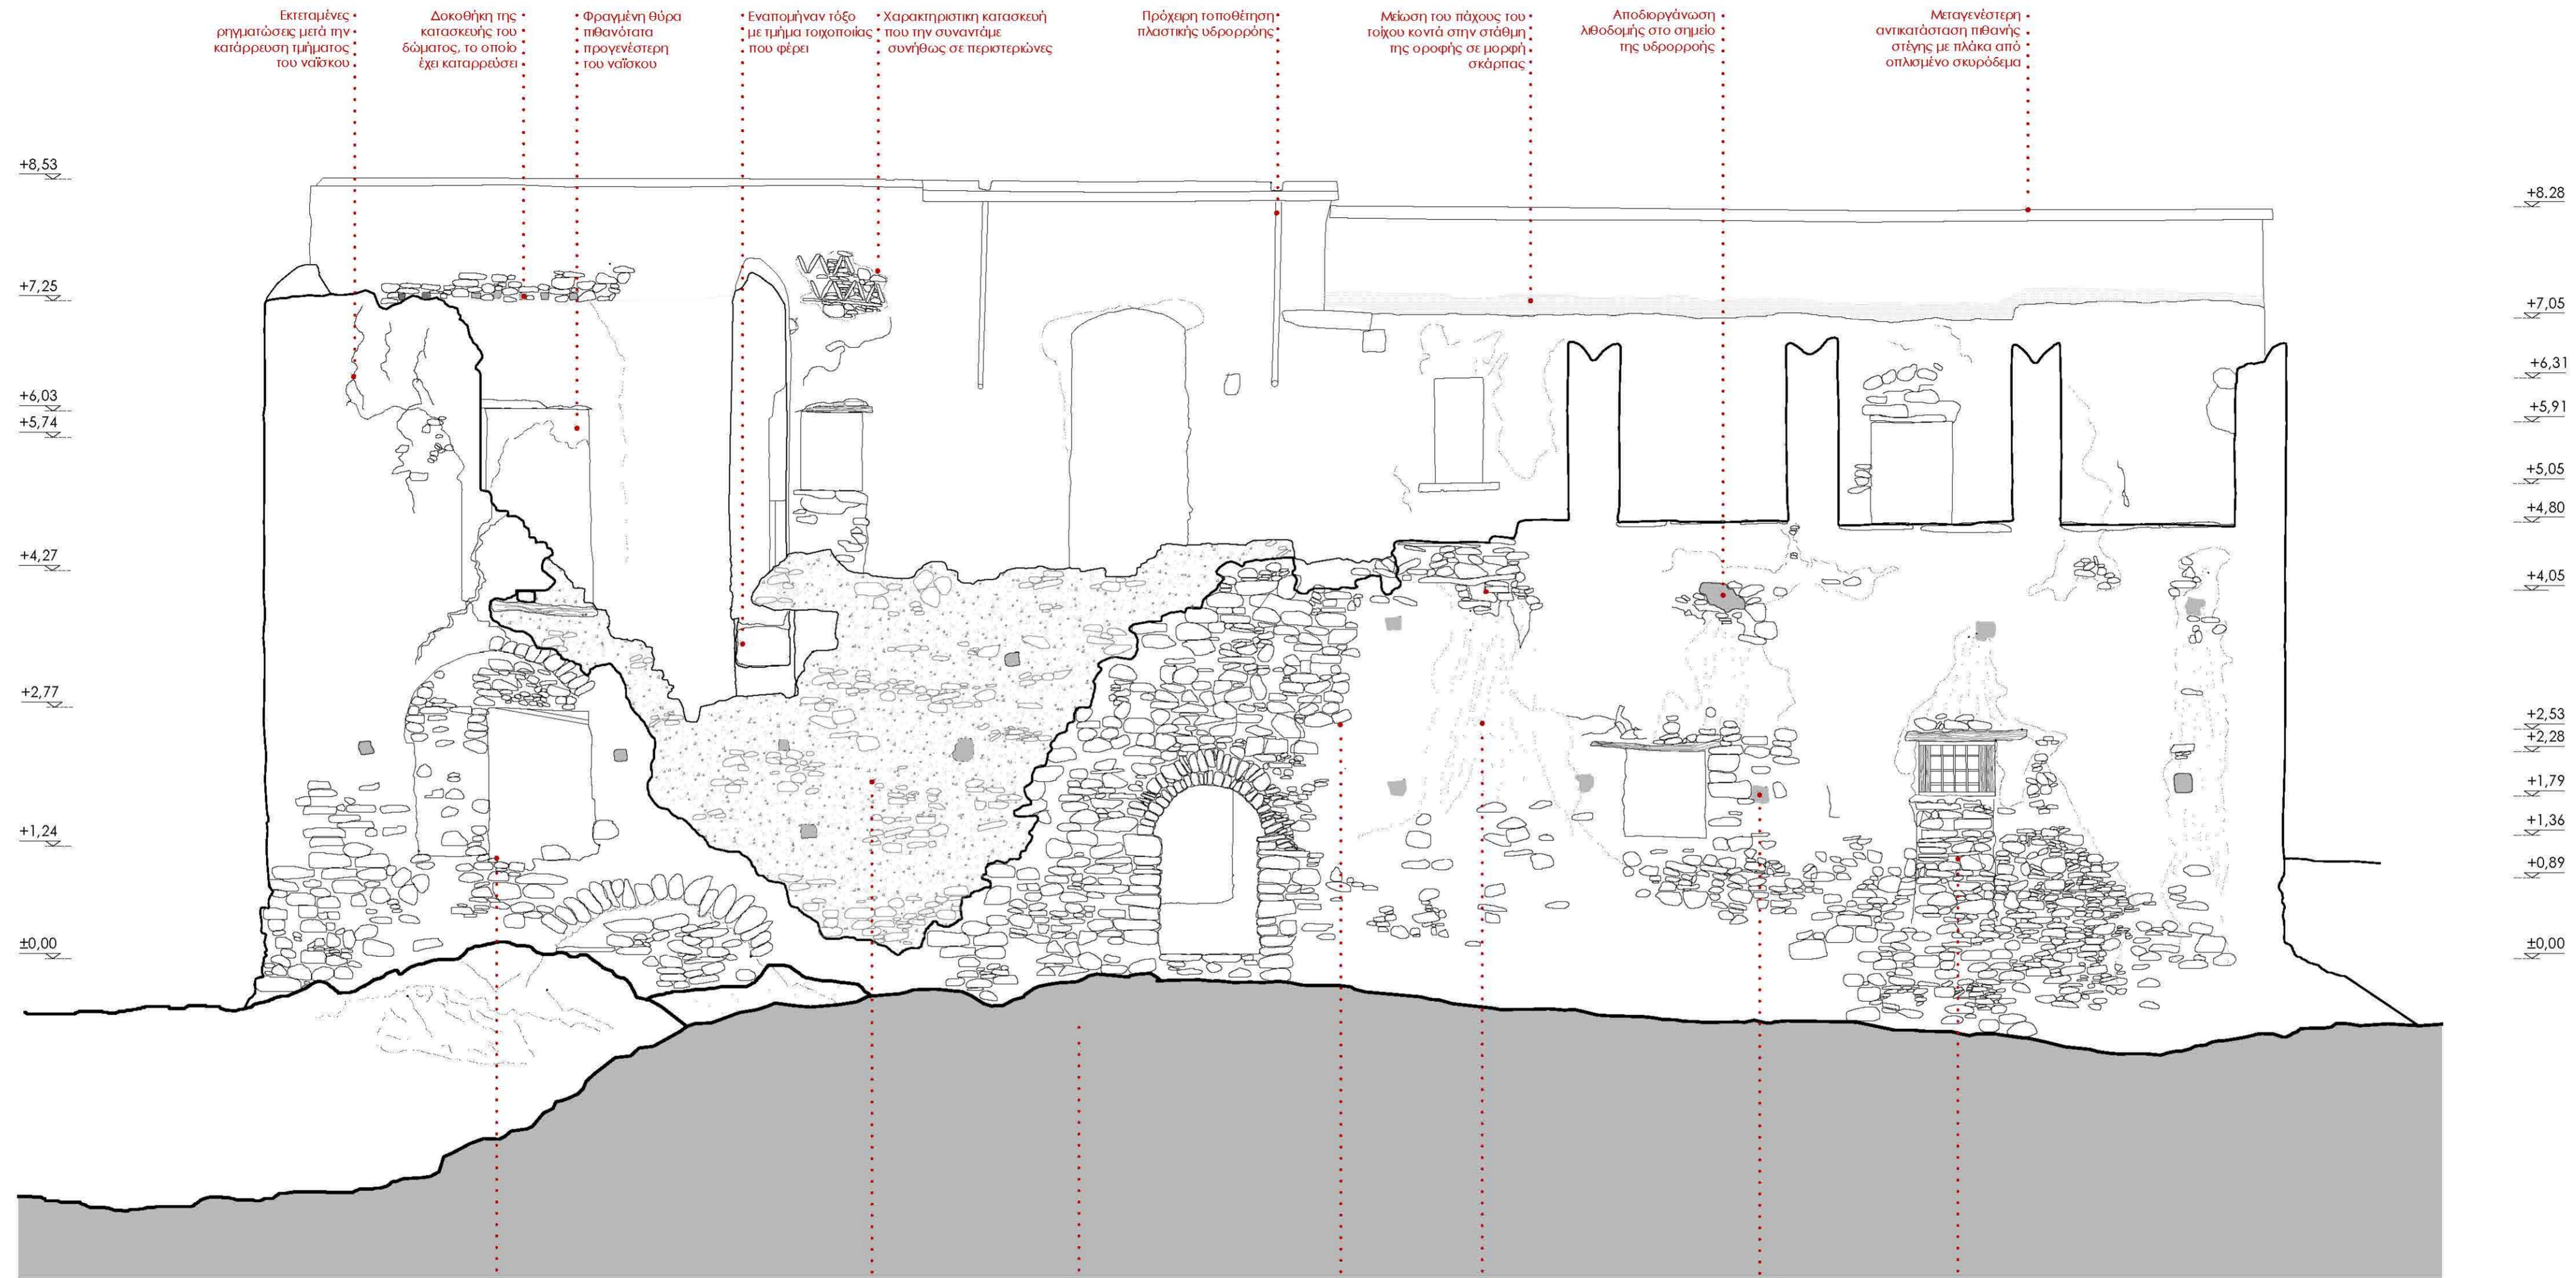
Εκτεταμένες ρηγματώσεις μετά την κατάρρευση τμήματος του ναΐσκου.

Δοκοθήκη της κατασκευής του δώματος, το οποίο έχει κατάρρευσει.

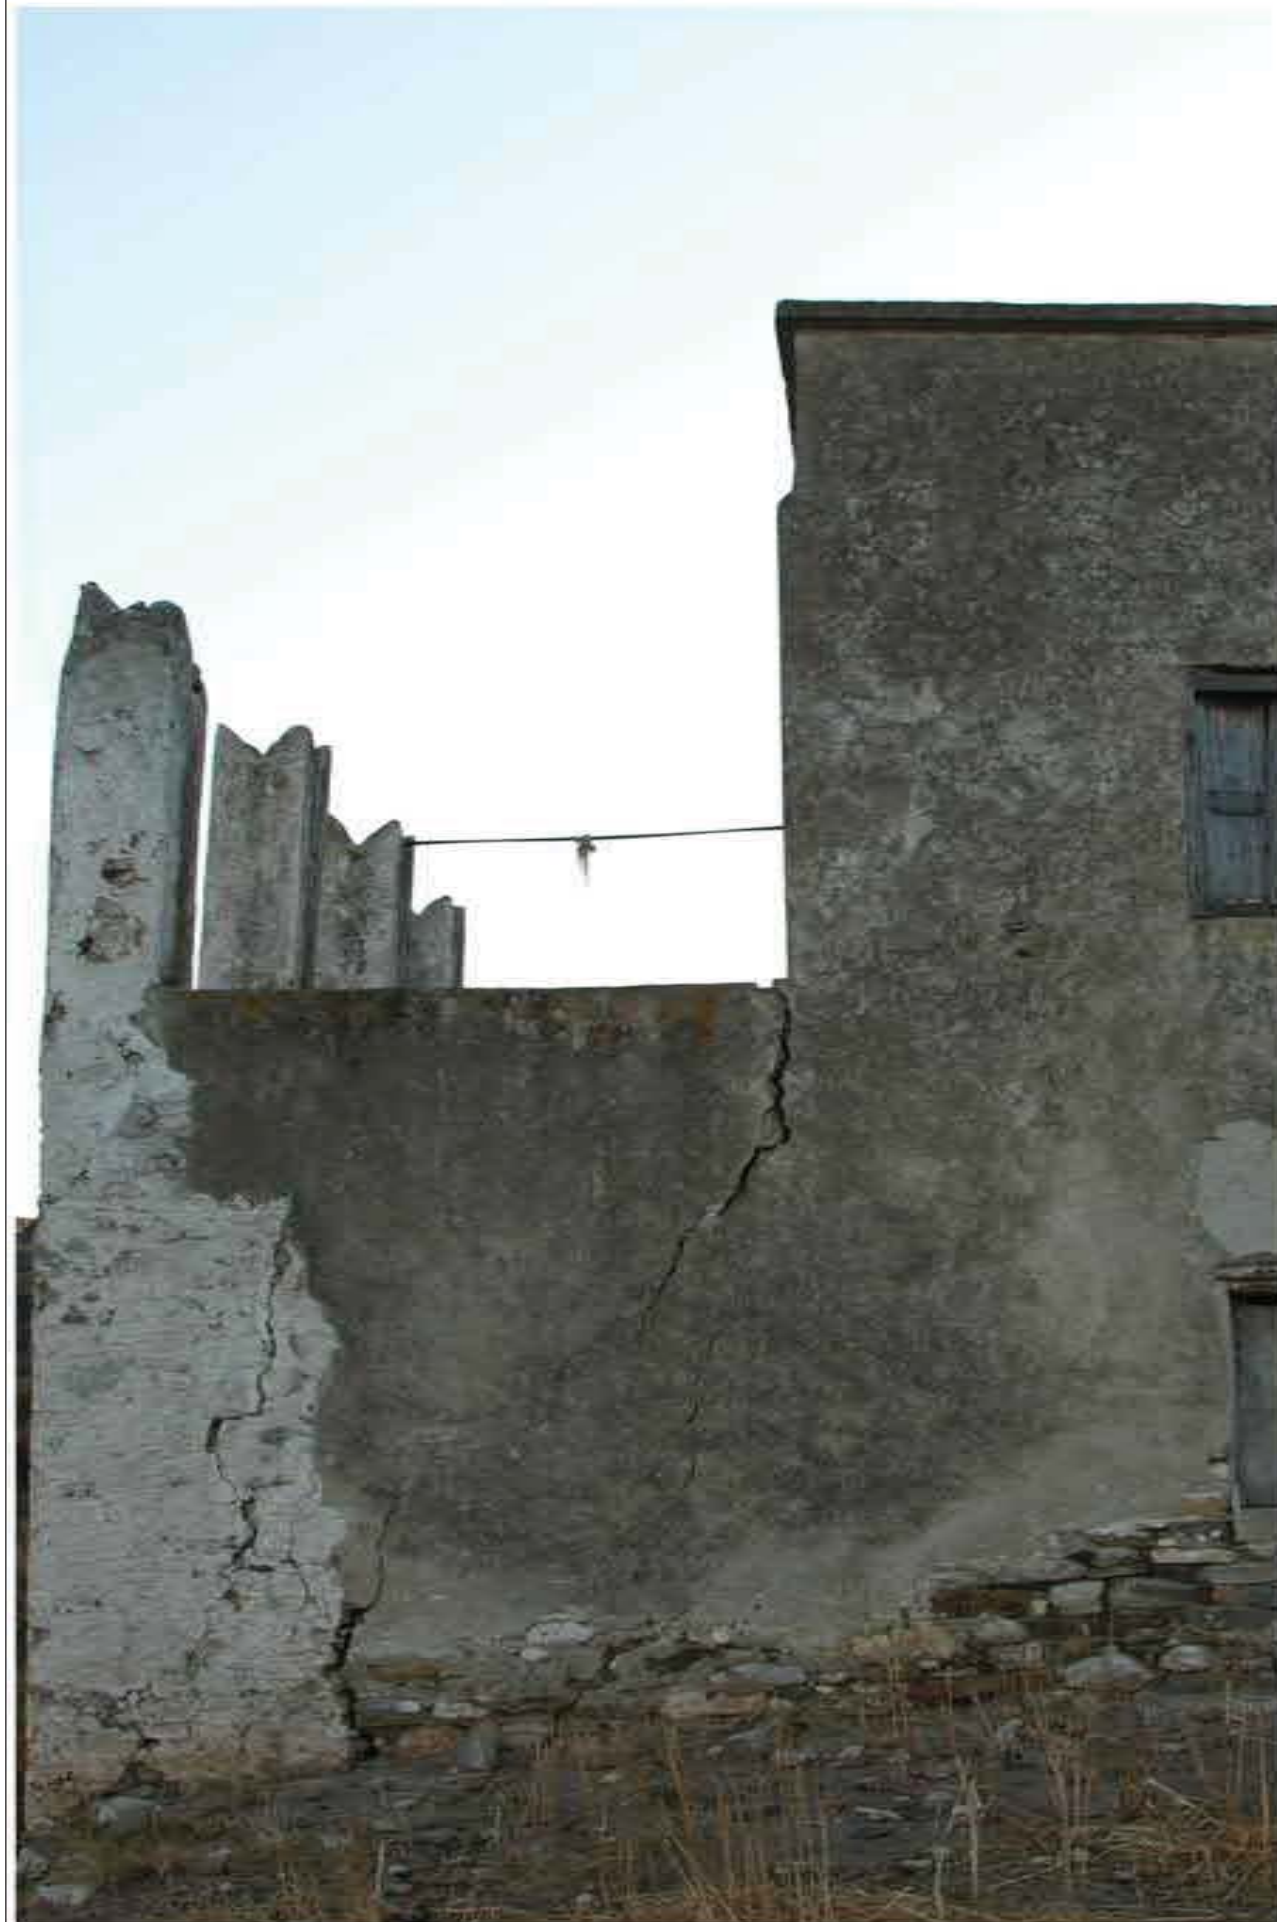
λήψη 1.

ΕΙΔΟΣ ΒΛΑΒΗΣ - ΡΩΓΜΕΣ ΜΕ ΜΕΓΑΛΥΤΕΡΟ ΕΥΡΟΣ ΣΤΟ ΚΑΤΩ ΜΕΡΟΣ ΤΟΥ ΤΟΙΧΟΥ

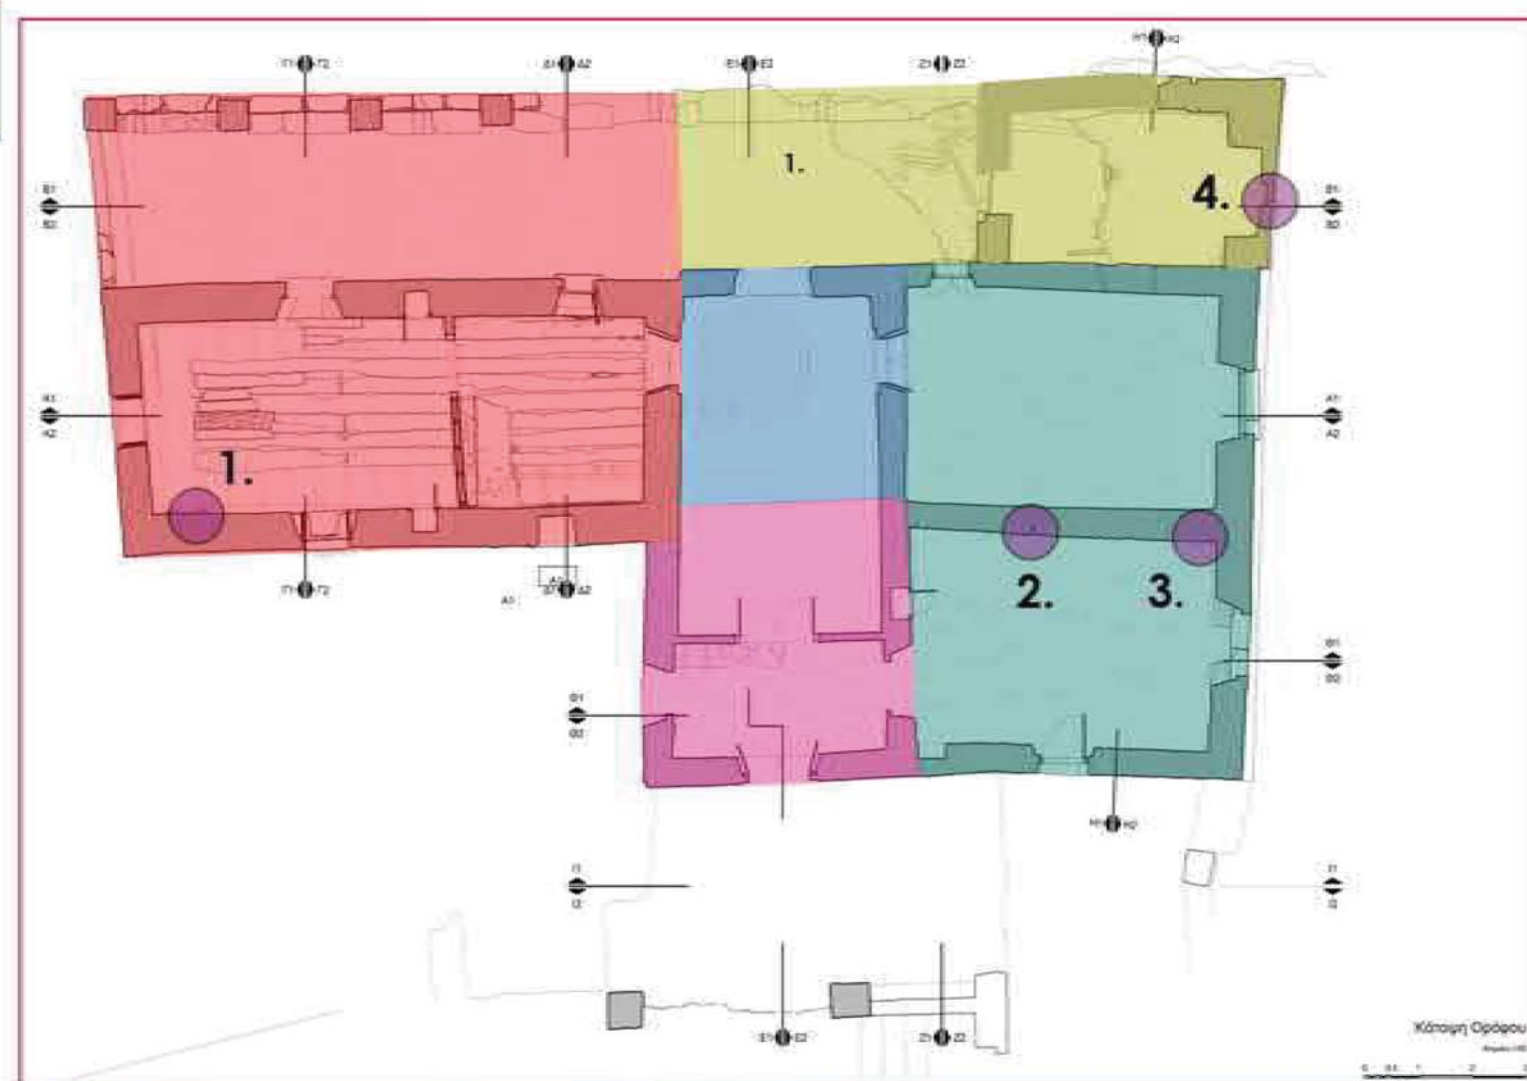
λήψη 1.

ΕΙΔΟΣ ΒΛΑΒΗΣ - ΡΩΓΜΕΣ ΜΕ ΜΕΓΑΛΥΤΕΡΟ ΕΥΡΟΣ ΣΤΟ ΠΑΝΩ ΜΕΡΟΣ ΤΟΥ ΤΟΙΧΟΥ

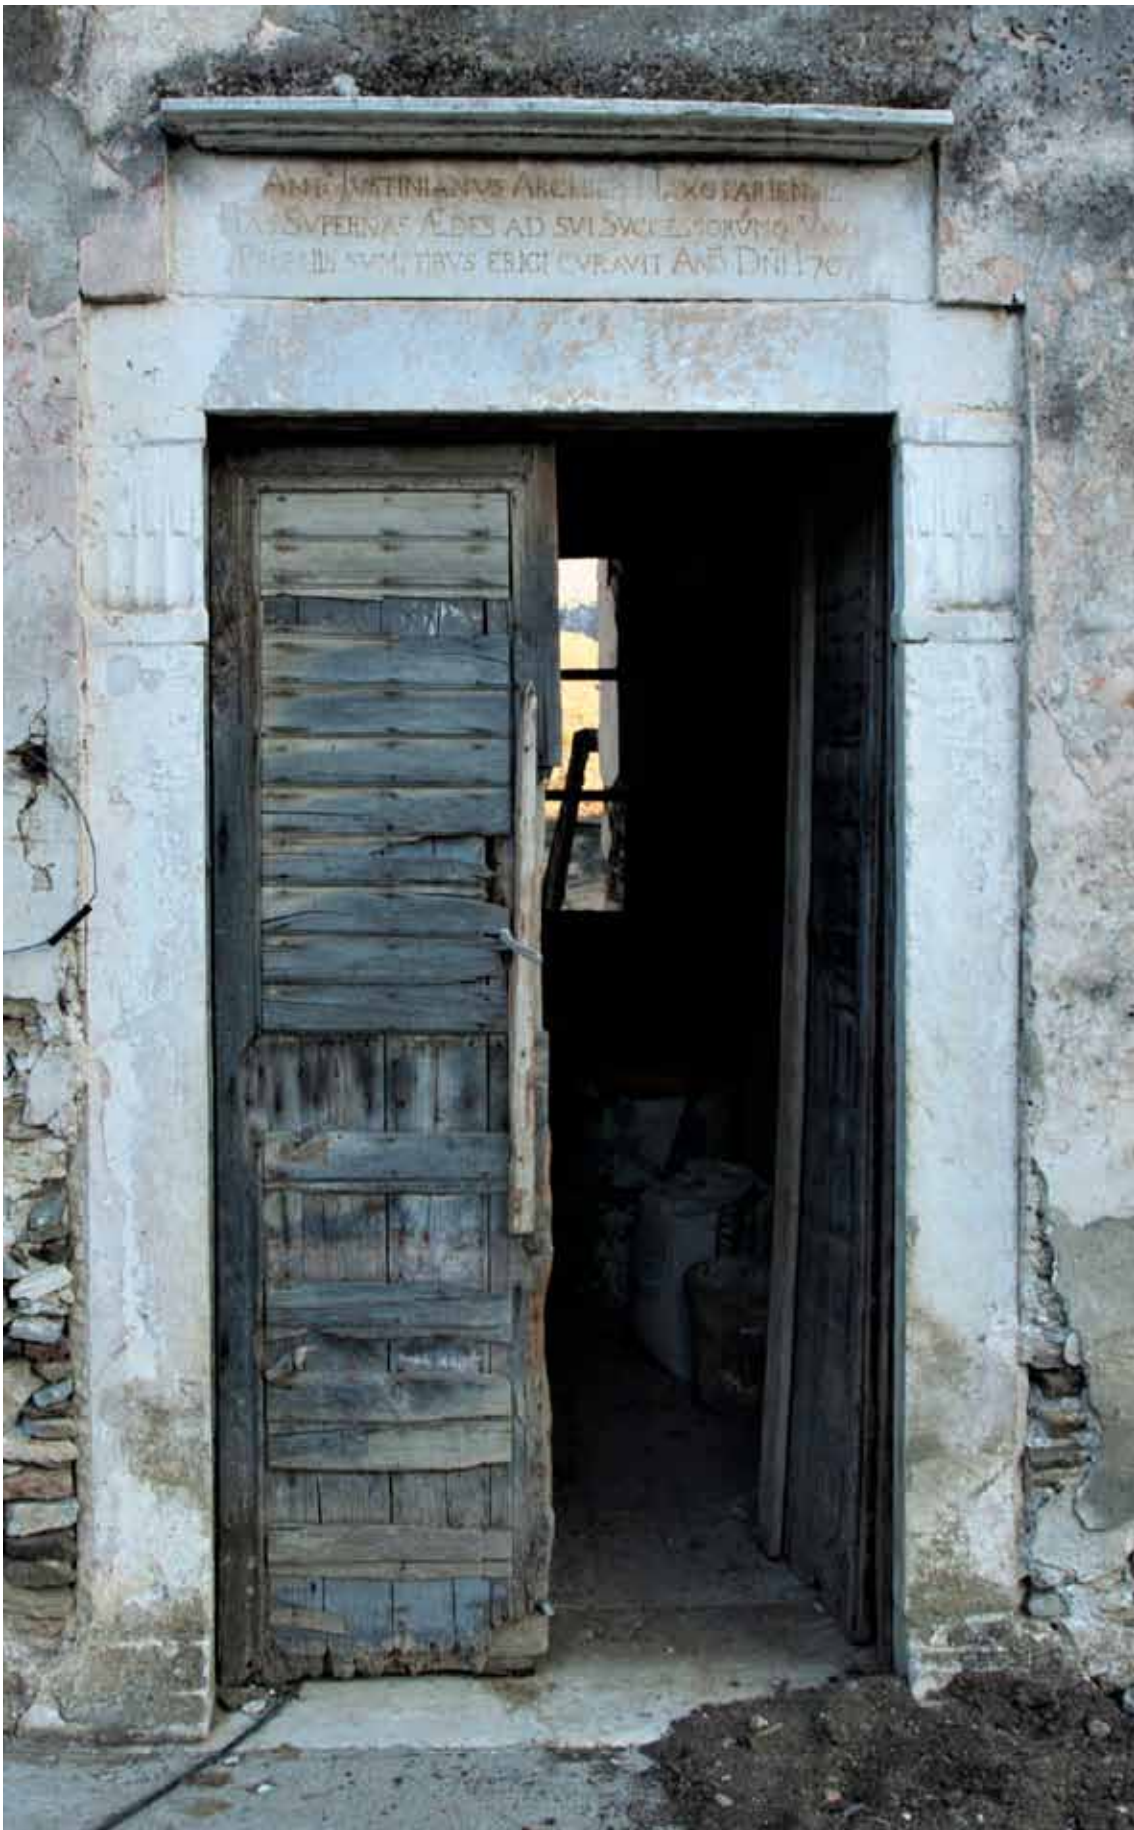
Φ.61. Η κεντρική θύρα της έπαυλης με το μαρμάρινο περιθύρωμα και την κτητική επιγραφή στο υπέρθυρο της
