**ΑΠΟΤΥΠΩΣΗ, ΑΠΟΤΙΜΗΣΗ ΚΑΙ ΠΡΟΤΑΣΕΙΣ ΕΠΕΜΒΑΣΕΩΝ ΣΤΟ  
ΔΙΑΤΗΡΗΤΕΟ ΚΤΗΡΙΟ «ΣΤΕΜΜΑ» ΤΗΣ ΟΔΟΥ ΚΑΠΟΔΙΣΤΡΙΟΥ 4 ΣΤΟ ΑΙΓΙΟ**

ΜΕΤΑΠΤΥΧΙΑΚΗ ΕΡΓΑΣΙΑ

**ΑΘΗΝΑ 2019**

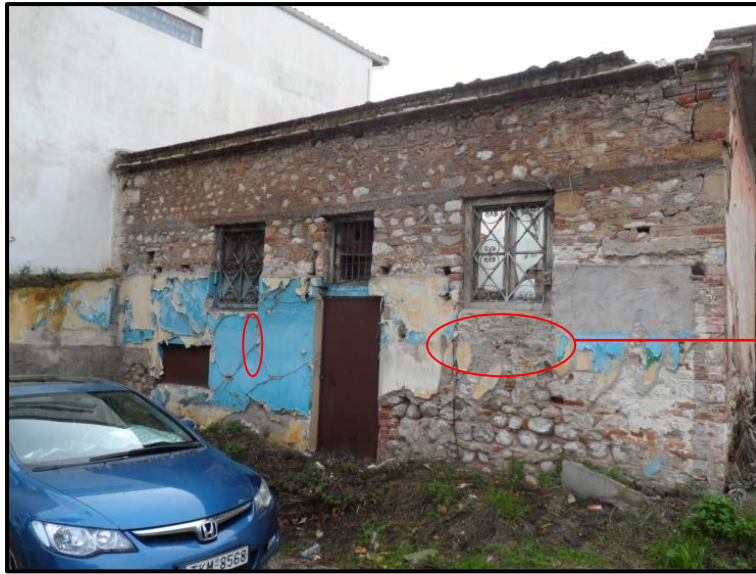
Μη αλληλεμπλοκή λίθων έως 80εκ.  
κάτω από τα ανοίγματα.

**Εικ. 2.10:** Η ανατολική όψη του υπό μελέτη διατηρητέου κτίσματος.

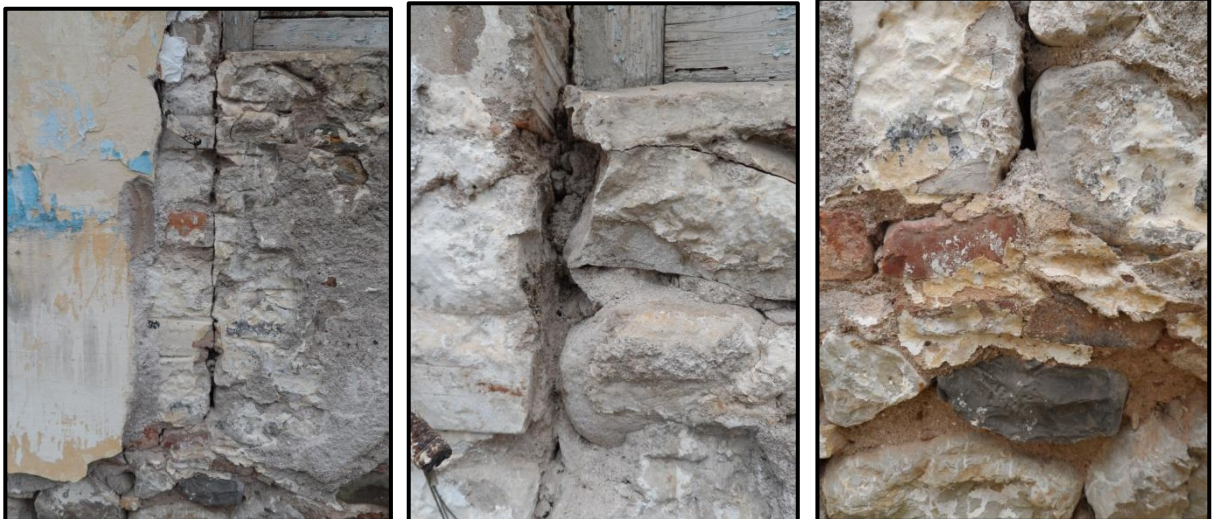
**Εικ. 2.11:** Από το κατώφλι του παραθύρου δεξιά και έως 80εκ. δεν παρατηρείται αλληλεμπλοκή των λίθων εξαιτίας της μείωσης του ύψους των παραθύρων.

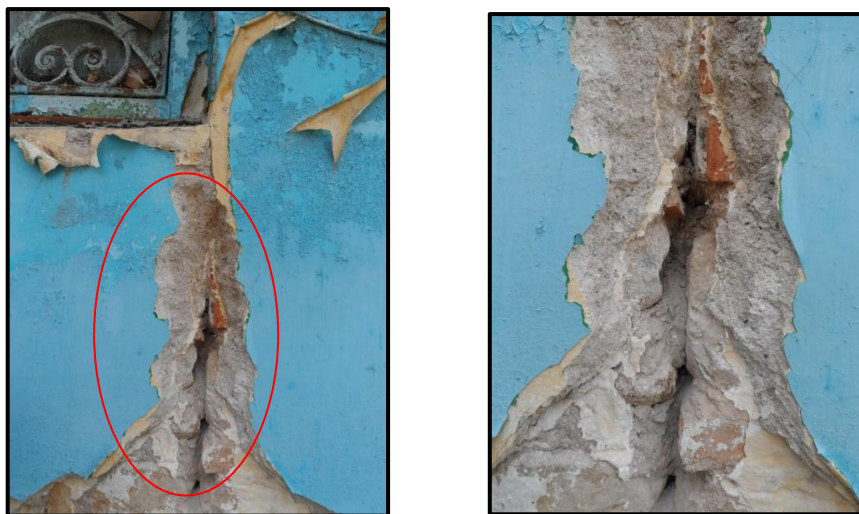
**Εικ. 2.12:** Μη αλληλεμπλοκή λίθων στο άνοιγμα αριστερά.

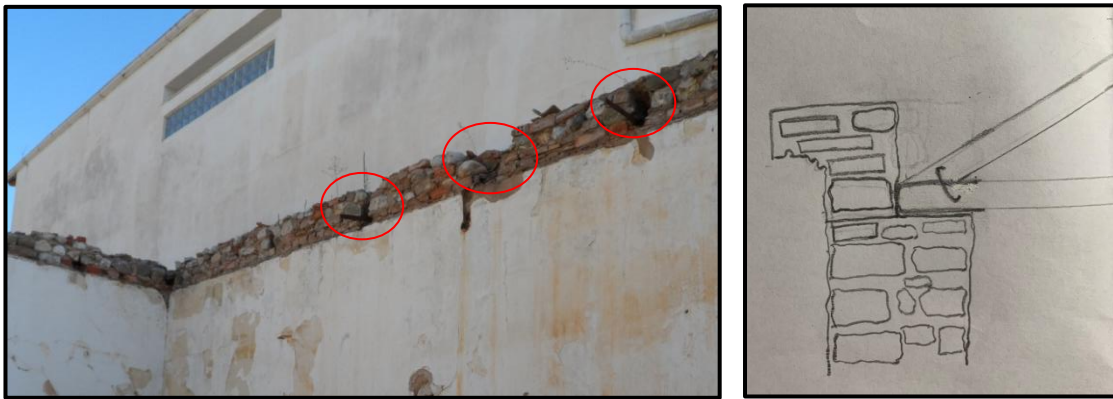
**Εικ. 3.4:** Ορατές δοκοθήκες που εδράζονταν οι ελκυστήρες στην νότια όψη.

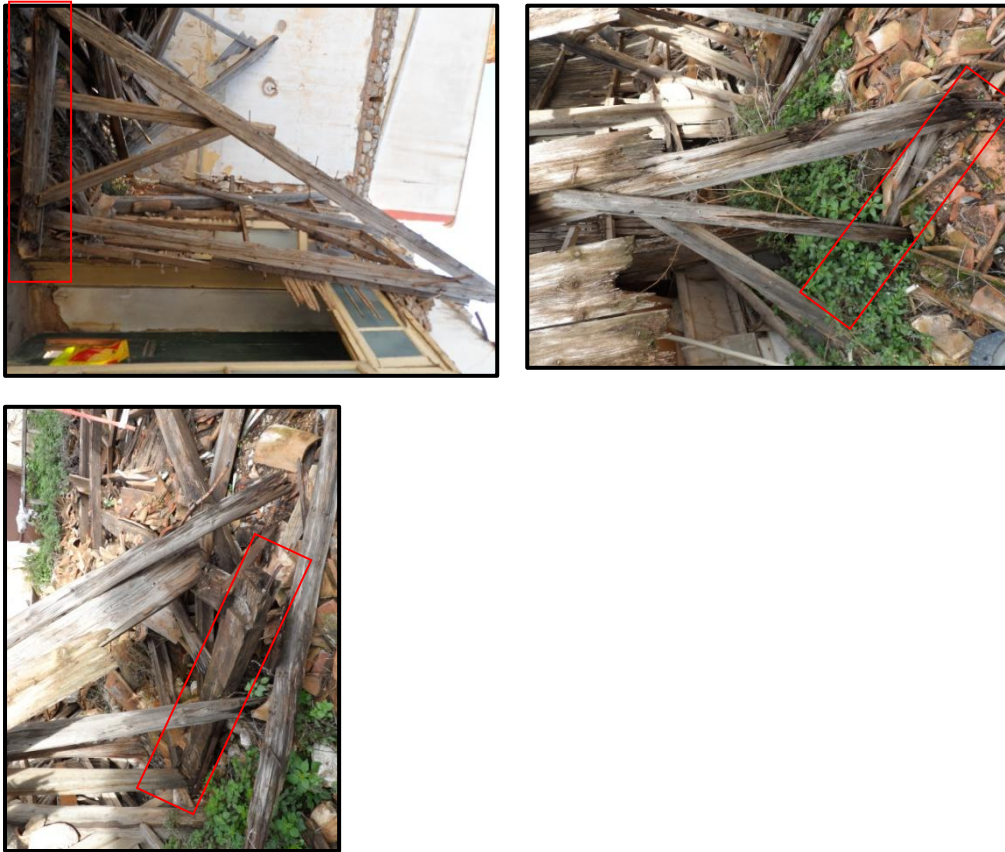
**Εικ. 3.6:** Βρέθηκαν τρεις ορθοστάτες επομένως τεκμηριώνεται η ύπαρξη τριών κύριων ζευκτών.

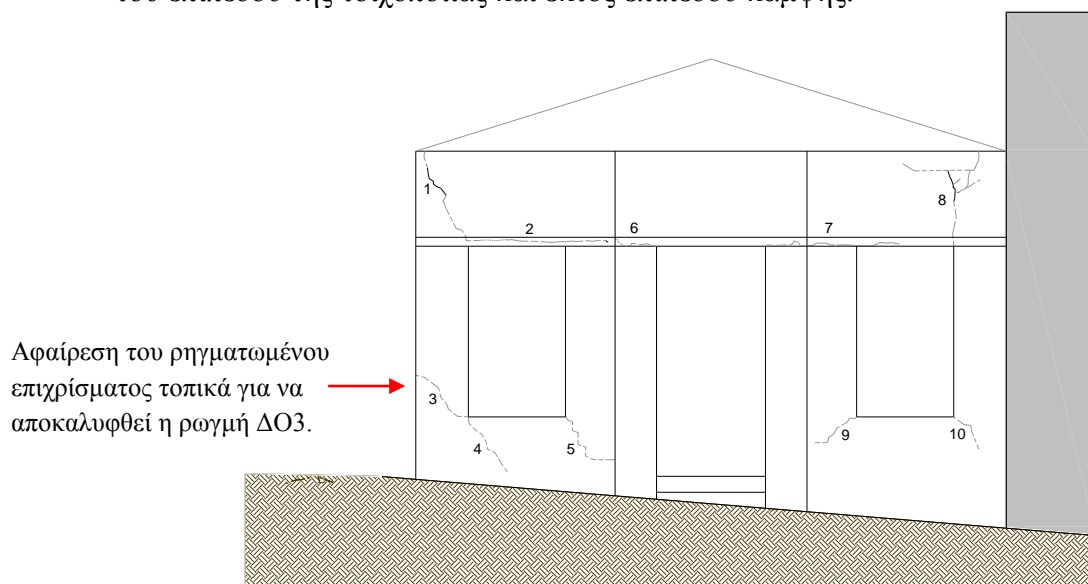
**Εικ. 4.4.1:** Η δυτική όψη του κτηρίου και οι ρωγμές που έχουν εκδηλωθεί στην τοιχοποιία.

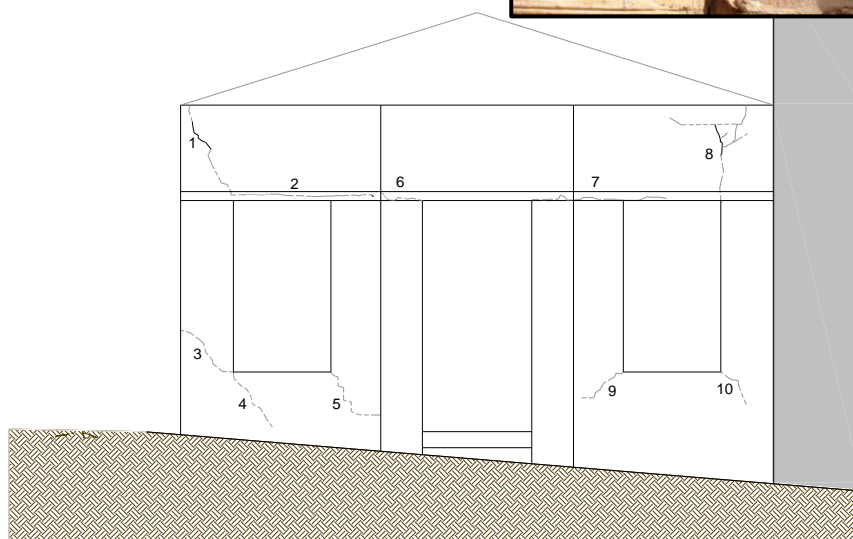
**Εικ. 4.4.5:** Ρωγή ΔΟ8 λόγω ανεπαρκούς αντοχής σε εκτός επιπέδου κάμψη & εντός επιπέδου τέμνουσα.

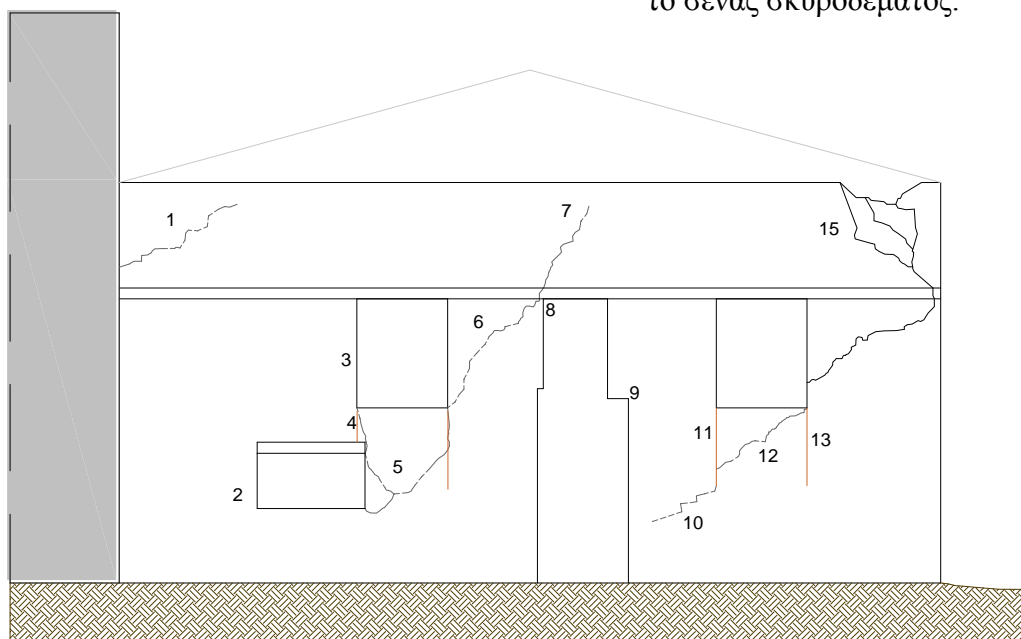
Η ρωγμή ΑΟ7 διαπερνά το σενάζ σκυροδέματος.

Εικ. 4.5.1: Η ανατολική όψη του κτηρίου και οι ρωγμές που έχουν εκδηλωθεί στην τοιχοποιία.

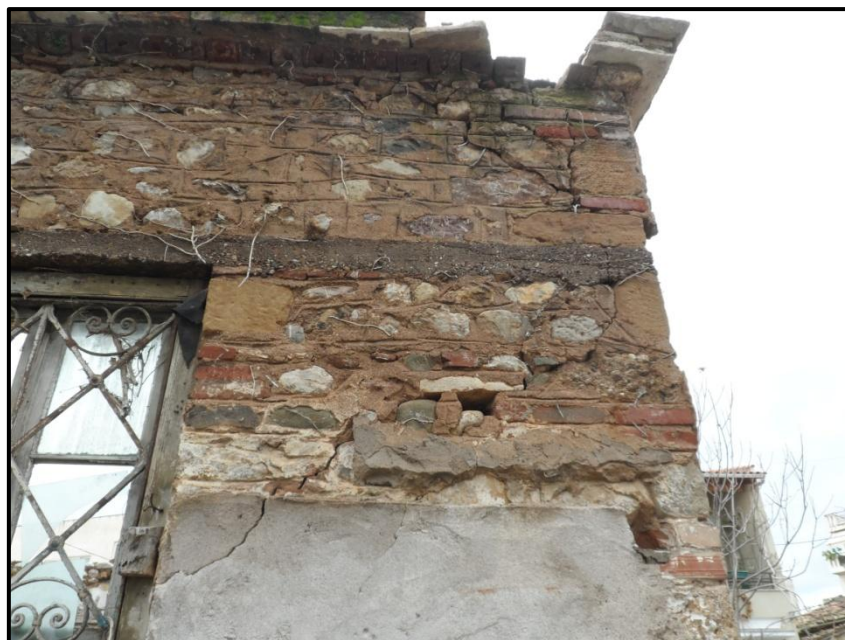
**Εικ. 4.5.11:** Διακρίνονται οι διαγώνιες ρωγμές της περιοχής 15 λόγω διατμητικής επιπόνησης εντός του επιπέδου της τοιχοποιίας και εκτός επιπέδου κάμψης, αμέσως μετά από την ισχυρή γωνία. Επίσης παρατηρείται αποκόλληση της τοιχοποιίας ελάχιστα προς τα έξω.

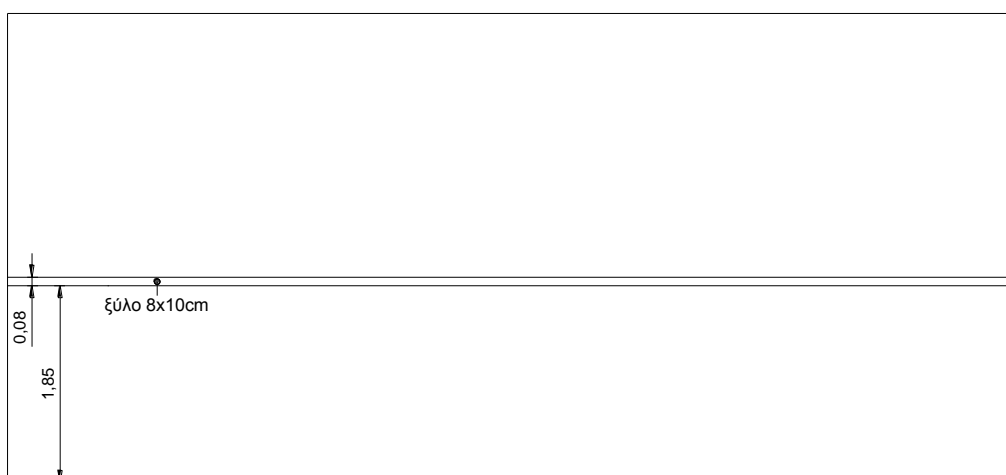
Επίσης σε ύψος 1.85m βρέθηκε ξύλο διαστάσεων 8x10cm (εικ.: 4.6.1). Στο ύψος του εν λόγω ξύλου και κατά μήκος όλου του τοίχου το επίχρισμα είναι φανερά ρηγματωμένο. Έγινε έρευνα σε τρία σημεία του τοίχου, στα οποία βρέθηκε ξύλο. Στο υπόλοιπο μήκος του τοίχου δεν μπόρεσε να γίνει έρευνα λόγω της στέγης που έχει καταρρεύσει. Με δεδομένο τη διαμήκης ρηγμάτωση του επιχρίσματος, συμπεραίνουμε ότι το ξύλο πιθανότατα τρέχει σε όλο το μήκος του τοίχου. Σημειώνεται δε ότι το ξύλο έχει υποστεί βαθιά διάβρωση, που έχει φθαρεί τόσο, ώστε έχει χάσει εντελώς την αντοχή του (εικ.: 4.6.2). Τέλος, δεν είναι εφικτό να γίνει διερεύνηση αν υπάρχει στο αντίστοιχο ύψος εξωτερικά ξυλοδεσιά λόγω επαφής με γειτονική κατασκευή.

**Εικ. 4.6.1:** Η νότια εσωτερική όψη του κτηρίου

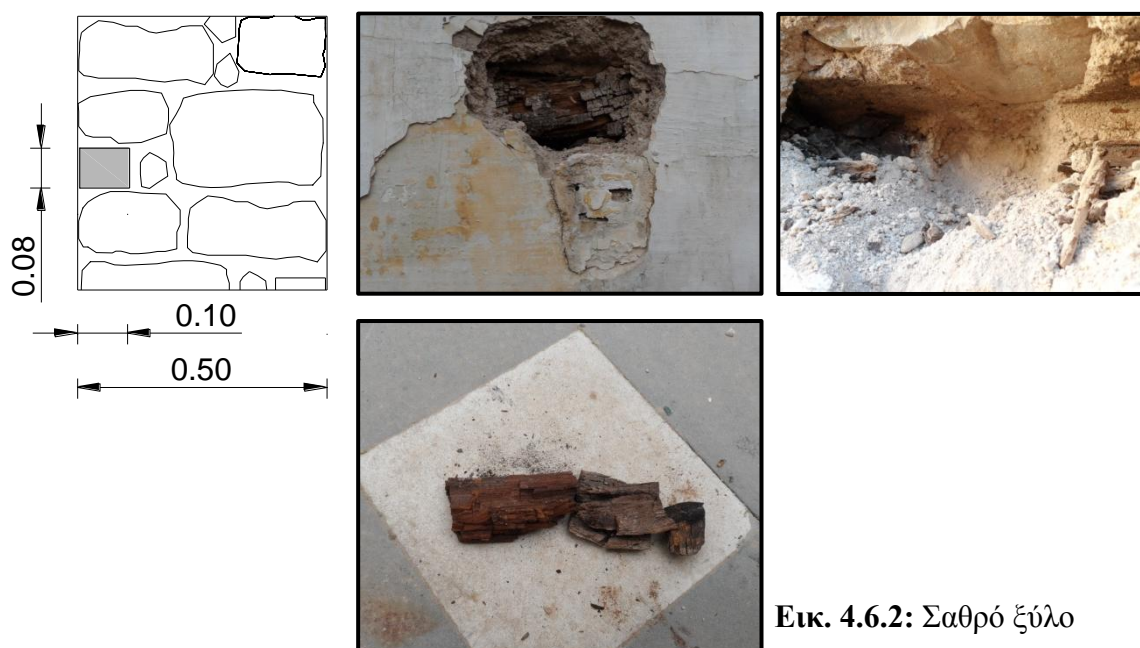
**Εικ. 4.6.2:** Σαθρό ξύλο

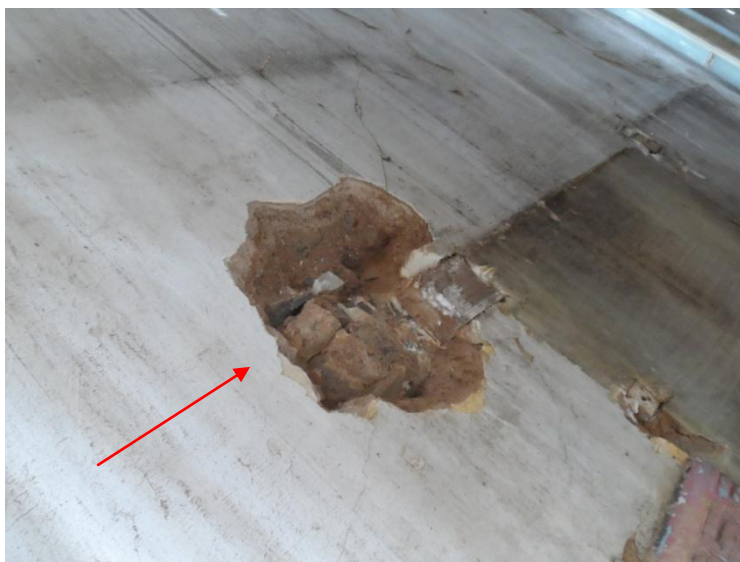
**Εικ. 4.7.2:** Αφαίρεση επιχρίσματος σε ύψος περίπου 1.85m για να γίνει έλεγχος αν υπάρχει ξυλοδεσιά στην τοιχοποιία.

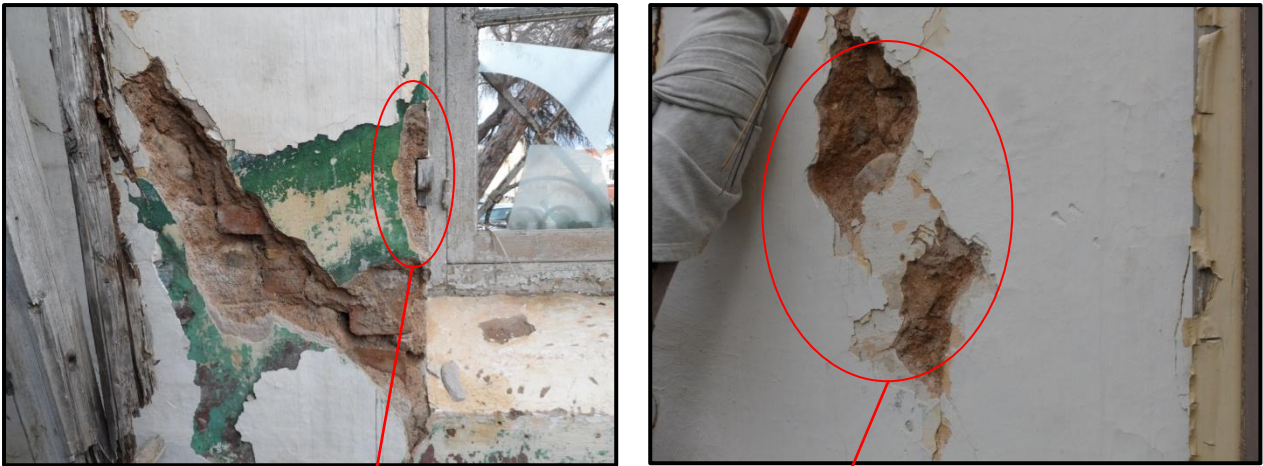
**Εικ. 4.8.4:** Αφαίρεση του επιχρίσματος σε ακόμη δύο σημεία της εσωτερικής όψης για τυχόν ύπαρξη ξυλοδεσιάς.

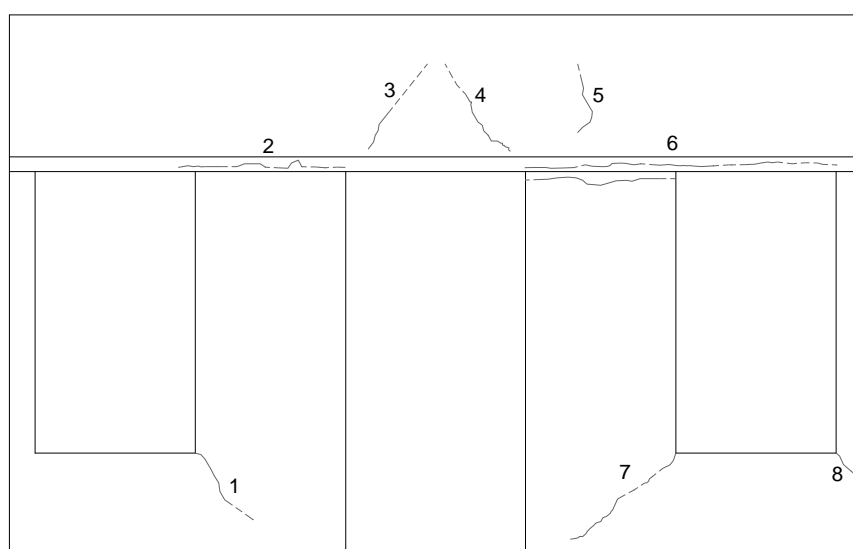
**Εικ. 4.9.1:** Η δυτική εσωτερική όψη και οι ρωγμές που έχουν εκδηλωθεί στη τοιχοποιία.

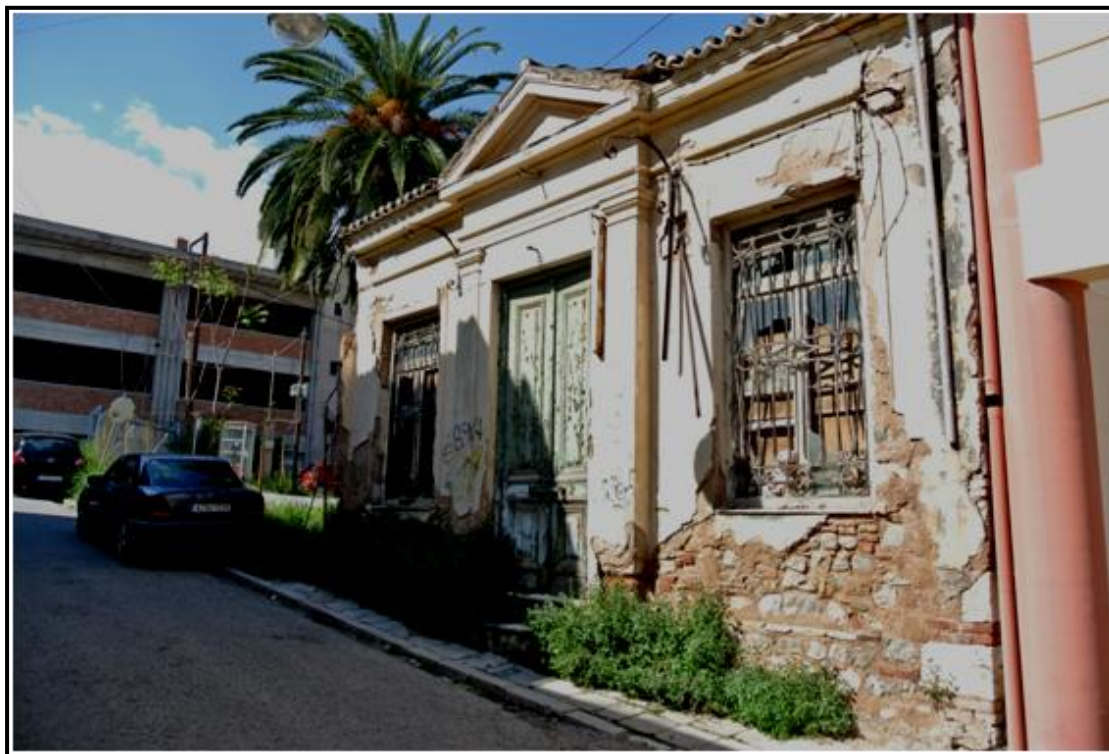
Εν κατακλείδι, σημειώνεται ότι αρκετές από τις βλάβες στο υπό μελέτη κτήριο είχαν γίνει με την ύπαρξη της στέγης. Αυτό διαπιστώθηκε από την ακόλουθη φωτογραφία της πρόσοψης του 2013, στην οποία παρατηρούνται διατμητικές ρωγμές στην τοιχοποιία. Επομένως συμπεραίνουμε πως η στέγη δεν προσέφερε κανένα είδος διαφραγματικής λειτουργίας στο υπό μελέτη κτήριο.

Η πρόσοψη του υπό μελέτη κτηρίου το έτος 2013 (φωτογραφία του κ. Λεωνίδα Μαυρουδής)
