**ΑΡΧΕΙΟ ΠΑΛΑΙΩΝ ΜΕΤΑΛΛΙΚΩΝ ΓΕΦΥΡΩΝ
ΣΤΗΝ ΚΡΗΤΗ ΚΑΙ ΜΕΘΟΔΟΛΟΓΙΑ
ΑΠΟΤΙΜΗΣΗΣ ΚΑΙ ΕΝΙΣΧΥΣΗΣ ΤΟΥΣ ΜΕ
ΕΦΑΡΜΟΓΗ ΣΤΗ ΓΕΦΥΡΑ ΤΑΥΡΩΝΙΤΗ**

Διπλωματική Εργασία
Γεώργιος Μελάκης

ΕΜΚ ΔΕ 2019 22
Επιβλέπων: Καθηγητής Χάρης Γαντές

Αθήνα, Νοέμβριος 2019

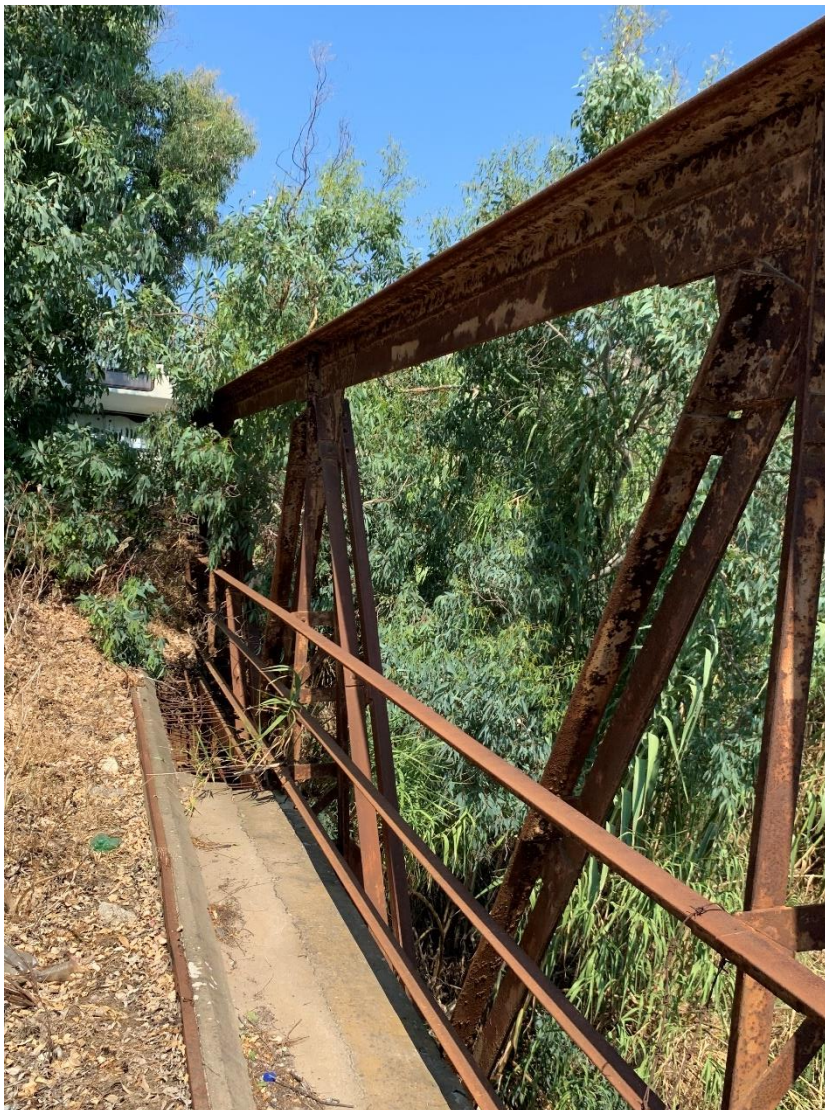
Όλα τα **διαγώνια μέλη** του δικτυώματος έχουν διάβρωση σε προχωρημένο στάδιο.

Σχήμα 11.18: Διάβρωση σε προχωρημένο στάδιο στα διαγώνια μέλη του δικτυώματος.

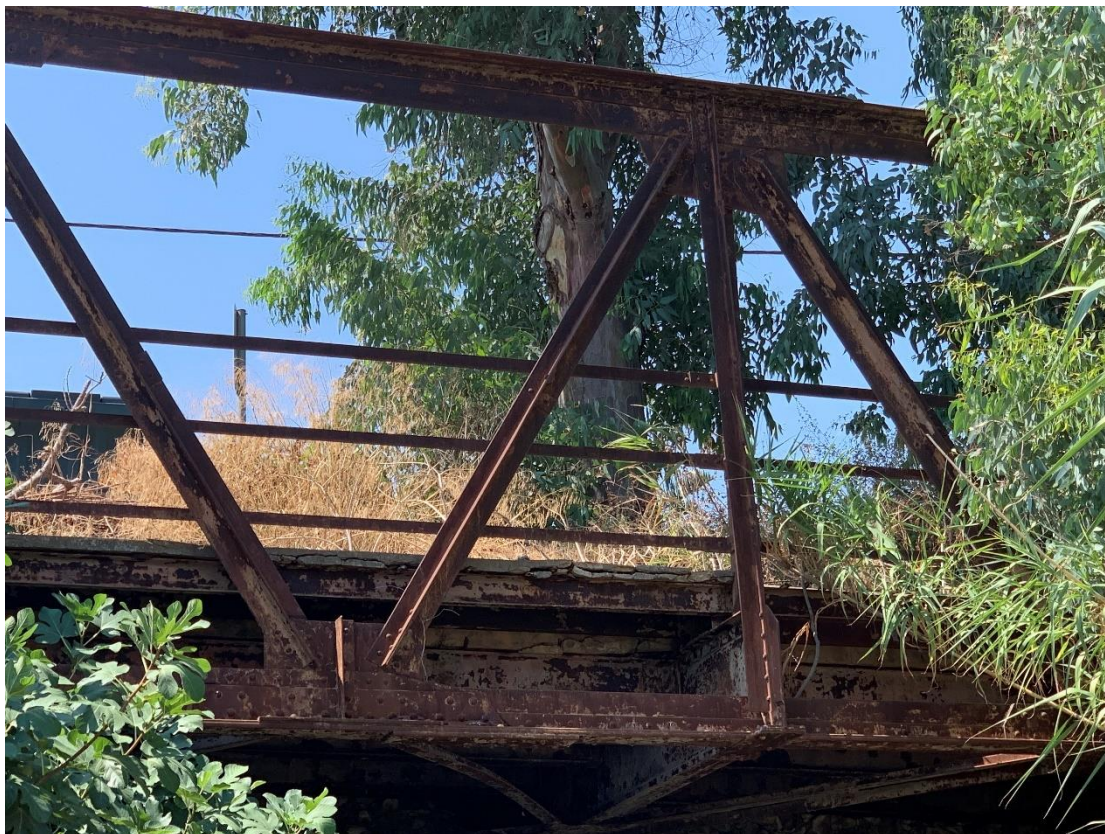
Σχήμα 11.19: Διάβρωση διαγώνιων μελών.

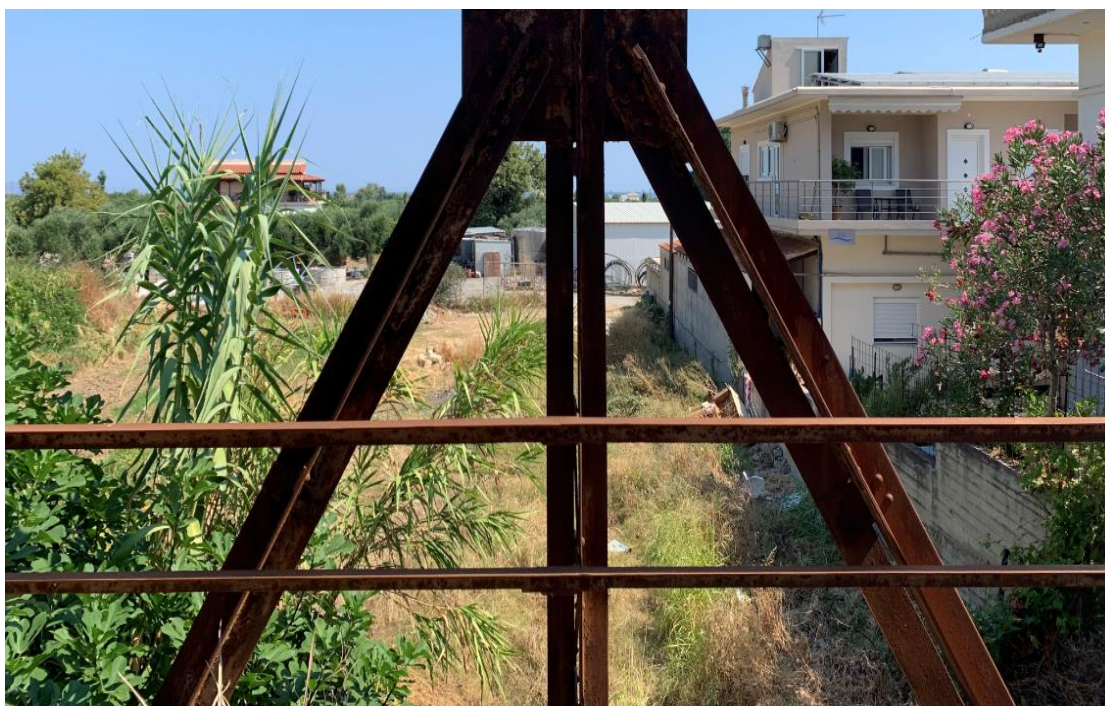
Σχήμα 11.20: Διάβρωση διαγώνιων μελών .

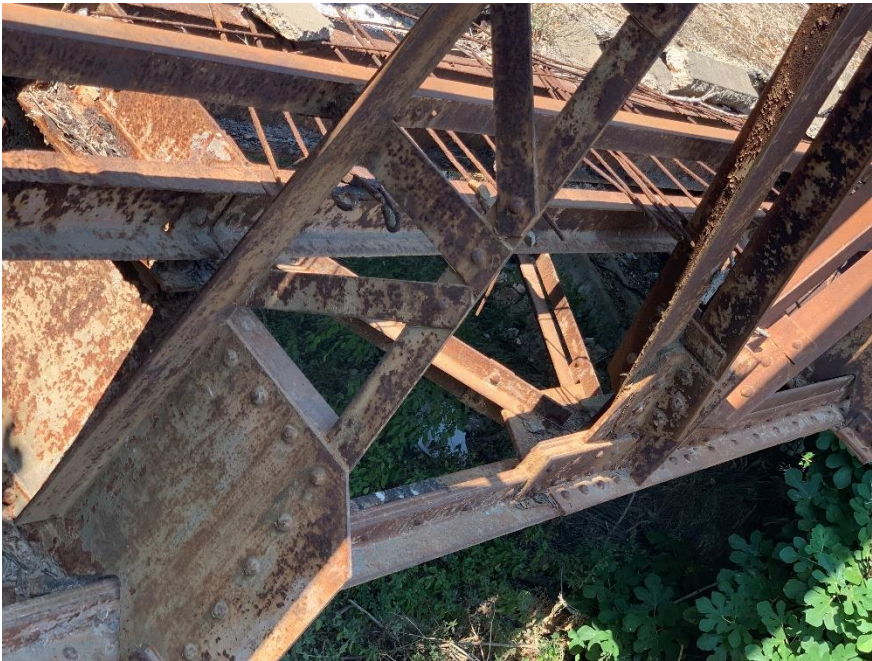
Σχήμα 11.21:

Ακόμα σε προχωρημένο στάδιο διάβρωσης είναι όπως φαίνεται ήδη και από τις παραπάνω φωτογραφίες οι **ορθοστάτες**.

Διάβρωση σε προχωρημένο
στάδιο στους ορθοστάτες,

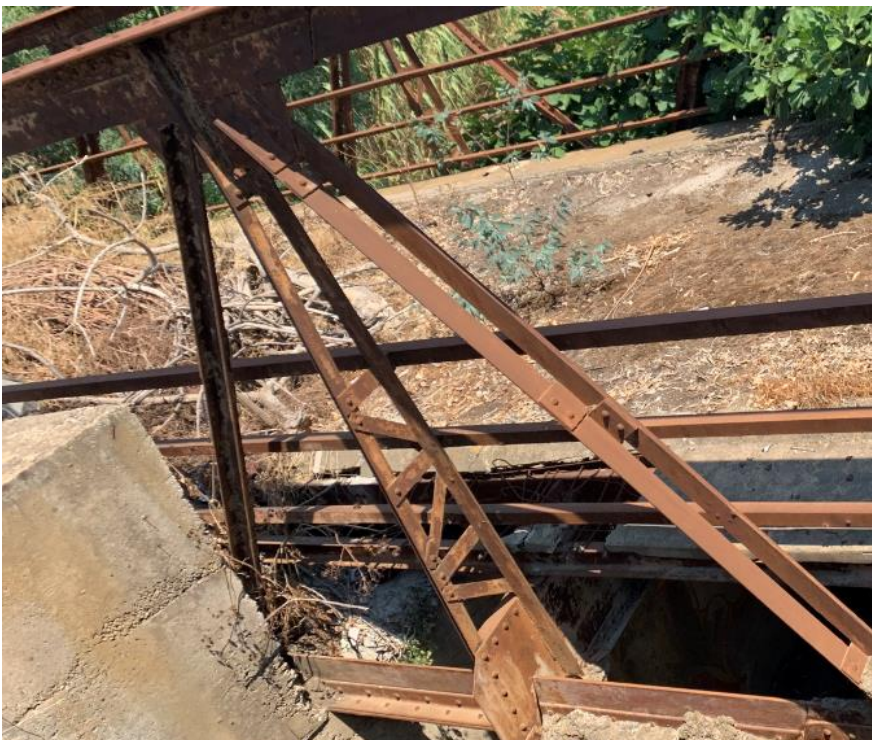
Σχήμα 11.22:

Διάβρωση σε προχωρημένο
στάδιο στους ορθοστάτες

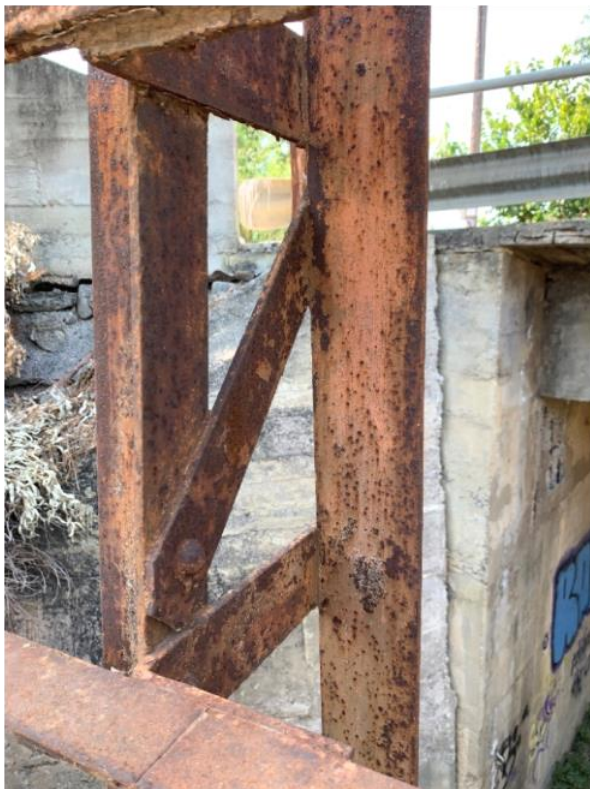
Σχήμα 11.23: Λεπτομέρεια Διάβρωσης στους ορθοστάτες

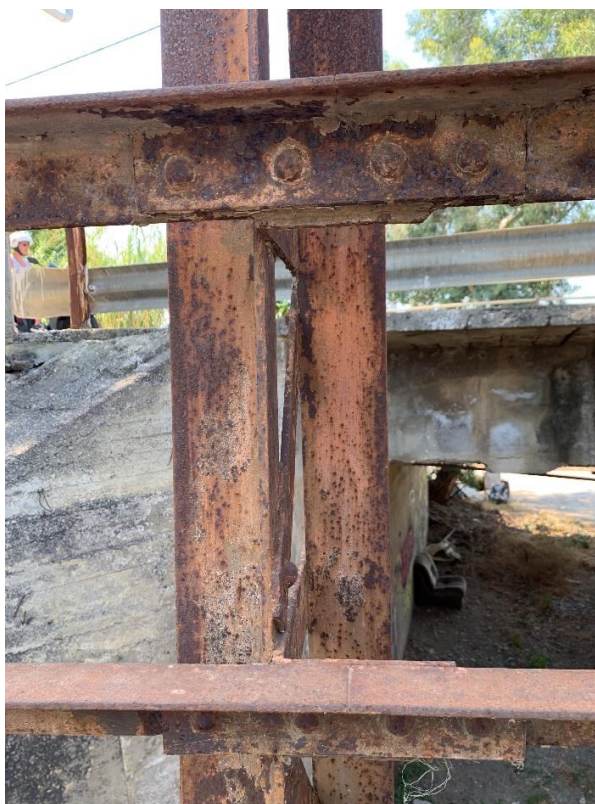
Σχήμα 11.24: Λεπτομέρεια διάβρωσης στους ορθοστάτες

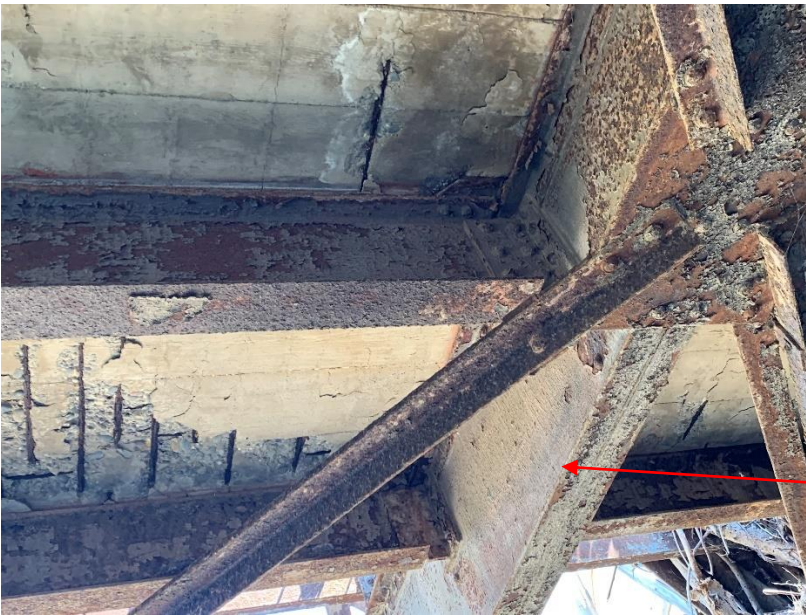
Σχήμα 11.25:

Εγκάρσιες δοκοί με **λιγότερη διάβρωση**

Εγκάρσια δοκός που δεν έχει χάσει το χρώμα της σε σημαντικό βαθμό.

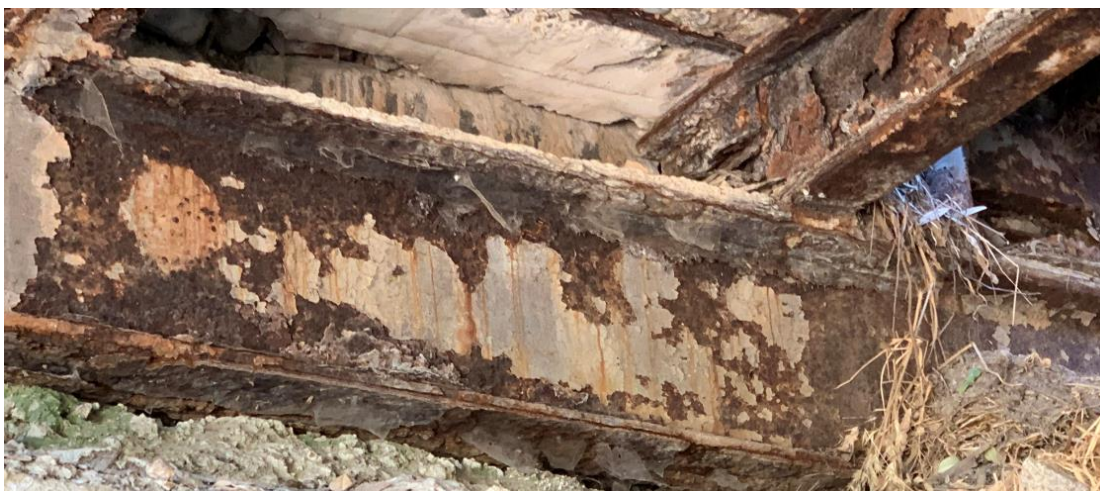
Εγκάρσιες δοκοί με **υψηλότερα επίπεδα διάβρωσης**

Σχήμα 11.27: Εγκάρσια δοκός με αρκετά εξελιγμένο το επίπεδο διάβρωσης.

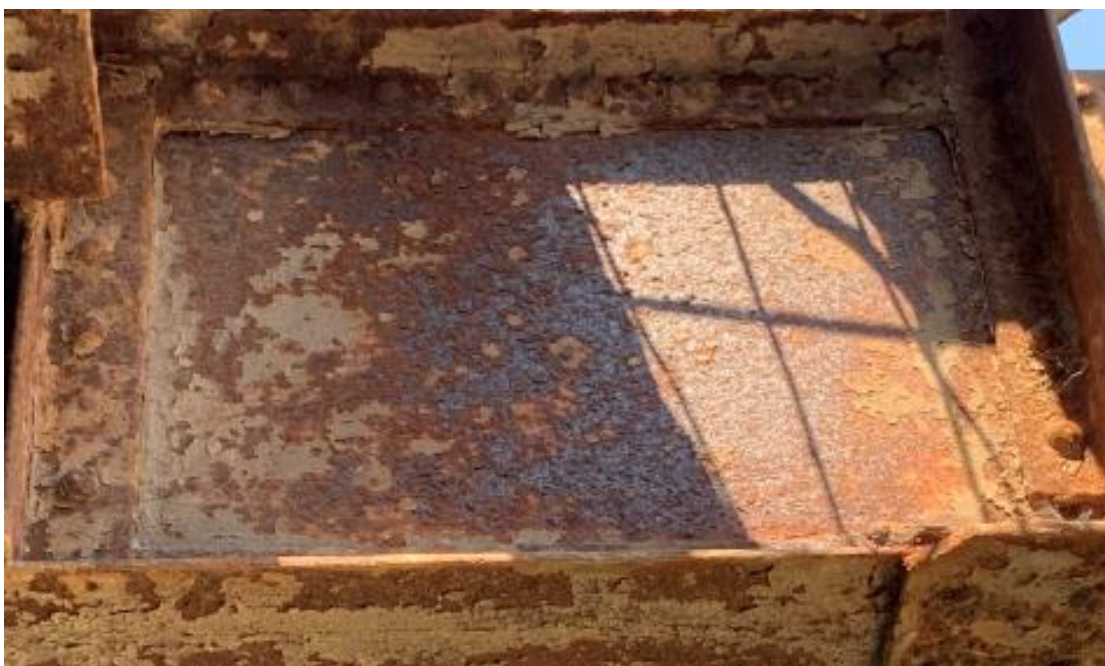
Σχήμα 11.28: Διάβρωση σε εξελιγμένη μορφή, μιας και σε σημεία η σκωρία εξέλασης έχει απομακρυνθεί λόγω διάβρωσης ή μπορεί να αφαιρεθεί με απόξεση, αλλά υπάρχουν και μικρές κοιλότητες βελονισμού που είναι ορατές με γυμνό μάτι.

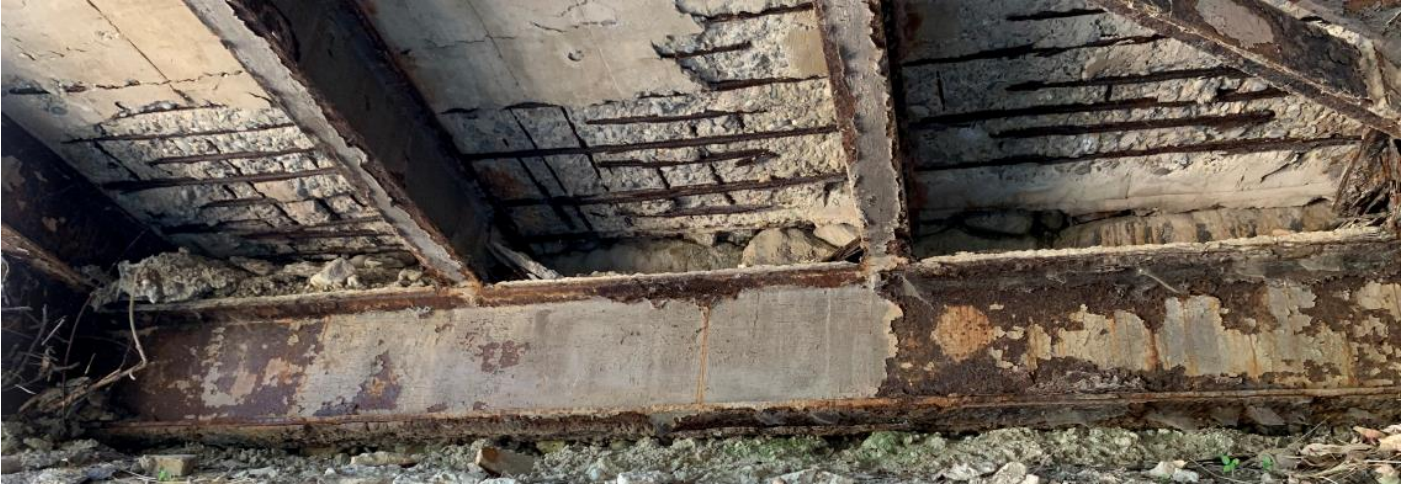
Σχήμα 11.29: Αντιπροσωπευτικό παράδειγμα της έντονης διάβρωσης τοπικά σε εγκάρσια δοκό.

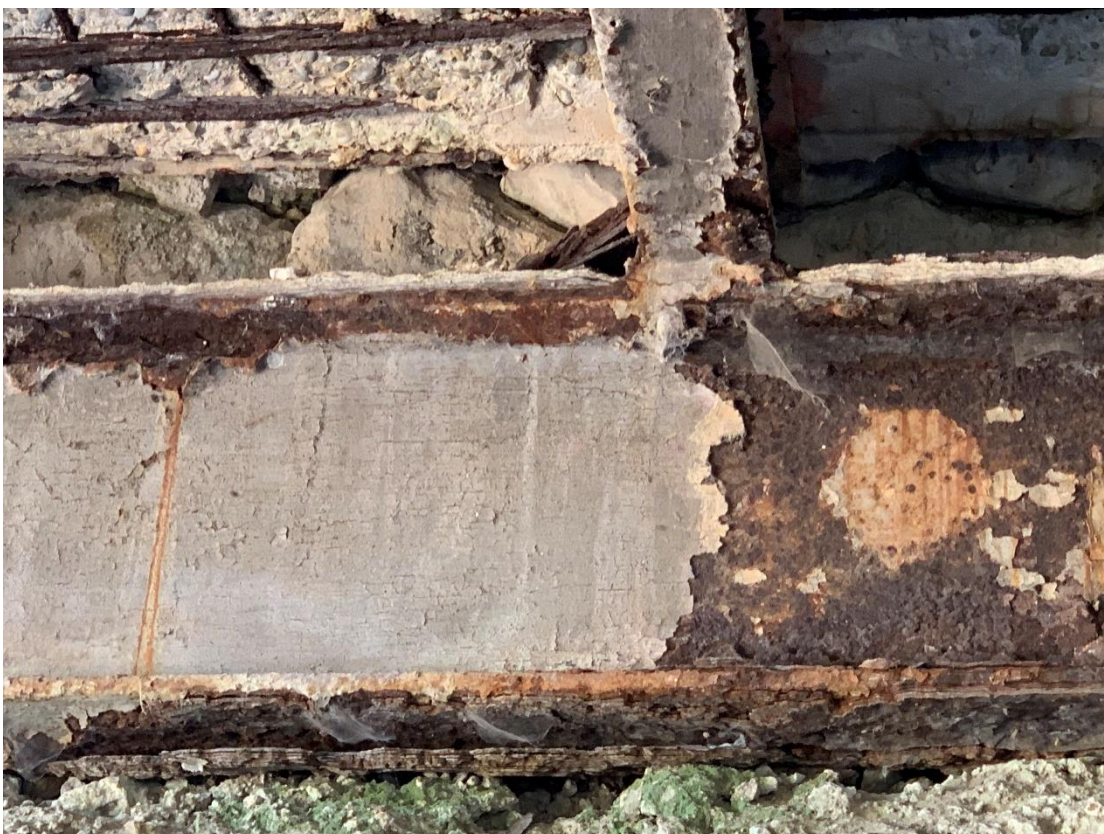
Σχήμα 11.30: Λεπτομέρεια εναλλαγής στην εξέλιξη της διάβρωσης στην ακραία εγκάρσια δοκό.

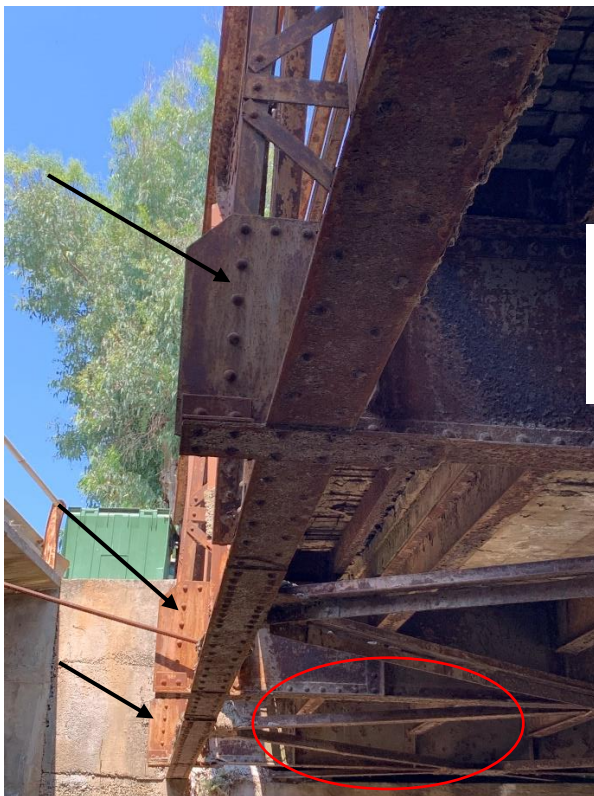
Σχήμα 11.31: Ακραία τμήματα
εγκάρσιων δοκών
με αυξημένη διάβρωση

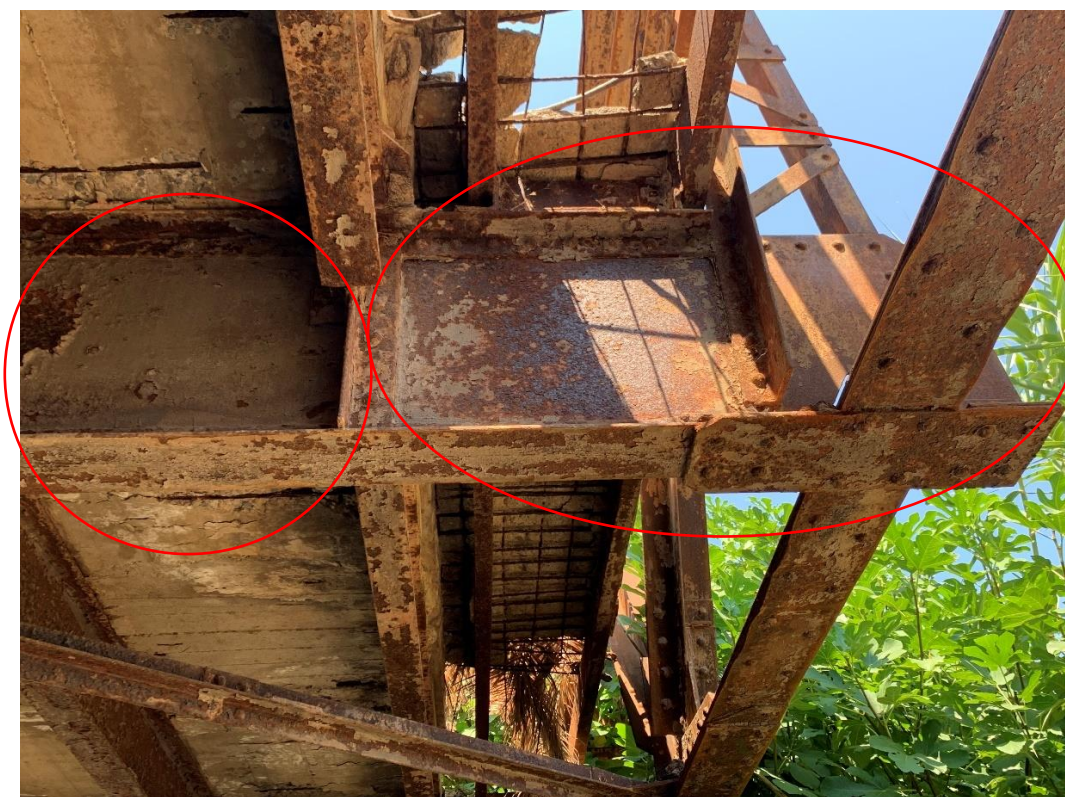
Σχήμα 11.32: Λεπτομέρεια διαφοροποίησης της διάβρωσης από τα μέσα προς τα άκρα

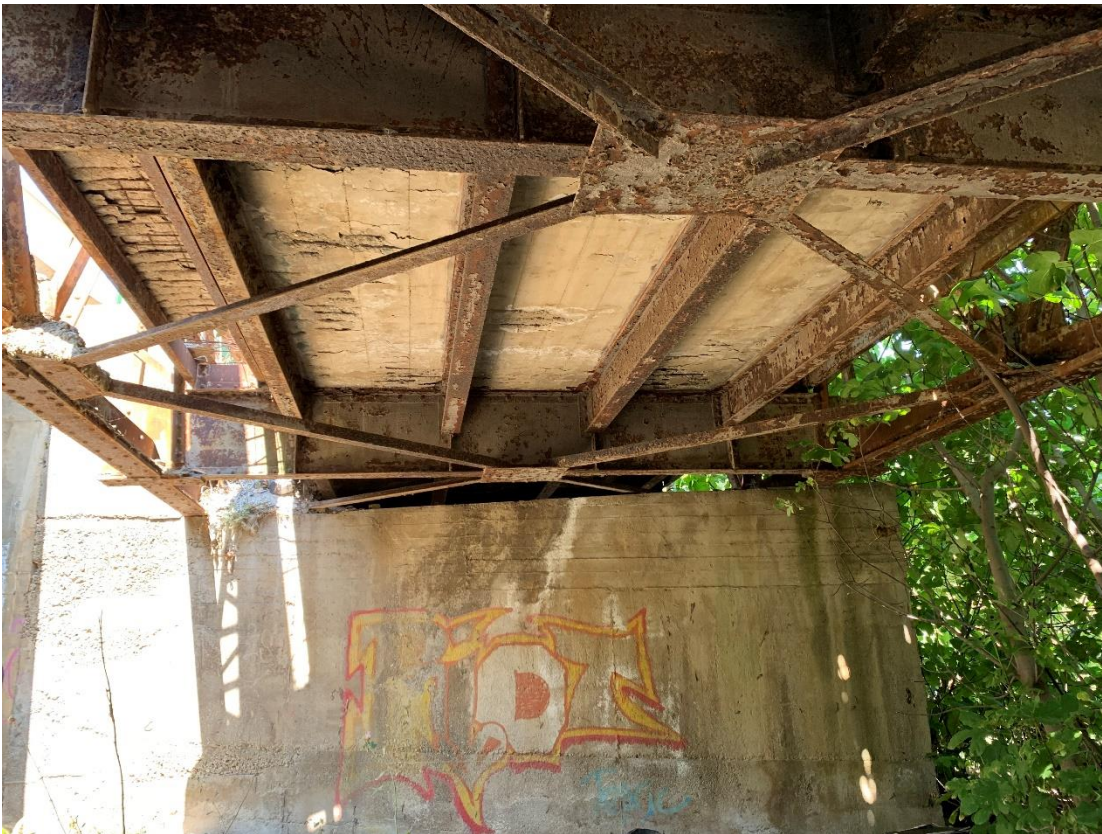
Διαμήκειες δοκοί με **χαμηλά επίπεδα διάβρωσης:**

Σχήμα 11.33: Οι ενδιάμεσες διαμήκειες δοκοί δεν έχουν τόσο αυξημένο επίπεδο διάβρωσης. Αρκετές ενδείξεις ύπαρξης προστατευτικής βαφής.

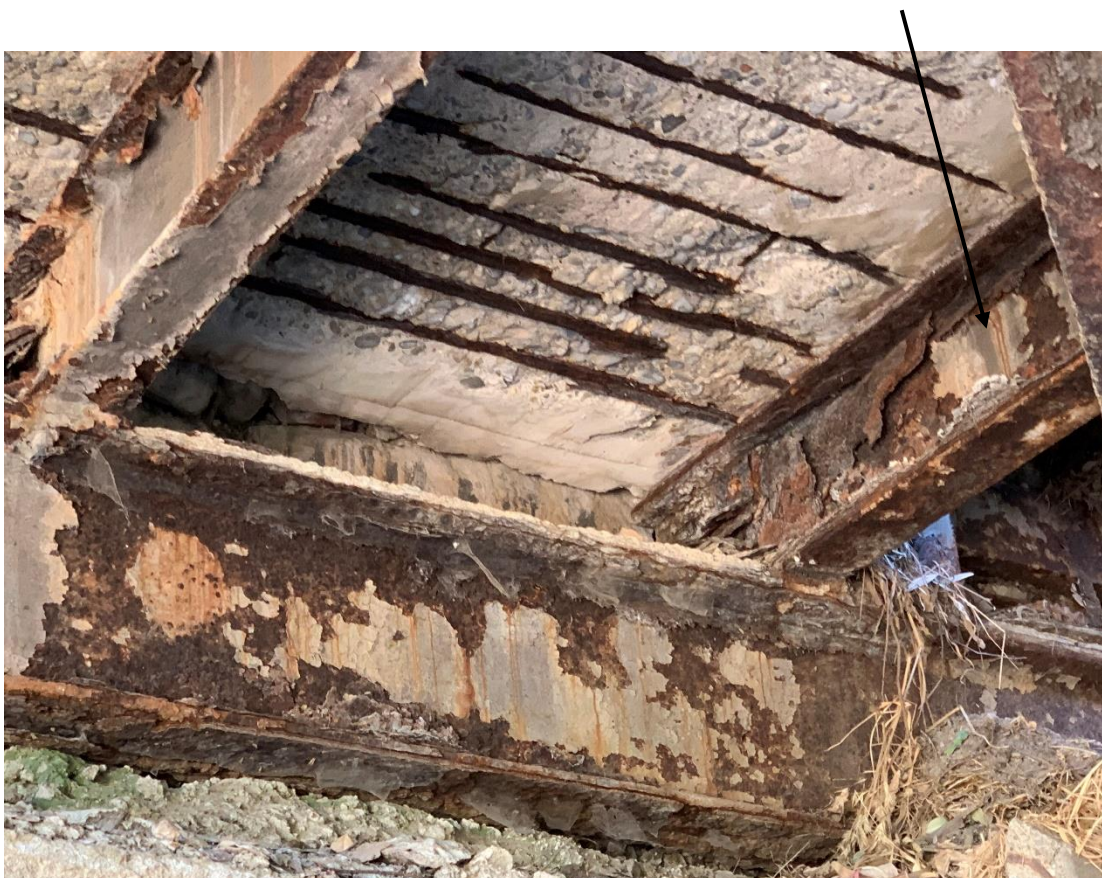
Ενδιάμεσες διαμήκεις δοκοί με **αυξημένα επίπεδα διάβρωσης**.

Σχήμα 11.34: Ενδιάμεση διαμήκης δοκός στο άκρο της μεταλλικής γέφυρας

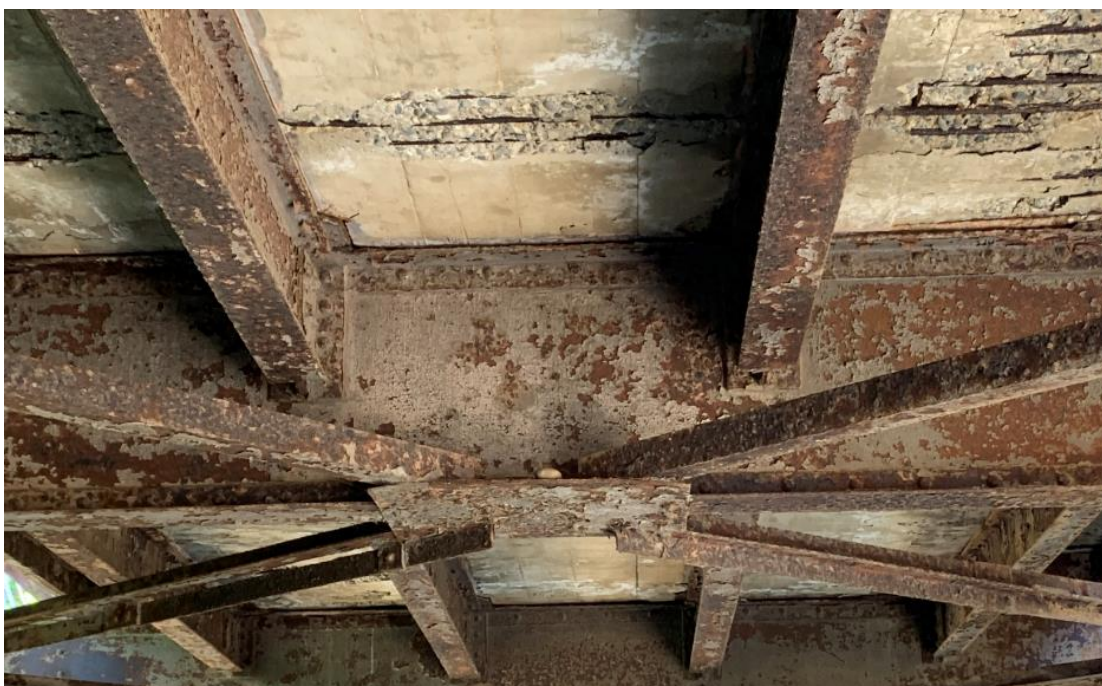
Σχήμα 11.35: Ενδιάμεσες διαμήκεις δοκοί στο μέσο της γέφυρας, με αυξημένη διάβρωση

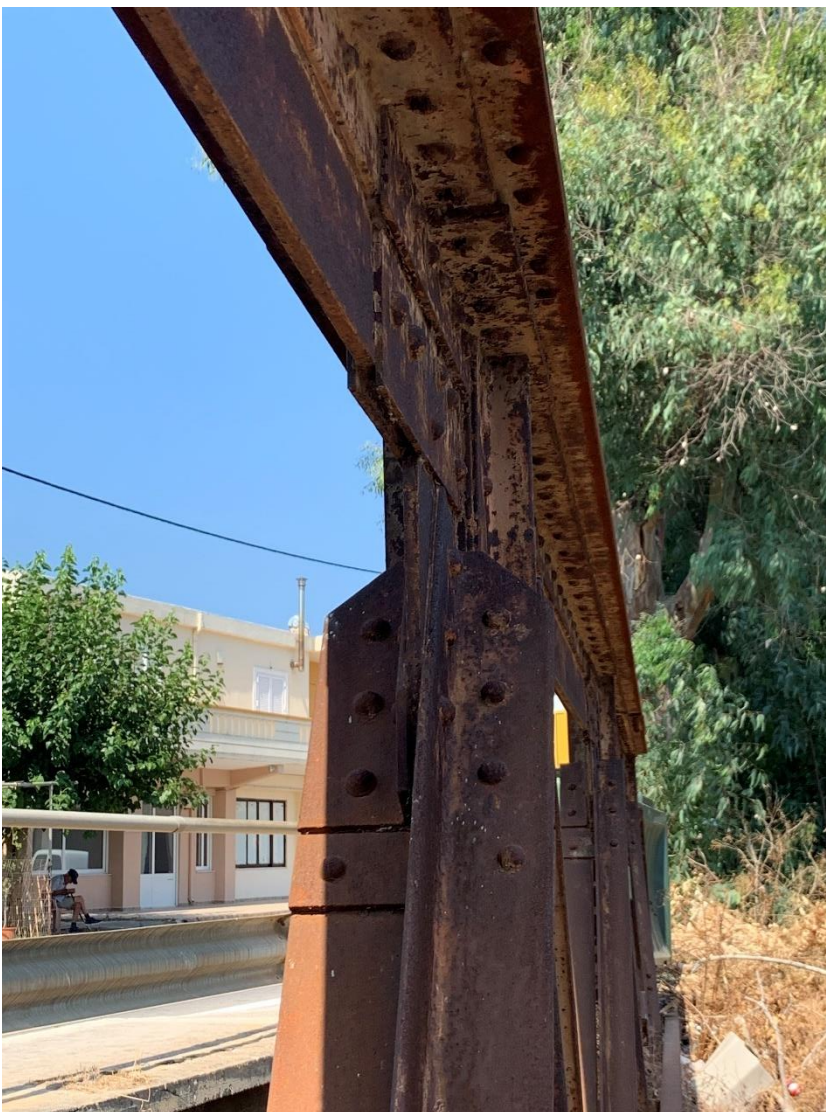
Σχήμα 11.36: Ύπαρξη δειγμάτων προστατευτικής βαφής στο άνω πέλμα δικτυώματος και όχι στο διαγώνιο μέλος

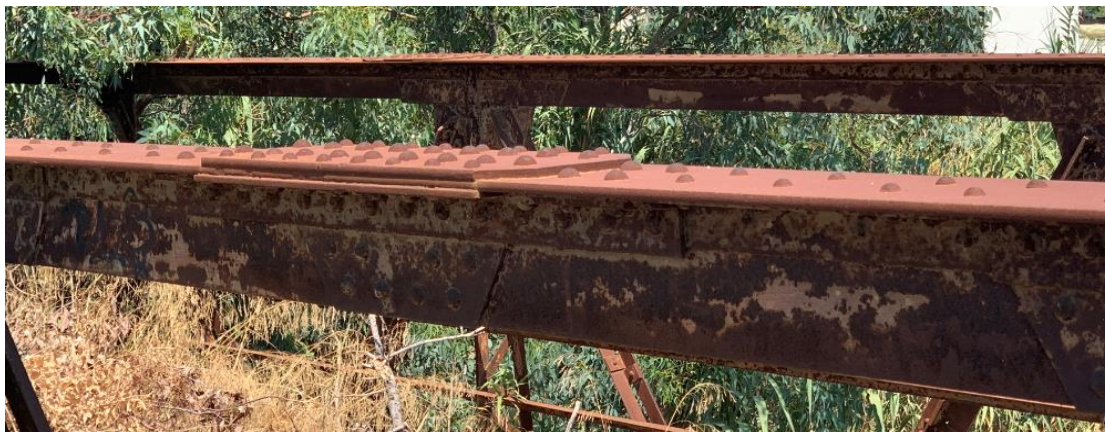
Σχήμα 11.37: Διάβρωση άνω πελμάτων δικτύωσης

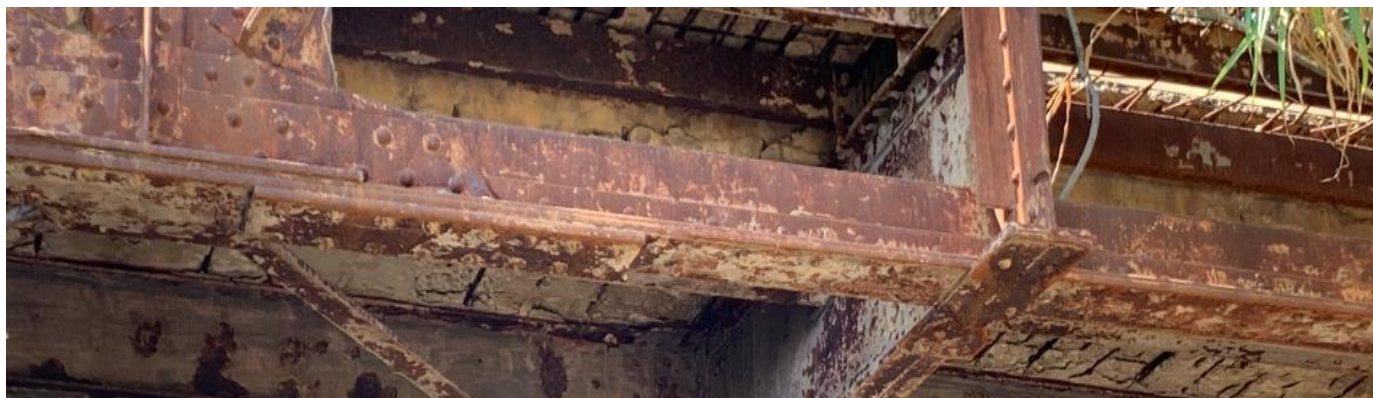
Σχήμα 11.38: Διάβρωση κάτω πελμάτων δικτύωσης.

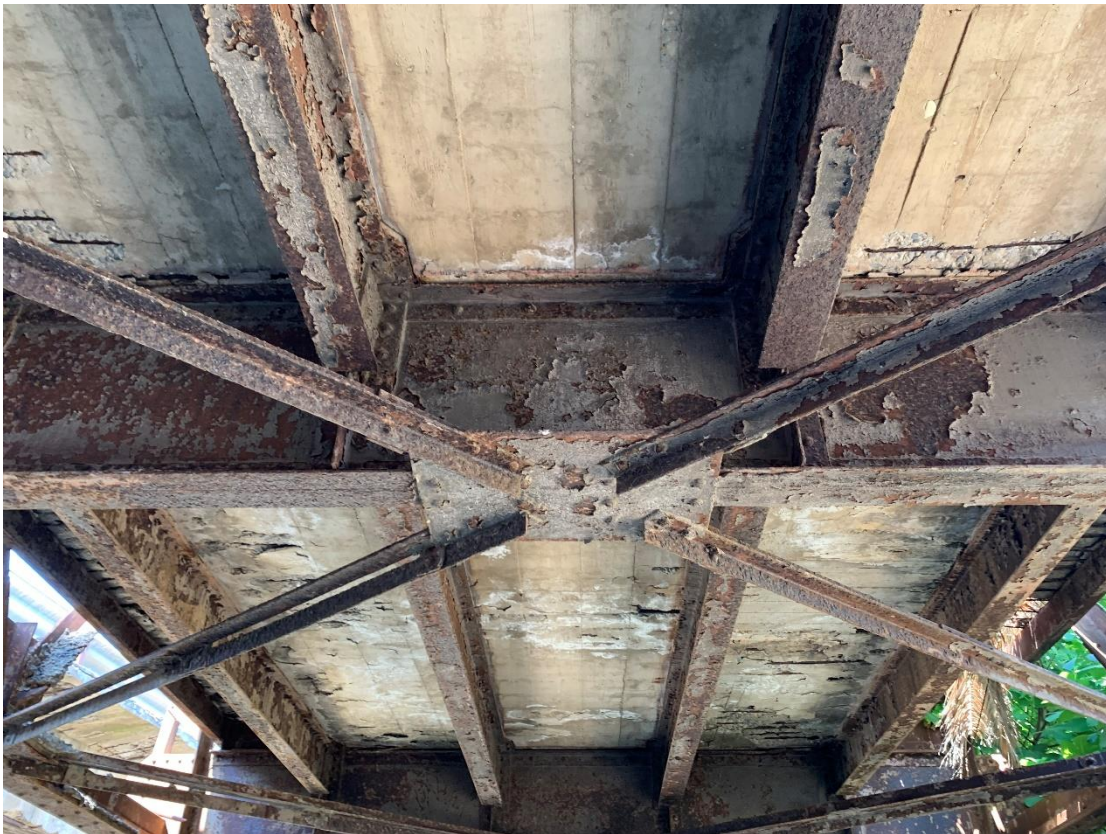
Χιαστί σύνδεσμοι με χαμηλότερη διάβρωση

Σχήμα 11.40: Φανερή η διατήρηση του χρώματος ανά τόπους στους χιαστί συνδέσμους

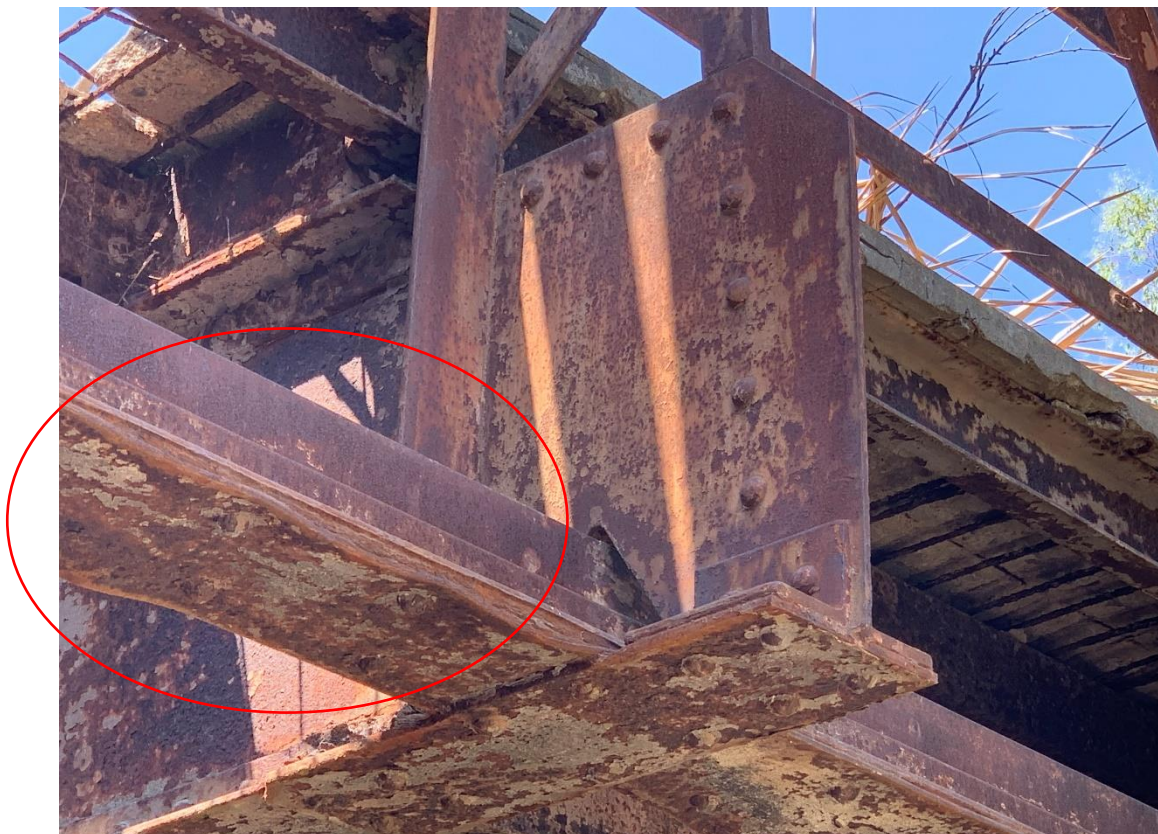
Υπήρχαν φυσικά και μέλη στα οποία υπήρξαν τοπικοί λυγισμοί, αλλά και μέλος το οποίο είχε αστοχήσει εντελώς (τρύπα λόγω διάβρωσης) όπως φαίνεται στις παρακάτω φωτογραφίες.

Σχήμα 11.41: Τοπικός λυγισμός στη κύρια δοκό στο πέλαμα ενίσχυσης της σύνθετης διατομής

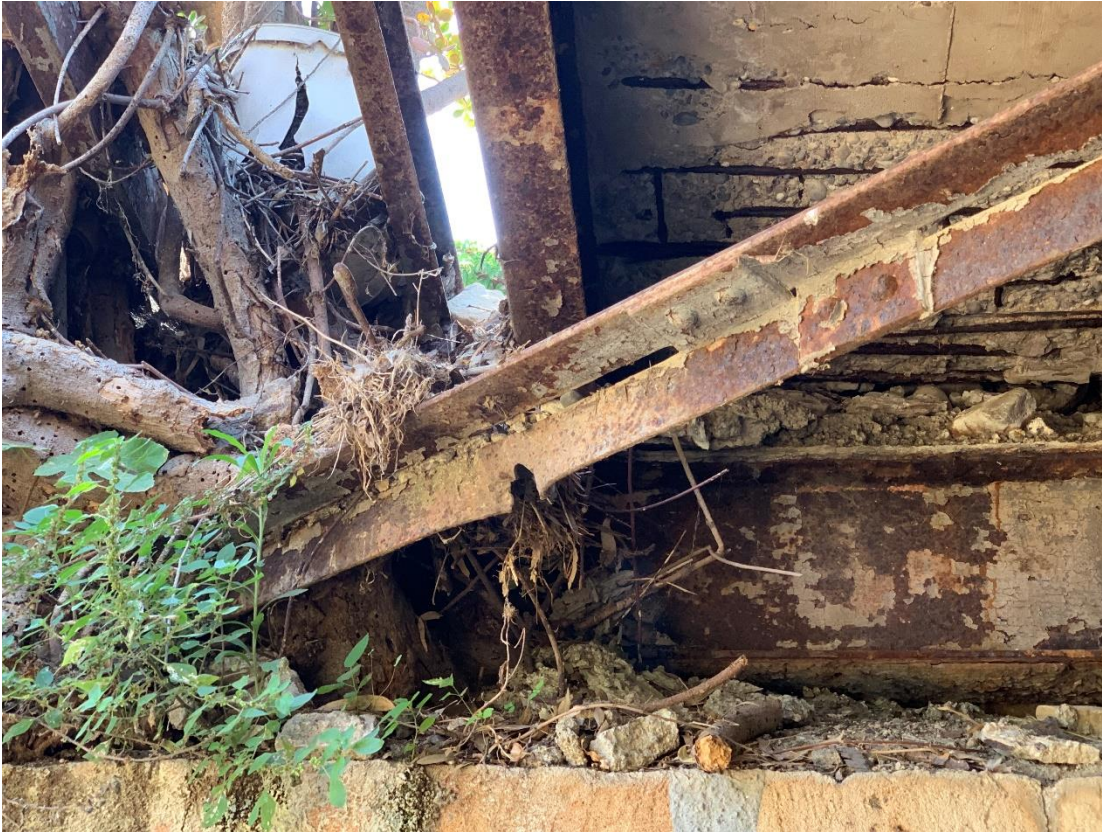
Σχήμα 11.42: Τρύπα που προκλήθηκε από εξέλιξη σχισμής διάβρωσης, σε διαγώνιο μέλος χιαστί

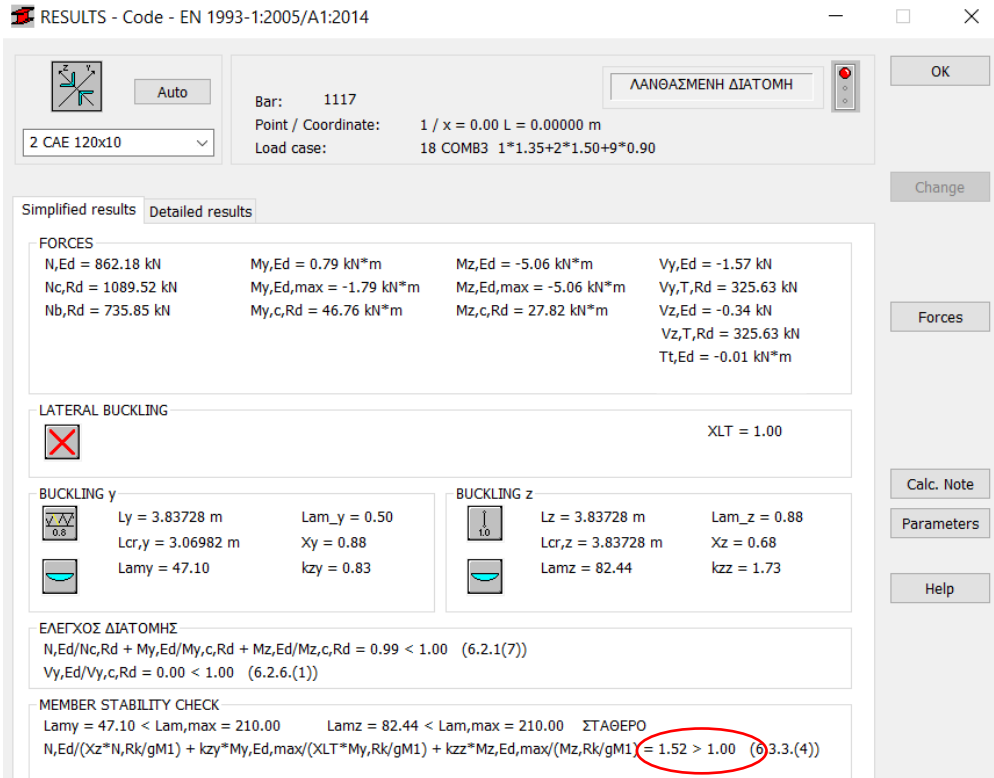
Σχήμα 11.60: Αστοχία των ακραίων διαγωνίων όψης, λόγω ελέγχου μέλους υπό κάμψη και θλίψη

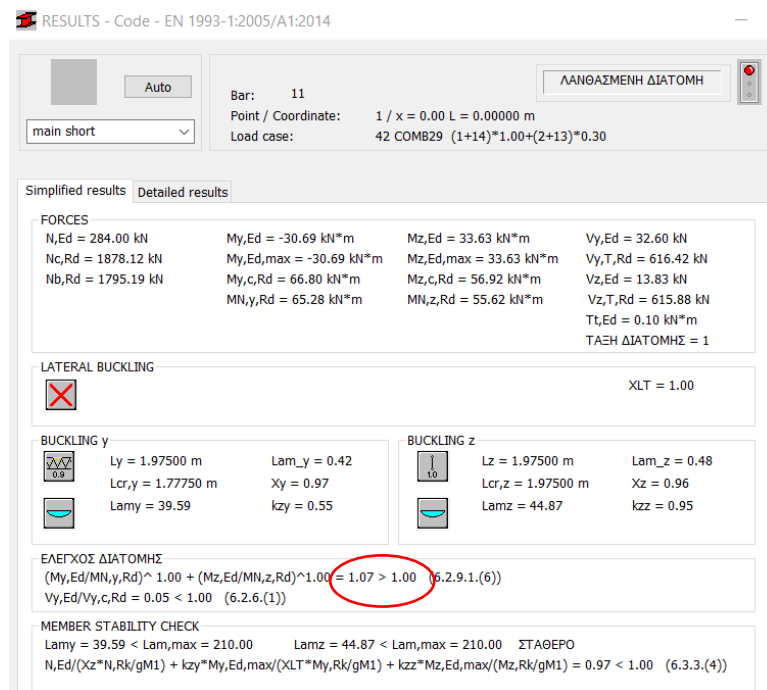
Σχήμα 11.67: Δοκός 11 που δεν επαρκεί στον έλεγχο μέλους έναντι διαξονικής κάμψης

Σχήμα 11.68: Ανεπάρκεια δοκού 11 στον έλεγχο έναντι διαξονικής κάμψης
