ΑΠΟΤΥΠΩΣΗ, ΑΠΟΤΙΜΗΣΗ ΚΑΙ ΠΡΟΤΑΣΕΙΣ
ΕΠΕΜΒΑΣΕΩΝ ΓΙΑ ΤΟ ΔΙΑΤΗΡΗΤΕΟ ΚΤΗΡΙΟ ΤΟΥ
ΟΜΙΛΟΥ ΕΡΕΤΩΝ ΣΤΟΝ ΠΕΙΡΑΙΑ

ΔΙΠΛΩΜΑΤΙΚΗ ΕΡΓΑΣΙΑ

ΕΜΚ ΔΕ 2020 35

Αθήνα, Νοέμβριος 2020

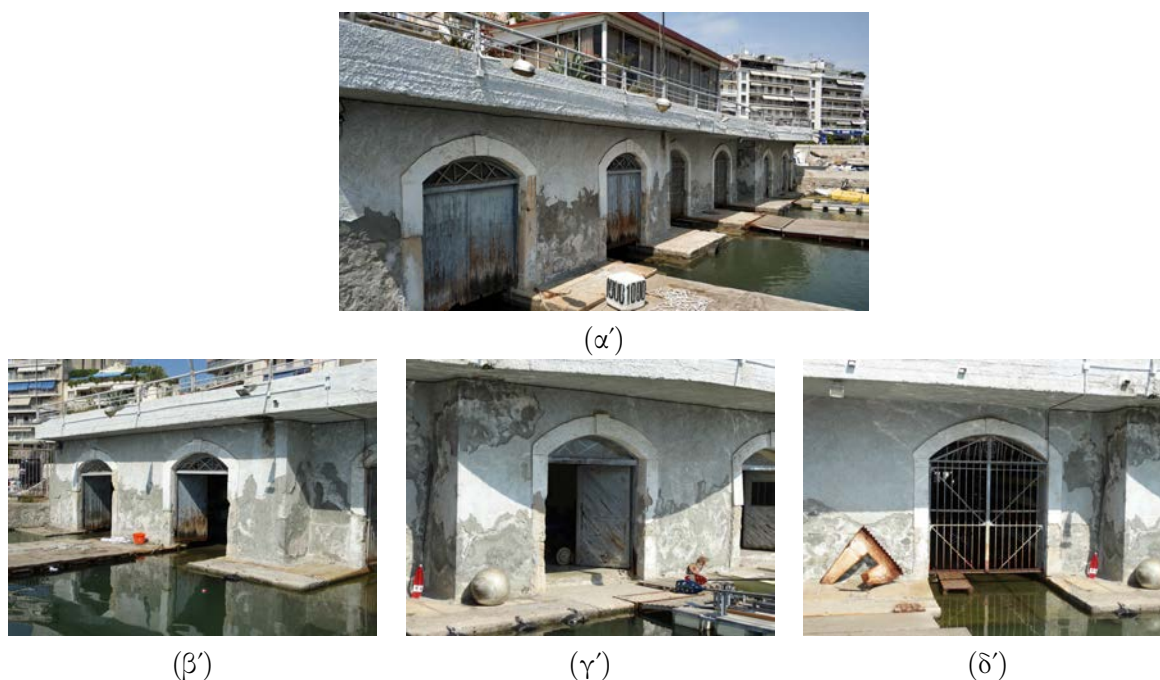
Σχήμα 4.22: (α), (β), (γ), (δ) Εκτεταμένες αποκολλήσεις επιχρισμάτων.

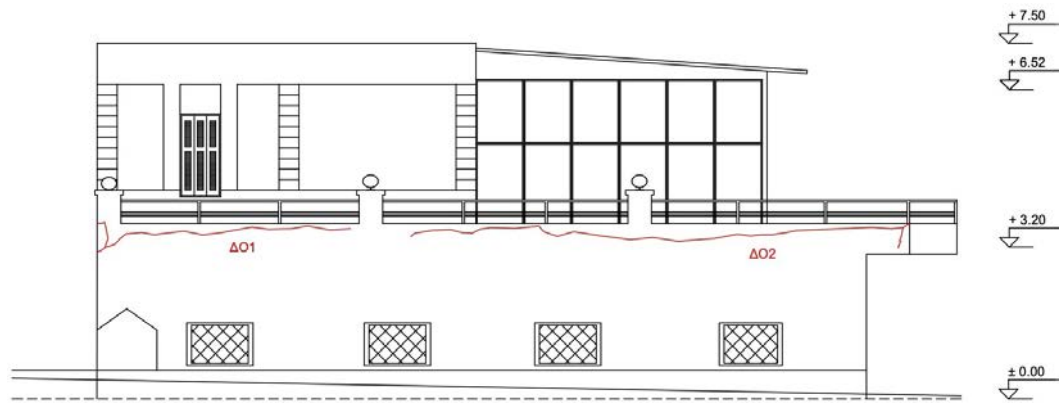
Σχήμα 4.25: Μακροσκοπική εικόνα των ρωγμών στη δυτική εξωτερική όψη του κτηρίου.

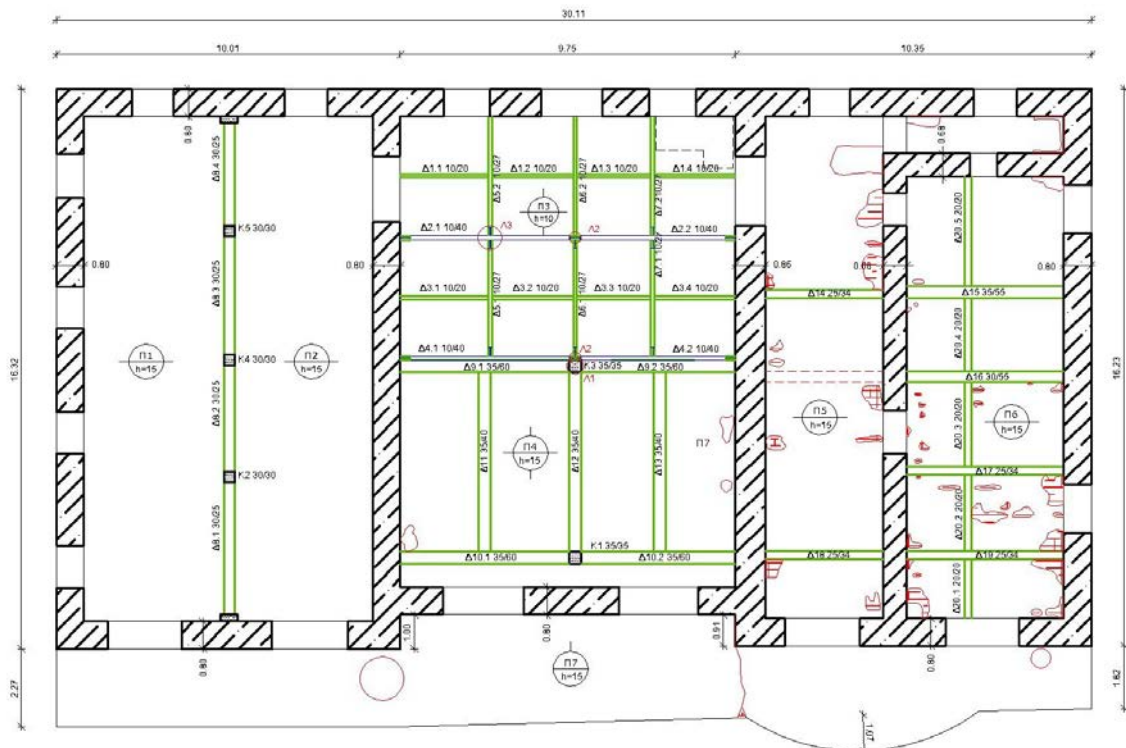
Σχήμα 4.38: Άνοψη ισογείου όπου έχουν αποτυπωθεί οι φθορές και οι βλάβες

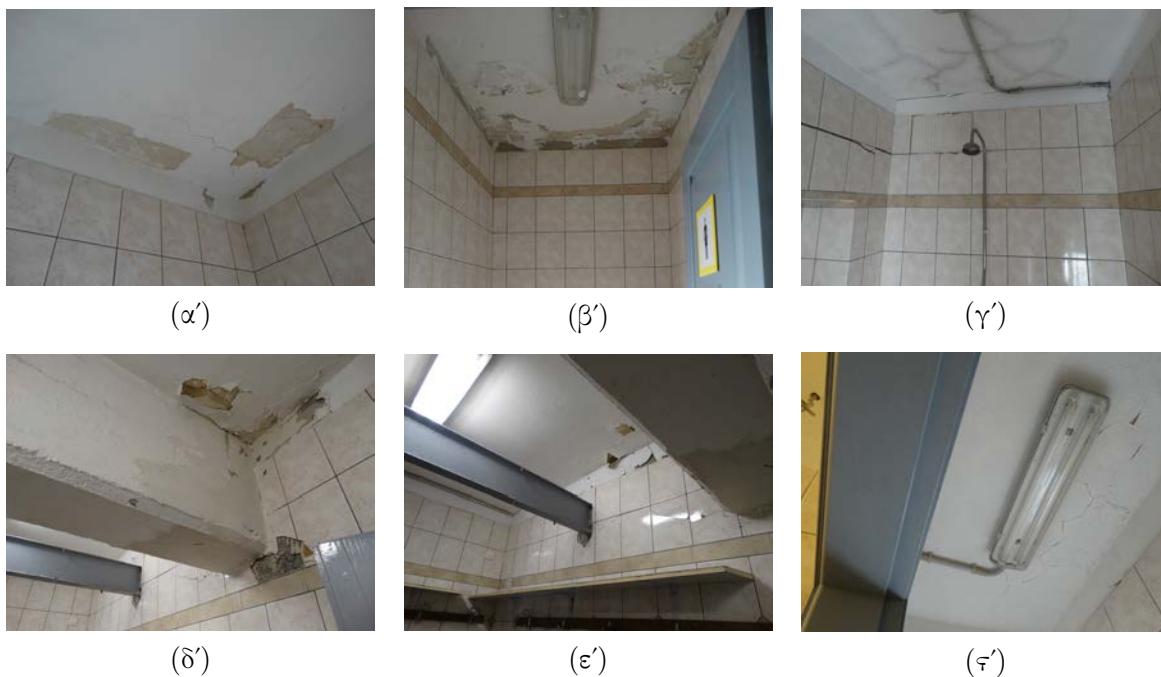
Σχήμα 4.40: (α'), (β'), (γ') Ρωγμές και φθορές στον χώρο αποδυτηρίων και ντους των γυναικών. (δ'), (ε'), (ς') Ρωγμές και φθορές στον χώρο αποδυτηρίων και ντους των ανδρών.

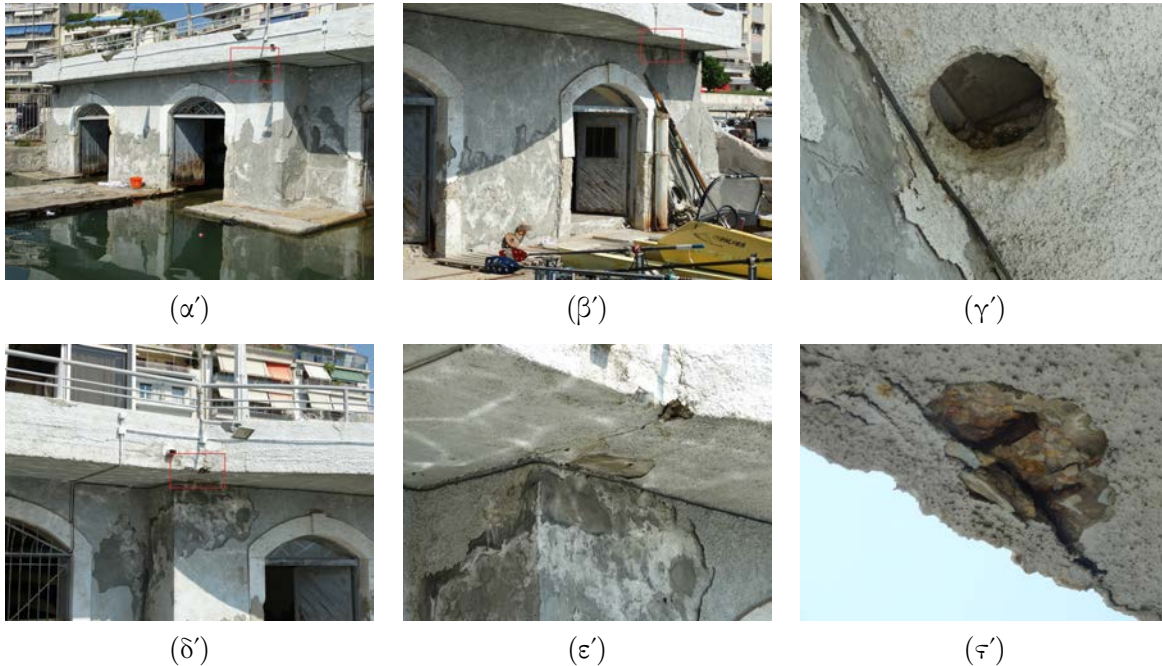
Σχήμα 4.43: (α'), (β'), (γ') Οπές στην πλάκα του μπαλκονιού. (δ'), (ε'), (ς') Ρωγμή και αποκάλυψη οπλισμού στην πλάκα του μπαλκονιού.

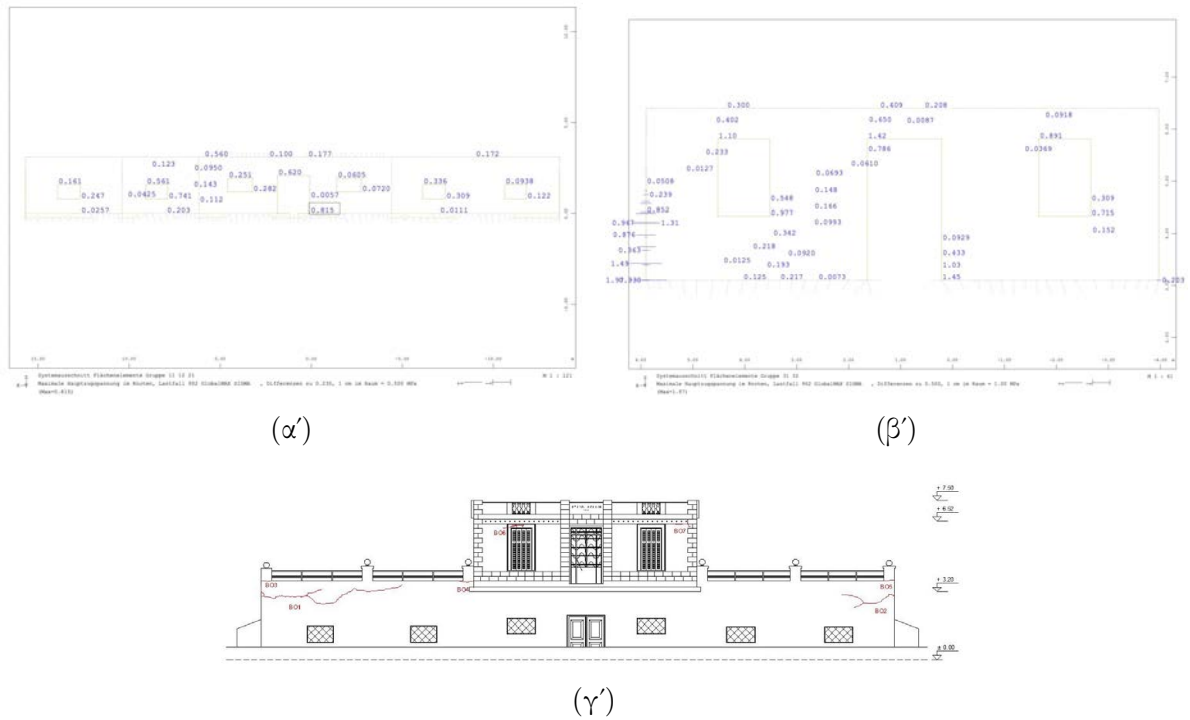
Σχήμα 6.78: (α') Περιοχές υπέρβασης της εφελκυστικής αντοχής στον βόρειο τοίχο του ισογείου για τη δεύτερη ιδιομορφή. (β') Περιοχές υπέρβασης της εφελκυστικής αντοχής στον βόρειο τοίχο του ανωγείου για τη δεύτερη ιδιομορφή. (γ') Βλάβες στη βόρεια όψη του κτηρίου.

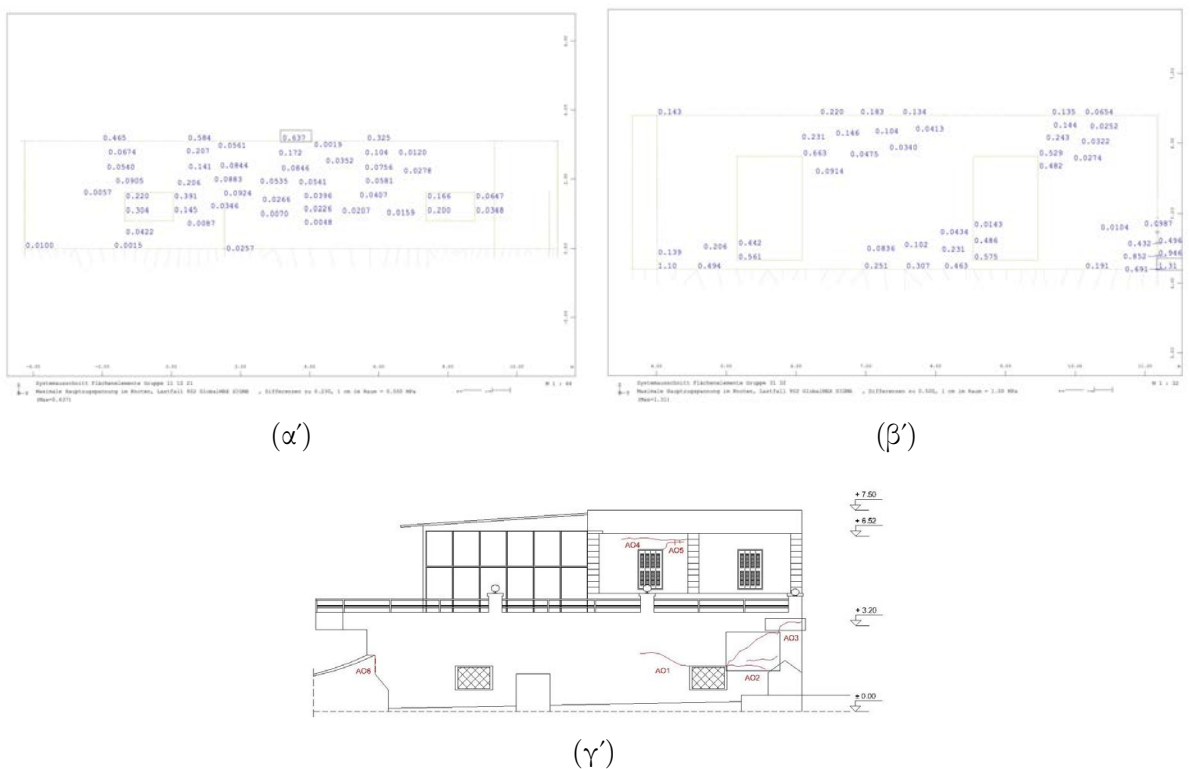
Σχήμα 6.79: (α) Περιοχές υπέρβασης της εφελκυστικής αντοχής στον ανατολικό τοίχο του ισογείου για τη δεύτερη ιδιομορφή. (β') Περιοχές υπέρβασης της εφελκυστικής αντοχής στον ανατολικό τοίχο του ανωγείου για τη δεύτερη ιδιομορφή. (γ') Βλάβες στην ανατολική όψη του κτηρίου.

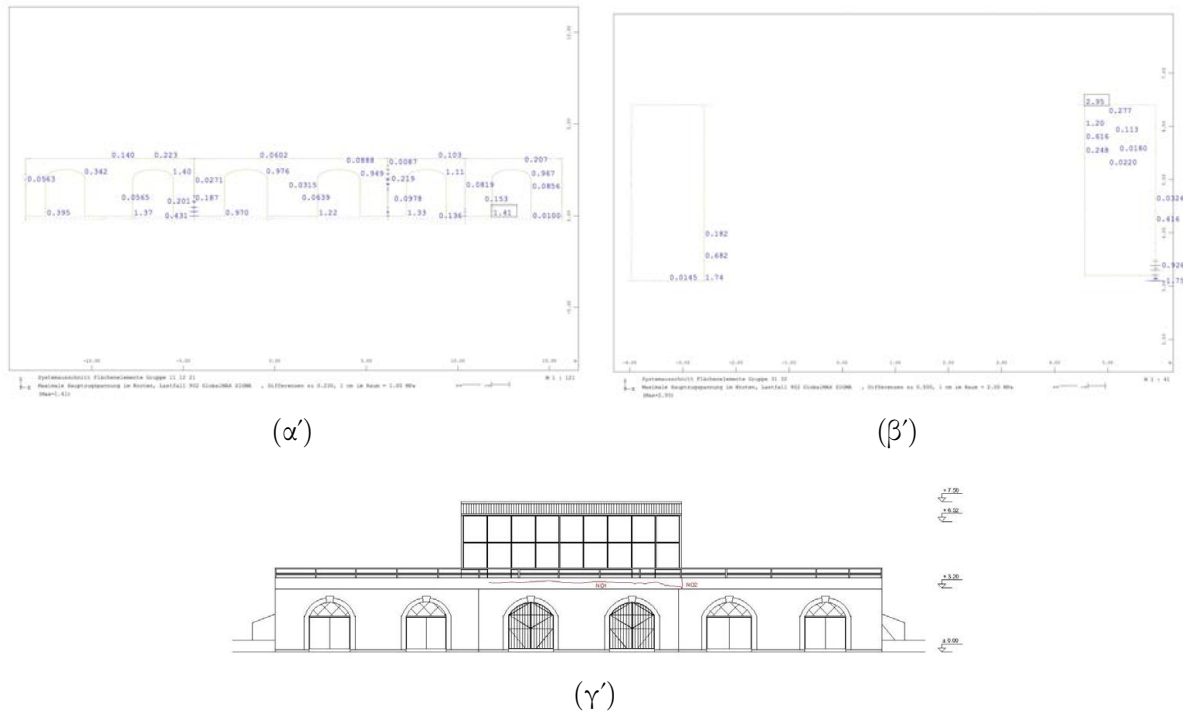
Σχήμα 6.80: (α') Περιοχές υπέρβασης της εφελκυστικής αντοχής στον νότιο τοίχο του ισογείου για τη δεύτερη ιδιομορφή. (β') Περιοχές υπέρβασης της εφελκυστικής αντοχής στον νότιο τοίχο του ανωγείου για τη δεύτερη ιδιομορφή. (γ') Βλάβες στη νότια όψη του κτηρίου. Σημειώνεται ότι δεν έχουν καταγραφεί βλάβες στην οπτοπλινθοδομή του ανωγείου.

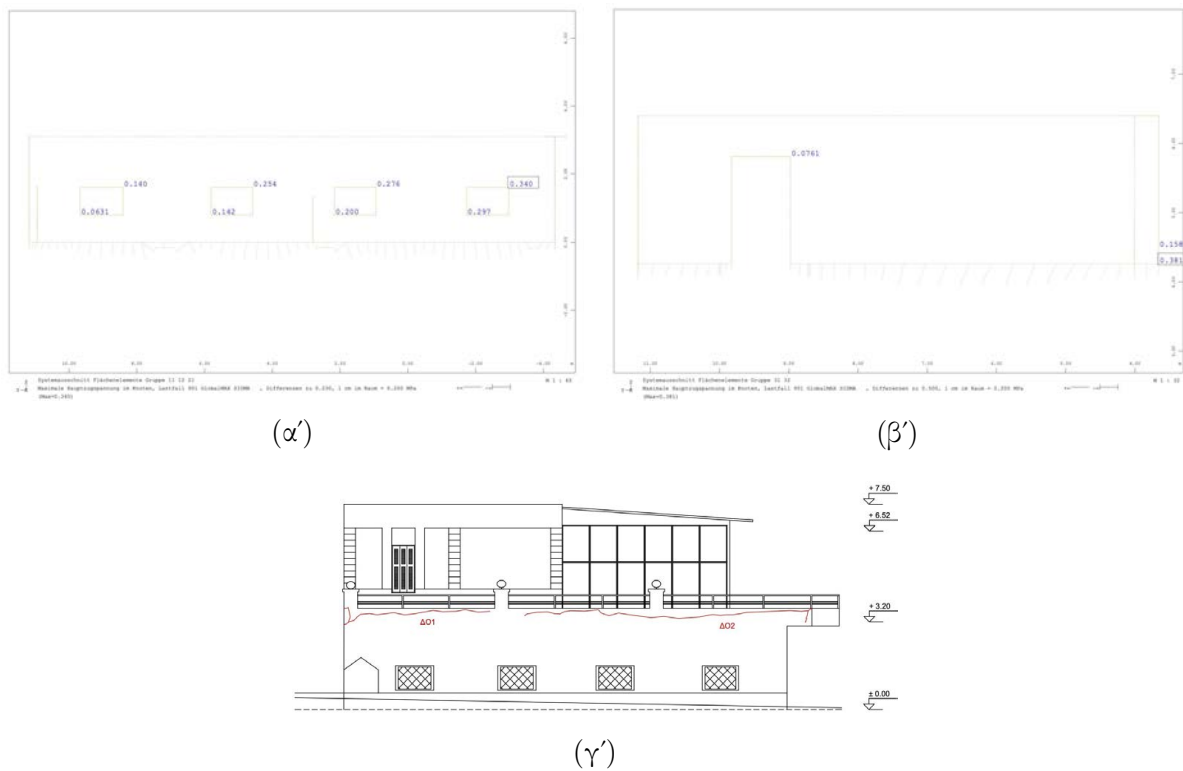
Σχήμα 6.81: (α') Περιοχές υπέρβασης της εφελκυστικής αντοχής στον δυτικό τοίχο του ισογείου για την πρώτη ιδιομορφή. (β') Περιοχές υπέρβασης της εφελκυστικής αντοχής στον δυτικό τοίχο του ανωγείου για την πρώτη ιδιομορφή. (γ') Βλάβες στη δυτική όψη του κτηρίου.
