Ατυχήματα σε υπεράκτιες
εγκαταστάσεις εξόρυξης πετρελαίου
και φυσικού αερίου: Η περίπτωση
της πλατφόρμας Deepwater Horizon

Τομέας: Βιομηχανικής Διοίκησης & Επιχειρησιακής Έρευνας

Επιβλέπων: Κωνσταντίνος Κηρυττόπουλος, Καθηγητής ΕΜΠ

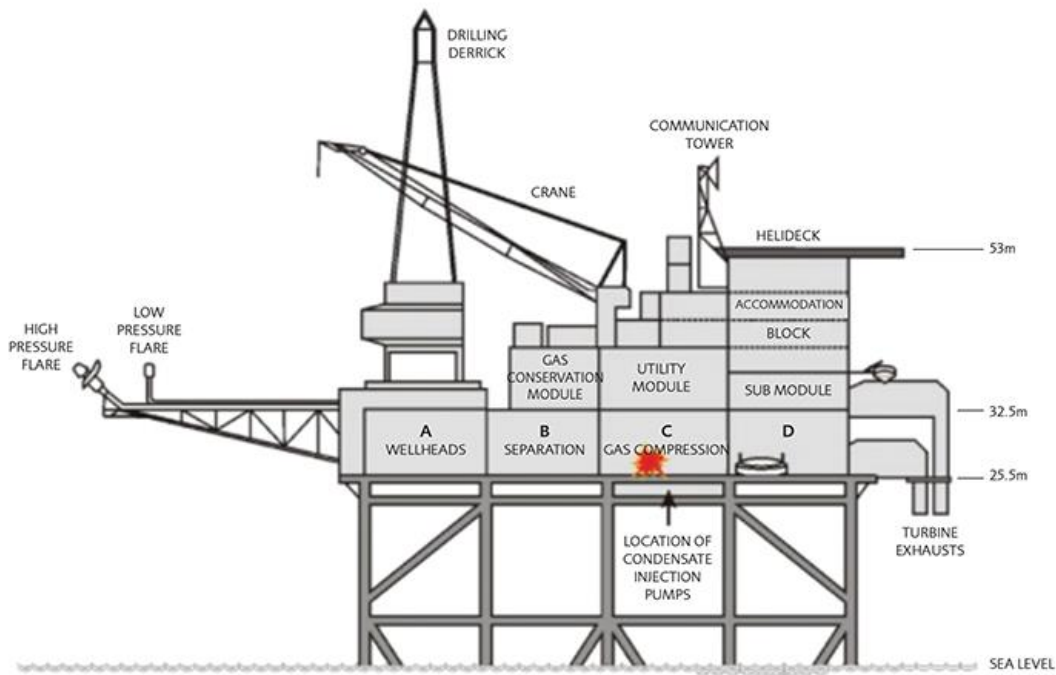
Εικόνα 3: Διάγραμμα εγκατάστασης Piper Alpha. Το κόκκινο σημάδι δείχνει από που πιθανώς ξεκίνησε η αρχική διαρροή ³

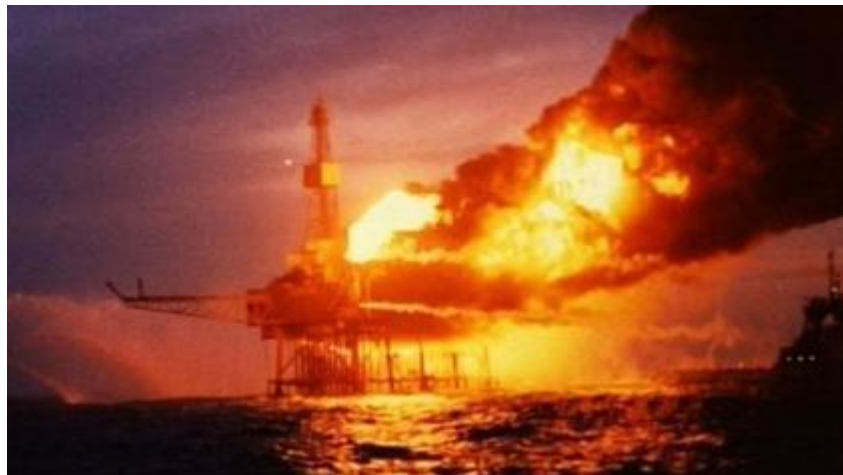
Εικόνα 4: Φωτογραφία της πλατφόρμας λίγο μετά τη δεύτερη έκρηξη ⁴

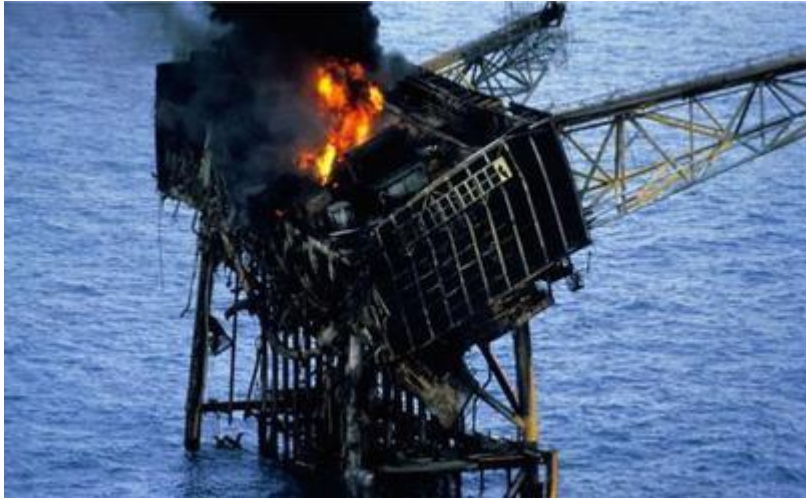
Εικόνα 5: Τα απομεινάρια της πλατφόρμας ⁵

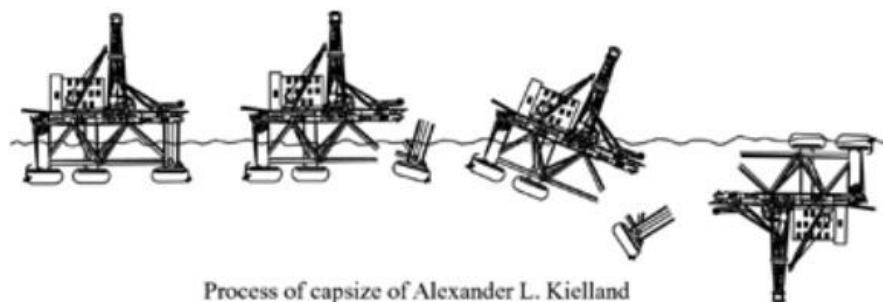
Εικόνα 7: Στάδια ανατροπής πλατφόρμας Alexander L.Kielland ⁷

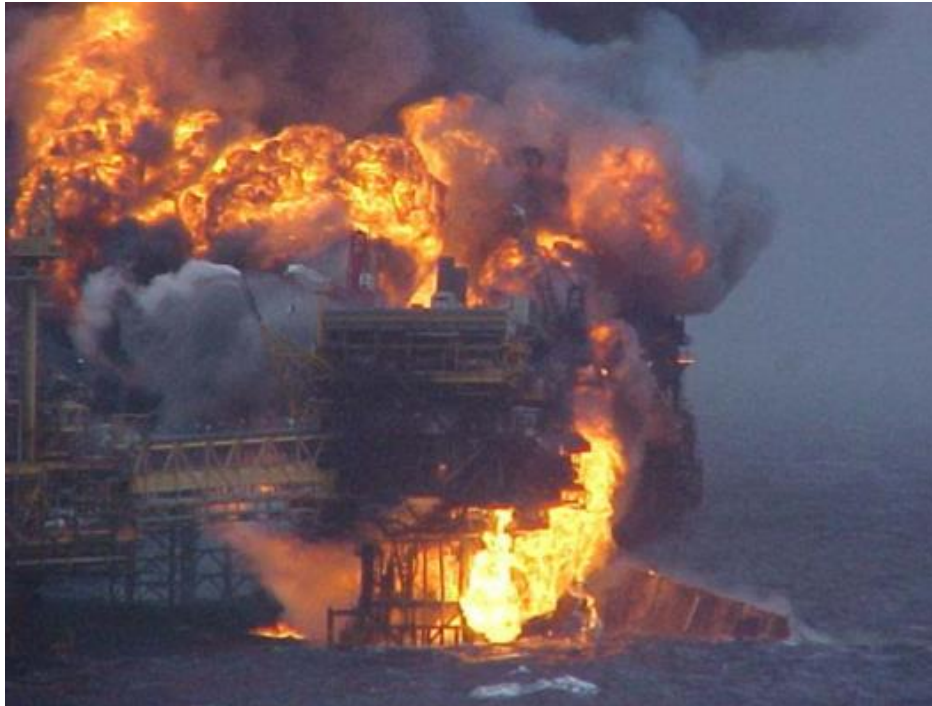
Εικόνα 11: Φωτογραφία από τη φωτιά που ξέσπασε στο Mumbai High North Complex ¹¹

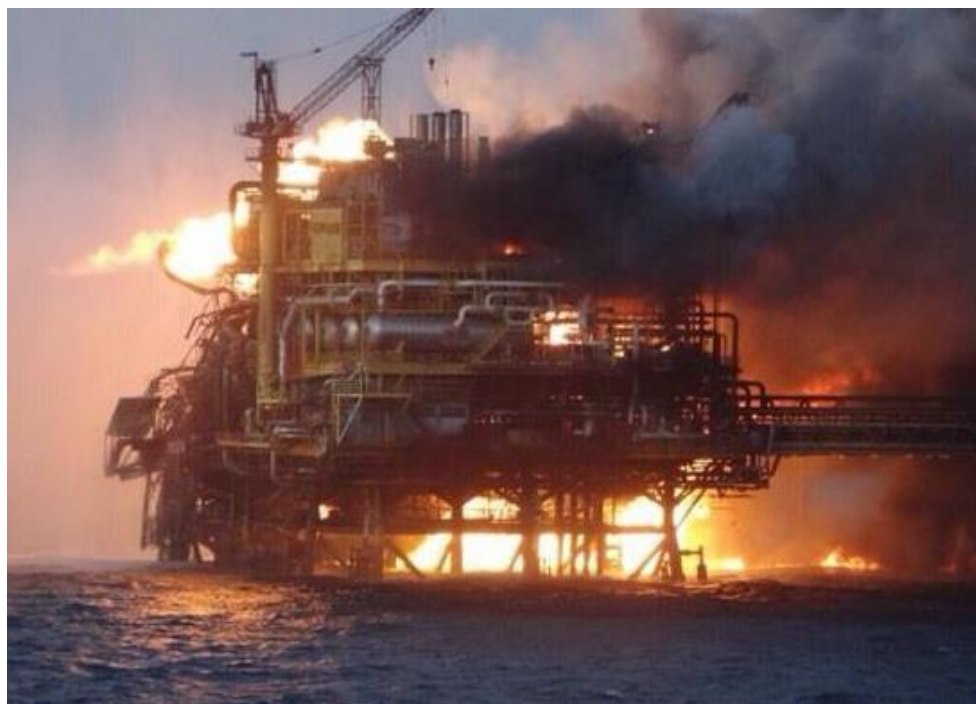
Εικόνα 13: Η πυρκαγιά στη πλατφόρμα Abkatun Permanente ¹³

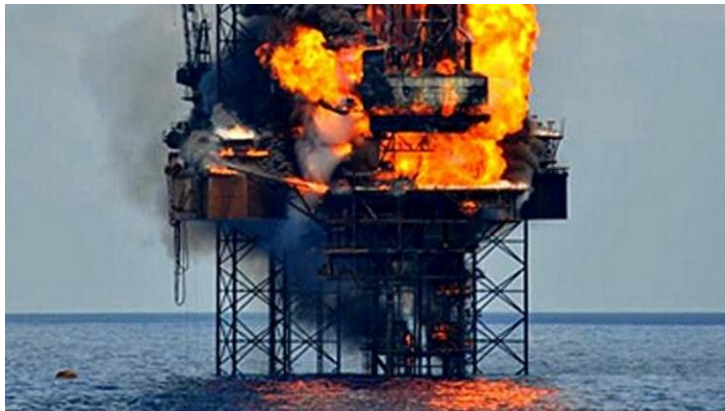
Η έκρηξη και εν συνεχεία η διαρροή αποδόθηκαν στη κακής ποιότητας τσιμέντωση της γεώτρησης, η οποία ενδεχομένως προκάλεσε και τη διαρροή. (Gold, Russell; Casselman, Ben (30 April 2010). "Drilling Process Attracts Scrutiny in Rig Explosion". The Wall Street Journal). Ο φορέας εκμετάλλευσης (PTTEP Australasia) υπολόγισε ότι χάνονταν καθημερινά 64 τόνοι αργού πετρελαίου. Για την αντιμετώπιση της καταστροφής επιστρατεύθηκαν εναέρια μέσα για την επιτήρηση της πετρελαιοκηλίδας καθώς και για ψεκασμούς με διασκορπιστικές ουσίες. Ακόμη, πραγματοποιήθηκαν επιχειρήσεις περιορισμού και ανάκτησης του πετρελαίου από πλωτά μέσα. Εκπρόσωποι της PTTEP συναντήθηκαν με κυβερνητικούς αξιωματούχους της Ινδονησίας, η οποία και επλήγη σε μεγάλο βαθμό, για να συζητήσουν πιθανές αποζημιώσεις. Ωστόσο, η εταιρεία απέρριψε οποιοδήποτε ισχυρισμό για δικές της ευθύνες και δεσμεύτηκε στην Αυστραλιανή κυβέρνηση να χρηματοδοτήσει πολλές επιστημονικές μελέτες με σκοπό να προσδιοριστούν τυχόν, επιπλέον, περιβαλλοντικές επιπτώσεις στο μέλλον (Mervin Fingas., 2017).

Εικόνα 14: Η φωτιά που ξέσπασε στη πλατφόρμα Montara Wellhead Platform ¹⁴

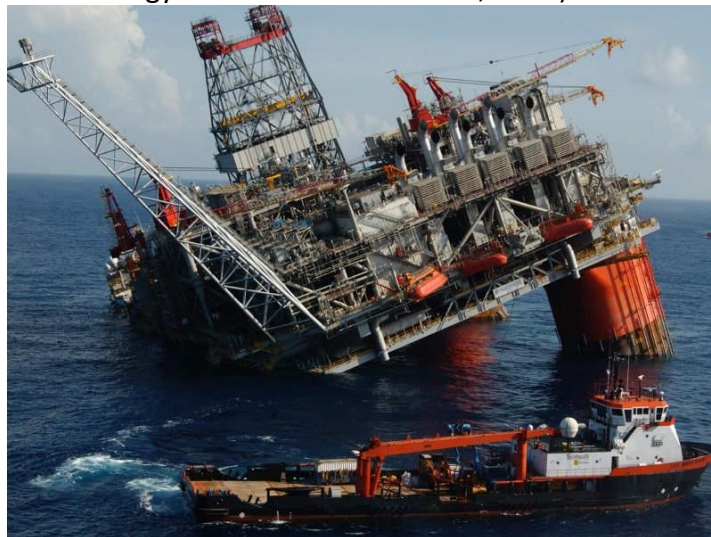
Εικόνα 19: Η πλατφόρμα Thunderhorse PDO, αξίας 1 δις δολάρια έτοιμη να βυθιστεί στο Κόλπο του Μεξικού ¹⁹

Για να αντιμετωπιστεί το παραπάνω πρόβλημα, τοποθετήθηκαν φορητές αντλίες οι οποίες βοήθησαν την πλατφόρμα να επανακτήσει τη σταθερότητά της. Στη συνέχεια, πραγματοποιήθηκαν οι απαραίτητες εργασίες σταθεροποίησης της πλατφόρμας και εν τέλει αποκαταστάθηκε η ζημιά. Η BP μαζί με την αμερικάνικη ακτοφυλακή πραγματοποίησαν έντονες προσπάθειες για τη διάσωση αυτής της πανάκριβης πλατφόρμας και το κόστος για την επισκευή της πλατφόρμας υπολογίστηκε στα 250 εκατομμύρια δολάρια (United States. Congress. Senate. Committee On Energy And Natural Resources, 2007).

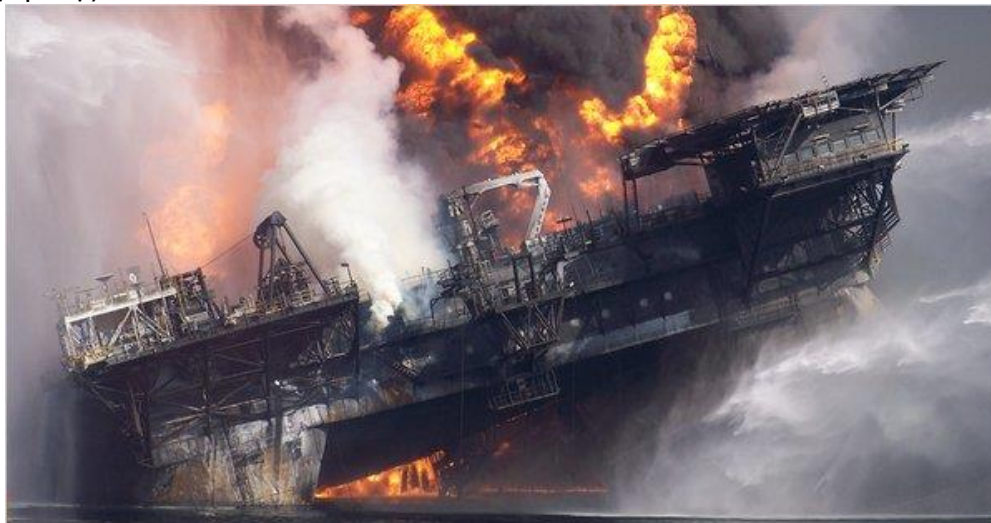
Εικόνα 36: Η κατεστραμμένη πλατφόρμα Deepwater Horizon ³⁶

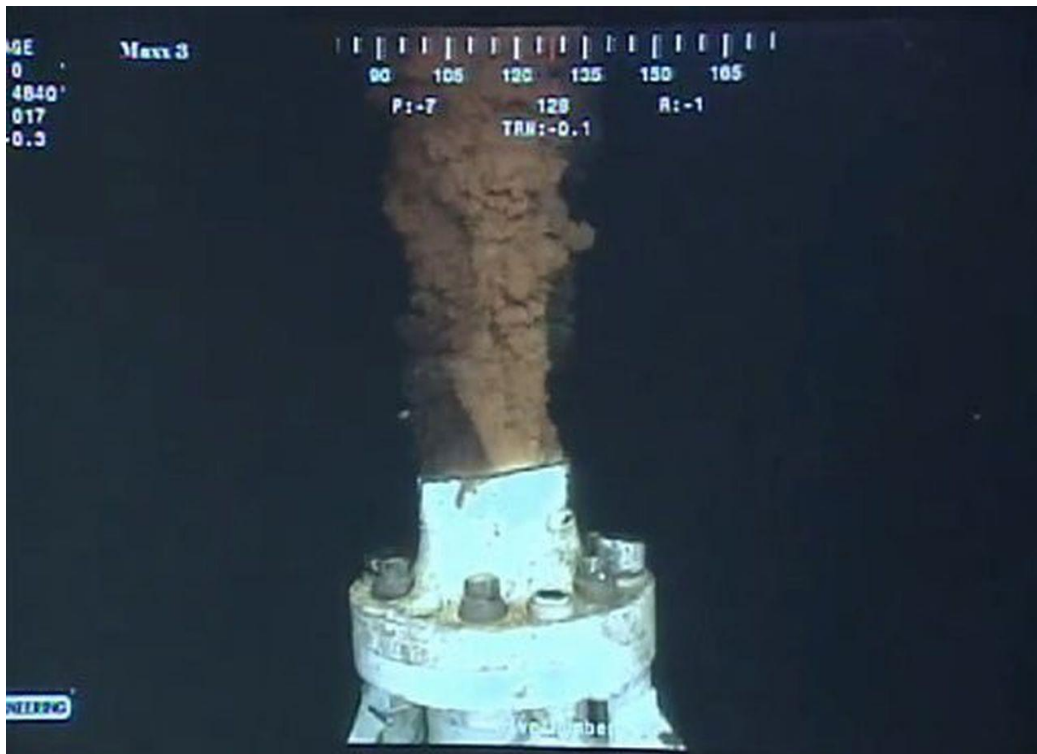
Εικόνα 48: Η διαρροή πετρελαίου του Deepwater Horizon, όπως τραβήχτηκε από το τηλεχειριζόμενο υποβρύχιο επιθεώρησης της BP ⁴⁶

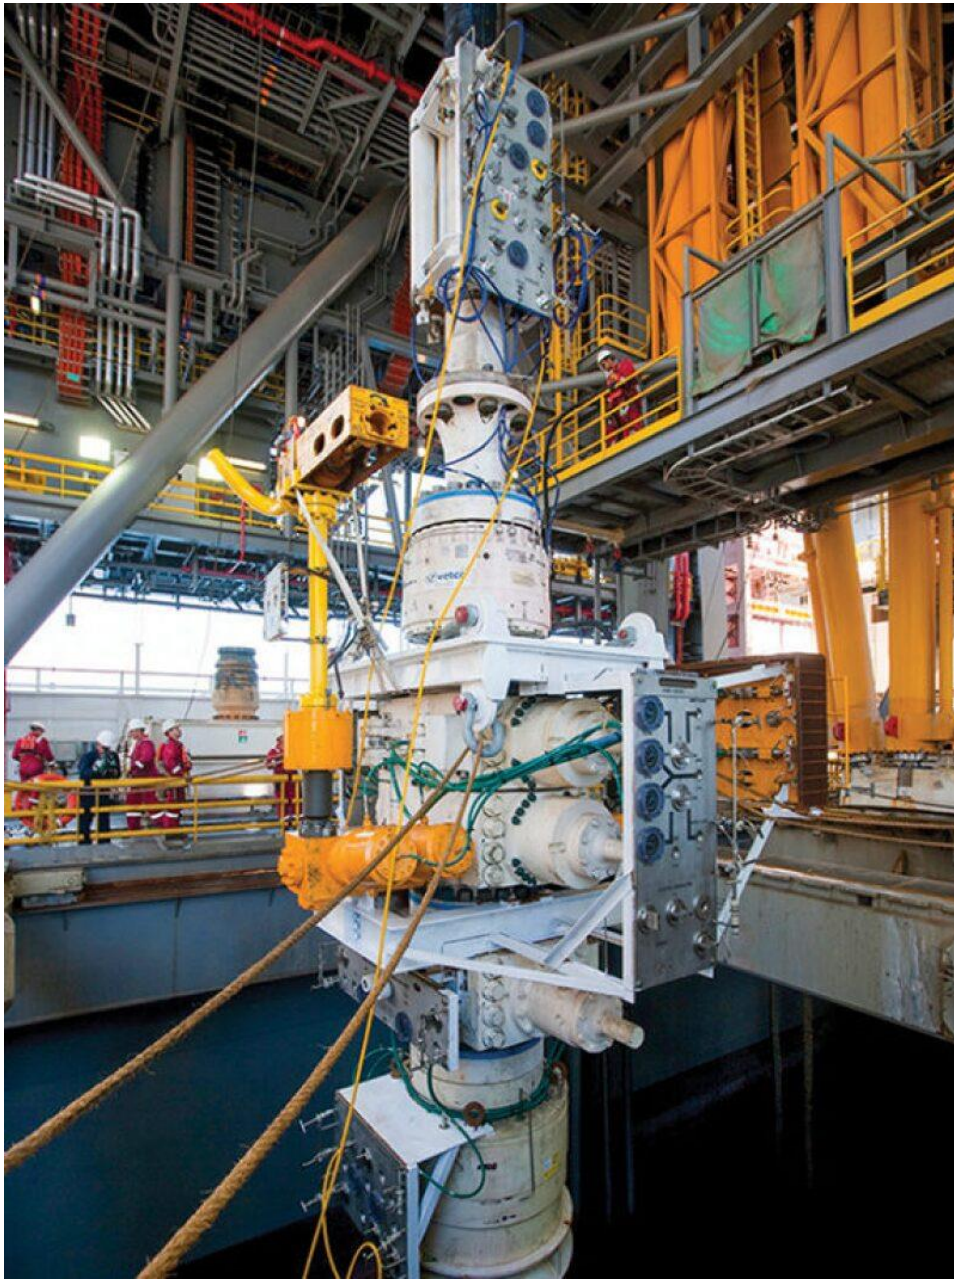
Εικόνα 50: Το capping device που τοποθετήθηκε στο Macondo ⁴⁸
