ΕΘΝΙΚΟ ΜΕΤΣΟΒΙΟ ΠΟΛΥΤΕΧΝΕΙΟ
ΤΜΗΜΑ ΠΟΛΙΤΙΚΩΝ ΜΗΧΑΝΙΚΩΝ
ΤΟΜΕΑΣ ΔΟΜΟΣΤΑΤΙΚΗΣ
ΕΡΓΑΣΤΗΡΙΟ ΟΠΛΙΣΜΕΝΟΥ ΣΚΥΡΟΔΕΜΑΤΟΣ

ΔΙΑΤΜΗΤΙΚΟ ΠΡΟΓΡΑΜΜΑ ΜΕΤΑΠΤΥΧΙΑΚΩΝ ΣΠΟΥΔΩΝ
ΔΟΜΟΣΤΑΤΙΚΟΣ ΣΧΕΔΙΑΣΜΟΣ ΚΑΙ ΑΝΑΛΥΣΗ ΚΑΤΑΣΚΕΥΩΝ

ΑΠΟΤΥΠΩΣΗ, ΑΠΟΤΙΜΗΣΗ ΚΑΙ ΠΡΟΤΑΣΕΙΣ
ΕΠΕΜΒΑΣΕΩΝ
ΣΕ ΜΝΗΜΕΙΟ ΕΠΙ ΤΗΣ ΟΔΟΥ ΘΗΣΕΩΣ, ΣΤΗΝ ΑΘΗΝΑ

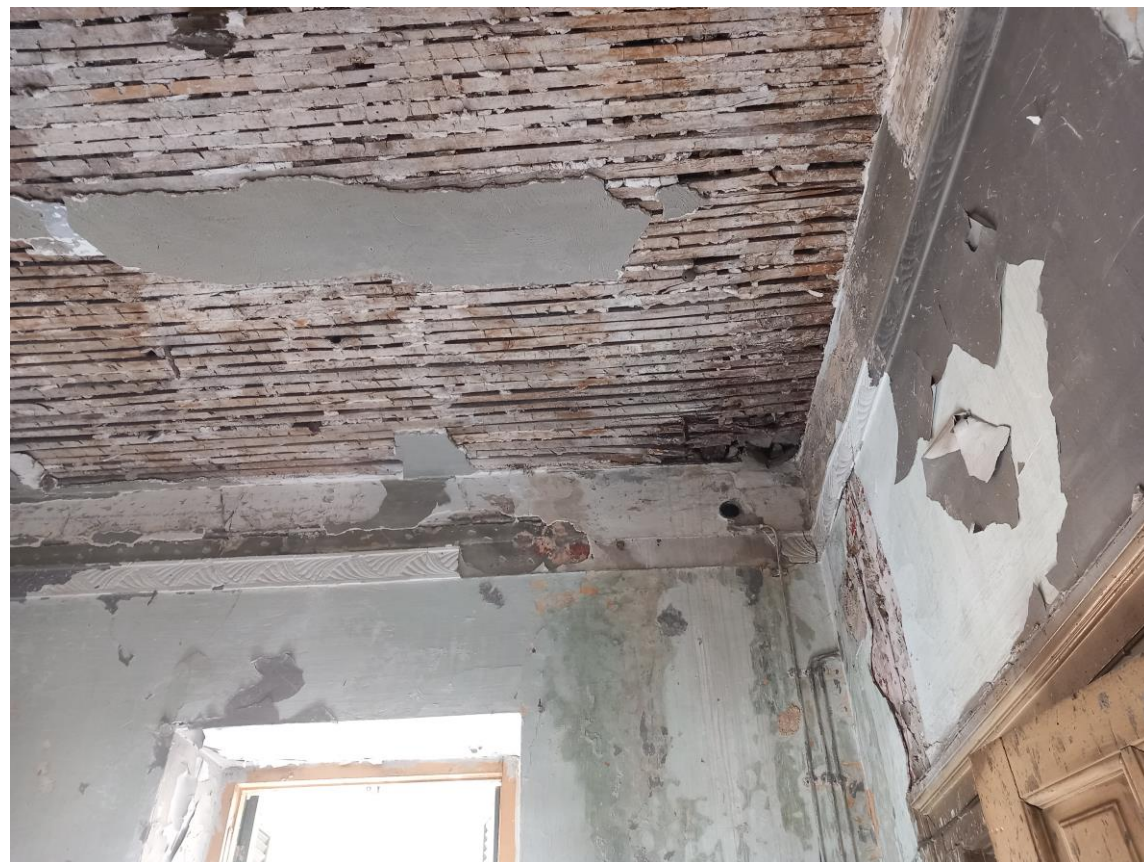
Εικόνα 1.11: Κατεστραμμένη οροφή ισόγειου με κατεστραμμένο γύψινο στοιχείο περιμετρικά.

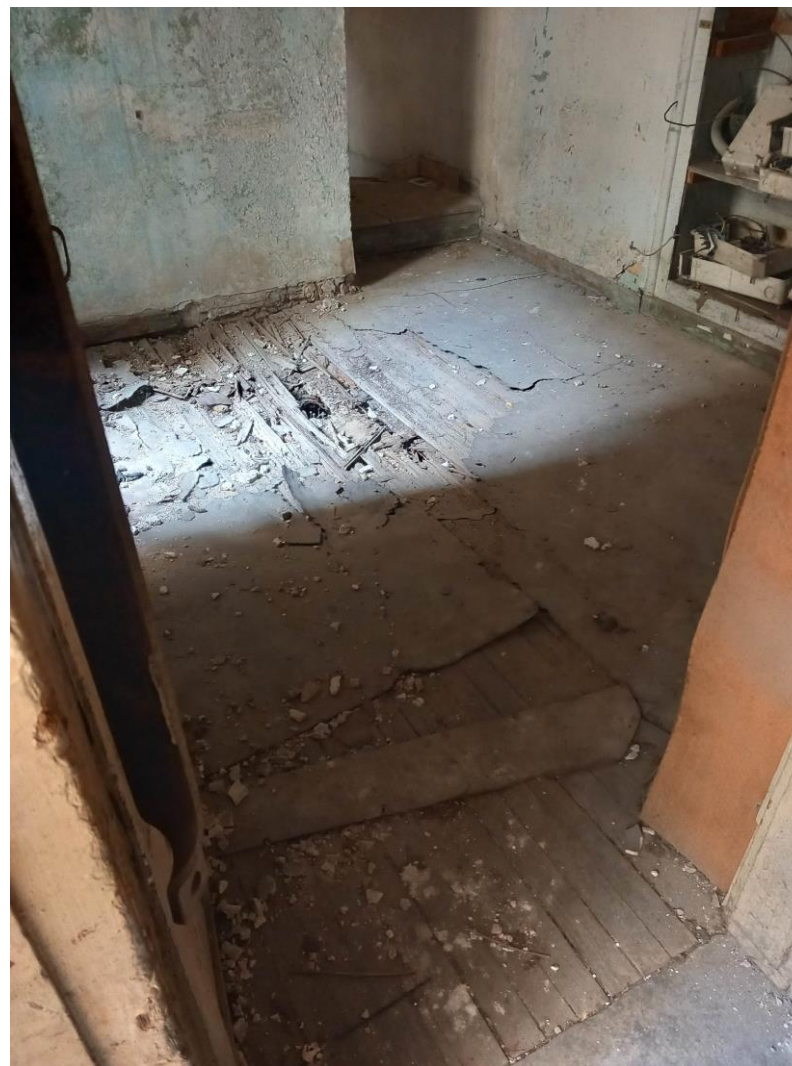
Εικόνα 1.13: Φθαρμένο ξύλινο πάτωμα ορόφου.

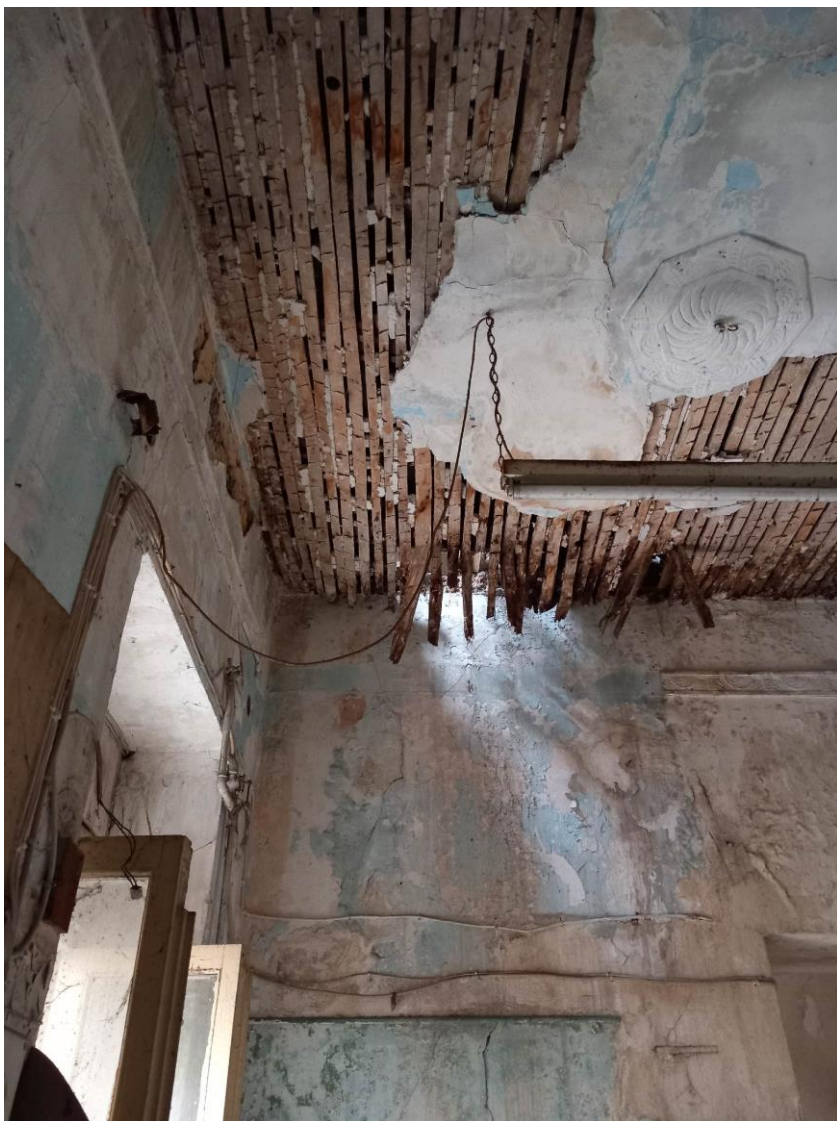
Εικόνα 1.14: Κατεστραμμένη ξύλινη οροφή ορόφου με ελάχιστες οροφολογίες και γύψινες λεπτομέρειες.

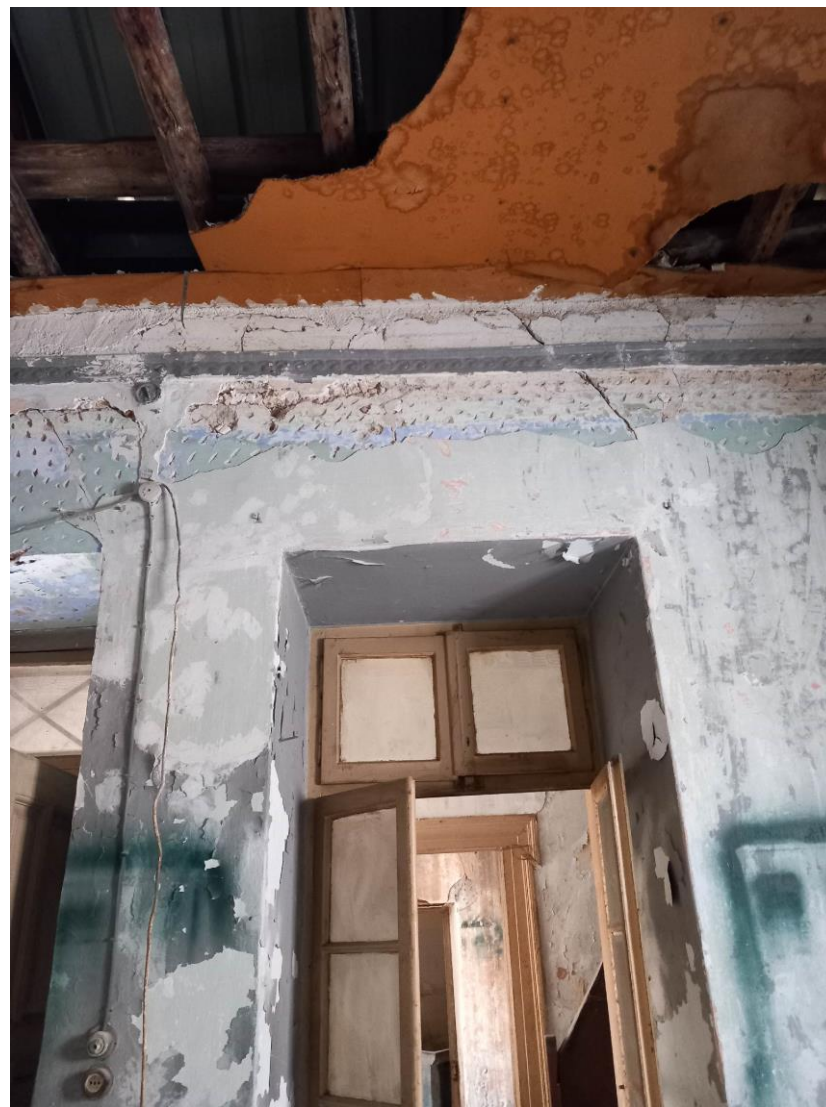
Εικόνα 1.15: Εσωτερικό ξύλινο κούφωμα με τζάμια στον όροφο και κατεστραμμένη στέγη.

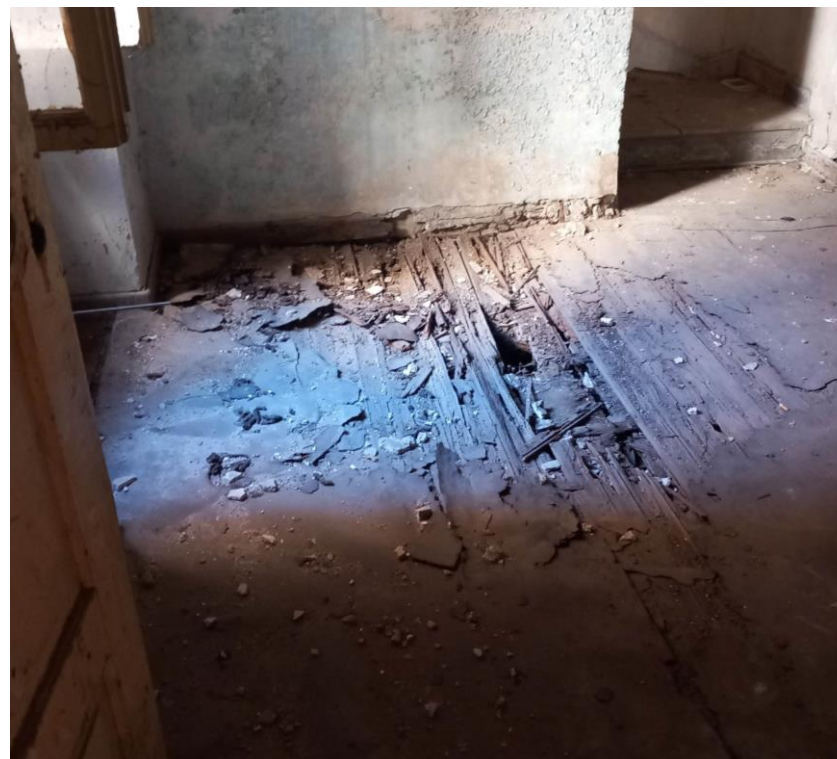
Λόγω τμηματικής κατάρρευσης του πατώματος στους ορόφους, διαπιστώθηκε ότι οι ξύλινες δοκοί εισέρχονται κατά ελάχιστα εκατοστά στο πάχος της τοιχοποιίας, αναιρώντας πρακτικά την ύπαρξη διαφραγματικής λειτουργίας στο κτίριο.

Εικόνα 2.16: Κατάσταση υφιστάμενου πατώματος στο ισόγειο του κτιρίου.

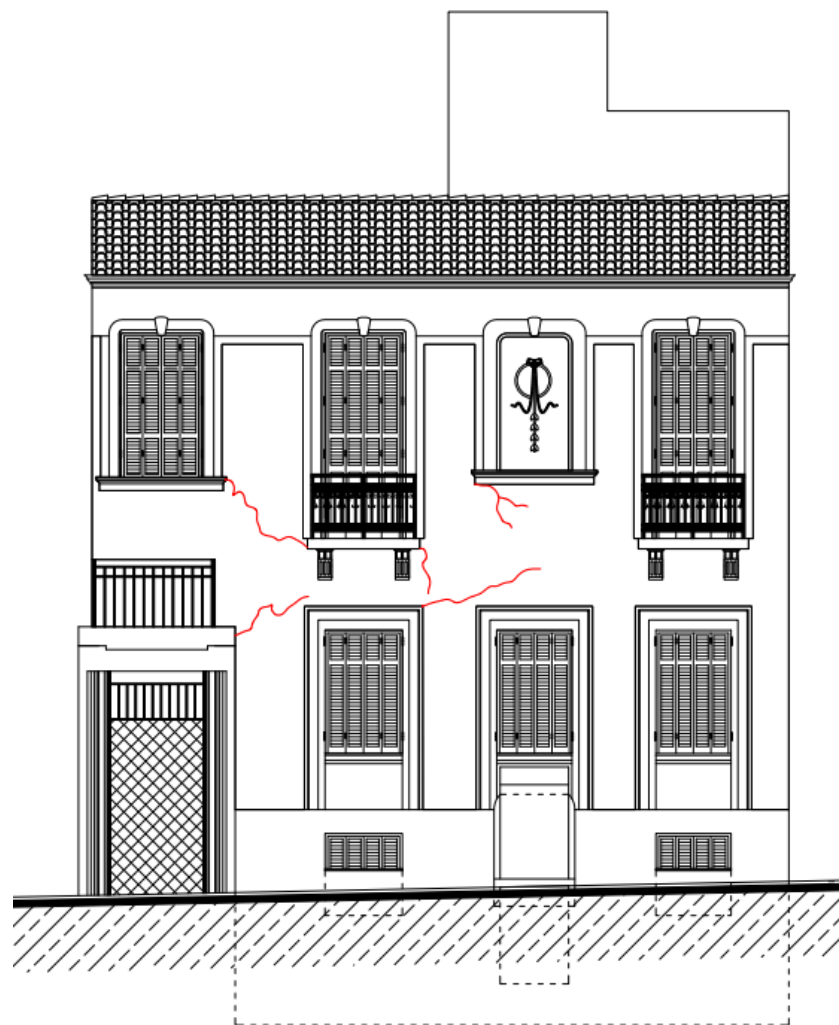
Όπως παρουσιάζεται στο σχέδιο της συγκεκριμένης όψης του κτιρίου, παρατηρήθηκαν ρωγμές, ανοίγματος περί τα 0,5-1mm. Οι ρωγμές είναι διαγώνιες και ξεκινούν από τις κάτω πλευρές των ανοιγμάτων καθώς και από τις ακμές των θυρών του ισογείου. Επισημαίνεται ότι είναι πιθανή η ύπαρξη περαιτέρω ρωγμών, οι οποίες δεν φαίνονται λόγω πρόσφατης επέμβασης στο επίχρισμα της όψης του κτιρίου. Κατά συνέπεια, δεν είναι δυνατή η εκτίμηση της παλαιότητας των ρωγμών καθώς και εάν υπάρχουν μόνο επιφανειακά στο επίχρισμα ή εκτείνονται και εσωτερικά πάνω στη λιθοδομή.

Εικόνα 3.9 : Όψη επί Θησέως και απεικόνιση των ρωγμών.

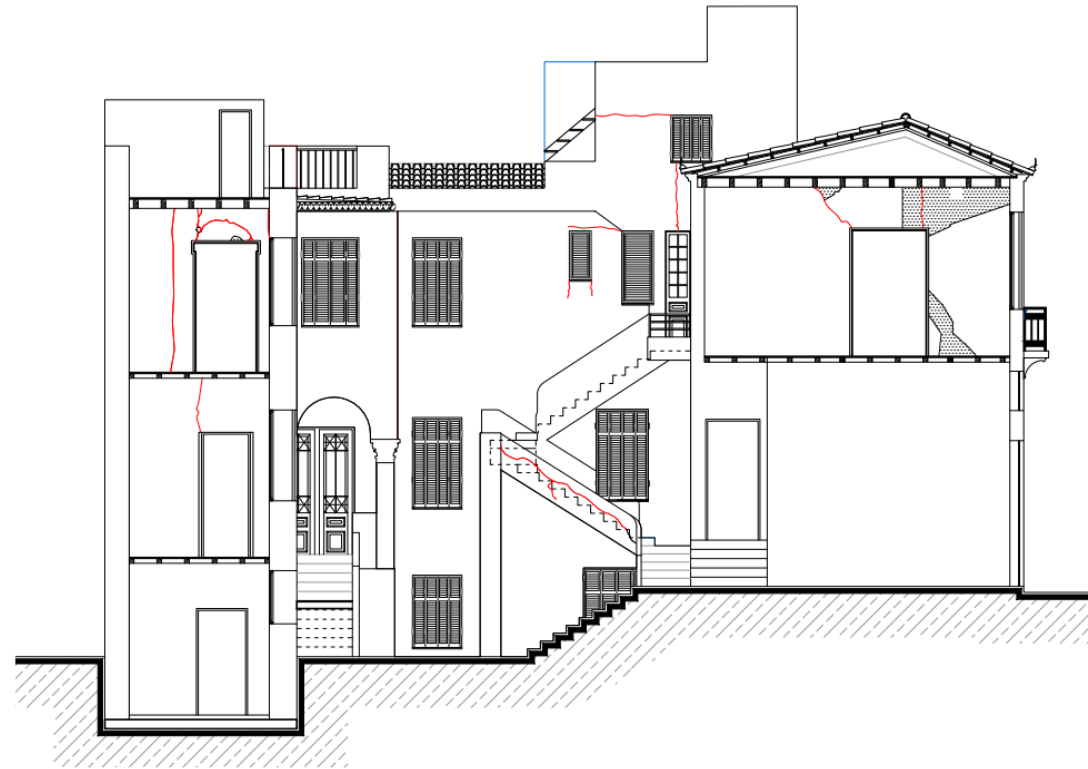
Εικόνα 3.10: Σχέδιο τομής T₀₂.

Η συγκεκριμένη τομή παρουσιάζει και ένα μεγάλο κομμάτι της όψης του κτιρίου που φαίνεται μόνο μέσω της εσωτερικής στοάς των δύο κτιρίων. Η εξωτερική σκάλα από σκυρόδεμα, που οδηγεί στη δεξιά πλευρά του κτιρίου, διαθέτει διαμήκη ρωγή πάχους 2cm και μερική αποφλοίωση επιχρίσματος. Εντονότερη βλάβη παρουσιάζει η κολώνα της ίδιας σκάλας, η οποία διαθέτει μια μεγάλη ρωγή σε όλο της το μήκος πάχους περί το 1cm, με μεγάλο άνοιγμα ρωγμής. Η συγκεκριμένη ρωγή δεν απεικονίζεται στο σχέδιο. Μικρές ρωγμές πάχους 0,5mm πάνω από τα υπέρθυρα και διαγώνιες κάτω από τα παράθυρα της όψης αποτυπώνονται στο σχέδιο.

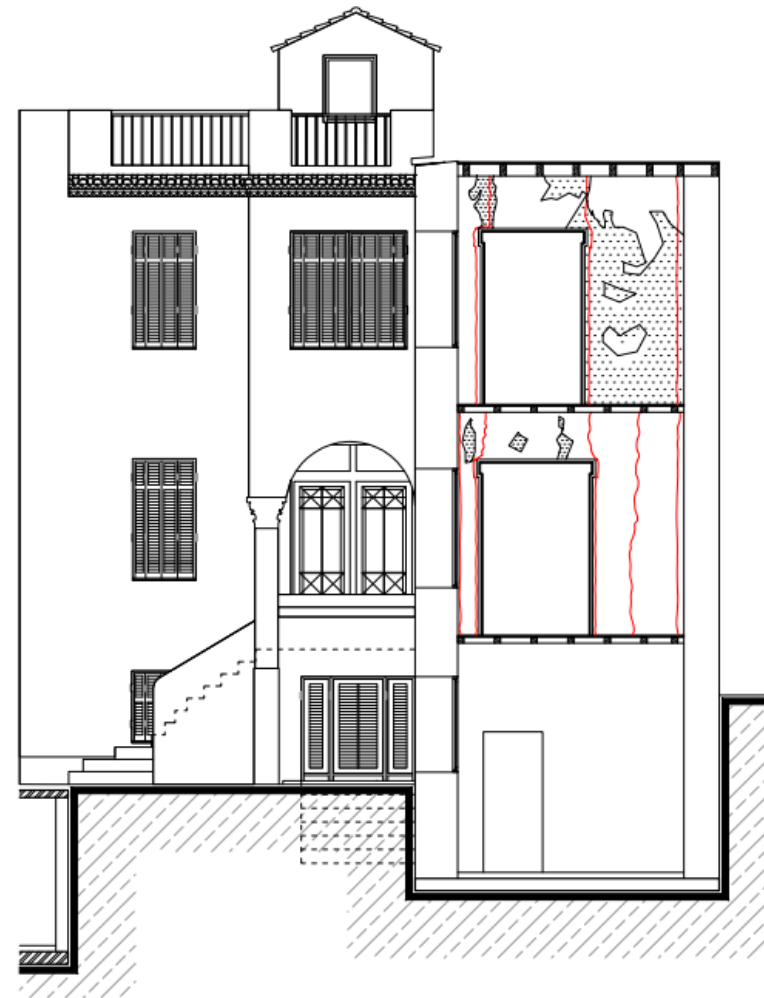
Εικόνα 3.11: Σχέδιο τομής T₀₃.

Στο παρακάτω τμήμα του κτιρίου, οι βλάβες που εμφανίζονται είναι παρόμοιες με αυτές που παρουσιάστηκαν προηγουμένως. Αποτυπώνονται αντίστοιχα διατμητικές ρωγμές στο πάνω μέρος των υπερθύρων έως την οροφή, ενώ η αποφλοίωση του επιχρίσματος είναι εντονότερη στις ανώτερες στάθμες. Επίσης, οι κατακόρυφες ρωγμές στα σημεία ένωσης των τοίχων έχουν μεγαλύτερο άνοιγμα όσο κατευθυνόμαστε στους άνω ορόφους, εξαιτίας έλλειψης σύνδεσης των τοίχων και έλλειψης διαφραγματικής λειτουργίας κατά τη σεισμική φόρτιση του κτιρίου. Οι ρωγμές ξεκινούν με πάχος 1mm και καταλήγουν έως τα 1cm άνοιγμα (!).

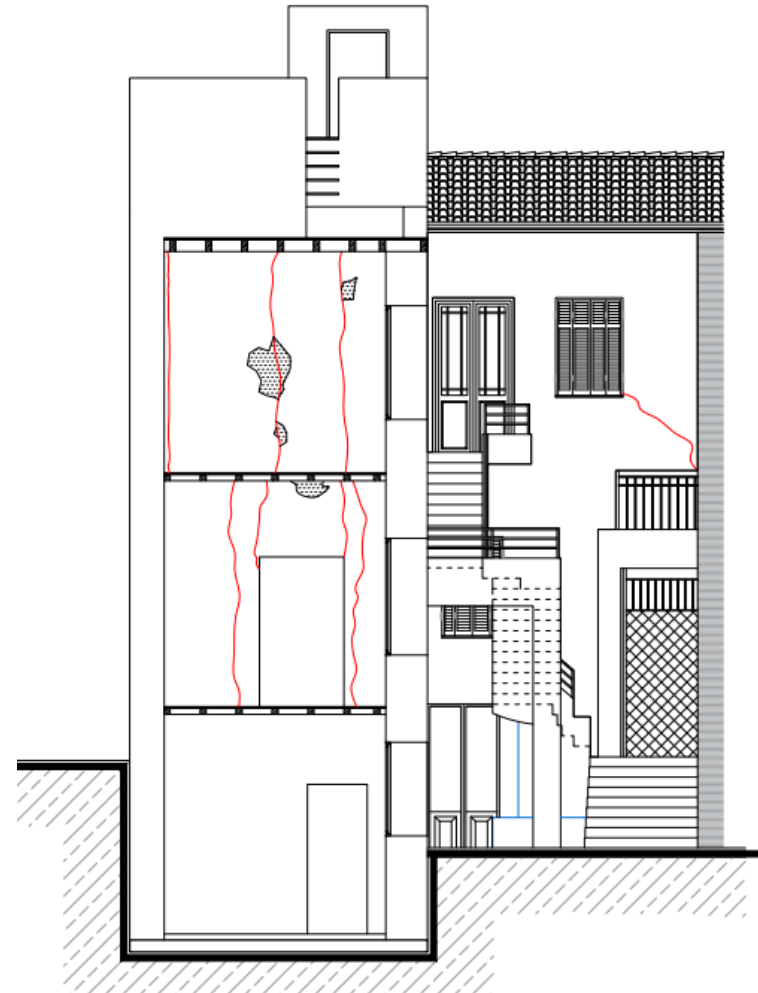
Εικόνα 3.12: Σχέδιο τομής T₀₄.

Στην τομή T₀₄ αποτυπώνονται οι κατακόρυφες ρωγμές των εσωτερικών τοίχων μαζί με την αποφλοίωση των επιχρισμάτων, καθώς και οι διαγώνιες διατμητικές ρωγμές στα ανοίγματα της όψης του κτιρίου. Τα αίτια ύπαρξης των συγκεκριμένων κατακόρυφων ρωγμών θα διαπιστωθούν κατόπιν ανάλυσης του προσομοιώματος του κτιρίου και ελέγχου του τρόπου αστοχίας του.

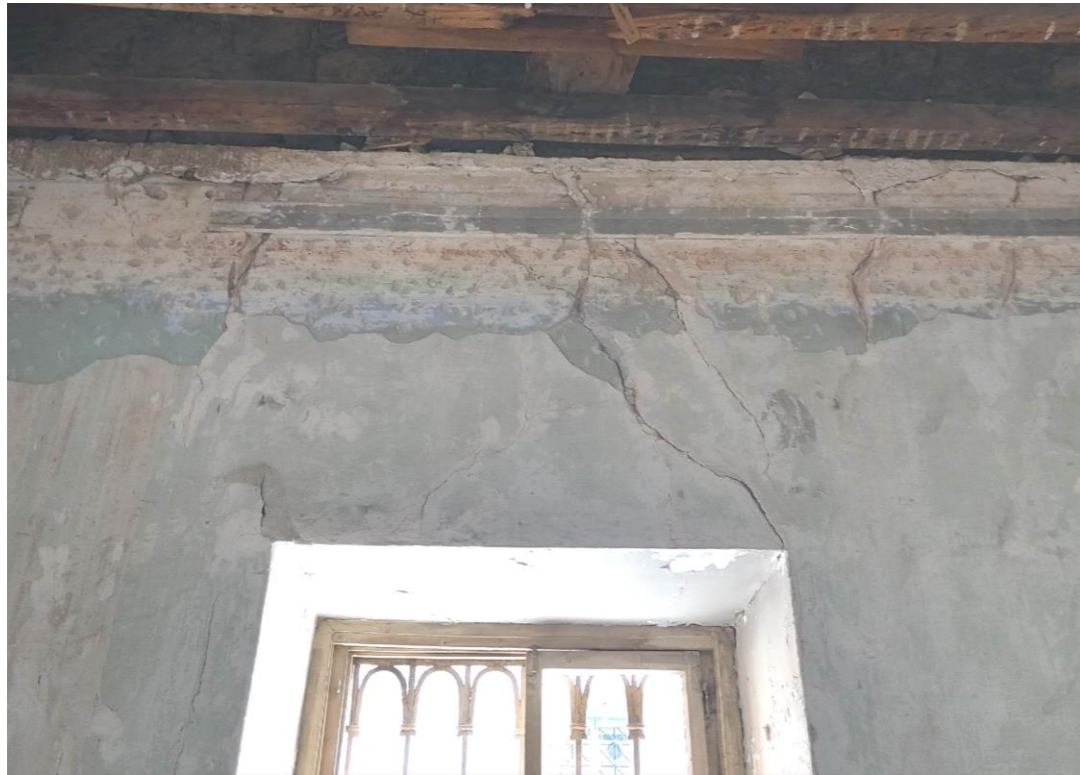
Κρίσιμη Περιοχή 1:

Εικόνα 4.9: Περιοχή ελέγχου πάνω από το παράθυρο του ορόφου στην εσωτερική όψη του κτιρίου.

ΕΛΕΓΧΟΣ ΣΕ ΔΙΑΤΜΗΣΗ							
ΠΕΡΙΟΧΗ	σ_0 (kPa)	L (m)	tw (m)	L' (m)	Vv (kN)	Vsd (kN)	ΕΛΕΓΧΟΣ
1	259,14	0,10	0,70	0,00	0,07	17,95	ΑΣΤΟΧΕΙ
ΕΛΕΓΧΟΣ ΣΕ ΕΚΤΟΣ ΕΠΙΠΕΔΟΥ ΚΑΜΨΗ - ΠΑΡΑΛΛΗΛΟ ΣΤΟΥΣ ΟΡΙΖΟΝΤΙΟΥΣ ΑΡΜΟΥΣ							
ΠΕΡΙΟΧΗ	σ_0 (kPa)	L (m)	fd (kPa)	tw (m)	MRd (kNm)	Msd (kNm)	ΕΛΕΓΧΟΣ
1	259,14	0,10	1340,00	0,70	5,12	2,91	ΕΠΑΡΚΕΙ
ΕΛΕΓΧΟΣ ΣΕ ΕΚΤΟΣ ΕΠΙΠΕΔΟΥ ΚΑΜΨΗ - ΚΑΘΕΤΟ ΣΤΟΥΣ ΟΡΙΖΟΝΤΙΟΥΣ ΑΡΜΟΥΣ							
ΠΕΡΙΟΧΗ	fwt (kPa)	L (m)	MRd (kNm/m)	σ_{tw} (kPa)	tw (m)	ftd / σ_{tw}	ΕΛΕΓΧΟΣ
1	100,00	0,10	1,10	13,47	0,70	7,42	ΕΠΑΡΚΕΙ

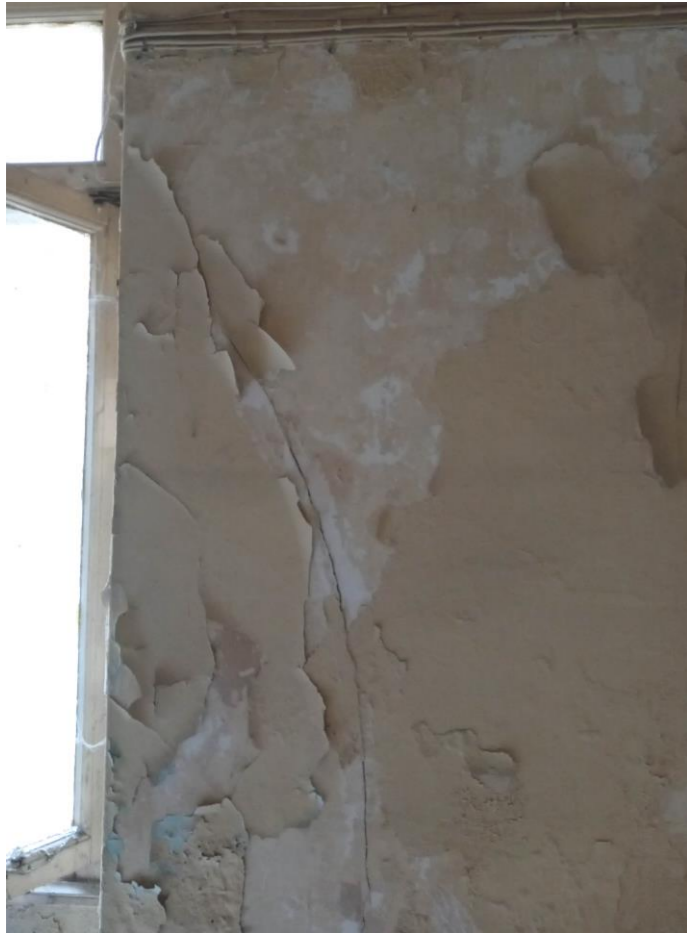
Κρίσιμη Περιοχή 2:

Εικόνα 4.10: Περιοχή ελέγχου στον πλαϊνό τοίχο του παραθύρου του ισογείου στην εσωτερική όψη του κτιρίου.

ΕΛΕΓΧΟΣ ΣΕ ΔΙΑΤΜΗΣΗ							
ΠΕΡΙΟΧΗ	σο (kPa)	L (m)	tw (m)	L' (m)	Vv (kN)	Vsd (kN)	ΕΛΕΓΧΟΣ
2	188,55	0,60	0,70	0,07	3,96	6,60	ΑΣΤΟΧΕΙ
ΕΛΕΓΧΟΣ ΣΕ ΕΚΤΟΣ ΕΠΙΠΕΔΟΥ ΚΑΜΨΗ - ΠΑΡΑΛΛΗΛΟ ΣΤΟΥΣ ΟΡΙΖΟΝΤΙΟΥΣ ΑΡΜΟΥΣ							
ΠΕΡΙΟΧΗ	σο (kPa)	L (m)	fd (kPa)	tw (m)	MRd (kNm)	Msd (kNm)	ΕΛΕΓΧΟΣ
2	188,55	0,60	1340,00	0,70	23,82	21,78	ΕΠΑΡΚΕΙ
ΕΛΕΓΧΟΣ ΣΕ ΕΚΤΟΣ ΕΠΙΠΕΔΟΥ ΚΑΜΨΗ - ΚΑΘΕΤΟ ΣΤΟΥΣ ΟΡΙΖΟΝΤΙΟΥΣ ΑΡΜΟΥΣ							
ΠΕΡΙΟΧΗ	fwt (kPa)	L (m)	MRd (kNm/m)	σtw (kPa)	tw (m)	ftd / σtw	ΕΛΕΓΧΟΣ
2	100,00	0,60	3,50	42,86	0,70	2,33	ΕΠΑΡΚΕΙ

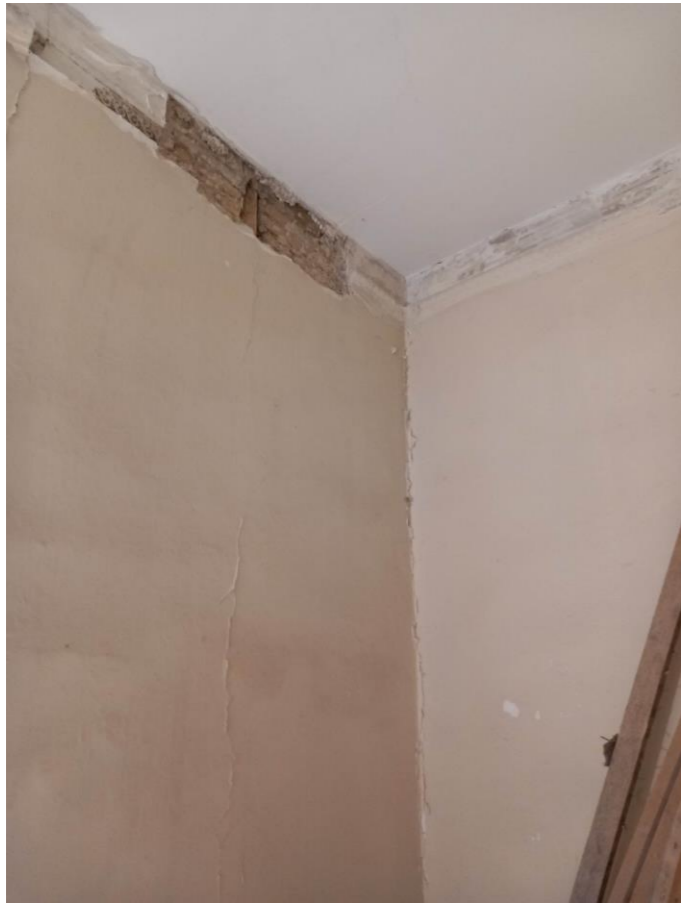
Κρίσιμη Περιοχή 6:

Εικόνα 4.14.: Περιοχή ελέγχου γωνίας εσωτερικού τοίχου.

ΕΛΕΓΧΟΣ ΣΕ ΔΙΑΤΜΗΣΗ							
ΠΕΡΙΟΧΗ	σο (kPa)	L (m)	tw (m)	L' (m)	Vv (kN)	Vsd (kN)	ΕΛΕΓΧΟΣ
6	159,18	0,70	0,20	0,70	31,25	16,47	ΕΠΑΡΚΕΙ
ΕΛΕΓΧΟΣ ΣΕ ΕΚΤΟΣ ΕΠΙΠΕΔΟΥ ΚΑΜΨΗ - ΠΑΡΑΛΛΗΛΟ ΣΤΟΥΣ ΟΡΙΖΟΝΤΙΟΥΣ ΑΡΜΟΥΣ							
ΠΕΡΙΟΧΗ	σο (kPa)	L (m)	fd (kPa)	tw (m)	MRd (kNm)	Msd (kNm)	ΕΛΕΓΧΟΣ
6	159,18	0,70	820,00	0,20	1,80	1,25	ΕΠΑΡΚΕΙ
ΕΛΕΓΧΟΣ ΣΕ ΕΚΤΟΣ ΕΠΙΠΕΔΟΥ ΚΑΜΨΗ - ΚΑΘΕΤΟ ΣΤΟΥΣ ΟΡΙΖΟΝΤΙΟΥΣ ΑΡΜΟΥΣ							
ΠΕΡΙΟΧΗ	fwt (kPa)	L (m)	MRd (kNm/m)	σtw (kPa)	tw (m)	ftd / σtw	ΕΛΕΓΧΟΣ
6	100,00	0,70	1,08	162,00	0,20	0,62	ΑΣΤΟΧΕΙ
