ΠΑΡΑΡΤΗΜΑ ΙΙ
ΕΝΔΕΙΚΤΙΚΕΣ ΦΩΤΟΓΡΑΦΙΕΣ ΟΑΜ

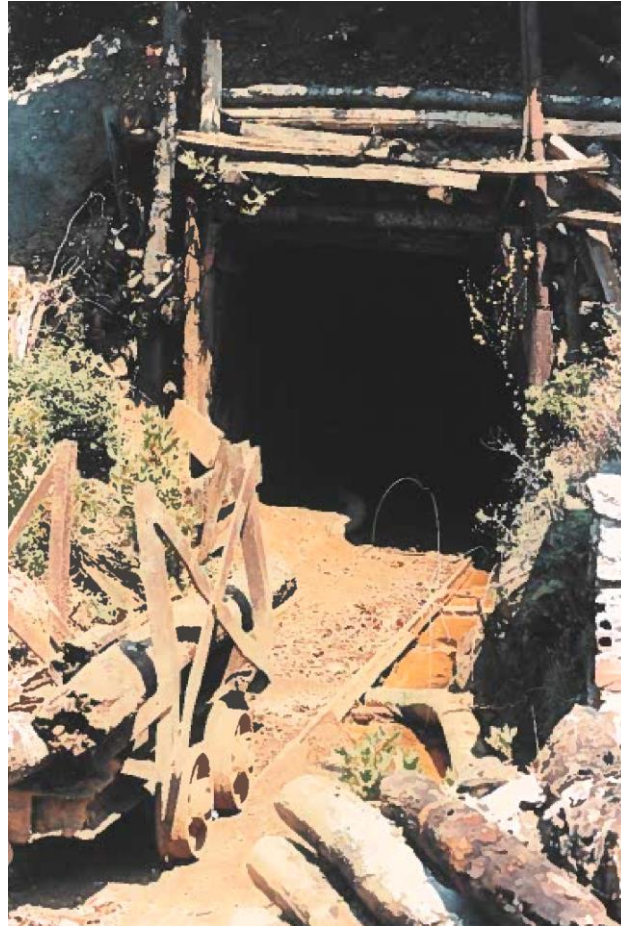
Φωτογραφία Π-1: Μεταλλείο Μαύρων Πετρών - Απορροή παλαιάς στοάς +410

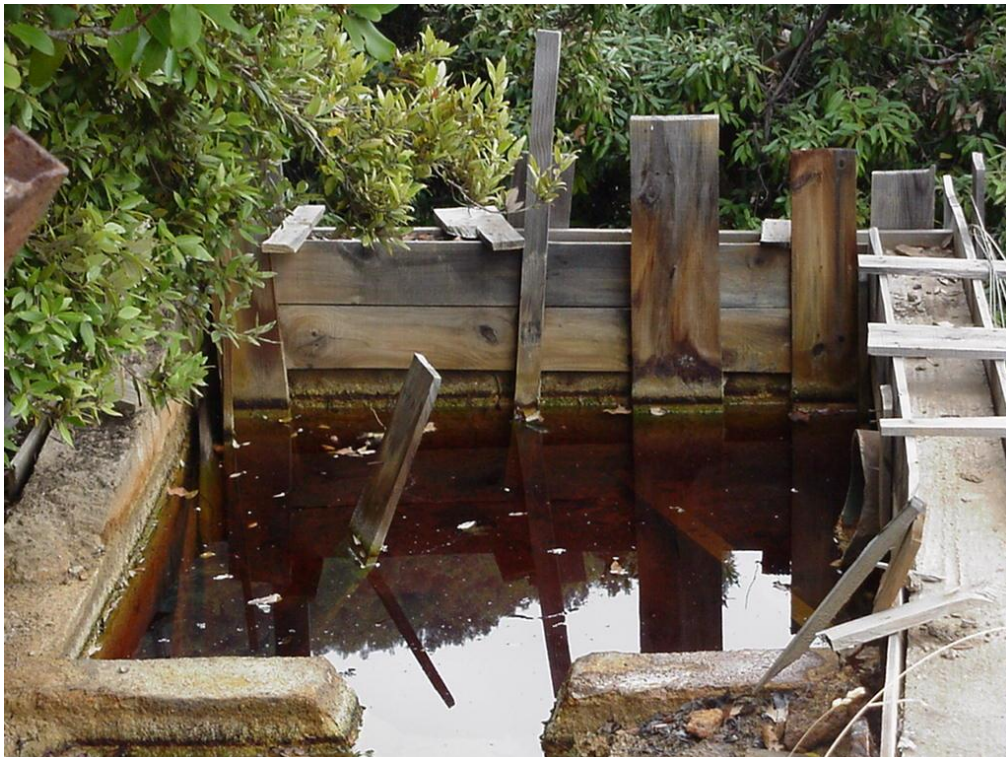
Φωτογραφία Π-2: Μεταλλείο Μαύρων Πετρών - Συλλογή απορροής παλαιάς στοάς +410

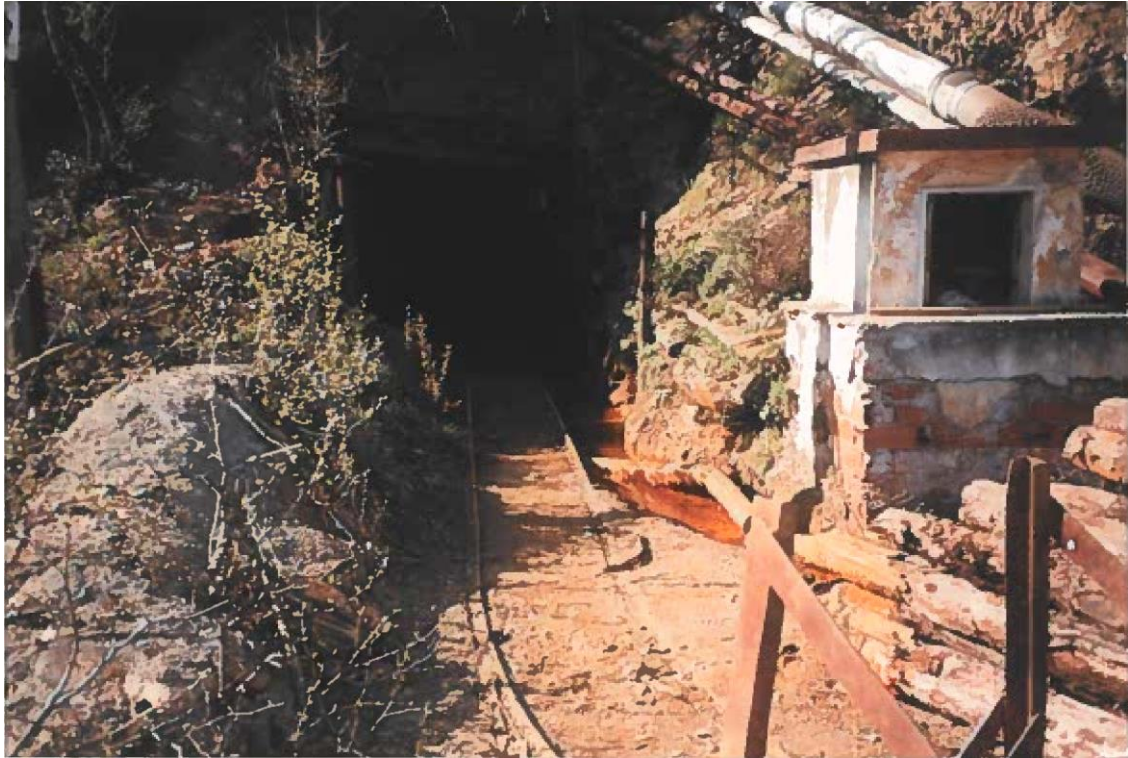
Φωτογραφία Π-3: Μεταλλείο Μαύρων Πετρών – Απορροές παλαιάς στοάς +360 (έτος 1995)

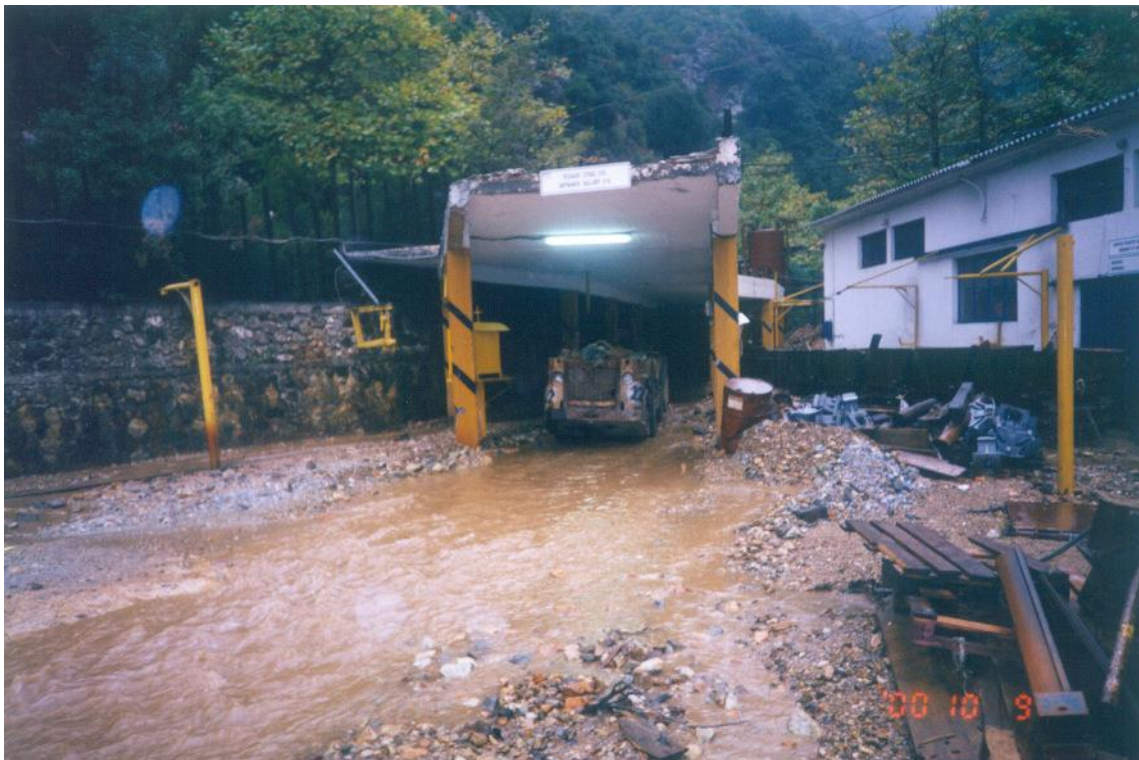
Φωτογραφία Π-4: Μεταλλείο Μαύρων Πετρών – Απορροές στοάς +216 (έτος 2000)

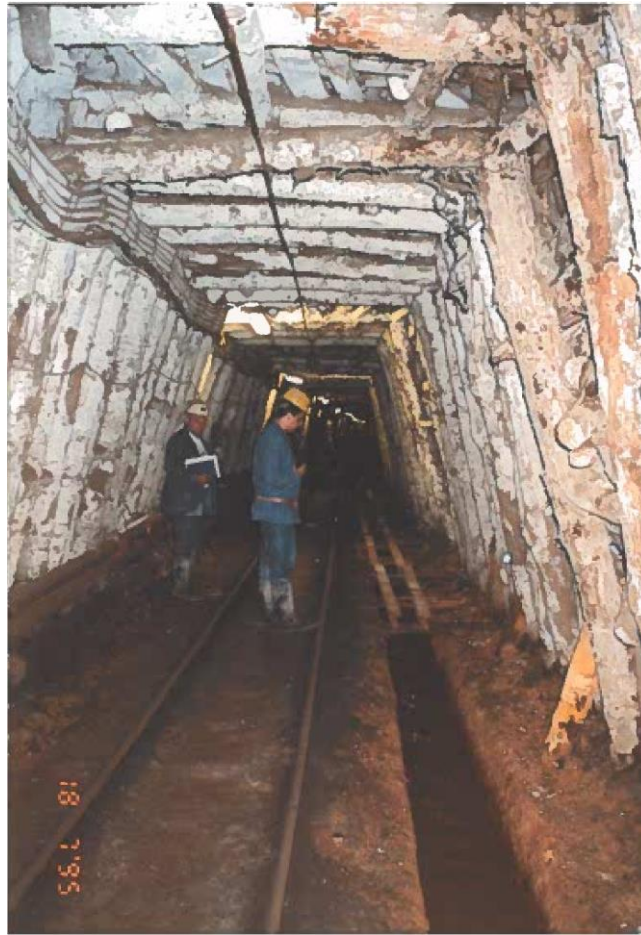
Φωτογραφία II-5: Μεταλλείο Μαντέμ Λάκκου – Απορροές παλαιάς στοάς +63 (έτος 1995)

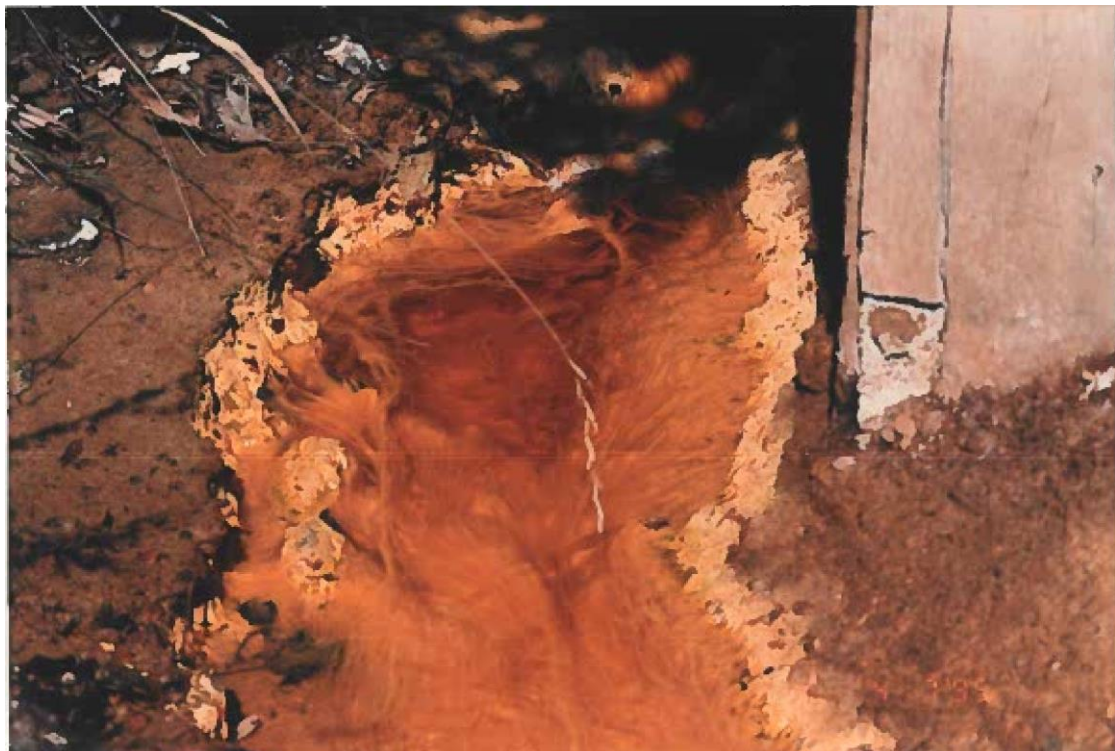
Φωτογραφία II-6: Μεταλλείο Μαντέμ Λάκκου – Απορροές παλαιάς στοάς +53 (έτος 1995)

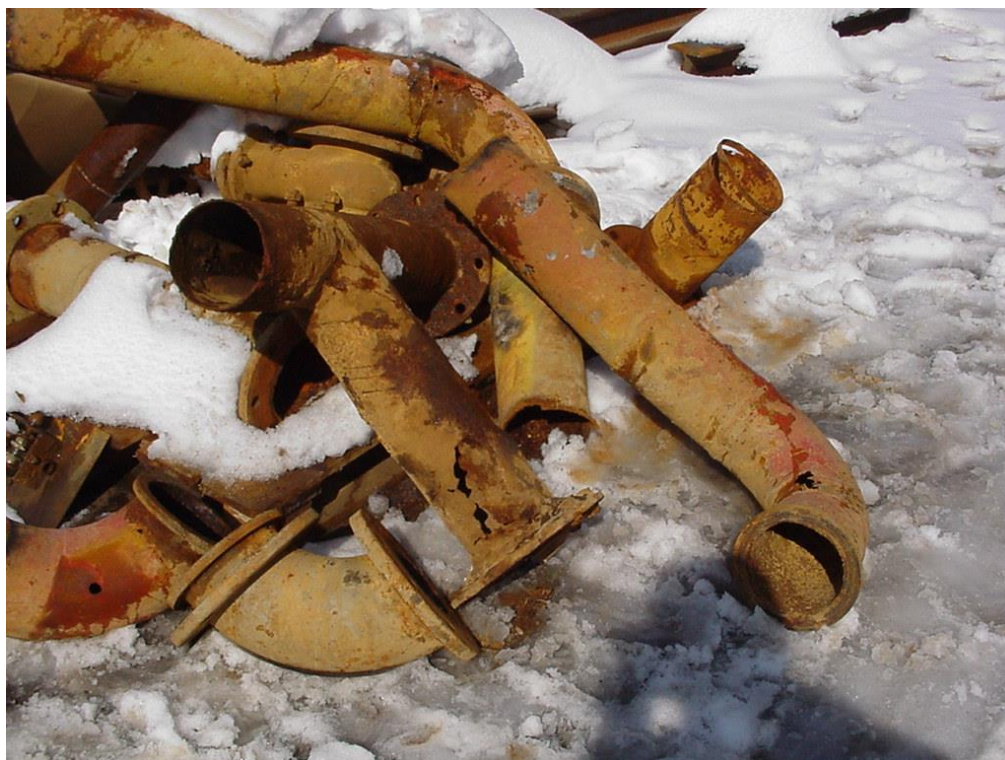
Φωτογραφία II-7: Διάβρωση συστήματος συλλογής και άντλησης της ΟΑΜ

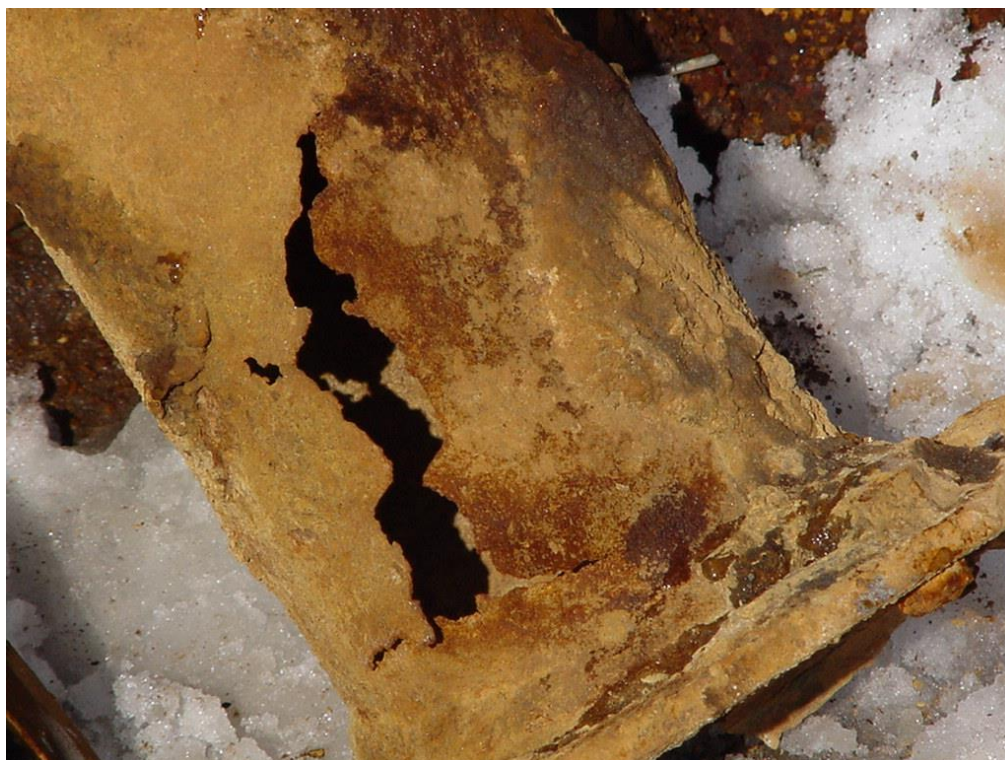
Φωτογραφία II-8: Διάβρωση μεταλλικού σωλήνα συλλογής ΟΑΜ

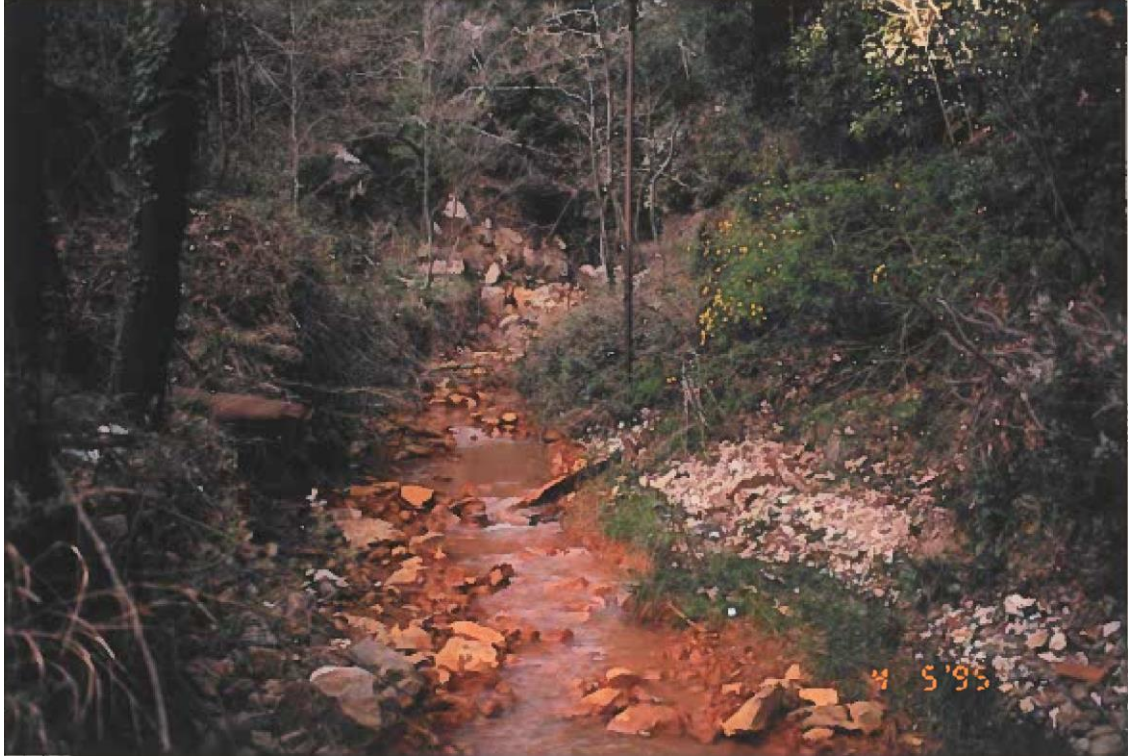
Φωτογραφία II-9: Χρωματισμός της κοίτης του ρέματος με σκουριά από την ΟΑΜ

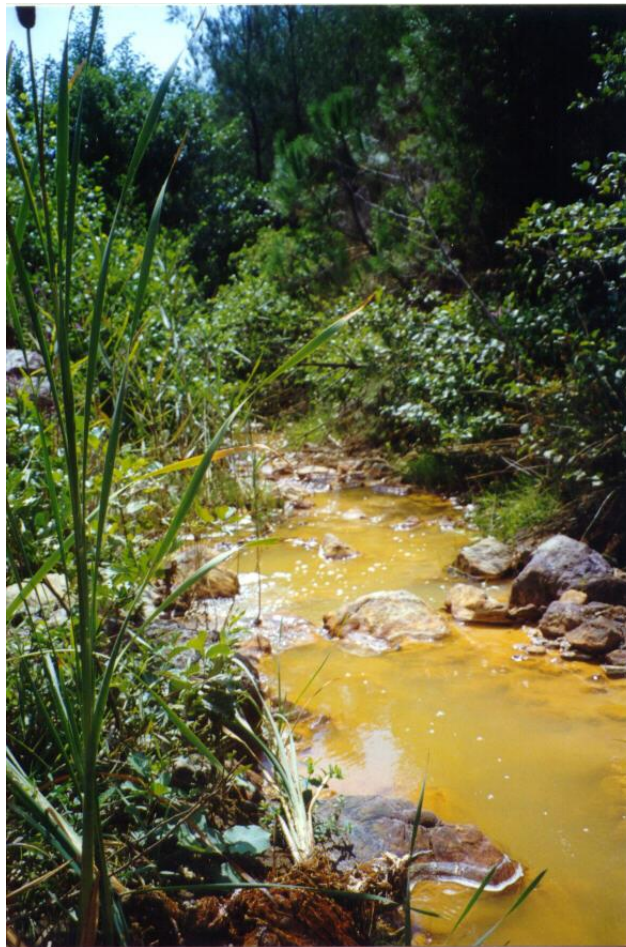
Φωτογραφία II-10: Επιπτώσεις της ΟΑΜ στα ρέματα
