ΕΘΝΙΚΟ ΜΕΤΣΟΒΙΟ ΠΟΛΥΤΕΧΝΕΙΟ – ΣΧΟΛΗ ΑΡΧΙΤΕΚΤΟΝΩΝ ΜΗΧΑΝΙΚΩΝ
Διατμηματικό Πρόγραμμα Μεταπτυχιακών Σπουδών «ΠΡΟΣΤΑΣΙΑ ΜΝΗΜΕΙΩΝ»
Α' Κατεύθυνση «Συντήρηση και Αποκατάσταση Ιστορικών Κτιρίων και Συνόλων»

ΔΙΠΛΩΜΑΤΙΚΗ ΕΡΓΑΣΙΑ

Αποτύπωση, πρόταση αποκατάστασης και επανάχρησης πρώην
υποκαταστήματος της Εθνικής Τράπεζας στο Καρλόβασι Σάμου

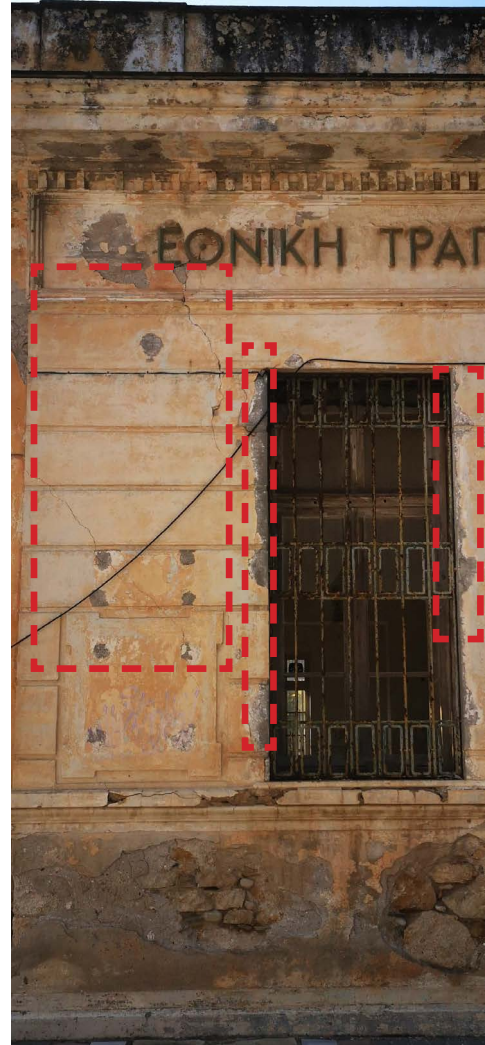
Οι ρηγματώσεις που παρατηρούνται είναι κυρίως μικρού εύρους τριχοειδείς ή της τάξεως των 2,0-3,0 χιλιοστών και εντοπίζονται κυρίως στις γωνίες των ανοιγμάτων καθώς σε αυτά τα σημεία διακόπτεται η συνέχεια της τοιχοποιίας και καθίσταται πιο ευάλωτη στη δράση των διατμητικών δυνάμεων και της ροπής κάμψης εντός επιπέδου, που αναπτύσσονται λόγω του σεισμού. Ρηγματώσεις παρουσιάζονται επίσης στη συναρμογή της τοιχοποιίας με τα στοιχεία από οπλισμένο σκυρόδεμα. Γενικά οι εξωτερικές όψεις της τοιχοποιίας είναι αυτές που εκτίθενται άμεσα στις περιβαλλοντικές συνθήκες και φέρουν τις περισσότερες δομικές βλάβες. Σε όλες τις όψεις είναι χαρακτηριστική η εμφάνιση επιφανειών σκυροδέματος ως επίχρισμα περιμετρικά των ανοιγμάτων, μια μεταγενέστερη επέμβαση που κάνει άμεσα αντιληπτή την ασυμβατότητά της με τα υπόλοιπα υλικά της τοιχοποιίας. Ακόμη κοινό χαρακτηριστικό των όψεων είναι η υγρασία που συναντάται σε όλο το μήκος εξωτερικά του στηθαίου του δώματος. Συγκεκριμένα στη **βορειοανατολική** όψη εμφανίζονται δύο εντός επιπέδου διατμητικές ρωγμές μεσαίου εύρους 2,0-3,0 χιλιοστών. στον πεσσό αριστερά της όψης (Εικ. 5.1). Κύριο στοιχείο της παθολογίας της όψης αυτής είναι η πλήρης αποκόλληση επιχρίσματος σε εκτεταμένες περιοχές χαμηλά στην τοιχοποιία καθώς και στις κολώνες

Εικ. 5.1 Επικαλύψεις σκυροδέματος στην τοιχοποιία περιμετρικά των ανοιγμάτων και διατμητικές ρωγμές στη βορειοανατολική όψη_Πηγή: προσωπικό αρχείο

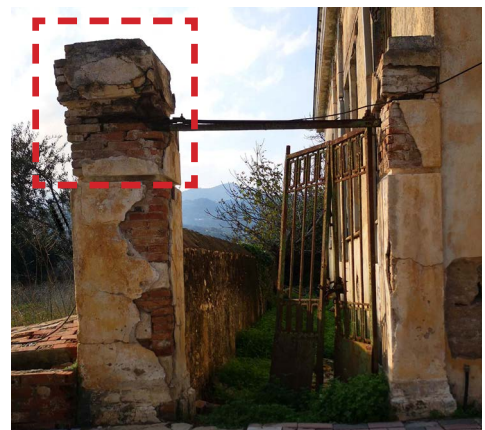
Εικ. 5.2 Αποκολλήσεις επιχρίσματος και μετατόπιση άνω μέρους κολόνας της αυλόθυρας_Πηγή: προσωπικό αρχείο

στήριξης της αυλόθυρας. Στη μία εμφανίζεται και μετατόπιση του άνω τμήματός της (Εικ 5.2). Επίσης διαπιστώνονται αποκολλήσεις και αποχρωματισμός των κορνιζών που διατρέχουν την όψη κάτω από τα παράθυρα. Στη **νοτιοανατολική** όψη παρατηρούνται επίσης εντός επιπέδου διατμητικές τριχοειδείς ρωγμές στους πεσσούς της τοιχοποιίας και στην περιοχή κάτω από τα ανοίγματα καθώς και οριζόντιες ρηγματώσεις στο άνω μέρος των παραθύρων όπου υφίστανται πρέκια από σκυρόδεμα και διαχωρίζεται το σκυρόδεμα από τον τοίχο και εκείνα τα σημεία. Κατά τ'άλλα παρατηρείται αποχρωματισμός σε μεγάλο μέρος της όψης και σε λίγα σημεία πλήρης αποκόλληση επιχρίσματος (Εικ. 5.3).

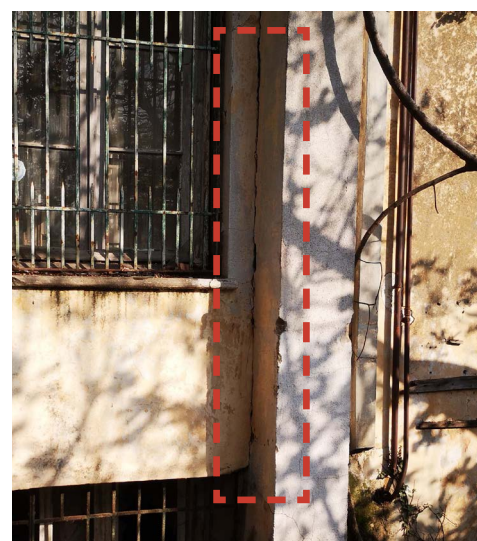
Εικ. 5.4 Κατακόρυφη ρηγματώση στο σημείο σύνδεσης της καπνοδόχου με την περιμετρική τοιχοποιία_Πηγή: προσωπικό αρχείο

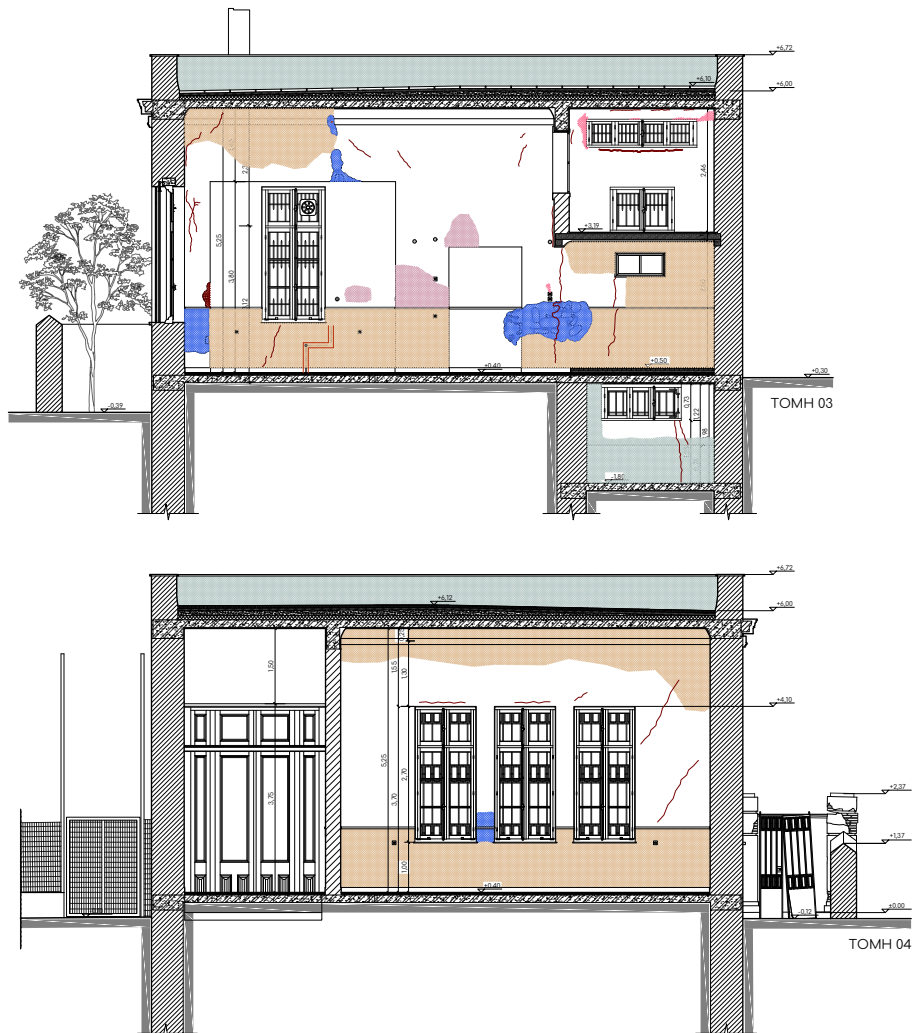
ΥΠΟΜΝΗΜΑ ΒΛΑΒΩΝ
μικρού εύρους ρωγμή
μεσαίου εύρους ρωγμή
μεγάλου εύρους ρωγμή
καταρρέουσα υγρασία στο στήθαιο του δώματος, διακρίσιμα από το έδαφος στο υπόγειο
μερική αποκόλληση - ρηγιμάτωση επιχρισμάτων
διερευνητική τομή Δ.Α.Ε.Φ.Κ.
επιχρισματοπλάσι
