Εθνικό Μετσόβιο Πολυτεχνείο
Σχολή Αρχιτεκτόνων Μηχανικών
ΔΠΜΣ «Προστασία Μνημείων»
Α' Κατεύθυνση :
Συντήρηση και Αποκατάσταση
Ιστορικών Κτηρίων και Συνόλων
Ακαδημαϊκό έτος εισαγωγής:
2022-2023

Μεταπτυχιακή Διπλωματική Εργασία

Η ΜΟΝΗ ΤΑΞΙΑΡΧΩΝ ΖΑΓΟΡΑΣ

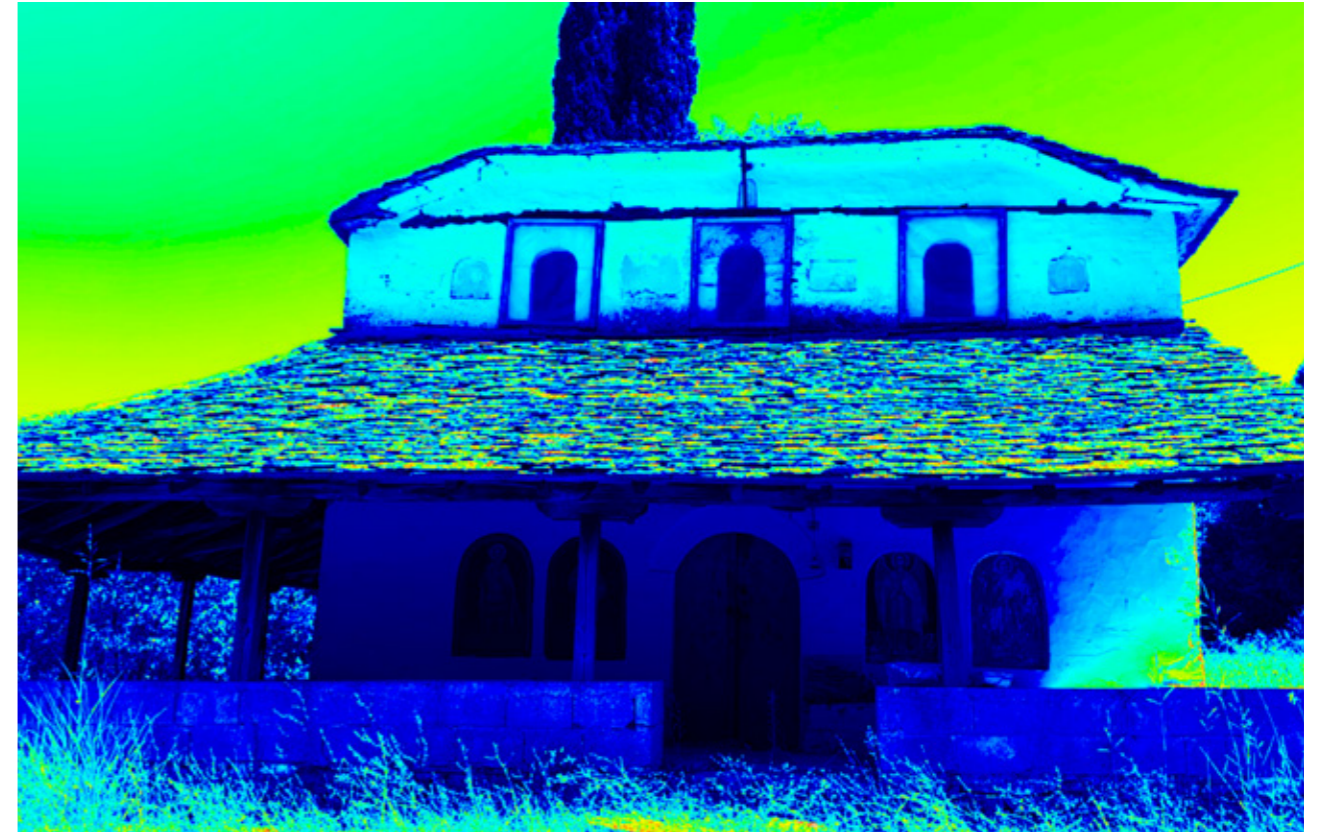
Εικ.171| Αποτύπωση υγρασίας μέσω θερμοφωτογραφιών. 08/2024.

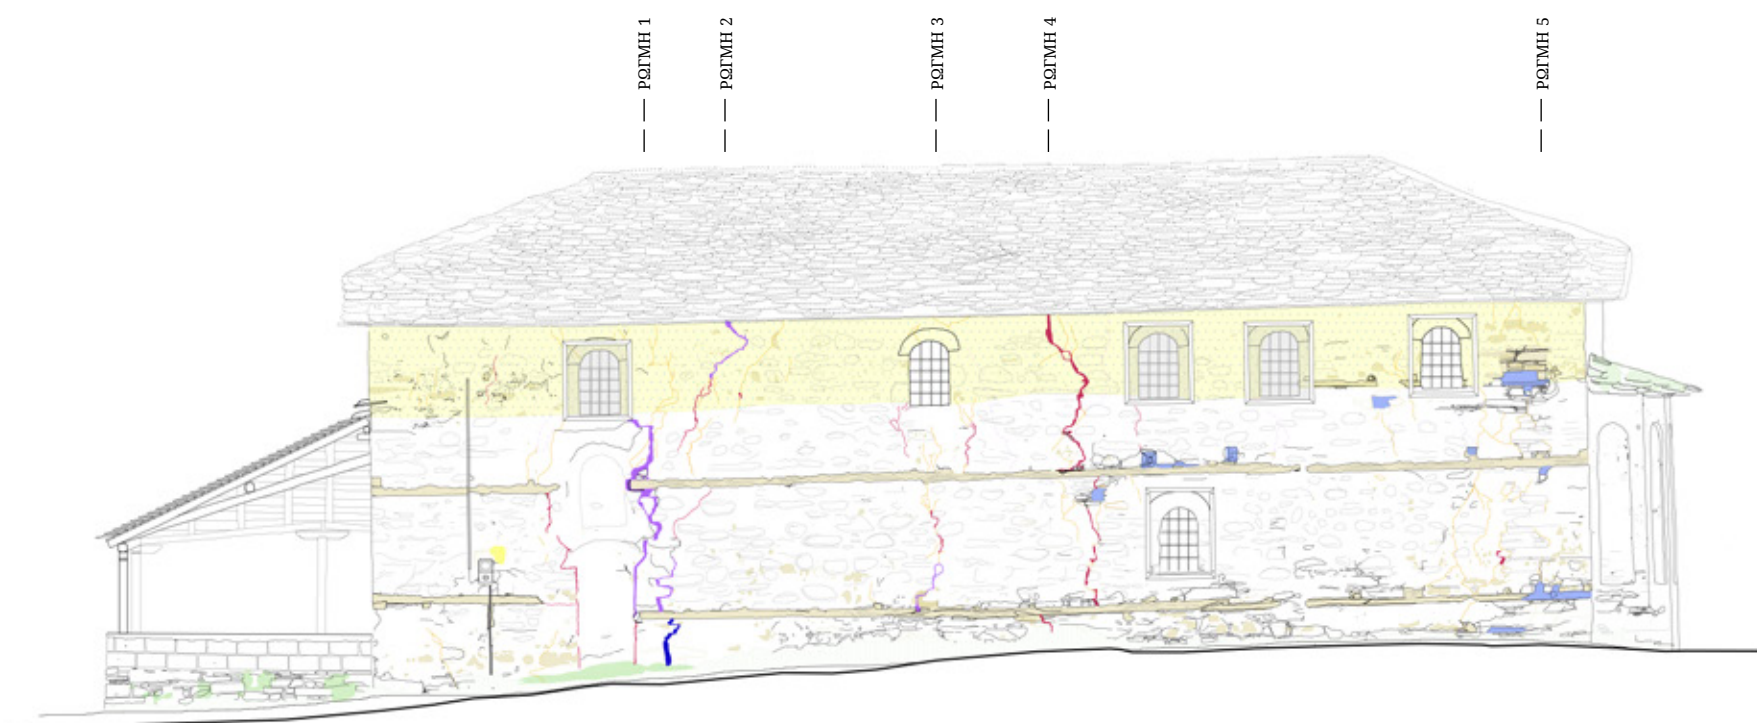
Σχ. 35 | Νότια όψη - Παθολογία. (ΠΑΘ.06)

Βιολογικοί παράγοντες εντοπίζονται στη βάση του τοίχου, κυρίως στη λιθοδομή του πεζουλιού του περιστώου.

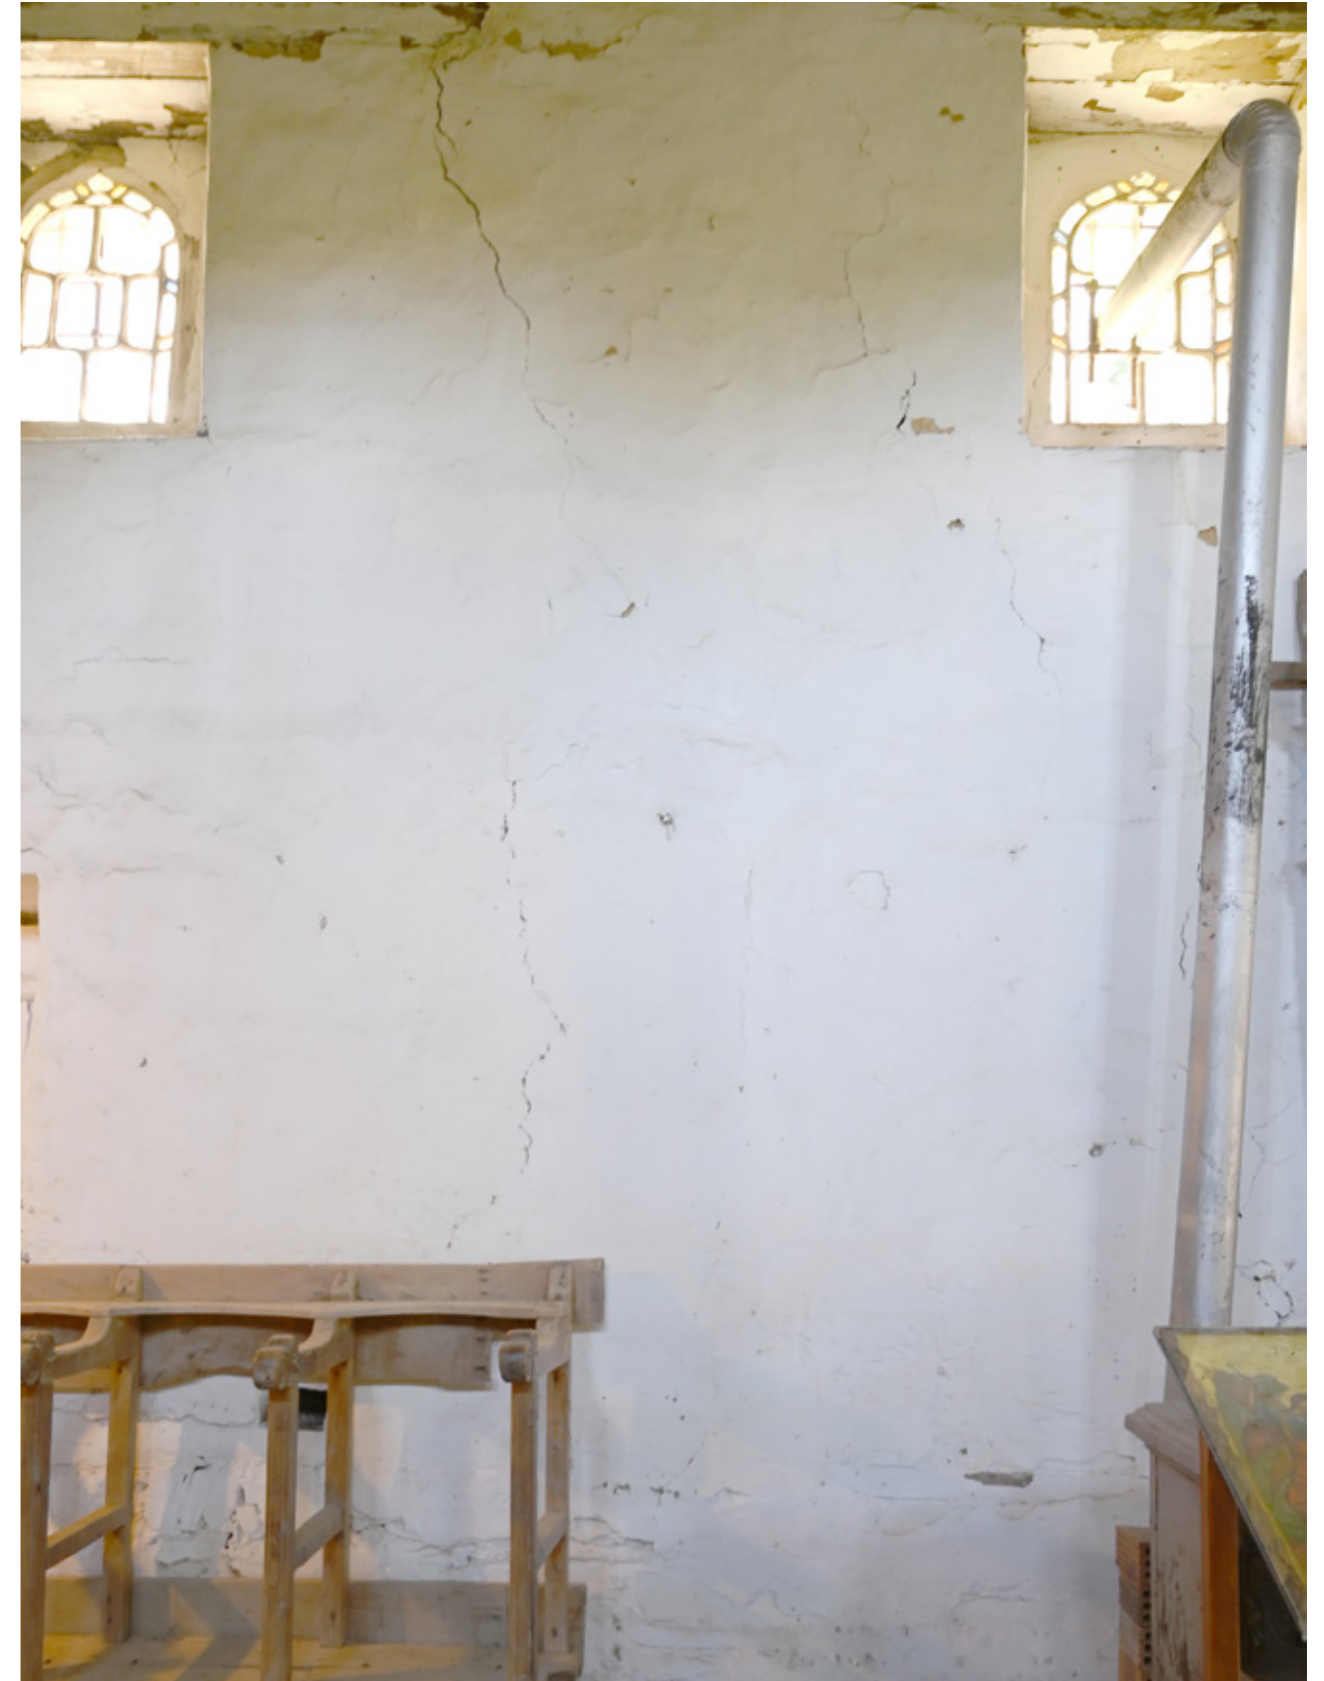
Εικ.179| Ρωγμή 4, Ν όψη. 08/2024.

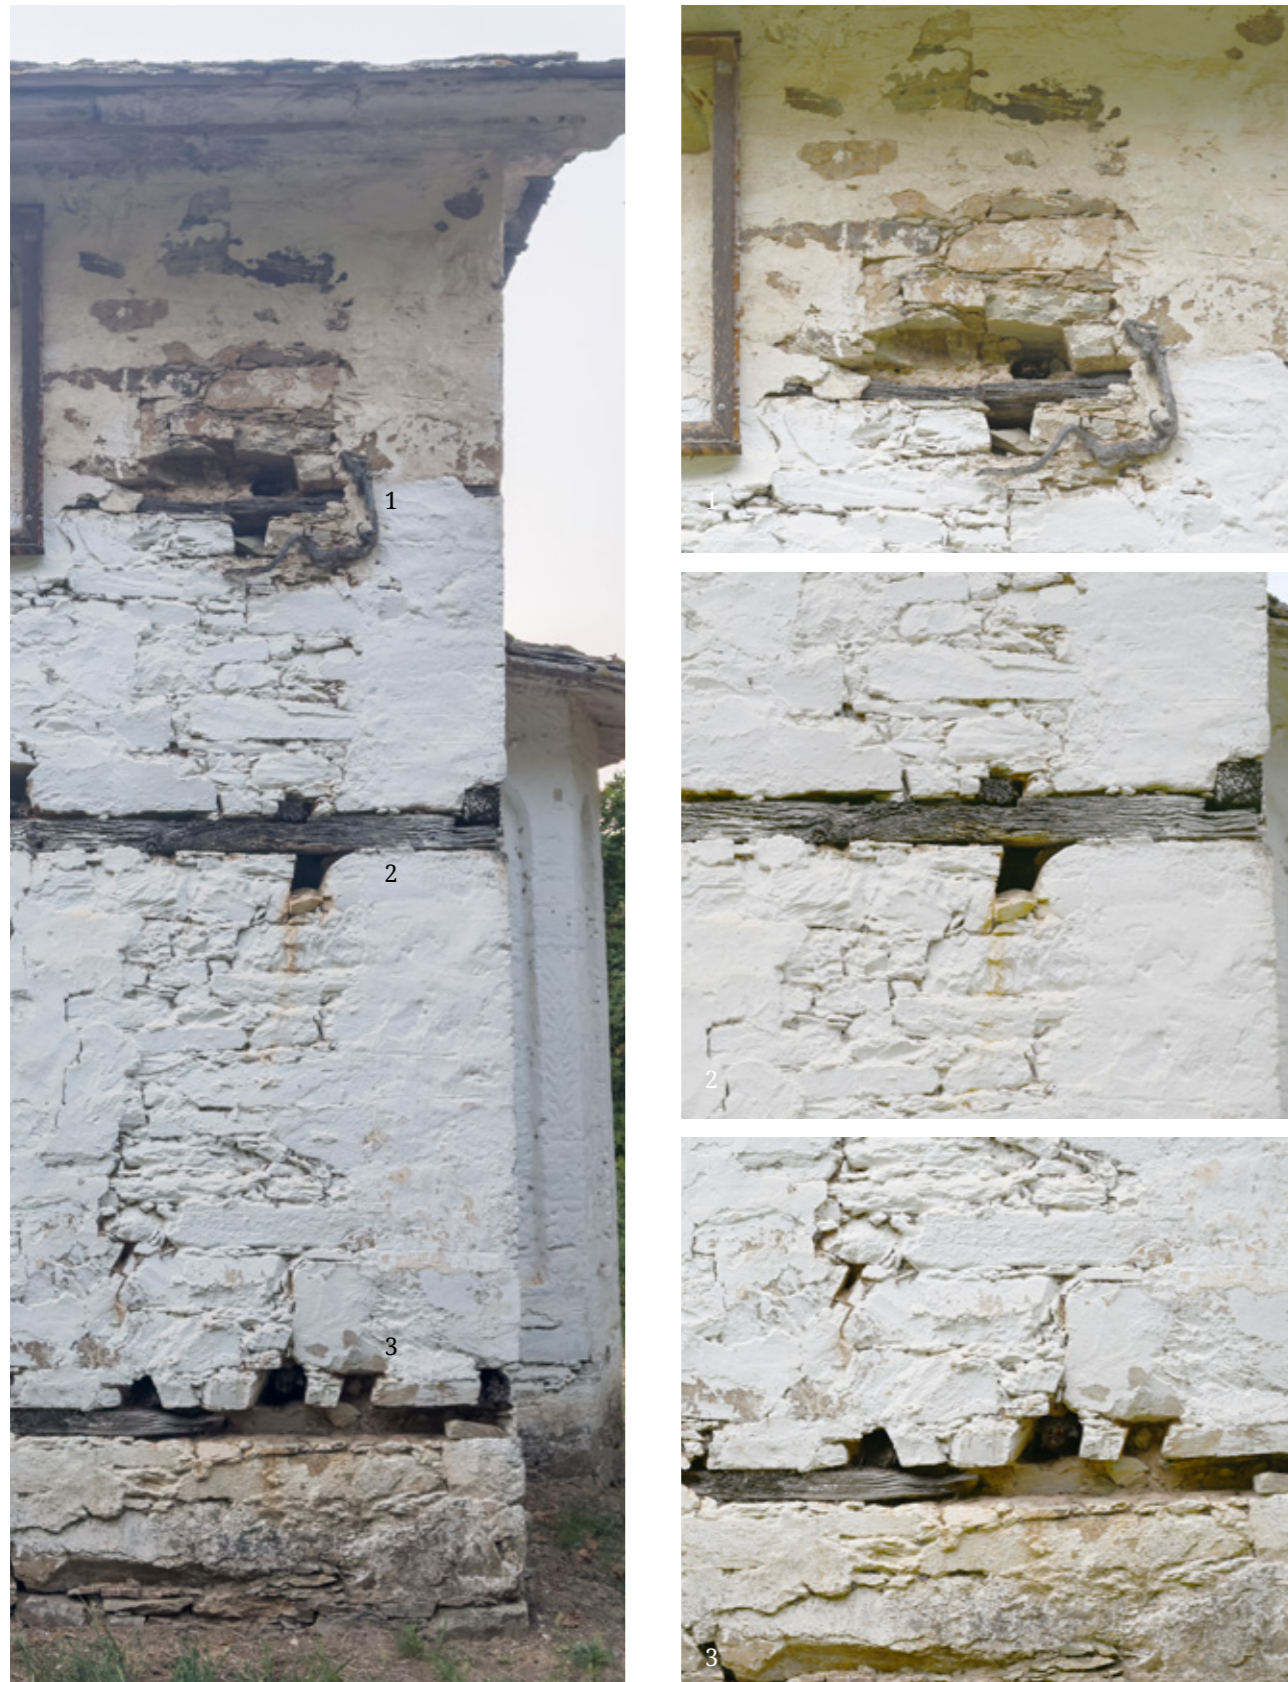
Εικ.180 | Ρωγμή 5, Ν όψη. 02/2024.

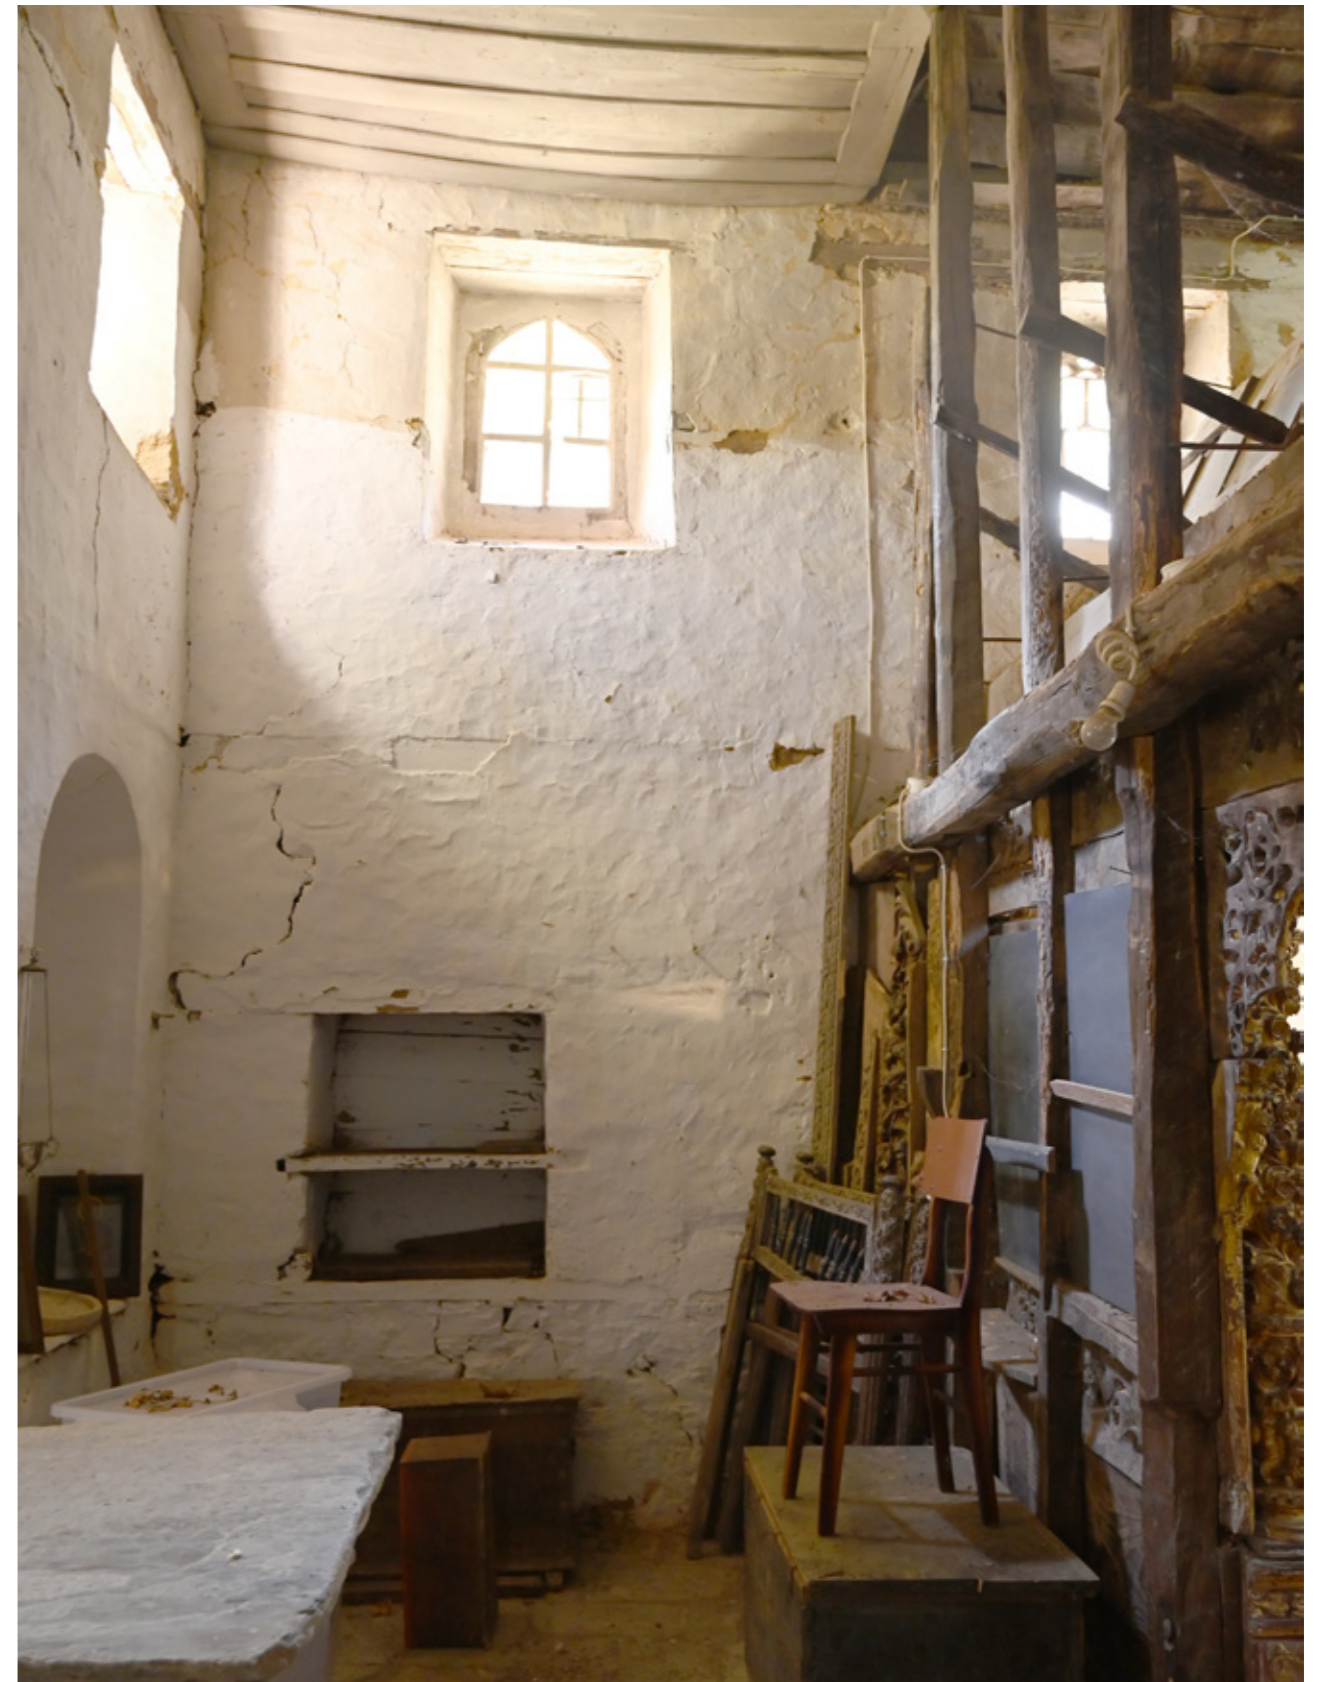
Εικ.181 | Ρωγμή 5, Ν όψη. 02/2024.

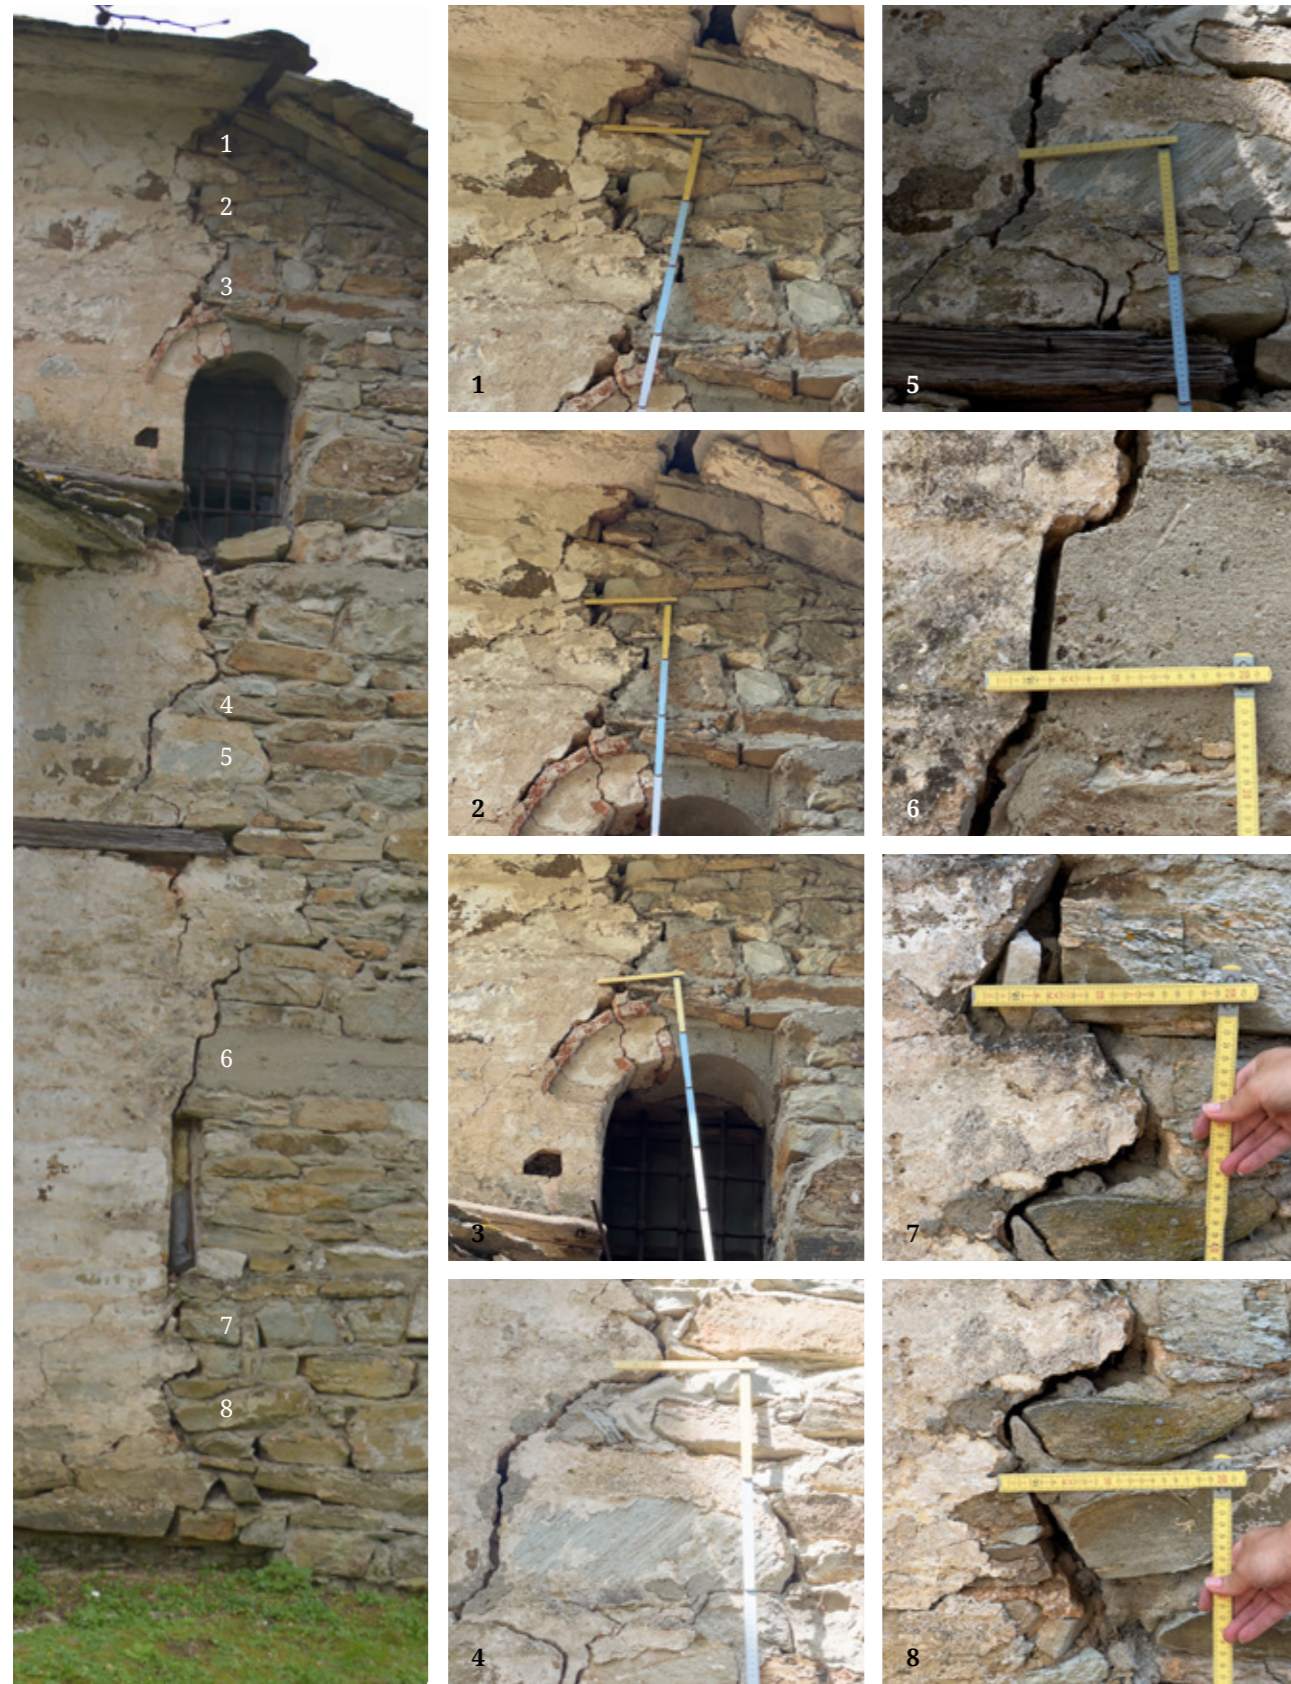
Εικ.192 | Ρωγμή στη σύνδεση παλαιού- "νέου" τοίχου. 08/2023.

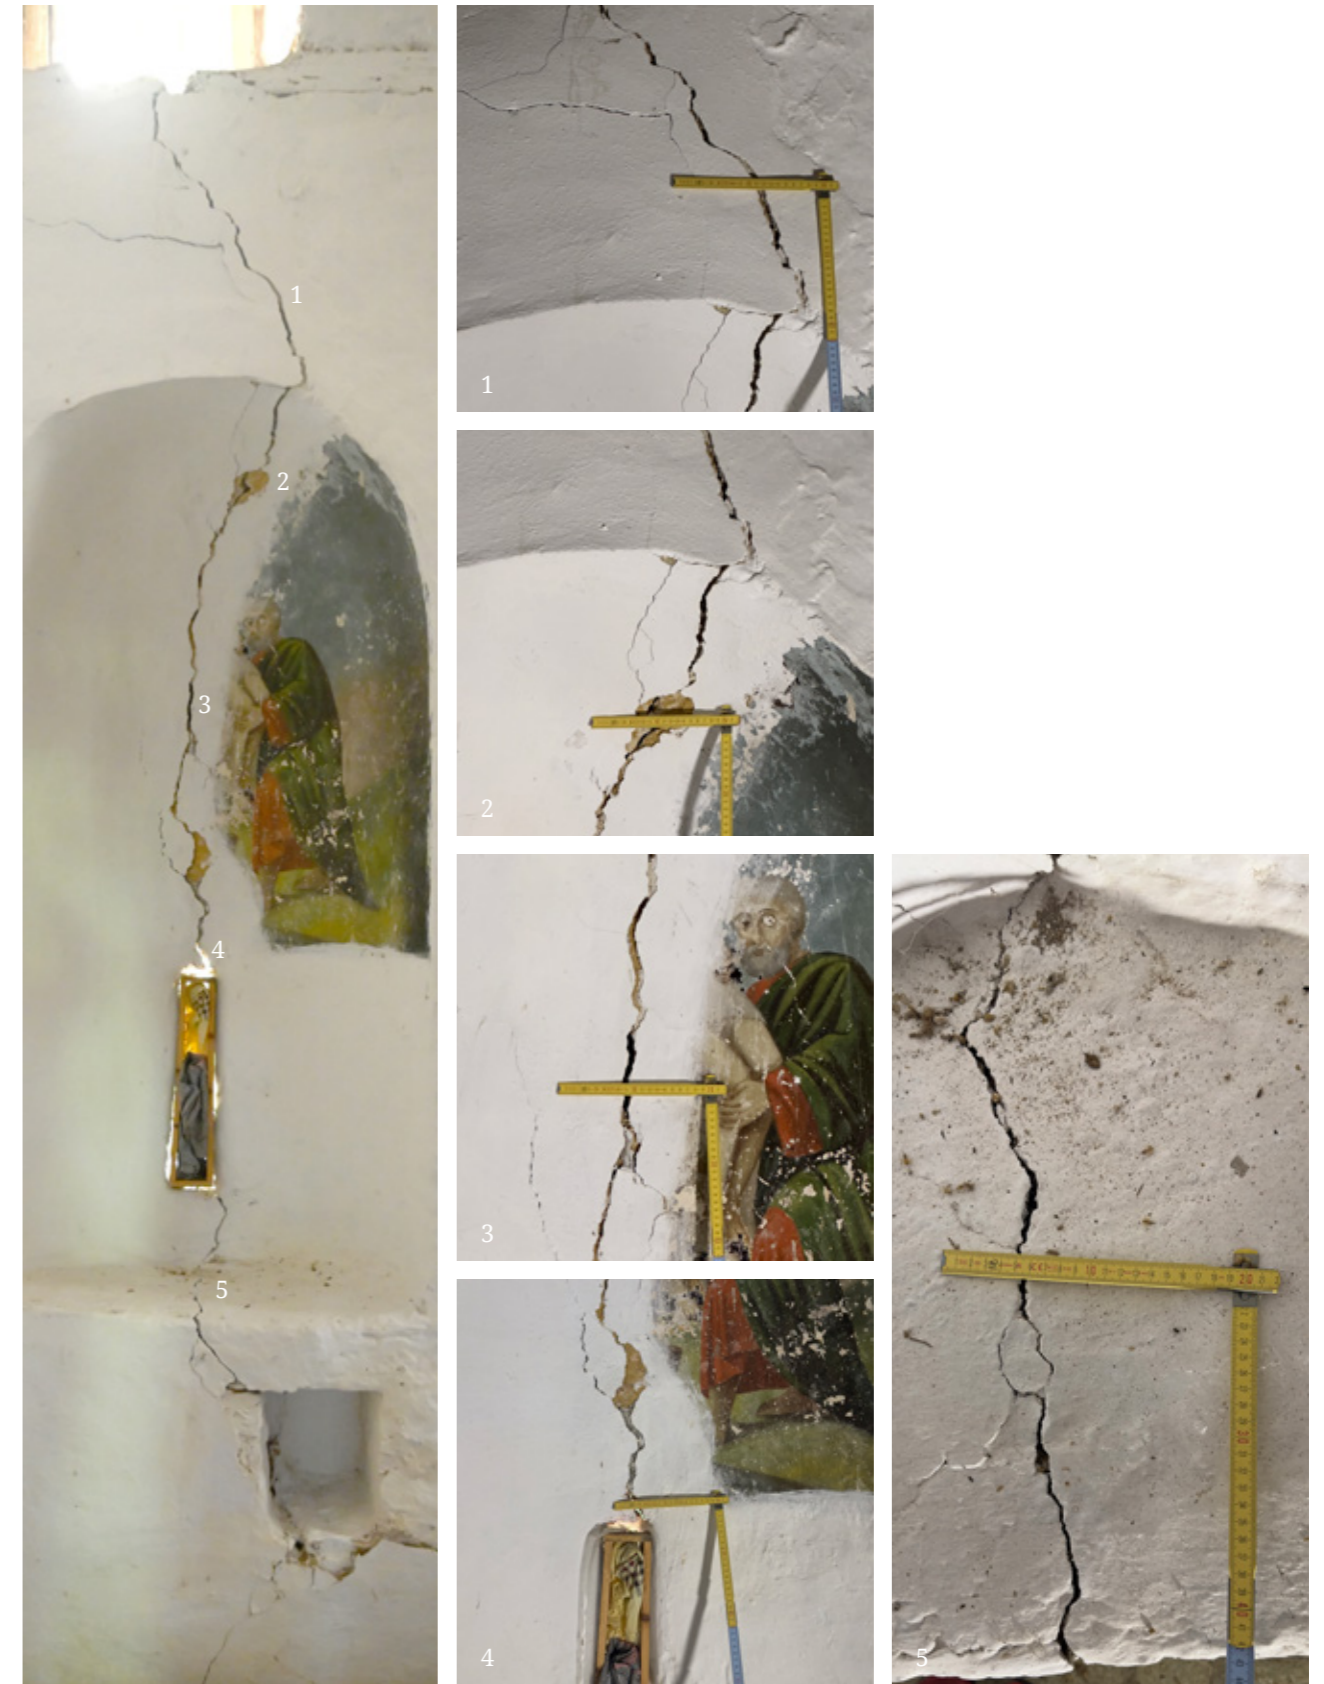
Εικ.193 | Ρωγμή στη σύνδεση παλαιού- "νέου" τοίχου. 08/2023.

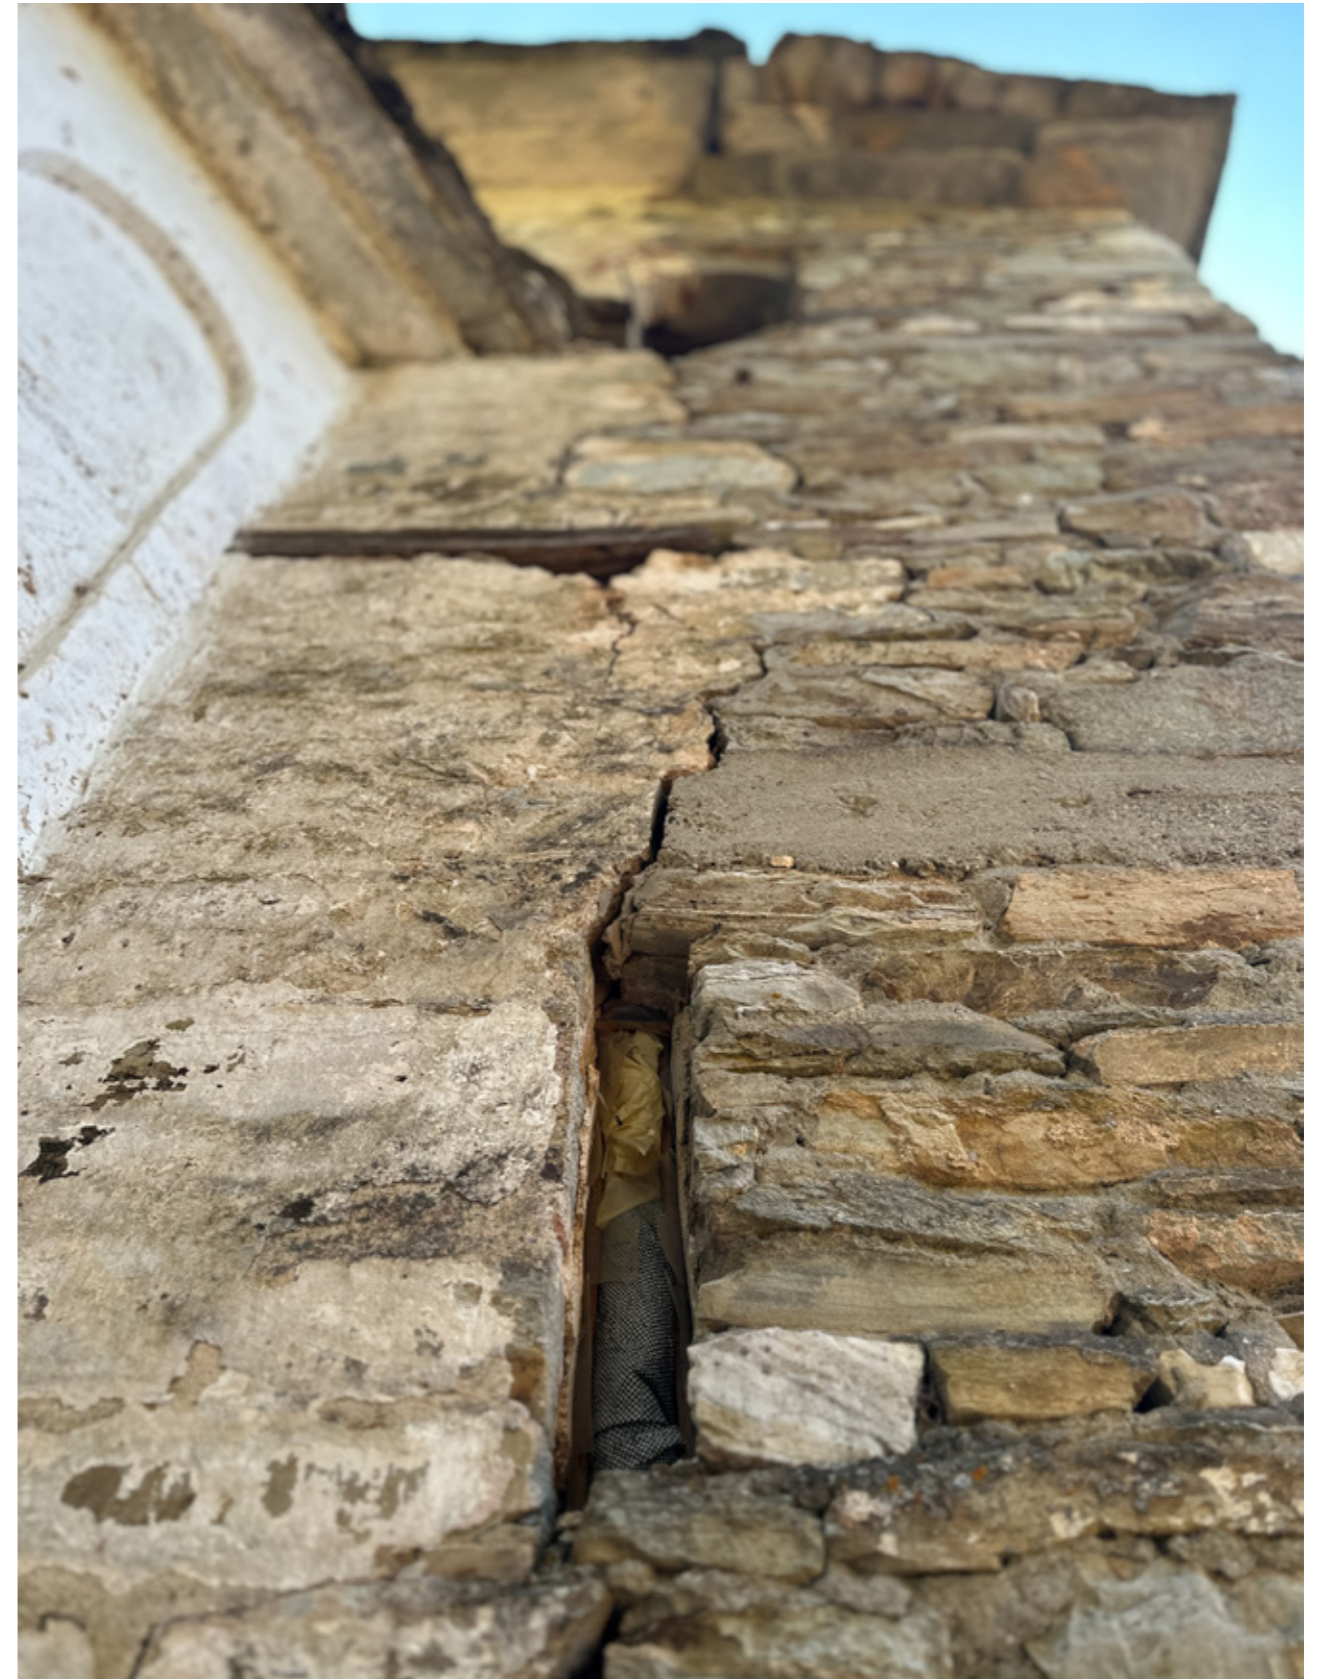
Εικ.197| Ρωγμή στη σύνδεση παλαιού- “νέου” τοίχου. 08/2023.

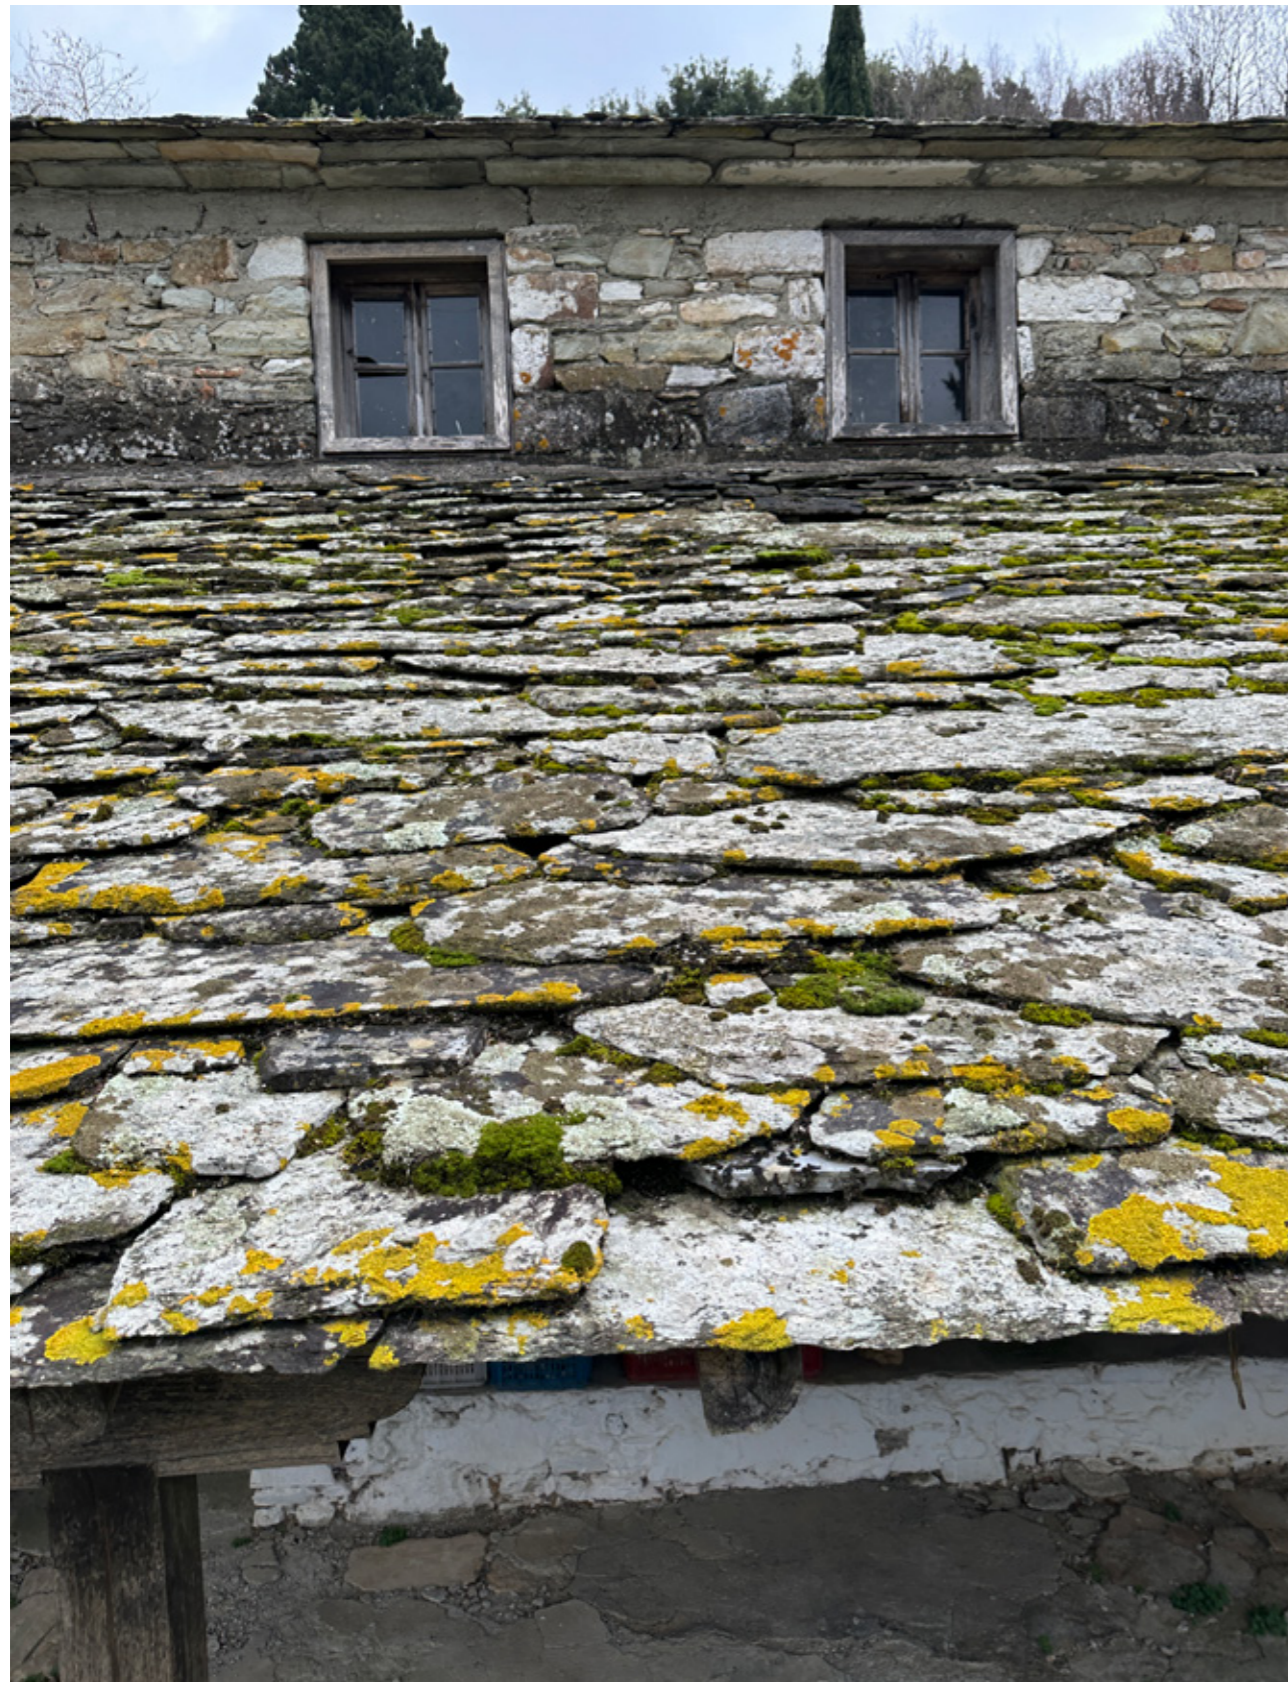
Εικ.205 | Παθολογία στις πλάκες της στέγης της κόγχης του ιερού, και στην όψη. Διαφορετικές μορφές υγρασίας. 02/2024.

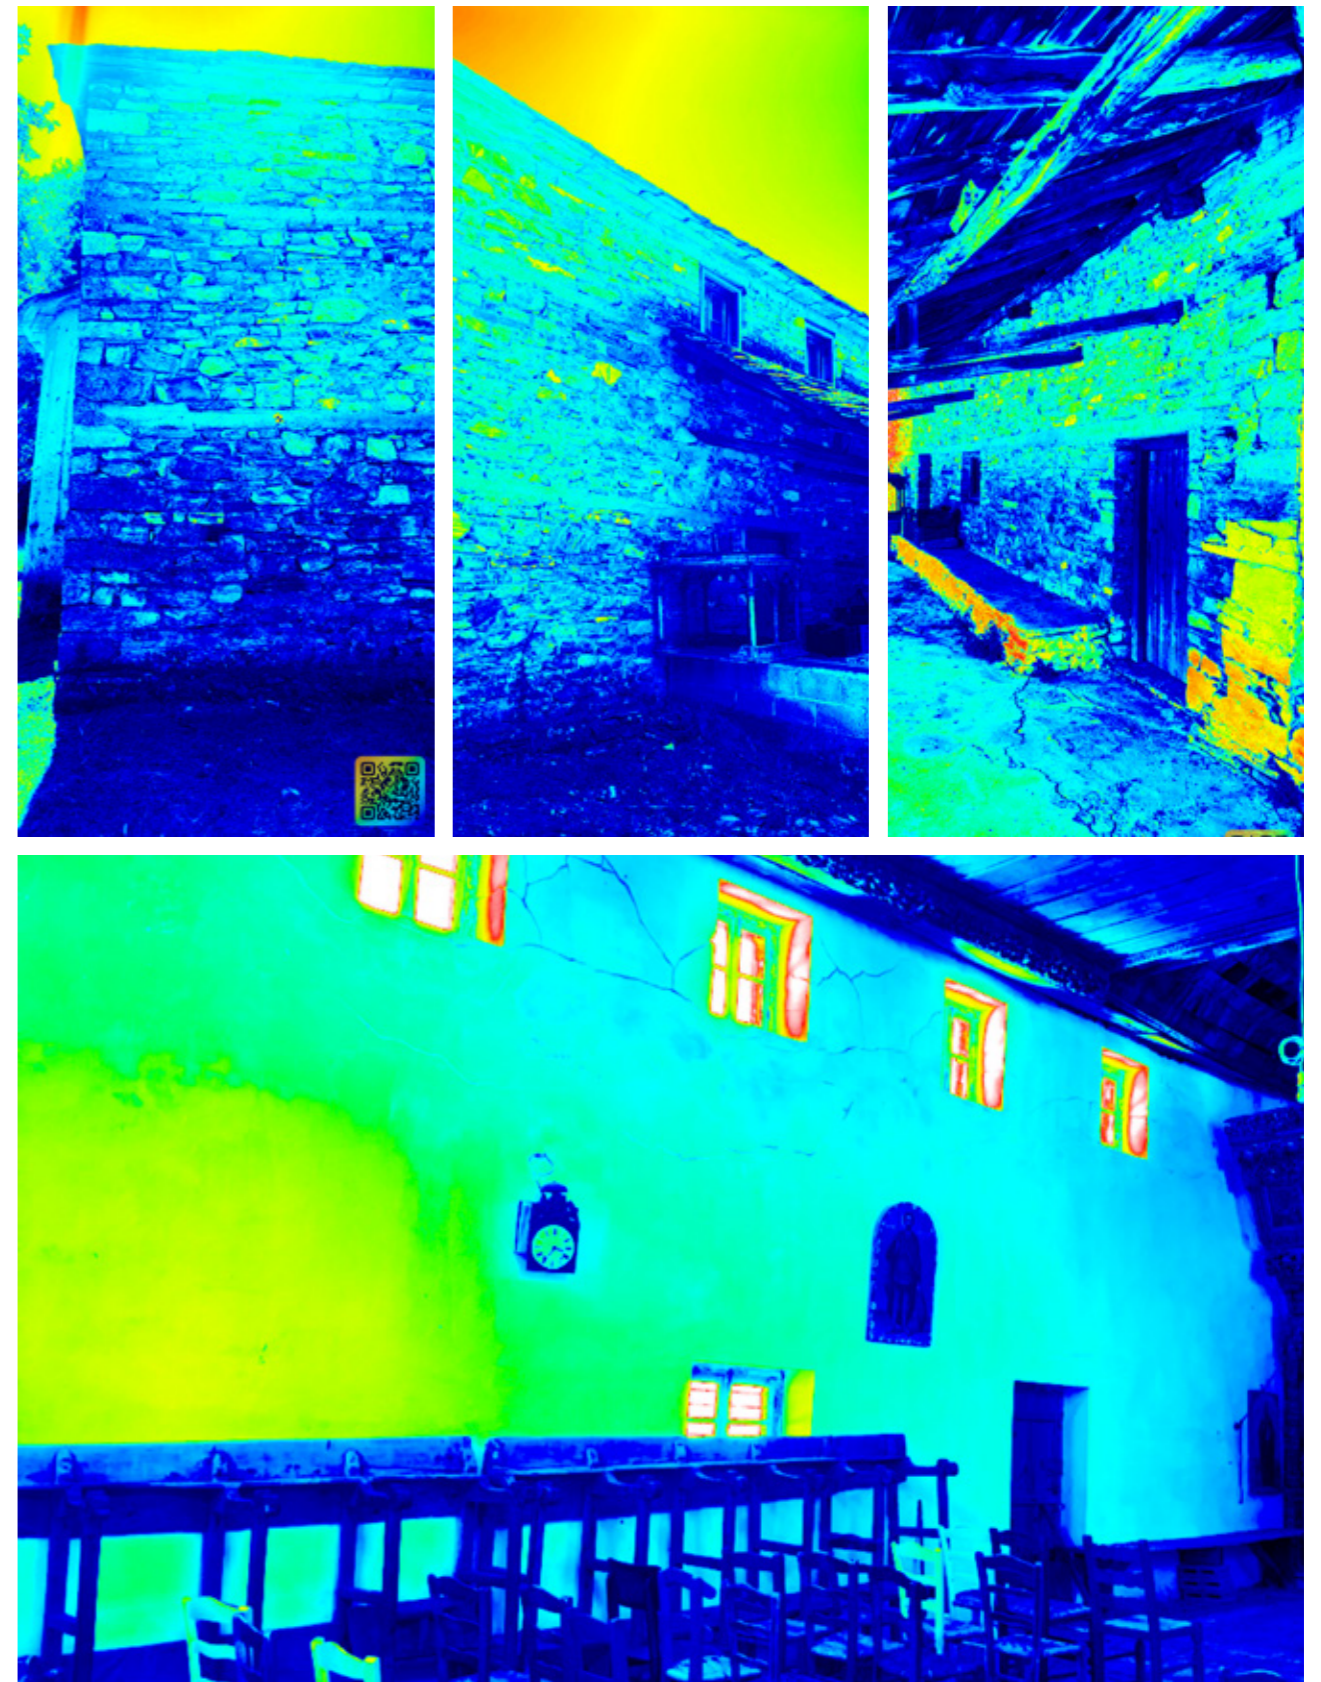
Εικ.206 | Αποτύπωση υγρασίας μέσω θερμοφωτογραφίας. 08/2024.

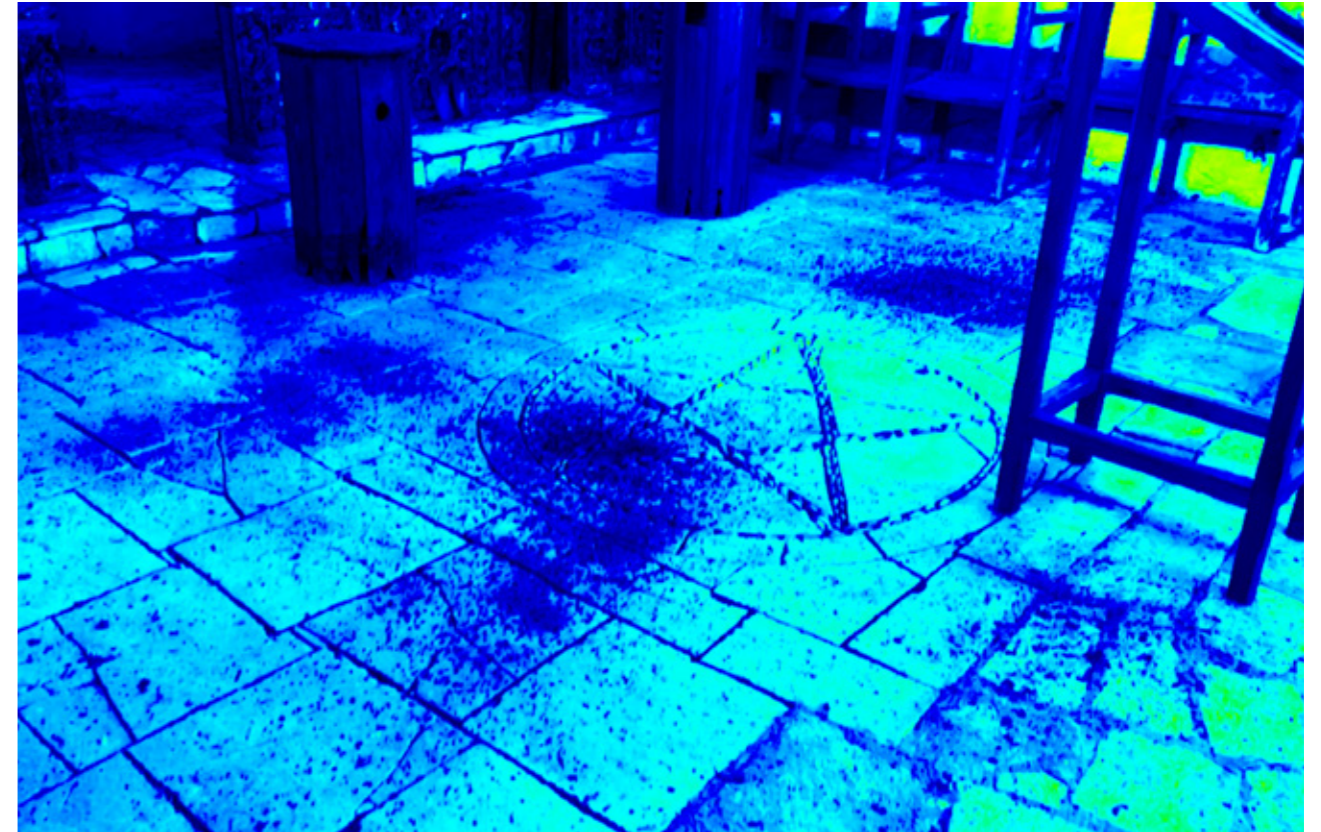
Εικ.210| Αποτύπωση υγρασίας μέσω θερμοφωτογραφίας. 08/2024.

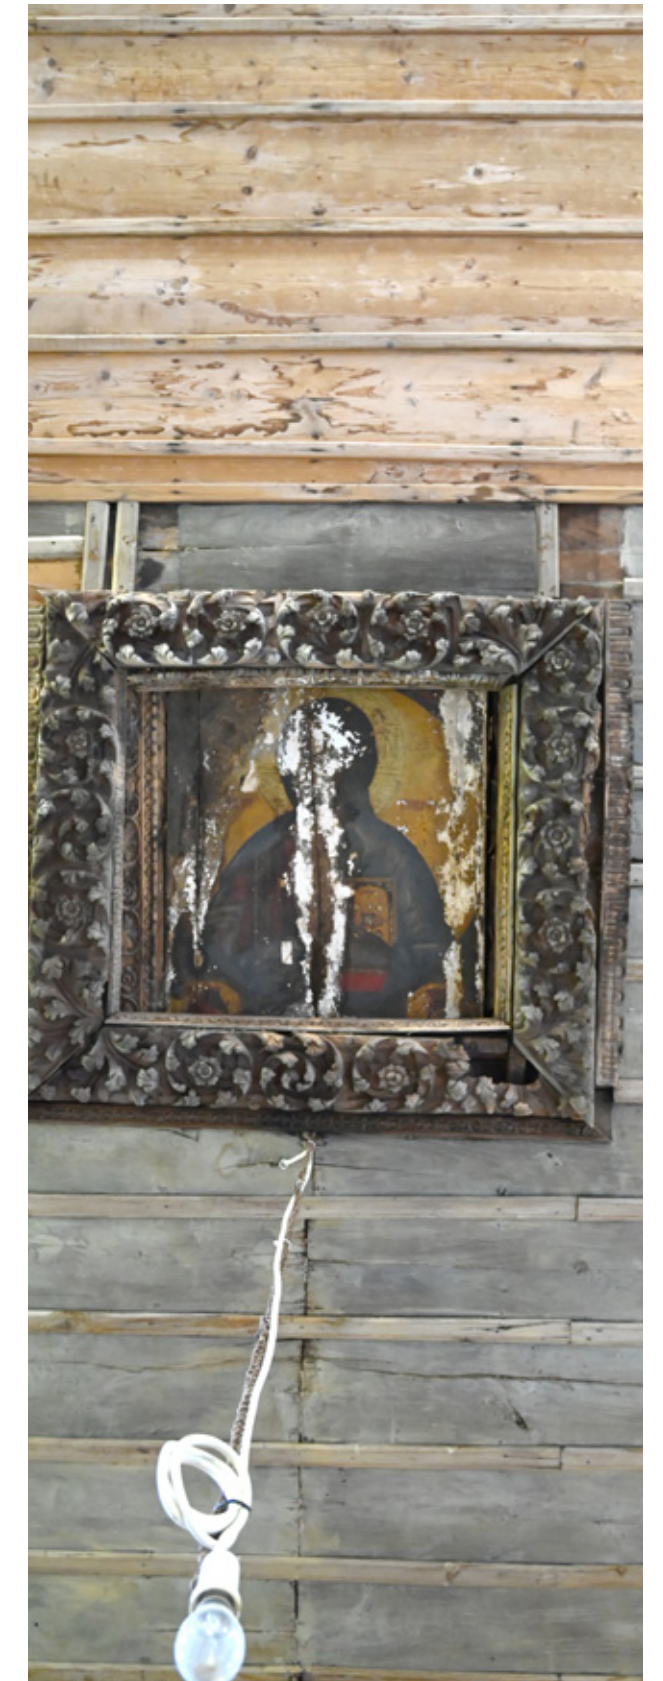
Η οροφή εμφανίζει σημειακά απώλεια υλικού. Συγκεκριμένα, προς τη νότια όψη φαίνεται κάποιες σανίδες να είναι κομμένες και να μη φτάνουν μέχρι τον τοίχο. Κάποια τμήματα του διακόσμου λείπουν επίσης. Λείπει μία σανίδα στο νότιο τμήμα του ψευδοθόλου. Ακόμα, φαίνεται να λείπουν κάποια τμήματα στη βόρεια πλευρά της οροφής του ιερού, γεγονός που θα σχετίζεται με την ανακατασκευή του βόρειου τοίχου. Τέλος, σημειακά παρατηρούνται σανίδες να έχουν μερικώς αποκολληθεί. Είναι πιθανό, επίσης, έντομα να έχουν προσβάλει και τα ξύλα της οροφής, όπως παρατηρήθηκε σε άλλα ξύλινα μέρη της κατασκευής.

Εικ.211 | Ρωγμές σανίδων και εμφανής υγρασία
