*«Εκτίμηση του κόστους επισκευής τυπικών ελαττωμάτων της
μεταλλικής κατασκευής συγκεκριμένων τύπων πλοίων»*

Καραγιάννης Κωνσταντίνος

Αθήνα, Οκτώβριος 2012

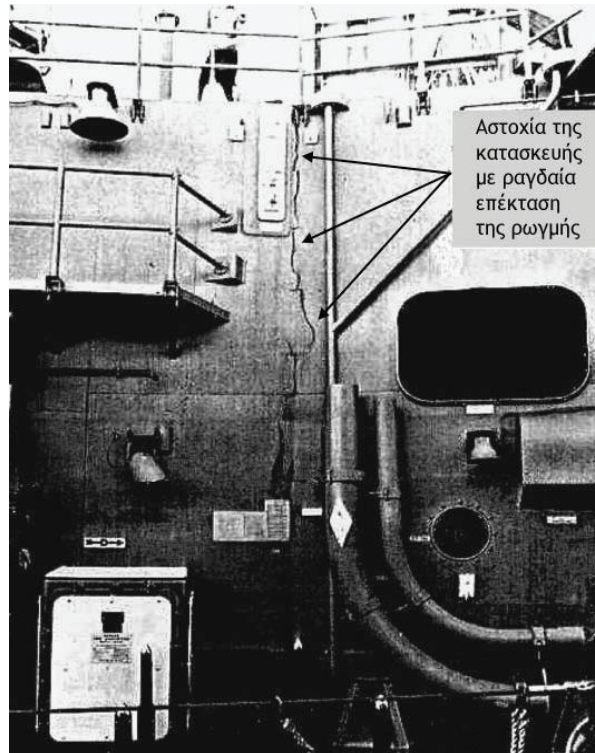
Εικόνα 6 αστοχία μεγάλης κλίμακας που υπέστη η υπερκατασκευή μίας εκ των φρεγατών

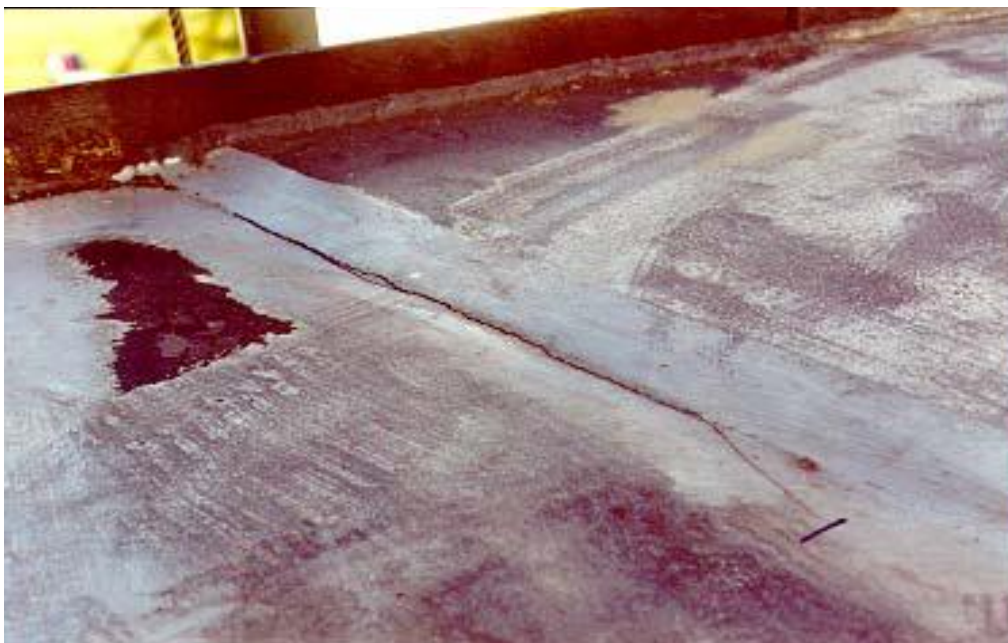
Η διαδικασία επισκευής με τοποθέτηση χαλύβδινων επιθεμάτων και συγκόλλησης απέτυχε καθώς δημιούργησε ακόμα μεγαλύτερα προβλήματα αφενός γιατί δεν αποφεύχθηκε η διάδοση των προϋπαρχουσών ρωγμών αλλά δημιουργήθηκαν και νέες. Μετά από πολυετή μελέτη και έρευνες το πολεμικό ναυτικό της Αυστραλίας σε συνεργασία με τον οργανισμό Defence Science & Technology Organization (DSTO) αποφάσισαν να προχωρήσουν σε επισκευή με χρήση επιθεμάτων από σύνθετα υλικά.

Εικόνα 8 Επανεμφάνιση ρωγμών μετά την ενίσχυση με επίθεμα χάλυβα και συγκόλληση

Η επισκευή έγινε με χρήση επιθέματος από 25 στρώσεις υφάσματος άνθρακα (carbon cloth) και βινυλεστερικής μήτρας. Για την προστασία του επιθέματος από την ηλιακή ακτινοβολία και τη διάβρωση προστέθηκε και ένα στρώμα GRP.

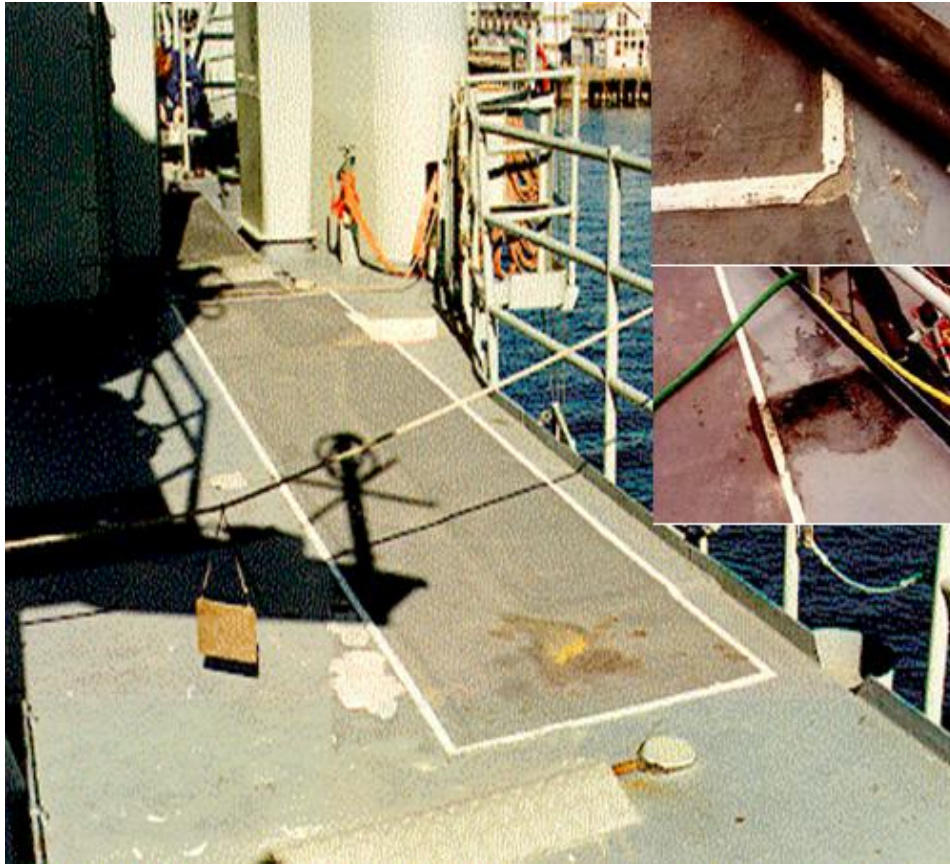
Η επισκευή έλαβε χώρα με επιτυχία τον Απρίλιο του 1993 και από τότε μέχρι και το 2000 οπότε και έγινε ο τελευταίος έλεγχος, το πλοίο έλαβε μέρος σε πολλές αποστολές και το μόνο πρόβλημα που παρατηρήθηκε ήταν μηχανικές μικροφθορές και μερική αποκόλληση στο προστατευτικό στρώμα από GRP, το οποίο και αποκαταστάθηκε άμεσα.

Εικόνα 8 Φθορές στο επικαλυπτικό στρώμα από GRP

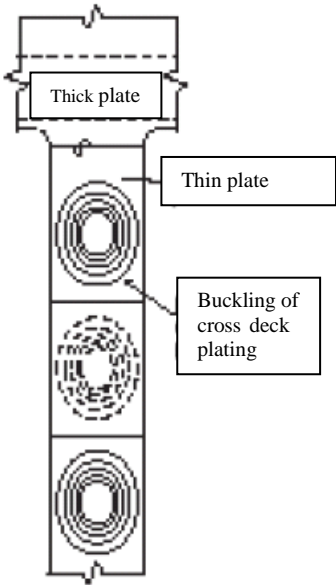
<p>The diagram shows a vertical cross-section of a deck structure. At the top and bottom are thick plates. Between them are thin plates. The middle thin plate is shown with a distorted, wavy shape, indicating buckling. Labels include 'Thick plate' at the top, 'Thin plate' for the middle section, and 'Buckling of cross deck plating' pointing to the distorted area.</p>	<p>Buckling of cross deck plating due to sea loads</p> <p>Or</p> <p>in some cases insufficient transverse stiffening to support applied loads.</p>

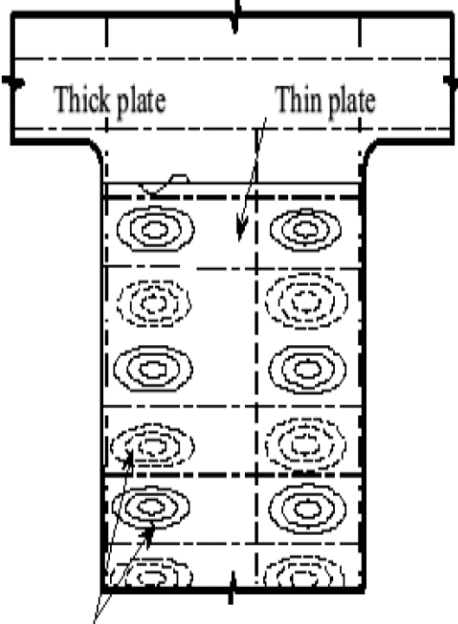
Case 1 Example 003	
Typical Bulk Carrier cross deck plating defect.

<p>The diagram shows a vertical cross-section of a bulk carrier deck with two adjacent holds. Thick plates are at the top and bottom, and thin plates form the holds. The thin plates in both holds are shown with distorted, wavy shapes, indicating buckling. Labels include 'Thick plate' and 'Thin plate' at the top, and 'Buckling of cross deck plating.' at the bottom left.</p>	<p>Buckling of cross deck plating due to transverse compression due to sea loads</p> <p>or</p> <p>Buckling of cross deck plating due to excessive loading in two adjacent holds</p> <p>or</p> <p>Possible insufficient plate thickness or associated stiffening.</p>

Για το πρώτο σενάριο επισκευής εφαρμόστηκε το Case 1 example 3. Επιλέχθηκε ένα bulk carrier (37.052 DWT) το οποίο εμφάνισε buckling καθώς και μειωμένο πάχος ελασμάτων στην περιοχή του cross deck. Πιο συγκεκριμένα η περιοχή εντοπίζεται ανάμεσα στην υπερκατασκευή του πλοίου και το αμπάρι Νο 5 (Cargo Hold No5).

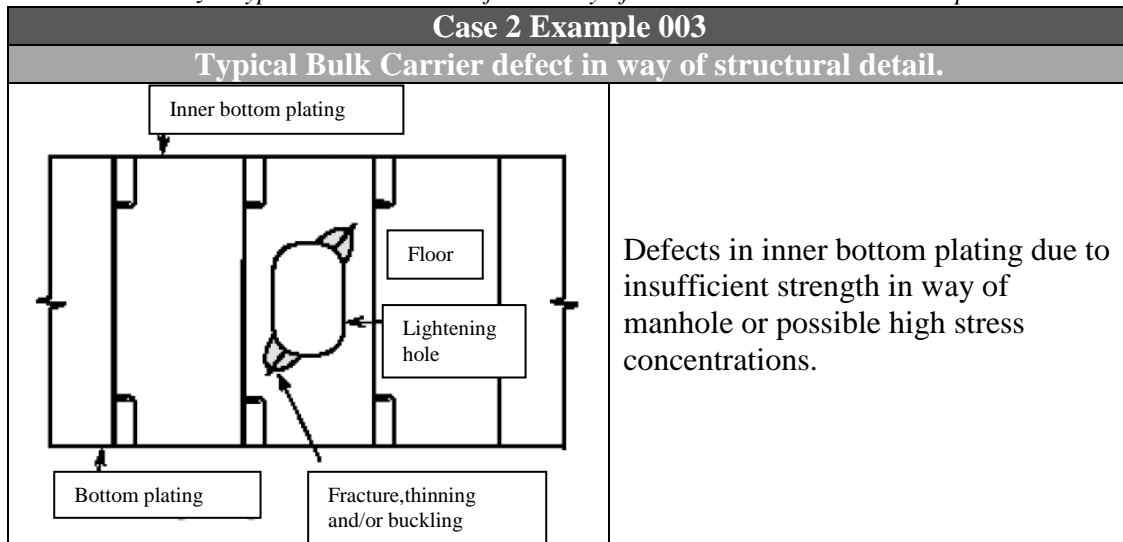
Πίνακας 7 Typical Bulk Carrier defect in way of structural detail Case 2 Example 3

Για το δεύτερο σενάριο επισκευής επιλέχθηκε και εφαρμόστηκε το example 3 του case 2 για ένα Bulk Carrier (29094 DWT). Πιο συγκεκριμένα τα ελαττώματα εμφανίστηκαν στο double bottom στα ανοίγματα των εγκάρσιων φρακτών καθώς επίσης και σε εγκάρσια ενισχυτικά στην περιοχή του hopper.

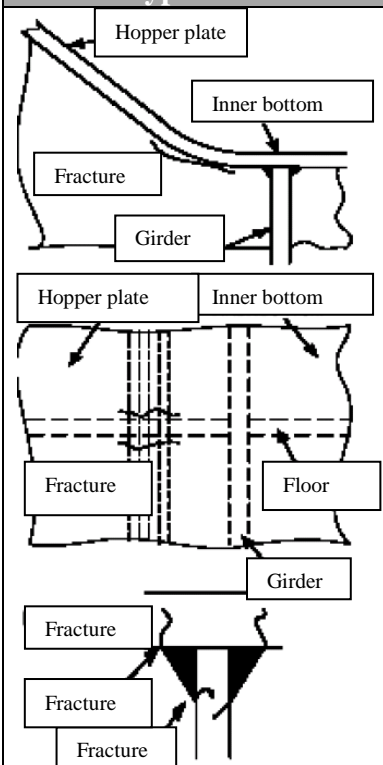
Case 5 Example 002	
Typical Oil Tanker defect in way of floor and inner bottom plate

<p>Within the structure of Oil Tankers as shown, this type of defect can be a result of misalignment, i.e. the three mid-lines do not cross at the same joint. This misalignment produces out of plane deformation of inner bottom plates in way of the knuckle line.</p> <p>Other reasons for such damage include stress concentration at the connection between floor and inner bottom plates or static and dynamic loads from fluids.</p>

Για το τρίτο σενάριο επισκευής έγινε επιλογή του παραπάνω ελαττώματος (Case 5 Example 2) για ένα Oil tanker (45438 DWT). Πιο συγκεκριμένα εμφανίστηκαν ρωγμές (cracks) αμφότερα στο web frame και στο hopper plate.

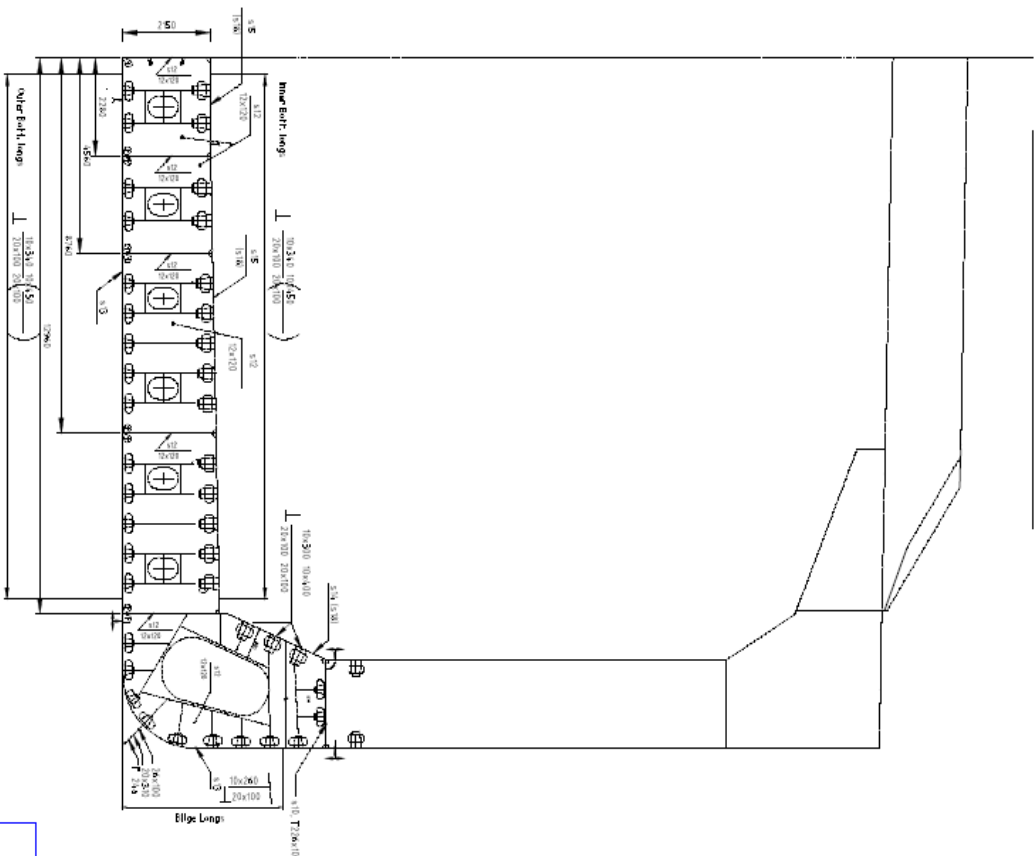
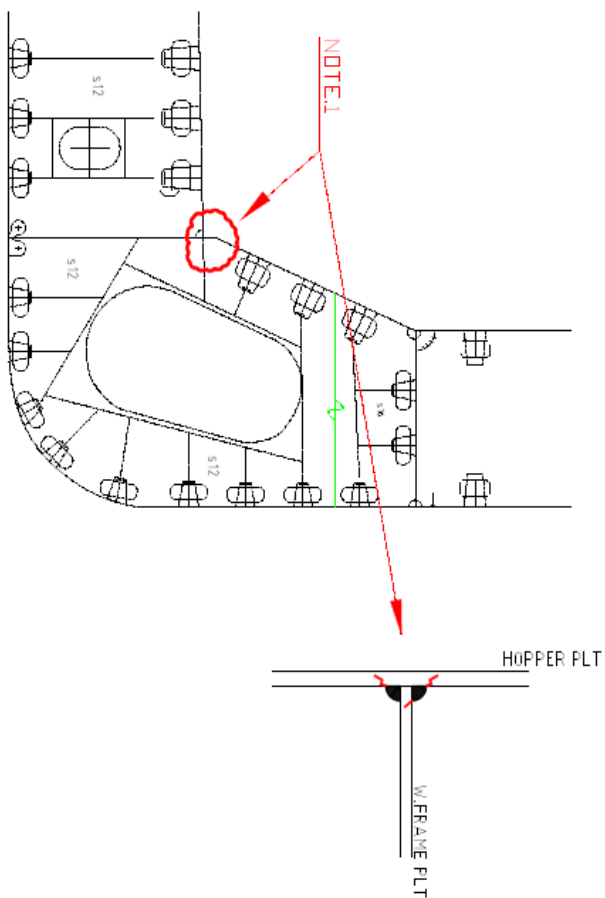
SKETCH OFF MIDSHIP SECTION

NOTE.1
 A) CRACKS IWD UNION JOIN BETWEEN WEB FLOOR
 FRAME PLATE AND BILGE HOPPER PLATE

B) REPAIR'S PROCEDURE:
 CROPPED & RENEWED PARTS OF HOPPER AND
 WEB FRAME PLATES.
 #) SEE RESPECTIVE DRAWING
