ΕΘΝΙΚΟ ΜΕΤΣΟΒΙΟ ΠΟΛΥΤΕΧΝΕΙΟ
ΣΧΟΛΗ ΠΟΛΙΤΙΚΩΝ ΜΗΧΑΝΙΚΩΝ
ΤΟΜΕΑΣ ΔΟΜΟΣΤΑΤΙΚΗΣ

**Αποτίμηση και πρόταση επεμβάσεων σε ιστορικό
λιθόδημο κτήριο στην περιοχή 'Πάλος' της νήσου
Αστυπάλαιας**

Διπλωματική Εργασία
ΔΕΛΜΑΔΩΡΟΥ ΣΤΑΜΑΤΙΝΗ

Αθήνα, Οκτώβριος 2012

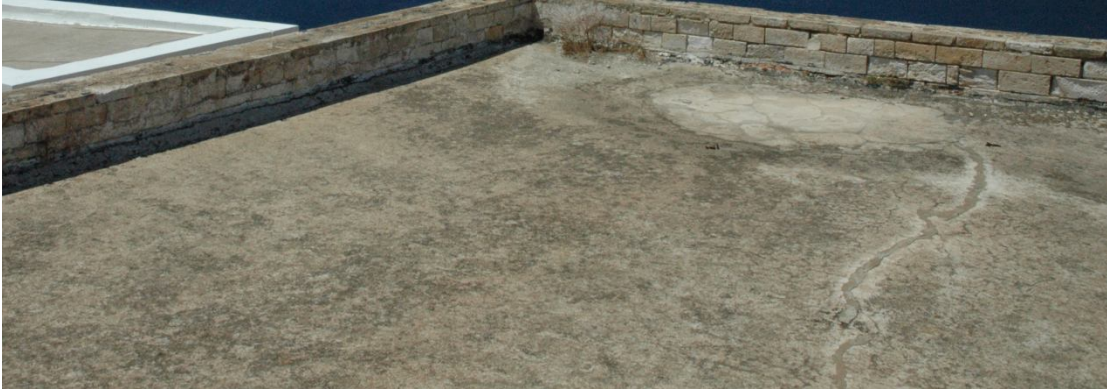
Παρατηρείται ύπαρξη βέλους στο δώμα, η τιμή του οποίου είναι εμφανώς μεγαλύτερη στο ορθογώνιο κομμάτι της κάτοψης. Ως αποτέλεσμα έχουμε τη δημιουργία μικρορηγματώσεων οι οποίες διευκολύνουν την εισροή του νερού στο δώμα (Σχ.5.2.1). Κατά τις πρόσφατες εργασίες που έγιναν στο κτήριο για αντικατάσταση του δώματος παρατηρήθηκε από τους εργάτες πως ιδιαίτερα τα άκρα των ξύλινων δοκών ήταν στην πλειοψηφία τους σάπια καθώς στα σημεία έδρασης τους ήταν έντονη η παρουσία υγρασίας (λόγω του 'βυθίσματος' ανοίγουν ελαφρών οι αρμοί στις άκρες).

Σχ.5.2.1 ρηγματώσεις & άνοιγμα αρμών δώματος

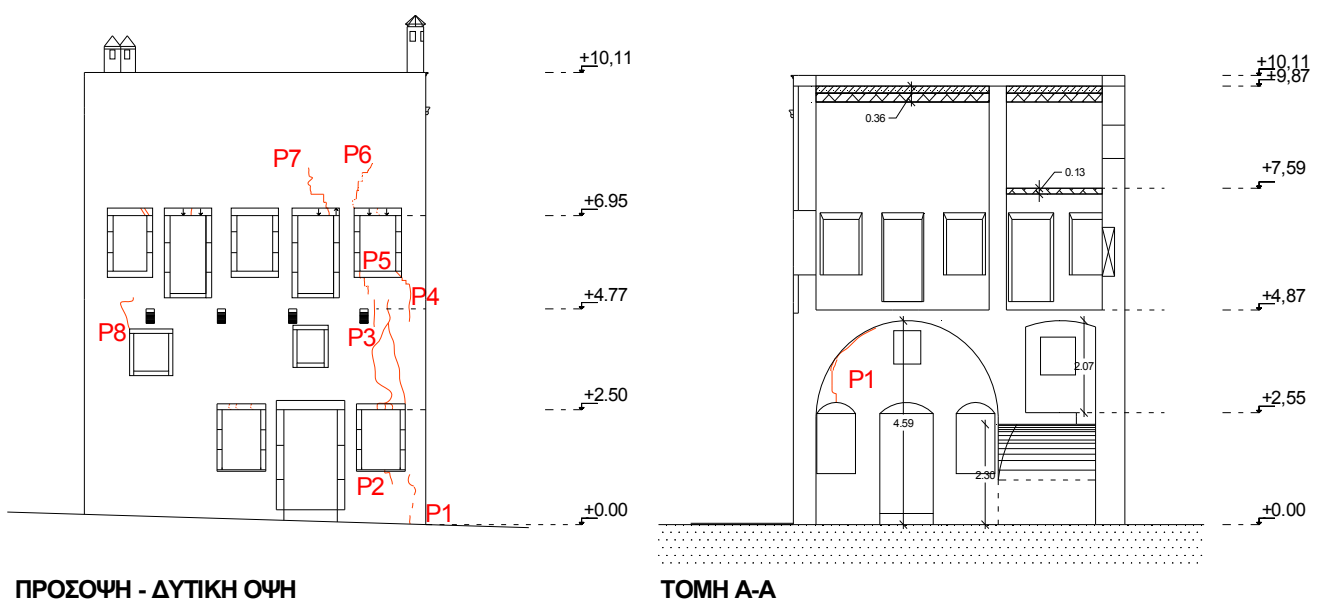
Όλοι σχεδόν οι φέροντες τοίχοι του κτηρίου εμφανίζουν ρωγμές στο εσωτερικό ή/και στο εξωτερικό τους. Περισσότερο βλαμμένος είναι ο δυτικός τοίχος καθότι κατέχει και το μεγαλύτερο ποσοστό ανοιγμάτων συγκριτικά με όλους τους υπόλοιπους (16%). Πολύ συχνά οι εσωτερικές ρωγμές σε έναν τοίχο δεν ταυτίζονται με τις εξωτερικές αυτού, καθώς κατά κύριο λόγο στην δεύτερη κύρια στάθμη οι εξωτερικές ρωγμές αναπτύσσονται μόνο στην εξωτερική στρώση πωρόλιθου (η οποία δεν θεωρείται φέρουσα). Αναλυτικά η αντιστοιχία των ρωγμών φαίνεται παρακάτω,

Μοναδική ταύτιση $P_3^{\text{ΠΡΟΣΟΨΗΣ}} \sim P_1^{\text{ΤΟΜΗΣ Α-Α}}$

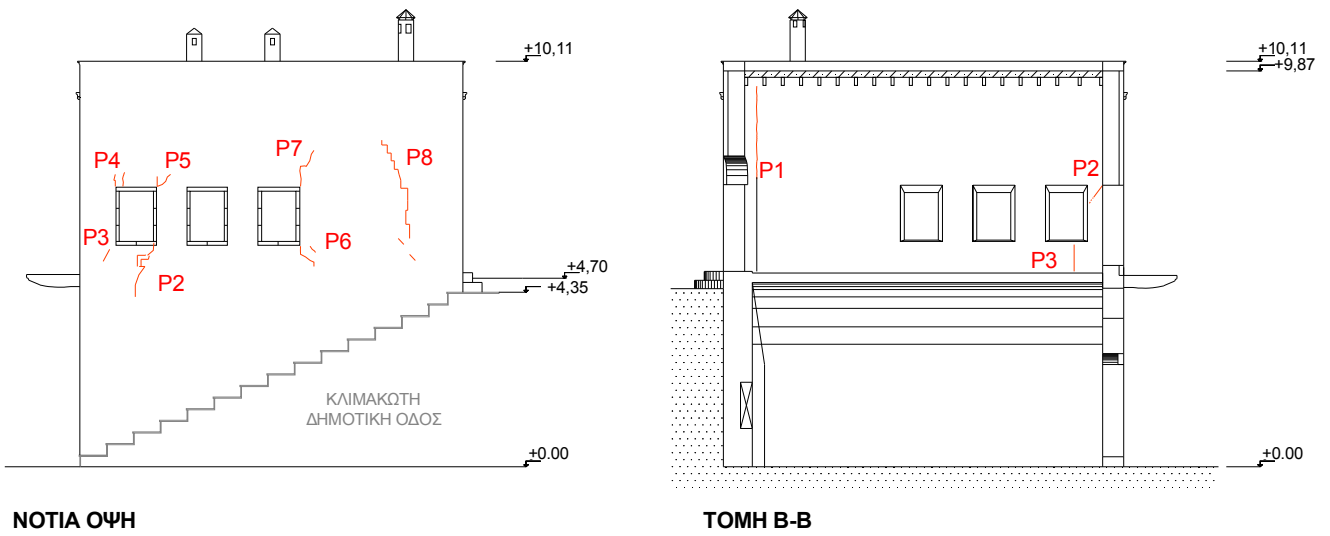
Μοναδική ταύτιση $P_2^{\text{NOTIAS OΨHΣ}} \sim P_3^{\text{ΤΟΜΗΣ Β-Β}}$

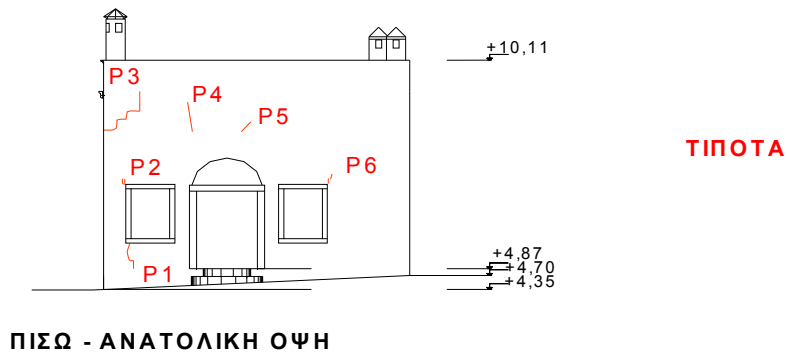
Δεν εμφανίζεται καμία ρωγμή εσωτερικά της ανατολικής όψης.

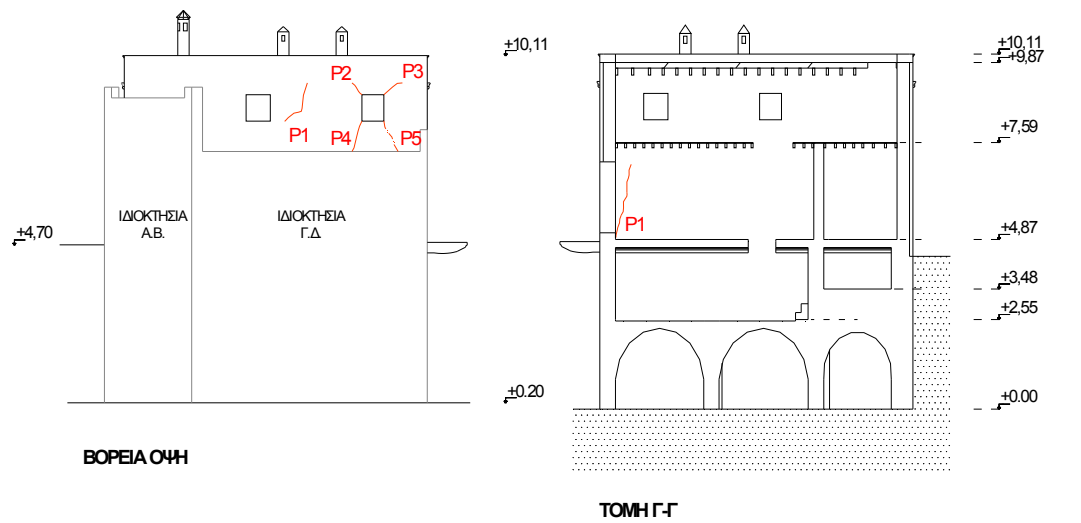
Καμία ταύτιση

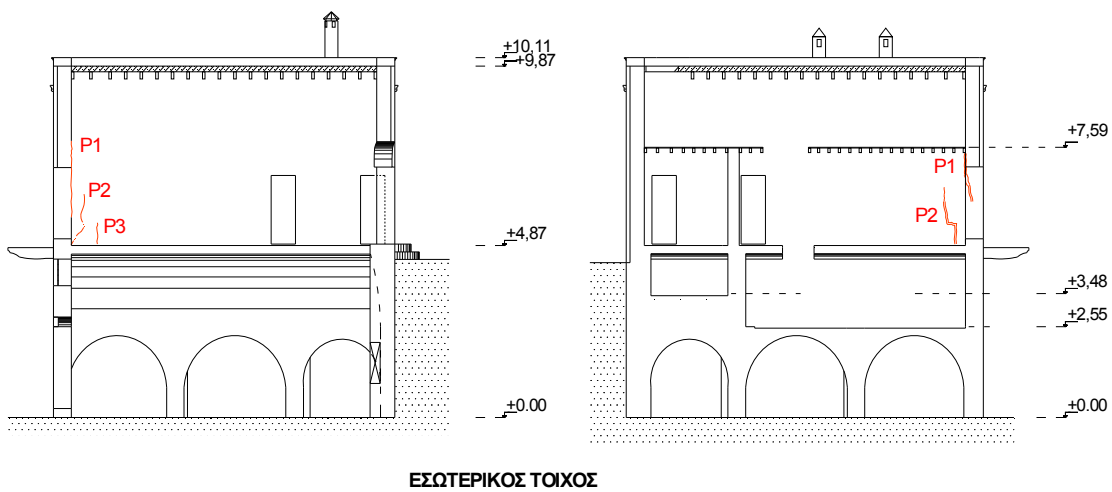
Πλήρης ταύτιση

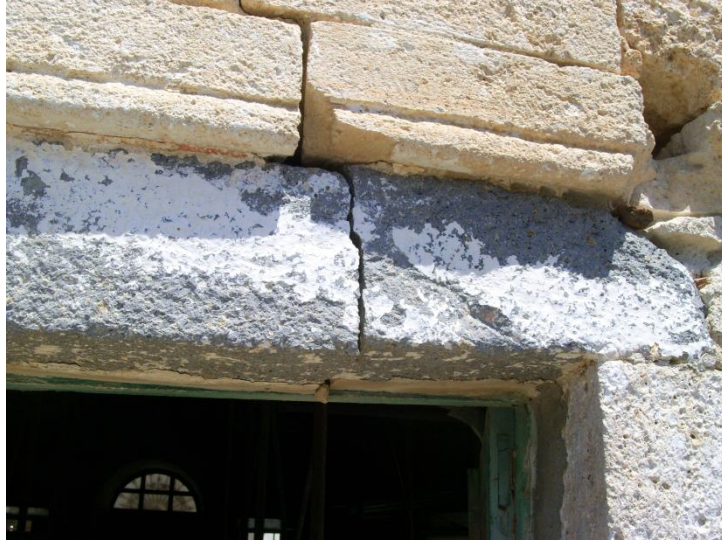
Παρατηρείται, επίσης, σχετική μετακίνηση στα υπέρθυρα των ανοιγμάτων του ορόφου στην πρόσοψη η οποία οφείλεται στις υπάρχουσες ρωγμές.

Σχ.5.4.2 σχετική μετακίνηση υπερθύρων

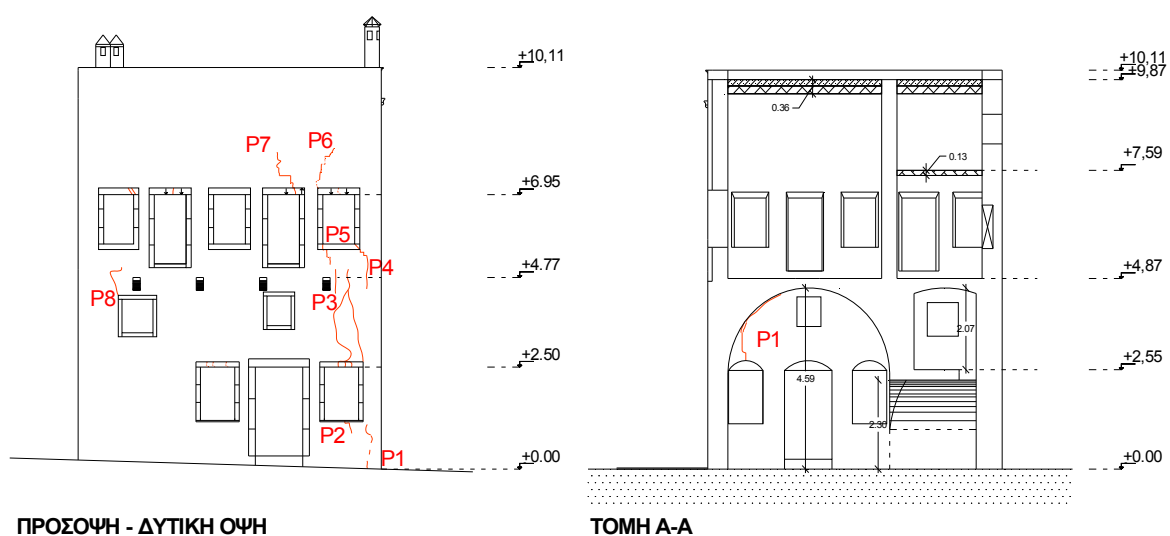
Σχ. 8.2.1.1 ρωγμές δυτικού τοίχου

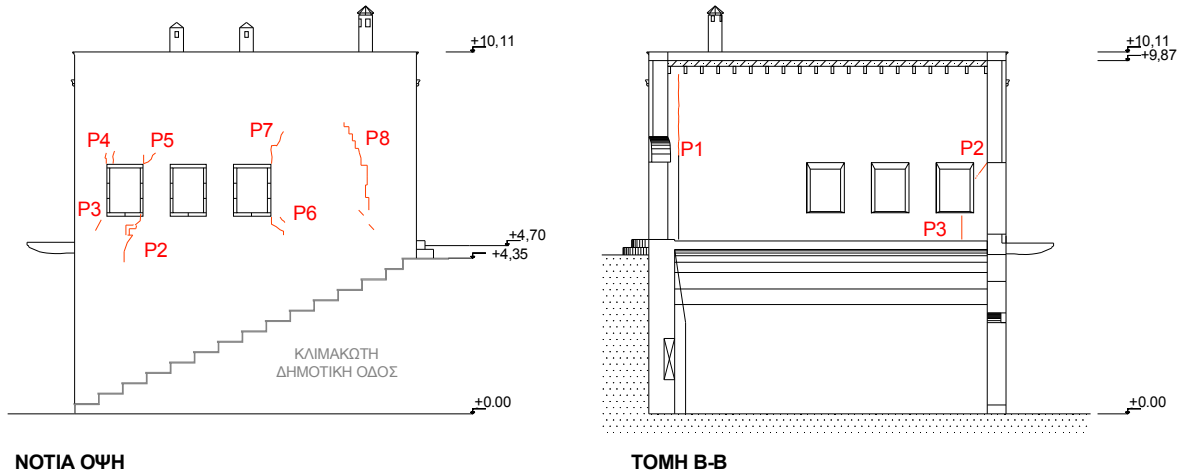
Σχ. 8.2.2.1 ρωγμές νότιου τοίχου

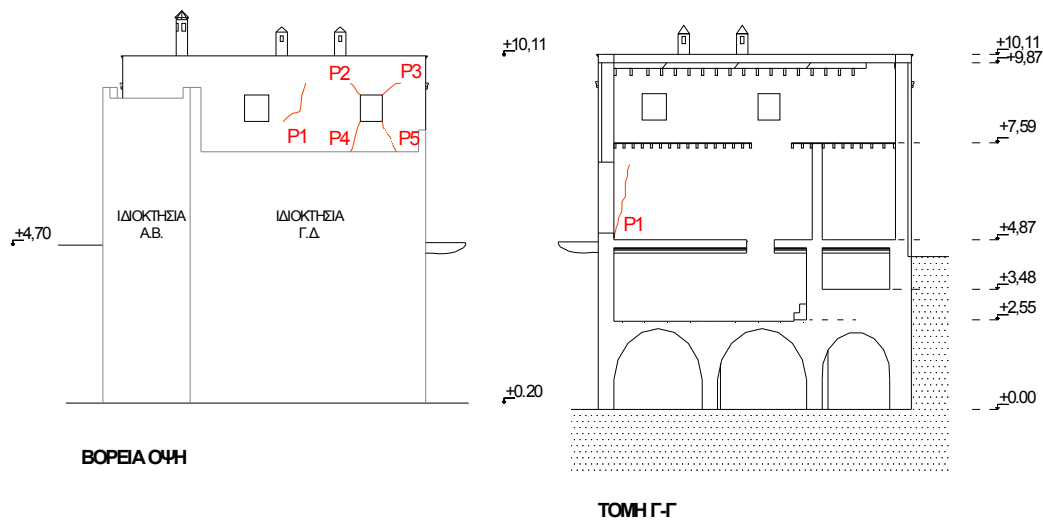
Σχ. 8.2.4.1 ρωγμές βόρειου τοίχου

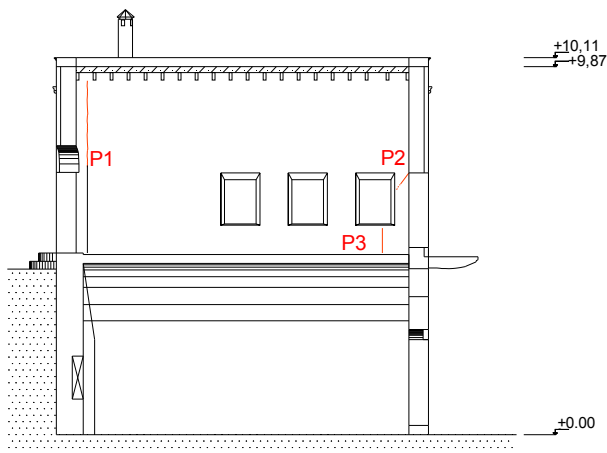
Σχ. 9.2.2.2 νότιο τοίχος ρωγμή P1 – αποκόλληση με διασταυρούμενο τοίχο
