ΕΘΝΙΚΟ ΜΕΤΣΟΒΙΟ ΠΟΛΥΤΕΧΝΕΙΟ
ΣΧΟΛΗ ΠΟΛΙΤΙΚΩΝ ΜΗΧΑΝΙΚΩΝ
ΤΟΜΕΑΣ ΔΟΜΟΣΤΑΤΙΚΗΣ
ΕΡΓΑΣΤΗΡΙΟ ΟΠΛΙΣΜΕΝΟΥ ΣΚΥΡΟΔΕΜΑΤΟΣ

ΜΕΤΑΠΤΥΧΙΑΚΗ ΕΡΓΑΣΙΑ

ΑΠΟΤΥΠΩΣΗ, ΑΠΟΤΙΜΗΣΗ & ΕΝΙΣΧΥΣΗ ΠΕΝΤΑΩΡΟΦΟΥ
ΚΤΗΡΙΟΥ ΑΠΟ ΦΕΡΟΥΣΑ ΤΟΙΧΟΠΟΙΙΑ ΣΤΟ ΙΣΤΟΡΙΚΟ ΚΕΝΤΡΟ
ΤΗΣ ΚΕΡΚΥΡΑΣ

ΑΚΑΔΗΜΑΙΚΟ ΕΤΟΣ 2012-2013
ΦΕΒΡΟΥΑΡΙΟΣ 2013

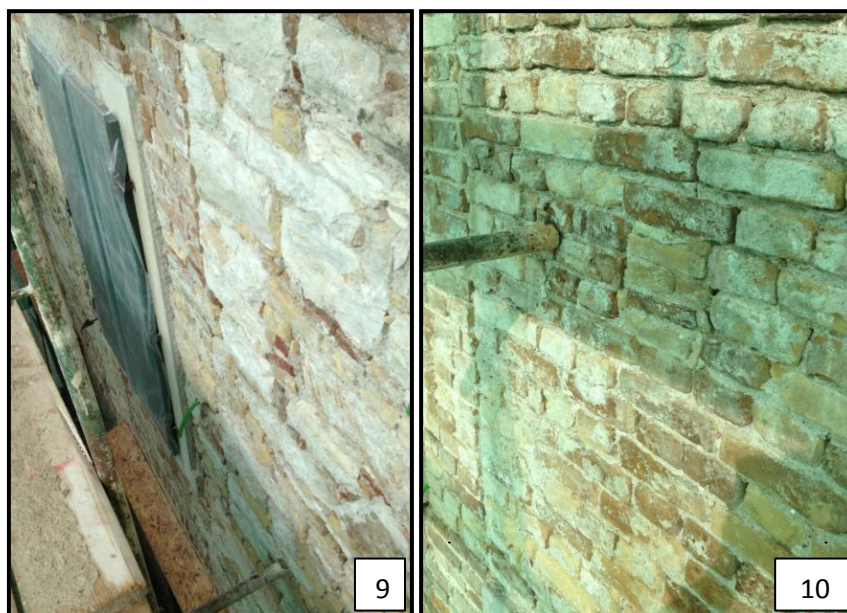
Εικόνα 8: Λιθοδομή και οπτοπλινθοδομή στο μέσο πεσσού του πρώτου ορόφου
Εικόνα 9: Διαφορετικές στάθμες οπτοπλινθοδομής σε πεσσό του δευτέρου ορόφου

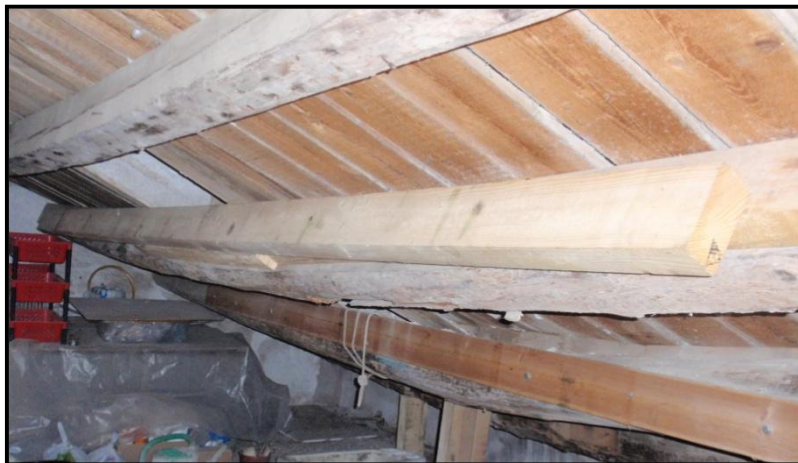
Εικόνα 19: Ενισχυμένες ξύλινες δοκοί στέγης

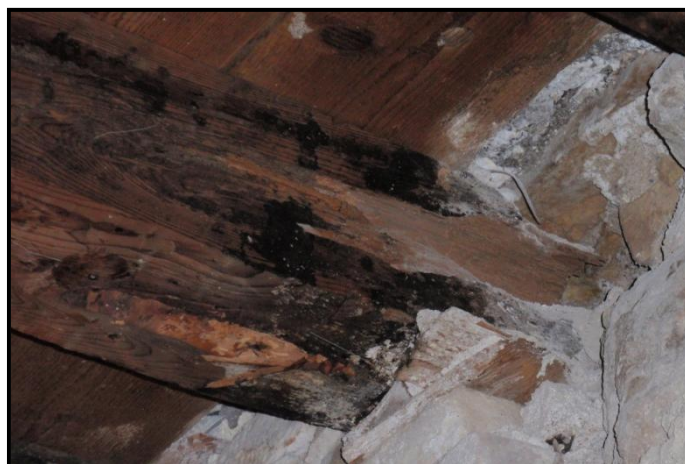
ανατολικό διαμέρισμα του πρώτου ορόφου που έχει αφαιρεθεί το ταβάνι είναι εμφανής η διάβρωση των ξυλοδοκών από την υγρασία.

Εικόνα 20: Διάβρωση δοκού από υγρασία

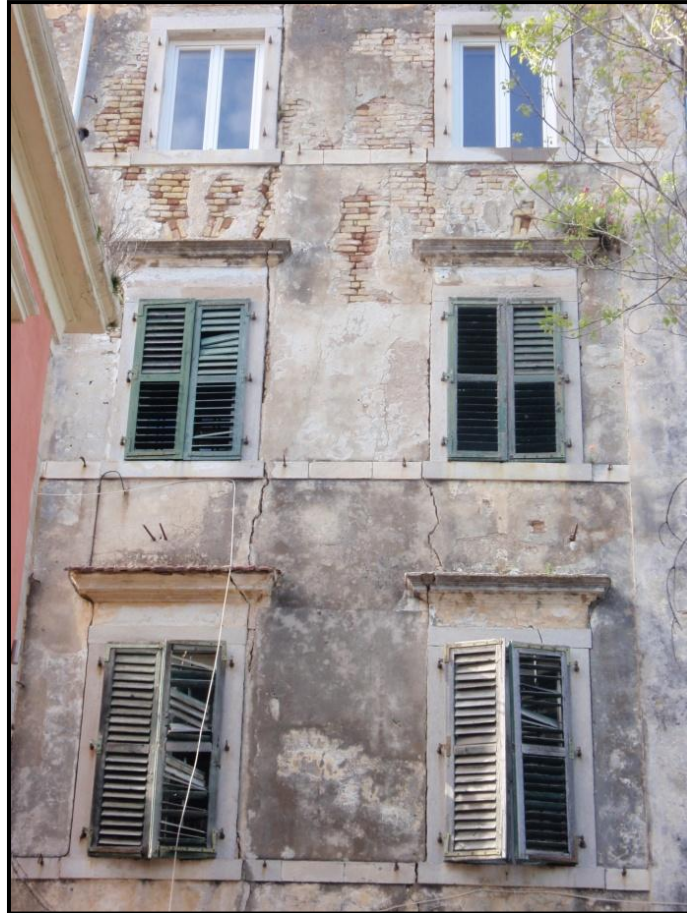
Οι πιο σημαντικές ρωγμές βρίσκονται στην νοτιοανατολική πλευρά του κτηρίου, είναι κατακόρυφες με εύρος που κυμαίνεται από μερικά χιλιοστά έως 3cm και οφείλονται σε προγενέστερη καθίζηση του εδάφους. Η καθίζηση λάμβανε χώρα στη νότια όψη ακριβώς στη βάση του δεύτερου πεσσού που βρίσκεται πλησιέστερα στην ανατολική όψη. Οι ρωγμές αυτές ξεκινούσαν από το ισόγειο και έφταναν μέχρι τον τελευταίο όροφο. Σήμερα οι ρωγμές αυτές εντοπίζονται από τον πρώτο όροφο μέχρι και τον τρίτο, αφού οι υπόλοιποι επανεπιχρίστηκαν πριν από 10 χρόνια. Η απουσία ρωγμών στο ισόγειο και στον τέταρτο επιβεβαιώνει ότι η καθίζηση δεν βρίσκεται πλέον σε εξέλιξη.

Εικόνα 21: Κατακόρυφες ρωγμές στη νότια όψη

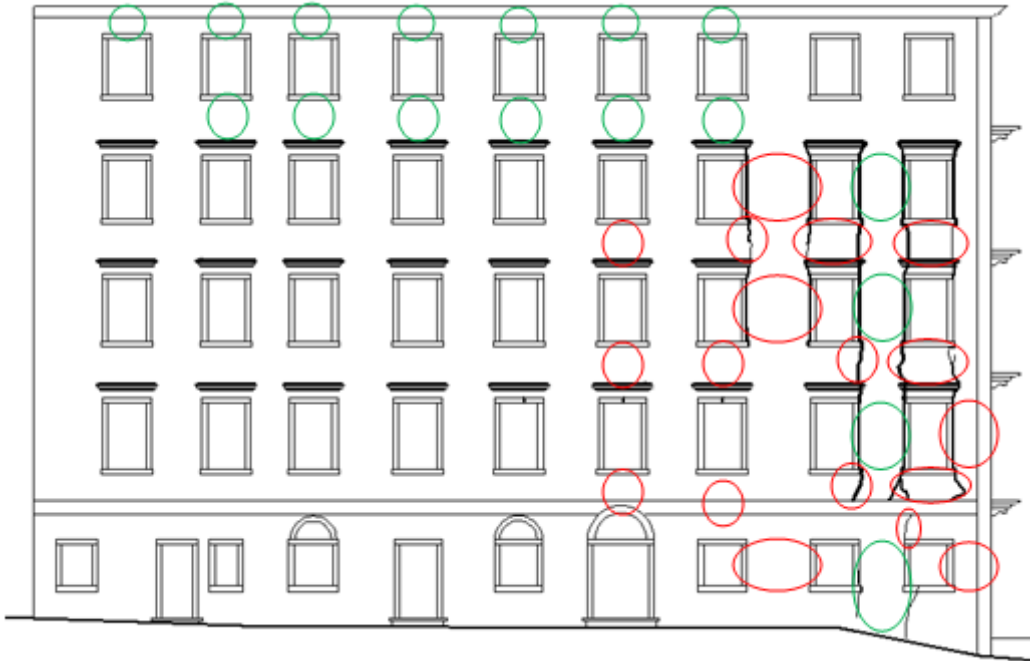
Σχήμα 44: Αποτυπωμένη παθολογία νότιας όψης και αστοχίες σύμφωνα με την ανάλυση του SAP2000

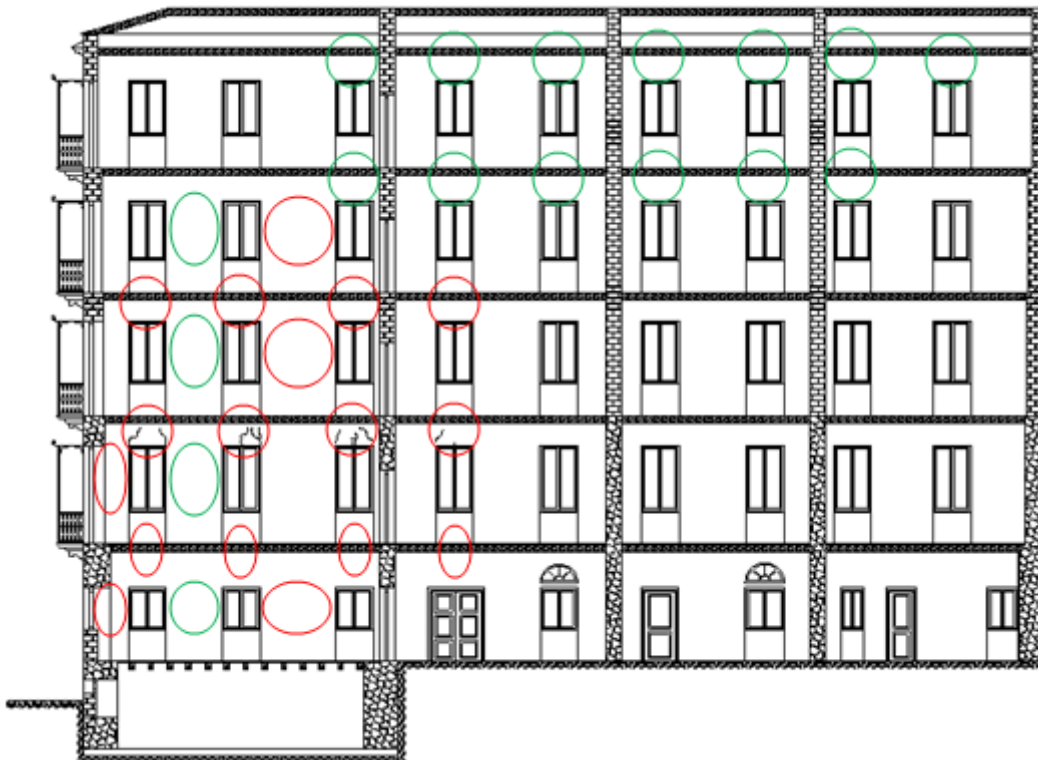
Σχήμα 45: Αποτυπωμένη παθολογία τομής ΣΤ-ΣΤ' και αστοχίες σύμφωνα με την ανάλυση του SAP2000

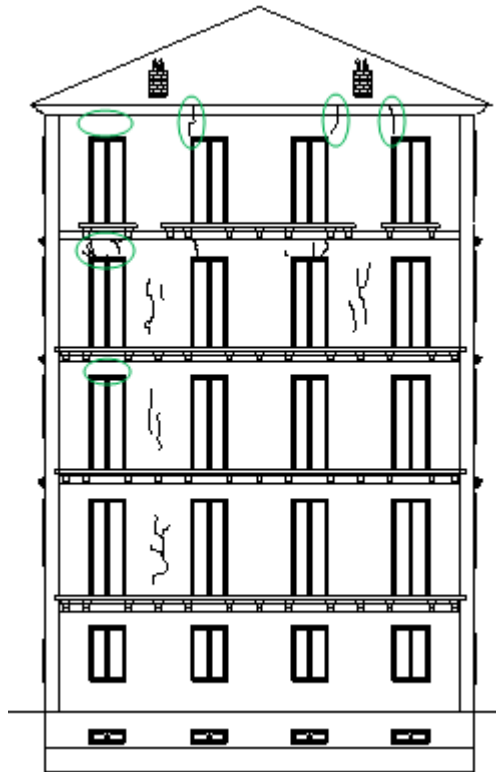
Οι ρηγματώσεις των πεσών που αποτυπώνονται στα σχέδια παθολογίας της ανατολικής όψης οφείλονται στην ύπαρξη καμινάδων στις περιοχές αυτές. Οι καμινάδες αυτές μειώνουν σημαντικά το πάχος των πεσών. Απόρροια του γεγονότος αυτού, είναι η μείωση της συνολικής οριζόντιας επιφάνειάς τους με αποτέλεσμα να δημιουργούνται μεγάλες κατακόρυφες θλιπτικές τάσεις, οι οποίες ξεπερνούν τη θλιπτική αντοχή των περιοχών αυτών.

Σχήμα 46: Αποτυπωμένη παθολογία ανατολικής όψης και αστοχίες σύμφωνα με την ανάλυση του SAP2000

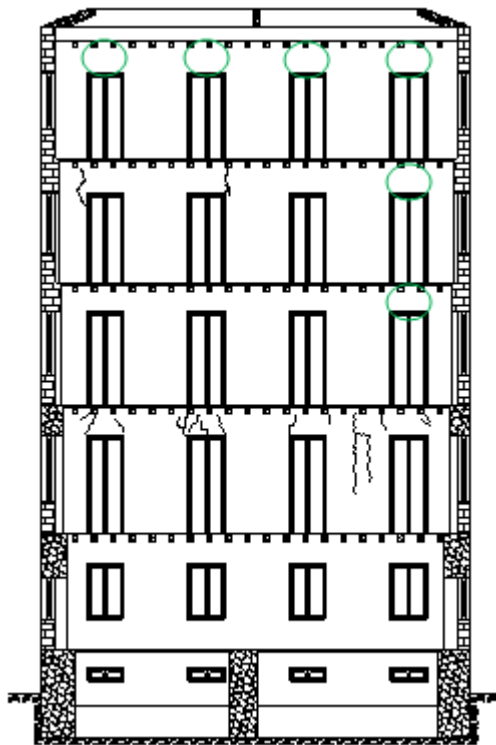
Σχήμα 47: Αποτυπωμένη παθολογία τομής Α-Α' και αστοχίες σύμφωνα με την ανάλυση του SAP2000
