ΕΘΝΙΚΟ ΜΕΤΣΟΒΙΟ ΠΟΛΥΤΕΧΝΕΙΟ
ΤΜΗΜΑ ΜΗΧΑΝΙΚΩΝ ΜΕΤΑΛΛΕΙΩΝ ΜΕΤΑΛΛΟΥΡΓΩΝ
ΤΟΜΕΑΣ ΓΕΩΛΟΓΙΚΩΝ ΕΠΙΣΤΗΜΩΝ

ΔΙΠΛΩΜΑΤΙΚΗ ΕΡΓΑΣΙΑ

Εκτίμηση του πλάτους της ζώνης επιφανειακής συνσεισμικής παραμόρφωσης ενεργών ρηγμάτων με βάση παγκόσμια δεδομένα

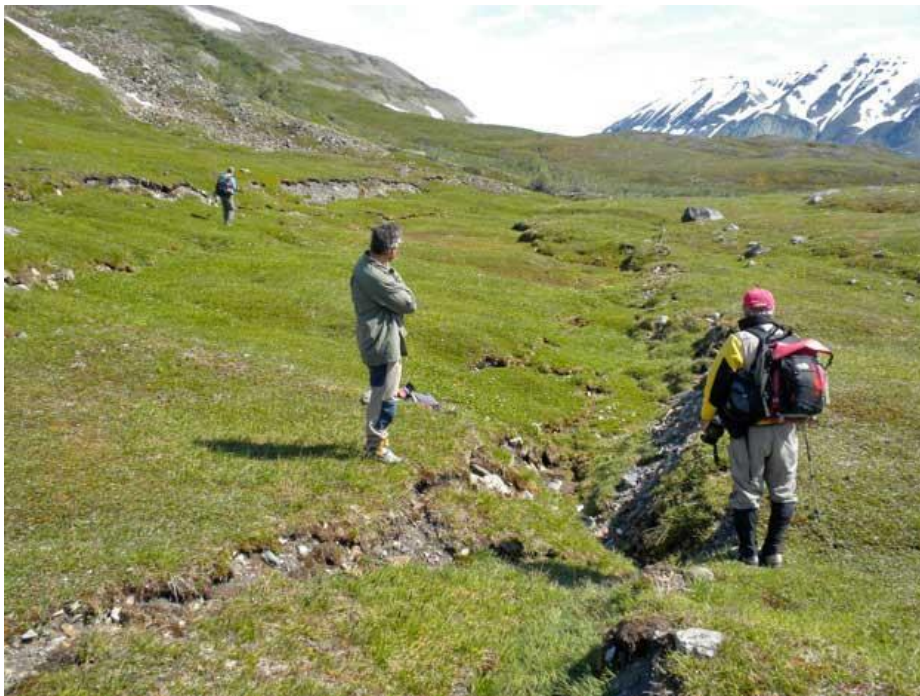
Εικόνα εξωφύλλου: Επιφανειακές συνσεισμικές διαρρήξεις στην Αλάσκα, με την ενεργοποίηση του ρήγματος Denali (σεισμός με μέγεθος $M=7,9$, 2002).

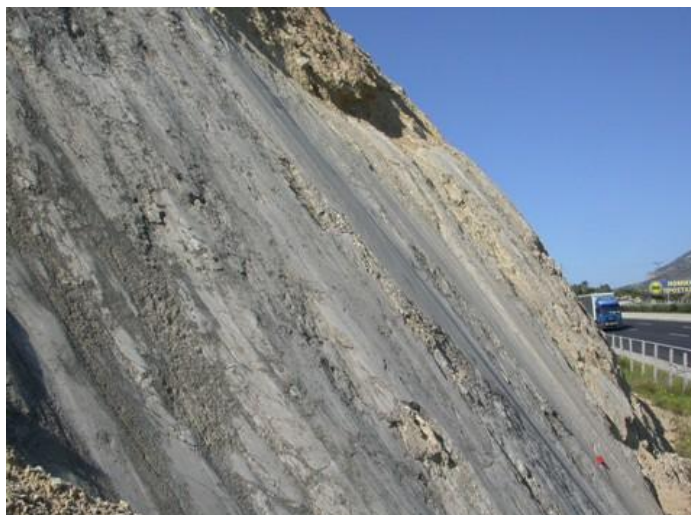
Εικόνα 1.2 Επιφάνεια ρήγματος με χαρακτηριστικές τεκτονικές γραμμές ολίσθησης

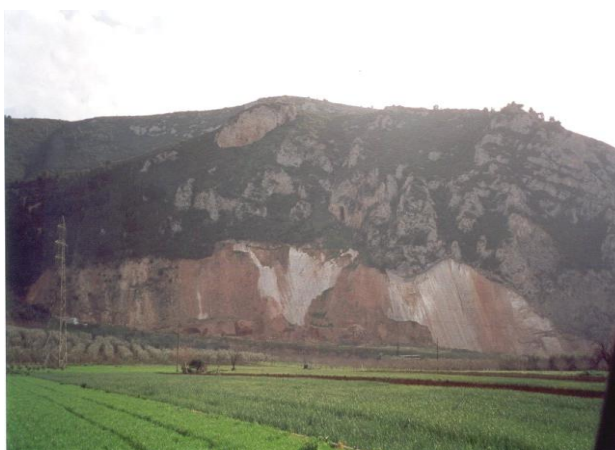
Εικόνα 3.1. Η κατοπτρική επιφάνεια του ρήματος της Αρκίτσας

Μια χαρακτηριστική εικόνα μεγάλου κανονικού ρήματος αποτελεί το ενεργό ρήγμα της Αρκίτσας (εικόνα 3.1), ενώ ένα πλήθος μικρών κανονικών ρηγμάτων εμφανίζεται κατά μήκος του ισθμού της Κορίνθου (εικόνα 3.2).

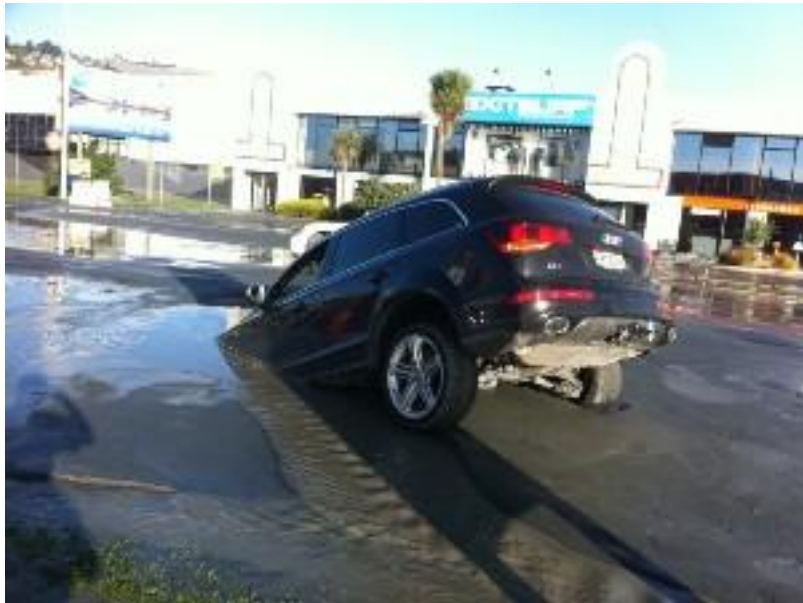
Εικόνα 4.3. Φαινόμενα ρευστοποίησης κατά το σεισμό του Christchurch Νέας Ζηλανδίας το 2010

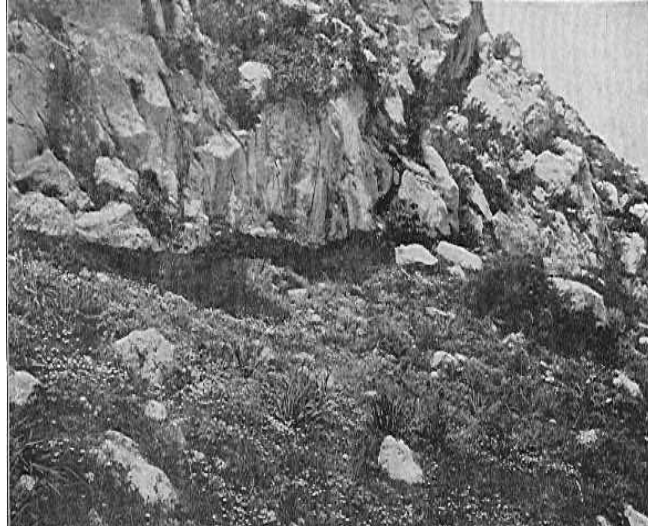
Εικόνα 5.1. Φωτογραφία εποχής (Skourhos 1894) στην οποία φαίνεται η συνσεισμική μετατόπιση του 1894, κατά μήκος της ρηξιγενούς επιφάνειας στην Αλμύρα.

Το ρήγμα της Αταλάντης, τμήμα μιας ευρύτερης ρηξιγενούς ενεργού ζώνης, είναι ένα ενεργό κανονικό ρήγμα διεύθυνσης Α-Δ έως ΑΝΑ-ΔΒΔ και κλίσης προς Β-ΒΑ. Το ρήγμα επηρεάζει ασβεστολιθικούς σχηματισμούς και νεογενή ιζήματα, ενώ ένα τμήμα του ακολουθεί το όριο του υποβάθρου με την αλλουβιακή πεδιάδα. Η σεισμική ακολουθία του 1894 περιελάμβανε δυο ισχυρούς σεισμούς με εκτιμώμενο μέγεθος $M_s = 6.6$ και $M_s = 7.0$ σύμφωνα με πολλούς ερευνητές, όπως αναφέρεται στους Παπαζάχο και Παπαζάχου (2003). Οι θέσεις εμφάνισης των σεισμικών διαρρήξεων του 1894 ακολουθούσαν το ίχνος του ρήγματος και σχεδόν ταυτίζονταν με αυτό (εικόνες 5.1 και 5.2).

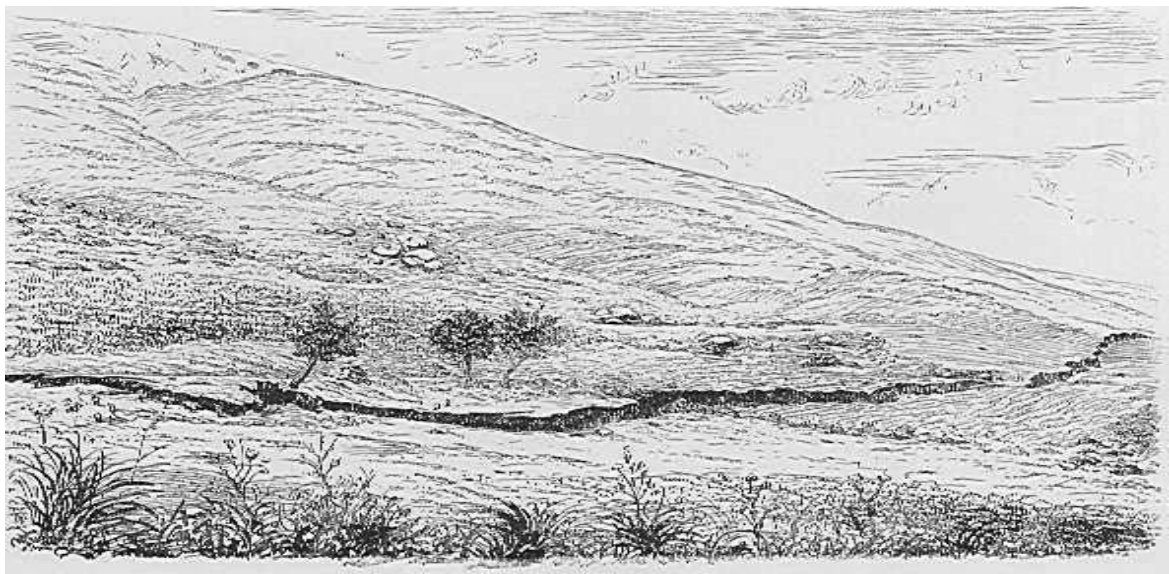
Εικόνα 5.2. Σκίτσο υπαίθρου στο οποίο απεικονίζονται εδαφικές διαρρήξεις του σεισμού του 1894 στην περιοχή της πόλης της Αταλάντης (από Skourhos 1894).

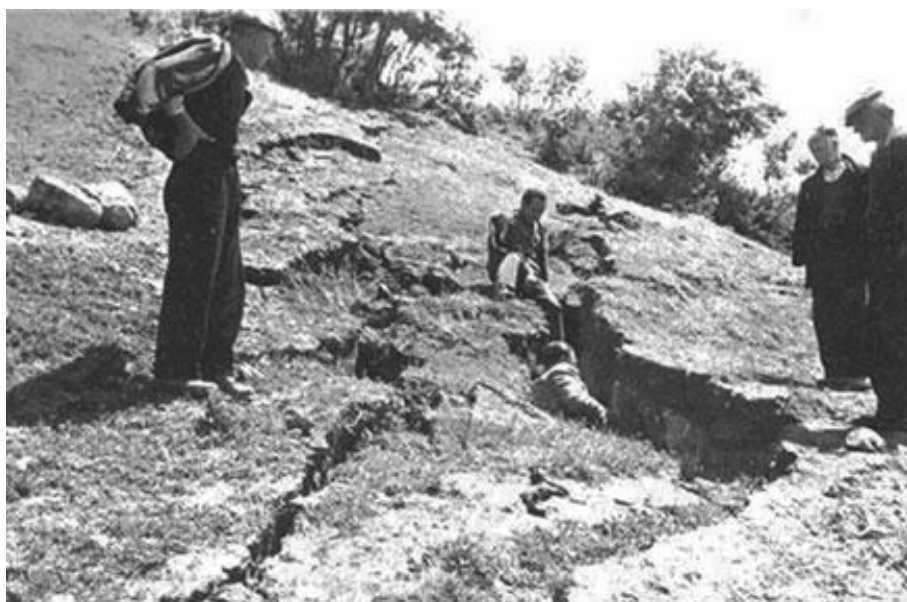
Εικόνα 5.4. Φωτογραφία εποχής στην οποία φαίνονται οι επιφανειακές ρωγμές του 1954, στην περιοχή της Εκκάρρας (από Παπασταματίου και Μουγιάρη, 1986).

Κατά το σεισμό που έπληξε την ευρύτερη περιοχή Σοφάδων, με μέγεθος $M=7.0$, παρατηρήθηκαν διαρρήξεις του εδάφους σε διάφορα μέρη, απο τις οποίες η σημαντικότερη ήταν αυτή στην Εκκάρρα που είχε διεύθυνση ΒΒΔ-ΝΝΑ, μήκος 5km και μετατόπιση του ανατολικού τμήματος κατά 30-70cm (Εικόνα 5.4). Στα άκρα της διάρρηξης ακολούθησε διάρρηξη με διεύθυνση Α-Δ και μετάπτωση του βορείου τμήματος κατά 1m περίπου. Παρατηρήθηκαν φαινόμενα επίσης ρευστοποίησης και υδρολογικές μεταβολές σε διάφορες θέσεις (Παπασταματίου και Μουγιάρης, 1986).

Οι εδαφικές ρωγμές εμφανίστηκαν μέσα σε μια ζώνη πλάτους μεγαλύτερης από 20m, ενισχυμένης όμως από φαινόμενα ολίσθησης της πλαγιάς. Το γεγονός αυτό, σε συνδυασμό με το μικρό μήκος του ρήγματος σε σχέση με το μέγεθος του σεισμού και την αλλαγή της διεύθυνσης της εδαφικής διάρρηξης, θέτει προβληματισμούς ως προς την καθαρά τεκτονική φύση των εδαφικών ρωγμών.

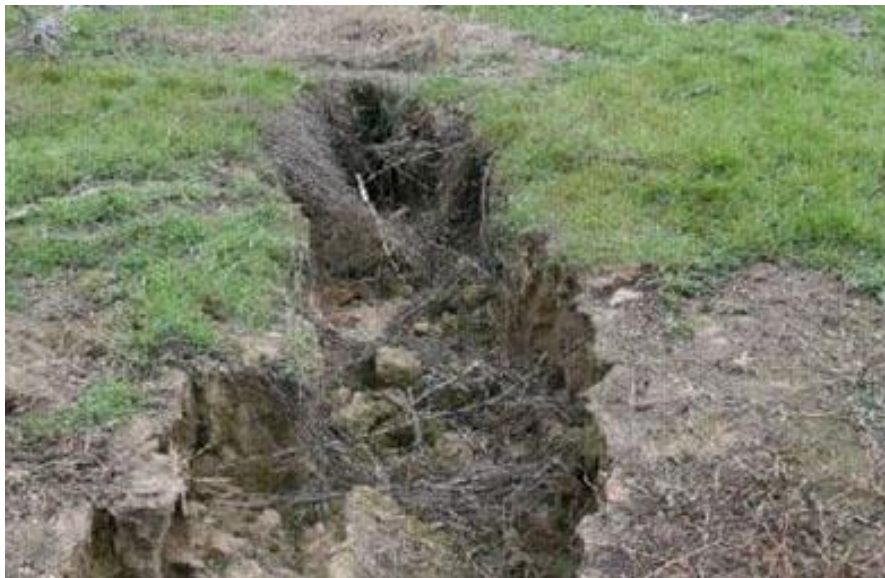
Εικόνα 5.6. Σεισμική διάρρηξη με το σεισμό του 1978 στην περιοχή Θεσσαλονίκης (από Mercier et al. 1979)

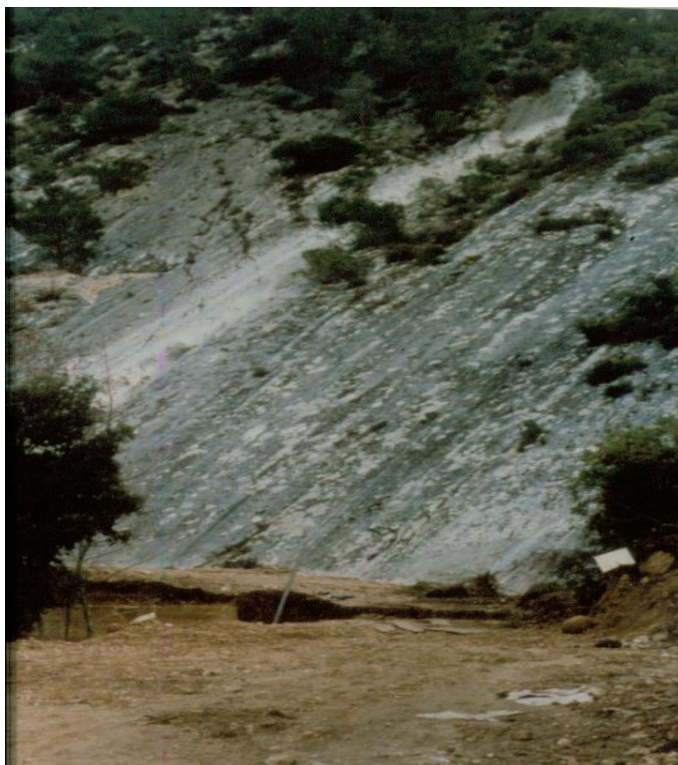
Εικόνα 5.11. Οι σεισμικές ρωγμές που δημιουργήθηκαν μπροστά από την κατοπτρική επιφάνεια του ρήγματος των Πισίων, στην περιοχή της Περαχώρας

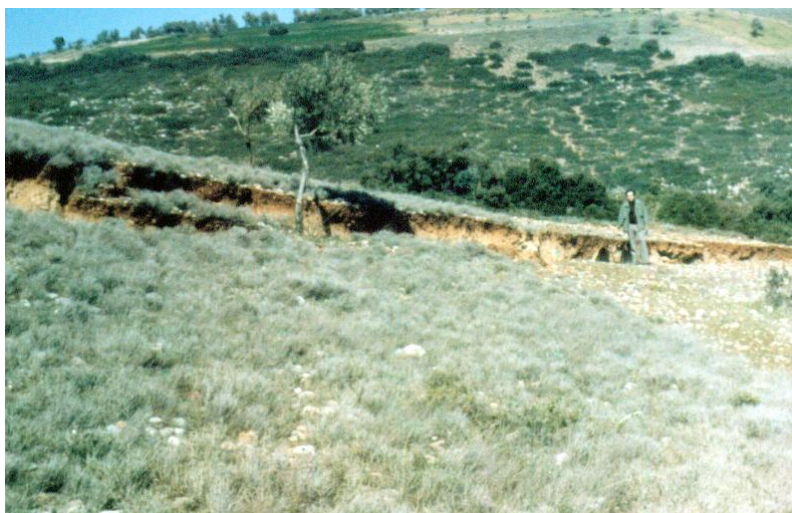
Εικόνα 5.12. Η σεισμική διάρρηξη στην περιοχή Καπαρελλίου

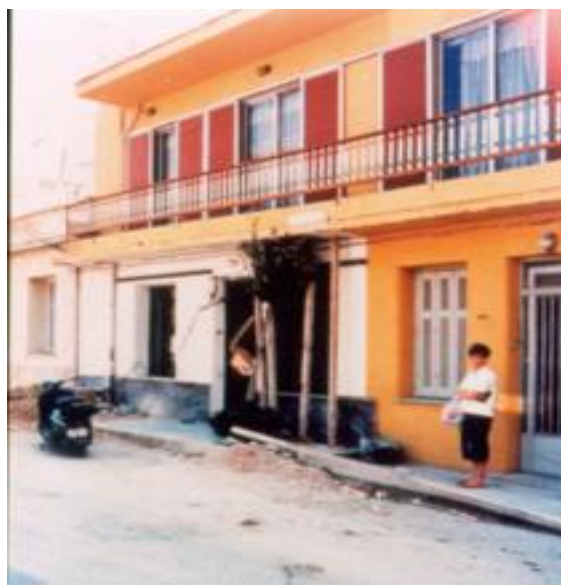
Εικόνα 5.14. Σεισμική διάρρηξη στην πόλη της Πάτρας

Η πόλη της Πάτρας χτυπήθηκε τον Αύγουστο του 1989 από σεισμό μεγέθους $M=4.8$, ο οποίος προκάλεσε επιφανειακή ρηγμάτωση, ορατού μήκους 1500m (εικόνες 5.14, 5.15 και 5.16). Στην περιοχή της Πάτρας επικρατούν λεπτομερείς κυρίως προσχώσεις του Τεταρτογενούς οι οποίες καλύπτουν Πλειοστοκαινικά ιζήματα, τα οποία χαρακτηρίζονται από δύο κύρια συστήματα ρηγμάτων διεύθυνσης ΒΑ-ΝΔ και ΒΔ- ΝΑ.

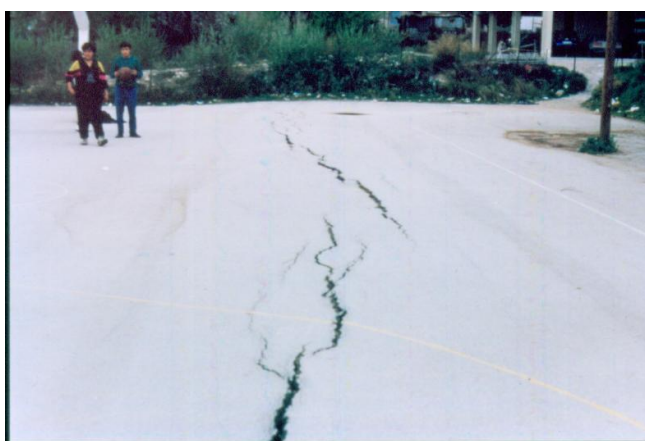
Εικόνα 5.15. Σεισμική διάρρηξη στην πόλη της Πάτρας

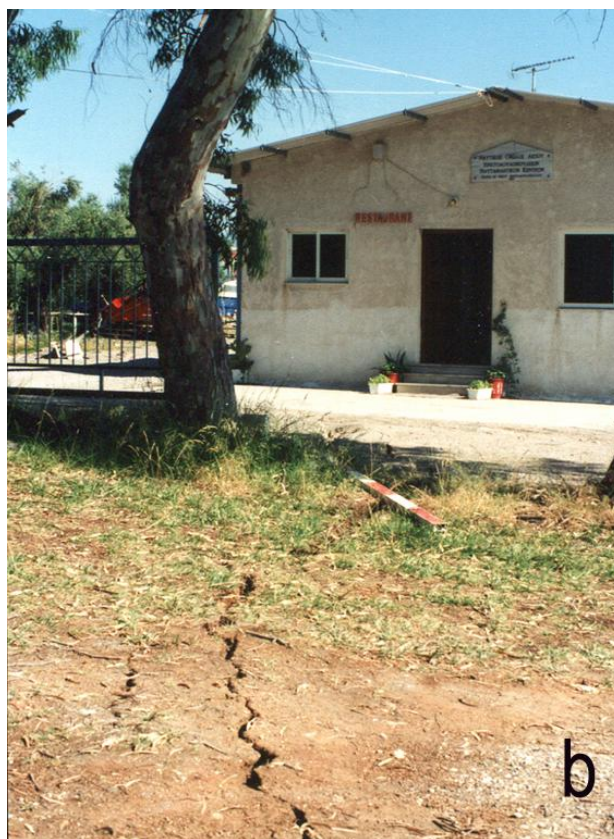
Εικόνα 5.18. Σεισμική διάρρηξη στην περιοχή του Αιγίου (από Rondoyanni et al. 2013)

Η περιοχή του Αιγίου, όπως και ολόκληρος ο Κορινθιακός κόλπος, παρουσιάζει μεγάλη σεισμικότητα, με συχνούς και καταστροφικούς σεισμούς. Ο σεισμός του 1995, με μέγεθος $M= 6.4$, συνοδεύτηκε από εδαφικές ρωγμές που παρουσίασαν ελάχιστη μετατόπιση, της τάξεως μερικών χιλιοστών έως 2-5cm (Εικόνα 5.18). Το ρήγμα του Αιγίου, με συνολικό μήκος 12km, είναι το βορειότερο χερσαίο ρήγμα μιας σειράς πέντε ρηγμάτων που οριοθετούν την λεκάνη του δυτικού Κορινθιακού κόλπου. Το κατακόρυφο άλμα του ρήγματος φτάνει από 25m ανατολικά της πόλης του Αιγίου, στα 200m στο κέντρο του ρήγματος (Εικόνα 5.19).

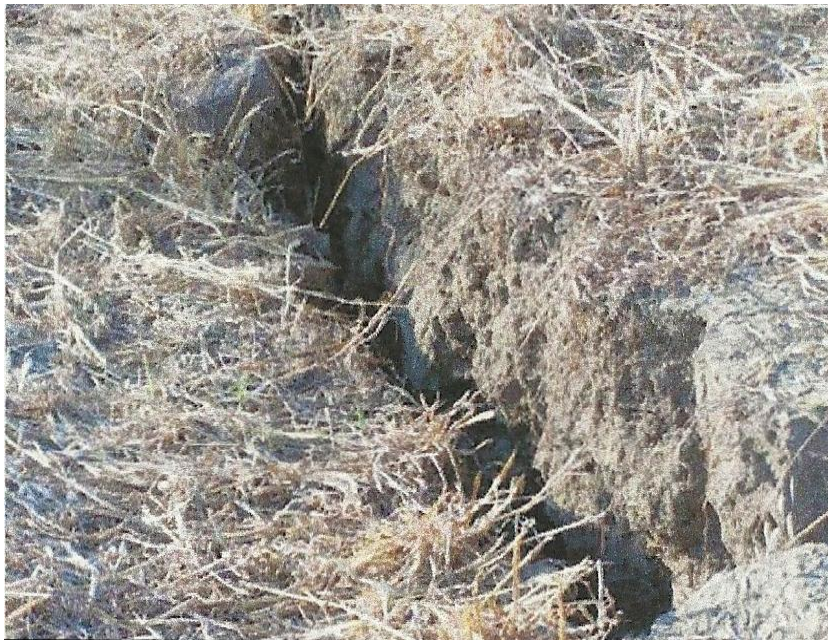
Εικόνα 5.40. Επιφανειακή ρωγμάτωση με κάθετη μετατόπιση 25 cm και οριζόντια 10 cm

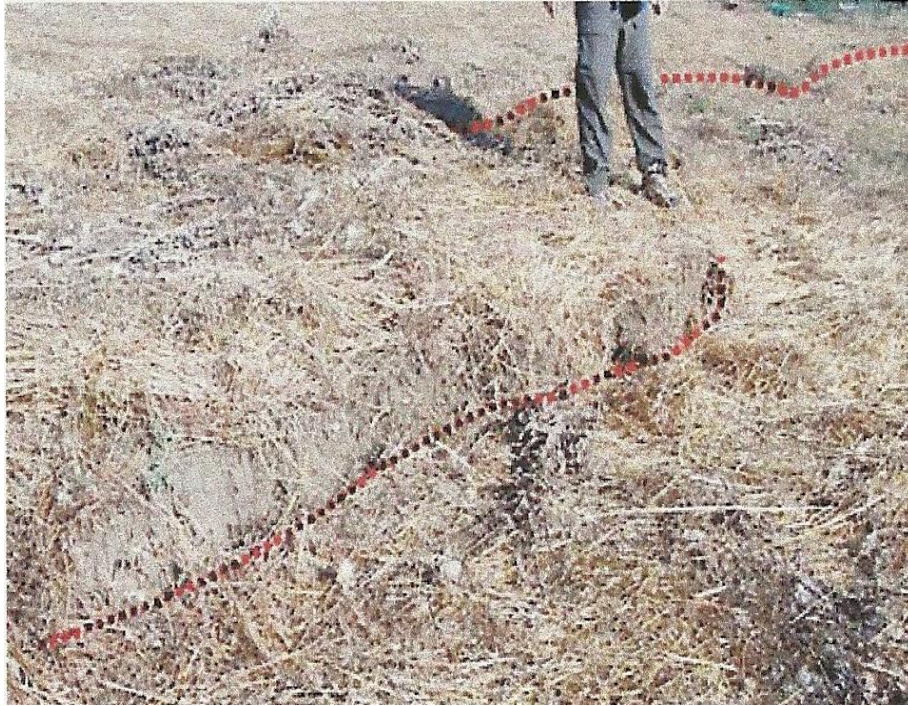
Εικόνα 5.41. Μέρος των επιφανειακών ρωγματώσεων στο χωριό Νησί

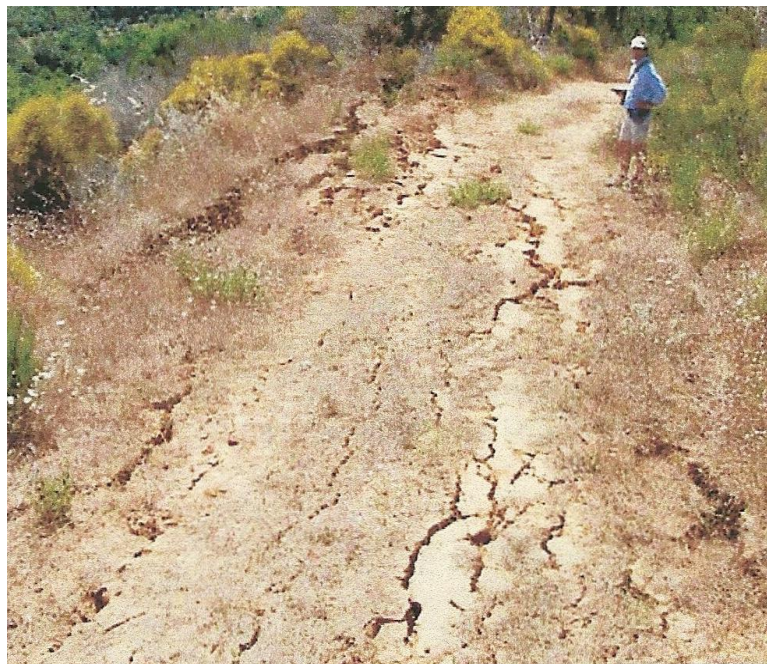
Εικόνα 5.43: Επιφανειακή ζώνη ρωγματώσεων Δυτικά του χωριού Μιχόι

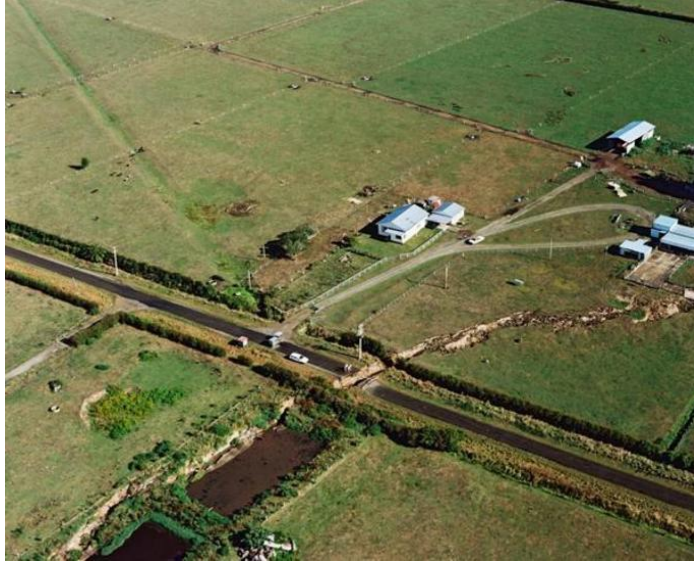
Εικόνα 5.25. Αεροφωτογραφία στην οποία φαίνεται η ανάπτυξη των σεισμικών διαρρήξεων στην περιοχή του Edgcumbe

Ο σεισμός μεγέθους $M=6,3$ του 1987, είχε επίκεντρο 15km βορειοδυτικά από την πόλη του Edgcumbe της Νέας Ζηλανδίας και εστιακό βάθος 8km. Από το σεισμό προκλήθηκε ζώνη επιφανειακών ρωγματώσεων μήκους 7km, με μέγιστη κάθετη μετατόπιση 2m και το πλάτος της ζώνης 15m (Εικόνες 5.23, 5.24 και 5.25).

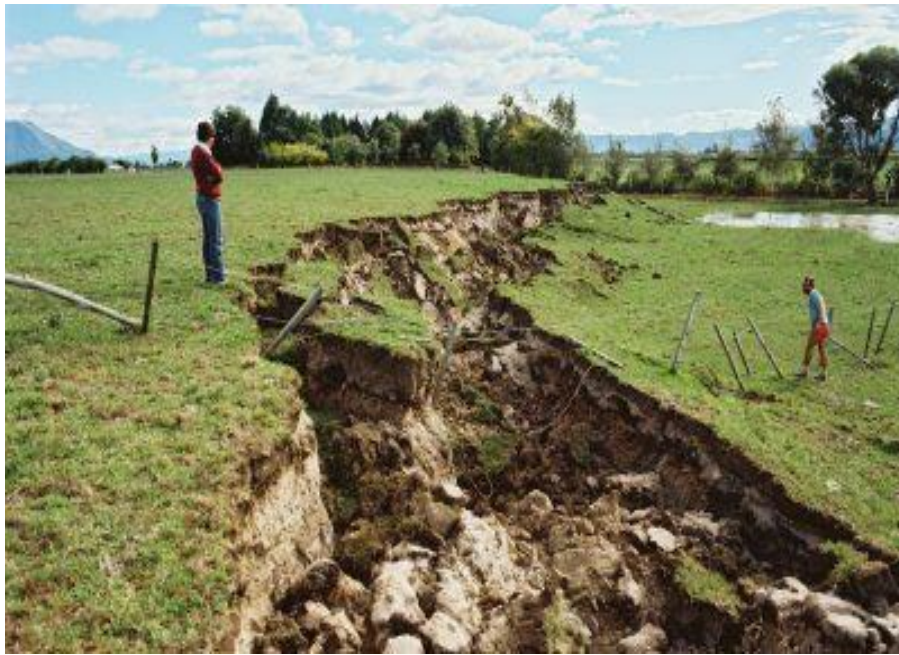
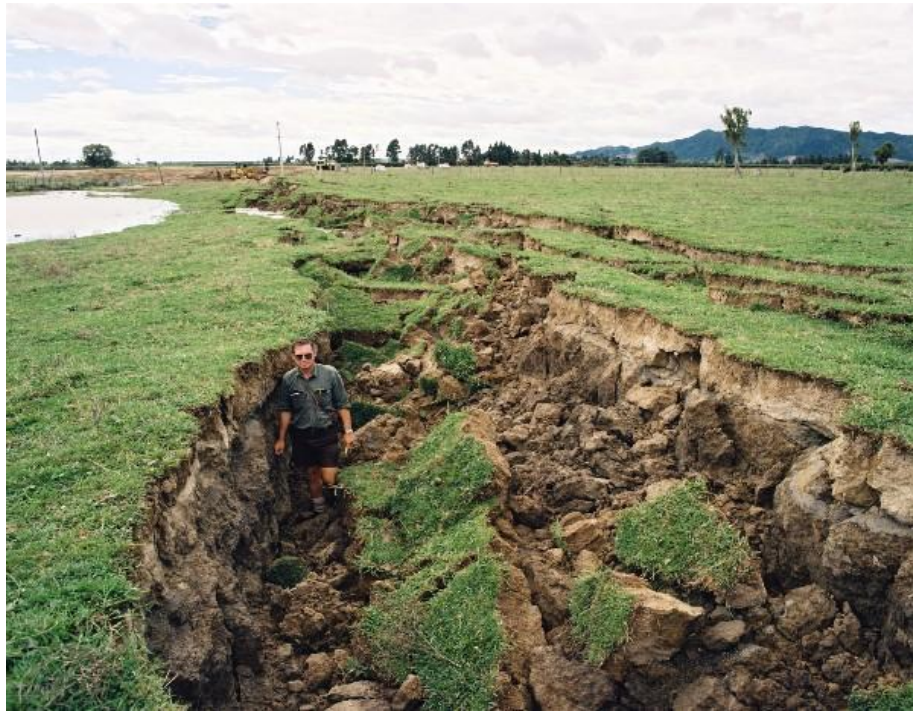
Εικόνα 5.23 και 5.24. Απόψεις των επιφανειακών ρωγματώσεων όπου διακρίνεται το μέγεθος της οριζόντιας και κάθετης μετατόπισης (οι άνθρωποι για κλίμακα)

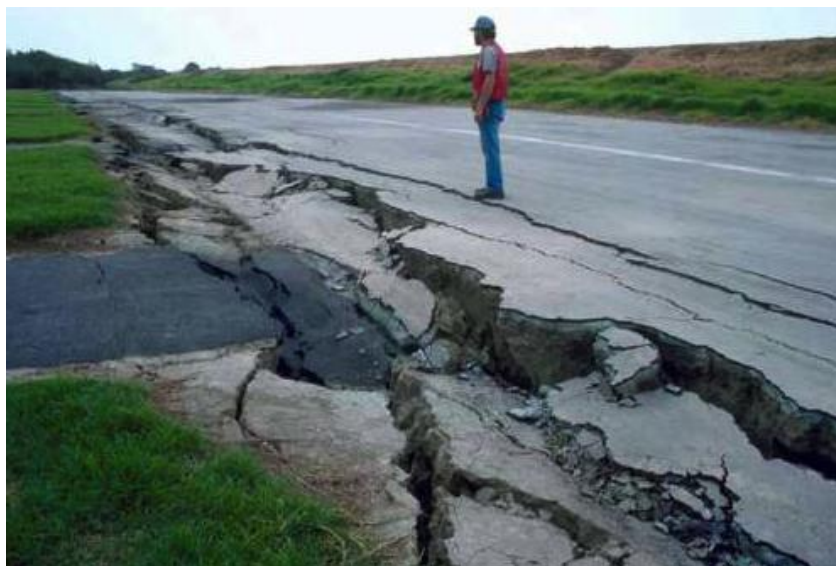
Εικόνα 5.28. Πλάτος των επιφανειακών ρωγματώσεων που δημιουργήθηκαν απο το σεισμό της Loma Prieta 1989

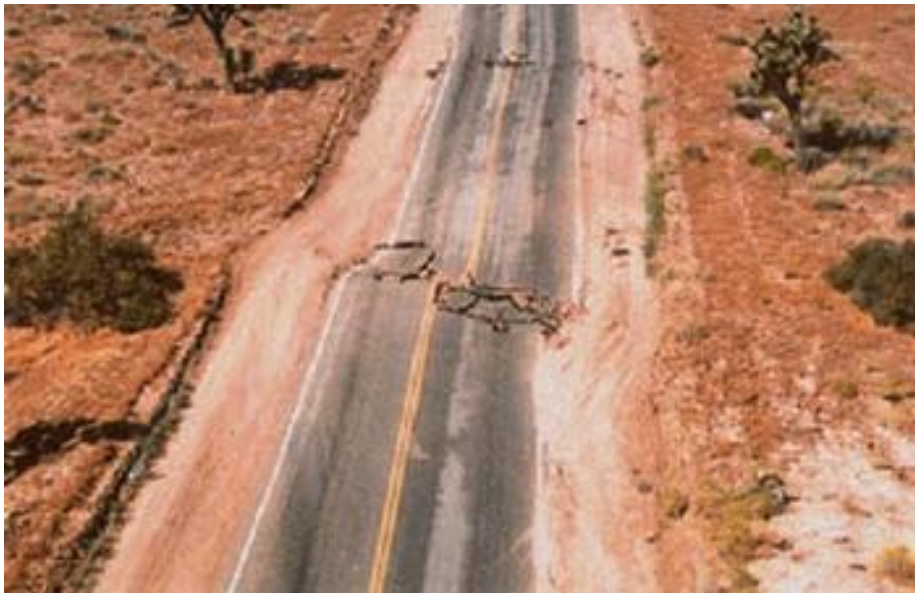
Εικόνα 5.30 Επιφανειακές σεισμικές διαρρήξεις και αστοχίες σε δρόμους στη διέλευση του ρήγματος του σεισμού Landers and Big Bear

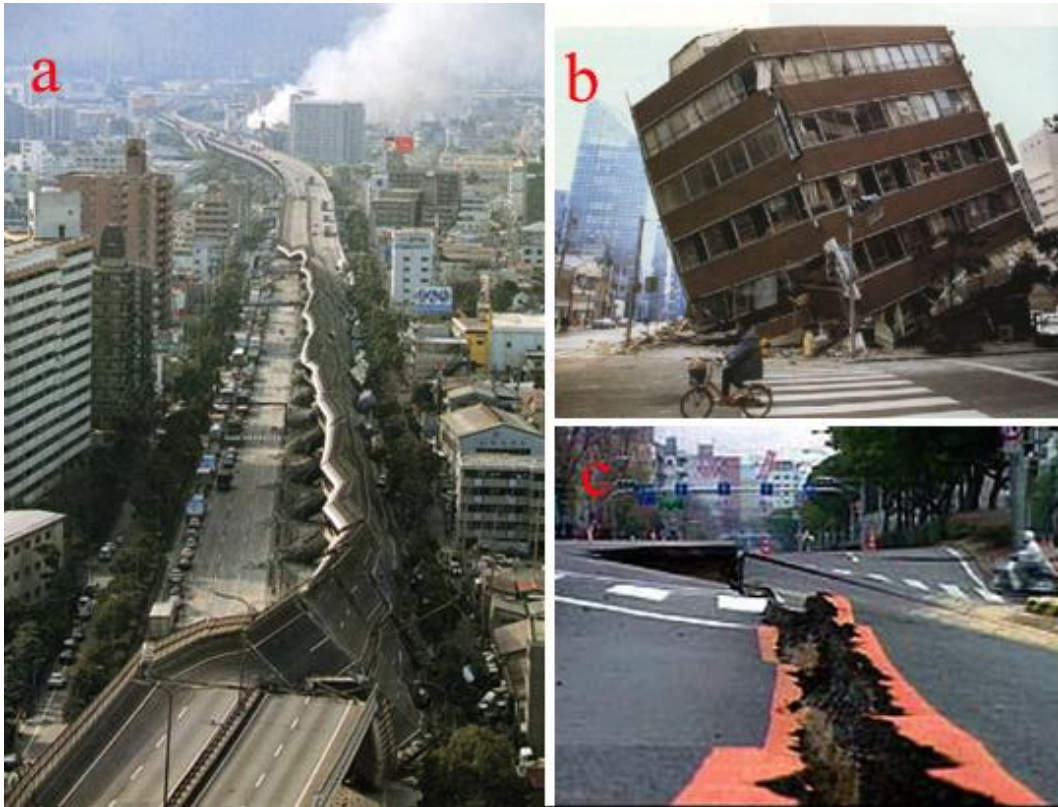
Εικόνα 5.33. Καταστροφές σε αυτοκινητόδρομους (a,c) και σε κτίρια (b) με το σεισμό του Kobe.

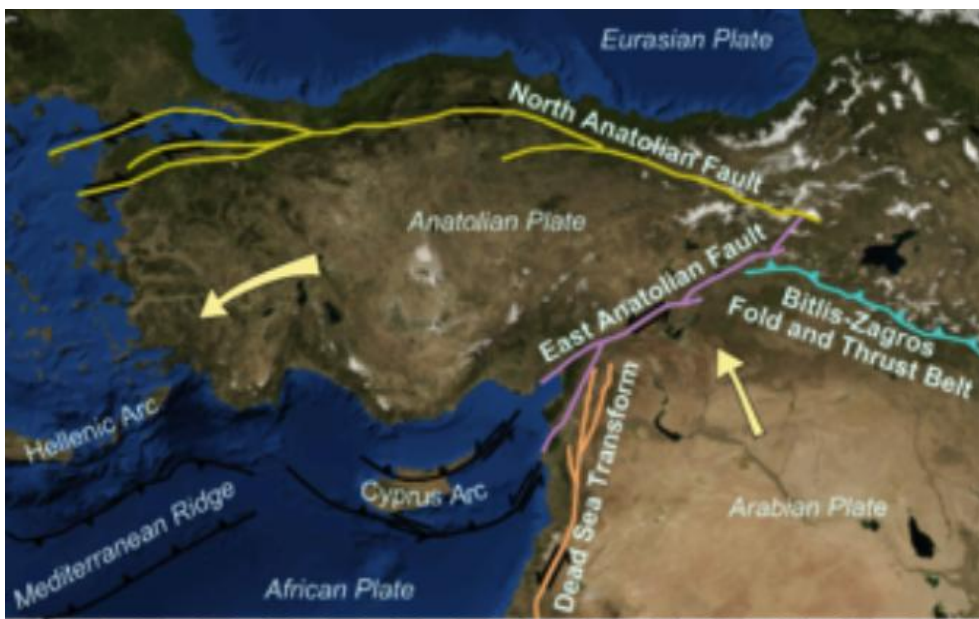
Εικόνα 5.34. Χάρτης όπου παρουσιάζεται το σύστημα ρηγμάτων οριζόντιας ολίσθησης της Τουρκίας

Ο σεισμός που έπληξε την βορειοδυτική Τουρκία το 1999 είχε μέγεθος $M=7.4$ και επίκεντρο 11km νοτιοανατολικά της πόλης Izmit, σε απόσταση 90km από την Κωνσταντινούπολη. Το εστιακό βάθος είναι 17km. Ο σεισμός προκλήθηκε από το σύστημα ρηγμάτων οριζόντιας ολίσθησης της Βορείας Ανατολίας (North Anatolian Fault), το οποίο έχει συνολικό μήκος 1200km (Εικόνα 5.34) και παρουσιάζει μέσο μέγεθος οριζόντιας ολίσθησης 5,5m. (Εικόνα 5.35). Από το σεισμό, εκτός από τις υπόλοιπες έντονες εδαφικές παραμορφώσεις (ρευστοποιήσεις, κατολισθήσεις, κ.α.) προκλήθηκε μια ζώνη επιφανειακών διαρρήξεων μήκους 120km και πλάτους περίπου 200m.

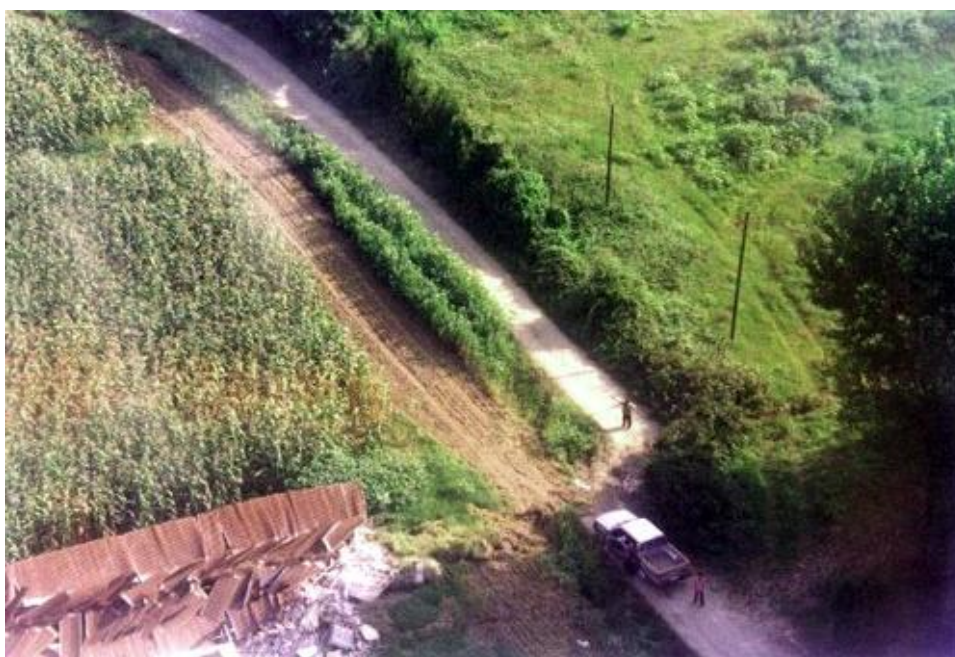
Εικόνα 5.34. Μετατόπιση του δρόμου και ζημιές σε σπίτια στις θέσεις ιέλευσης του σεισμικού ρήγματος του 1999

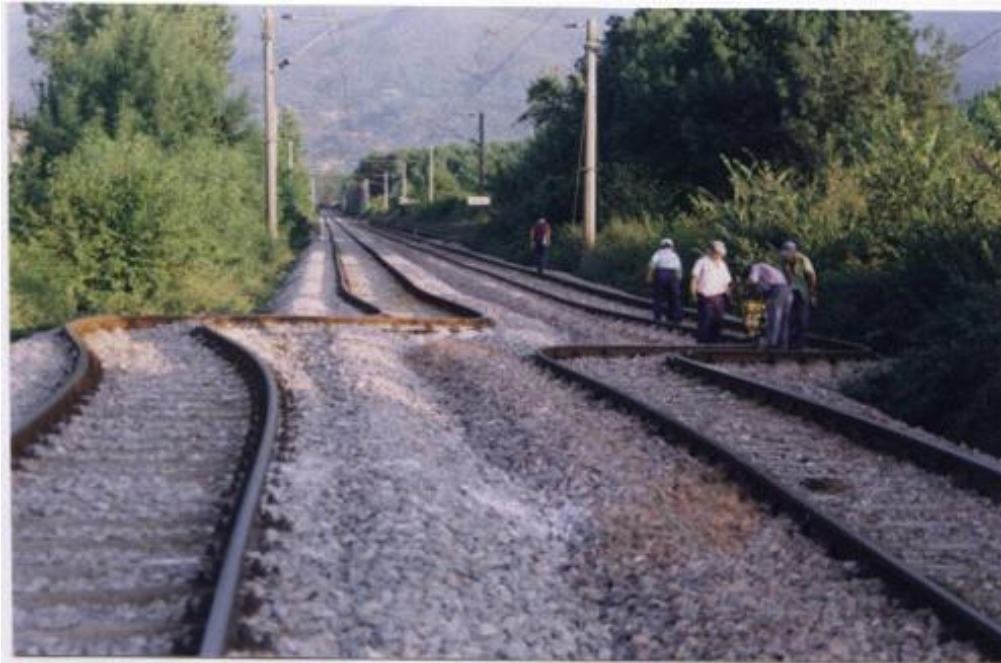
Εικόνα 5.36. Παραμόρφωση της σιδηροδρομικής γραμμής με το σεισμό του 1999, νοτιοανατολικά της πόλης Izmit

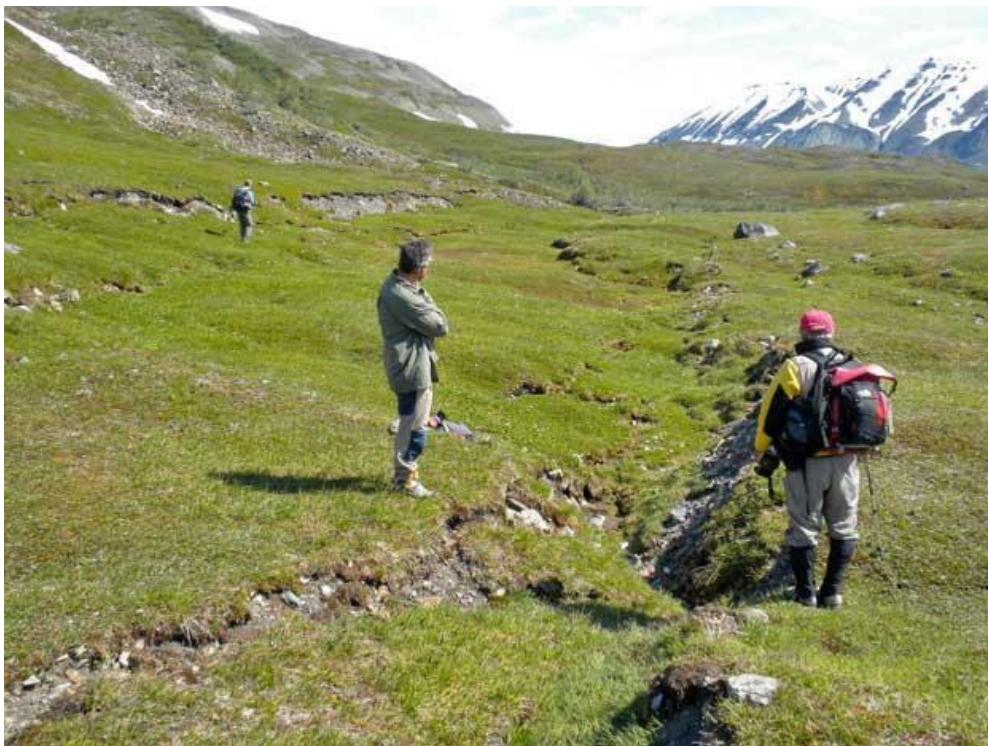
Εικόνα 5.37β. Επιφανειακές διαρρήξεις με το σεισμό της Αλάσκας

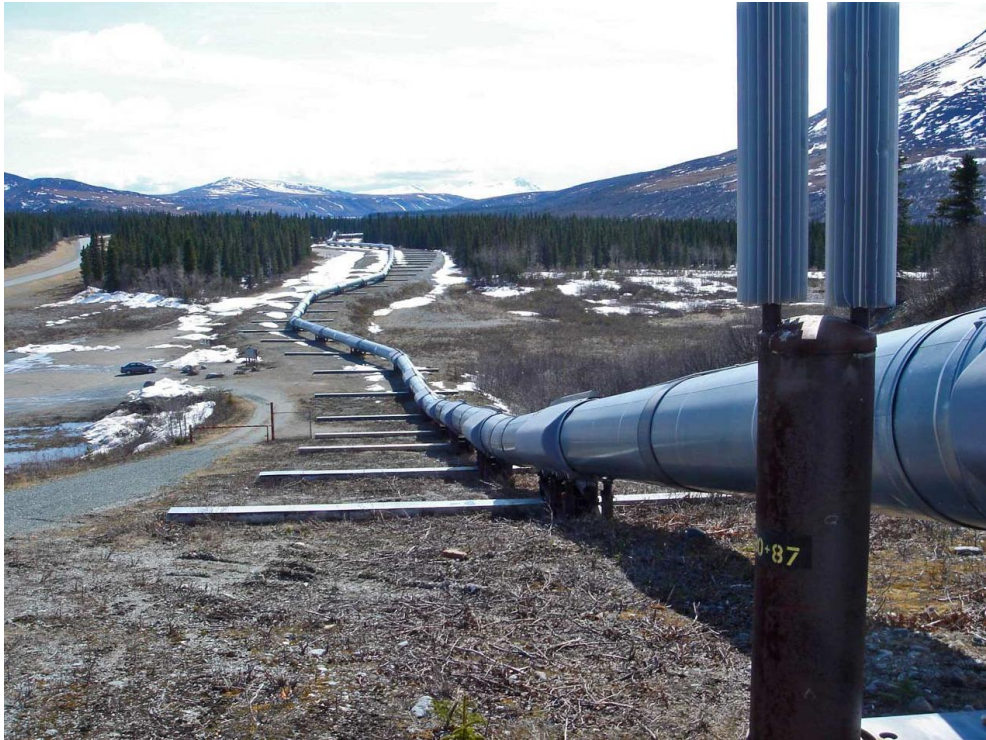
Εικόνα 5.38. Αντισεισμική κατασκευή αγωγού φυσικού αερίου στη περιοχή του ρήγματος Denali

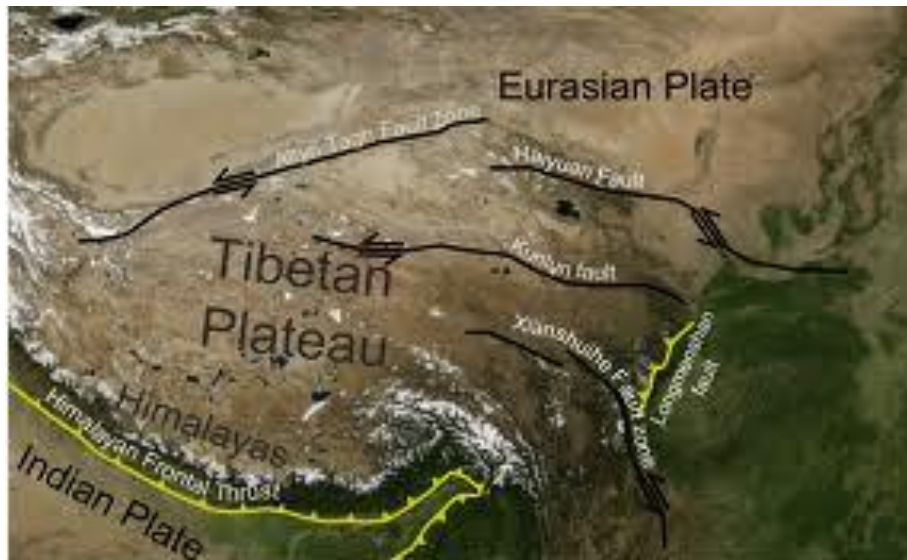
Εικόνα 5.44. Δορυφορική φωτογραφία στην οποία φαίνονται τα κύρια ρήγματα στο πλατώ του Θιβέτ

Το 2001 σημειώθηκε σεισμός μεγέθους $M=7,8$ με επίκεντρο στο βόρειο τμήμα του Θιβέτ και εστιακό βάθος 15km. Ο σεισμός συνδέεται με την ανάδραση του ρήγματος Kunlun, που είναι ένα μεγάλο αριστερόστροφο ρήγμα οριζόντιας ολίσθησης, με συνολικό μήκος μήκους 1500km (Εικόνα 5.44). Κατά τη διάρκεια του σεισμού δημιουργήθηκε μια ζώνη επιφανειακών ρωγματώσεων μήκους 400km και πλάτους 500m, όπου η οριζόντια μετατόπιση έφθανε και τα 10m.

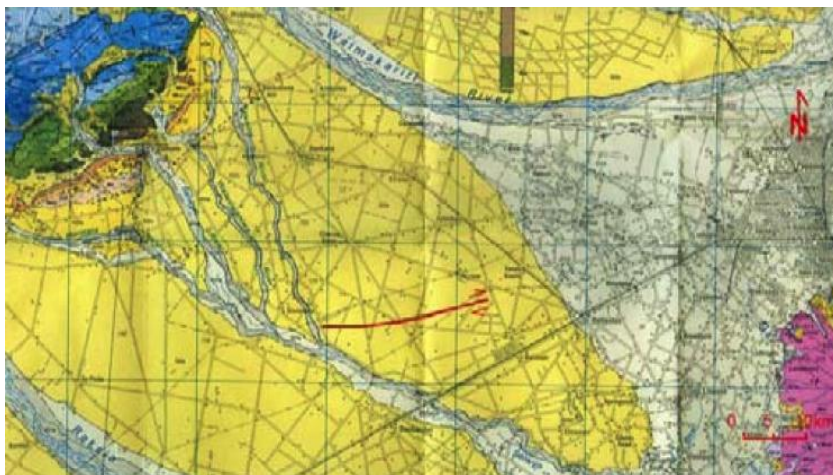
Εικόνα 5.46. Γεωλογικός χάρτης τμήματος της περιοχής του Canterbury, δυτικά του Christchurch. Με γαλάζιο και πράσινο χρώμα απεικονίζεται το υπόβαθρο, με ιώδες τα ηφαιστειακά πετρώματα και με κίτρινο το κάλυμμα των τεταρτογενών ιζημάτων. Με λευκό χρώμα οι πολύ πρόσφατες ποτάμιες αποθέσεις (από Μαρίνο κ. α. 2010).

Ισχυρός σεισμός μεγέθους $M=7.1$ έπληξε στις 4/9/2010 την περιοχή του Christchurch-Canterbury Νέας Ζηλανδίας. Ο σεισμός, σύμφωνα με την Γεωλογική Υπηρεσία της Νέας Ζηλανδίας, είχε εστιακό βάθος 10km και συνοδεύτηκε από την εκδήλωση σεισμοτεκτονικής παραμόρφωσης που εμφανίστηκε μέσα στις ημισυνεκτικές τεταρτογενείς αποθέσεις της περιοχής. Πρόκειται για ένα αριστερόστροφο ρήγμα οριζόντιας ολίσθησης, με συνολικό μήκος 40km και πλάτος επιφανειακών ρωγματώσεων κυμαινόμενο από 10 έως 300m (Εικόνα 5.46).

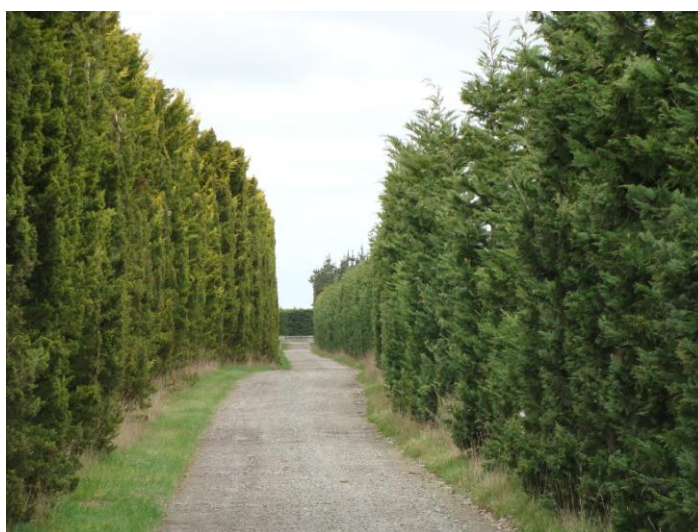
Εικόνα 5.47. Οριζόντια μετατόπιση δρόμου και δενδροστοιχίας στη διέλευση του ρήγματος στο Christchurch

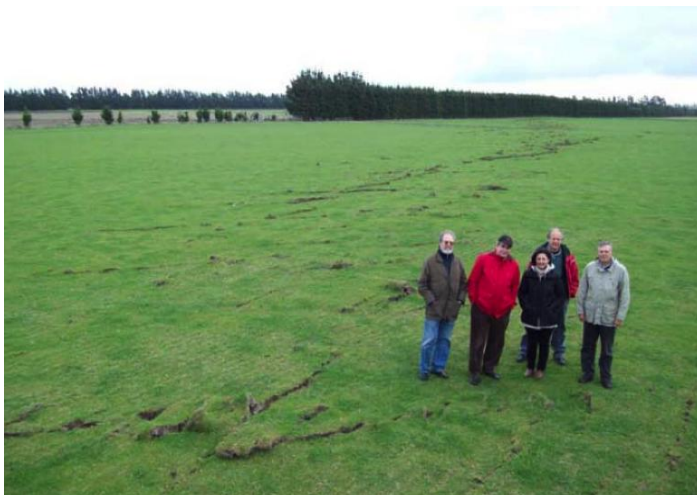
Εικόνα 5.48. Η ζώνη της εδαφικής παραμόρφωσης στην επιφανειακή εκδήλωση του σεισμικού ρήγματος του Canterbury

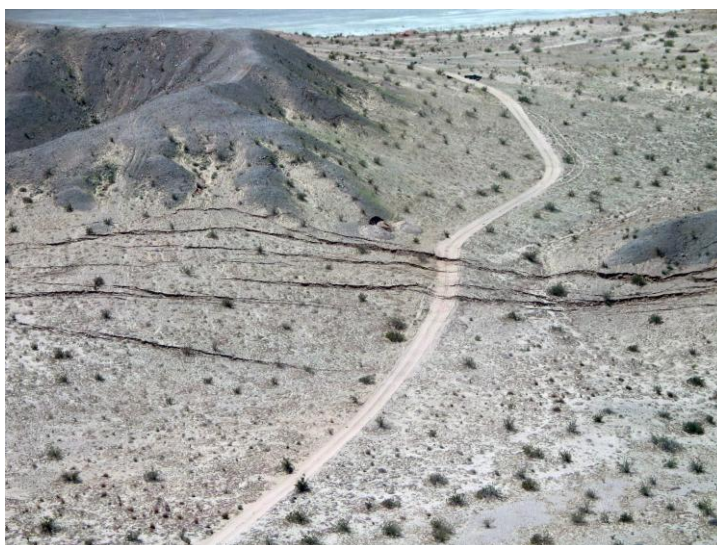
Εικόνα 5.52. Επιφανειακές διαρρήξεις του σεισμού του Μεξικού

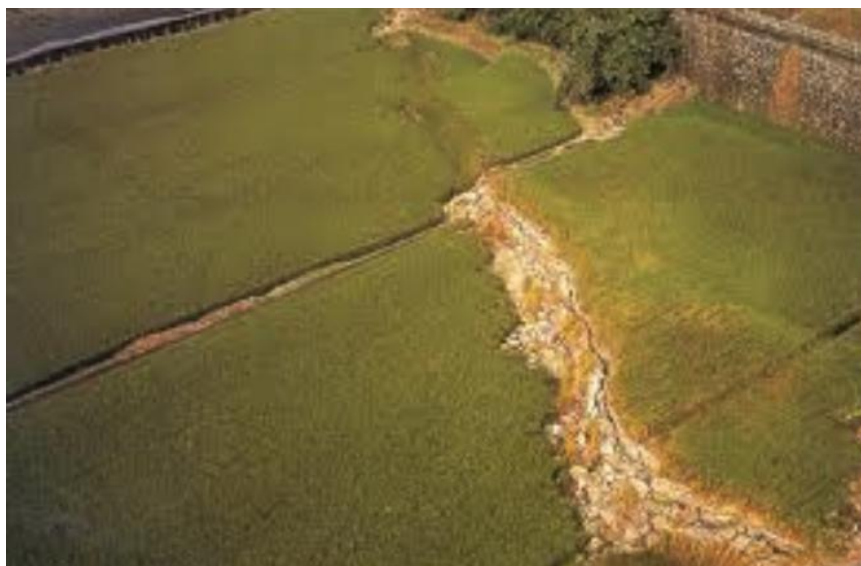
Εικόνα 5.54. Φωτογραφία από το σεισμό της Ταιwan, όπου διακρίνεται το πλάτος της ζώνης των επιφανειακών ρωγματώσεων

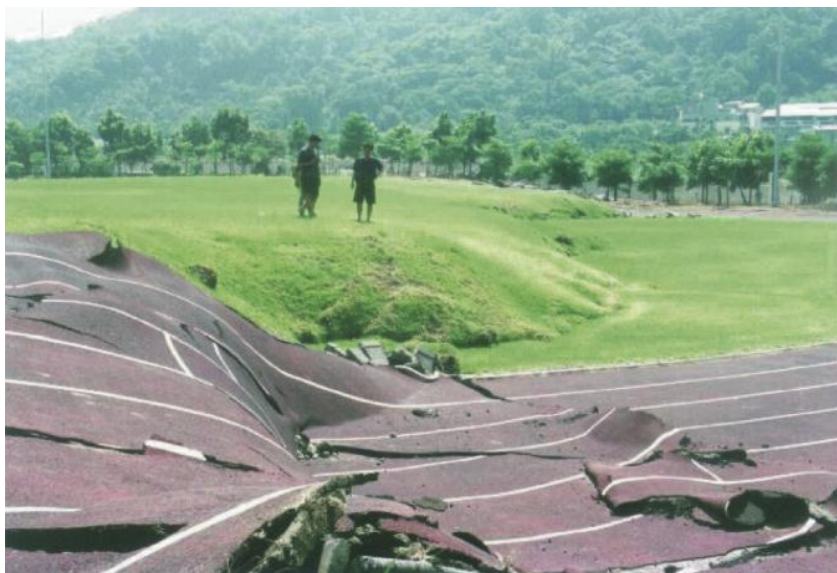
Εικόνα 5.55. Επιφανειακές ρωγματώσεις από το σεισμό της Taiwan

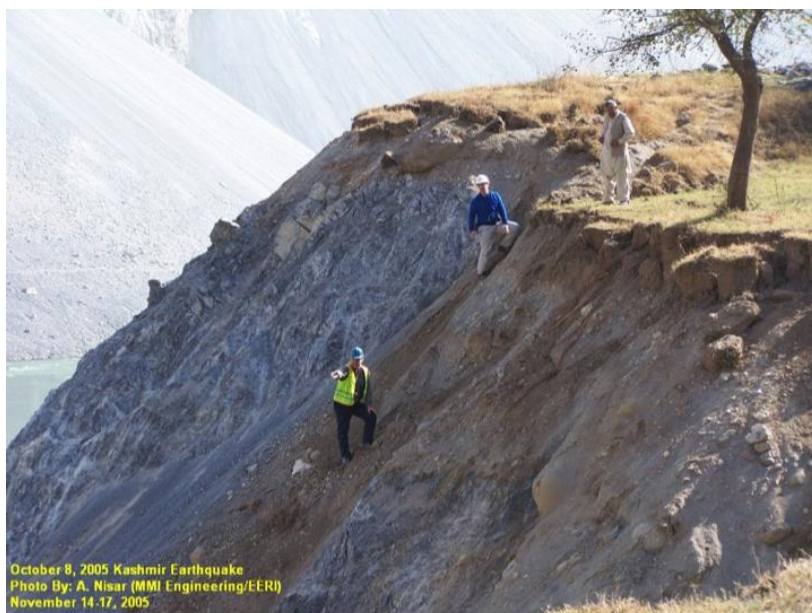
Εικόνα 5.57. Άποψη των σεισμικών διαρρήξεων που συνδέονται με το σεισμό του 2005 και το ρήγμα Balakot του βορειοδυτικού Pakistan

Τον Οκτώβριο του 2005, σεισμός μεγέθους $M=7.6$, με επίκεντρο την πόλη Muzaffarabad του Κασμίρ και εστιακό βάθος 15km, προκλήθηκε από το ανάστροφο ρήγμα Balakot-Bagh (Εικόνα 5.56). Με το σεισμό εκδηλώθηκαν ζώνες επιφανειακών ρωγματώσεων μήκους 75km και πλάτους 300m, όπου παρατηρήθηκαν μετατοπίσεις της τάξεως των 7m (Εικόνα 5.57).

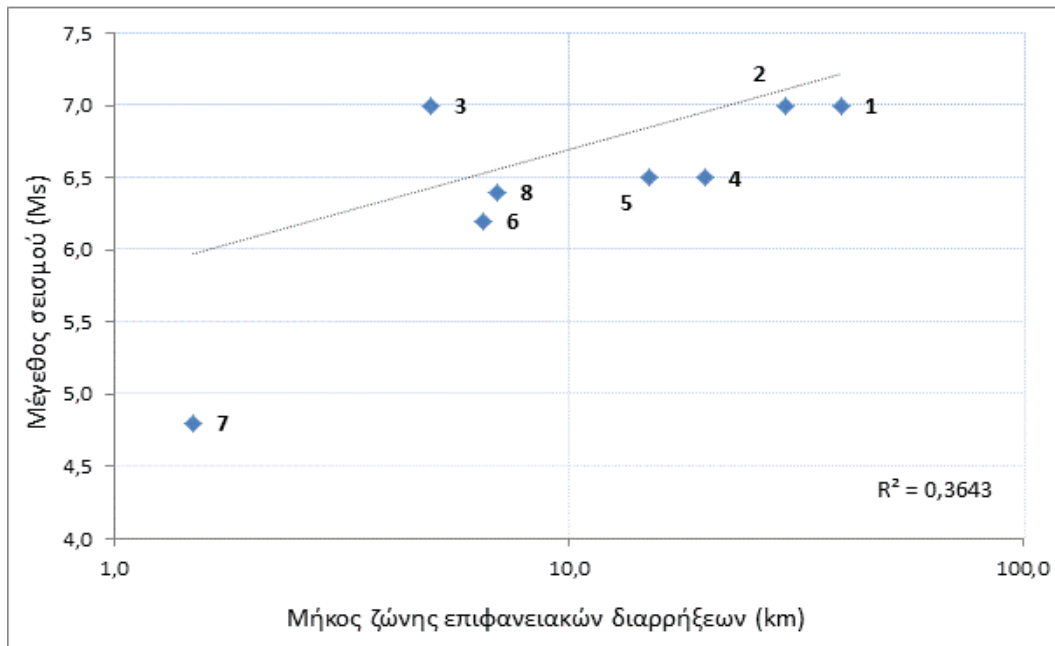
Εικόνα 6.3 Λογαριθμικό διάγραμμα συσχέτισης μεγέθους σεισμού με το μήκος ζώνης επιφανειακών διαρρήξεων για κανονικά ρήματα

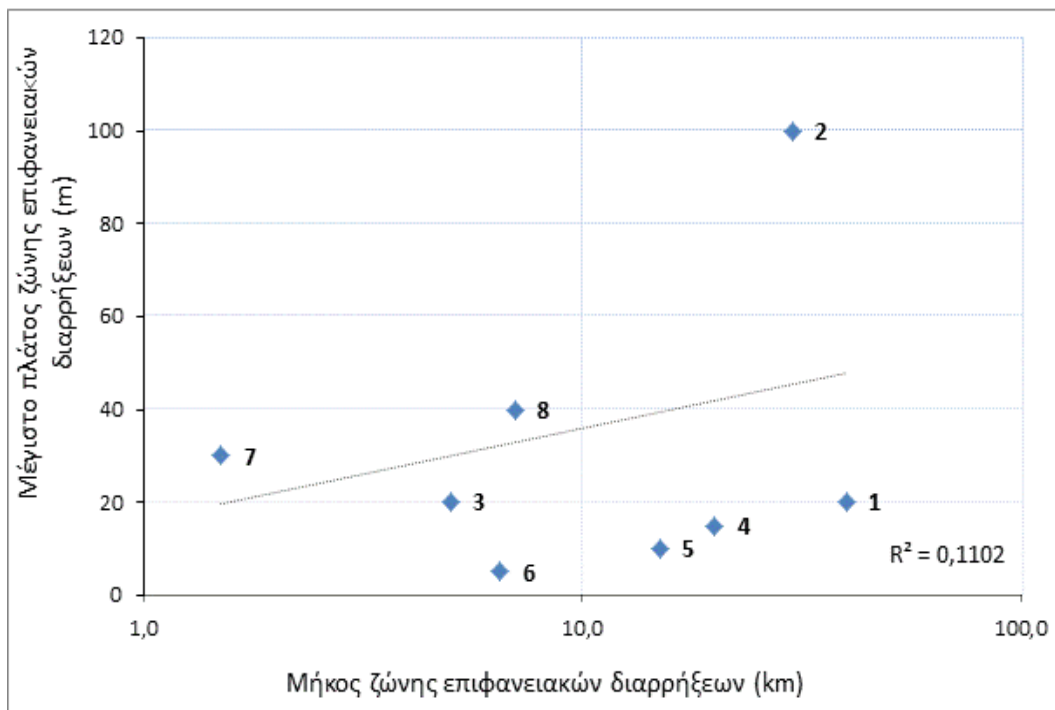
Εικόνα 6.4 Λογαριθμικό διάγραμμα συσχέτισης μέγιστου πλάτους ζώνης επιφανειακών διαρρήξεων με το μήκος ζώνης επιφανειακών διαρρήξεων για κανονικά ρήματα

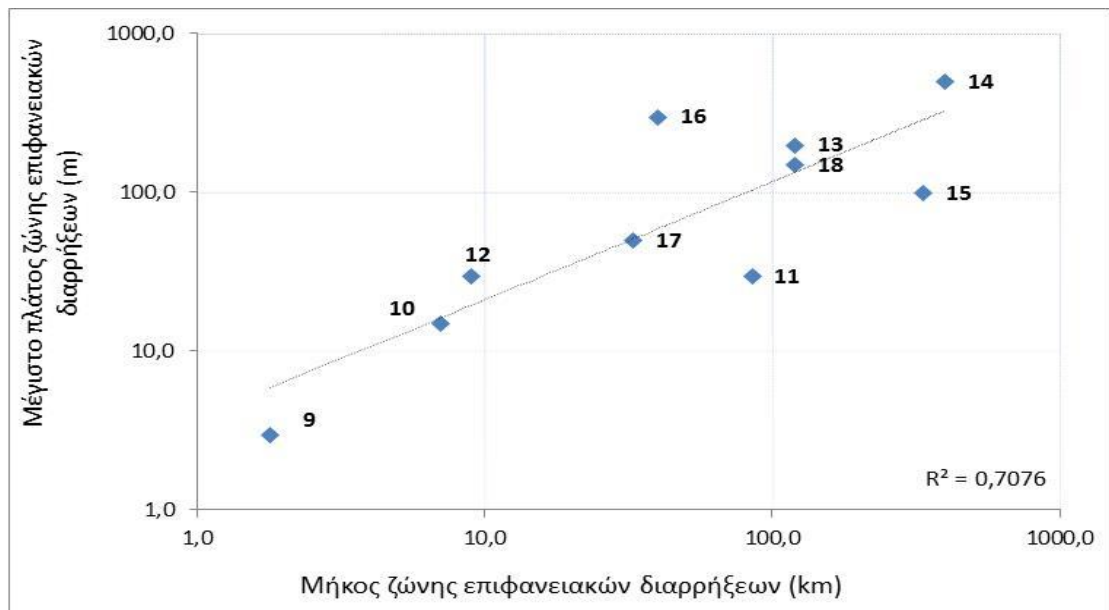
Εικόνα 6.8 Λογαριθμικό διάγραμμα συσχέτισης μέγιστου πλάτους ζώνης επιφανειακών διαρρήξεων με το μήκος ζώνης επιφανειακών διαρρήξεων για ρήγματα οριζόντιας ολίσθησης
