ΕΘΝΙΚΟ ΜΕΤΣΟΒΙΟ ΠΟΛΥΤΕΧΝΕΙΟ
ΤΜΗΜΑ ΜΗΧΑΝΙΚΩΝ ΜΕΤΑΛΛΕΙΩΝ ΜΕΤΑΛΛΟΥΡΓΩΝ
ΤΟΜΕΑΣ ΓΕΩΛΟΓΙΚΩΝ ΕΠΙΣΤΗΜΩΝ

ΔΙΠΛΩΜΑΤΙΚΗ ΕΡΓΑΣΙΑ

Εκτίμηση του πλάτους της ζώνης επιφανειακής συνσεισμικής παραμόρφωσης ενεργών ρηγμάτων με βάση παγκόσμια δεδομένα

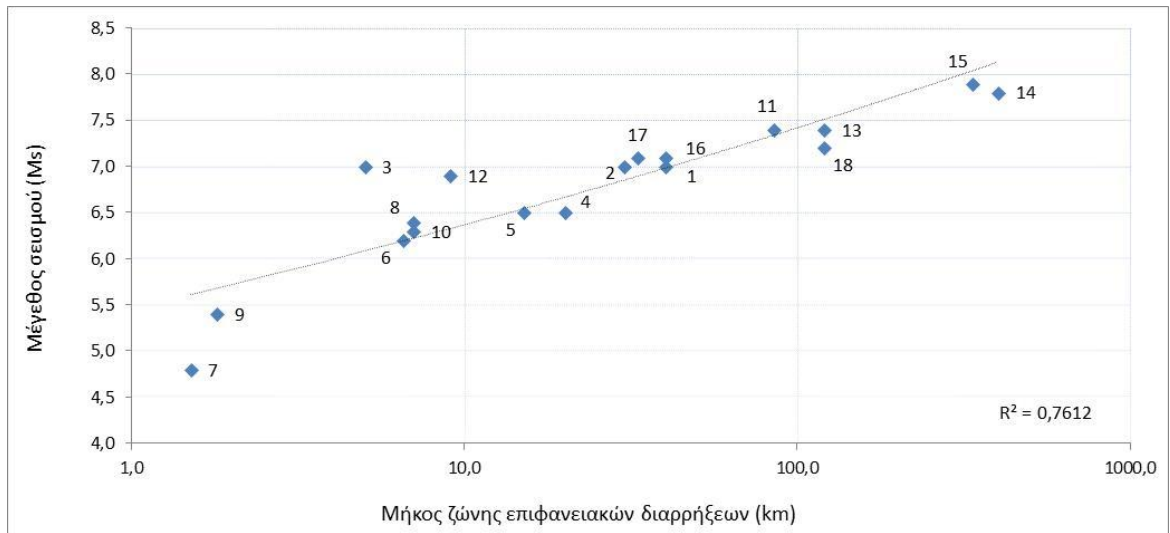
Εικόνα 6.12 Λογαριθμικό διάγραμμα συσχέτισης μεγέθους σεισμού με το μήκος ζώνης επιφανειακών διαρρήξεων για όλους τους τύπους ρηγμάτων

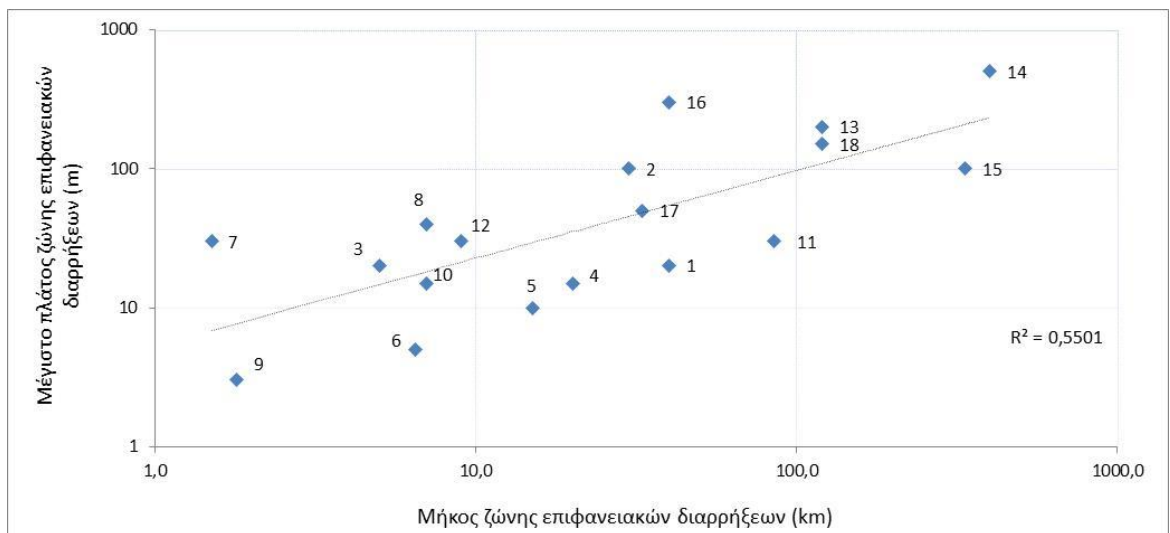
Εικόνα 6.13 Λογαριθμικό διάγραμμα συσχέτισης μέγιστου πλάτους ζώνης επιφανειακών διαρρήξεων με το μήκος ζώνης επιφανειακών διαρρήξεων για όλους τους τύπους ρηγμάτων
