ΕΘΝΙΚΟ ΜΕΤΣΟΒΙΟ ΠΟΛΥΤΕΧΝΕΙΟ
ΣΧΟΛΗ ΑΓΡΟΝΟΜΩΝ & ΤΟΠΟΓΡΑΦΩΝ ΜΗΧΑΝΙΚΩΝ
Τομέας Τοπογραφίας - Εργαστήριο Φωτογραμμετρίας

Διπλωματική Εργασία

Γεωμετρική Τεκμηρίωση Βυθισμένου Μνημείου

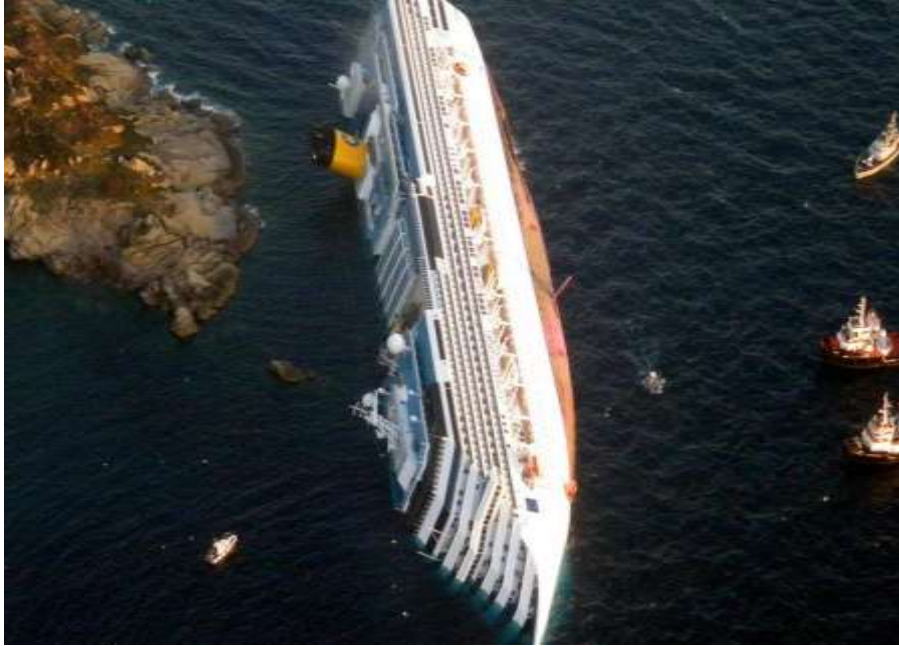
Εικόνα 2.1: Costa Concordia προς αποτύπωση σε πλωτές συνθήκες (google)

Η δυσκολία της αποτύπωσης σχετιζόταν αφενός με το γεγονός ότι το πλοίο ήταν ημιβυθισμένο και έπρεπε να αποτυπωθεί σε πλωτές συνθήκες (το κόστος ρυμούλκησης ήταν πολύ υψηλό) αφετέρου με το ότι η πλευρά προς αποτύπωση, όπου υπήρχε η διαρροή, δεν ήταν ορατή από τη στεριά ώστε να γίνουν από εκεί οι απαραίτητες μετρήσεις. Η διαρροή εμφανιζόταν σε μήκος 52m και σε πλάτος 5m (1m πάνω από την ισάλο γραμμή και 4m κάτω). Ζητούμενο της αποτύπωσης ήταν να επιτευχθεί η ίδια ακρίβεια για το βυθισμένο τμήμα του πλοίου και για το τμήμα πάνω από την ισάλο γραμμή επομένως ήταν αδύνατο να εφαρμοστούν διαφορετικές τεχνικές πχ. Οπτικές μέθοδοι (σάρωση με λέιζερ, φωτογραμμετρία) για το ξηρό τμήμα και ακουστικές μέθοδοι για το βρεχόμενο τμήμα. Για το λόγο αυτό φωτογραφήθηκε το πάνω τμήμα έξω από το νερό και το κάτω τμήμα υποβρυχίως, αφού προηγουμένως έγινε μία δοκιμαστική εφαρμογή της μεθόδου σε πλωτή βάρκα 6m η οποία ήταν επιτυχής. Στη συνέχεια η εφαρμογή έγινε στο πλοίο μήκους 300m περίπου με επιφάνεια διαρροής προς αποτύπωση 60m επί 5m. Χρησιμοποιήθηκαν 5 συσκευές προσανατολισμού (orientation devices) που έφεραν κωδικοποιημένους στόχους, των οποίων οι σχετικές θέσεις είχαν μετρηθεί με υψηλή ακρίβεια στο εργαστήριο, και κατανεμήθηκαν ομοιόμορφα στο τμήμα της διαρροής ώστε να καλύπτουν και το πάνω και το κάτω τμήμα της ισάλου. Επίσης στόχοι διαμέτρου 30mm προσαρμόστηκαν ομοιόμορφα με ισχυρούς μαγνήτες στο τμήμα της διαρροής. Οι στόχοι πυκνώθηκαν πλησίον της ισάλου γραμμής. Οι συνεταγμένες των στόχων των συσκευών προσανατολισμού προσδιορίστηκαν με υποβρυχίως μετρήσεις και με γνωστές τις σχετικές τους θέσεις από το εργαστήριο συνδέθηκαν τα δύο συστήματα αναφοράς (άνω της ισάλου - κάτω της ισάλου). Επίσης τοποθετήθηκαν μπάρες κλίμακας για να αποκτήσει κλίμακα το μοντέλο. Η

- Μία καινοτόμα φωτογραμμετρική εφαρμογή που αξίζει να αναφερθεί είναι η αποτύπωση του Costa Concordia, που αποτελεί την πρώτη αποτύπωση πλωτού αντικειμένου. Στις 12/01/2012, το ιταλικό κρουαζιερόπλοιο Costa Concordia βυθίστηκε μερικώς ανοικτά των ακτών της Isola del Giglio αφότου προσέκρουσε με την πλαϊνή του πλευρά σε έναν ύφαλο γνωστό ως Le Sciole. Μετά την πρόσκρουση, το πλοίο, χωρίς έλεγχο του τιμονιού και χωρίς προωθητική δύναμη, προσάραξε κοντά στην είσοδο του λιμανιού Giglio Porto, με τη δεξιά του πλευρά να σχηματίζει με τον πυθμένα μια τελική γωνία κλίσης περίπου 70 μοιρών. Το ατύχημα είναι γνωστό σε όλο τον κόσμο, για τη δυναμική (η επίδραση συνέβη πολύ κοντά στην ακτογραμμή και σε πολύ ρηχά νερά), για τα θύματά του και για τις συνέπειες από την άποψη της ρύπανσης του περιβάλλοντος. Στο πλαίσιο της ένδικης διαδικασίας, ορίστηκε να μετρηθούν διαστάσεις και να προσδιοριστούν τα χαρακτηριστικά της διαρροής που παράγεται από την σύγκρουση του πλοίου με τα βράχια, με υψηλή ακρίβεια και με μη επεμβατική τεχνική.

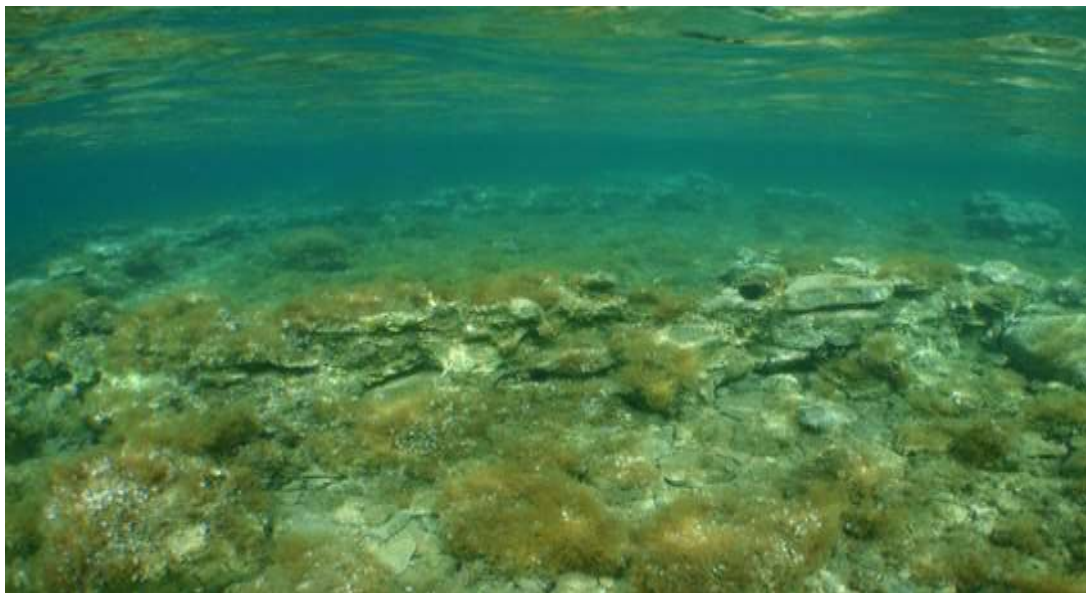
Εικόνα 3.9: Κάλυψη από θαλάσσια φυτά

Επειδή το αντικείμενο προς φωτογράφιση ήταν καλυμένο από φυτά της θάλασσας, τα οποία θα απέκρυβαν πληροφορία στη φωτογραφία, καθαρίστηκε από ειδικό κλιμάκιο της εφορίας εναλίων αρχαιοτήτων που μετέβει στην περιοχή για το σκοπό αυτό.

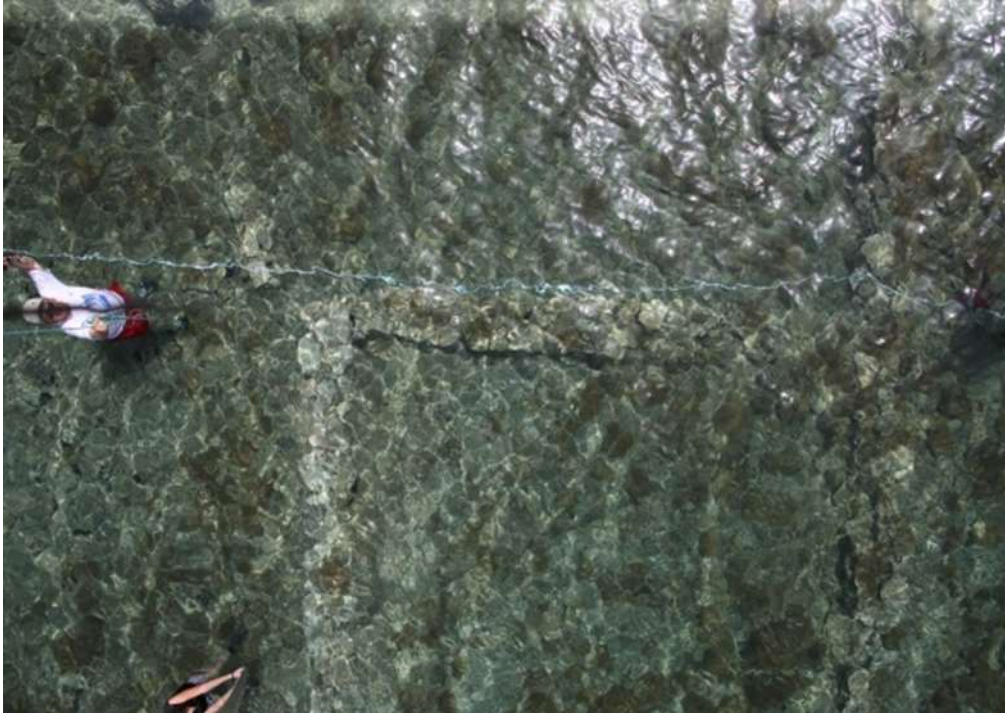
Εικόνα 3.10: Απόκρυψη πληροφορίας

Ένα από τα προβλήματα που προέκυψαν κατά τη φωτογράφιση ήταν η πρόκληση θόλωσης στο βυθό από τις κινήσεις των μελών του συνεργείου. Για την αντιμετώπιση της θόλωσης κάθε λήψη γινόταν λίγα λεπτά μετά τη μετακίνηση του συνεργείου για να καθαρίσει ο βυθός. Επιπλέον υπήρξε σημαντική απόκρυψη πληροφορίας τόσο από μέλη του συνεργείου, που αναγκαστικά φωτογραφήθηκαν, αφού έπρεπε να εξασφαλίζουν τη σταθερότητα του τρίποδα ανά πάσα στιγμή, όσο και από τις ηλιακές αντανακλάσεις. Η απόκρυψη πληροφορίας από την επίδραση των ηλιακών αντανακλάσεων ήταν αδύνατο να αντιμετωπιστεί τόσο κατά τη διάρκεια των λήψεων όσο και με ραδιομετρική επεξεργασία των εικόνων εκ των υστέρων.

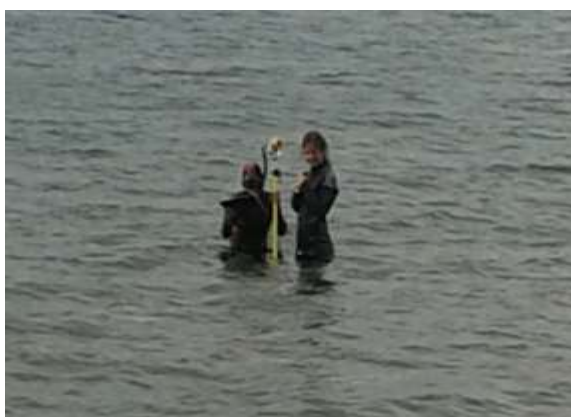
Εικόνα 3.11: Εντοπισμός φωτοσταθερού

Κάθε φωτοσταθερό σημείο εντοπιζόταν πρώτα στο κροκί, ύστερα στο αντικείμενο με μάσκα, γινόταν η μέτρηση και τελικά φωτογραφιζόταν υποβρυχίως, ώστε να διευκολύνεται αργότερα η αναγνώριση και σκόπευσή του κατά τους προσανατολισμούς στο φωτογραμμετρικό σταθμό.

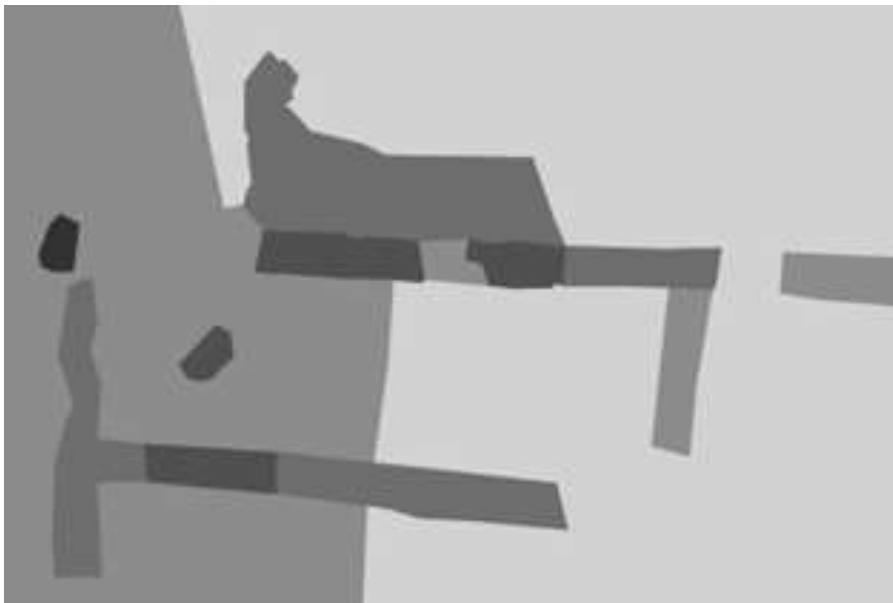
Εικόνα 3.14: Εικόνα με ζώνες βαθών και τόνους του γκρι που τους αντιστοιχούν

Για τη δημιουργία των εικόνων αποτελούμενων από τόνους του γκρι έγινε επεξεργασία των αρχικών εικόνων στο λογισμικό Adobe Photoshop. Από τις βυθομετρικές πληροφορίες των σημείων του αντικειμένου οριοθετήθηκαν περιοχές με ίδιο βάθος και κάθε ζώνη βαθών αντιστοιχήθηκε με έναν τόνο του γκρι.

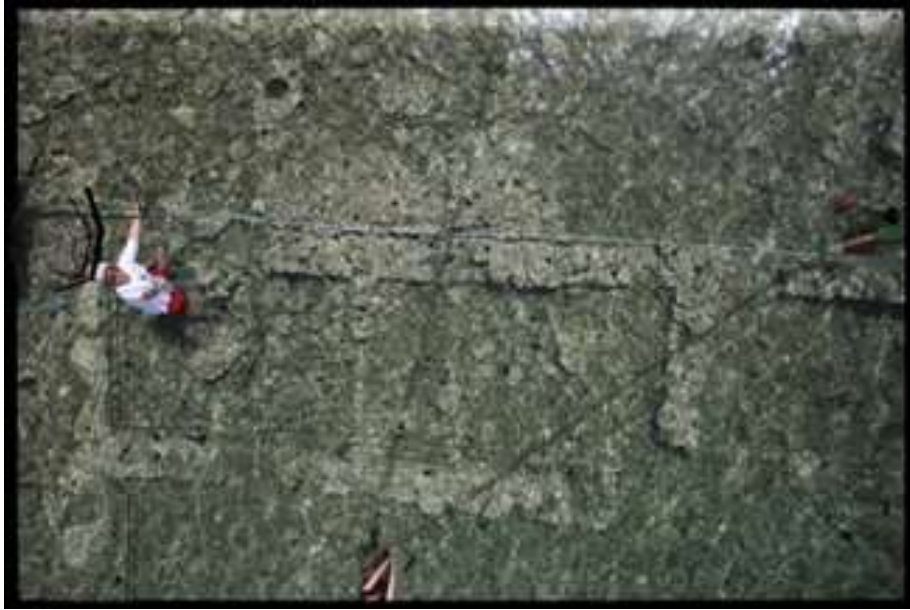
Εικόνα 3.15: Εικόνα διορθωμένη από διάθλαση

Εισήχθησαν οι εικόνες στον αλγόριθμο και παρήχθησαν οι τελικές διορθωμένες από διάθλαση εικόνες.

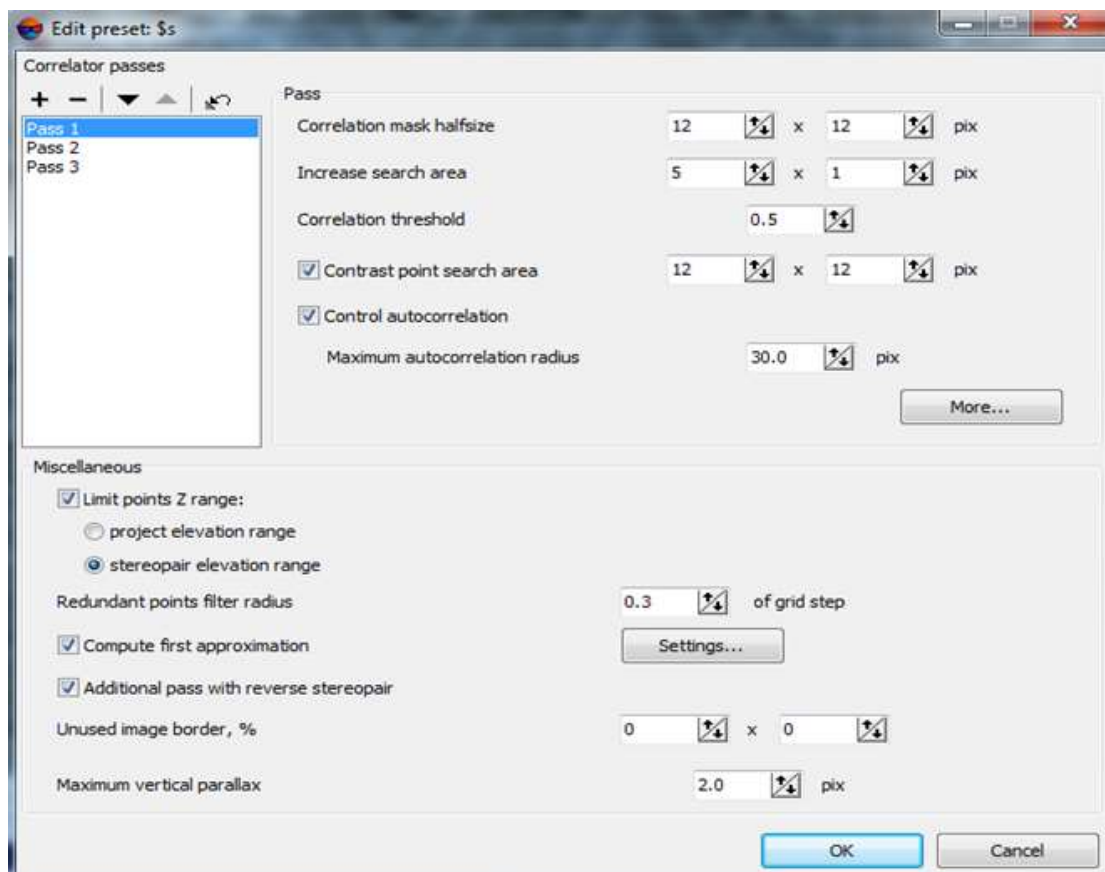
Εικόνα 3.19: Παράμετροι αλγόριθμου συσχέτισης

Μετά τη δημιουργία των στερεομοντέλων η στερεοσκοπική παρατήρηση ήταν μεν δυνατή αλλά αρκετά κουραστική διαδικασία λόγω της ύπαρξης του νερού. Για το λόγο αυτό, αρχικά επιχειρήθηκε η αυτόματη επιλογή σημείων για την περιγραφή του αντικειμένου με συνδυαστικές επεμβάσεις στις παραμέτρους του αλγορίθμου συσχέτισης (correlator) με σκοπό να συμπληρωθεί ενδεχόμενη ελλείπουσα πληροφορία χειροκίνητα με στερεοαπόδοση.

Τα σημεία που προέκυπταν από τον αλγόριθμο αξιολογούνταν για την ορθότητά τους κάθε φορά με στερεοσκοπική παρατήρηση. Στα σημεία που βρίσκονταν πάνω στους τοίχους και σε μικρότερο βάθος ο αλγόριθμος έδινε καλύτερα αποτελέσματα –όχι όμως αρκετά ικανοποιητικά– από τα σημεία που βρίσκονταν σε μεγαλύτερο βάθος. Διαπιστώθηκε ότι η ύπαρξη νερού εμπόδιζε τον αλγόριθμο συσχέτισης να βρίσκει σημεία οριζοντιογραφικά και

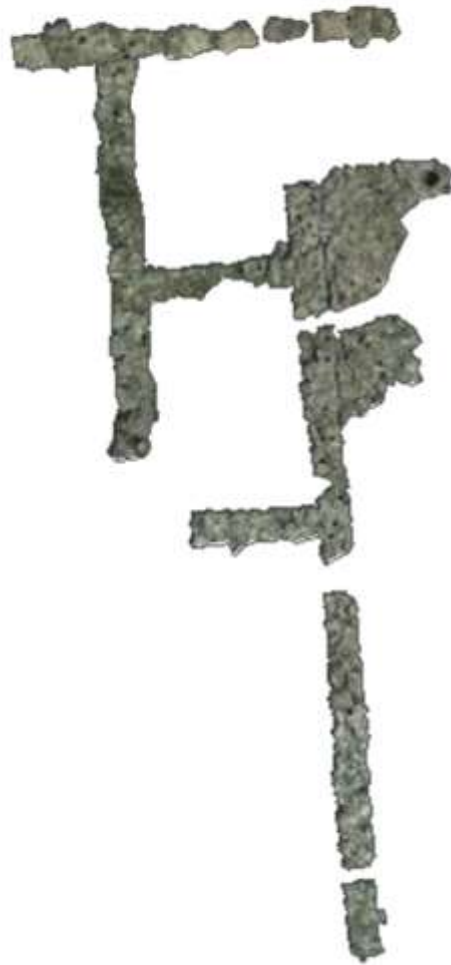
Εικόνα 3.22: Φωτομωσαϊκό φωτογραφηθέντος αντικειμένου

Οι ραδιομετρικά επεξεργασμένες εικόνες εισήχθησαν στο σχεδιαστικό πρόγραμμα Autocad γεωαναφερμένες και συνενώθηκαν για να αποτελέσουν το Μωσαϊκό ορθοφωτογραφιών του αντικειμένου.

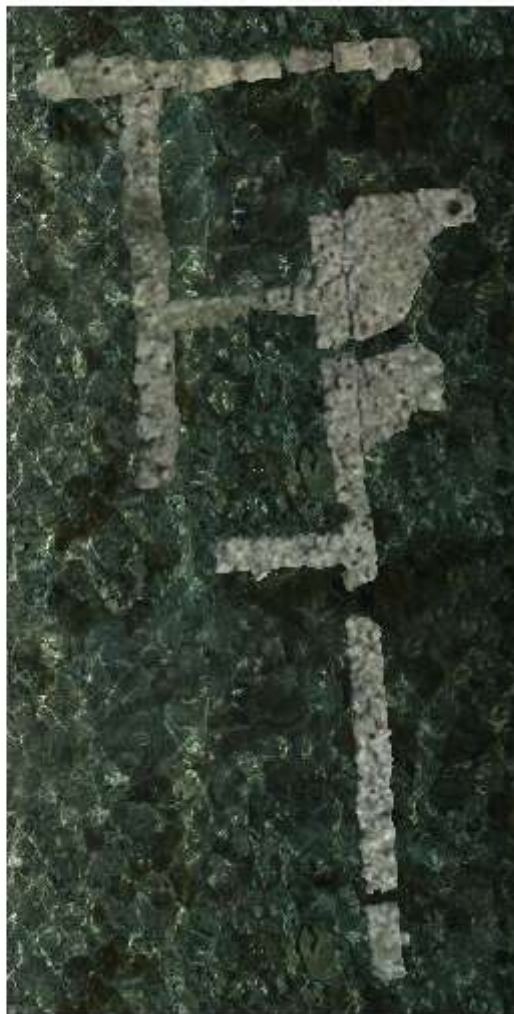
Εικόνα 3.23: Τελικό Φωτομωσαϊκό

Για αισθητικούς λόγους και για να απεικονιστεί ρεαλιστικότερα το αντικείμενο στο περιβάλλον του ενσωματώθηκε η απεικόνιση του βυθού του αντικειμένου. Η απεικόνιση αυτή δεν έχει καμία μετρητική αξία αφού δεν προήλθε από τη φωτογραμμετρική διαδικασία.

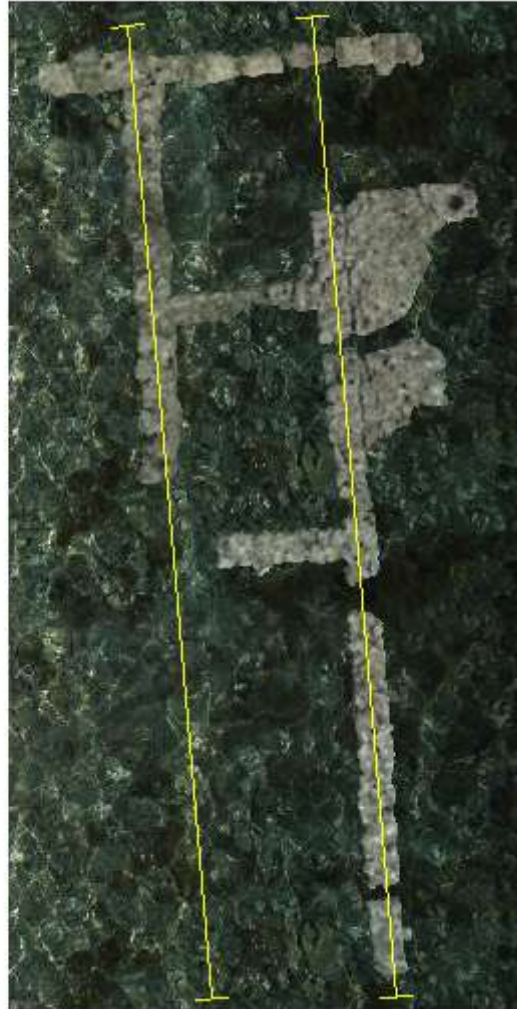
Εικόνα 3.24: Θέσεις μηκοτομών

Αξιοποιώντας την υψομετρική πληροφορία που συλλέχθηκε από τις επιτόπιες γεωδαιτικές μετρήσεις συντάχθηκαν δύο μηκοτομές επί τμήματος του αντικειμένου προκειμένου να απεικονιστεί το κατά πόσο διατηρούνται ακόμα οι τοίχοι του τμήματος που

φωτογραφήθηκε. Οι μηκοτομές επιλέχθηκε να γίνουν στους δύο τοίχους (Ανατολικό και Δυτικό) που υφίστανται κατά τη ΒΒΔ-ΝΝΑ διεύθυνση (καθέτως της παραλίας).

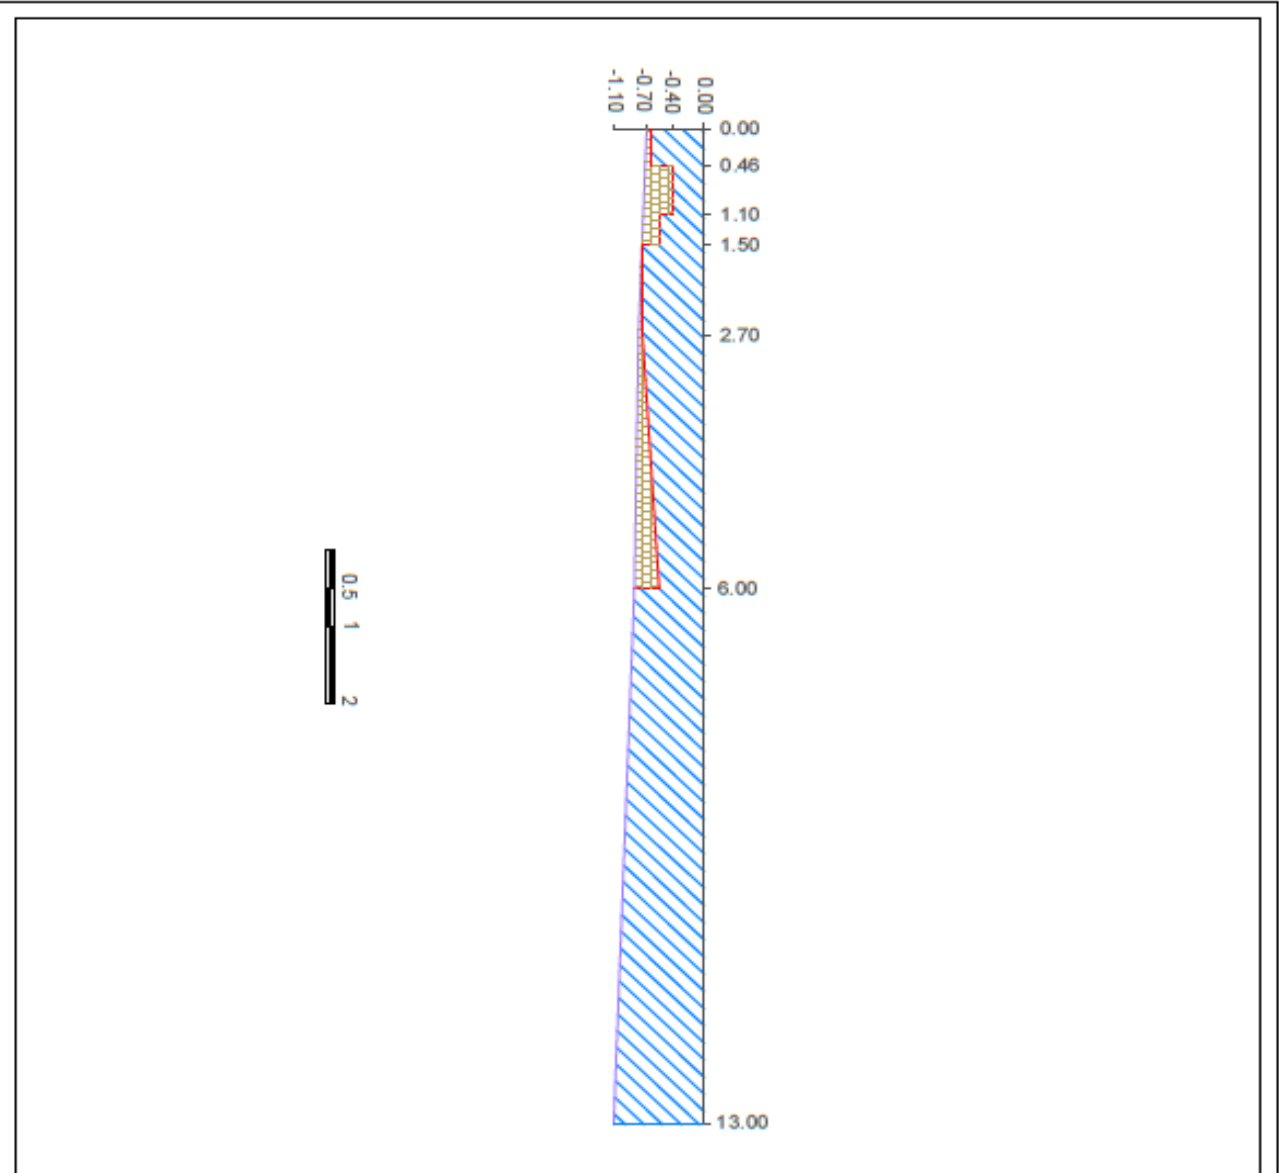
</p>	<p>ΤΙΤΛΟΣ ΣΧΕΔΙΑΣ: ΜΗΚΟΤΟΜΗ ΔΥΤΙΚΟΥ ΤΟΙΧΟΥ ΒΥΘΙΣΜΕΝΟΥ ΜΝΗΜΕΙΟΥ</p> <p>ΑΡ. ΣΧΕΔΙΑΣ 03</p>	<p>ΗΜΕΡΟΜΗΝΙΑ: ΟΚΤΩΒΡΙΟΣ 2014</p>	<p>ΧΟΥΒΑΡΔΑ ΙΩΑΝΝΑ</p>
--	--	--	--	---	-----------------------------------	------------------------
