Διπλωματική εργασία : ΑΠΟΚΑΤΑΣΤΑΣΗ ΚΑΙ ΕΠΑΝΑΧΡΗΣΗ ΤΩΝ ΝΕΩΡΙΩΝ ΣΤΟ ΠΑΛΙΟ ΛΙΜΑΝΙ ΤΩΝ ΧΑΝΙΩΝ

Φοιτήτριες : ΣΕΡΕΦΟΓΛΟΥ ΕΛΕΝΗ - ΑΝΔΡΟΥΛΑΚΗ ΜΑΡΙΑ

ΝΕΩΡΙΑ ΧΑΝΙΩΝ: ΑΠΟΤΥΠΩΣΗ ΒΛΑΒΩΝ

ΠΡΟΤΑΣΕΙΣ ΑΠΟΚΑΤΑΣΤΑΣΗΣ ΚΑΙ ΑΡΣΗΣ ΕΤΟΙΜΟΡΡΟΠΙΑΣ

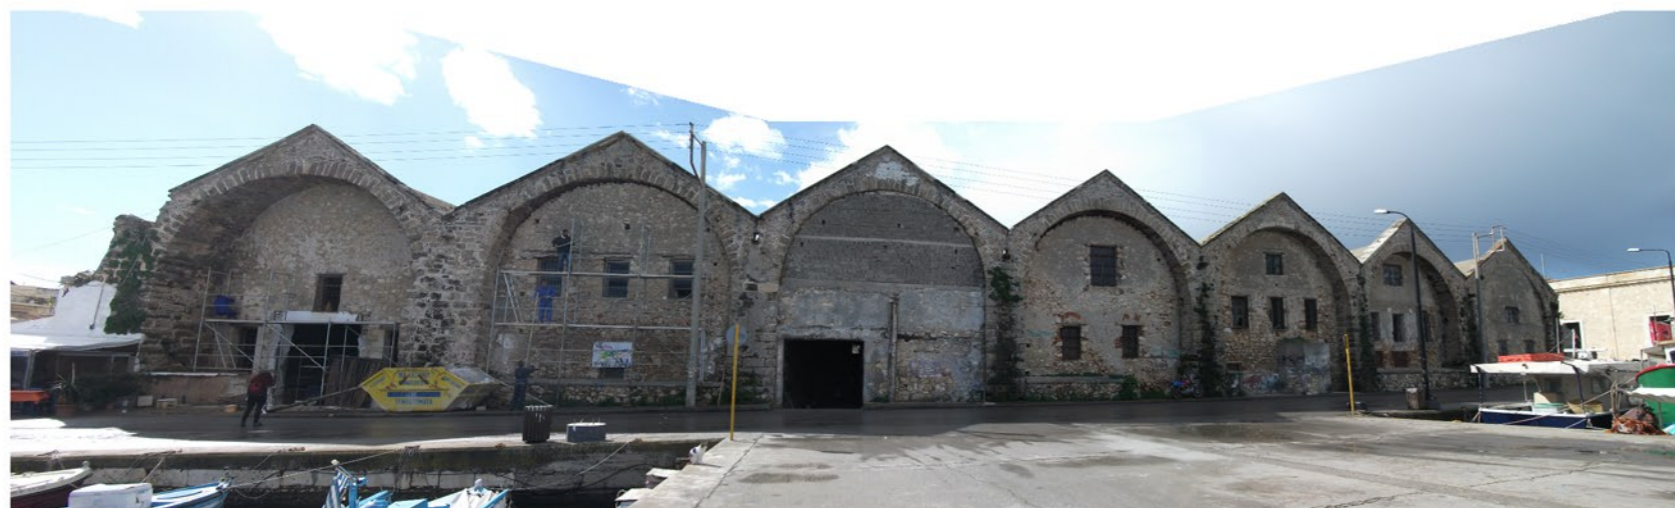
Φωτ. 9 : Βορεινή Όψη Νεωρίων 1,...7

Φωτ. 7. Ρηγματώσεις της λιθοδομής στη βορεινή όψη του 1^{ου} Νεωρίου

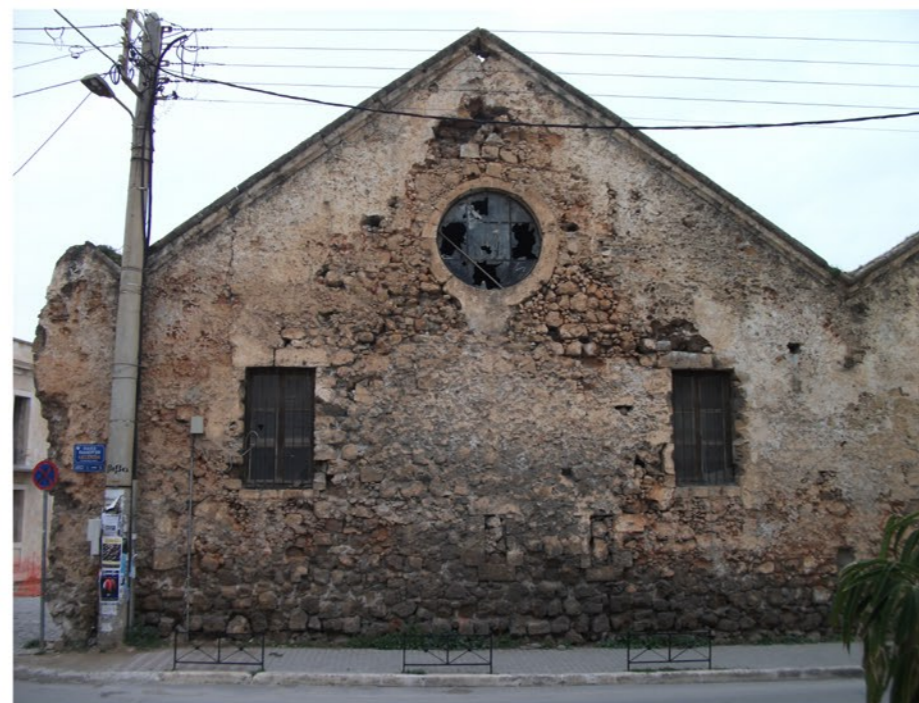
Φωτ. 1

Φωτ. 1. Η γωνία νότιας και δυτικής όψης (οδός Καλλέργων και Δασκαλογιάννη) όπου διακρίνεται τμήμα του δυτικού πεσσού της πύλης εισόδου στο συγκρότημα, που έχει κατεδαφιστεί τον 20^ο αιώνα. Φαίνεται η ρηγματώση και η αποστασιοποίηση από το θόλο του σώματος του νότιου τοίχου του 1^{ου} Νεωρίου.

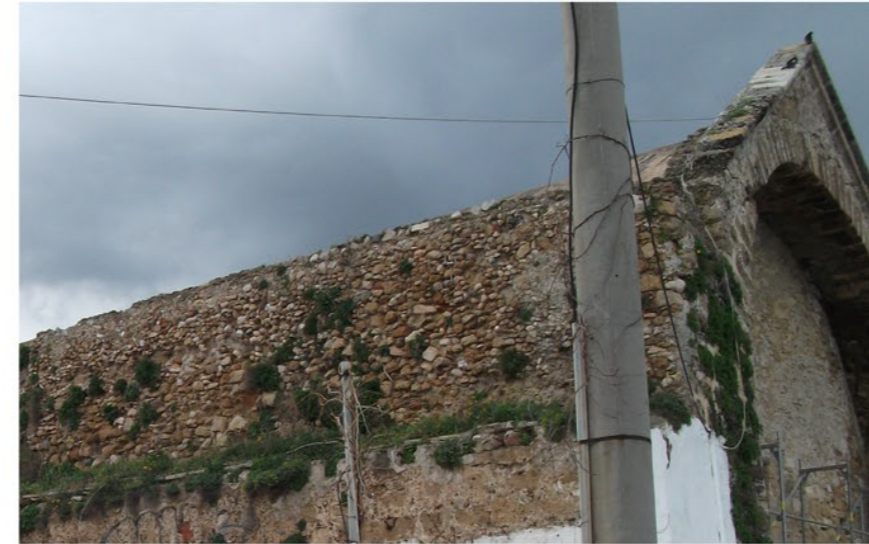
Φωτ. 1 : Αποδιοργάνωση λιθοδομής ανατολικής όψης

Στην **ανατολική πλευρά** η αποδιοργάνωση είναι τόσο σοβαρή ώστε κινδυνεύει με κατάρρευση τοπική ή γενική, δεδομένου ότι έχει αποδιοργανωθεί η λιθοδομή λόγω της δράσης του νερού και της έλλειψης υγρομόνωσης και γενικότερης συντήρησης. Η εικόνα είναι επίσης έντονης ετοιμορροπίας και από το εσωτερικό του 7^{ου} Νεωρίου. Παράλληλα έχουν κατασκευαστεί παραπήγματα σε επαφή με τον τοίχο, που εκτός από την απαράδεκτη αισθητική δημιουργούν ερωτηματικά τόσο για την ασφάλεια των χρηστών στην περιοχή αυτή όσο και για τη δυνατότητα πραγματοποίησης επισκευαστικών εργασιών για την άρση της ετοιμορροπίας.

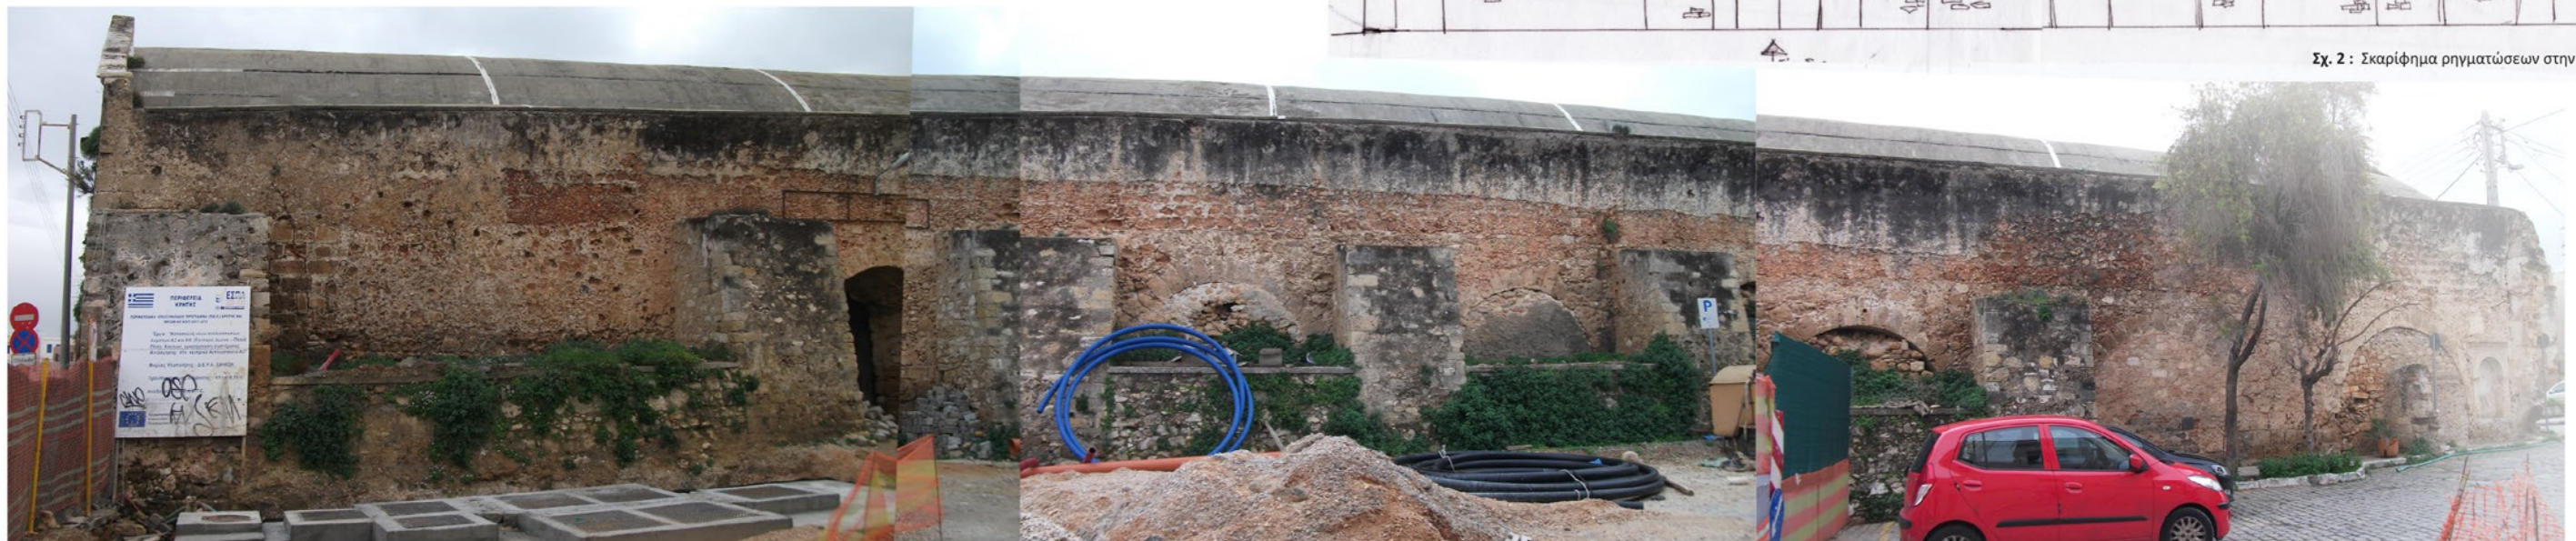
Φωτ. 3 : Γενική άποψη της δυτικής όψης

Στη **δυτική πλευρά** η τοιχοποιία είχε από την αρχική της δόμηση πολλά τοξωτά ανοίγματα με αποτέλεσμα τα συμπαγή τμήματα της λιθοδομής να είναι μικρότερης ευστάθειας, ως περιμετρικά στοιχεία. Η συμπλήρωση των ανοιγμάτων με μικρού πάχους λιθοδομή, η οποία και αποκολλήθηκε από το περίγραμμα του ανοίγματος, δεν ήταν αρκετή για να εξασφαλίσει την ασφαλή λειτουργία του δυτικού τοίχου-θόλου και γι αυτό κατασκευάστηκαν λίθινες αντηρίδες για την αντιστήριξη τους. Η ρηγμάτωση είναι διαμπερής στον κατακόρυφο τοίχο εκατέρωθεν των αντηρίδων καθώς και στην περιοχή των δύο ελεύθερων άκρων, δηλ. στις γωνίες με το βορεινό και το νότιο τοίχο.

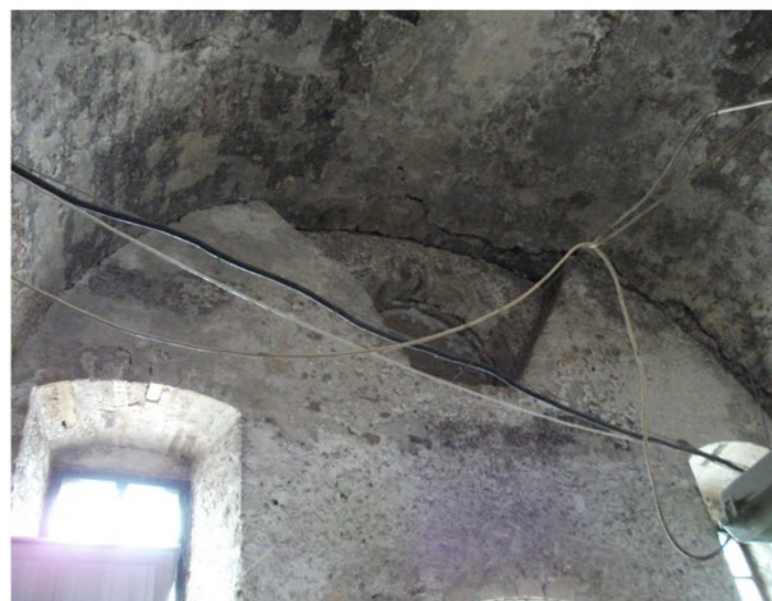
Φωτ. 7

Φωτ. 7. Ρηγματώση της θολωτής κατασκευής στη γειτονία με το νότιο τοίχο.

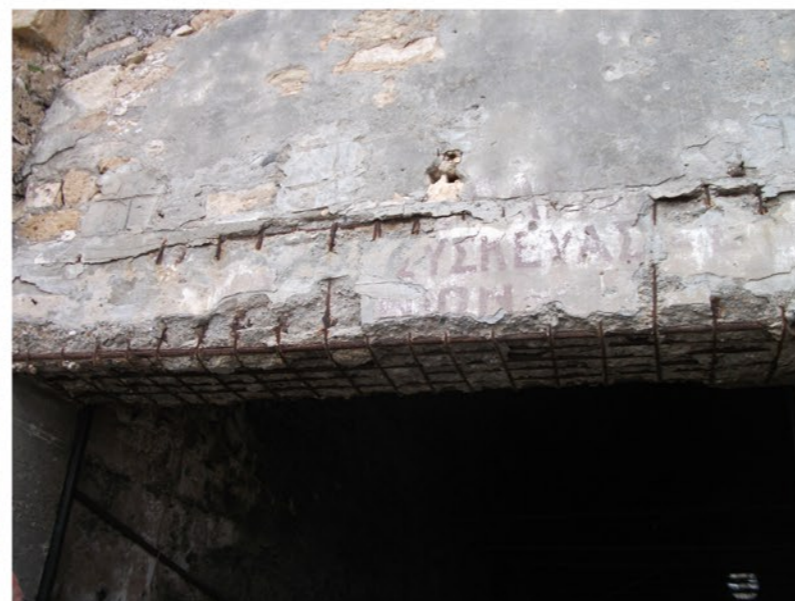
Φωτ. 8

Φωτ. 8. 5^ο Νεώριο: Ενανθράκωση στοιχείων από οπλισμένο σκυρόδεμα.

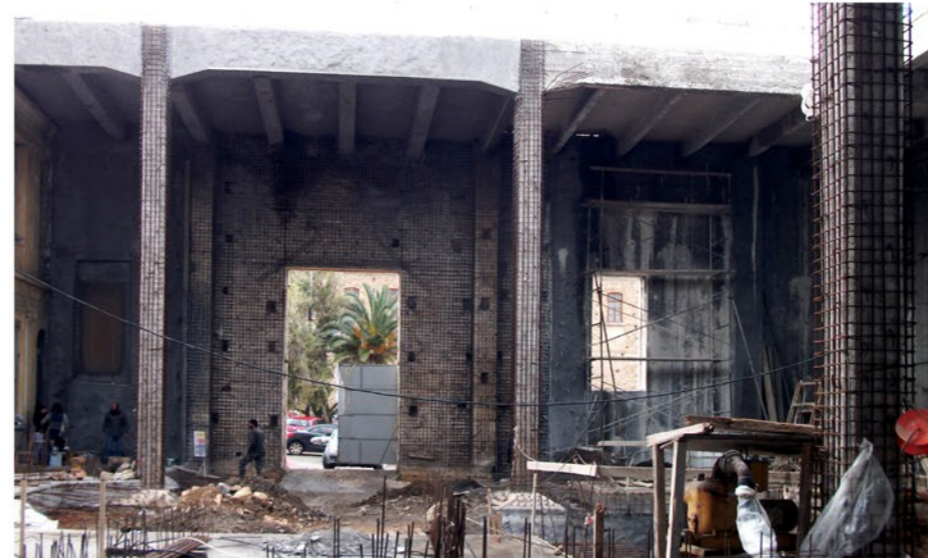
Φωτ. 3

Φωτ. 3. Εργασίες ενίσχυσης με οπλισμένο σκυρόδεμα στο κτίριο του Τελωνείου
