**Αποτύπωση, αποτίμηση και επεμβάσεις
σε λιθόδητο κτήριο στη Βλαχοκερασιά
Αρκαδίας**

ΔΙΠΛΩΜΑΤΙΚΗ ΕΡΓΑΣΙΑ
ΜΠΡΟΥΣΑΛΗ ΜΑΓΔΑΛΗΝΗ

Επιβλέπουσα: Ε. Βιντζηλαίου, Καθηγήτρια ΕΜΠ
Αθήνα, Μάρτιος 2011

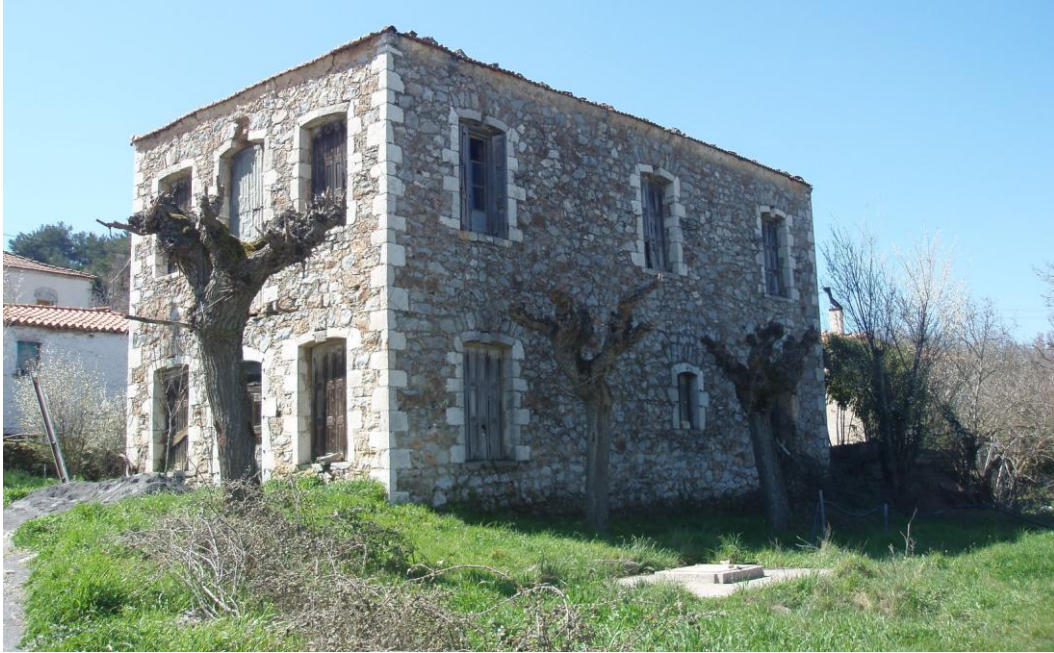
Σχ. 2.2.1 Γενική φωτογραφία του κτηρίου μελέτης (νοτιοανατολική οπτική)

Η ανέγερση του κτηρίου χρονολογείται περίπου το 1935. Την δεκαετία του 70 έγινε προσθήκη εξωτερικής σκάλας από οπλισμένο σκυρόδεμα. Το κτήριο κατασκευάστηκε εμπειρικά από τεχνίτες της εποχής, χωρίς την ύπαρξη στατικής μελέτης με υπολογισμούς και σχέδια κατασκευής. Το κτήριο χρησιμοποιήθηκε ως κατοικία μιας οικογένειας μέχρι το 1980, όπου πέθανε ο πατέρας της οικογένειας και τα υπόλοιπα μέλη της μετακόμισαν στην Αθήνα. Σήμερα το κτήριο είναι εγκαταλελειμμένο και μόνο το ισόγειο χρησιμοποιείται ως αποθηκευτικός χώρος. Οι φυσικές φθορές, η γήρανση των υλικών, οι βλάβες από εξωτερικούς παράγοντες σε συνδυασμό με την παντελή έλλειψη συντήρησης το καθιστούν μη κατοικήσιμο και επισφαλές έως επικίνδυνο για τους επισκέπτες. Μέχρι στιγμής δεν έχουν γίνει στο κτήριο επεμβάσεις συντήρησης.

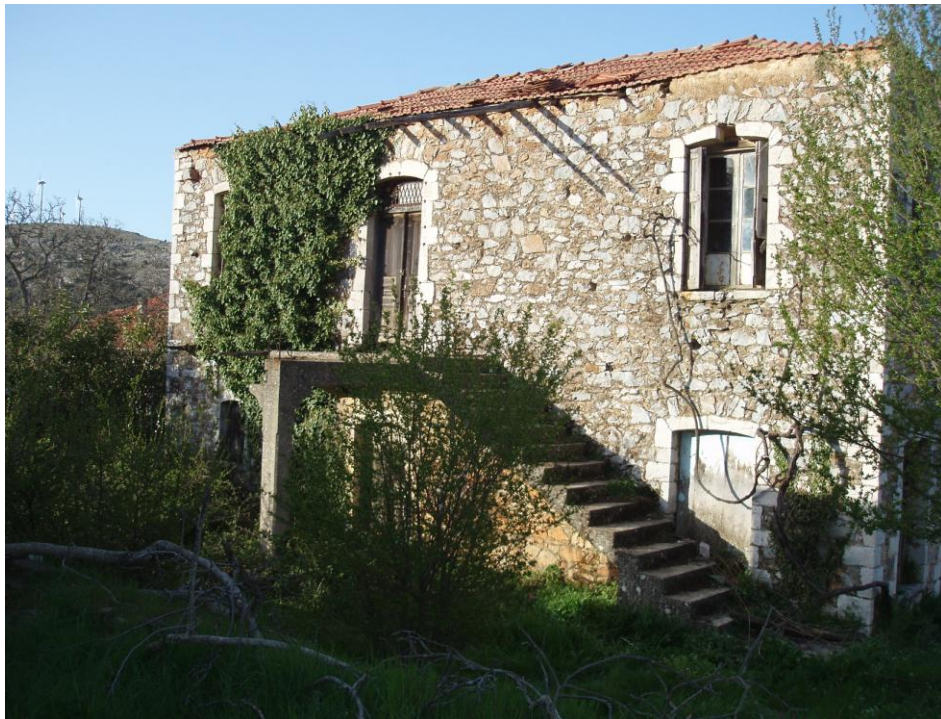
Σχ. 2.2.2 Προσθήκη εξωτερικού κλιμακοστασίου από οπλισμένο σκυρόδεμα στην δυτική όψη

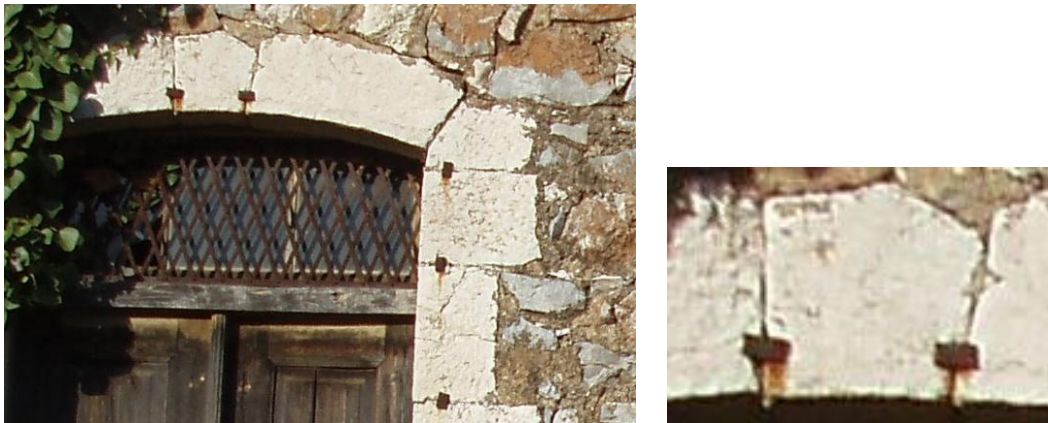
Σχ. 2.4.1 Τζινέτια που συγκρατούν τους λίθους διαμόρφωσης της κεντρικής θύρας του ορόφου

Οι όψεις του κτηρίου είναι λιτές, απέρριτες και δεν έχουν κάποια ιδιαίτερη διακόσμηση. Ωστόσο το κτήριο είναι εντυπωσιακό και επιβάλλεται με το βάρος του. Το γεγονός ότι εξωτερικά είναι ανεπίχριστο του προσδίδει έναν ιδιαίτερο χαρακτήρα. Η λάξευση των λιθοσωμάτων δε χαρακτηρίζεται από κάποια ιδιαίτερη επιμέλεια, με εξαίρεση τους γωνιόλιθους και τους λίθους διαμόρφωσης των ανοιγμάτων. Στις συμβολές των τοίχων έχει γίνει επιμελημένο κτίσιμο με ισχυρούς ημιλαξευτούς λίθους, τα λεγόμενα αγκωνάρια. Όλα τα ανοίγματα διαθέτουν λίθινο πρέκι από δύο ή τρεις ημιλαξευμένους λίθους. Οι λαμπάδες των ανοιγμάτων διαμορφώνονται επίσης από ημιλαξευμένους λίθους. Στις δύο θύρες του ισογείου, στην κεντρική θύρα του ορόφου και στα δυο μικρά παραθυράκια του ισογείου οι λίθοι διαμόρφωσης των ανοιγμάτων συγκρατούνται μεταξύ τους με τζινέτια. Τα τζινέτια είναι είδος καρφιών με πλακωτό κεφάλι που η άκρη τους κάμπτεται στην εσωτερική επιφάνεια του αγκωναριού.

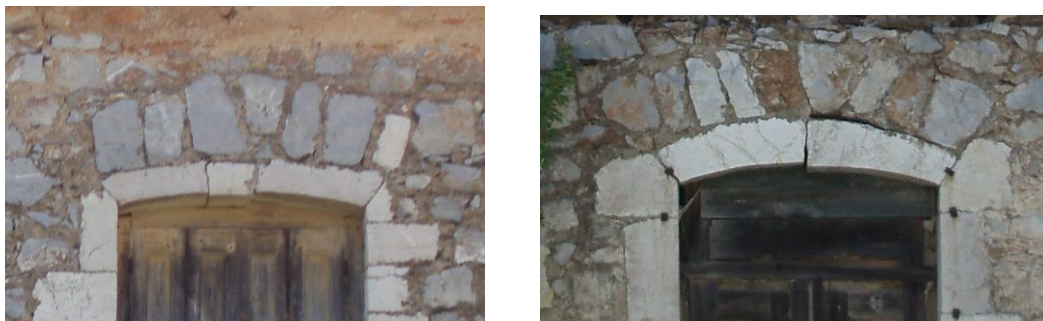
Σχ. 2.4.2 Λίθινα πρέκια ανοιγμάτων

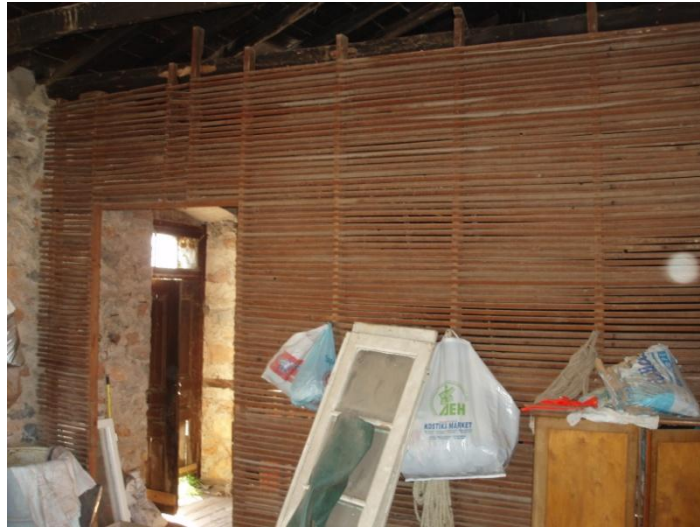
Σχ. 2.5.3 Εσωτερικός διαχωριστικός τοίχος στον όροφο

Τα εσωτερικά χωρίσματα είναι μη φέροντα. Στο ισόγειο ο εσωτερικός τοίχος πάχους 6,50cm είναι κατασκευασμένος από οπτόπλινθους με οπές. Στον όροφο οι εσωτερικοί τοίχοι πάχους 10cm είναι κατασκευασμένοι από ξύλινες κολώνες πάνω στις οποίες έχουν καρφωθεί ξύλινα πηγάκια και από τις δύο πλευρές (ξύλόπηκτοι τοίχοι).

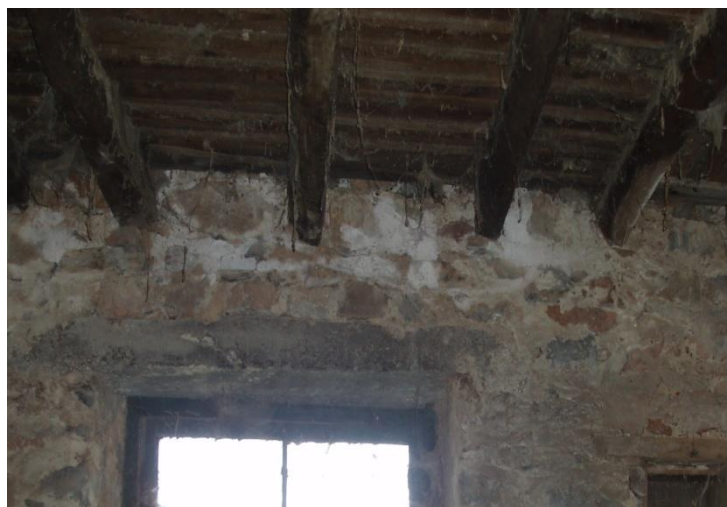
Σχ. 2.6.1 Εμφανές το πάτωμα του ορόφου λόγω απουσίας ταβανιού στο ισόγειο

Στο ισόγειο εξαιτίας της χρήσης του, δεν είχε κατασκευαστεί ταβάνι και είναι εμφανές το πάτωμα του ορόφου. Στον όροφο υπάρχει ταβάνι από ξύλινα πηγάκια μόνο στο χειμωνιάτικο δωμάτιο, ενώ στον υπόλοιπο χώρο φαίνεται ο σκελετός της στέγης.

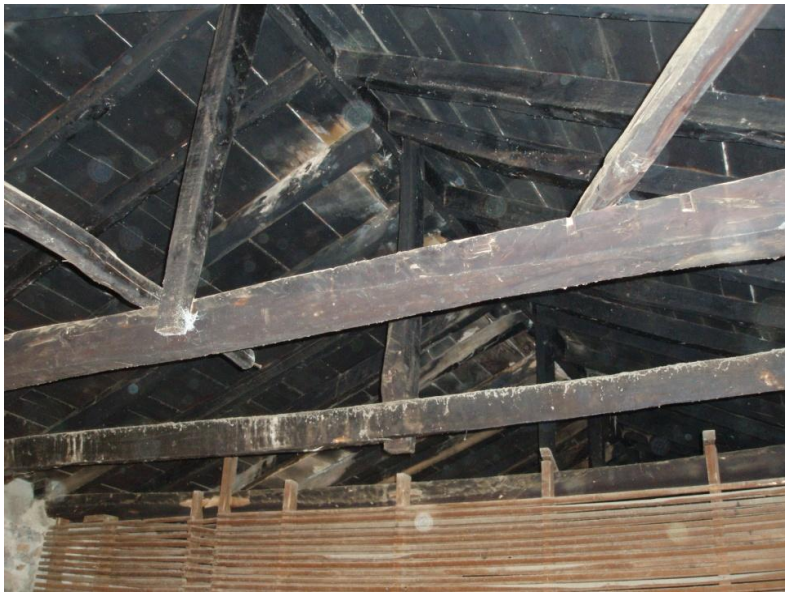
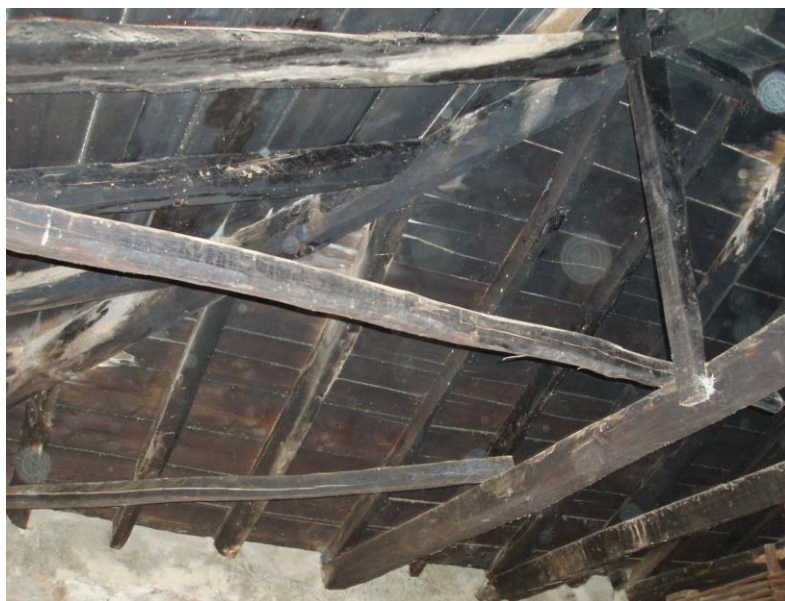
Σχ. 3.2.1.3 Φωτογραφία σκελετού στέγης

Σχ. 3.2.1.4 Φωτογραφία σκελετού στέγης

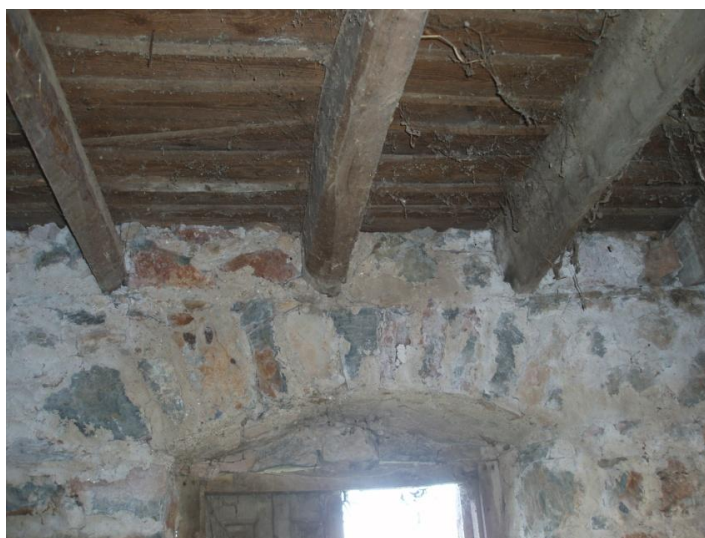
Σχ. 3.2.2.1 Φωτογραφία ξύλινων δοκών πατώματος

Το πάτωμα αποτελείται από ξύλινες σανίδες, πάχους 2cm και πλάτους 10cm, καρφωμένες κάθετα επί ισχυρών ξύλινων δοκών. Οι ξύλινες δοκοί είναι ακανόνιστης μεταβλητής διατομής. Ωστόσο η διατομή τους μπορεί να προσομοιωθεί με μια ορθογωνική διατομή ύψους 21cm και πλάτους 8cm. Είναι τοποθετημένες παράλληλα προς την μικρή διάσταση της κάτοψης ανά αποστάσεις που ποικίλουν από 30cm έως 63cm, κατά συνέπεια μεταφέρουν τα κατακόρυφα φορτία μόνο στο ζεύγος των επιμήκων υποκείμενων τοιχοποιιών. Το μήκος έδρασης των ξύλινων δοκών σε καθένα από τους δύο επιμήκεις τοίχους είναι 20cm. Τα ξύλα του πατώματος προέρχονται από το κωνοφόρο δέντρο λεύκο.

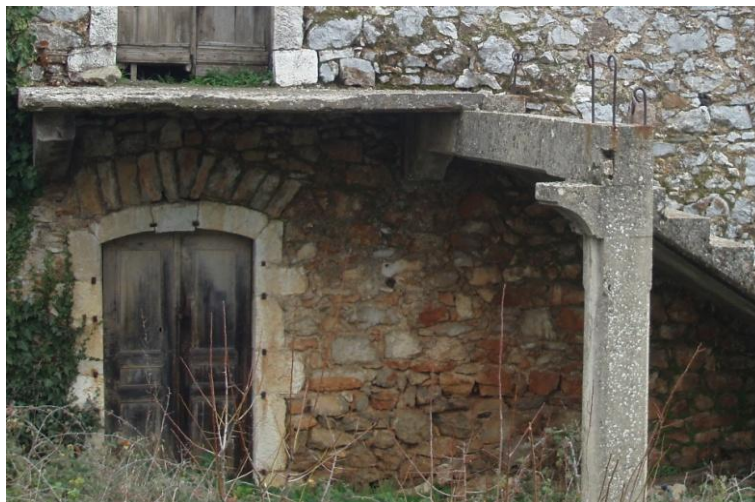
Σχ. 3.2.3.1 Η αμφιέριστη πλάκα, η δοκός πρόβολος, η αμφιέριστη δοκός και το υποστύλωμα

Το σύνολο των βαθμίδων λαμβάνεται ως αμφιέριστη πλάκα πάχους 13cm με στηρίξεις την αμφιέριστη δοκό που περιγράψαμε παραπάνω και τις δύο πιο χαμηλές βαθμίδες μαζί με το κάτω πλατύσκαλο της κλίμακας. Η κάθε βαθμίδα έχει ρίχτι 17cm και πάτημα 30cm.

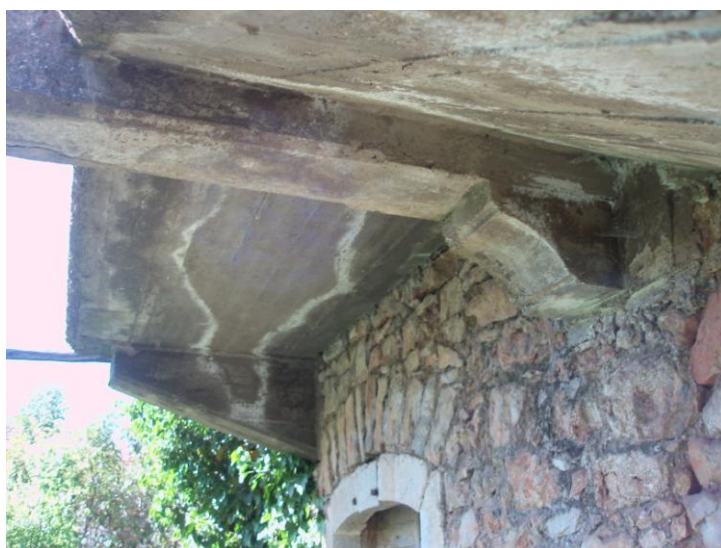
Σχ. 3.2.3.2 Λεπτομέρειες της δοκού προβόλου και της αμφιέριστης δοκού

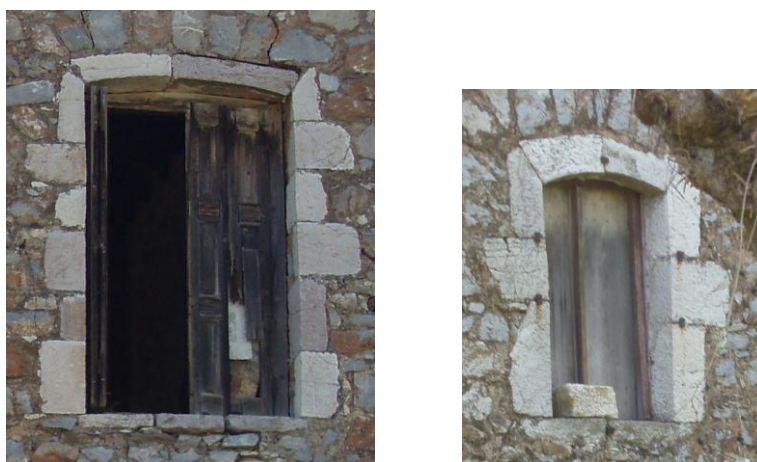
Σχ. 3.3.1.1 Τυπικές διαστάσεις παραθύρων κτηρίου μελέτης

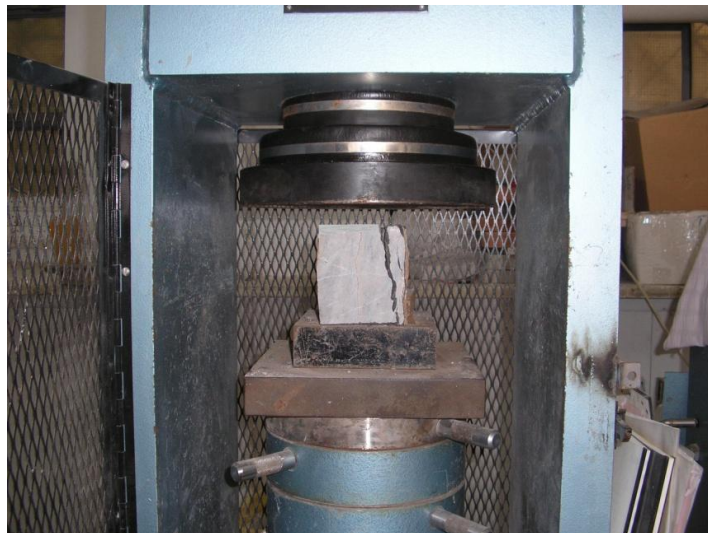
Σχ. 4.2.4 Μηχάνημα επιβολής θλιπτικής δύναμης

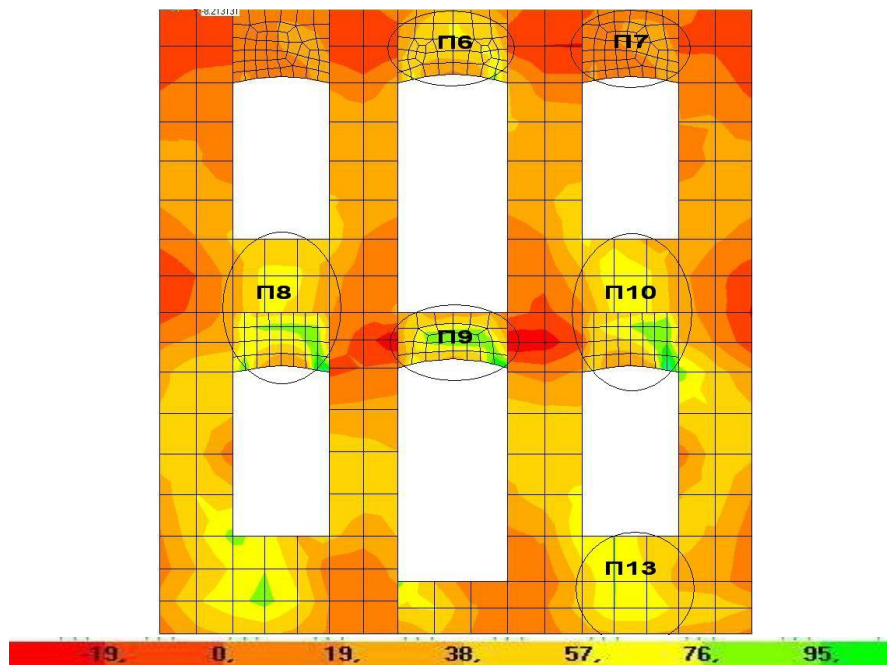
Σχ. 7.3.2.7 Κατανομή τέμνουσας δύναμης F_{12} (KN/m) για το συνδυασμό 3) $G+0,3Q+0,3E_x+E_y$

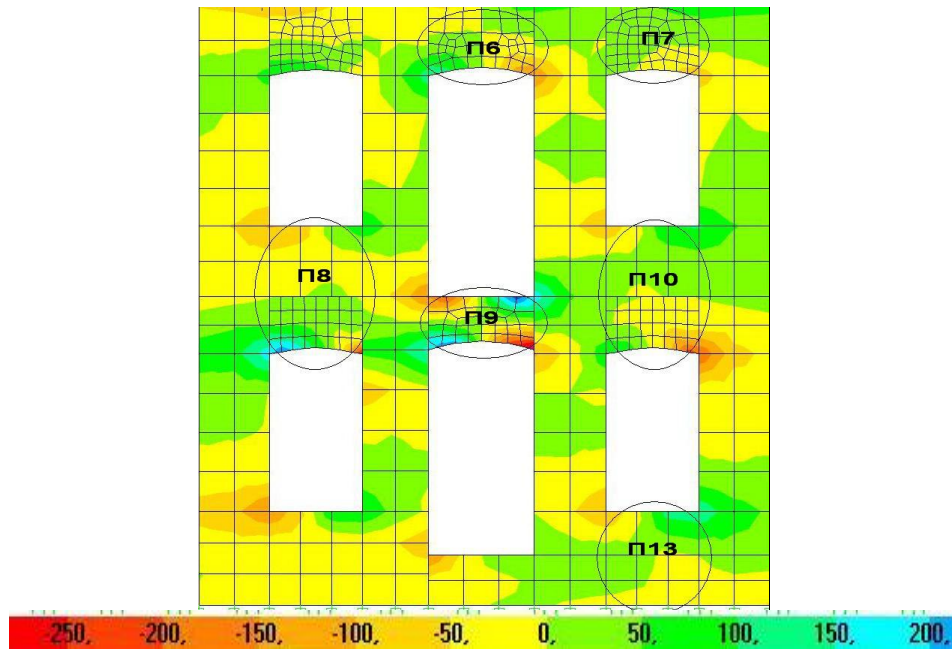
Σχ. 7.3.2.8 Κατανομή οριζόντιας αξονικής δύναμης F11(KN/m) για το συνδυασμό 3)G+0,3Q+0,3Ex+Ey

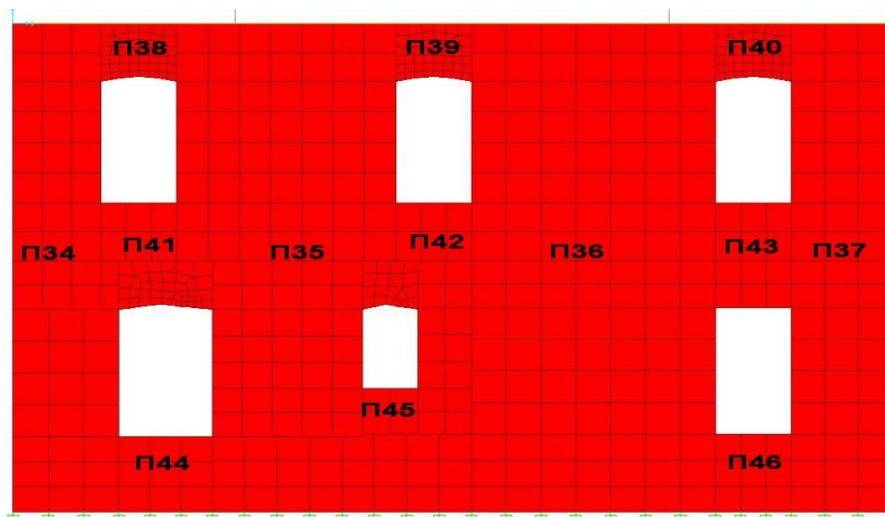
Σχ. 7.3.2.14 Χαρακτηρισμός πεσσών ανατολικής όψης

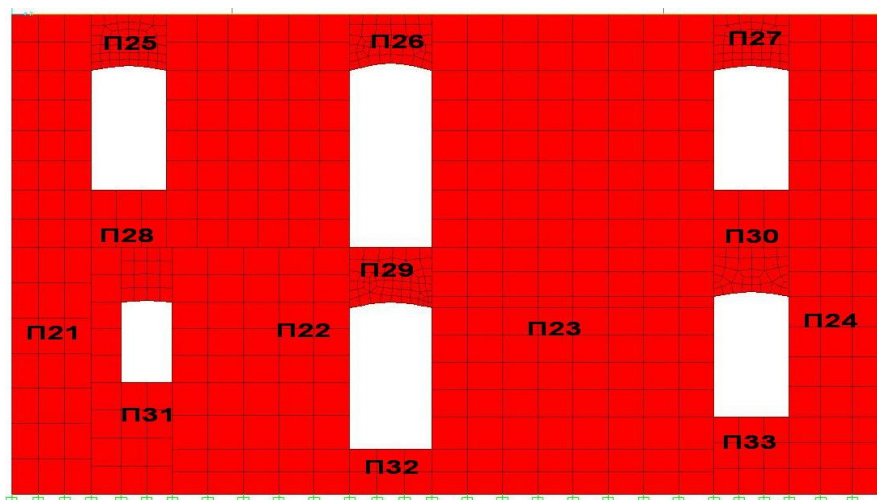
Σχ. 7.3.2.17 Χαρακτηρισμός πεσσών και υπερθύρων δυτικής όψης

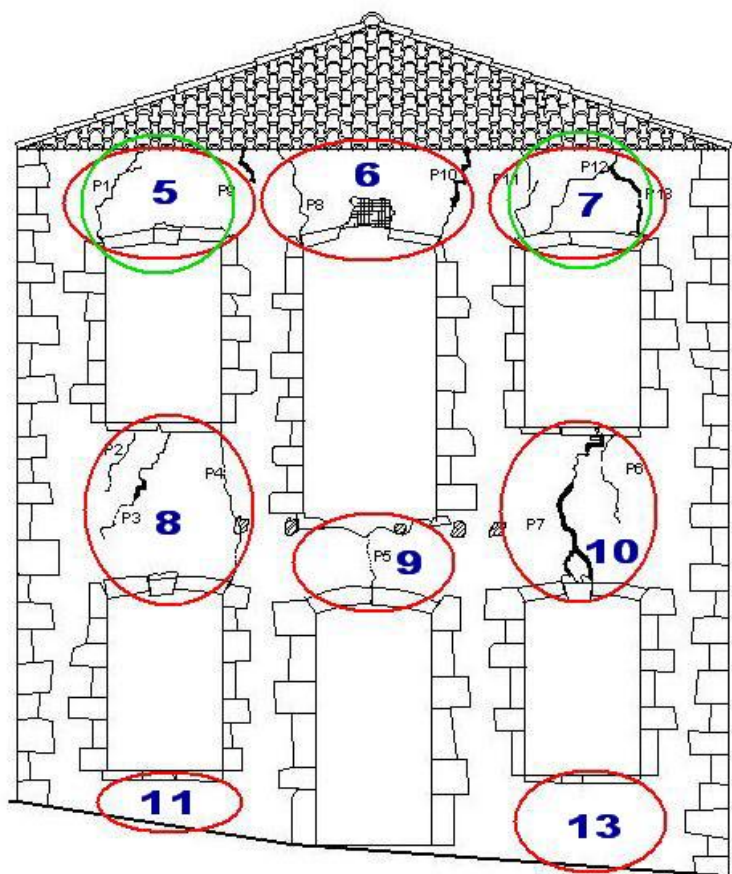
Σχ. 7.3.5.1 Αποτυπωμένη παθολογία νότιας όψης, υπέρθυρα και κατώφλια διατμητικής αστοχίας (κόκκινο περίγραμμα) και υπέρθυρα και κατώφλια εκτός επιπέδου καμπτικής αστοχίας (πράσινο περίγραμμα) σύμφωνα με την ανάλυση με SAP2000

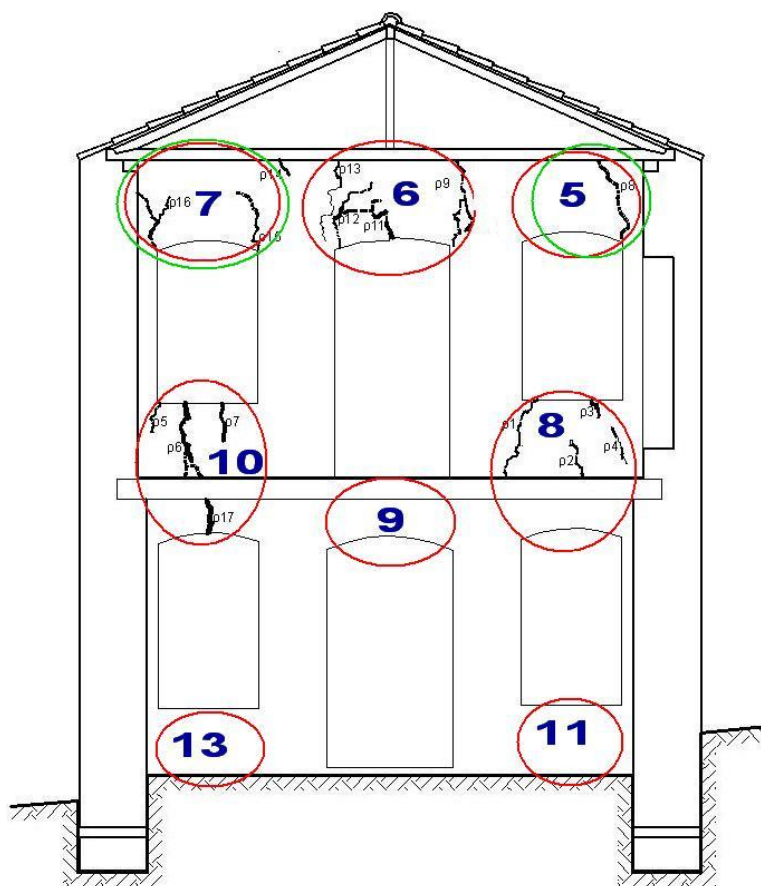
Σχ. 7.3.5.2 Αποτυπωμένη παθολογία τομής ΑΑ, υπέρθυρα και κατώφλια διατμητικής αστοχίας (κόκκινο περίγραμμα) και υπέρθυρα εκτός επιπέδου καμπτικής αστοχίας (πράσινο περίγραμμα) σύμφωνα με την ανάλυση με SAP2000
