**ΕΘΝΙΚΟ ΜΕΤΣΟΒΙΟ ΠΟΛΥΤΕΧΝΕΙΟ**  
**ΣΧΟΛΗ ΑΓΡΟΝΟΜΩΝ & ΤΟΠΟΓΡΑΦΩΝ ΜΗΧΑΝΙΚΩΝ**  
**ΤΟΜΕΑΣ ΤΟΠΟΓΡΑΦΙΑΣ**  
**ΕΡΓΑΣΤΗΡΙΟ ΦΩΤΟΓΡΑΜΜΕΤΡΙΑΣ**

**ΔΙΠΛΩΜΑΤΙΚΗ ΕΡΓΑΣΙΑ**

**ΓΕΩΜΕΤΡΙΚΗ ΤΕΚΜΗΡΙΩΣΗ του ΝΑΟΥ του ΑΡΧΑΓΓΕΛΟΥ**  
**ΜΙΧΑΗΛ στον ΠΕΔΟΥΛΑ, ΚΥΠΡΟΥ**

**Αθήνα, Μάρτιος 2015**

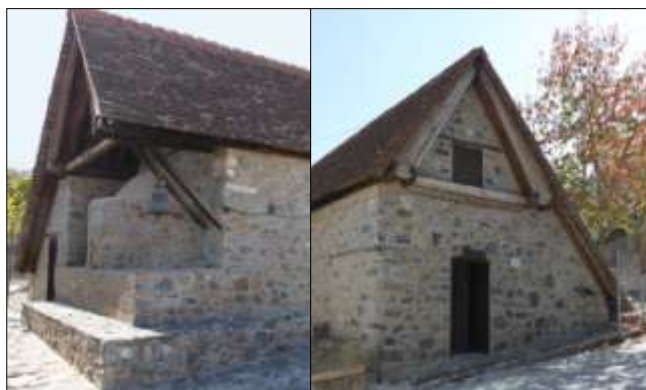
Εικόνα 1.2: α) Εξωτερικό τμήμα του ιερού β) Εξωτερική δυτική όψη (διαφορά κλίσεων της στέγης)

Ο ναός φέρει διπλή και αμφικλινή στέγη. Αυτός ο τύπος στέγασης αποτελείται από την εσωτερική και την εξωτερική στέγη με την πρώτη να παρουσιάζει μεγαλύτερη κλίση (Εικόνα 1.2 β). Η εσωτερική και η εξωτερική στέγη φέρουν κεκλιμένες δοκούς με τη διαφορά ότι η εσωτερική καλύπτεται με σανίδωμα. Ακόμη, στην εξωτερική στέγη εδράζονται τα ορθογώνια πλακοειδούς μορφής αγκιστρωτά κεραμίδια. Οι δοκοί εσωτερικά εδράζονται στις μαντωσιές (οριζόντιες ζώνες με ξύλινα δοκάρια) της εσωτερικής παρειάς του βόρειου και του νότιου τοίχου, ενώ οι εξωτερικές στις αντίστοιχες της εξωτερικής παρειάς των τοίχων και προεξέχουν για προστασία του ναού από τις καιρικές συνθήκες. Οι δοκοί (εσωτερικές και εξωτερικές) συνδέονται στην κορυφή της στέγης με την ίδια κατά μήκος δοκό. Ακόμη, οι μαντωσιές μεταξύ του βόρειου και νότιου τοίχου συνδέονται μεταξύ τους με εγκάρσια οριζόντια δοκάρια, προσδίδοντας έτσι ακαμψία στη στέγη. Η στέγη προεκτείνεται στα ανατολικά καλύπτοντας την αψίδα του ιερού και υποστηρίζεται στη βόρεια πλευρά του ανατολικού τοίχου με κεκλιμένες δοκούς και στην παρειά του νότιου τοίχου. Ο πλευρικός διάδρομος καλύπτεται με απλή προέκταση της εξωτερικής στέγης

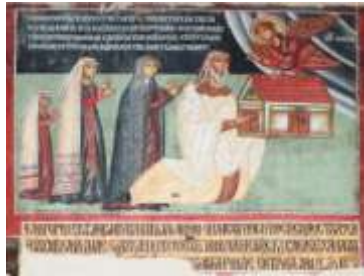
Στον ναό του Αρχαγγέλου Μιχαήλ οι αγιογραφίες καταλαμβάνουν περιορισμένη έκταση, αφού καλύπτουν μόνο τις κατακόρυφες επιφάνειες των τοίχων και την αψίδα του ιερού. Η αγιογράφιση του ναού είναι πολύ σημαντική διότι έδωσε στοιχεία για τη χρονολόγησή του. Συγκεκριμένα υπάρχει κτιτορική επιγραφή, που βρίσκεται στον βόρειο τοίχο του ναού, με την οποία γίνεται αναφορά στον

δωρητή ιερέα Βασίλειο Χάμαδο καθώς και το έτος κατασκευής της (1474). Ο ιερέας απεικονίζεται πάνω από την κτιτορική επιγραφή να προσφέρει ομοίωμα της εκκλησίας στον Αρχάγγελο Μιχαήλ, συνοδευόμενος από τη σύζυγο και τις δύο θυγατέρες του (Εικόνα 1.3).

Εικόνα 1.3: Κτιτορική επιγραφή Ιερού Ναού Αρχαγγέλου Μιχαήλ.

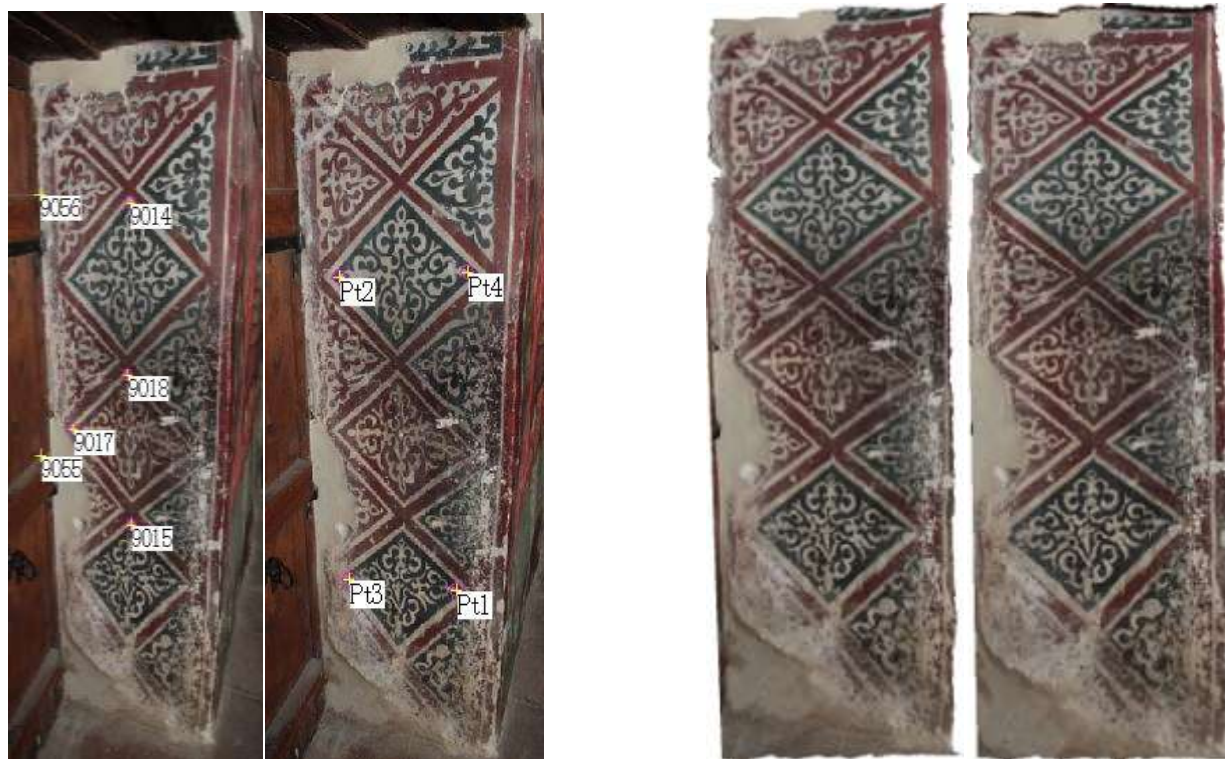
Εικόνα 4.12: Στοχεύσεις σημείων λεπτομέρειας πριν και μετά τη διόρθωση (αριστερά) και ορθοφωτογραφίες πριν και μετά τη διόρθωση (δεξιά)

Ορισμένες φωτογραφίες, όπως τα πλαϊνά των θυρών, δεν είχαν κανένα μετρημένο φωτοσταθερό προκειμένου να προσανατολιστούν. Για να αντιμετωπιστεί το συγκεκριμένο πρόβλημα χρησιμοποιήθηκαν από το νέφος σημείων ορισμένα χαρακτηριστικά σημεία ως σημεία λεπτομέρειας και οι εικόνες προσανατολίστηκαν μονοεικονικά, δηλαδή μεμονωμένα. Παρόλο που οι φωτογραφίες προσανατολίστηκαν στο αντίστοιχο στάδιο οι ορθοφωτογραφίες που εξήχθησαν αρχικά δεν ήταν σωστές σε κάποιες περιπτώσεις. Ύστερα από πειραματισμούς εντοπίστηκε το πρόβλημα, το οποίο ήταν ότι τα σημεία λεπτομέρειας ήταν συνευθειακά και επομένως το αποτέλεσμα ήταν παραμορφωμένο. Στις εικόνες παρακάτω δίνεται ένα τέτοιο παράδειγμα για τη βόρεια θύρα.

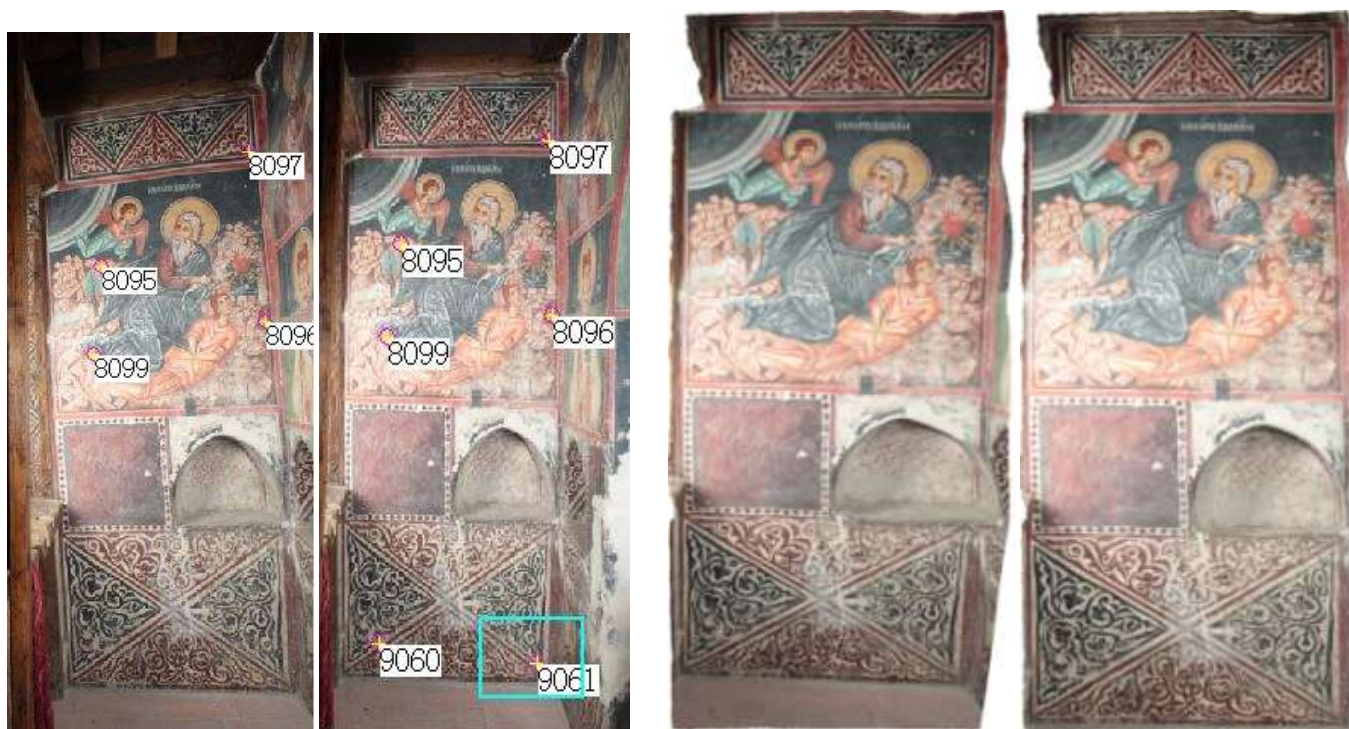
Εικόνα 4.13: Στοχεύσεις σημείων λεπτομέρειας πριν και μετά τη διόρθωση (αριστερά) και ορθοφωτογραφίες πριν και μετά τη διόρθωση (δεξιά)

προβλήματος προστέθηκαν επιπλέον σημεία λεπτομέρειας από το νέφος σημείων. Ένα τέτοιο παράδειγμα απεικονίζεται στην εικόνα 4.13.
