ΕΘΝΙΚΟ ΜΕΤΣΟΒΙΟ ΠΟΛΥΤΕΧΝΕΙΟ
ΣΧΟΛΗ ΝΑΥΠΗΓΩΝ ΜΗΧΑΝΟΛΟΓΩΝ ΜΗΧΑΝΙΚΩΝ
ΤΟΜΕΑΣ ΜΕΛΕΤΗΣ ΠΛΟΙΟΥ ΚΑΙ ΘΑΛΑΣΣΙΩΝ ΜΕΤΑΦΟΡΩΝ

ΔΙΠΛΩΜΑΤΙΚΗ ΕΡΓΑΣΙΑ

«ΔΙΕΡΕΥΝΗΣΗ ΤΟΥ ΝΑΥΑΓΙΟΥ ΤΟΥ Φ/Γ ΔΥΣΤΟΣ»

ΑΘΗΝΑ 2015

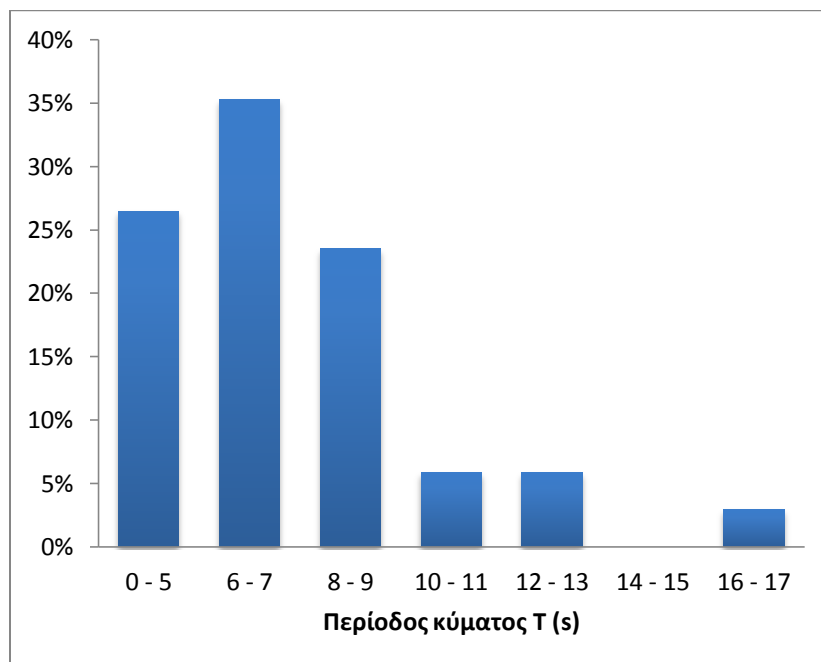
Διάγραμμα 3. Κατανομή κυματισμών ανά περίοδο κύματος για σημαντικό ύψος κύματος 3-6m (Ατλαντάς Αθασασούλη).

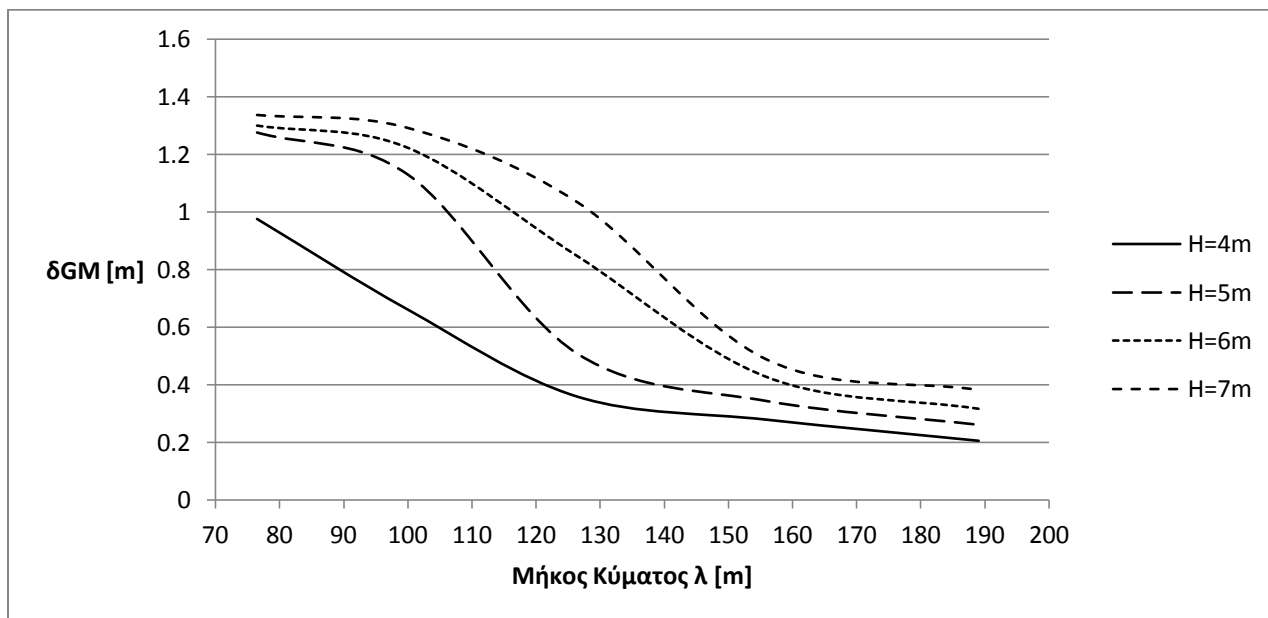
- Όσο μεγαλύτερο το ύψος κύματος, τόσο μεγαλύτερη η μεταβολή του GM ανάμεσα σε κορυφή και κοιλάδα.
- Η μέγιστη μεταβολή του GM είναι για $H=7\text{m}$ και $\lambda=76.5\text{m}$ όπου $GM_{\text{crest}} = -0.218\text{m}$ και $GM_{\text{trough}} = 1.119\text{m}$.
- Η ελάχιστη τιμή του GM σε κορυφή είναι $GM_{\text{crestMIN}} = -0.218\text{m}$ για $H=7\text{m}$ και $\lambda=76.5\text{m}$. Εάν θεωρήσουμε το κύμα αυτό υπερβολικό, τότε το ελάχιστο GM εμφανίζεται στο αντίστοιχο κύμα με $H=6\text{m}$ και $\lambda=76.5\text{m}$ και είναι $GM_{\text{crestMIN}}=0.047\text{m}$
- Στα μεγαλύτερα ύψη κύματος το GM μεταβάλλεται πιο έντονα.
- Το GM_{crest} μεταβάλλεται σε σχέση με το ύψος και μήκος κύματος μέχρι 156.1m και από εκεί και μετά σταθεροποιείται γύρω στα 0.80m , σύμφωνα με το Διάγραμμα 5.
- Το GM_{trough} δεν έχει έντονες μεταβολές ως συνάρτηση του ύψους και του μήκους κύματος.

Διάγραμμα 4. Μεταβολή του GM ανάμεσα σε κορυφή (crest) και κοιλάδα (trough) ως συνάρτηση του μήκους κύματος για ύψη κύματος 4 - 7m.

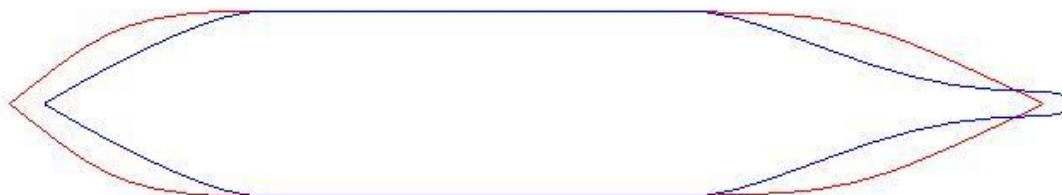
Έχει παρατηρηθεί από πολλούς ερευνητές από τον 19^ο αιώνα ακόμα ότι η ευστάθεια ενός πλοίου αλλάζει ανάλογα με το αν αυτό πλέει σε ήρεμη θάλασσα ή σε μεγάλους κυματισμούς. Πιο συγκεκριμένα, αν το μέσο του πλοίου βρίσκεται στην κορυφή ενός κύματος, ο μοχλοβραχίονας επαναφοράς μειώνεται και αν βρίσκεται σε κοιλάδα αυξάνεται. Μια εξήγηση του φαινομένου αυτού δίνεται στην παρακάτω εικόνα, αφού η ίσαλος γραμμή για την οποία υπολογίζεται το GM είναι αρκετά διαφορετική ανάλογα με τη φάση του κύματος.

Εικόνα 42. Ίσαλος γραμμή όταν το πλοίο βρίσκεται σε κορυφή κύματος

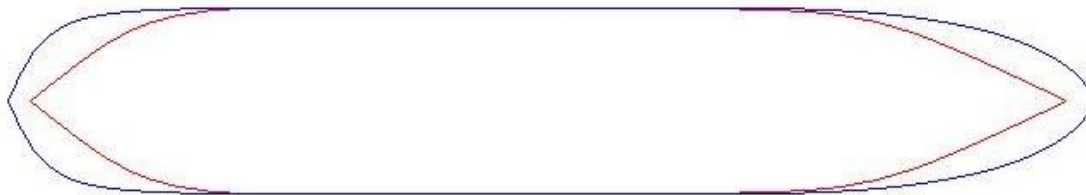
Εικόνα 43. Ίσαλος γραμμή όταν το πλοίο βρίσκεται σε κοιλάδα κύματος

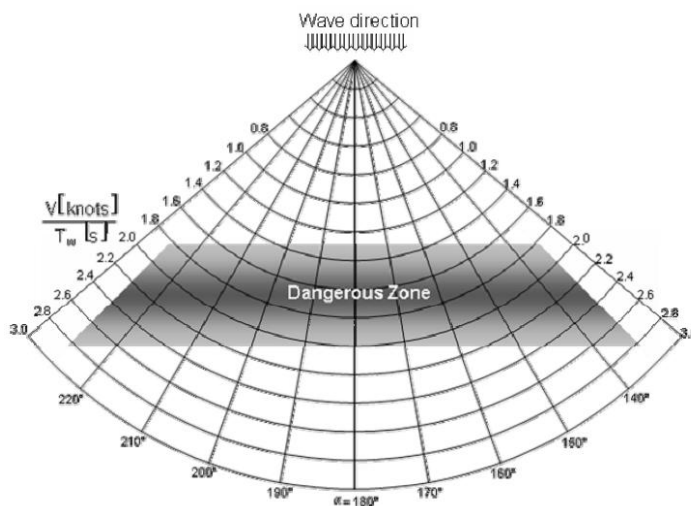
Διάγραμμα 9

Περίοδος (s)	7	8	9	10	11
V/T_w	1.429	1.250	1.111	1.000	0.909

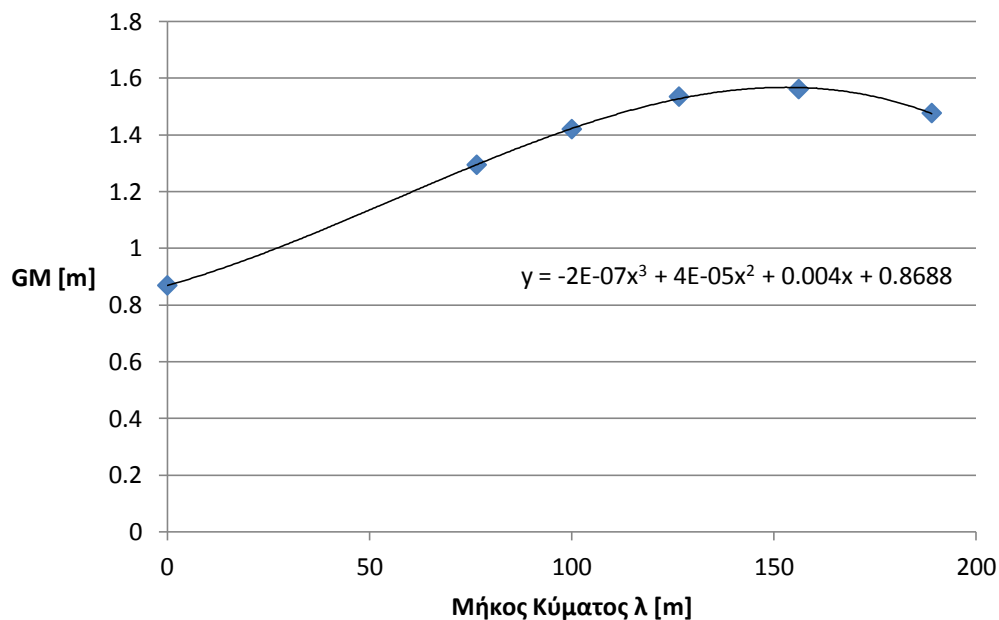
Διάγραμμα 11. Μεταβολή του μετακεντρικού ύψους σε συνάρτηση με το μήκος κύματος

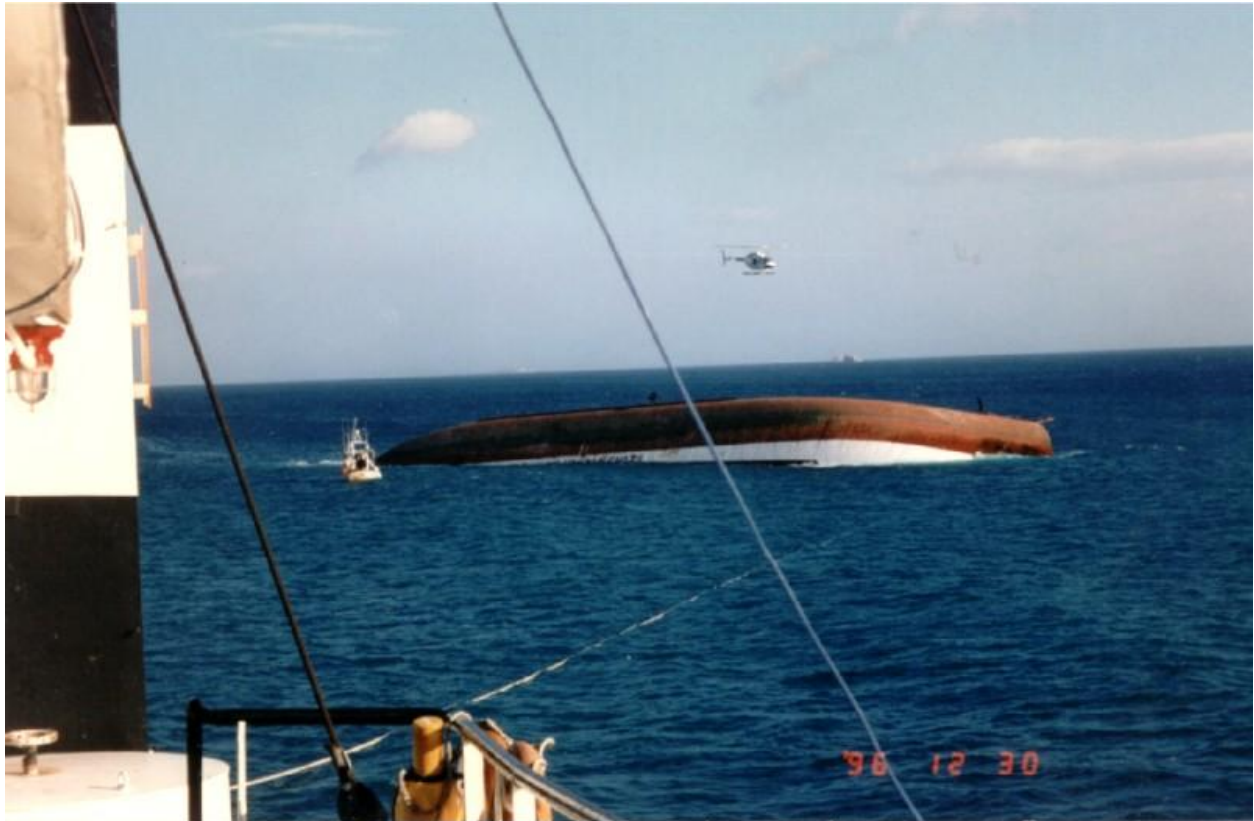
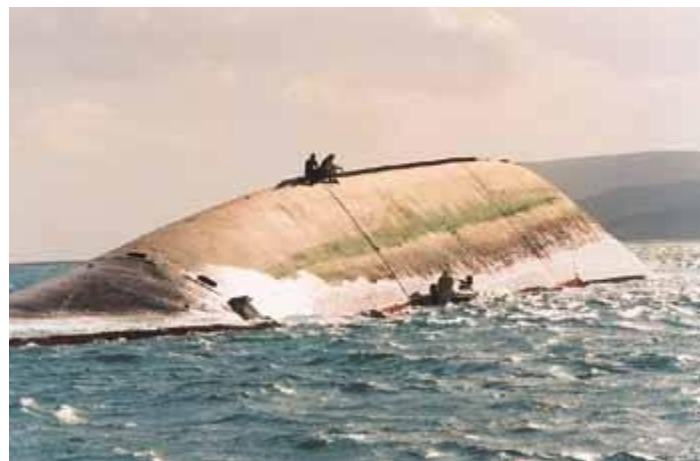
Εικόνες 51,52 Φωτογραφίες από την επιχείρηση έρευνας για επιζώντες. Διακρίνεται το μισοβυθισμένο πλοίο
