ΓΕΩΜΕΤΡΙΚΗ ΤΕΚΜΗΡΙΩΣΗ ΤΟΥ ΑΡΧΟΝΤΙΚΟΥ
ΣΩΤΗΡΗ ΑΝΑΡΓΥΡΟΥ ΣΤΗ ΝΤΑΠΙΑ ΣΠΕΤΣΩΝ ΓΙΑ ΤΗΝ
ΜΕΛΕΤΗ ΑΠΟΚΑΤΑΣΤΑΣΗΣ

Διπλωματική Εργασία: Κωτούλα Λυδία

Αθήνα, Ιούλιος 2015

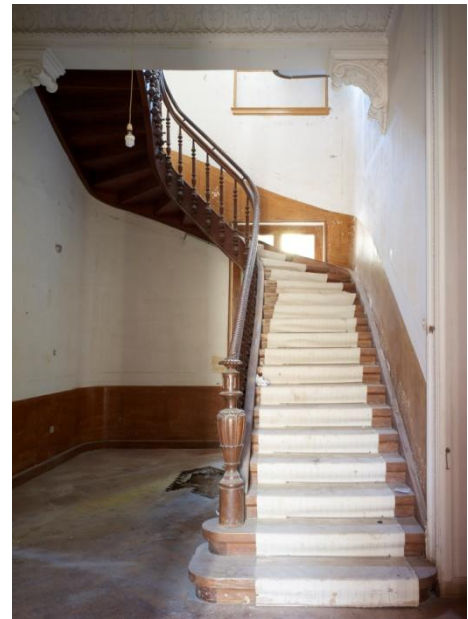
2-2 Κλιμακοστάσιο

Η προσπέλαση στον πρώτο όροφο γίνεται από εσωτερική σκάλα , μοναδικής καλλιτεχνίας (εικ.2.2). Ανεβαίνοντας κανείς στην κορυφή της κλίμακας συναντά ένα μικρό προθάλαμο. Από τον προθάλαμο, διαμέσου μιας πόρτας , οδηγείται στο Χωλ και από εκεί στο σαλόνι που καταλαμβάνει τη

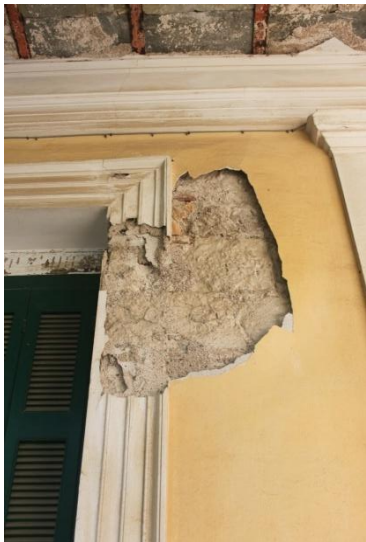
2-3 Φθορά τείχου

Στους εξωτερικούς τοίχους παρατηρείται ότι υπάρχει αρκετή φθορά εξαιτίας του χρόνου και των καιρικών συνθηκών. Αυτό έχει προκαλέσει ξεφλούδισμα της μπογιάς και σε μερικά σημεία κατάρρευση τοιχών (εικ.2.3). Το περιστύλιο υποστηρίζεται από μια σειρά κίωνων όπου μόνο οι δύο μαρμάρινοι κίονες που βρίσκονται στην είσοδο βρίσκονται σε καλή κατάσταση. Οι υπόλοιποι έχουν κατασκευαστεί από γύψο με αποτέλεσμα να έχουν καταστραφεί τα περισσότερα κιονόκρανα (εικ.2.4). Στο ταβάνι του περιστυλίου επίσης υπάρχουν σημαντικές φθορές καθώς παρατηρείται πτώση μαρμάρινων πλακών (εικ.2.5). Ρωγμές στους τοίχους και στα κολωνάκια των στηθαίων προμηνύει σημαντικές ζημιές (εικ.2.6). Τα κάγκελα έχουν σκουριάσει λόγω της οξείδωσης καθώς και μερικά τζάμια έχουν σπάσει από εξωτερικούς παράγοντες.

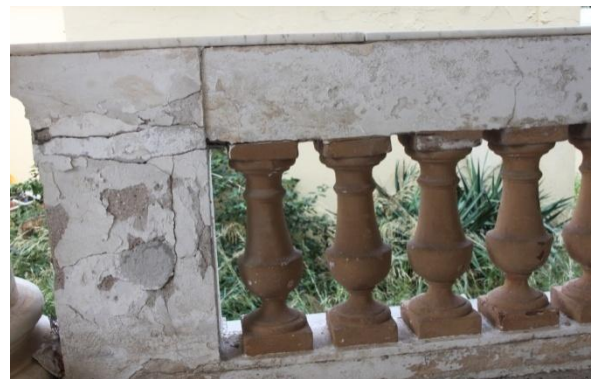
2-6 Ρωγμές στα κολωνάκια

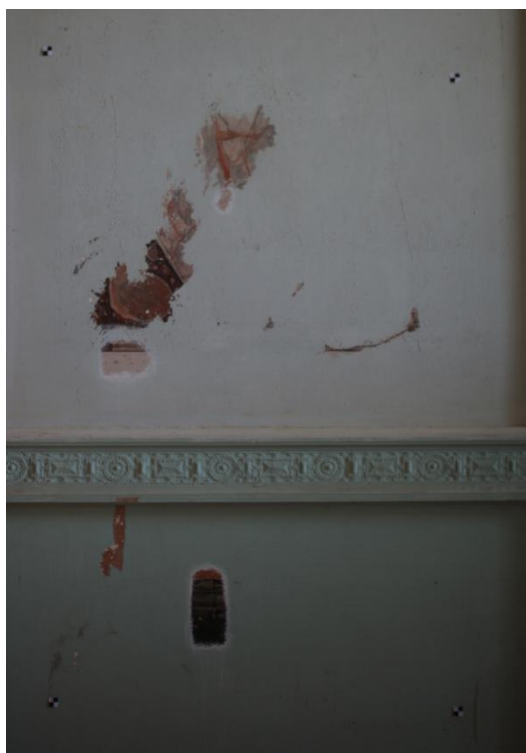
2-7 Τοιχογραφία σε ορθή προβολή κατακόρυφου

Παρακάτω παρουσιάζονται ίχνη από τοιχογραφίες που αποκαλύπτονται πίσω από τη φθαρμένη μπογιά σε ορθή προβολή οι οποίες δεν φαίνονται σε κάποιο σχέδιο και βρίσκονται στο χωλ δεξιά και αριστερά στους κατακόρυφους τοίχους.

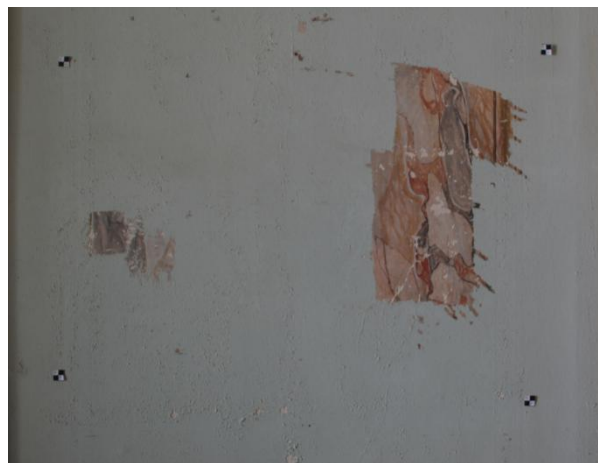
2-8 Τοιχογραφία σε ορθή προβολή κατακόρυφου νοτιοανατολικού τοίχου στο χωλ

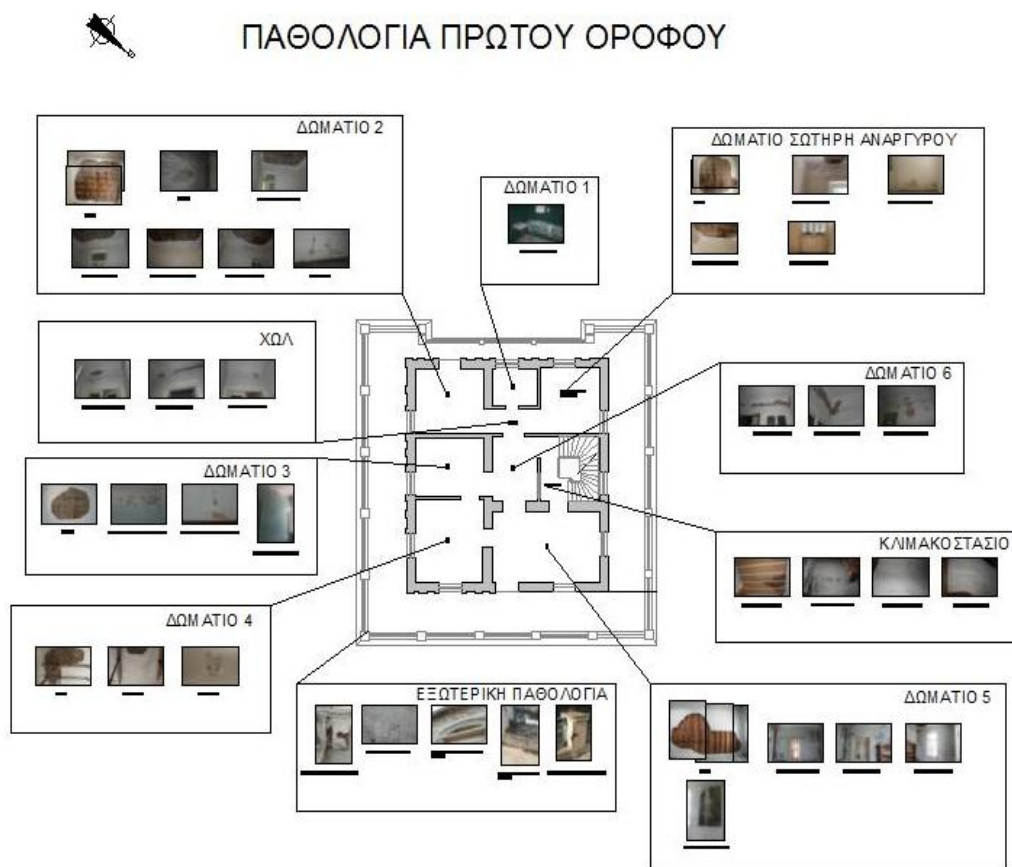
2-9 Σχέδιο παθολογίας πρώτου ορόφου

Παρατηρείται ότι οι εσωτερικοί τοίχοι έχουν ξεφλουδίσει και οι χρωματισμοί στις επιφάνειες έχουν φύγει. Επίσης σε αρκετά δωμάτια εμφανίζονται σημάδια μούχλας (βλ. δωμάτιο 5 , κλιμακοστάσιο). Μια από τις σημαντικότερες καταστροφές προκλήθηκε από το φράξιμο της υδρορροής καθώς τα νερά δεν είχαν δίοδο να φύγουν δημιουργώντας τεράστια προβλήματα στα ταβάνια και στα ξύλινα πατώματα. Τα ταβάνια του πρώτου ορόφου είναι ετοιμόρροπα και στηρίζονται σε σκαλωσιές (βλ. δωμάτιο 4) καθώς και τα ξύλινα πατώματα έχουν μουχλιάσει (βλ. δωμάτιο 2) δημιουργώντας αντίστοιχα προβλήματα στο ισόγειο όπως αναφερθήκαμε και προηγουμένως.

Στον πρώτο όροφο δυστυχώς όλοι οι τοίχοι είναι καλυμμένοι από υδροχρώματα καλύπτοντας όλες τις τοιχογραφίες. Η παθολογία του πρώτου ορόφου παρουσιάζεται στο παρακάτω σχέδιο.

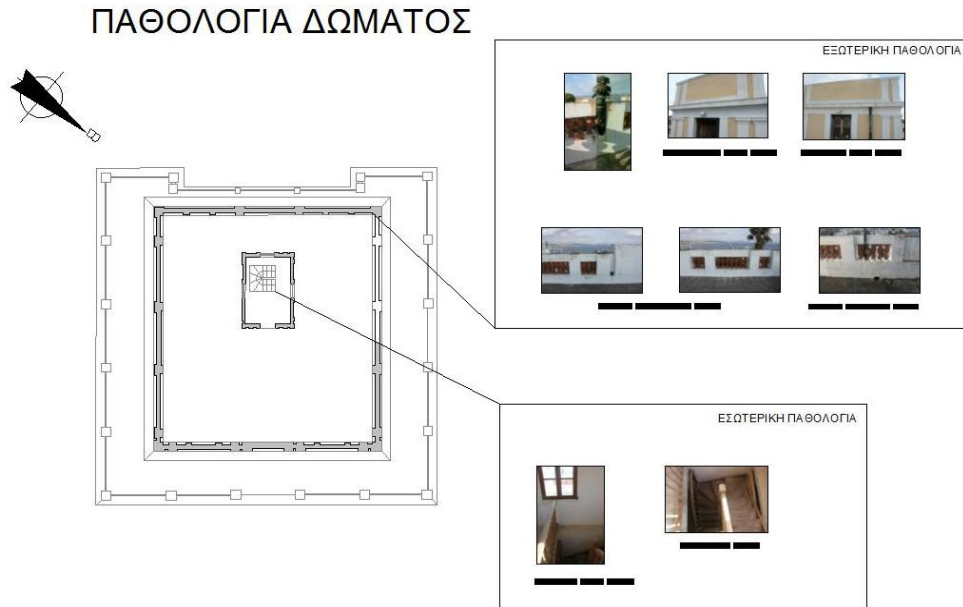
Παρατηρείται ότι στην ταράτσα και στο δώμα υπάρχουν, όπως άλλωστε και στο υπόλοιπο μέρος, ρωγμές στο στηθαίο και στα κολωνάκια αλλά σε λιγότερο βαθμό σε σχέση με το υπόλοιπο κτίσμα.

2-10 Σχέδιο παθολογίας δώματος

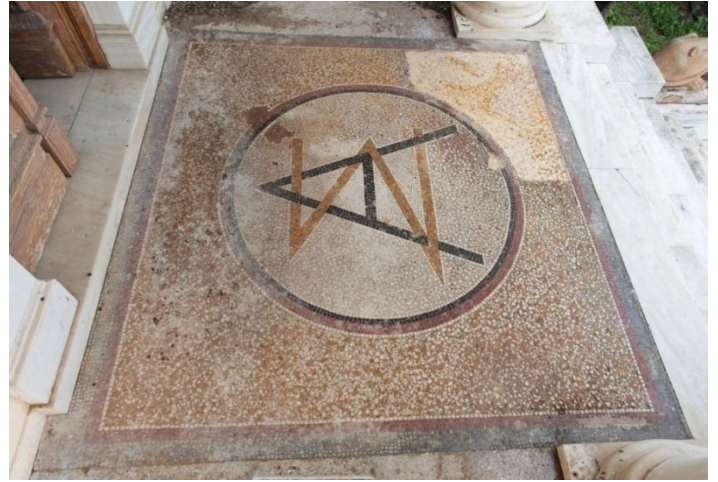
3-5 Διορθωση ακτινικής διαστρώσης

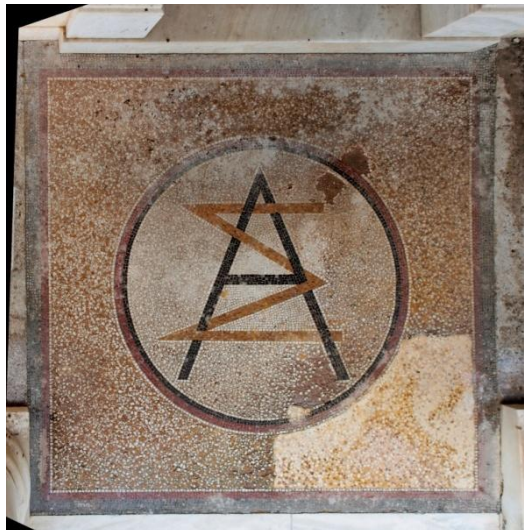
3-6 Αναγωγή εικόνας

Για την επίλυση της αναγωγής εισήχθησαν στο λογισμικό οι φωτογραφίες και στοχεύτηκαν τα αντίστοιχα φωτοσταθερά. Τέσσερα φωτοσταθερά ή και περισσότερα ήταν αρκετά για την επίλυση του μετασχηματισμού. Κατά την επιλογή των φωτοσταθερών λήφθηκε υπόψη η περιμετρικότητα που πρέπει να έχουν ως προς την εικόνα. Μετά την εξαγωγή των αποτελεσμάτων ακρίβειας γίνεται η επιλογή της περιοχής που θες να γίνει η αναγωγή και τη συνέχεια καθορίζεται η τελική ανάλυση της ορθοφωτογραφίας. Παρακάτω παρατίθεται ένα παράδειγμα αναγωγής του ψηφιδωτού με τα αρχικά του Σωτήρη Ανάργυρου στην είσοδο του αρχοντικού.

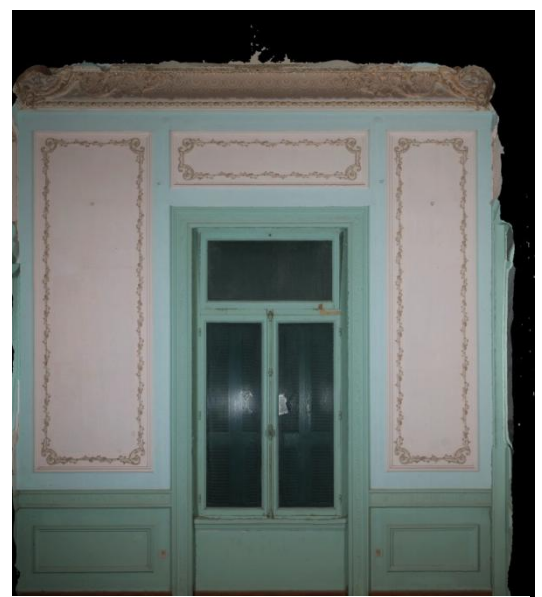
3-11 Τελική όρθοφωτογραφία

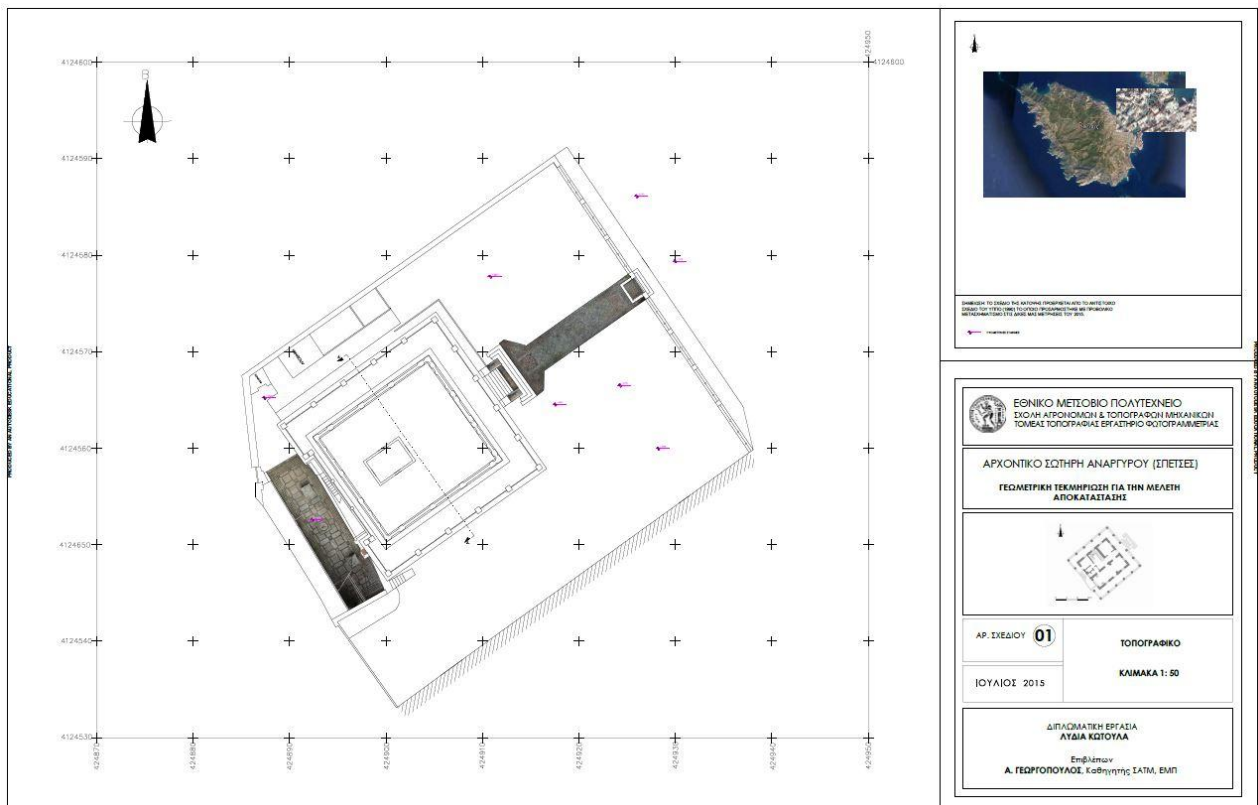
4-1 ΤΟΠΟΓΡΑΦΙΚΟ ΣΧΕΔΙΟ

Παρουσιάζεται το απλό τοπογραφικό του οικοπέδου του αρχοντικού. Είναι ενταγμένο στο γεωδαιτικό σύστημα αναφοράς ΕΓΣΑ '87. Επιπλέον είναι συμπληρωμένο με ορθοεικόνες από αναγωγή με το βοτσαλωτό εισόδου, το βοτσαλωτό από στην Νοτιοδυτική αυλή και το ψηφιδωτό στα σκαλιά της κυρίας εισόδου καθώς και με τις σφίγγες σε ορθοεικόνα από τα στερεομοντέλα τους.

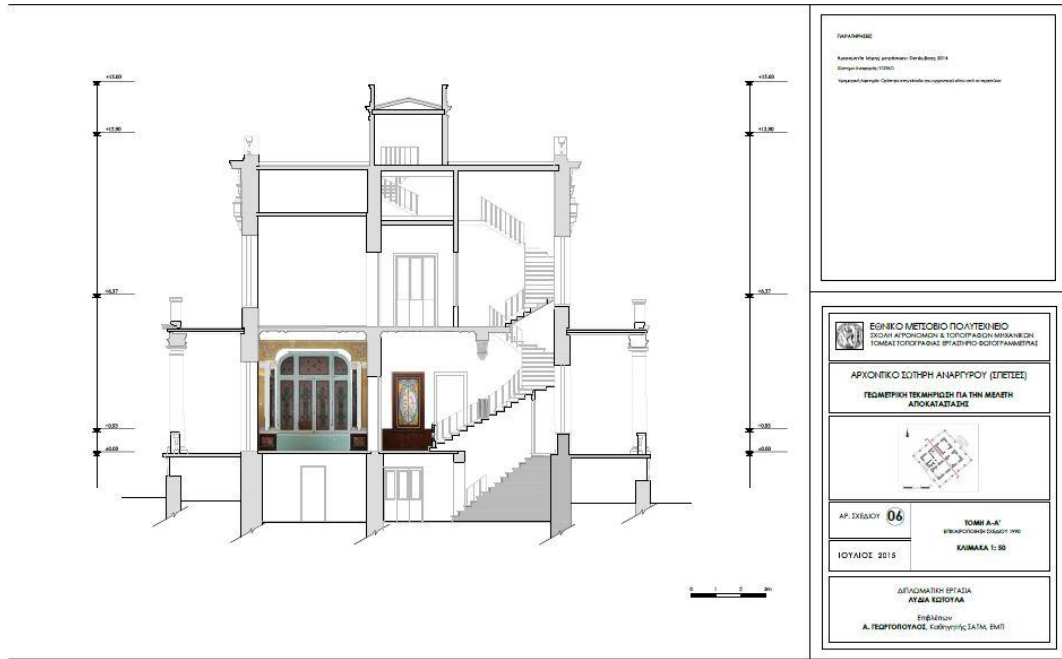
4-7 TOMH A-A'

Η Τομή A-A δημιουργήθηκε από την επικαιροποίηση και ψηφιοποίηση του αντίστοιχου σχεδίου του 1990. Συγκρίθηκε η τομή A-A' με την αντίστοιχη βορειοανατολική όψη του 1990 και παρατηρήθηκε ότι υπάρχει απόκλιση καθ' ύψος. Η τομή τέμνει τη βορειοδυτική πλευρά και διέρχεται από τη μέση του κλιμακοστασίου, ενώ προβάλλονται οι νοτιοδυτικοί τοίχοι. Συμπληρώθηκε με ορθοεικόνες με τα ζωγραφιστά κρύσταλλα του σαλονιού και του κλιμακοστασίου από αναγωγή καθώς και οι κίονες και το διακοσμητικό φορούσι είναι ορθοεικόνες από στερεομοντέλα. Επίσης έχει συμπληρωθεί το ίχνος μια τοιχογραφίας από αναγωγή.

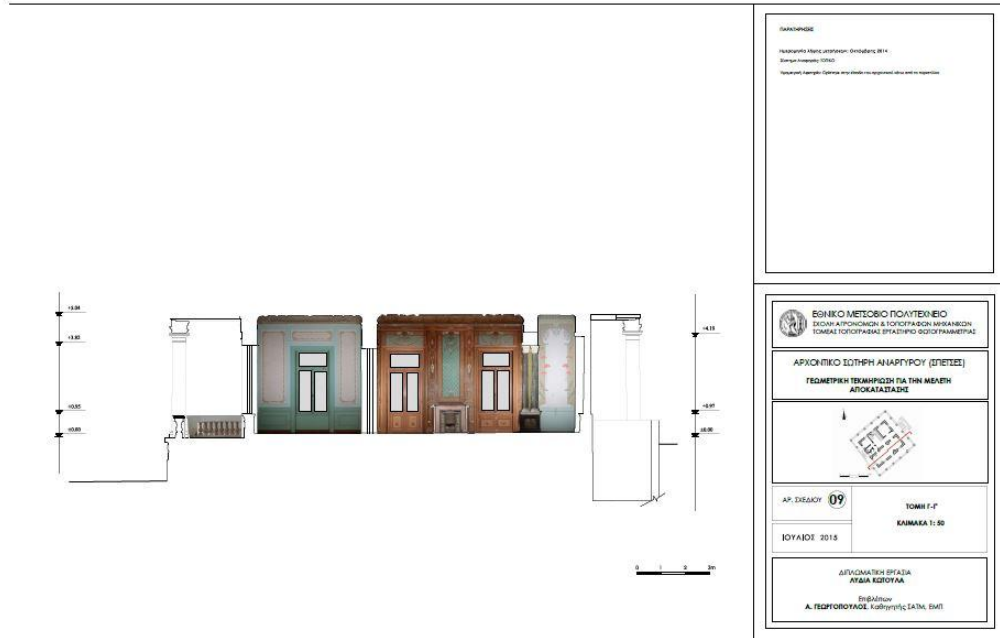
4-9 ΤΟΜΗ Γ-Γ'

Η τομή Γ-Γ' τέμνει την νοτιοδυτική πλευρά και διέρχεται από τη μέση του παραθύρου του σαλονιού. Προβάλλονται οι κατακόρυφοι νοτιοανατολικοί τοίχοι με ορθοεικόνες από αναγωγή. Το τζάκι και οι κίονες είναι ορθοεικόνες από το αντίστοιχο στερεομοντέλο.

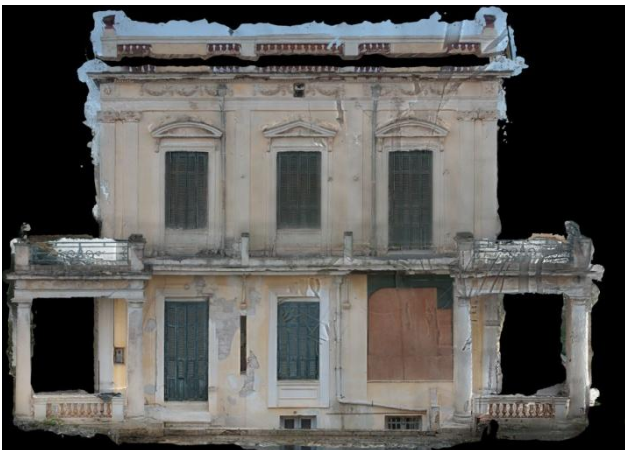
Παρακάτω φαίνεται η πρώτη προσπάθεια απόδοσης της ορθοφωτογραφίας. Παρατηρήθηκε ότι σε αρκετά σημεία έχει αποτυπωθεί η βλάστηση ως αποτέλεσμα να αλλοιώνει το τελικό αποτέλεσμα. Στην αρχή νομίζαμε ότι αν αποκλίσουμε τις αντίστοιχες φωτογραφίες θα φύγουν και αυτά τα σημάδια. Όπως παρατηρήθηκε το αποτέλεσμα είναι πολύ καλύτερο αλλά τελικά το πρόβλημα οφείλεται στο ίδιο ψηφιακό μοντέλο εδάφους το οποίο είχε πρόβλημα άρα το πρόβλημα δεν διορθωνόταν. Μετά τη δεύτερη επίσκεψή μας επιτεύχθηκε η λήψη καλύτερων φωτογραφιών χωρίς βλάστηση στα σημεία που είχαν πρόβλημα κυρίως δεξιά στο κάγκελο. Τα αποτελέσματα όπως φαίνεται είναι πολύ καλύτερα αλλά ακόμα υπάρχουν ατέλειες κυρίως στα κάγκελα και στις άκρες των κιόνων δεν έχουν αποδοθεί με λεπτομέρεια. Επίσης στο στηθαίο του δώματος υπάρχει έλλειψη πληροφορίας γι αυτό εκείνο το σημείο ψηφιοποιήθηκε. Λόγω μη σωστής απόδοσης των καγκέλων αποφασίστηκε να ψηφιοποιηθούν και να τοποθετηθούν επιπρόσθετα με γραμμικό σχέδιο.

4-12 ΠΡΩΤΗ ΠΡΟΣΠΑΘΕΙΑ

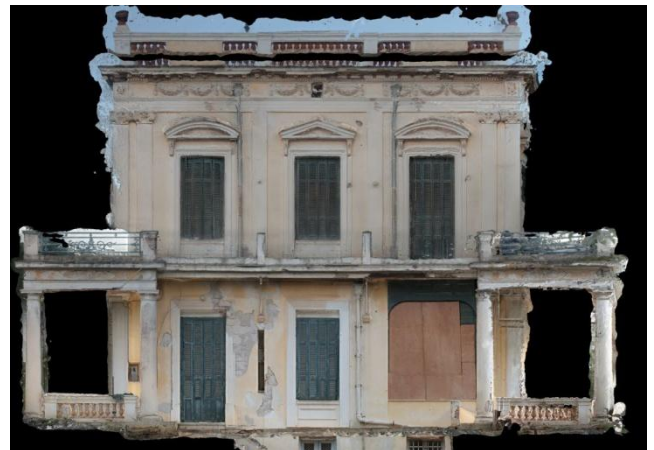
4-13 ΜΩΣΑΙΚΟ ΕΙΚΟΝΩΝ ΠΡΩΤΗΣ ΠΡΟΣΠΑΘΕΙΑΣ

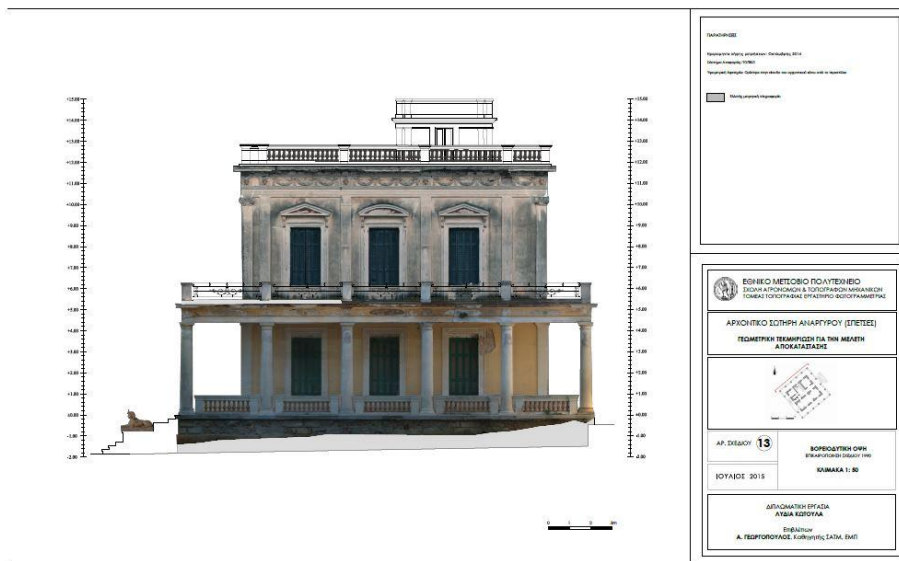
4-15 ΒΟΡΕΙΟΔΥΤΙΚΗ ΟΨΗ

Η Βορειοδυτική όψη επίσης αποδόθηκε με ορθοεικόνες από στερεομοντέλο. Το γεγονός ότι δεν υπήρχε πολύς χώρος για την λήψη των φωτογραφιών δημιούργησε πολλά προβλήματα και στο τελικό αποτέλεσμα. Κατά την δεύτερη επίσκεψη ελήφθησαν επιπρόσθετες εικόνες. Τελικά το σχέδιο δημιουργήθηκε από ένωση των ορθοεικόνων τριών επιμέρους στοιχείων του αρχοντικού διότι οι φωτογραφίες ήταν πολλές και αυτό δυσκόλευε το πρόγραμμα για τη δημιουργία του επιθυμητού τελικού αποτελέσματος. Λόγω μη σωστής απόδοσης των κάγκελων αποφασίστηκε να ψηφιοποιηθούν και να τοποθετηθούν επιπρόσθετα.

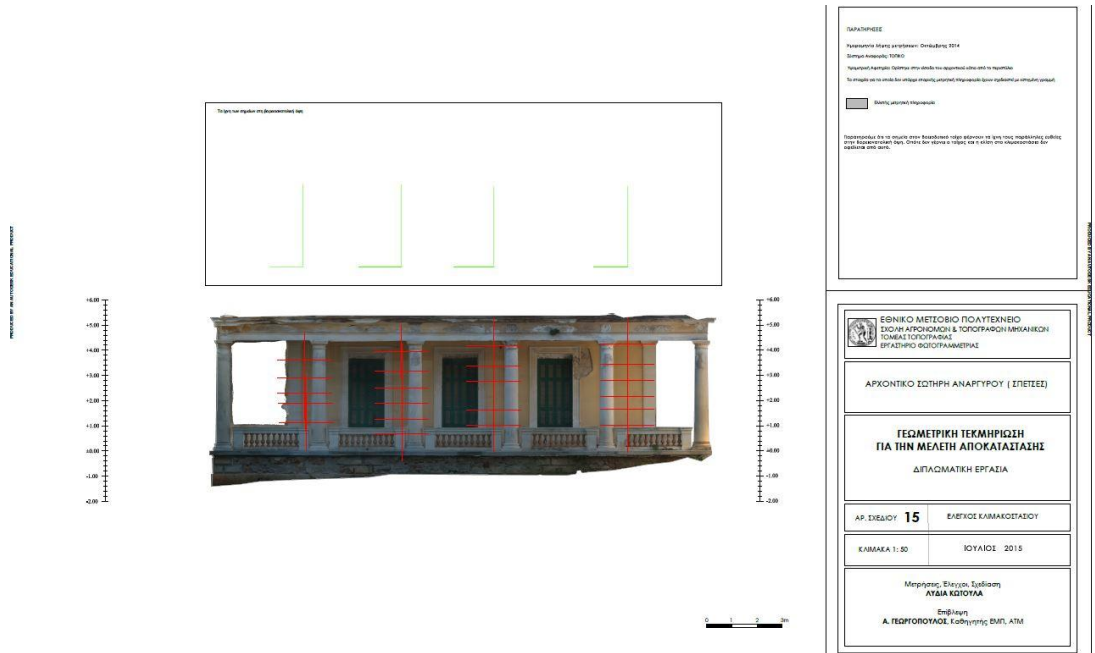
4-17 ΕΛΕΓΧΟΣ ΚΛΙΜΑΚΟΣΤΑΣΙΟΥ

Αυτό το σχέδιο αποτελεί έλεγχο της παθολογίας του αρχοντικού καθώς ζητήθηκε να ελεγχθεί αν ο βορειοδυτικός τοίχος του ισόγειου, στο σημείο που βρίσκεται το εσωτερικό κλιμακοστάσιο παρουσιάζει κάποια κλίση. Σύμφωνα με τις μετρήσεις ο τοίχος δεν παρουσιάζει σχετική κλίση.
