Αποκατάσταση και επανάχρηση
του Αρχοντικού της οδού Παιδων
στη Χαλκίδα

Μπασούκος Χρυσοβαλάντης Αρχιτέκτονας Μηχ
Επιβλέπων καθηγητής: Κίζης Ι.
Σύμβουλος καθηγήτρια: Τσακανίκα Ε.

ΔΠΜΣ Προστασία Μνημείων
ΕΜΠ, Οκτώβριος 2015

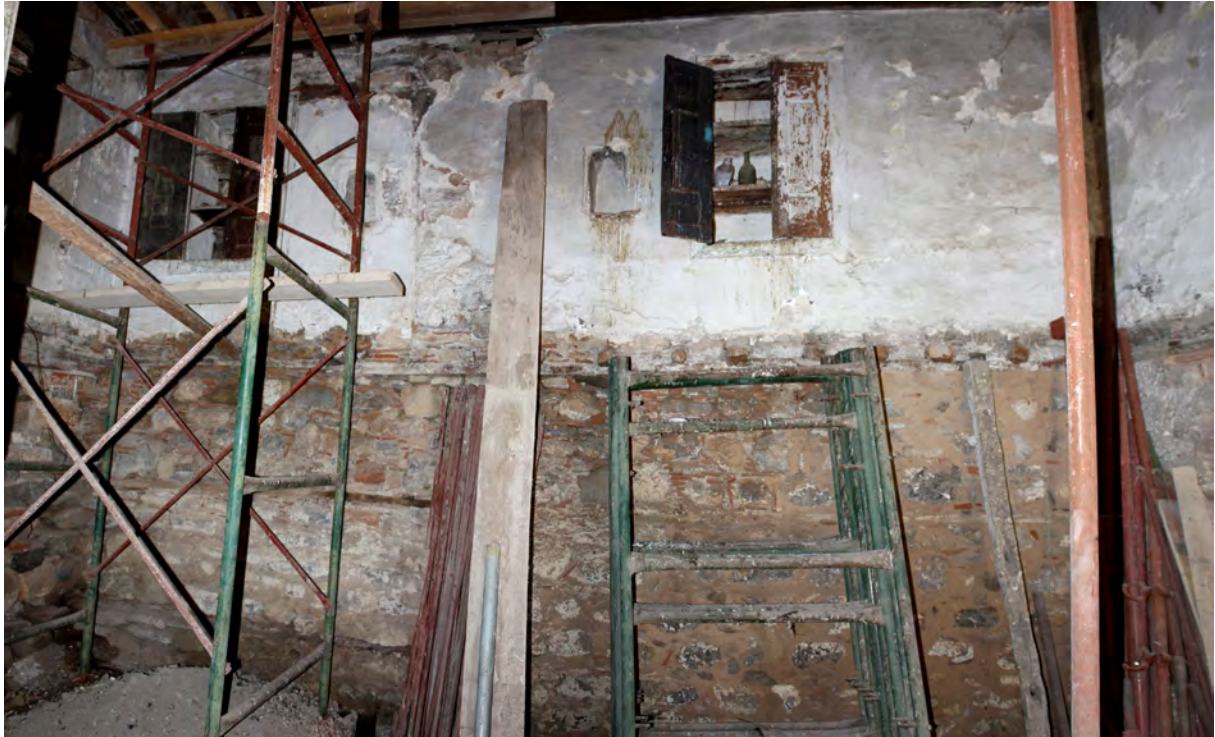
εικ.50, βόρειος τοίχος του δωματίου, διακρίνονται οι αποκομμένοι δοκοί

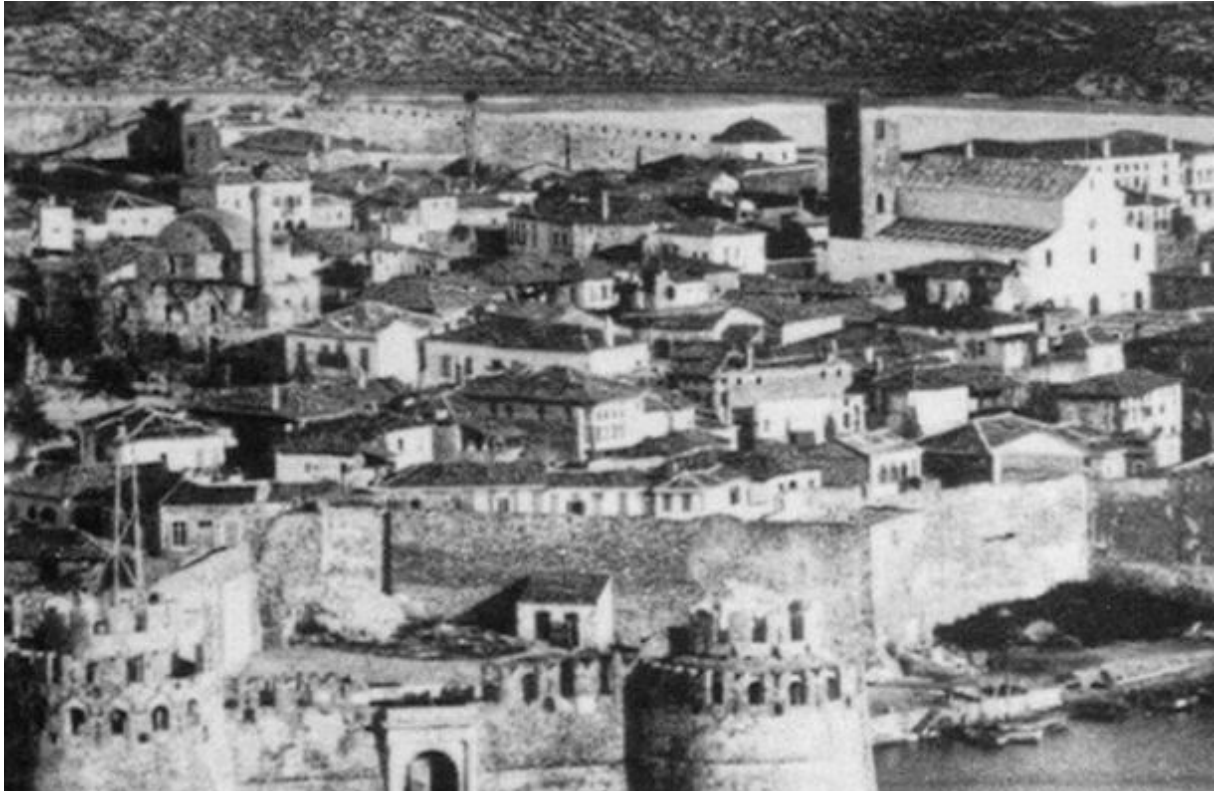
εικ.198, λεπτομέρεια από φωτογραφία του Κάστρου, στην οποία διακρίνεται η δυτική πλευρά του Αρχοντικού. Διατηρεί το σαχνισί και την αυθεντική διάταξη των ανοιγμάτων, (1859-1870)

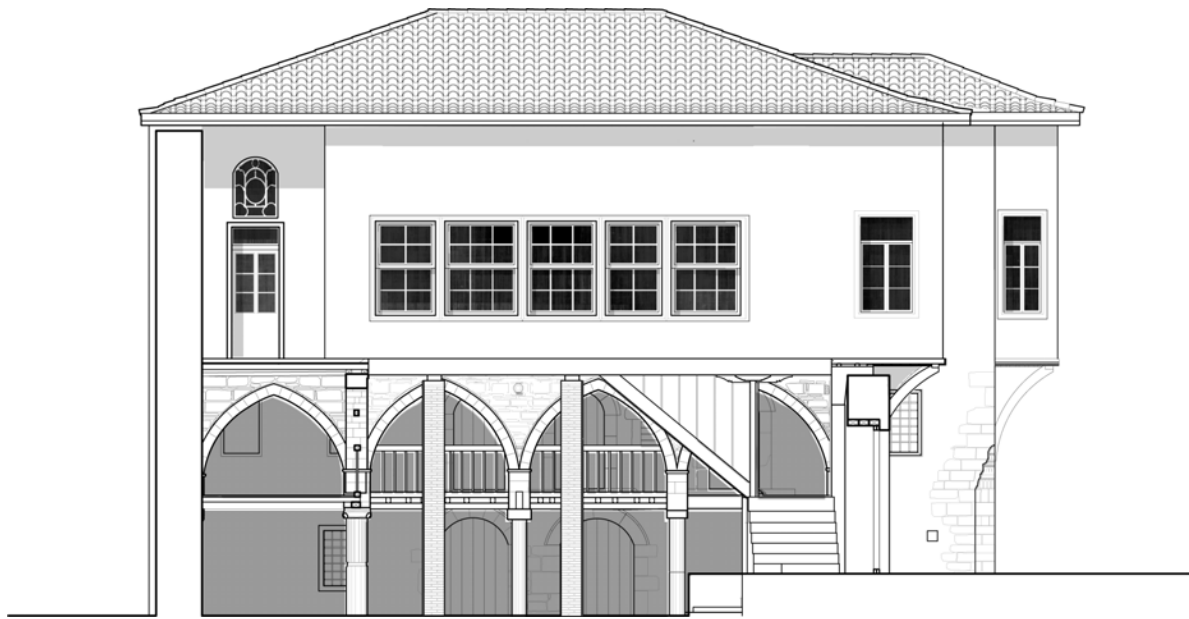
Φάση Β2

Προστίθεται το νέο δάπεδο που αποτελείται από τα νεοκλασικά πλακίδια, ενώ οι σημαντικές αλλαγές της υποφάσης αυτής είναι δύο: πραγματοποιείται απομάκρυνση του σαχνισιού της δυτικής όψης το οποίο αντικαθίσταται από τον πλινθόκτιστο τοίχο με το μαρμάρινο μπαλκόνι και τα συμμετρικά ανοίγματα της όψης και το χαγιάτι κλείνει με τους μπαγδατόπηχες που εντοπίζουμε σήμερα, καθιστώντας το κλειστό χώρο (βλ σχ. T05_1 και T05_2).
