ΕΘΝΙΚΟ ΜΕΤΣΟΒΙΟ ΠΟΛΥΤΕΧΝΕΙΟ - ΣΧΟΛΗ ΑΡΧΙΤΕΚΤΟΝΩΝ ΜΗΧΑΝΙΚΩΝ

ΔΠΜΣ : " ΠΡΟΣΤΑΣΙΑ ΜΝΗΜΕΙΩΝ "

ΜΕΤΑΠΤΥΧΙΑΚΗ ΔΙΠΛΩΜΑΤΙΚΗ ΕΡΓΑΣΙΑ :

**ΑΠΟΚΑΤΑΣΤΑΣΗ & ΣΤΕΡΕΩΣΗ ΜΟΝΗΣ ΠΑΝΑΓΙΑΣ, ΚΑΒΑΣΙΑ
[ΚΟΝΙΤΣΑ, ΗΠΕΙΡΟΣ]**

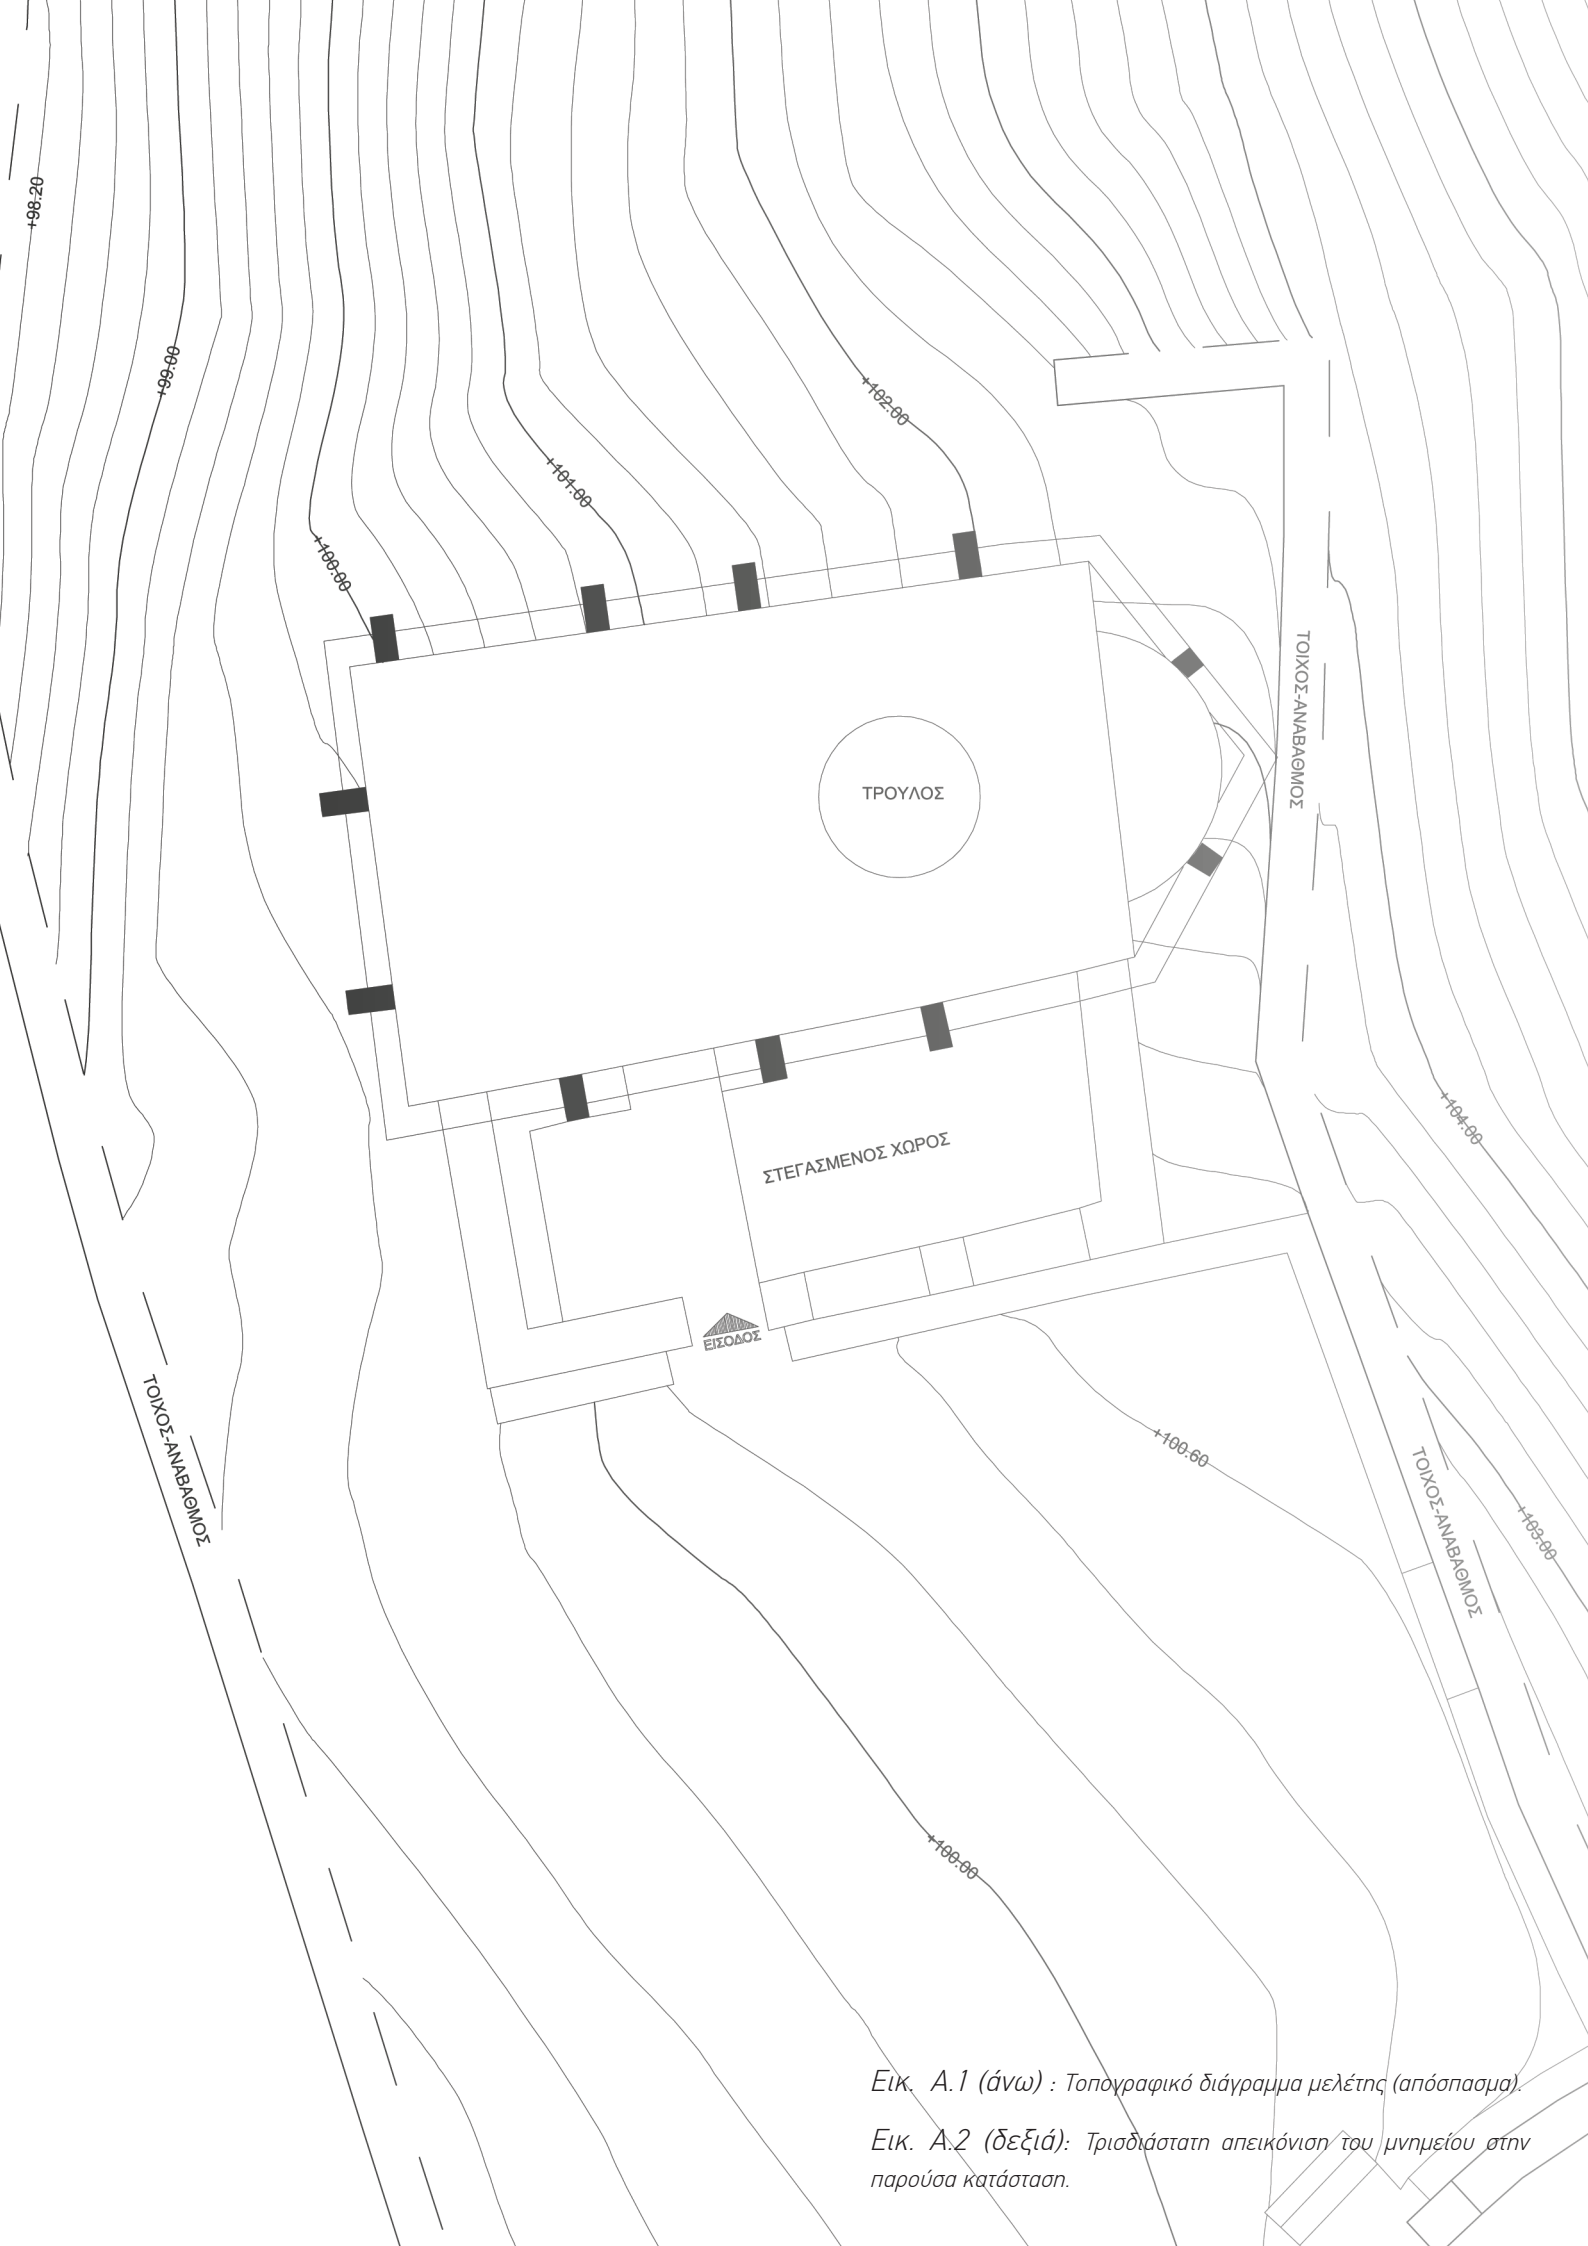
Εικ. Α.1 (άνω) : Τοπογραφικό διάγραμμα μελέτης (απόσπασμα).

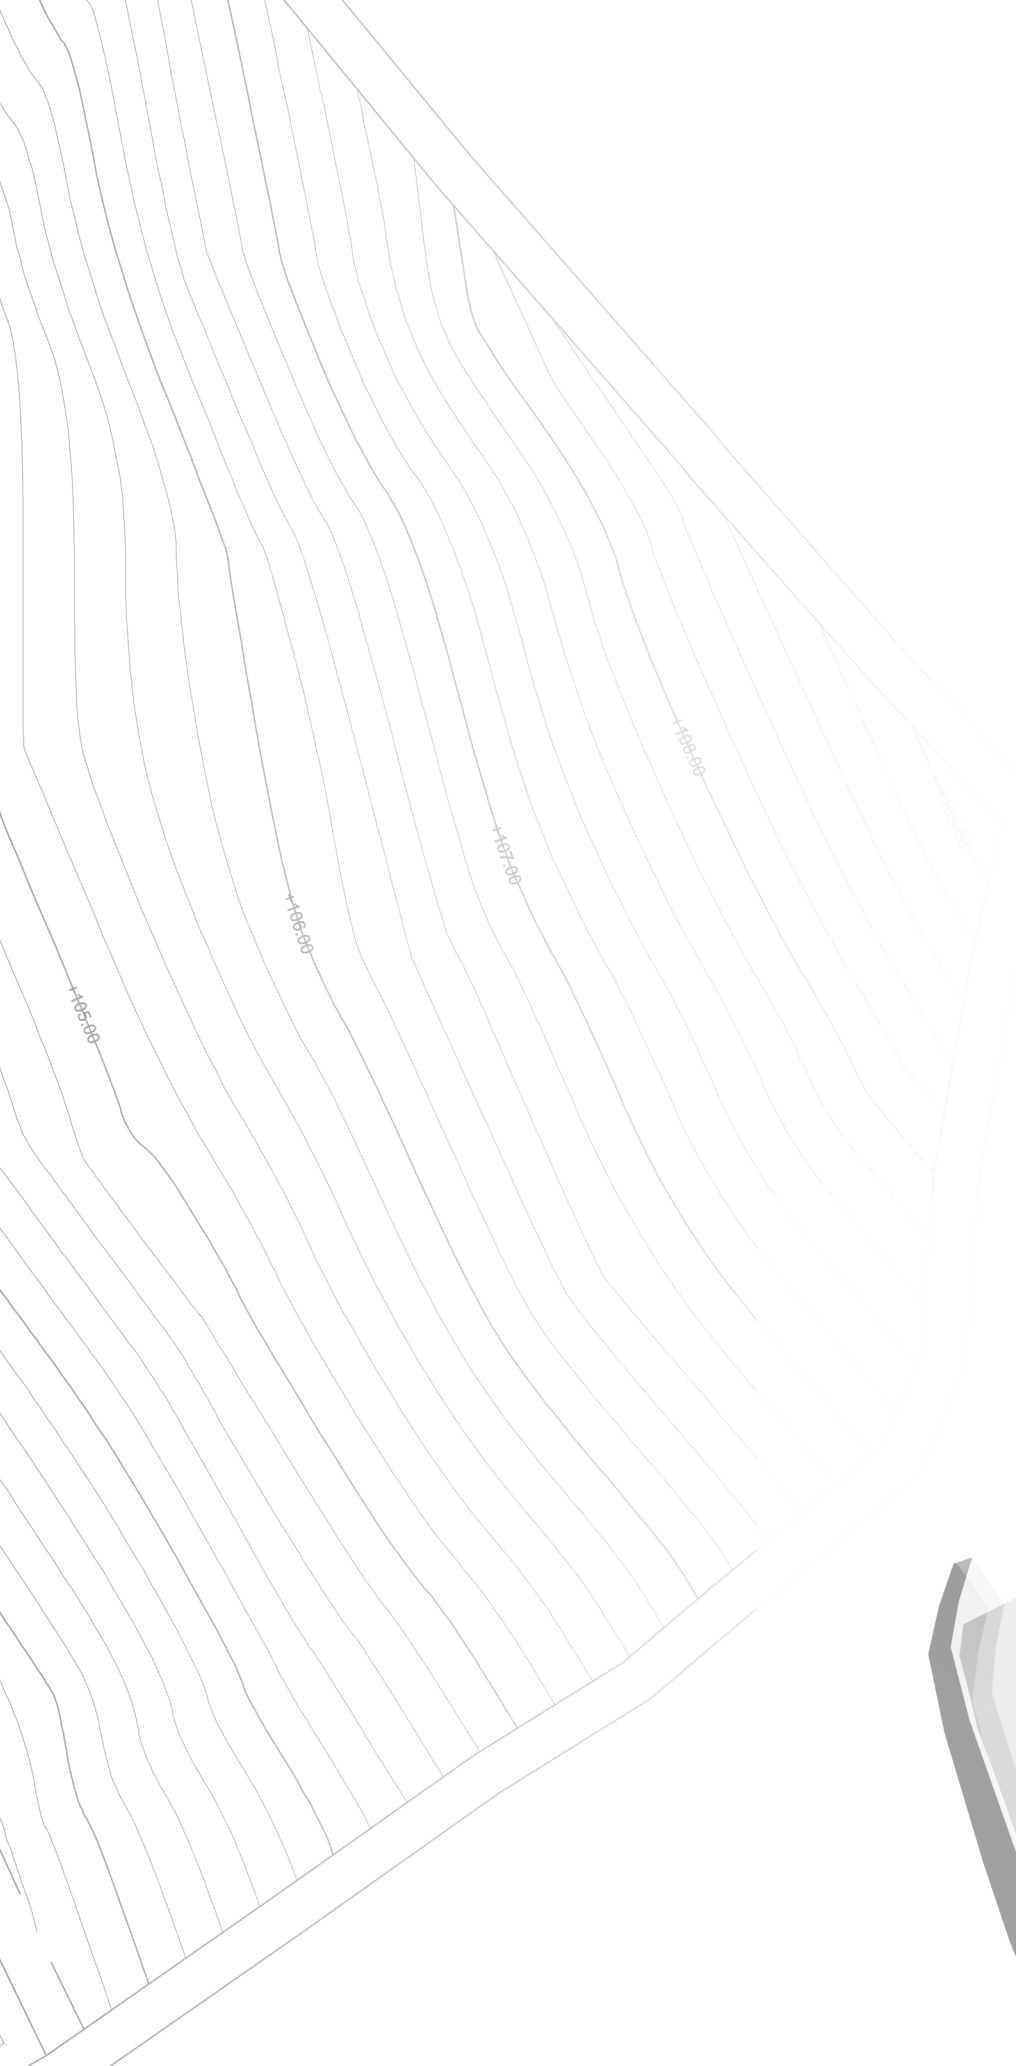
Εικ. Α.2 (δεξιά): Τρισδιάστατη απεικόνιση του μνημείου στην παρούσα κατάσταση.

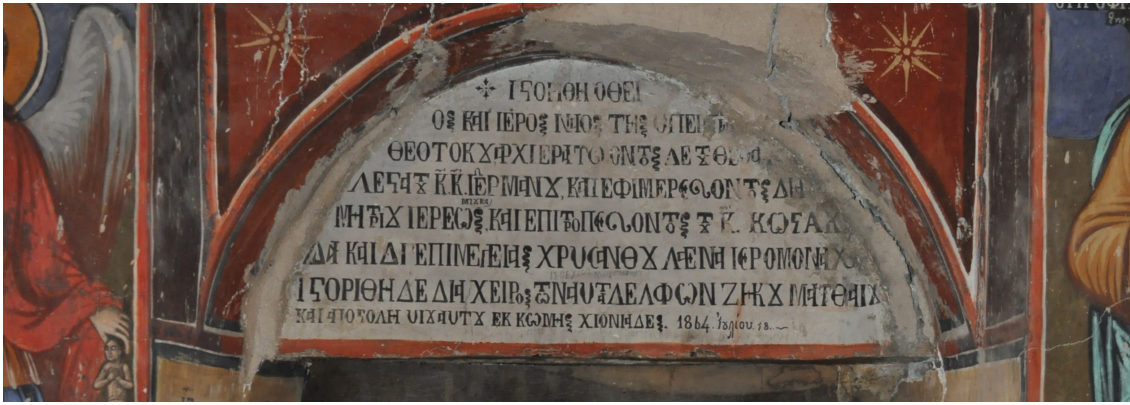
Εικ. 2.7: Η επιγραφή στην είσοδο του κυρίως ναού. πηγή: προσ. αρχείο.

« Ιστορήθη ο Θεός και Ιερός Ναός της Υπεραγίας Θεοτόκου Αρχιερατεύοντος δε του Θεοφιλεστάτου κ.κ. Γερμανού και εφημερεύοντος Δημητρίου Ιερέως Μπούκα και επιτροπεύοντος του κ. Κώστα Κορδά και δι' επιμελείας Χρυσάνθου Λαενά Ιερομονάχου. Ιστορήθη δε δια χειρός των αυταδέλφων Ζήκου και Ματθαίου και υιού αυτού Αποστόλου εκ κώμης Χιονιάδες, 1864, Ιουλίου 18»¹

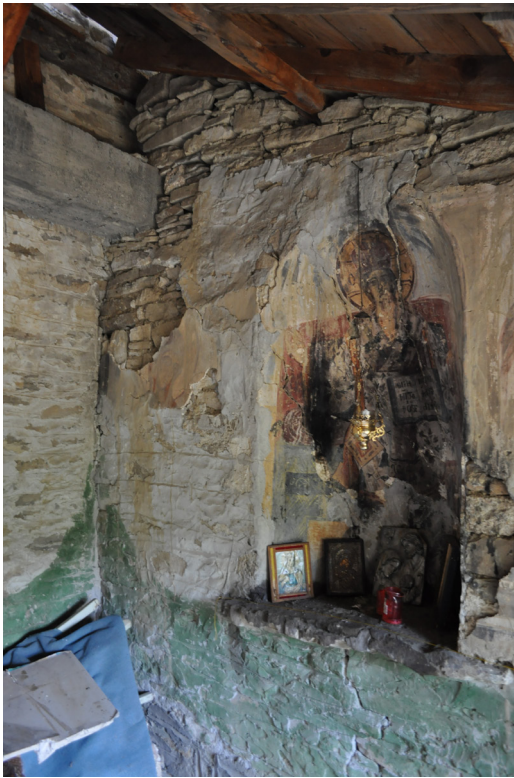
Εικ. 2.9 Οι τοιχογραφίες στον ανατολικό τοίχο του προστεγάσματος.

Οι τοιχογραφίες στο προστέγασμα εντοπίζονται μόνο στον ανατολικό τοίχο και αυτές σε πολύ κακή κατάσταση. Η προσεκτική παρατήρηση στον νότιο τοίχο του κυρίως ναού εξωτερικά - άρα εντός προστεγάσματος - δείχνει ότι ενδεχομένως και εκεί υπήρχαν κάποιες τοιχογραφίες ή έστω σε κάποια τμήματα αυτού. Η φύλαξη κάποιων δειγμάτων τοιχογραφίας που έχει καταπέσει σε εκείνο το σημείο, δείχνει ότι ενδεχομένως κάποια τμήματα μπορεί να αφαιρέθηκαν ή να κατέπεσαν με την προσθήκη της περιόδου από οπλισμένο σκυρόδεμα. Σε κάθε περίπτωση αυτό είναι ένα ζήτημα που εύκολα μπορεί να εξακριβώσει ένας εξειδικευμένος συντηρητής.

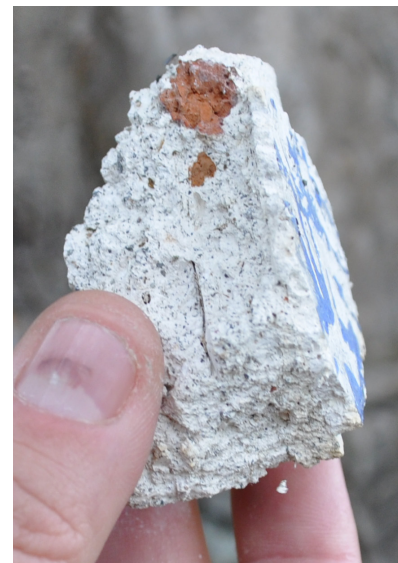
Εικ. 2.10: Δείγμα της τοιχογραφίας που είχε καταπέσει στον χώρο και δόθηκε για ανάλυση.

Η ανάλυση των δειγμάτων έδειξε ασβεστιτικά κονιάματα. Τα μεν υποστρώματα των τοιχογραφιών με πολύ μεγαλύτερη περιεκτικότητα σε ασβέστη και πολύ λεπτόκοκκα αδρανή. Τα δε κονιάματα κάτω από τα υποστρώματα είναι επίσης ασβεστιτικά με πυριτικά και ασβεστολιθικά αδρανή που φτάνουν και σε αρκετά μεγάλες κοκκομετρικές. Μία πιο λεπτομερής δειγματοληψία θα μπορούσε να αποκαλύψει ίσως περισσότερα αλλά η πρώτη έρευνα έδειξε πολύ καλή εικόνα διατήρησης (όσον αφορά στο υλικό και μόνο χωρίς τις μηχανικές φθορές) λαμβάνοντας υπόψη το περιβάλλον στο οποίο βρίσκονται. Η έρευνα είχε σκοπό να δώσει πληροφορίες σχετικά με τις χρωστικές που έχουν χρησιμοποιηθεί στο μνημείο αλλά προφανώς το όποιο σχέδιο υπήρξε, ματαιώθηκε.

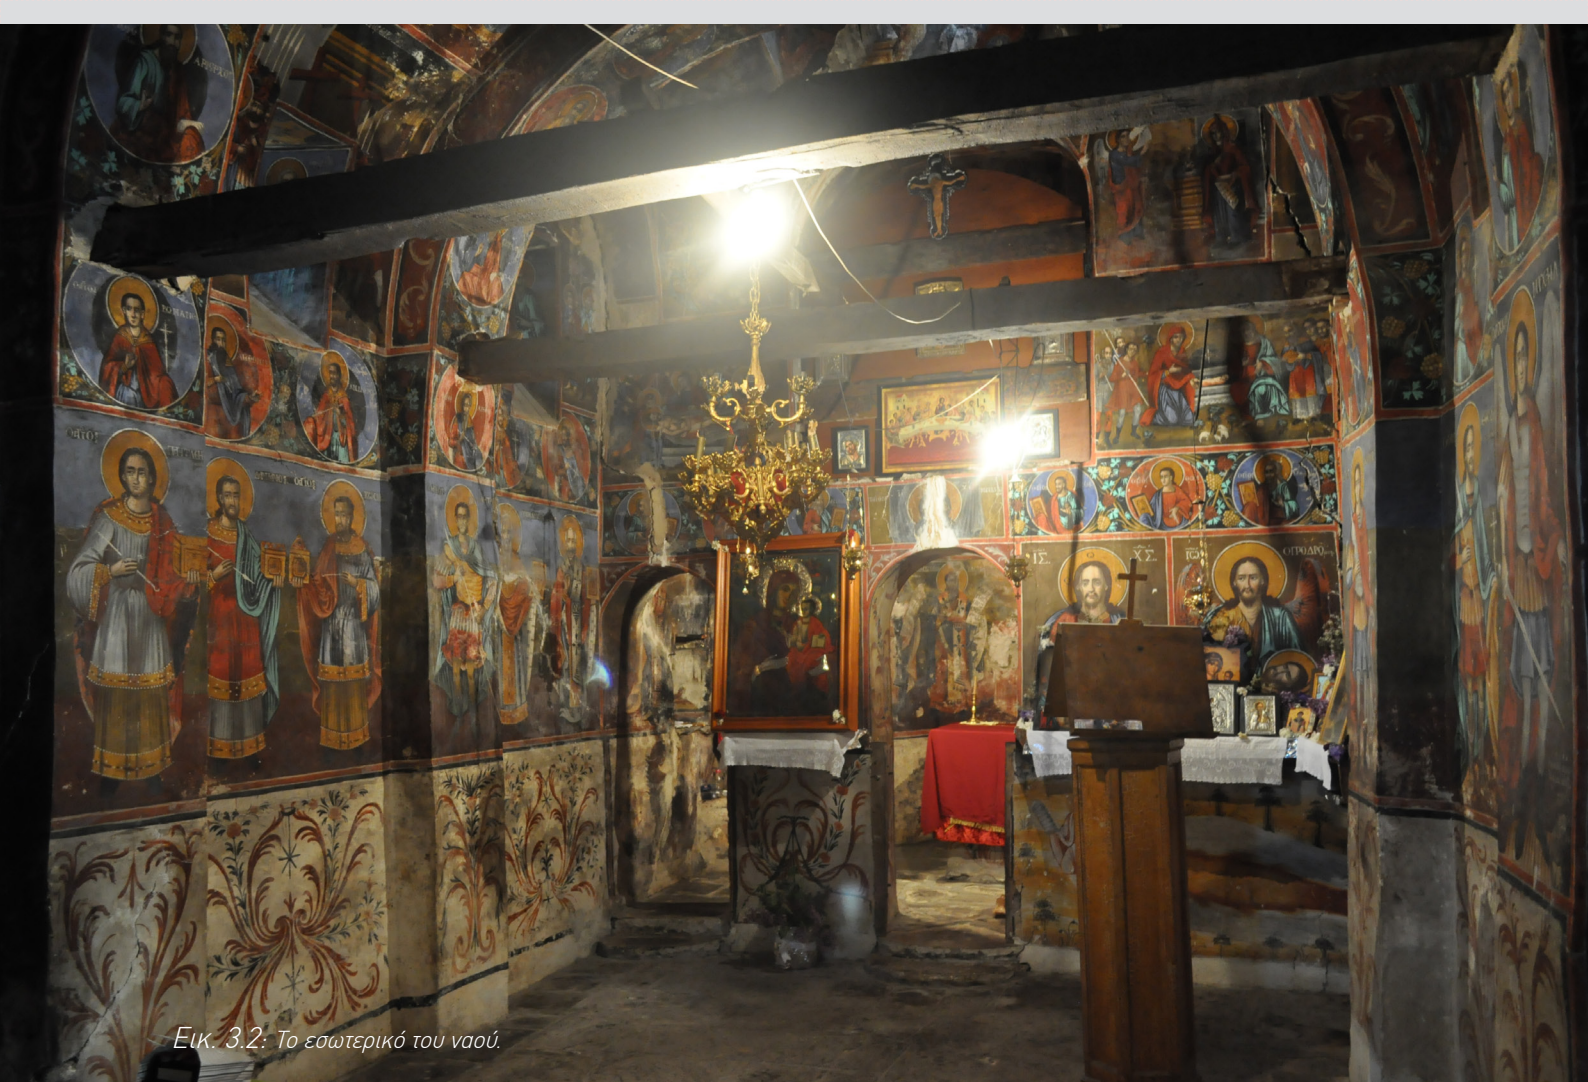
Εικ. 3.2: Το εσωτερικό του ναού.

Ο ναός όπως σημειώθηκε και στην εισαγωγή είναι μονόκλιτη βασιλική ή μονόχωρος δρομικός ναός με απλή ημικυλινδρική κόγχη και η στέγαση επιτυγχάνεται με απλή καμάρα ενισχυμένη με εγκάρσια τόξα (σφενδόνια), τρία τον αριθμό, στην γενέτειρα των οποίων υπάρχουν τετραγωνικής διατομής ξύλινοι ελκυστήρες από κατασκευής. Ο τρούλλος ως πρίσμα είναι κυλινδρικός και βαίνει στο τρίτο προς την ανατολή σφενδόνιο και στον τοίχο που χωρίζει το ιερό από τον κυρίως ναό. Για την γεφύρωση του τρούλλου με τον βόρειο και τον νότιο τοίχο, μεσολαβεί τμήμα κεκλιμένου ημικυκλικού θόλου το οποίο καλύπτει τα 3/4 του ανοίγματος αντίστοιχα και βαίνει με την σειρά του σε ημικυκλικό τόξο πάχους ~30εκ. Ο τοίχος του ιερού έχει δύο ανοίγματα, ένα κεντρικά και ένα στην επαφή με τον βόρειο τοίχο. Άνωθεν αυτών υπάρχει ένα ακόμη άνοιγμα στον τοίχο του ιερού στο οποίο σε παλαιότερες αναφορές φαίνεται πως ήταν η θέση για έναν ξυλόγλυπτο σταυρό ο οποίος εκλάπη. Στην θέση αυτού υπάρχει ένα σχεδόν καινούργιο ξύλινο στοιχείο πλήρωσης το οποίο εμφανώς φαίνεται ως παράταιρο στο συγκεκριμένο σημείο. Το ζήτημα της απουσίας ξυλόγλυπτου τέμπλου για τον διαχωρισμό του ιερού από τον κυρίως ναό είναι ένα ενδιαφέρον στοιχείο καθώς είναι εξαιρετικά σπάνιο ως επιλογή τόσο το λιθόκτιστο τέμπλο όσο και η στήριξη του τρούλλου κατά την μία πλευρά σε αυτόν τον τοίχο. Η χρονική απόσταση μεταξύ της οικοδόμησης του ναού με την τοιχογράφηση του (48 χρόνια), αφήνει μία σοβαρή πιθανότητα ο τρούλλος να έχει οικοδομηθεί σε δεύτερη φάση και πάνω σε αυτό το σκεπτικό να κατασκευάστηκε το λιθόκτιστο τέμπλο για να υποστηριχθεί η νέα κατασκευή. Ίσως λόγω κάποιας νέας κατάστασης εκείνης της περιόδου - που εξετάστηκε στην ιστορική τεκμηρίωση - να υπήρξαν κάποιοι περισσότεροι βαθμοί ελευθερίας που επέτρεψαν την προσθήκη του τρούλλου αλλά και την πλήρη τοιχογράφηση του ναού στην συνέχεια. Η σημερινή εικόνα δεν μπορεί να δώσει επαρκή τεκμήρια για μια τέτοια υπόθεση καθώς όλο το δομικό σύστημα είναι καλυμμένο από αγιογραφίες και ακόμα και οι ίδιες οι ρωγμές δεν μπορούν να προϊδεάσουν για το ότι υπάρχει μια τέτοια οικοδομική φάση. Ίσως αυτό καταστεί δυνατό στην περίπτωση που όντως είναι ευφικτή η αποκατάσταση - στερήωση του μνημείου οπότε και αποκαλυφθούν αναγκαστικά η ανωδομή και το εξωρράχιο ούτως ώστε να γίνει πιο ενδελεχής παρατήρηση πάνω σε αυτό το ζήτημα.

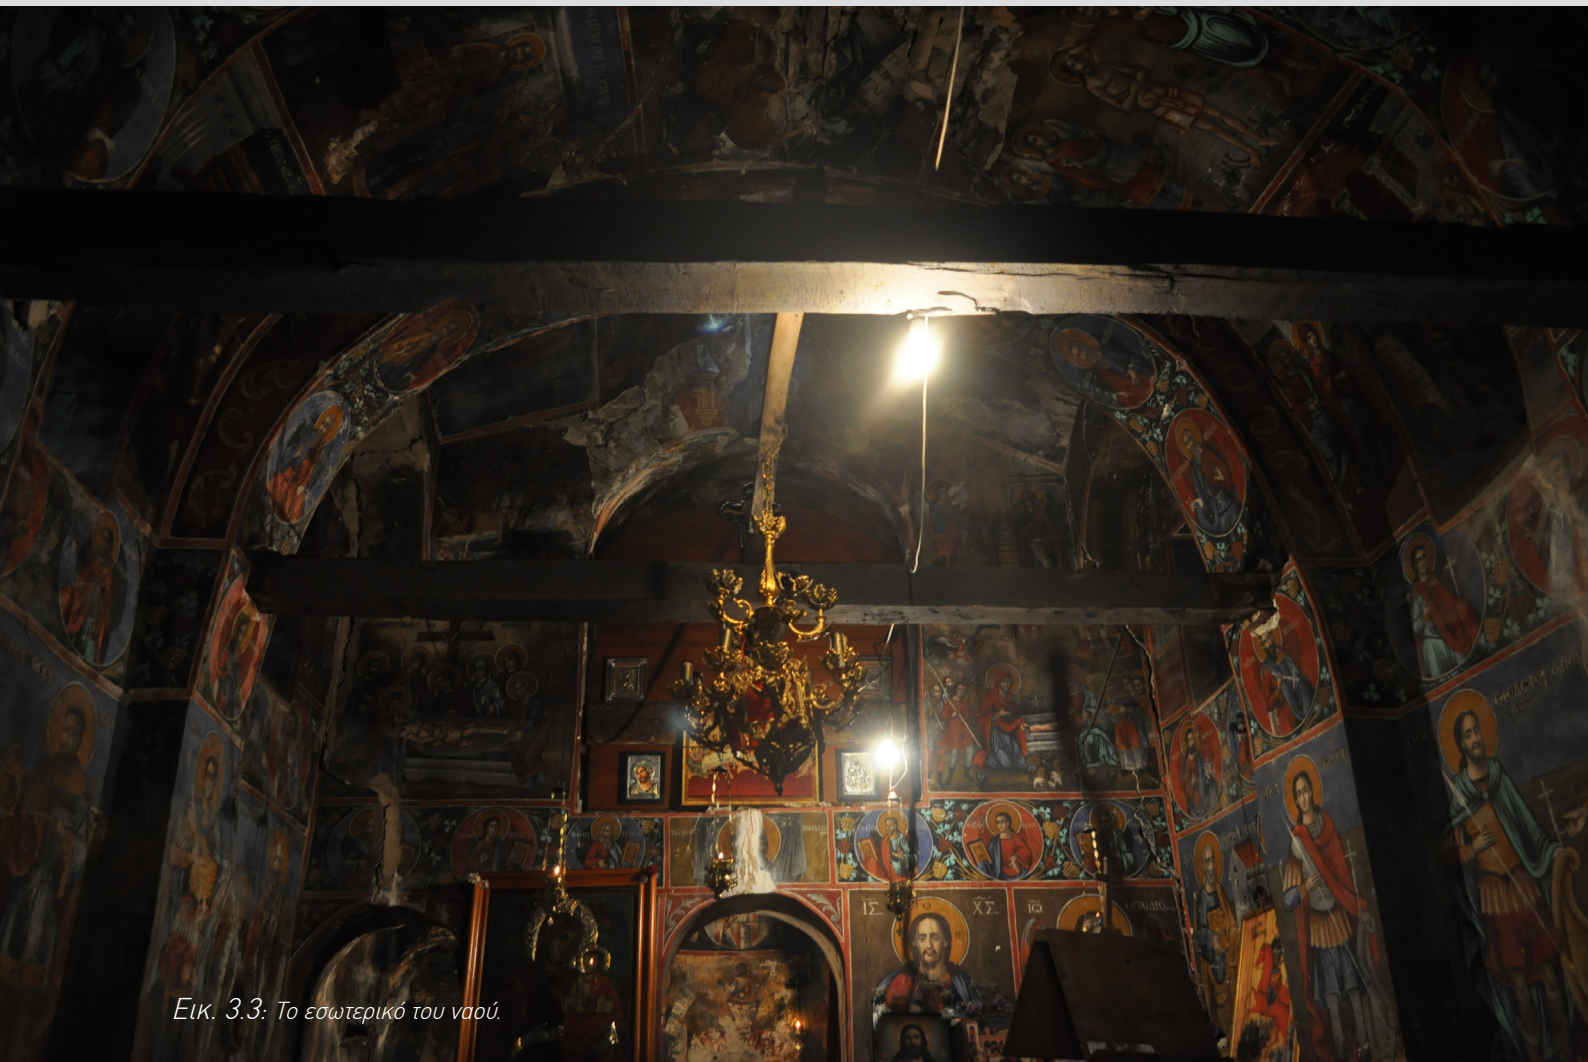
Εικ. 3.3: Το εσωτερικό του ναού.

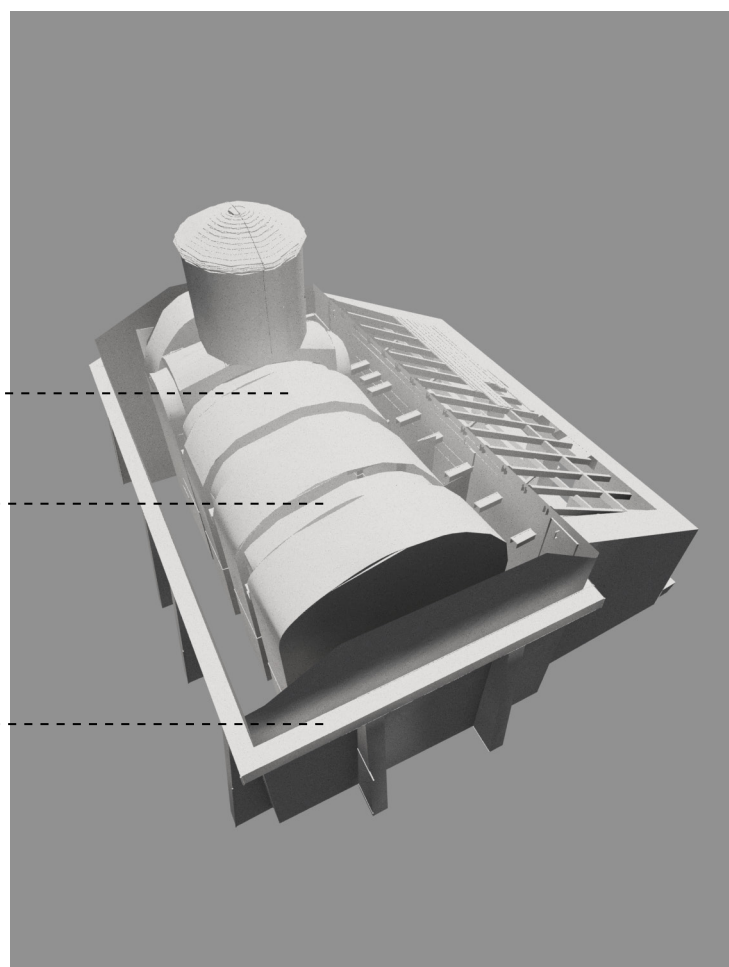
Ομάδα εικόνων 3.4: Τρισδιάστατη απεικόνιση της δομής του μνημείου

Η αποτύπωση - συνυπολογίζοντας τις παραμορφώσεις- δείχνει ότι ο θόλος είναι ημικυλινδρική καμάρα με ένα κέντρο χάραξης. Επίσης η αποτύπωση σε συνδυασμό με την χωροστάθμηση συνηγορούν στο ότι το πάχος του θόλου δεν είναι αμελητέο (30 με 35 εκ.) και ταυτόχρονα η εξέταση των επικαλύψεων της στέγης δείχνει ότι στα ανώτατα σημεία του εξωραχίου ενδέχεται να βρεθεί μεγάλη ποσότητα γεμίσματος (λάσπη και πέτρες) που βοήθησε στο να επιτευχθεί η κλίση της στέγης. Η δε αποκάλυψη τμημάτων του εσωραχίου λόγω καταρρεύσεων των τοιχογραφιών δείχνει ότι οι θόλοι έχουν κατασκευαστεί από αργούς λίθους χωρίς ιδιαίτερη επιμέλεια γεγονός που μόνο θετικό δεν είναι για την συνολική λειτουργία του θόλου συνυπολογίζοντας τα ίδια βάρη τα οποία φέρει. Όλα τα παραπάνω είναι πολύ σοβαρές αιτίες αστοχίας της κατασκευής λόγω των πλάγιων ωθήσεων της θολοδομίας.

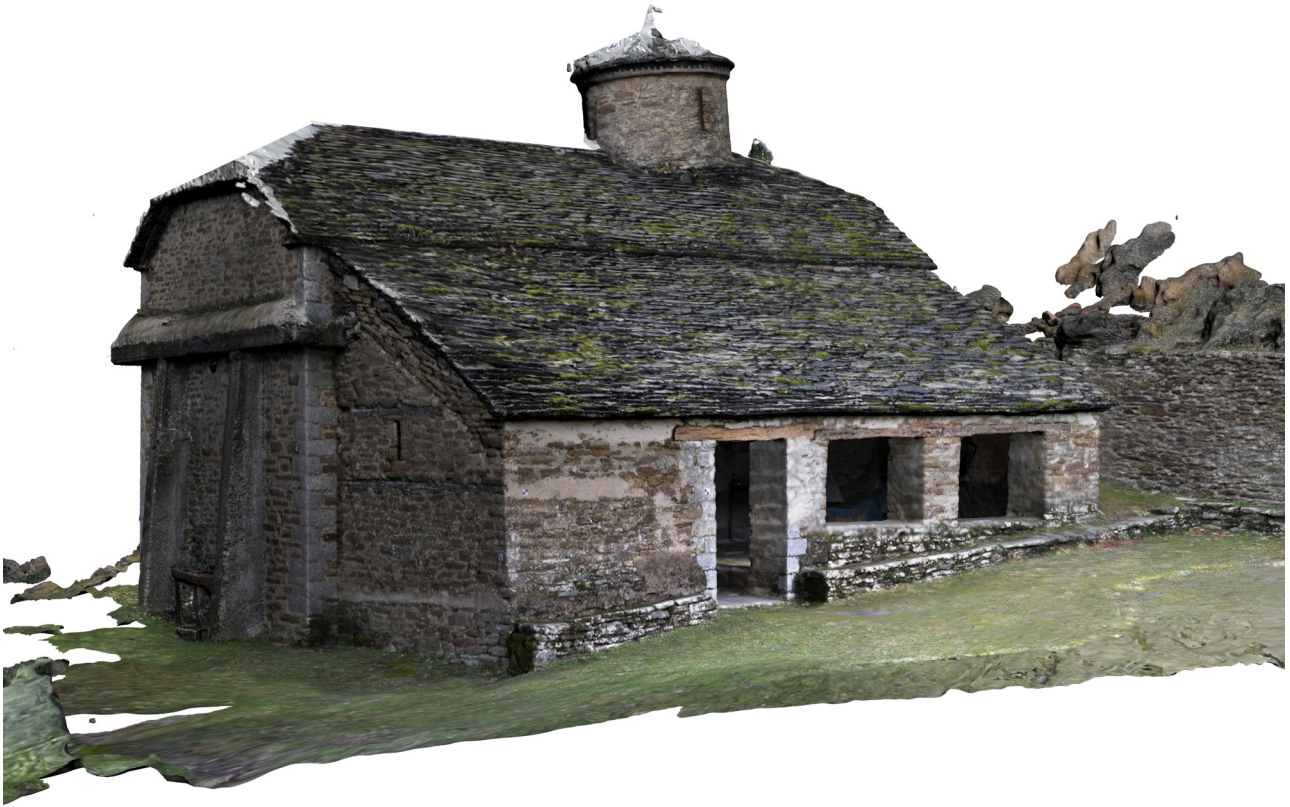
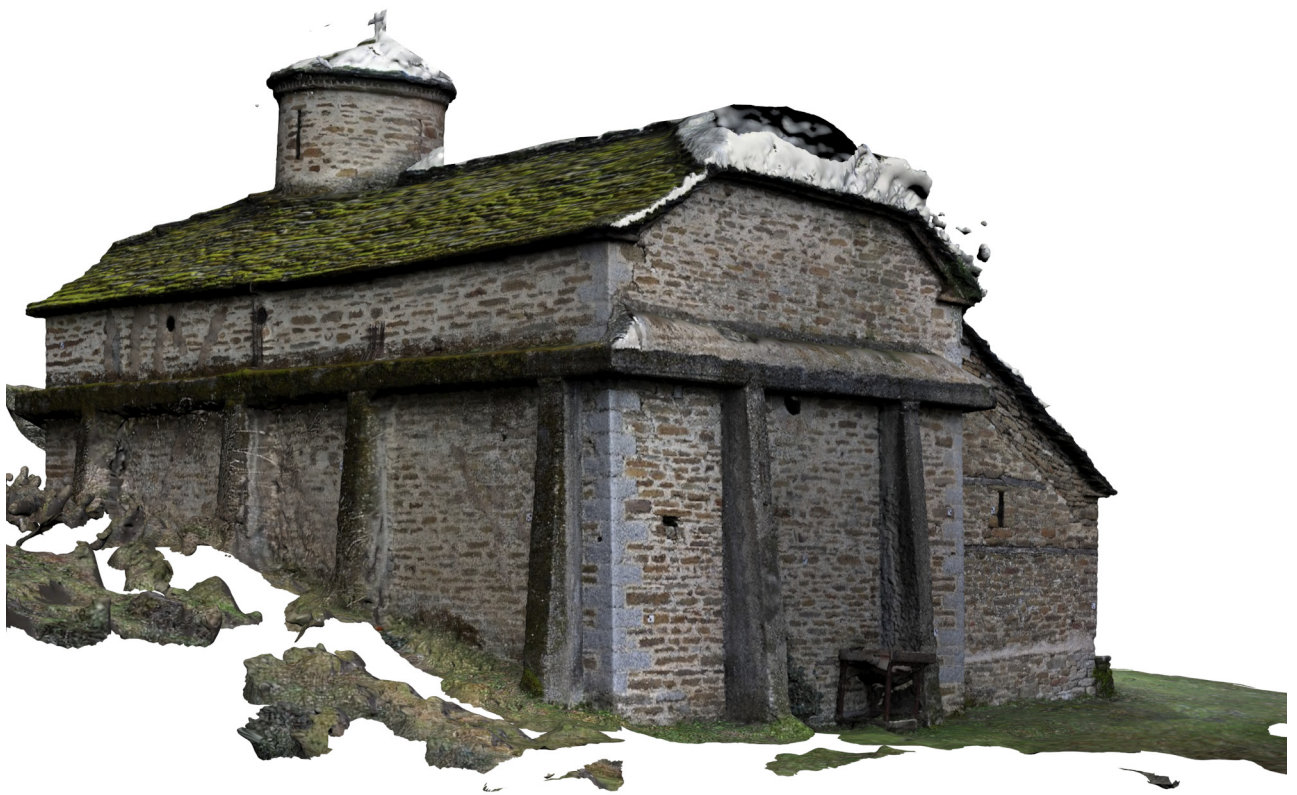
Ομάδα εικόνων 3.6: Η τρισδιάστατη απεικόνιση του μνημείου όπως προέκυψε από την φωτογραφική τεκμηρίωση και την χρήση προγράμματος φωτογραμμετρίας.

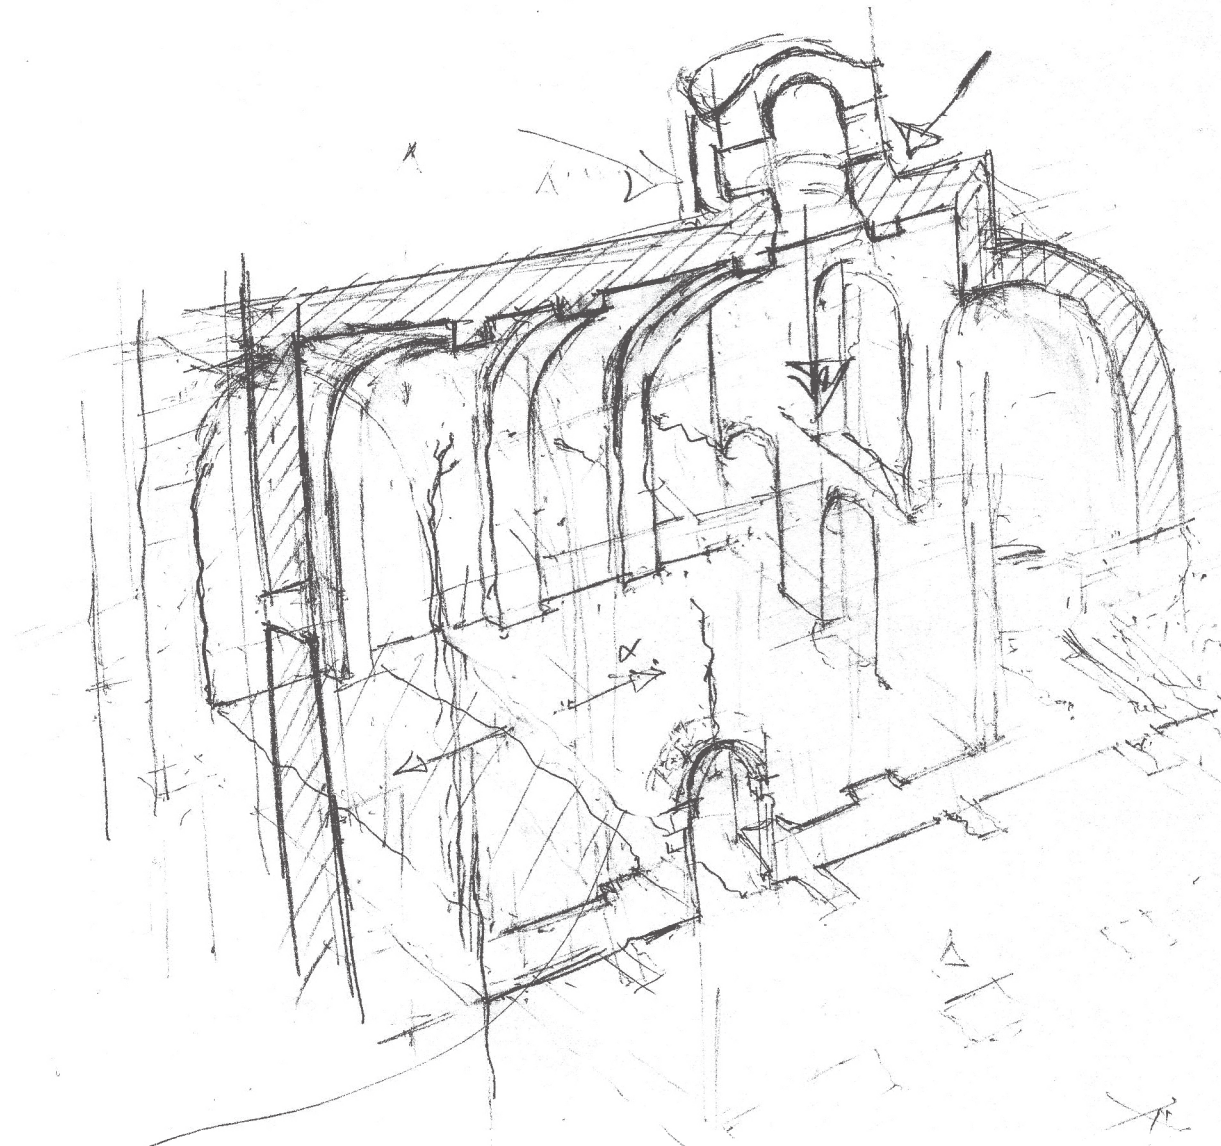
Εικ. 4.1 Σκίτσα διερεύνησης των δομικών ζητημάτων

Η απομάκρυνση του νότιου και του βόρειου τοίχου από την κατακόρυφο λόγω των πλάγιων ωθήσεων της θολοδομίας είναι επεξηγηματική για το είδος και την έκταση των ρωγμών. Οι μεγαλύτερες αποκλίσεις εντοπίζονται στην ΒΔ γωνία (βλ. εικ 4.3) όπου σημειώνεται αποδιοργάνωση της τοιχοποιίας εξαιτίας των παραμορφώσεων και αυτό όπως αναφέρθηκε είναι από τα πλέον σοβαρά προβλήματα της υφιστάμενης κατάστασης.

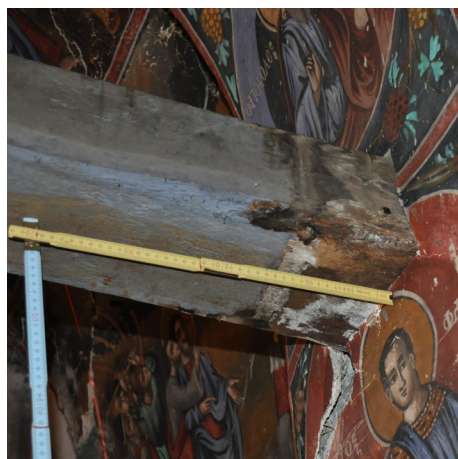
Εικ.4.2

Η παρατήρηση επι τόπου και τα σχέδια της αποτύπωσης δείχνουν την εικόνα των παραμορφώσεων του μνημείου. Σε γενικές γραμμές οι αστοχίες τεκμηριώνονται ως πιο σοβαρές στην βορειοδυτική γωνία του ναού όπου υπάρχει σαφής μετακίνηση και στο τμήμα του τρούλλου συμπεριλαμβάνοντας τα τμήματα των τοίχων στα οποία βαίνει, ειδικά στον νότιο τοίχο όπου είναι διακριτό το "φούσκωμα" λόγω των παραμορφώσεων. Χαρακτηριστική απόδειξη αυτής της εικόνας είναι τα τμήματα των ξύλινων ελκυστήρων που έχουν παρασυρθεί από τις μετακινήσεις και είναι πλέον εμφανή εκτός τοιχοποιίας στον μεγαλύτερο βαθμό στις συγκεκριμένες περιοχές. (βλ. Εικ.4.2)

Η έκταση των ρωγμών είναι σημαντική και αυτό γίνεται αντιληπτό κυρίως στο εσωτερικό παρατηρώντας τις φθορές επί των τοιχογραφιών. Οι ρωγμές (από τριχοειδείς έως ανοίγματος 5εκ.), εντοπίζονται σε όλες τις όψεις και εσωτερικά, στον τοίχο του ιερού και σε όλη την θολοδομία στην οποία έχουν αποκαλυφθεί τμήματα του εσωραχίου, μερικές εξ αυτών διαμπερείς. Η συγκεντρωτική παρατήρηση ότι οι περισσότερες των ρωγμών φαίνεται ότι προκλήθηκαν από την εκτός επιπέδου μετακίνηση των τοίχων, ειδικά του βόρειου και του νότιου, οδηγεί στο συμπέρασμα ότι η πρωτογενής αιτία αστοχίας είναι οι πλάγιες ωθήσεις της θολοδομίας. Σαφώς από εκεί και πέρα υπάρχουν και οι ρωγμές που οφείλονται στην σεισμική καταπόνηση και τέλος οι ρωγμές που δείχνουν την συνδυαστική εξέλιξη όλων των παραγόντων της αστοχίας του κτηρίου μέσα στον χρόνο αφού δεν υπήρξαν ποτέ σοβαρά στερεωτικά μέτρα.

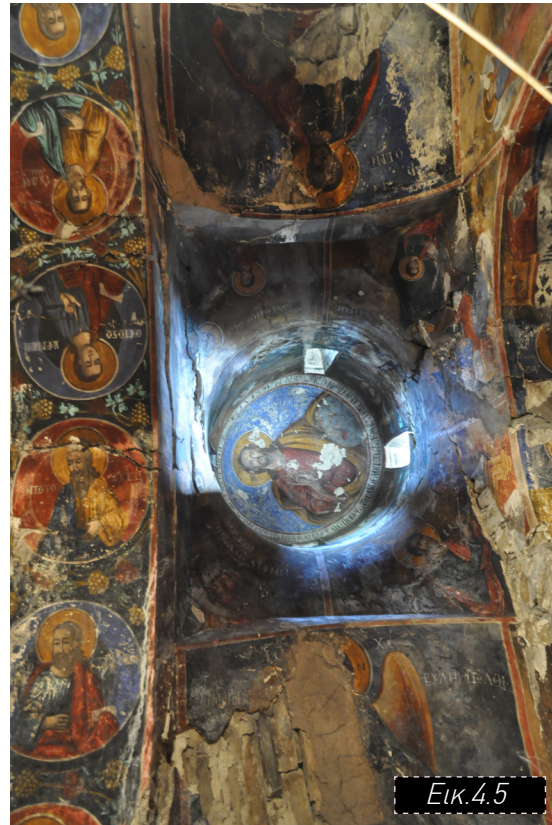
Εικ.4.5

Η μετακίνηση ολόκληρου του τρούλλου με την μορφή καθίζησης προς τα ΒΔ έρχεται ως επακόλουθο της μετακίνησης που σταδιακά εμφανίζεται στον βόρειο και νότιο τοίχο. Κοινώς όσο οι δύο πλευρές έδρασης απομακρύνονται η μία από την άλλη τόσο ο όγκος του τρούλλου "κάθεται" και στρέφεται προς την αδύναμη πλευρά. Στον βορρά, γιατί ο βόρειος τοίχος είναι ελεύθερος σε σχέση με τον νότιο και προς την δύση, γιατί η έδραση εκεί είναι στο σφενδόνιο και όχι στον τοίχο που χωρίζει το ιερό από τον ναό. (βλ. Εικ 4.5)

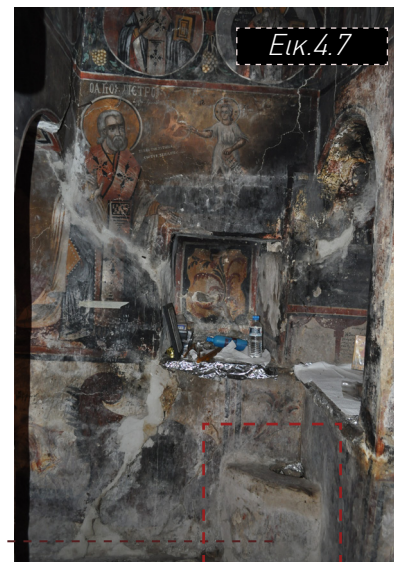
Εικ.4.7

Η κατάσταση είναι ιδιαίτερα δυσχερής στα σημεία που οι τοιχοποιίες είναι εντός του εδάφους λόγω της μεγάλης υψομετρικής διαφοράς από τα ανατολικά προς τα δυτικά. Χαρακτηριστική είναι η εικόνα στην ΒΑ γωνία του ιερού (βλ. Εικ. 4.7), όπου η τοιχοποιία έχει πρακτικά μικρότερο πάχος λόγω της βοηθητικής εσοχής και της πρόθεσης. (βλ. Α02 / Κάτοψη). Στην ίδια περιοχή και στο ίδιο πρόβλημα της υγρασίας σίγουρα παίζει ρόλο το χωνευτήρι. Όταν τελειώνει μια τελετή (Λειτουργία, Βάπτισμα, Αγιασμός κτλ) καθαρίζονται τα σκεύη που χρησιμοποιήθηκαν. Τα απόνερα δεν πρέπει να πεταχτούν σε κοινό τόπο όπου πετάγεται ο,τιδήποτε άλλο, γι' αυτό σκάβεται στην γη, δίπλα στον ναό ειδική τρύπα όπως ο βόθρος και απορρίπτονται εκεί. Ουσιαστικά πρόκειται για μια ξεχωριστή αποχέτευση μόνο για τα παραπάνω περιγραφόμενα.

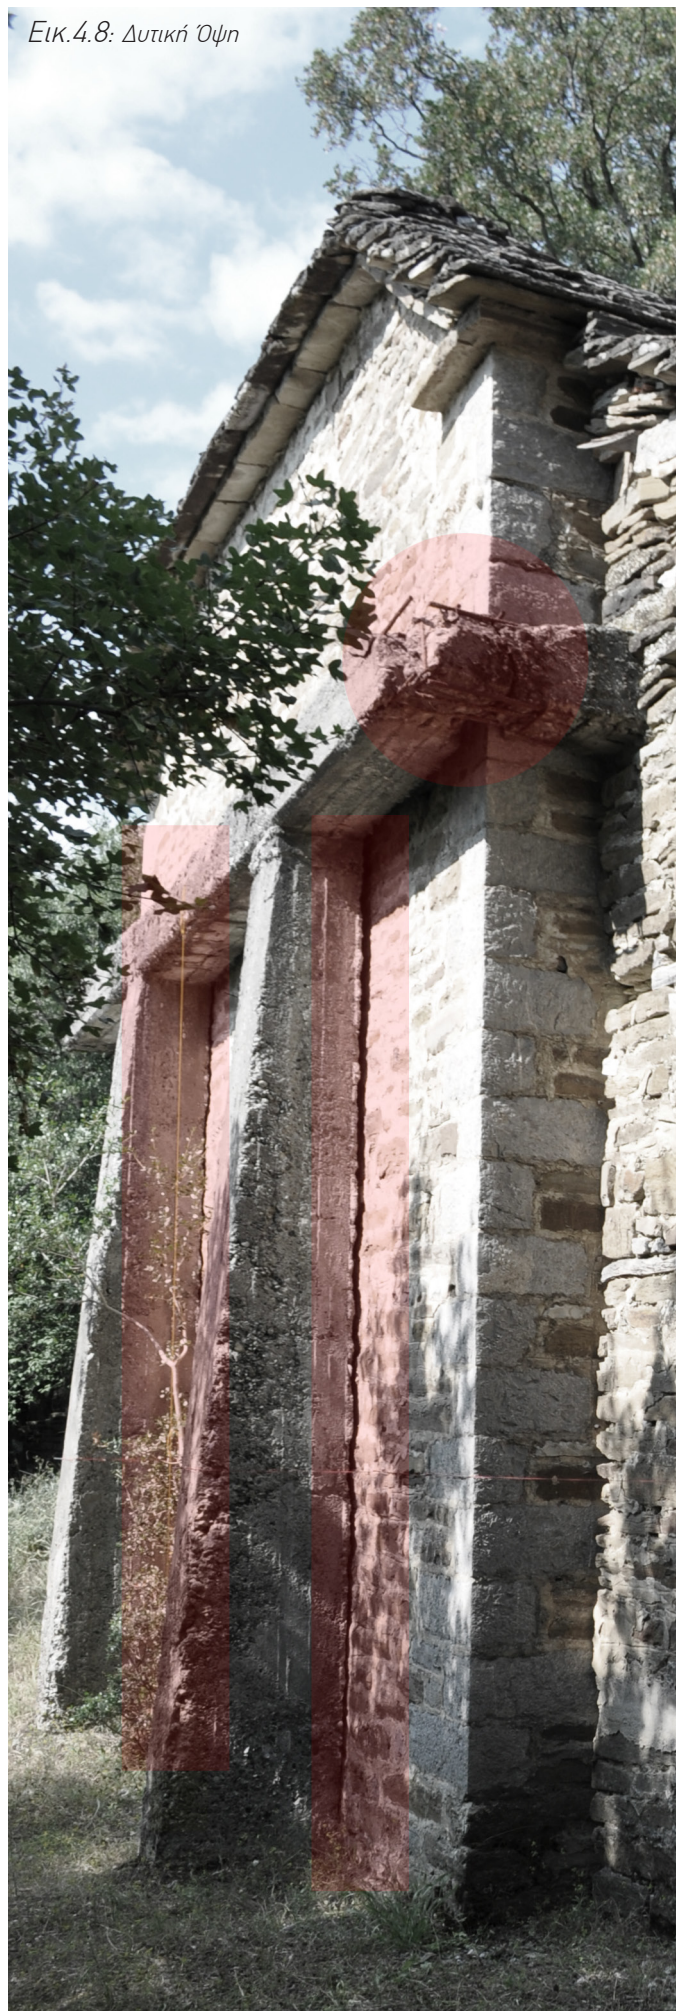
Εικ.4.8: Δυτική Όψη

Προβληματικό σημείο ενδέχεται να είναι γενικότερα η θεμελίωση του οικοδομήματος λαμβάνοντας υπόψη το εξαρχής δυσμενές δεδομένο της τοποθέτησης σε πρηνές σημαντικής κλίσης (πέραν της πιθανότητας κατολισθήσεων που έχει ήδη αναφερθεί) που οδηγεί στο συμπέρασμα ότι υπάρχει σοβαρό ενδεχόμενο η ίδια η θεμελίωση να είναι ανά σημεία σε διαφορετικές στάθμες (ταμπάνια).

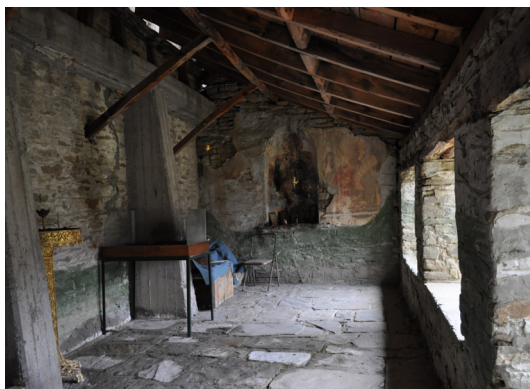
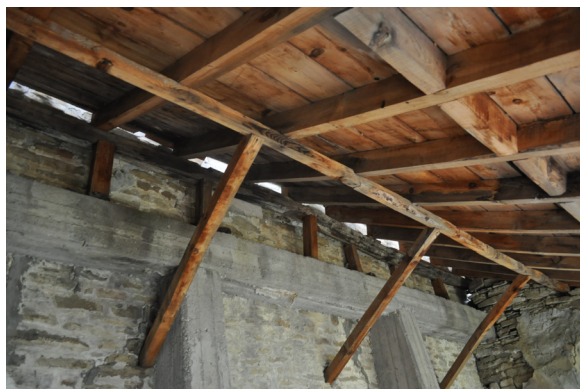
Μαδά εικόνων 4.9: Το προστέγασμα εσωτερικά

Το προστέγασμα έχει αλλοιωθεί κυρίως λόγω των επεμβάσεων με οπλισμένο σκυρόδεμα. Τα προβλήματα εδώ είναι η αποδιοργάνωση της σύνδεσης με τον κυρίως ναό, η αλλαγή στο ύψος και την κλίση της στέγης και η καταστροφή τοιχογραφιών. Ειδικά στο ζήτημα του ξύλινου φέροντα οργανισμού είναι εμφανής η καταπόνηση των κυρίων δοκών λόγω κάμψης γεγονός που μάλλον οδήγησε στην τοποθέτηση των αντώσεων σε δεύτερη φάση. Στα περισσότερα σημεία, εκτός των μηχανικών καταπονήσεων, παρατηρείται σήψη των ξύλινων στοιχείων και προσβολή από ξυλοφάγα έντομα κυρίως στα ξύλα που γεφυρώνουν τα ανοίγματα του προστεγάσματος.
