ΕΘΝΙΚΟ ΜΕΤΣΟΒΙΟ ΠΟΛΥΤΕΧΝΕΙΟ - ΣΧΟΛΗ ΑΡΧΙΤΕΚΤΟΝΩΝ ΜΗΧΑΝΙΚΩΝ

ΔΠΜΣ : " ΠΡΟΣΤΑΣΙΑ ΜΝΗΜΕΙΩΝ "

ΜΕΤΑΠΤΥΧΙΑΚΗ ΔΙΠΛΩΜΑΤΙΚΗ ΕΡΓΑΣΙΑ :

**ΑΠΟΚΑΤΑΣΤΑΣΗ & ΣΤΕΡΕΩΣΗ ΜΟΝΗΣ ΠΑΝΑΓΙΑΣ, ΚΑΒΑΣΙΑ
[ΚΟΝΙΤΣΑ, ΗΠΕΙΡΟΣ]**

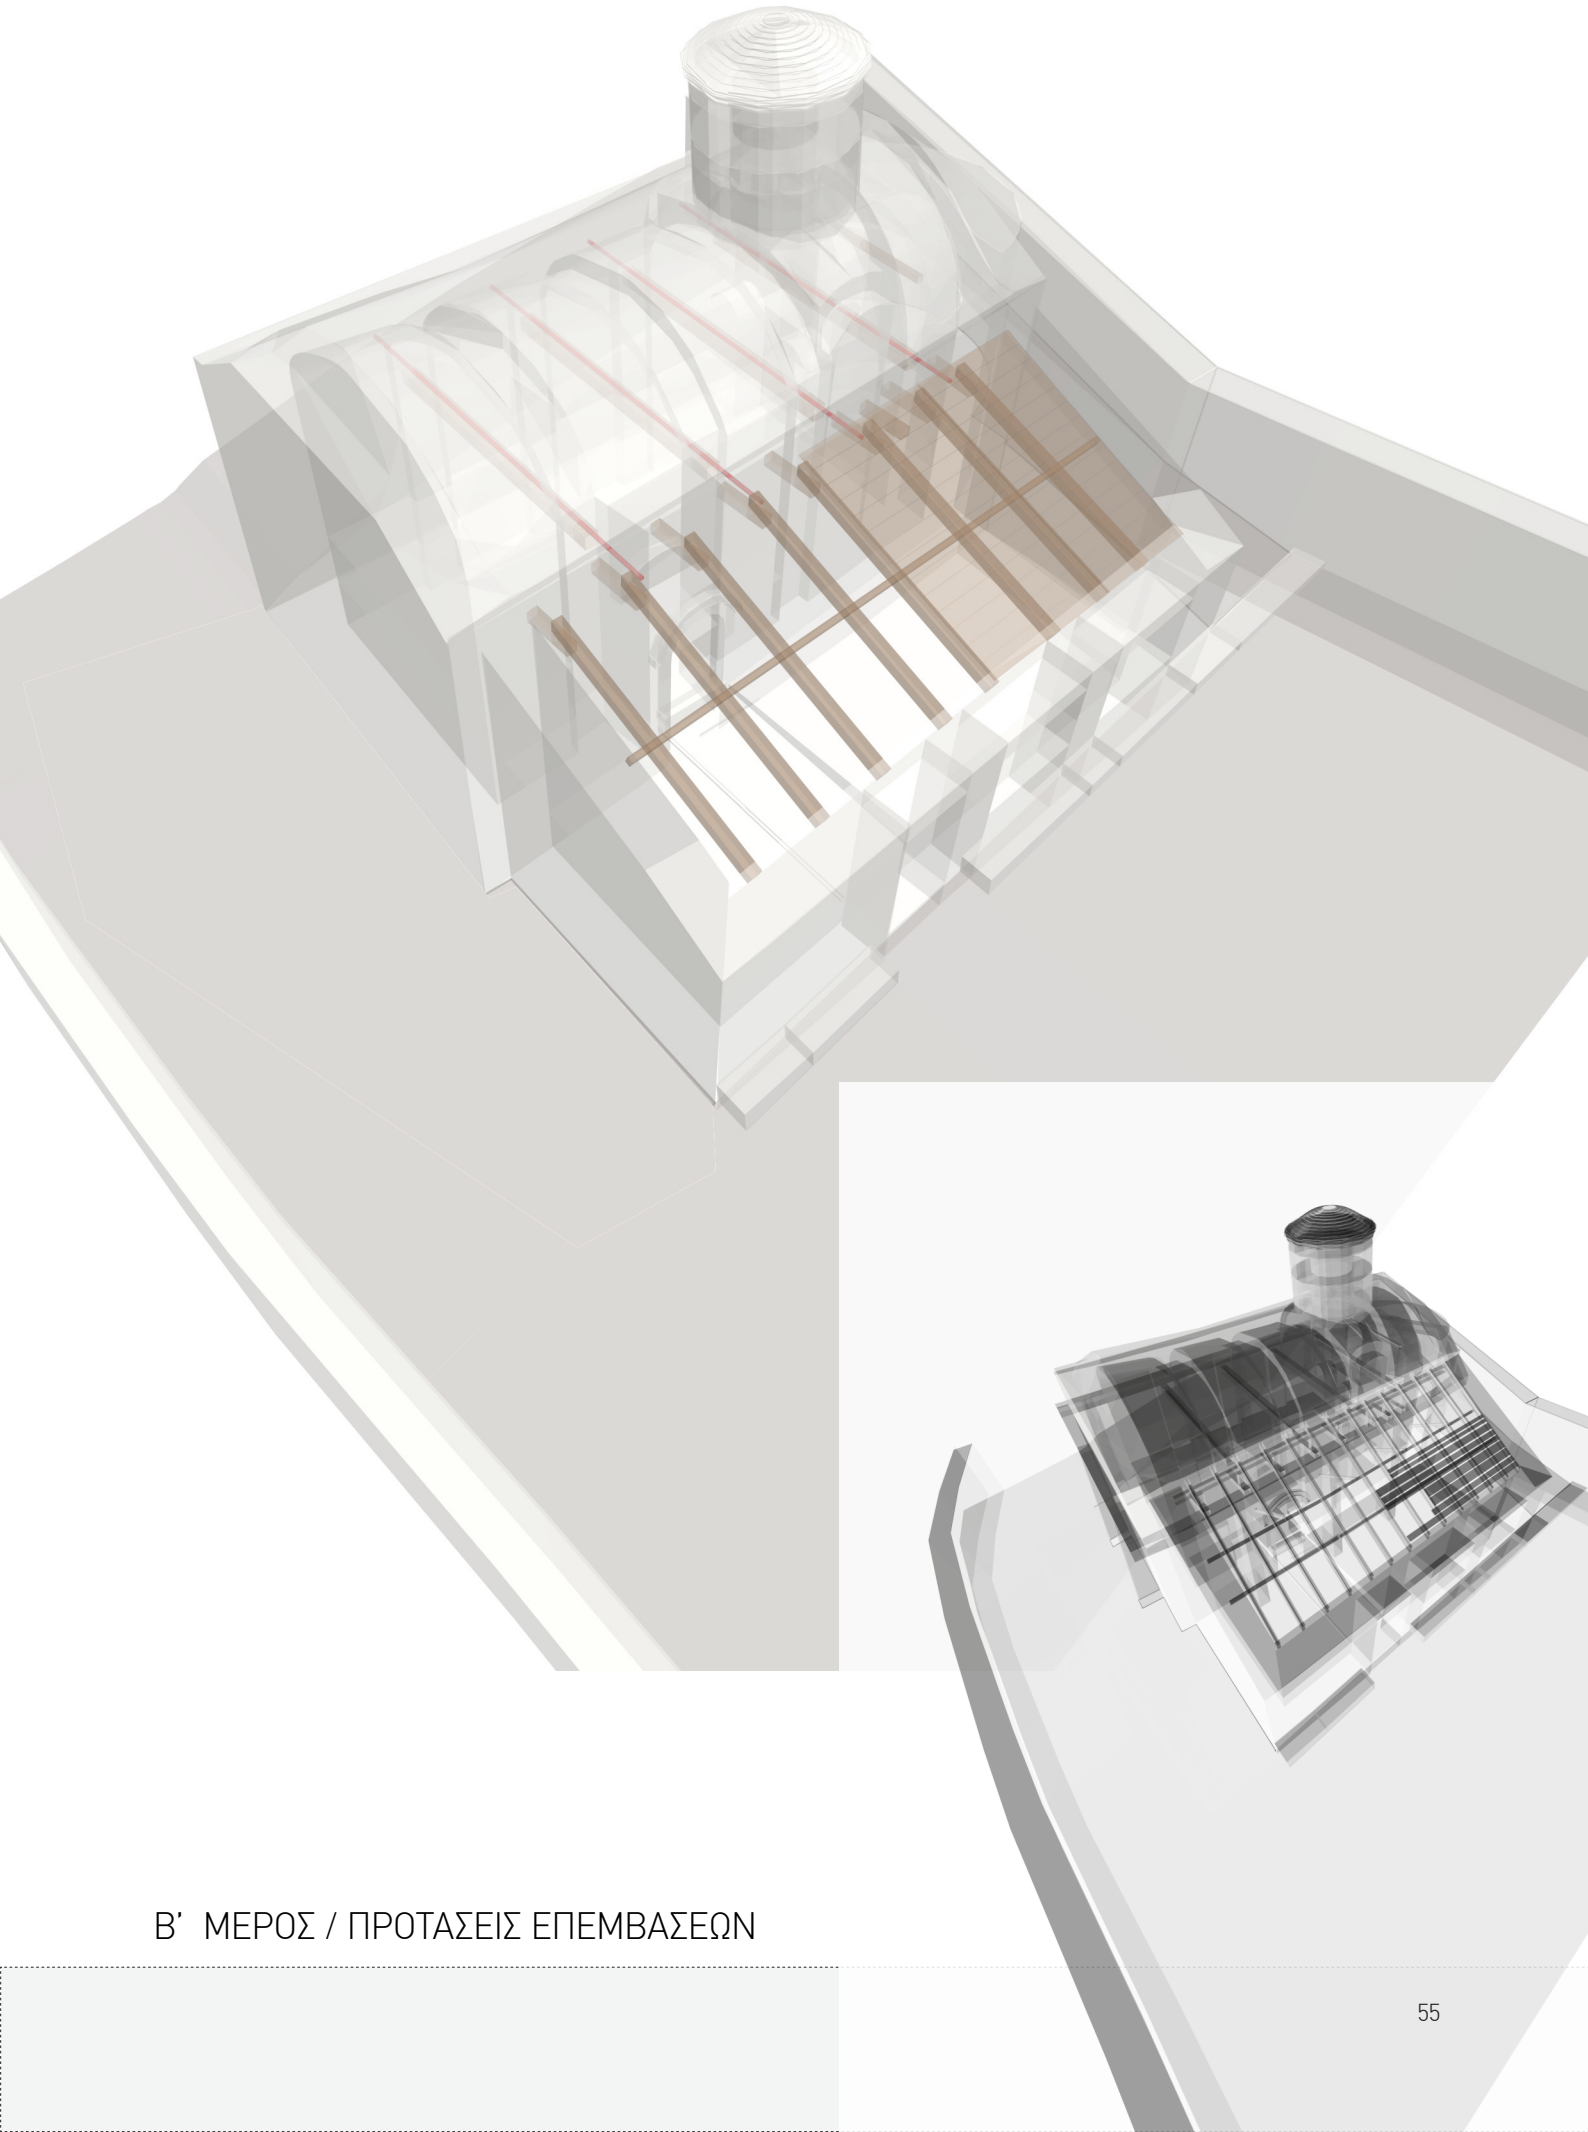
Εικ.β.1 Τρισδιάστατη απεικόνιση των επεμβάσεων

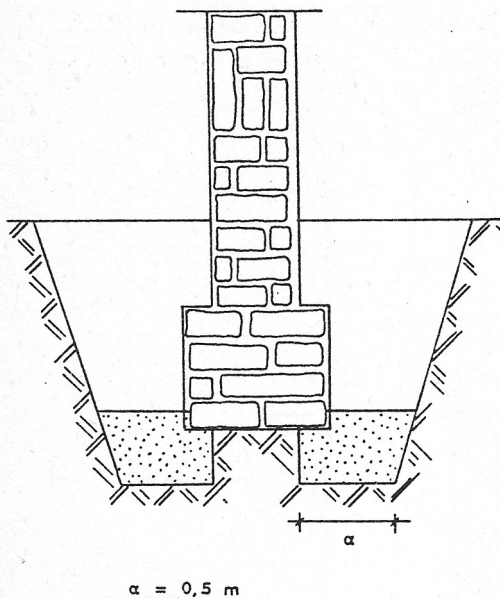
α) Υποθεμελιώσεις με ντουλάπια
(ίσιπλο σκυρόδεμα)

Εικ.β.2 Παράδειγμα υποθεμελίωσης, Τάσιος Π. Θ, η μηχανική της τοικοποιίας (υπό στατικές και σεισμικές συνθήκες), Εκδόσεις Συμμετρία, Αθήνα, 1992, σελ 162.

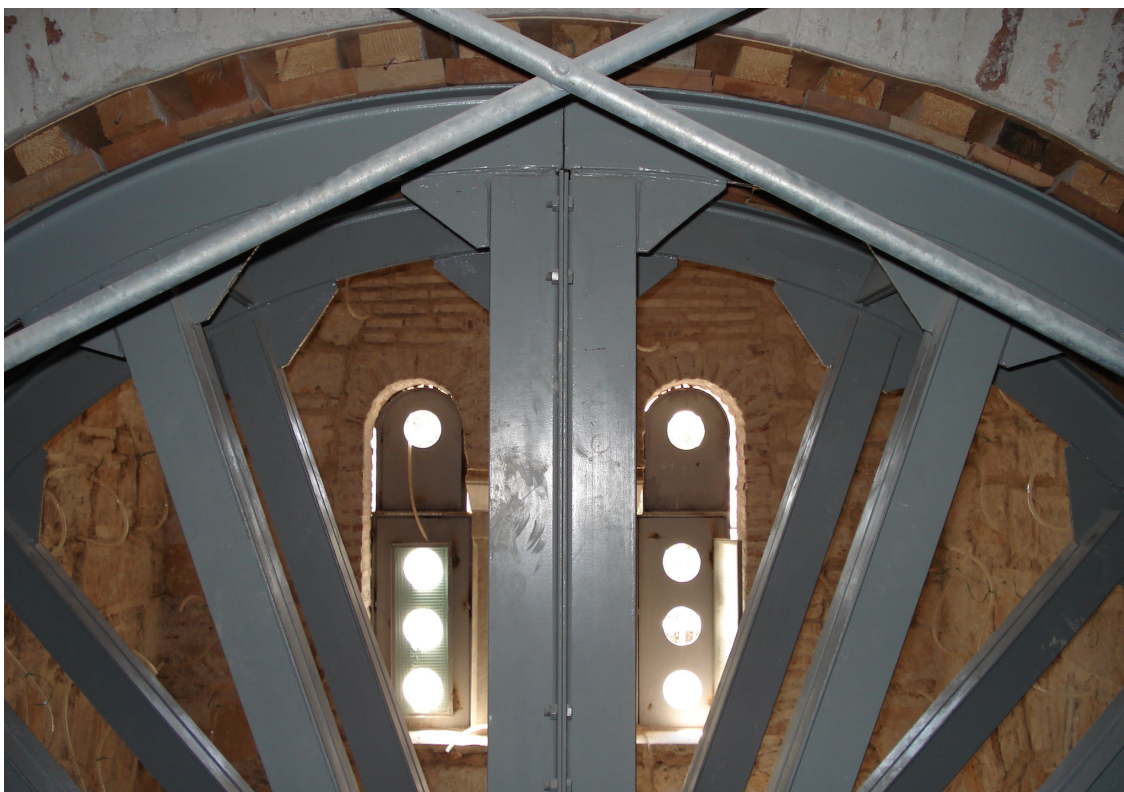
Εικ.β.3 Παράδειγμα υποστήριξης της θολοδομίας κατά την διάρκεια των εργασιών αποκατάστασης στο Καθολικό της Μονής Δαφνίου. Τα πλαίσια εδώ βέβαια είναι ισχυροί μεταλλικοί φορείς, η φωτογραφία όμως είναι ενδεικτική για το πως προσαρμόζεται ένα τέτοιο πλαίσιο στο εξωράχιο. Πηγή: προσ. αρχείο. Μάιος 2006

Για τις απαιτούμενες εργασίες στο εξωράχιο ενδεχομένως απαιτείται αρχικά η σχεδίαση μιας διάταξης ικριωμάτων για την υποστήριξη του εσωτερικού. Για τον συγκεκριμένο λόγο προβλέπεται η τοποθέτηση το μέγιστο πέντε πλαισίων σε δύο σειρές στο εσωτερικό του κυρίως ναού, διαστάσεων 120x150 το καθένα. Σε κάθε διάστημα μεταξύ σφενδονίων το ικρίωμα θα επιδέχεται ένα ξεχωριστό ξύλινο πλαίσιο, το οποίο θα προσαρμόζεται στην θολοδομία με ειδικά παρεμβλλόμενα υλικά που δεν θα τραυματίζουν τις τοιχογραφίες.
