ΕΘΝΙΚΟ ΜΕΤΣΟΒΙΟ ΠΟΛΥΤΕΧΝΕΙΟ

Σεισμική & θερμική συμπεριφορά κτιρίων από ωμόπλινθους στην περιοχή των Πρεσπών

Αναλυτική & πειραματική διερεύνηση

ΔΙΠΛΩΜΑΤΙΚΗ ΕΡΓΑΣΙΑ

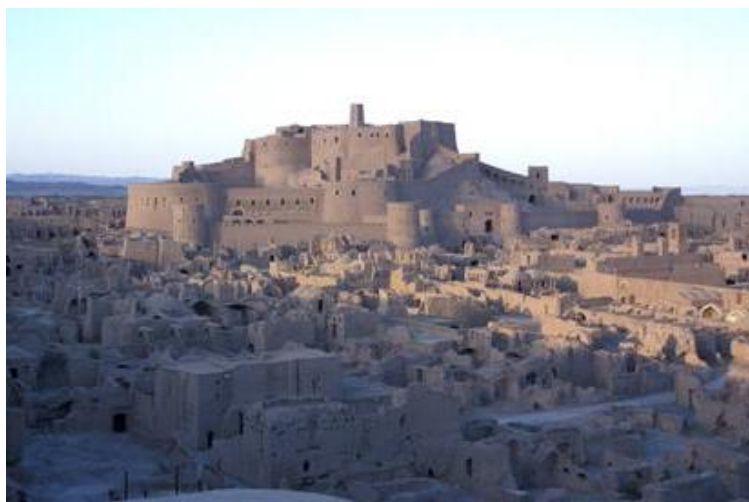
Εικόνα 2.2. Το Arg-e Bam στο ΝΑ Ιράν θεωρείται αντιπροσωπευτικό δείγμα μεσαιωνικής οχυρωματικής αρχιτεκτονικής από ωμόπλινθους και καλουπωτή γη. Το 2003 υπέστη τεράστιες ζημιές από σεισμό. (Πηγή φωτογραφίας <http://whc.unesco.org/en/list/1208/gallery/>).

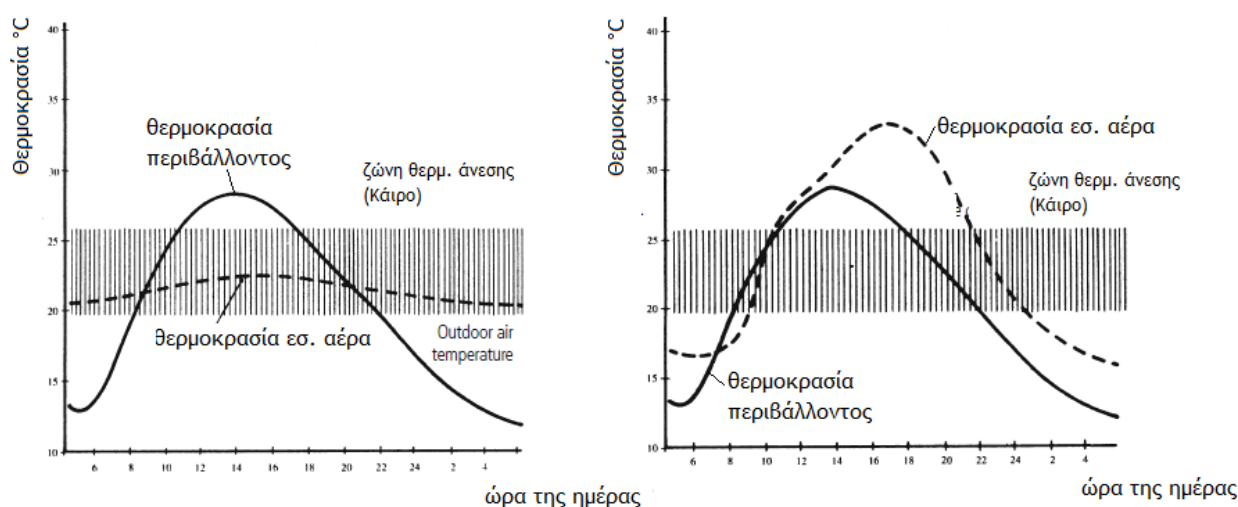
Εικόνα 2.3. Σύγκριση εσωτερικής και εξωτερικής θερμοκρασίας σε κτίριο με ωμόπλινθους (αριστερά) και σε κτίριο με προκατασκευασμένα στοιχεία σκυροδέματος (δεξιά).

Το πλεονέκτημα της δόμησης με πηλό, ωστόσο, όσο αφορά τις θερμικές του ιδιότητες, είναι η μεγάλη θερμική μάζα την οποία προσθέτει σε μια κατασκευή. Στην εικόνα 2.3 φαίνεται η μεταβολή της εσωτερικής θερμοκρασίας σε σχέση με τις διακυμάνσεις της εξωτερικής, σε 2 κτίρια στο Κάιρο χτισμένα το 1964. Στο πρώτο κτίριο, με τοίχους ωμής γης πάχους 50cm, η διακύμανση της εσωτερικής θερμοκρασίας, για μεταβολή της εξωτερικής κατά 13°C , είναι 4°C , ενώ στο δεύτερο κτίριο με προκατασκευασμένα στοιχεία σκυροδέματος πάχους 10cm, η εσωτερική θερμοκρασία μεταβάλλεται κατά τη διάρκεια της ημέρας κατά 16°C [28]. Το ιδανικό πάχος ενός τοίχου από ωμή γη, ώστε να επιτυγχάνεται η επαναπόδοση της αποθηκευμένης θερμότητας με υστέρηση 10-12 ωρών (θερμική υστέρηση), για τις κλιματικές συνθήκες της Γαλλίας έχει βρεθεί πως είναι ίσο με περίπου 40cm [47].

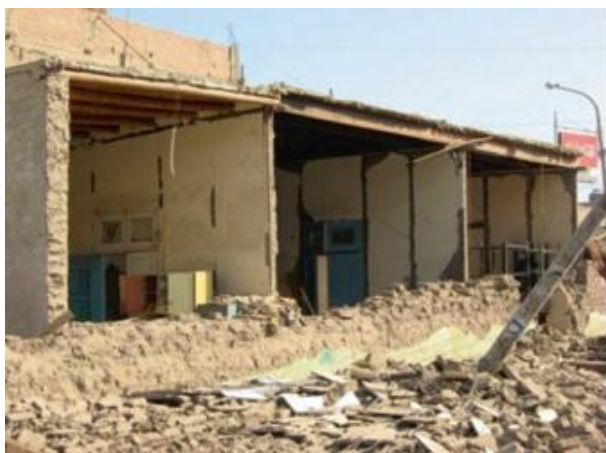
Εικόνα 3.2. Ανατροπή τοιχοποιίας της κύριας όψης. Καθώς η στέγη στηρίζεται στους εγκάρσιους τοίχους παρέμεινε στη θέση της, Πίσκο, Περού 2007 [68]

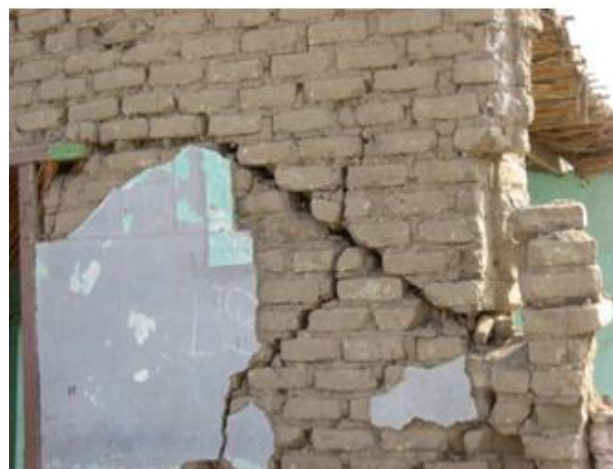
Εικόνα 3.3. Τυπική χιαστί ρωγή, λόγω εντός επιπέδου σεισμικής δράσης, Πίσκο, Περού 2007 [68]

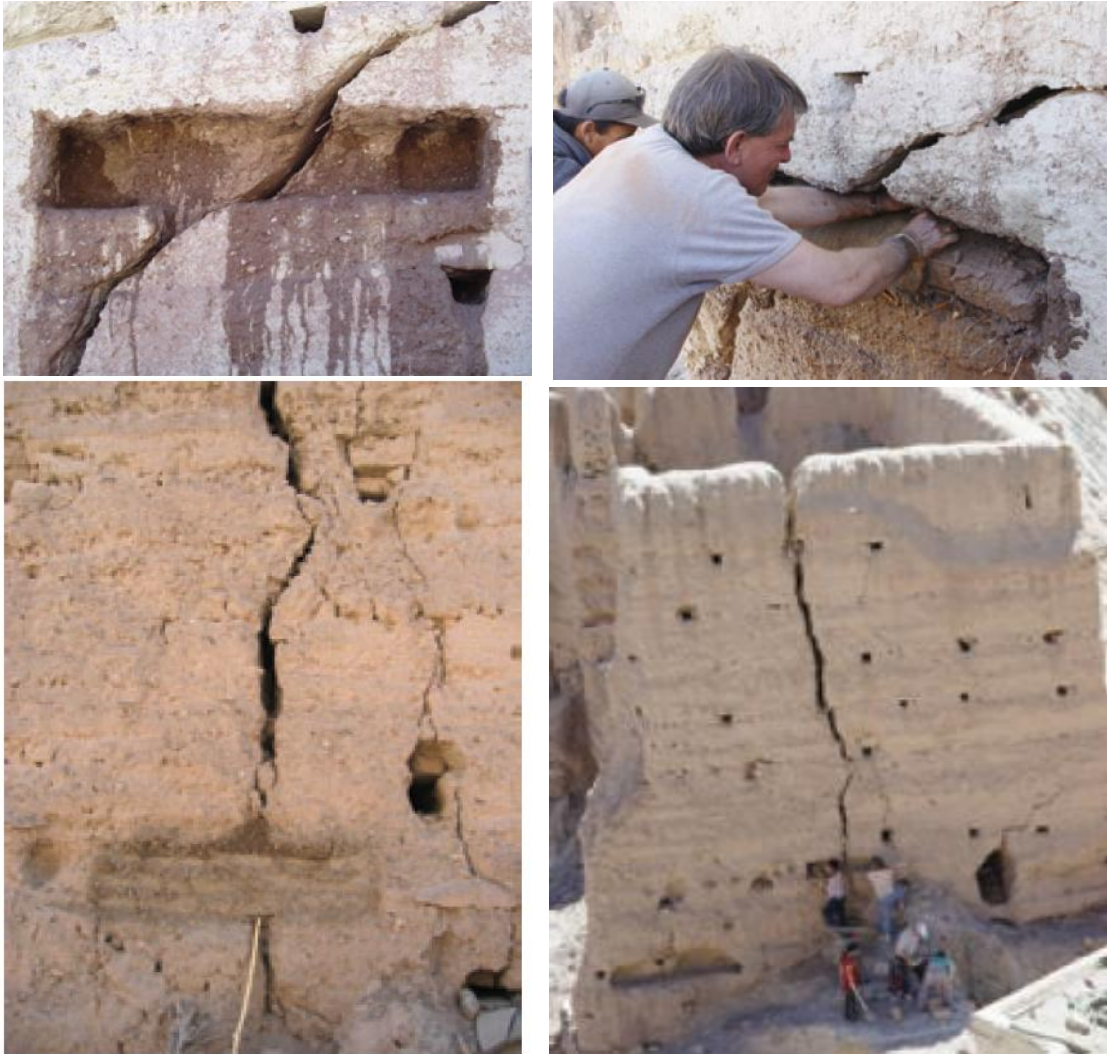
Εικόνα 3.5. Δημιουργία τομής για τη συρραφή της ρωγμής και γέμισμα της, με τη μέθοδο *soft stitching*. Η διαδικασία θα επαναληφθεί σε πολλαπλά σημεία της ρωγμής (από την περιοχή Ladakh, στη βόρεια Ινδία) [73]

Ρωγμές που διατρέχουν όλη την επιφάνεια μιας τοιχοποιίας είναι προτιμότερο να αντιμετωπίζονται με κατεδάφιση της τοιχοποιίας εκατέρωθεν της ρωγμής και ανακατασκευή της.

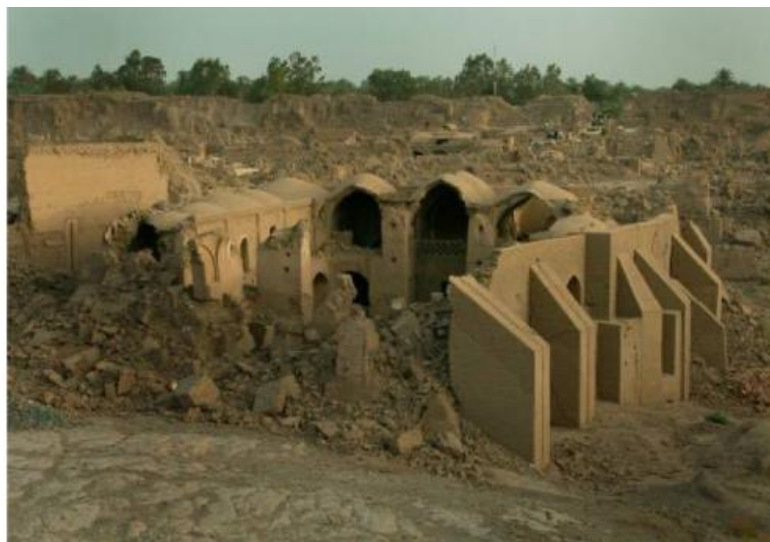
Εικόνα 3.6. Τα ερείπια του καραβανσεράι στο Μπαμ του Ιράν φανερώνουν πως οι τρούλοι που στηρίζονταν σε αντηρίδες κατέρρευσαν, σε αντίθεση με τους υπόλοιπους που έμειναν στη θέση τους [83].

Η ενσωμάτωση αντηρίδων στην αρχική φάση της κατασκευής έχει αποδειχθεί επιτυχής σε χώρες της Κεντρικής και Νότιας Αμερικής [82], ενώ η διαφορετική συμπεριφορά τους σε σχέση με την υπόλοιπη κατασκευή έχει αποδειχθεί καταστροφική στον σεισμό του 2003 στο Μπαμ, ΝΑ Ιράν (εικόνα 3.6) [83].

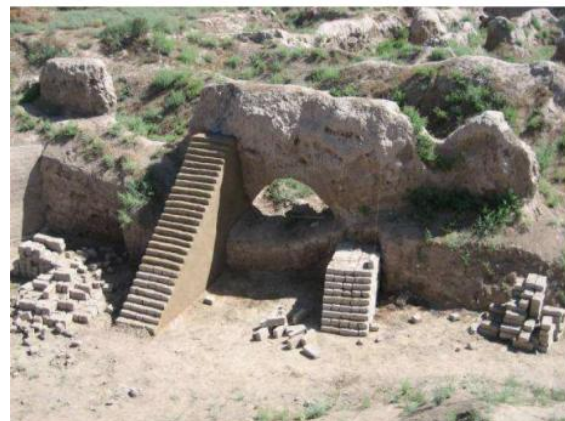
Εικόνα 3.7. Χρήση αντηρίδων ως σωστικών μέτρων, διακριτών από την αυθεντική κατασκευή (Τατζικιστάν) [84]

Μια ενδιαφέρουσα περίπτωση κατασκευής αντηρίδων, τέλος, είναι αυτή που εφάρμοσαν ερευνητές σε μοναστήρια στο Τζατζικιστάν ως άμεσο, σωστικό μέτρο αντιστήριξης (εικόνα 3.7) [84].

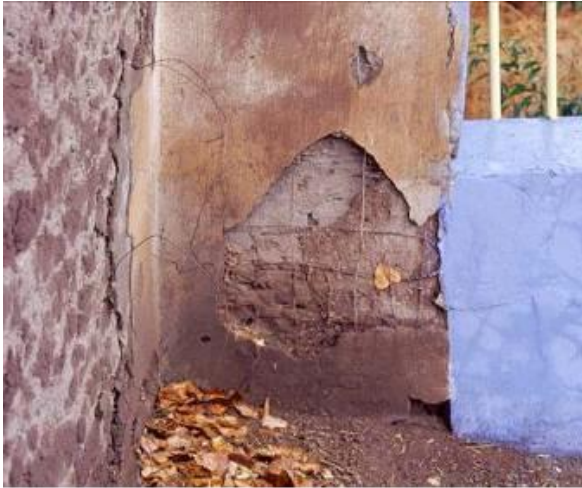
Εικόνα 3.8. Ρηγματωμένο επίχρισμα που τοποθετήθηκε επί χαλύβδινου ενισχυτικού πλέγματος [81]

Σε χώρες της Νοτίου Αμερικής τις περασμένες δεκαετίες ήταν διαδεδομένη η ενίσχυση των παρειών της ωμοπλινθοδομής με χαλύβδινο πλέγμα και επικάλυψής του με τσιμεντοκονίαμα. Πειραματικές δοκιμές έδειξαν ωστόσο πως αυτή η πρακτική μπορεί να οδηγήσει σε ψαθυρές αστοχίες, λόγω της διαφοράς δυσκαμψίας μεταξύ των ενισχυτικών ζωνών και της υφιστάμενης τοιχοποιίας (εικόνα 3.8). Επιπλέον, η χημική, φυσική και μηχανική ασυμβατότητα τσιμέντου και ωμής γης οδηγεί, τελικά, σε αποδυνάμωση της ενίσχυσης λόγω διαφορετικής συμπεριφοράς σε θερμοκρασιακές μεταβολές, μεταφοράς υγρασίας κλπ [81]. Άλλοι ερευνητές ωστόσο προτείνουν, ακόμα, τη χρήση πλεγμάτων και επικάλυψής τους με τσιμεντοκονίαμα ως την ενδεδειγμένη λύση για αποτροπή καταρρεύσεων [82].

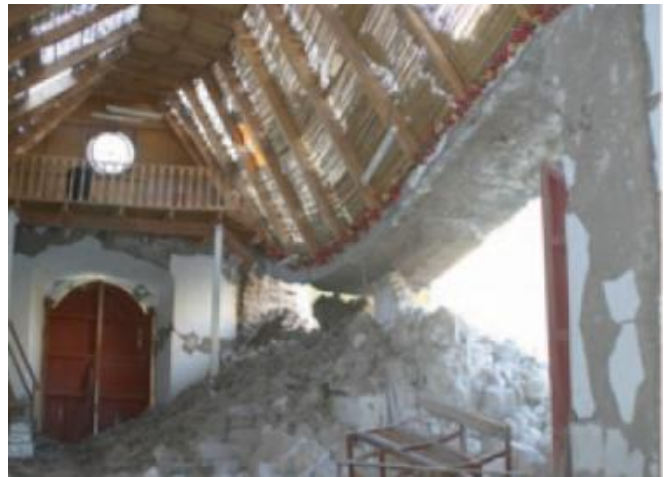
Εικόνα 3.9. Το καμπτόμενο περιμετρικό διάζωμα από οπλισμένο σκυρόδεμα κατέστρεψε τοιχοποιία από ωμόπλινθους πάχους 1.3μ. Καθεδρικός Tataraca, Χιλή 2005

Άλλες μορφές ενίσχυσης της συνεργασίας των τοιχοποιιών αφορούν το 'δέσιμο' τους με χαλύβδινους ελκυστήρες, ξύλινα στοιχεία ή και διαζώματα από οπλισμένο σκυρόδεμα. Τα ξύλινα στοιχεία έχουν μικρή επίδραση στην ελαστική συμπεριφορά των ωμόπλινθοδομών, ωστόσο μπορούν να έχουν ευνοϊκή επίδραση στην μετελαστική φάση, με την προϋπόθεση να έχουν αγκυρωθεί κατάλληλα. Από την άλλη, οι δοκοί σκυροδέματος, που συνιστώνται και από κανονισμούς δόμησης (π.χ. California State Historical Building Code 1999 [85]) ενδέχεται να είναι τέτοιας δυσκαμψίας (2 έως 3 φορές μεγαλύτερη από αυτή της τοιχοποιίας) ώστε η σύνδεση τους με την τοιχοποιία να αστοχήσει κατά τη διάρκεια μεσαίου μεγέθους σεισμών [65]. Σε κάθε περίπτωση, η τοποθέτηση διαζωμάτων στη στέψη της τοιχοποιίας συνιστά μια επέμβαση σχετικά μεγάλης έντασης καθώς απαιτεί την πλήρη αποκαθήλωση της στέγης.

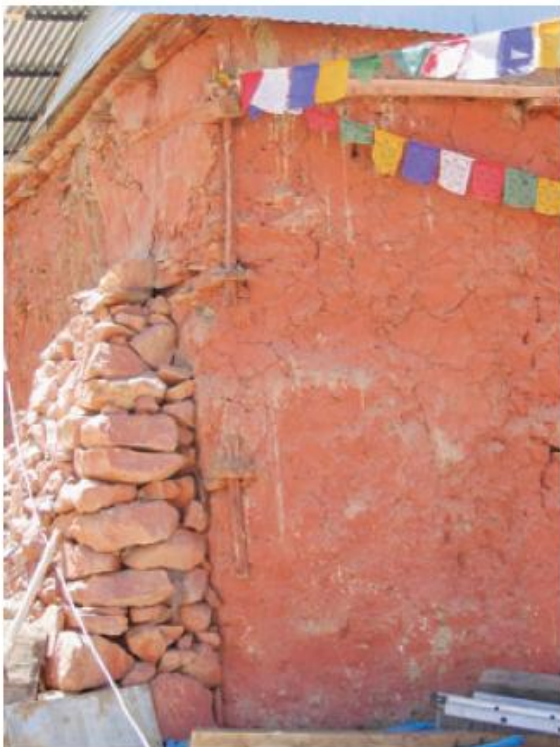
Εικόνα 3.10. Τοποθέτηση οριζόντιων ξύλινων ελκυστήρων στην εξωτερική επιφάνεια της τοιχοποιίας. Ναός στο χωριό Νάκο, στο Κινάρ της Ινδίας [113]

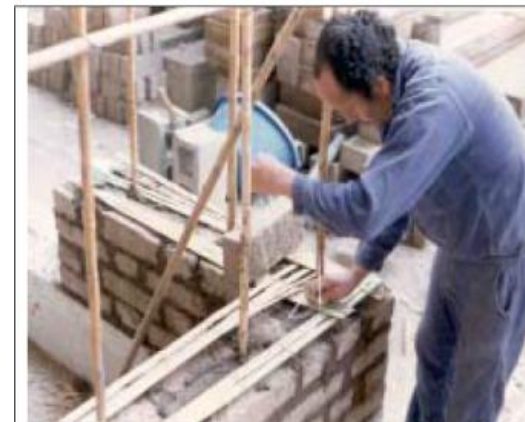
Εικόνα 3.10. Διάτρηση των ωμόπλινθων για την τοποθέτηση χαλύβδινων ράβδων σε πειραματικό μοντέλο (αριστερά) και παραλλαγή της μεθόδου με χρήση καλαμιών στο Περού (δεξιά).

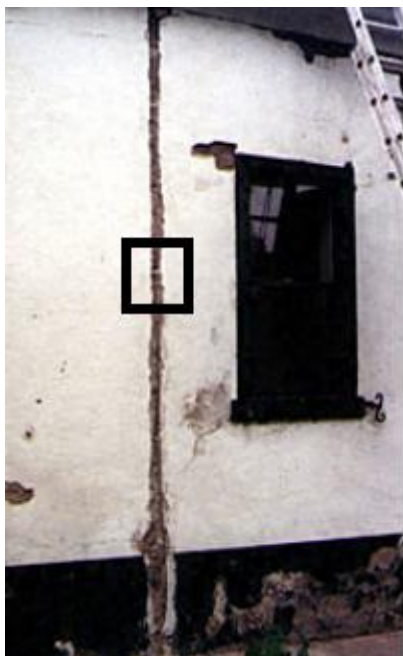
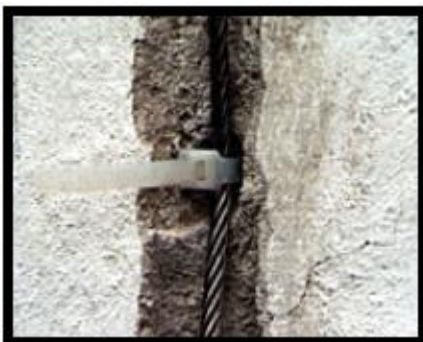
Εικόνα 3.12. Αγκύρωση συρματοσχοινοῦ με «δεματικά» [117]

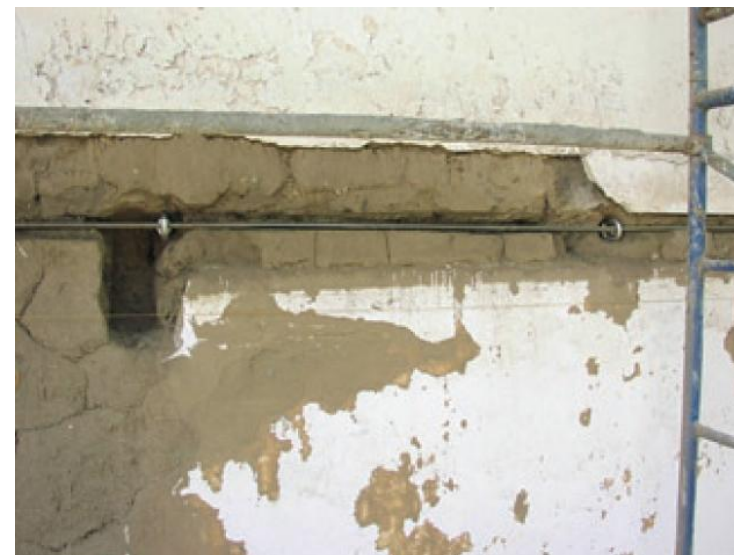
Εικόνα 3.13. Ιμάντας από ανοξείδωτο χάλυβα που δέθηκε στις δοκούς του πατώματος με κοχλίες ανάρτησης, Las Flores Adobe, Καλιφόρνια [118]

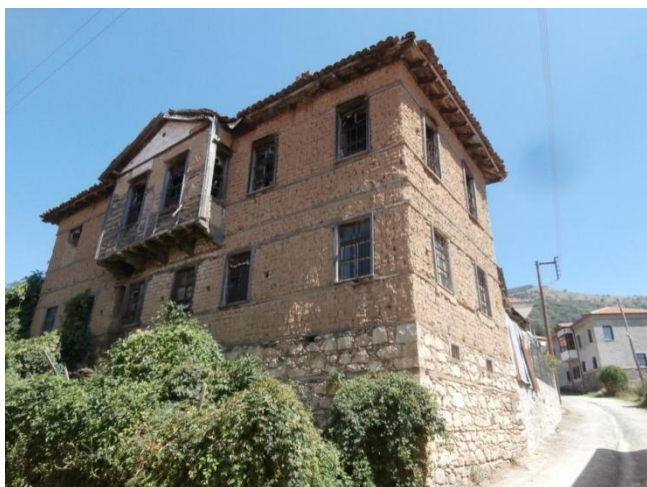
Φωτογραφία 4.1. Τριώροφο κτίριο από ωμόπλινθους και λιθοδομή στο Ανταρτικό

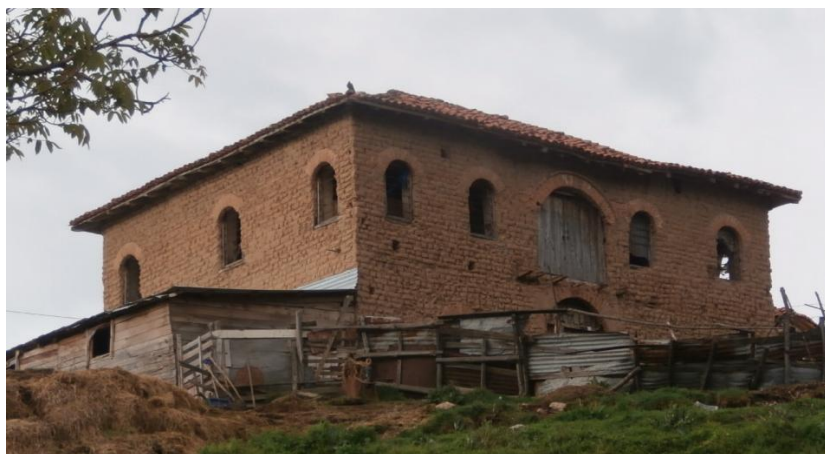
Φωτογραφία 4.3. Στα κτίρια του οικισμού Τρίγωνο παρατηρήθηκε η συχνή κατασκευή τοξωτών υπέρθυρων με χρήση οπτόπλινθων.

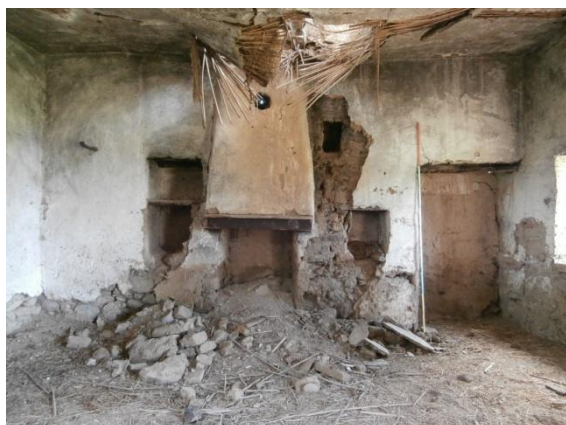
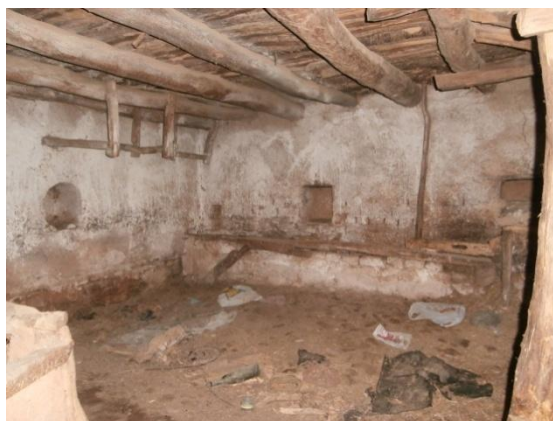
Φωτογραφία 4.5. Το τζάκι μαρτυρά τη χρήση του ισόγειου του κτ. Β ως χώρου κατοίκησης (αριστερά), σε αντίθεση με άλλα κτίρια της περιοχής (δεξιά, ισόγειο στον οικισμό της Οξυάς).

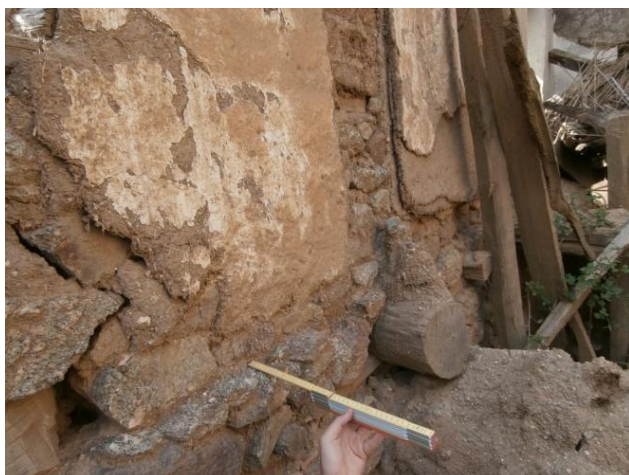
Φωτογραφία 4.6. Στο ύψος του δαπέδου του πρώτου ορόφου (κτ. Α) το πάχος της τοιχοποιίας μικραίνει κατά περ. 5-7 cm.

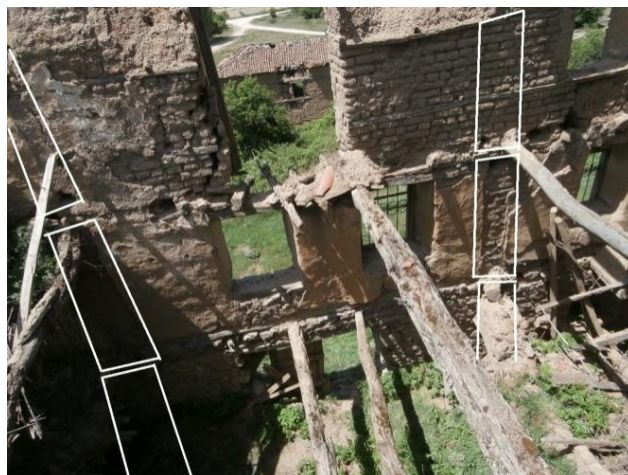
Φωτογραφία 4.7. Πλήρης αποκόλληση των εσωτερικών τοίχων του κτ. Α εξαιτίας της απουσίας σύνδεσης με την εξωτερική

Η εσωτερική τοιχοποιία είναι ασύνδετη με την εγκάρσια διασταυρούμενη εξωτερική στο κτ. Α, ενώ στο κτ. Β παρατηρείται καλή αλληλεμπλοκή των πλίνθων (βλ. Καρτέλα Κ01, Παράρτημα ΙΙ και φωτογραφία 4.7). Η απουσία σύνδεσης των τοιχοποιιών εξηγεί, πιθανώς, και την πλήρη αποκόλληση των εσωτερικών τοίχων του κτ. Α.

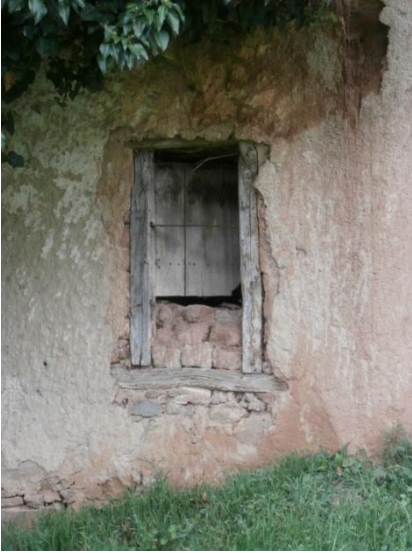
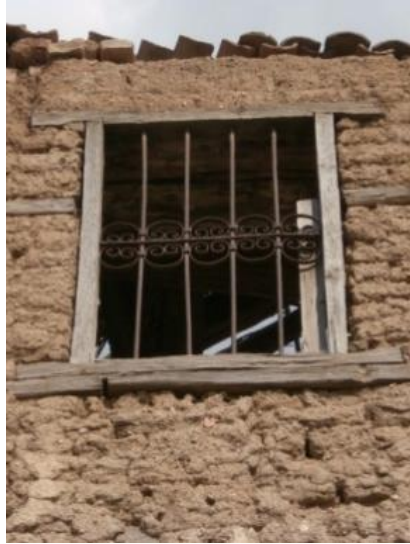
Φωτογραφία 4.8. Συμπαγή ξύλινα παραθυρόφυλλα (αριστερά) και διακοσμημένο μεταλλικό κιγκλίδωμα (δεξιά).

Παρατηρήθηκαν κουφώματα με ξύλινα και μεταλλικά κιγκλιδώματα, χωρίς κιγκλιδώματα, με και χωρίς κεπέγκια.

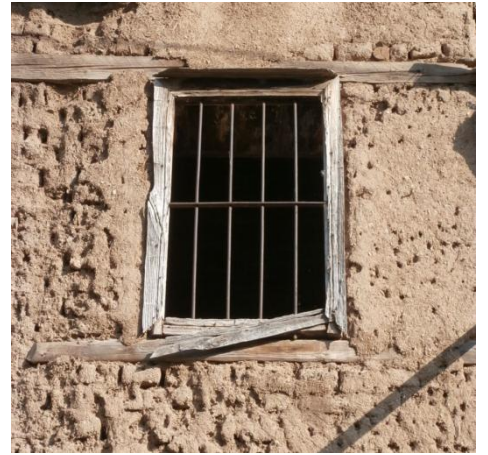
Φωτογραφία 4.9. Καρφωτό αρμοκάλυπτρο εξωτερικά του τετράξυλου, στην περασιά του επιχρίσματος.

Οι ορθογωνικές κάσες, τοποθετημένες στην περασιά της τοιχοποιίας, είναι από καλά πελεκημένο ξύλο το οποίο πιθανώς δεν ήταν εμφανές- η ύπαρξη καρφωτού αρμοκάλυπτρου εξωτερικά του τετράξυλου και στην περασιά του επιχρίσματος, παρατηρήθηκε σε κτίρια άλλων οικισμών. Οι εσωτερικές διαστάσεις των ανοιγμάτων είναι ελαφρά μεγαλύτερες, τόσο κατά το πλάτος όσο και καθ' ύψος.

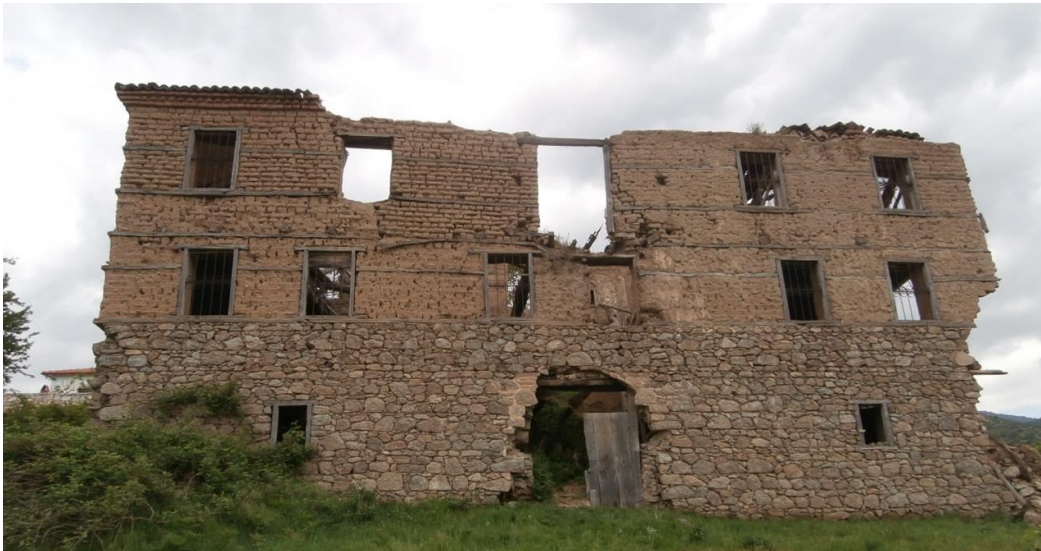
Φωτογραφία 4.10. Η τοποθέτηση της θύρας του κεντρικού εξώστη δεν είναι συμμετρική ως προς την όψη του κτιρίου Α. Τα λοιπά ανοίγματα τοποθετούνται συμμετρικά ως προς τις γενικές διαστάσεις του κτιρίου, ωστόσο παρατηρείται ασυνέχεια στην καθ' ύψος τοποθέτησή τους.

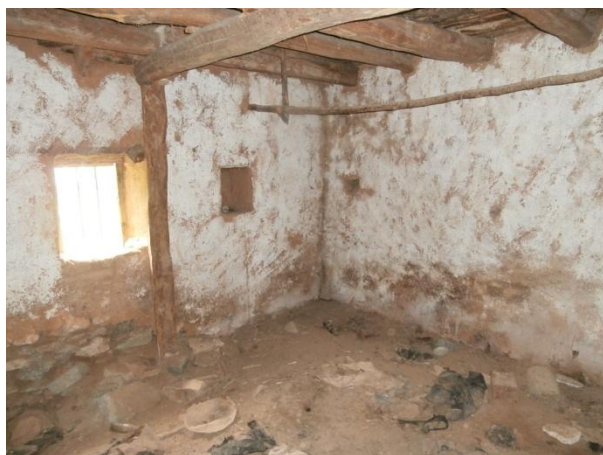
Φωτογραφία 4.11. Εγκάρσια τοποθετημένη δοκός παραλαμβάνει τα φορτία από τις γρεντιές και τα μεταφέρει σε κατακόρυφο ορθοστάτη. Ο ορθοστάτης στηρίζεται σε λίθινη βάση, ώστε να προστατεύεται από την υγρασία.

Σε ορισμένες περιπτώσεις, μια εγκάρσια τοποθετημένη βοηθητική δοκός υποστηρίζει τις γρεντιές, μεταφέροντας τα φορτία άλλοτε στους πλαϊνούς τοίχους, άλλοτε σε κατακόρυφους ορθοστάτες (βλ. Σχέδιο Π01, Παράρτημα Ι). Όταν οι γρεντιές στηρίζονται σε τοίχους από ωμοπλινθοδομή, τότε εκτείνονται σε όλο το πάχος της τοιχοποιίας, ακουμπάνε, συνεπώς, και στις δυο οριζόντιες ξυλοδεσιές. Σε μια περίπτωση, μικρά ξύλινα στοιχεία τοποθετούνται εγκάρσια, ανάμεσα στις γρεντιές σε μια προσπάθεια σύνδεσης των δοκών.

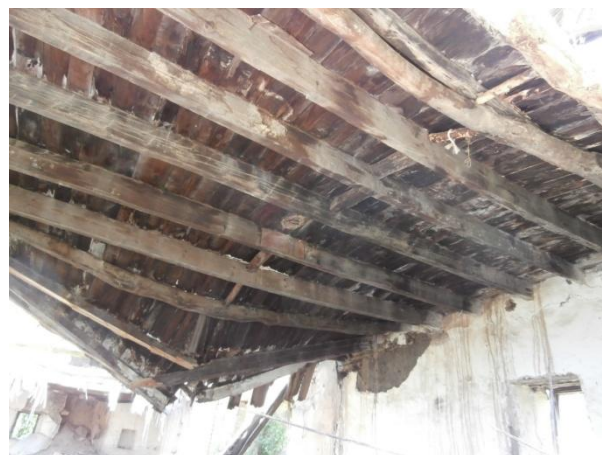
Φωτογραφία 4.12. Μεταγενέστερα τοποθετημένες, καλά πελεκημένες δοκοί, ορθογωνικής διατομής. Μικρά ξύλινα στοιχεία αποσκοπούν, πιθανά, στην μεταξύ των γρεντιών σύνδεση.

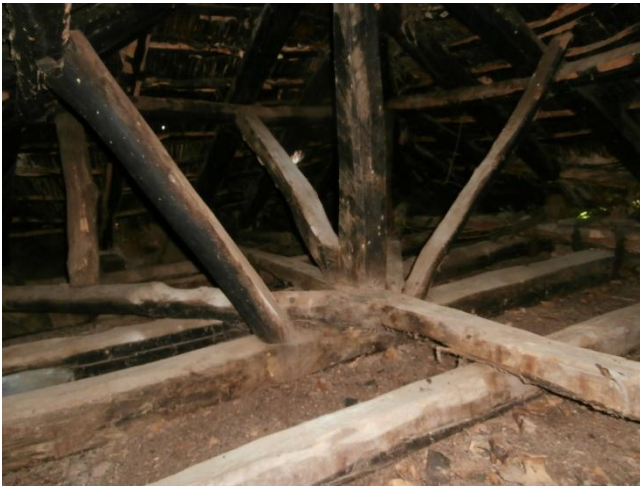
Φωτογραφία 4.13. Εσωτερικό στέγης με αντηρίδες στην Οξυά

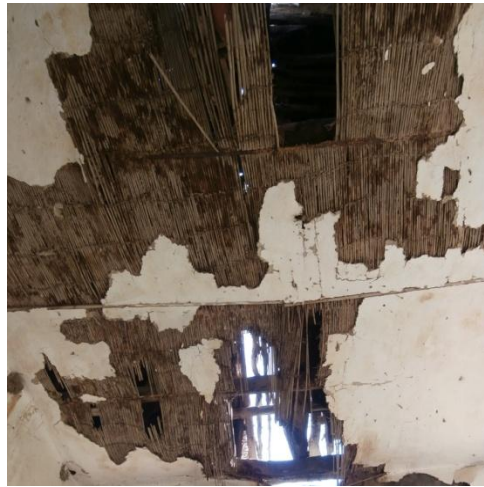
Φωτογραφία 4.14. Ταβάνωμα από καλαμωτή

Η κατασκευή της στέγης σε ορισμένες περιπτώσεις είναι εμφανής, ενώ σε άλλες καλύπτεται από ταβάνωμα με καλάμια και επίχρισμα.

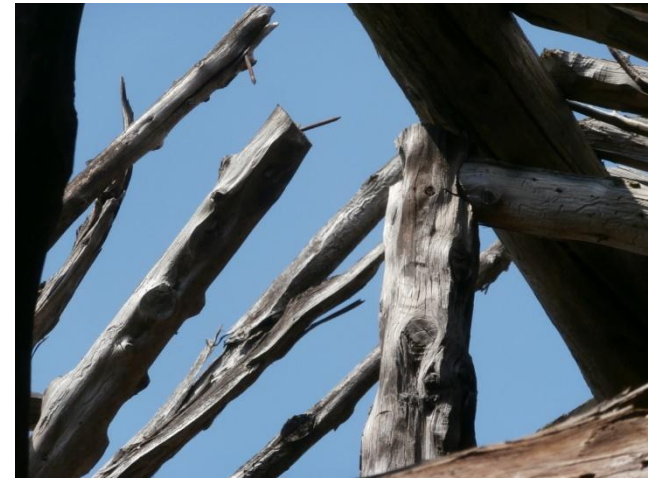
Φωτογραφία 4.15. Οι συνδέσεις είναι απλές: με κάρφωμα μελών ή μισοχαρακτές

Οι συνδέσεις των στοιχείων της στέγης είναι είτε μισοχαρακτές είτε απλούστερες, με κάρφωμα μεταξύ αδιαμόρφωτων επιφανειών.

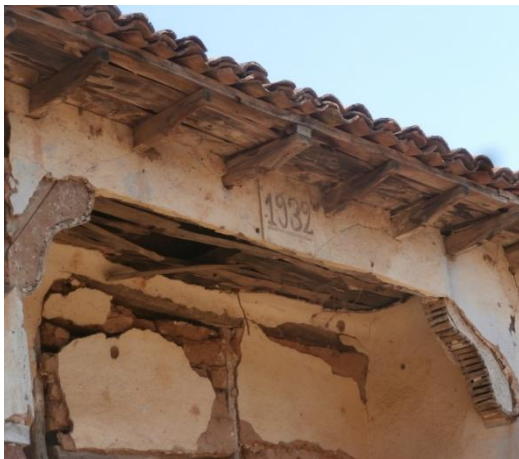
Φωτογραφία 4.16. Το γείσο των κτιρίων της περιοχής είναι σχετικά μικρό. Αριστερά προεξοχή στέγης κτιρίου στον Κρασιώνα, δεξιά το γείσο του κτ. Β.

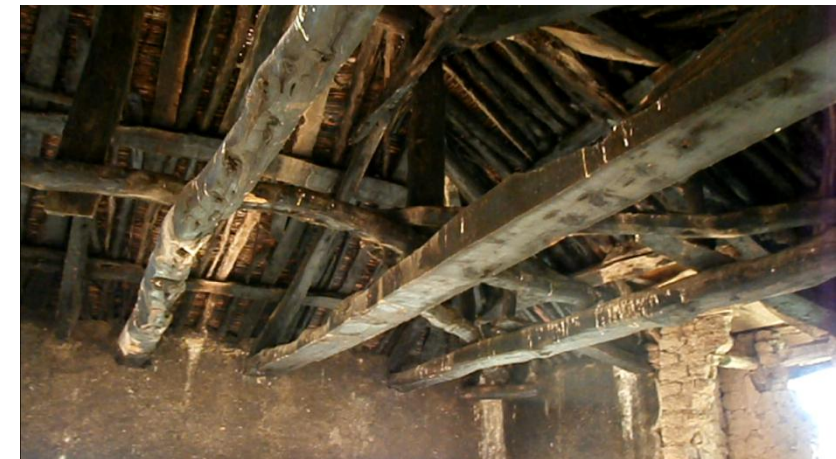
Φωτογραφία 4.17. Το εσωτερικό της στέγης του κτ. Β

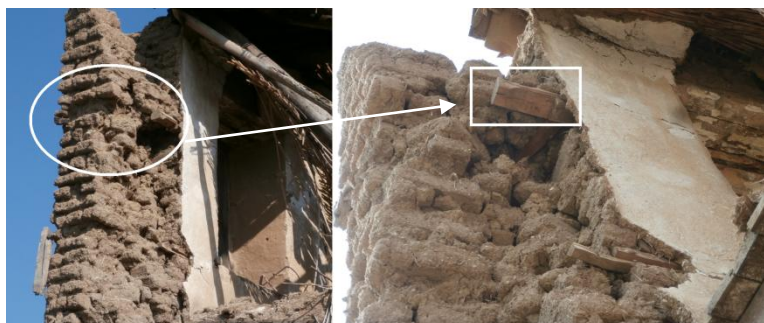
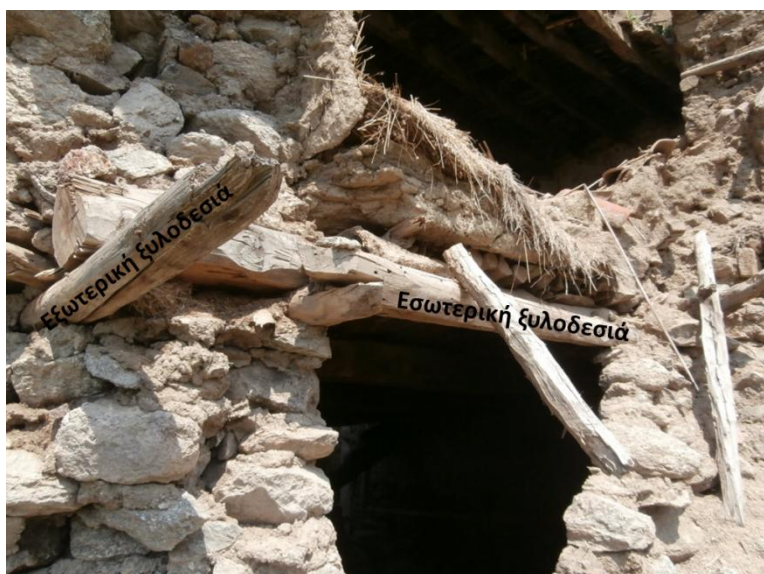
Φωτογραφία 4.18. Η πορεία της εσωτερικής ξυλοδεσιάς διακόπτεται προτού συναντήσει την εγκάρσια διασταυρούμενη εξωτερική ξυλοδεσιά.

Η σύνδεση των παράλληλων ξυλοδέσμων γίνεται με κλάπες, διαμέτρου 5cm, που τοποθετούνται εγκάρσια σε αυτές και διατηρούν σταθερή την οριζόντια απόσταση μεταξύ των ξυλοδέσμων. Κατά μήκος, η σύνδεση των ξύλινων στοιχείων γίνεται με λοξότμητες και μισοχαρακτές συνδέσεις.

Αδύναμα σημεία, διακοπής των ξυλοδεσιών, αποτελούν τα μεγάλα ανοίγματα των ορόφων και οι θύρες, αλλά όχι οι καμινάδες των τζακιών. Αντίθετα, ειδική πρόνοια υπάρχει στα ανώφλια των θυρών όπου τα υπερκείμενα φορτία παραλαμβάνονται από μεγαλύτερες διατομές, ενώ προστίθενται επιπλέον ξύλινα δοκάρια.

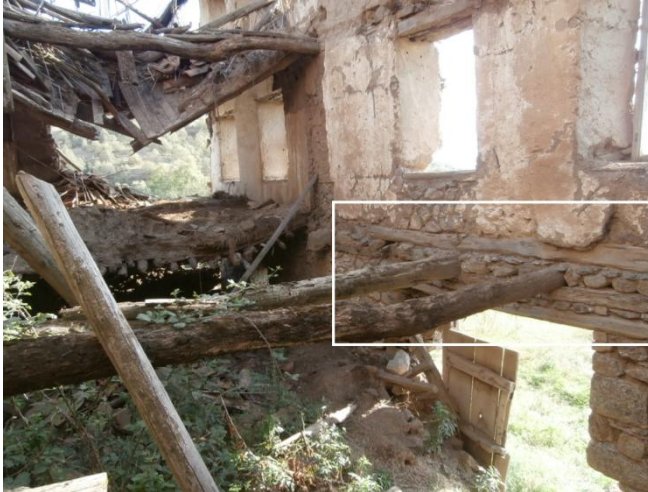
Φωτογραφία 4.19. Το άνοιγμα της κύριας εισόδου του κτ. Α ενισχύεται, εκτός από το ισχυρό ξύλινο ανώφλι και από πρόσθετες ξύλινες δοκούς.

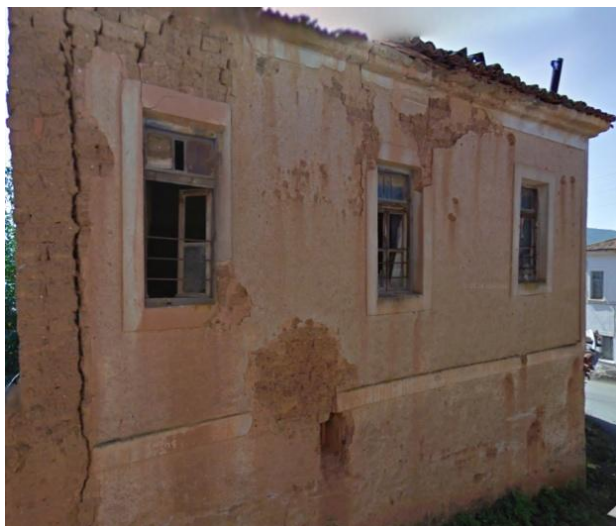
Φωτογραφία 5.1. Η δημιουργία κατακόρυφης στήλης πλιθιών συνεπάγεται μεγάλο κίνδυνο εκτός επιπέδου κατάρρευσης. Διακρίνονται και ρωγμές με σημείο εκκίνησης το μεσαίο άνοιγμα. Κτίριο στη Χαλάρα.

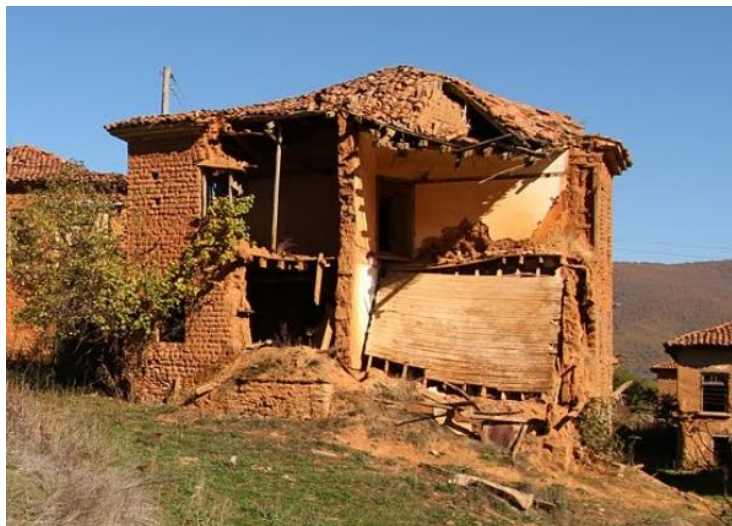
Φωτογραφία 5.2. Αποκόλληση της εξωτερικής τοιχοποιίας λόγω απουσίας σύνδεσης με τους εσωτερικούς εγκάρσιους τοίχους. Κτίριο στον Κρανιώνα

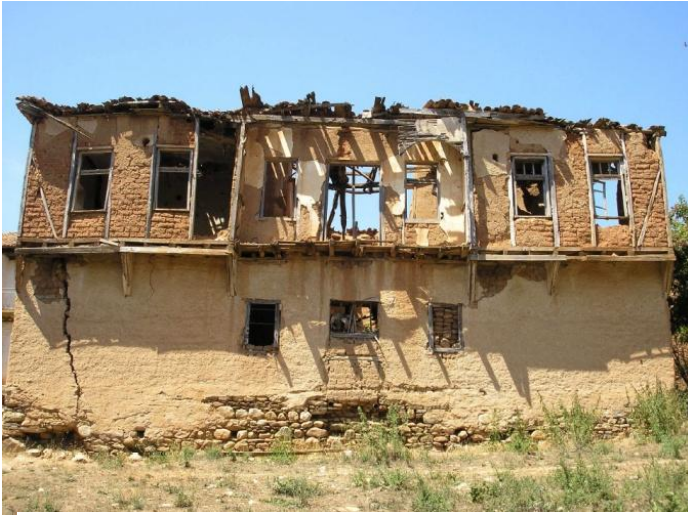
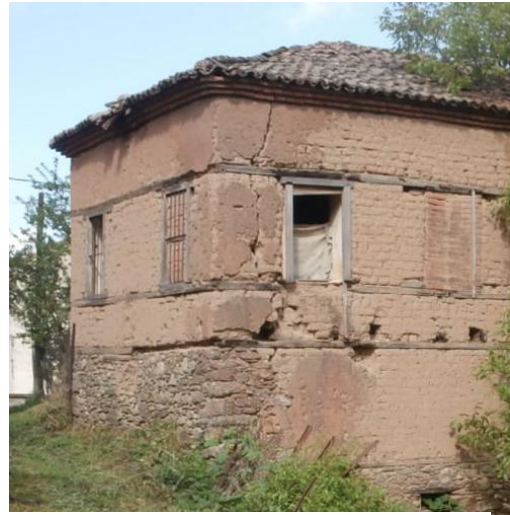
Φωτογραφία 5.3. Εμφάνιση κατακόρυφων ρωγμών στις γωνίες της τοιχοποιίας. Κτίριο στον Κρασιώνα (αριστερά, πηγή: [88]) και στον Άγιο Γερμανό (δεξιά).

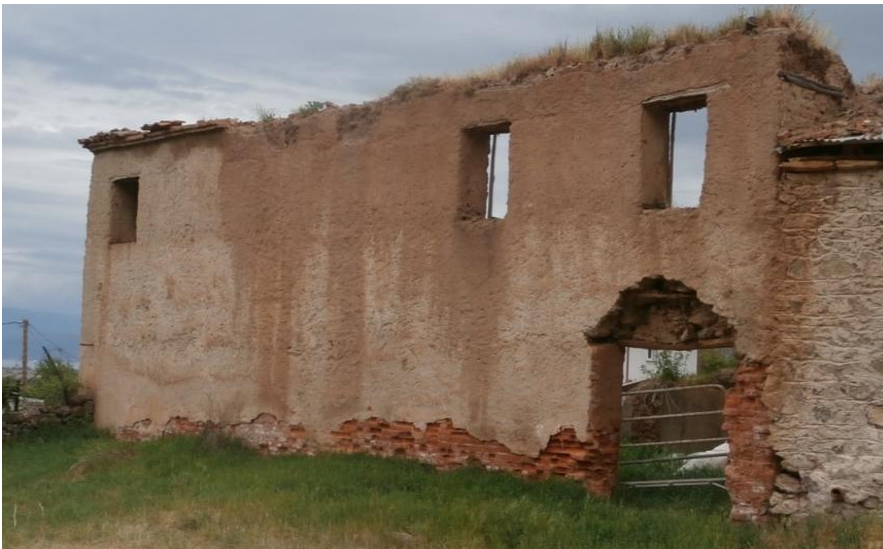
Φωτογραφία 5.4. Η απουσία λίθινης βάσης (ή η άνοδος της στάθμης του εδάφους) επέτρεψε τη δράση της ανερχόμενης υγρασίας και την επιφανειακή εμφάνιση αλάτων. Είναι εμφανής και η ανάπτυξη βλάστησης στη στέγη του τοίχου.

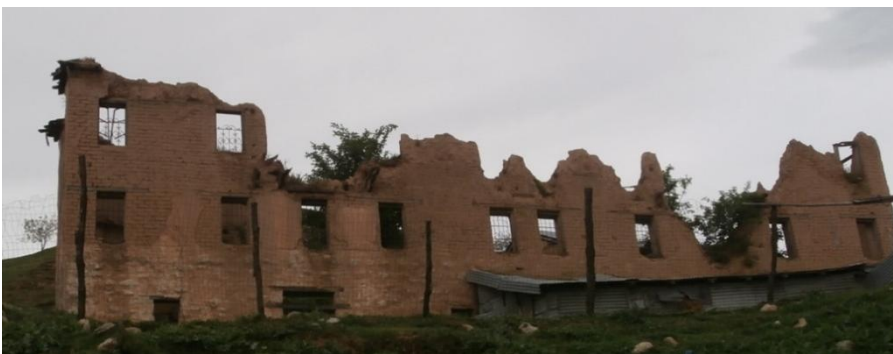
Φωτογραφία 5.5. Σχηματισμός οδόντωσης στην τοιχοποιία. Με την πάροδο του χρόνου οι αυλακώσεις προεκτείνονται καθοδικά. Τρίγωνο Πρεσπών.

Σε πρώτο στάδιο παρατηρείται η πλήρης ή μερική απώλεια του εξωτερικού επιχρίσματος της τοιχοποιίας. Έπειτα, η πτώση της βροχής στην εκτεθειμένη τοιχοποιία δημιουργεί την εικόνα «διάτρητης» ή «λιωμένης» επιφάνειας, ενώ όταν είναι εκτεθειμένη η στέψη της τοιχοποιίας, σχηματίζεται έντονη οδόντωση. Όσο η τοιχοποιία παραμένει απροστάτευτη τα κενά της οδόντωσης επεκτείνονται καθοδικά και διευρύνονται, ώστε τελικά η τοιχοποιία να αποτελείται από κατακόρυφους προβόλους, ασύνδετους μεταξύ τους. Η μακροχρόνια έκθεση στη βροχή έχει συμβάλει και στην ανάπτυξη βλάστησης επί των τοίχων. Σε κάθε περίπτωση, οι διατομές μειώνονται σε σημείο που να αδυνατούν να παραλάβουν τα κατακόρυφα φορτία και τις εκτός επιπέδου φορτίσεις.

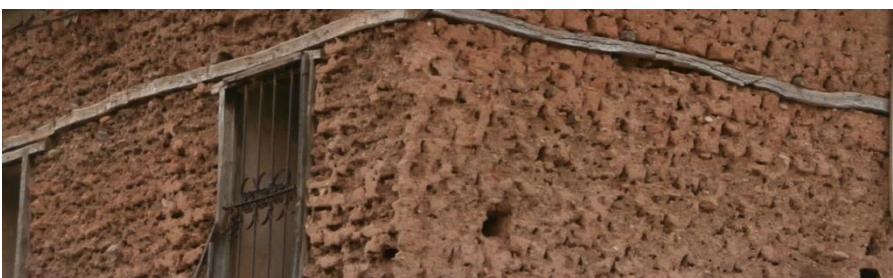
Φωτογραφία 5.6. Εικόνα «διάτρητης» τοιχοποιίας λόγω μακροχρόνιας έκθεσης στη βροχή. Λευκίνας Πρεσπών.

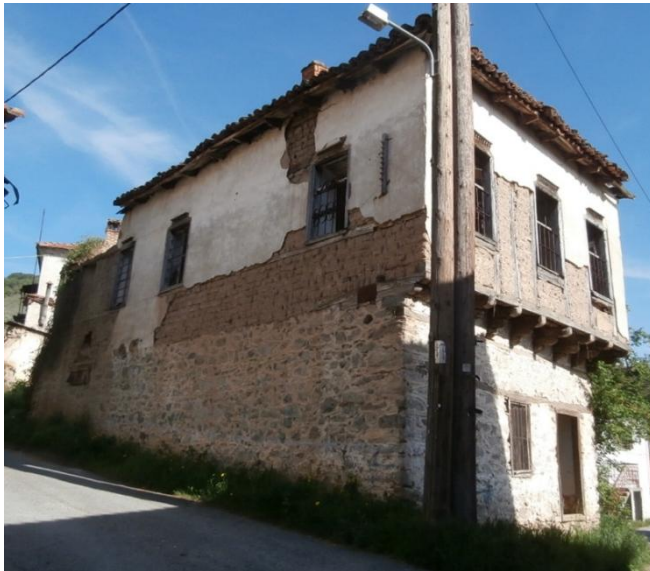
Φωτογραφία 5.7. Σταδιακή αποκόλληση των εξωτερικών επιχρισμάτων. Κτίριο στο Ανταρτικό.

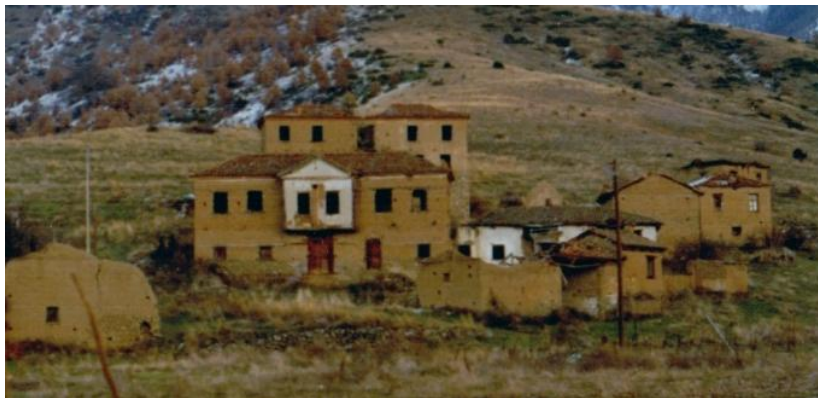
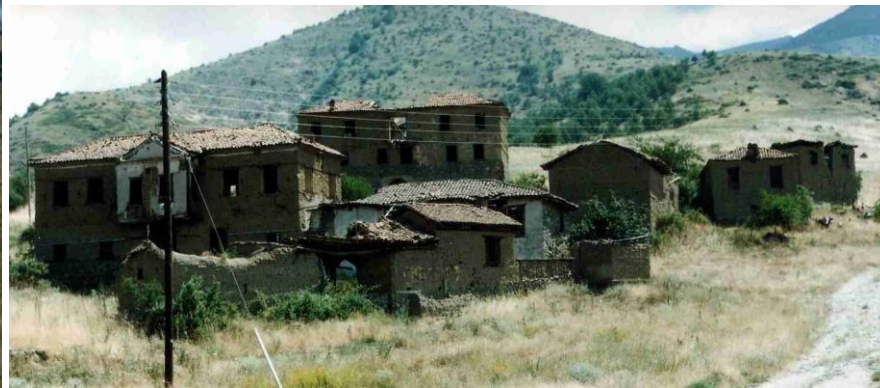
Φωτογραφία 5.9. Τα δύο κτίρια μελέτης το έτος 1992 (αριστερά, από το προσωπικό αρχείο της κ. Α. Γεωργαντά) και 1995 (δεξιά, από την ηλεκτρονική διεύθυνση <http://goo.gl/lwEAC0>). Διακρίνονται σαφώς και τα βοηθητικά κτίσματα και η περίφραξη του κτ. Β.

Η εξωτερική εικόνα των κτιρίων και των βοηθητικών κατασκευών παραμένει σχεδόν αναλλοίωτη έως τα μέσα της δεκαετίας του 1990 (φωτ. 5.9).

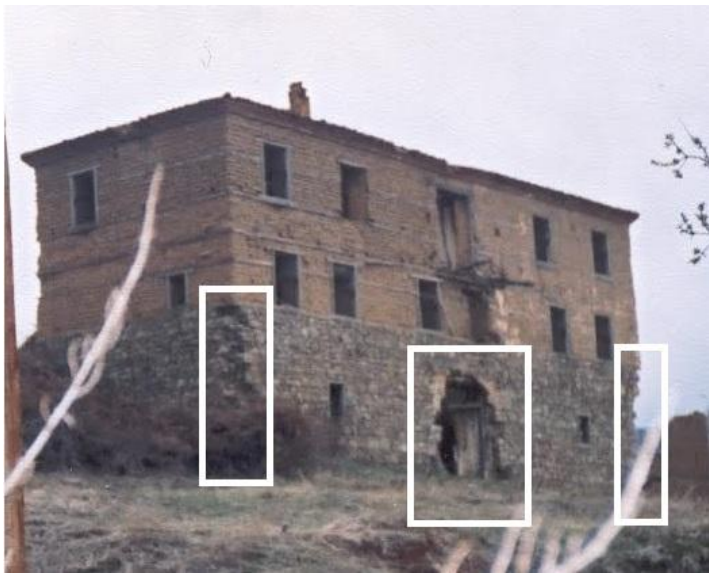
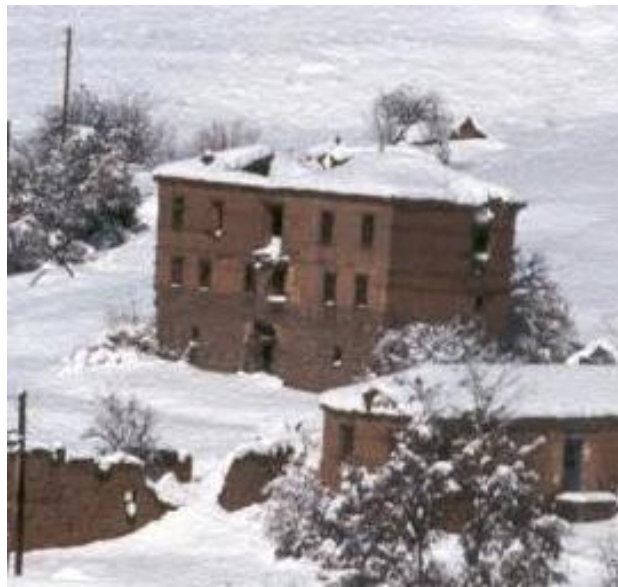
Φωτογραφία 5.10.
Έτος 2003. Είναι
εμφανής η απώλεια
λίθων στις γωνίες του
κτ. Α αλλά και
περιμετρικά του
ανοίγματος της κύριας
εισόδου. Η κατάσταση
διατήρησης της
τοιχοποιίας και της
στέγης παραμένει
ακόμα σταθερή.
(Αρχείο κ. Ελ.
Γραμματικού).

Η απαρχή των εκτεταμένων φαινομένων παθολογίας του κτ. Α σημειώνεται στη δεκαετία του 2000, όταν και αφαιρούνται οι γωνιαίοι λίθοι των εγκάρσιων εξωτερικών τοιχοποιιών της ΝΔ και ΝΑ γωνίας (φωτ. 5.10).

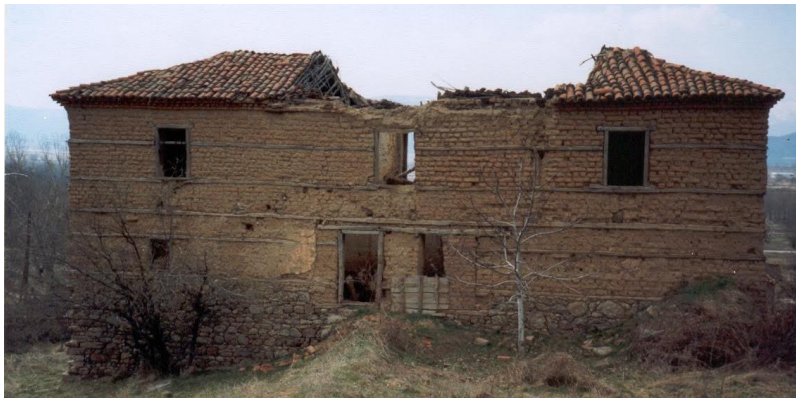
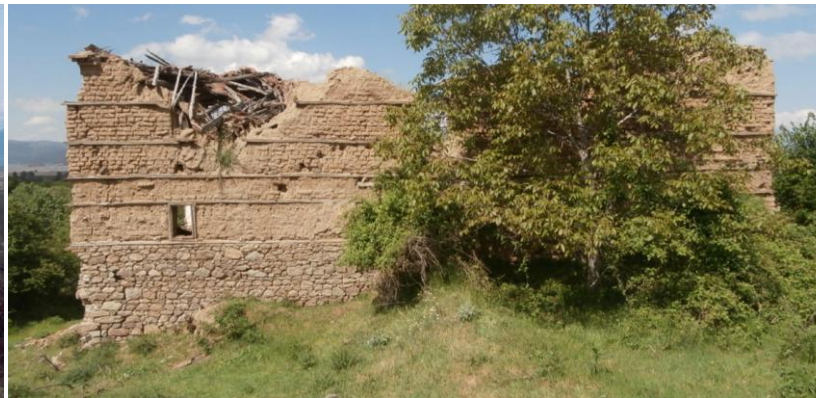
Φωτογραφία 5.11. Η κατάσταση διατήρησης της στέγης του κτ. Α, σταθερή τα προηγούμενα χρόνια, αλλάζει εντυπωσιακά στο διάστημα 2005-2015 (αριστερά και δεξιά, αντίστοιχα). (Πηγή φωτ. αριστερά: αρχείο της κ. Ελ. Γραμματικού).

Η ραγδαία επιδείνωση των δομικών στοιχείων του κτ. Α ως αποτέλεσμα της απώλειας των γωνιόλιθων και της καταστροφής της στέγης γίνεται εμφανής ακόμα και κατά το ολιγόμηνο διάστημα εκπόνησης της παρούσας εργασίας. Κατά την επίσκεψη που πραγματοποιήθηκε τον Δεκέμβριο 2014, οι τοιχοποιίες ήταν ακόμα σε καλή κατάσταση. Ωστόσο, τον Μάιο του 2015 η στέγη και, μερικώς, το πάτωμα του τρίτου ορόφου είχαν καταρρεύσει ως αποτέλεσμα και των έντονων βροχοπτώσεων του χειμώνα που προηγήθηκε. Τον Αύγουστο του 2015 παρατηρήθηκε η συνέχιση της πτώσης της νότιας τοιχοποιίας, ενώ το πάτωμα του τρίτου ορόφου είχε καταρρεύσει πλήρως (φωτογραφίες 5.12 και 5.13).

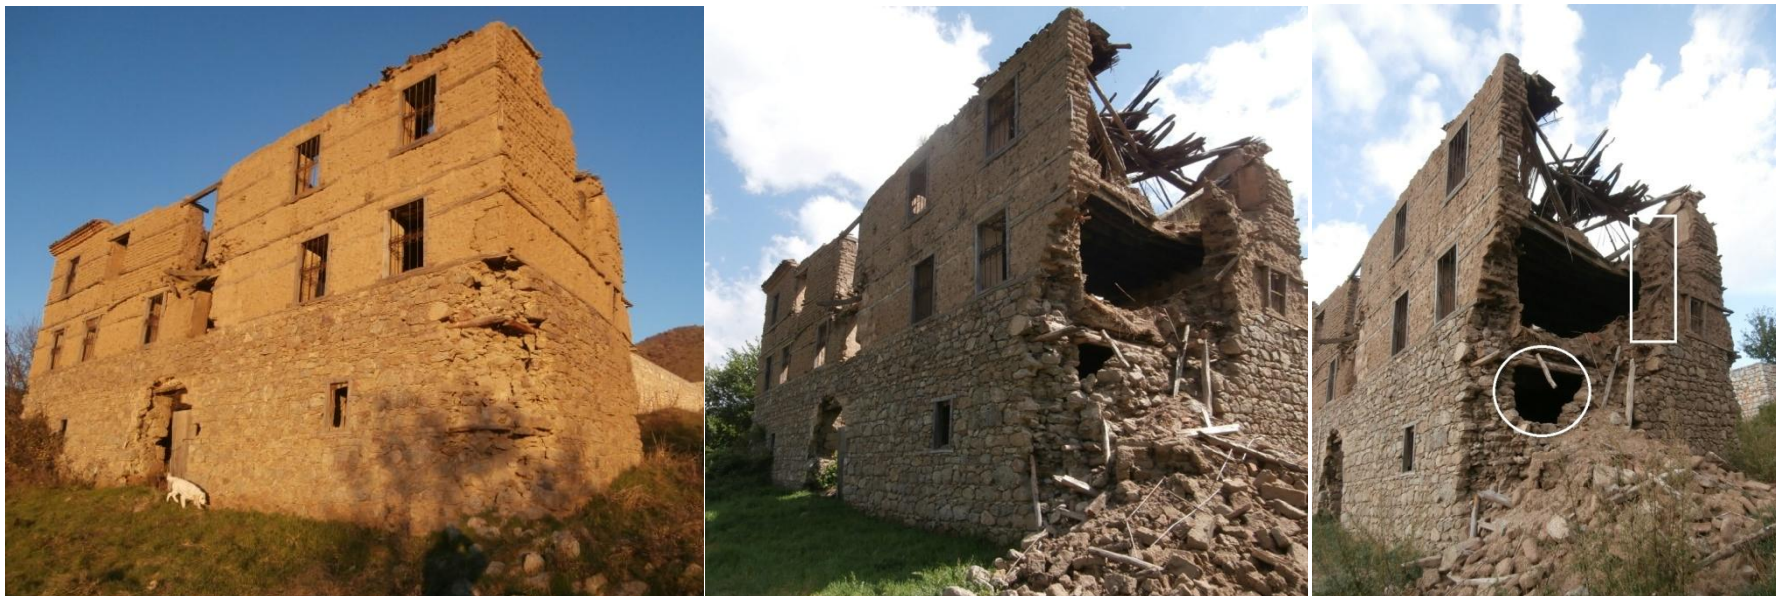
Φωτογραφία 5.12. Κτίριο Α. Παρά την ασθενή σύνδεση των εξωτερικών λιθοδομών, η νότια τοιχοποιία διατηρείται σε καλή κατάσταση (αριστερά, Δεκέμβριος 2014). Τον Μάιο του 2015 η ωμοπλινθοδομή και η λιθοδομή έχουν υποστεί σημαντικές βλάβες, ενώ τον Αύγουστο του 2015 η κατάρρευση της νότιας τοιχοποιίας συνεχίζεται και το εναπομείναν κομμάτι της παρουσιάζει σημαντική κλίση.

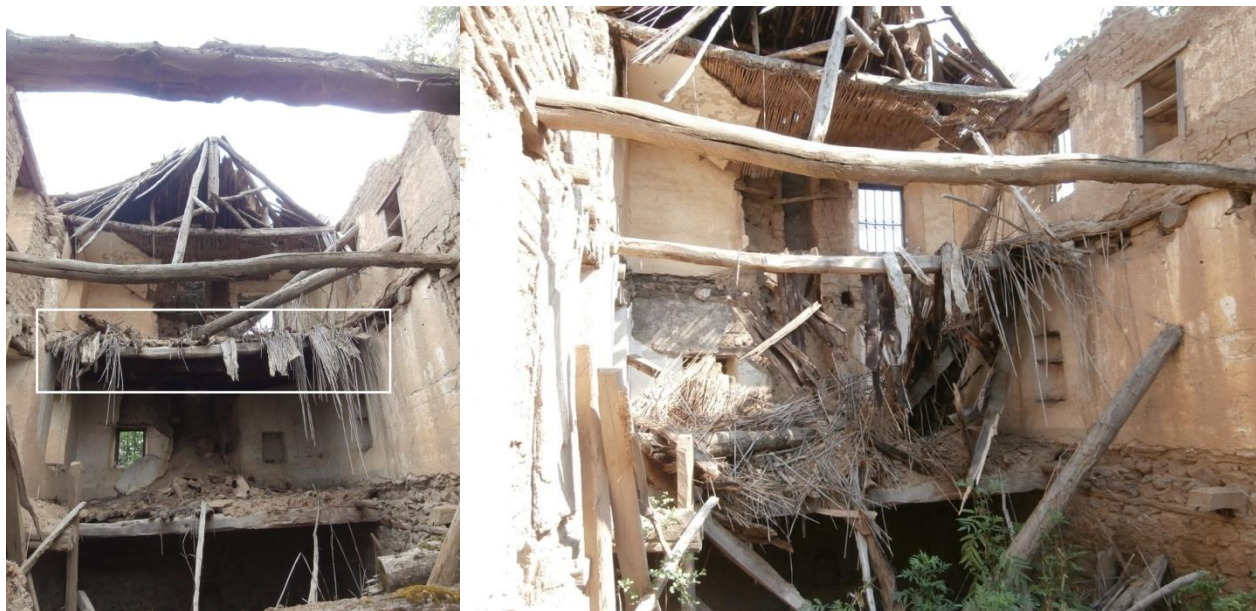
Φωτογραφία 5.13. Μέσα σε λίγους μήνες ολοκληρώθηκε η κατάρρευση του πατώματος του τρίτου ορόφου του κτ. Α (Μάιος-Αύγουστος 2015).

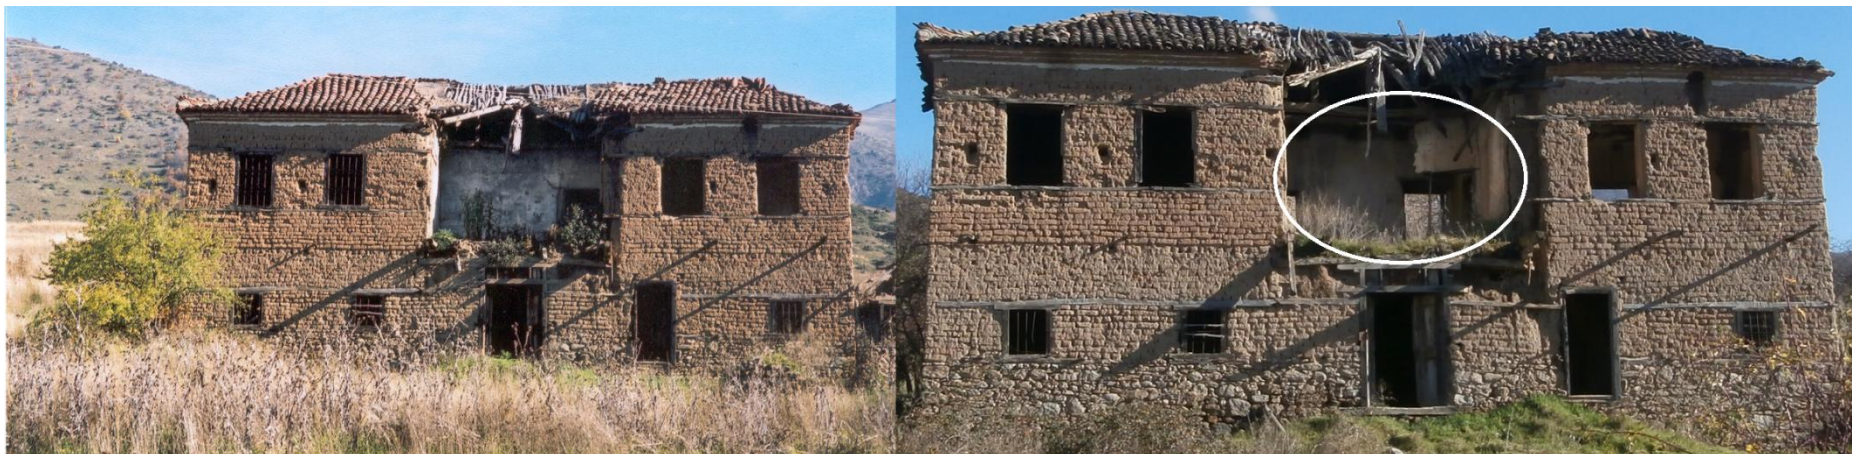
Φωτογραφία 5.14. 2005 (αριστερά) – 2015 (δεξιά). Η εικόνα του κτιρίου Β παραμένει σχετικά αναλλοίωτη. Ο ασθενώς συνδεδεμένος μπαγδατότοιχος είναι η μόνη 'απώλεια'.
