ΕΘΝΙΚΟ ΜΕΤΣΟΒΙΟ ΠΟΛΥΤΕΧΝΕΙΟ

Σεισμική & θερμική συμπεριφορά κτιρίων από ωμόπλινθους στην περιοχή των Πρεσπών

Αναλυτική & πειραματική διερεύνηση

ΔΙΠΛΩΜΑΤΙΚΗ ΕΡΓΑΣΙΑ

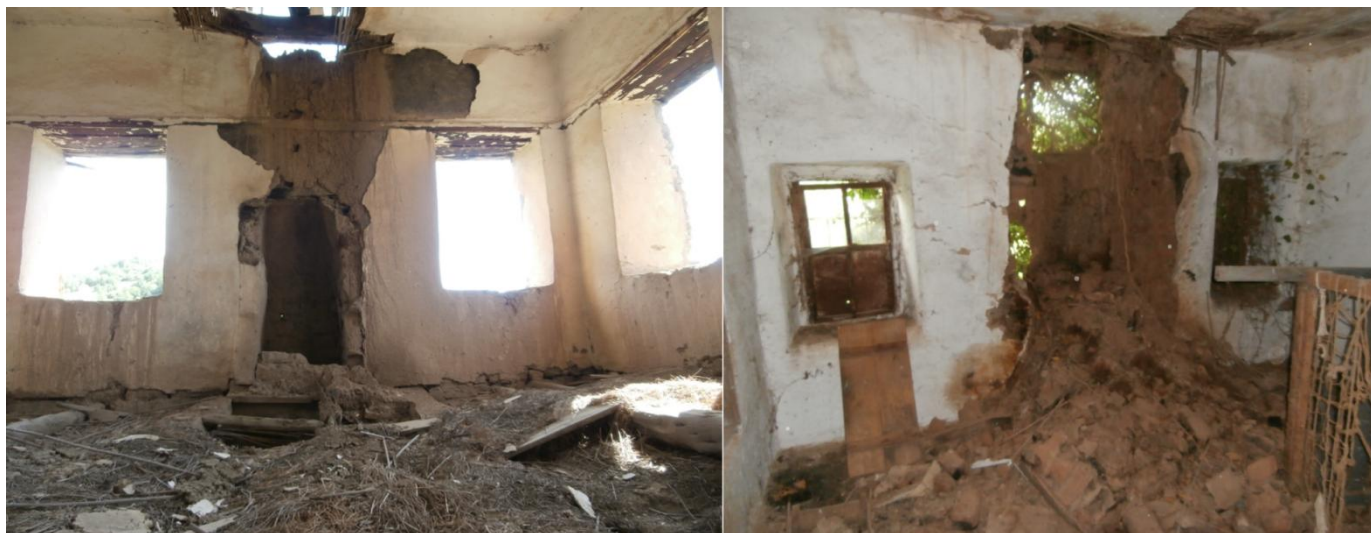
Φωτογραφία 5.15. Συνήθη σημεία εκκίνησης των καταρρεύσεων είναι οι περιοχές εξασθένησης της τοιχοποιίας (τζάκια, καμινάδες)

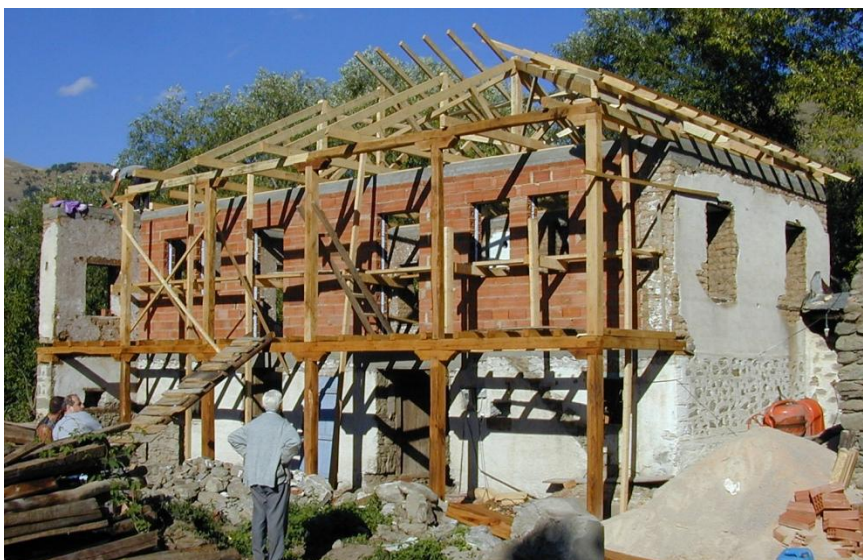
Φωτογραφία 5.17. Ανακατασκευή τοίχων με διάτρητους οπτόπλινθους και κατασκευή σενάζ από μπετόν. Κτίριο στον Άγιο Γερμανό. (πηγή: προσωπικό αρχείο κ. Θάνου Τριανταφυλλίδη)

Τα πιο συνηθισμένα μέτρα επέμβασης τα οποία λαμβάνουν οι κάτοικοι της περιοχής είναι η αντικατάσταση της στέγης με νέα, η κατασκευή διαζωμάτων από σκυρόδεμα στη στέψη της τοιχοποιίας, η πλήρωση των κενών της τοιχοποιίας (με το αυθεντικό υλικό, ή συνθετέτερα με διάτρητους οπτόπλινθους) και το κλείσιμο ανοιχτών εξωστών, ανοιγμάτων και χαγιατιών. Η εφαρμογή νέων επιχρισμάτων, συχνά από τσιμέντο και ασβέστη, πολλές φορές καλύπτει προγενέστερα διακοσμητικά στοιχεία των προσόψεων.

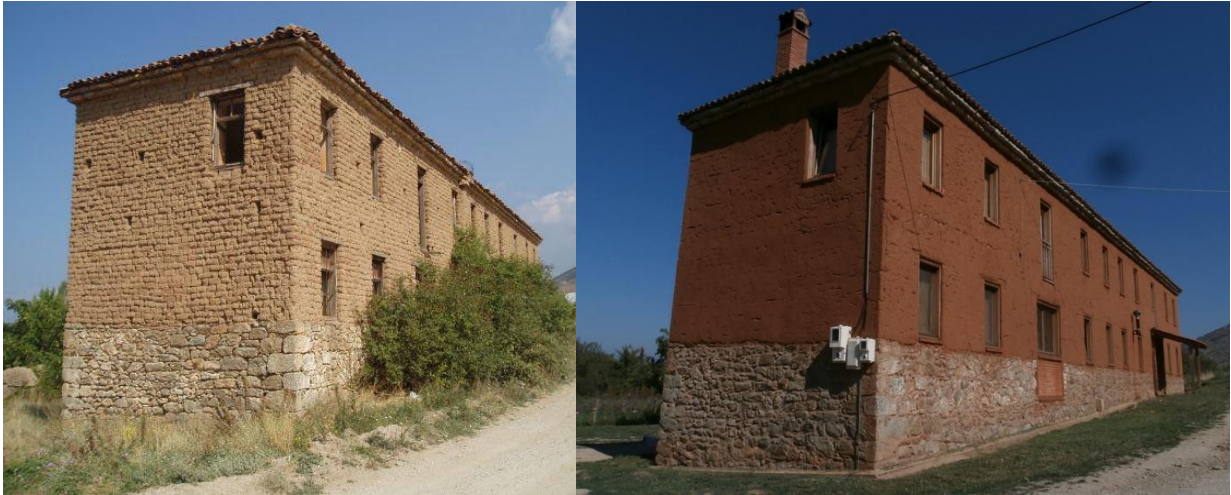
Φωτογραφία 5.18. Αποκατάσταση κτιρίου στον Μηλιώνα. Έγινε εφαρμογή χωμάτινου επιχρίσματος, ωστόσο το έντονα κόκκινο/κεραμιδί χρώμα του μαρτυρά την προέλευση της πρώτης ύλης από άλλη περιοχή. (πηγή φωτ. αριστερά: <http://www.prespes.gr>)

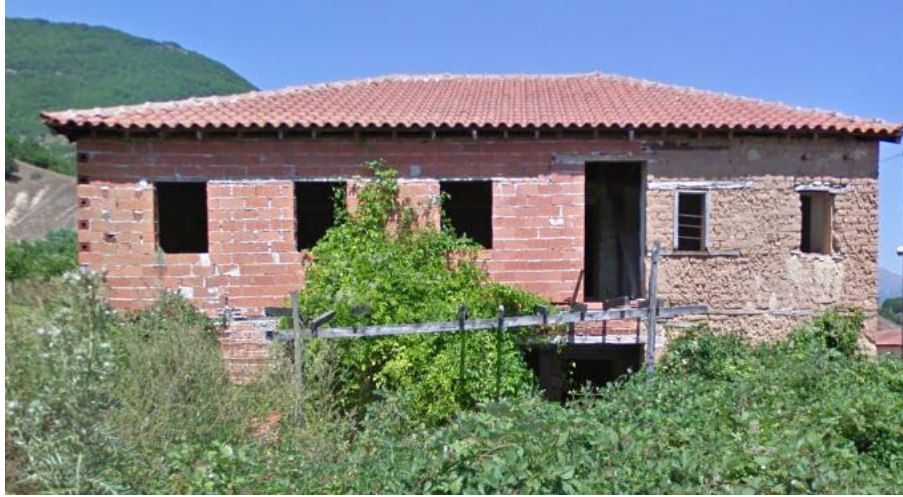
Φωτογραφία 5.20. Κατασκευή νέας στέγης με ξύλινο φορέα και διαζώματα, αντικατάσταση κεραμιδιών και αντικατάσταση ωμόπλινθων με τούβλα με οπές. Κτίριο στον Κώτα.

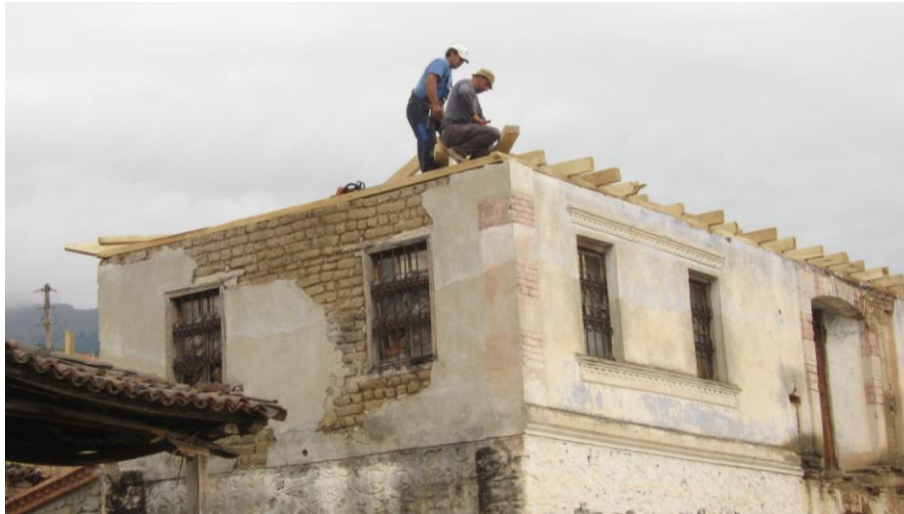
Φωτογραφία 5.21. Κατασκευή νέας στέγης με ξύλινα διαζώματα σε κτίριο στον Μηλεώνα. Η τοιχοποιία, προστατευμένη από το επίχρισμα, διατηρείται σε πολύ καλή κατάσταση. (πηγή: αρχείο κ. Αγγέλας Γεωργαντά)

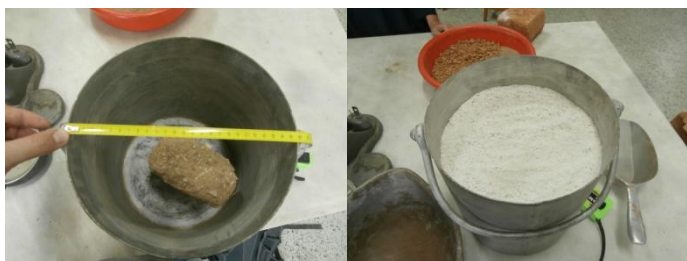
Για την εκτίμηση της πυκνότητας των ωμοπλίνθων μετρήθηκε ο όγκος ενός στοιχείου, γνωστού βάρους, με τη βύθιση του σε κουβά με ποταμίσια άμμο γνωστού όγκου. Η πυκνότητα που προέκυψε, μετά από 4 επαναλήψεις της δοκιμής με διαφορετικές ωμόπλινθους, είναι περίπου 1.460kg/m^3 .

Φωτογραφία 6.2. Εκτίμηση πυκνότητας των ωμόπλινθων

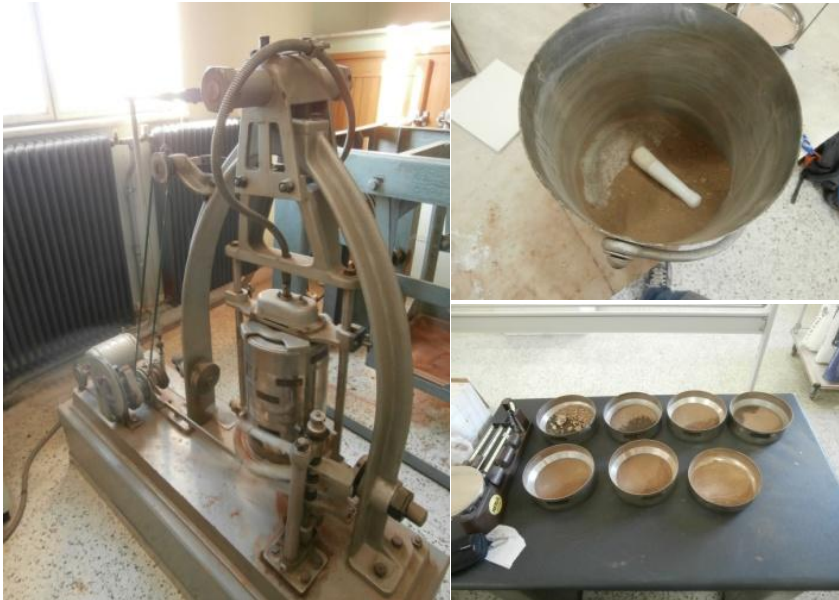
Κομμάτι ωμής πλίνθου, βάρους 0,5kg, θρυμματίστηκε με γουδοχέρι και μέσω της μεθόδου ξηρού κοσκινίσματος, αφού προηγουμένως αφαιρέθηκαν τα κομμάτια άχυρου, κατανεμήθηκε σε κλάσματα ανάλογα με το μέγεθος των κόκκων [62].

Φωτογραφία 6.3. Η διαδικασία διαχωρισμού του υλικού σε κλάσματα

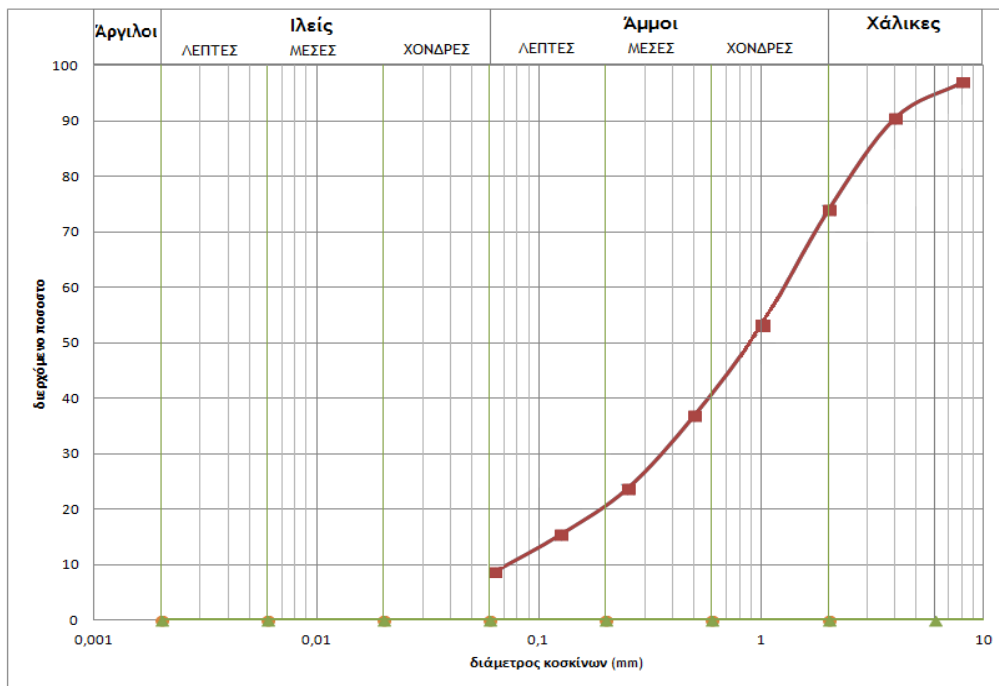
Διάγραμμα 6.1. Κοκκομετρική καμπύλη ωμόπλινθου

Η κοκκομετρική καμπύλη που προέκυψε παρουσιάζει το συνολικό διερχόμενο ποσοστό ύλης ανά κόσκινο (διάγραμμα 6.1)

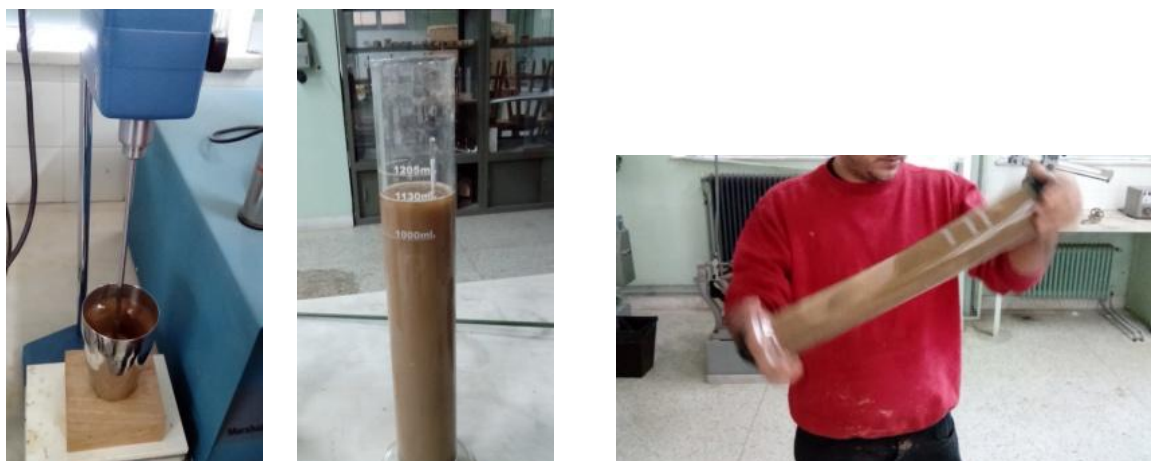
Φωτογραφία 6.4. Εκτέλεση της μεθόδου Βουγιούκου

Για τον καθορισμό των κόκκων μικρής διαμέτρου (λεπτής γης) χρησιμοποιήθηκε η μέθοδος του αραιόμετρου (μέθοδος Βουγιούκου) [94]. 50g ύλης κάτω των 2mm αναδεύτηκαν σε 40ml διαλύματος διασποράς και στη συνέχεια μεταφέρθηκαν στον ογκομετρικό κύλινδρο όπου προστέθηκε απιονισμένο νερό έως ότου ο όγκος του διαλύματος, μαζί με το πυκνόμετρο, φτάσει τα 1.130ml. Ο ογκομετρικός κύλινδρος, αφού τοποθετήθηκε το πώμα, περιστράφηκε αρκετές φορές. Η πρώτη μέτρηση, που καταγράφει τους κόκκους με διάμετρο <0,05mm δηλαδή την ιλύ και την άργιλο, λήφθηκε στα 40s (για να καθιζάνουν οι κόκκοι άμμου) και η επόμενη με το πέρασ 2 ωρών, όταν πια η ιλύς έχει κατέβει στον πυθμένα και μπορεί να καταγραφεί το ποσοστό αργίλου (<0,002mm). Οι μετρήσεις που καταγράφηκαν πρέπει να διορθωθούν με τον κατάλληλο συντελεστή, ώστε να ληφθεί υπόψη η επίδραση της θερμοκρασίας στο ιξώδες του μέσου, το οποίο επηρεάζει την ταχύτητα καθίζησης των κόκκων.

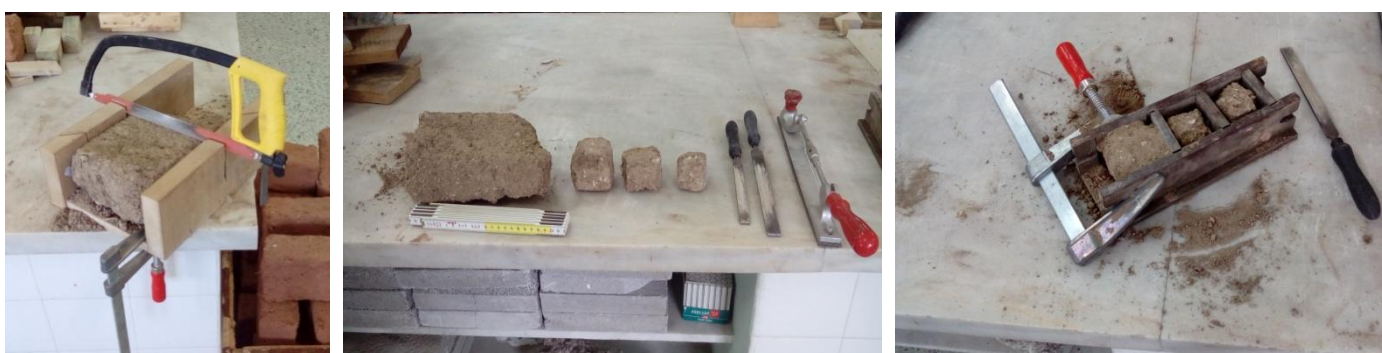
Φωτογραφία 6.6. Κοπή και διαμόρφωση των τελικών δοκιμίων.

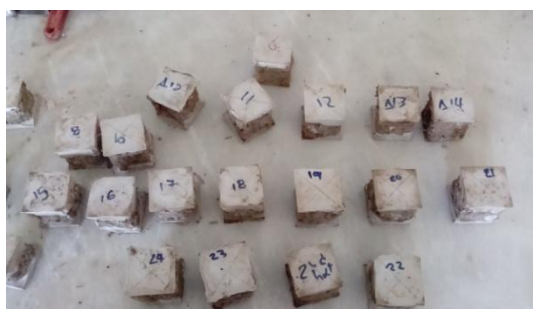
Φωτογραφία 6.7. 'Καπέλωμα' των δοκιμίων με λεπτή στρώση γύψου

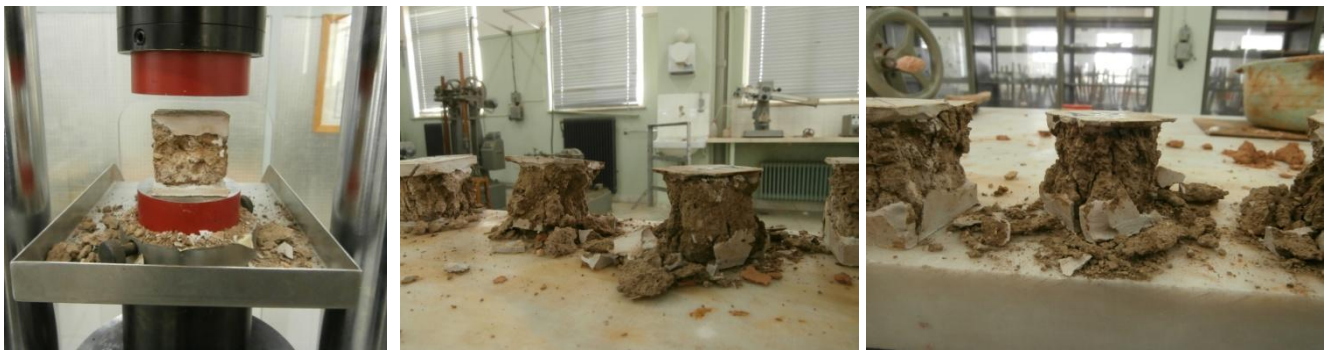
Φωτογραφία 6.8. Τοποθέτηση στη συσκευή και εικόνα θραύσης ορισμένων δοκιμών.

Ο μέσος όρος της $\sigma_c=1,54\text{MPa}$ και της ανεμπόδισης $\sigma_c = 1,08\text{MPa}$. Η τυπική απόκλιση των μετρήσεων είναι $s=0,26\text{MPa}$.

Τα αποτελέσματα δεν έδειξαν κάποια συσχέτιση με το βάρος των δοκιμών, είναι εντός του εύρους τιμών που έχουν βρεθεί στη βιβλιογραφία για τη συγκεκριμένη πυκνότητα, ενώ είναι ελαφρά ή σημαντικά χαμηλότερα των απαιτήσεων των σχετικών κανονισμών (βλ. ενότητα 2.2.4).

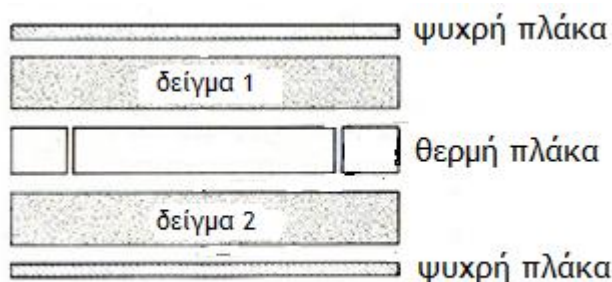
Η διάταξη Προστατευμένης Θερμής Πλάκας αποτελείται ουσιαστικά από 3 μέρη (εικόνα 6.1). Μια κεντρικά τοποθετημένη θερμή πλάκα, και 2 ψυχρές πλάκες τοποθετημένες πάνω και κάτω από την θερμή πλάκα. Ενδιάμεσα στις πλάκες τοποθετούνται δύο δείγματα του προς εξέταση υλικού. Η θερμοκρασία στις επιφάνειες του δείγματος καταγράφεται μέσω θερμοστοιχείων.

Εικόνα 6.1. Σχηματική αναπαράσταση διάταξης μέτρησης θερμικής αγωγιμότητας

Η θερμότητα ρέει από την θερμή πλάκα προς τις ψυχρές, έχοντας περάσει από τα δείγματα. Η θερμοκρασιακή διαφορά μεταξύ ψυχρής και θερμής πλάκας διατηρείται σταθερή έως ότου επιτευχθεί κατάσταση ισορροπίας (steady state) στο προς εξέταση υλικό. Στη συνέχεια, ο υπολογισμός της θερμικής αγωγιμότητας λ γίνεται βάσει του νόμου του Fourier:

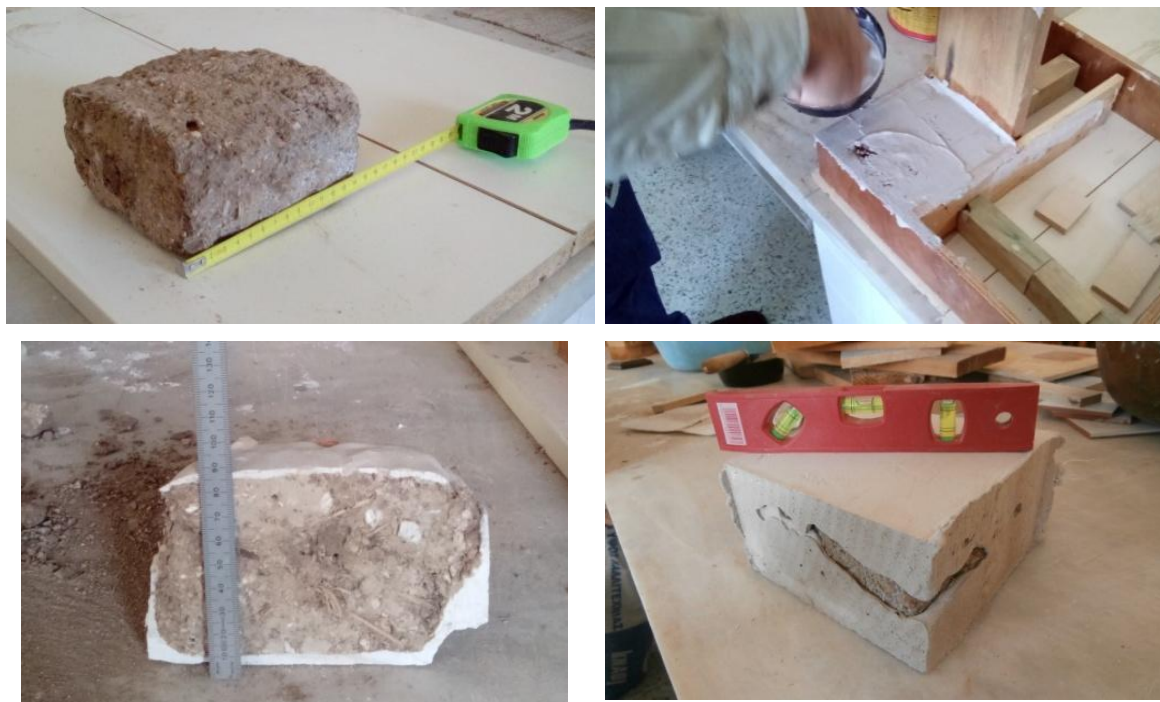
Φωτογραφία 6.9. Κοπή ωμόπλινθου σε κατάλληλες διαστάσεις, 'καπέλωμα' με γύψο για τη δημιουργία λείας επιφάνειας με προσοχή ώστε το τελικό πάχος του γύψου να είναι το ελάχιστο δυνατό.

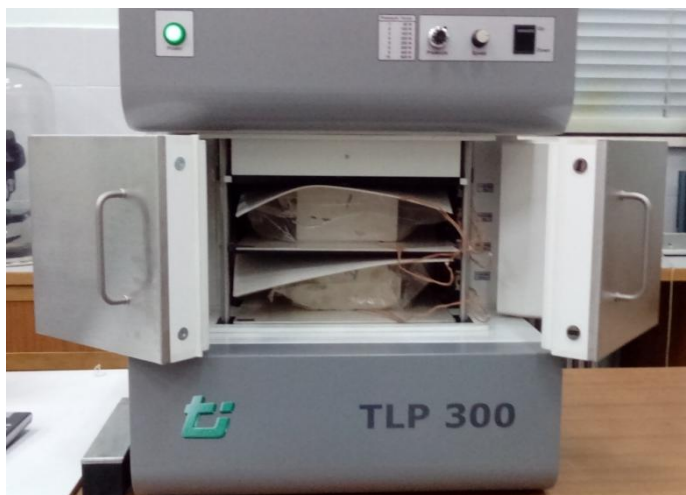
Η πρώτη μέτρηση των ξηρών, πλέον, δοκιμών έγινε αφού πρώτα περιβλήθηκαν με αεροστεγανό κάλυμμα ώστε να αποφευχθούν μεταβολές της υγρασίας κατά τη διάρκεια της μέτρησης. Η δεύτερη μέτρηση πραγματοποιήθηκε χωρίς το κάλυμμα ώστε να διαπιστωθεί η μεταβολή της υγρασίας κατά την εξέλιξη της μέτρησης. Με το πέρας της διαδικασίας η περιεχόμενη υγρασία των -αρχικά ξηρών- δοκιμών μετρήθηκε σε $0,01\text{cm}^3/\text{cm}^3$.

Φωτογραφία 6.10. Τοποθέτηση 2 δοκιμών με αεροστεγανό περίβλημα (συμμετρική μέτρηση).

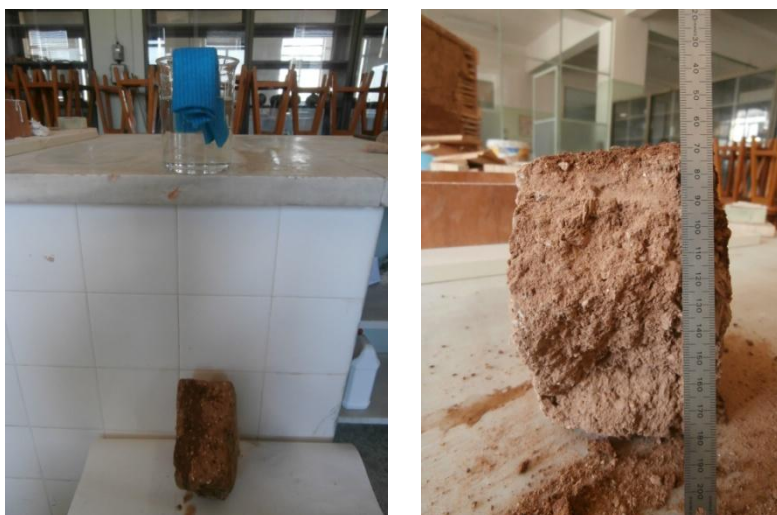
Φωτογραφία 6.11. Τοποθέτηση της ωμόπλινθου και βάθος διείσδυσης νερού, κατά την τεχνική Geelong

Έπειτα από την πτώση 100ml νερού, η οποία ολοκληρώθηκε σε 31 λεπτά, το βάθος της αύλακας μετρήθηκε σε περίπου 2mm και το μέγιστο βάθος διείσδυσης περίπου 8-10mm -ο χαμηλός βαθμός διείσδυσης αποτελεί και ένδειξη χαμηλού πορώδους. Βάσει του πίνακα 6.6 η ωμόπλινθος περνάει τον έλεγχο. Σύμφωνα με άλλη μέθοδο, το κριτήριο ακαταλληλότητας ωμόπλινθων είναι ένα βάθος φθοράς μεγαλύτερο των 15mm [103].

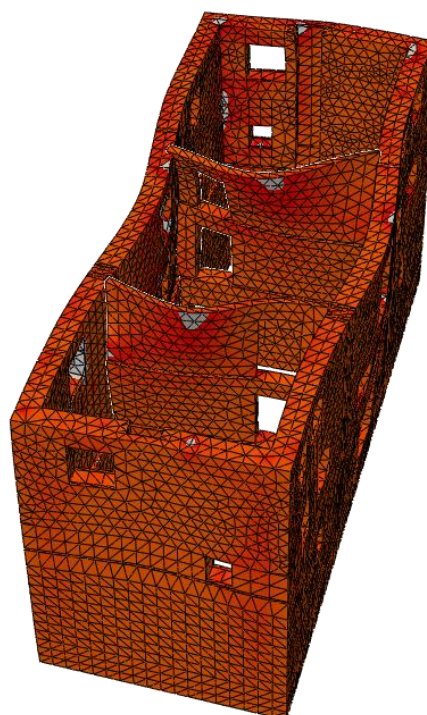
Εικόνα 7.12. Η υπέρβαση της εφελκυστικής αντοχής της τοιχοποιίας σημειώνεται με χρώμα γκρι (στιγμιότυπα από τον σεισμό Μπίτολα)

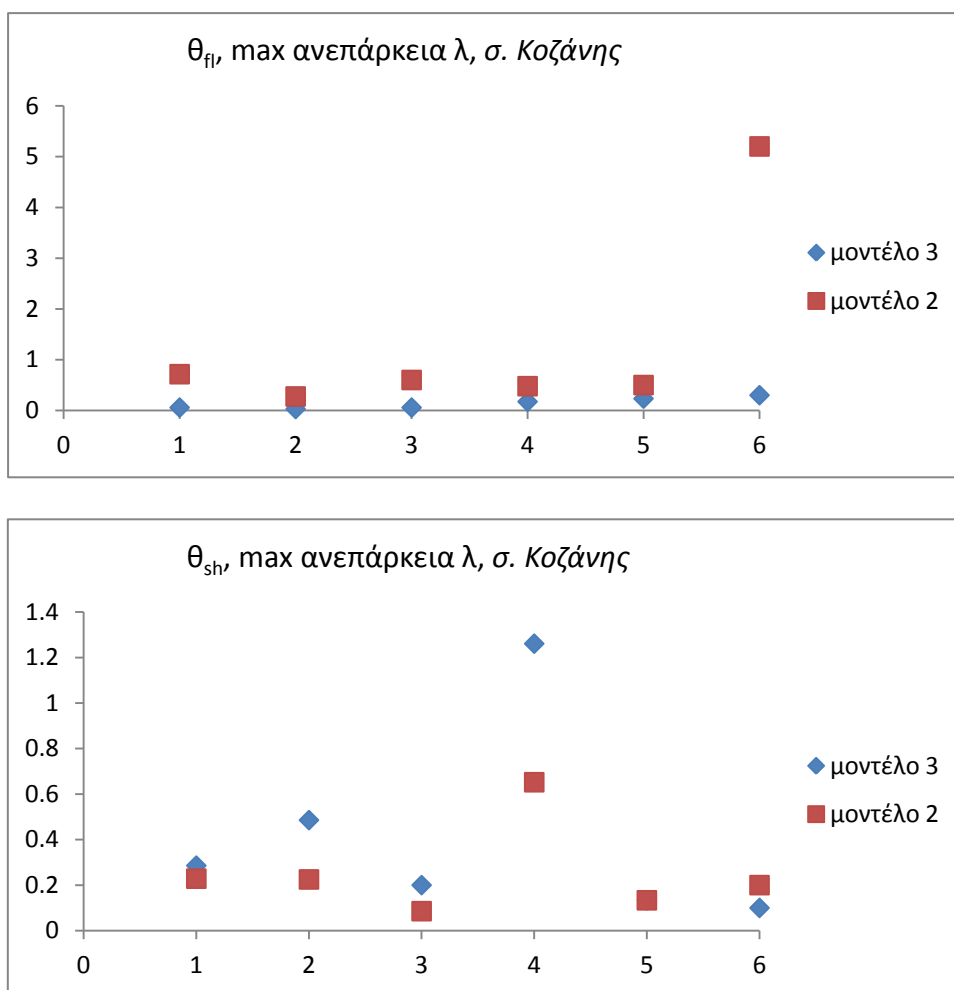
Διάγραμμα 7.5. Σύγκριση της μέγιστης ανεπάρκειας σε γωνιακές παραμορφώσεις, για τα μοντέλα 2 και 3- σεισμός Κοζάνης.

Στο διάγραμμα 7.5 γίνεται η σύγκριση των βαθμών ανεπάρκειας, για εμφάνιση σημαντικών βλαβών, των πεσσών που ελέγχθηκαν για το μοντέλο 2 και το μοντέλο 3 (με διάφραγμα).

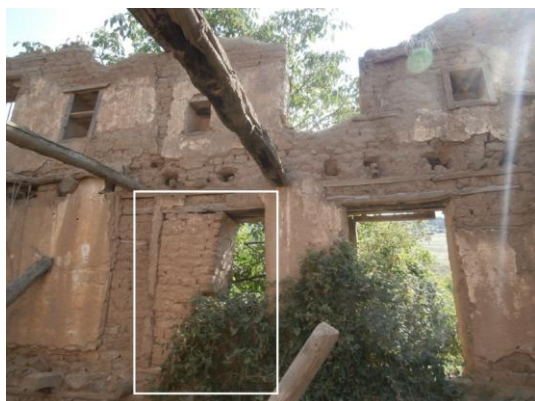
Φωτογραφία 7.1. Μεταγενέστερο κλείσιμο του ανοίγματος στα βόρεια του πεσσού D4

Η βελτίωση της διαφραγματικής λειτουργίας του κτιρίου στο **μοντέλο 3** είχε ως συνέπεια την εξάλειψη των βλαβών για σεισμούς μεγέθους αντίστοιχου με αυτούς που έχουν καταγραφεί έως σήμερα στην περιοχή. Στο ενδεχόμενο ισχυρότατου σεισμού οι βλάβες περιορίζονται χάρη στο διάφραγμα ωστόσο σημεία υπέρβασης της εφελκυστικής αντοχής καταγράφονται στις κύριες όψεις, και σημαντικές βλάβες εξαιτίας διαμητικής παραμόρφωσης σημειώνονται στον πεσσό D4. Η υπέρβαση της αντοχής σε εφελκυσμό συμβαίνει κυρίως σε σημεία τα οποία έχουν ενισχυθεί με ξύλινες δεσιές, στις περιοχές των ανοιγμάτων. Οι ρωγμές στα ανοίγματα θεωρούνται χαμηλής επικινδυνότητας (βλ. ενότητα 3.1.2). Σημειώνεται πως το πλευρικό στον πεσσό D4 άνοιγμα έχει εκ των υστέρων μερικώς κλείσει, πιθανώς όμως για καθαρά λειτουργικούς λόγους.

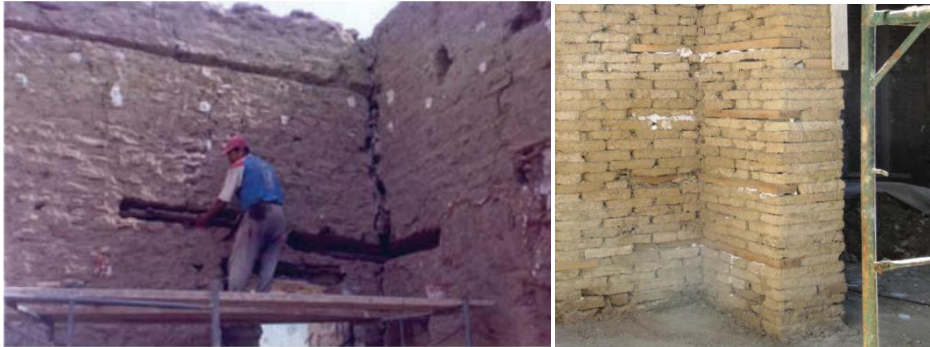
Εικόνα 7.28. Διαμόρφωση γωνίας με ξύλινα στοιχεία στο μέσο της τοιχοποιίας, Casa Garcí Holguín, Περού [112], και σε πολλαπλές στάθμες (δεξιά, [65])

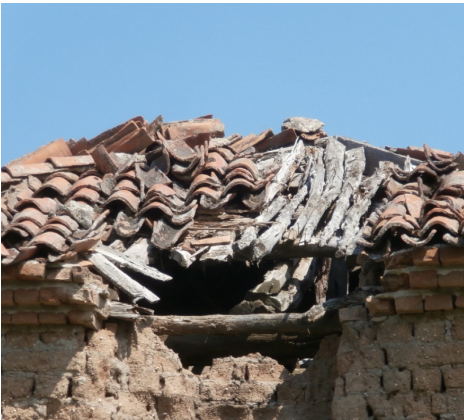
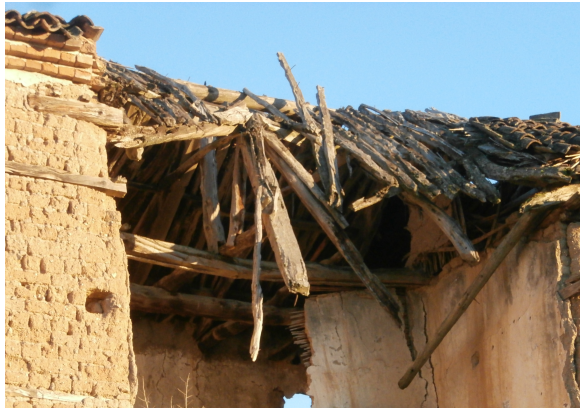
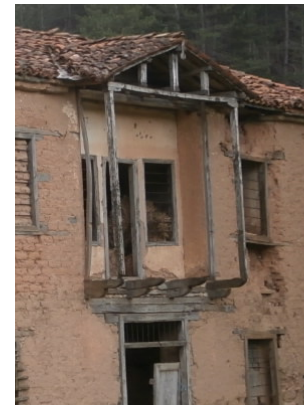
A/A Σχεδίου Σ05

Στέγαση εξώστη σε
οικία στο Πράσινο
στην οποία
βασίστηκε η
παρούσα
αποτύπωση.

Διαμόρφωση τελικής επιφάνειας
Διαμόρφωση γείσου (τομή και
αξονομετρικό)

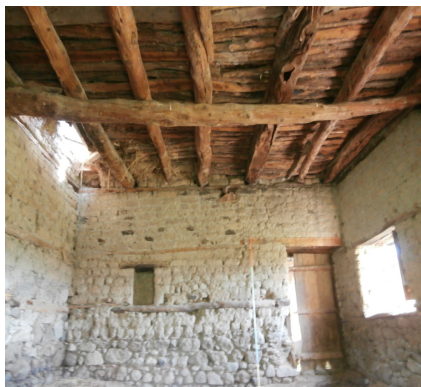
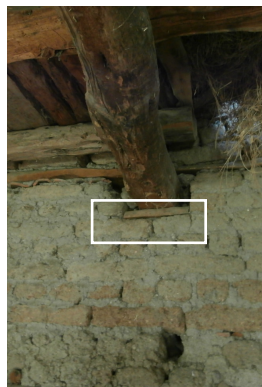
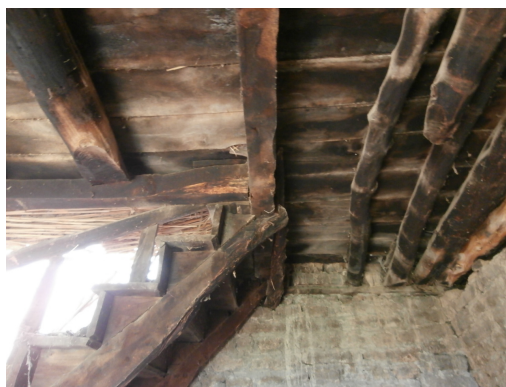
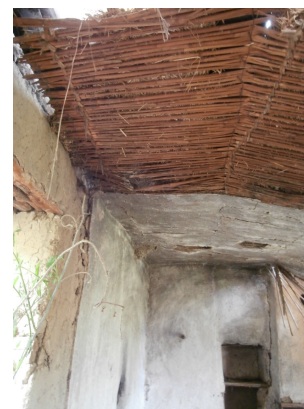
άχυρο & πατημένο χώμα
κλαδιά (στρογγύλια)
δοκάρια (γρεντιές)
κύρια δοκός (μοστ)

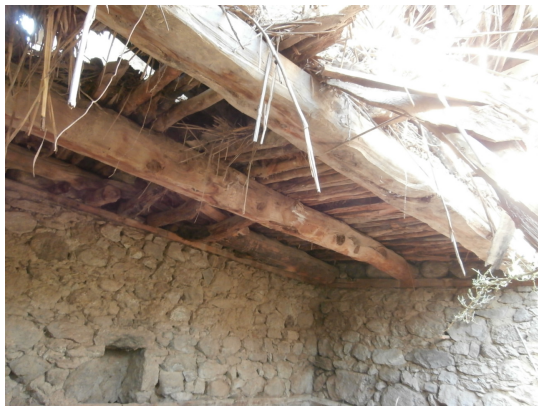
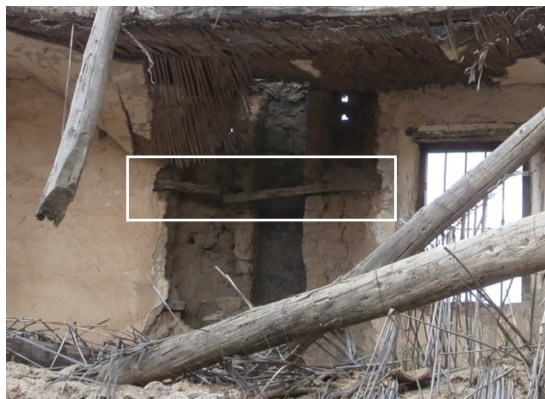
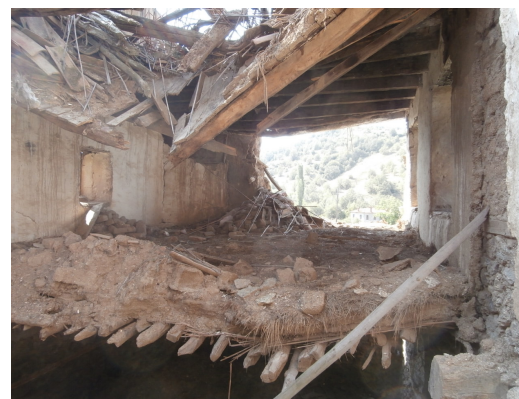
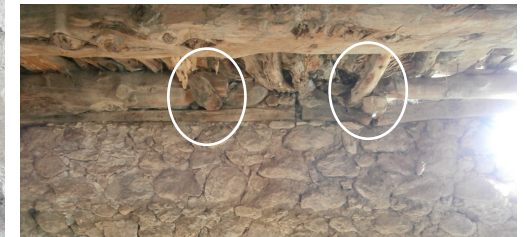
άχυρο & πατημένο χώμα
κλαδιά (στρογγύλια)
δοκάρια πατώματος

η κατάρρευση του
πατώματος δεν
επέτρεψε την
αποτύπωση του
δαπέδου

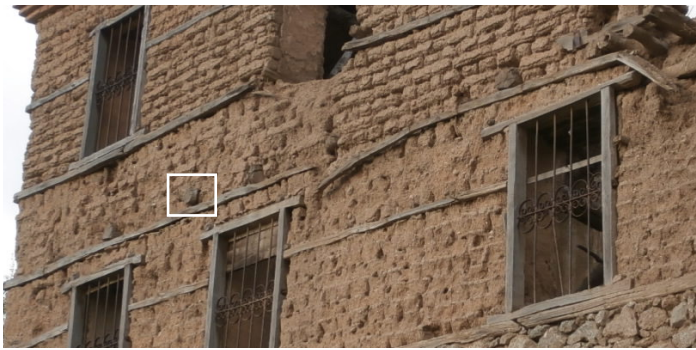
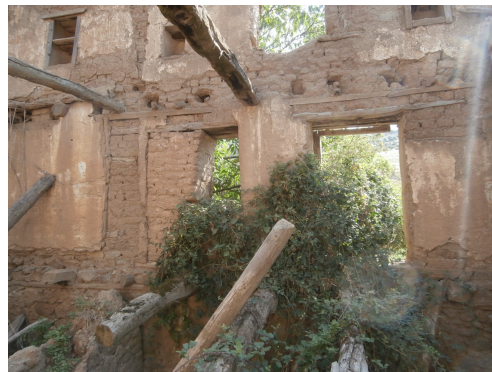
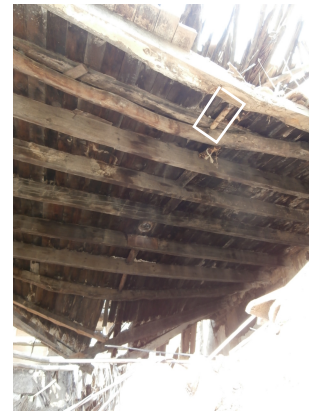
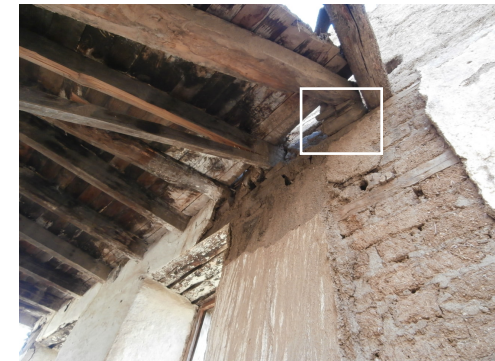
η κατάρρευση του πατώματος δεν επέτρεψε την αποτύπωση του δαπέδου

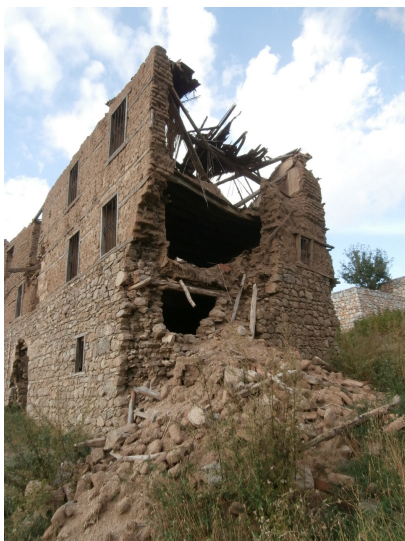
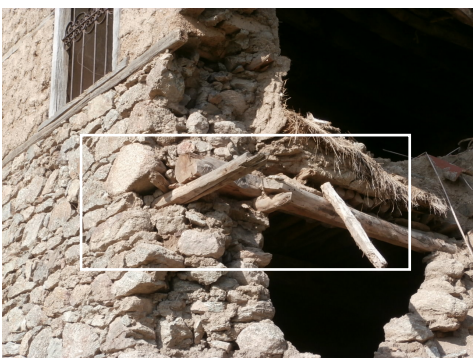
A/A Σχεδίου Ε01

ΣΥΣΤΗΜΑ ΕΥΛΟΔΕΣΙΩΝ

Κτίριο Α

Αξονομετρική τομή (ΝΔ)

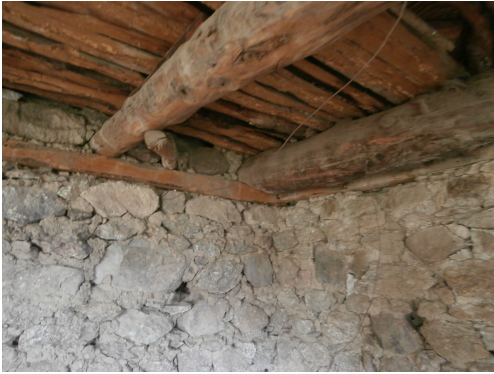
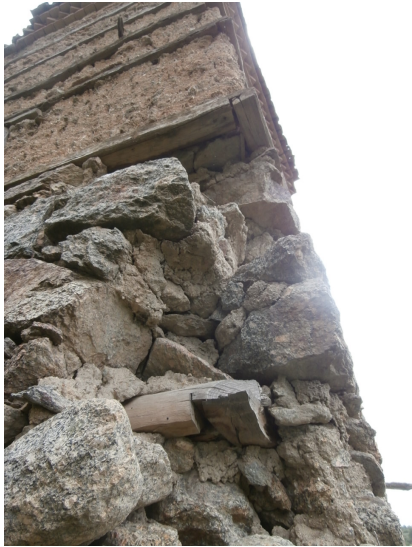
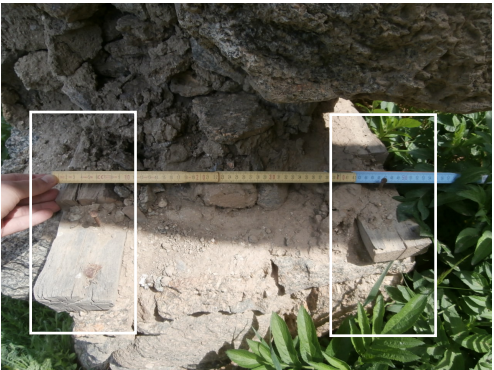
A/A Σχεδίου Ε02

ΣΥΣΤΗΜΑ ΕΥΛΟΔΕΣΙΩΝ

Κτίριο Α

Αξονομετρική τομή (ΒΑ, εσωτερικό)

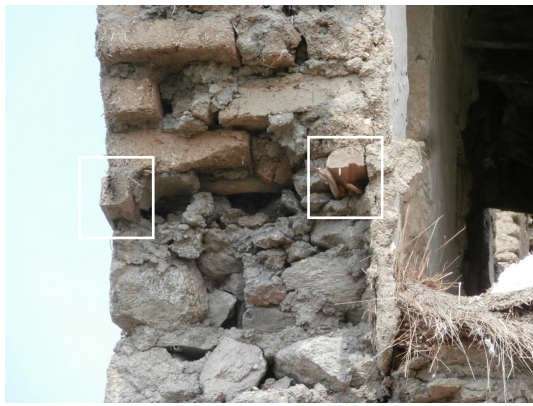
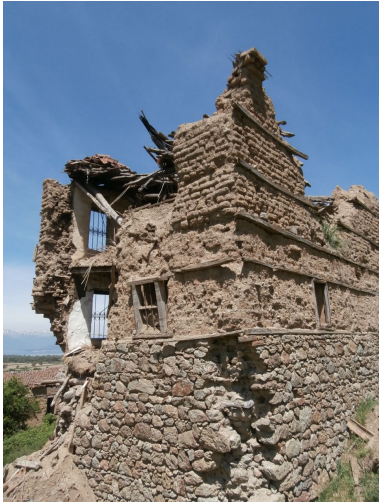
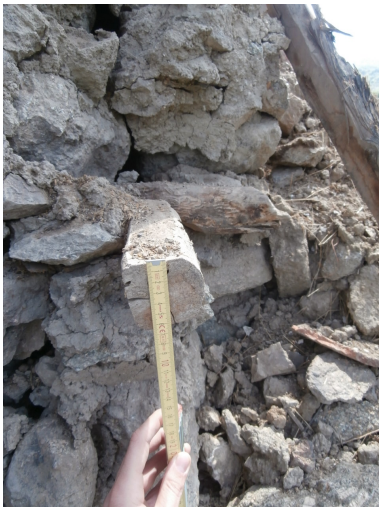
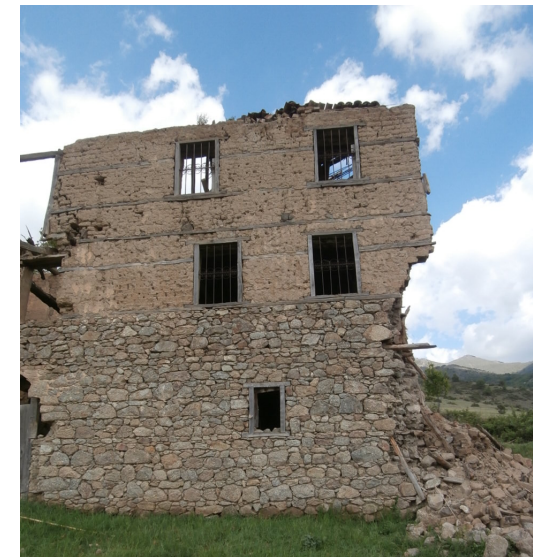
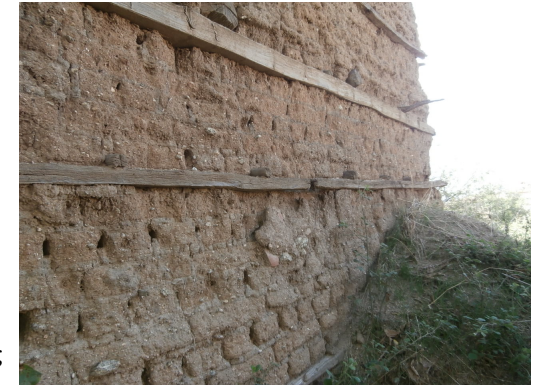
A/A Σχεδίου Ε03

επιχρισμένη
τοιχοποιία από
ωμόπλινθους

ανεπίχριστη
λίθινη τοιχοποιία

ΣΥΣΤΗΜΑ ΕΥΛΟΔΕΣΙΩΝ

Δυτική όψη

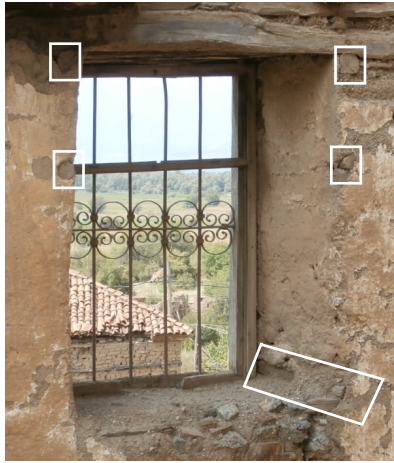
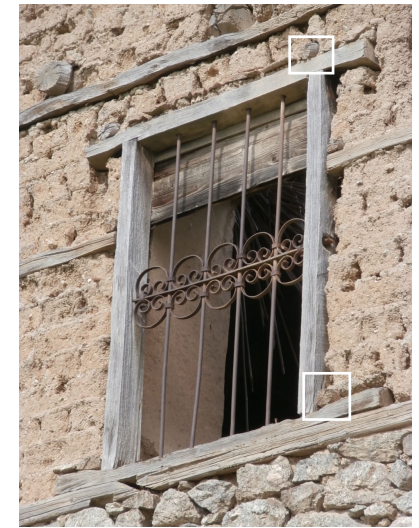
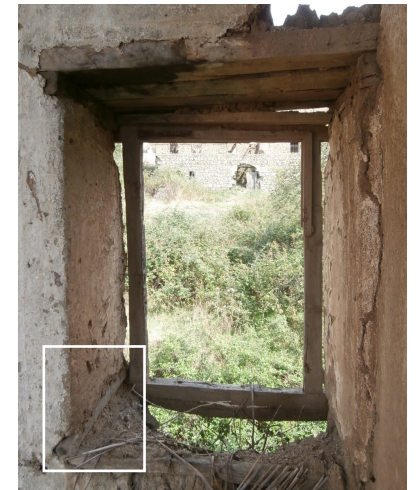
A/A Σχεδίου K01

εσωτερική όψη κουφώματος

εξωτερική όψη κουφώματος

αξονομετρικό κουφώματος

τομή

ΚΟΥΦΩΜΑΤΑ

Μεγάλο κούφωμα (ορόφου)

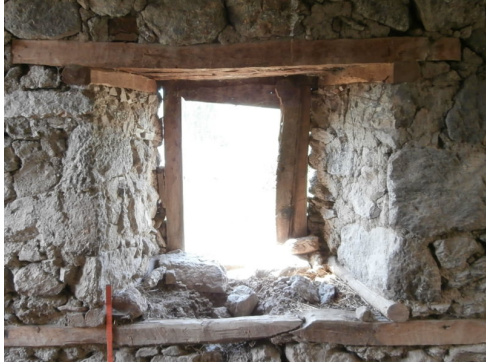
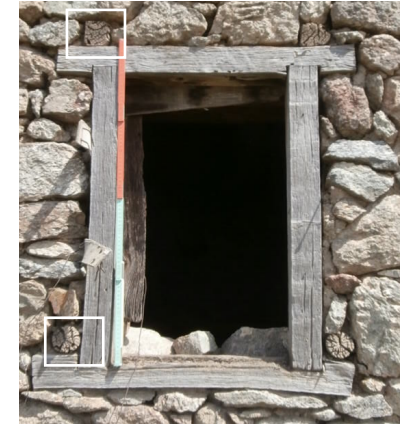
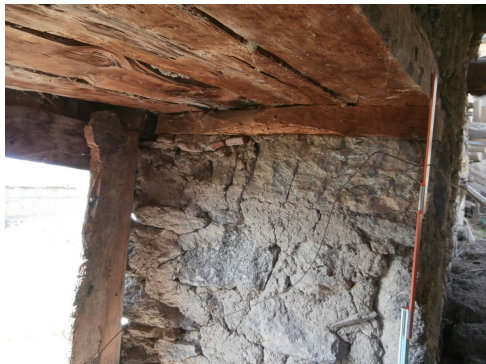
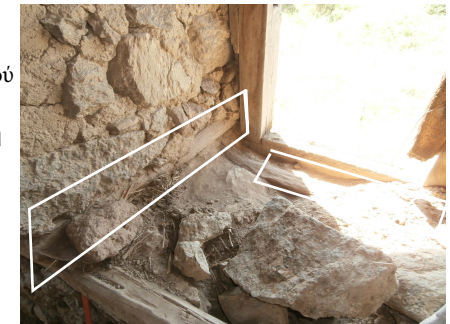
A/A Σχεδίου Κ02
ΚΟΥΦΩΜΑΤΑ
Κτίριο Α
Μικρό κούφωμα (1 σογείου)

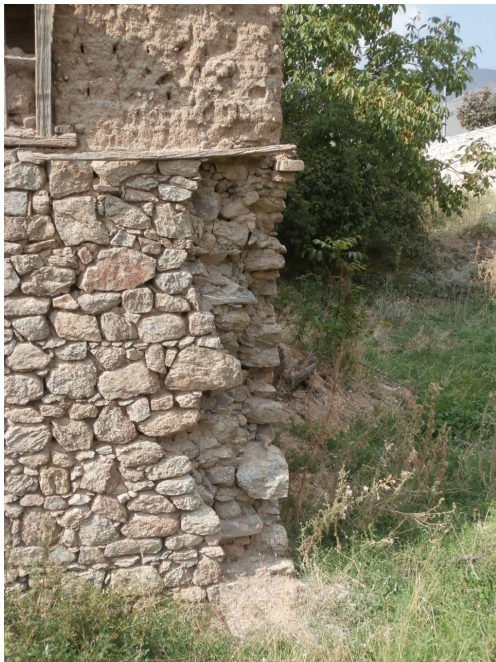
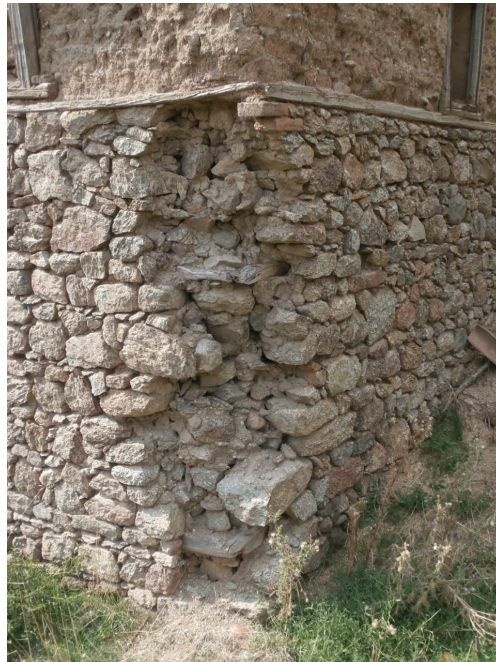
A/A Σχεδίου Λ01

ΛΕΙΠΤΟΜΕΡΕΙΕΣ ΤΟΙΧΟΠΟΙΑΣ

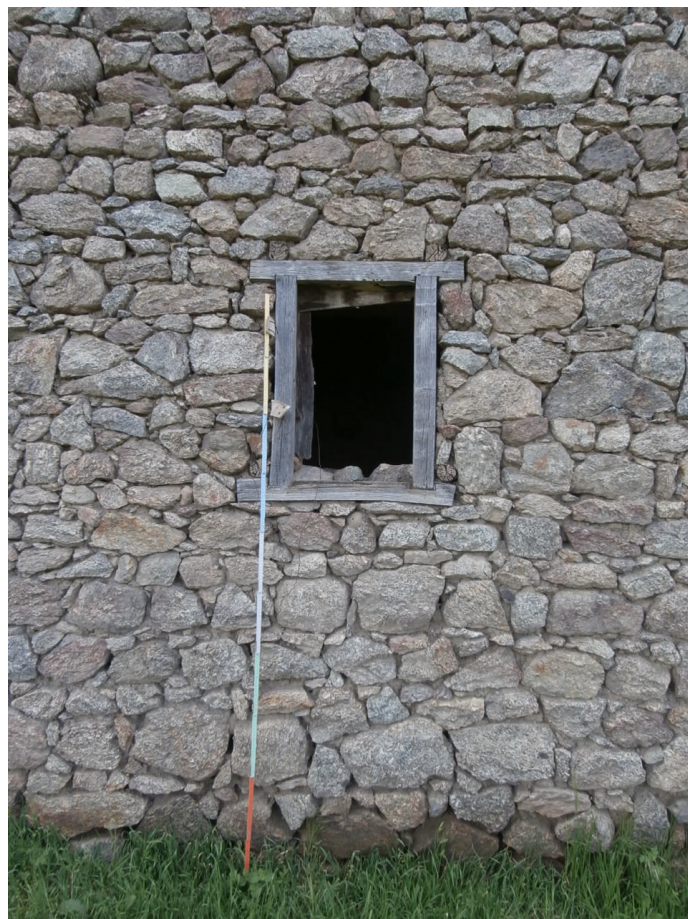
A/A Σχεδίου Λ02

τοποθέτηση
μεγαλύτερων λίθων σε
χαμηλότερες στάθμες
(διαστ. περ. 0,5*0,3 εκ.)

ΛΕΠΤΟΜΕΡΕΙΕΣ ΤΟΙΧΟΠΟΙΑΣ
Κτίριο Α

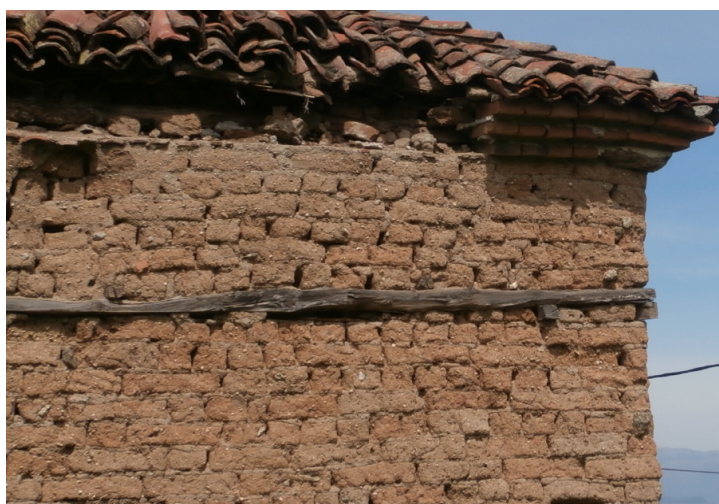
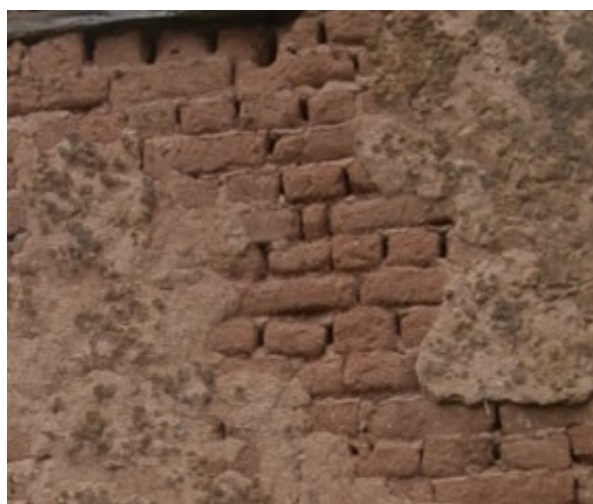
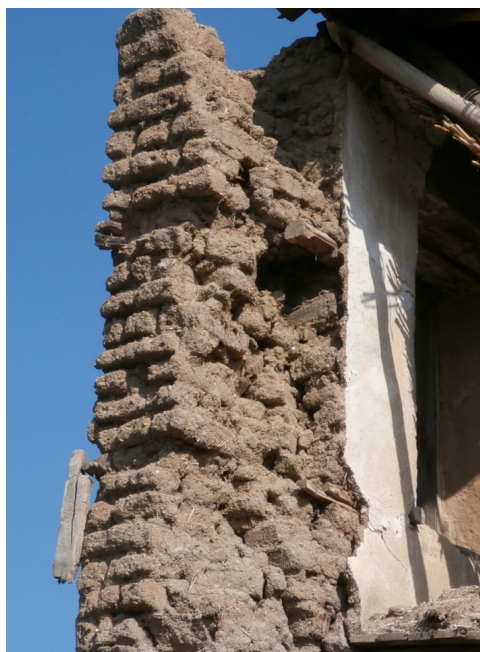
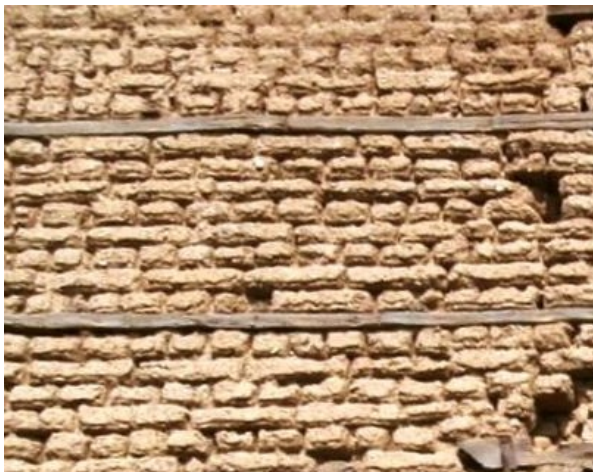
A/A Σχεδίου Λ03

Προοπτικό πλέξης των ωμόπλινθων

ΛΕΠΤΟΜΕΡΕΙΕΣ ΤΟΙΧΟΠΟΙΑΣ

Διάταξη ωμόπλινθων σε γωνία

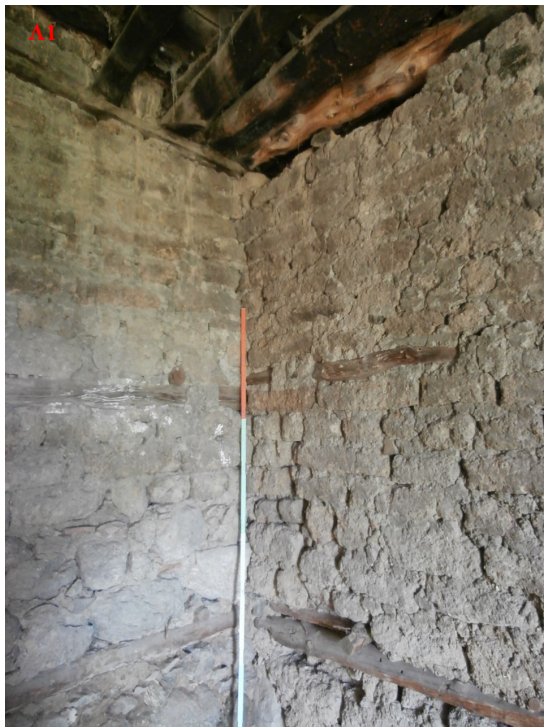
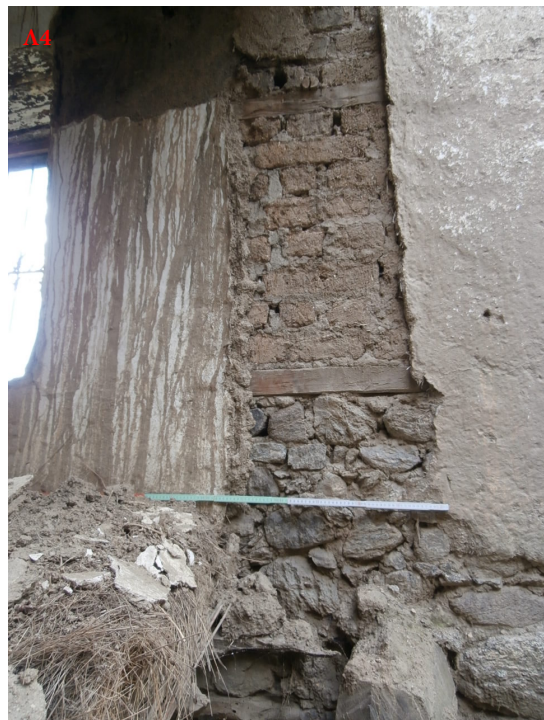
Κτίριο Β: διαμόρφωση γωνίας με εμπλοκή των ωμόπλινθων εσωτερικής και εξωτερική τοιχοποιίας.

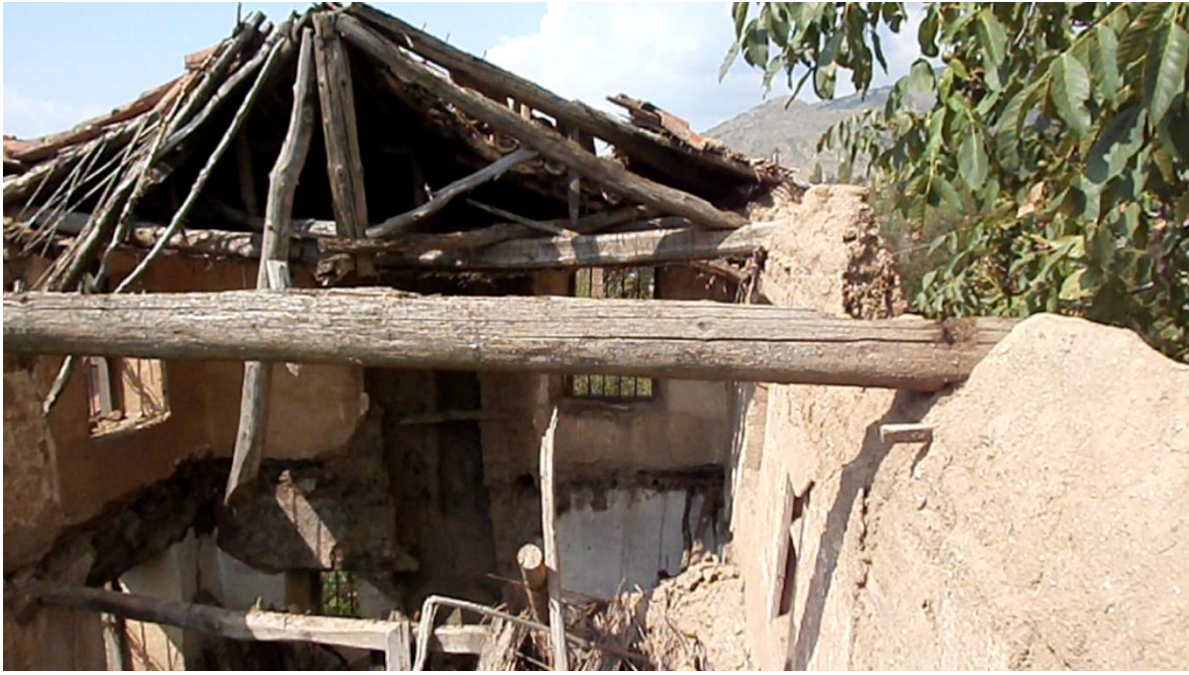
Διακρίνεται ο φορέας της στέγης και η καμινάδα στη στενή πλευρά του κτιρίου

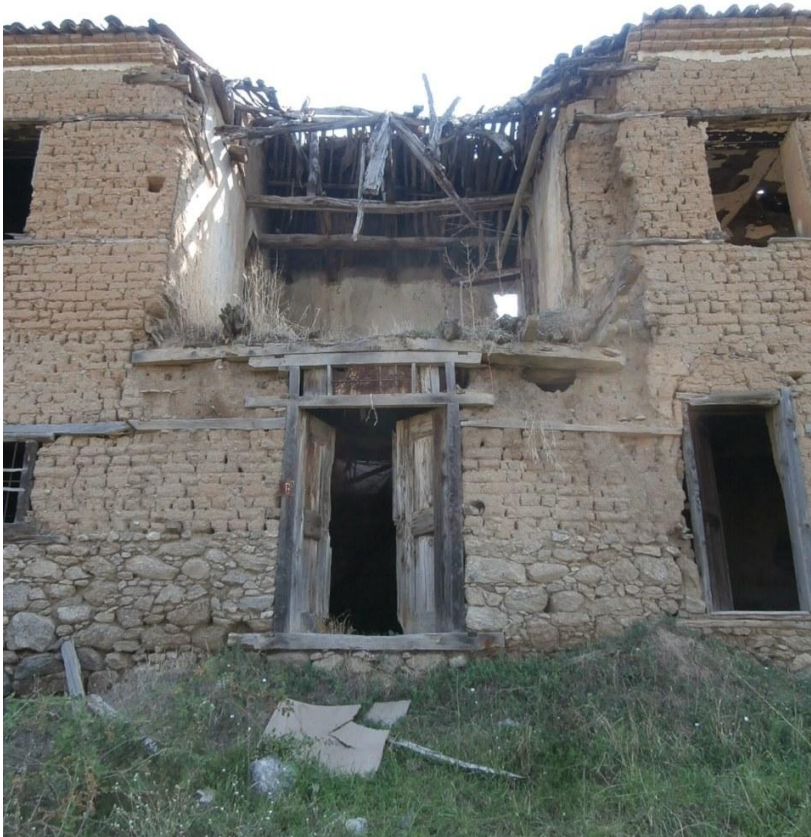
Κύρια όψη και ό,τι απέμεινε από το σαχνισί

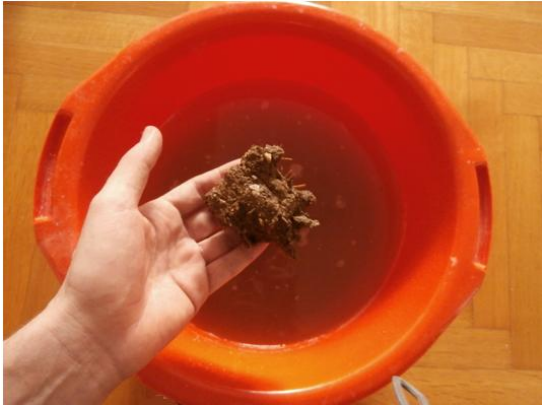
Για να ποσοτικοποιηθεί η διαβρωτική δράση του νερού στα πλιθιά ωμής γης, εκτελέστηκε η ακόλουθη δοκιμή, απλουστευτική και χωρίς να συμμορφώνεται με σχετικό πρότυπο. Ένα κομμάτι ωμοπλίνθου, βάρους 529 gr. και διαστάσεων $10*5*7 \text{ cm}^3$, τοποθετήθηκε σε λεκάνη γεμάτη με νερό. Μετά την παραμονή της πλίνθου στο νερό για 24 ώρες μετρήθηκε εκ νέου το υλικό που διατηρούσε μια σχετική συνοχή- το ξηρό βάρος του μετρήθηκε στα 81gr. Συνεπώς η διατήρηση υλικού σε συνοχή ήταν της τάξης του 15%.
