ΕΘΝΙΚΟ ΜΕΤΣΟΒΙΟ ΠΟΛΥΤΕΧΝΕΙΟ - ΣΧΟΛΗ ΑΡΧΙΤΕΚΤΟΝΩΝ ΜΗΧΑΝΙΚΩΝ
ΔΠΜΣ: "ΠΡΟΣΤΑΣΙΑ ΜΝΗΜΕΙΩΝ"
Α' ΚΑΤΕΥΘΥΝΣΗ: ΣΥΝΤΗΡΗΣΗ & ΑΠΟΚΑΤΑΣΤΑΣΗ ΙΣΤΟΡΙΚΩΝ ΚΤΗΡΙΩΝ ΚΑΙ ΣΥΝΟΛΩΝ

ΜΕΤΑΠΤΥΧΙΑΚΗ ΔΙΠΛΩΜΑΤΙΚΗ ΕΡΓΑΣΙΑ:
ΤΟ ΛΕΓΟΜΕΝΟ ΑΓΟΡΑΝΟΜΕΙΟ ΣΤΗΝ ΡΩΜΑΙΚΗ ΑΓΟΡΑ ΤΗΣ
ΑΘΗΝΑΣ

ΗΜΕΡΟΜΗΝΙΑ ΥΠΟΒΟΛΗΣ: ΦΕΒΡΟΥΑΡΙΟΣ 2016

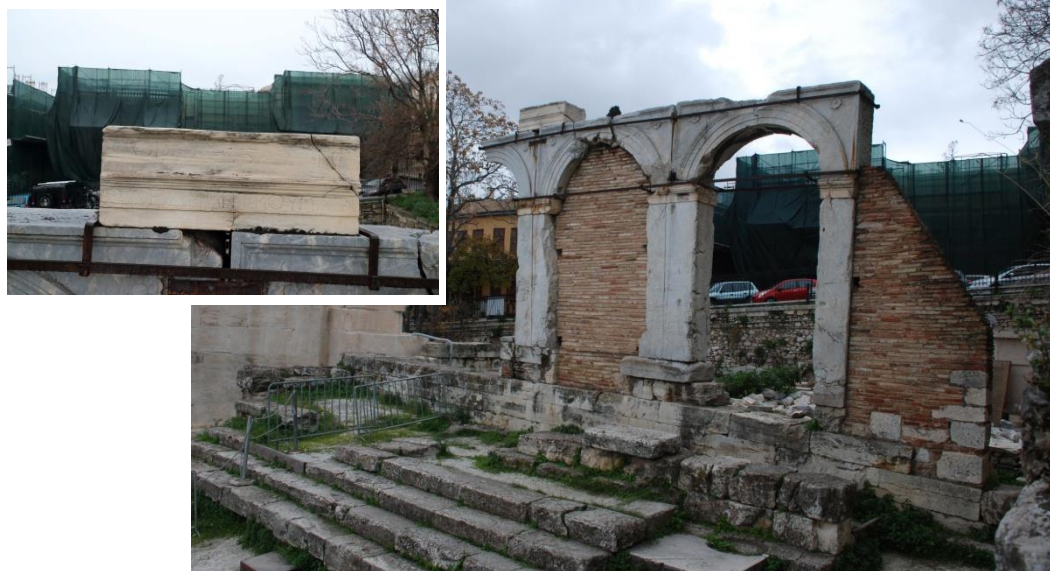
Εικ.1 Η τρίτοξη πύλη και ο ενεπίγραφος λίθος ο οποίος σώζεται κατά χώραν πάνω από τα τοξωτά επιστύλια, 42μ.Χ.

Η αναφορά στο διάζωμα στην Αρχηγέτηδα Αθηνά και στους Σεβαστούς Θεούς χρονολογεί το μνημείο στα μέσα του 1^{ου} αι. μ.Χ... καθώς η επιγραφή, η οποία συνδέει το μνημείο με την λατρεία των Σεβαστών Θεών, δεν μπορεί να χρονολογηθεί νωρίτερα από το 42 μ.Χ., χρονικό ορόσημο για την λατρεία των Σεβαστών Θεών¹.(Εικ.1)

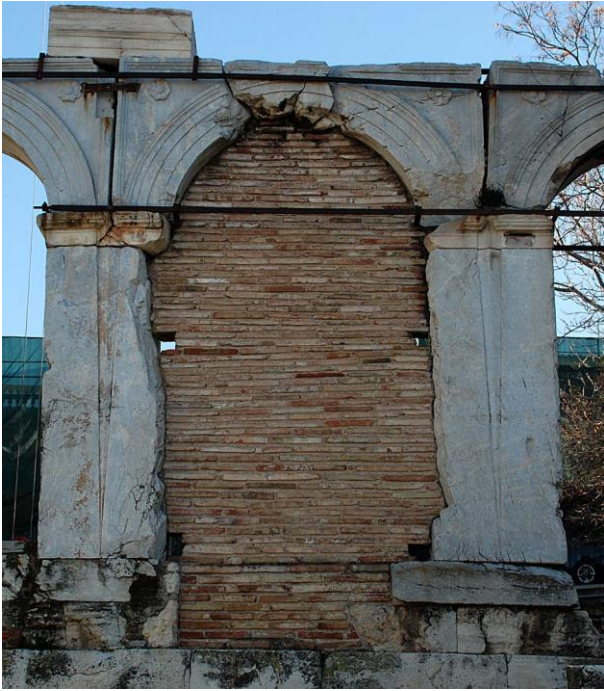
Εικ.43 . Η δυτική όψη του τοίχου πλήρωσης του μεσαίου ανοίγματος

- την στερέωση των τριών τόξων με μεταλλική περιδίαση
- την πλήρωση του μεσαίου ανοίγματος με οπτοπλινθοδομή
- την αντιστήριξη του νότιου πεσσού Π3, με κτιστή αντηρίδα από οπτοπλινθοδομή

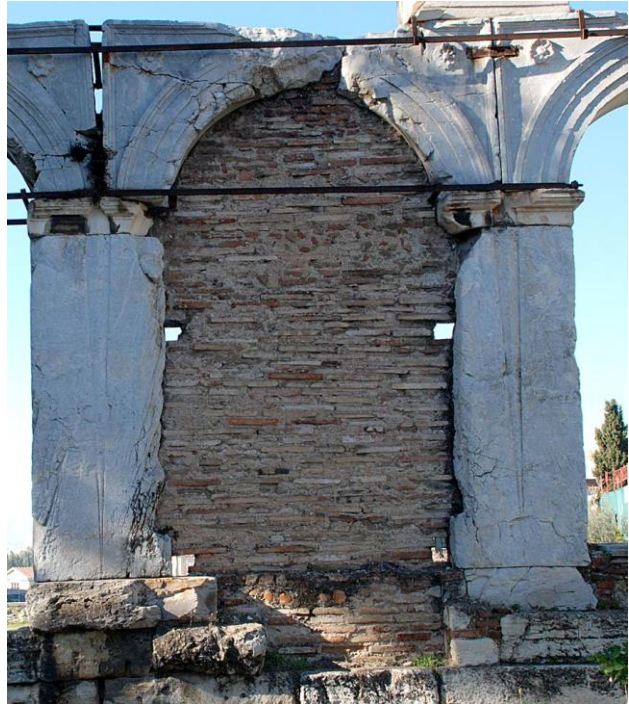
Εικ. 44, Η ανατολική όψη του τοίχου πλήρωσης του μεσαίου ανοίγματος

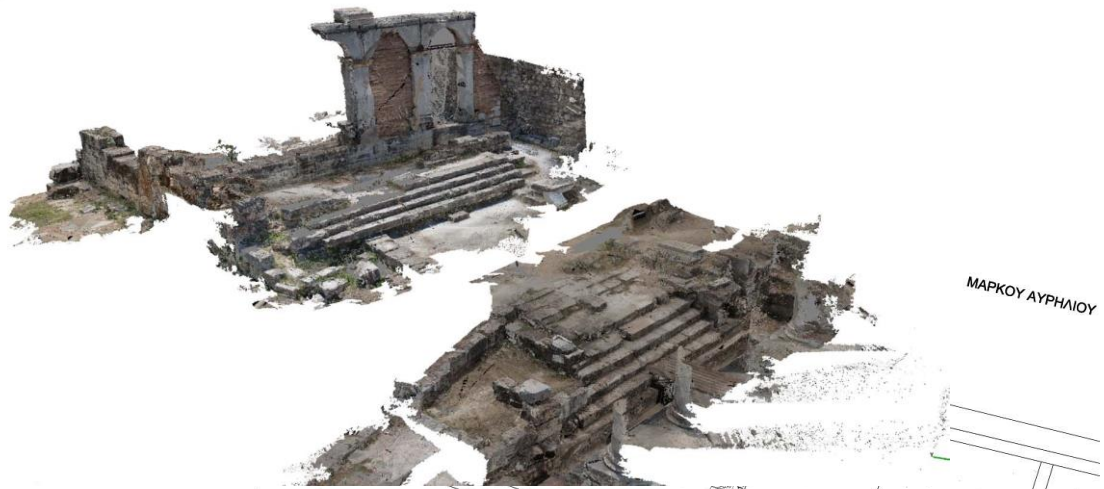
Εικ.51.Κάτοψη και γενική άποψη του μνημείου

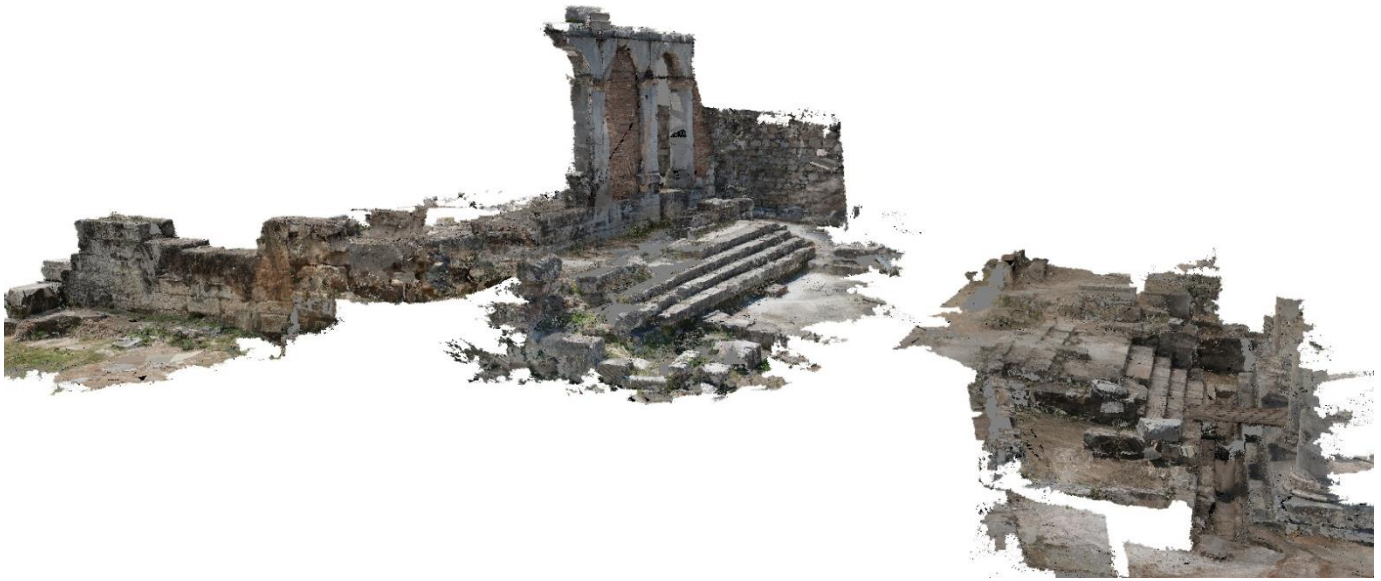
Εικ.54. Γενική άποψη της κλίμακας από βόρεια

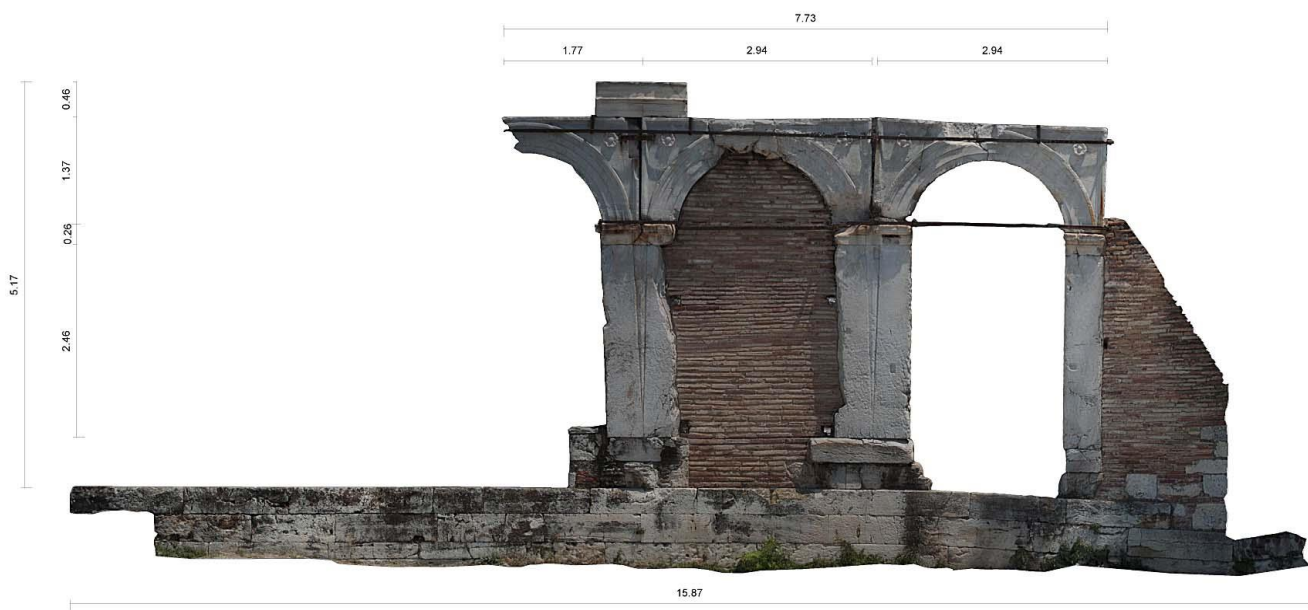
Εικ.73 , Ορθοφωτογραφία της δυτικής όψης του δυτικού τοίχου

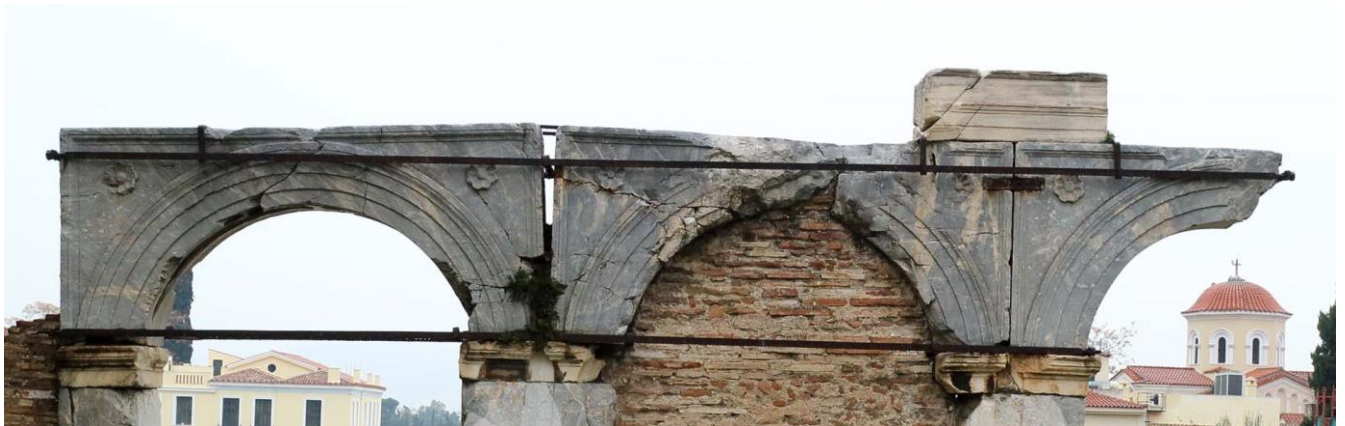
Εικ84., Η ανατολική όψη των τοξωτών επιστυλίων
