Διπλωματική Εργασία
Ιστορικό Γεφύρι Πλάκας – Διερεύνηση Συμπεριφοράς

Φοιτητής: Ζορνατζής Ιωάννης-Αθανάσιος
Επιβλέπουσα: Ε.Βιντζηλαίου, Καθηγήτρια ΕΜΠ

Αθήνα 2016

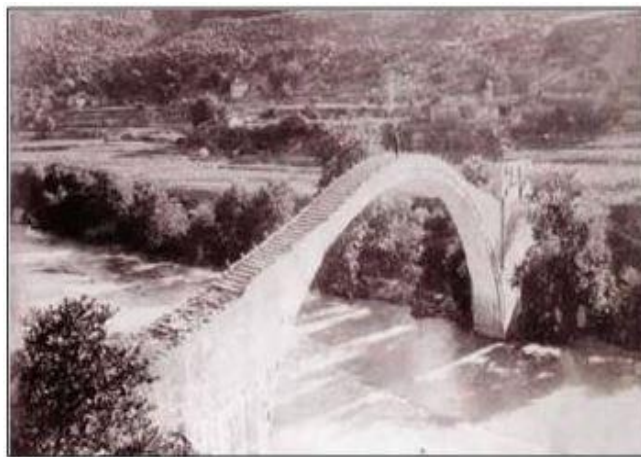
Εικ.2: Η γέφυρα στις αρχές του 20^{ου} αι. όπου διακρίνονται οι ατέλειες στο κατάστρωμα και η απουσία του στηθαίου. (Πηγή: Α. Τσουβάλης, από τη συλλογή φωτογραφιών του ιστότοπου «Πέτρα πέτρα η γέφυρα της Πλάκας»)

Η γέφυρα παραδόθηκε με ατέλειες διότι η χρηματοδότηση του έργου δεν ήταν επαρκής. Το πλάτος της γέφυρας δεν ήταν το επιθυμητό, η τοιχοποιία πάνω από τα βάθρα ήταν ατελής και τα στηθαία δεν κατασκευάστηκαν, καθιστώντας τη γέφυρα «δυσδιάβατη».

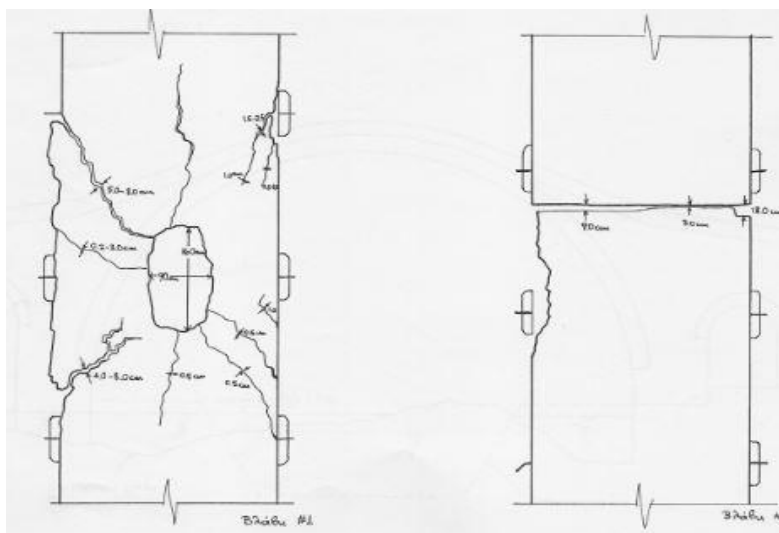
Εικ. 13: Σκαριφήματα βλαβών στο εσωράχιο του κεντρικού τόξου

Στο ανακατασκευασμένο τμήμα, μετά τις επισκευές από το βομβαρδισμό το 1943, είχε δημιουργηθεί ένα σύμπλεγμα μικρών και μεγάλων ρωγμών που κατέληγαν στις εξωτερικές παρειές της γέφυρας. Συμμετρικά με αυτό, προς τα δυτικά του κεντρικού τόξου, υπήρχε μια ρωγμή σε όλο το πλάτος της γέφυρας. Όμοιες ρωγμές υπήρχαν και στις κορυφές των ανακουφιστικών τόξων που προεκτείνονταν σχεδόν κατακόρυφα μέχρι το στηθαίο. Στην κατάντη όψη ήταν εμφανής η αποκόλληση των δυο κατώτερων στρώσεων του σώματος του γεφυριού.

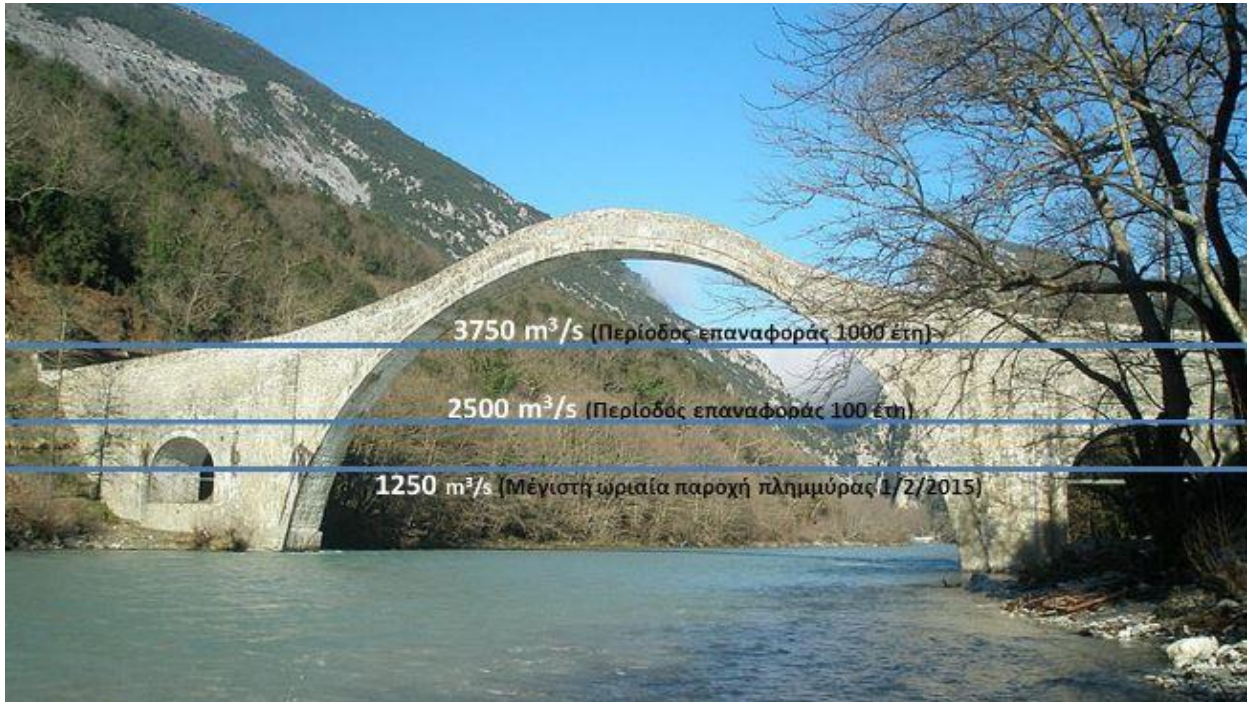
Εικ. 20: Στάθμη του ποταμού²⁹ για τρεις χαρακτηριστικές παροχές.

Το 2007 και μετά από έντονες βροχοπτώσεις έγινε καταγραφή έντονων πλημμυρικών φαινομένων, ενώ τουλάχιστον δύο ακόμα φορές²⁸ από τις αρχές του αιώνα παρατηρήθηκε πλημμύρα του ποταμού με άνοδο της στάθμης μέχρι την πλήρωση των δύο ανακουφιστικών τόξων.

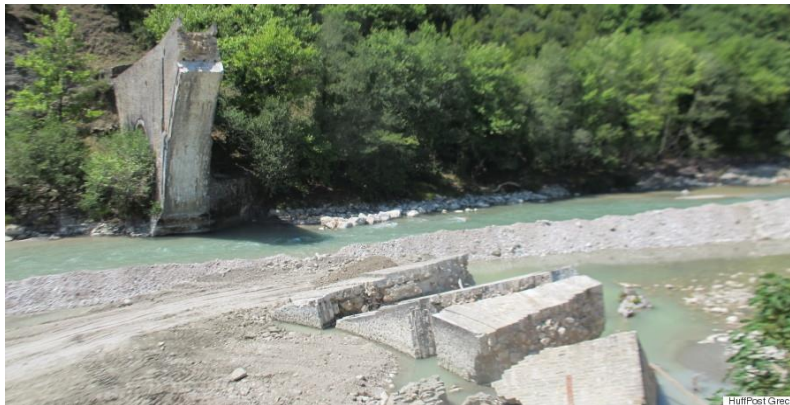
Εικ.27: Όψη της γέφυρας και των θραυσμάτων μετά την κατάρρευση της γέφυρας της 1.2.2015

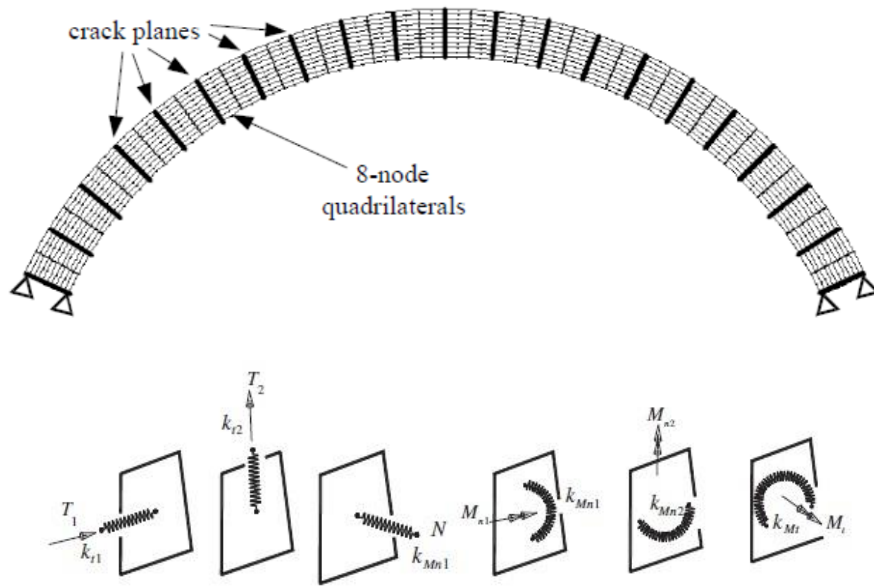
Εικ.38: Διακριτές θέσεις επιφανειών μειωμένων (άνω) και μετακινησιακά και στροφικά ελατήρια διεπιφανειών (κάτω).

Η μέθοδος αυτή αποτελεί εξέλιξη της γραμμικής ανάλυσης, συνυπολογίζοντας το φαινόμενο της μη γραμμικότητας του υλικού. Χρησιμοποιούνται τα ίδια τετραπλευρικά στοιχεία 8-κόμβων τα οποία διατάσσονται με κανονική μορφή και μεταξύ αυτών ορίζονται οι επιφάνειες αδυναμίας («crack planes»). Προτείνεται η προ-επιλογή των θέσεων των επιφανειών αυτών στην περίπτωση που οι ασθενείς θέσεις του φορέα είναι εκ των προτέρων γνωστές. Η μη γραμμική συμπεριφορά του υλικού αποδίδεται μέσω των ιδιοτήτων των ελατηρίων των διεπιφανειών.

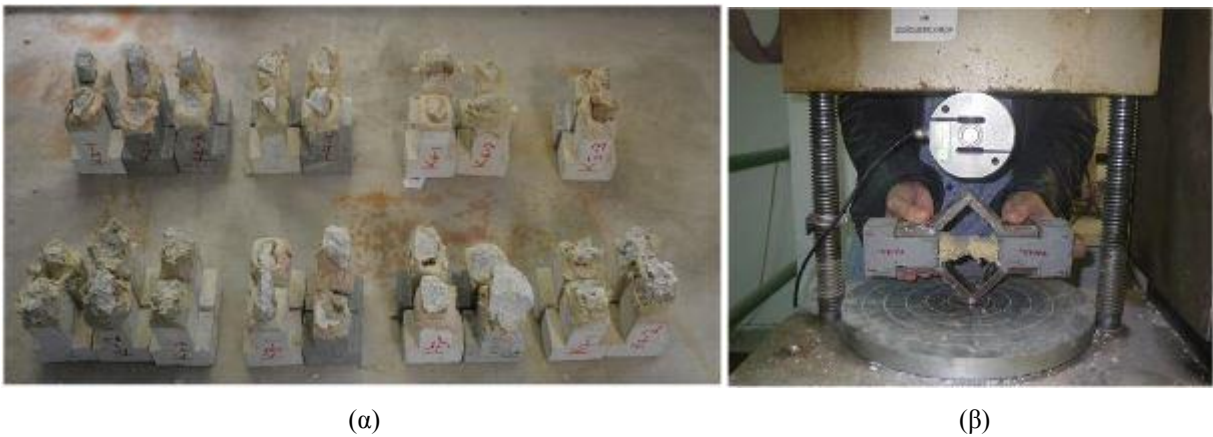
Εικ.47: (α) Δοκίμια για έλεγχο της εφελκυστικής αντοχής και (β) Πειραματική διάταξη για τον έλεγχο της εφελκυστικής αντοχής. (Φωτογραφικό Αρχείο ΕΜΠ)

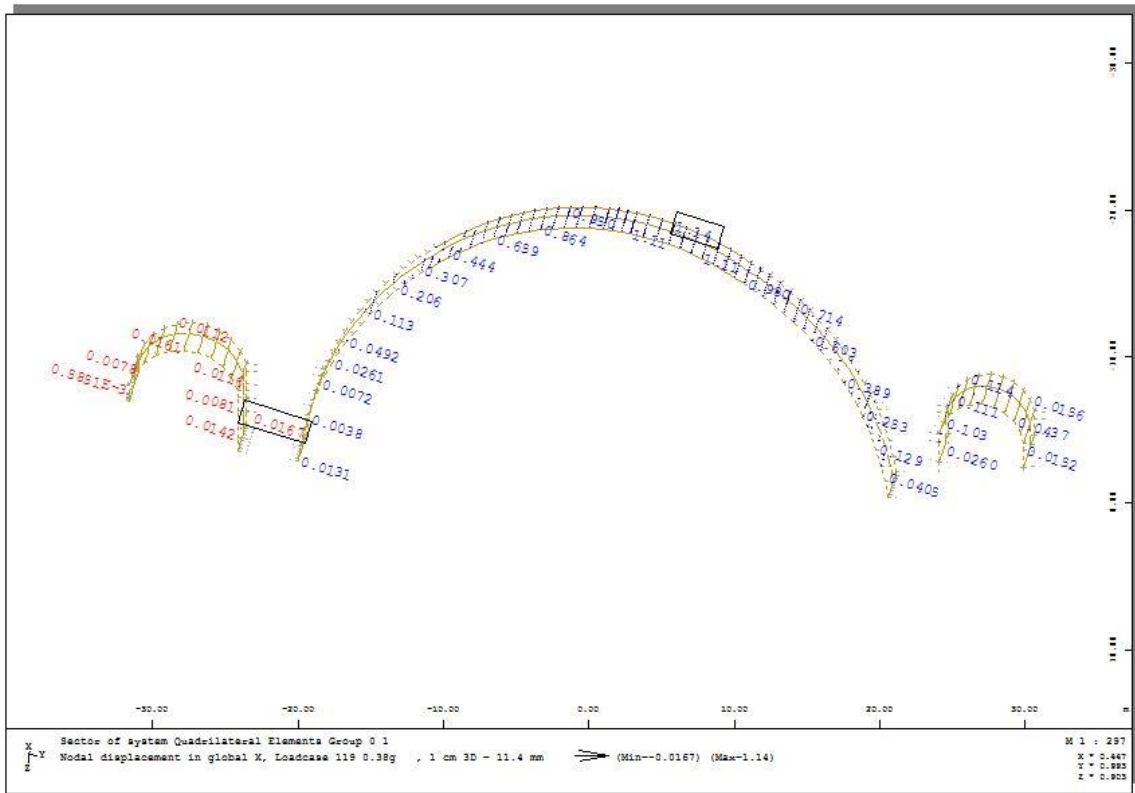
Εικ.59: Μετακινήσεις των τόξων κάθετα στη διεύθυνση του φορέα για το σεισμό σχεδιασμού κατά τη διαμήκη διεύθυνση.

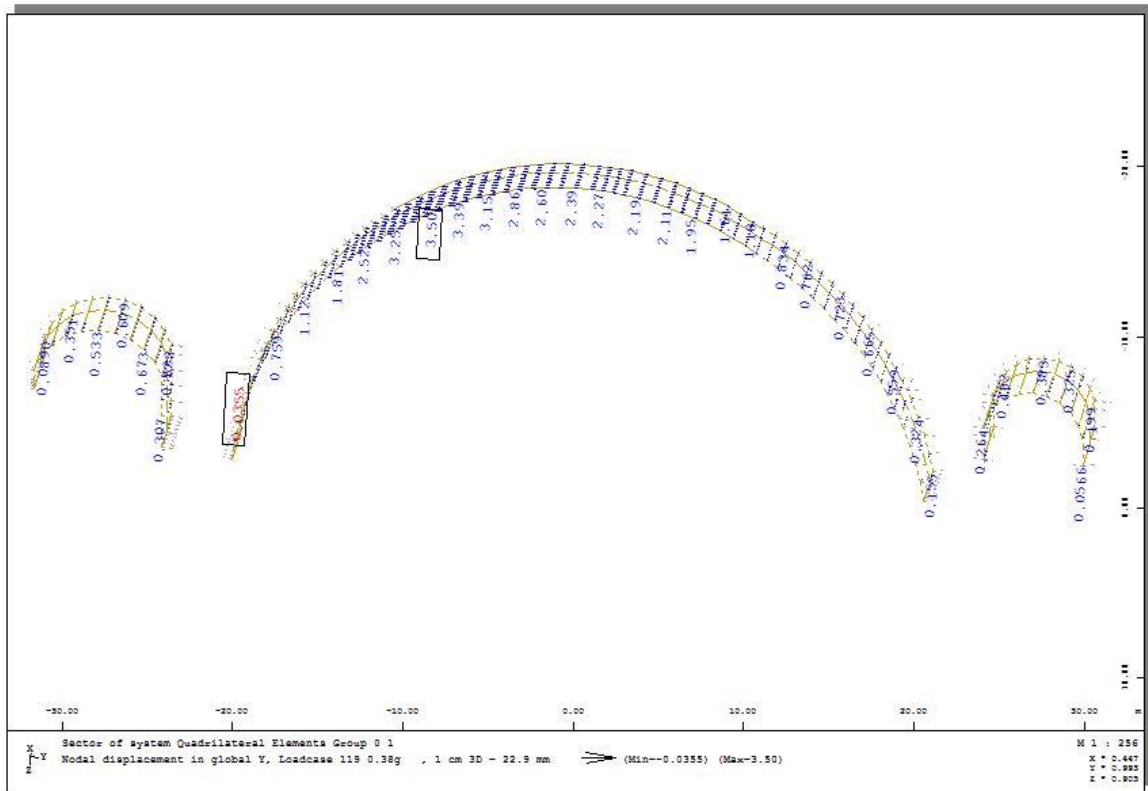
Εικ.60.: Μετακινήσεις των τόξων κατά τη διεύθυνση του φορέα για το σεισμό σχεδιασμού κατά τη διαμήκη διεύθυνση.

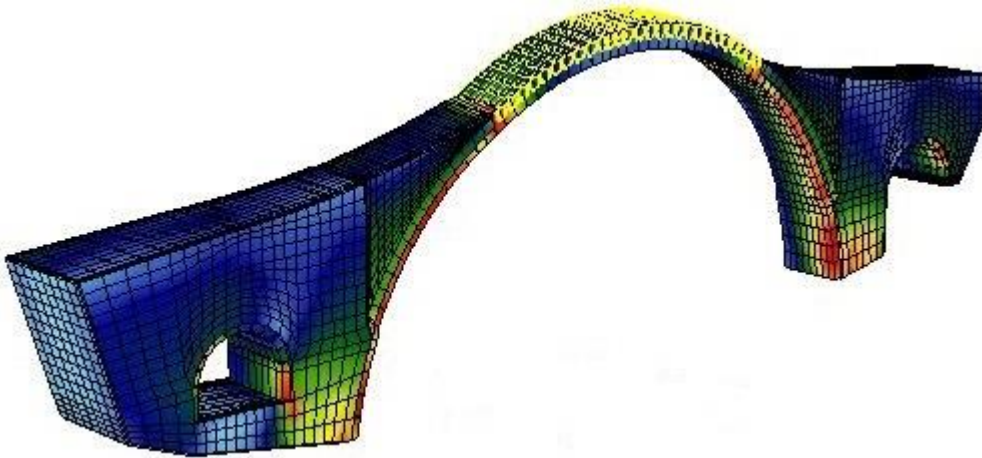
Εικ61.: Ενδεικτική εικόνα απόκρισης της γέφυρας (Deformation Scale:50) για το σεισμό σχεδιασμού. (πλάγια όψη)

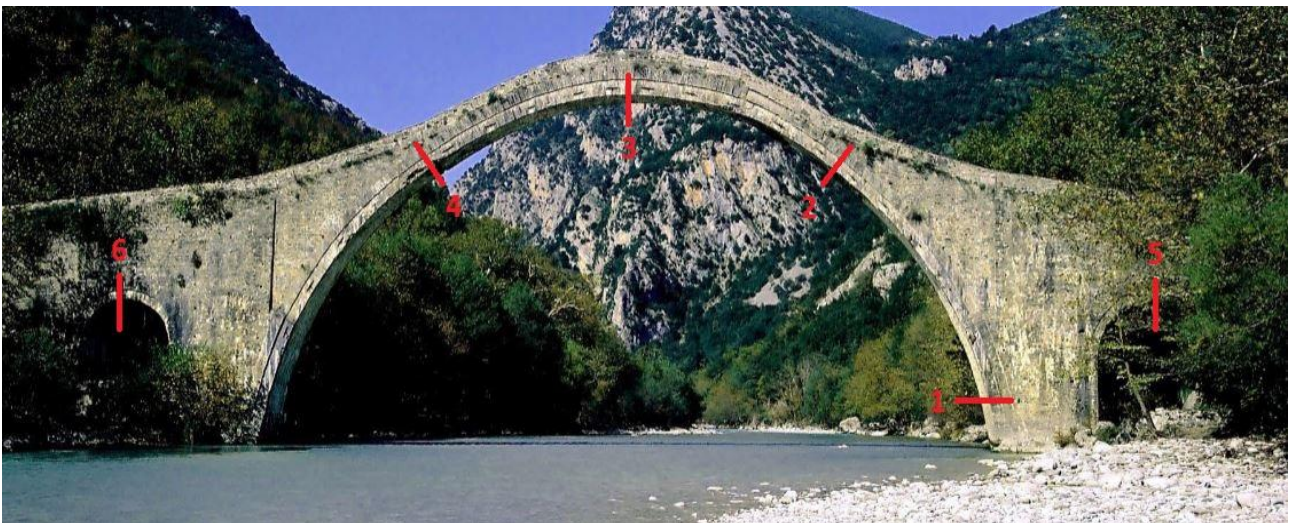
Εικ.71: Κατάντη όψη της γέφυρας.
Επισημαίνονται οι θέσεις ελέγχου υπέρβασης της εφελκυστικής αντοχής.
Φωτογραφικό Αρχείο ΕΜΠ

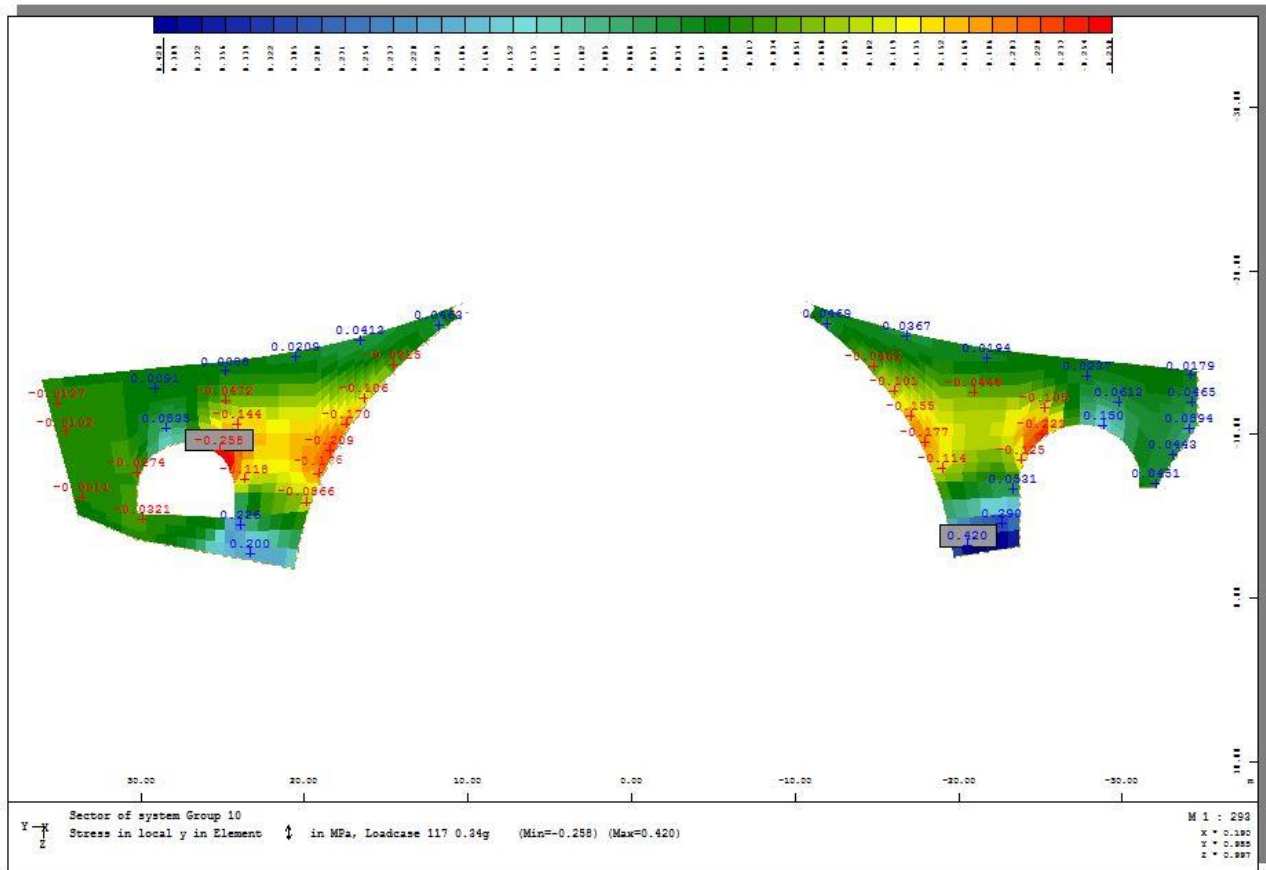
Εικ76.: Αναπτυσσόμενες τάσεις των τσιπώνων των βάθρων (PGA = 0,136g)
ft,max = 0.420 MPa

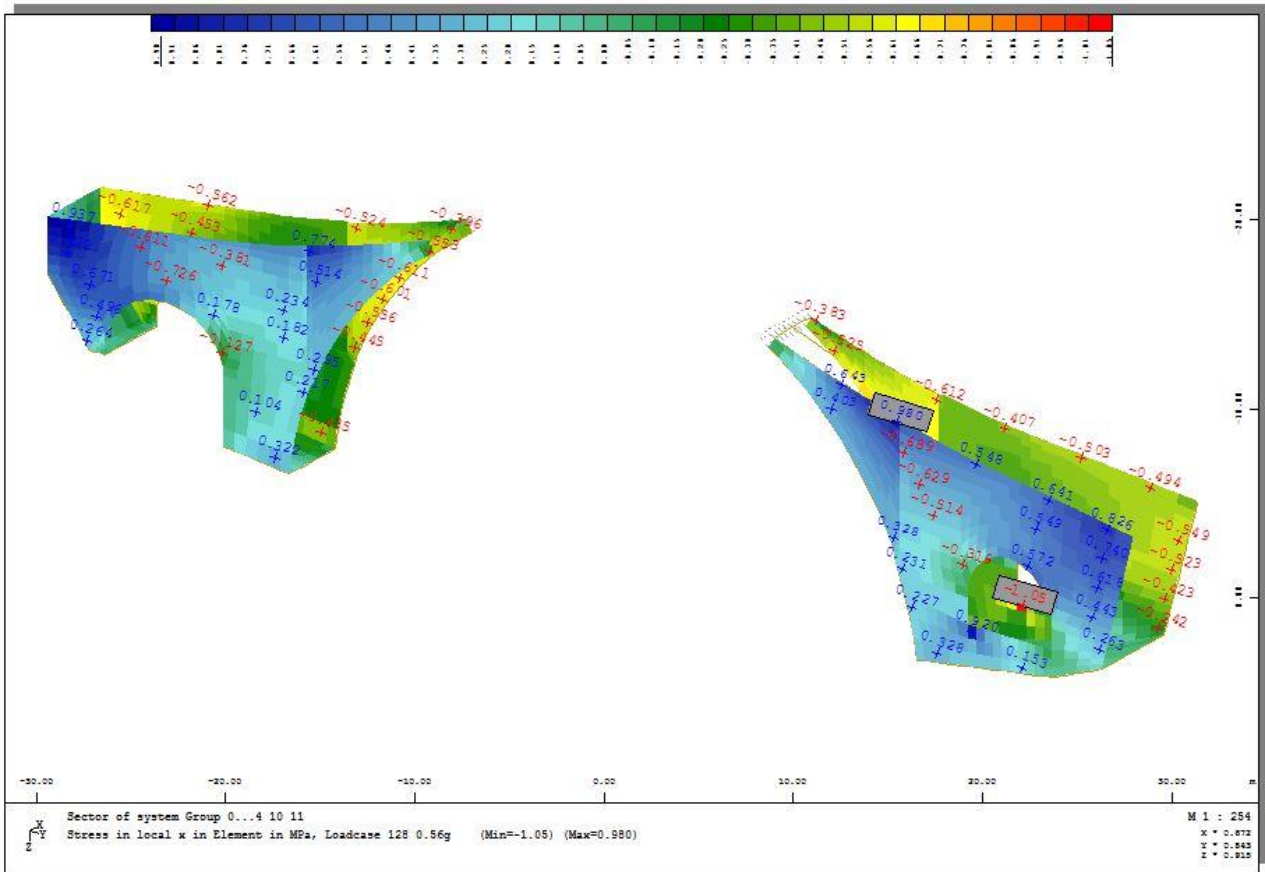
Εικ87.: Αναπτυσσόμενη ένταση εκτός επιπέδου των τυμπάνων των βάθρων για το σεισμό σχεδιασμού για την εφελκυστική (ανάντη) και τη θλιβόμενη πλευρά (καπάνη) βάσει της εξεταζόμενης φοράς της σεισμικής διέγερσης.
