ΕΘΝΙΚΟ ΜΕΤΣΟΒΙΟ ΠΟΛΥΤΕΧΝΕΙΟ

## ΜΕΤΑΠΤΥΧΙΑΚΗ ΕΡΓΑΣΙΑ

Δοκιμές εξόλκευσης ράβδων τιτανίου από την τοιχοποιία και μέλη των ορθομαρμάρωσεων για την εύρεση ακαμψίας των συνδέσμων στο πλαίσιο της ολοκληρωμένης μελέτης προστασίας του Ιερού Κουβουκλίου του Παναγίου Τάφου στα Ιεροσόλυμα

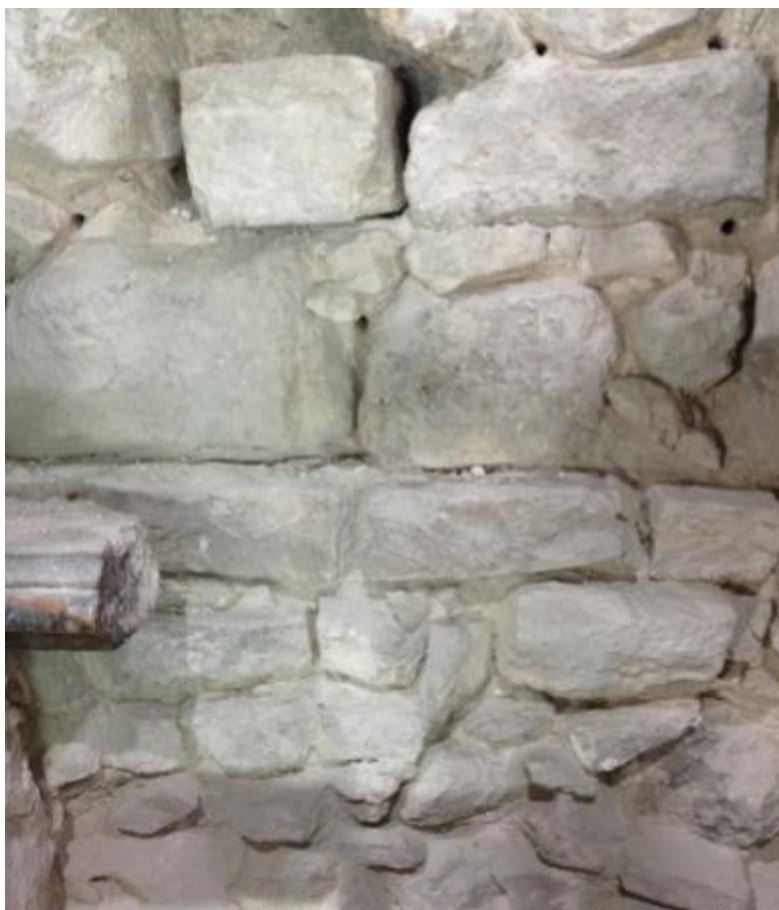
Εικόνα.17. Παρατήρηση της χρήσης μικρών και ακανόνιστων λιθοσωμάτων στα χαμηλότερα ύψη της τοιχοποιίας.

Κατά την έρευνα στην ιστορική τοιχοποιία εντοπίστηκαν δύο είδη δομικών λίθων. Ο ένας είναι ο μαλακός λίθος τύπου Κακουλι με αντοχή της τάξης των 12 Μρ ακαι ο τύπος Mizzy Yehoudi με αντοχή της τάξης των 77,8 Μρα. Σε γενικές γραμμές η αντοχή των ιστορικών δομικών λίθων κρίνεται ανεκτή. Ωστόσο, ανά περιοχές και ιδιαίτερα μέχρι ύψους 1,5 μέτρων από το έδαφος, τα λιθοσώματα είχαν έντονα ακανόνιστο σχήμα και οι αρμοί είχαν σχεδόν τυχαίες διευθύνσεις. Το κονιάμα των αρμών της τοιχοποιίας έχει απολέσει τις αρχικές του αντοχές.

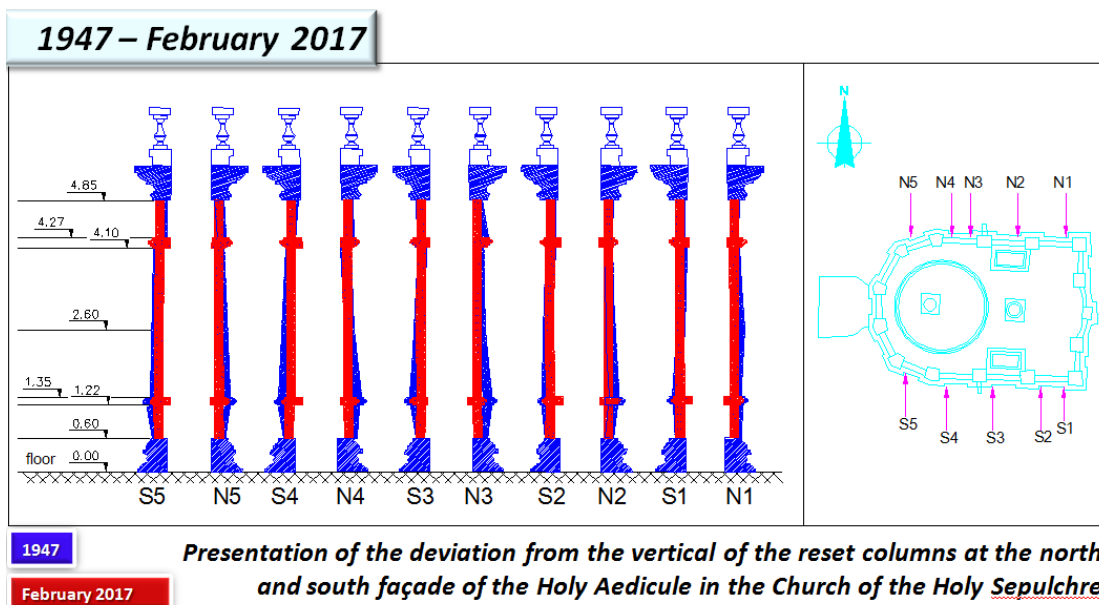
Εικόνα 24. Απόκλιση ορθομαρμάρωσης από την κατακόρυφο

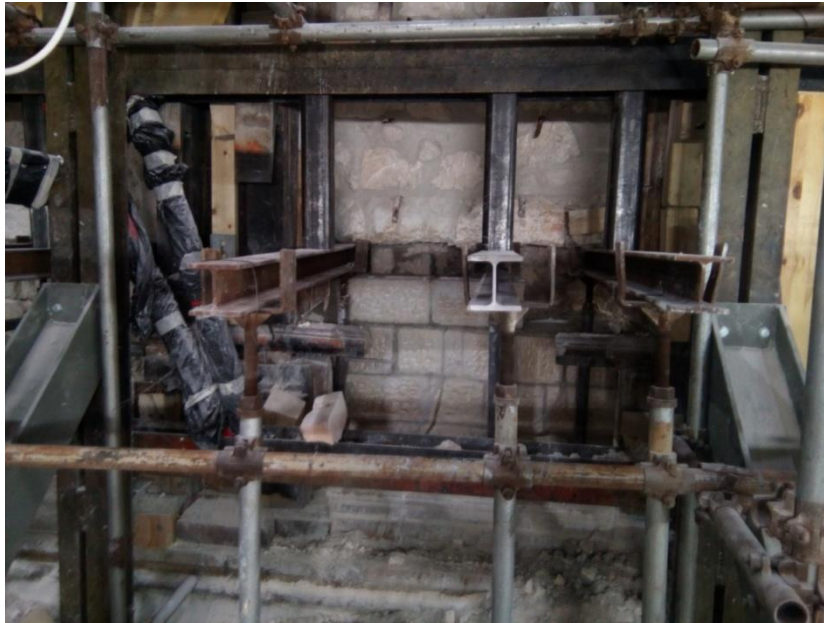
Εικόνα 25. Στην εικόνα αυτή παρατηρούμε την αντικατάσταση της τοιχοποιίας με νέους λαξευτούς λίθους στο κατώτερο και πιο ταλαιπωρημένο από την ανερχόμενη υγρασία τμήμα της. Είναι εμφανής η αρμολόγηση που έχει προηγηθεί στο υπόλοιπο τμήμα

- Αντικατάσταση τμημάτων της τοιχοποιίας με λαξευτούς παραλληλεπίπεδους λίθους από λατομείο της περιοχής των Ιεροσολύμων.. Λόγω της κακής κατάστασης της τοιχοποιίας στην δυτική πλευρά του ναού με μικρά λιθοσώματα και αρμούς ακανόνιστου σχήματος, αποφασίστηκε η αντικατάστασή της. Το φαινόμενο αυτό παρουσιαζόταν κυρίως σε ύψος μέχρι 1,5 μέτρα από το έδαφος. Το χαμηλότερο αυτό επίπεδο της τοιχοποιίας είναι και αυτό που ταλαιπωρείται περισσότερο από την ανερχόμενη υγρασία. Κατά τη διάρκεια της αποκατάστασης, αποφασίστηκε η ανάρτηση του ανώτερου τμήματος τις τοιχοποιίας με δοκούς διπλού ταύ όπως φαίνεται στην παρακάτω φωτογραφία. Η κίνηση αυτή έγινε για να μην μεταφερθούν τα φορτία της ανωδομής στον Ιερό Βράχο κατά την αφαίρεση του αποδιοργανωμένου κάτω τμήματος της τοιχοποιίας.

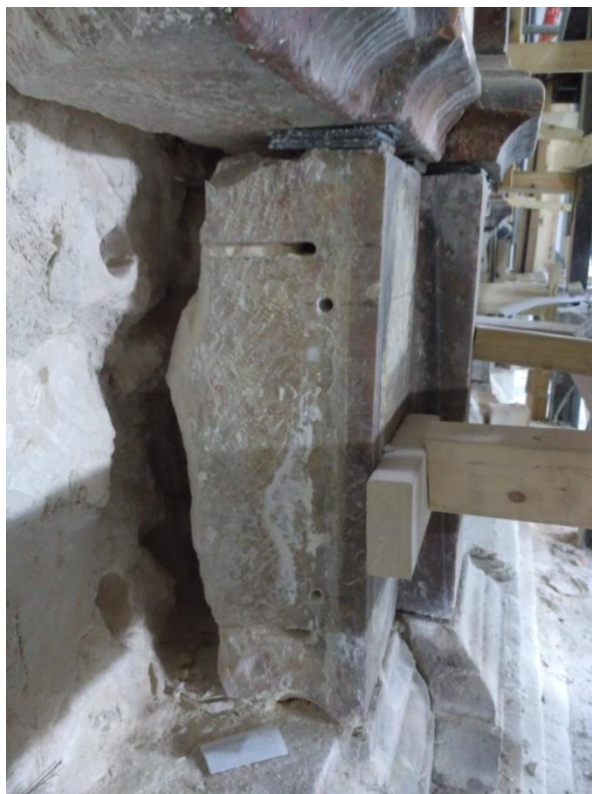
Εικόνα 33.Οπές στις κατώτερες πλάκες της ορθομαρμάρωσης για την τοποθέτηση των βλήτρων και των αγκυρίων.

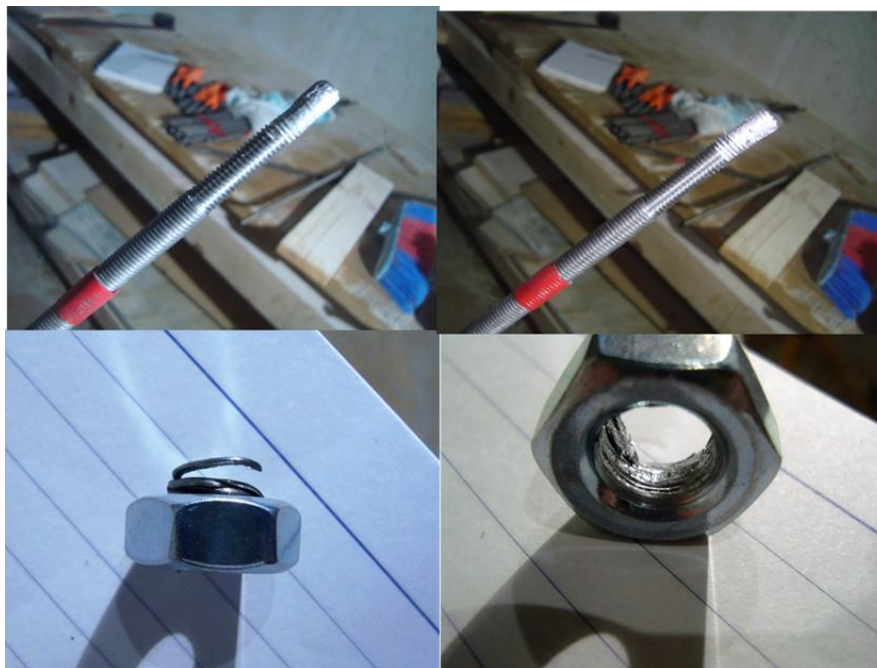
Εικόνα 42. Αστοχία σπειρώματος και περικοχλίου  
Πηγή: Προσωπικό Αρχείου

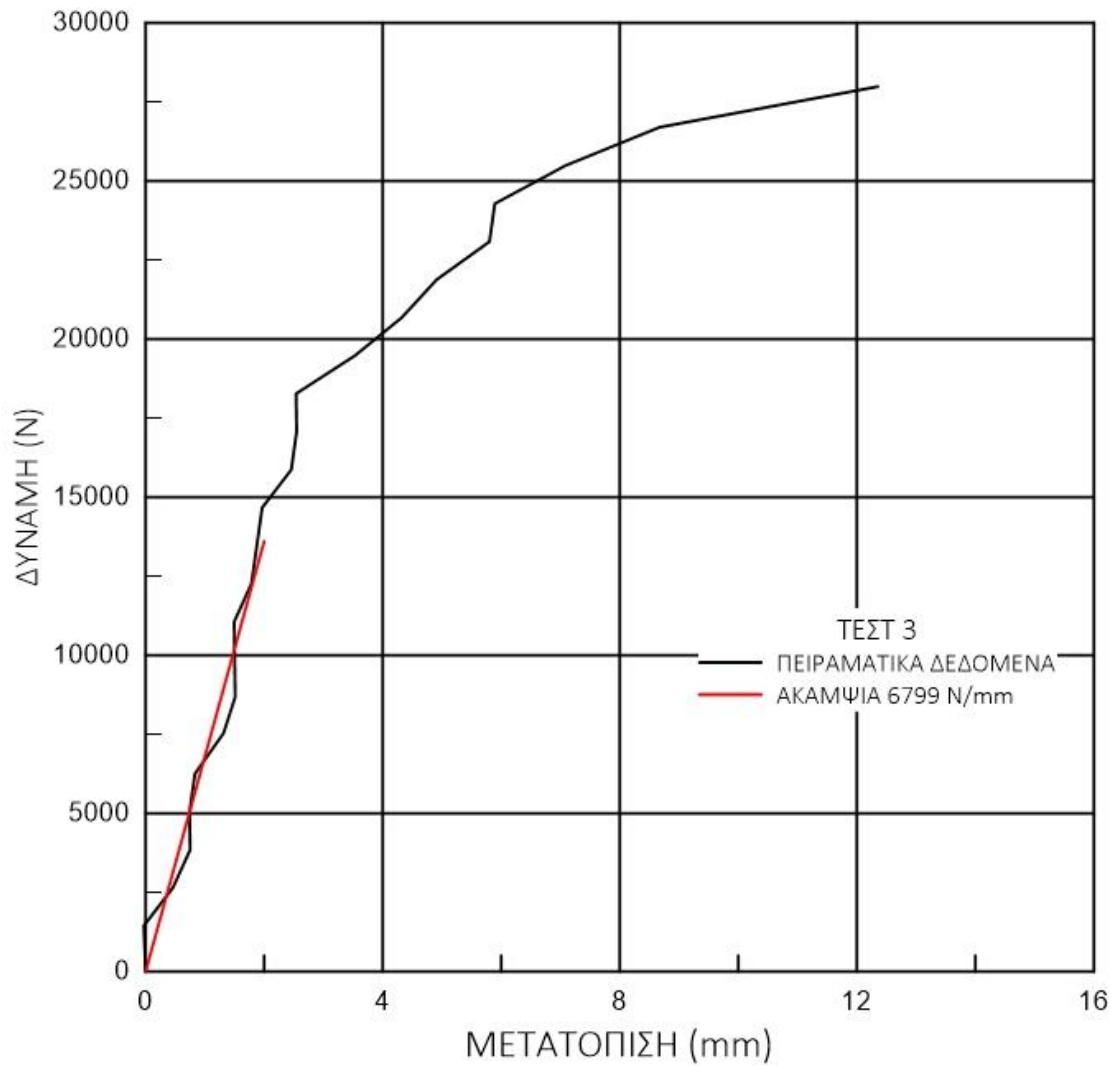
Διάγραμμα 3. Δοκιμή εξόλκευσης ράβδου τιτανίου  $d=10\text{mm}$  αγκυρωμένης σε λίθο τύπου SLAYEB

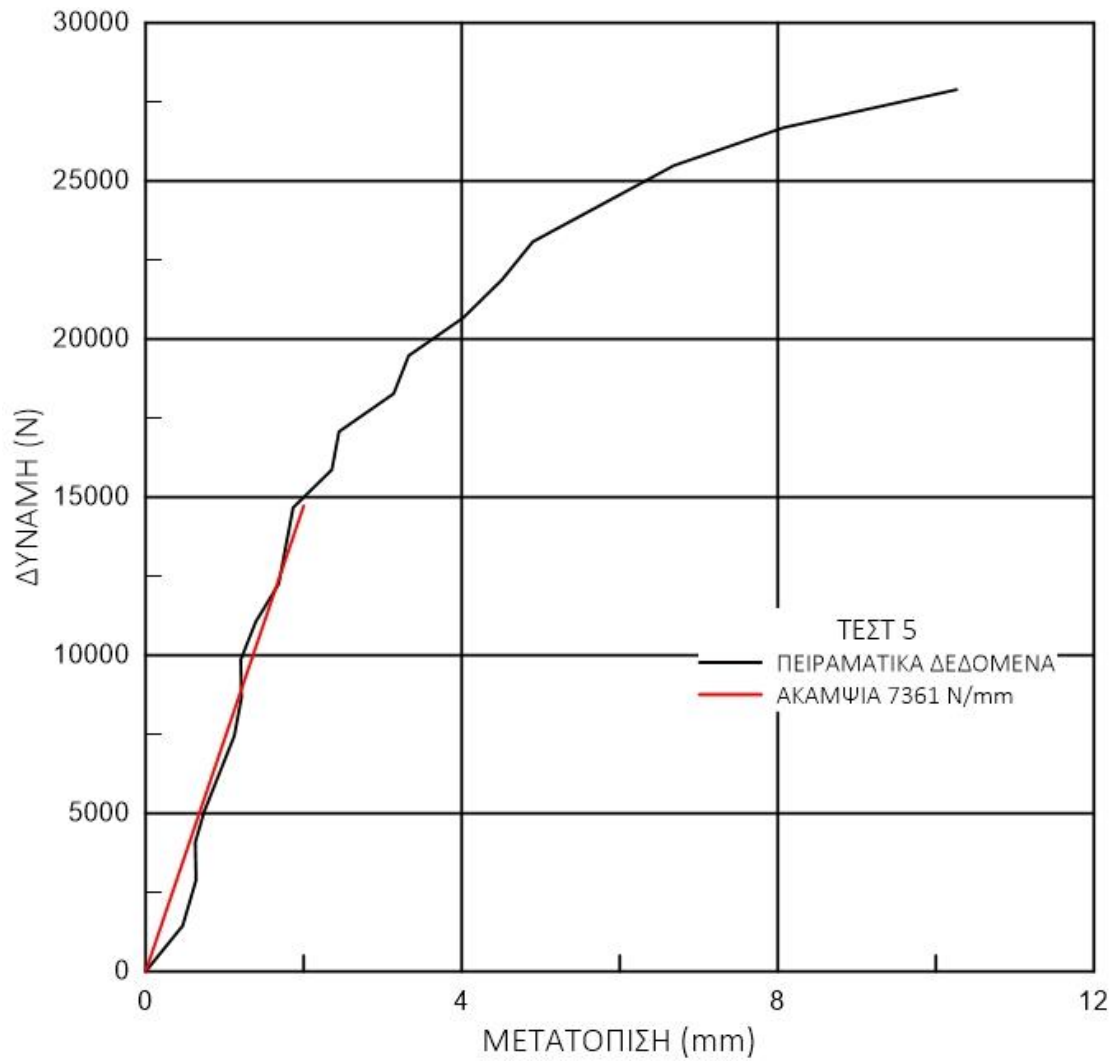
Διάγραμμα 5. Δοκιμή εξόλκευσης ράβδου τιτανίου  $d=10\text{mm}$  αγκυρωμένης σε λίθο τύπου SLAYEB

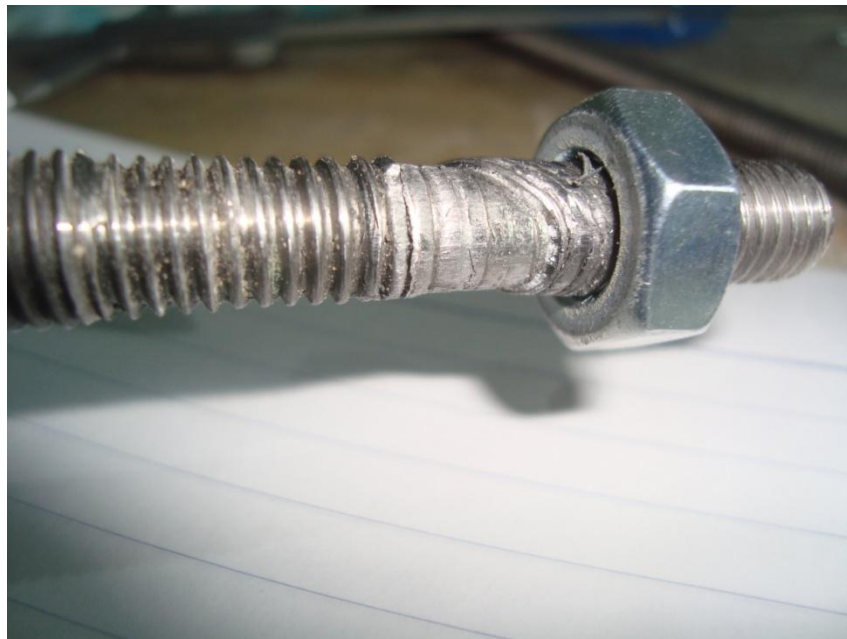
Εικόνα 48. Αστοχία του άνω σπειρώματος στη ράβδο  
Πηγή: Προσωπικό αρχείο

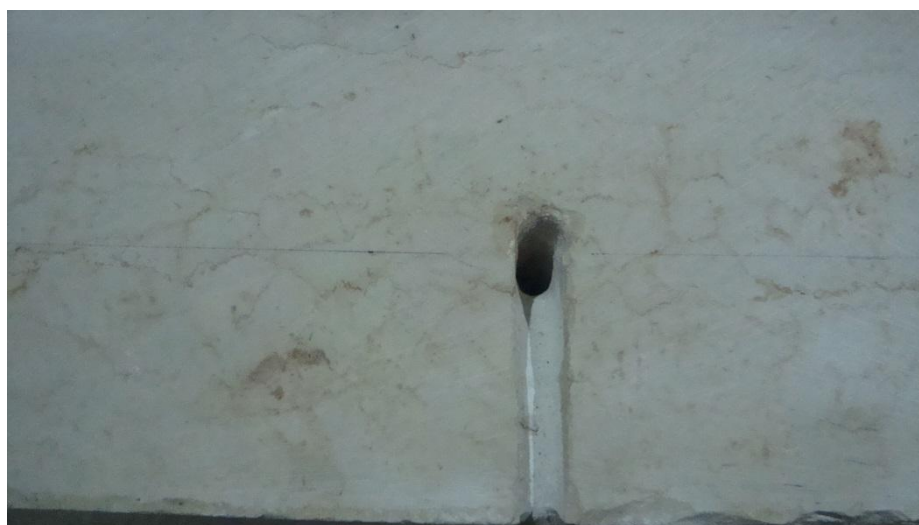
Εικόνα 53. Η οπή αγκύρωσης

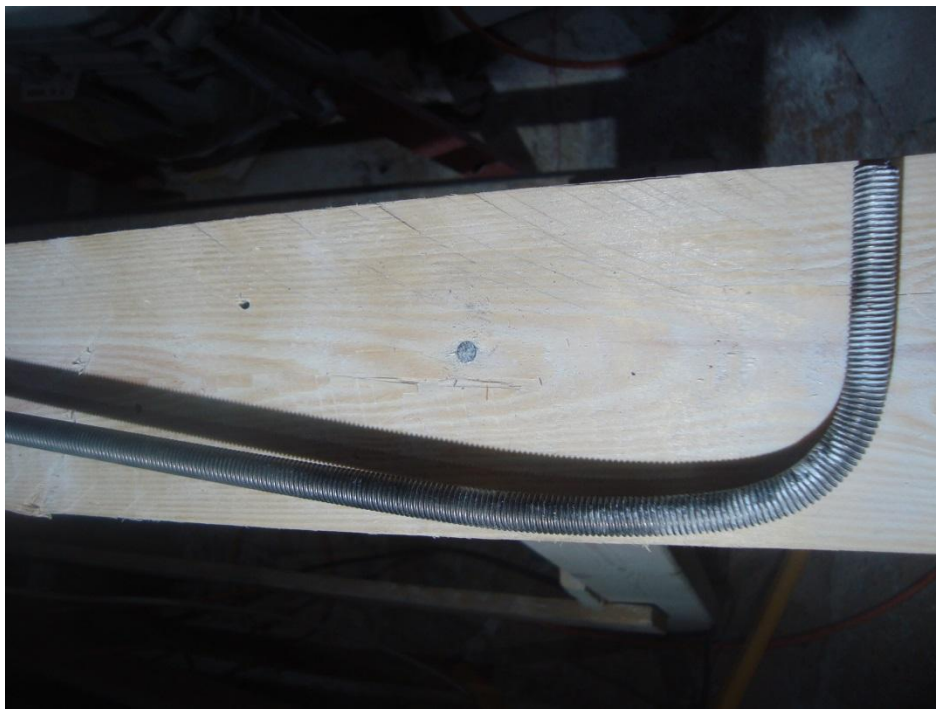
Εικόνα 55. Η μορφή της ράβδου μετά την εξόλκευση  
Πηγή: Προσωπικό αρχείο

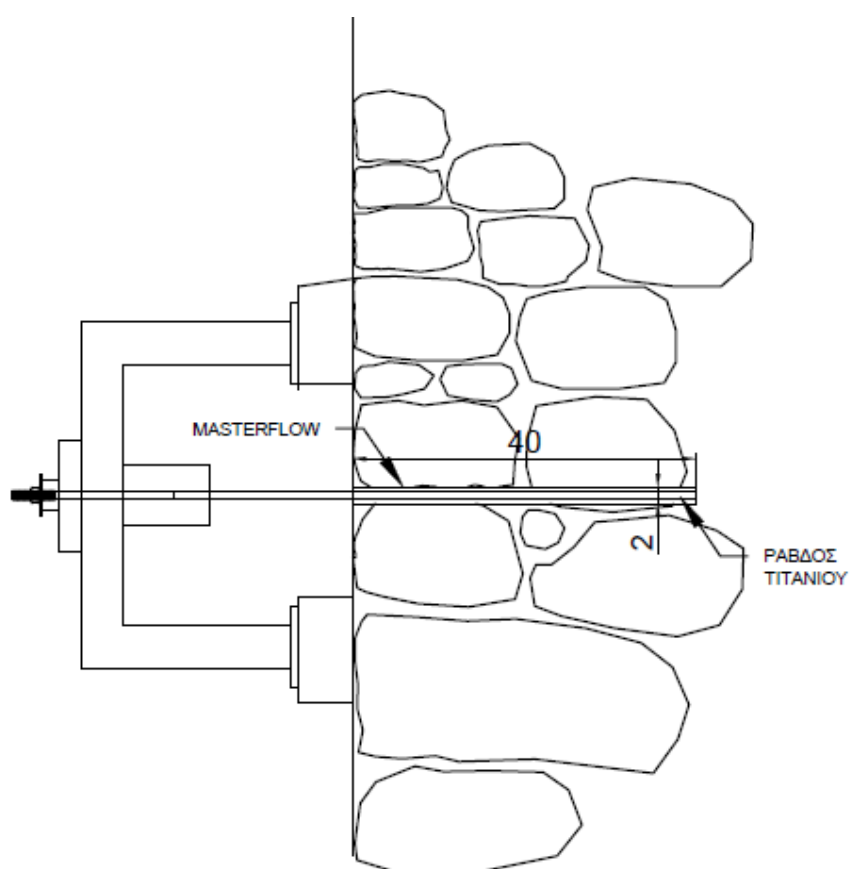
Σχέδιο 16. Η Διάταξη  
Πηγή: Ιδία επεξεργασία

Η δοκιμή αυτή εξόλκευσης πραγματοποιήθηκε επί της τοιχοποιίας σε σημείο εμφανούς αρμού στο φάτνωμα N1 και σε ύψος 1m από το εσωτερικό δάπεδο. Διανοίχθηκε οπή στην τοιχοποιία διαμέτρου 20mm και βάθους 400mm. Το κονίαμα που επιλέχθηκε είναι τύπου MasterFlow. Για την αύξηση των ρεοντολογικών του χαρακτηριστικών έγινε κοσκίνισμα των αδρανών του με κόσκινο διαμέτρου 3mm. Τοποθετήθηκε κεντρικά η ράβδος τιτανίου και εισπιέστηκε κονίαμα τύπου MasterFlow με χειροκίνητη συσκευή. Ο χρόνος ωρίμανσης του κονιάματος όταν πραγματοποιήθηκε η δοκιμή ήταν 24 ώρες. Ο μηχανισμός αστοχίας που καταγράφηκε είναι η ολίσθηση της ράβδου επί του κονιάματος MasterFlow.

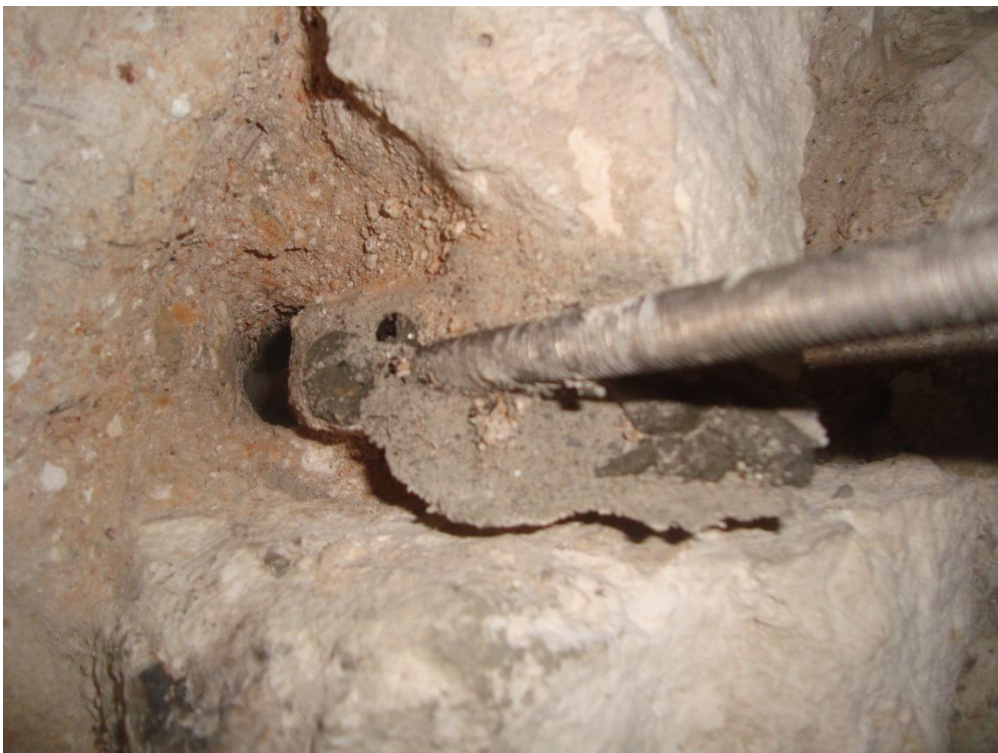
Εικόνα 57. Ολίσθηση της ράβδου επί του MASTERFLOW 980 και μερική αποκόλληση  
του MASTERFLOW 980 από την τοιχοποιία  
Πηγή: Προσωπικό αρχείο

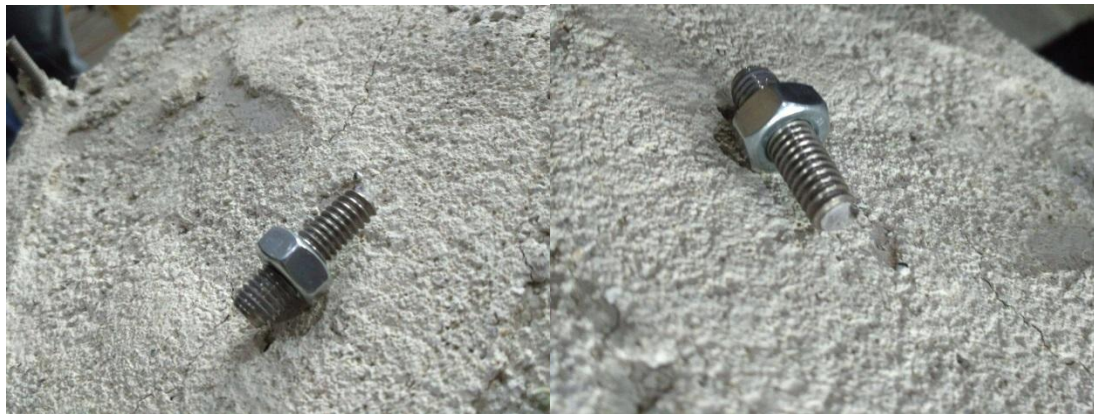
Εικόνα 59. Η διαρροή της ράβδου στο σπείρωμα  
Πηγή: Προσωπικό αρχείο

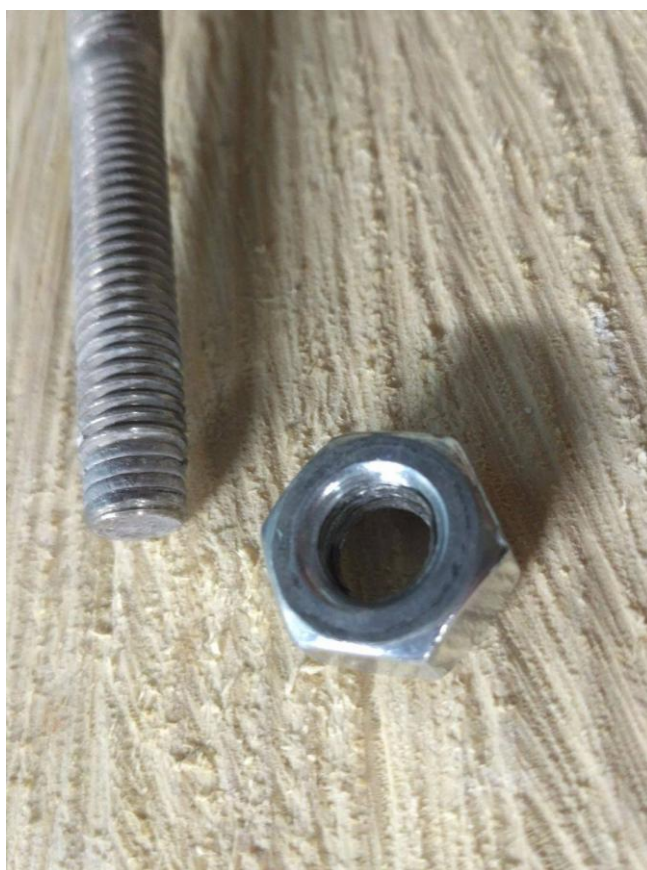
Εικόνα 65 . Αστοχία των βολτών του σπειρώματος

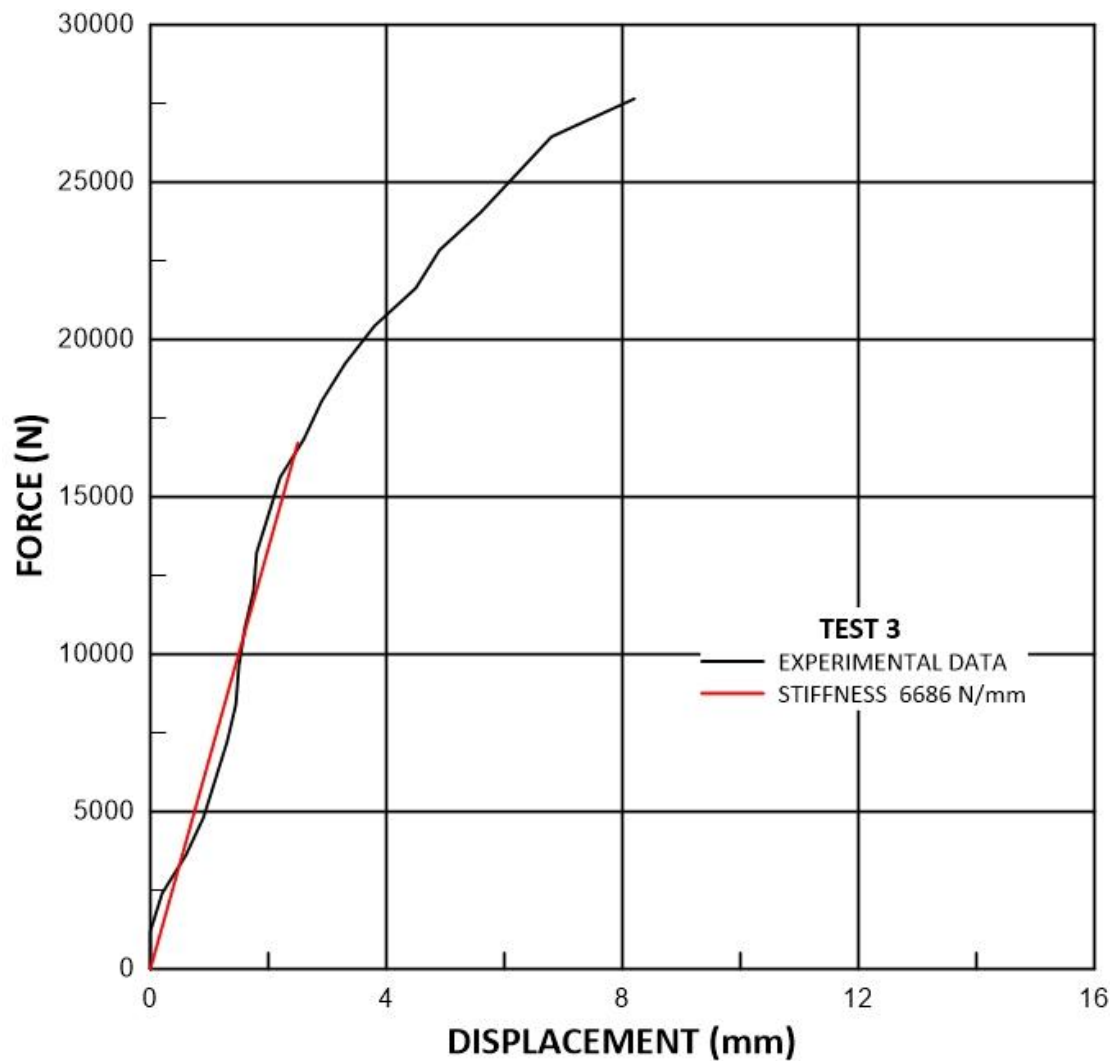
Διάγραμμα 13. Δοκιμή εξόλκευσης ράβδου τιτανίου d=10mm μηχανικά αγκυρωμένης στο τρίτο δοκίμιο τοιχοποιίας  
 Πηγή: Ιδία επεξεργασία

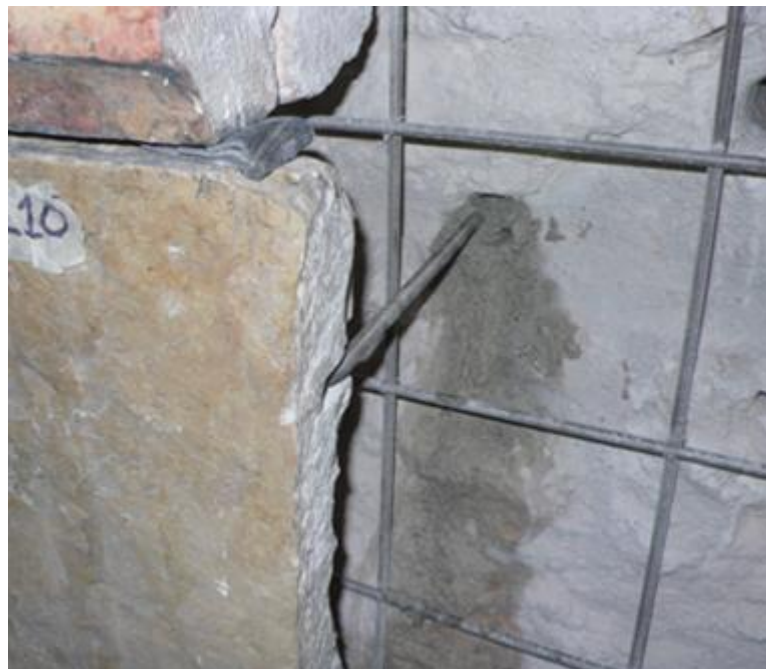
Εικόνα 68. Αγκύριο τύπου «Γ»  
Πηγή: Ερευνητική ομάδα ΕΜΠ, 2017
