ΕΘΝΙΚΟ ΜΕΤΣΟΒΙΟ ΠΟΛΥΤΕΧΝΕΙΟ

Δ.Π.Μ.Σ. «ΠΡΟΣΤΑΣΙΑ ΤΩΝ ΜΝΗΜΕΙΩΝ», Β΄ ΚΑΤΕΥΘΥΝΣΗ:
ΔΟΜΙΚΑ ΥΛΙΚΑ ΚΑΙ ΕΠΕΜΒΑΣΕΙΣ ΣΥΝΤΗΡΗΣΗΣ

**«Διαγνωστική μελέτη του Τρούλου της ανωδομής του
Ιερού Κουβουκλίου του Παναγίου Τάφου στα
Ιεροσόλυμα – Προτάσεις συντήρησης και
αποκατάστασης»**

ΑΘΗΝΑ 2017

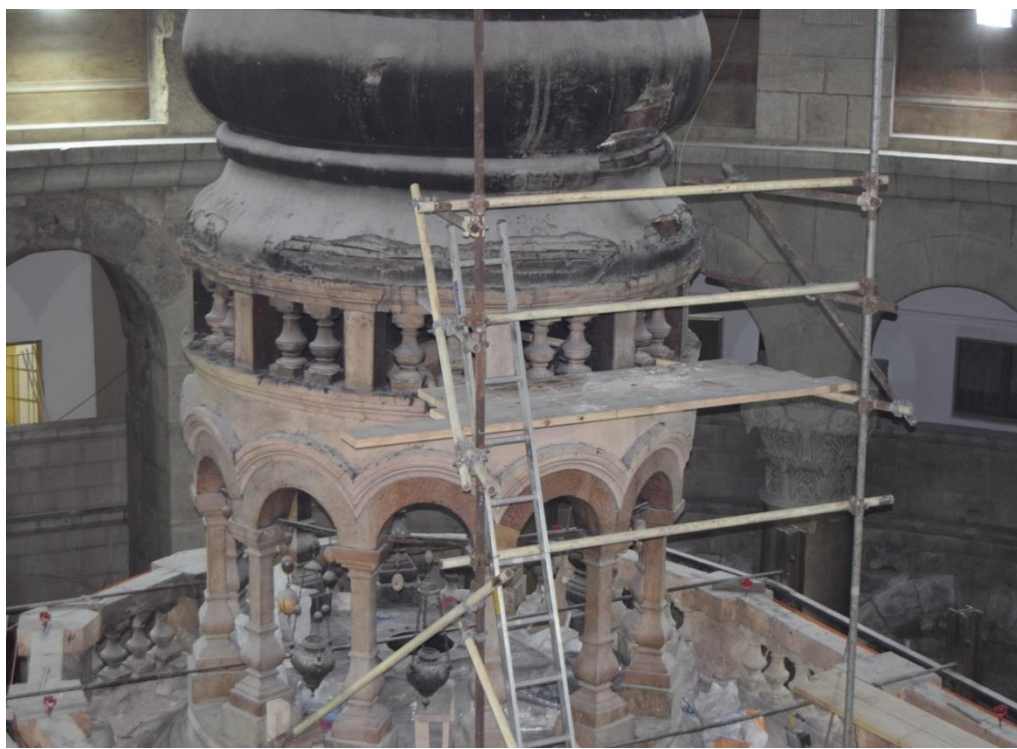
Εικόνα 3.2: Άποψη ξύλινου κριώματος (1ο στάδιο) με μεταλλικά στηρίγματα στην ανωδομή του Ιερού Κουβουκλίου.

Για την καλύτερη κατανόηση της δομής-κατασκευής του τρούλου και της πρόσβασης σε υψηλότερες στάθμες, στήθηκε ξύλινη σκαλωσιά με μεταλλικά στηρίγματα στο δώμα του Ιερού Κουβουκλίου με τη βοήθεια της ομάδας εργασιών του κ. Β. Ζαφείρη, εργολάβου του έργου, σε ύψος 2.5m από τη στάθμη του δώματος.

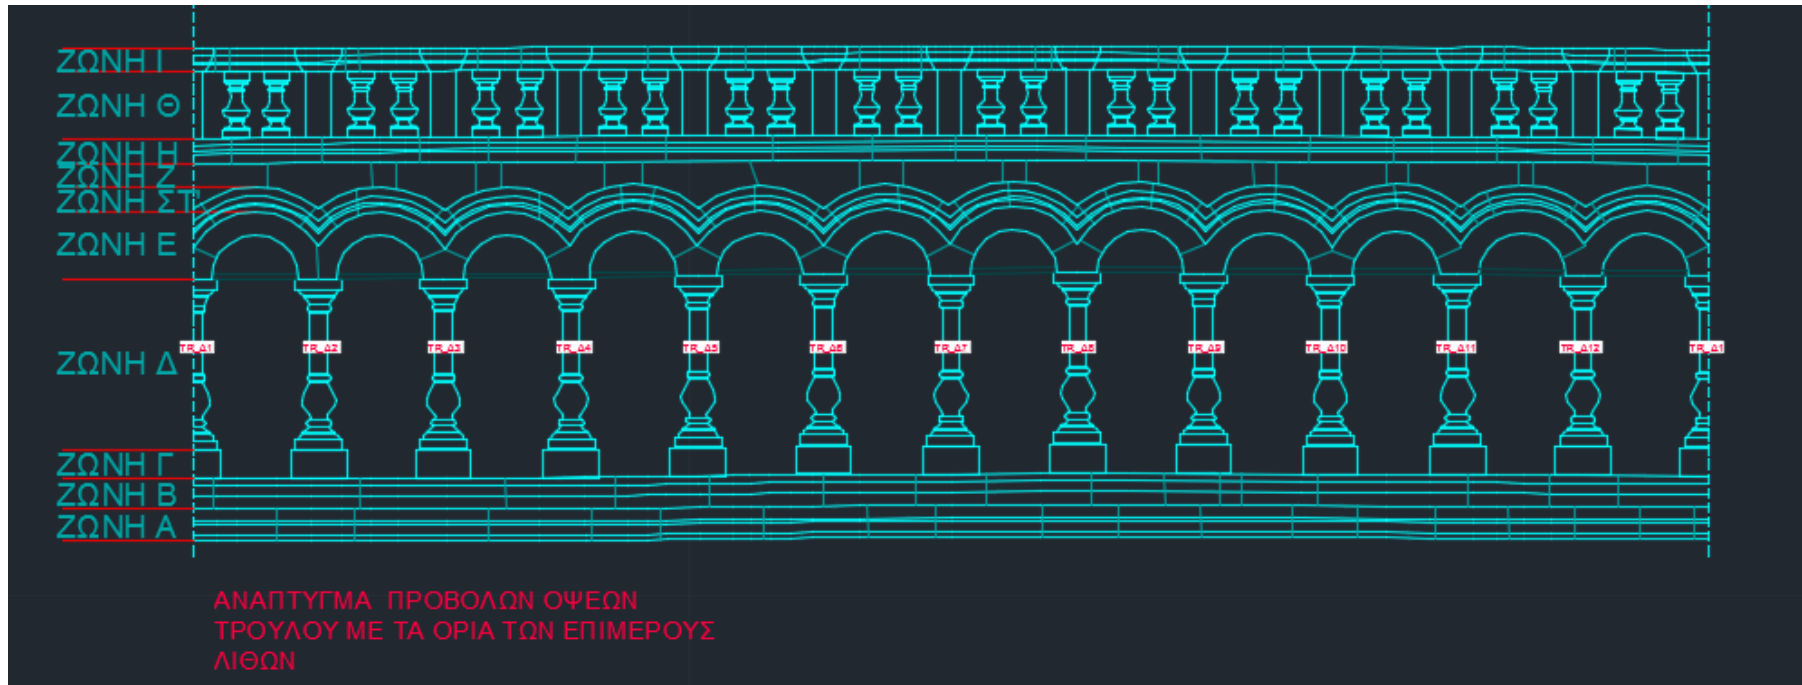
Εικόνα 3.6: Ανάπτυγμα προβολών όψεων Τρούλου με τα όρια των λίθων (σχέδιο υπό κλίμακα δεξ παραρτήμα).¹⁵

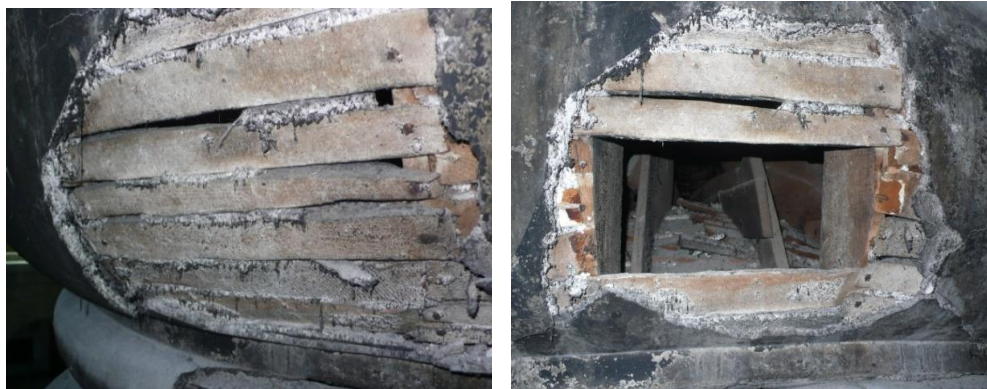
Εικόνα 3.7: (Δεξιά) Οπή από την οποία παρατηρήθηκε η δομή του Τρούλου εσωτερικά για να αποτιμηθεί ο τρόπος κατασκευής του. (Αριστερά) Μπαγδατί που αφαιρέθηκαν για να αποκαλυφθεί η δομή του Τρούλου εσωτερικά.

Από τη στάθμη αυτή έγινε προσιτή η οπτική παρατήρηση του θόλου του τρούλου. Για μια πιο ξεκάθαρη εικόνα του τρόπου κατασκευής του θόλου ανοίχθηκε οπή μεγέθους 15cm×40cm στο ήδη κατεστραμμένο τμήμα του.

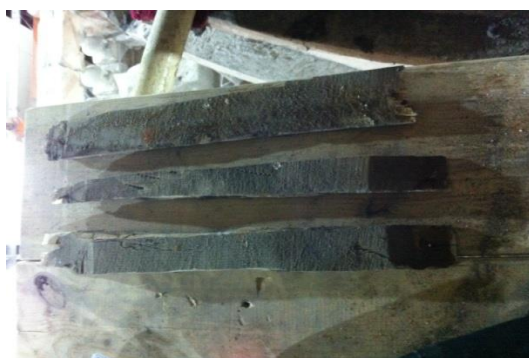
Εικόνα 3.8: Μπαγδατί που αφαιρέθηκαν για να αποκαλυφθεί η δομή του Τρούλου εσωτερικά.

Αφαιρέθηκαν 3 ξύλα (μπαγδατί) με πολύ προσεχτικό τρόπο ώστε να μπορούν να επανατοποθετηθούν σωστά στην ίδια ακριβώς θέση όπου βρίσκονταν.

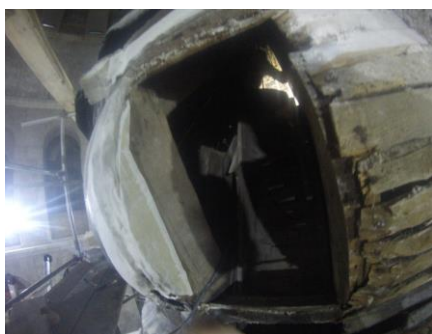
Εικόνα 3.9: Οπή διαστάσεων 150cm×40cm.

Σε μεταγενέστερο στάδιο η οπή μεγάλωσε για να μπορέσουμε να εισχωρήσουμε μέσα στον Τρούλο ώστε να πραγματοποιηθούν ενέργειες που θα αναλυθούν παρακάτω.

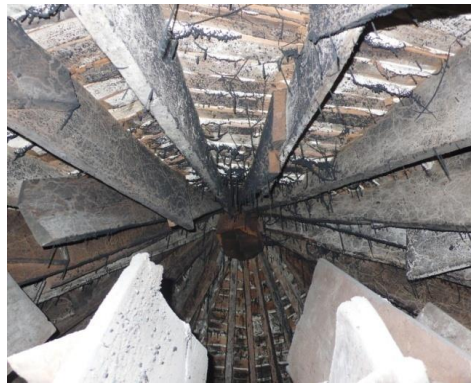
Εικόνα 3.10: (Αριστερά) Σκελετός εξωτερικού θόλου. (Δεξιά) Σκίτσο κατά την διαδικασία των μακροσκοπικών παρατηρήσεων.

- I. Υπάρχουν 2 θόλοι. Ένας μικρός εσωτερικός και ένας μεγαλύτερος εξωτερικός. Και οι δύο θόλοι είναι κατασκευασμένοι από έναν ξύλινο σκελετό που σχηματίζει κώνο. Στα μέλη του ξύλινου σκελετού έχουν τοποθετηθεί ξύλινα πηχάκια (μπαγδατί¹⁶) διαστάσεων 40cm×2cm×[2,5-4,5cm] με τρόπο που ο ξύλινος σκελετός καλύπτεται καθ' ύψος και σχηματίζεται πολύγωνο. Τα μπαγδατί και των δύο θόλων είναι επικαλυμμένα, εξωτερικά, με ασβεστιτικό επίχρισμα τριών στρώσεων. Παρατηρήθηκε ακόμη ένα είδος υφάσματος το οποίο πιθανόν να χρησιμοποιήθηκε για λόγους καλύτερης συγκόλλησης του επιχρίσματος με το μπαγδατί.

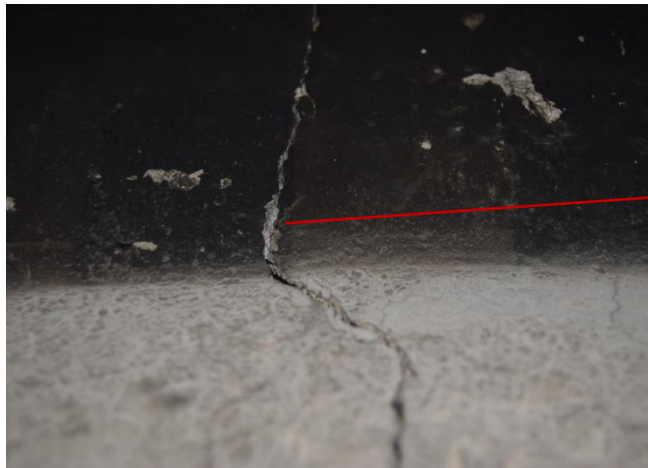
Εικόνα 3.18: Επιφανειακές ρηγματώσεις μέσου μήκους 4,416 mm.

- IV. Σε όλη την επιφάνεια του σοβά αλλά κυρίως στην χαμηλότερη ζώνη εμφανίζονται έντονες ρηγματώσεις.

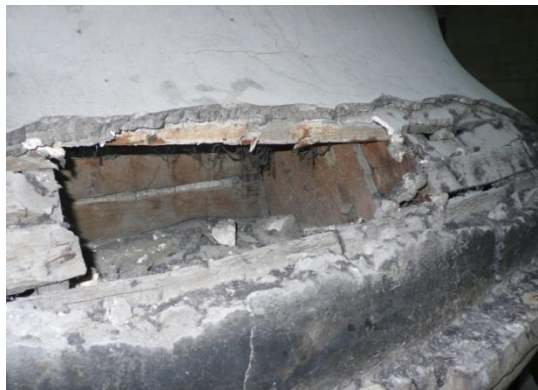
Εικόνα 3.21: Απώλεια ξύλων.

- V. Κομμάτια ξύλου έχουν αποκολληθεί από τις θέσεις τους.

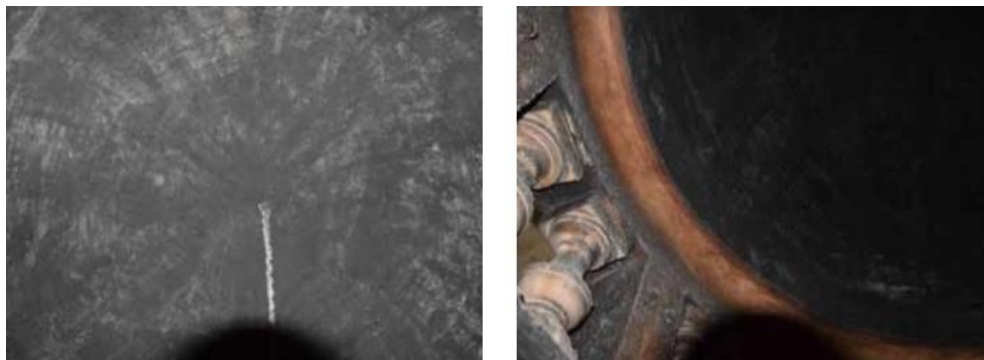
Εικόνα 3.23: Μαύρη πάτινα.

- VI. Ο εσωτερικός θόλος βρίσκεται σε πολύ καλή κατάσταση, καθώς και ο σοβάς του, από πλευράς ρηγματώσεων/αποκόλλησης από το μπαγδατί, παρόλο που έχει επικαλυφθεί με μαύρη πάτινα ως αποτέλεσμα της καύσης των κεριών και της σκόνης.

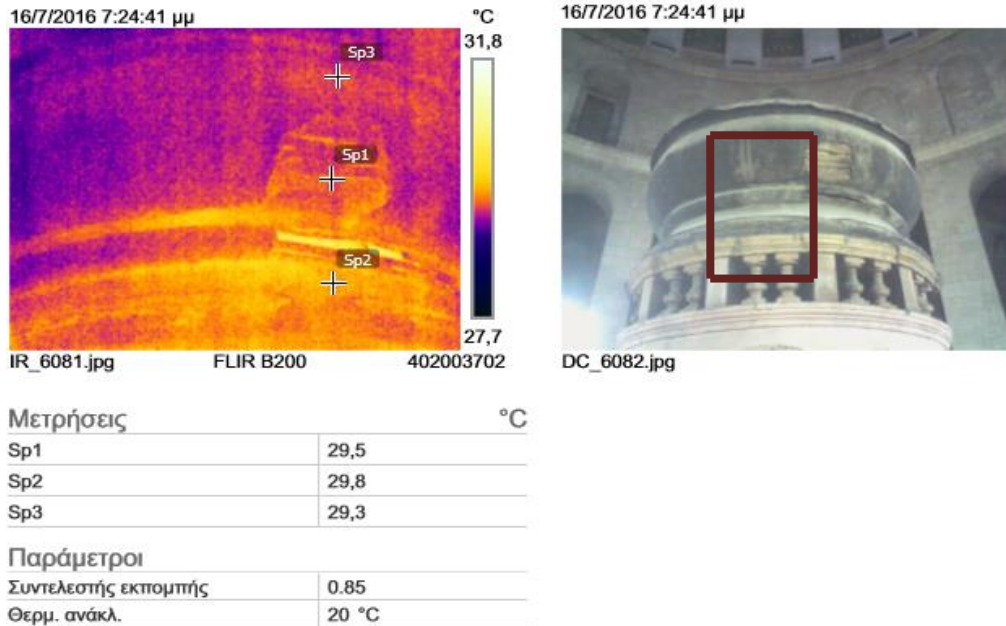
Εικόνα 3.24: Λήψη IR_6081. Μπαγδατί βόρειο-ανατολική όψη.

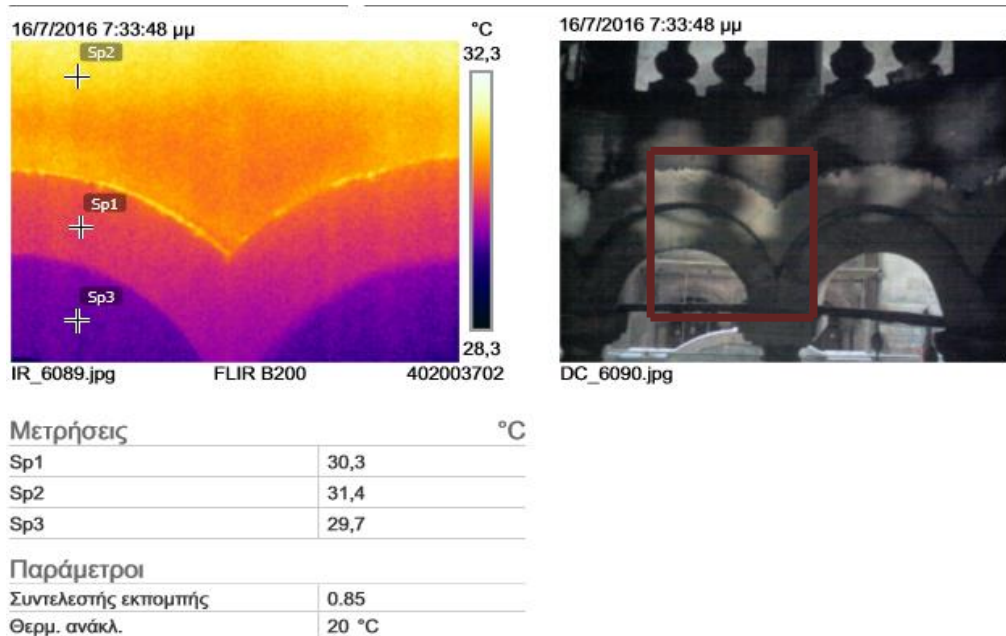
Εικόνα 3.25: Λήψη IR_6089. Εσωτερικό Τρούλου- ανατολική όψη.

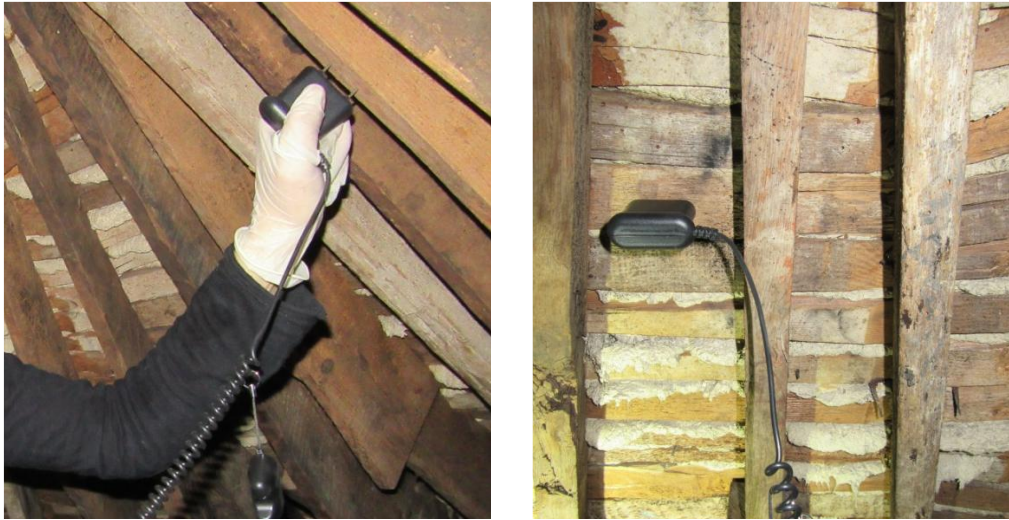
Εικόνες 3.28-3.29: Μέτρηση της υγρασίας των ξύλων των θόλων του Τρούλου με τον μετρητή υγρασίας METRICA 60274.

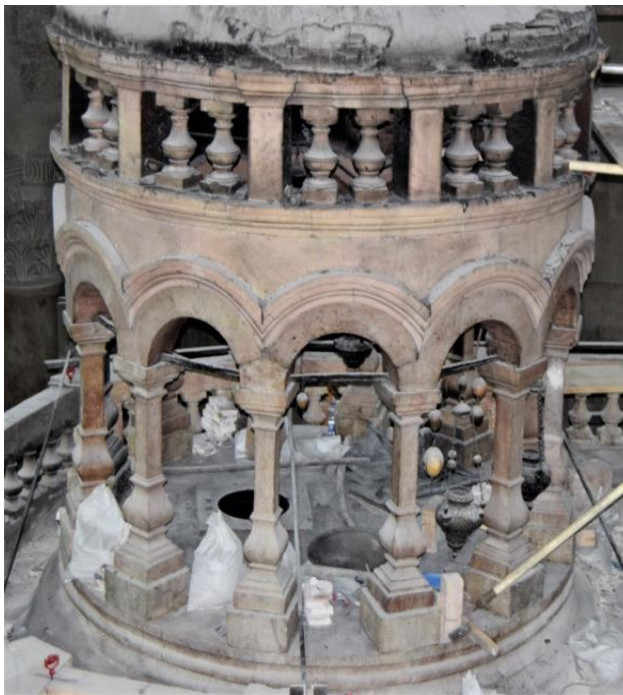
Εικόνα 4.2: Απεικόνιση λίθου Slayeb.

Η ερυθρωπή πέτρα που χρησιμοποιεί ο Κομνηνός στις διακοσμητικές επεμβάσεις του προέρχεται από την περιοχή του Σταυρού, του Προφήτη Ηλία ή τη Ραμάλλα. Από τον λίθο αυτό έχουν κατασκευαστεί οι ζώνες Α έως Ι (βλ. πίνακα 3.1, σελ 42) όπως φαίνεται στην παρακάτω εικόνα.

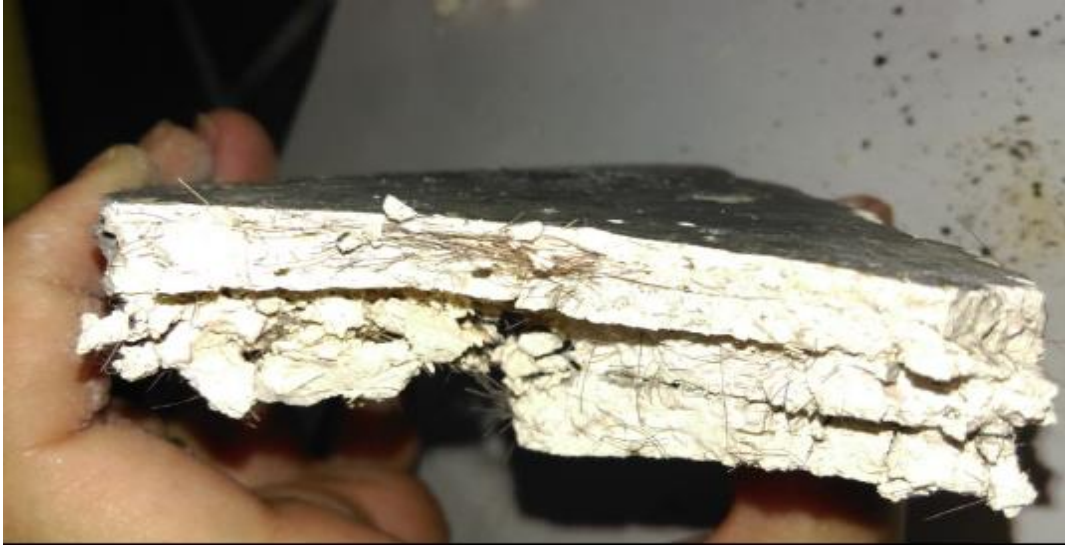
Ο σοβάς, ο οποίος είναι αγκιστρωμένος πάνω στα πηχάκια μπαγδατί των δύο θόλων, αποτελείται από τρεις στρώσεις. Το συνολικό πάχος των τριών στρώσεων είναι κατά μέσο όρο 3cm (Εικόνα 4.3) . Με την μικροσκοπία οπτικών ινών (FOM)¹⁷ βρέθηκε ότι η μάζα του σοβά περιέχει μεγάλη ποσότητα σε μαλλιά κατσίκας και άχυρα για μεγαλύτερη ελαστικότητα και καλύτερη συνοχή μεταξύ των στρώσεων (Εικόνα 4.4-4.5). Η ορυκτολογική σύσταση¹⁸ κάθε στρώσης είναι ο ασβεστίτης, ενώ περιέχεται και δολομίτης ως πρόσμικτο (Εικόνα 4.6) .

Εικόνα 4.3: Σοβάς τριών στρώσεων συνολικού πάχους 3cm.

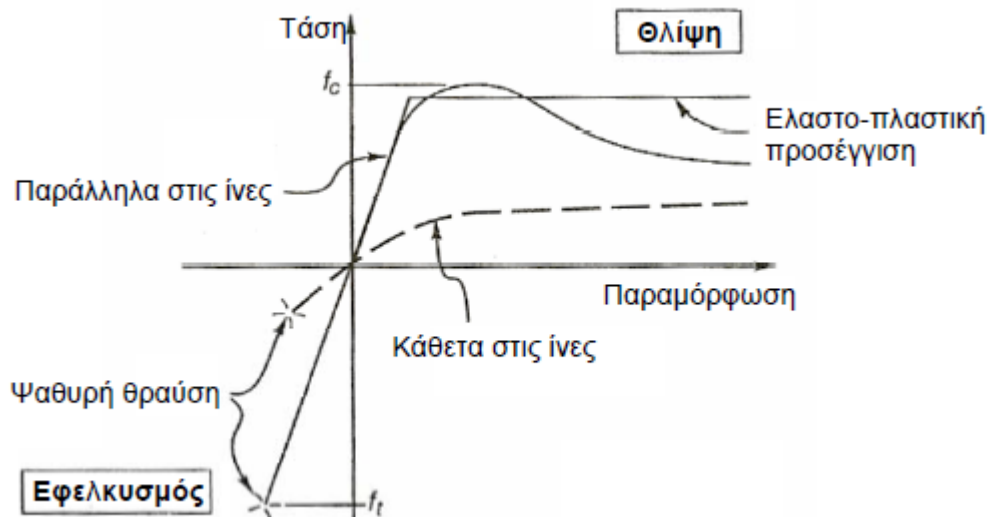
Σχηματικό διάγραμμα 4.3 τάσεων παραμορφώσεων ξύλου, για φόρτιση παράλληλα προς τις ίνες (συνεχής καμπύλη) και κάθετα στις ίνες (διακεκομμένη καμπύλη), υπό συνήθεις θερμοκρασίες.

Από το παραπάνω διάγραμμα είναι φανερό ότι το ξύλο δύναται να πάρει μεγαλύτερες παραμορφώσεις παράλληλα προς τις ίνες του από ότι κάθετα σε αυτές.

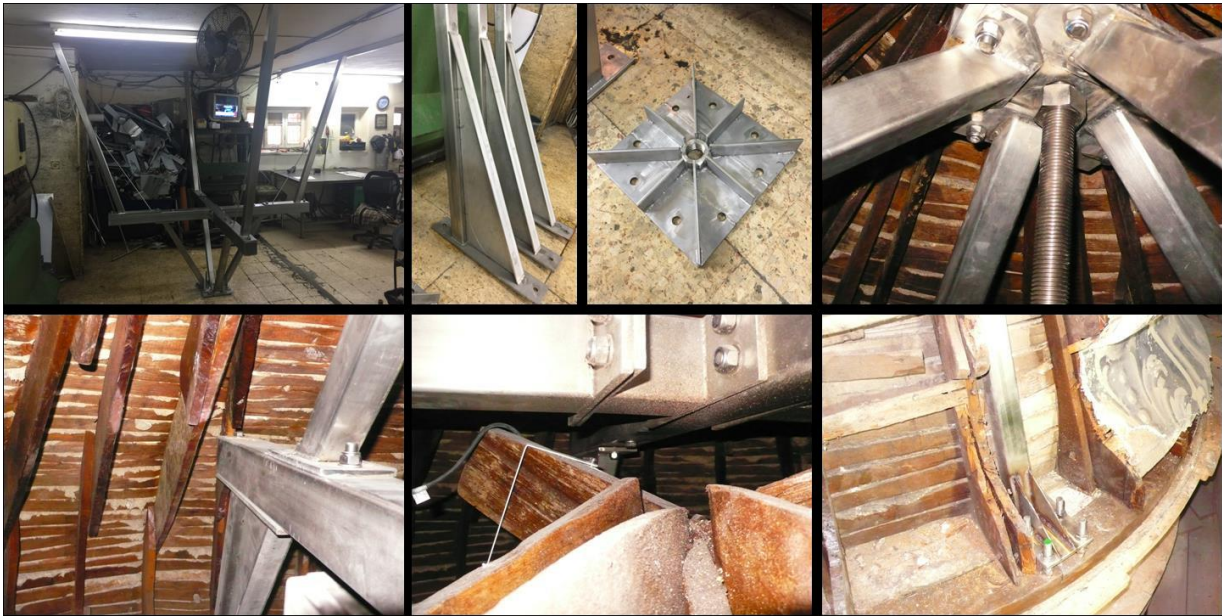
Εικόνα 5.17: Συναρμολόγηση και τοποθέτηση της μεταλλικής κατασκευής στον Τρούλο.

Στην παραπάνω εικόνα απεικονίζεται η μεταλλική κατασκευή κατά τη διαδικασία συναρμολόγησής της στο εργοτάξιο και κατά τη διαδικασία τοποθέτησής της μέσα στον Τρούλο.

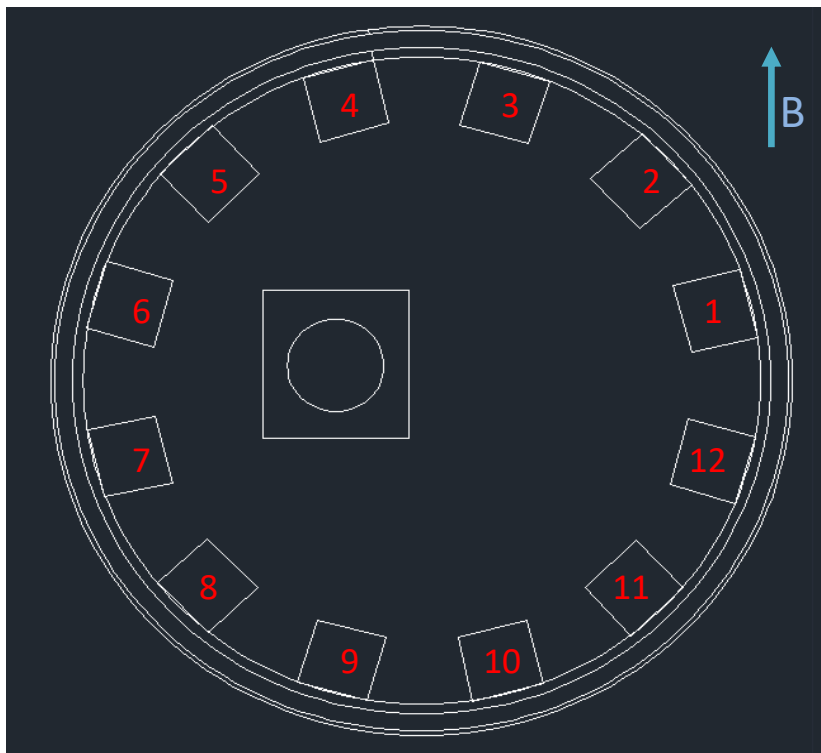
Η αρίθμηση των κίωνων ξεκινάει από την ανατολική πλευρά του Ιερού Κουβουκλίου και από τον αριστερό κίονα, διαγράφοντας αριστερόστροφη φορά. Μετρήθηκαν οι αστοχίες σε όλες τις ζώνες καθ' ύψος και σε όλα τα μέλη της κάθε ζώνης (232 λίθινα μέλη).

Εικόνα 6.1: Αρίθμηση κίωνων.

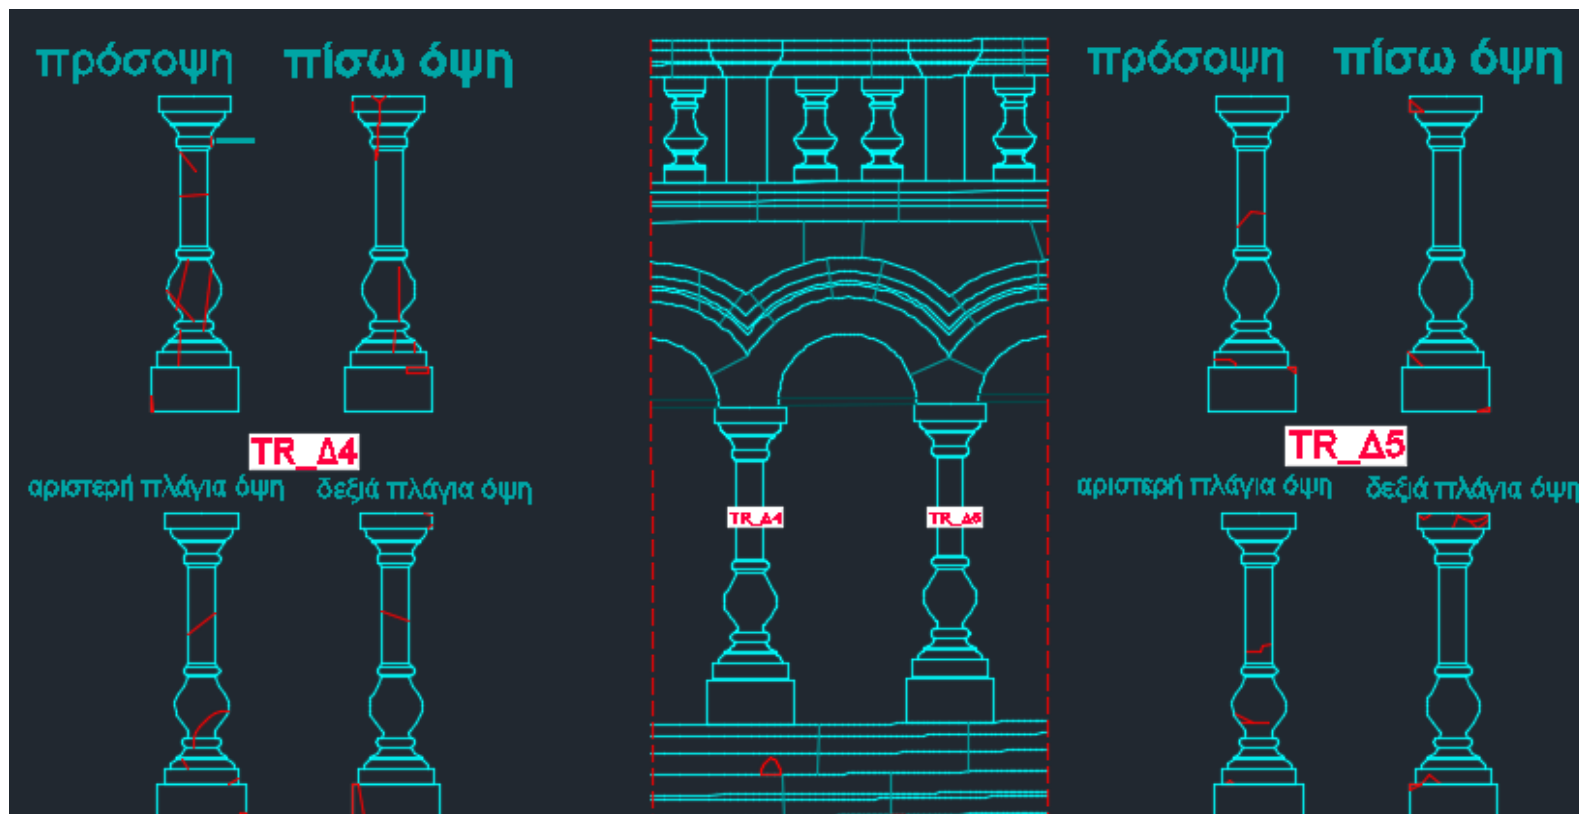
Εικόνα 6.3: Φθορές ζωνών Α έως Ι. Με κόκκινο χρώμα σημειώνονται οι ρηγματώσεις και οι απώλειες αυθεντικού υλικού. Ακόμη εμφανίζονται δεξιά και αριστερά όλες οι όψεις των κίωνων 4 και 5 και των βάσεων τους.

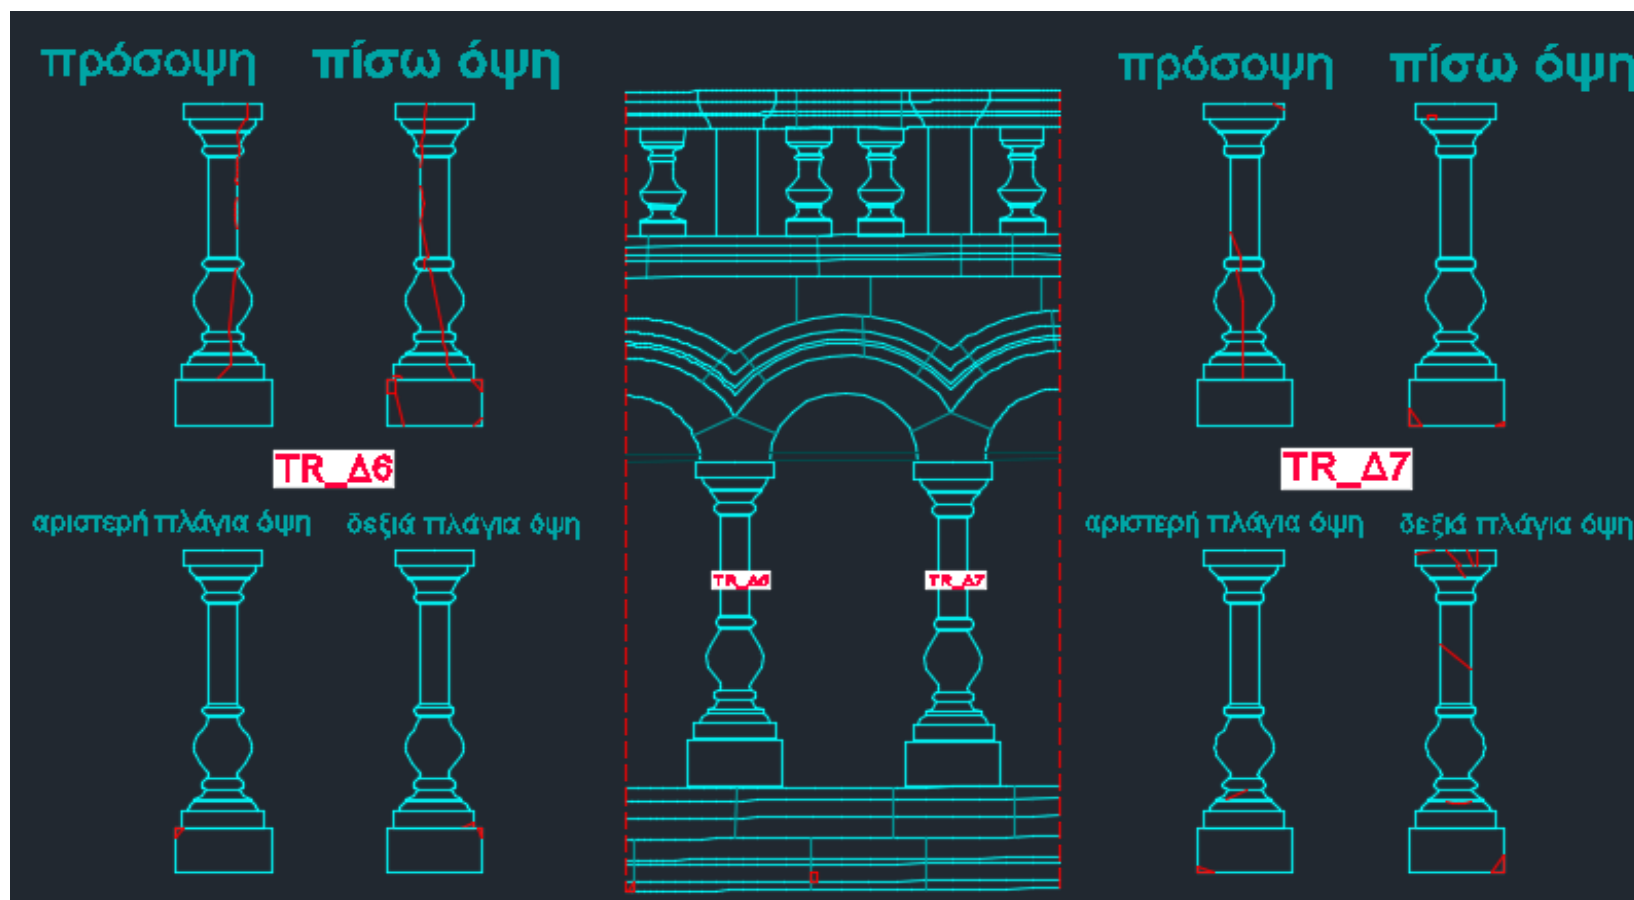
Εικόνα 6.4: Φθορές ζωνών Α έως Ι. Με κόκκινο χρώμα σημειώνονται οι ρηγματώσεις και οι απώλειες αυθεντικού υλικού. Ακόμη εμφανίζονται δεξιά και αριστερά όλες οι όψεις των κίωνων 6 και 7 και των βάσεων τους.

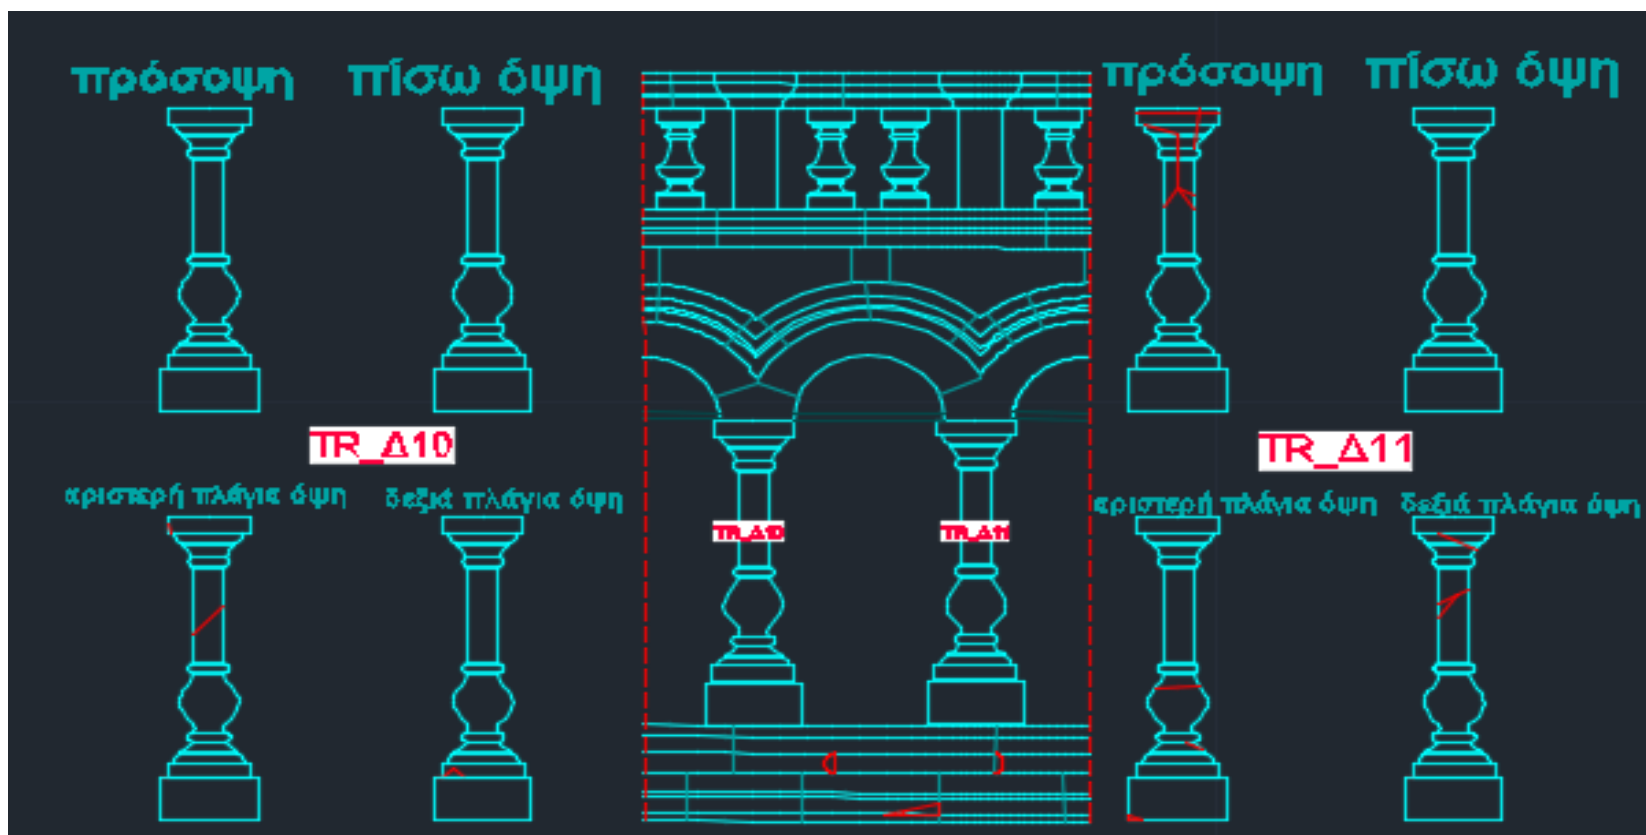
Εικόνα 6.6: Φθορές ζωνών Α έως Ι. Με κόκκινο χρώμα σημειώνονται οι ρηγματώσεις και οι απώλειες αυθεντικού υλικού. Ακόμη εμφανίζονται δεξιά και αριστερά όλες οι όψεις των κίωνων 10 και 11 και των βάσεων τους.

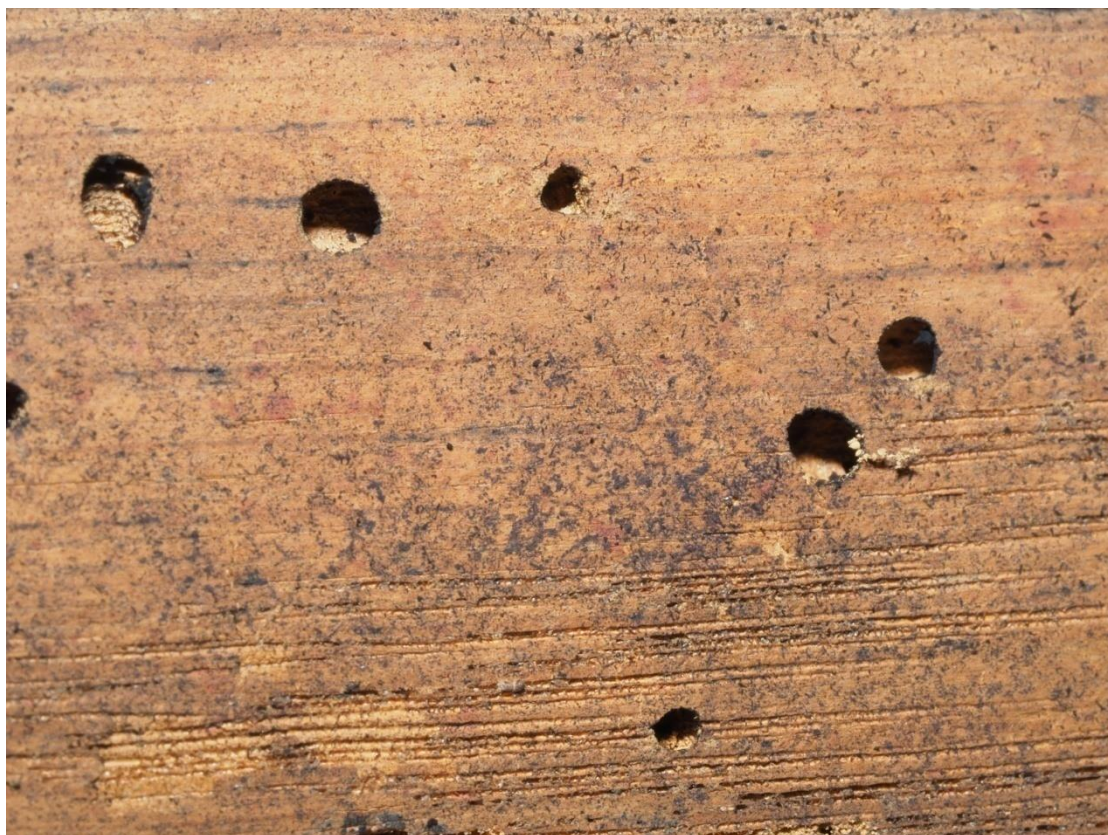
Εικόνα 6.10: Οπές διατομών 2-4 mm από ξυλοφάγα έντομα, που οδηγούν σε ανενεργές στοές.

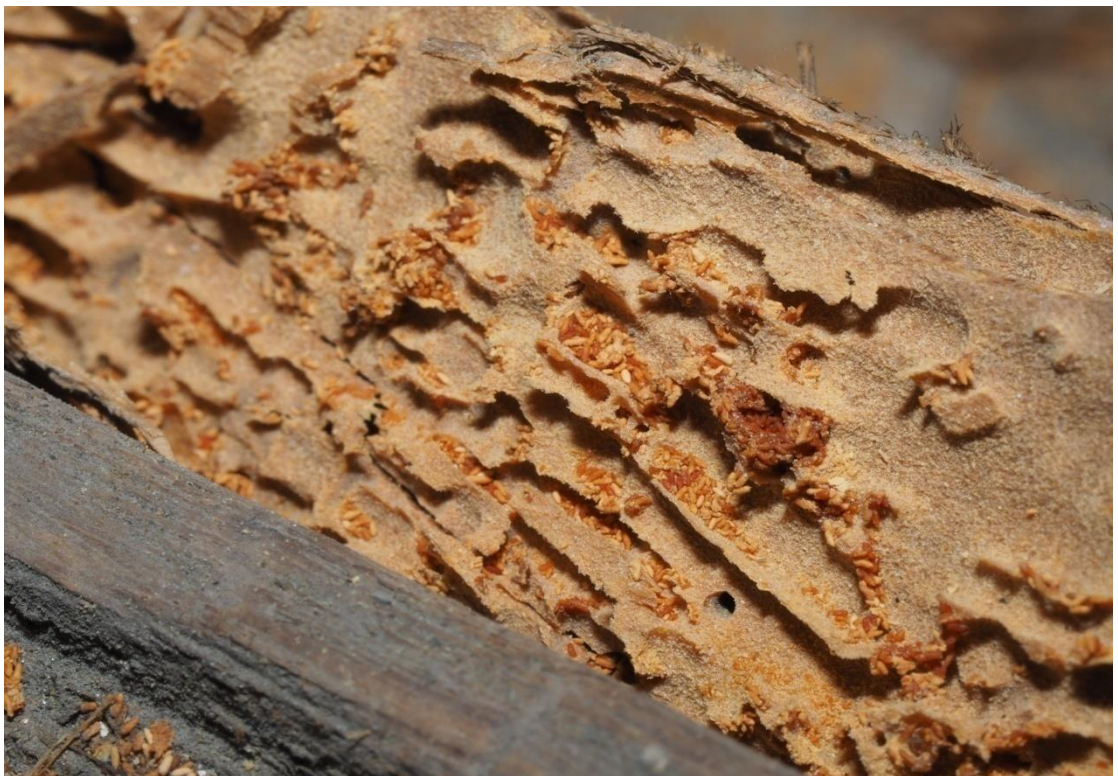
Εικόνα 6.12: Περιττώματα ξυλοφάγων εντόμων. Τα ερυθρά φανερώνουν κατανάλωση μυκήτων.

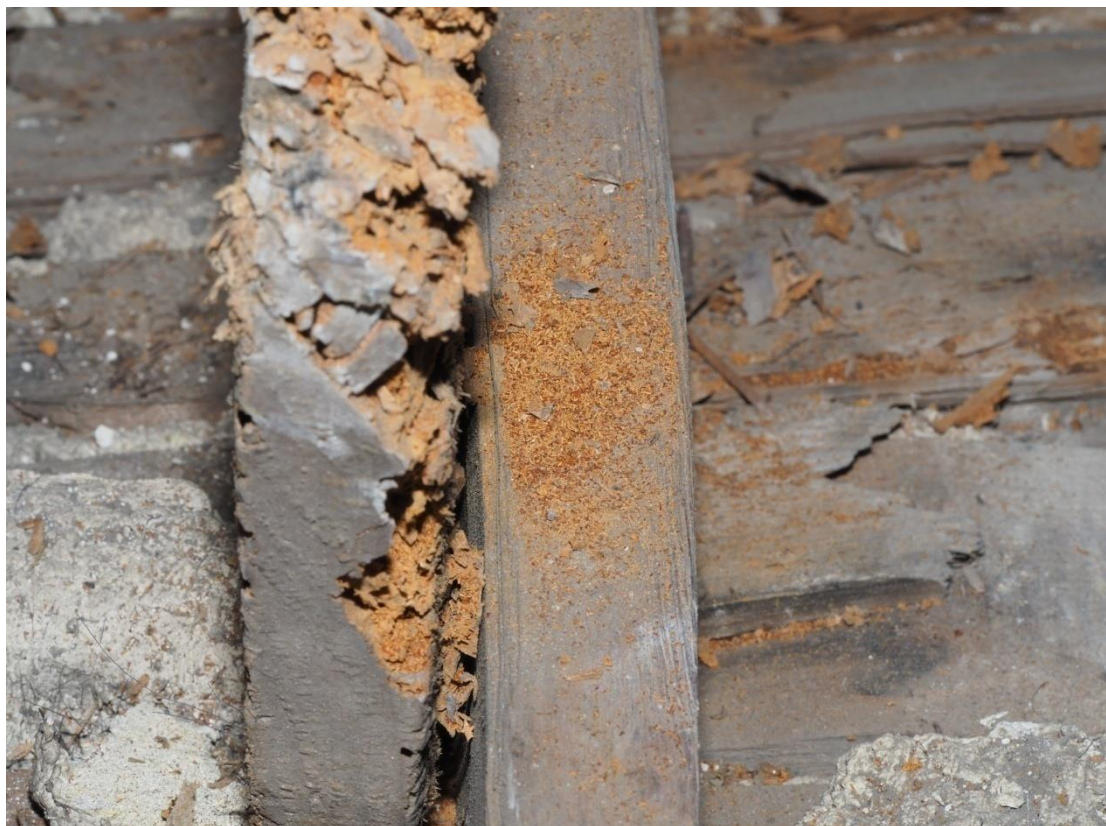
Εικόνα 6.13: Περιπτώματα ξυλοφάγων εντόμων και ξύλο εμφανώς σε άσχημη κατάσταση.

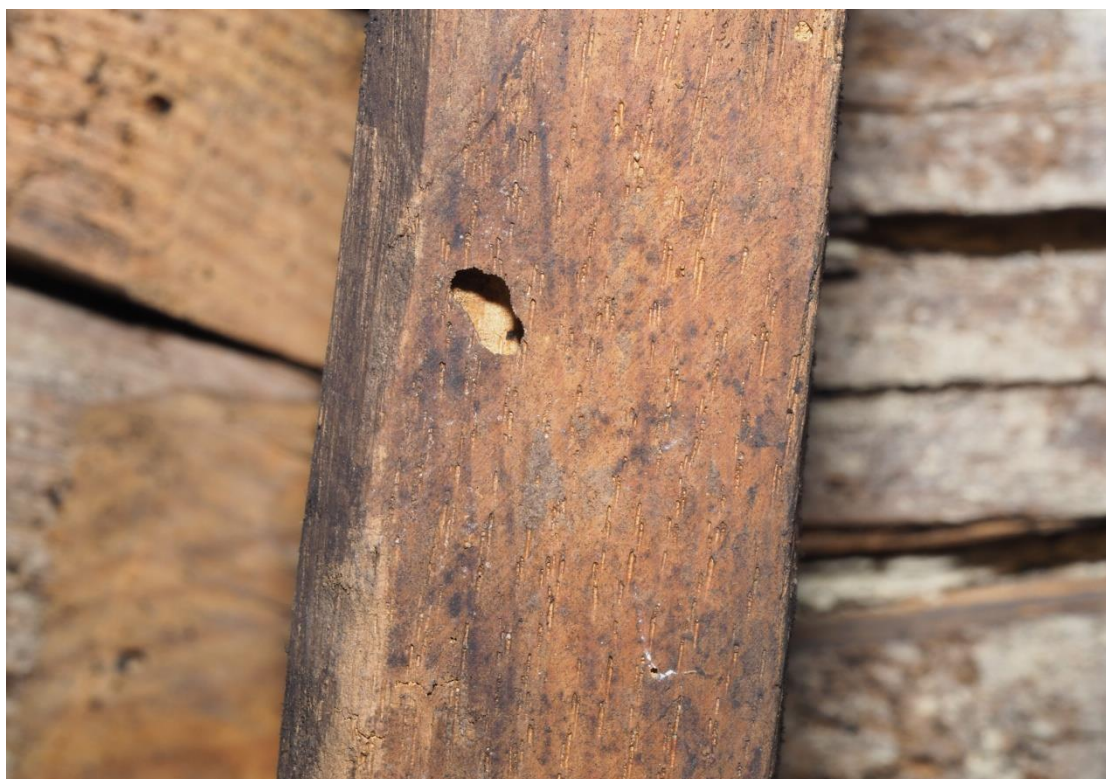
Εικόνα 6.14: Οπή διαφορετικής διαμέτρου και σχήματος, πιθανότατα προσβολή από διαφορετικό είδος ξυλοφάγου εντόμου.

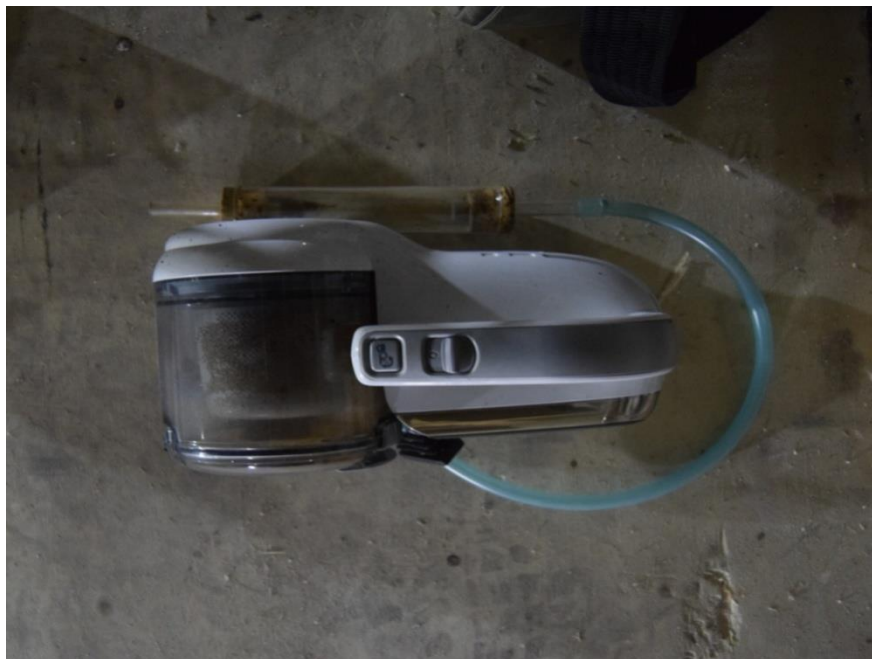
Εικόνα 6.15: Σκουπάκι μπαταρίας με αναρροφητήρα (ιδιοκατασκευή κ. Τσαγκαράκη).

Η εργασία συνεχίστηκε με τη συλλογή των εντόμων από σκουπάκι μπαταρίας το οποίο διέθετε έναν αναρροφητήρα. Κατά την αναρρόφηση συλλέγονται άμεσα και έμμεσα ευρήματα εντόμων. Στα άμεσα ανήκουν τα έντομα σε διάφορα στάδια ανάπτυξης (ενήλικο, προνύμφη, νύμφη, ωό), ενώ στα έμμεσα ανήκουν τα περιττώματα των εντόμων.

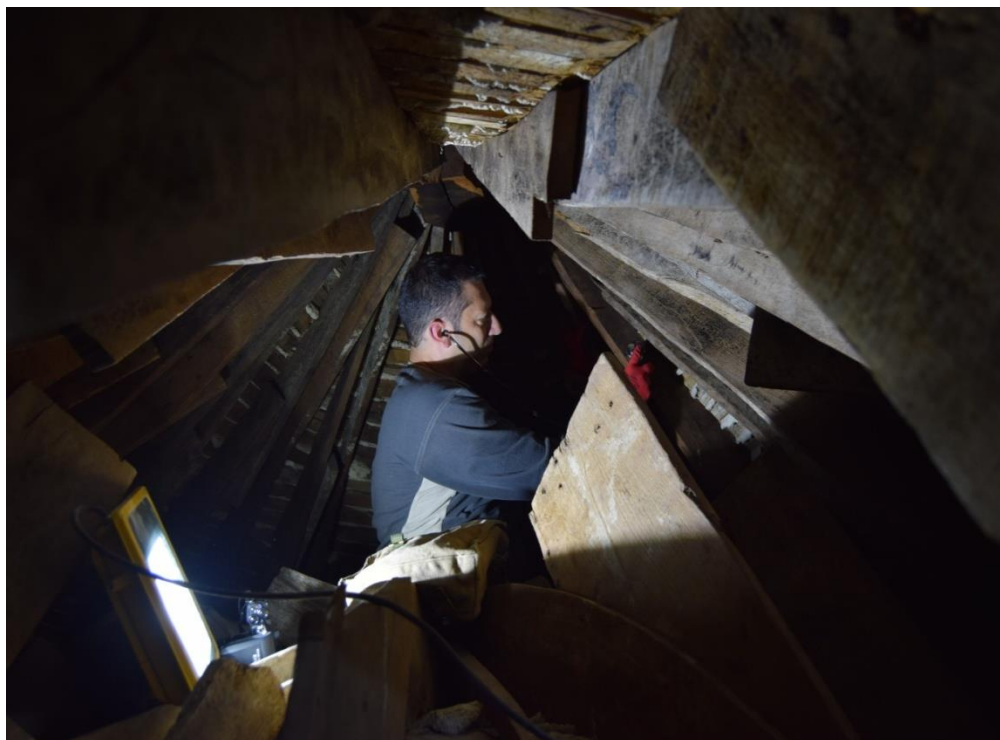
Εικόνα 6.16: Ο κ. Τσαγκαράκης κατά τη διαδικασία ακρόασης των ξυλοφάγων εντόμων με στηθοσκόπιο.

Για να είναι αποτελεσματικότερη η δειγματοληψία απαραίτητη κρίθηκε η ακρόαση του ξύλου με στηθοσκόπιο (Εικόνα 6.16) ώστε να ακούσουμε τη δραστηριότητα των εντόμων. Η διαδικασία αυτή αντιμετώπισε μικρές δυσκολίες λόγω μεγάλου θορύβου και δονήσεων από της εργοταξιακές εργασίες.

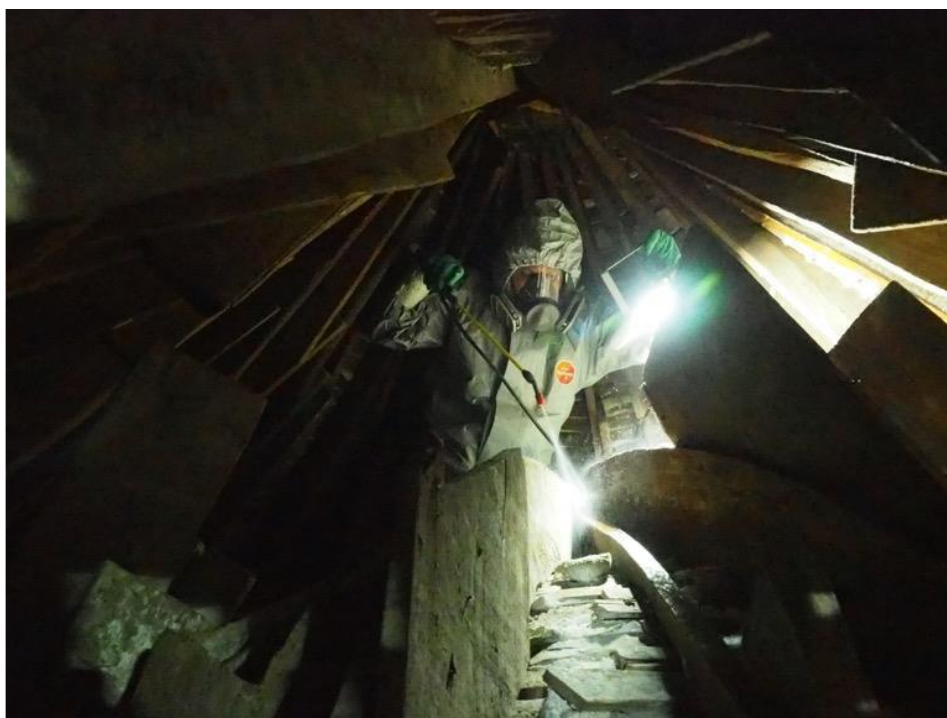
Εικόνα 6.17: Κατά την διαδικασία εφαρμογής του σαροκοκτόνου από τον κ. Α. Τσαγκαράκη.

Εφαρμογή σαροκοκτόνου επί τόπου στον Τρούλο της ανωδομής του Παναγίου Τάφου

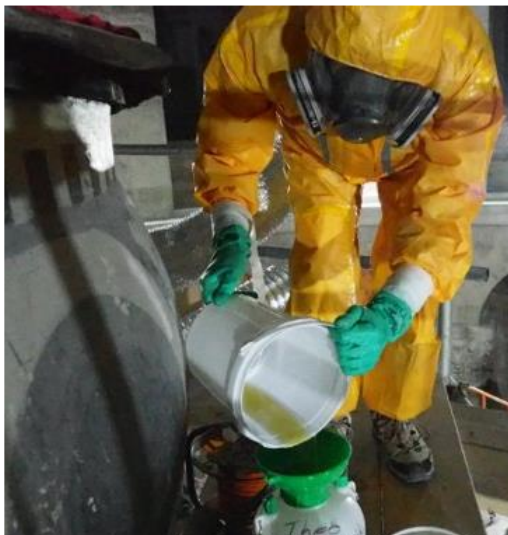
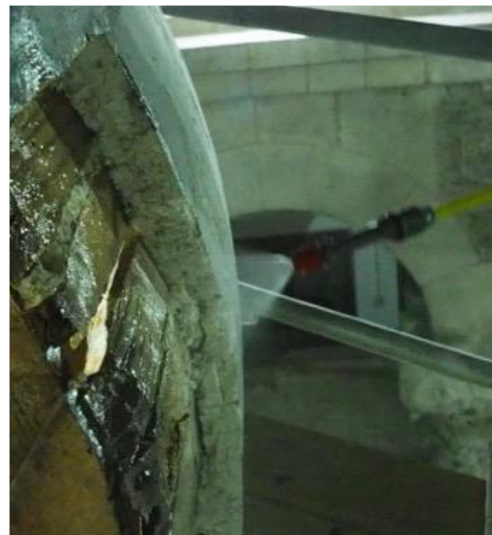
Εικόνες 6.18-6.19: Κατά την διαδικασία εφαρμογής του σαροκοκτόνου από τον κ. Α. Τσαγκαράκη.

Κατά την εφαρμογή του σαροκοκτόνου χρησιμοποιήθηκε σύστημα εξαερισμού όπως επιβάλουν οι τεχνικές προδιαγραφές (Εικόνες 6.18-6.20).

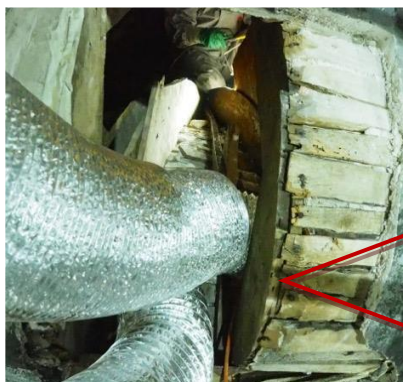
Εικόνα 6.20: Είσοδος εξαερισμού

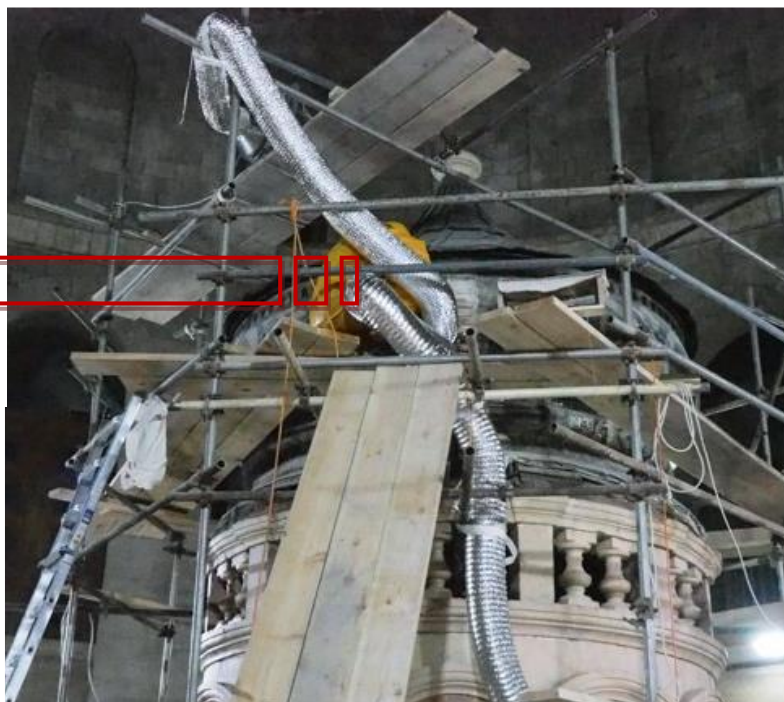
Εικόνα 6.21: Σωλήνας εξαερισμού.

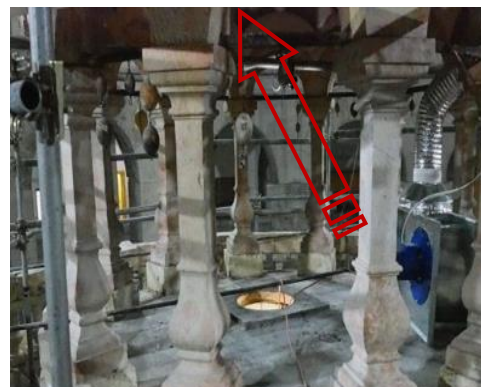
Εικόνα 6.22: Μηχανή εξαερισμού.

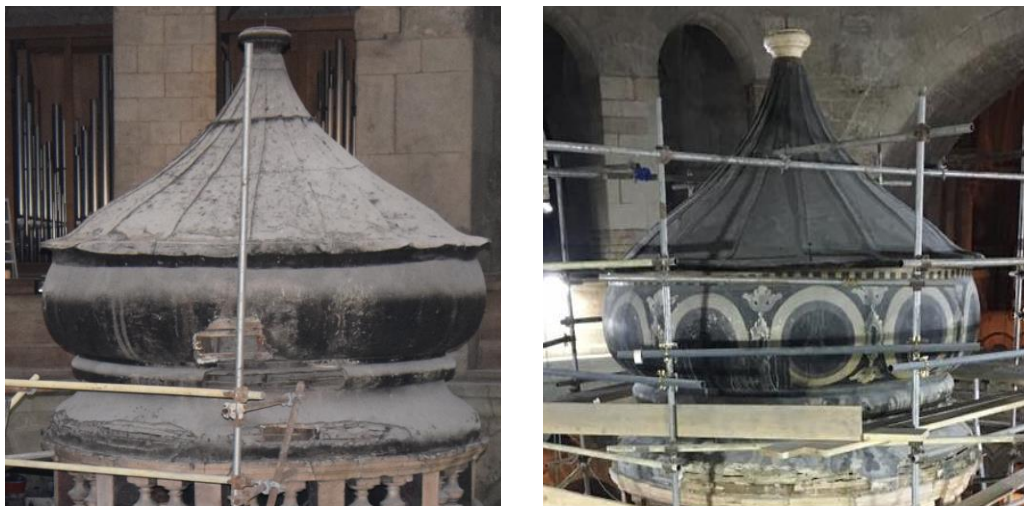
Εικόνες 6.24-6.25: Εξωτερική περιμετρική επιφάνεια Τρούλου πριν και μετά τον καθαρισμό.

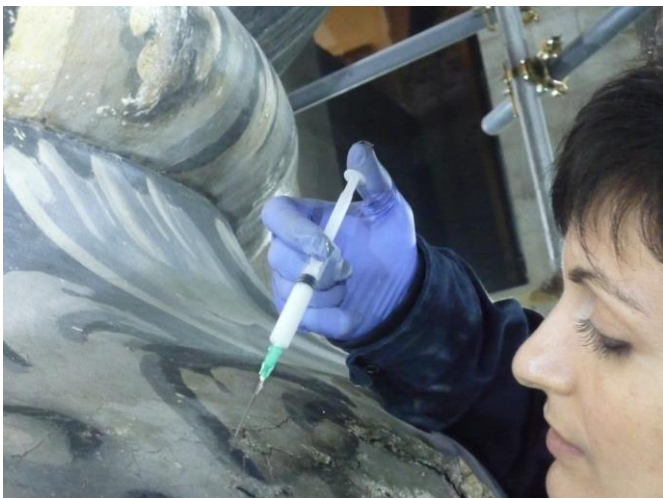
Εικόνα 6.28: Κατά τη διαδικασία στερέωσης του σοβά με το υλικό Primal 3% acrylic emulsion.

Για τους παραπάνω λόγους κρίνεται απαραίτητη η στερέωση του σοβά με **Primal 3% acrylic emulsion** (Εικόνα 6.26), το οποίο είναι ένα ευέλικτο υλικό με βάση το νερό, 100% ακρυλικό πολυμερές σχεδιασμένο αποκλειστικά για αποδοτική εφαρμογή σε ζωγραφικούς διακόσμους εσωτερικού και εξωτερικού

χώρου. Διαθέτει εξαιρετική ρεολογική ικανότητα, είναι ανθεκτικό στην UV ακτινοβολία και είναι υδροφοβικό υλικό.
