ΕΘΝΙΚΟ ΜΕΤΣΟΒΙΟ ΠΟΛΥΤΕΧΝΕΙΟ

Δ.Π.Μ.Σ. «ΠΡΟΣΤΑΣΙΑ ΤΩΝ ΜΝΗΜΕΙΩΝ», Β΄ ΚΑΤΕΥΘΥΝΣΗ:
ΔΟΜΙΚΑ ΥΛΙΚΑ ΚΑΙ ΕΠΕΜΒΑΣΕΙΣ ΣΥΝΤΗΡΗΣΗΣ

**«Διαγνωστική μελέτη του Τρούλου της ανωδομής του
Ιερού Κουβουκλίου του Παναγίου Τάφου στα
Ιεροσόλυμα – Προτάσεις συντήρησης και
αποκατάστασης»**

ΑΘΗΝΑ 2017

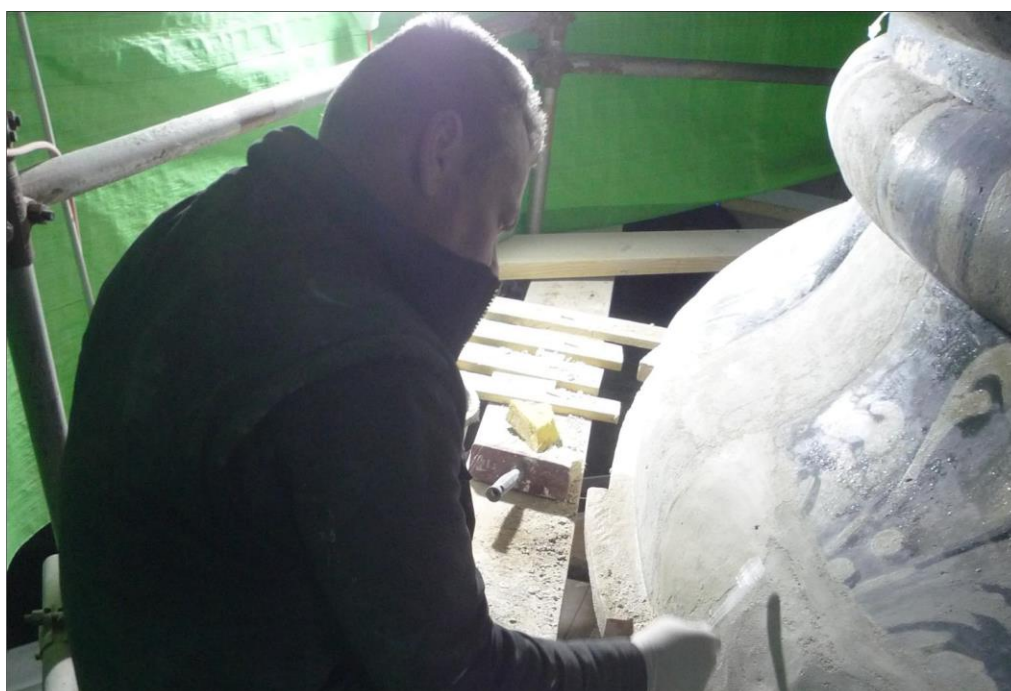
Εικόνα 6.30: Κατά την διαδικασία εφαρμογής των στρώσεων του υλικού Master Emaco S TIX 285.

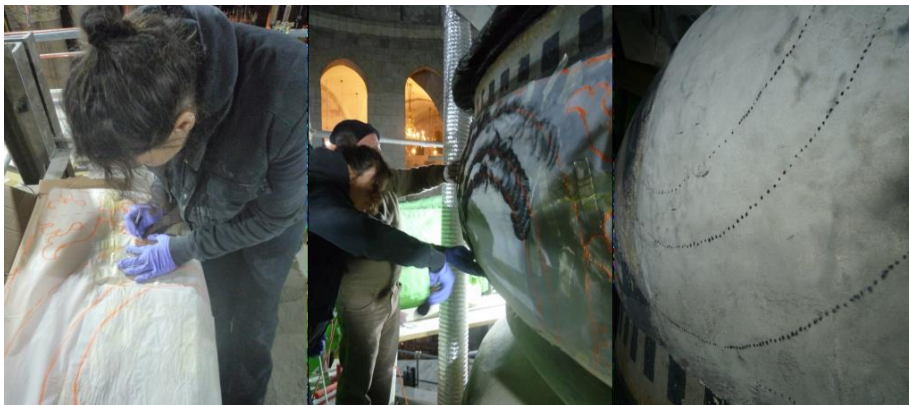
Εικόνα 6.31: Αποτύπωση ζωγραφικού διάκοσμου πριν την εφαρμογή των χρωμάτων.

Η ανάδειξη του ζωγραφικού διάκοσμου κλείνει με την εφαρμογή των χρωμάτων που βρέθηκαν από την τεχνική Raman.

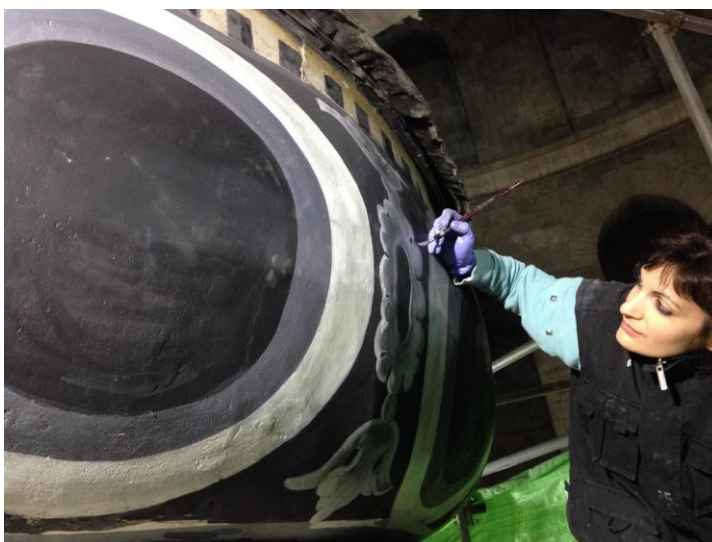
Εικόνα 6.32: Κατά την διαδικασία εφαρμογής των χρωμάτων.

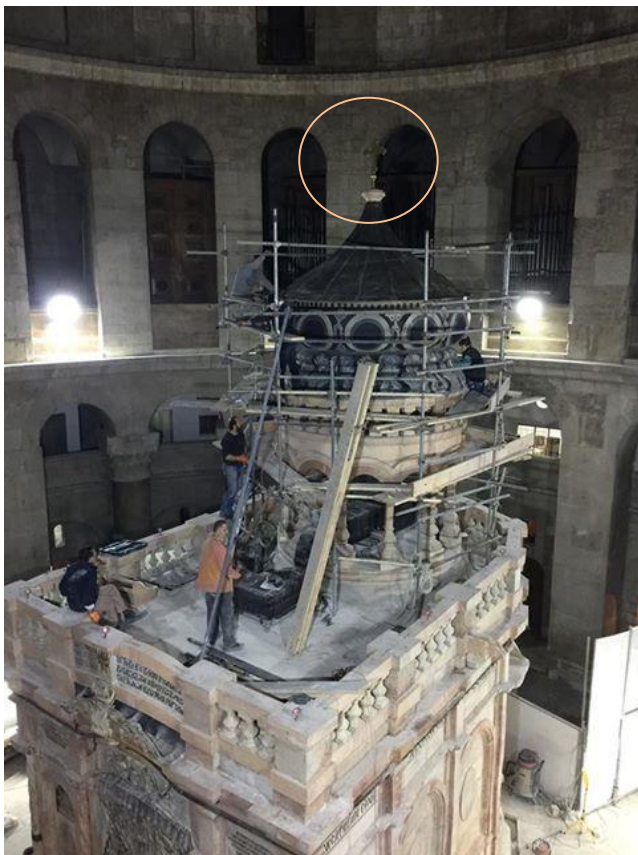
Τέλος, τοποθετήθηκε Χρυσός Σταυρός αντίγραφο του Σταυρού του Κομνηνού ως επίστεψη στην κορυφή του Τρούλου της ανωδομής του Παναγίου Τάφου.

Εικόνα 6.33: Χρυσός Σταυρός.
