Δ.Π.Μ.Σ. ΣΧΕΔΙΑΣΜΟΣ ΚΑΙ ΚΑΤΑΣΚΕΥΗ ΥΠΟΓΕΙΩΝ ΕΡΓΩΝ

Εκτεταμένα Κατολισθητικά Φαινόμενα σε Εργο Οδοποιΐας της Αλβανίας. Περίπτωση Αυτοκινητόδρομου Τίρανα – Ελμπασάν.

ΜΕΤΑΠΤΥΧΙΑΚΗ ΔΙΠΛΩΜΑΤΙΚΗ ΕΡΓΑΣΙΑ

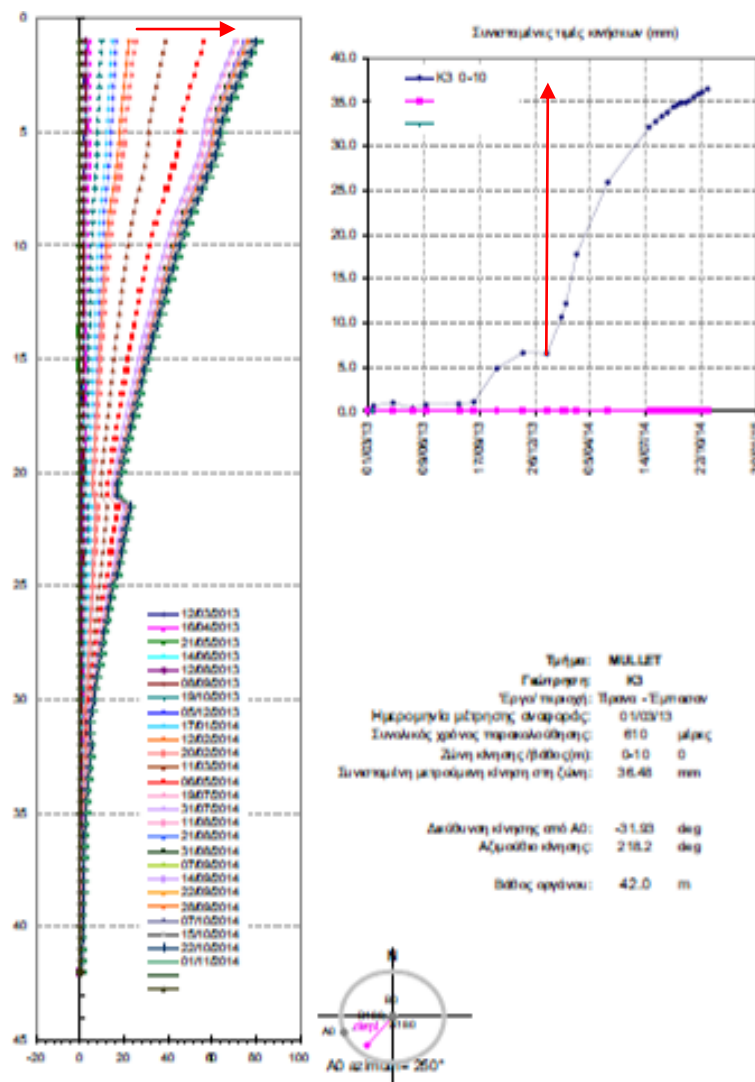
Εικόνα 3.9: Διαγράμματα συνολικής μετακίνησης για τα κλισιόμετρα από το διάστημα 12/03/2013 έως 1/11/2014

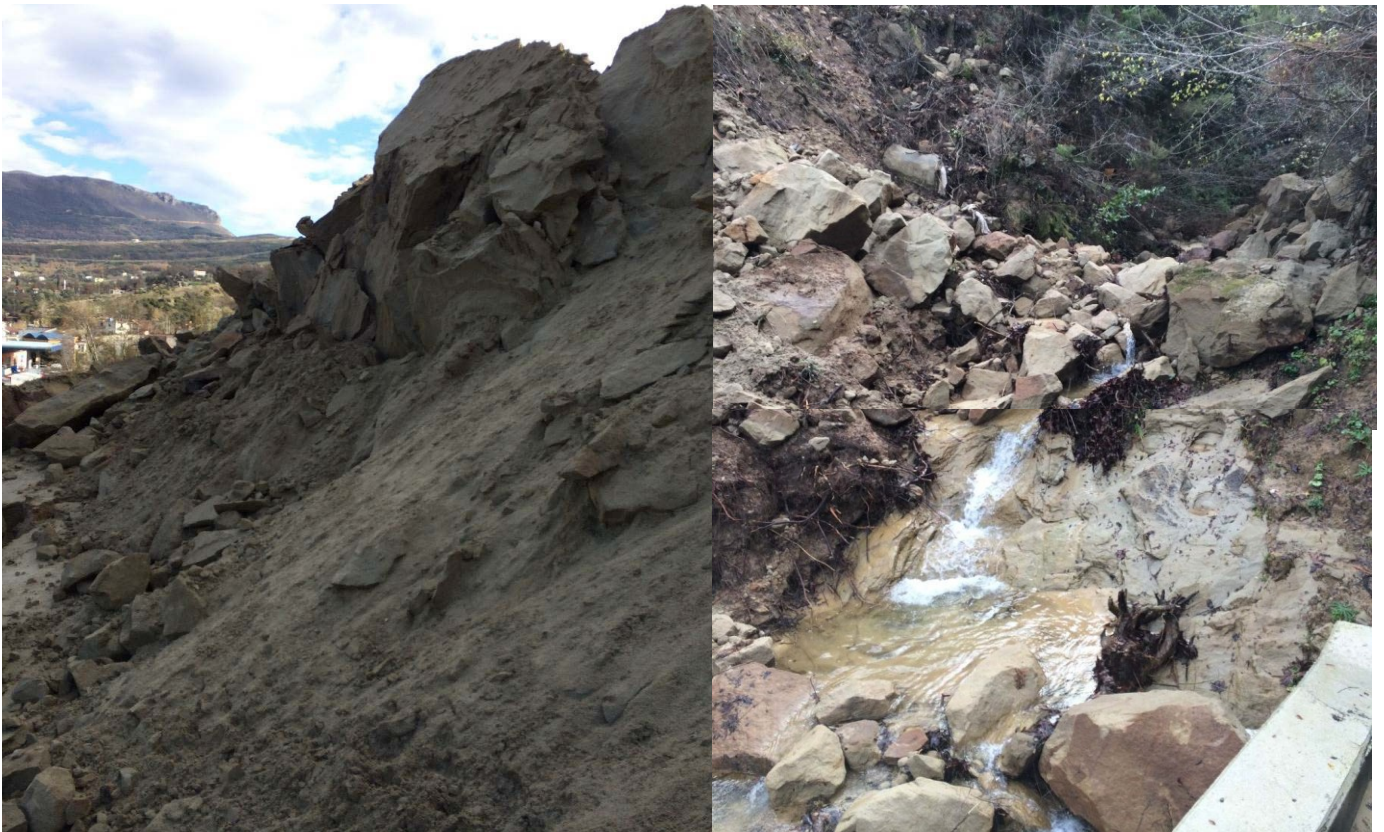
Εικόνα 3.24: Φωτογραφία από σχηματισμό μετά την κατολίσηση (αριστερά) και της ροής νερού στο αποστραγγιστικό παρειανά του πρηνούς ακριβώς μετά την κατολίσηση (δεξιά)

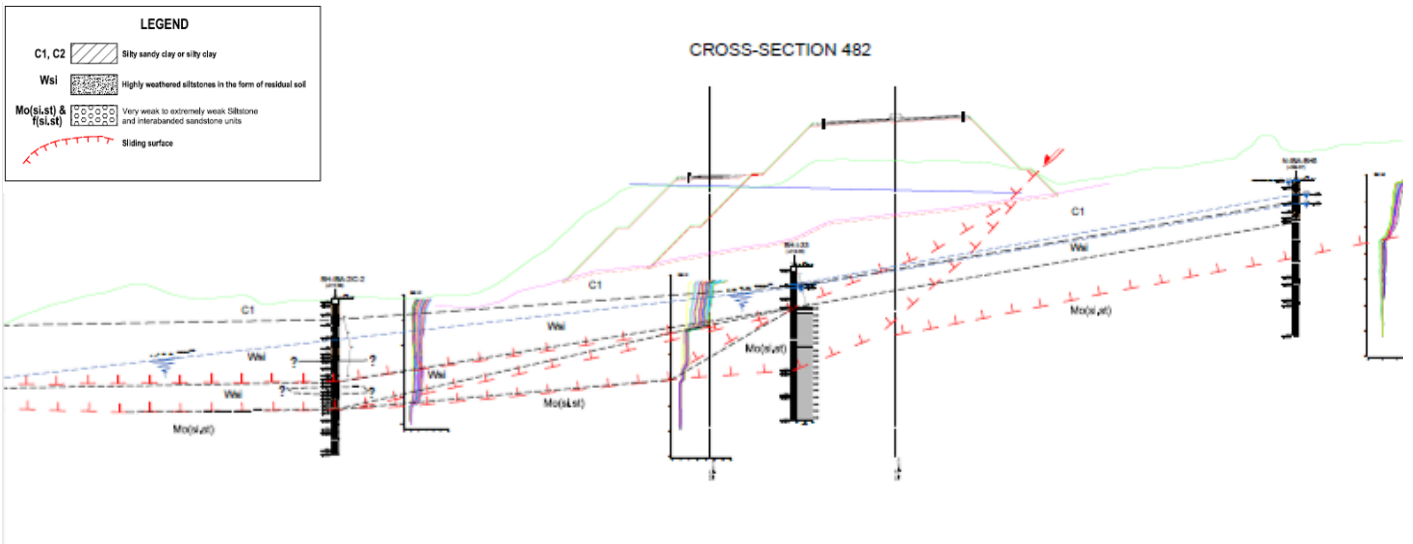
Εικόνα 3.31: Ενδεικτική γεωλογική τομή της ΧΘ 12+000 (GEOGNOSI, 2016)

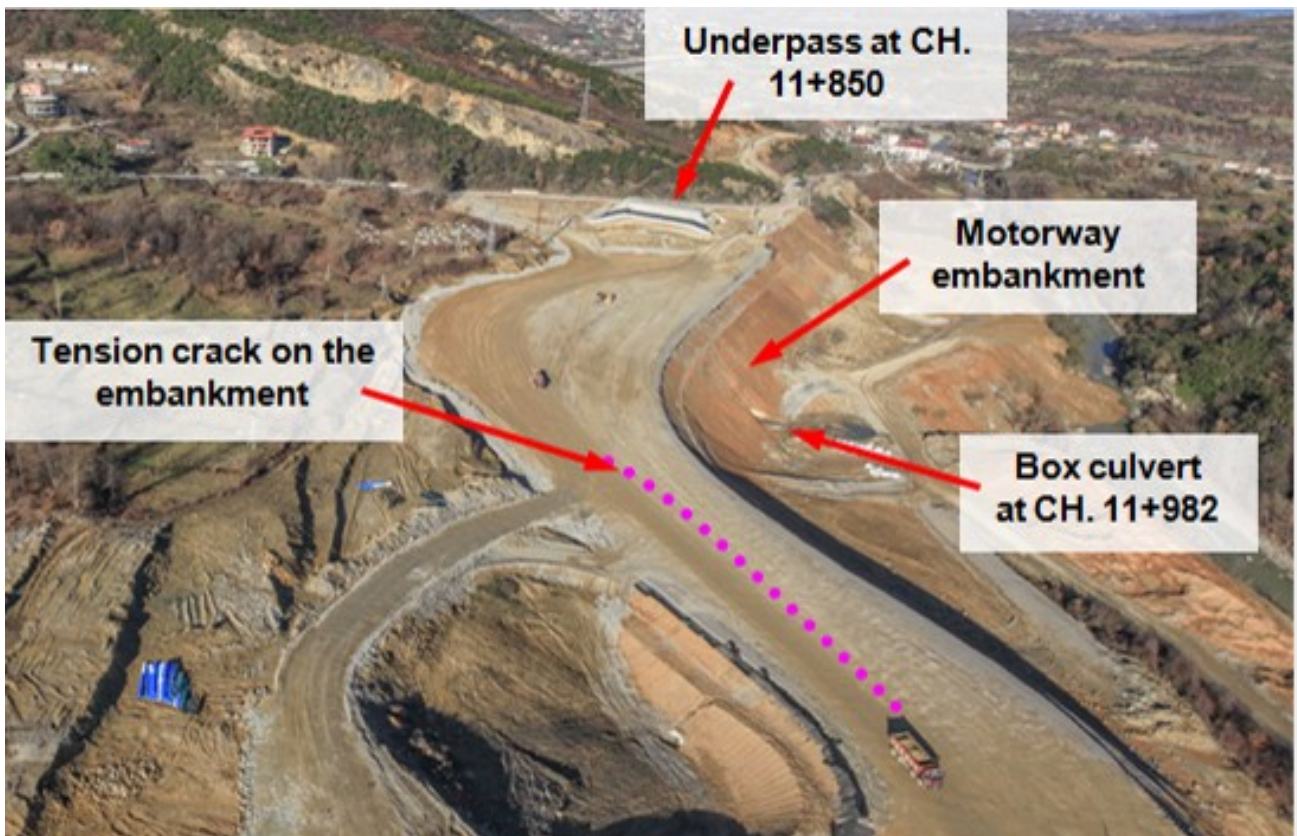
Εικόνα 3.36: Επικρατούσα κατάσταση Μάιος 2013(ΟΜΙΚΡΟΝ ΚΑΡΡΑ Consulting, May 2013)

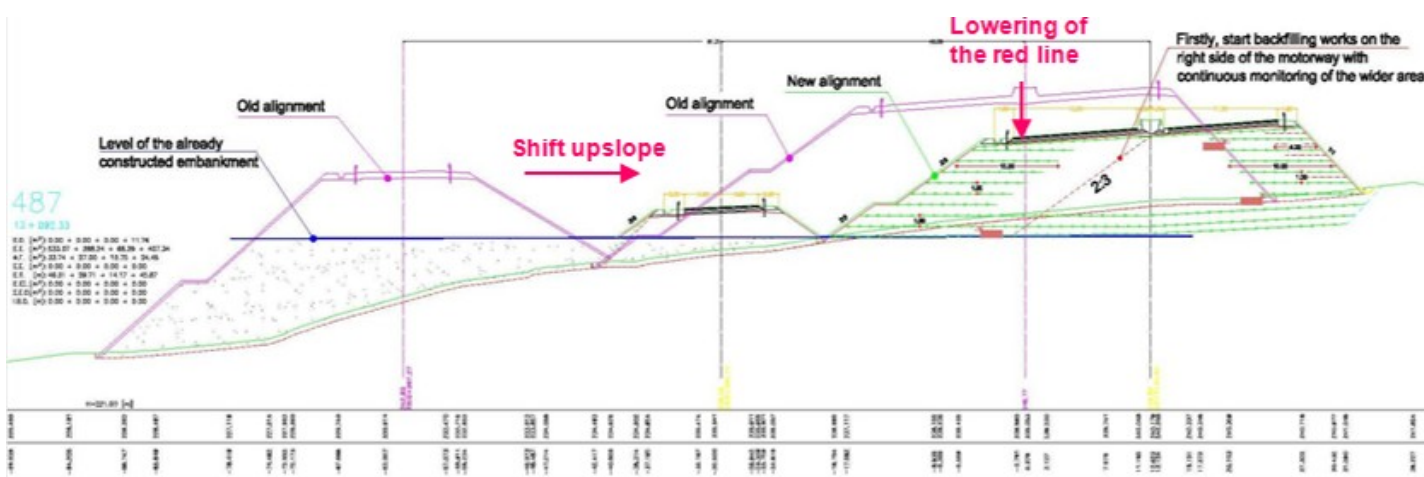
Εικόνα 3.41: Πρώτο σχέδιο δράσης για τον περιορισμό του φαινομένου και συνέχιση των εργασιών στη ΧΘ 12+000 (OMIKRON KAPPA Consulting, May 2013)

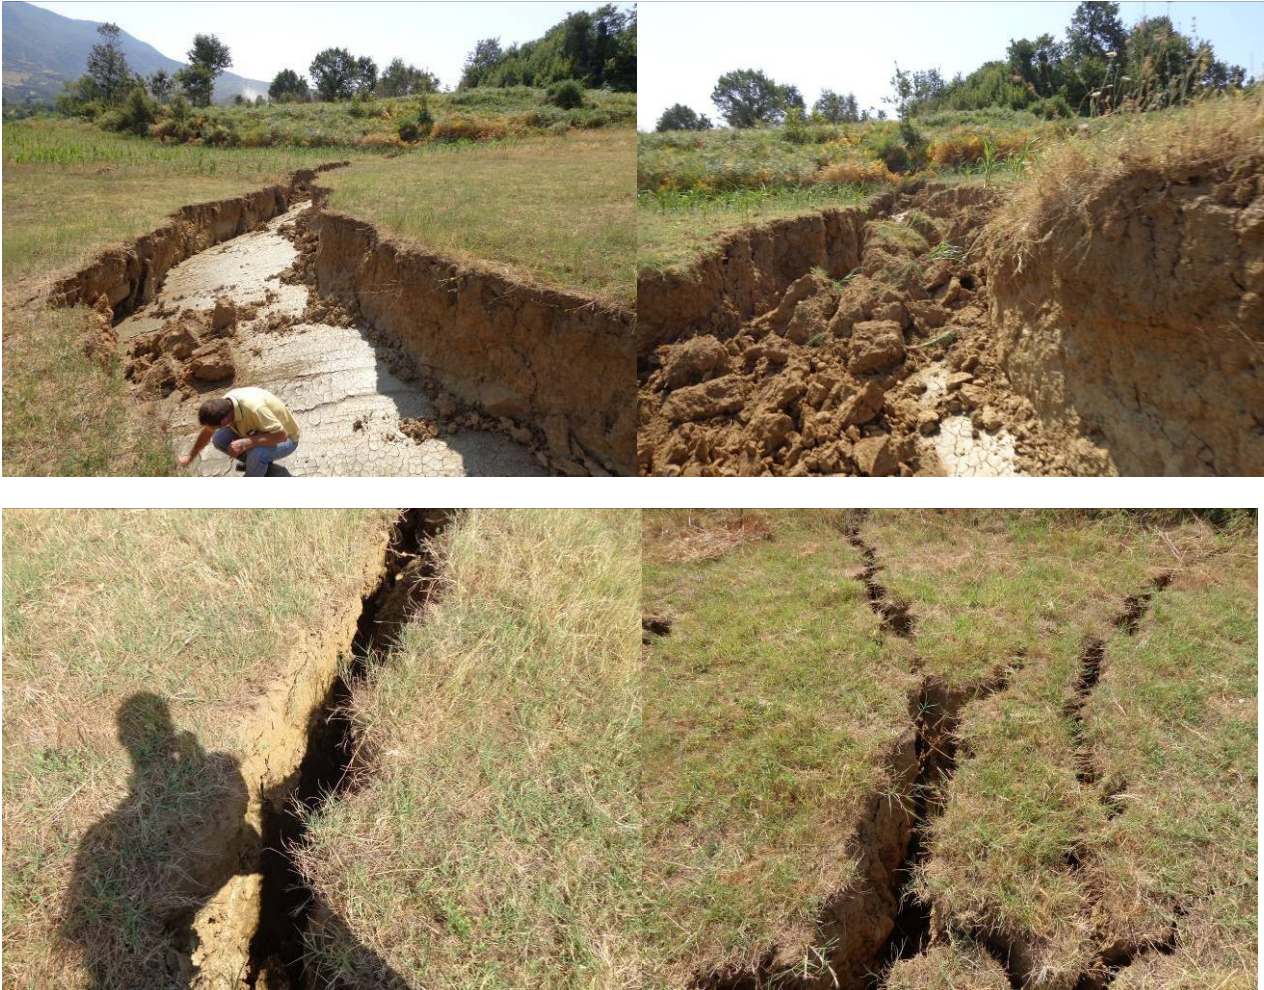
Εικόνα 3.49: Φωτογραφίες από ρωγμές τον Ιούλιο του 2012 (πρώτη εμφάνιση φαινομένου) μετά από εργασίες για οδό πρόσβασης ΧΘ 13+300-13+450

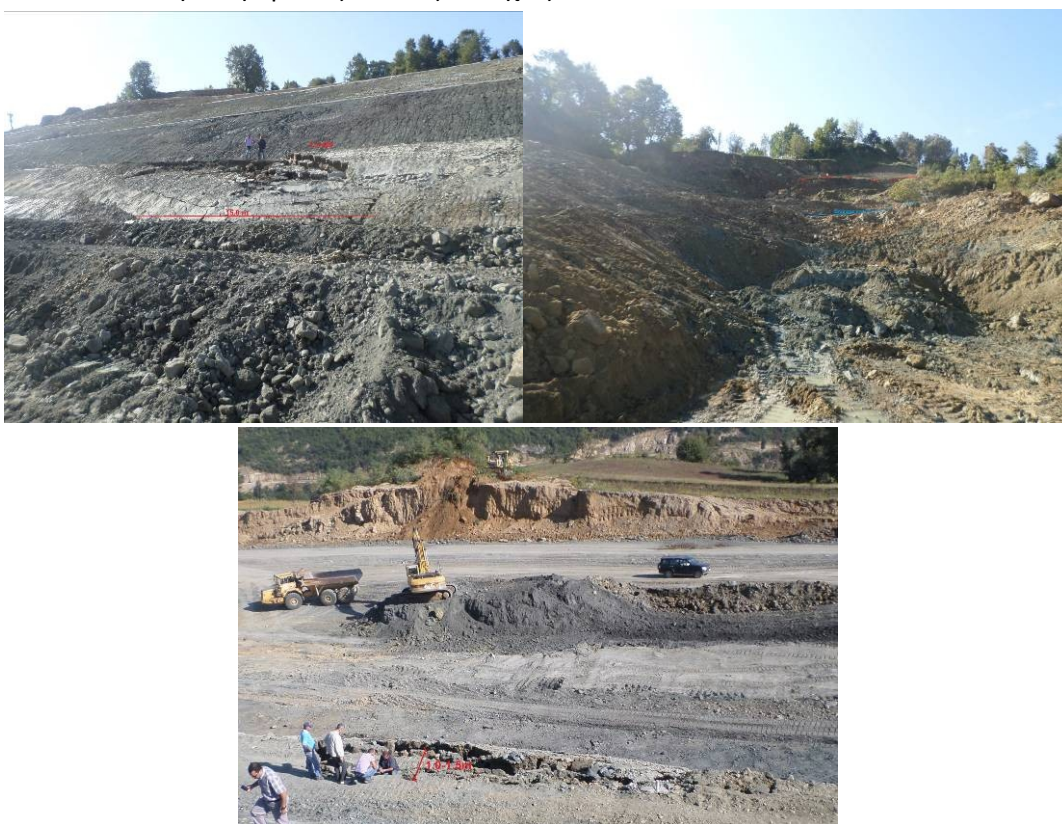
Εικόνα 3.53: Φωτογραφίες από τοπικά φαινόμενα Σεπτέμβριος – Δεκέμβριος 2014

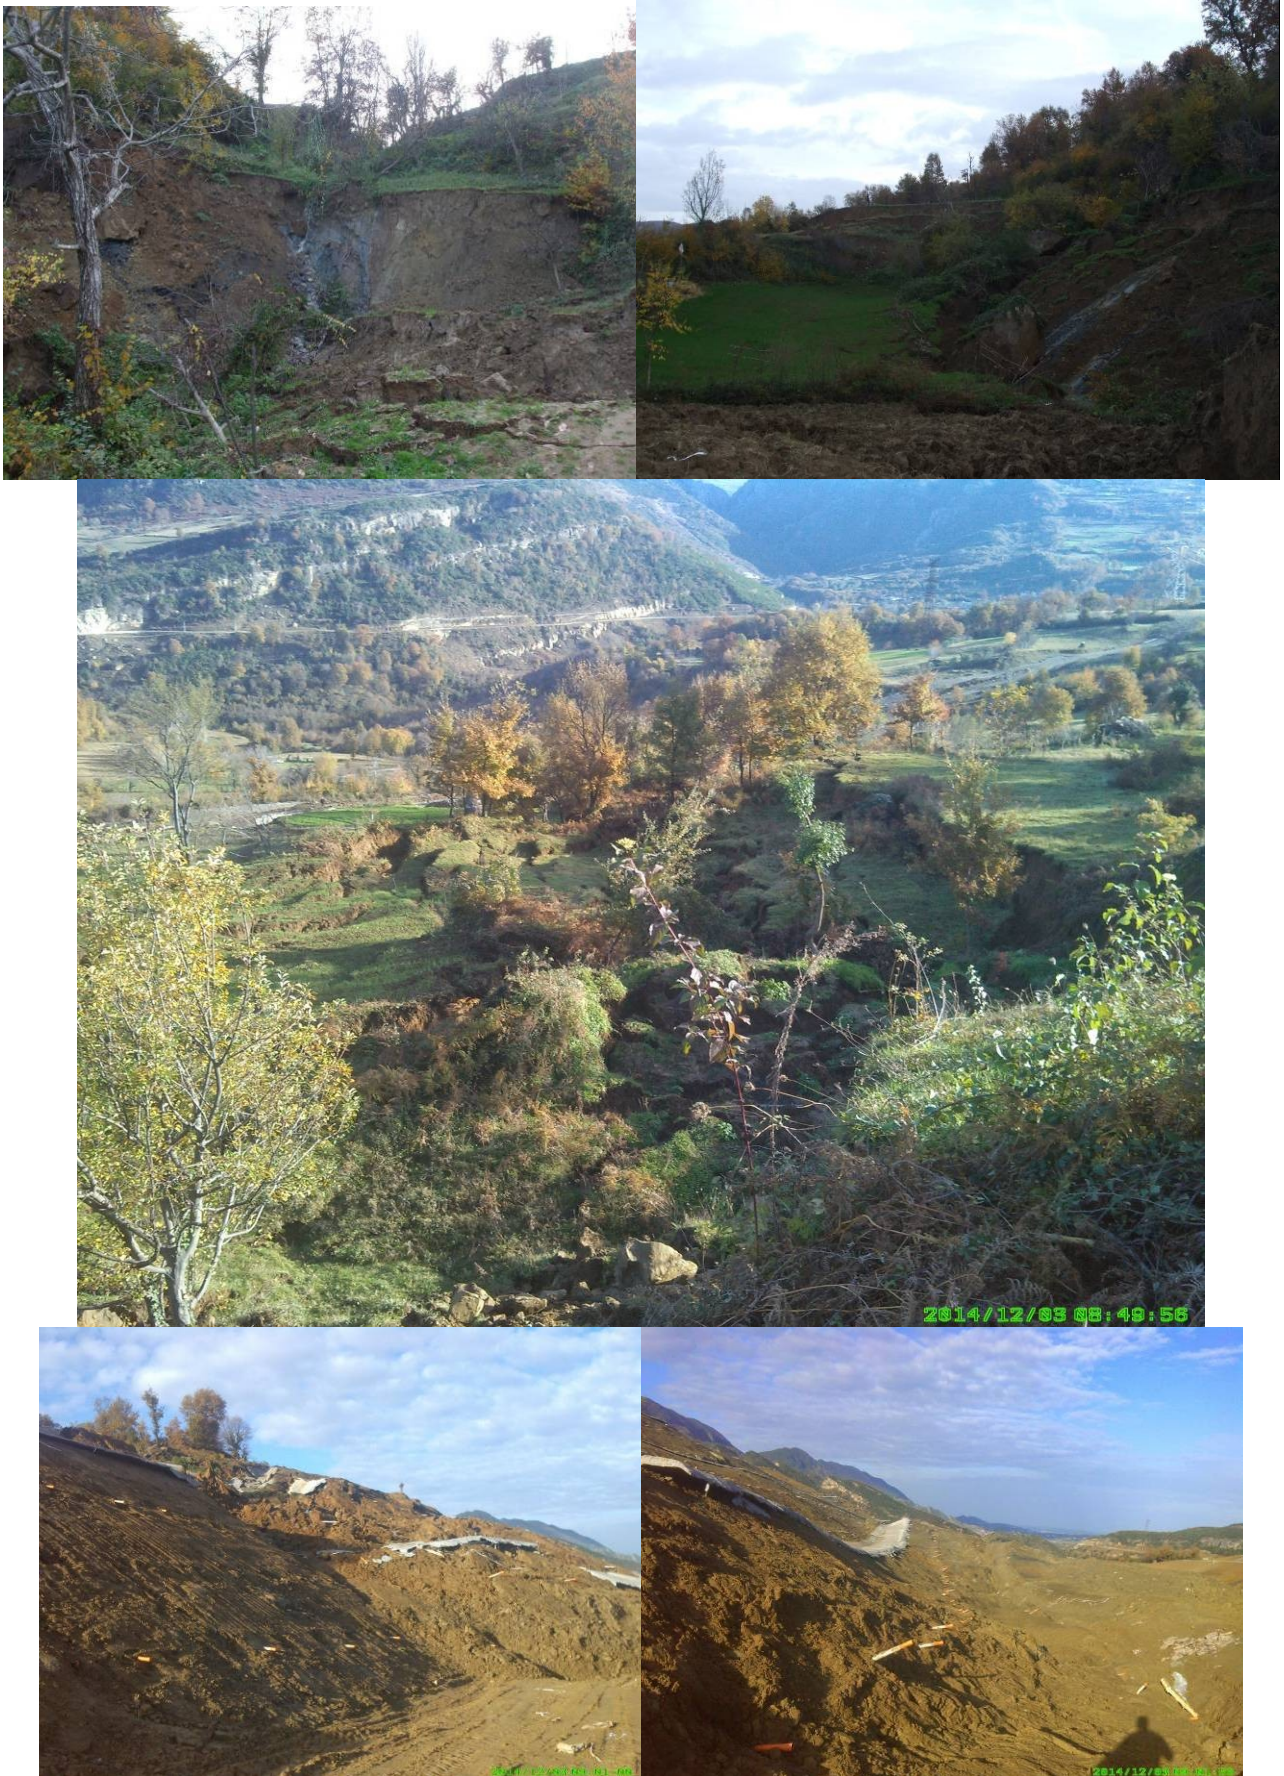
Εικόνα 3.56: Φωτογραφίες μετά από συμβάν 02/12/2014 στην κατολίσθηση της ΧΘ 13+150
