# ΕΘΝΙΚΟ ΜΕΤΣΟΒΙΟ ΠΟΛΥΤΕΧΝΕΙΟ

## ΔΙΕΠΙΣΤΗΜΟΝΙΚΟ ΠΡΟΓΡΑΜΜΑ ΜΕΤΑΠΤΥΧΙΑΚΩΝ ΣΠΟΥΔΩΝ (Δ.Π.Μ.Σ.) «ΠΕΡΙΒΑΛΛΟΝ ΚΑΙ ΑΝΑΠΤΥΞΗ ΤΩΝ ΟΡΕΙΝΩΝ ΠΕΡΙΟΧΩΝ»

Διερεύνηση της αρχιτεκτονικής τυπολογίας  
των κτιρίων και τρισδιάστατη αναπαράσταση  
του οικισμού Μαυρονόρους.

Αθήνα, Φεβρουάριος 2018

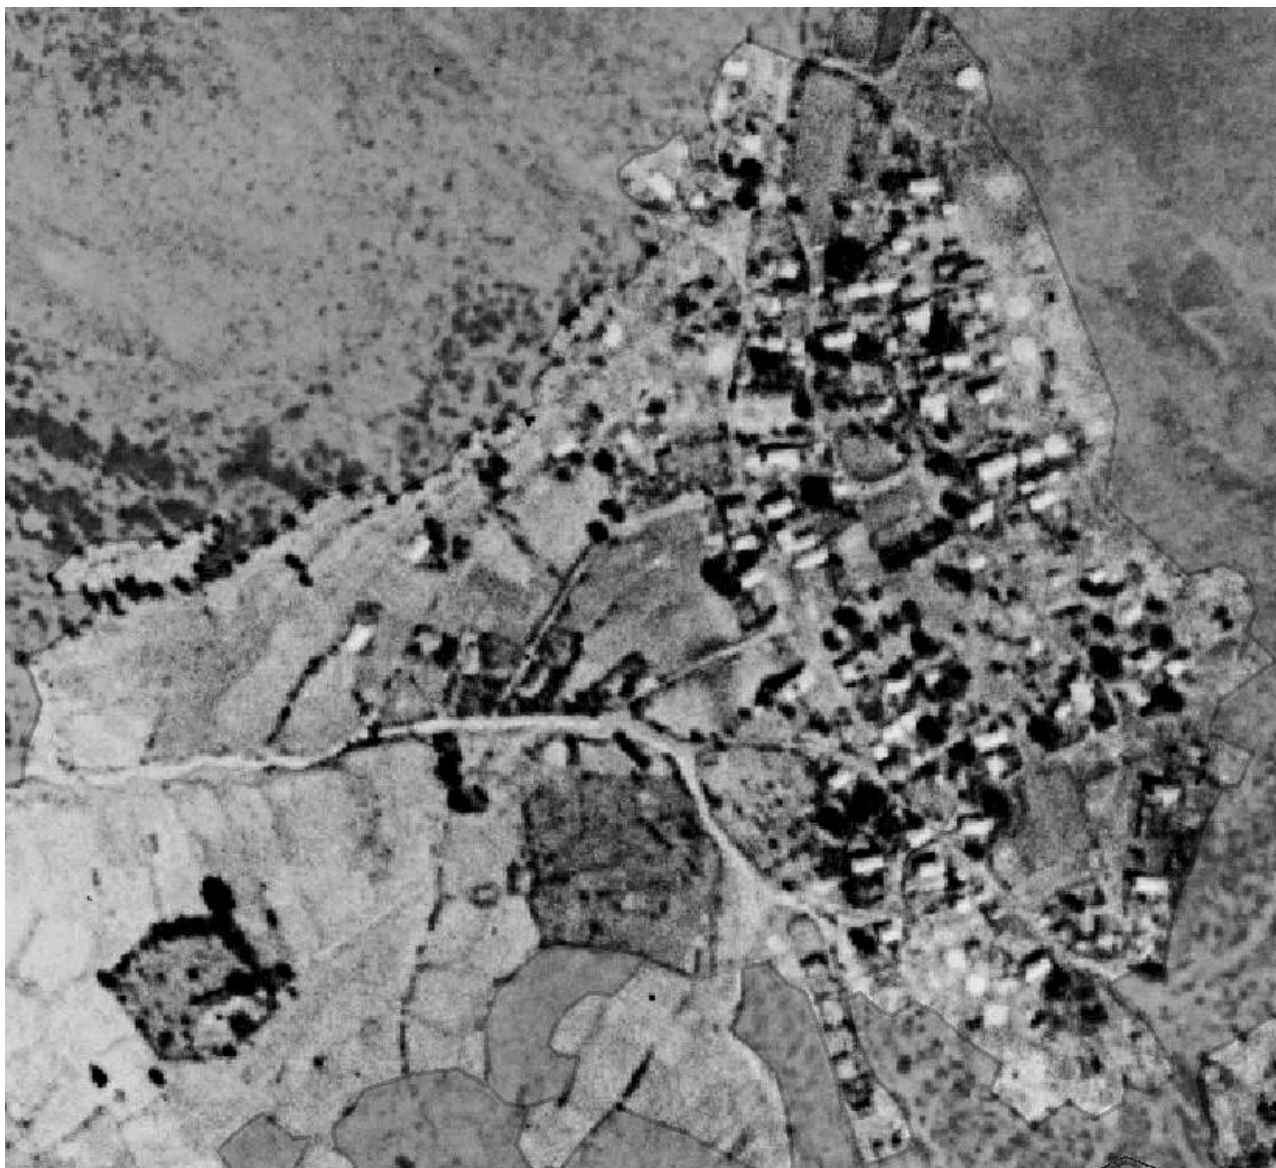
**Εικόνα 3.3.** Αεροφωτογραφία - λήψη του 1945 (Πηγή: <http://www.ktimatologio.gr>)

Η μελέτη της δομής του οικισμού πραγματοποιείται μέσω συγκριτικής ανάλυσης αεροφωτογραφιών του 1945 και μεταγενέστερων, ενώ οι πληροφορίες που αντλούνται, διασταυρώνονται με έρευνα στο πεδίο. Καθώς στοιχεία ως προς την οικιστική εξέλιξη - ανάπτυξη του Μαυρονόρους δεν είναι διαθέσιμα, η πολεοδομική οργάνωση του οικισμού ερευνάται στη μορφή που παρουσίαζε το έτος 1945.

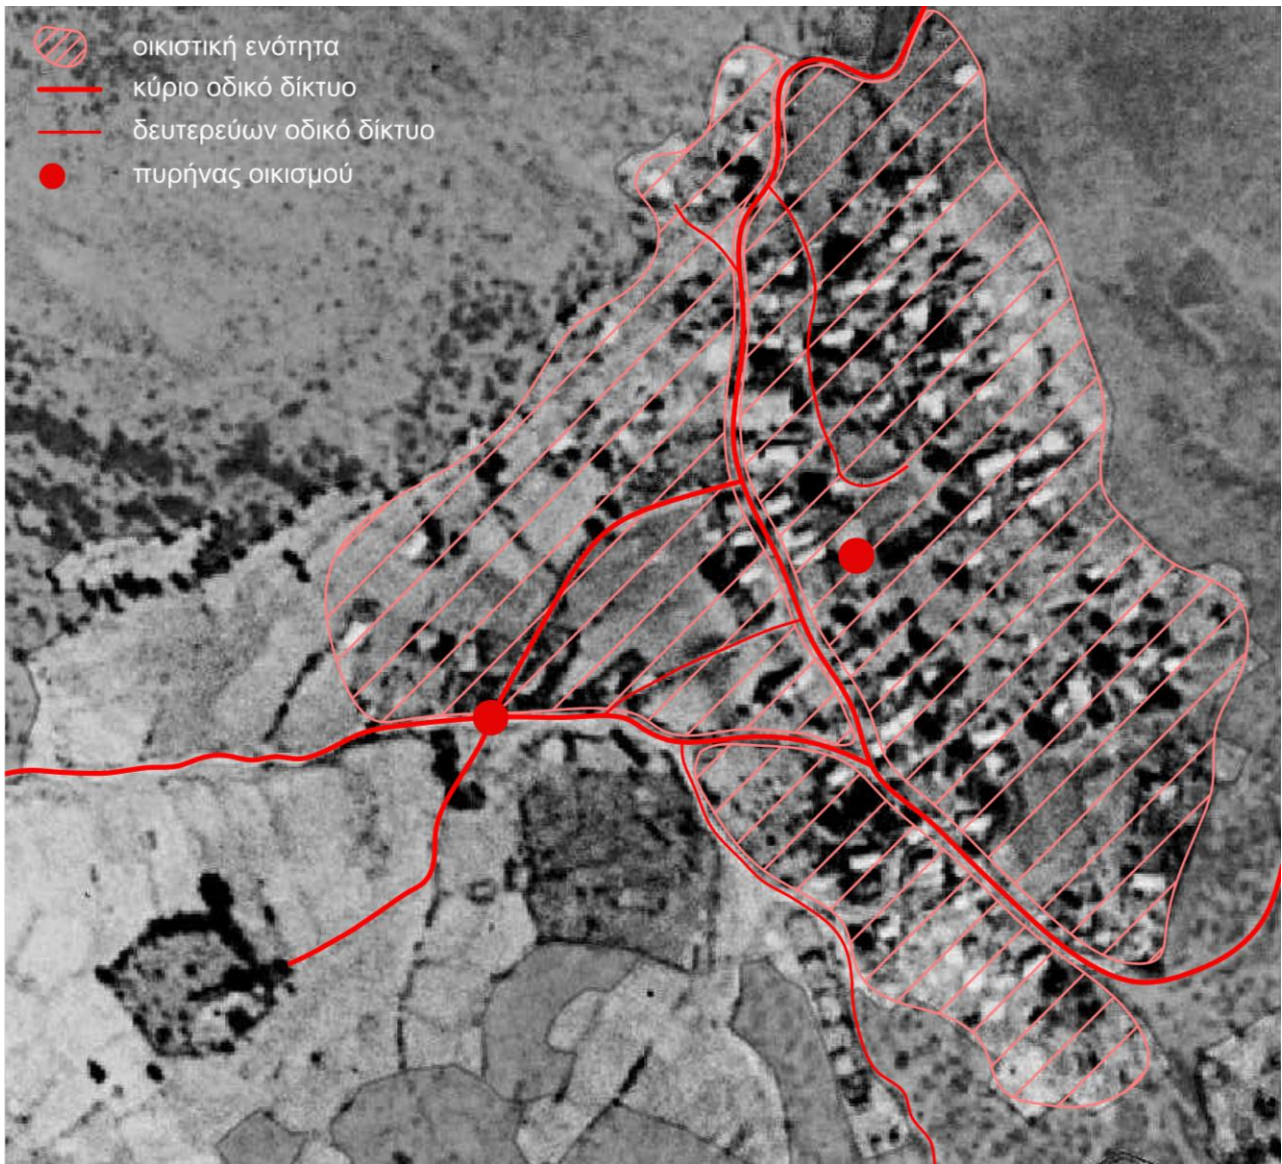
**Εικόνα 3.4.** Διάγραμμα πολεοδομικής οργάνωσης του οικισμού (Πηγή υποβάθρου: <http://www.ktimatologio.gr>)

Συγκεκριμένα, ο οικισμός διαρθρώνεται σε τρεις οικιστικές ενότητες με βάση τη μορφολογία του εδάφους και την οριοθέτηση τους από το οδικό δίκτυο. Ο κύριος όγκος των κτιρίων χωροθετείται στο ανατολικό πρανάς που αποτελεί μία οικιστική ενότητα, ενώ πιο αραιή δόμηση εντοπίζεται στις υπόλοιπες δύο, στο νότιο και δυτικό πρανάς. Το σύστημα δόμησης που ακολουθείται είναι το πανταχόθεν ελεύθερο και η διάταξη των κτιρίων ακολουθεί τις φυσικές κλίσεις τους εδάφους με τη μεγαλύτερη πλευρά τους προσανατολισμένη κατά τον άξονα βορρά/νότου, ενώ παρατηρείται και σε σημεία η εξωτερική παρειά του τοίχου κτιρίων να ταυτίζεται με το όριο κύριου δρόμου.

Με βάση τις δημόσιες λειτουργίες, εντοπίζονται δύο «κέντρα» στον οικισμό. Ο πρώτος πυρήνας εντοπίζεται κεντρικά του οικισμού όπου είναι χωροθετημένη η πλατεία, κοινώς «μεσοχώρι», με επιπλέον χρήσεις γης αυτή της εκπαίδευσης (σχολείο) και του εμπορίου (παντοπωλείο - καφενείο) ενώ ο δεύτερος εντοπίζεται δυτικά του οικισμού και χαρακτηρίζεται από τις κοινοτικές εγκαταστάσεις υδροδότησης. Η εκκλησία με το κοιμητήριο τοποθετούνται δυτικά, σχεδόν εκτός του οικισμού. Περιμετρικά αναπτύσσονται αγροί σε συνδυασμό με κτίσματα απαραίτητα για την παραγωγική δραστηριότητα, αξιοποιώντας το φυσικό ανάγλυφο.

Ο ιστός του οικισμού ορίζεται από τρεις κύριους δρόμους και τα παρακλάδια τους με διευθύνσεις προς τα τέσσερα σημεία του ορίζοντα, που προεκτείνονται και εκτός του χωριού ενώνοντάς τον με τους οικισμούς Άνω Παρακάλαμος, Λάβδανη, Δημόκορη και Σιταριά αλλά και με σημεία του όρους Κασιδιάρη και τόπους απασχόλησης (χωράφια, αμπέλια, δάση) και από δευτερεύοντες, εσωτερικής εξυπηρέτησης. Ο ένας εκ των τριών κύριος δρόμος του οικισμού αναπτύσσεται με κατεύθυνση από ανατολή προς δύση και διέρχεται από τις κοινοτικές εγκαταστάσεις υδροδότησης. Ο δεύτερος κύριος δρόμος αναπτύσσεται κατά τον άξονα βορρά/νότου και διέρχεται από το σχολείο και ο τρίτος ενώνει τους προαναφερθέντες καταλήγοντας στην εκκλησία. Από τους κύριους αυτούς δρόμους απορρέουν οι δευτερεύοντες, οι οποίοι αναπτύσσονται σύμφωνα με τη βατότητα του εδάφους.

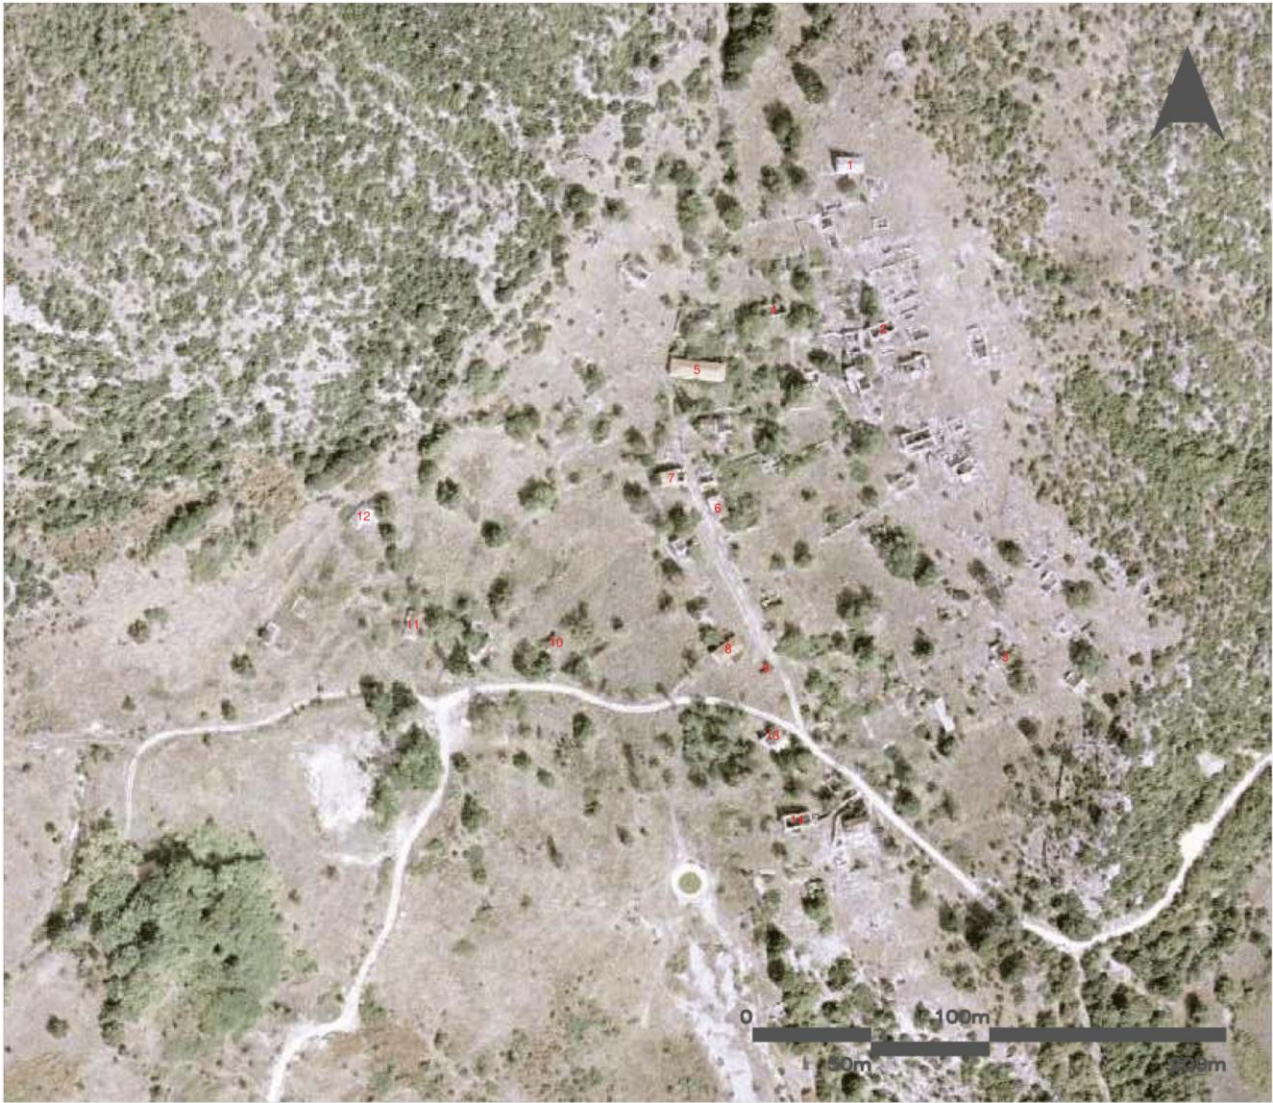
**Εικόνα 4.3.** Χάρτης καταγεγραμμένων κτιρίων

Ως προς την εξαγωγή ασφαλών συμπερασμάτων για την τυπολογία των κτιρίων του οικισμού απαραίτητη είναι η έρευνα στο πεδίο κατά την οποία πραγματοποιείται καταγραφή δείγματος των εναπομεινάντων κτισμάτων. Βασικό στάδιο αποτελεί η αποτύπωση των κτιρίων στη σημερινή μορφή τους ώστε να μελετηθεί η παθολογία και ο βαθμός αλλοίωσης από μεταγενέστερες επεμβάσεις. Ωστόσο, για οικονομία χρόνου το στάδιο αυτό παρακάμπτεται και μέσω φωτογραφικού υλικού παρουσιάζεται η δομική ανάλυση των κτιρίων.

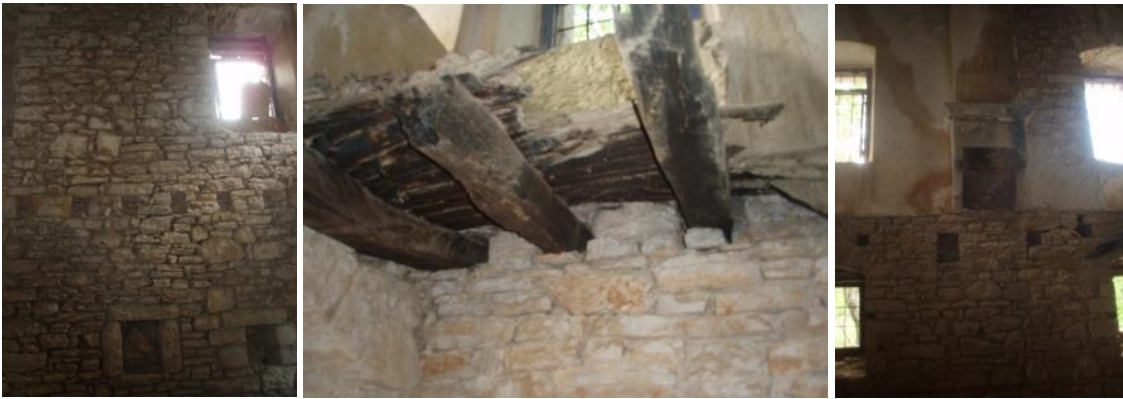
**Εικόνα 4.9 - 4.11.** Κατασκευαστική λογική πατώματος (Ιδία λήψη)

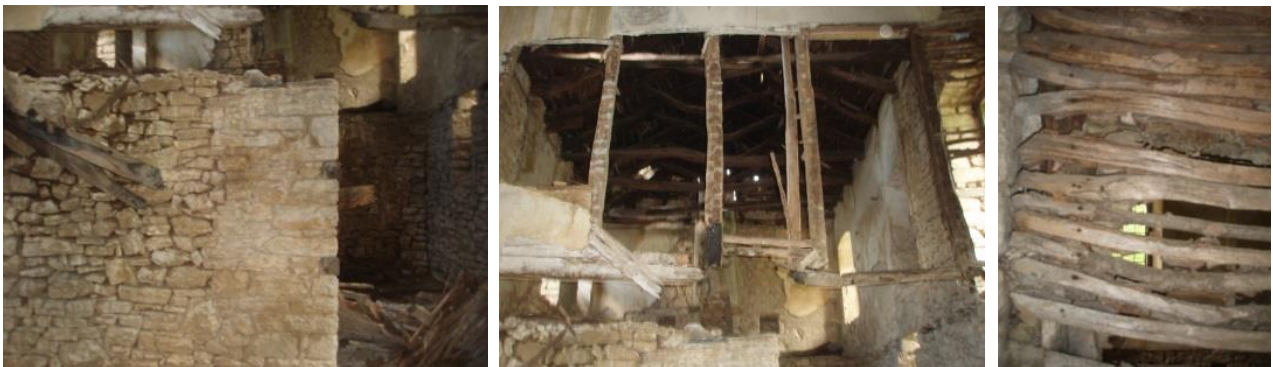
**Εικόνα 4.12 - 4.14.** Εσωτερικό λίθινο χώρισμα και μπαγδατί (Ιδία λήψη)

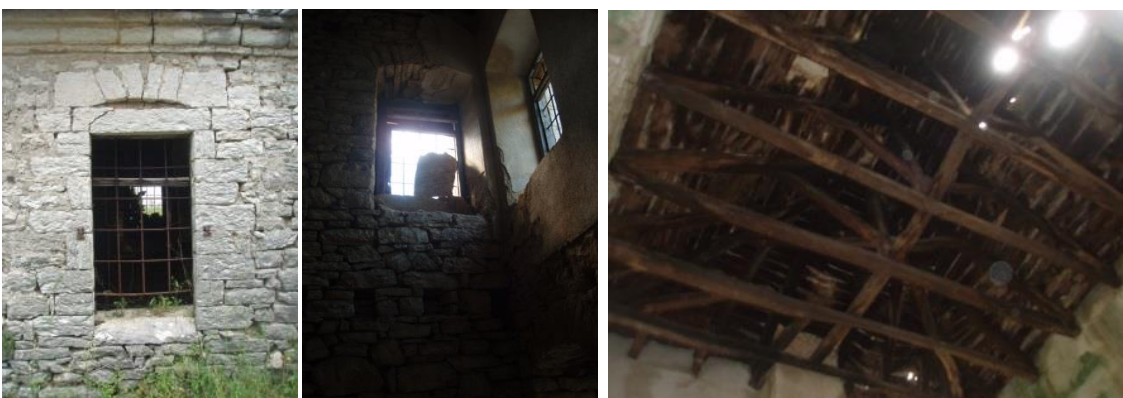
**Εικόνα 4.15 - 4.17.** Τυπικό άνοιγμα και κατασκευαστική λογική ζευκτού στέγης (Ιδία λήψη)

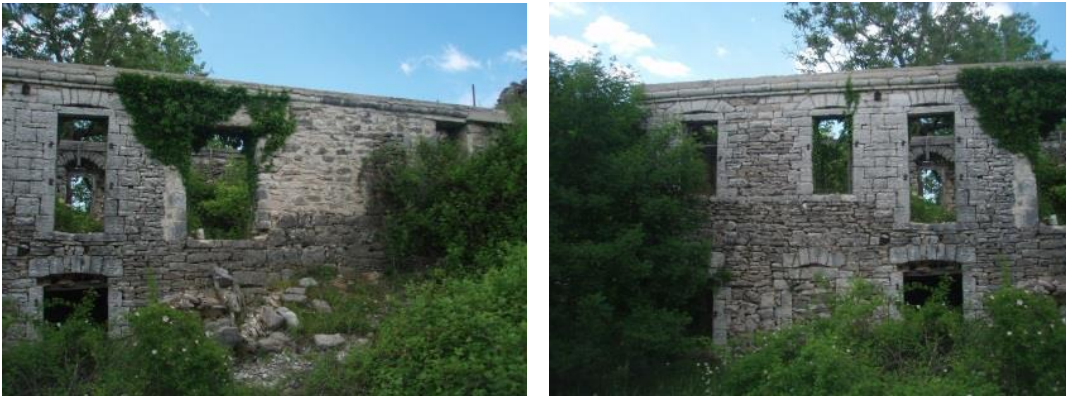
**Εικόνα 4.31 - 4.32.** Διαφορά στη λιθοδομή και ενίσχυσή της με μπετόν (Ιδία λήψη) — Ίχνη εξώστη και στεγάστρου (Ιδία λήψη)

ληφθεί υπόψη η συμμετρία των ανοιγμάτων αντιδιαμετρικά των όψεων σε σχέση με τη διαφοροποίηση στη λιθοδομή της νοτιοανατολικής όψης, προκύπτει πιθανή εκδοχή για ανοικοδόμηση του κτηρίου.

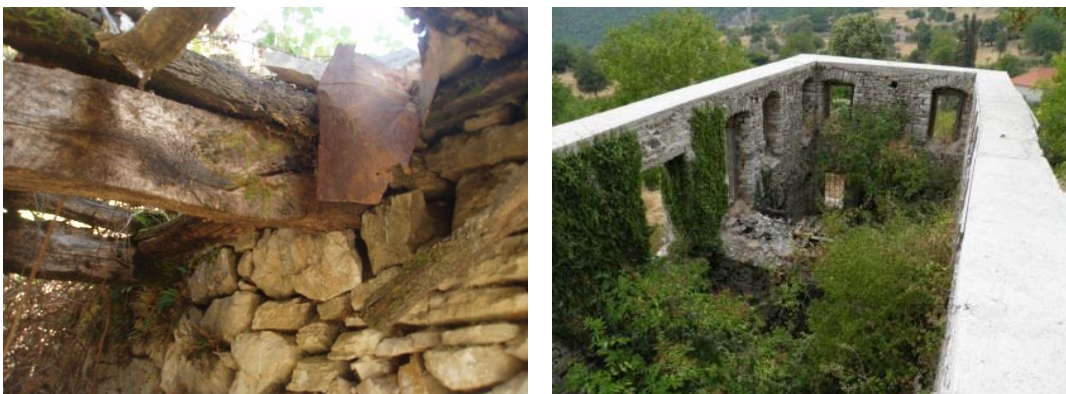
**Εικόνα 4.33 - 4.34.** Ίχνη ξύλινου πατώματος (Ιδία λήψη) — Εσοχή στην τοιχοποιία, στο ύψος έδρασης της στέγης, που μαρτυρά την ύπαρξη οριζόντιου ξύλινου δοκαριού (Πηγή: <http://www.facebook.com> - Φωτογραφική λήψη του Πουλίζου Χριστόφορου)

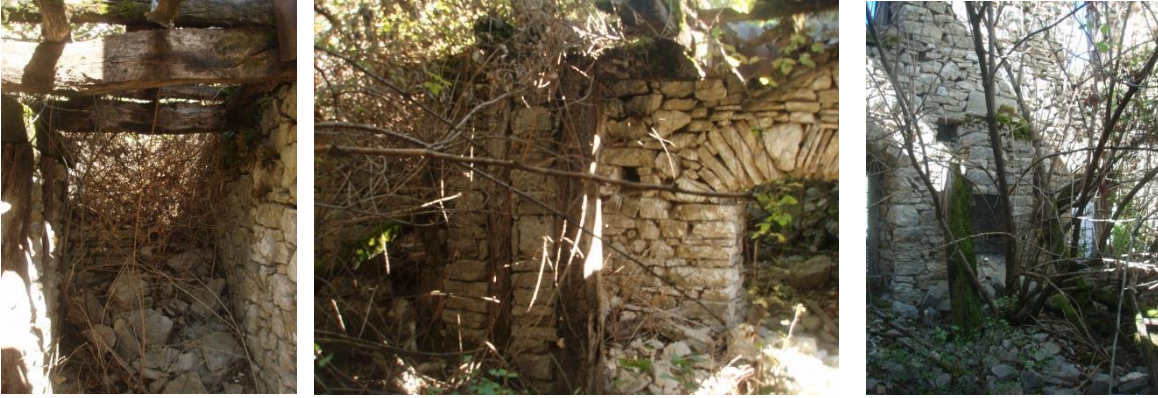
**Εικόνα 4.35 - 4.36.** Χώρος σάλας όπου υπήρχε η εσωτερική λίθινη κλίμακα και εστία στο επίπεδο του κατωγιού (Ιδία λήψη)

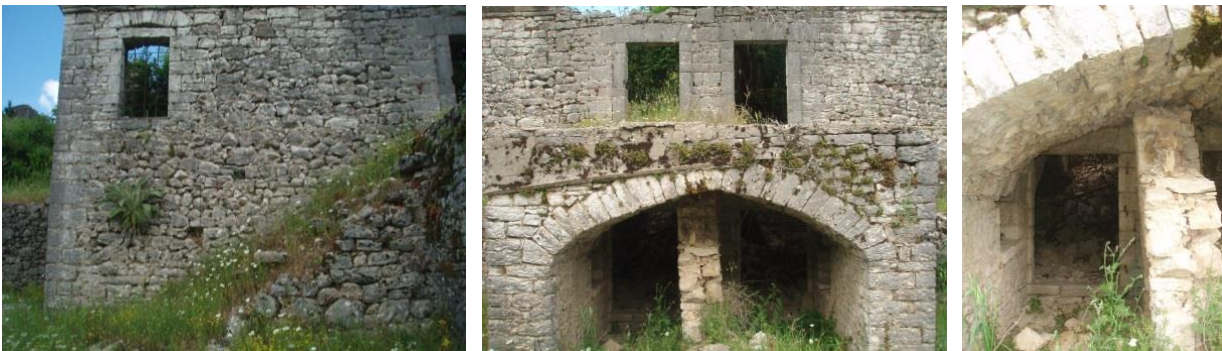
**Εικόνα 4.47 - 4.49.** Κλίμακα (Ιδία λήψη)

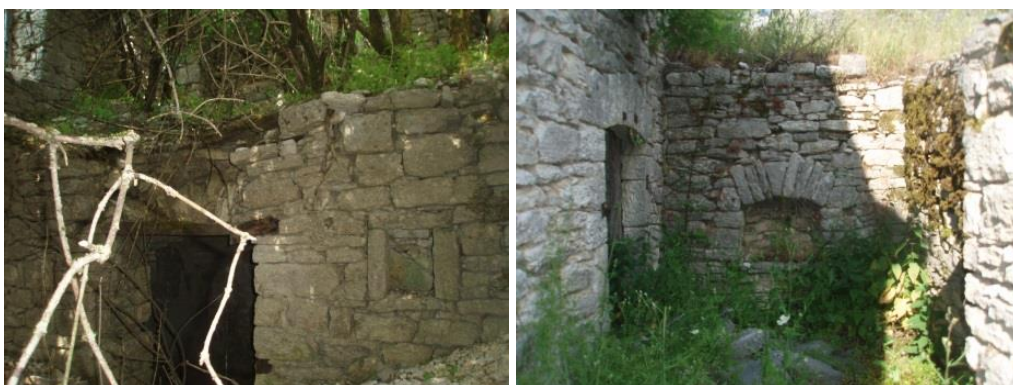
**Εικόνα 4.164 - 4.165.** Εσωτερικό χώρισμα, είσοδος στο κατώι και εντοιχισμένοι αποθηκευτικοί χώροι (Ιδία λήψη)

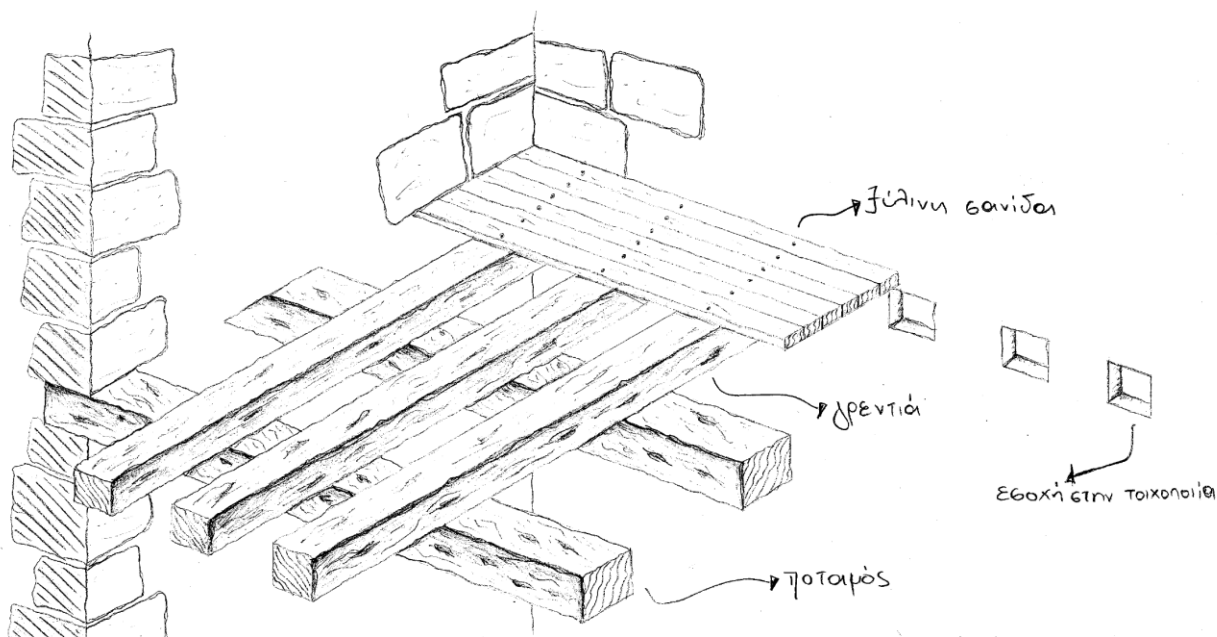
**Εικόνα 4.167.** Ξύλινο σύστημα πατώματος

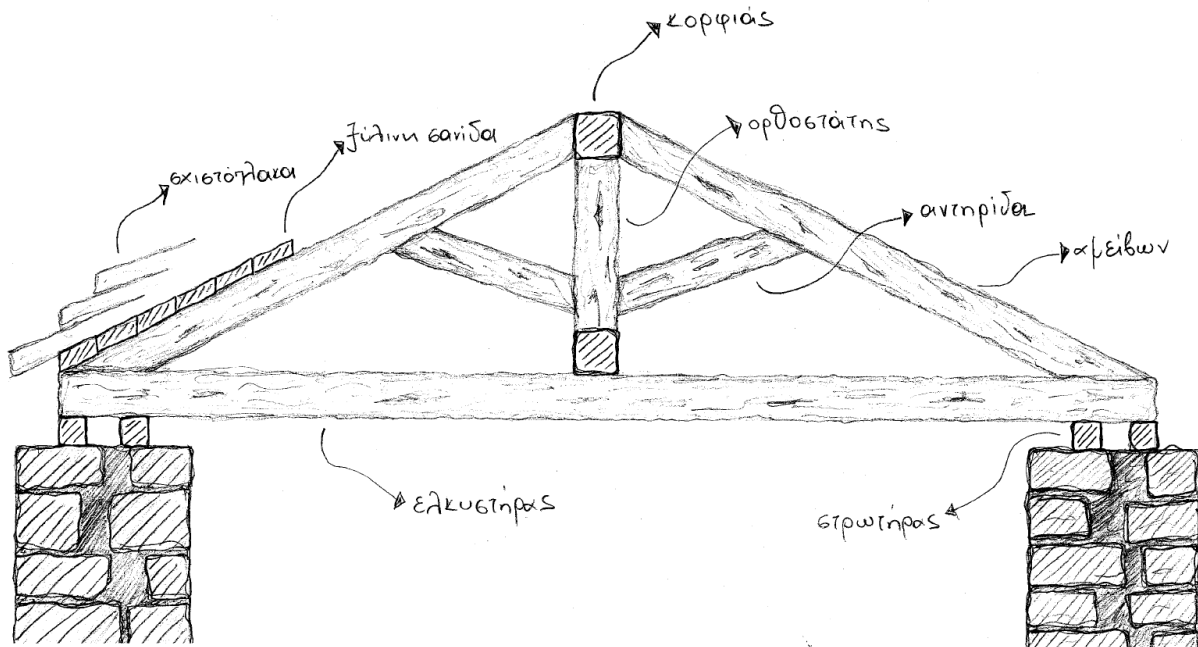
**Εικόνα 4.168.** Ξύλινο σύστημα στέγης

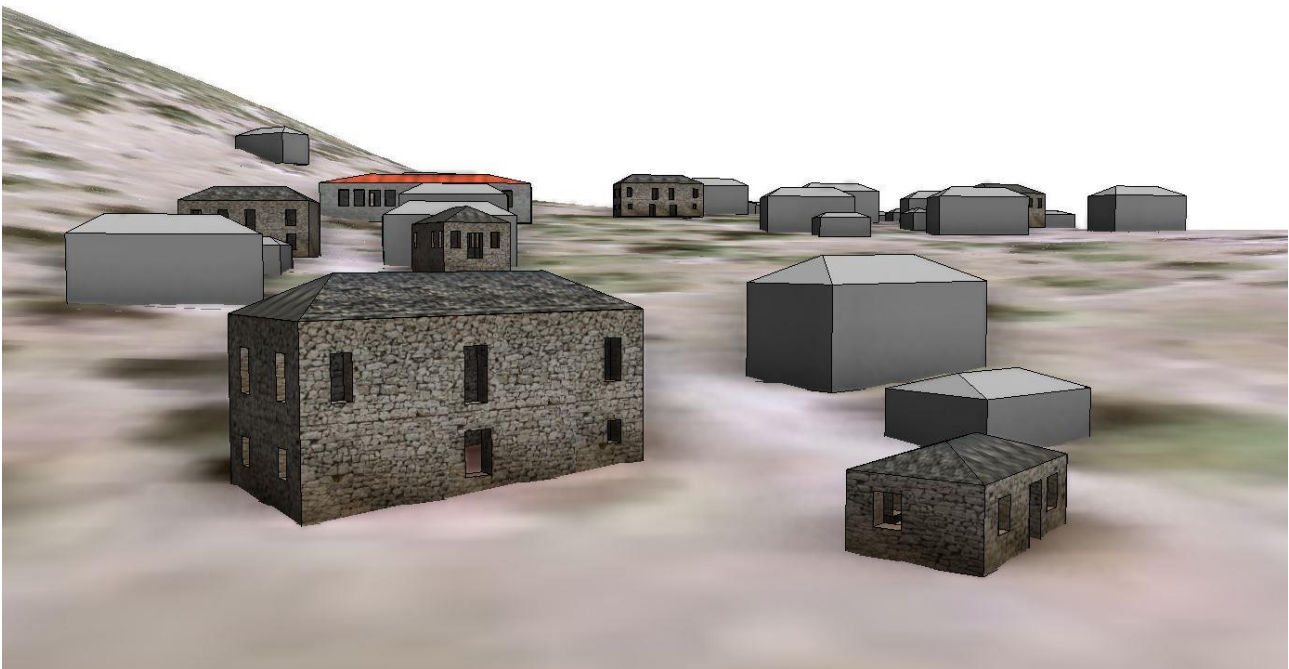
**Εικόνα 6.1.** Τρισδιάστατο μοντέλο τυπικής κατοικίας και καλύβας με στοιχεία υφής
