**ΜΕΤΑΠΤΥΧΙΑΚΗ ΕΡΓΑΣΙΑ**

**Ευρωπαϊκή Στρατηγική για την Προστασία της  
Πολιτιστικής Κληρονομιάς Έναντι Σεισμού**

POSTGRADUATE THESIS

**European Strategy on Safeguarding Cultural  
Heritage against Earthquake**

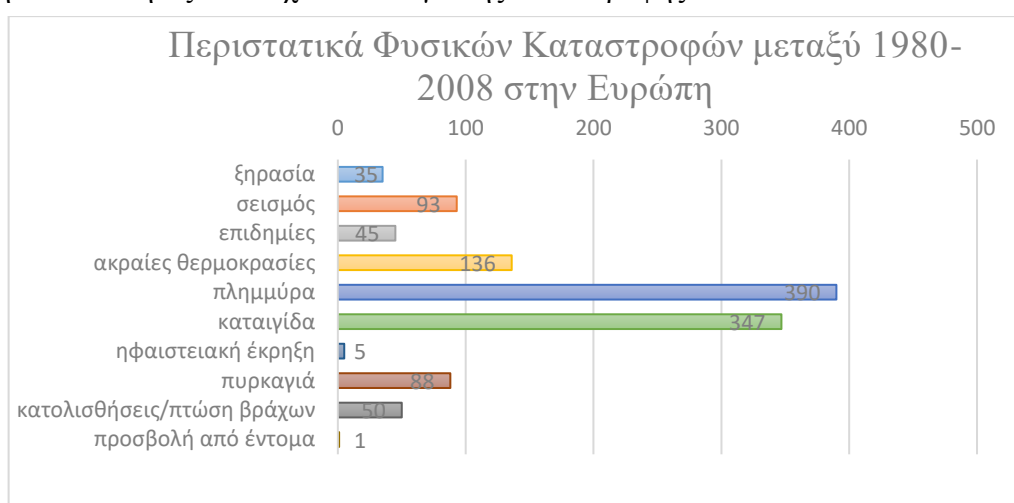
Εικόνα 1-5: Αριθμός περιστατικών φυσικών καταστροφών μεταξύ 1980 και 2008 στον γεωγραφικό ευρωπαϊκό χώρο (στους σεισμούς συμπεριλαμβάνονται και οι εδαφικές κινήσεις και τα τσουνάμι) ([http://www.preventionweb.net/english/countries/statistics/index\\_region.php?rid=3](http://www.preventionweb.net/english/countries/statistics/index_region.php?rid=3)).

Οι οφειλόμενες σε φυσικές καταστροφές απώλειες στον ευρωπαϊκό γεωγραφικό χώρο παρατίθενται παρακάτω (Εικόνα 1-5, Εικόνα 1-6, Πίνακας 1-1), όπως προκύπτει από στατιστικές των Ηνωμένων Εθνών μεταξύ 1980 και 2008. Διαπιστώνεται ότι, σε όρους συχνότητας εκδήλωσης φαινομένου, ο σεισμός κατατάσσεται τέταρτος, μετά την πλημμύρα, την καταιγίδα και τις ακραίες θερμοκρασίες, ενώ σε όρους απώλειας ανθρώπινων ζώων κατατάσσεται ως δεύτερο αίτιο, μετά τις ακραίες θερμοκρασίες.

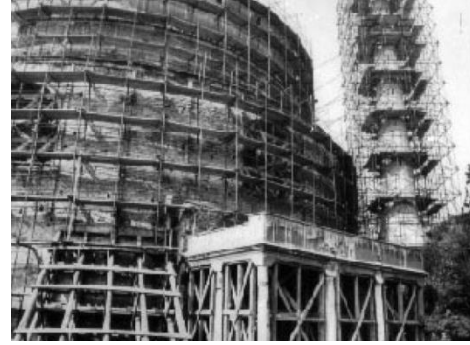
Εικόνα 2-3: Προσωρινές αντιστηρίξεις στην Ροτόντα μετά τον σεισμό του 1978 στην Θεσσαλονίκη (Πολυτεχνική Σχολή ΑΠΘ, 2008)

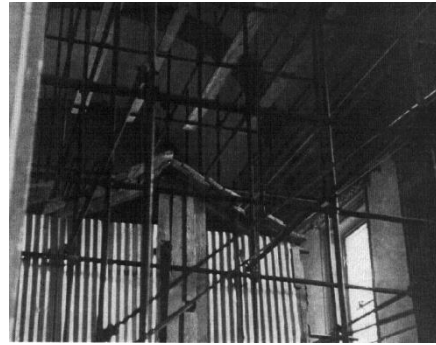
Εικόνα 2-6: Προσωρινή υποστήλωση στην Cappella Rucellai της Φλωρεντίας. Φωτογραφική λήψη στο εσωτερικό του ναού. (UNESCO, 1972)

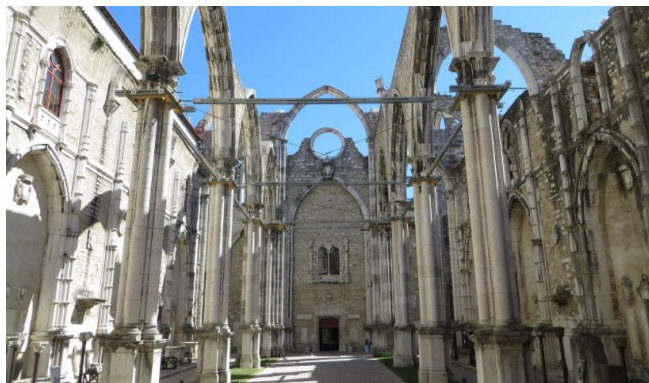
*Εικόνα 2-10: Convento da Ordem do Carmo, μνημείο του 14<sup>ου</sup> αιώνα (1389) στην Λισαβόνα. Υπέστη σοβαρές βλάβες στους σεισμούς του 1755 και 1969. Στην φωτογραφία απεικονίζονται οι επεμβάσεις που έχουν πραγματοποιηθεί (<https://theculturetrip.com/europe/portugal/articles/most-impressive-buildings-in-lisbon/>).*

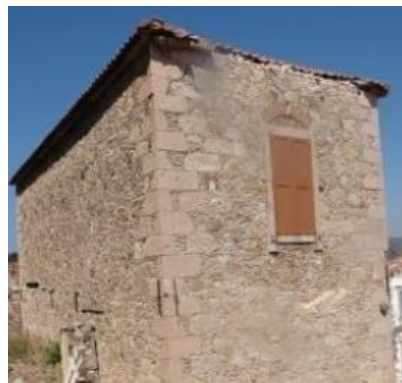
Εικόνα 3-4: Αβλαβής κατασκευή - οι παράλληλοι τοίχοι συγκρατούνται με μεταλλικούς ελκυστήρες από εκτός επιπέδου κατάρρευση. (EMΠ, 2017)

Πριν την εκδήλωση του φαινομένου, σε πολύ περιορισμένες περιπτώσεις είχε ληφθεί πρόνοια για αντισεισμικά μέτρα προστασίας, παρά το γεγονός ότι η σεισμικότητα της περιοχής ήταν γνωστή, καθώς επανειλημμένως ο οικισμός είχε πληγεί από σεισμό. Συγκεκριμένα, σημαντικά περιστατικά είχαν σημειωθεί το 1845, το 1847 αλλά και την περίοδο 1981-1983. Στις περιπτώσεις εξαίρεσης όπου είχαν εφαρμοστεί μέτρα (κυρίως με σύνδεση των τοίχων με μεταλλικούς ελκυστήρες - Εικόνα 3-4), οι κτηριακές βλάβες διαπιστώθηκε ότι ήταν σαφώς ελαφρύτερες.

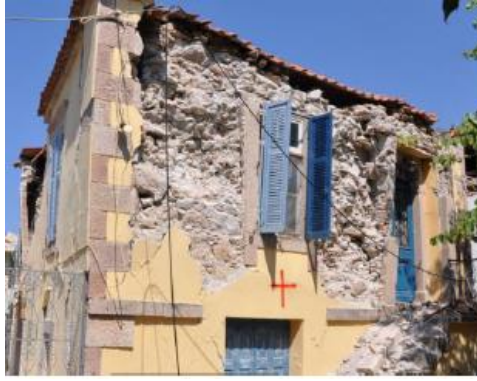
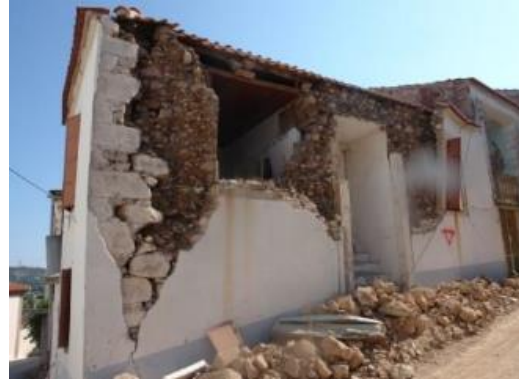
Εικόνα 3-7: Κατάρρευση εξωτερικής παρειάς τοιχοποιίας. Διακρίνεται η χαμηλή ποιότητα δομίσεως της τοιχοποιίας (ΕΜΠ, 2017)

Η δόμηση με ακανόνιστους λίθους, μικρού μεγέθους, σε ακανόνιστη διάταξη και με μεγάλη ποσότητα κονιάματος καθιστά την τοιχοποιία ευάλωτη. Το πρόβλημα επιτείνεται όσο πιο χαμηλή η ποιότητα των χρησιμοποιούμενων υλικών. Επί πλέον, παρά το γεγονός ότι η αποδιοργάνωση του κονιάματος σε κάποιο βάθος δεν αποτελεί βλάβη, ενδέχεται να αυξήσει την τρωτότητα της τοιχοποιίας (Εικόνα 3-7).

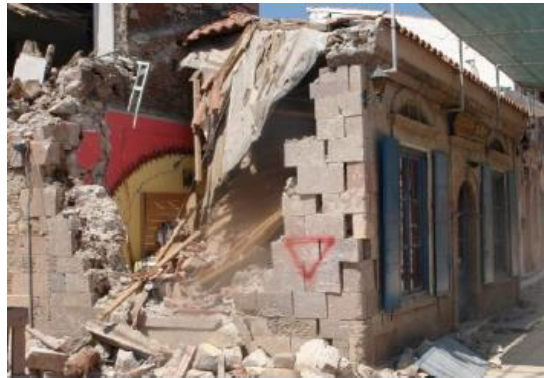
Εικόνα 3-8: Κατάρρευση τοιχοποιίας ισόγειου κτίσματος από εκτός επιπέδου κάμψη, με απώλεια έδρασης στέγης. Παρατηρείται η απουσία κονιάματος των τσιμεντόλιθων της εξωτερικής παρειάς διατεταγμένων σε ισόδομο σύστημα, η σχετική ολίσθηση και η πτωχή ποιότητα λίθων της εσωτερικής παρειάς. Οι δύο παρειές είναι μεταξύ τους ασύνδετες. Στην κάθετη όψη του κτιρίου δεν διακρίνονται βλάβες ίδιας έκτασης. (ΕΜΠ, 2017)

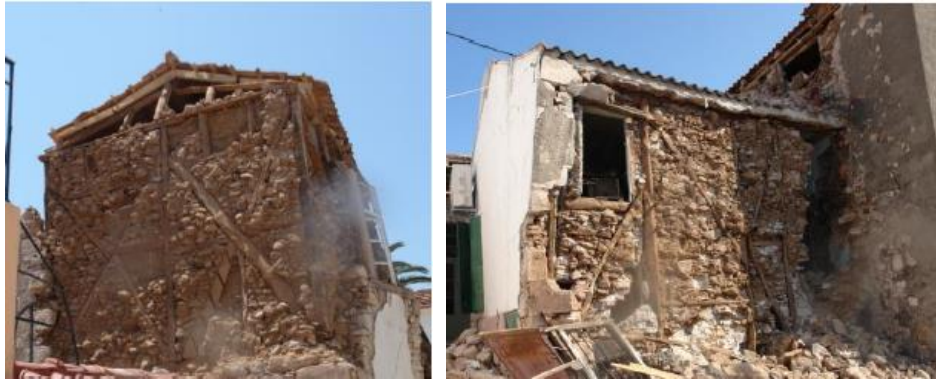
Εικόνα 3-9: Αποκόλληση εξωτερικής παρειάς και αποκάλυψη εσωτερικής παρειάς σε κτίσματα από λιθοδομή. Διακρίνονται τα εγκιβωτισμένα στην τοιχοποιία διαγώνια ξύλινα στοιχεία. (ΕΜΠ, 2017)

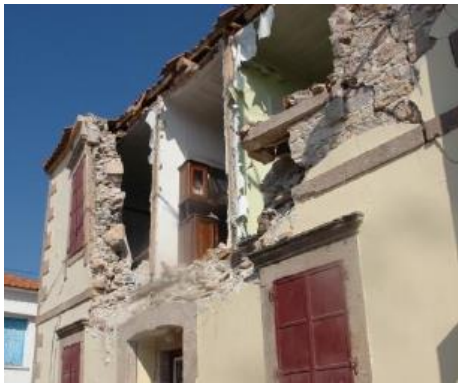
Εικόνα 3-10: Κατάρρευση από εκτός επιπέδου κάμψη τοιχοποιίας ανώτερου ορόφου κτίσματος - έλλειψη εξασφάλισης από κάθετους ξυλόπηκτους τοίχους. (ΕΜΠ, 2017)

Η ανεπαρκής σύνδεση μεταξύ των στοιχείων της κατασκευής είναι συχνά υπεύθυνη για αστοχίες. Συγκεκριμένα, η ανεπάρκεια της σύνδεσης εντοπίζεται (α) μεταξύ των περιμετρικών τοίχων (β) μεταξύ της εξωτερικής τοιχοποιίας και των εσωτερικών ξυλόπηκτων διαχωριστικών τοίχων, με αποτέλεσμα την ευχερή ανατροπή της λιθοδομής (γ) μεταξύ των οριζόντιων (πατωμάτων) και των κατακόρυφων (τοιχοποιία) στοιχείων, αλλά και στην μη διαφραγματική λειτουργία των πατωμάτων και (δ) στην έδραση των ζευκτών της στέγης στην τοιχοποιία χωρίς παρεμβολή οριζόντιων ξύλινων στρωτήρων στην στέγη. Ως συνέπεια, η τοιχοποιία δεν διαθέτει λειτουργία κιβωτίου και οι εξωτερικοί τοίχοι είναι ελεύθεροι να αστοχήσουν σε εκτός επιπέδου κάμψη (Εικόνα 3-10, Εικόνα 3-11).

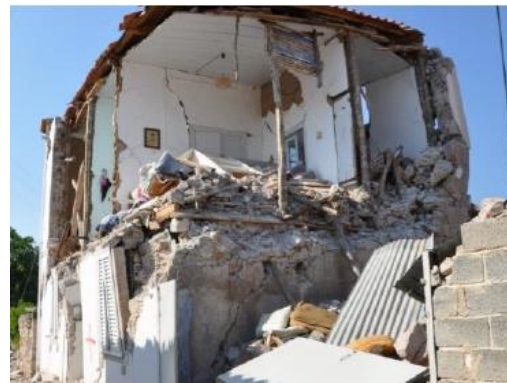
Εικόνα 3-11: Έλλειψη σύνδεσης μεταξύ πατώματος ορόφου και στέγης με την τοιχοποιία (ΕΜΠ, 2017)

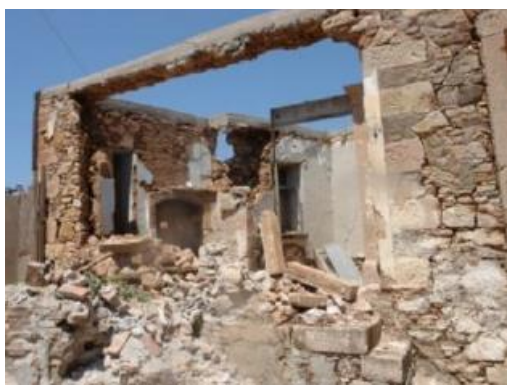
Εικόνα 3-12: Κατάρρευση τοιχοποιίας χωρίς κατάρρευση διαζώματος σκυροδέματος (ΕΜΠ, 2017)

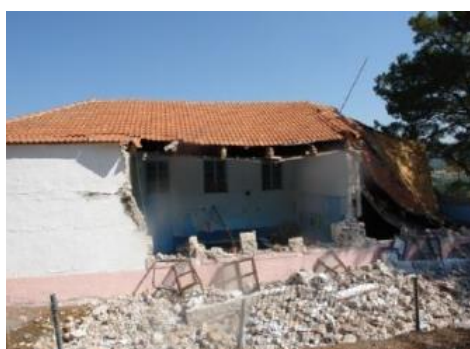
Εικόνα 3-13: Καταρρέσεις τοιχοποιίας και διαζωμάτων σκυροδέματος (ΕΜΠ, 2017)

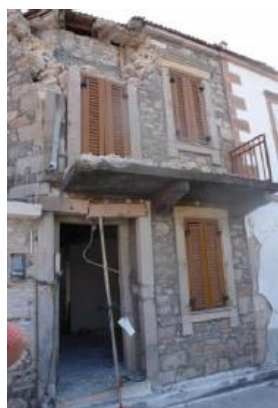
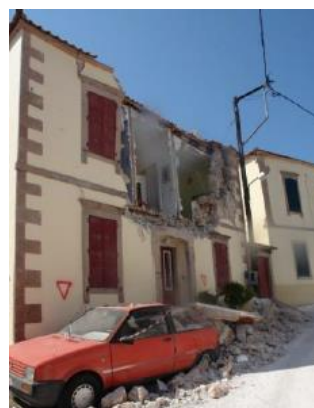
Εικόνα 3-14: Πρόκληση αστοχιών εξαιτίας πρόσθετου εξώστη από ωπλισμένο σκυρόδεμα (α) Βλάβη υπέρθυρου (β) Ανατροπή τοιχοποιίας (ΕΜΠ, 2017)

Ακόμα, η τοποθέτηση εξωστών από ωπλισμένο σκυρόδεμα με έδραση αποκλειστικώς στην εξωτερική παρειά της τοιχοποιίας οδήγησαν σε βλάβες των υπέρθυρων πάνω από τα οποία βρίσκονταν αλλά και σε ανατροπές τοιχοποιίας (Εικόνα 3-14).

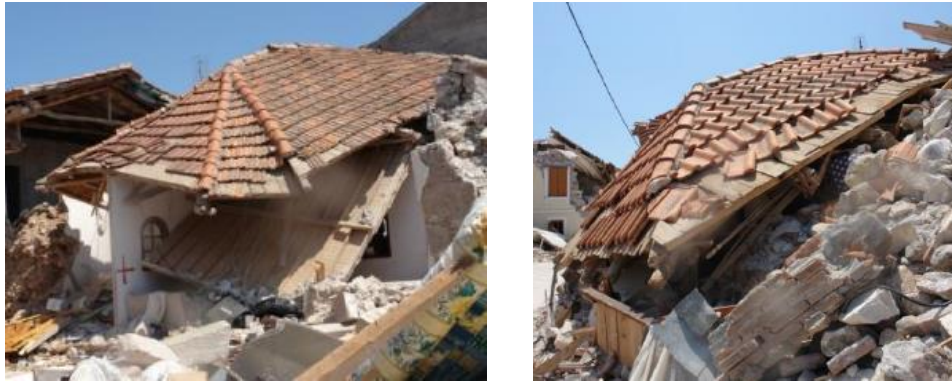
Εικόνα 3-15: Κατάρρευση στεγών και τοιχοποιιών χωρίς στρωτήρες (ΕΜΠ, 2017)

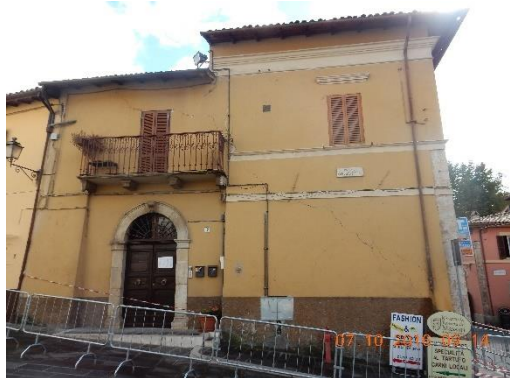
Εικόνα 3-19: Περιορισμένες βλάβες σε κτίριο της Norcia μετά τον πρώτο σεισμό (Φραγκιαδάκης, 2017)

Οι βλάβες που επέφερε η σεισμική ακολουθία υπήρξαν εξαιρετικά εκτεταμένες καθώς, όπως κατέστη φανερό, δεν είχαν συστηματικά ληφθεί μέτρα προστασίας πριν την εκδήλωση του φαινομένου, παρά την γνωστή σεισμικότητα της ευρύτερης περιοχής. Μοναδική εξαίρεση αποτέλεσε η γειτονική περιοχή Norcia, στην οποία είχαν εφαρμοστεί προληπτικά μέτρα, καθώς μετά τον καταστροφικό σεισμό που υπέστη το 1859, επιβλήθηκε αντισεισμικός κανονισμός με αυστηρές διατάξεις. Συγκεκριμένα, ο κανονισμός περιόριζε τον ανώτατο αριθμό ορόφων σε τρεις, καθόριζε το ελάχιστο πάχος της τοιχοποιίας και προέβλεπε την χρήση συγκεκριμένων δομικών υλικών και κατασκευαστικών τεχνικών (Εικόνα 3-19- Εικόνα 3-22). Επίσης, τα περισσότερα κτίρια κατοικιών από τοιχοποιία είχαν ανασκευαστεί στο πλαίσιο κυβερνητικών προγραμμάτων έπειτα από τους σεισμούς του 1979 (Norcia) και 1997 (Umbria-Marche) (GEER Association, 2017). Παρότι οι κατασκευές της Norcia είχαν πολύ ικανοποιητική απόκριση κατά τους δύο πρώτους σεισμούς, όπως ήταν επόμενο, παρουσίασαν πολύ σοβαρές βλάβες στον τρίτο.

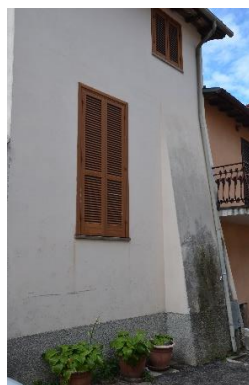
Εικόνα 3-20: Χρήση αντιρήδων σε κατασκευή στην Norcia (Φραγκιαδάκης, 2017)

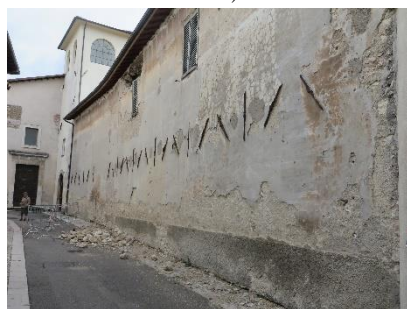
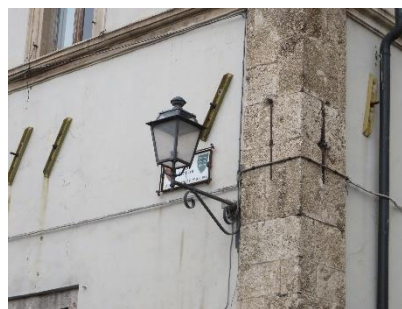
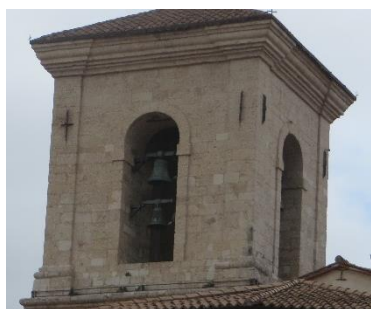
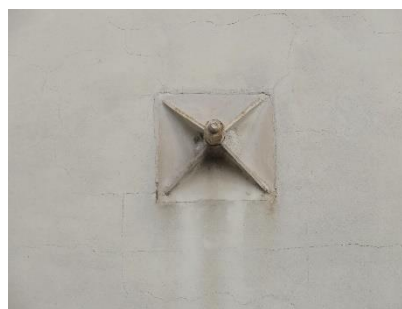
Εικόνα 3-21: Ύπαρξη μεταλλικών ελκυστήρων σε κτίρια της Norcia (Φραγκιαδάκης, 2017)

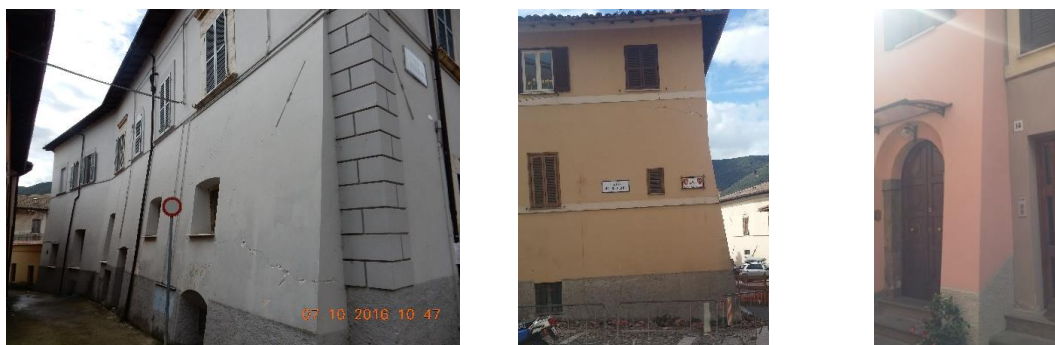
Εικόνα 3-22: Γραμμική αύξηση του πάχους της τοιχοποιίας στον κατώτερο όροφο και διατήρηση σταθερού πάχους στους ανώτερους ορόφους σε κατασκευές της Norcia (Φραγκιαδάκης, 2017)

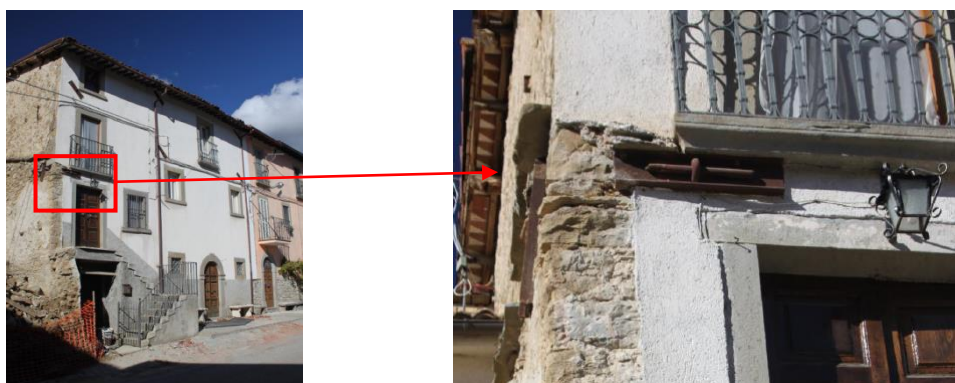
Εικόνα 3-23: Περίπτωση εξαιρέσης στο Amatrice: κατασκευή η οποία είχε περιδεθεί με μεταλλικά στοιχεία (Combescure and Nistico, 2017)

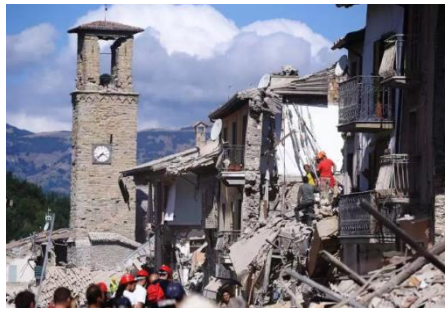
Εικόνα 3-27: Το καμπαναριό της εκκλησίας San Emidio, μία εκ των λίγων κατασκευών πολιτιστικής κληρονομιάς που δεν κατέρρευσε (<https://news.artnet.com/art-world/devastation-cultural-heritage-italy-earthquake-621044>)

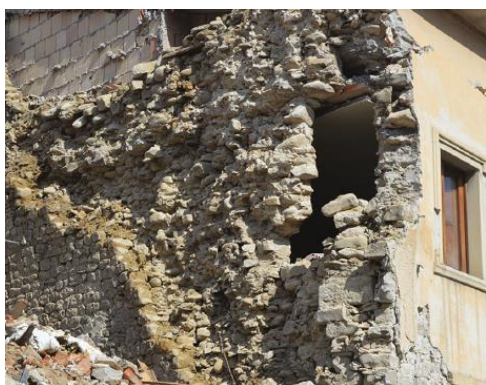
Εικόνα 3-29: Αργολιθοδομή χαμηλής ποιότητας, σχεδόν θρυσματισμένη (Fiorentino et al., 2017)

1. απουσία σύνδεσης μεταξύ των κάθετων τοίχων
2. ελλιπής σύνδεση πατωμάτων και υποκείμενων τοίχων
3. τοιχοποιία χαμηλών μηχανικών χαρακτηριστικών (Εικόνα 3-29)
4. απουσία ωπλισμένων διαζωμάτων

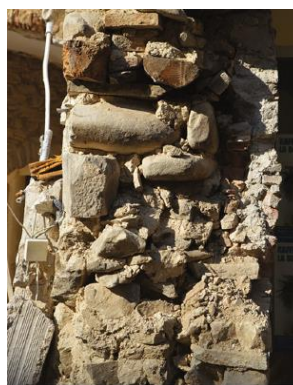
Εικόνα 3-30: Εγκάρσια όψη τοιχοποιίας: απουσία διάτονων λίθων (Fiorentino et al., 2017)

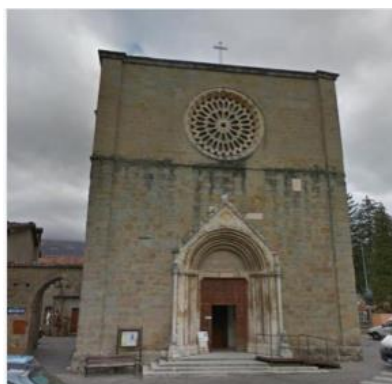
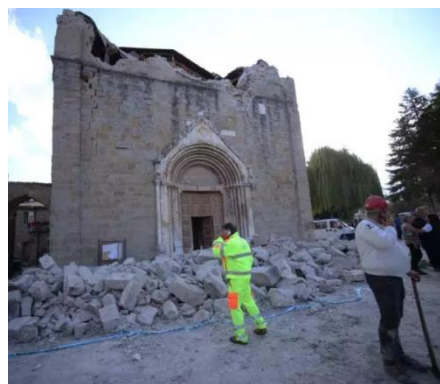
Εικόνα 3-31: Η εκκλησία San Agostino (α) πριν τον σεισμό (β) μετά τον σεισμό (<http://www.nydailynews.com/news/world/earthquake-italy-tears-historic-church-basilica-article-1.2766021>)

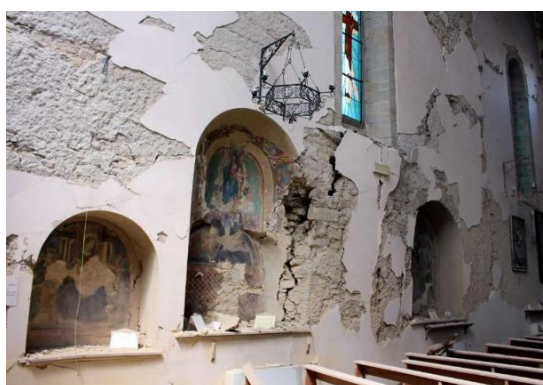
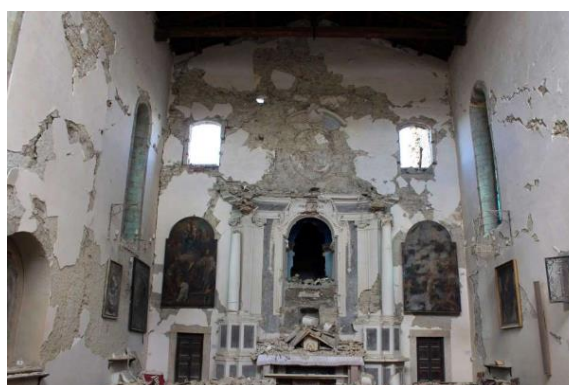
Εικόνα 3-32: Εικόνες βλαβών από το εσωτερικό της εκκλησίας San Agostino. Ο επιχρισματικός ιστός παρουσιάζει εκτεταμένη ρηγμάτωση και αποκολλήσεις. (<http://www.michiganstthumb.com/news/world/article/Lost-heritage-Quake-deals-blow-to-Italy-s-art-9190060.php#photo-10843229>)

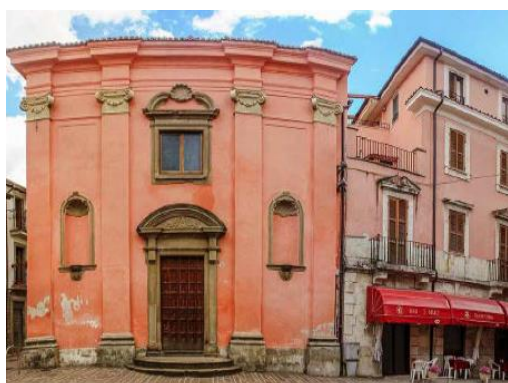
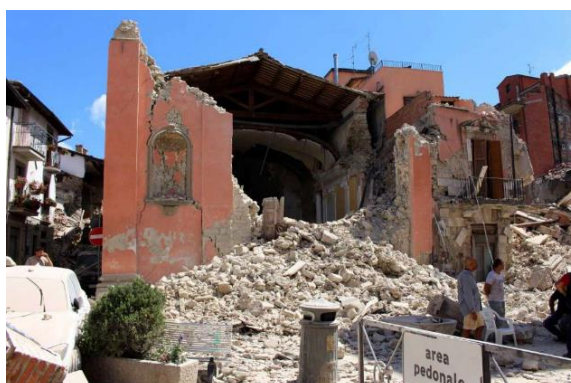
Εικόνα 3-33: Η εκκλησία San Giovanni (α) πριν τον σεισμό (Formisano et al., 2017) (β) μετά τον σεισμό (<http://www.michiganstthumb.com/news/world/article/Lost-heritage-Quake-deals-blow-to-Italy-s-art-9190060.php#photo-10843229>)

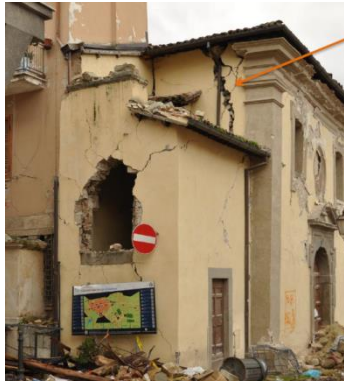
Εικόνα 3-34: Ρωγμή από εκτός επιπέδου κάμψη τοίχου στην Santa Maria del Suffragio (Combescure, and Nistico, 2017)

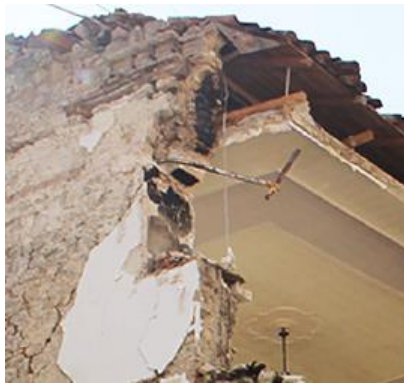
Εικόνα 3-35: Αυθαίρετες επεμβάσεις σε κατασκευή στο Amatrice: είναι εμφανές το μεταλλικό στοιχείο που είχε εγκιβωτιστεί ελλιπώς στην τοιχοποιία, το οποίο δεν εμπόδισε την εκτός επιπέδου κατάρρευση (Fiorentino et al., 2017)

Σε μια πληθώρα κατασκευών εντοπίστηκαν επεμβάσεις, οι οποίες είτε ήταν ελλιπώς υλοποιημένες με αποτέλεσμα να μην συνεισφέρουν στην βελτίωση της απόκρισης της κατασκευής (Εικόνα 3-35) είτε επέφεραν ακόμα πιο δυσμενείς συνέπειες στην σεισμική απόκριση. Αυτό συνέβη κυρίως στις περιπτώσεις όπου πραγματοποιήθηκε αύξηση του αριθμού ή του μεγέθους των ανοιγμάτων στους τοίχους, εκ των υστέρων προσθήκη ορόφων, και αντικατάσταση των ξύλινων πατωμάτων με πλάκες ωπλισμένου σκυροδέματος χωρίς ταυτόχρονη ενίσχυση της υποκείμενης τοιχοποιίας (Εικόνα 3-36) και χωρίς σύνδεση της πλάκας με αυτήν (Quest et al., 2016).

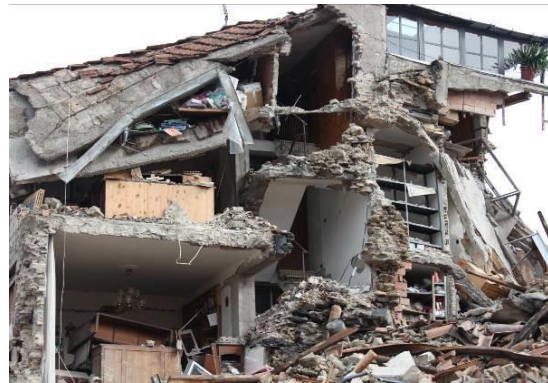
Εικόνα 3-36: Κατασκευή στην οποία είχε τοποθετηθεί πλάκα σκυροδέματος χωρίς ενίσχυση της υποκείμενης τοιχοποιίας (Quest et al., 2016)

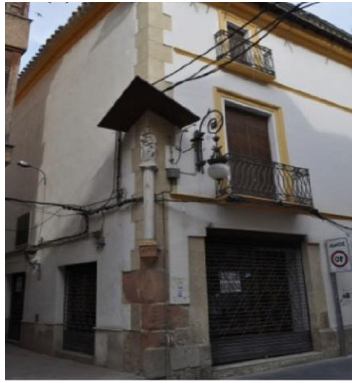
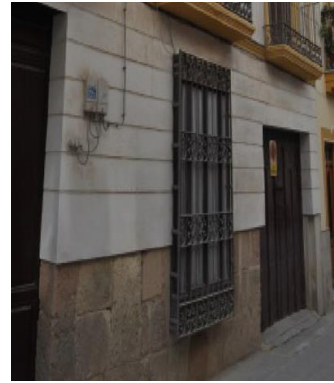
Εικόνα 3-38: Μέτρα ορθής δόμησης σε κτήρια κατοικιών στην Lorca (α) ύπαρξη ευμεγεθών ακρογωνιαίων λίθων (β) δόμηση με μεγάλα λαξευτά λιθοσώματα στο κάτω μέρος της κατασκευής (Basset-Salom and Guardiola-Villora, 2014)

Πριν την εκδήλωση του φαινομένου είχαν μεν ληφθεί προληπτικά μέτρα αλλά σε περιορισμένο βαθμό (Εικόνα 3-38). Αναφορικά με τις επεμβάσεις, λίγα μόνο μνημεία είχαν ενισχυθεί προσεισμικά, αλλά χωρίς ιδιαίτερη αποτελεσματικότητα όπως αποδείχθηκε από το εύρος των βλαβών. Το 2000 τέθηκε σε εφαρμογή το σχέδιο ειδικής προστασίας και αποκατάστασης του ιστορικού κέντρου της Lorca, χωρίς ωστόσο ιδιαίτερα αποτελέσματα στην μείωση της σεισμικής τρωτότητας των κατασκευών (*Basset-Salom and Guardiola-Villora, 2014*).

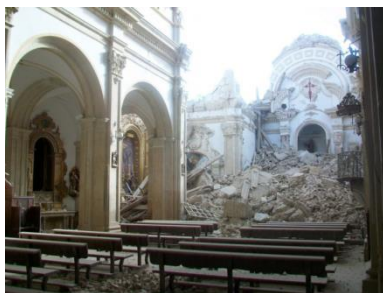
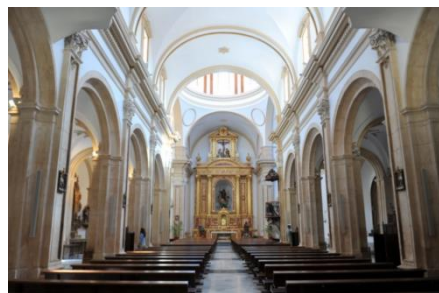
Εικόνα 3-41: Iglesia de Santiago in Lorca: (α) αμέσως μετά τον σεισμό, πλήρης κατάρρευση θόλου (β) μετά την αποκατάστασή της, το 2014 ([https://murciatoday.com/the-iglesia-de-santiago-in-lorca\\_123190-a.html#leftcol](https://murciatoday.com/the-iglesia-de-santiago-in-lorca_123190-a.html#leftcol))

- Ρηγμάτωση τόξων (Εικόνα 3-46)
- Καταρρεύσεις κωδωνοστασίων (Εικόνα 3-47)
- Ευρείες ρωγμές τοιχοποιίας και καταρρεύσεις προσόψεων από εκτός επιπέδου καμπτική καταπόνηση (Εικόνα 3-48)
- Αποδιοργάνωση ή πλήρης κατάρρευση τοιχοποιίας κυρίως στις περιοχές των θόλων (Εικόνα 3-49)
- Πλήρεις καταρρεύσεις θόλων ή στεγών (Εικόνα 3-41α)

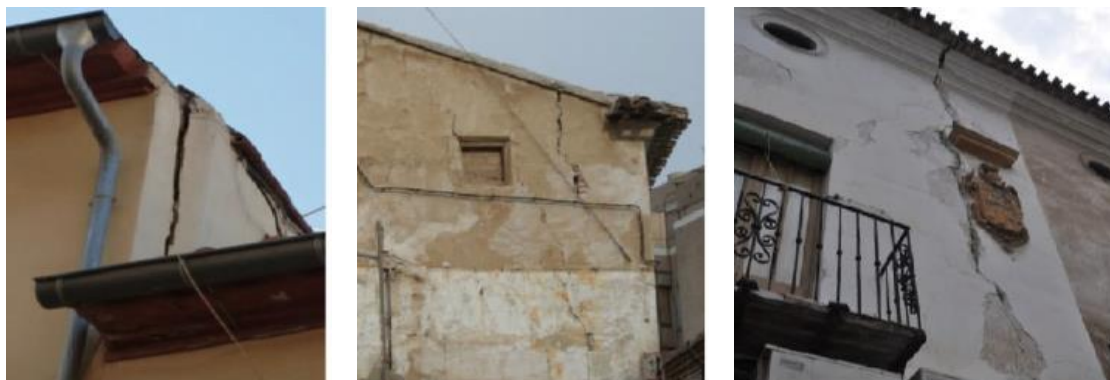
Εικόνα 3-42: Κατακόρυφες ρωγμές από εκτός επίπεδου κάμψη της τοιχοποιίας (Basset-Salom and Guardiola-Villora, 2014)

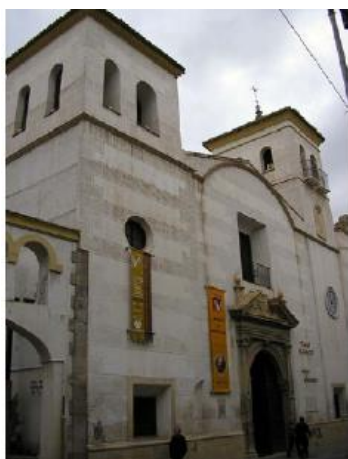
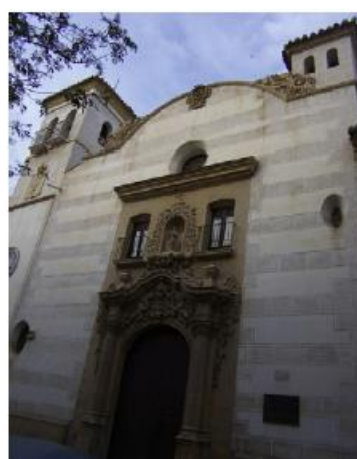
Εικόνα 3-45: Εκκλησίες σε επαφή (α) Santo Domingo (β) Nuestra Señora del Rosario (Romão et al., 2013)

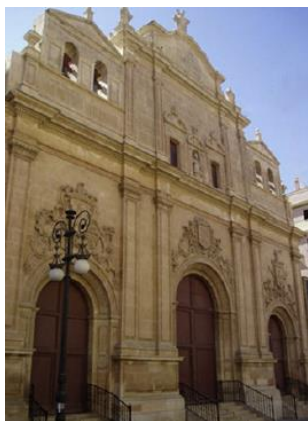
*Εικόνα 3-46: Ρηγμάτωση τόξου της εκκλησίας Nuestra Señora del Carmen και προσωρινή υποστήλωση (Romão et al., 2013)*

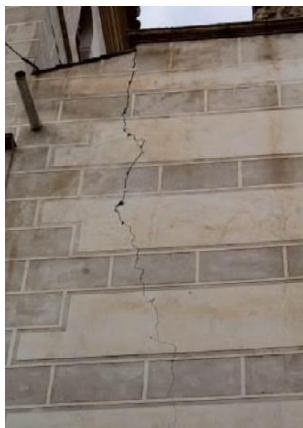
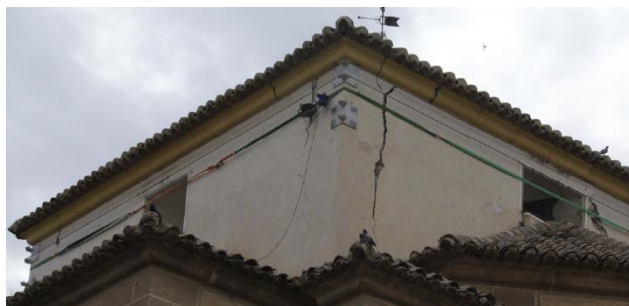
*Εικόνα 3-48: Κατακόρυφες ρωγμές από εκτός επίπεδου καμπτική καταπόνηση, με μειούμενο προς τα κάτω εύρος, στην εκκλησία Nuestra Señora del Rosario. Δεξιά: προσωρινή συγκράτηση τοίχων με ελκυστήρες (Romão et al., 2013)*

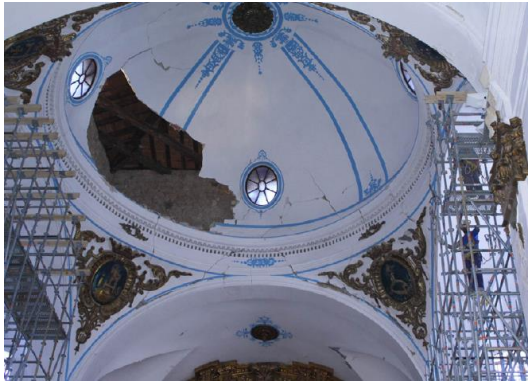
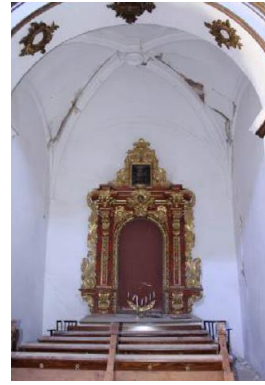
*Εικόνα 3-49: Αποδιοργάνωση τοιχοποιίας της εκκλησίας San Francisco (α) στον τρούλο (β) σε έναν εκ των θόλων (Romão et al., 2013)*

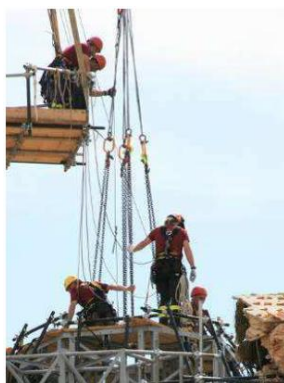
Εικόνα 3-53: Εργασίες διάσωσης του θόλου της Εκκλησίας Anime Sante από το Πυροσβεστικό Σώμα (*Modena et al., 2010*)

Αναφορικά με την διάσωση της πολιτιστικής κληρονομιάς, η Πολιτική Προστασία δραστηριοποιήθηκε σε συνεργασία με το Υπουργείο Πολιτισμού, το ερευνητικό κέντρο της L'Aquila, τις ερευνητικές ομάδες τριών Πανεπιστημίων (στην Γένοβα, στην Πάντοβα και στο Μιλάνο) καθώς και με ειδικά εκπαιδευμένα κλιμάκια του Πυροσβεστικού Σώματος (Εικόνα 3-53). Βασικό μέλημα στάθηκε η κατάστροψη μίας λίστας διάσωσης στοιχείων κατά προτεραιότητα.

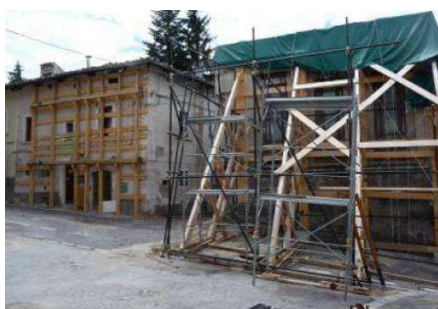
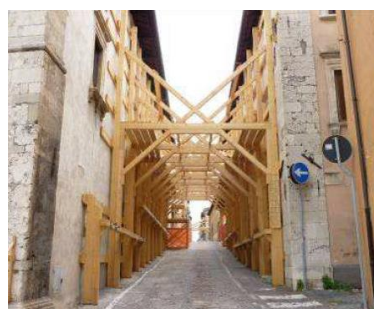
Εικόνα 3-54: Προσωρινές αντιστηρίξεις προσόψεων ιστορικών κατασκευών: (α) παραδοσιακά ικριώματα και ξύλινα στοιχεία (β) αντιστηρίξεις αντικρινών προσόψεων με ξύλινη κατασκευή (Modena et al., 2010)

Για την άμεση προσωρινή αντιστήριξη των προσόψεων ιστορικών κτιρίων χρησιμοποιήθηκαν κυρίως συστήματα συγκράτησης με ξύλινα στοιχεία αλλά και παραδοσιακά ικριώματα (Εικόνα 3-54, Εικόνα 3-55).

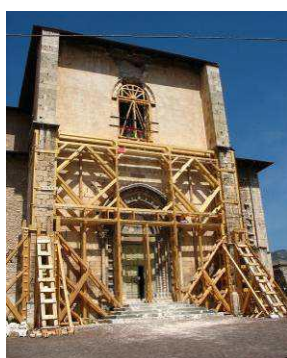
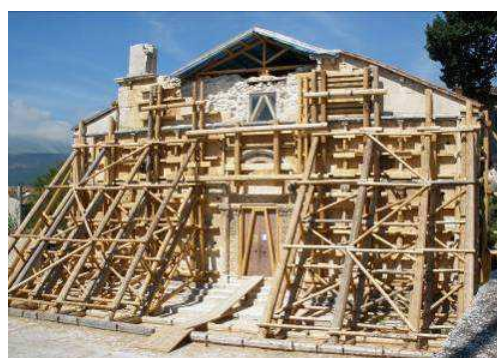
Εικόνα 3-55: Αντιστηρίξεις προσόψεων εκκλησιών (α) San Domenico (β) Santa Giusta (Modena et al., 2010)

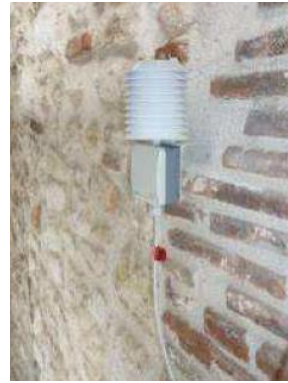
Εικόνα 3-56: Εντοργάνωση Εκκλησίας Αγίου Μάρκου (α) βελοόμετρο (β) αισθητήρας θερμοκρασίας και σχετικής υγρασίας (Modena et al., 2010)

Σε ορισμένα από τα μείζονα μνημεία που υπέστησαν σημαντικές βλάβες αποφασίστηκε η εγκατάσταση συστημάτων ενόργανης παρακολούθησης, προκειμένου να ελεγχθεί η ενδεχόμενη εξέλιξη των βλαβών και να αποφασιστούν οι κατάλληλες εργασίες προσωρινών και μόνιμων επεμβάσεων. Δύο από τα εμβληματικά κτίρια στα οποία πραγματοποιήθηκε ενόργανη παρακολούθηση (με τοποθέτηση βελόμετρων, επιταχυνσιογράφων και αισθητήρων θερμοκρασίας και σχετικής υγρασίας) είναι η Εκκλησία του Αγίου Μάρκου (Εικόνα 3-56) και το Ισπανικό Φρούριο.

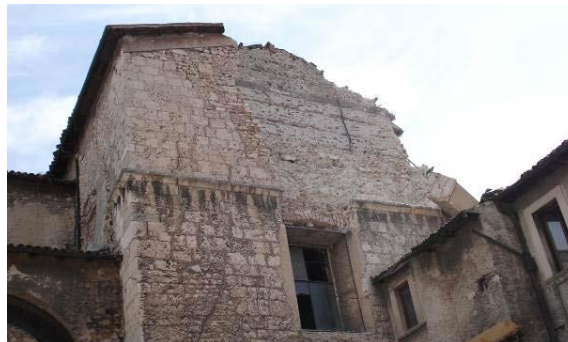
Εικόνα 3-59: Εκτός επιπέδου κατάρρευση τμήματος τοιχοποιίας (Kouris et al., 2010)

Οι ρωγμές που οφείλονται σε καμπτική λειτουργία εκτός του επιπέδου του τοίχου, δηλαδή σε διεύθυνση του σεισμού κάθετη στο επίπεδο του τοίχου, είναι κατακόρυφες και εμφανίζονται περί το μέσον του τοίχου, ξεκινώντας από την στέψη του και επεκτεινόμενες προς τα κάτω με περιορισμό του εύρους τους. Όταν υπάρχει συνάντηση μεταξύ δύο τοίχων, τότε εμφανίζεται κατακόρυφη ρωγμή πλησίον της γωνίας (που συνιστά την θεωρητική πάκτωση) στον κάθετο τοίχο από αυτόν που τείνει να ανατραπεί εκτός επιπέδου. Ο τοίχος που τείνει να ανατραπεί παρουσιάζει «φούσκωμα» κατά την έννοια του πάχους του.

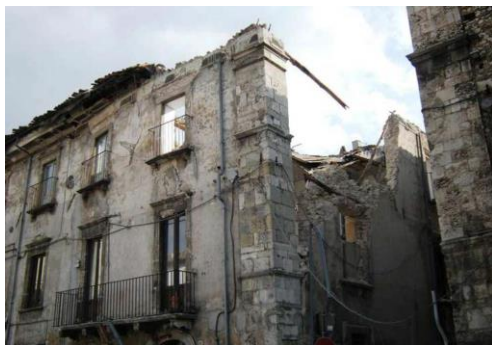
Εικόνα 3-60: Εκτός επιπέδου κατάρρευση τοίχου στον οποίο είχαν τοποθετηθεί ξυλοδεσιές μετά τον σεισμό του 1703, ελλιπώς συντηρημένες (Augenti and Parisi, 2010).

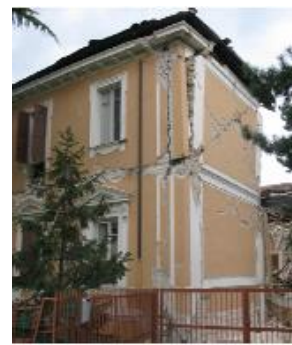
Εικόνα 3-61: Κατακόρυφη ρωγμή πλησίον γωνίας στον ανώτερο όροφο κατασκευής. Η ρωγμή σχηματίστηκε στον τοίχο που συνδέεται κάθετα με αυτόν που τείνει να ανατραπεί εκτός επιπέδου (Karlan et al., 2010).

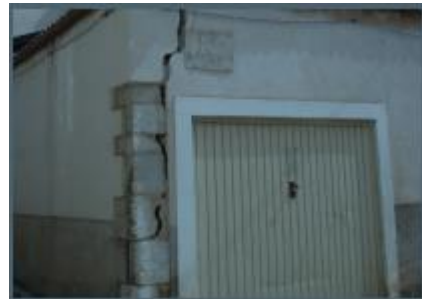
Εικόνα 3-63: Παρουσία ανοίγματος σε μεγάλη εγγύτητα με την γωνία της τοιχοποιίας (Karlan et al., 2010).

- απουσίαζαν διάτονοι λίθοι στο σώμα της τοιχοποιίας, γεγονός που διευκόλυνε τον αποχωρισμό των επιμέρους στρώσεων της τοιχοποιίας (Εικόνα 3-62)
- απουσίαζαν ακρογωνιαίοι λίθοι στις περιοχές των γωνιών
- υπήρχαν ανοίγματα μεγάλων διαστάσεων πλησίον γωνιών (Εικόνα 3-63)
- διαπιστώθηκαν σημαντικές ακανονικότητες σε κάτοψη και όψη

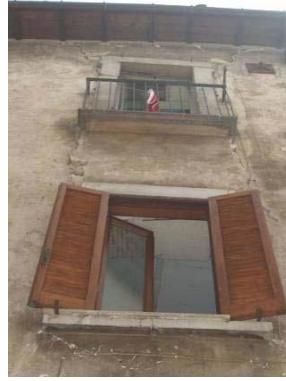
Εικόνα 3-64: Κατακόρυφες ρωγμές στα άκρα των υπέρθυρων από εντός επιπέδου κάμψη (Kouris et al., 2010)

- Οριζόντιες, που σχηματίζονται στην κορυφή και στην βάση του πεσσού
- Κατακόρυφες, που σχηματίζονται στα άκρα των υπέρθυρων, υπό πρακτικώς μηδενική αξονική ένταση (Εικόνα 3-64)

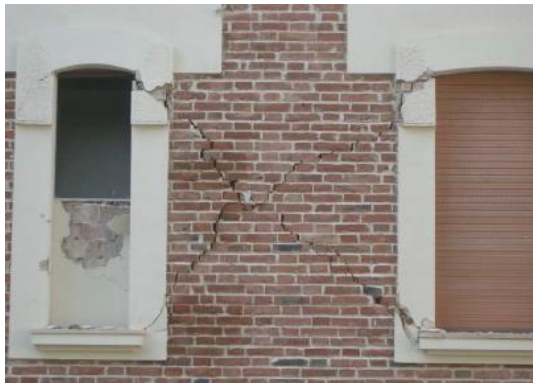
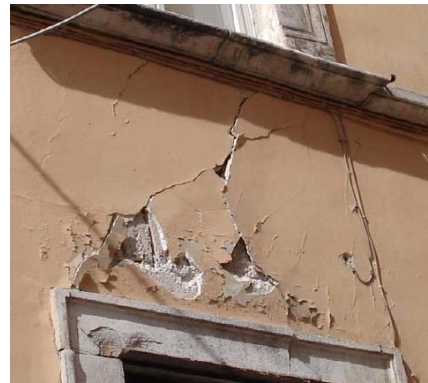
Οι ρωγμές που οφείλονται σε διάτμηση εντός του επιπέδου του τοίχου, είναι λοξές. Μπορούν να είναι διαγώνιες ή δισδιαγώνιες, εκτείνονται σε όλο το μήκος της διαγωνίου ή σε ένα μέρος αυτής και εμφανίζονται είτε στους πεσσούς είτε στις γωνίες των υπέρθυρων.

Εικόνα 3-65: Ρωγμές διάτμησης (α) Δισδιαγώνιες σε πεσσό που σχηματίζεται μεταξύ ανοιγμάτων. Στην συγκεκριμένη περίπτωση οι ρωγμές διαπερνούν και τα λιθοσώματα της οπτοπλινθοδομής (Monaco, 2017) (β) Διαγώνιες σε υπέρθυρο (Kouris et al., 2010)

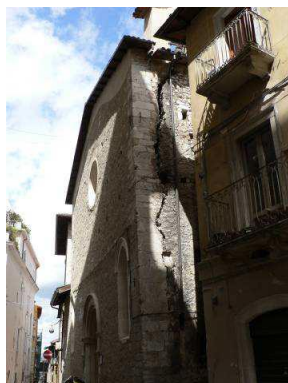
Εικόνα 3-66: Εκτός επιπέδου κατάρρευση της πρόσοψης της εκκλησίας San Giuseppe dei Minimi (Modena et al., 2010)

Αναφορικά με τις αστοχίες στις περισσότερες εκ των εκκλησιών, αυτές συνοψίζονται κυρίως σε εκτός επιπέδου κατάρρευση της πρόσοψης (façade) (Εικόνα 3-66) και βλάβες στους θόλους (Εικόνα 3-67) (Modena et al., 2010). Σε πολλές περιπτώσεις παρατηρήθηκε ότι τοίχοι πολύ μεγάλου πάχους ήταν δομημένοι με αργούς λίθους διαφόρων μεγεθών, σε ακανόνιστη διάταξη και με χαμηλής ποιότητας κονίαμα στις εξωτερικές παρειές, ενώ η ενδιάμεση στρώση περιείχε πολύ πτωχής ποιότητας υλικά (Εικόνα 3-68).

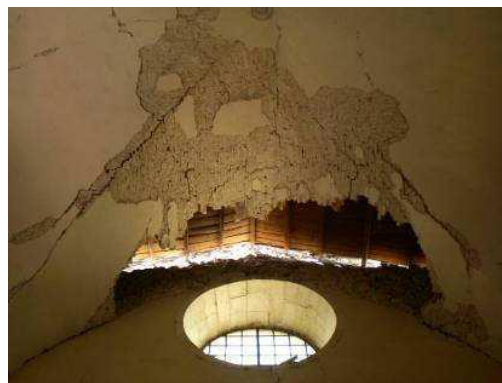
Εικόνα 3-67: Μερική κατάρρευση θόλου της εκκλησίας Santa Maria del Soccorso (Modena et al., 2010)

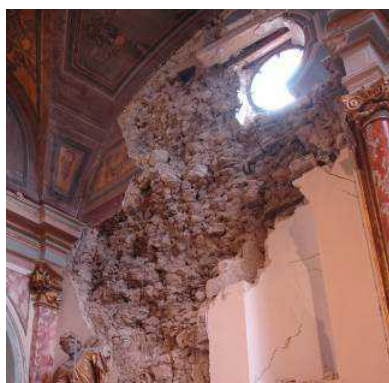
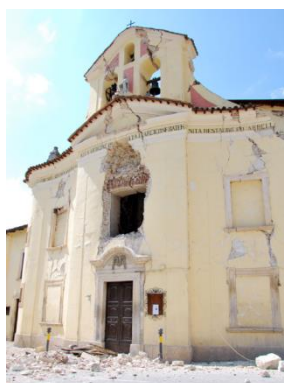
Εικόνα 3-68: Πολύ χαμηλής ποιότητας υλικά σε τοίχους μεγάλου πάχους σε εκκλησίες (α) San Michele Arcangelo in Celano (Modena et al., 2010) (β) Santa Maria di Paganica (Parisi and Augenti, 2013)

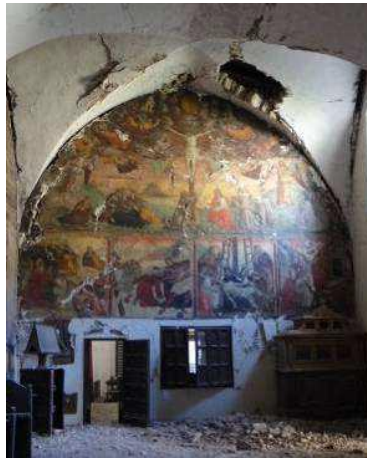
Εικόνα 3-69: Βλάβες στην εκκλησία Beata Antonia (Modena et al., 2010)

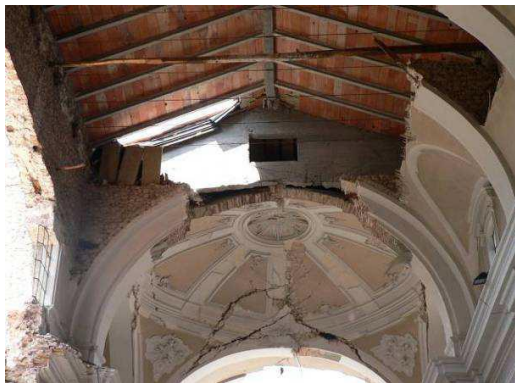
Εικόνα 3-70: Αστοχία στο εσωτερικό της εκκλησίας San Marco (Modena et al., 2010)

δημιουργήσουν ακανονικότητες, μεταβάλλοντας σημαντικά την απόκριση της κατασκευής, όπως συνέβη στις εκκλησίες San Marco (Εικόνα 3-70) και Santa Maria di Paganica, στην οποία είχε τοποθετηθεί δακτύλιος ωπλισμένου σκυροδέματος στην βάση του τρούλου χωρίς κατάλληλη σύνδεση (Εικόνα 3-71). Στην τελευταία, λήφθηκαν άμεσα μέτρα για την ελεγχόμενη κατεδάφιση των στοιχείων υπό οιονεί κατάρρευση (Augenti and Parisi, 2010).

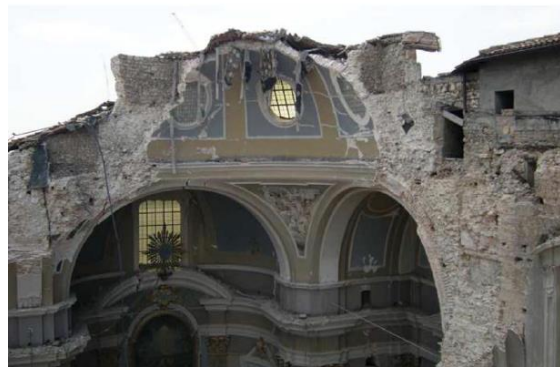
Εικόνα 3-71: Κατάρρευση τρούλου της εκκλησίας Santa Maria di Paganica (Augenti and Parisi, 2010)

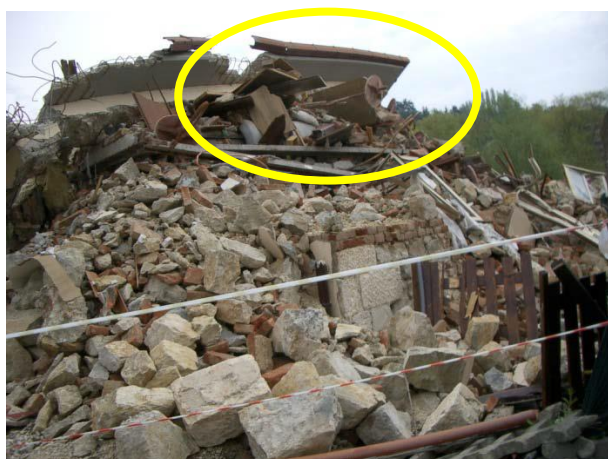
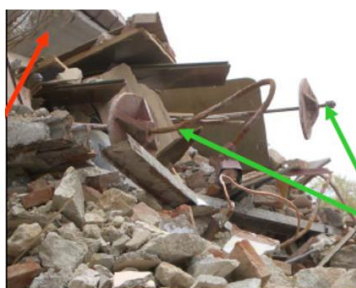
Πλάκα  
ωπλισμένου  
σκυροδέματος

Μεταλλικοί  
ελκυστήρες

Εικόνα 3-72: Κατασκευή που κατέρρευσε παρά την ύπαρξη πλάκας ωπλισμένου σκυροδέματος και μεταλλικών ελκυστήρων (Monaco, 2017)

Σε κάθε περίπτωση, εάν οι επεμβάσεις (είτε με ωπλισμένο σκυρόδεμα είτε με μεταλλικούς συνδέσμους) είναι αυθαίρετες και επιχειρούνται ατελώς (Εικόνα 3-72), καθίστανται αναποτελεσματικές και ενδεχομένως επιδεινώνουν την συμπεριφορά της κατασκευής υπό σεισμική καταπόνηση, όπως ήδη αναφέρθηκε. Ωστόσο, η ορθή εφαρμογή των μεθόδων ενίσχυσης αναμφίβολα δρα ευεργετικά στην σεισμική απόκριση των κατασκευών (Εικόνα 3-73).

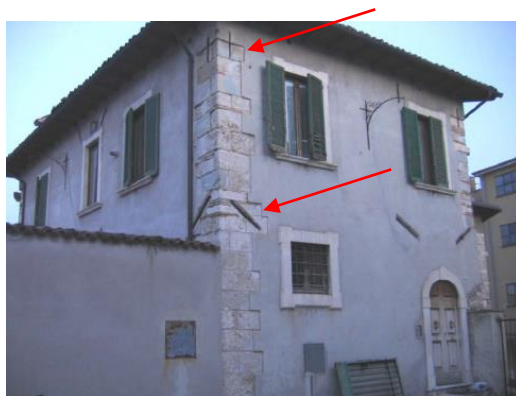
Εικόνα 3-73: Αβλαβής κατασκευή στην οποία είχαν τοποθετηθεί μεταλλικοί ελκυστήρες και στους δύο ορόφους. Από την διαφορετική τους εμφάνιση μπορεί να συναχθεί ότι τοποθετήθηκαν σε διαφορετικές φάσεις. (Monaco, 2017)

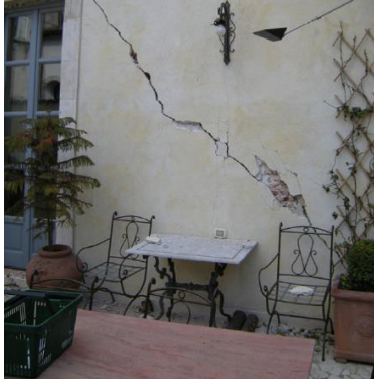
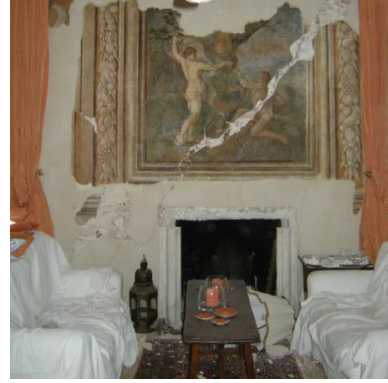
Εικόνα 3-74: Διαγώνια διαμεπής ρωγμή (α) λήψη από το εξωτερικό της κατασκευής (β) λήψη από το εσωτερικό της κατασκευής, όπου η ρωγμή διαπερνά τοιχογραφία (Parisi and Augenti, 2013)

Εξαιτίας των βλαβών που προξενήθηκαν στον φέροντα οργανισμό πολλών ιστορικών κατασκευών και διατηρητέων κτιρίων, επήλθαν σημαντικές απώλειες και στο περιεχόμενο που φιλοξενούσαν. Συγκεκριμένα, καταστράφηκαν ψηφιδωτά και τοιχογραφίες (Εικόνα 3-74) που κοσμούσαν την εσωτερική παρειά της τοιχοποιίας, η οποία συνήθως είναι κατασκευασμένη λιγότερο προσεκτικά και παρουσιάζει μεγαλύτερη τρωτότητα. Επί πλέον, ανεπανόρθωτες βλάβες υπέστησαν αγάλματα (Εικόνα 3-75), μουσειακά εκθέματα και πίνακες εξαιτίας της πτώσης άλλων αντικειμένων επάνω σε αυτά αλλά και λόγω της, συχνά, ανεπαρκούς έδρασής τους.

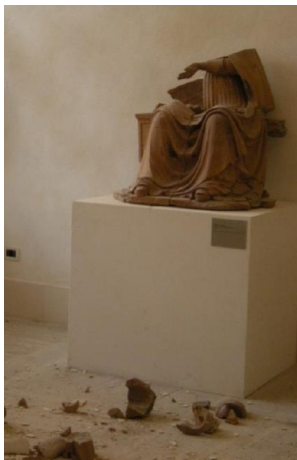
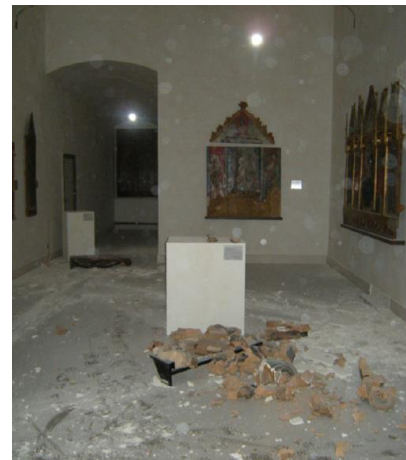
Εικόνα 3-75: Μερική (α: *Madonna in trono*) και ολική (β: *Sant'Antonio Abate*) κατάρρευση αγαλμάτων ευρισκόμενων εντός του Ισπανικού Φρουρίου (Parisi and Augenti, 2013)

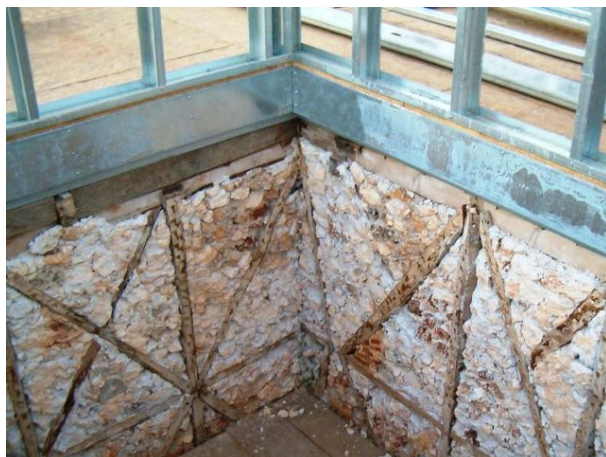
Εικόνα 3-79: Ξύλινος κλωβός “rombalino” ενσωματωμένος σε τοιχοποιία (<http://observador.pt/especiais/se-lisboa-abanar-cai-como-amatrice/>)

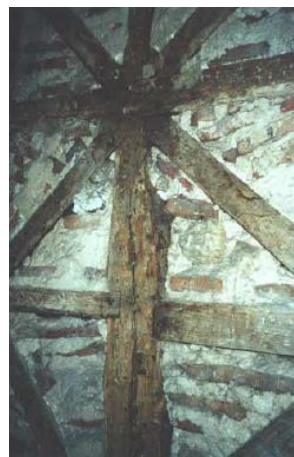
Εικόνα 3-80: Ενώσεις των ξύλινων στοιχείων με μεταλλικά παρεμβλήματα (Bento et al., 2004)

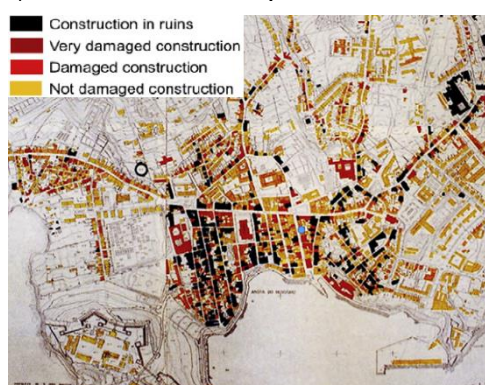
Εικόνα 3-82: Στάθμες κτιριακών βλαβών μετά τον σεισμό του 1980 στην Angra do Heroísmo. (Fagundes et al., 2017)

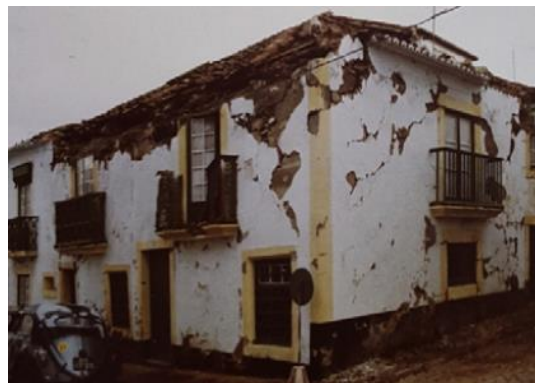
Εικόνα 3-84: Απώλεια έδρασης στέγης και κατάρρευση (Fagundes et al., 2017)

Η κατανομή βλαβών δεν ήταν ομοιογενής και παρουσίαζε μεταβολές ανάλογα με τη γεωλογία του εδάφους, την τοπογραφία και τα χαρακτηριστικά των κτιρίων. Οι κυριότερες βλάβες που εντοπίστηκαν ήταν καταρρεύσεις οροφών (Εικόνα 3-84) και εκτός επιπέδου καταρρεύσεις τοίχων (Εικόνα 3-85). Ακόμα, προκλήθηκαν και εντός επιπέδου βλάβες στην τοιχοποιία, κυρίως με διαγώνιες ρωγμές στους πεσσούς (Εικόνα 3-86) (Fagundes et al., 2017).

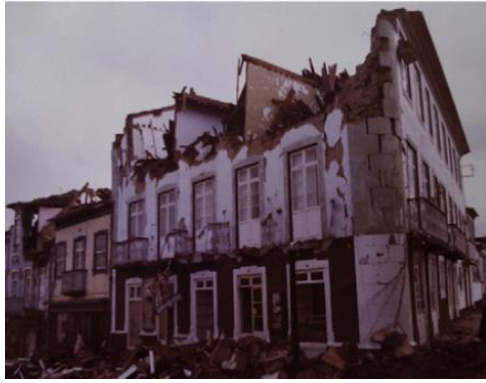
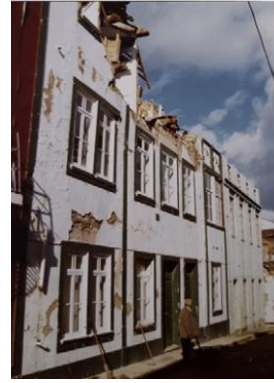
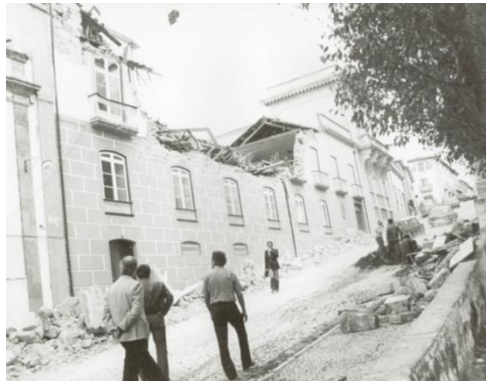
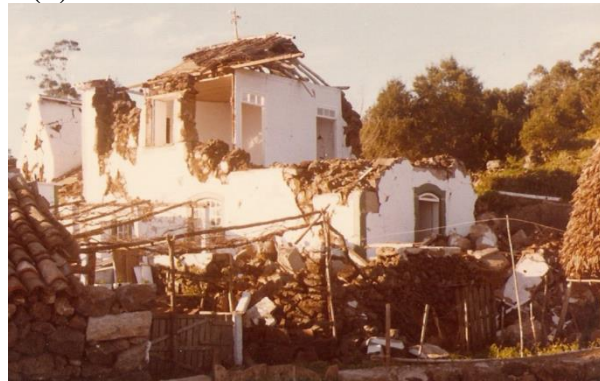
Εικόνα 3-85: Εκτός επιπέδου κατάρρευση τοιχοποιίας τρίτου ορόφου και κατάρρευση στέγης (α) Fagundes et al., 2017 (β) <https://www.publico.pt/2014/03/08/ciencia/noticia/memorias-do-sismo-de-1980-nos-acores-reunidas-num-site-1627466>

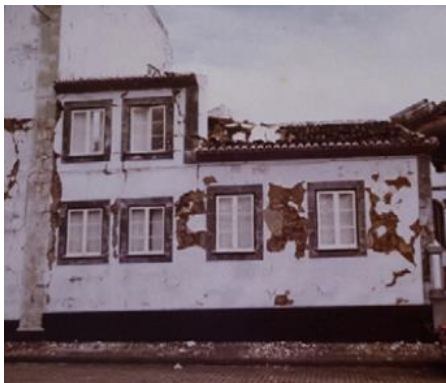
Εικόνα 3-86: Διαγώνιες ρωγμές σε πεσσούς μεταξύ ανοιγμάτων (Fagundes et al., 2017)

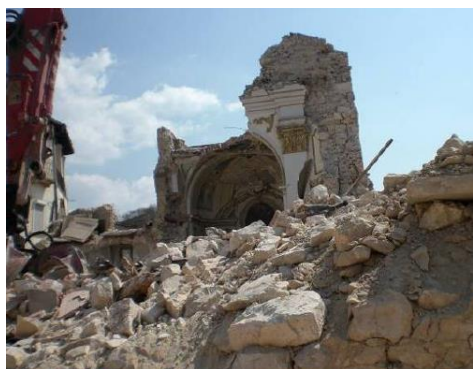
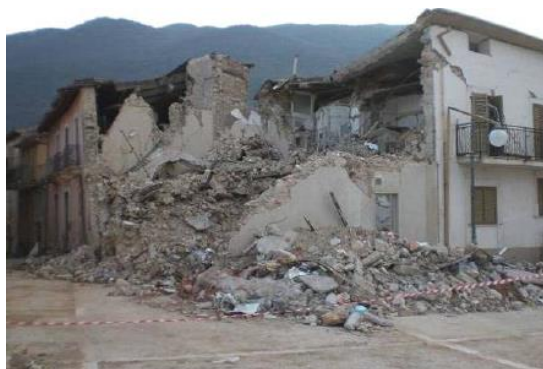
Εικόνα 3-88: Εκτός επιπέδου καταρρεύσεις τοιχοποιίας σε κατασκευές της L'Aquila (α) San Gregorio (β) Villa S. Angel (Lanzo, G. et al., 2010)

- ✓ οι εκτός επιπέδου καταρρεύσεις προερχόμενες από ποικίλες αιτίες (Εικόνα 3-88)
- ✓ καταρρεύσεις στεγών εξαιτίας σημειακής έδρασης ανά αποστάσεις (Εικόνα 3-89)
- ✓ καταρρεύσεις λόγω εμβολισμού τοιχοποιίας από ανεπαρκώς συνδεδεμένα στοιχεία σκυροδέματος μεγάλης δυσκαμψίας (Εικόνα 3-90)

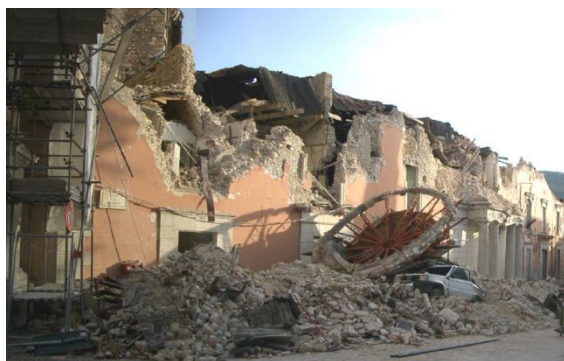
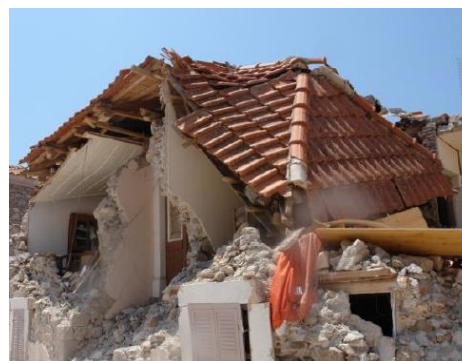
Εικόνα 3-89: Κατάρρευση στέγης (α) κατασκευή στην L'Aquila (Monaco, 2016) (β) κατασκευή στην Βρίσα (ΕΜΠ, 2017)

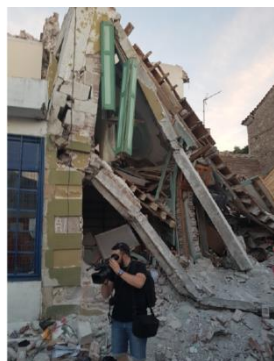
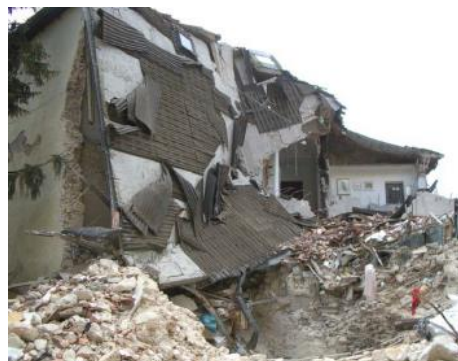
Εικόνα 3-90: Κατάρρευση κατασκευών στις οποίες είχαν τοποθετηθεί ασύνδετα στιβαρά μέλη ωπλισμένου σκυροδέματος (α) κατασκευή στην Βρίσα (Paradimitriou, P. et al., 2017) (β) κατασκευή στην L'Aquila (Monaco, 2016)

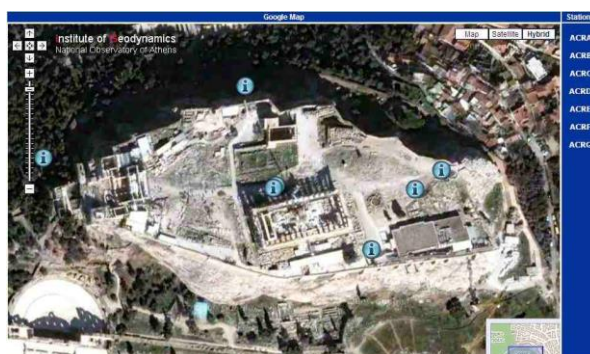
Εικόνα 5-2: Θέσεις επιταχυνσιογράφων στον λόφο της Ακρόπολης (Ιωαννίδου, 2015)

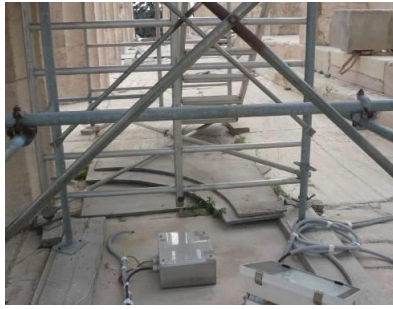
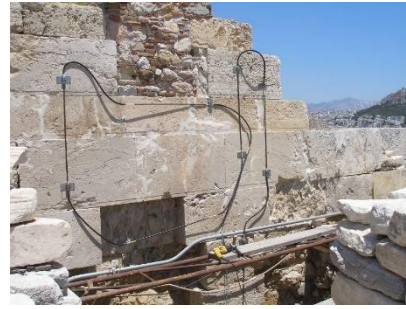
Εικόνα 5-3: Ενόργανη παρακολούθηση μνημείων και τειχών Ακρόπολης (α) επιταχυνσιογράφος (β) αισθητήρας θερμοκρασίας (Ιωαννίδου, 2015)

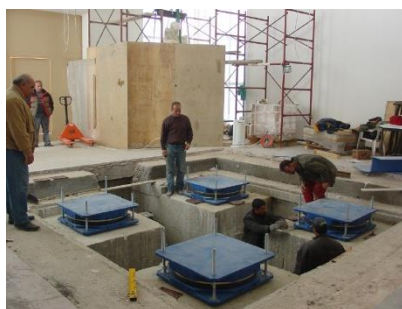
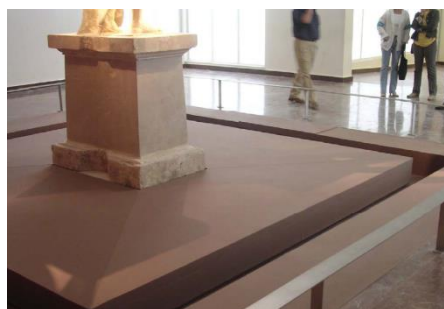
Εικόνα 5-9: (α)Μαρμάρινο άγαλμα του Ερμή του Πραξιτέλους (β) εγκατάσταση σεισμικής μόνωσης σε φρέαρ κάτω από το δάπεδο-χρήση εφεδράνων ολίσθησης σε σφαιρική επιφάνεια (γ) πλάκα έδρασης βάσης και αγάλματος με επαρκές διάστημα περιμετρικά για την διευθέτηση των πλευρικών μετατοπίσεων (Κουμούσης, 2007)

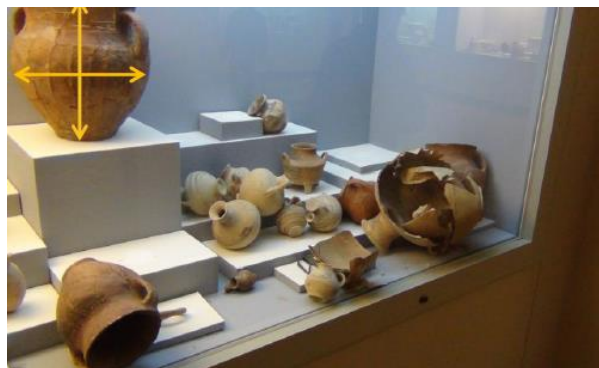
Εικόνα 5-10: Δικνισμός, ανατροπή και θραύση μουσειακών εκθεμάτων στο Μουσείο Αργοστολίου μετά τους σεισμούς των 26 Ιανουαρίου και 3 Φεβρουαρίου 2014 (Σπυράκος, 2015b)
