**ΜΕΤΑΠΤΥΧΙΑΚΗ ΕΡΓΑΣΙΑ**

**Ευρωπαϊκή Στρατηγική για την Προστασία της  
Πολιτιστικής Κληρονομιάς Έναντι Σεισμού**

POSTGRADUATE THESIS

**European Strategy on Safeguarding Cultural  
Heritage against Earthquake**

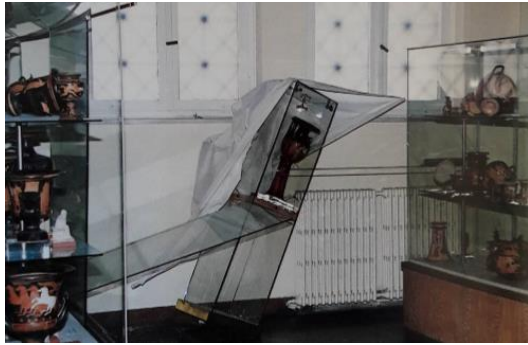
Εικόνα 5-11: Ανατροπή προθήκης στο Εθνικό Αρχαιολογικό Μουσείο μετά τον σεισμό της 7<sup>ης</sup> Σεπτεμβρίου 1999. Παρατηρούνται οι μικρές διαστάσεις της έδρασης καθώς και η μικρή απόσταση της προθήκης από τις υπόλοιπες (Σεισμοί και Αρχαιότητες, 2000)

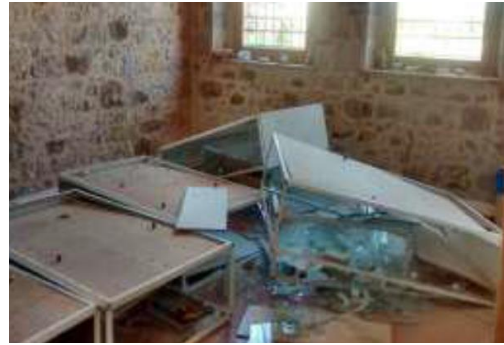
Εικόνα 5-12: Καταρρεύσεις προθηκών στο Μουσείο Φυσικής Ιστορίας Λέσβου μετά τον σεισμό της 12<sup>ης</sup> Ιουνίου 2017 (Ενημερωτικό Σημείωμα Κλιμακίου ΟΑΣΠ, 2017)

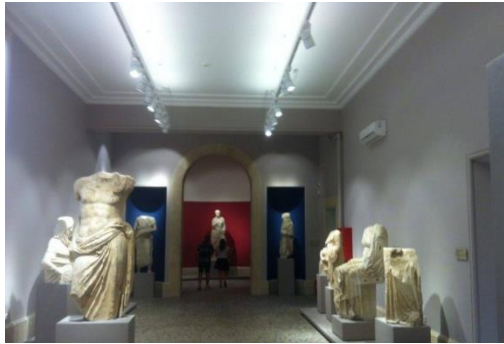
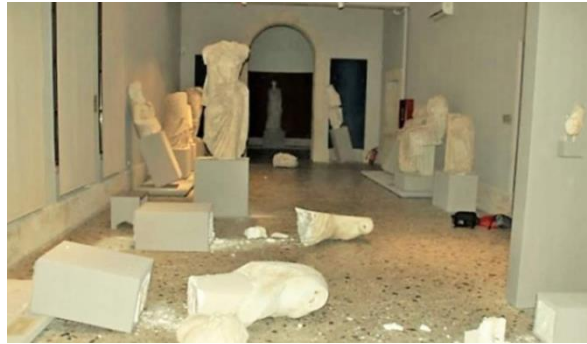
Εικόνα 5-13: Αρχαιολογικό μουσείο της Κω πριν (αριστερά) και μετά (δεξιά) τον σεισμό της 21<sup>ης</sup> Ιουλίου 2017 (<http://www.kathimerini.gr/919833/article/epikairothta/ellada/to-moyseio-tis-kw-metraei-tis-plhges-toy-apo-to-seismo>)

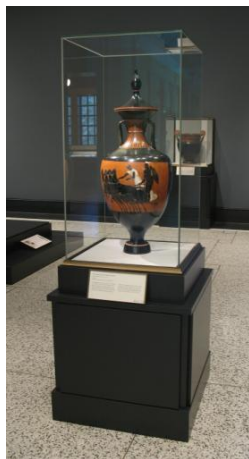
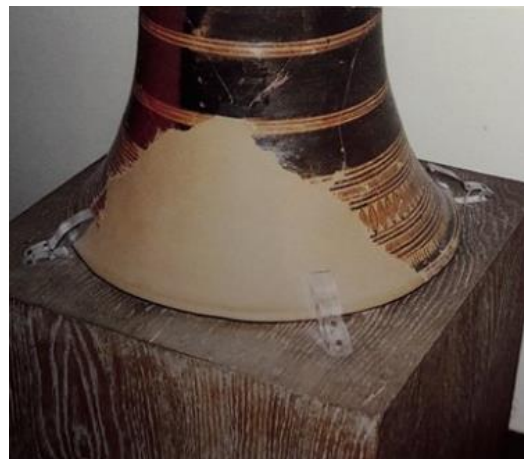
Εικόνα 5-14: Καλά παραδείγματα στήριξης εκθεμάτων (α) μονωτήρας μικρής κλίμακας τοποθετημένος κάτω από προθήκη του Μουσείου Getty (β) άγαλμα που εδράζεται σε κατασκευή αλουμινίου (WAAC Newsletter, 2007) (γ) στήριξη πήλινου αγγείου με συνδέσμους από ακριλικό υλικό (Σεισμοί και Αρχαιότητες, 2000)

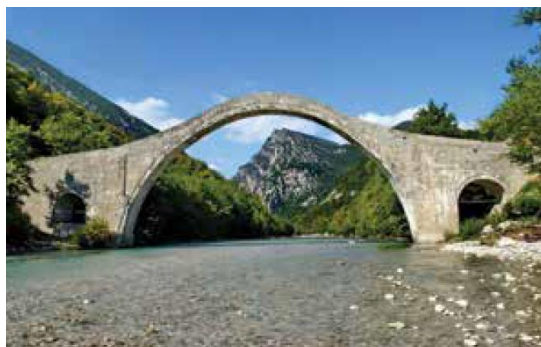
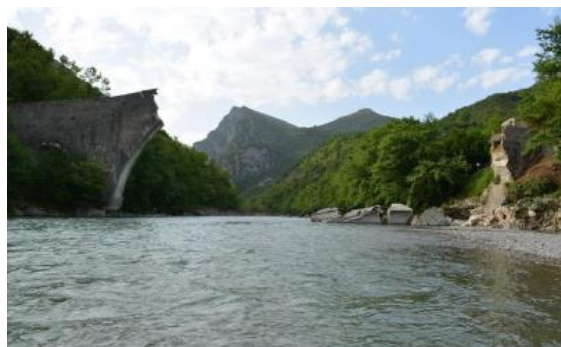
Εικόνα 6-1: Η γέφυρα της Πλάκας, όψη από κατάντη (α) πριν την κατάρρευση (β) μετά την κατάρρευση

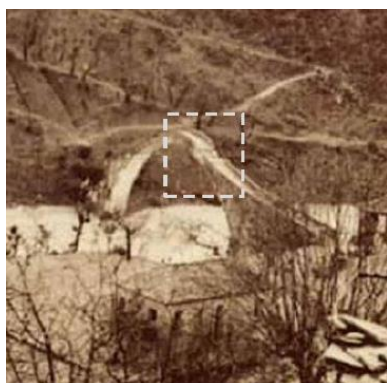
Εικόνα 6-4: Βλάβες τόξου από την απόπειρα ανατίναξης της γέφυρας της Πλάκας το 1944 (Βιντζηλαίου, Γιαννέλος, 2015)

από οβίδα είτε από τοποθέτηση εκρηκτικών σε μια προσπάθεια στρατιωτικού χαρακτήρα με σκοπό την καταστροφή της (Εικόνα 6-4).

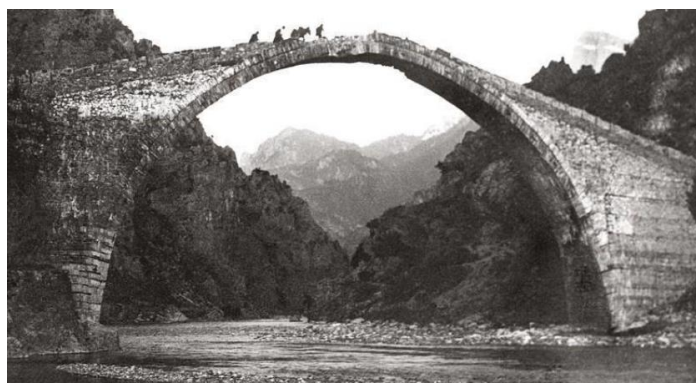
Εικόνα 6-5: Φωτογραφία Rhomaides-Zeit 1913: Διακρίνεται η βλάβη που προξένησε ο Τζαβίτ πασάς στο κεντρικό τμήμα του τόξου της Γέφυρας της Κόνιτσας

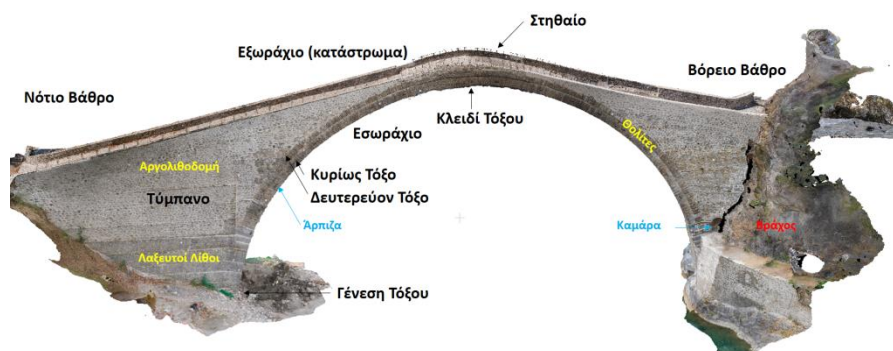
Εικόνα 6-6: Ονοματολογία τμημάτων γέφυρας Κόνιτσας και επισήμανση βασικών στοιχείων επί του τρισδιάστατου αρχείου υψηλής ανάλυσης που προέκυψε από την φωτογραμμετρική αποτύπωση.

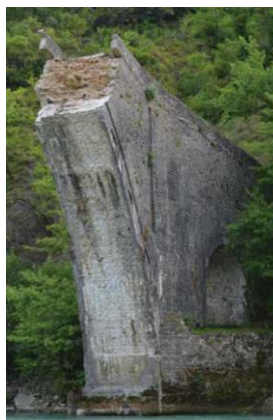
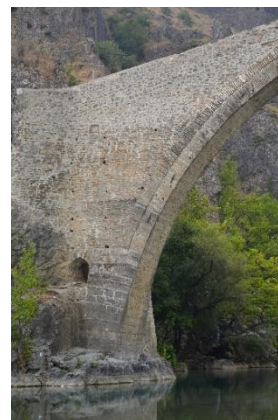
Εικόνα 6-7: Παραμερής δόμηση των τυμπάνων, των βάθρων και των τόξων των δύο γεφυρών (α) Πλάκα (β) Κόνιτσα

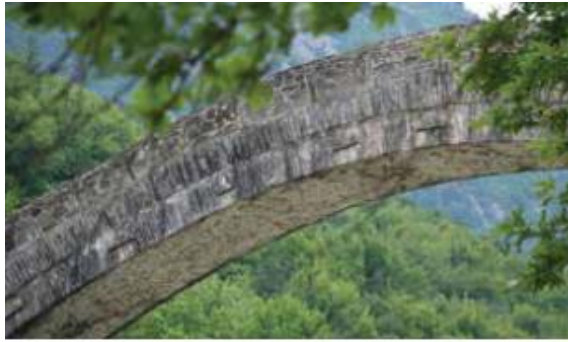
Εικόνα 6-8: Δόμηση με διπλό τόξο στην γέφυρα της Πλάκας

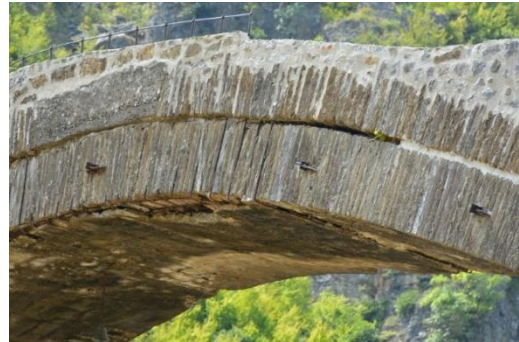
Εικόνα 6-9: Δόμηση με διπλό τόξο στην γέφυρα της Κόνιτσας.

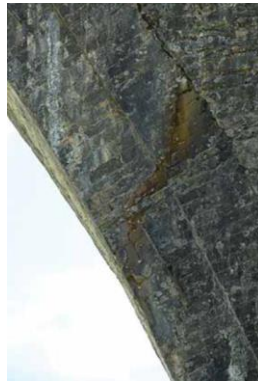
Εικόνα 6-10: Τοπική αποκόλληση του διπλού τόξου από το τόμπανο στην γέφυρα της Πλάκας

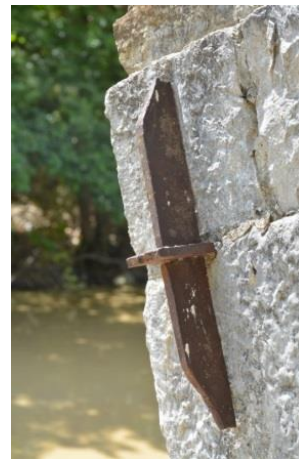
Εικόνα 6-12: Μεταλλικό παρέμβλημα (άρπιζα) που συναντάται και στις δύο γέφυρες.

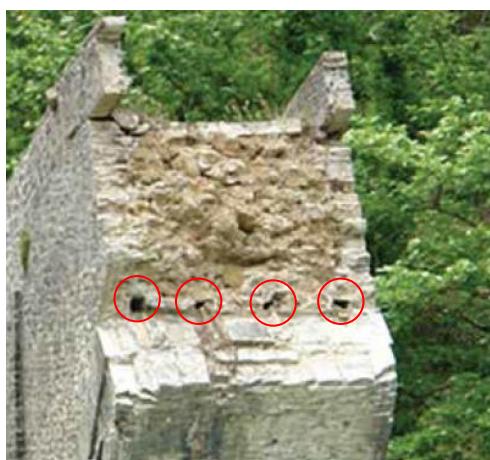
*Εικόνα 6-13: Το γέμισμα μεταξύ των τυμπάνων της γέφυρας της Πλάκας είναι δομημένο με μικρούς και μεσαίου μεγέθους λίθους, από ασβεστόλιθο ή ασβεστιτικό ψαμμίτη. Επιβεβαιώθηκε και η χρήση πωρόλιθων για το γέμισμα, με σκοπό την μείωση του ίδιου βάρους του γεμίσματος. Στην εικόνα επιπροσθέτως διακρίνονται οι οπές που αντιστοιχούν σε θέσεις ξύλινων στοιχείων.*

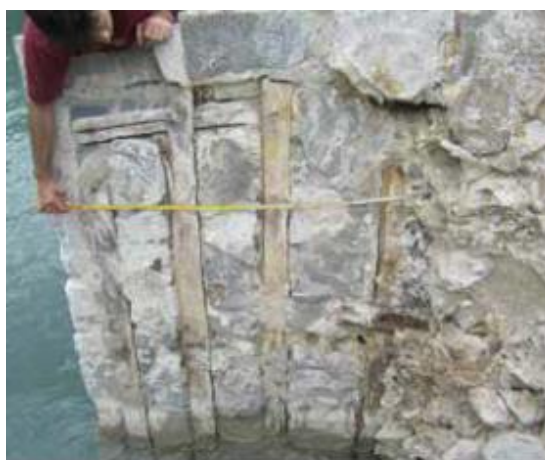
*Εικόνα 6-14: Εύρεση ξύλινων στοιχείων σε θραύσμα της γέφυρας της Πλάκας.*

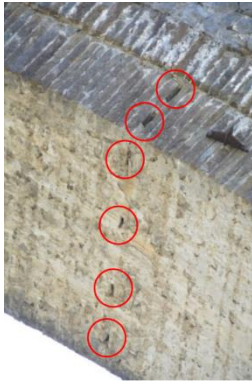
Εικόνα 6-15: Οπές στο εσωράχιο και στην όψη του τόξου, ενδεικτικές των θέσεων ξύλινων στοιχείων στην γέφυρα της Κόνιτσας

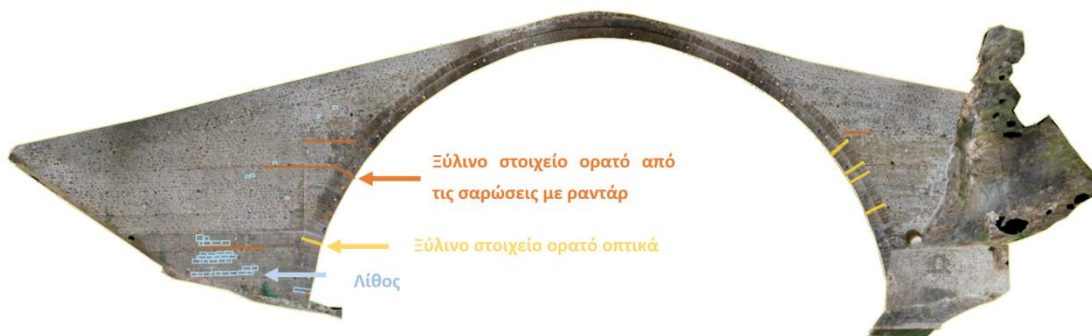
Εικόνα 6-17: Τρισδιάστατη απεικόνιση γέφυρας Κόνιτσας (απεικονίζονται οι ξύλινες εσχάρες εσωραχίων, οι άρπιζες εσωραχίων, οι λίθοι και τα ξύλινα στοιχεία του σώματος της γέφυρας)

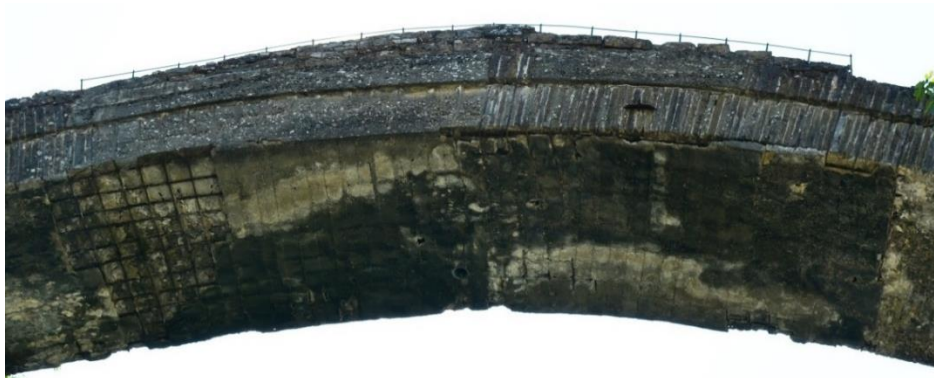
Εικόνα 6-19: «Μανδύας» σκυροδέματος με πάχος 10-12cm, απόλεια επικάλυψης και εκτεθειμένες εσχάρες, χρωματικές αλλοιώσεις και εξανθήσεις σκυροδέματος εξαιτίας διαβρωτικού περιβάλλοντος. Ο «μανδύας» αναρτάται επισφαλώς από το εσωράχιο χάρις σε μεταλλικούς αναβολείς, οι οποίοι εισέρχονται έως την διεπιφάνεια μεταξύ κυρίως και δευτερεύοντος τόξου.

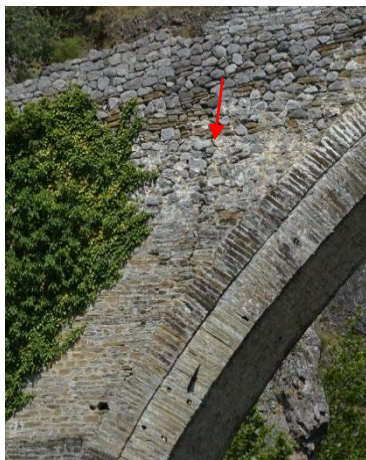
Εικόνα 6-20: Κατακόρυφη ρωγμή στο κατάντη τύμπανο του Βόρειου βάθρου, όπως φαίνεται πριν το αρμολόγημα του 2015

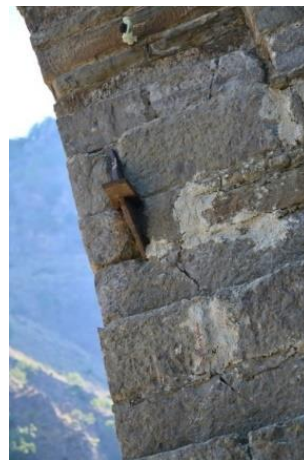
Εικόνα 6-21: Κατάντη ακμή Νότιου βάθρου: ρηγματώση λίθων στη θέση συναρμογής κυρίως τόξου – βάθρου, δηλωτική της ανάπτυξης σημαντικών θλιπτικών τάσεων.

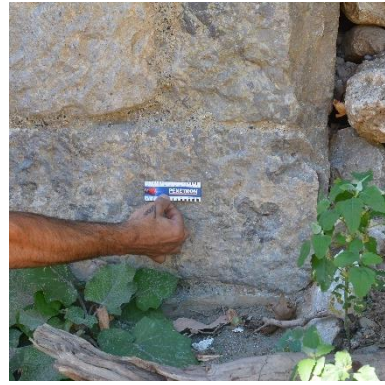
Εικόνα 6-22: Μέτρηση εύρους ρωγμών των λαξευτών λίθων σε βάθρο

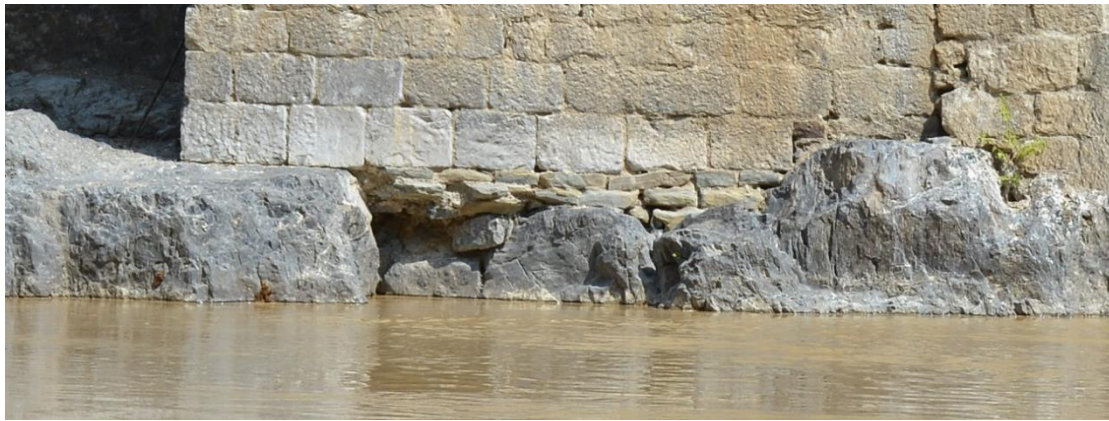
Εικόνα 6-23: Στάθμη έδρασης βόρειου βάθρου και αποκόλληση λίθων

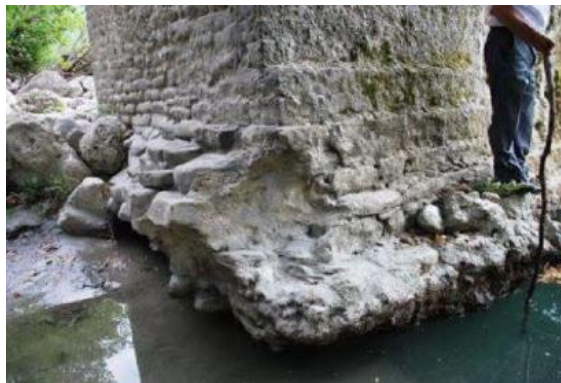
Εικόνα 6-25: Έντονη διάβρωση βάθρου και υποσκαφή της θεμελίωσης (φωτογραφικό αρχείο ΕΜΠ)

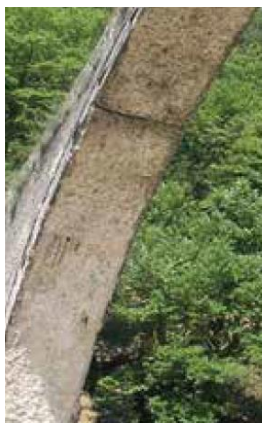
Εικόνα 6-26: Βλάβη στο εσωράχιο του κυρίως τόξου, λήψη του 1995

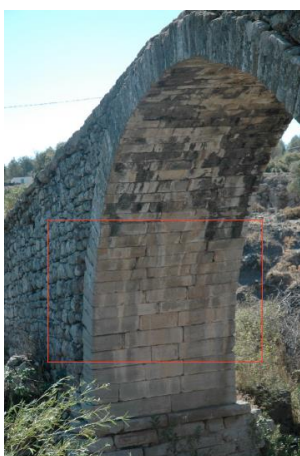
*Εικόνα 6-29: Δόμηση του τόξου με λαξευτούς λίθους*

11,50m. Τα στοιχεία των οποίων η δόμηση εξετάζεται προσεκτικά και αποτυπώνεται φωτογραφικά είναι το τόξο, τα βάθρα, οι προσβάσεις και το κατάστρωμα. Πιο συγκεκριμένα, για το τόξο καταγράφονται η γεωμετρική του χάραξη, οι διαστάσεις του, ο τύπος των λίθων που έχουν χρησιμοποιηθεί και η παρουσία σφηνών. Για τα βάθρα περιγράφεται το είδος και το μέγεθος των λίθων που έχουν χρησιμοποιηθεί για την δόμησή τους και η κατάσταση της έδρασής τους καθώς και η παρατήρηση και προσπάθεια αξιολόγησης τυχόν διαφορών. Οι προσβάσεις της γέφυρας είναι δομημένες με δύο πρακτικώς παράλληλους τοίχους (τύμπανα) μεταξύ των οποίων τοποθετείται γέμισμα. Το είδος του γεμίσματος (λιθορριπή/συμπαγής δομή) διαπιστώνεται με την διάνοιξη αναγνωριστικών τομών του καταστρώματος. Για την δόμηση των τυμπάνων δεν χρησιμοποιούνται ίδιοι λίθοι σε όλη την έκτασή τους, αλλά μεγαλύτερου μεγέθους και λαξευτοί στο κάτω μέρος. Δεν υφίστανται ιστορικά στοιχεία που να επιβεβαιώνουν την ύπαρξη διαφορετικών κατασκευαστικών φάσεων στο μνημείο.

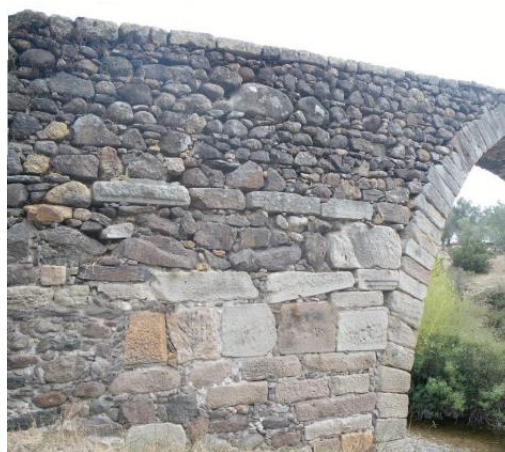
*Εικόνα 6-30: Ύπαρξη ενδιάμεσων στρώσεων με πλακοειδείς λίθους και χρήση ημιλαξευτών λίθων πλησίον του τόξου στο κάτω μέρος της κατασκευής*

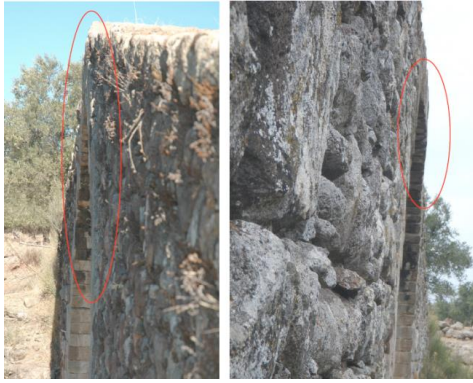
Εικόνα 6-31: Εκτός επιπέδου μετάθεση του τόξου

Και σε αυτήν την περίπτωση καταγράφονται όλες οι βλάβες που σχετίζονται με το τόξο, τα βάθρα, τις προσβάσεις και το κατάστρωμα. Συγκεκριμένα, για το τόξο καταγράφονται εκτός επιπέδου μετακινήσεις, αλλοιώσεις των λίθων εξαιτίας της υδατοπερατότητας του καταστρώματος, περιοχές διάβρωσης κονιάματος, ρηγματώσεις και τοπικές αποκόλλσεις λίθων. Στα βάθρα εξετάζεται η αποκόλληση λίθων, η παρουσία τοπικής υποσκαφής, η τοπική ανύψωση του βραχώδους υποβάθρου, οι κατακόρυφες ρωγμές των λίθων και η χρήση τσιμεντοκονιάματος μεταγενέστερης επέμβασης. Τέλος, για τις προσβάσεις ελέγχεται η απόκλισή τους από την κατακορυφότητα και επιχειρείται η σύνδεση των αποτελεσμάτων με τον τρόπο δόμησής τους κατά την έννοια του πάχους τους. Ακόμα, καταγράφεται το βάθος έκπλυσης του κονιάματος και η ανάπτυξη βλάστησης σε ορισμένες περιοχές.

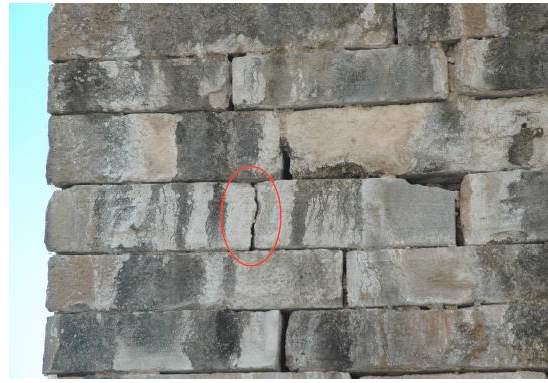
Εικόνα 6-32: Ρωγμές, αποκολλήσεις και χρωματικές αλλοιώσεις σε λίθους του τόξου

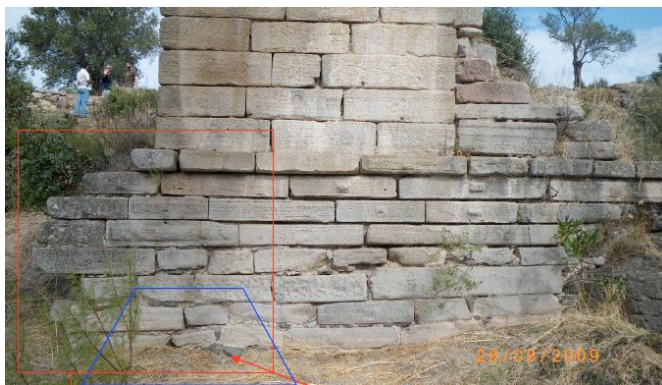
Εικόνα 6-33: Δυτικό βάθρο: τοπική ανύψωση βραχώδους υποβάθρου

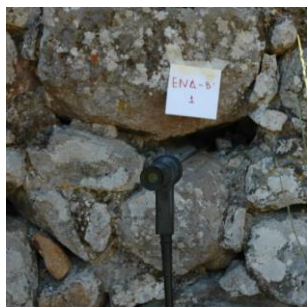
Εικόνα 6-35: Παράδειγμα ενδοσκόπησης σε υπάρχουσα οπή σε πρόσβαση

Πραγματοποιήθηκαν ενδοσκοπήσεις στις προσβάσεις και στα βάθρα της γέφυρας, στις περιπτώσεις που ήταν εφικτή η πρόσβαση, απουσία ικριωμάτων. Αξιοποιήθηκαν υφιστάμενες οπές της τοιχοποιίας για την οπτική επιθεώρηση και διερεύνηση της εσωτερικής κατάστασης στα αντίστοιχα σημεία. Οι παρατηρήσεις εν γένει επιβεβαιώνουν τον τρόπο δόμησης των προσβάσεων, όπως αυτός περιγράφεται στην ενότητα 6.3.1.2.

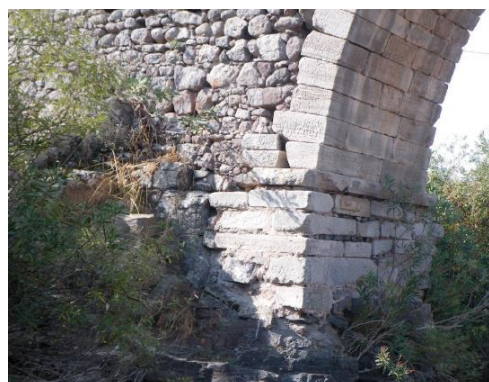
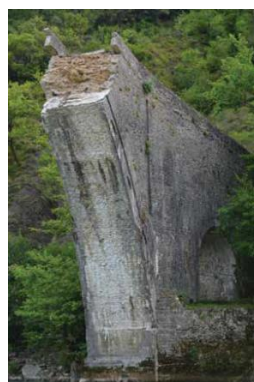
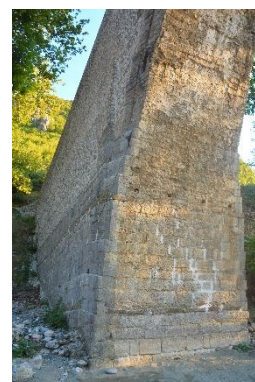
Εικόνα 6-39: Δόμηση των βάθρων και του κατώτερου μέρους των τυμπάνων με λαξευτούς λίθους (α) γέφυρα Κρεμαστής (β) γέφυρα Πλάκας (γ) γέφυρα Κόνιτσας

- Και στις τρεις περιπτώσεις τηρούνται οι **βασικές αρχές δόμησης**. Για την μεταφορά των υπερκείμενων φορτίων στην θεμελίωση, τα βάθρα και το χαμηλότερο τμήμα των προσβάσεων είναι προσεκτικά δομημένα με χρήση λαξευτών λίθων μεσαίων ή μεγάλων διαστάσεων (Εικόνα 6-39).

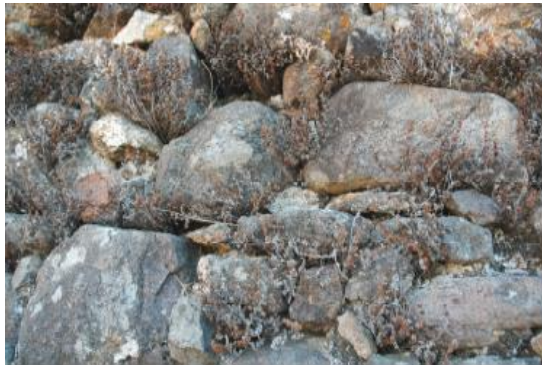
Εικόνα 6-40: Βλάστηση στο ανώτερο τμήμα τυμπάνου της γέφυρας της Κρεμαστής

- Και στις τρεις περιπτώσεις παρατηρήθηκε **έλλειψη συστηματικής συντήρησης**. Μάλιστα, στην γέφυρα της Κρεμαστής και στην γέφυρα της Πλάκας διαπιστώθηκε η ανάπτυξη **βλάστησης** σε περιοχές των τυμπάνων (Εικόνα 6-40, Εικόνα 6-41).

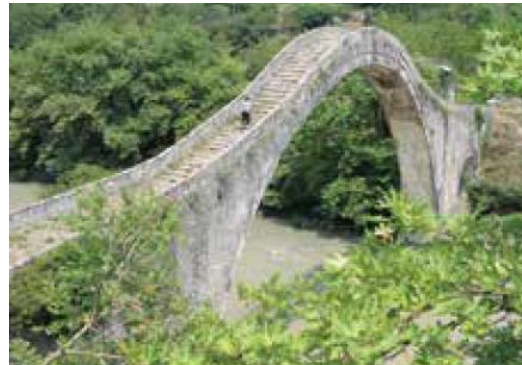
Εικόνα 6-41: Ανάπτυξη βλάστησης στο άνω μέρος των τυμπάνων, στο στηθαίο και στο κατάστρωμα της γέφυρας της Πλάκας

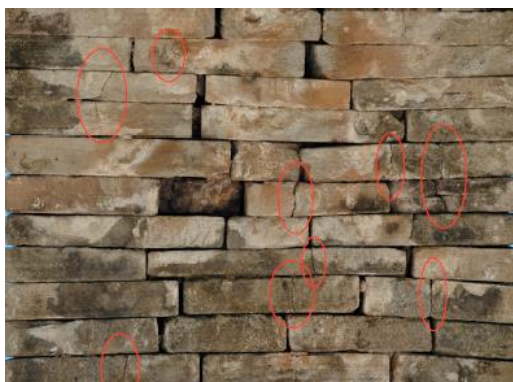
Εικόνα 6-42: Ρηγμάτωση λίθων τόξου γέφυρας (α) Κρεμαστής (β) Πλάκας

- Και στις τρεις περιπτώσεις παρατηρήθηκε η **παρουσία ρηγματωμένων λίθων**, είτε στο **τόξο** (γέφυρες Κρεμαστής και Πλάκας-Εικόνα 6-42) είτε στα **βάθρα** (γέφυρες Κρεμαστής και Κόνιτσας-Εικόνα 6-43).

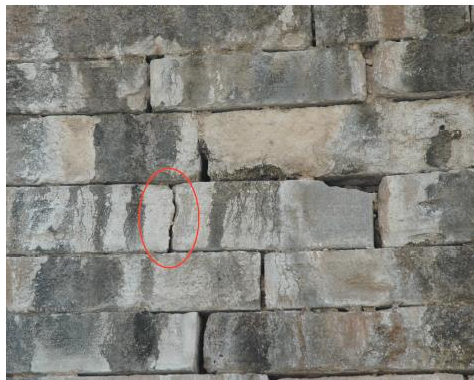
Εικόνα 6-44: Ρωγμές, αποκολλήσεις και χρωματικές αλλοιώσεις σε λίθους του τόξου της γέφυρας της Κρεμαστής

- Έλλειψη στεγανότητας καταστρώματος στις γέφυρες της Κρεμαστής και της Πλάκας (Εικόνα 6-44, Εικόνα 6-45).

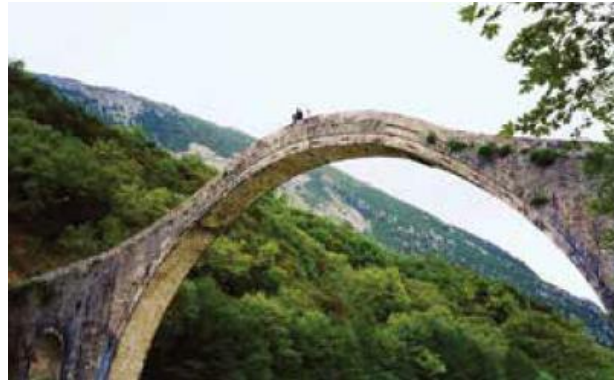
Εικόνα 6-45: Ύετια διαλυτική δράση εντός της λιθοδομής της γέφυρας της Πλάκας-χρωματικές αλλοιώσεις και εκροή υδάτων από διάφορα σημεία της κατασκευής

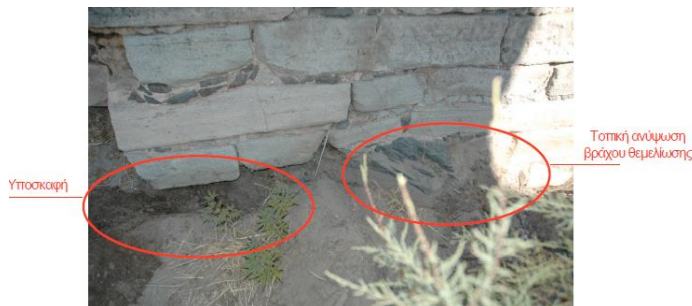
Εικόνα 6-46: Υποσκαφή και τοπική ανύψωση βραχώδους υποβάθρου στο δυτικό βάθρο της γέφυρας της Κρεμαστής

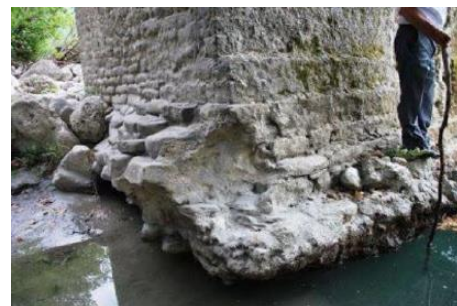
Εικόνα 6-47: Έντονη διάβρωση βάθρου και υποσκαφή της θεμελίωσης της γέφυρας της Πλάκας (φωτογραφικό αρχείο ΕΜΠ)
