ΜΕΤΑΠΤΥΧΙΑΚΗ ΔΙΠΛΩΜΑΤΙΚΗ ΕΡΓΑΣΙΑ

ΤΟ ΕΝΕΤΙΚΟ ΚΤΙΡΙΟ ΣΤΟ ΙΣΤΟΡΙΚΟ ΚΕΝΤΡΟ ΤΟΥ ΝΑΥΠΛΙΟΥ

ΑΜΑΛΙΑ ΜΑΡΙΑ ΚΟΝΙΔΗ, ΑΡΧΙΤΕΚΤΩΝ ΜΗΧΑΝΙΚΟΣ ΕΜΠ

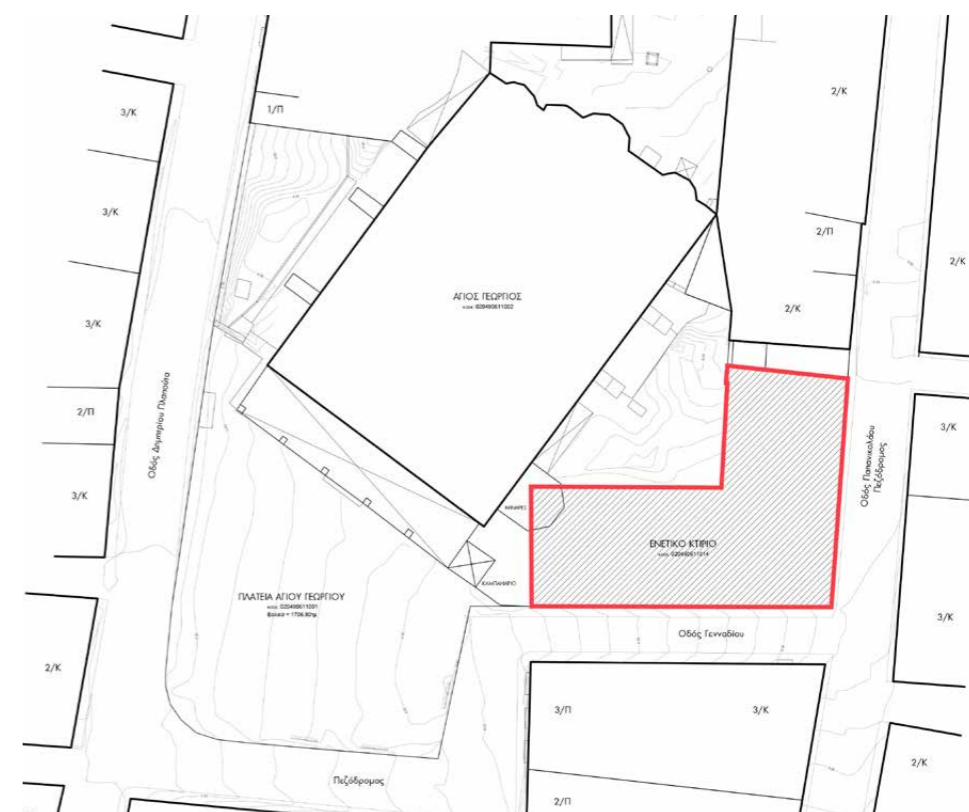
Σχ. 01

εικόνα 03: Ο Άγιος Γεώργιος και το Ενετικό από ψηλά  
σχέδιο 01: Τοπογραφικό διάγραμμα

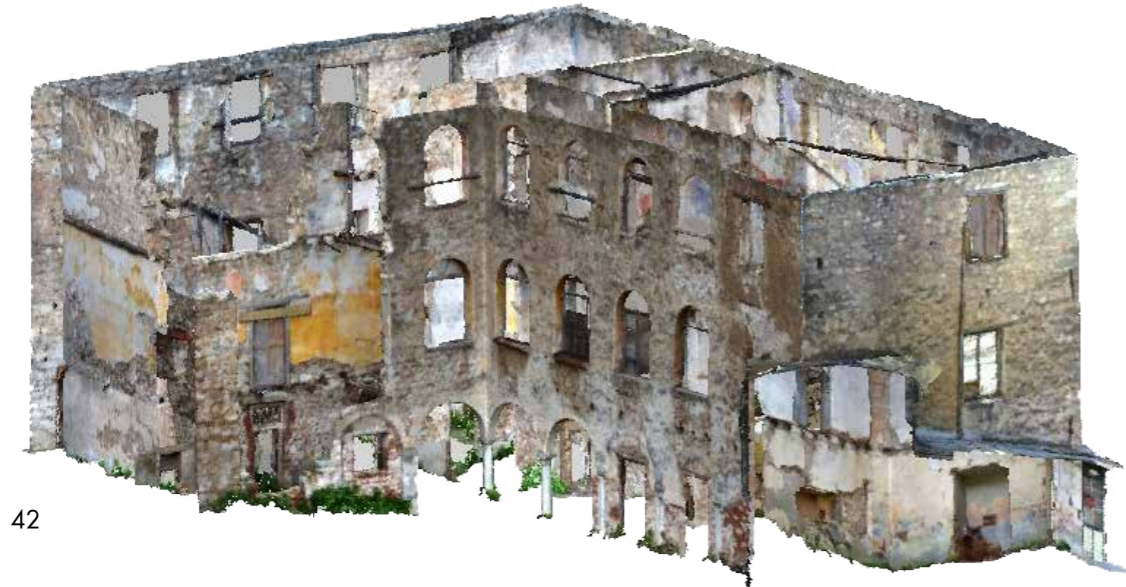
42

εικόνα 42: Τρισδιάστατο μοντέλο

- \_ Φόρτωση των εικόνων στο PhotoScan (loading photos).
- \_ Επιθεώρηση των εικόνων που φορτώθηκαν, αξιολόγησή τους και εξάλειψη των περιττών ή άχρηστων εικόνων.
- \_ Σκόπευση σημείων και απόδοση των συντεταγμένων τους.
- \_ Προσανατολισμός (ευθυγράμμιση) των εικόνων (align photos).
- \_ Δημιουργία πυκνού νέφους σημείων (build dense cloud) με βάση τις εκτιμώμενες θέσεις της κάμερας και τις ίδιες τις εικόνες.
- \_ Δημιουργία του τρισδιάστατου πλέγματος του αντικειμένου (build mesh).
- \_ Απόδοση της υφής (generate texture).
- \_ Δημιουργία και εξαγωγή ορθοφωτογραφίας για κάθε παραγόμενο σχέδιο.

Με αυτόν τον τρόπο πραγματοποιήθηκε η παραγωγή των ορθοφωτογραφιών των όψεων και των τομών του κτιρίου. Επιπλέον, αξίζει να σημειωθεί πως η παραγωγή της τρισδιάστατης επιφάνειας, του τρισδιάστατου πλέγματος δηλαδή του κτιρίου, πραγματοποιήθηκε στο λογισμικό του Geomagic, έπειτα από κατάλληλη επεξεργασία του πυκνού νέφους σημείων που προέκυψε από το PhotoScan.

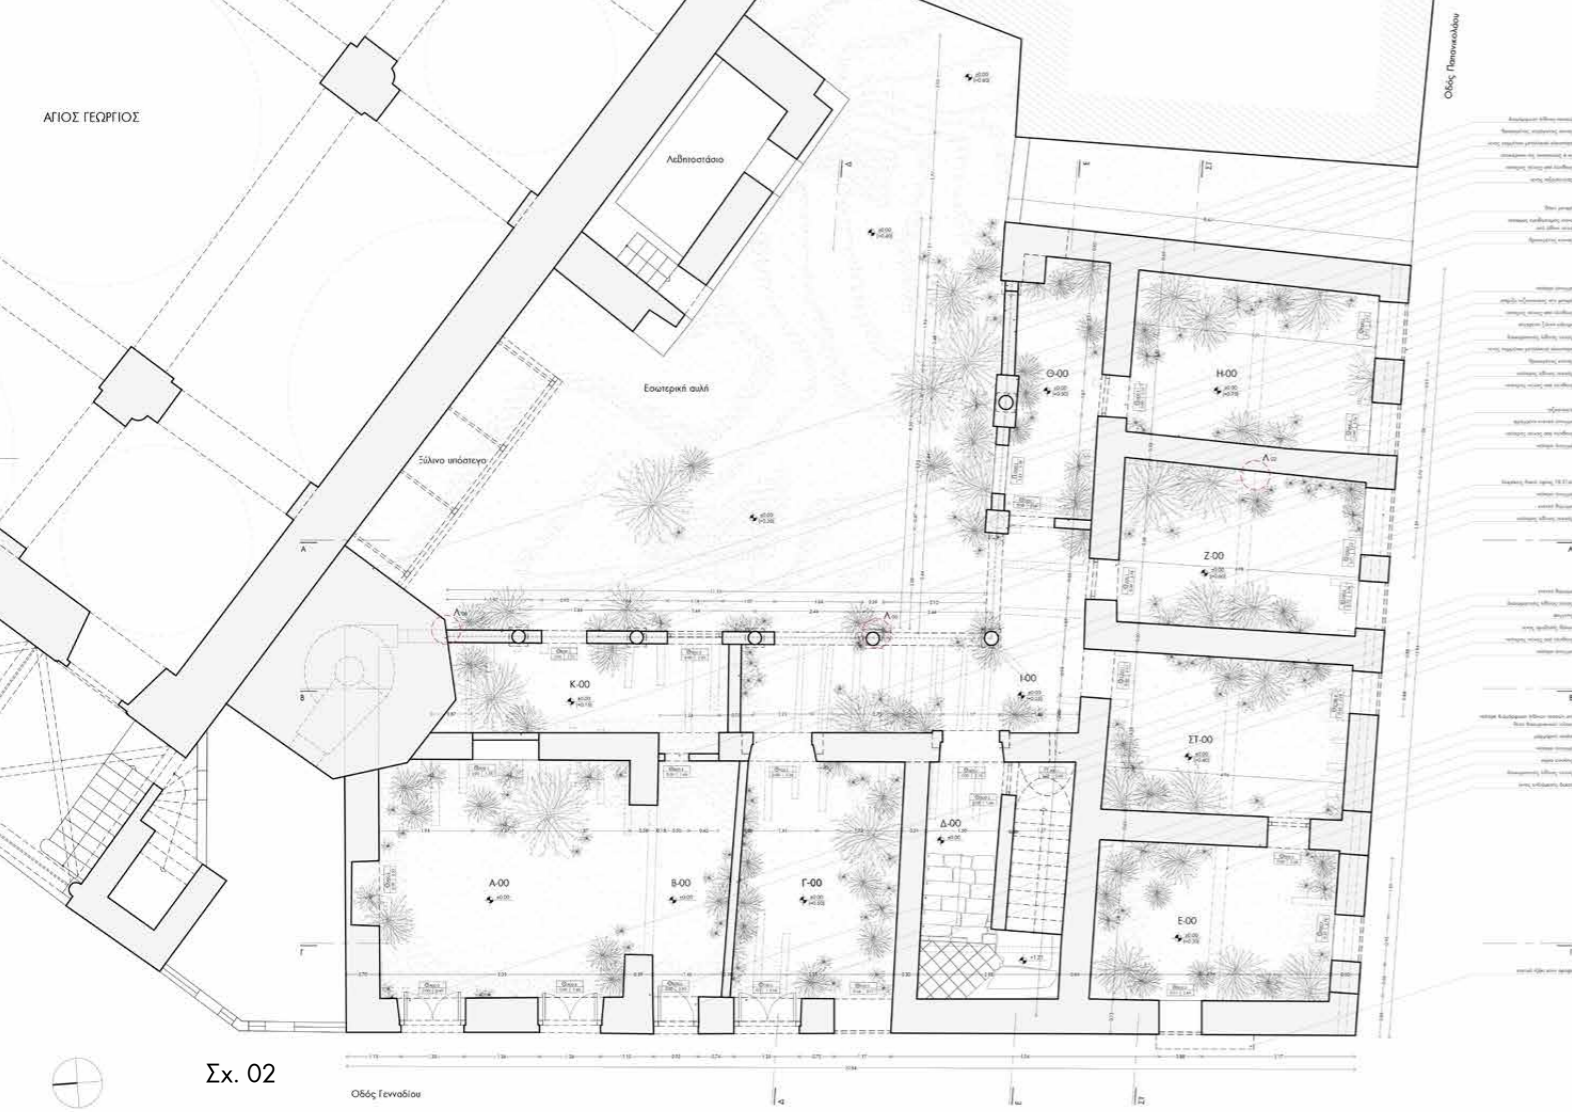
Σχ. 02

σχέδιο 02: κάτοψη ισόγειου  
σχέδιο 03: κάτοψη Α ορόφου

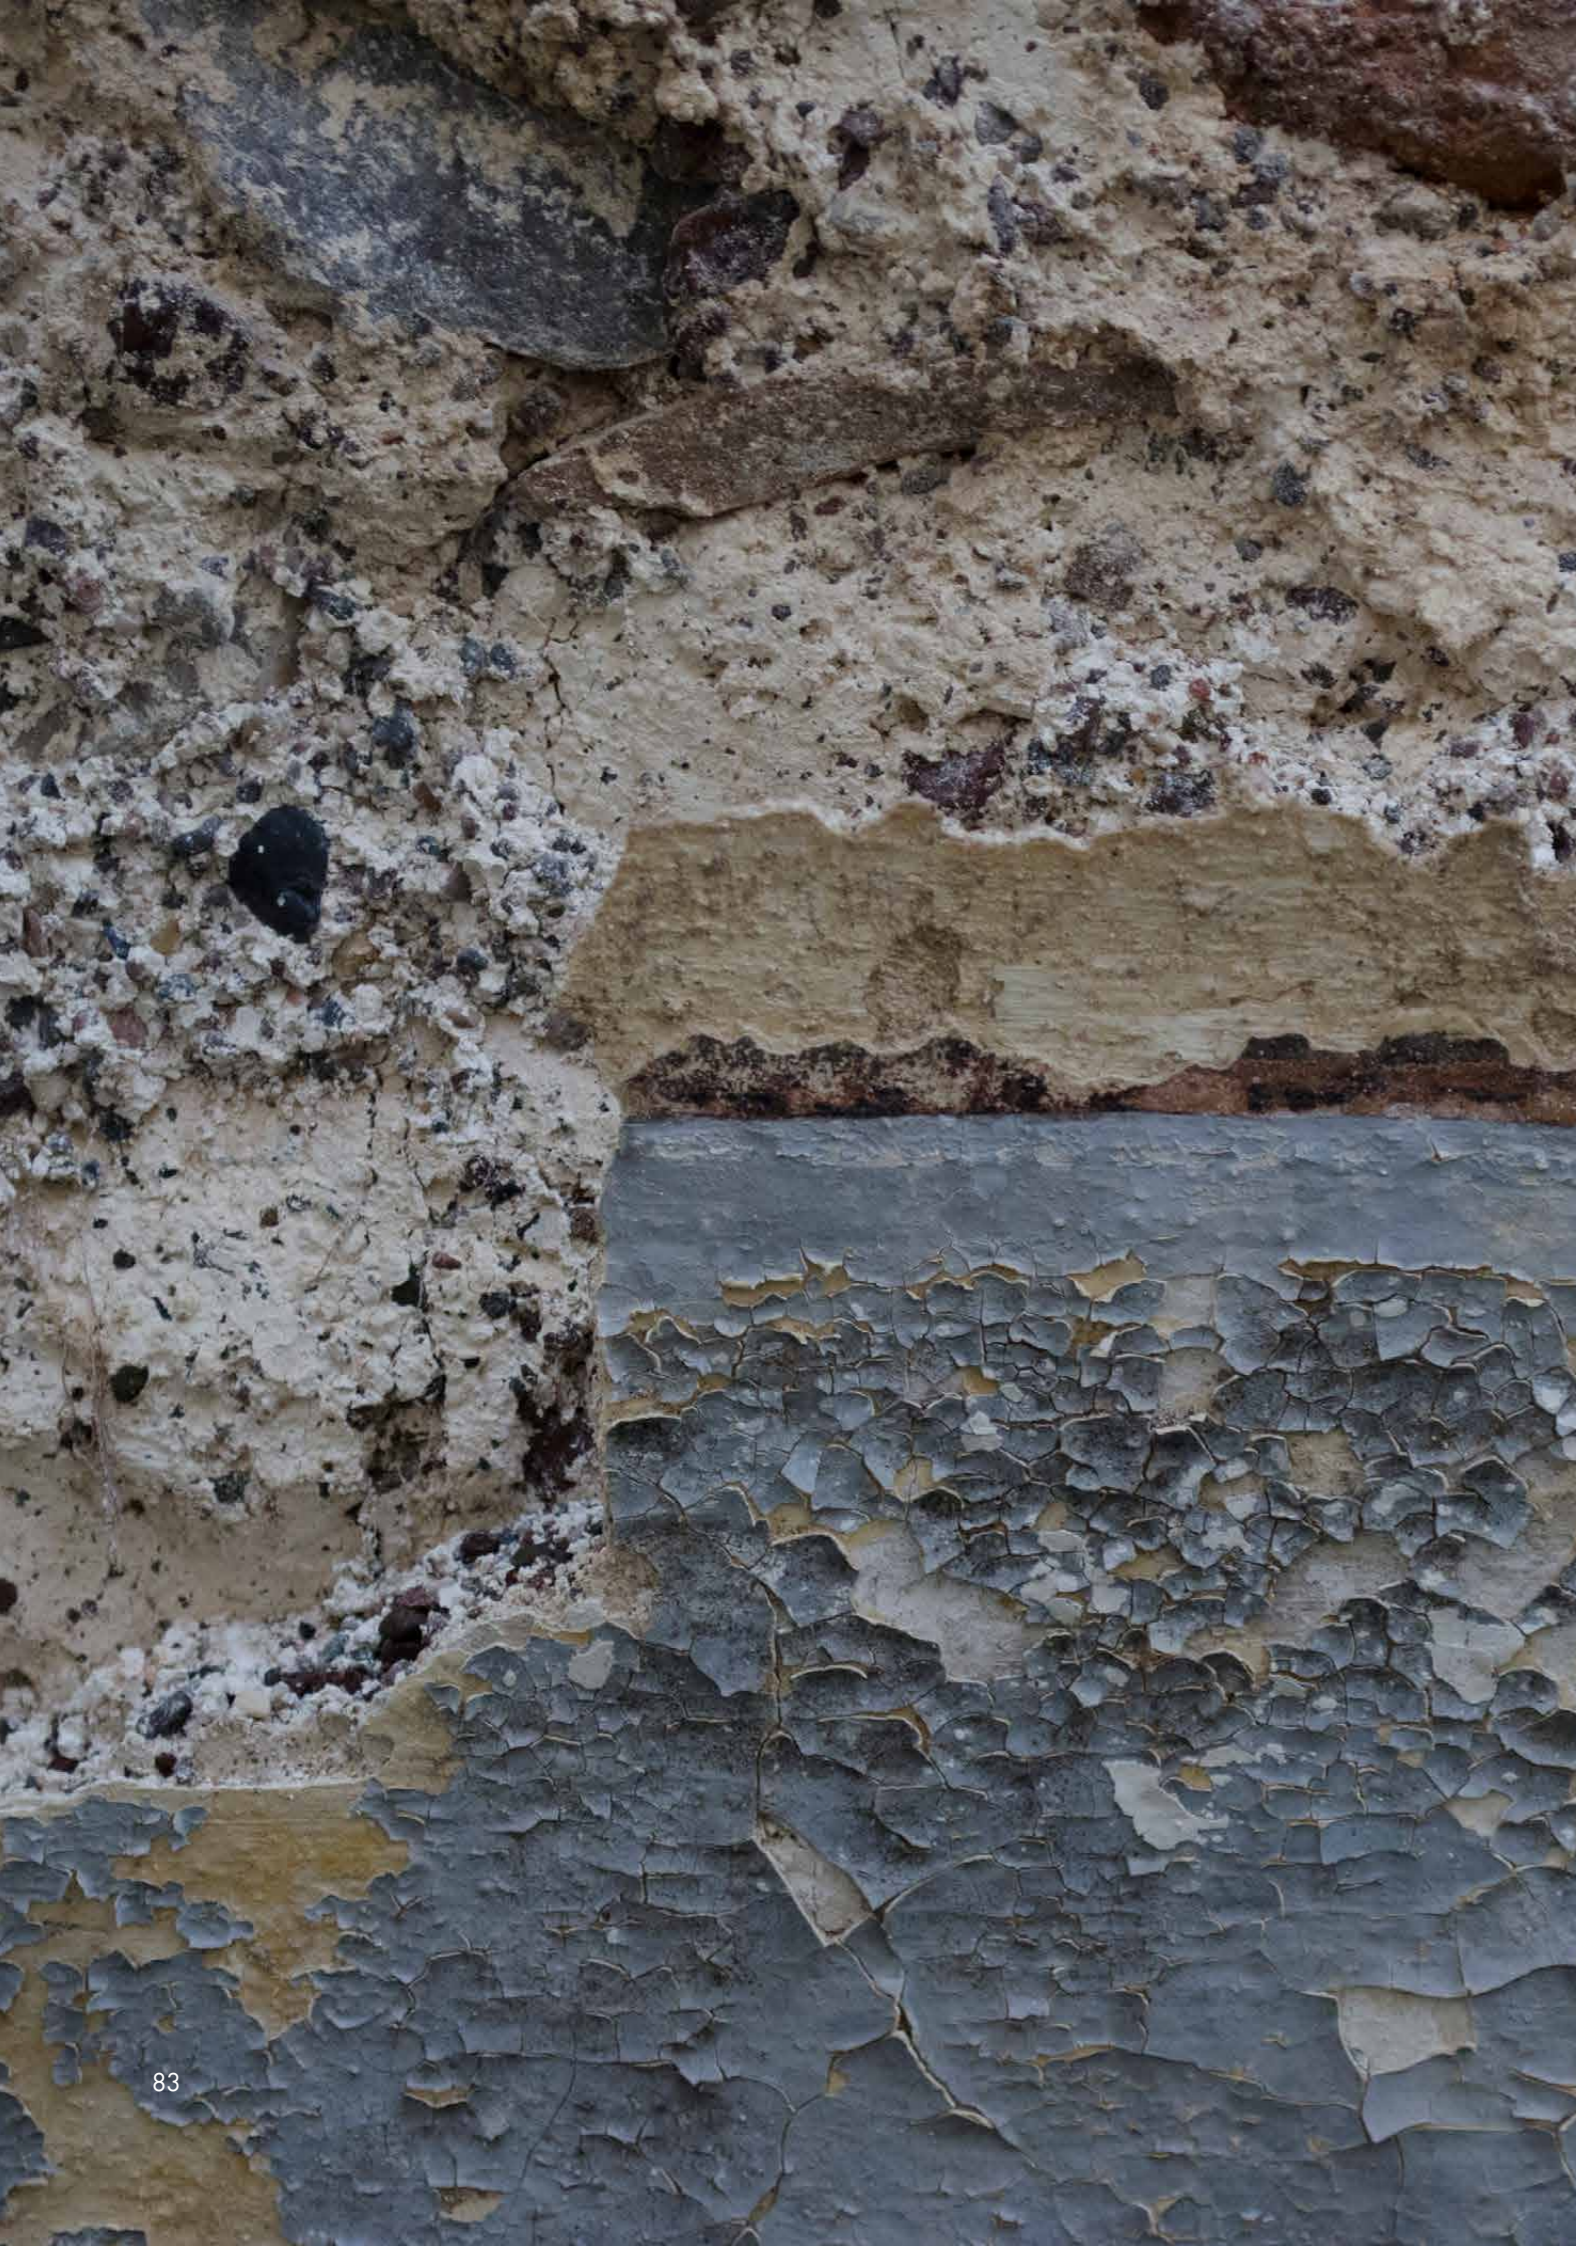
Το παλιότερο διακριτό επίχρισμα που εντοπίστηκε είναι λευκού χρώματος και στην κατασκευή του έχει χρησιμοποιηθεί άχυρο. Σε αρκετά σημεία φαίνεται πως η διάκριση κονιαμάτων δεν είναι τόσο εύκολη ιδιαίτερα λόγω της αποσάθρωσης από την έκθεση στα καιρικά φαινόμενα. Τα ισόγεια επιχρίστηκαν με τσιμεντοκονία στις αρχές του 20ου αι.

εικόνα 83: Επίχρσμα  
εσωτερικού τοίχου.  
Διακρίνονται οι διαφορετικές  
στρώσεις χρώματος.

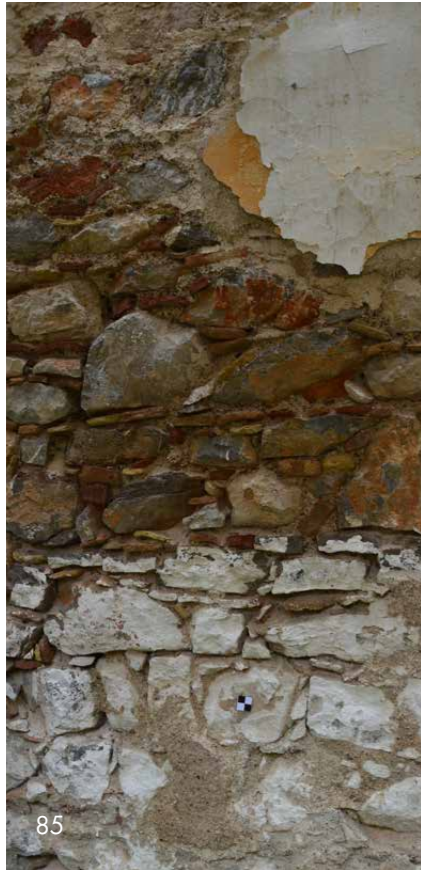
85

εικόνα 85: Αργολιθοδομή με εκτεταμένη χρήση οπτόπλινθων

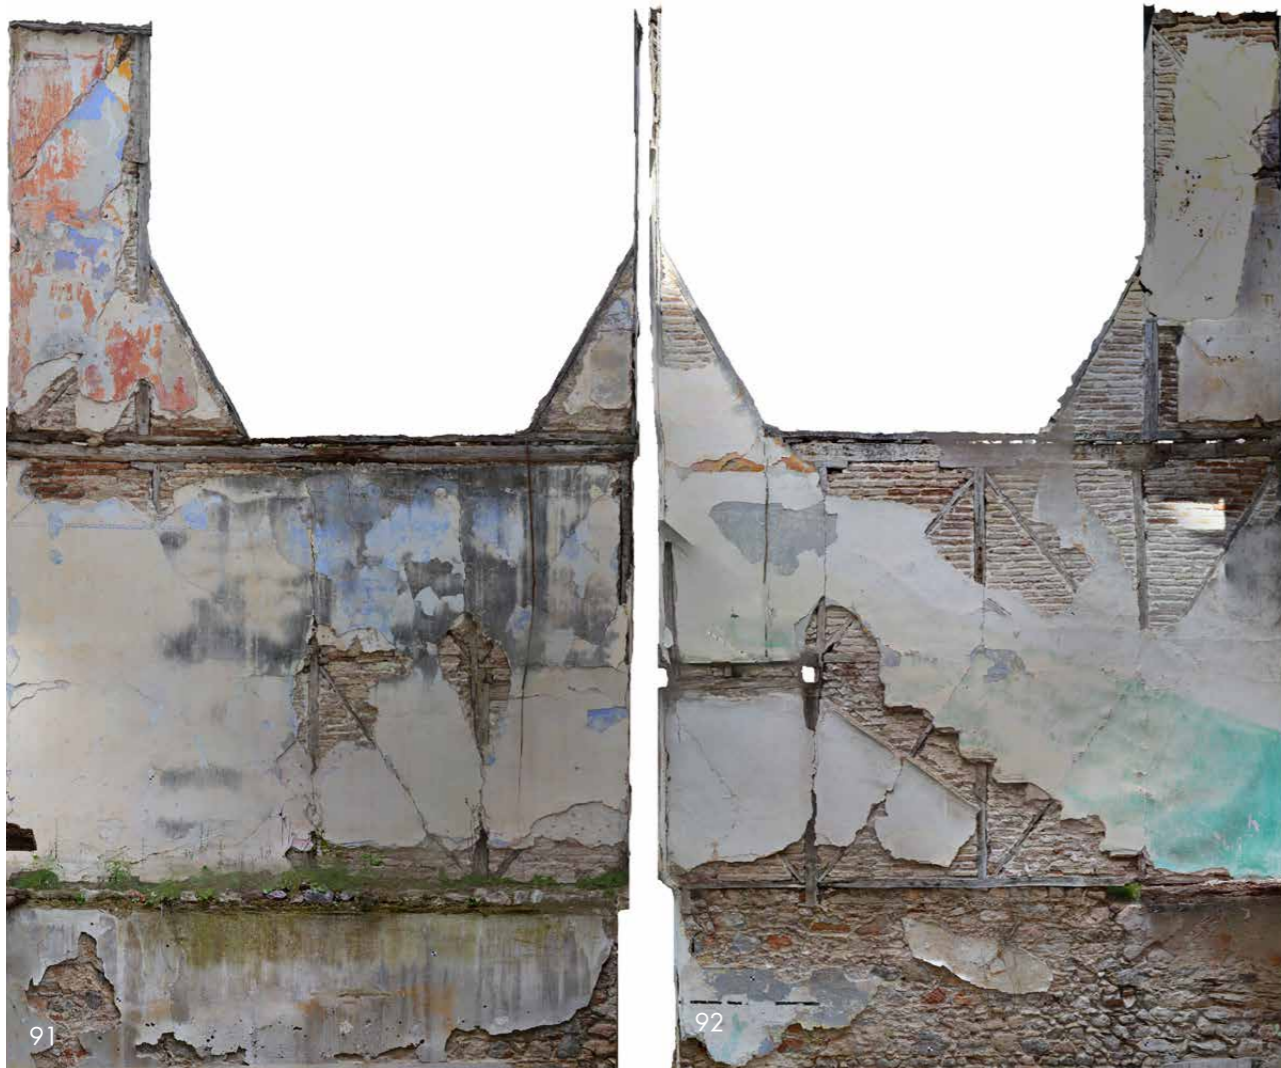
εικόνα 91: Ορθοφωτογραφία ξύλινου τοίχου (δωμάτιο Γ)

εικόνα 92: Ορθοφωτογραφία ξύλινου τοίχου (δωμάτιο Δ)

εικόνα 93: Ορθοφωτογραφία ξύλινου τοίχου (δωμάτιο Ζ)

εικόνα 94: Ορθοφωτογραφία ξύλινου τοίχου (δωμάτιο Η)

Οι τσατμάδες χωρίζονται σε 3 κατηγορίες βάσει διασωθέντων τεκμηρίων:

1) Ο τσατμάς του κλιμακостаσίου. Το ξύλινο δικτύωμα ακολουθεί διαρρύθμιση ιδιαίτερη σ' αυτόν. Η διαφοροποιημένη μορφή οφείλεται στο γεγονός πως ο φ.ο. του χρησιμοποιείται και για τη στήριξη των δοκαριών που διαμορφώνουν τα πλατύσκαλα των πατωμάτων. Η πλήρωση γίνεται με οπτόπλινθους - όπως και στη 2η κατηγορία. Ο β' όροφος παρουσιάζει μεγαλύτερη τυχαιότητα στην κατασκευή που - πιθανότατα - οφείλεται στις 2 οικοδομικές φάσεις του τελευταίου ορόφου.

2) Οι τσατμάδες που διαχωρίζουν τα δωμάτια: Α-01,02 με Β-01,02 - ΣΤ-01,02 με Ζ-01,02 - Ζ-01,02 με Η-01,02. (βλέπε σχέδιο 02) Η κατασκευή τους έχει πολύ κοντινό ρυθμό αλλά ίχνη της στάθμης του β' ορόφου αγνοούνται. Διακρίνονται 3 κατασκευαστικές φάσεις: η 1η όπου η κατασκευή είναι συνεχής, η 2η όπου διανοίγονται χαμηλές πόρτες περασιά με τον τοίχο προς τη λότζια και η 3η όπου οι προαναφερθείσες πόρτες φράζονται και διανοίγονται νέες, μεγαλύτερες, αζονικά. Τέλος - όπως & στον τσατμά του κλιμακостаσίου - κάθε στάθμη εδράζεται σε δοκάρια πατώματος καθ' ύψος ενώ κάθε δοκάρια συνδέεται λοξότμητα με το ομόλογό του στη λότζια.

3) Τσατμάδες των οποίων τα ξύλινα δικτύωματα είναι χαμηλότερης κατεργασίας και η πλήρωση γίνεται με αργολιθοδομή. Από αυτή την κατηγορία σώζεται ένας στο ισόγειο. Υπήρχαν και άλλα διαχωριστικά τοιχώματα τα οποία όμως δεν παρουσίαζαν την κανονικότητα τοποθέτησης καθ' ύψος με τις προηγούμενες κατηγορίες. Κάποια ήταν τσατμάδες και κάποια μπαγδατιά αλλά η ακριβής κατανομή τους στο χώρο δεν έγινε δυνατό να τεκμηριωθεί με ακρίβεια. Μεγαλύτερος μάρτυρας της ύπαρξής τους είναι τα αποτυπώματα στους σοβάδες.

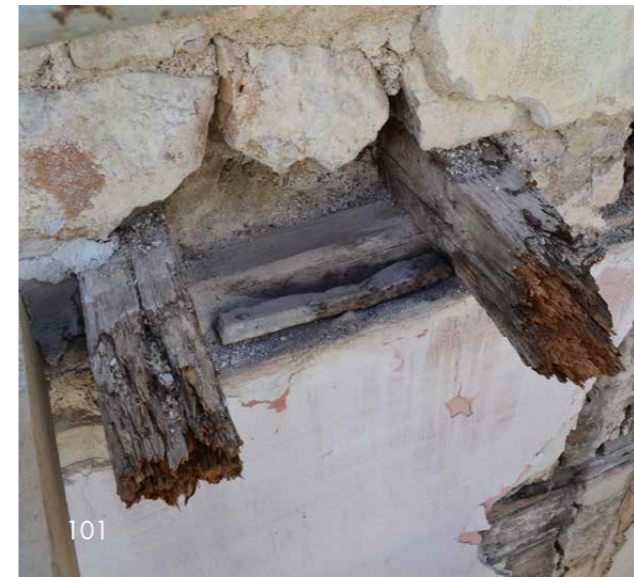
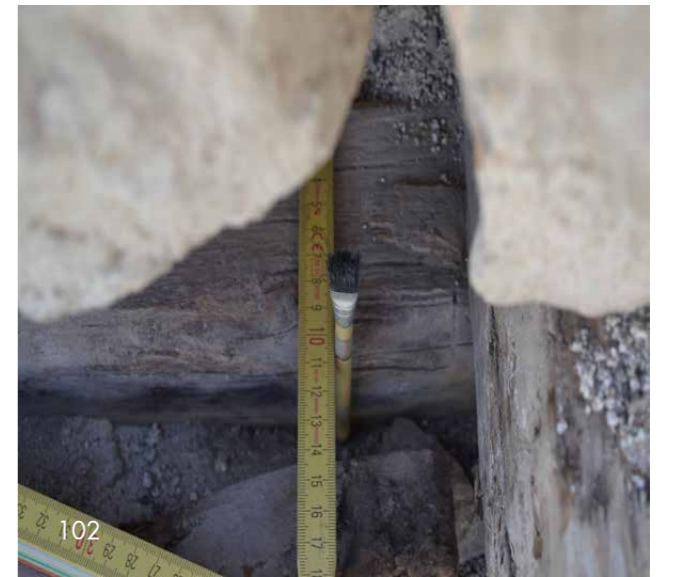
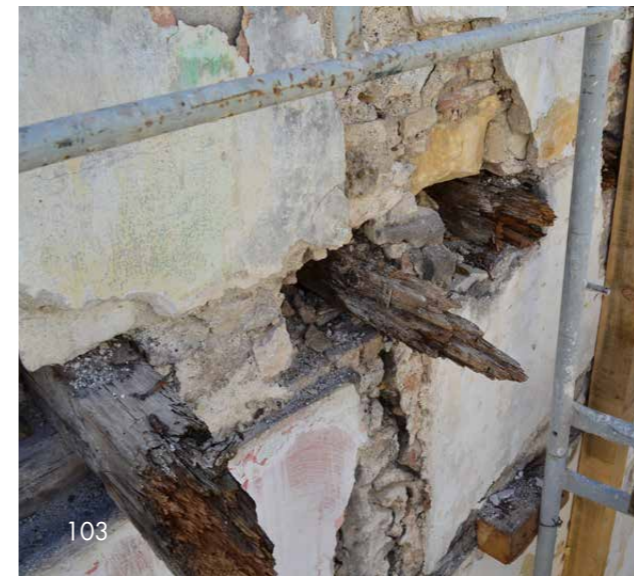
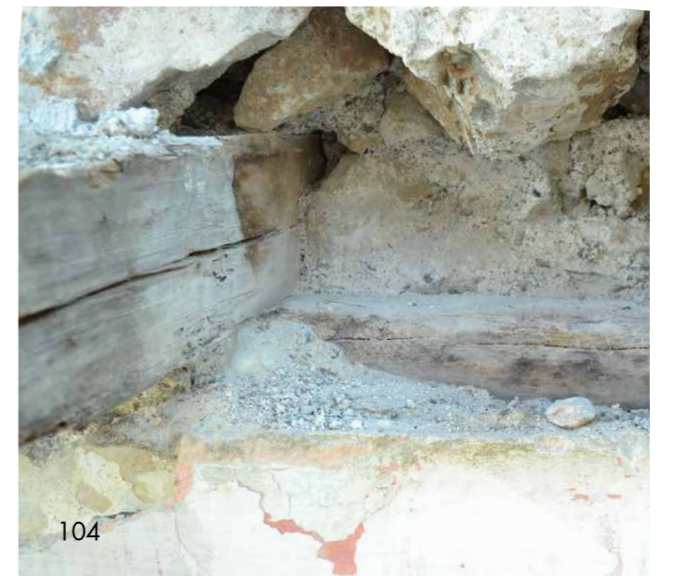
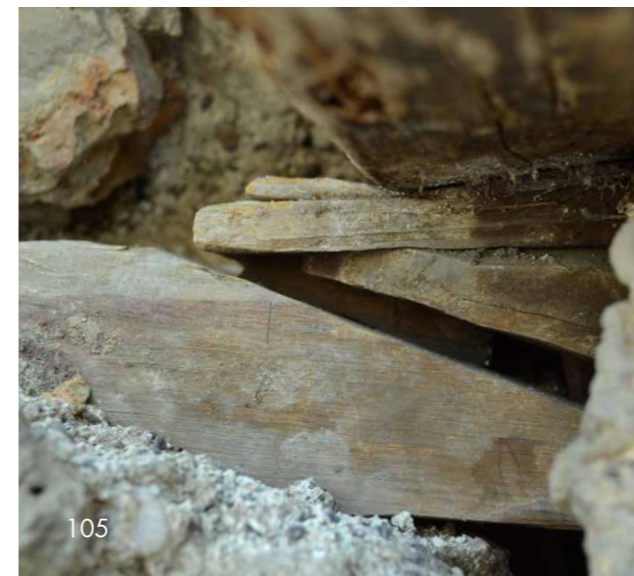
εικόνα 100: Μέτρηση ξύλινου στρωτήρα

εικόνα 101: Σύνδεση δοκών και ξύλινου στρωτήρα

εικόνα 102: Μέτρηση ξύλινου στρωτήρα

εικόνα 103: Δοκοί πατώματος

εικόνα 104: Σύνδεση δοκών και ξύλινου στρωτήρα

εικόνα 105: Λοξότμητη σύνδεση στρωτήρων

εικόνα 106: Λοξότμητη σύνδεση στρωτήρων. Διακρίνονται τα 2 καρφιά

Στον α' όροφο της Παπανικολάου τα πατώματα διαμορφώνονταν με δοκάρια (διατομές) 13x17cm τα οποία εδράζονται σε μεσοδόκια ίδιας διατομής. Απ' την πλευρά του δρόμου οι διατομές συνδέονταν με τα επιστύλια ενώ προς τη λότζια η σύνδεση μάλλον ήταν λοξόγμνη αν υπήρχε. Στο β' όροφο τα δοκάρια διέτρεχαν το άνοιγμα από τοίχο σε τοίχο, είχαν διατομή 10x12cm & συνδέονταν με τα ομόλογά τους στη λότζια μέσω λοξόγμνων συνδέσεων. Στο εσωτερικό των τοίχων, τα δοκάρια καρφώνονταν σε στρωτήρα.

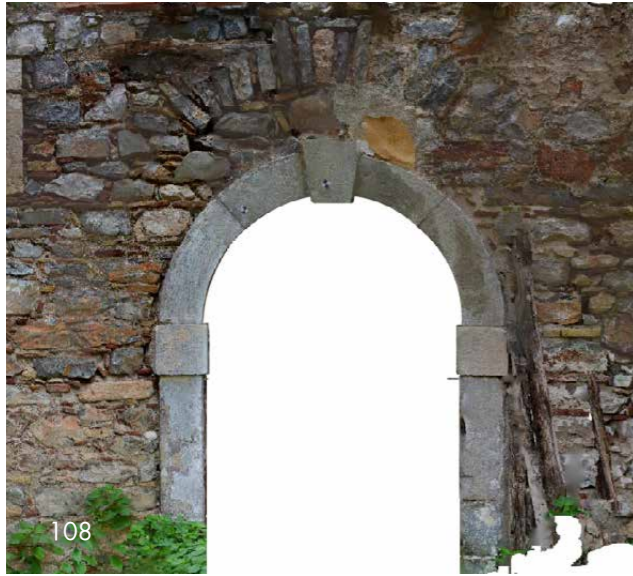
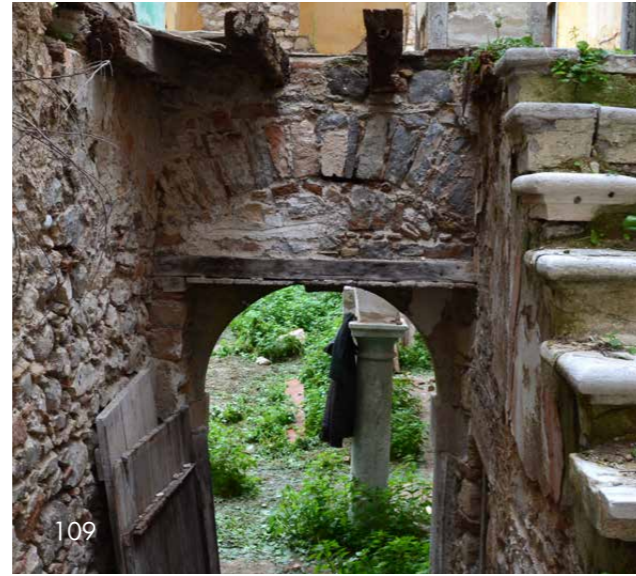
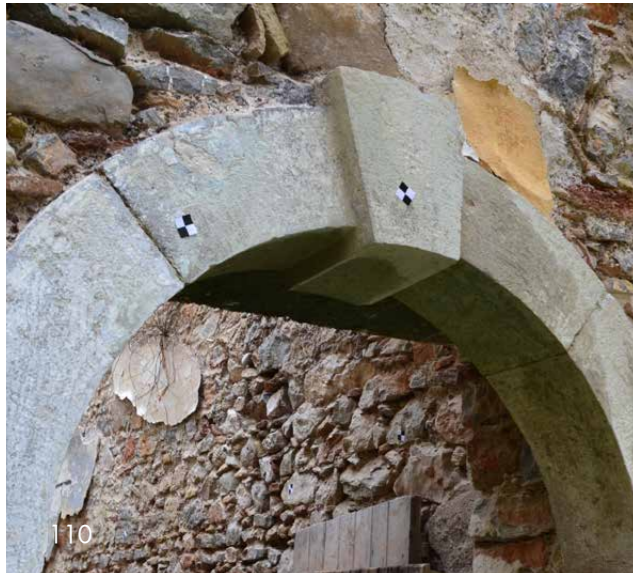
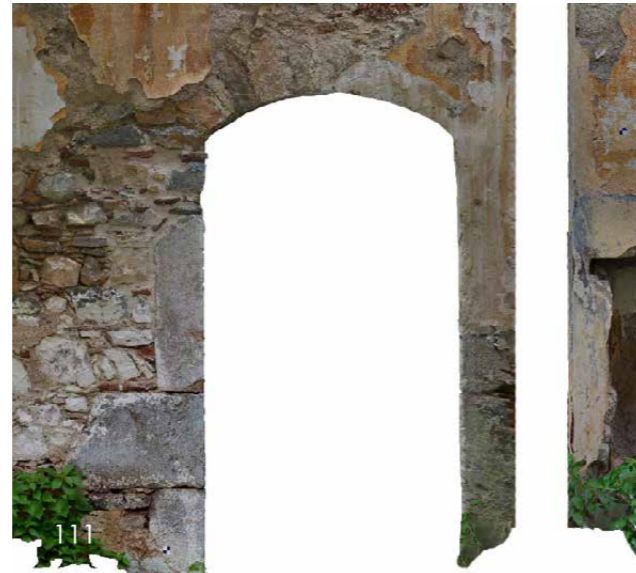
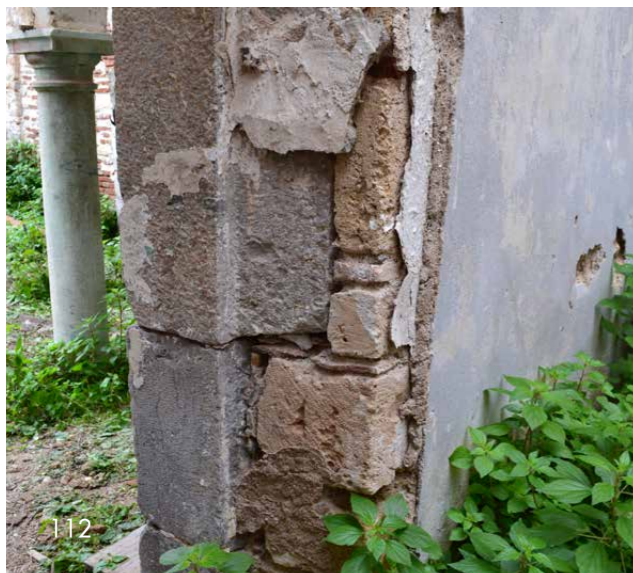
εικόνα 108: Τύπος |  
Θ.Δ00.1 Ορθοφωτογραφία  
εξωτερικής πλευράς  
ανοίγματος

εικόνα 109: Τύπος |  
Θ.Δ00.1 Εσωτερική πλευρά  
ανοίγματος

εικόνα 110: Τύπος |  
Θ.Δ00.1 Κλειδί

εικόνα 111: Τύπος ||  
Θ.Γ00.1 Ορθοφωτογραφία  
εξωτερικής πλευράς  
ανοίγματος

εικόνα 112: Τύπος ||  
Θ.Γ00.1 Λεπτομέρεια  
λαξευτού περιθωρώματος

εικόνα 113: Τύπος |||  
Θ.Α00.1 Ορθοφωτογραφία  
εξωτερικής πλευράς  
ανοίγματος

Τύπος ||| Θ.Α00.1 Με παραστάδες εξωτερικά, οριζόντιο πρέκι και ανακουφιστικό τόξο στο πάχος της τοικοποιίας

Το άνοιγμα εξωτερικά διαμορφώνεται από μεγάλους λαξευτούς λίθους πλάτους 20 cm και καλύπτεται από οριζόντιο πρέκι. Άνωθεν διαμορφώνεται ανακουφιστικό τόξο από ημιλαξευτούς λίθους που καλύπτει πιθανότατα όλο το πάχος της τοικοποιίας (λόγω κάλυψης από σοβά το βλέπουμε μόνο στην εσωτερική όψη). Στο άνοιγμά στην παρούσα κατάσταση έχει φραχθεί.

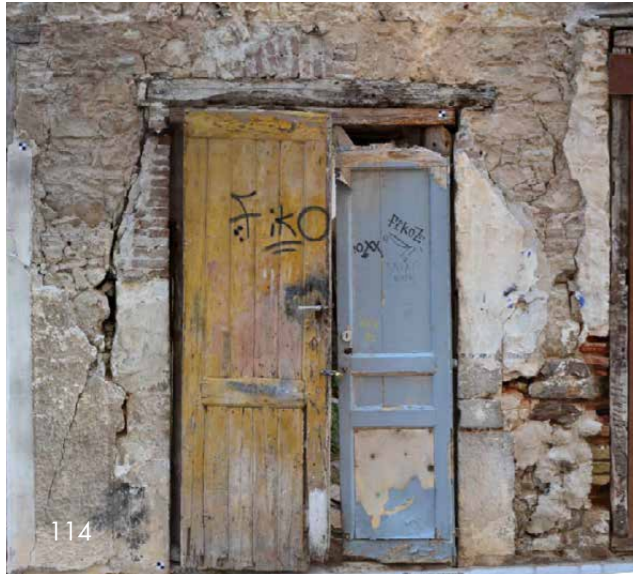
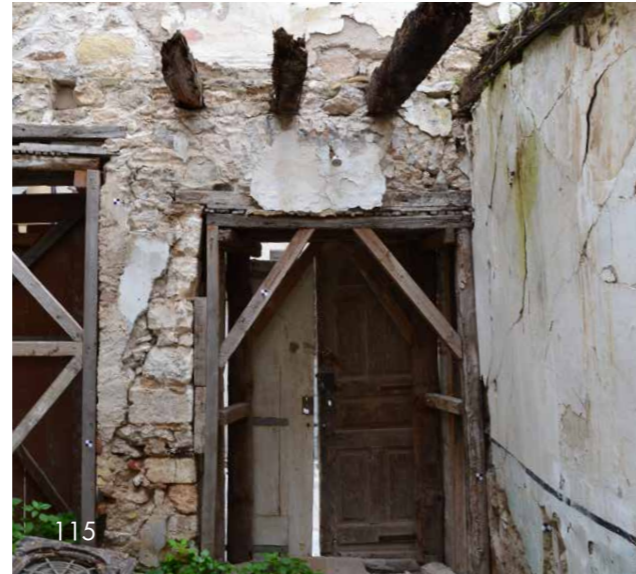
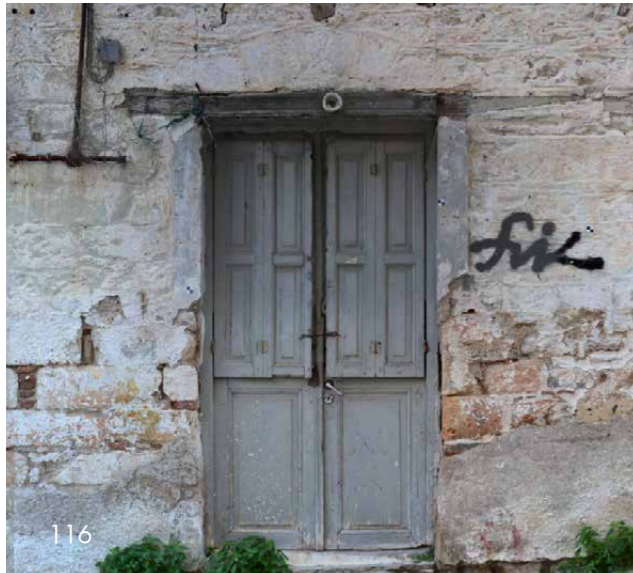
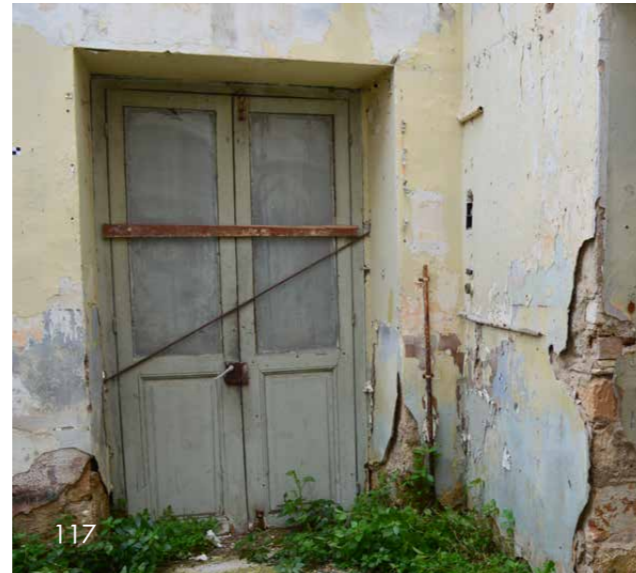
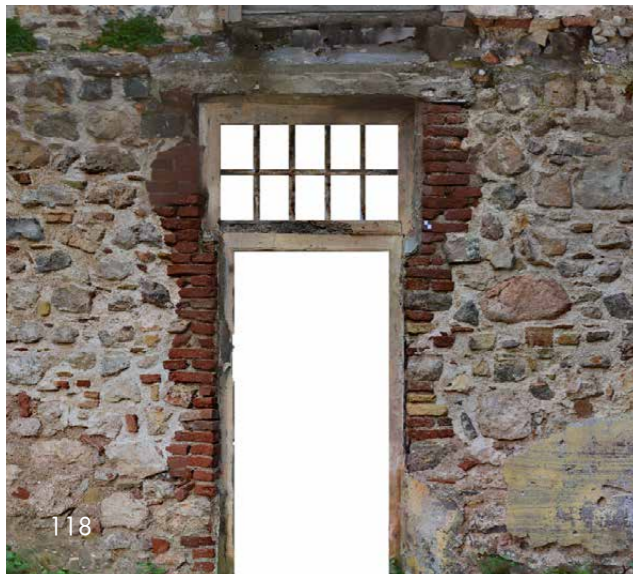
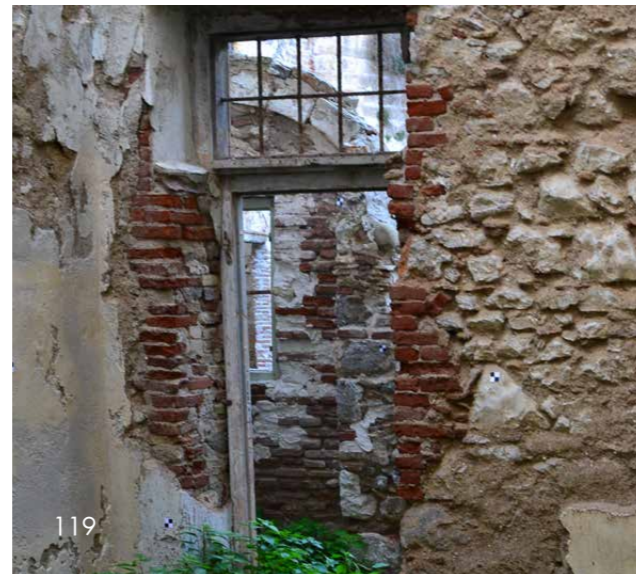
εικόνα 114: Τύπος IV  
Θ.Γ00.2 Ορθοφωτογραφία  
εξωτερικής πλευράς  
ανοίγματος

εικόνα 115: Τύπος IV  
Θ.Γ00.2 Εσωτερική πλευρά  
ανοίγματος

Στο άνοιγμα εξωτερικά δεν διαμορφώνονται παραστάδες και το πλαίσιο δημιουργείται από τους ημιλαξευτούς λίθους με κατάλληλη τοποθέτηση και καλύπτεται από οριζόντιο ξύλινο πρέκι. Στο εσωτερικό λόγω ύπαρξης σοβά δεν γνωρίζουμε πως διαμορφώνεται το άνοιγμα, αλλά από τις διατμητικές ρωγμές που παρατηρούνται στις γωνίες συμπεραίνουμε πως δεν υπάρχουν ξυλοδεσιές στο συγκεκριμένο σημείο. Άνωθεν εξωτερικά παρατηρείται χαμηλωμένο ανακουφιστικό τόξο από ημιλαξευτούς λίθους σχεδόν τετραγωνικής διατομής, ενώ εσωτερικά λόγω κάλυψης από σοβά δε φαίνεται αν το τόξο καλύπτει το πάχος της τοικοποιίας.

Ο τύπος IV εντοπίζεται στα δύο τελευταία ανοίγματα του Α ορόφου της πτέρυγας Γενναδίου (στη γωνία που ξανακτίστηκε)

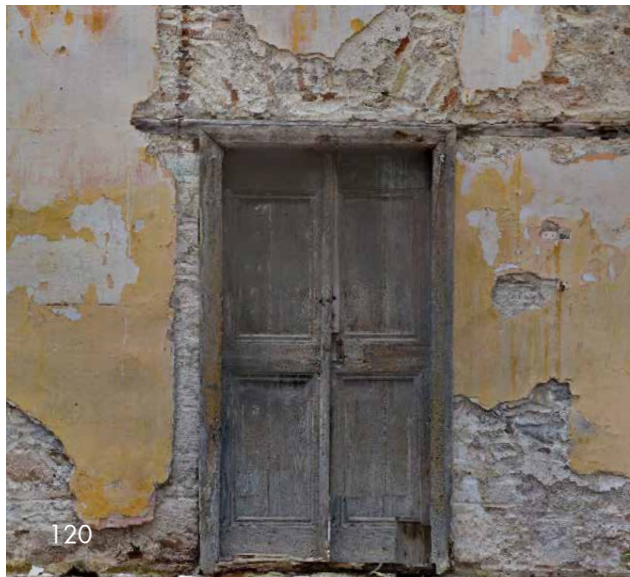
120

εικόνα 120: Τύπος VII  
Θ.Γ01.1 Ορθοφωτογραφία  
εξωτερικής πλευράς  
ανοίγματος

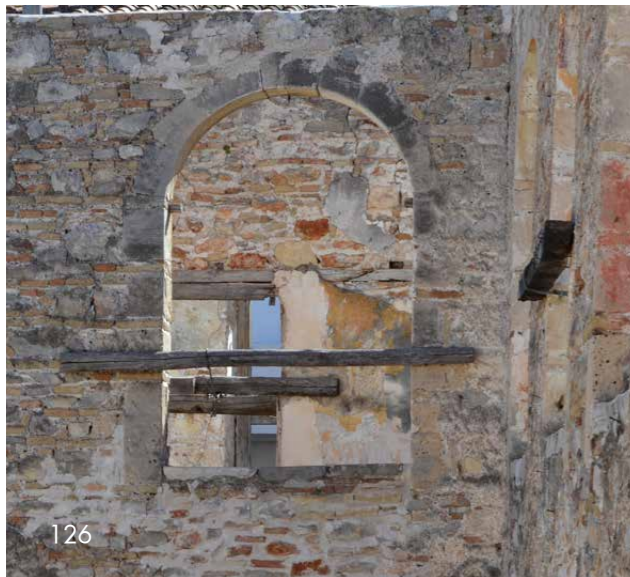
126

εικόνα 126: Τύπος | Π.Ι02.3  
Εξωτερική πλευρά ανοίγματος

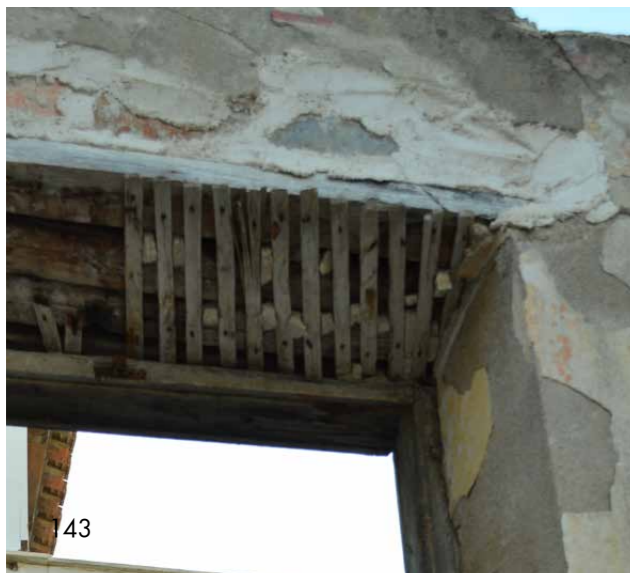
142

εικόνα 142: Τύπος V  
Διαμόρφωση οριζόντιου  
ξύλινου πρεκιού

Τύπος V Π.Ζ02.1 Χωρίς παραστάδες, χωρίς ανακουφιστικό τόξο με οριζόντιο πρέκι και ξυλοδεσιές στα επίπεδα ποδιάς και πρεκιού

Στο άνοιγμα εξωτερικά δεν διαμορφώνονται παραστάδες και το πλαίσιο δημιουργείται από τους λίθους με κατάλληλη τοποθέτηση ανάμεσα στους οποίους παρεμβάλλονται πλίνθοι. Το άνοιγμα καλύπτεται από οριζόντιο ξύλινο πρέκι που διαμορφώνεται με ξυλοδεσιές στις εξωτερικές παρειές και πληρώνεται με ξύλινα δοκάρια, τα οποία δεν γνωρίζουμε πόσο εκτείνονται κατά μήκος της τοικοποιίας. Ξυλοδεσιές τοποθετούνται στις εξωτερικές παρειές και στο επίπεδο της ποδιάς. Άνωθεν δεν διαμορφώνεται ανακουφιστικό τόξο.

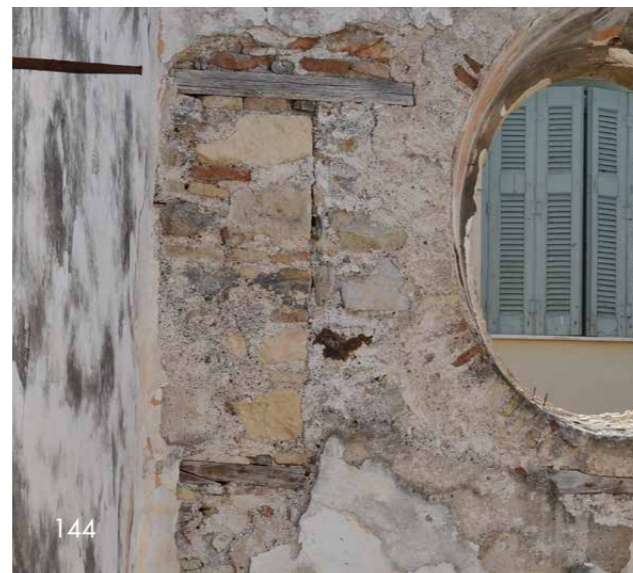
143

εικόνα 143: Τύπος V  
Διαμόρφωση οριζόντιου  
ξύλινου πρεκιού

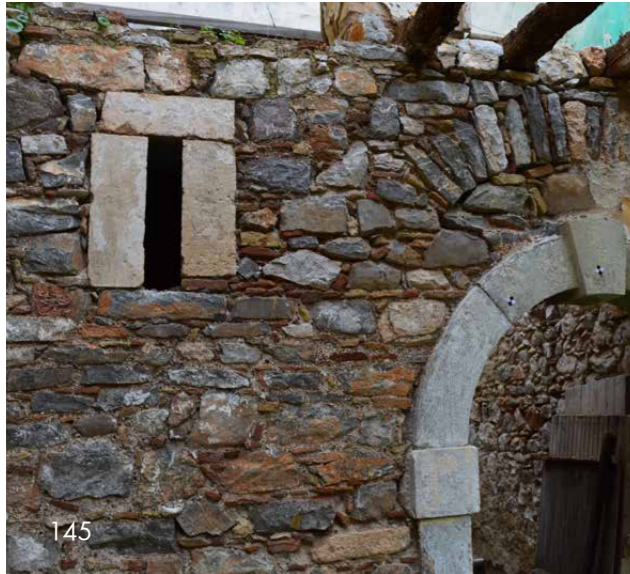
145

εικόνα 145: Τύπος VII  
Π.Δ00.1 Εξωτερική πλευρά  
ανοίγματος

Τύπος VII Π.Δ00.1 Φεγγίτης σκάλας

Ορθογώνιος φεγγίτης που διαμορφώνεται εξωτερικά διαμορφώνεται από λαξευτούς λίθους.

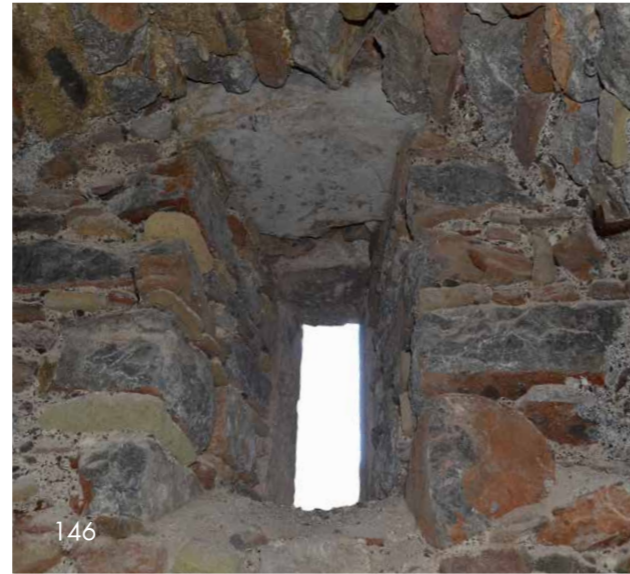
146

εικόνα 146: Τύπος VII  
Π.Δ00.1 Εσωτερική πλευρά  
ανοίγματος

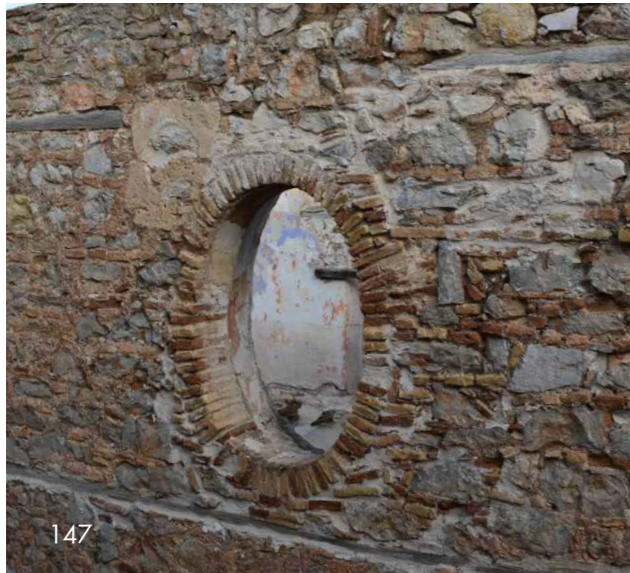
147

εικόνα 147: Τύπος VIII  
Π.Δ01.1 Εξωτερική πλευρά  
ανοίγματος

Τύπος VIII Π.Δ01.1 Ελλειψοειδής φεγγίτης σκάλας

Ελλειψοειδής φεγγίτης που διαμορφώνεται από πλίνθους.

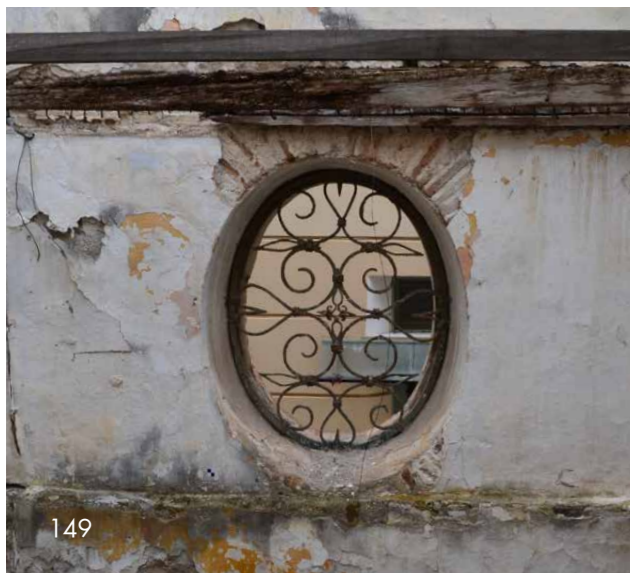
149

εικόνα 149: Τύπος VIII  
Π.Δ01.1 Εσωτερική πλευρά  
ανοίγματος

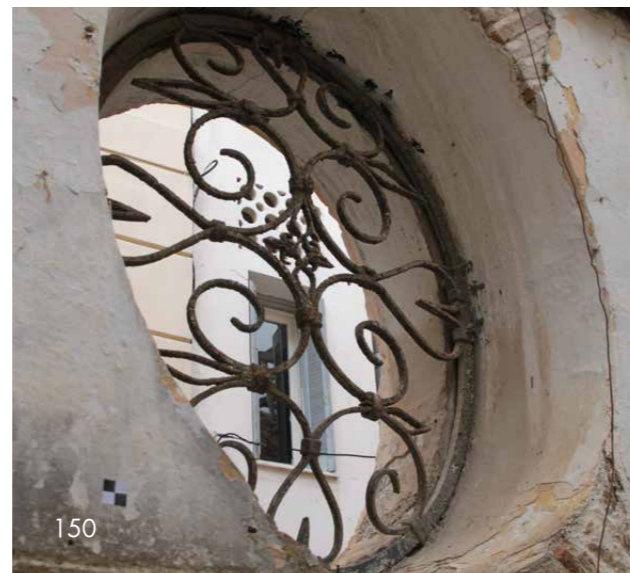
150

εικόνα 150: Τύπος VIII  
Π.Δ01.1 Εσωτερική πλευρά  
ανοίγματος

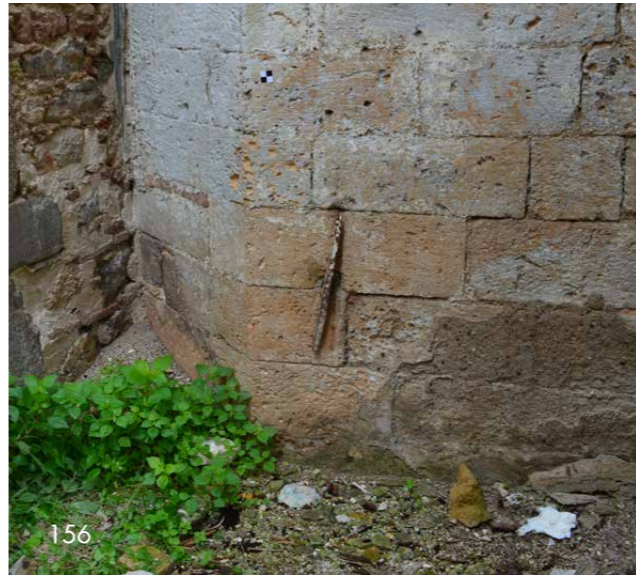
156

εικόνα 156: Κλειδί  
αγκύρωσης

Ο μιναρές είναι κατασκευή της Β' οθωμανικής περιόδου σε ισόδομο σύστημα πορόλιθων με περιστασιακή παρεμβολή πλίνθων. Σε διάφορες στάθμες έχουν χρησιμοποιηθεί κλειδιά αγκύρωσης ξυλοδεσιών. Το γείσο στη στέψη της βάσης είναι κυματοειδές από πέτρα. Ο κορμός - που πλέον έχει κατεδαφιστεί - ήταν διακοσμημένος με κατακόρυφες γλυφές σε όλο το ύψος.

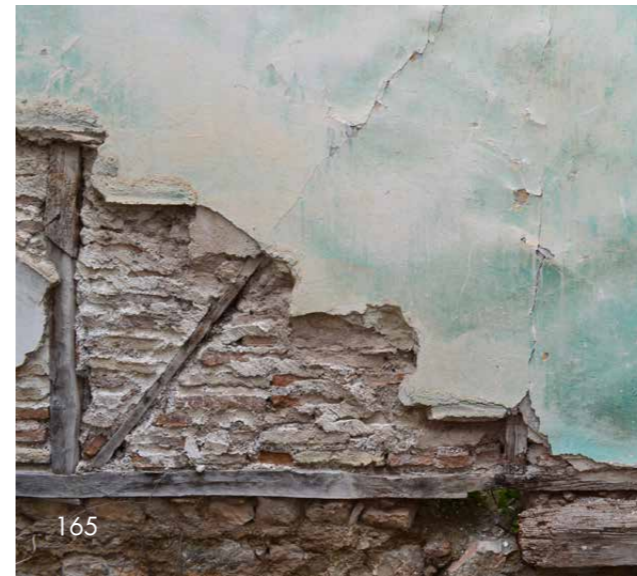
165

εικόνα 165: Ίχνος κλίμακας  
ανόδου στο σοβά

Το κλιμακοστάσιο είναι λίθινο στο ισόγειο με μαρμάρινα σκαλοπάτια. Από τον α' όροφο και πάνω η ανάβαση γινόταν μέσω ξύλινης σκάλας, κατεστραμμένη στην σημερινή κατάσταση. Δεν είναι απίθανο και η πρόσβαση στον α' όροφο να γινόταν αρχικά με ξύλινη σκάλα και η λίθινη να είναι εξ' ολοκλήρου μεταγενέστερη.

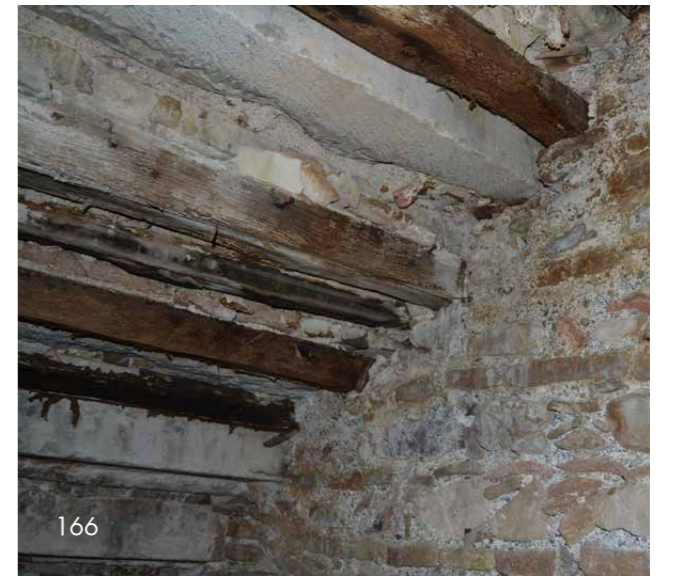
166

εικόνα 166: Ξύλινα δοκάρια  
στήριξης μαρμάρινων  
σκαλιών
