ΜΕΤΑΠΤΥΧΙΑΚΗ ΔΙΠΛΩΜΑΤΙΚΗ ΕΡΓΑΣΙΑ

ΤΟ ΕΝΕΤΙΚΟ ΚΤΙΡΙΟ ΣΤΟ ΙΣΤΟΡΙΚΟ ΚΕΝΤΡΟ ΤΟΥ ΝΑΥΠΛΙΟΥ

ΑΜΑΛΙΑ ΜΑΡΙΑ ΚΟΝΙΔΗ, ΑΡΧΙΤΕΚΤΩΝ ΜΗΧΑΝΙΚΟΣ ΕΜΠ

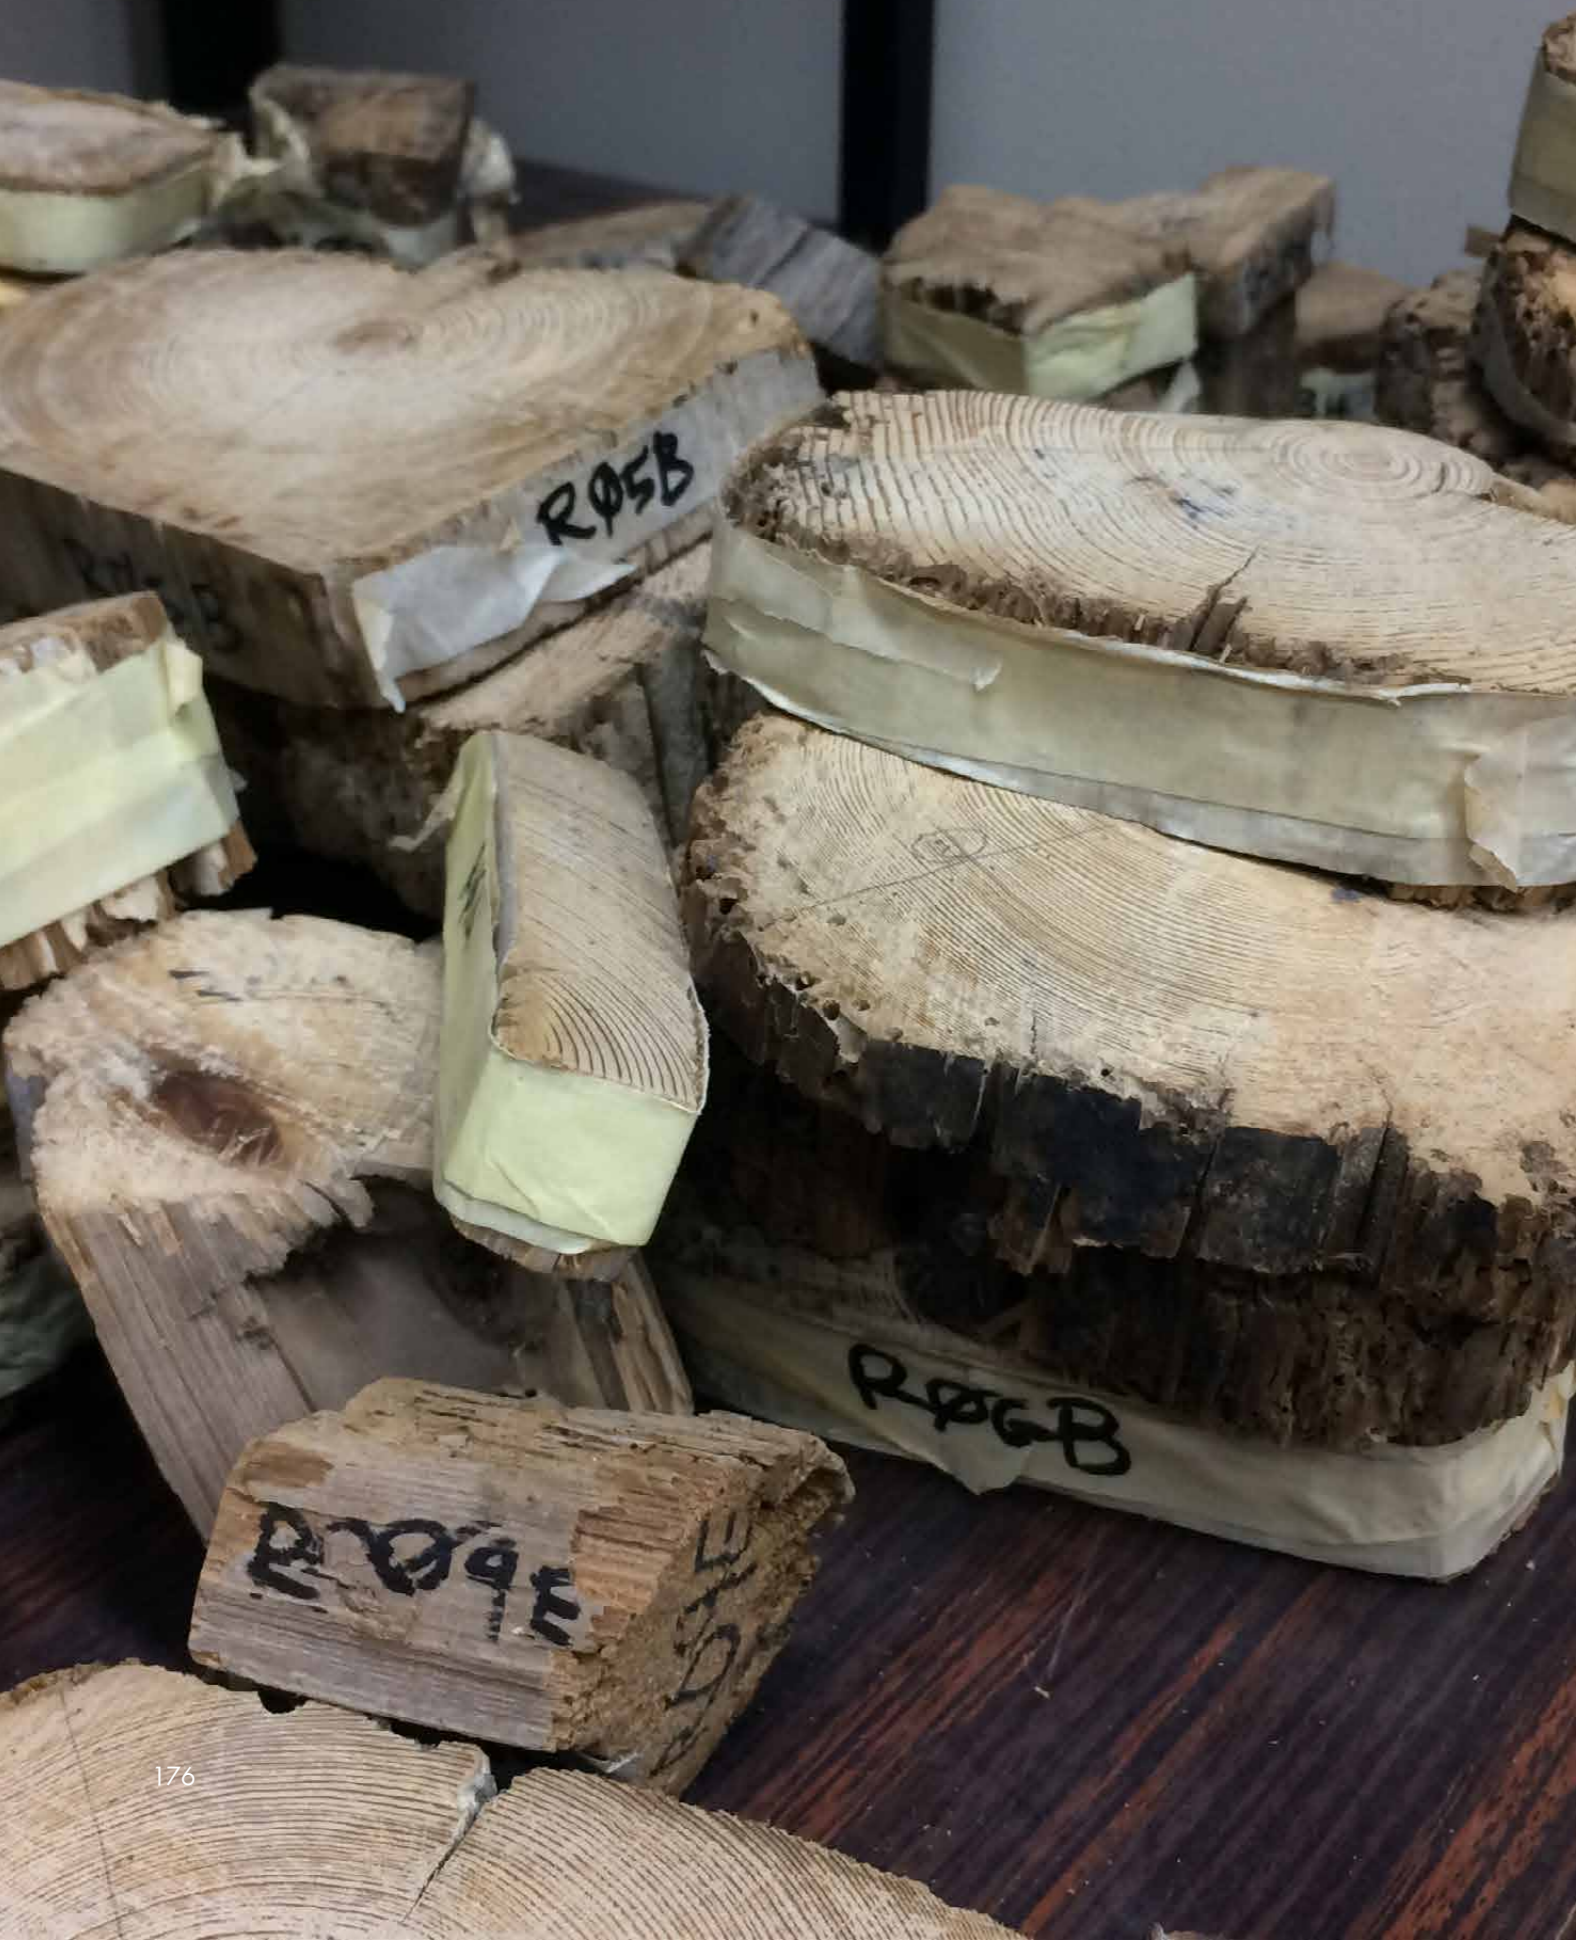
εικόνα 176: Δείγματα ξύλων που συλλέχτηκαν από το Ενετικό

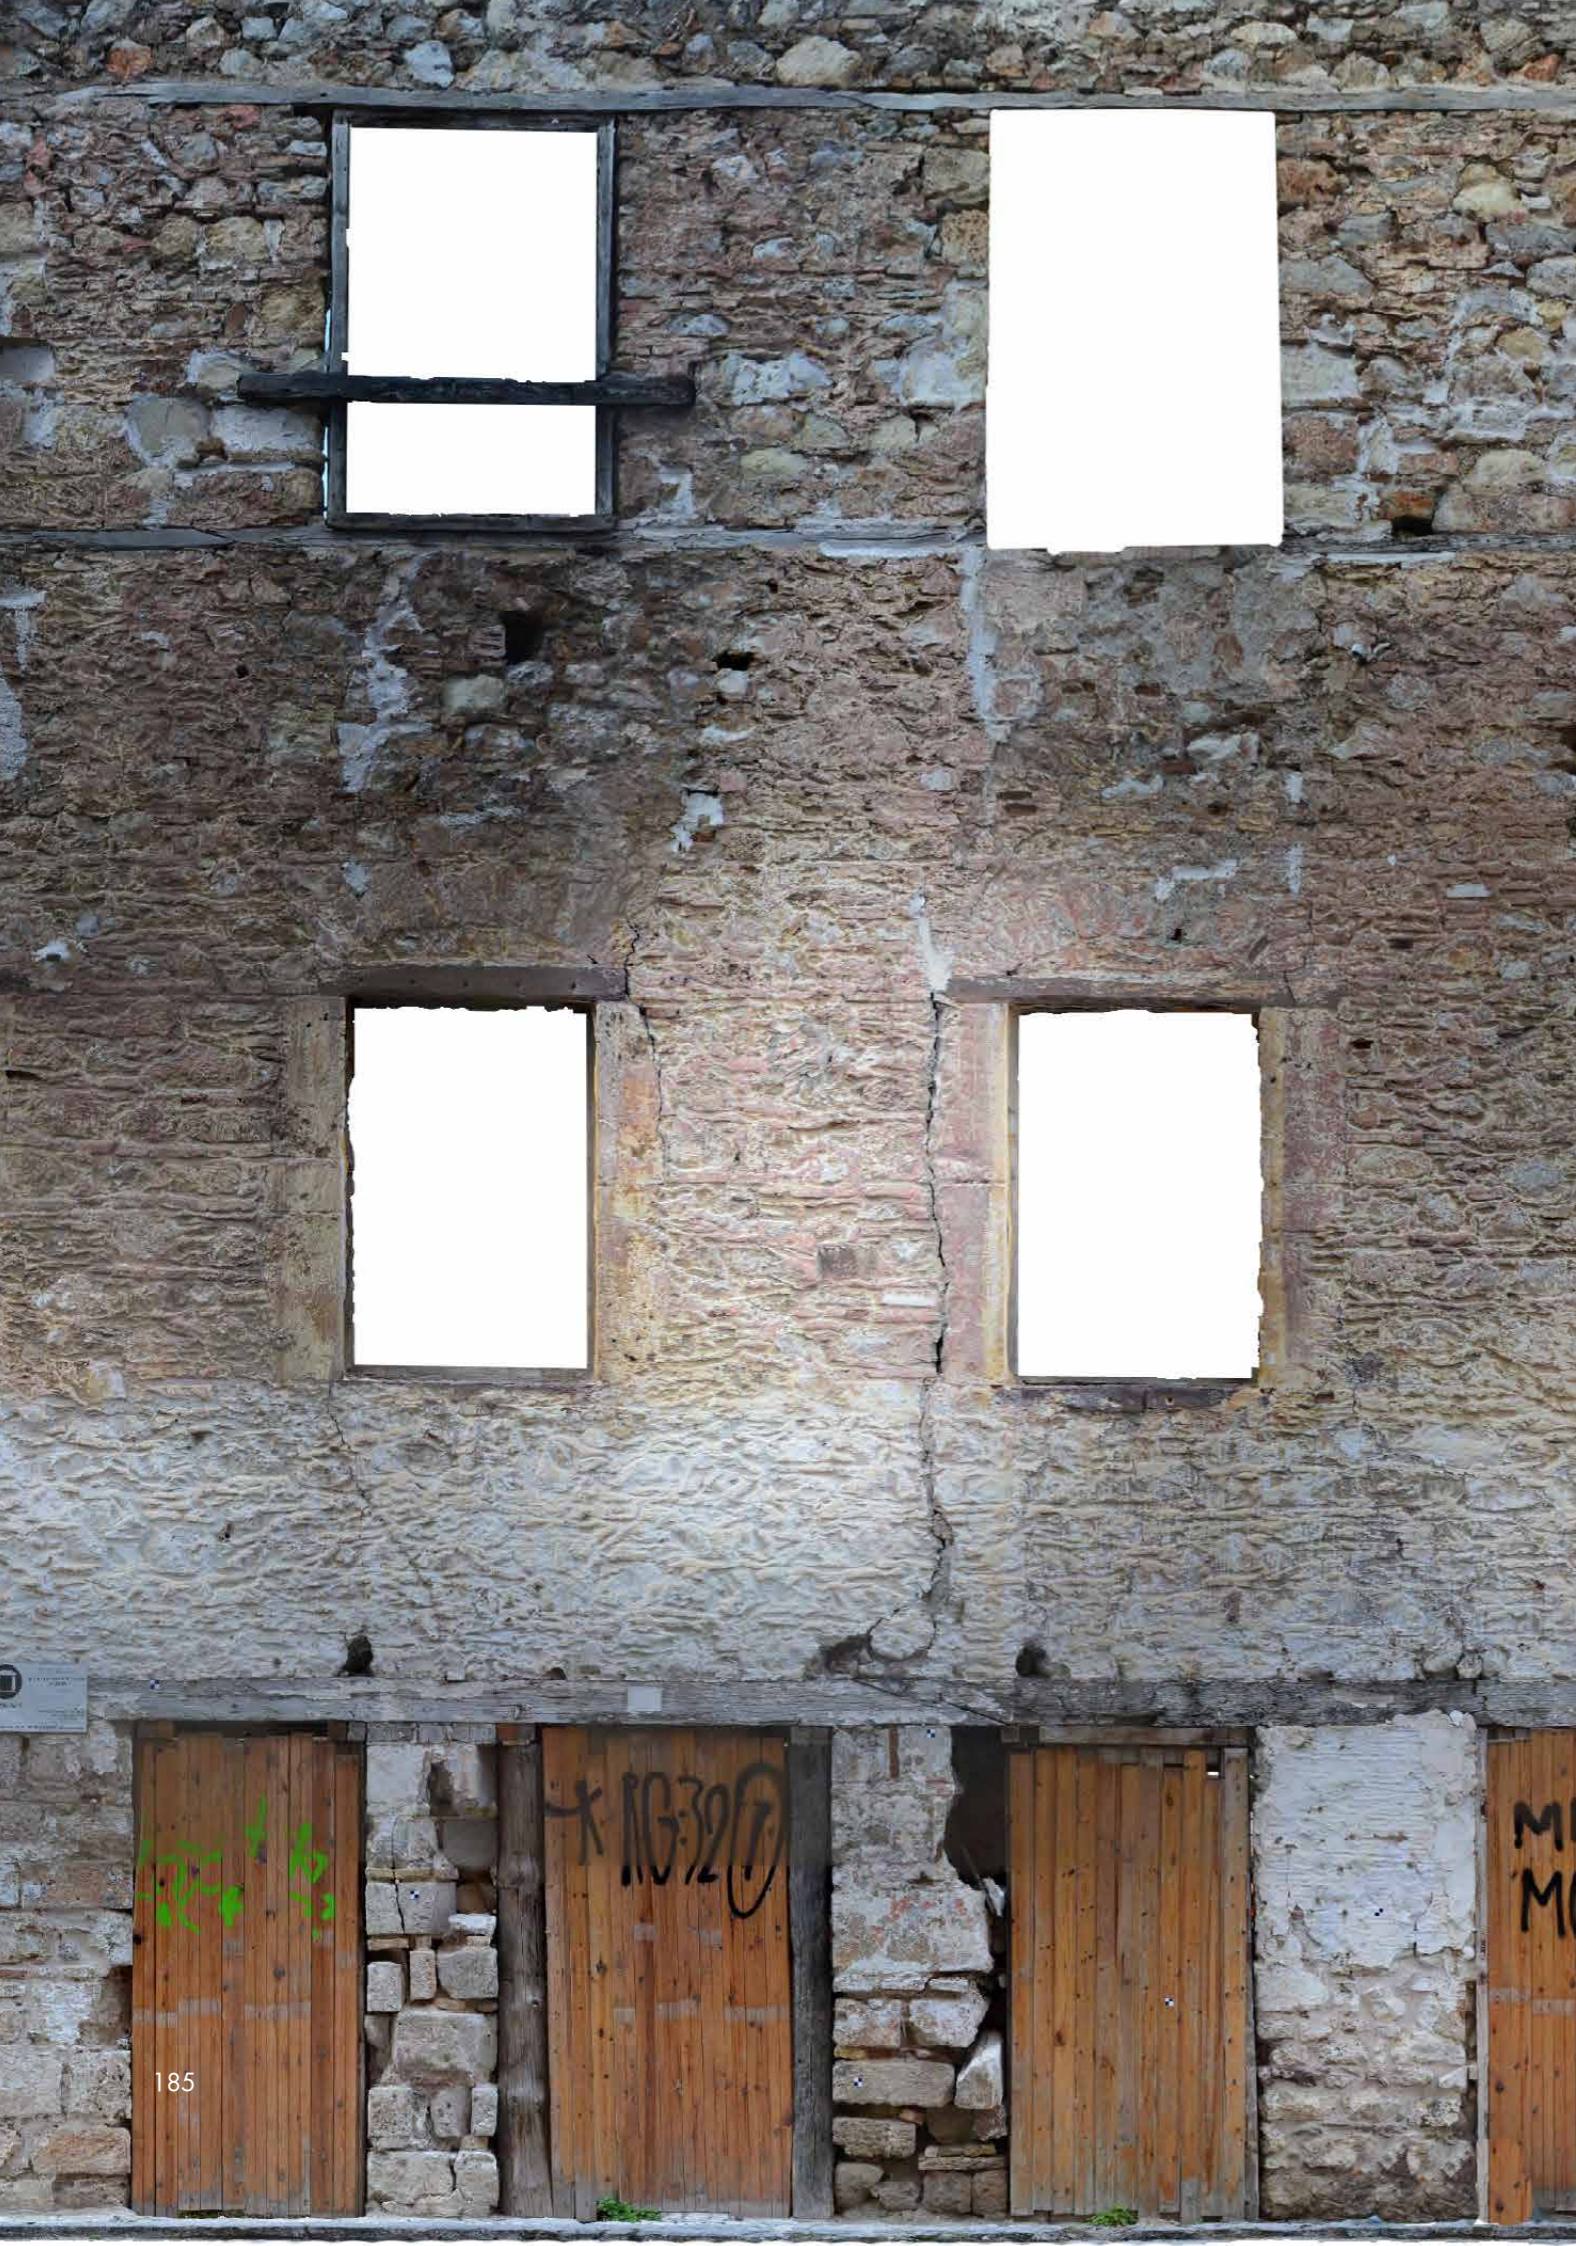
εικόνα 185:  
Ορθοφωτογραφία όψης  
Παπανικολάου

\_ Το 1ο επιστύλιο (E-00) φαίνεται εξωτερικά σε σχετικά καλή κατάσταση αλλά η διατήρηση του εσωτερικού του είναι άγνωστη. Η μεγαλύτερη φθορά παρατηρείται πάνω απ' την πόρτα. Η εγκοπή της σύνδεσης με το 2ο τεμάχιο ίσως έχει σκιστεί λόγω εφελκυσμού.

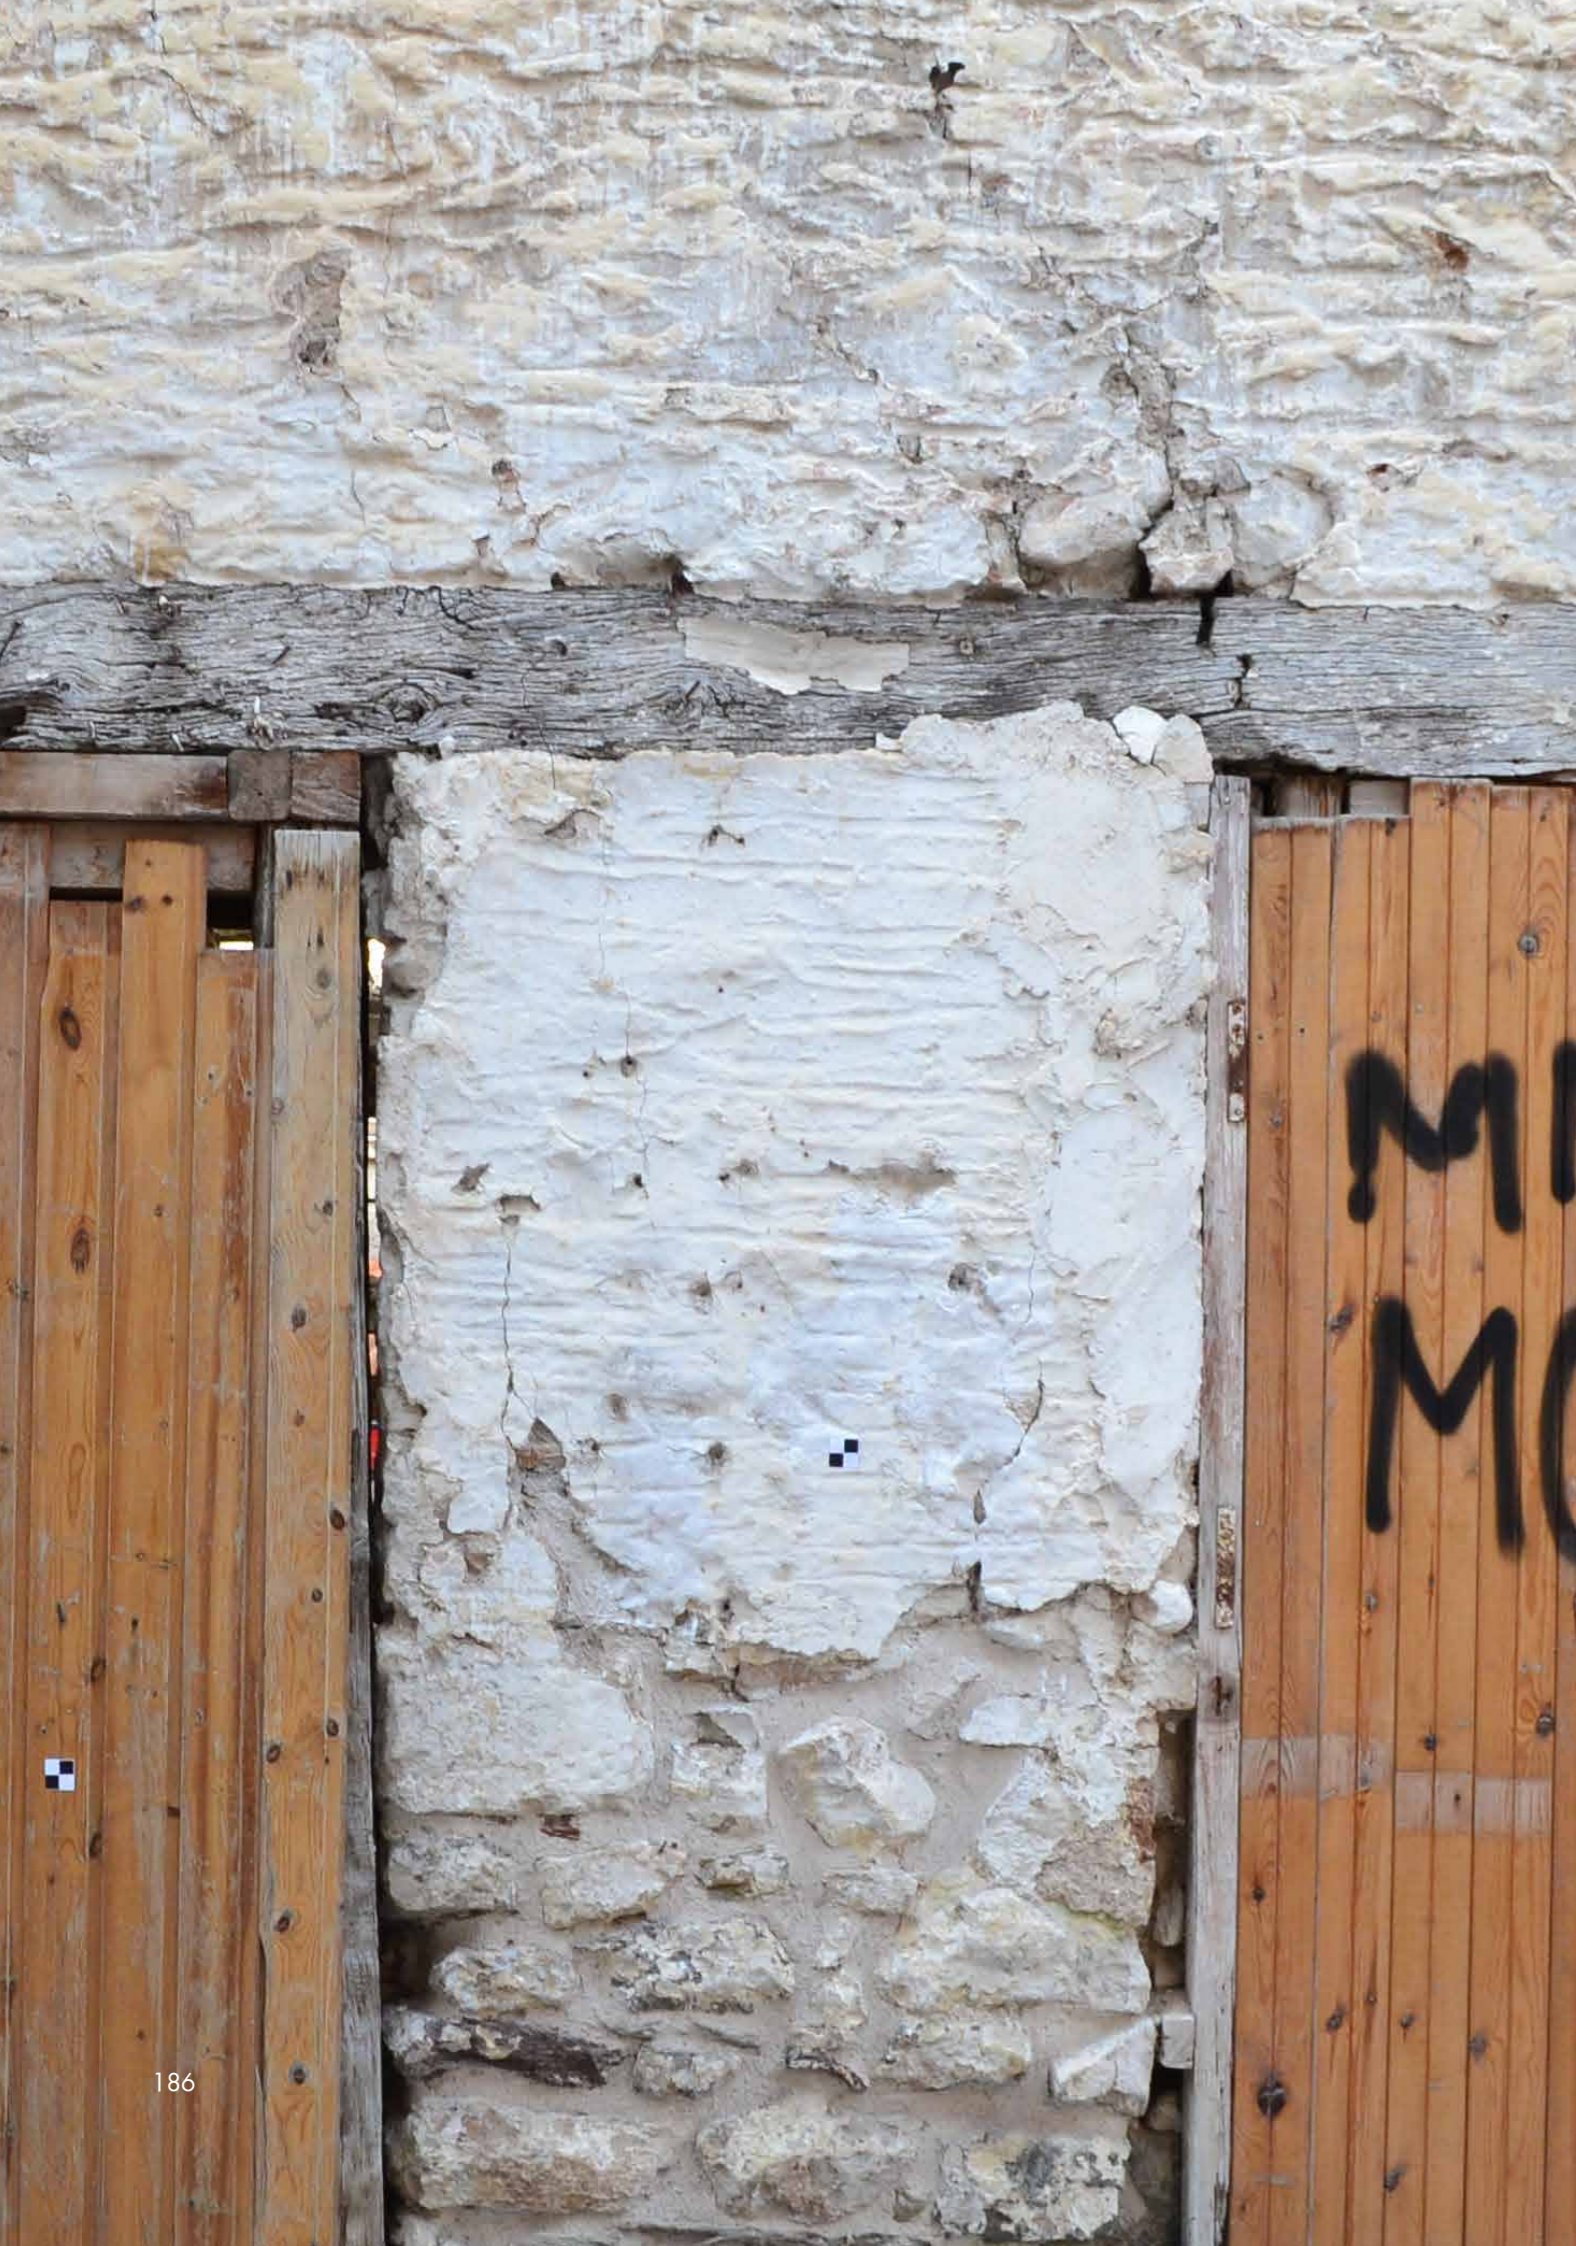
εικόνα 186: Άνοιγμα 4

εμφανίζεται στο αριστερό τμήμα του Β' ορόφου μεταξύ του τέλους της ανώτερης ξυλοδεσιάς & της σύνδεσης της υποκείμενής της όπου και εδώ το κονίαμα μάλλον είχε αποσπασθωθεί.

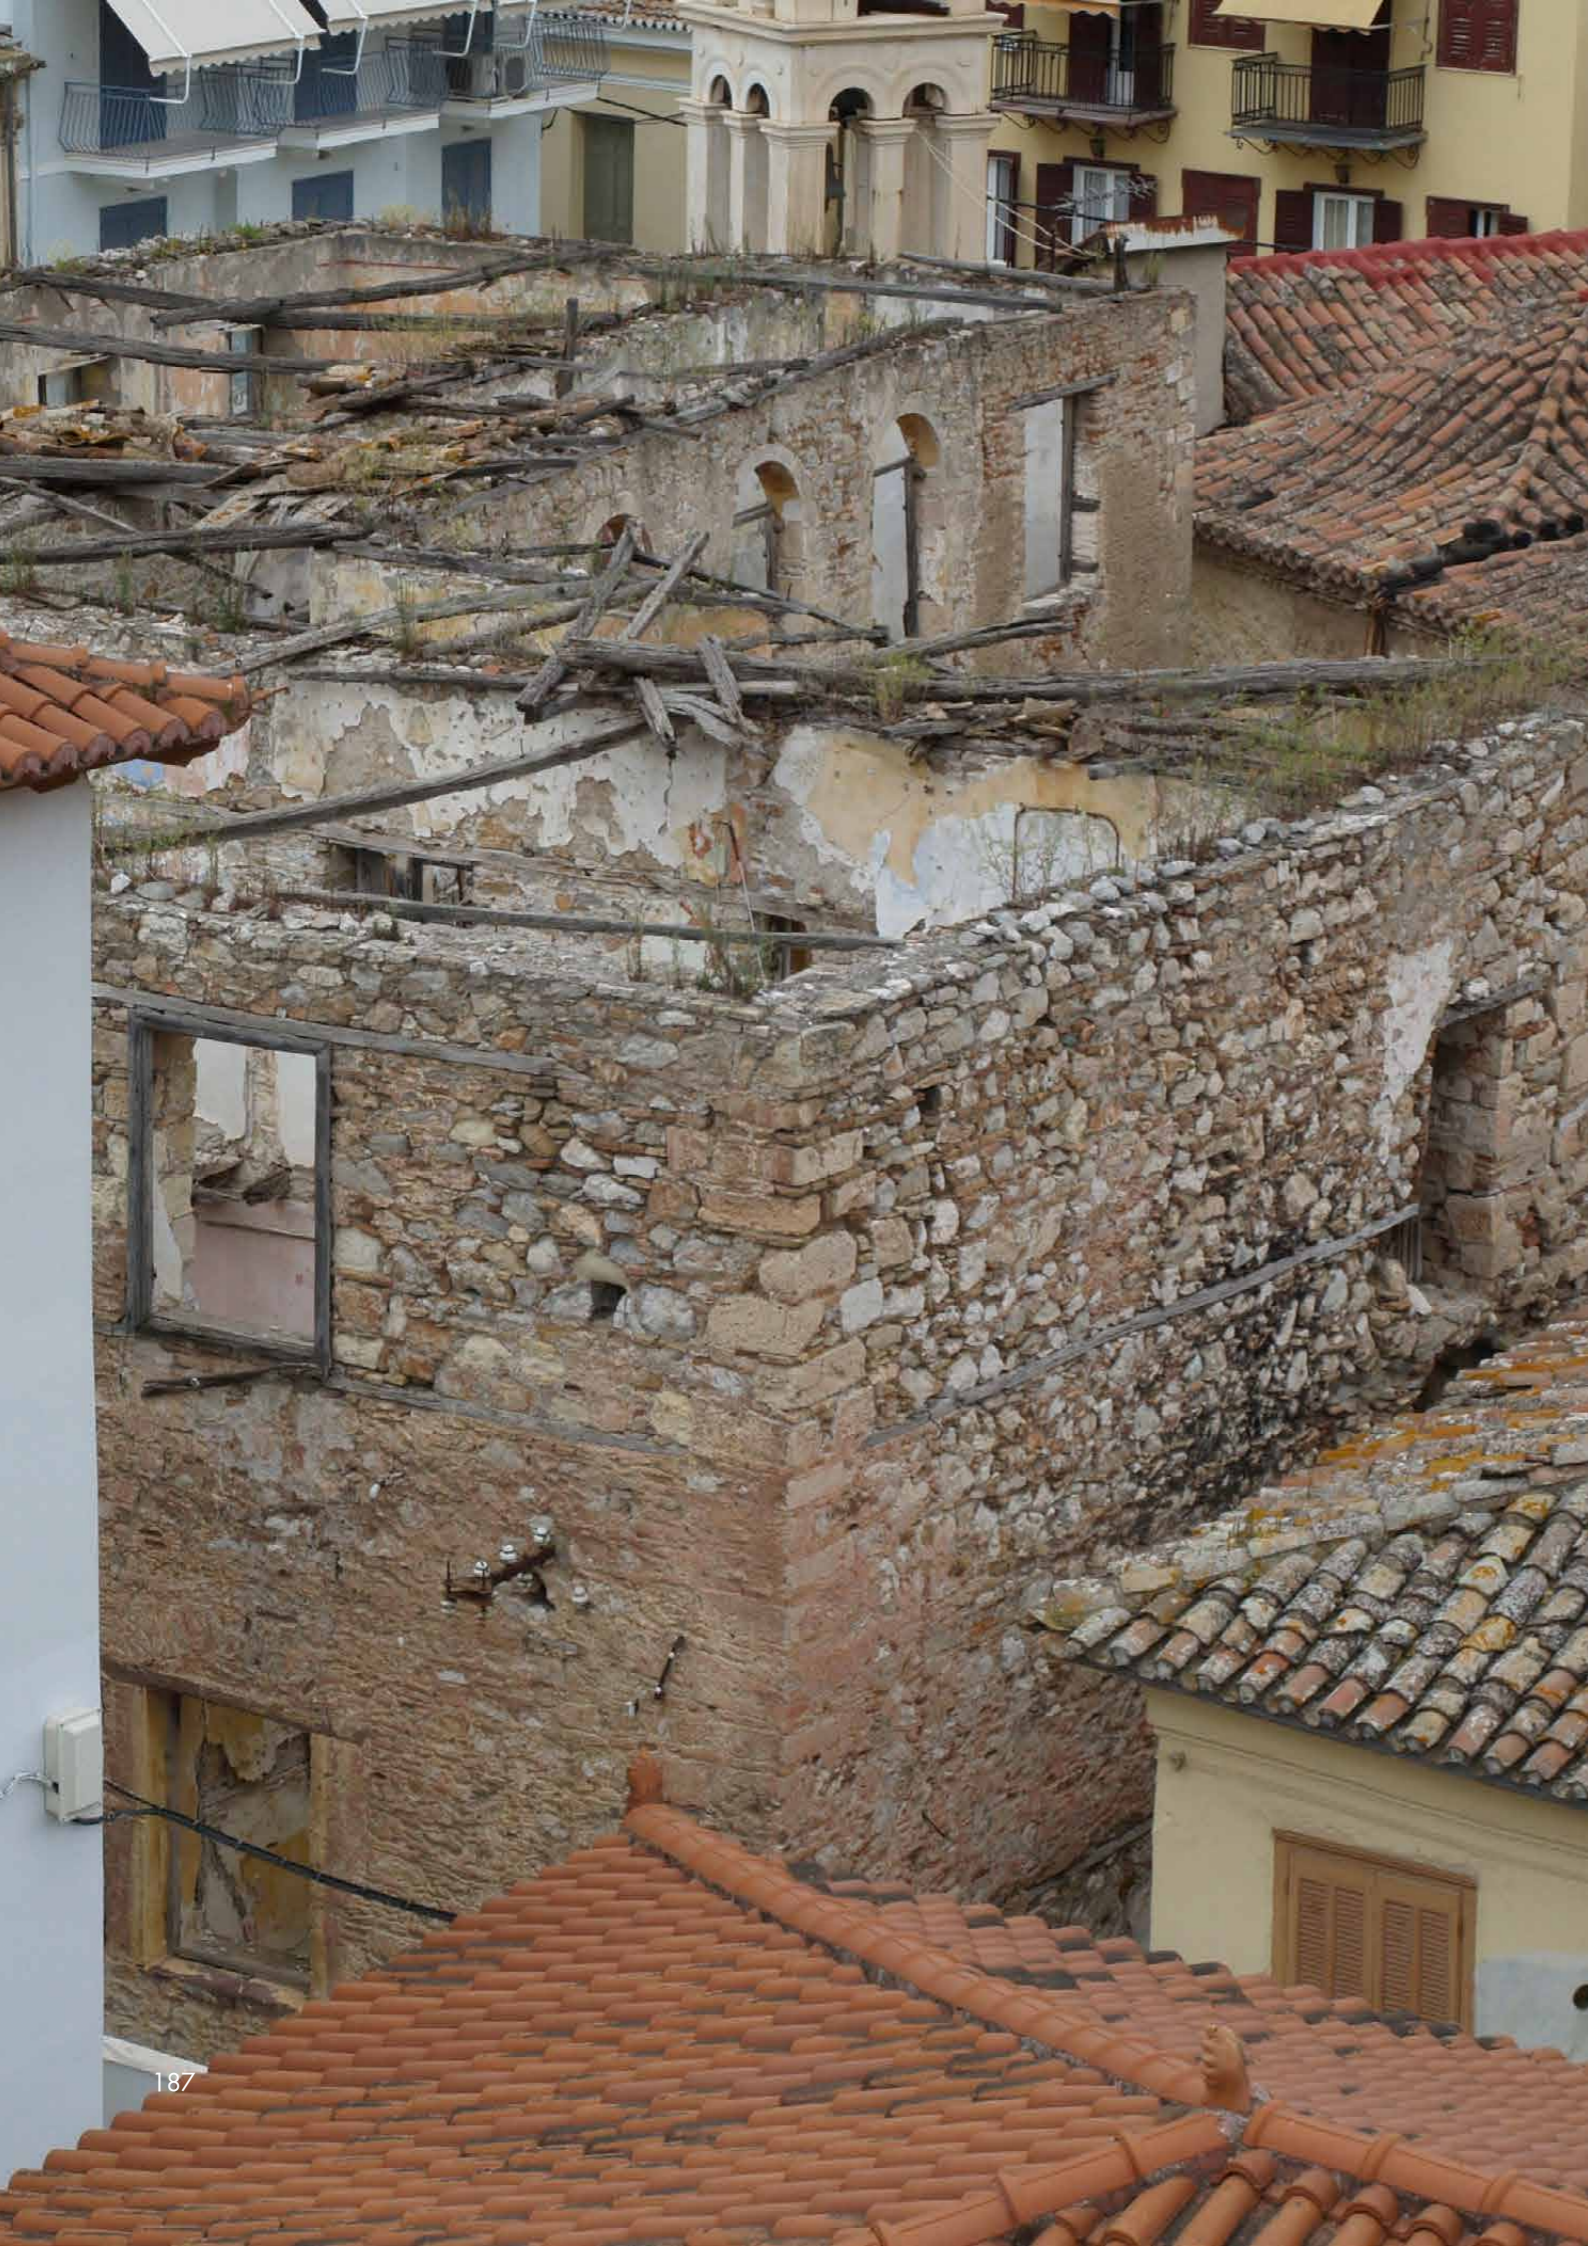
Μεταξύ του ίδιου σημείου και της σύνδεσης των ξυλοδεσιών του α' ορόφου εμφανίζεται διαγώνια ρωγή (αντίθετης διεύθυνσης με αυτή του ισογείου) η οποία όμως έχει αρμολογηθεί και δεν διακρίνεται η μεταβολή του πάχους της. Η συγκεκριμένη ρωγή δεν διακρίνεται στην εξωτερική παρειά αλλά οι σοβάδες (που διατηρούνται εκτεταμένα) παρουσιάζουν τριχοειδείς ρηγματώσεις (τοπικά) σε παράλληλη διεύθυνση με αυτή της

εικόνα 187: Απόληξη  
πτέρυγας Παπανικολάου

προαναφερθείσας ρωγμής.

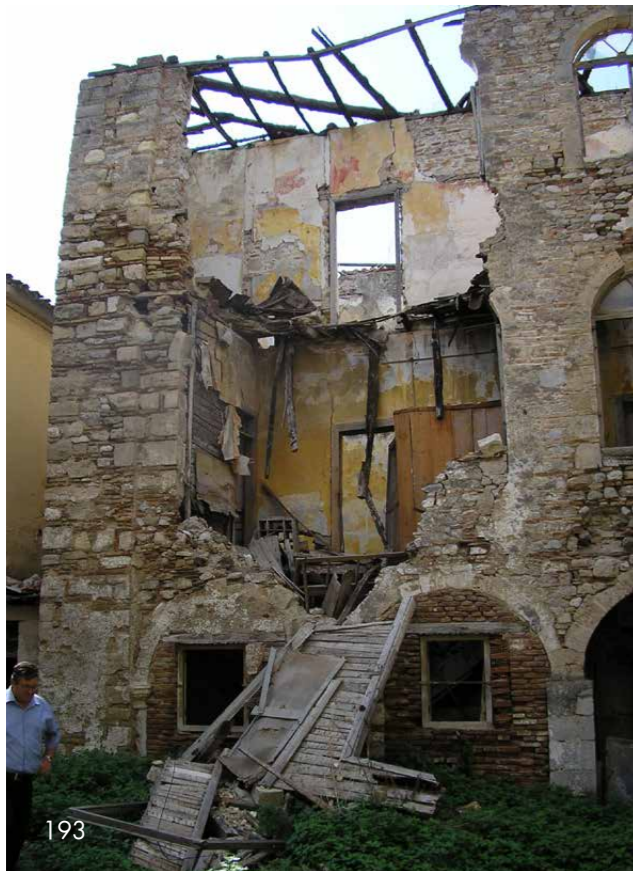
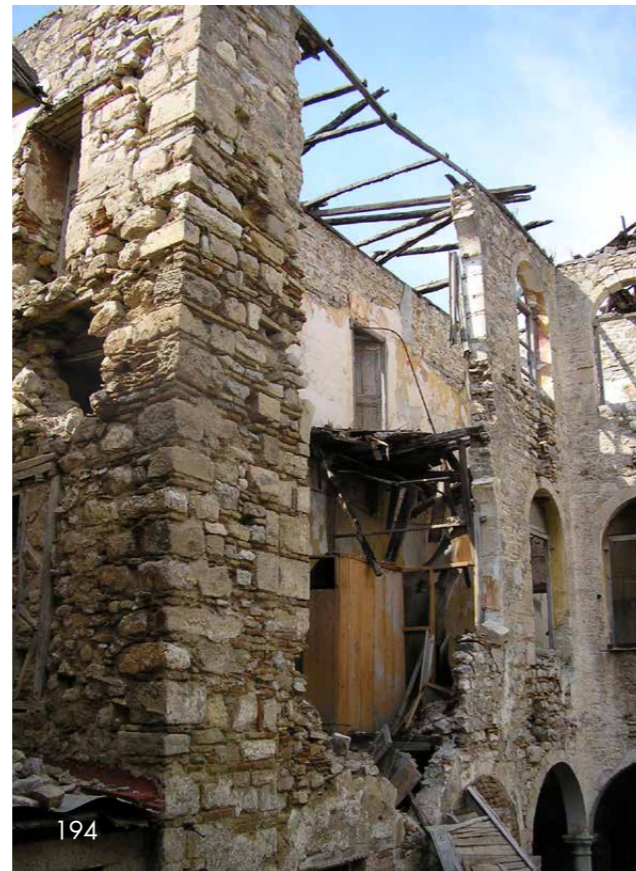
Βάσει παλιότερων φωτογραφιών, η επιδείνωση της παθολογίας φαίνεται να ήταν ραγδαία απ' την εποχή κατάρρευσης της στέγης κάποια στιγμή στη δεκαετία του '80. Το νεότερο τμήμα της πλευράς Γενναδίου δεν παρουσιάζει ιδιαίτερη παθολογία σε σχέση με τη δεκ.1910 πέρα από αποσάθρωση κονιαμάτων & μικρές ρωγμές στη στέψη του τοίχου πιθανότατα λόγω διάτμησης, πάνω απ' το ορθογώνιο παράθυρο. Είναι πολύ πιθανό πως αυτές δημιουργήθηκαν γύρω στις αρχές της 1ης δεκαετίας του 20ου αι. και μέχρι σήμερα δεν παρουσιάζουν επιδείνωση. Το τμήμα που κατέρρευσε εμφανίζεται αρκετά ρηγματωμένο

εικόνα 193: Πρώτη  
κατάρρευση εξωτερικού  
τοιχίου Λότζιας

εικόνα 194: Πρώτη  
κατάρρευση εξωτερικού  
τοιχίου Λότζιας

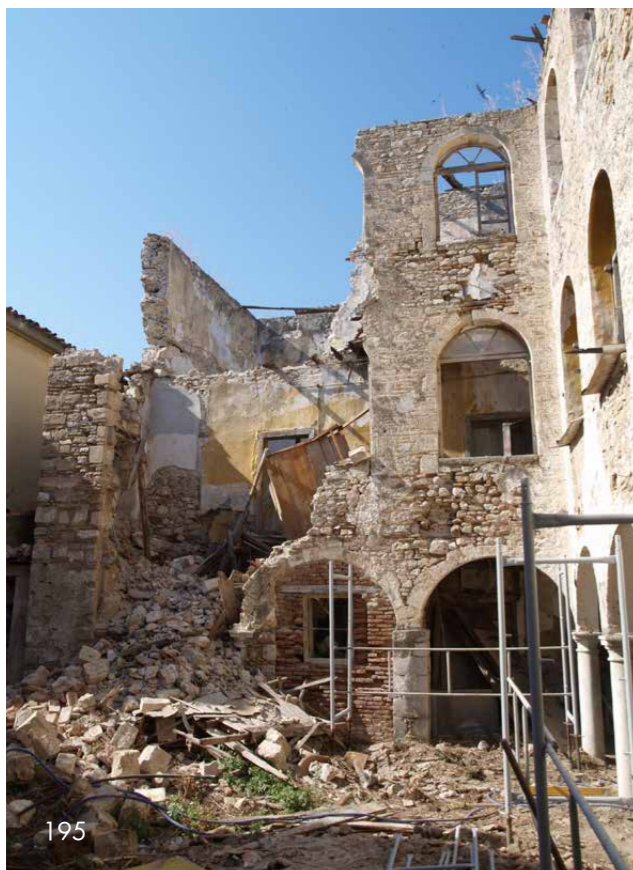
195

εικόνα 195: Δεύτερη  
κατάρρευση εξωτερικού  
τοιχίου Λότζιας

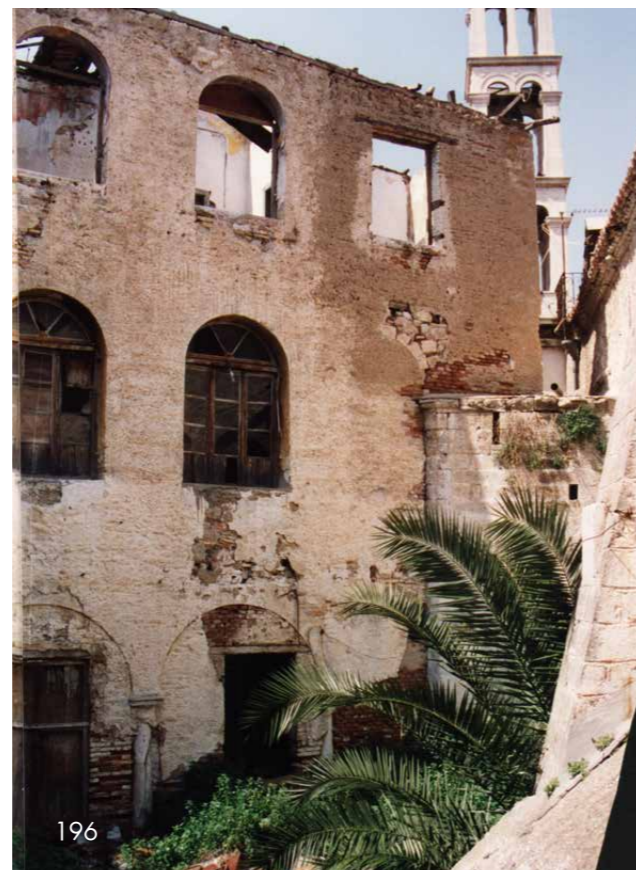
196

εικόνα 196: Βόρεια γωνία  
Λοτζίας

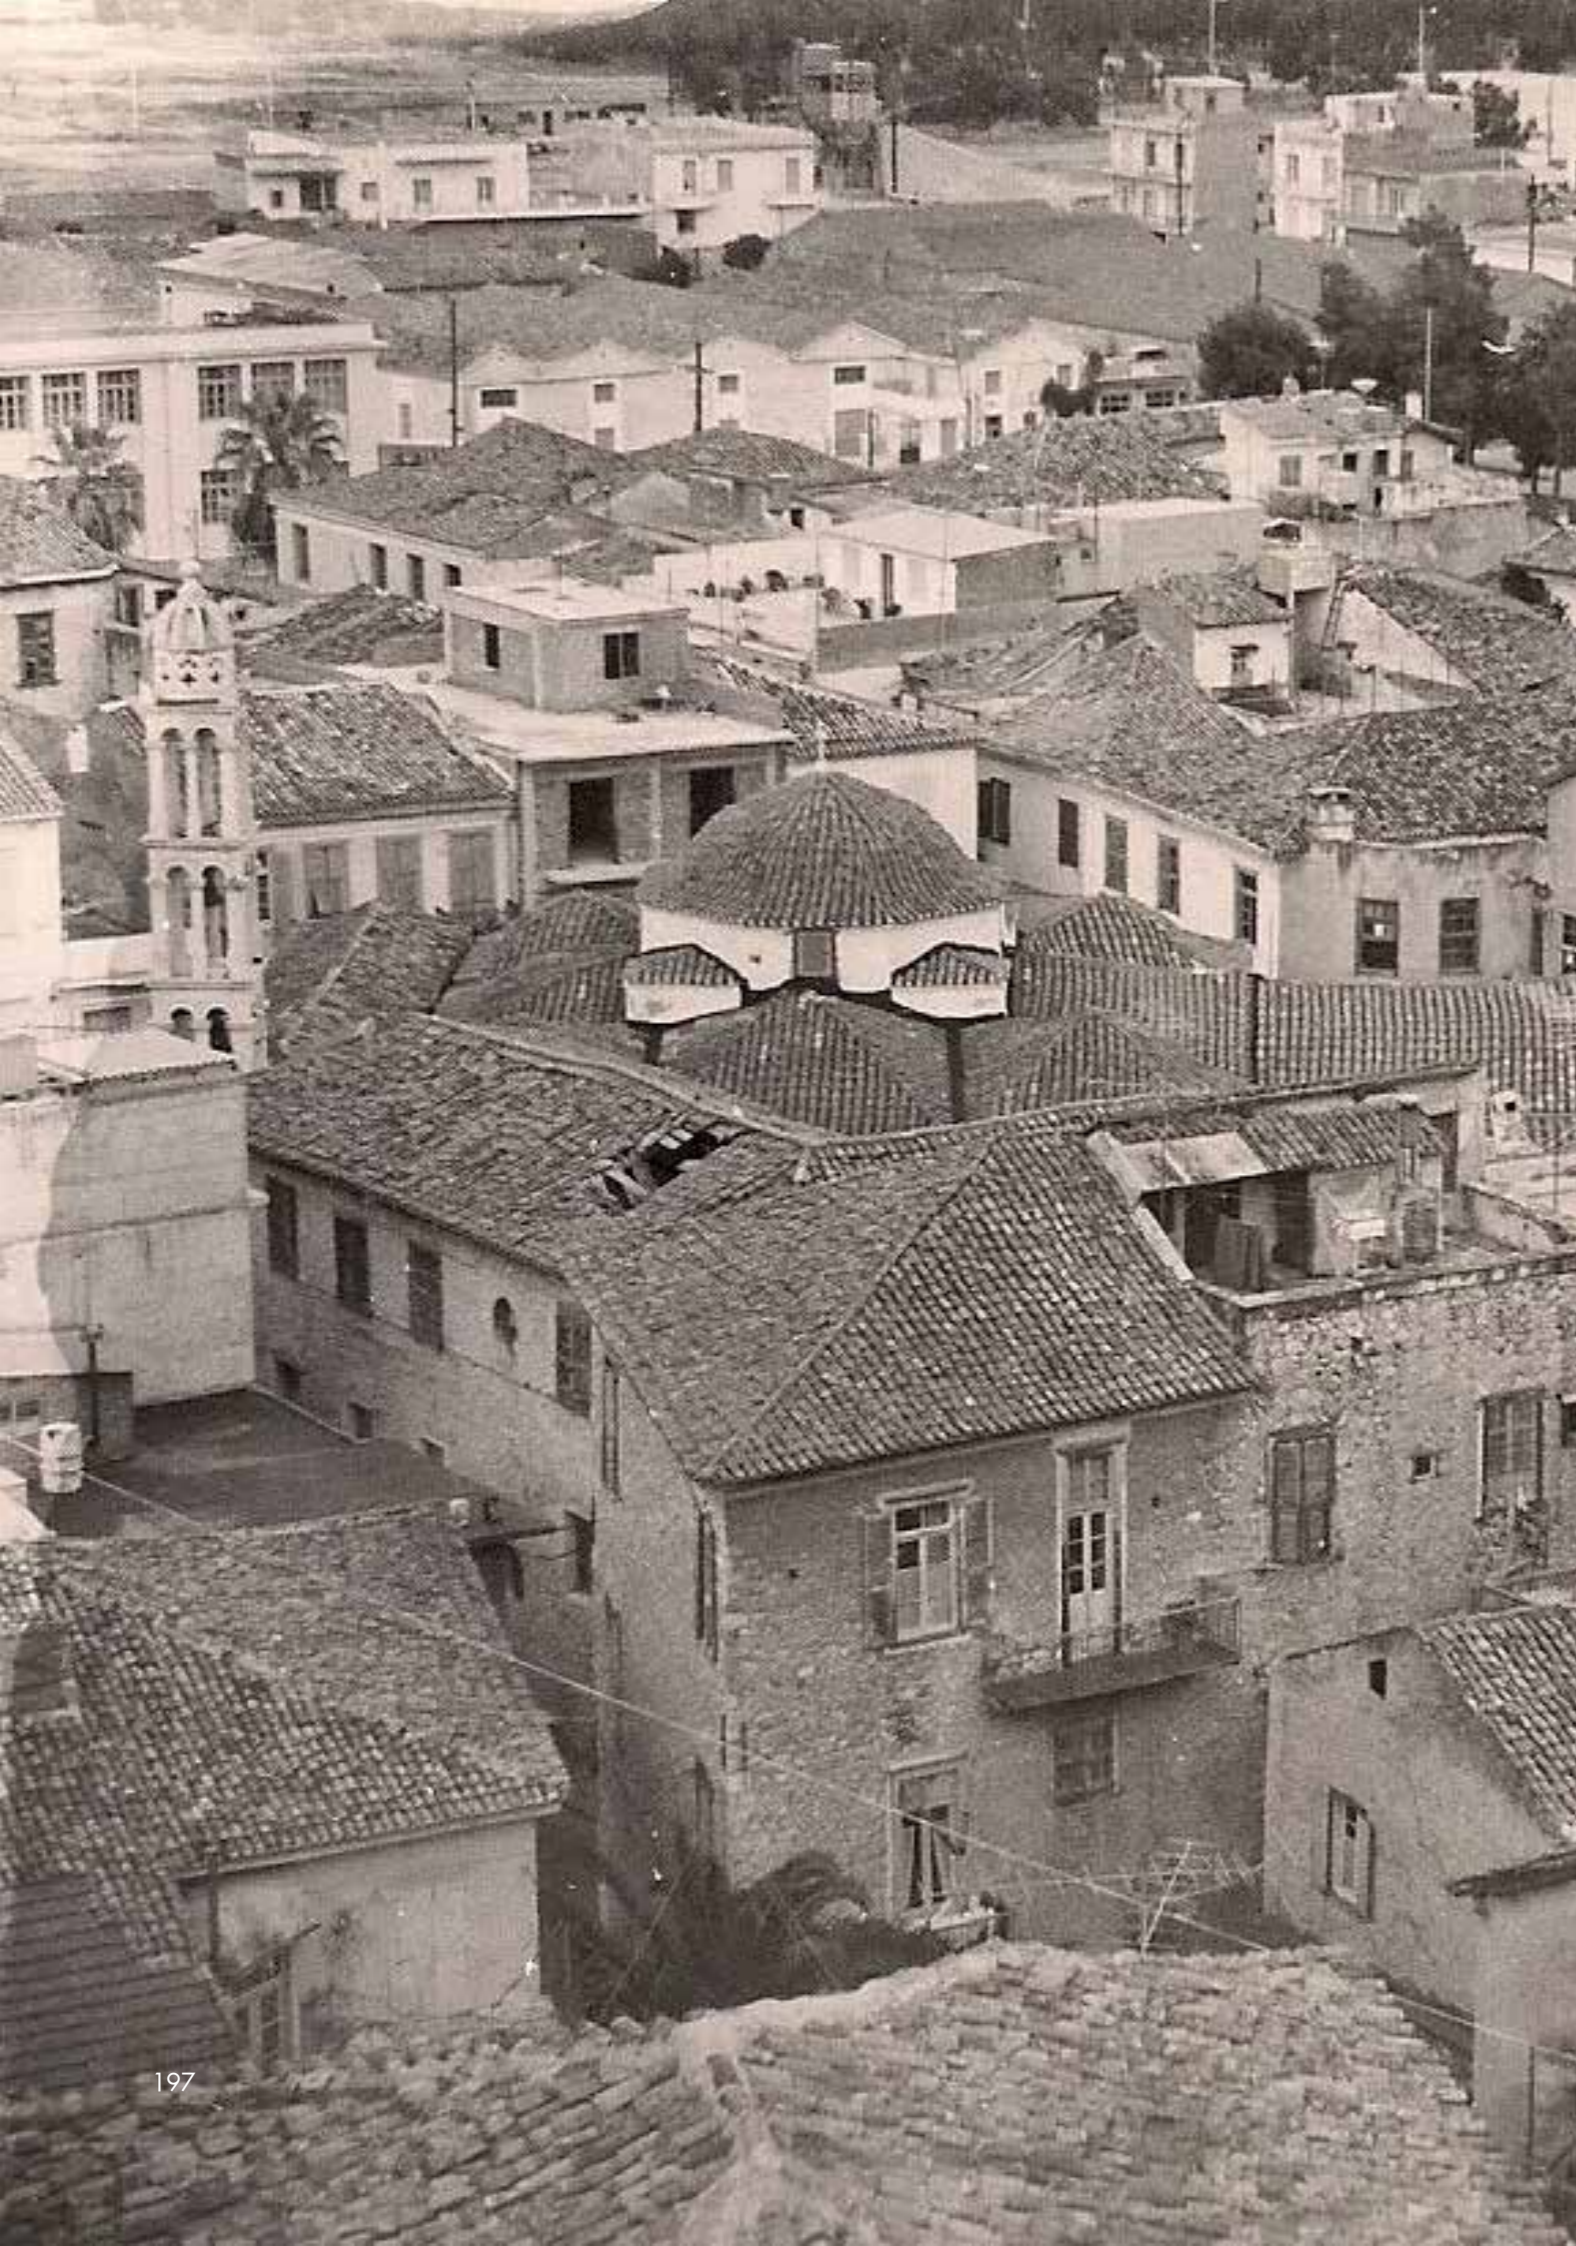
εικόνα 197: Άποψη  
Ενετικού & Αγίου Γεωργίου.  
Διακρίνονται οι πρώτες  
βλάβες στη στέγη

σχέδιο 20: Διαγράμματα  
αποκλίσεων τοίχων από την  
κατακόρυφο
