ΜΕΤΑΠΤΥΧΙΑΚΗ ΔΙΠΛΩΜΑΤΙΚΗ ΕΡΓΑΣΙΑ

ΤΟ ΕΝΕΤΙΚΟ ΚΤΙΡΙΟ ΣΤΟ ΙΣΤΟΡΙΚΟ ΚΕΝΤΡΟ ΤΟΥ ΝΑΥΠΛΙΟΥ

ΑΜΑΛΙΑ ΜΑΡΙΑ ΚΟΝΙΔΗ, ΑΡΧΙΤΕΚΤΩΝ ΜΗΧΑΝΙΚΟΣ ΕΜΠ

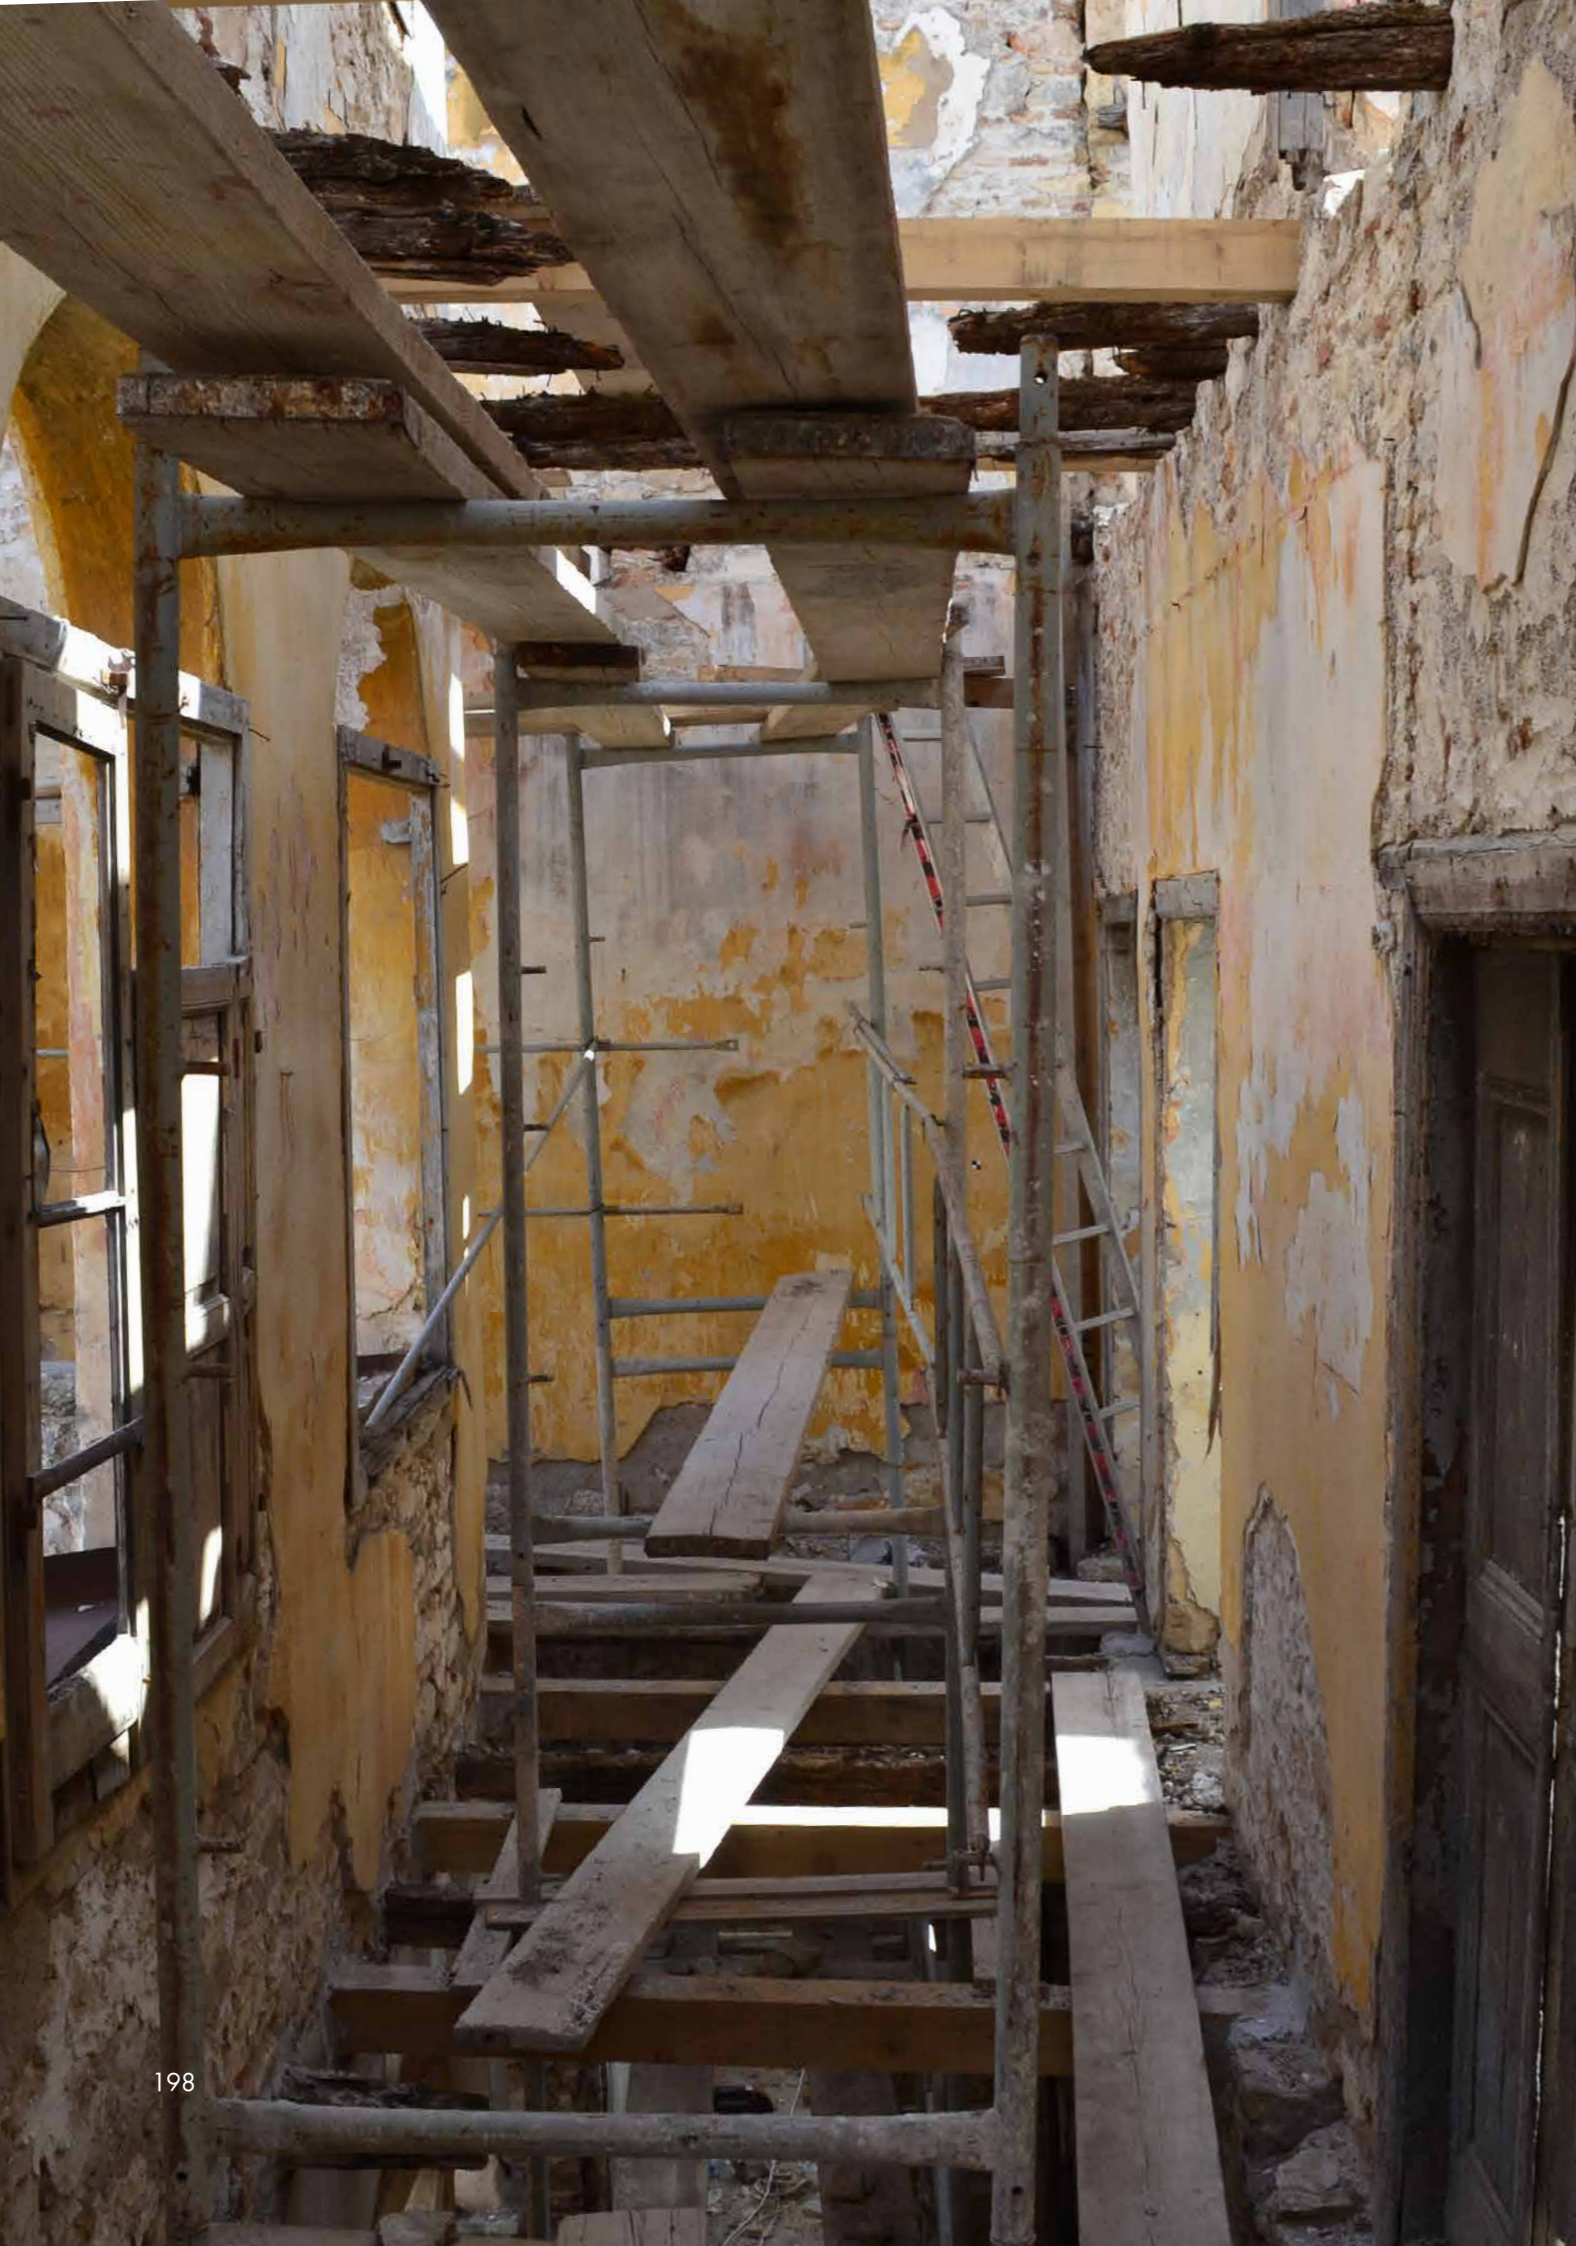
εικόνα 198: Άμεσα σωστικά μέτρα

εικόνα 199: Άμεσα σωστικά μέτρα

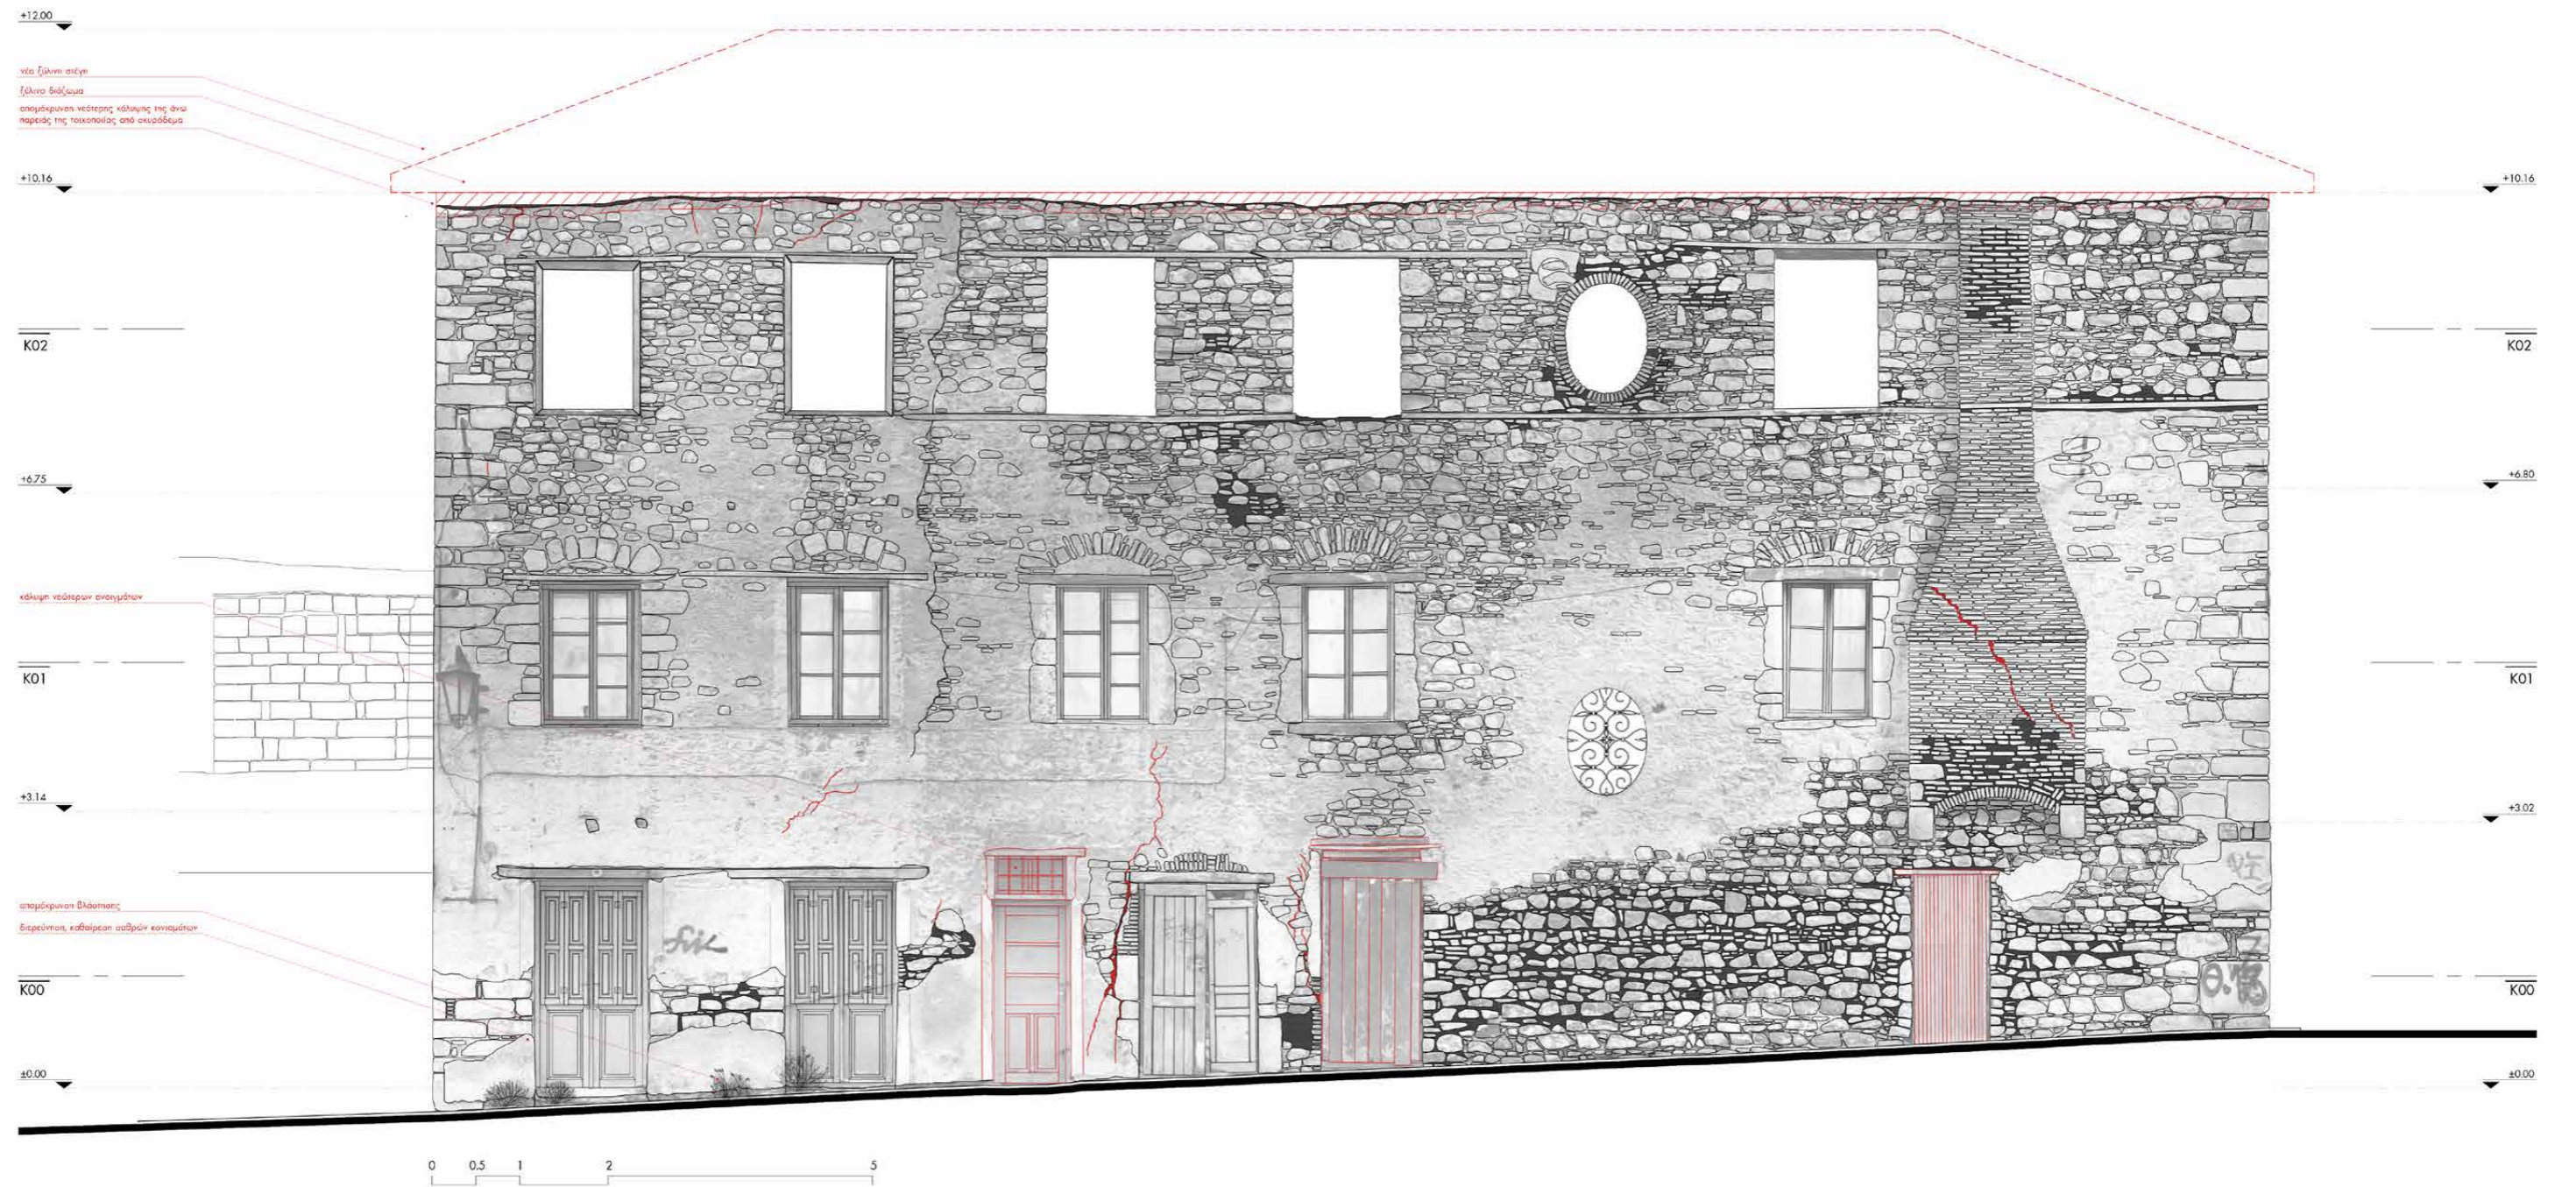
Σχ. 45

ΟΥΗ ΣΤΗΝ ΟΔΟ ΓΕΝΝΑΔΙΟΥ
