Διπλωματική Εργασία

ΥΔΡΑΥΛΙΚΑ ΑΝΑΠΤΥΞΙΑΚΑ ΕΡΓΑ ΣΤΗΝ ΑΙΘΙΟΠΙΑ: ΑΠΟΤΙΜΗΣΗ ΤΗΣ ΛΕΙΤΟΥΡΓΙΑΣ ΤΟΥ ΦΡΑΓΜΑΤΟΣ DAMTE

WATER RESOURCE DEVELOPMENT PROJECTS IN ETHIOPIA:

EVALUATION OF DAMTE DAM OPERATION

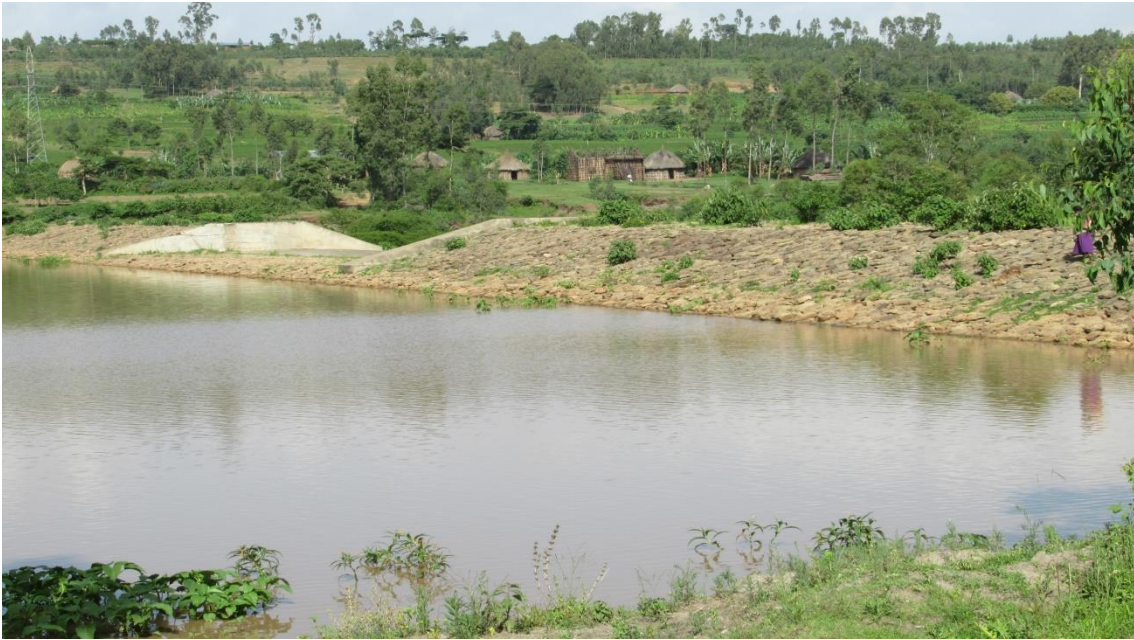
Εικόνα 4.1 Ανάντη πρανές του φράγματος

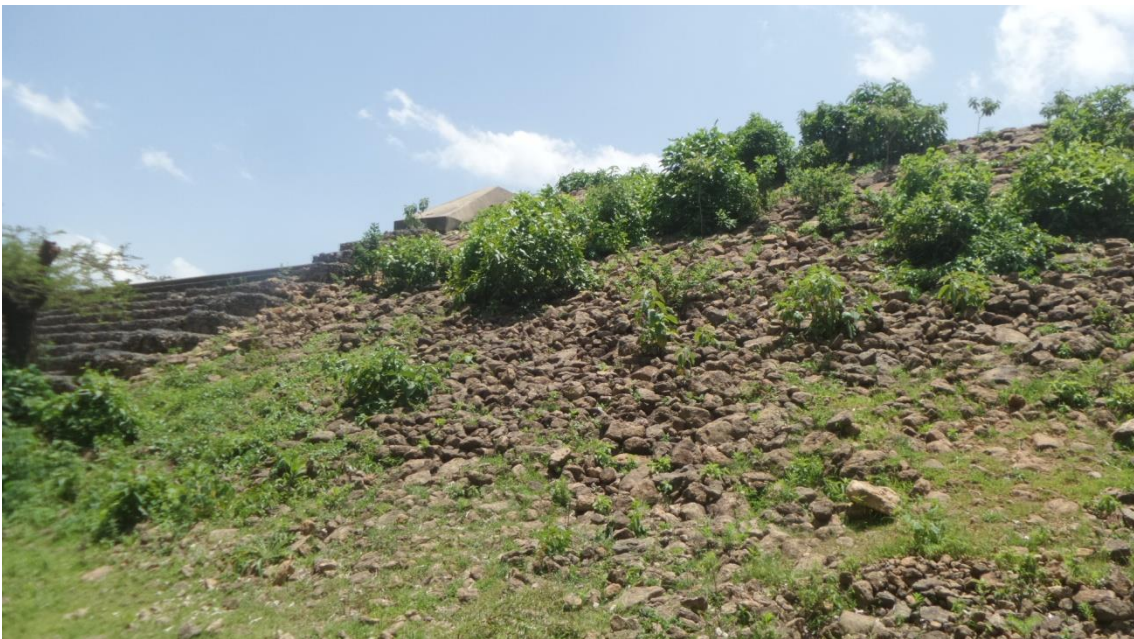
Ακόμη κατάντη υπήρχε μια σποραδική φυτοκάλυψη όπως φαίνεται στην Εικόνα 4.2, η οποία συνίσταται να αφαιρεθεί καθώς τα φυτά μέσω του ριζικού συστήματος πιθανώς να αντλούν νερό από τον ταμιευτήρα. Δεν εντοπίστηκαν συγκεντρώσεις άμμου ή διαρροές νερού διαμέσου του σώματος του φράγματος.

Εικόνα 4.2 Κατάντη πρανές του φράγματος

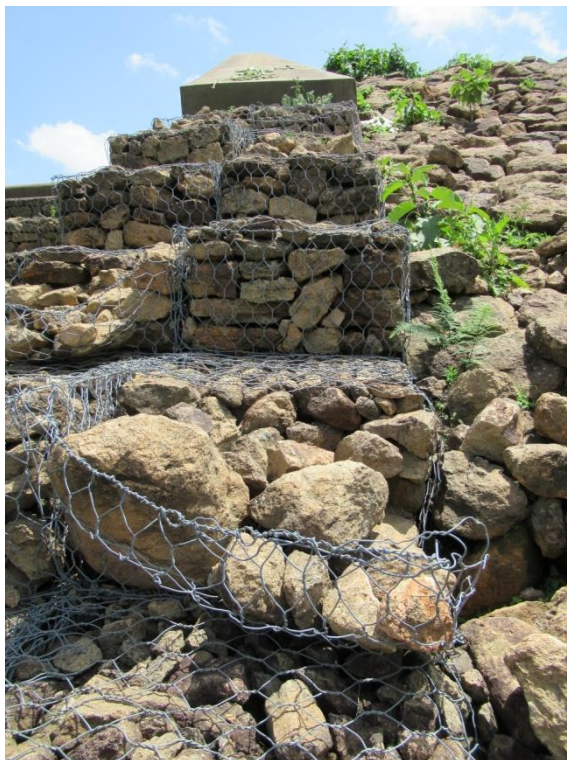
Εικόνα 4.3 Φθορές στα gabions του υπερχειλιστή

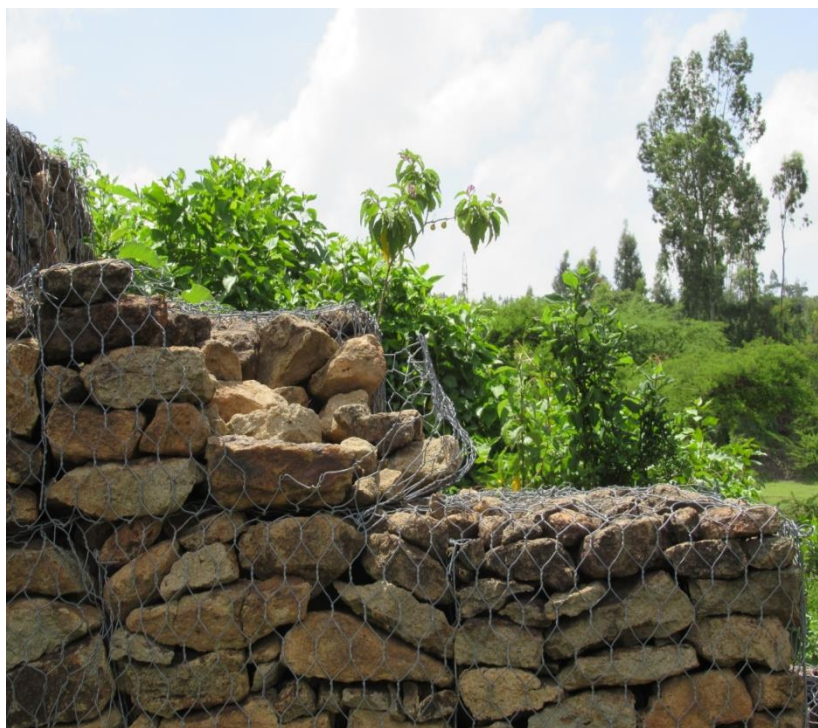
Εικόνα 4.4 Παραμόρφωση συρματοκιβωτίου του υπερχειλιστή

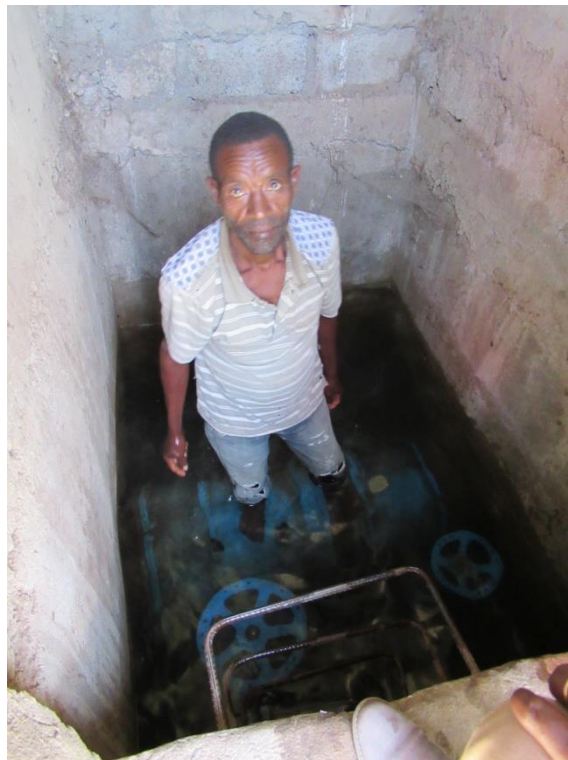
Η έξοδος του αγωγού υδροληψίας αντιθέτως μοιάζει να είναι σε καλή κατάσταση. Έγινε επίδειξη της λειτουργίας του αγωγού με την βοήθεια του υπεύθυνου για την ρύθμιση της παροχής Αιθίοπα, ο οποίος μηχανικά άνοιξε την βαλβίδα και το νερό έτρεξε προς το κύριο αρδευτικό κανάλι (Εικόνα 4.5). Συνολικά ο αγωγός υδροληψίας και οι δύο βαλβίδες ρύθμισης της εκροής του αγωγού δεν αντιμετωπίζουν προβλήματα όμως περαιτέρω διερεύνησης χρήζει το γεγονός ότι η κατασκευή που αποτελεί την έξοδο του αγωγού είναι πλημμυρισμένη με αποτέλεσμα οι βαλβίδες να είναι βυθισμένες στο νερό (Εικόνα 4.5).

Εικόνα 4.5 Έξοδος αγωγού υδροληψίας - βαλβίδες ρύθμισης ροής βυθισμένες στο νερό

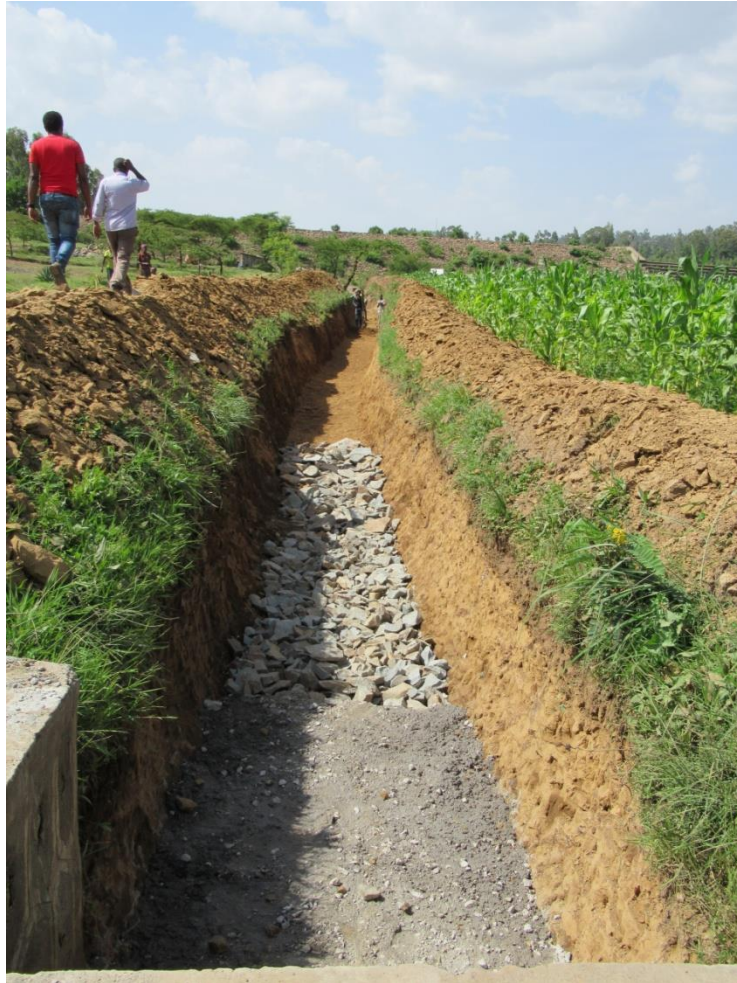
Το αρδευτικό δίκτυο της περιοχής δεν αποτέλεσε αντικείμενο της αρχικής μελέτης και σχεδιάστηκε και κατασκευάστηκε σε δεύτερο χρόνο από τις τοπικές αρχές. Δεν υπάρχει κάποια σαφής αποτύπωση των καναλιών, όμως όπως διαπιστώθηκε υπάρχει ένα κύριο αρδευτικό κανάλι το οποίο στην πορεία του εκτρέπεται ώστε να οδηγηθεί το νερό στις καλλιέργειες των κατοίκων της περιοχής. Η επίτοπου επίσκεψη συνέπεσε με την περίοδο ανακατασκευής του κύριου χωμάτινου καναλιού (Εικόνα 4.6), καθώς όπως αναφέρθηκε είχε αρχίσει να υπολειτουργεί λόγω του χωμάτινου υλικού που είχε αρχίσει να μαζεύεται κατά μήκος της διατομής του. Αυτό αποτελεί ακόμη μια ένδειξη της διαβρωσιμότητας του εδάφους, η οποία οδήγησε σε μεταφορά υλικού εντός του καναλιού, παρεμποδίζοντας την ομαλή ροή του νερού εντός του. Οι εργασίες γίνονται επί του υφιστάμενου καναλιού, με τον πυθμένα να κατασκευάζεται από σκυρόδεμα και τα εκατέρωθεν πρανή από τοιχοποιία. Το πρωτεύον κανάλι θα έχει μήκος 1.50 km και κλίση 0.1%. Η περίοδος της κατασκευής του επιλέχθηκε ορθά, αφού λόγω των βροχοπτώσεων της εποχής ο ταμιευτήρας δεν χρησιμοποιείται και οι καλλιέργειες ποτίζονται με το νερό της βροχής. Για την επίτευξη του εγχειρήματος εργάζεται το σύνολο της τοπικής κοινωνίας.

Εικόνα 4.6 Ανακατασκευή κύριου αρδευτικού καναλιού

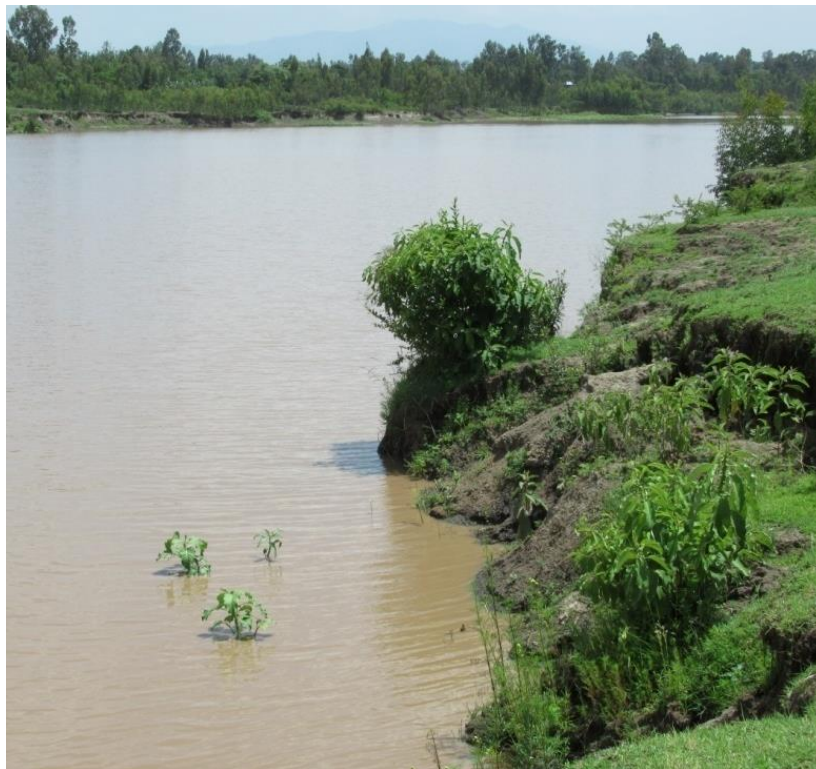
Στεκούμενος κανείς πάνω στη στέψη του φράγματος και παρατηρώντας τα πρανή της λίμνης είναι φανερό ότι κατά μήκος τους έχουν λάβει χώρα εκτεταμένες επιφανειακές αβαθείς ολισθήσεις που προέρχονται από την έντονη εδαφική διάβρωση (Εικόνα 5.3). Τα πρανή είναι απότομα και έχουν τοπικές αστοχίες με τη μορφή περιστροφικής ολίσθησης. Μάλιστα σε πολλές περιοχές είναι φανερό το φαινόμενο της κατάρρευσης του υλικού, καθώς διακρίνεται το επόμενο μέτωπο κατολίσθησης το οποίο έχει ήδη οπισθοχωρήσει προς την όχθη με αποτέλεσμα σε βάθος χρόνου να χάσει τελείως τη διατμητική αντοχή του και να αναζητήσει νέα συνθήκη ισορροπίας καταλήγοντας στη λίμνη (Εικόνα 5.1, Εικόνα 5.2). Στη συνέχεια περπατώντας περιμετρικά του ταμιευτήρα το πρόβλημα γίνεται ακόμη πιο αισθητό βλέποντας το εδαφικό πρανές να έχει υποσκαφές στη βάση του και να συγκρατείται με το ριζικό σύστημα των δέντρων το εναπομείναν έδαφος (Εικόνα 5.4). Συνολικά δηλαδή φαίνεται πως η λίμνη σε βάθος χρόνου διευρύνεται, με το εδαφικό υλικό των πρανών της να καταρρέει, μειώνοντας τον ωφέλιμο όγκο του ταμιευτήρα. Αυτό διακρίνεται και με τη βοήθεια του Google Earth, όπου η χρονοσειρά φωτογραφιών του φράγματος υποδεικνύει αύξηση της επιφάνειας της λίμνης με την πάροδο του χρόνου.

Εικόνα 5.1 Πρανές έτοιμο να ολισθήσει

Το φαινόμενο αυτό είναι συνέπεια τόσο της δημιουργίας της λίμνης όσο και της σύστασης του υπολειμματικού εδάφους. Όπως περιγράφεται εκτενέστερα και στο υποκεφάλαιο 3.4, το τροπικό έδαφος της περιοχής είναι προϊόν αποσάθρωσης ηφαιστειακών πετρωμάτων και έχει χαρακτηριστικά που το καθιστούν μετα-σταθές όταν διαβρέχεται και ξηραίνεται. Η άνοδος της στάθμης του ταμιευτήρα έχει ως αποτέλεσμα την άνοδο του υδροφόρου ορίζοντα, την αύξηση των πιέσεων πόρων του εδάφους και σταδιακά τον κορεσμό του αργιλικού υλικού. Επίσης οι διαδοχικοί κύκλοι αυξομείωσης της στάθμης του νερού λειτουργούν επιβαρυντικά για την αντοχή του εδάφους, καθώς μεταβάλλεται η ενεργός τάση του και μειώνεται η διατμητική αντοχή του εδαφικού υλικού. Επίσης υπάρχει το ενδεχόμενο οι άνεμοι που πνέουν στην περιοχή να είναι αρκετά ισχυροί και να δημιουργούν ένα μικρό κυματισμό στη λίμνη ο οποίος εάν υφίσταται μπορεί να διαβρώνει με τη σειρά του τις όχθες καθώς προσκρούει σε αυτές.

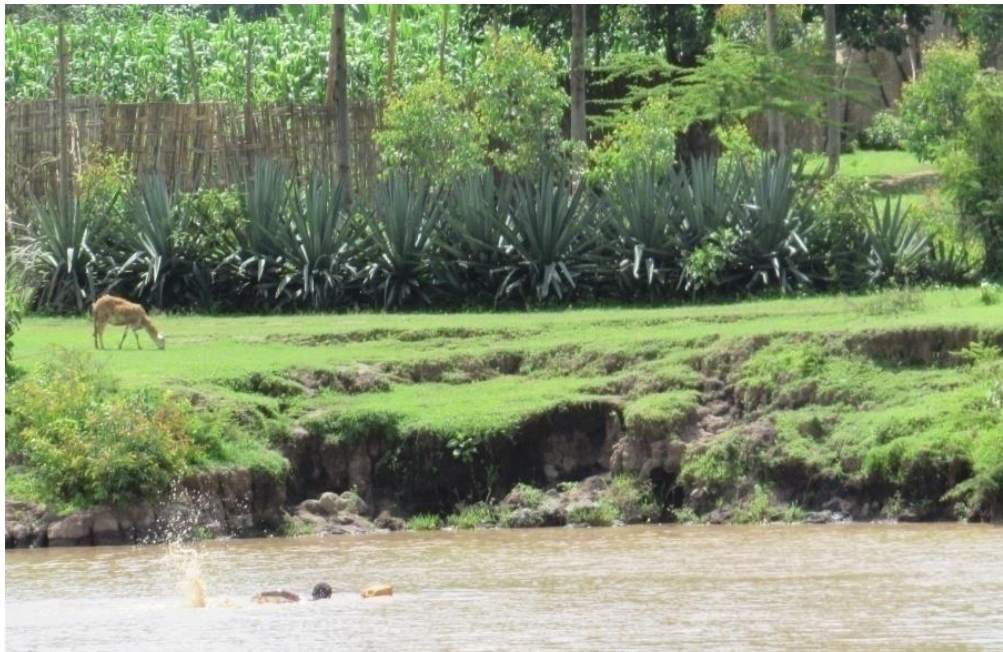
Εικόνα 5.2 Διαδοχικά μέτωπα κατάρρευσης

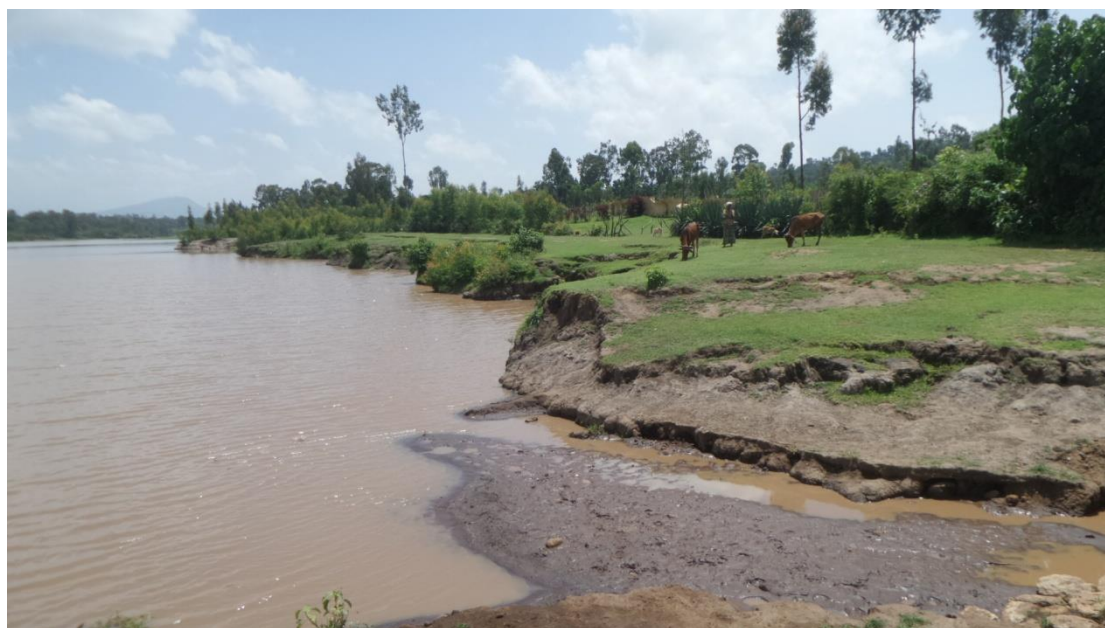
Εικόνα 5.3 Αριστερό Αντέρεισμα - Εδαφικό υλικό που έχει καταλήξει στον ταμιευτήρα

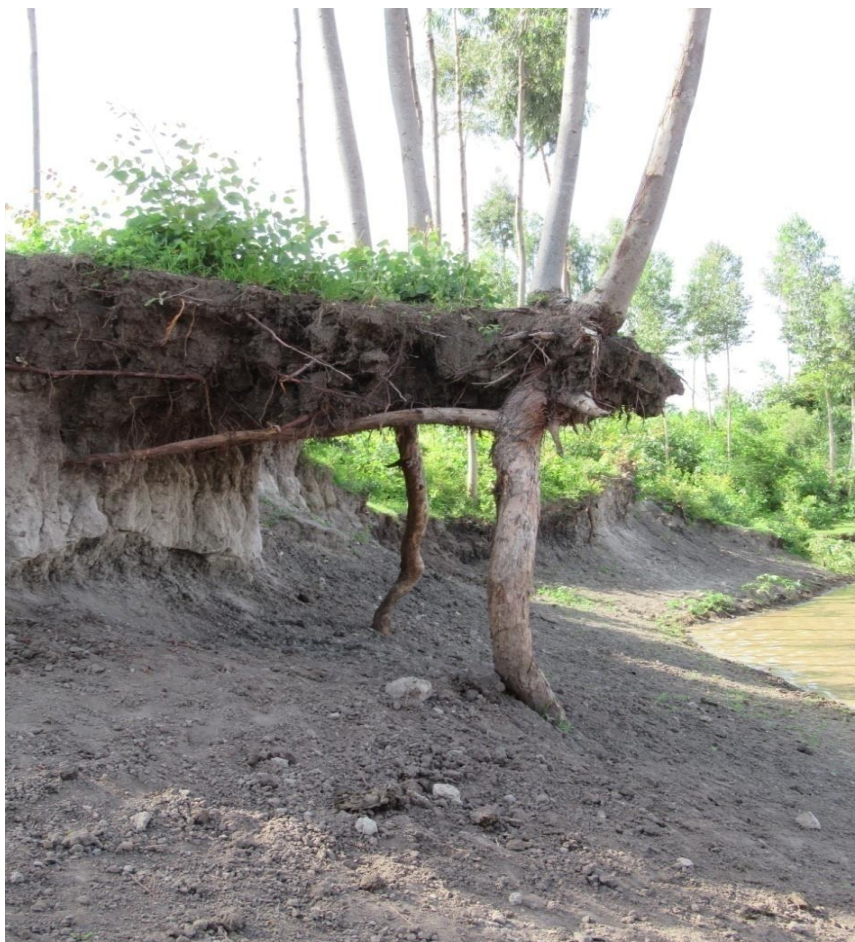
Εικόνα 5.4 Υποσκαφή εδαφικού πρανούς και συγκράτηση εδάφους μέσω του ριζικού συστήματος δέντρου

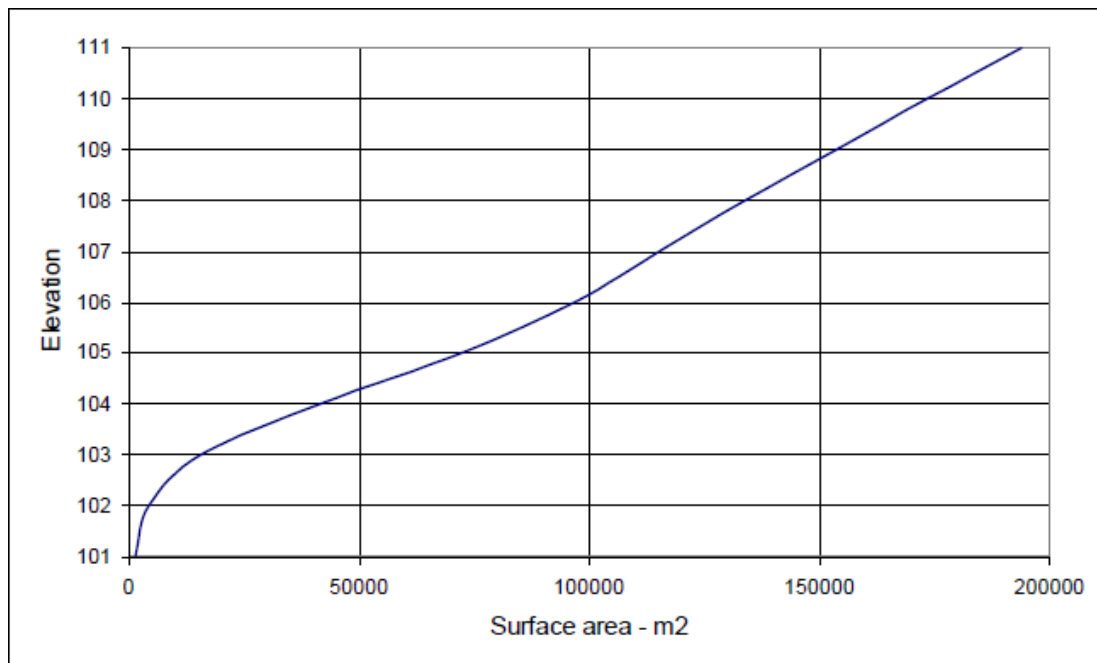
Ημερομηνίες Λήψεων	Επιφάνεια (m ²)	Στάθμη σύμφωνα με καμπύλη στάθμης-επιφάνειας (m)
16/4/2008	83525	105,5
10/3/2009	68216	104,8
1/11/2012	113370	106,9
7/12/2013	126217	107,6
10/12/2013	123204	107,5
19/2/2014	100728	106,3
16/10/2014	119725	107,4
24/10/2014	114379	107
2/1/2015	92395	105,9
2/3/2017	140986	107,2

Εικόνα 5.5 Καμπύλη στάθμης - επιφάνεια ταμιευτήρα Damte (Engineers without Borders, 2003)

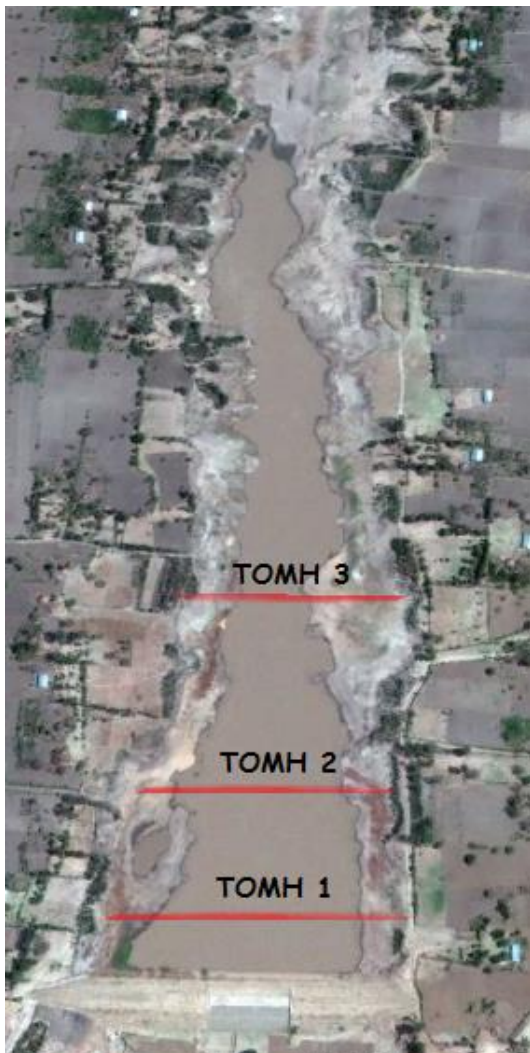
προβλήματος. Σχεδιάζονται 3 χαρακτηριστικές διατομές (Εικόνα 5.7) όπου παρατηρείται ότι για τη στάθμη του νερού όπως εκτιμήθηκε στο πίνακα 5.2 το ίχνος της λίμνης δεν ταυτίζεται με το ίχνος που θα έπρεπε να έχει σύμφωνα με την τοπογραφική αποτύπωση του εδάφους. Αυτό εξηγείται εάν υπάρχει μετακίνηση υλικού από την αρχική του θέση, που αποτυπώνεται είτε ως διεύρυνση της λίμνης είτε ως επίχωση της. Συγκεκριμένα παρατηρείται ότι στο αριστερό πρηνές που παρουσιάζει πιο απότομη μορφολογία έχουν λάβει χώρα πιο εκτεταμένες ολισθήσεις και υπάρχει μεγαλύτερη απώλεια υλικού μέσα στο ταμιευτήρα, συνεπώς η διατομή δείχνει διεύρυνση της λίμνης, ενώ στο δεξιό πρηνές που είναι πιο ήπιο υπάρχει μια πιο μικρή εξέλιξη του φαινομένου, με το υλικό που καταρρέει να είναι λιγότερο και το οποίο μεταφέρεται και να αποτίθεται λίγο πλησιέστερα στο μέσον του ταμιευτήρα, δείχνοντας μια μείωση της επιφάνειας της λίμνης. Αυτό το τεκμηριώνουν και ορισμένες λήψεις από το Google Earth με χαμηλή στάθμη νερού που δείχνουν την εξέλιξη του φαινομένου στο πυθμένα του ταμιευτήρα.

Εικόνα 5.7 Ταμιευτήρας 10/3/2009- Θέσεις διατομών

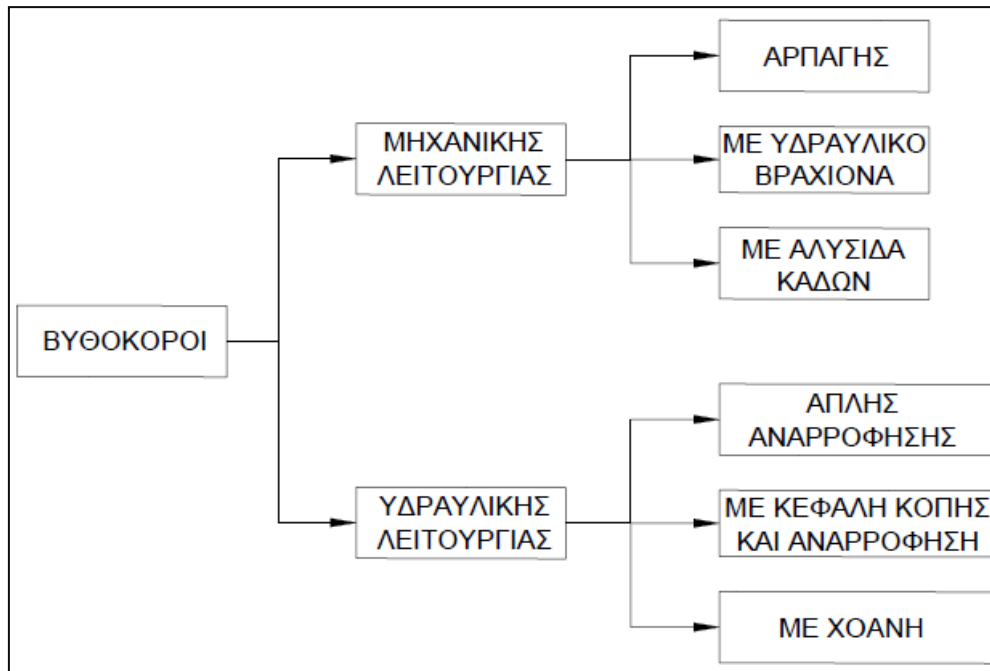
Τα βασικά είδη βυθοκόρων φαίνονται στο σχεδιάγραμμα (Εικόνα 5.14) (Allen P. M. And Dunbar J.A., 2005).

Εικόνα 5.14Τα βασικά είδη των βυθοκόρων

Οι βυθοκόροι μηχανικής λειτουργίας όπως υποδηλώνει το όνομα τους χρησιμοποιούν μηχανικές μεθόδους για την απομάκρυνση των φερτών. Οι υδραυλικής λειτουργίας θέτουν τα φερτά σε επαναιώρηση με τη χρήση κεφαλών κοπής ή πιδάκων νερού και στη συνέχεια γίνεται αναρρόφηση του μίγματος νερού-φερτών μέσω αντλίας και μέσω αγωγών μεταφέρεται στο τελικό σημείο απόθεσης. Στον παρακάτω πίνακα 5.4 συνοψίζονται κάποια χαρακτηριστικά των παραπάνω τύπων βυθοκόρων που αξιολογηθούν για την επιλογή του κατάλληλου τύπου για την περίπτωση του ταμιευτήρα Damte.

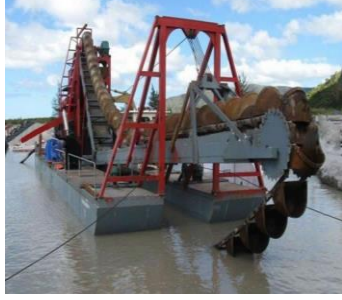
Με υδραυλικό βραχίονα	Ο κάδος του βραχίονα σπρώχνει ή τραβάει το υλικό του πυθμένα το οποίο εγκλωβίζεται στον κάδο και ανυψώνεται στην επιφάνεια	Κάδος μεγέθους έως 20 m ³	Άμμος και μαλακή άργιλος	Έως 25m

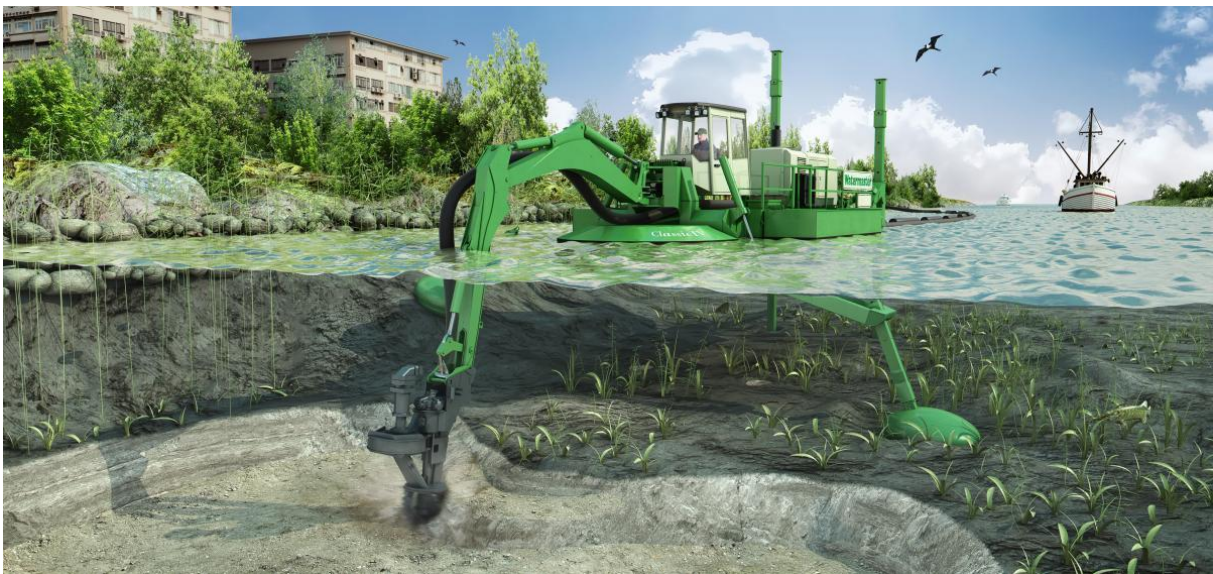
Η τεχνολογία του Watermaster έχει χρησιμοποιηθεί και για παρόμοια εφαρμογή σε ταμιευτήρα μικρού υδροηλεκτρικού φράγματος στη Νότια Αφρική. Το φράγμα βρίσκεται στο ποταμό Hoofstadsloop, το ύψος του είναι 25 m και το μήκος του 100 m και αντιμετώπισε πρόβλημα πλήρωσης του ταμιευτήρα με φερτά λόγω της επίδρασης μεταλλείων που λειτουργούν σε κοντινή περιοχή ανάντη. Η βυθοκόρος Watermaster μεταφέρθηκε πλησίον της περιοχής όπου λόγω της δυσκολίας προσέγγισης του ρυμουλκού στην ακριβή τοποθεσία του έργου, διήνυσε τα τελευταία 200 m αυτόνομα. Το βάθος του νερού κατά τη διάρκεια των εργασιών ήταν περίπου 0.5 m λόγω του αυξημένου όγκου φερτών υλικών που είχαν μειώσει δραματικά τον ωφέλιμο όγκο του φράγματος. Η διαδικασία εκσκαφής και απομάκρυνσης των φερτών έγινε με τη κεφαλή κοπής και την αναρρόφηση του υλικού, το οποίο στη συνέχεια με τη βοήθεια της βαρύτητας μεταφέρθηκε στη τελική περιοχή διάθεσης που απείχε 3 km από τη τοποθεσία του φράγματος. Η αγορά του Watermaster έγινε από την εταιρία “Dredging Solution” με σκοπό τη χρήση του για συντήρηση και αποκατάσταση λιμνών απορριμάτων σε ορυχεία αλλά λόγω της καταλληλότητας του μηχανήματος για πολλές διαφορετικές εφαρμογές, το διέθεσαν για την αφαίρεση των φερτών στο συγκεκριμένο φράγμα.

Εικόνα 5.16 Υδραυλική βυθοκόρος με κεφαλή κοπής και αναρρόφηση Watermaster

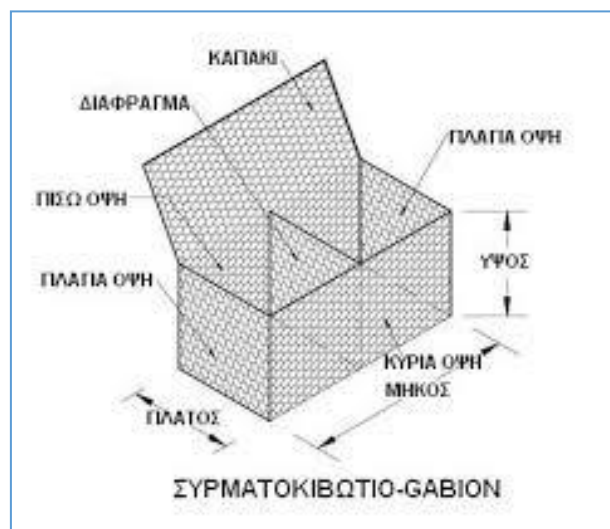
Μήκος (m)	Πλάτος (m)	Ύψος (m)
Κιβώτιο Gabions	1.50 – 4.00	1.00	0.50
Στρώμνη Mattress	3.00 – 6.00	3.00	0.17, 0.23, 0.30

Εικόνα 5.18 Γεωμετρία Κιβωτίου gabion

Καθορίζονται οι επιθυμητές διαστάσεις των συρματοκιβωτίων και αυτά καταφθάνουν στη περιοχή του έργου έτοιμα για συναρμολόγηση. Υψώνονται οι παράπλευρες έδρες γύρω από τη βάση, συρράβονται οι 4 ακμές και στη συνέχεια τοποθετούνται στη τελική τους θέση όπου ράβεται και με τα άλλα συρματοκιβώτια ώστε να επιτευχθεί μια συνεχής δομή. Έπειτα πληρώνονται τα κιβώτια με τα αδρανή διαστάσεων μεγαλύτερων του βρόγχου και τέλος αφού έχει γεμίσει κλείνει και συρράβεται με τις αντίστοιχες ακμές. Είναι πολύ σημαντικό οι
